Monitoring der Qualitätskomponente Makrophyten/Phytobenthos für WRRL und FFH-RL in schleswig-holsteinischen Seen 2013

Los 5

(Behlendorfer See, Großer Plöner See, Schluensee, Wittensee)

Endbericht 2013

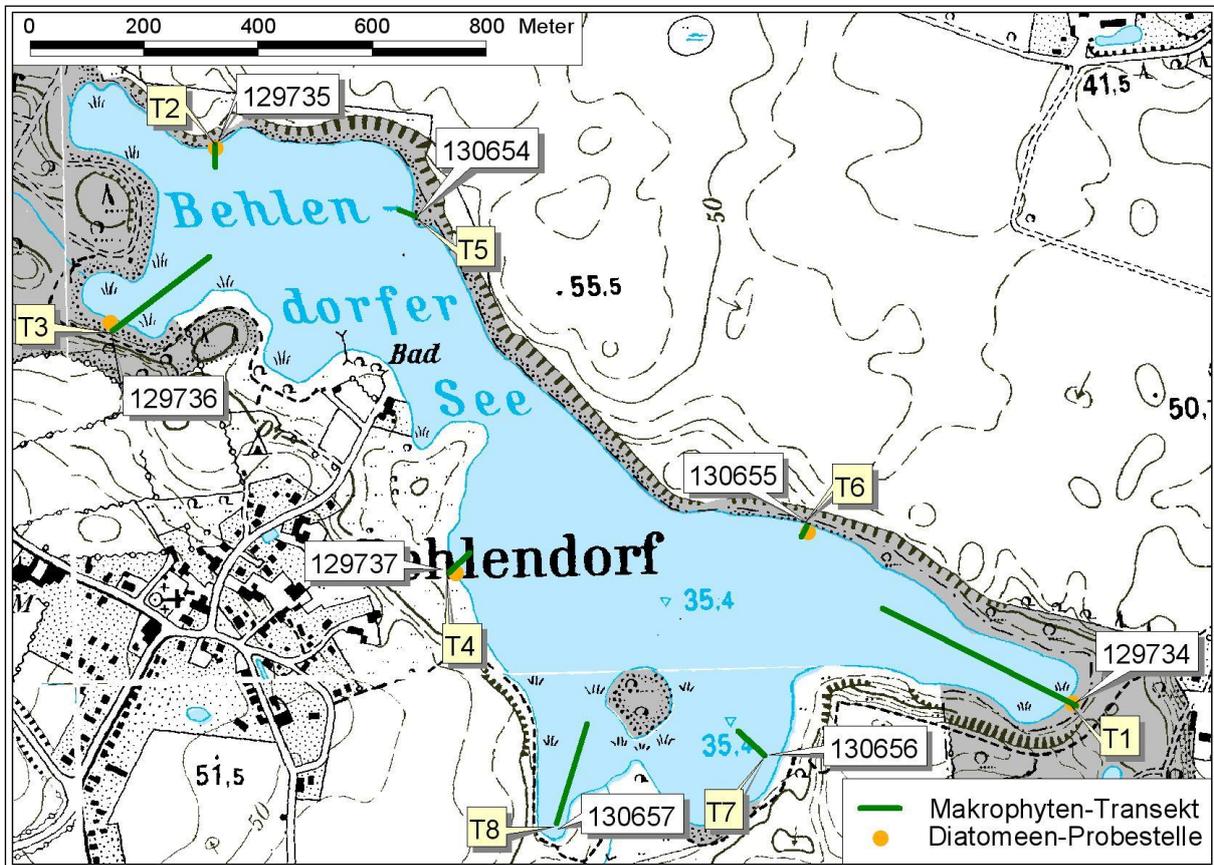
Abbildung 1: Lage der bearbeiteten Probenahmestellen am Behlendorfer See

Am Behlendorfer See wurden acht Probenahmestellen bezüglich der Teilkomponente Diatomeen untersucht. Die Lage ist in nachfolgender Abbildung 1 dargestellt, eine Kurzcharakteristik erfolgt in Tabelle 1.

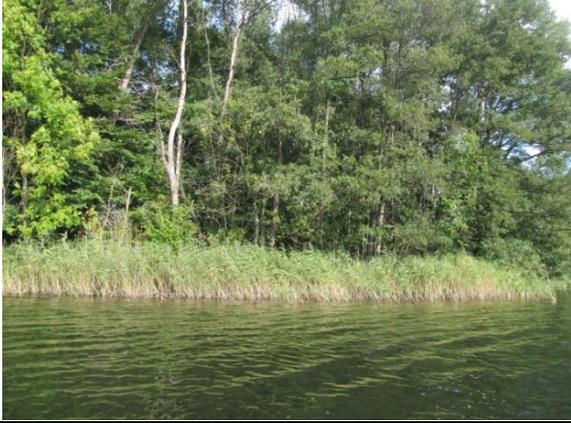
Kurzcharakteristik	Übersichtsfoto
Behlendorfer See T2 / MS_NR 129735	
<p>Transekt 2 wurde im Bereich eines kleinen Landvorsprungs am Ausgang der Nordwestbucht des Behlendorfer Sees aufgenommen. Am Seeufer ist ein schmaler Waldsaum ausgebildet, der bis in 5 m Uferentfernung von Schwarz-Erlen mit im Unterwuchs eingestreuten Eschen und Weiden geprägt ist. Die Krautschicht weist nur ufernah einige Feuchtezeiger auf.</p> <p>Der Litoralabfall vollzieht sich relativ steil, es dominieren bis in größere Wassertiefen sandig-steinige Substrate.</p>

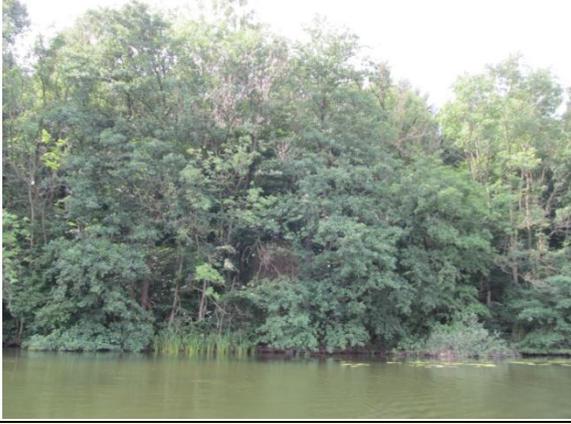
Behlendorfer See T3 / MS_NR 129736	
<p>Transekt 3 liegt im Westen des Sees in der Bucht nördlich von Behlendorf am Ostrand einer Schwimmblattzone. Das Ufer ist mit Buchen-Eschenwald bestanden und steigt landseits deutlich an. Uferparallel in ca. 10 m Entfernung verläuft ein Wanderweg (2 m Breite), etwas weiter oberhalb dann noch ein zweiter. Am Seeufer findet sich ein schmaler Gehölzsaum.</p> <p>Das Litoral fällt bis in 10 m Uferentfernung steil bis auf 2 m Wassertiefe ab, verläuft dann aber nahezu eben, so dass 4 m Wassertiefe erst in gut 150 m Uferentfernung erreicht werden. Das Substrat ist ufernah eher sandig-steinig, ab 2 m Wassertiefe ist eine Auflage mit Detritusmudde ausgebildet.</p>

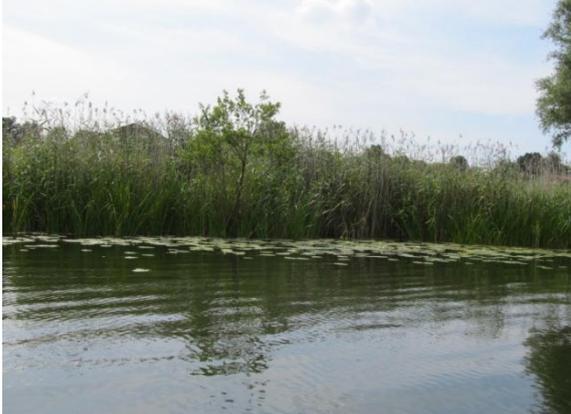
Behlendorfer See T4 / MS_NR 129737	
<p>Transekt 4 wurde am mittleren Südufer des Sees bei Behlendorf untersucht. Landseits grenzt hier Weidengrünland an, das am Ufer durch einen etwa 2 m breiten Saum aus Feuchthochstauden und Rieden vom See abgegrenzt ist.</p> <p>Das Litoral fällt mäßig steil bis flach ab, als Sediment dominiert Sandmudde.</p>

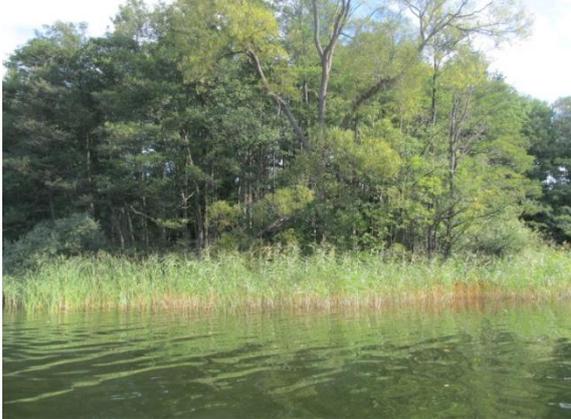
Kurzcharakteristik	Übersichtsfoto
Behlendorfer See T5 / MS_NR 130654	
<p>Transekt 5 wurde auf der Westseite eines kleinen Landvorsprungs am Nordufer des Behlendorfer Sees aufgenommen. Am Ufer ist ein etwa 50 m breiter Gehölzsaum ausgebildet, der den See gegen die weiter landseits gelegenen Ackerflächen abschirmt. Ufernah findet sich erlendominierter Sumpfwald mit einzelnen an der Wasserlinie wurzelnden Grau-Weiden. Die Feldschicht weist nur ufernah einige Feuchtezeiger auf.</p> <p>Der Litoralabfall vollzieht sich relativ steil, es dominieren bis in größere Wassertiefen sandig-steinige Substrate.</p>

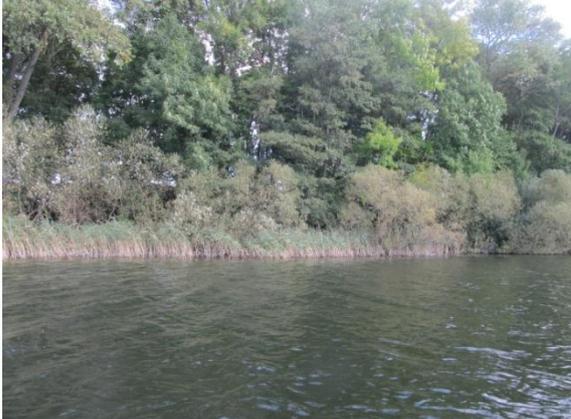
Behlendorfer See T6 / MS_NR 130655	
<p>Transekt 6 liegt am östlichen Nordufer des Behlendorfer Sees östlich einer kleinen Badestelle. Landseitig ist ein schmaler Ufergehölzsaum ausgebildet dessen Krautschicht von dichtem Brombeergebüsch beherrscht wird. Ufernah treten vereinzelt Feuchtezeiger auf. Der Uferanstieg ist zunächst flach dann deutlich steiler ansteigend.</p> <p>Der Litoralabfall ist recht steil, vorherrschend sind sandig-steinige Substrate.</p>

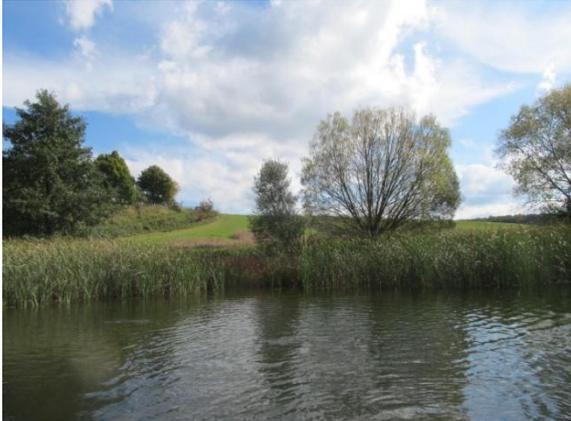
Behlendorfer See T7 / MS_NR 130656	
<p>Transekt 7 wurde an einem westexponierten Uferbereich im Südosten des Behlendorfer Sees untersucht. Das Ufer wird hier zunächst von einem knapp 10 m breiten Staudensaum eingenommen, in den von der Seeseite her Röhrichtarten eindringen. Landseits davon verläuft ein etwa 3 m breiter rasiger Weg, der dann in eine Wiese übergeht.</p> <p>Das Litoral weist durchweg ein relativ geringes Gefälle auf, der Gewässerboden ist bis in 1 m Wassertiefe sandig mit Kiesanteilen, im tieferen Wasser dominiert dann Sandmudde.</p>

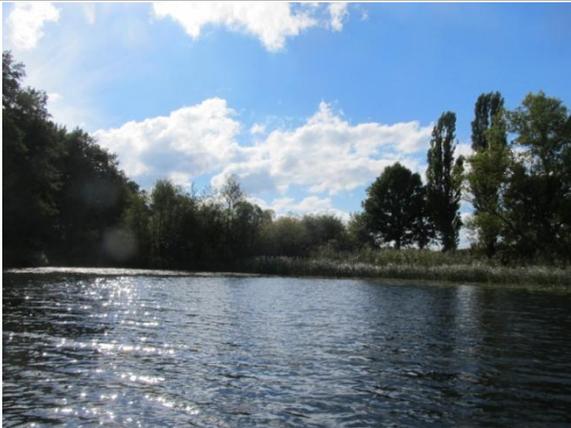
Kurzcharakteristik	Übersichtsfoto
Behlendorfer See T8 / MS_NR 130657	
<p>Transect 8 wurde in einer kleinen Bucht im Süden des Sees östlich von Behlendorf untersucht. Das Ufer war in diesem Bereich von einem gut 15 m breiten und nassen Bruchwaldgebüsch gesäumt, es war entsprechend schwer zugänglich. Im Unterwuchs der Gehölze traten gehäuft Nässezeiger auf.</p> <p>Das Sediment auf dem durchweg flach abfallenden Litoral wird ausschließlich von Detritusmudde gebildet.</p>

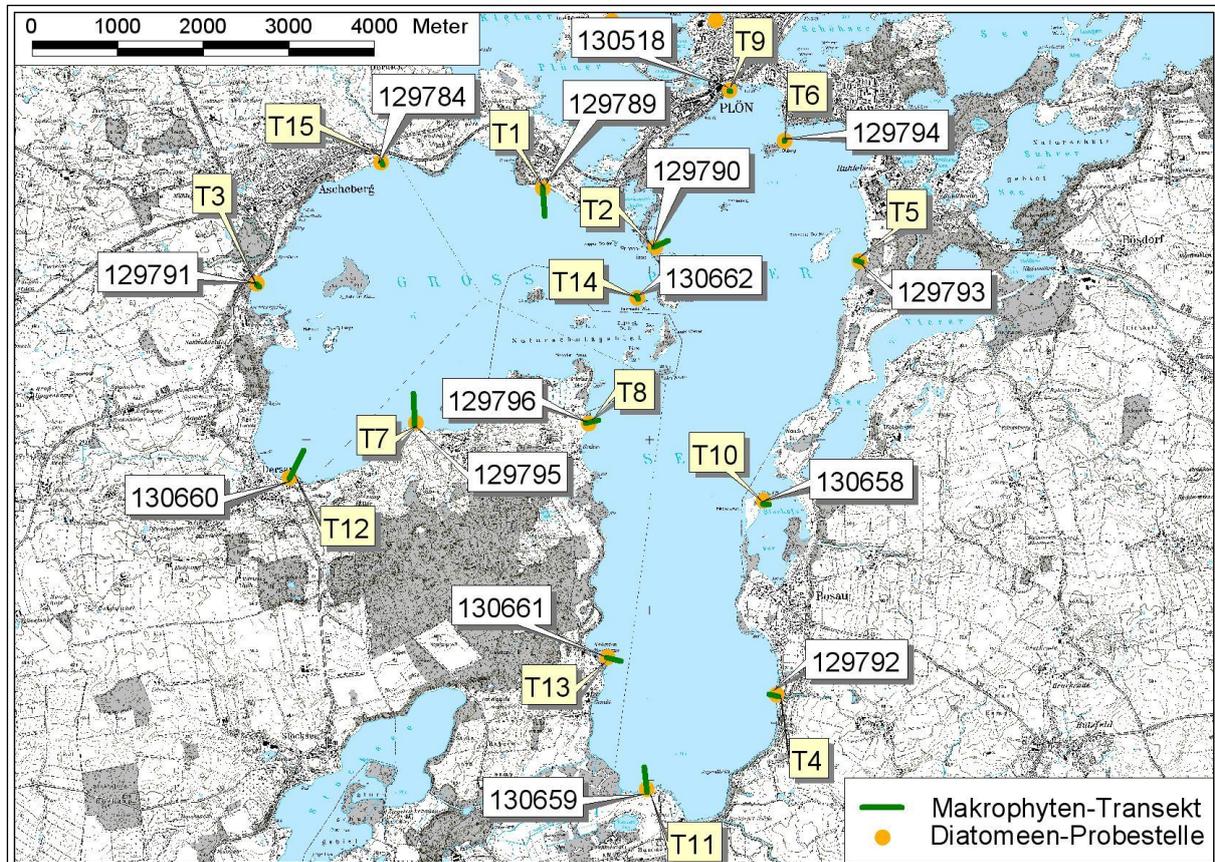
Abbildung 2: Lage der bearbeiteten Probestellen am Großen Plöner See

Am Großen Plöner See sind 15 Probestellen untersucht worden. Ihre Lage ist in Abbildung 2 dargestellt, eine Kurzcharakteristik erfolgt in Tabelle 2.

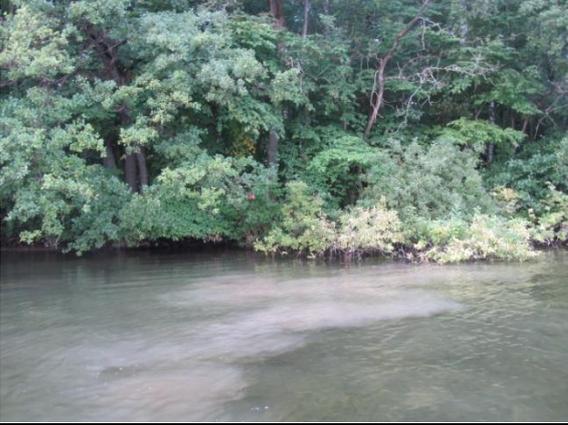
Kurzcharakteristik	Übersichtsfoto
Großer Plöner See T2 / MS_NR 129790	
<p>Transect 2 befindet sich im Nordteil des Großen Plöner Sees am Ostufer der Prinzeninsel. Das Ufer ist mit Laubmischwald bestanden. An der Uferlinie treten typische weit überhängende Ufergehölze und zerstreut Feuchtezeiger auf.</p> <p>Unterhalb einer 30 cm hohen Uferkante fällt das Litoral flach ab. Das Substrat besteht aus kalkreicher Gytja mit einer sandigen stellenweise steinig-kiesigen Auflage. Bis in etwa 1 m Wassertiefe treten zudem Röhrichtstopeln auf.</p>

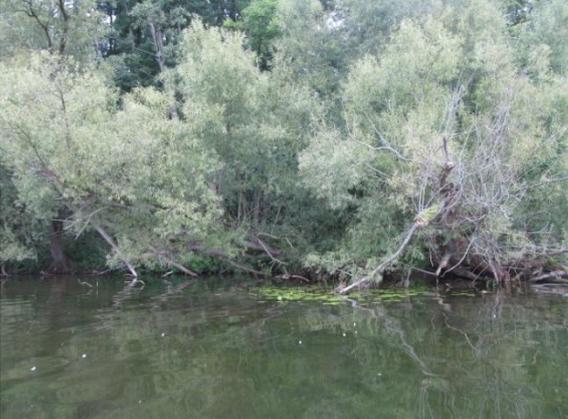
Großer Plöner See T3 / MS_NR 129791	
<p>Transect 3 liegt am Westufer südlich von Ascheberg. Das Ufer ist im Transectbereich mit Laubmischwald bestanden. Die Vegetation ist überhängend. In Ufernähe befinden sich in der Krautschicht vermehrt Feuchtezeiger.</p> <p>Die Wasserlinie ist von einer etwa 0,3 m hohen von Baumwurzelgeflecht durchsetzten Kante gekennzeichnet, hinter der das Ufer landseitig flach ansteigt. Auch das Litoral fällt flach ab und der Gewässerboden ist überwiegend sandig mit höherem Muddeanteil unterhalb von 2 m Wassertiefe und Totholzaufgaben bis in 4 m Tiefe.</p>

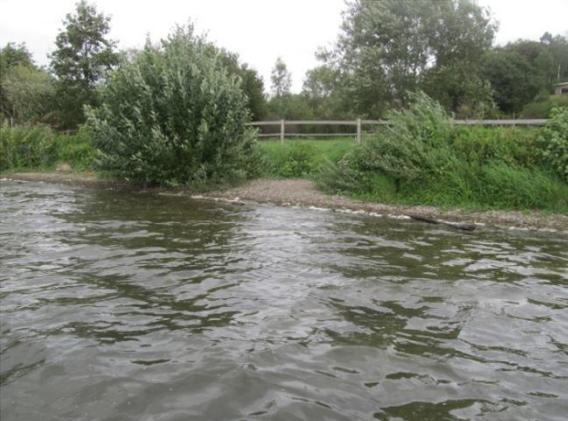
Großer Plöner See T4 / MS_NR 129792	
<p>Das Transect liegt am Ostufer des Großen Plöner Sees südlich von Bosau. Am Ufer ist ein auf den Stock gesetzter Saum aus Weidengebüsch mit einzelnen Schwarz-Erlen ausgebildet, dahinter verläuft ein Wanderweg, anschließend Weidegrünland. Nahe der Wasserlinie und zwischen den Gebüsch findet sich eine ufertypische Staudenflur.</p> <p>Das Litoral fällt kontinuierlich flach ab, unterhalb von 4 m Wassertiefe ist dann ein zur Seemitte hin steiler abfallender unterseeischer Hang ausgebildet. Der Gewässerboden ist überwiegend sandig, im Flachwasser auch mit mittleren Anteilen von Grobkies und in Bereichen unterhalb von 4 m Tiefe mit Schill.</p>

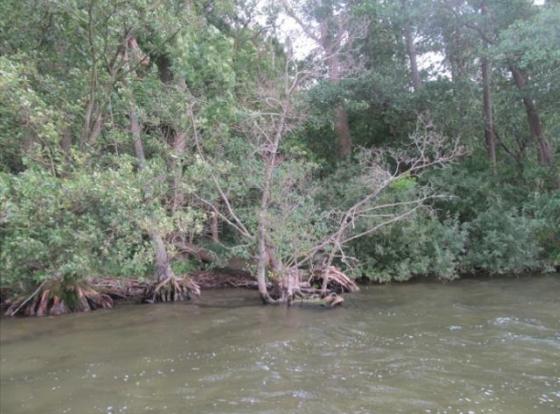
Kurzcharakteristik	Übersichtsfoto
Großer Plöner See T5 / MS_NR 129793	
<p>Transekt 5 befindet sich am nördlichen Ostufer südlich von Ruhleben. Nördlich schließt das Gelände eines Campingplatzes an. Das landseitig flach ansteigende Ufer ist waldbestanden. An der Uferlinie finden sich vereinzelt Feuchtezeiger. Die Vegetation ist teilweise überhängend.</p> <p>Das Litoral fällt zunächst bis in 1,4 m Wassertiefe recht flach ab, dahinter ist seewärts ein bis mindestens 10 m Wassertiefe steil abfallender Hang ausgebildet. Bis 2 m Wassertiefe ist der Gewässerboden sandig, unterhalb von 2 m überwiegt Sandmudde mit mittleren Detritusanteilen.</p>

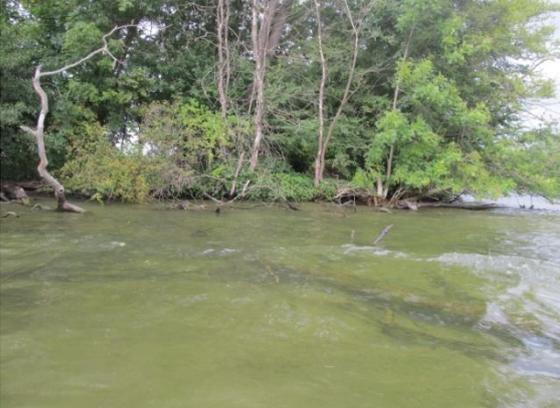
Großer Plöner See T6 / MS_NR 129794	
<p>Das Transekt liegt an der Ostspitze der Insel Olsborg im Nordosten des Sees. Die waldbestandene Insel ist ungenutzt. Die schütterere Krautschicht weist ufernah verschiedene Feuchtezeiger auf. Das Ufer steigt landseits nach einer bis etwa 0,4 m hohen Kante kaum an. Die Äste der Ufergehölze ragen bis zu 5 m über die Wasseroberfläche.</p> <p>Das Litoral fällt zunächst bis in knapp 0,5 m Wassertiefe recht flach ab, dann ist ein sehr steil abfallender Hang ausgebildet. Bis zu einer Wassertiefe von 2 m ist der Gewässerboden sandig, in tieferen Bereichen dominiert Sandmudde. Bis in 6 m Tiefe findet sich vermehrt Totholz, unterhalb von 1 m Schill.</p>

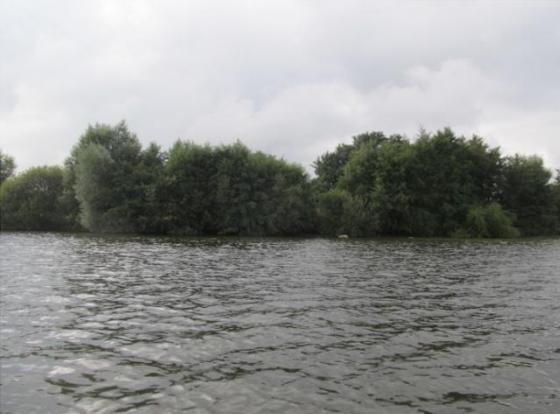
Großer Plöner See T7 / MS_NR 129795	
<p>Transekt 7 befindet sich am mittleren Südufer des westlichen Seeteils. Das landseitige Ufer steigt hinter einer kleinen Kante flach an und ist grünlandbestanden, aber momentan ungenutzt. Entlang der Uferlinie zieht sich ein schmaler Saum aus jungen Erlen und Weiden. Die Krautschicht ist von Feuchtstauden und Grünlandarten geprägt.</p> <p>Das Litoral fällt in diesem Teil des Sees bis zu einer Wassertiefe von 4 m flach ab. Der Gewässerboden ist überwiegend sandig mit höherem Grobkiesanteil im Flachwasser. Unterhalb von 2 m Wassertiefe ist Sandmudde das dominierende Substrat.</p>

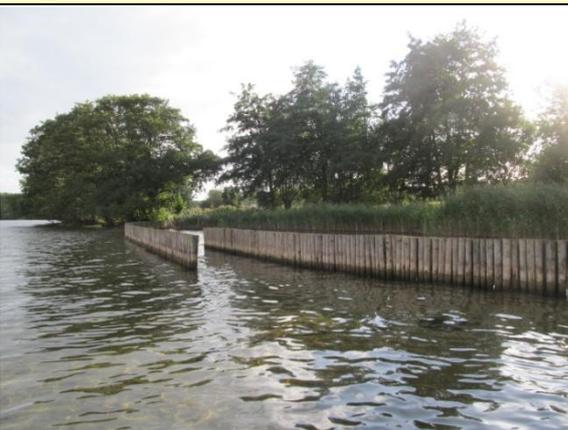
Kurzcharakteristik	Übersichtsfoto
Großer Plöner See T8 / MS_NR 129796	
<p>Transekt 8 liegt am Westufer des Großen Plöner Sees nördlich des Ortes Godau. Das Ufer ist von einer lichten Reihe junger Schwarz-Erlen und Weiden gesäumt, landseitig erstrecken sich extensiv genutzte Weideflächen mit Arten des Weidegrünlandes. Im Bereich des Transektes befindet sich eine Versuchsanlage zur Wiederansiedlung von Schilfröhricht.</p> <p>Das Gelände steigt landseitig flach an. Das Litoral fällt durchgängig flach ab. Unterhalb von 2 m Wassertiefe ist der Gewässerboden überwiegend sandig, während in größeren Tiefen Sand als Auflage auf einem aus Gytja bestehenden Substrat mit mittleren Muddeanteilen auftritt.</p>

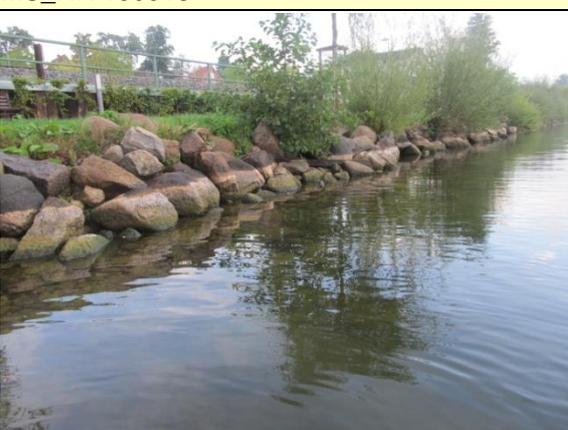
Großer Plöner See T9 / MS_NR 130518	
<p>Das Transekt liegt am künstlich befestigten Nordufer des Großen Plöner Sees. Der relative steile Uferbereich ist durch eine Steinschüttung aus Blöcken befestigt, an die landseitig ein ca. 5 m breiter Schotterweg angrenzt, der durch eine ca. 1 m hohe Stahlspundwand von der Bahntrasse abgegrenzt ist. Das Ufer ist stellenweise locker mit jungen Erlen und Weiden bestanden. In der lückigen Krautschicht treten diverse Grünlandarten auf.</p> <p>Das Litoral fällt bis zur Makrophytentiefengrenze von 6 m durchgängig steil ab. Bis zu einer Wassertiefe von 2 m dominieren Blöcke den Gewässerboden, seewärts davon dominiert Sandmudde.</p>

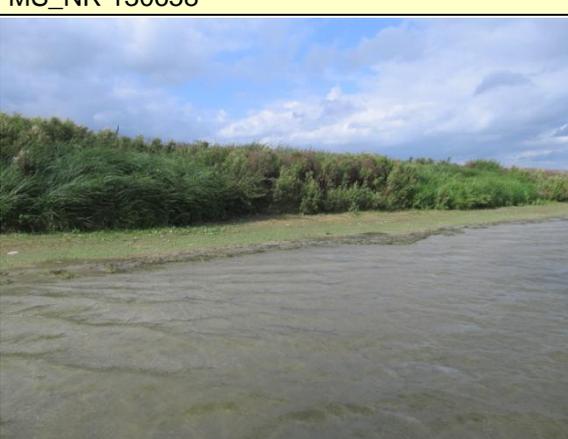
Großer Plöner See T10 / MS_NR 130658	
<p>Transekt 10 befindet sich im Bischofssee am Ostufer des Bischofswarders. Die gesamte Insel wird beweidet. Im Flachwasser- und Uferbereich finden sich deutliche Trittschäden. An der Wasserlinie ist ein schmaler Saum aus Feuchthochstauden ausgebildet. Das Ufer steigt landseitig mäßig steil an und liegt nach wenigen Metern ca. 1 bis 1,5 m oberhalb des Wasserspiegels.</p> <p>Das Litoral fällt zunächst flach, zwischen 1 und 4 m Wassertiefe dann mäßig steil ab. Im Flachwasser (<1 m) ist der Gewässerboden sandig, in größeren Tiefen dominiert Sandmudde.</p>

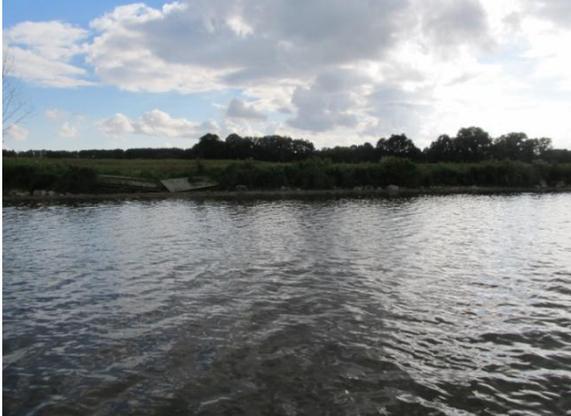
Kurzcharakteristik	Übersichtsfoto
Großer Plöner See T11 / MS_NR 130659	
<p>Transekt 11 liegt an der Südspitze des Großen Plöner Sees nördlich der Ortschaft Pehmen. Östlich grenzt das Gelände eines Campingplatzes an das Transekt. Landseitig schließt sich an einen 10 m breiten Brachestreifen mit Grünlandarten und Hochstauden ein Maisacker an. Das Ufer steigt flach an.</p> <p>Die 0,4 m hohe Uferlinie ist durch eine Steinschüttung befestigt. Das Litoral fällt zwischen 1 und 2 m Wassertiefe flach ab. Im Flachwasser (<1 m) besteht der Gewässerboden überwiegend aus Kies und Blöcken, seewärts schließt sandiges Substrat an, welches zunächst in Sandmudde und unterhalb von 4 m in Mudde übergeht.</p>

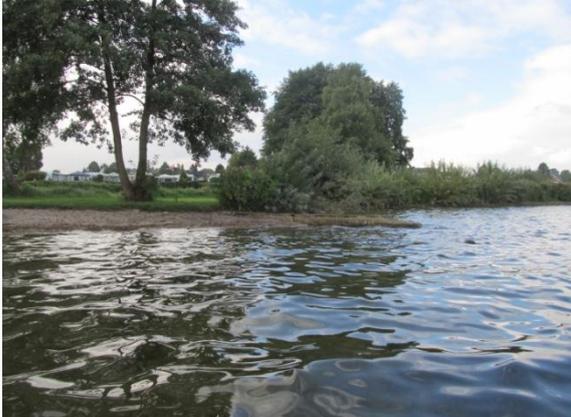
Großer Plöner See T12 / MS_NR 130660	
<p>Das Transekt liegt am Südufer des Großen Plöner Sees nordöstlich von Dersau vor einer öffentlichen Grünanlage. Das Ufer ist mit einem Weidensaum bestanden, in dem sich eingestreut Schwarz-Erlen finden. Im Unterwuchs der Gehölze treten Hochstauden und Röhrichtarten auf. Weiter landeinwärts schließt das Gelände eines Campingplatzes an.</p> <p>Im Transektbereich verläuft die Uferlinie ± gradlinig und das Ufer steigt flach an. Das Litoral fällt durchgängig flach ab und der Gewässerboden ist bis in 2 m Wassertiefe überwiegend sandig, seewärts dominiert Sandmudde.</p>

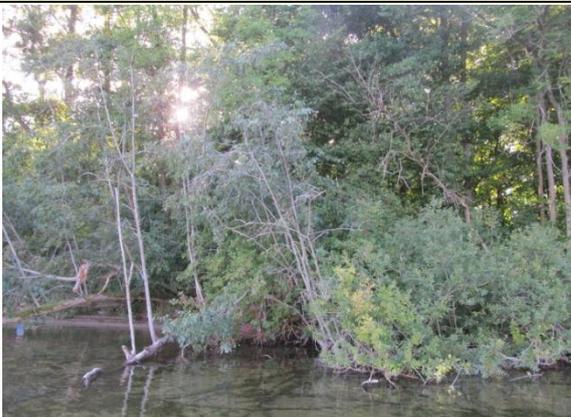
Großer Plöner See T13 / MS_NR 130661	
<p>Transekt 13 liegt am Westufer nordöstlich Nehmten. Im Uferbereich (0 bis 5 m) dominieren Erlen, die Vegetation ragt teilweise über. Landseitig befindet sich ein mit Buchen bestandener Damm, an den ein Erlen-Eschenwald mit typischen Feuchtezeigern angrenzt.</p> <p>Entlang der Uferlinie findet sich stellenweise eine von Baumwurzeln durchzogene etwa 0,2 m hohe kleine Abbruchkante. Das Litoral fällt im Flachwasser zunächst flach, dann überwiegend mäßig steil ab. Der Gewässerboden ist bis 2 m Wassertiefe überwiegend sandig, im Flachwasser auch mit mittleren Kiesanteilen, vereinzelt Blöcken und Totholz. Unterhalb von 2 m Tiefe ist Sandmudde das dominierende Substrat.</p>

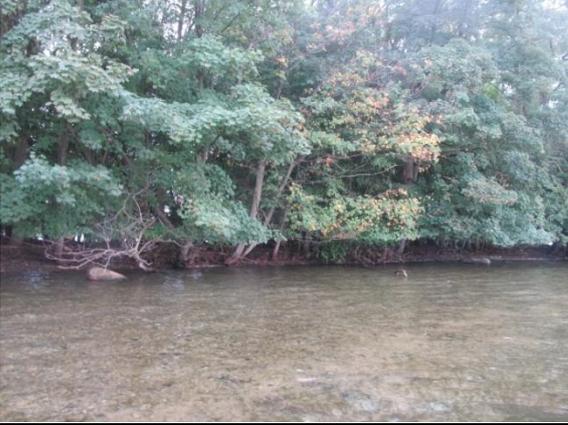
Kurzcharakteristik	Übersichtsfoto
Großer Plöner See T14 / MS_NR 130662	
<p>Transekt 14 liegt am Nordufer des Burmeisterwarder westlich der Prinzeninsel. Das Ufer ist mit Erlen-Eschenwald bestanden. Die Äste der Ufergehölze ragen ca. 5 m über die Wasseroberfläche. Eine Krautschicht ist nicht vorhanden und auch Röhrichte fehlen.</p> <p>Die Uferlinie ist stellenweise mit dichtem Baumwurzelgeflecht durchzogen. Das Litoral fällt im Flachwasser (<1 m) flach, dann mäßig steil bis 4 m ab, bevor das Gefälle wieder abflacht. Im Flachwasser ist das Substrat sandig mit teilweise mittleren Kiesanteilen und Blöcken. Seewärts schließt sich ein Gemisch aus Sand und Sandmudde an. Ab 2 m dominiert Sandmudde, unterhalb von 4 m schließlich Mudde.</p>

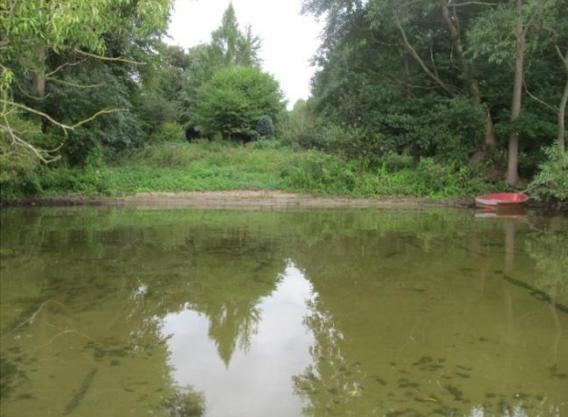
Großer Plöner See T15 / MS_NR 129784	
<p>Das Transekt befindet sich am Nordufer des Großen Plöner Sees nordöstlich von Ascheberg. Der unmittelbare Uferbereich ist von einem etwa 5 m breiten Saum aus Weiden und Erlen bestanden, nur an einer kleinen Badestelle findet sich eine Lücke im Gehölzsaum. Die Äste der Ufergehölze ragen zum Teil bis zu 8 m über die Wasseroberfläche. Landseitig schließen sich Gärten mit Brachflächen an.</p> <p>Das Litoral fällt zunächst flach (<2 m Wassertiefe), dann mäßig steil ab. Der Gewässerboden ist sandig mit teilweise größeren Mengen an Totholz im Flachwasser (<1 m), unterhalb von 2 m Wassertiefe dominiert Sandmudde.</p>

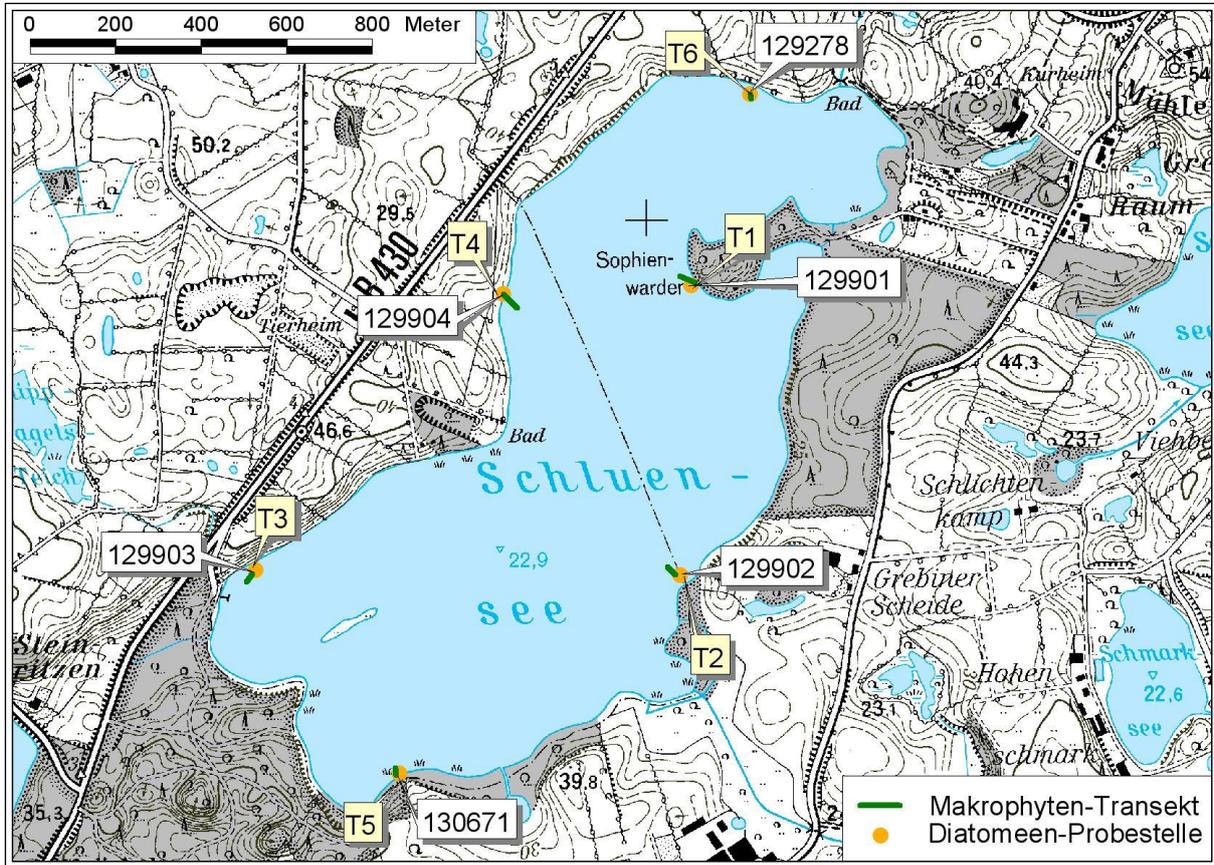
Abbildung 3: Lage der bearbeiteten Probestellen am Schluensee

Am Schluensee wurden sechs Probestellen untersucht. Ihre Lage ist in Abbildung 3 dargestellt, eine Kurzcharakteristik erfolgt in Tabelle 3.

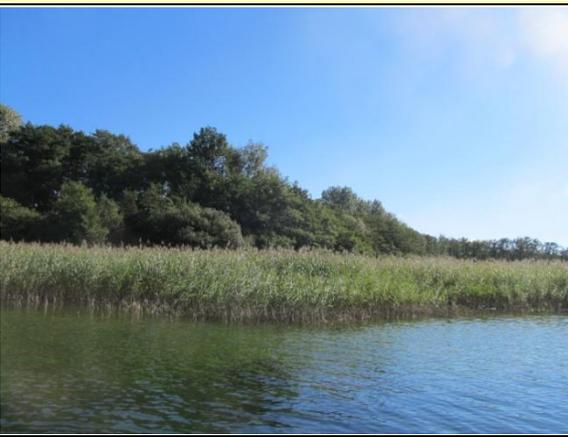
Kurzcharakteristik	Übersichtsfoto
Schluensee T2 / MS_NR 129902	
<p>Transekt 2 liegt am Ostufer des Schluensees. Der südlich gelegene Erlenbruchwald geht in diesem Bereich in einen Mischwaldstreifen über, der das landseitig anschließende Grünland vom See trennt. Der unmittelbare Uferbereich ist von einer Gehölzreihe aus Schwarz-Erlen bestanden, denen seeseitig ein Saum aus verschiedenen Weiden-Arten vorgelagert ist.</p> <p>Das Litoral fällt zunächst flach bis mäßig-steil, unterhalb von 2 m Wassertiefe dann durchgängig steil ab. Der Gewässerboden besteht überwiegend aus Sandmudde, mit mittleren Anteilen von Sand in Tiefen zwischen 1 und 2 m.</p>

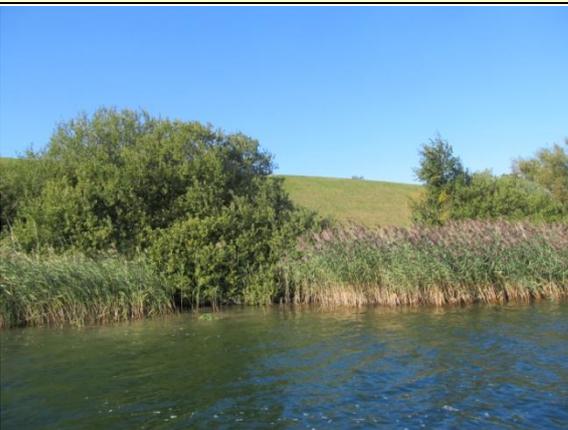
Schluensee T3 / MS_NR 129903	
<p>Transekt 3 liegt am Westufer des Schluensees. Im Transektbereich reicht Grünland bis an den See heran, südlich des Transekts ist das Ufer von Wald bestanden. Das Grünland ist zum größten Teil eingezäunt, so dass Weidetiere innerhalb des Transektbereichs keinen Zugang zum Wasser haben. Im unmittelbaren Uferbereich wachsen einzelne Weidengebüsche.</p> <p>Die Uferlinie verläuft relativ gerade und das Ufer steigt landseitig mäßig steil an. Das Litoral fällt nach 1 m Wassertiefe durchgehend steil ab und der Gewässerboden besteht überwiegend aus Sandmudde.</p>

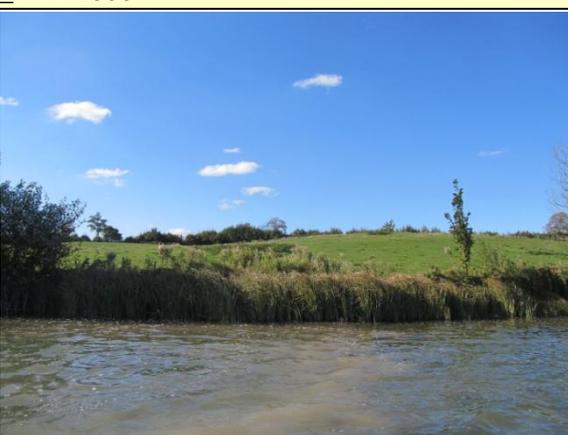
Schluensee T4 / MS_NR 129904	
<p>Transekt 4 liegt am Westufer des Schluensees gegenüber der Halbinsel Sophienwarder. Weidegrünland schließt sich direkt an das Seeufer an. Etwas weiter vom Wasser entfernt grenzt ein Stück Acker an die Weideflächen an. Die Umzäunung der Weideflächen reicht bis unmittelbar an die Uferlinie, so dass nur ein schmaler Staudensaum ausgebildet ist.</p> <p>Das Ufer steigt landseitig mäßig steil an. Das Litoral fällt zunächst flach (<1 m), dann zunehmend steil und unterhalb von 2 m Wassertiefe durchgehend steil ab. Bis 2 m Tiefe dominiert Sand, im Flachwasser mit mittleren Tonanteilen. Unterhalb von 2 m überwiegt Sandmudde mit geringen Anteilen an Feindetritus.</p>

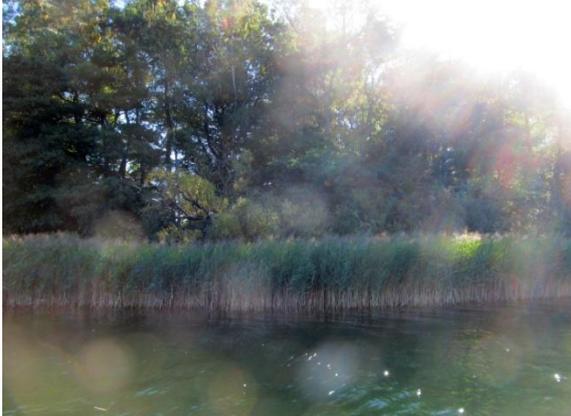
Kurzcharakteristik	Übersichtsfoto
Schluensee T5 / MS_NR 130671	
<p>Transekt 5 liegt am Südufer, des Schluensees. Der Uferbereich wird von einem ca. 80 m breiten Waldgürtel mit Schwarzerlen, Weiden und Birke gesäumt.</p> <p>Die Uferlinie verläuft im Transektbereich gerade, bevor sie weiter nordöstlich am Ende der Bucht nach Osten abknickt. Das Litoral fällt im Flachwasser (<1 m) flach, dann durchgehend steil ab. Der Gewässerboden besteht aus Sandmudde, im Flachwasser mit mittleren Anteilen an Detritusmudde.</p>

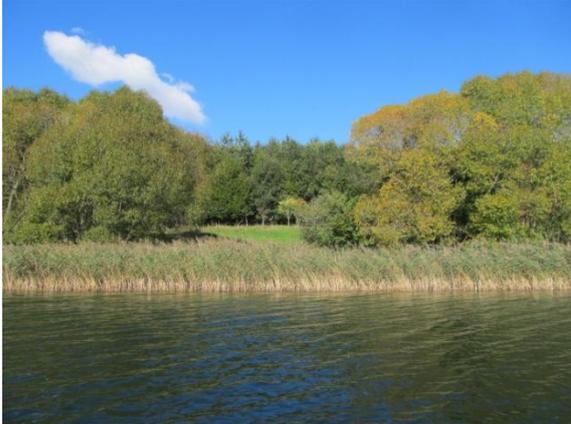
Schluensee T6 / MS_NR 129278	
<p>Transekt 6 liegt am Nordufer des Schluensees westlich einer kleinen Badestelle. Der steil ansteigende Uferbereich ist von einem circa 5 bis 10 m breiten Gehölzsaum aus Weiden bestanden, in dem Eschen vereinzelt auftreten. Landseitig schließt sich ein Grünlandstreifen an, der von den Badegästen als Liegewiese genutzt wird, während sich weiter nördlich Wald an den Grünlandstreifen anschließt.</p> <p>Das Litoral fällt unterhalb von 1 m Tiefe durchgängig steil ab und der Gewässerboden besteht aus einer Mischung aus Sandmudde und Sand.</p>

Bezüglich des Referenzartenquotienten R_{AQ} wurden fünf Monitoringstellen als „mäßig“ (ÖZK 3) und MS_NR 129278 als „unbefriedigend“ (ÖZK 4) eingestuft. An letzterer Probestelle lag das Verhältnis von Referenzarten zu Degradationszeigern bei 6:24. Die Indexwerte der „mäßig“ bewerteten Probestellen bewegen sich im mittleren bis unteren Bereich des Wertintervalls. Insgesamt konnten im Schluensee 20 Referenzarten und 44 Störzeiger nachgewiesen werden.

Die Referenindices haben sich an vier Probenahmestellen erhöht. Dennoch ist auch das aktuelle Verhältnis von Referenzarten zu Degradationszeigern als nicht leitbildgerecht zu betrachten, so dass sich auch aktuell für dieses Teilmodul an fünf Probenahmestellen ein „mäßiger“ (ÖZK 3) und an MS_NR 129278 ein „unbefriedigender“ (ÖZK 4) Zustand ergibt.

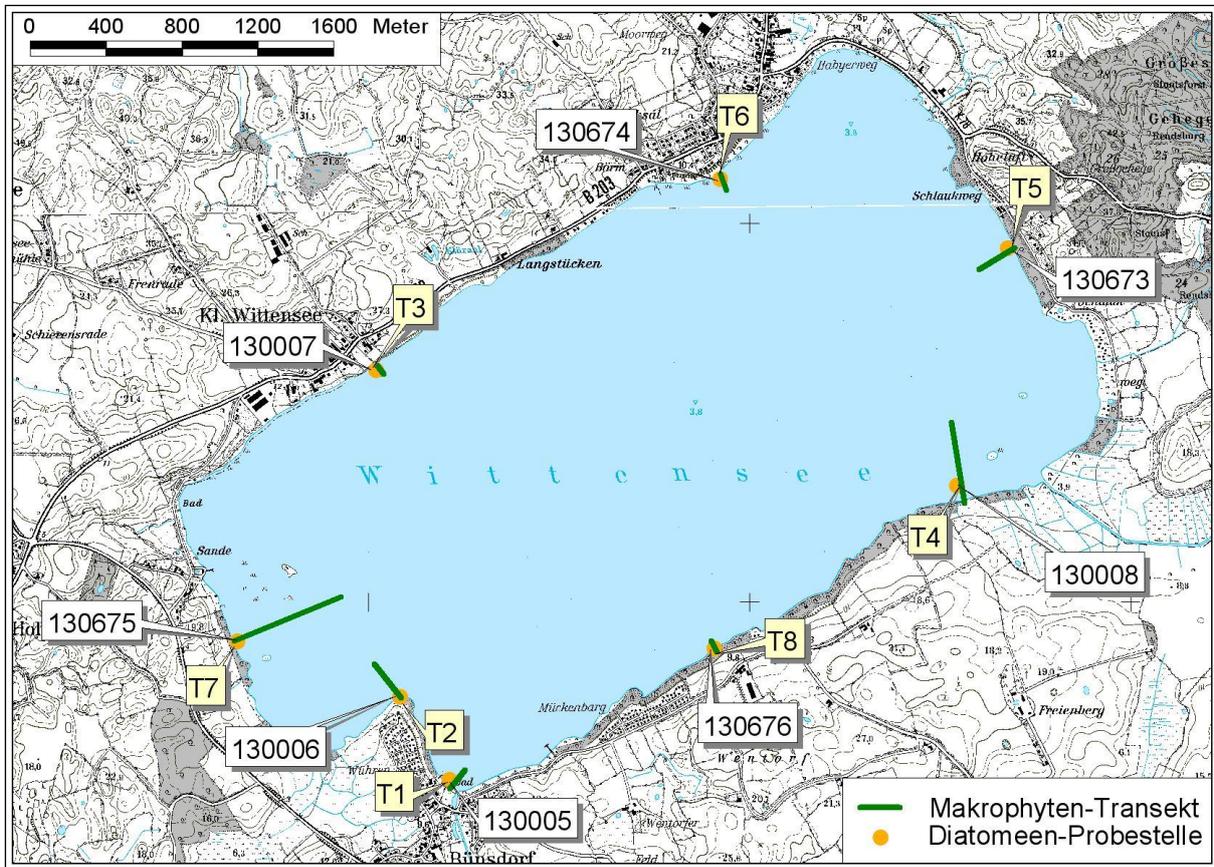
Abbildung 4: Lage der bearbeiteten Probestellen am Wittensee

Am Wittensee sind acht Transekte untersucht worden. Die Lage der einzelnen Transekte ist in Abbildung 4 dargestellt, eine Kurzcharakteristik erfolgt in Tabelle 4.

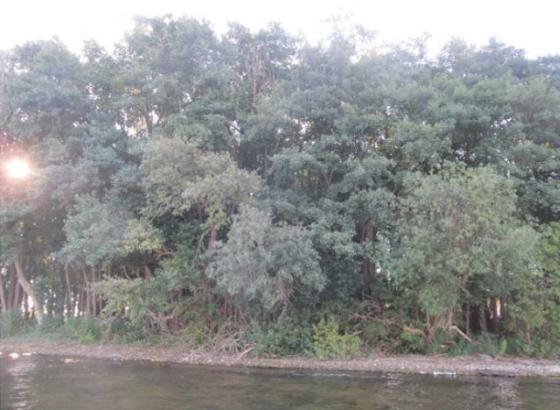
Kurzcharakteristik	Übersichtsfoto
Wittensee See T2 / MS_NR 130006	
<p>Transekt 2 befindet sich nahe der Spitze einer Landzunge am Südufer des Wittensees. Der flach ansteigende Uferbereich ist von Erlenbruchwald bestanden, an den sich im Süden Grundstücke der Ortschaft Bündorf anschließen. Eine Röhricht- sowie eine Schwimmblattzone sind nicht vorhanden.</p> <p>Das Litoral fällt bis in 1 m Tiefe flach, danach mäßig steil ab und ist sandig mit hohen Kies- und Steinanteilen; ab 2 m Tiefe nehmen Muddeauflagen stark zu.</p>

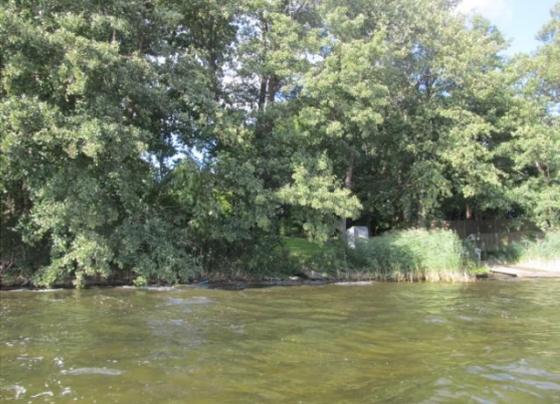
Wittensee See T3 / MS_NR 130007	
<p>Transekt 3 befindet sich am Nordufer des Wittensees am Rande der Ortschaft Klein Wittensee. Die Gärten der angrenzenden Häuser reichen hier unmittelbar bis an die Wasserlinie und sind durch Gehölzreihen begrenzt.</p> <p>Das Litoral fällt zunächst flach (<1 m), dann mäßig steil ab. Der Gewässerboden ist bis 4 m Wassertiefe überwiegend sandig, im Flachwasser mit mittleren Kies- und Steinanteilen und Röhrichtstoppeln, unterhalb von 1 m mit mittleren Anteilen an Sandmudde. Unterhalb von 4 m besteht das Substrat aus Schill mit geringen Sand- und Sandmuddeanteilen.</p>

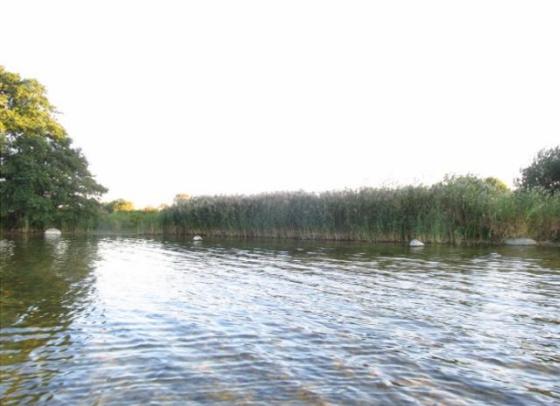
Wittensee See T4 / MS_NR 130008	
<p>Der Transektbereich liegt am Südufer des Wittensees. Der Bereich erstreckt sich am Rande eines kleinen Bruchwaldes aus Schwarz-Erlen mit diversem Unterwuchs. Im unmittelbaren Uferbereich treten vereinzelt verschiedene Weiden auf. Hinter dem teilweise unterbrochenen, schmalen Waldstreifen befindet sich ein schmaler Grünlandstreifen, an den sich landwärts ein Acker anschließt.</p> <p>Das Litoral fällt durchgängig flach ab und der Gewässerboden besteht überwiegend aus einer Mischung aus Kies, Steinen und Blöcken. Unterhalb von 1 m Wassertiefe finden sich zudem geringe Anteile an Sandmudde sowie Detritusanteile.</p>

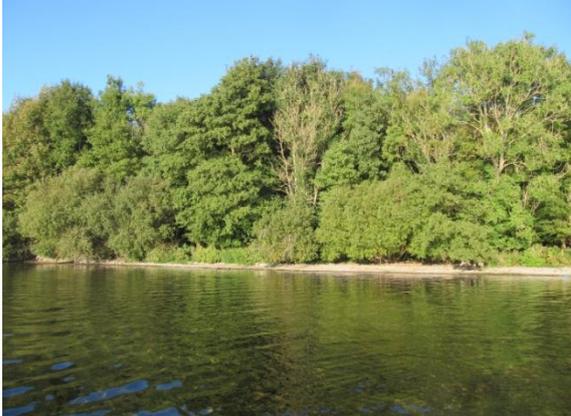
Kurzcharakteristik	Übersichtsfoto
Wittensee See T5 / MS_NR 130673	
<p>Transekt 5 liegt am Ostufer des Wittensees westlich der Ortschaft Haby. Das flach ansteigende Ufer ist mit einem Erlen-, Ahorn- und Eschenmischwald mit nitrophiler Krautschicht bestanden. Seewärts ist diesem ein lückiger Grauweidensaum mit vereinzelt Großseggen vorgelagert. Beidseitig, außerhalb des Transektbereichs, finden sich Reusen- bzw. Stellnetzanlagen.</p> <p>Das Litoral fällt durchgängig flach ab und der Gewässerboden ist bis 4 m Wassertiefe überwiegend sandig mit geringen bis mittleren Stein und Kiesanteilen bis zu Tiefen von 2 m. Unterhalb von 4 m Tiefe ist Sandmudde das dominierende Substrat.</p>

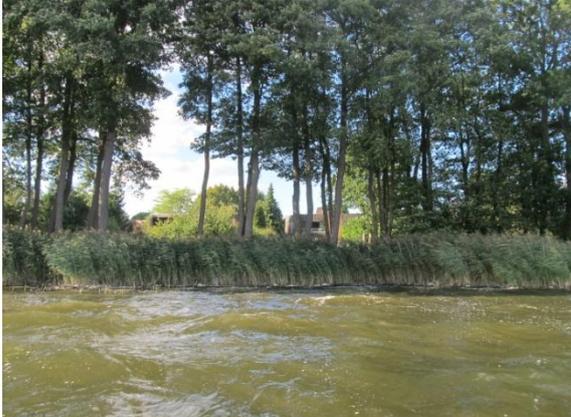
Wittensee See T6 / MS_NR 130674	
<p>Transekt 6 liegt am Nordufer des Wittensees im Siedlungsraum von Groß Wittensee angelegt. In diesem Bereich erstrecken sich die Grundstücke der Häuser bis an die Wasserlinie. Der unmittelbare Uferbereich ist mit einem Erlensaum bestanden. Das landwärts flach ansteigende Ufer ist von Gärten mit Rasenflächen und Einzelgehölzen geprägt.</p> <p>Das Litoral fällt bis in 2 m Wassertiefe zunächst flach, dann zunehmend steil ab. Im Flachwasser (<1 m) besteht der Gewässerboden überwiegend aus Kies. Seewärts ist der Gewässerboden sandig (<2 m), während in größeren Tiefen Sandmudde das dominierende Substrat ist.</p>

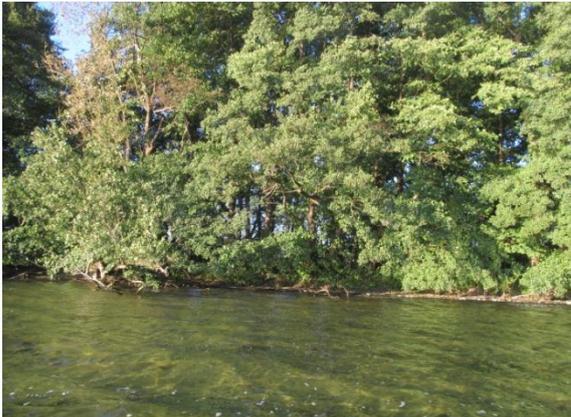
Kurzcharakteristik	Übersichtsfoto
Wittensee See T7 / MS_NR 130675	
<p>Transekt 7 liegt am Westufer südöstlich der Ortschaft Sande. Der Uferbereich ist von einem Erlenbruchwaldstreifen mit Eschenaufwuchs bestanden, an den sich landwärts Weideflächen anschließen. Die Äste der Ufergehölze ragen über die Wasseroberfläche. Außerhalb des Transektbereichs im Südosten finden sich Stellnetzanlagen.</p> <p>Das Litoral fällt über eine Strecke von 50 m bis auf 2 m Wassertiefe ab, bevor es über eine mittlere Distanz zunächst wieder ansteigt. Der Gewässerboden besteht bis zu 2 m Tiefe überwiegend aus Grobkies und Blöcken, während seewärts Sandmudde dominiert.</p>

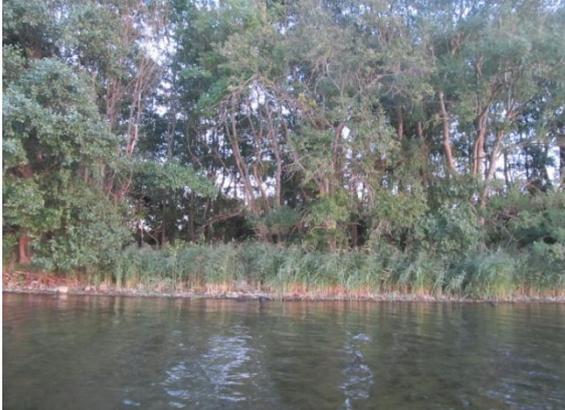
Kurzcharakteristik	Übersichtsfoto
Wittensee See T8 / MS_NR 130676	
<p>Transekt 8 befindet sich nördlich von Wentorf am Südufer des Wittensees. Der Uferbereich ist von Erlenbruchwald bestanden, Die Äste der Ufergehölze ragen bis zu 5 m über die Wasseroberfläche und in der Krautschicht treten Feuchtezeiger auf.</p> <p>Das Litoral fällt zunächst flach (< 2 m), dann zunehmend steil ab. Der Gewässerboden ist überwiegend sandig, mit Blöcken und Kies in Bereichen unterhalb von 2 m Tiefe, sowie mit unterschiedlichen Anteilen an Sandmudde und Schill unterhalb von 4 m Wassertiefe.</p>
