Kartierung der Makrophytenvegetation zur Bewertung gemäß EU-  
Wasserrahmenrichtlinie

## Hemmelmarker See

2007

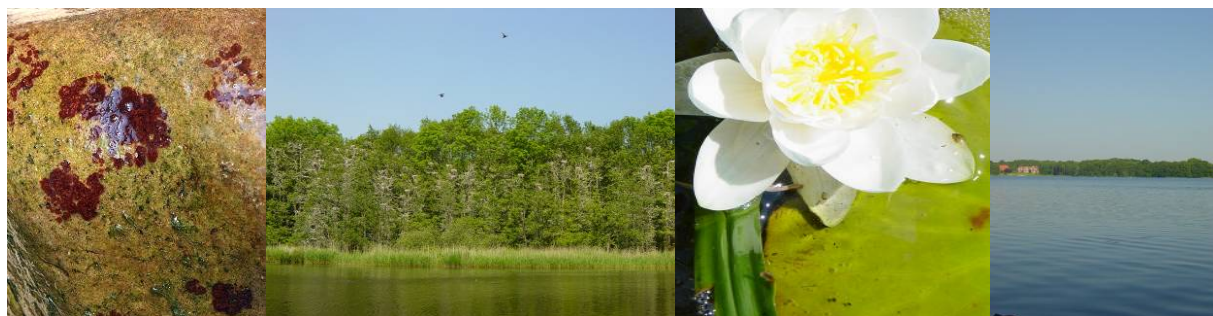
Abb. 2: Die Krusten-Rotalge *Hildenbrandia rivularis* auf Ufersteinen im Transekt 02, Kormorankolonie im Nordosten des Sees nahe T01, blühende Seerose (*Nymphaea alba*), Blick über den See auf das Gut im Westen des Sees.

Auffällig ist, dass die Characeen ausschließlich im Süden und Westen sowie vereinzelt im äußersten Nordosten auftreten. Am letztgenannten Fundort findet sich nach Auskunft des Gutsverwalters eine unterseeische Quelle, was viele Armleuchteralgen begünstigt (Krause 1997). In den Transekten T02, T03, T04 und T07 wurden keine Armleuchteralgen festgestellt. Zudem treten nur Arten der Kategorien B und C in höherer Deckung auf, die Characeen überschreiten eine Deckung von 15 % nur in Einzelfällen in T05 und T06. Insgesamt wäre bei der deutlich limnischen Prägung des Gewässers ein umfangreicheres Arteninventar, insbesondere auch um Vertreter der ökologischen Kategorie „A“ (vor allem weitere *Chara*-Arten oder *Nitella mucronata*), zu erwarten.

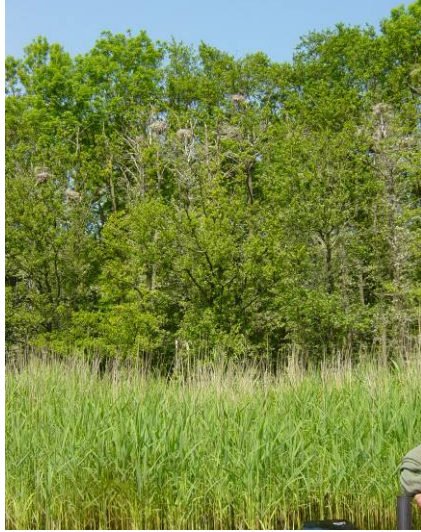
T01 Blick auf die Kormorankolonie
