Kartierung der Makrophytenvegetation zur Bewertung gemäß EU-  
Wasserrahmenrichtlinie

## Hemmelsdorfer See

2007

Die Kartierung ist Bestandteil des Forschungsauftrages  
„WRRL – Bewertung der Strandseen anhand der Makrophyten“  
Auftraggeber: Landesamt für Natur und Umwelt Schleswig-Holstein  
Ausschreibungsnummer: 4121.3-2006-511 F  
Auftragnehmer: Universität Rostock, Institut für Biowissenschaften, Lehrstuhl für Ökologie

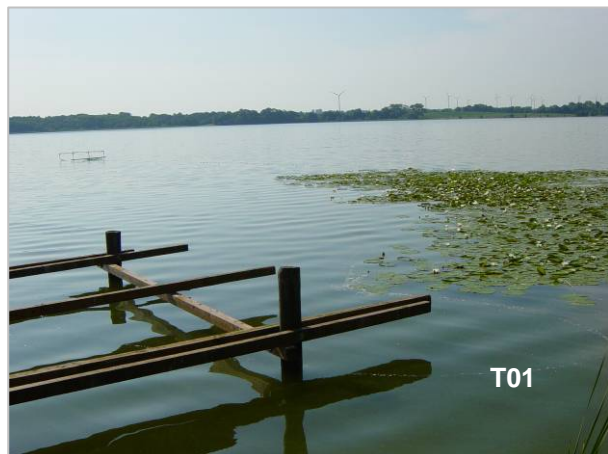
T01

20.06.2007	22.08.2007
Koordinaten	53°58'26.4"N, 10°46'34.8"E	53°58'26.4"N, 10°46'34.4"E
mittlere Salinität	0,7 PSU	0,7 PSU
Temperatur	22,0 °C	20,0 °C
aktuelle Salinität	0,1 PSU	0,1 PSU
Typisierung	ST1	ST1
maximale Tiefe	39 m	39 m
aktuelle Sichttiefe	0,75 m	0,60 m
Vegetationsuntergrenze	1,6 m	1,55 m
Ufervegetation	Gehölzsaum/Röhricht/Hochstauden, dahinter Gehölzsaum/Garten	
Uferbeschaffenheit	Flachufer	Flachufer
Uferverbau	kein Verbau	kein Verbau
Ufernutzung	Bootssteg	Bootssteg
Sediment / Substrat	Sand/Schill/Detritus	Sand/Schill/Detritus
Beschattung	sonnig	sonnig
Transekttiefe	2,00 m	2,00 m
Transektbreite	25 m	25 m
Besonderheiten	an einem kleinen Bootssteg vor einem <i>Typha angustifolia</i> -Röhricht, im Röhricht bei der Erfassung im Juni erste Blaualgenblüte; einzelne Autoreifen im Flachwasser am Steg	
Kartiermethode	Rahmen	watend/schnorchelnd
ufernahe Röhrichtgürtel	bis 1,0 m Tiefe	bis 1,0 m Tiefe

20.06.2007: 3,50      unbefriedigend  
 22.08.2007: 3,50      unbefriedigend

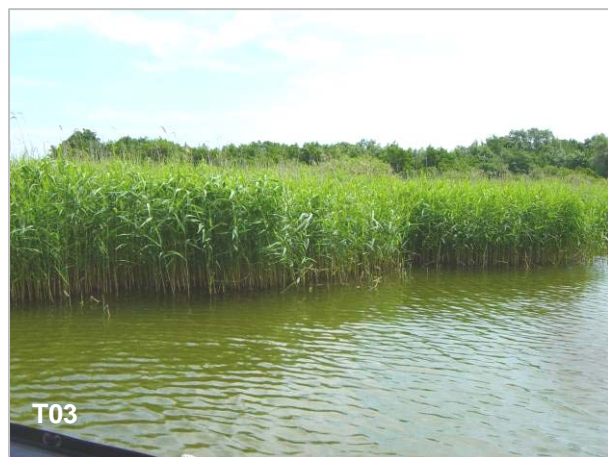
T03

20.06.2007	22.08.2007
Koordinaten	53°58'34.9"N, 10°48'21.9"E	53°58'34.1"N, 10°48'21.7"E
mittlere Salinität	0,7 PSU	0,7 PSU
Temperatur	22,0 °C	20,0 °C
aktuelle Salinität	0,1 PSU	0,1 PSU
Typisierung	ST1	ST1
maximale Tiefe	39 m	39 m
aktuelle Sichttiefe	0,70 m	0,60 m
Vegetationsuntergrenze	0,75 m	-
Ufervegetation	ufernah Röhricht, dahinter zusätzlich Gebüsche	ufernah Röhricht, dahinter zusätzlich Gebüsche
Uferbeschaffenheit	Flachufer	Flachufer
Uferverbau	kein Verbau	kein Verbau
Ufernutzung	keine Nutzung	keine Nutzung
Sediment / Substrat	Sand/Schill/Detritus	Sand/Schill/Detritus
Beschattung	vollsonnig	vollsonnig
Transekttiefe	0,75 m	0,75 m
Transektbreite	30 m	30 m
Besonderheiten	vor einem breiten Schilfröhricht mit einzelnen Erlen- und Weidengebüschen am NO-Ufer	
Kartiermethode	Rahmen	watend/schnorchelnd
ufernahe Röhrichtgürtel	bis 0,5 m Tiefe	bis 0,5 m Tiefe

20.06.2007: 3,00                      mäßig  
 22.08.2007: 5,00                      schlecht

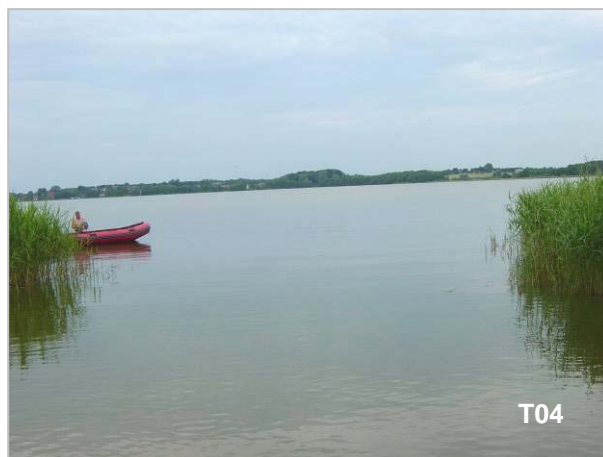
T04

20.06.2007	22.08.2007
Koordinaten	53°58'06.7"N, 10°48'02.8"E	53°58'06.8"N, 10°48'02.5"E
mittlere Salinität	0,7 PSU	0,7 PSU
Temperatur	21,0 °C	20,0 °C
aktuelle Salinität	0,1 PSU	0,1 PSU
Typisierung	ST1	ST1
maximale Tiefe	39 m	39 m
aktuelle Sichttiefe	0,60 m	0,65 m
Vegetationsuntergrenze	1,25 m	1,15 m
Ufervegetation	Röhricht, dahinter zusätzlich Gebüsche/Einzelgehölze	Röhricht, dahinter zusätzlich Gebüsche/Einzelgehölze
Uferbeschaffenheit	Flachufer	Flachufer
Uferverbau	kein Verbau	kein Verbau
Ufernutzung	Lager/Badeplatz	Lager/Badeplatz
Sediment / Substrat	Sand/Schill/Detritus	Sand/Schill/Detritus
Beschattung	vollsonnig	vollsonnig
Transekttiefe	1,75 m	1,75 m
Transektbreite	30 m	30 m
Besonderheiten	an einer Badestelle, mittig bis zum Ufer offen (kein Röhricht), seitlich jedoch beiderseits Schilfröhricht, am Ufer Erlen und Weiden in Gruppen	
Kartiermethode	Rahmen	watend/schnorchelnd
ufernahe Röhrichtgürtel	bis 0,5 m Tiefe	bis 0,5 m Tiefe

20.06.2007: 5,00                   schlecht  
 22.08.2007: 5,00                   schlecht

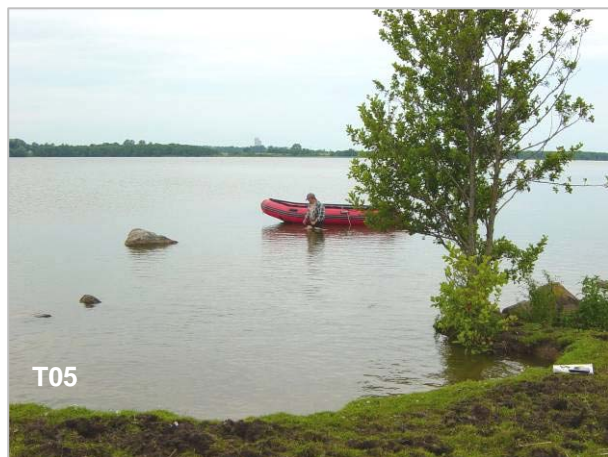
T05

20.06.2007	22.08.2007
Koordinaten	53°57'44.5"N, 10°47'12.4"E	53°57'44.6"N, 10°47'12.2"E
mittlere Salinität	0,7 PSU	0,7 PSU
Temperatur	21,0 °C	20,0 °C
aktuelle Salinität	0,1 PSU	0,1 PSU
Typisierung	ST1	ST1
maximale Tiefe	39 m	39 m
aktuelle Sichttiefe	0,65 m	0,60 m
Vegetationsuntergrenze	1,2 m	1,3 m
Ufervegetation	Röhricht, dahinter Wiesen/Weiden (extensiv)	Röhricht, dahinter Wiesen/Weiden (extensiv)
Uferbeschaffenheit	Flachufer	Flachufer
Uferverbau	kein Verbau	kein Verbau
Ufernutzung	Weidewirtschaft	Weidewirtschaft
Sediment / Substrat	Sand/Schill/Detritus/Fels/Blöcke/ Kies	Sand/Schill/Detritus/Fels/Blöcke/ Kies
Beschattung	vollsonnig	vollsonnig
Transekttiefe	1,50 m	1,50 m
Transektbreite	30 m	30 m
Besonderheiten	an einer Pferdeweise fast ohne Röhricht, Weide reliefreich (Tritt, Gefälle), oberhalb Erdbbeerfeld; große Findlingsblöcke im Flachwasser	
Kartiermethode	Rahmen	watend/schnorchelnd
ufernahe Röhrichtgürtel	bis 0,5 m Tiefe	bis 0,5 m Tiefe

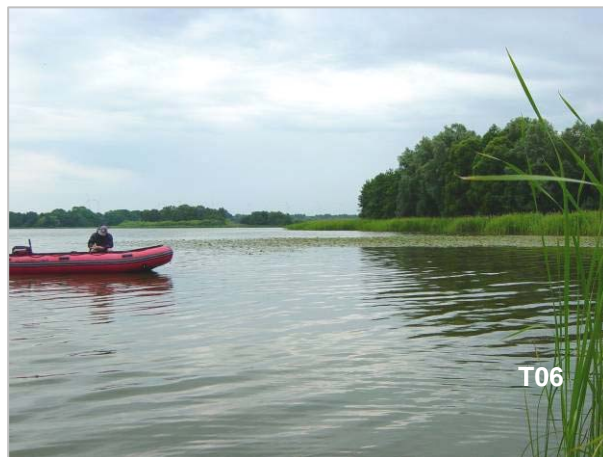
T06

20.06.2007	22.08.2007
Koordinaten	53°57'47.0"N, 10°46'12.2"E	53°57'47.0"N, 10°46'13.9"E
mittlere Salinität	0,7 PSU	0,7 PSU
Temperatur	21,0 °C	20,0 °C
aktuelle Salinität	0,1 PSU	0,1 PSU
Typisierung	ST1	ST1
maximale Tiefe	39 m	39 m
aktuelle Sichttiefe	0,60 m	0,50 m
Vegetationsuntergrenze	1,2 m	1,5 m
Ufervegetation	Röhricht/Großseggenried/Gebüsche/Einzelgehölze, dahinter Gehölzsaum/Wiesen/Weiden (intensiv)	Röhricht/Großseggenried/Gebüsche/Einzelgehölze, dahinter Gehölzsaum/Wiesen/Weiden (intensiv)
Uferbeschaffenheit	Flachufer	Flachufer
Uferverbau	kein Verbau	kein Verbau
Ufernutzung	Weidewirtschaft	Weidewirtschaft
Sediment / Substrat	Sand/Schill/Detritus/Fels/Blöcke/Kies	Sand/Schill/Detritus/Fels/Blöcke/Kies
Beschattung	sonnig	sonnig
Transekttiefe	1,50 m	1,50 m
Transektbreite	30 m	30 m
Besonderheiten	nördlich eines kleinen Wäldchens und südlich eines weißen Weidezaungatters an einem dichten Seerosenfeld, oberhalb Weide, Grünland und Gehölzsaum

Kartiermethode	Rahmen	watend/schnorchelnd
ufernaher Röhrichtgürtel	bis 0,5 m Tiefe	bis 0,5 m Tiefe

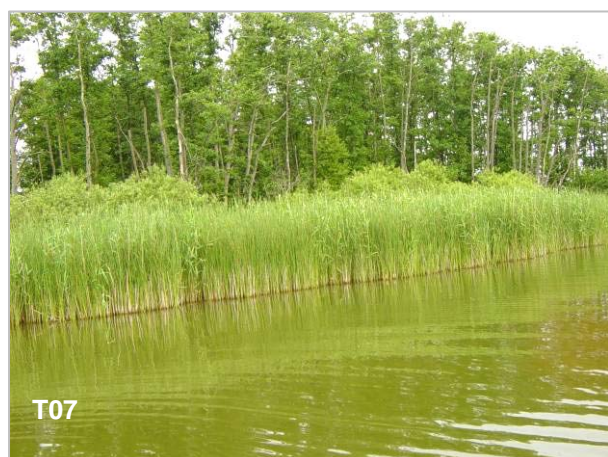
T07

21.06.2007	22.08.2007
Koordinaten	53°57'23.9"N, 10°46'28.7"E	53°57'24.0"N, 10°46'28.7"E
mittlere Salinität	0,7 PSU	0,7 PSU
Temperatur	21,0 °C	20,0 °C
aktuelle Salinität	0,1 PSU	0,1 PSU
Typisierung	ST1	ST1
maximale Tiefe	39 m	39 m
aktuelle Sichttiefe	0,80 m	0,60 m
Vegetationsuntergrenze	1,2 m	1,3 m
Ufervegetation	Röhricht, dahinter Wiesen/Weiden (extensiv)	Röhricht, dahinter Wiesen/Weiden (extensiv)
Uferbeschaffenheit	Flachufer	Flachufer
Uferverbau	kein Verbau	kein Verbau
Ufernutzung	Weidewirtschaft	Weidewirtschaft
Sediment / Substrat	Sand/Schill/Detritus	Sand/Schill/Detritus
Beschattung	sonnig	sonnig
Transekttiefe	3,0 m	3,0 m
Transektbreite	30 m	30 m
Besonderheiten	vor einem Erlenbruchwald und einem vorgelagerten <i>Typha angustifolia</i> -Röhricht etwas südlich der Prinzeninsel	
Kartiermethode	Rahmen	watend/schnorchelnd
ufernahe Röhrichtgürtel	bis 0,75 m Tiefe	bis 0,75 m Tiefe

20.06.2007: 3,67                      unbefriedigend  
 22.08.2007: 4,33                      unbefriedigend

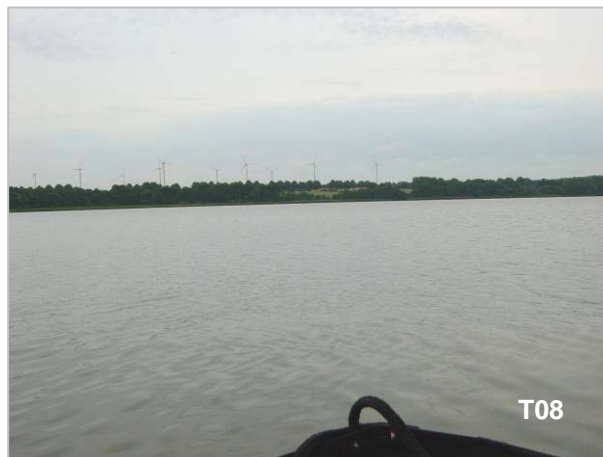
T08

21.06.2007	22.08.2007
Koordinaten	53°57'01.7"N, 10°46'24.2"E	53°57'01.7"N, 10°46'24.2"E
mittlere Salinität	0,7 PSU	0,7 PSU
Temperatur	21,0 °C	20,0 °C
aktuelle Salinität	0,1 PSU	0,1 PSU
Typisierung	ST1	ST1
maximale Tiefe	39 m	39 m
aktuelle Sichttiefe	0,95 m	0,50 m
Vegetationsuntergrenze	-	-
Ufervegetation	Röhricht, dahinter Wald	Röhricht, dahinter Wald
Uferbeschaffenheit	Flachufer	Flachufer
Uferverbau	kein Verbau	kein Verbau
Ufernutzung	keine Nutzung	keine Nutzung
Sediment / Substrat	keine Angabe	keine Angabe
Beschattung	sonnig	sonnig
Transekttiefe	3,5 m	3,5 m
Transektbreite	25 m	25 m
Besonderheiten	an einem Bruchwald mit vorgelagertem <i>Typha angustifolia</i> -Röhricht, wenig Schilf	
Kartiermethode	watend/schnorchelnd	watend/schnorchelnd
ufernahe Röhrichtgürtel	keine Angabe	keine Angabe

20.06.2007: 5,00                      schlecht  
 22.08.2007: 5,00                      schlecht
