Kartierung der Makrophytenvegetation zur Bewertung gemäß EU-
Wasserrahmenrichtlinie

Neustädter Binnenwasser

2007

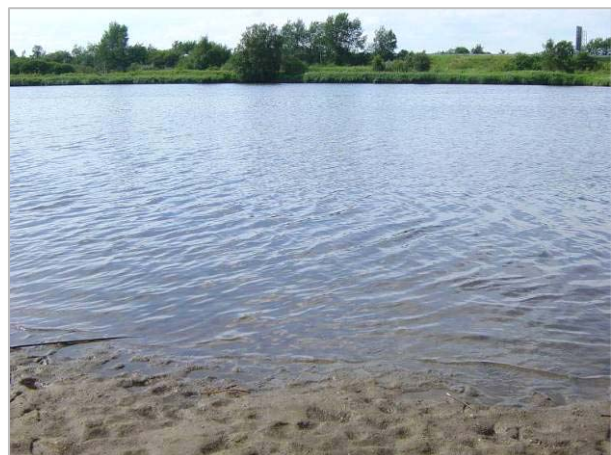
Transekt 02

23./24.07.2007
Koordinaten	54°07'22,1"N 10°48'45,5"E
mittlere Salinität	6,0 PSU
Temperatur	23,5 °C
aktuelle Salinität	5,1 PSU
Typisierung	ST4
maximale Tiefe	1,6 m
aktuelle Sichttiefe	0,50 m
Vegetationsuntergrenze	1,0 m
Ufervegetation	Pionier-/Trittvegetation/Brache, dahinter Wiese/Weide (extensiv)
Uferbeschaffenheit	Flachufer
Uferverbau	kein Verbau
Ufernutzung	ufernah keine Nutzung, dahinter Weidewirtschaft
Sediment / Substrat	Sand/Schill/Schlick
Beschattung	vollsonnig
Transekttiefe	1,0 m
Transektbreite	30 m
Besonderheiten	wenig südlich der Autobahnbrücke
Kartiermethode	Rahmen
ufernerer Röhrichtgürtel	fehlt

Tiefen- stufe	Artenzahl			Quantität			R- Index	MMP	Zustand	Bemerkung	Zustand der Gesamt- tiefenstufe
	A	B	C	A	B	C					
0,25	0	0	0	0	0	0			5	MVÖ	5
0,50	0	0	0	0	0	0			5	MVÖ	
0,75	0	0	0	0	0	0			5	MVÖ	
1,00	0	1	0	0	1	0	0	0,5	5	Qges<8

23.07.2007: 5

schlecht

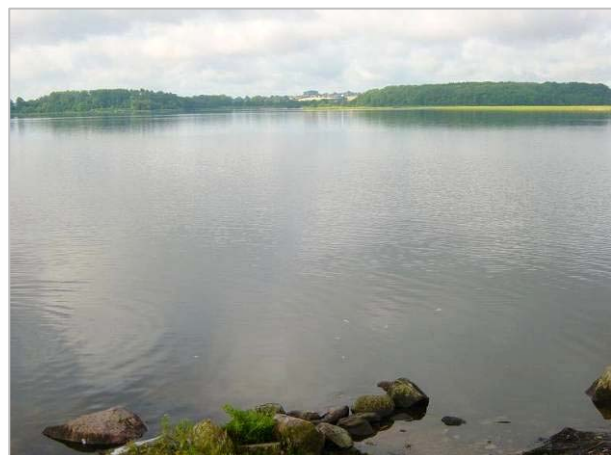
Transekt 03

24.07.2007
Koordinaten	54°07'04,9"N, 10°49'04,0"E
mittlere Salinität	6,0 PSU
Temperatur	21,0 °C
aktuelle Salinität	11,6 PSU
maximale Tiefe	1,6 m
Typisierung	ST4
aktuelle Sichttiefe	0,80 m
Vegetationsuntergrenze	1,0 m
Ufervegetation	Wiese/Weide (extensiv)
Uferbeschaffenheit	Flachufer
Uferverbau	kein Verbau
Ufernutzung	Weidewirtschaft
Sediment / Substrat	Sand/Schill/Detritus/Fels/Blöcke/Steine
Beschattung	vollsonnig
Transekttiefe	1,0 m
Transektbreite	30 m
Besonderheiten	Totholz, lebende Teichmuscheln; während der Aufnahme bei einem heftigen Gewitter starker Anstieg des Wasserstandes und Sichttiefenänderung!
Kartiermethode	watend/schnorcheln
ufernahe Röhrichtgürtel	fehlt

Tiefen- stufe	Artenzahl			Quantität			R- Index	MMP	Zustand	Bemerkung	Zustand der Gesamt- tiefenstufe
	A	B	C	A	B	C					
0,25	0	0	1	0	0	8	-100	0	4	Qges<35	4
0,50	0	0	1	0	0	8	-100	0	4	Qges<35	
0,75	0	1	1	0	64	1	-1,54	0,49	3		3
1,00	0	1	1	0	125	1	-0,79	0,50	3

24.07.2007: 3,50 unbefriedigend

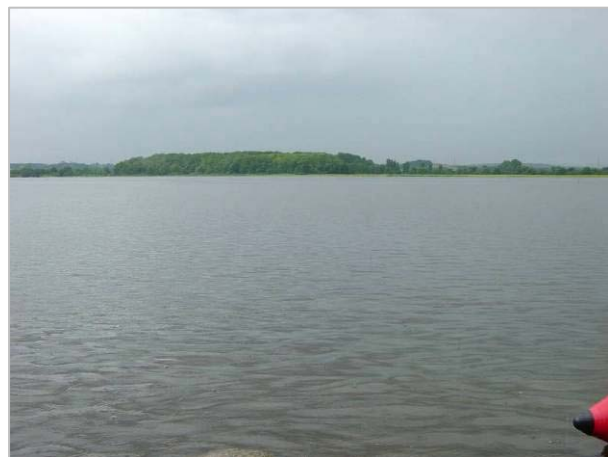
Transekt 04

24.07.2007
Koordinaten	54°06'49,3"N, 10°49'09,0"E
mittlere Salinität	6,0 PSU
Temperatur	22,0 °C
aktuelle Salinität	9,5 PSU
Typisierung	ST4
maximale Tiefe	1,6 m
aktuelle Sichttiefe	1,0 m
Vegetationsuntergrenze	1,2 m
Ufervegetation	Gebüsche/Einzelgehölze/Röhricht/Großseggenried/Hochstauden/Krautflur/ Pionier-/Trittvegetation/Brache
Uferbeschaffenheit	Steil- und Flachufer
Uferverbau	Steine/Blöcke
Ufernutzung	Rad-/Fußweg
Sediment / Substrat	Schlick/Faulschlamm//Fels/Blöcke/Steine/Kies
Beschattung	vollsonnig
Transekttiefe	1,0 m
Transektbreite	30 m
Besonderheiten	wenig westlich der Kläranlage am Wanderweg; Uferbefestigung aus großen Natursteinen
Kartiermethode	watend/schnorcheln
ufernahe Röhrichtgürtel	fehlt

Tiefenstufe	Artenzahl			Quantität			R-Index	MMP	Zustand	Bemerkung	Zustand der Gesamttiefenstufe
	A	B	C	A	B	C					
0,25	0	0	1	0	0	8	-100	0	4	Qges<35	4
0,50	0	0	1	0	0	27	-100	0	4	Qges<35	4
0,75	0	0	1	0	0	27	-100	0	4	Qges<35	4
1,00	0	0	1	0	0	27	-100	0	4	Qges<35	4

24.07.2007: 4,00, Qges<35 unbefriedigend

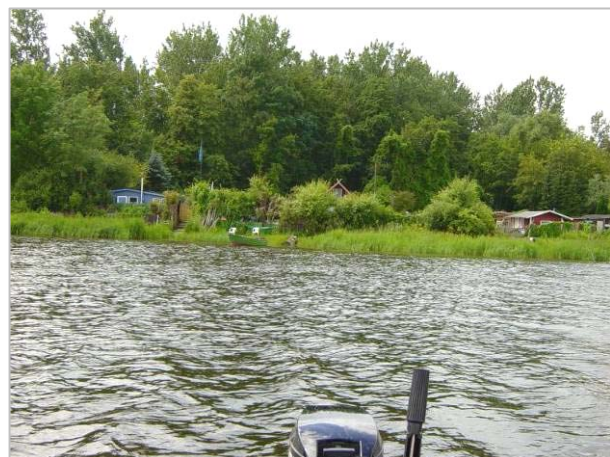
Transekt 05

24.07.2007
Koordinaten	54°06'35,9"N, 10°48'17,9"E
mittlere Salinität	6,0 PSU
Temperatur	22,0 °C
aktuelle Salinität	11,4 PSU
Typisierung	ST4
maximale Tiefe	1,6 m
aktuelle Sichttiefe	1,3 m
Vegetationsuntergrenze	1,5 m
Ufervegetation	Röhricht/Großseggenried, dahinter Gebüsche/Einzelgehölze/Garten
Uferbeschaffenheit	Böschung
Uferverbau	kein Verbau
Ufernutzung	ufernah keine Nutzung, dahinter lockere Bebauung (Gartenhäuschen) und Schrebergärten
Sediment / Substrat	Sand/Schill/Faulschlamm
Beschattung	vollsonnig
Transekttiefe	1,5 m
Transektbreite	30 m
Besonderheiten	<i>Mytilus</i> sp. und <i>Cerastoderma</i> sp.
Kartiermethode	watend/schnorchelnd
ufernerer Röhrichtgürtel	bis 0,25 m Tiefe

Tiefen- stufe	Artenzahl			Quantität			R- Index	MMP	Zustand	Bemerkung	Zustand der Gesamt- tiefenstufe
	A	B	C	A	B	C					
0,25	0	0	0	0	0	0				Röhricht	3
0,50	0	1	2	0	8	2	-3,45	0,48	3	Qges<35	3
0,75	0	1	0	0	8	0	0	0,5	3	Qges<35	3
1,00	0	2	1	0	28	1	-6,90	0,47	3	Qges<35	3
1,25	0	1	2	0	64	16	-20	0,4	3		3
1,50	0	1	4	0	125	25	-16,67	0,42	3		3

24.07.2007: 3,00

mäßig

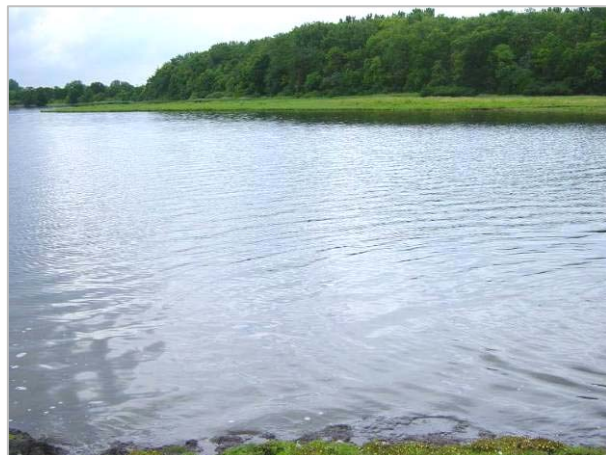
Transekt 06

24.07.2007
Koordinaten	54°06'55,2"N, 10°48'20,4"E
mittlere Salinität	6,0 PSU
Temperatur	22,0 °C
aktuelle Salinität	8,3 PSU
Typisierung	ST4
maximale Tiefe	1,6 m
aktuelle Sichttiefe	0,7 m
Vegetationsuntergrenze	0,75 m
Ufervegetation	Wiesen/Weiden (extensiv)
Uferbeschaffenheit	Flachufer
Uferverbau	kein Verbau
Ufernutzung	Weidewirtschaft, dahinter lockere Bebauung (Gartenhäuschen)
Sediment / Substrat	Sand/Schlick/Blöcke/Kies
Beschattung	vollsonnig
Transekttiefe	0,75 m*
Transektbreite	30 m
Besonderheiten	nahe der Salzrasen; Vorkommen zahlreicher <i>Mya arenaria</i>
Kartiermethode	watend/schnorchelnd
ufernahe Röhrichtgürtel	fehlt

Tiefen- stufe	Artenzahl			Quantität			R- Index	MMP	Zustand	Bemerkung	Zustand der Gesamt- tiefenstufe
	A	B	C	A	B	C					
0,25	0	0	1	0	0	27	-100	0	4	Qges<35	4
0,50	0	0	1	0	0	27	-100	0	4	Qges<35	4
0,75	0	1	0	0	27	0	0	0,5	3	Qges<35	3

24.07.2007: 3,50, Qges<35 unbefriedigend

*keine tiefere Beprobung da Ufer zu flach

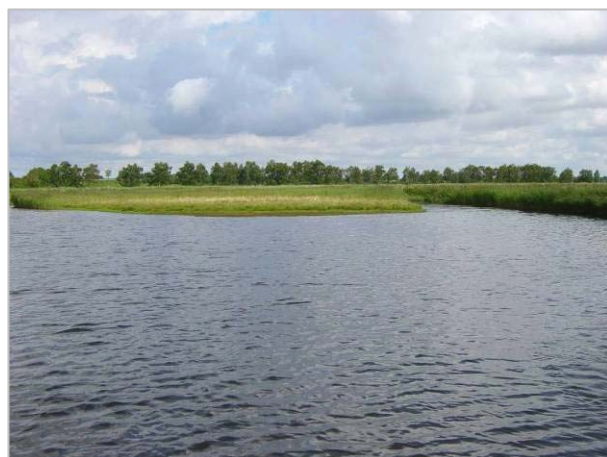
Transekt 07

24.07.2007	
Koordinaten	54°07'01,8"N, 10°48'09,9"E
mittlere Salinität	6,0 PSU
Temperatur	22,0 °C
aktuelle Salinität	9,8 PSU
Typisierung	ST4
maximale Tiefe	1,6 m
aktuelle Sichttiefe	0,75 m
Vegetationsuntergrenze	0,70 m
Ufervegetation	Röhricht/Großseggenried
Uferbeschaffenheit	Flachufer
Uferverbau	kein Verbau
Ufernutzung	Weidewirtschaft, dahinter lockere Bebauung (Gartenhäuschen)
Sediment / Substrat	Lehm, in 50-75 cm Tiefe zusätzlich etwas Torf, darunter Detritus
Beschattung	vollsonnig
Transekttiefe	0,75 m
Transektbreite	30 m
Besonderheiten	Steile Abbruchkante unter Wasser bis auf 70 cm, dann mächtige Detritusauflagen
Kartiermethode	watend/schnorchelnd
ufernaher Röhrichtgürtel	fehlt

Tiefen- stufe	Artenzahl			Quantität			R- Index	MMP	Zustand	Bemerkung	Zustand der Gesamt- tiefenstufe
	A	B	C	A	B	C					
0,25	0	0	1	0	0	1	-100	0	5	Qges<8	4,5
0,50	0	0	1	0	0	27	-100	0	4	Qges<35, MVÖ	
0,75	0	1	1	0	27	1	-3,57	0,48	5	Qges<8

24.07.2007: 4,75 schlecht

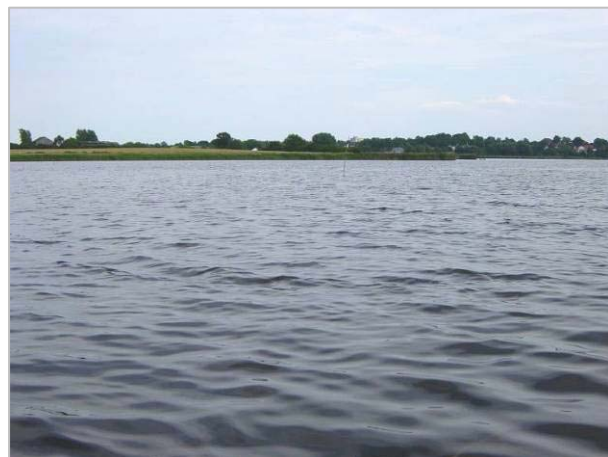
Transekt 08

23.07.2007	
Koordinaten	54°07'18,1"N, 10°48'34,0"E
mittlere Salinität	6,0 PSU
Temperatur	24,0 °C
aktuelle Salinität	6,1 PSU
Typisierung	ST4
maximale Tiefe	1,6 m
aktuelle Sichttiefe	0,40 m
Vegetationsuntergrenze	0,70 m
Ufervegetation	Röhricht/Großseggenried, dahinter zusätzlich Gebüsche/Einzelgehölze
Uferbeschaffenheit	Flachufer
Uferverbau	kein Verbau
Ufernutzung	Keine Nutzung
Sediment / Substrat	Sand/Schill/Detritus/Blöcke
Beschattung	vollsonnig
Transekttiefe	0,75 m*
Transektbreite	30 m
Besonderheiten	kurz vor der Aufweitung der Nordbucht zum Hauptbecken. zusätzlich Totholz und <i>Mya arenaria</i>
Kartiermethode	Rahmen
ufernahe Röhrichtgürtel	fehlt

Tiefen- stufe	Artenzahl			Quantität			R- Index	MMP	Zustand	Bemerkung	Zustand der Gesamt- tiefenstufe
	A	B	C	A	B	C					
0,25	0	0	0	0	0	0			5	MVÖ	
0,50	0	1	2	0	8	2	-20	0,4	3	Qges<35	4
0,75	0	0	0	0	0	0			5	MVÖ	5

23.07.2007: 4,50 schlecht

*keine tiefere Beprobung da Ufer zu flach

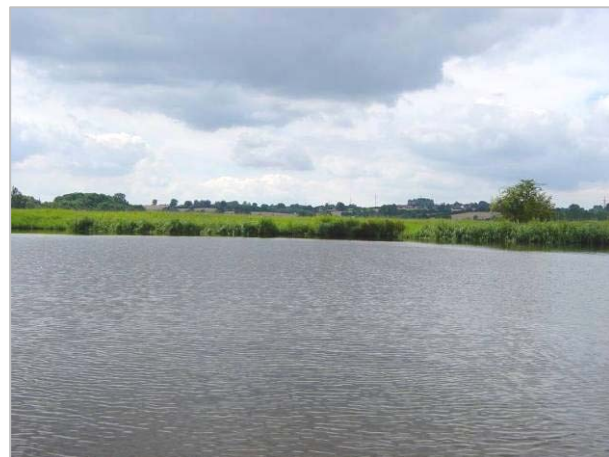
Transekt 09

23.07.2007
Koordinaten	54°06'48,1"N, 10°47'46,8"E
mittlere Salinität	6,0 PSU
Temperatur	22,0 °C
aktuelle Salinität	7,3 PSU
Typisierung	ST4
maximale Tiefe	1,6 m
aktuelle Sichttiefe	0,50 m
Vegetationsuntergrenze	0,80 m
Ufervegetation	Röhricht/Großseggenried, dahinter Wald/Gebüsche/Einzelgehölze
Uferbeschaffenheit	Flachufer
Uferverbau	kein Verbau
Ufernutzung	keine Nutzung
Sediment / Substrat	Schlick/Faulschlamm/Muschelschalen/Schill
Beschattung	vollsonnig
Transekttiefe	1,0 m
Transektbreite	30 m
Besonderheiten	zusätzlich Totholz
Kartiermethode	watend
ufernahe Röhrichtgürtel	bis 0,25 m Tiefe

Tiefen- stufe	Artenzahl			Quantität			R- Index	MMP	Zustand	Bemerkung	Zustand der Gesamt- tiefenstufe
	A	B	C	A	B	C					
0,25	0	0	0	0	0	0				Röhricht	3
0,50	0	1	2	0	125	9	-6,72	0,47	3		3
0,75	0	1	1	0	125	8	-6,02	0,47	3		3
1,00	0	1	0	0	27	0	0	0,5	3	Qges<35	3

23.07.2007: 3,0

mäßig

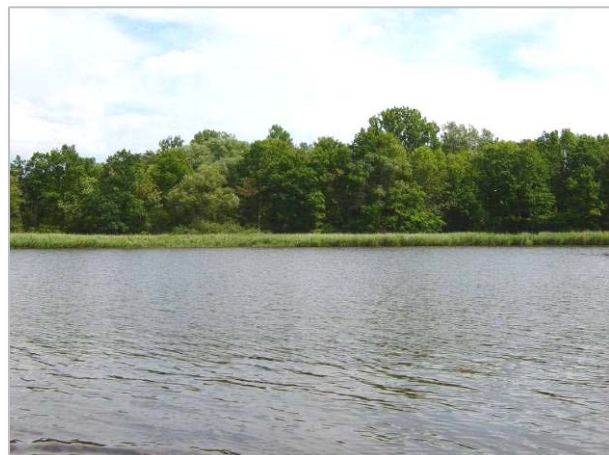
Transekt 10

23.07.2007	
Koordinaten	54°06'31,9"N, 10°47'53,7"E
mittlere Salinität	6,0 PSU
Temperatur	22,5 °C
aktuelle Salinität	7,5 PSU
Typisierung	ST4
maximale Tiefe	1,6 m
aktuelle Sichttiefe	0,55 m
Vegetationsuntergrenze	1,10 m
Ufervegetation	Röhricht/Großseggenried, dahinter Gehölzsaum
Uferbeschaffenheit	Flachufer
Uferverbau	kein Verbau
Ufernutzung	keine Nutzung
Sediment / Substrat	Schlick/Faulschlamm/Totholz/Blöcke
Beschattung	vollsonnig
Transekttiefe	1,20 m
Transektbreite	30 m
Besonderheiten	
Kartiermethode	Watend/schnorchelnd
ufernahe Röhrichtgürtel	bis 0,50 m Tiefe

Tiefen- stufe	Artenzahl			Quantität			R- Index	MMP	Zustand	Bemerkung	Zustand der Gesamt- tiefenstufe
	A	B	C	A	B	C					
0,25	0	0	0	0	0	0				Röhricht	3
0,50	0	1	2	0	125	9	-6,72	0,47	3	Röhricht	
0,75	0	1	1	0	125	8	-6,01	0,47	3		3
1,00	0	1	0	0	27	0	0	0,5	3	Qges<35

23.07.2007: 3,00

mäßig

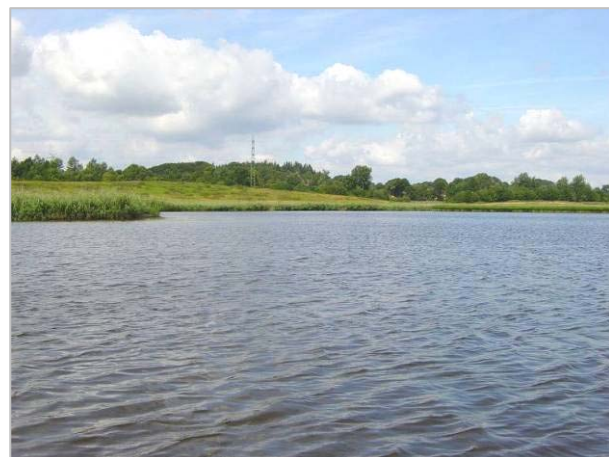
Transekt 11

23.07.2007	
Koordinaten	54°06'32,8"N, 10°47'13,8"E
mittlere Salinität	6,0 PSU
Temperatur	22,0 °C
aktuelle Salinität	8,2 PSU
Typisierung	ST4
maximale Tiefe	1,6 m
aktuelle Sichttiefe	0,45 m
Vegetationsuntergrenze	1,00 m
Ufervegetation	Röhricht
Uferbeschaffenheit	Flachufer
Uferverbau	kein Verbau
Ufernutzung	keine Nutzung
Sediment / Substrat	Schlick/Faulschlamm
Beschattung	vollsonnig
Transekttiefe	1,0 m
Transektbreite	30 m
Besonderheiten	-
Kartiermethode	watend/schnorchelnd
ufernahe Röhrichtgürtel	bis 0,25 m Tiefe

Tiefen- stufe	Artenzahl			Quantität			R- Index	MMP	Zustand	Bemerkung	Zustand der Gesamt- tiefenstufe
	A	B	C	A	B	C					
0,25	0	0	0	0	0	0				Röhricht	3
0,50	0	1	0	0	8	0	0	0,5	3	Qges<35	
0,75	0	1	0	0	27	0	0	0,5	3	Qges<35	3
1,00	0	1	0	0	8	0	0	0,5	3	Qges<35

23.07.2007: 3,00

mäßig
