Kartierung der Makrophytenvegetation zur Bewertung gemäß EU-
Wasserrahmenrichtlinie

Schwansener See

2007

Die Kartierung ist Bestandteil des Forschungsauftrages
„WRRL – Bewertung der Strandseen anhand der Makrophyten“
Auftraggeber: Landesamt für Natur und Umwelt Schleswig-Holstein
Ausschreibungsnummer: 4121.3-2006-511 F
Auftragnehmer: Universität Rostock, Institut für Biowissenschaften, Lehrstuhl für Ökologie

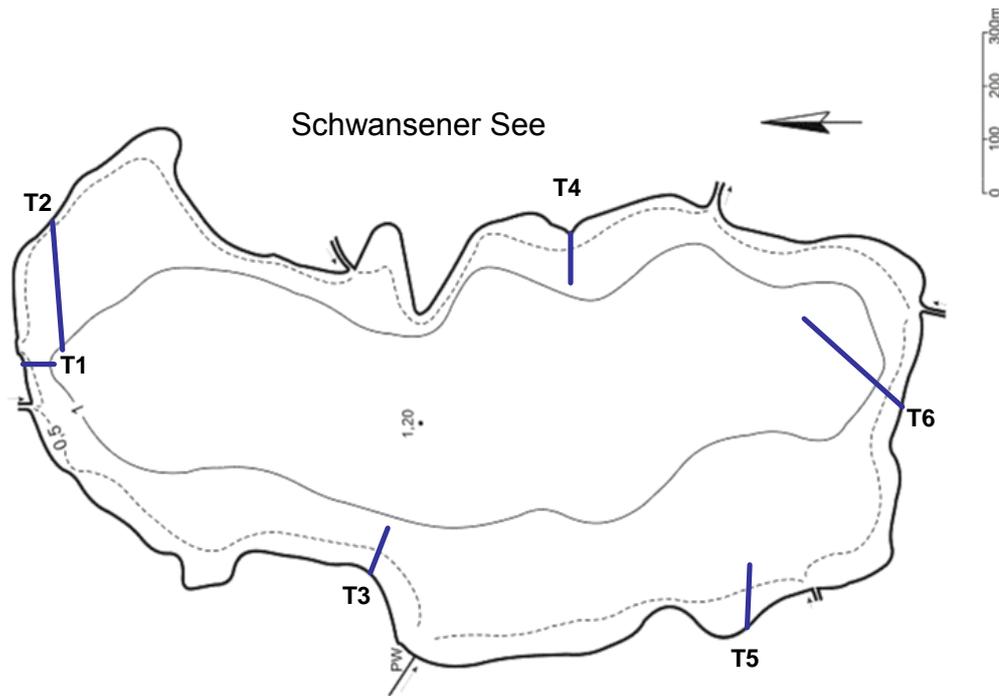
Abb. 1: Untersuchungstransekte im Schwansener See

Insgesamt wurden 6 Transekte beprobt. Aus den Richtlinien zur WRRL-Seenkartierung (Schaumburg et al. 2006) ergibt sich aus der Größe des Sees (1,11 km²) eine Zahl von 4 bis 8 zu untersuchenden Transekten. Die Koordinaten der Transekte sind dem Teilabschnitt „Darstellung der Ergebnisse zur Transektkartierung“ zu entnehmen.
