Kartierung der Makrophytenvegetation zur Bewertung gemäß EU-
Wasserrahmenrichtlinie

Windebyer Noor

2007

Die Kartierung ist Bestandteil des Forschungsauftrages
„WRRL – Bewertung der Strandseen anhand der Makrophyten“
Auftraggeber: Landesamt für Natur und Umwelt Schleswig-Holstein
Ausschreibungsnummer: 4121.3-2006-511 F

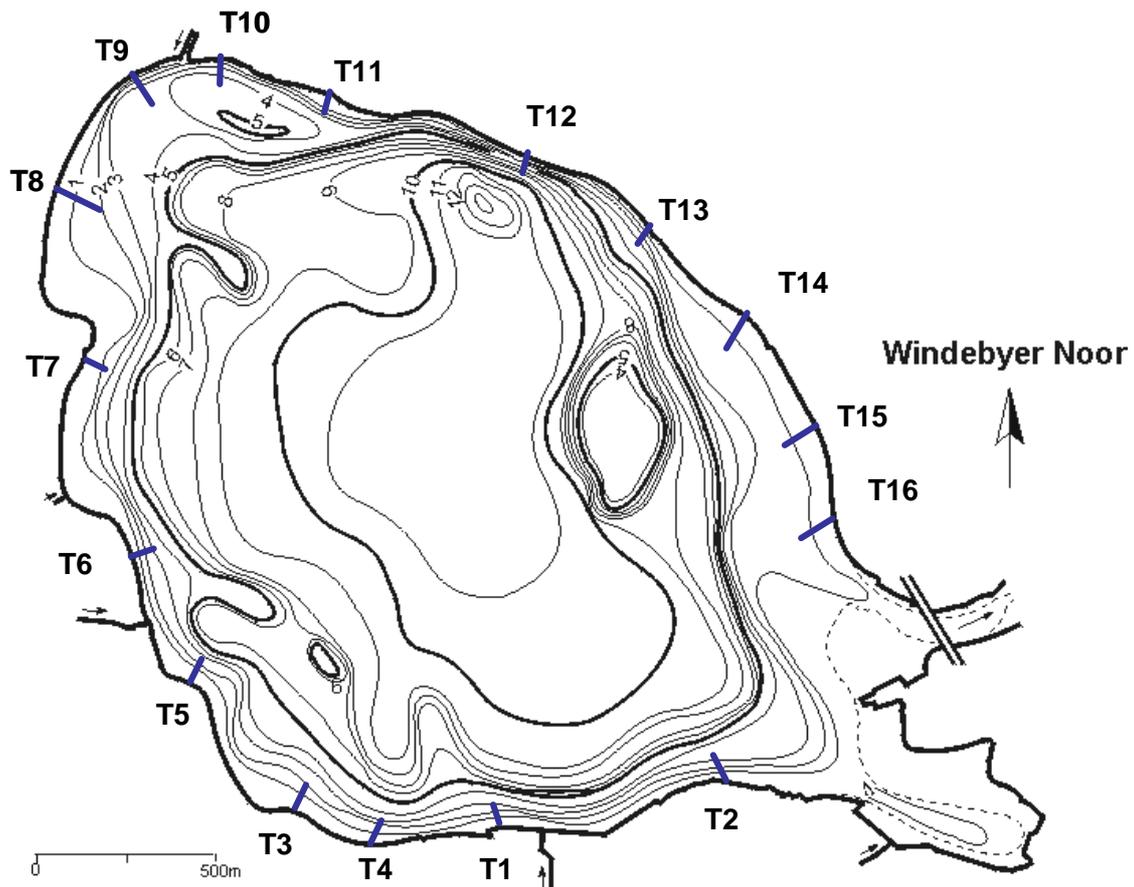
Abb. 1: Untersuchungstransecte im Windebyer Noor

Insgesamt wurden 16 Transekte beprobt. Aus den Richtlinien zur WRRL-Seenkartierung (Schaumburg 2006) ergibt sich aus der Größe des Sees (3,89 km²) eine Zahl von 5 bis 10 zu untersuchenden Transekten. Die Koordinaten der Transekte sind dem Teilabschnitt „Darstellung der Ergebnisse zur Transektkartierung“ zu entnehmen.

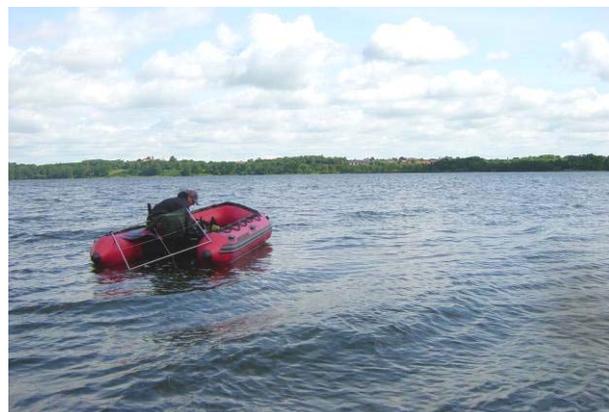
Transekt 01

28.06.2007
Koordinaten	54°27'53.0"N, 09°48'38.0"E
mittlere Salinität	1,4 PSU
Temperatur	18,0 °C
aktuelle Salinität	2,0 PSU
Typisierung	ST2
maximale Tiefe	14 m
aktuelle Sichttiefe	0,60 m
Vegetationsuntergrenze	2,2 m
Ufervegetation	Röhricht, dahinter Gehölzsaum
Uferbeschaffenheit	Flachufer
Uferverbau	kein Verbau
Ufernutzung	keine Nutzung
Sediment / Substrat	Sand/Schill/Detritus
Beschattung	vollsonnig
Transekttiefe	2,25 m
Transektbreite	40 m
Besonderheiten	vor einem breiten Schilfgürtel am Südufer
Kartiermethode	watend/schnorchelnd
ufernerer Röhrichtgürtel	bis 0,5 m Tiefe

28.06.2007: 3,17

mäßig

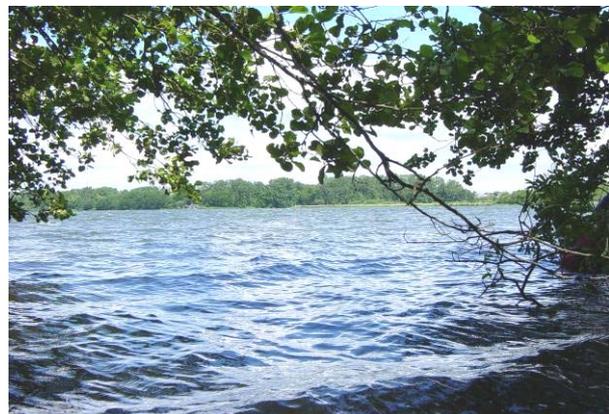
Transekt 02

28.06.2007	
Koordinaten	54°27'58.9"N, 09°49'09.9"E
mittlere Salinität	1,4 PSU
Temperatur	18,0 °C
aktuelle Salinität	2,0 PSU
Typisierung	ST2
maximale Tiefe	14 m
aktuelle Sichttiefe	0,60 m
Vegetationsuntergrenze	1,7 m
Ufervegetation	Wald
Uferbeschaffenheit	Flachufer
Uferverbau	kein Verbau
Ufernutzung	keine Nutzung
Sediment / Substrat	Sand/Schill/Detritus/Fels/Blöcke/Steine/Kies
Beschattung	vollsonnig
Transekttiefe	2,20 m
Transektbreite	40 m
Besonderheiten	am Eingang zur Süderhake gegenüber der Fischerei an einem Erlenbruchwald; Makrophytenvegetation endet abrupt
Kartiermethode	watend/schnorchelnd
ufernahe Röhrichtgürtel	bis 0,25 m Tiefe

28.06.2007: 2,62

mäßig

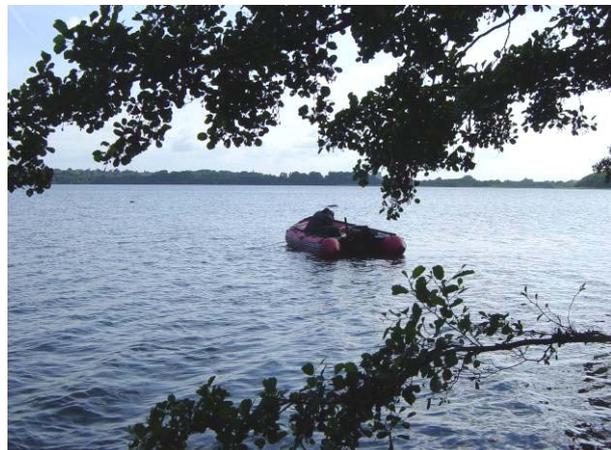
Transekt 03

28.06.2007	
Koordinaten	54°27'54.0"N, 09°48'02.5"E
mittlere Salinität	1,4 PSU
Temperatur	18,0 °C
aktuelle Salinität	2,1 PSU
Typisierung	ST2
maximale Tiefe	14 m
aktuelle Sichttiefe	0,60 m
Vegetationsuntergrenze	1,75 m
Ufervegetation	Wald
Uferbeschaffenheit	Flachufer
Uferverbau	kein Verbau
Ufernutzung	ufernah Fußweg, dahinter keine Nutzung
Sediment / Substrat	Sand/Schill/Blöcke/Kies
Beschattung	absonnig
Transekttiefe	2,20 m
Transektbreite	40 m
Besonderheiten	parallel zum ufernahen Wanderweg; ohne vorgelagertes Röhricht; Makrophytenvegetation endet abrupt
Kartiermethode	watend/schnorchelnd
ufernaher Röhrichtgürtel	fehlt

28.06.2007: 3,62 unbefriedigend

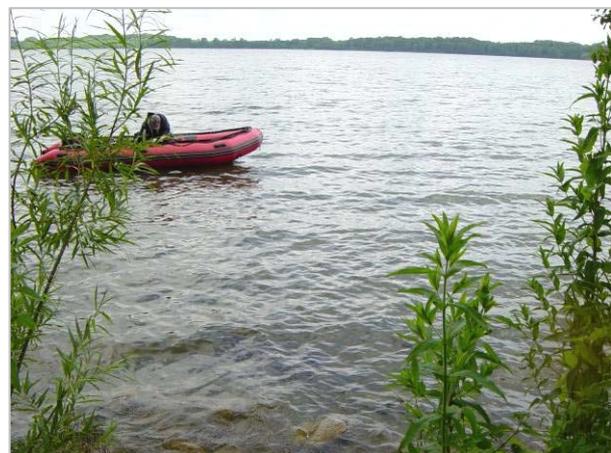
Transekt 04

28.06.2007	
Koordinaten	54°27'51.5"N; 09°48'12.3"E
mittlere Salinität	1,4 PSU
Temperatur	18,0 °C
aktuelle Salinität	2,1 PSU
Typisierung	ST2
maximale Tiefe	14 m
aktuelle Sichttiefe	0,70 m
Vegetationsuntergrenze	1,90 m
Ufervegetation	Gehölzsaum/Hochstauden-/Krautflur
Uferbeschaffenheit	Flachufer
Uferverbau	Steine/Blöcke
Ufernutzung	ufernah Fußweg, dahinter keine Nutzung
Sediment / Substrat	Sand/Schill/Blöcke/Kies
Beschattung	absonnig
Transekttiefe	2,00 m
Transektbreite	40 m
Besonderheiten	rechtwinkling zur Schutzhütte am Südufer
Kartiermethode	watend/schnorchelnd
ufernerer Röhrichtgürtel	fehlt

28.06.2007: 3,00

mäßig

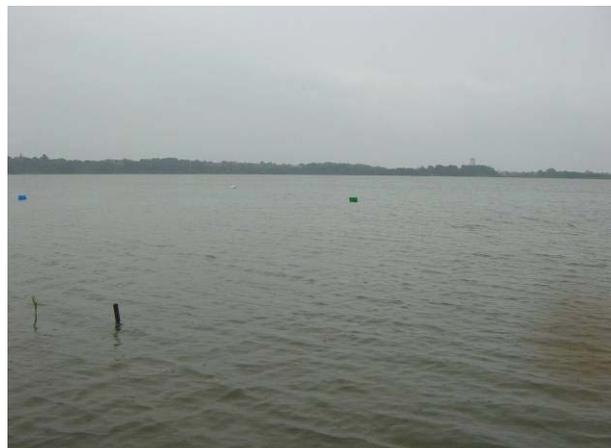
Transekt 05

26.06.2007	
Koordinaten	54°28'05.2"N 09°47'46.0"E
mittlere Salinität	1,4 PSU
Temperatur	20,0 °C
aktuelle Salinität	2,1 PSU
Typisierung	ST2
maximale Tiefe	14 m
aktuelle Sichttiefe	0,60 m
Vegetationsuntergrenze	0,75 m
Ufervegetation	Röhricht/Großseggenried/Hochstauden-/Krautflur, dahinter Gehölzsaum
Uferbeschaffenheit	Flachufer
Uferverbau	kein Verbau
Ufernutzung	ufernah Fußweg, dahinter keine Nutzung
Sediment / Substrat	Sand/Schill/Blöcke
Beschattung	sonnig
Transekttiefe	2,00 m
Transektbreite	40 m
Besonderheiten	beiderseits einer Reuse
Kartiermethode	watend/schnorchelnd
ufernaher Röhrichtgürtel	Bis 0,25 m Tiefe

26.06.2007: 4,12 unbefriedigend

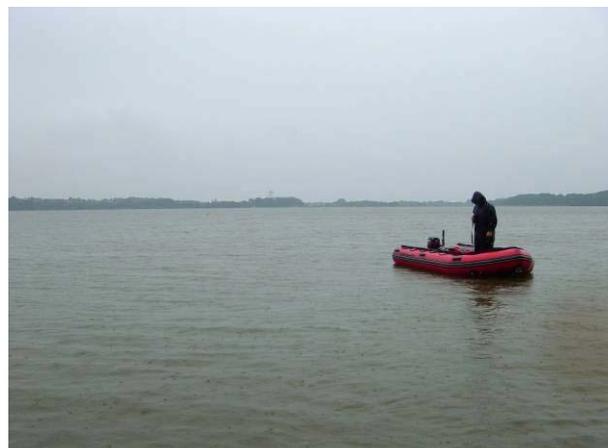
Transekt 06

26.06.2007	
Koordinaten	54°28'13.4"N, 09°47'36.1"E
mittlere Salinität	1,4 PSU
Temperatur	20,0 °C
aktuelle Salinität	2,1 PSU
Typisierung	ST2
maximale Tiefe	14 m
aktuelle Sichttiefe	0,60 m
Vegetationsuntergrenze	0,75 m
Ufervegetation	Röhricht, dahinter Gehölzsaum
Uferbeschaffenheit	Flachufer
Uferverbau	kein Verbau
Ufernutzung	ufernah Fußweg, dahinter keine Nutzung
Sediment / Substrat	Sand/Schill/Detritus/Blöcke/Kies
Beschattung	sonnig
Transekttiefe	2,00 m
Transektbreite	40 m
Besonderheiten	Transekt am Westufer vor einem bruchwaldartigen Saum von Großgehölzen, Wanderweg am Ufer, flach mit großen Steinen
Kartiermethode	watend/schnorchelnd
ufernaher Röhrichtgürtel	lockerwüchsig bis 0,25 m Tiefe

26.06.2007: 4,87 schlecht

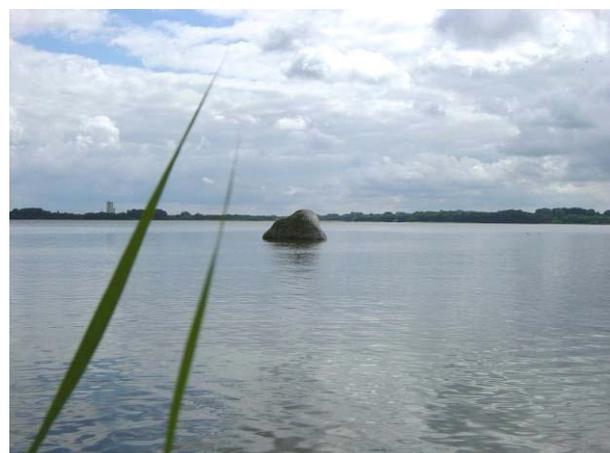
Transekt 07

25.07.2007	
Koordinaten	54°28'53,9"N, 09°47'24,1"E
mittlere Salinität	1,4 PSU
Temperatur	20,5 °C
aktuelle Salinität	2,1 PSU
Typisierung	ST2
maximale Tiefe	14 m
aktuelle Sichttiefe	0,40 m
Vegetationsuntergrenze	1,30 m
Ufervegetation	Röhricht, dahinter Gehölzsaum
Uferbeschaffenheit	Flachufer
Uferverbau	kein Verbau
Ufernutzung	keine Nutzung
Sediment / Substrat	Sand/Schill/Detritus/Blöcke/Kies
Beschattung	sonnig
Transekttiefe	1,50 m
Transektbreite	40 m
Besonderheiten	zwischen Ufer und „Weißem Stein“
Kartiermethode	watend/schnorchelnd
ufernahe Röhrichtgürtel	bis 0,25 m Tiefe

25.07.2007: 4,5

schlecht

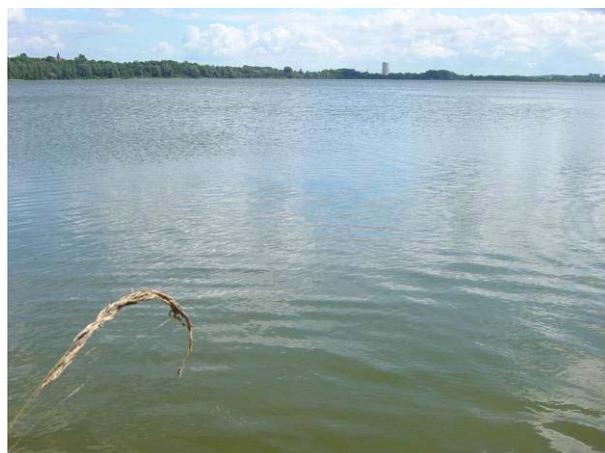
Transekt 08

25.07.2007	
Koordinaten	54°28'48,9"N, 09°47'20,2"E
mittlere Salinität	1,4 PSU
Temperatur	20,5 °C
aktuelle Salinität	1,9 PSU
Typisierung	ST2
maximale Tiefe	14 m
aktuelle Sichttiefe	0,40 m
Vegetationsuntergrenze	1,15 m
Ufervegetation	Röhricht/Hochstauden, dahinter Wiesen (intensiv)
Uferbeschaffenheit	Flachufer
Uferverbau	kein Verbau
Ufernutzung	ufernah Fußweg, dahinter keine Nutzung
Sediment / Substrat	Sand/Schill/Blöcke
Beschattung	vollsonnig
Transekttiefe	1,50 m
Transektbreite	30 m
Besonderheiten	keine
Kartiermethode	Rahmen
ufernerer Röhrichtgürtel	bis 0,25 m Tiefe

25.07.2007: 3,67

unbefriedigend

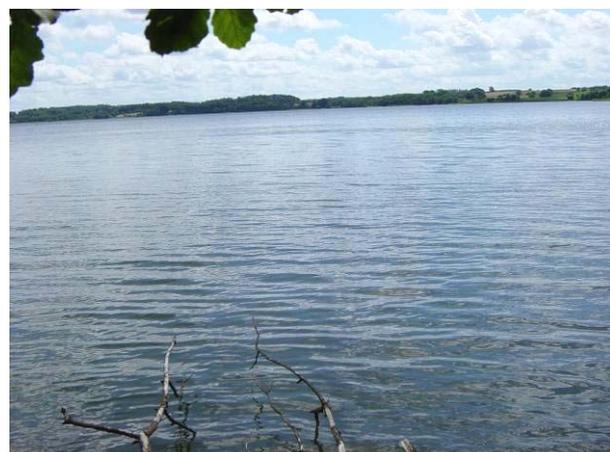
Transekt 09

25.07.2007	
Koordinaten	54°29'01,5"N, 09°47'32,4"E
mittlere Salinität	1,4 PSU
Temperatur	20,5 °C
aktuelle Salinität	2,0 PSU
Typisierung	ST2
maximale Tiefe	14 m
aktuelle Sichttiefe	0,40 m
Vegetationsuntergrenze	1,10 m
Ufervegetation	Wald
Uferbeschaffenheit	Flachufer
Uferverbau	kein Verbau
Ufernutzung	keine Nutzung
Sediment / Substrat	Sand/Detritus/Blöcke/Kies
Beschattung	sonnig
Transekttiefe	2,00 m
Transektbreite	30 m
Besonderheiten	vor einem Bruchwald wenig nördlich einer Weide am Westufer; Totholzansammlungen an Land
Kartiermethode	watend/schnorchelnd
ufernahe Röhrichtgürtel	bis 0,25 m Tiefe

25.07.2007: 3,87 unbefriedigend

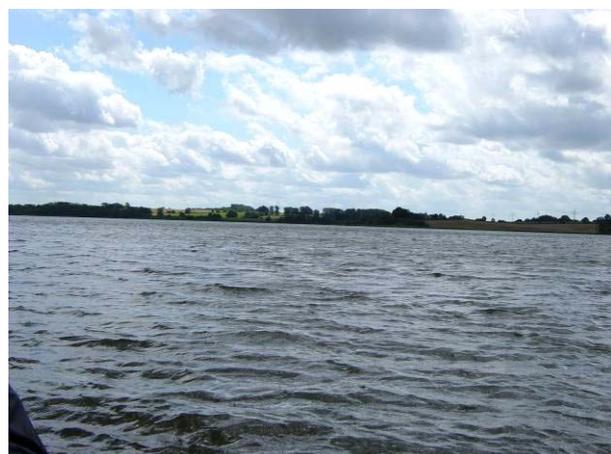
Transekt 10

25.07.2007	
Koordinaten	54°29'03,1"N, 09°47'47,8"E
mittlere Salinität	1,4 PSU
Temperatur	20,5 °C
aktuelle Salinität	1,8 PSU
Typisierung	ST2
maximale Tiefe	14 m
aktuelle Sichttiefe	0,40 m
Vegetationsuntergrenze	1,10 m
Ufervegetation	Wald/Gehölzsaum/Hochstaudenflur, dahinter Wald
Uferbeschaffenheit	Flachufer
Uferverbau	Steine/Blöcke
Ufernutzung	ufernah Fußweg, dahinter keine Nutzung
Sediment / Substrat	Sand/Detritus/Blöcke/Kies
Beschattung	vollsonnig
Transekttiefe	2,00 m
Transektbreite	30 m
Besonderheiten	keine
Kartiermethode	watend/schnorchelnd
ufernerer Röhrichtgürtel	fehlt

25.07.2007: 4,25 unbefriedigend

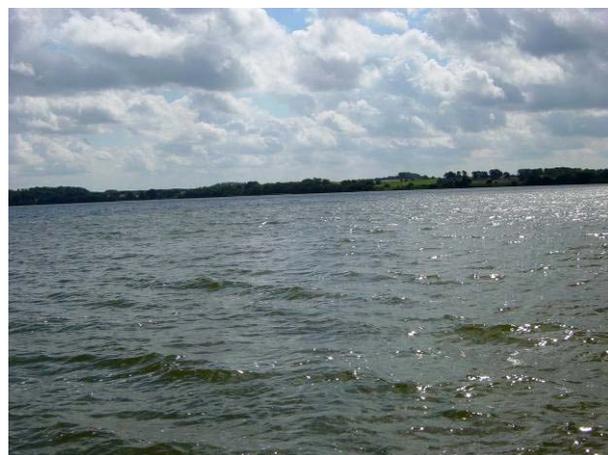
Transekt 11

25.07.2007	
Koordinaten	54°29'00,9"N, 09°48'01,2"E
mittlere Salinität	1,4 PSU
Temperatur	20,5 °C
aktuelle Salinität	1,8 PSU
Typisierung	ST2
maximale Tiefe	14 m
aktuelle Sichttiefe	0,40 m
Vegetationsuntergrenze	1,10 m
Ufervegetation	Wald
Uferbeschaffenheit	Flachufer
Uferverbau	kein Verbau
Ufernutzung	Fußweg, dahinter keine Nutzung
Sediment / Substrat	Sand/Blöcke
Beschattung	vollsonnig
Transekttiefe	2,00 m
Transektbreite	30 m
Besonderheiten	keine
Kartiermethode	watend/schnorchelnd
ufernahe Röhrichtgürtel	fehlt

25.07.2007: 4,12 unbefriedigend

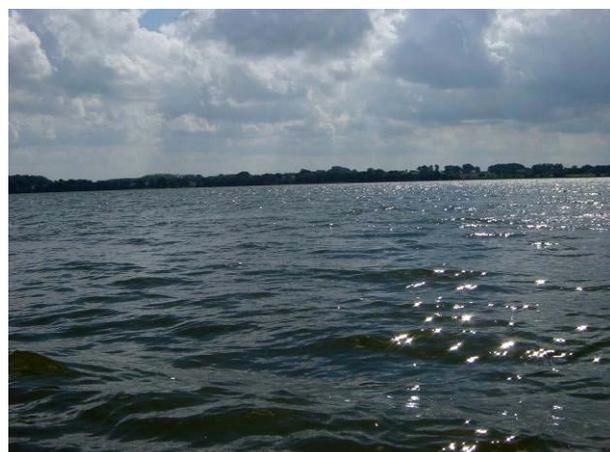
Transekt 12

25.07.2007	
Koordinaten	54°28'54,6"N, 09°48'38,7"E
mittlere Salinität	1,4 PSU
Temperatur	20,5 °C
aktuelle Salinität	2,0 PSU
Typisierung	ST2
maximale Tiefe	14 m
aktuelle Sichttiefe	0,35 m
Vegetationsuntergrenze	0,85 m
Ufervegetation	Wald
Uferbeschaffenheit	Flachufer
Uferverbau	Holz
Ufernutzung	keine Nutzung
Sediment / Substrat	Sand/Blöcke
Beschattung	vollsonnig
Transekttiefe	1,00 m
Transektbreite	30 m
Besonderheiten	steiler Abfall unter Wasser von 25 cm auf ca. 60 cm, Tiefenstufe 25-50 cm fehlt!
Kartiermethode	watend/schnorchelnd
ufereher Röhrichtgürtel	fehlt

25.07.2007: 4,5

schlecht

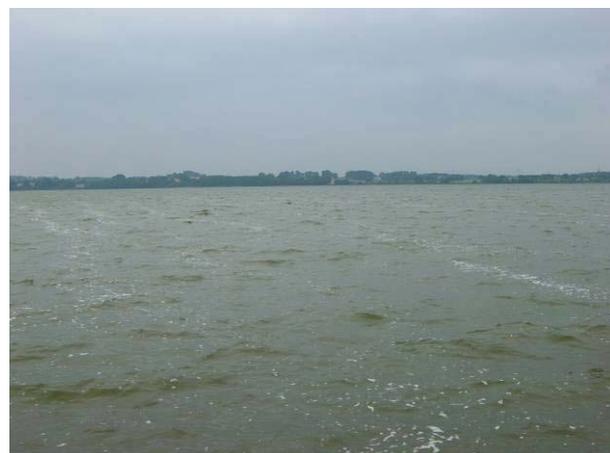
Transekt 13

26.07.2007	
Koordinaten	54°28'51,1"N, 09°48'50,6"E
mittlere Salinität	1,4 PSU
Temperatur	20,0 °C
aktuelle Salinität	2,0 PSU
Typisierung	ST2
maximale Tiefe	14 m
aktuelle Sichttiefe	0,55 m
Vegetationsuntergrenze	1,40 m
Ufervegetation	Gebüsche/Einzelgehölze/Röhricht/Großseggenried
Uferbeschaffenheit	Flachufer
Uferverbau	kein Verbau
Ufernutzung	keine Nutzung, dahinter Fußweg
Sediment / Substrat	Sand/Blöcke/Kies
Beschattung	vollsonnig
Transekttiefe	2,00 m
Transektbreite	30 m
Besonderheiten	überhängende Vegetation
Kartiermethode	watend/schnorchelnd
ufernahe Röhrichtgürtel	schütter bis 0,50 m Tiefe

26.07.2007: 4,12

unbefriedigend

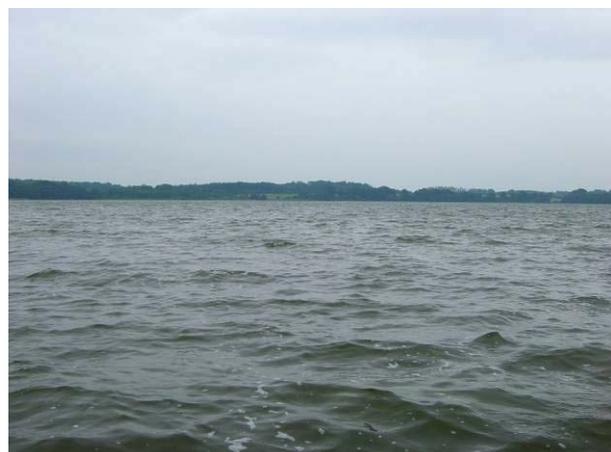
Transekt 14

26.07.2007	
Koordinaten	54°28'42,2"N, 09°49'06,6"E
mittlere Salinität	1,4 PSU
Temperatur	20,0 °C
aktuelle Salinität	2,1 PSU
Typisierung	ST2
maximale Tiefe	14 m
aktuelle Sichttiefe	0,55 m
Vegetationsuntergrenze	1,35 m
Ufervegetation	Gebüsche/Einzelgehölze/Röhricht/Großseggenried, dahinter Gehölzsaum/Wiesen/Weiden (extensiv)
Uferbeschaffenheit	Flachufer
Uferverbau	kein Verbau
Ufernutzung	Fußweg, dahinter Weidewirtschaft
Sediment / Substrat	Sand/Blöcke/Kies
Beschattung	vollsonnig
Transekttiefe	1,50 m (Flachufer)
Transektbreite	30 m
Besonderheiten	direkt am Wanderweg
Kartiermethode	watend/schnorchelnd
uferner Röhrichtgürtel	fehlt

26.07.2007: 3,67

unbefriedigend

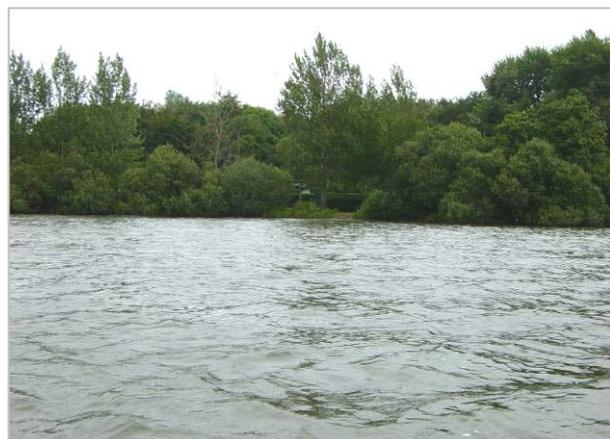
Transekt 15

26.07.2007	
Koordinaten	54°28'30,0"N, 09°49'22,1"E
mittlere Salinität	1,4 PSU
Temperatur	20,0 °C
aktuelle Salinität	2,0 PSU
Typisierung	ST2
maximale Tiefe	14 m
aktuelle Sichttiefe	0,55 m
Vegetationsuntergrenze	2,40 m
Ufervegetation	Gebüsche/Einzelgehölze/Hochstauden/Krautflur, dahinter Ackerland/Garten
Uferbeschaffenheit	Flachufer
Uferverbau	kein Verbau
Ufernutzung	Fußweg, dahinter Ackerland/Garten
Sediment / Substrat	Sand/Fels/Blöcke/Kies
Beschattung	vollsonnig
Transekttiefe	2,50 m
Transektbreite	30 m
Besonderheiten	unterhalb der Schrebergärten; überhängende Vegetation; Vegetationsuntergrenze abrupt!
Kartiermethode	watend/schnorchelnd
ufernerer Röhrichtgürtel	fehlt

26.07.2007: 2,63

mäßig

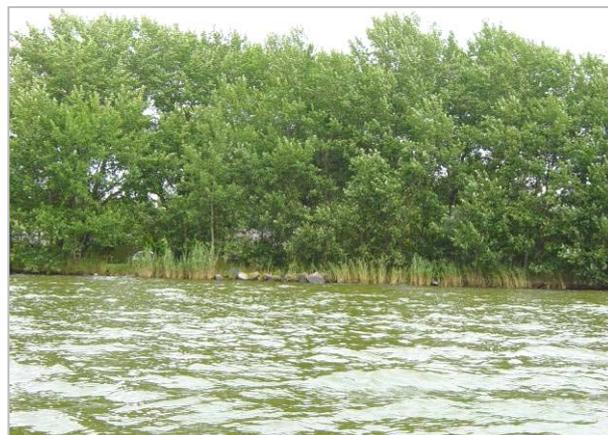
Transekt 16

26.07.2007	
Koordinaten	54°28'21,5", 09°49'26,5"
mittlere Salinität	1,4 PSU
Temperatur	20,0°C
aktuelle Salinität	2,0 PSU
maximale Tiefe	14 m
Typisierung	ST2
aktuelle Sichttiefe	0,55 m
Vegetationsuntergrenze	0,85 m
Ufervegetation	Gehölzsaum/Röhricht/Großseggenried/Hochstauden/Krautflur, dahinter Ackerland/Garten/Parkplatz (vegetationsfrei)
Uferbeschaffenheit	Flachufer
Uferverbau	Steine/Blöcke
Ufernutzung	Straße/Parkplatz/Rad-/Fußweg
Sediment / Substrat	Sand/Fels/Blöcke/Kies
Beschattung	vollsonnig
Transekttiefe	1,50 m (Flachufer)
Transektbreite	30 m
Besonderheiten	westlich der Noorfischerei; ufernah wenig Müll (Flaschen) im Wasser
Kartiermethode	watend/schnorchelnd
ufernaher Röhrichtgürtel	fehlt

26.07.2007: 4,00 unbefriedigend
