# **Monitoring der Qualitätskomponente Makrophyten für die WRRL- und FFH-Richtlinie in schleswig-holsteinischen Seen, 2010**

**Vegetation des Behlendorfer Sees, des Blankensees, des Großen Plöner Sees, des  
Großen Pönitzer Sees, des Lankauer Sees, des Schluensees, des Trammer Sees  
und des Wittensees**

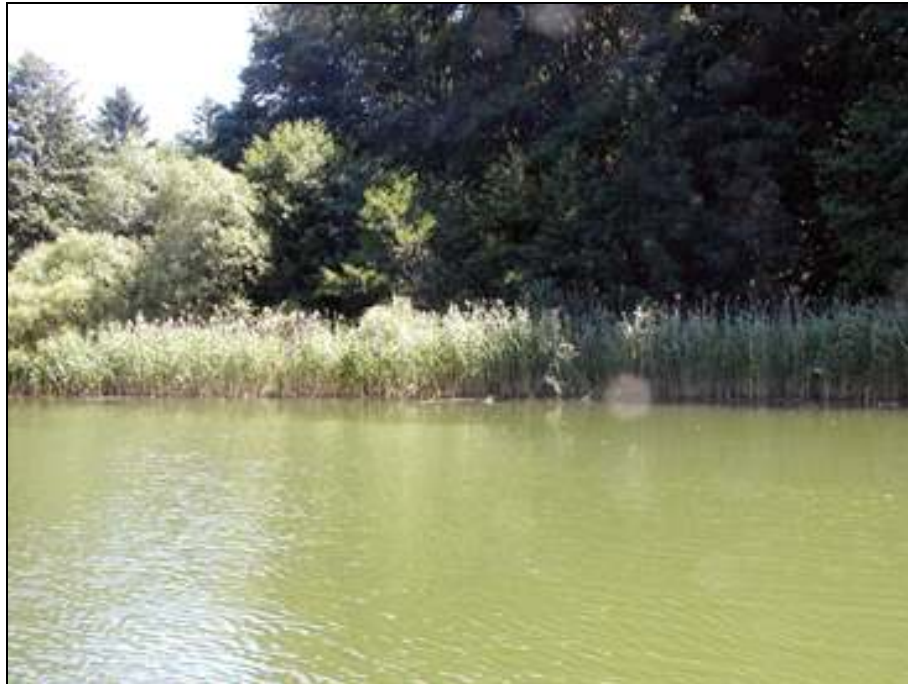
**Foto 16:** Transekt 1 wurde am bewaldeten Ufer im äußersten Westen des Behlendorfer Sees aufgenommen.

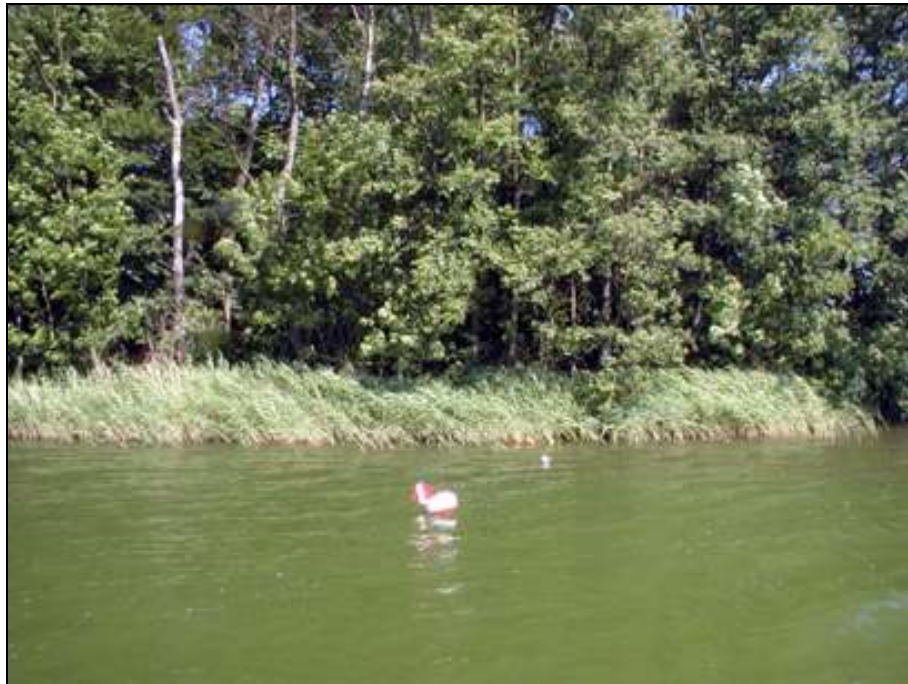
**Foto 17:** Der Untersuchungsbereich von Transekt 2 erstreckt sich vor einem schmalen Waldsaum im Nordosten des Sees.

Transekt 2 wurde im Bereich eines kleinen Landvorsprungs am Ausgang der Nordwestbucht des Behlendorfer Sees aufgenommen. Etwa 10m östlich der 20m breiten Untersuchungsfläche befindet sich ein in den See verlaufender Weidezaun. Am Seeufer ist ein schmaler Waldsaum ausgebildet, der bis in 5 m Uferentfernung von Schwarz-Erlen mit im Unterwuchs eingestreuten Eschen und Weiden geprägt ist, weiter landwärts dominieren Eschen und Pappeln. Die Feldschicht weist nur ufernah einige Feuchtezeiger wie *Carex acutiformis*, *Iris pseudacorus* und *Calystegia sepium* auf.

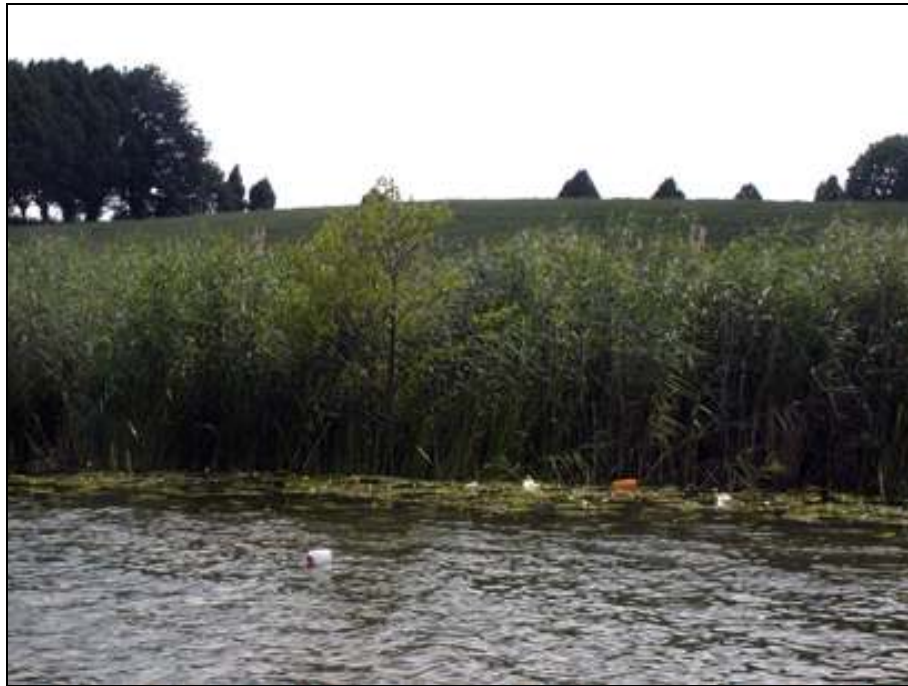
**Foto 19:** Die Untersuchungsfläche von Transekt 4 befindet sich vor Weidegrünland östlich von Behlendorf, ein schmales Röhricht und ein schmaler Schwimmblattgürtel säumen hier das Ufer.

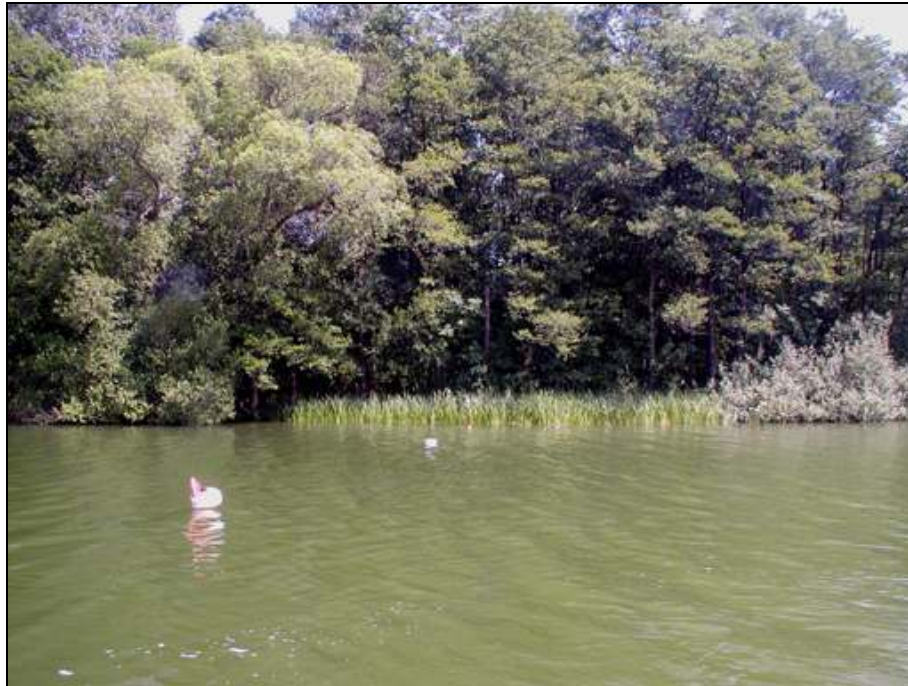
**Foto 20:** Transekt 5 wurde vor einer kleinen Landzunge am Nordufer des Sees aufgenommen und ist durch ein Kalmus-Ried am Ufer gekennzeichnet.

Die Feldschicht weist nur ufernah einige Feuchtezeiger wie *Carex acutiformis* auf, weiter landwärts dominieren Arten mittlerer Standorte wie *Rubus caesius* und *Brachypodium sylvaticum*. Im Wasser vorgelagert existiert ein etwa 6 m breites Ried von *Acorus calamus* bis in knapp 1 m Wassertiefe, im Flachwasser schließen *Carex acutiformis*-Bestände an.

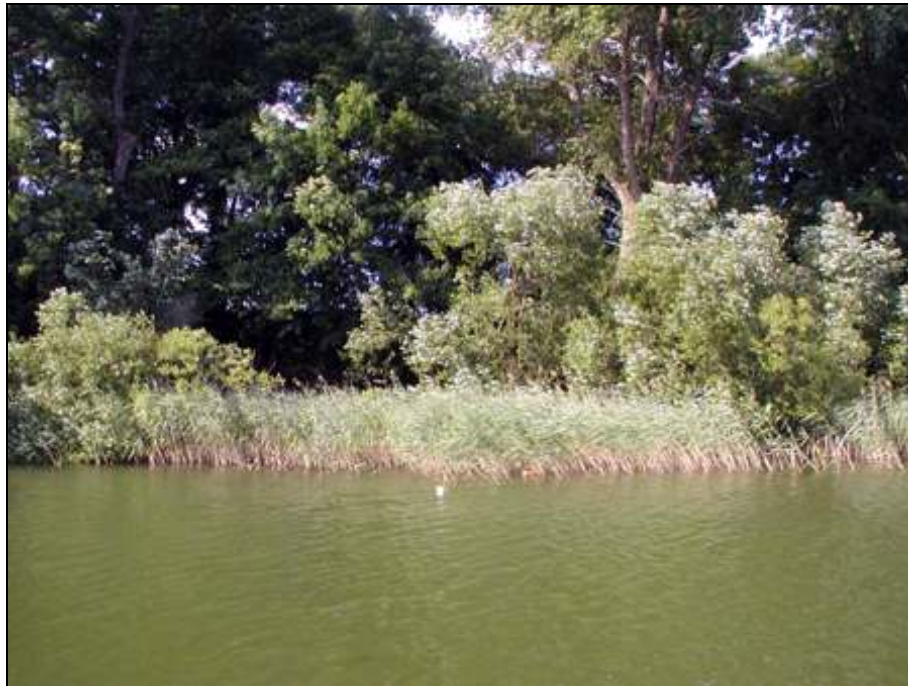
**Foto 21:** Transekt 6 wurde am östlichen Nordufer kartiert, ein schmaler Gehölzsaum schirmt hier das Gewässer vor ausgedehnten landseits anschließenden Ackerflächen ab.

Die Feldschicht ist weitgehend von dichtem Brombeergestrüpp beherrscht, ufernah treten mit *Humulus lupulus*, *Calystegia sepium*, *Carex acutiformis* und *Eupatorium cannabinum* vereinzelte Feuchtezeiger auf.

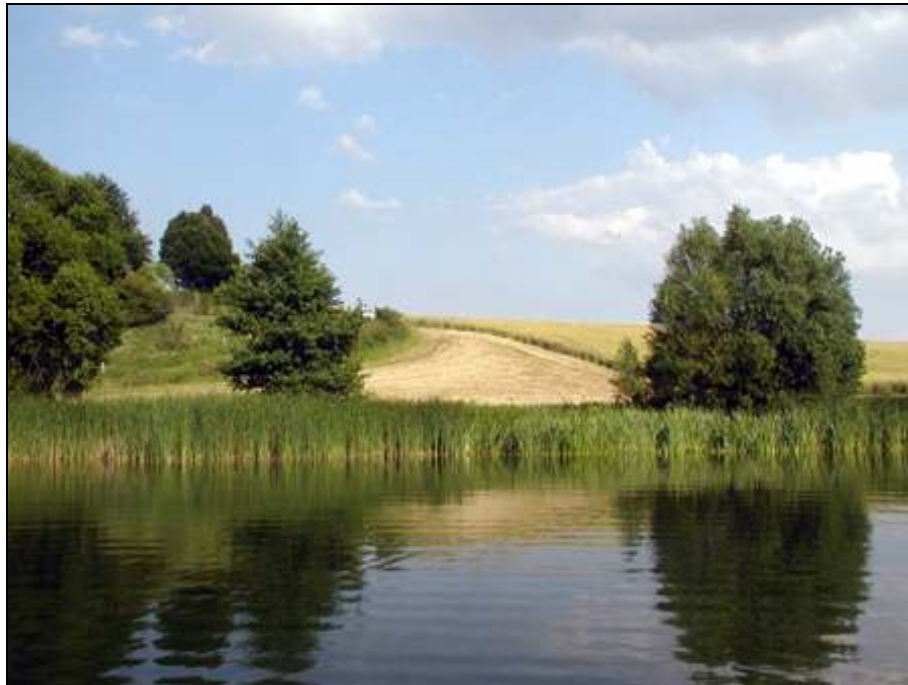
**Foto 22:** Der Untersuchungsbereich von Transekt 7 im Südwesten des Behlendorfer Sees.

Transekt 7 wurde an einem westexponierten Uferbereich im Südosten des Behlendorfer Sees untersucht. Das Ufer wird hier zunächst von einem knapp 10 m breiten Staudensaum mit Arten wie *Urtica dioica*, *Galium aparine*, *Calystegia sepium*, *Persicaria amphibia*, *Stachys palustris* u.a. eingenommen, in den von der Seeseite her Röhrichtarten wie *Carex acutiformis*, *Phalaris arundinacea* und *Acorus calamus* eindringen. Landseits davon verläuft ein etwa 3 m breiter rasiger Weg, der dann in eine Wiese übergeht.

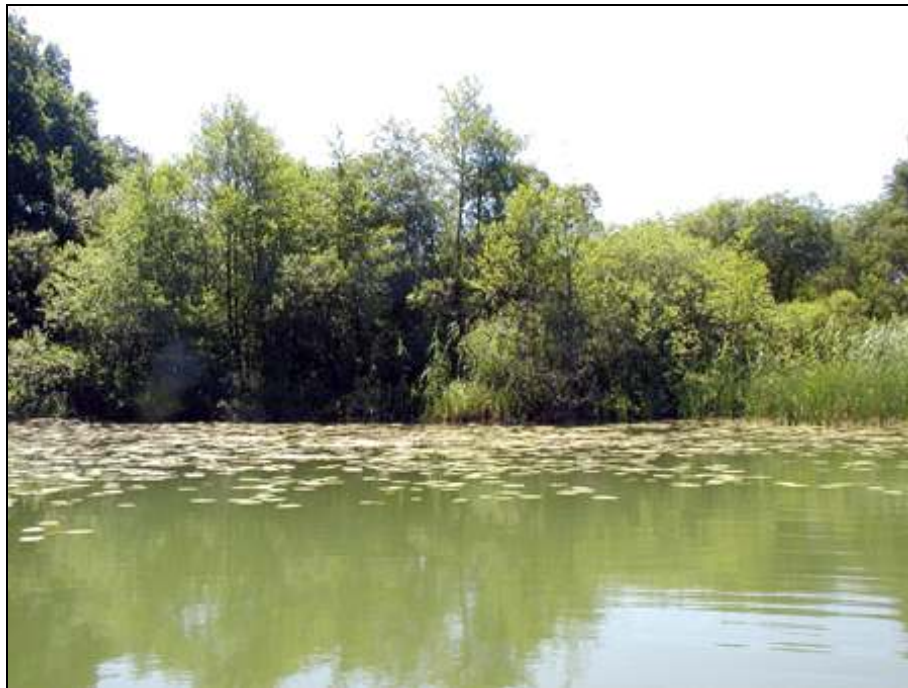
**Foto 23:** Der Untersuchungsbereich von Transekt 8 befindet sich vor Bruchwald in einer Bucht im Süden des Behlendorfer Sees und ist durch eine breitere Schwimmblattzone geprägt.

Transekt 8 wurde in einer kleinen Bucht im Süden des Sees östlich von Behlendorf untersucht. Das Ufer war in diesem Bereich von einem gut 15 m breiten und nassen Bruchwaldgebüsch aus Weiden und Erlen gesäumt, es war entsprechend schwer zugänglich, weshalb der Transektanfangspunkt im Bereich von 0,6 m Wassertiefe gewählt wurde. Im Unterwuchs der Gehölze traten fast ausschließlich Nässezeiger wie *Carex acutiformis*, *Lysimachia vulgaris*, *Scutellaria galericulata* u.a. auf.

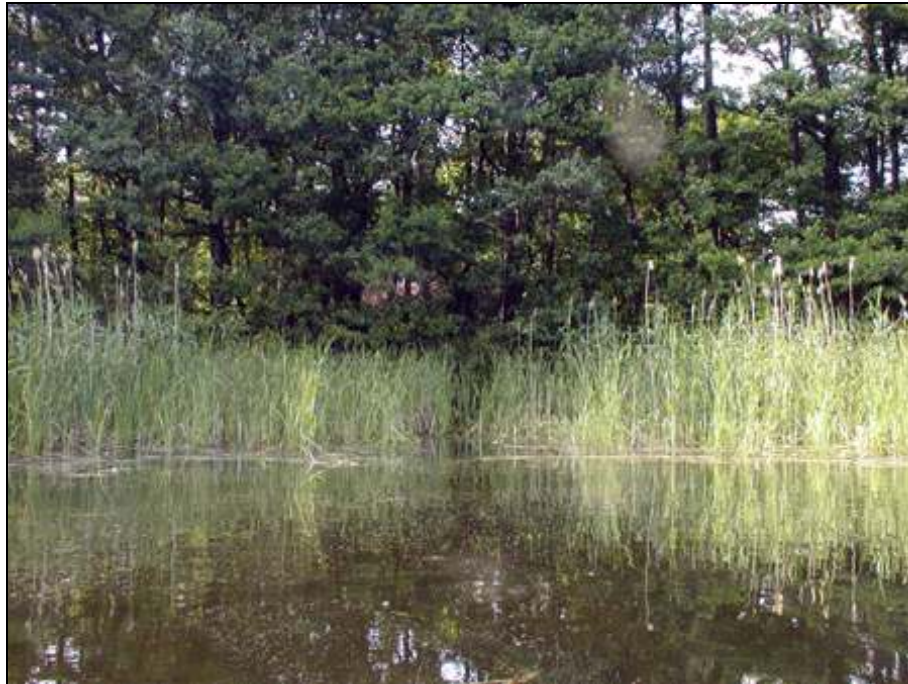
**Foto 42:** Das Nordufer im Bereich von Transekt 1 am Blankensee.

Am Ufer ist auf  $\pm$  entwässerten Torfen ein Bruchwaldsaum mit Erlen und vereinzelt Weiden entwickelt, landwärts finden sich dann vermehrt Eschen, Birken und Eberesche. Im Unterwuchs existiert nur am Ufer ein schmaler Streifen mit Feuchtezeigern wie *Iris pseudacorus*, *Carex remota*, *Lysimachia vulgaris* und *Carex elongata*, ansonsten dominieren *Rubus idaeus* und *R. fruticosus* sowie Jungwuchs von *Prunus serotina*.

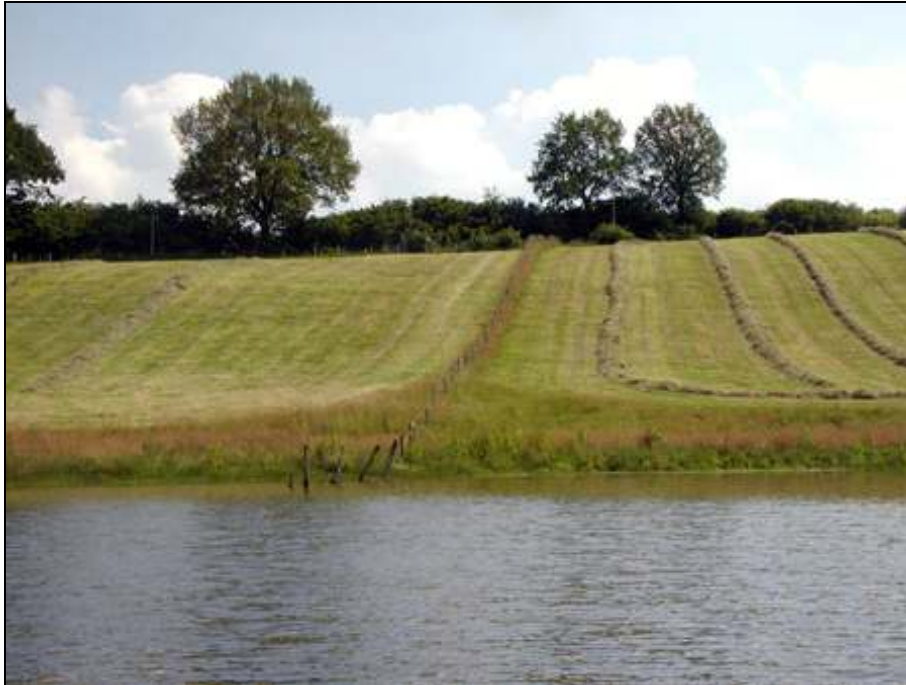
**Foto 43:** Transekt 2 vor Grünland am Südufer des Blankensees.

Transekt 2 wurde am dem von Grünland gesäumten Südufer des Blankensees aufgenommen, ein auf das Ufer zulaufender Zaun markiert den Anfangspunkt. Das Ufer steigt landseitig deutlich an, am See war zunächst ein gut 15 m breiter, vermutlich spät gemähter Grünlandstreifen ausgebildet, der weiter landseits in wiesenartig genutzte Grünlandvegetation mittlerer Standorte übergang. Im Bereich der Wasserlinie war ein schmaler Saum mit artenreichen Flutrasen ausgebildet, an die sich seeseitig z.T. lockere Bestände von *Eleocharis palustris* in bis zu 3 m Breite anschlossen.

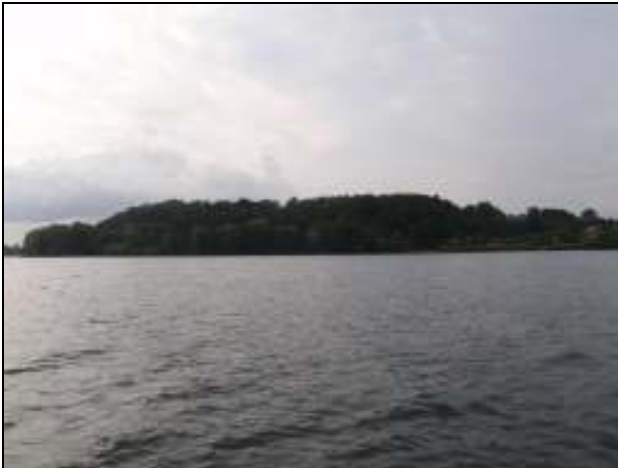
**Foto 44:** Waldbestandener Uferbereich von Transekt 1 am Nordufer des Großen Plöner Sees am Südostrand des Koppelberges.

Die Uferlinie verläuft leicht wellig und ist durch eine etwa 0,3 m hohe kleine Abbruchkante mit z.T. frei liegendem Wurzelwerk gekennzeichnet, hinter der das Ufer landseits zunächst flach ansteigt. Das Litoral fällt zunächst flach (<1 m), dann bis in 4 m Wassertiefe mäßig steil ab. Unterhalb von 2 m Wassertiefe ist der Gewässerboden überwiegend sandig mit z.T. hohen Anteilen von Grob- und Feinkies, während unterhalb von 2 m Wassertiefe Sandmudde mit Auflagen aus Schill dominiert. Im Flachwasser prägen dichte Grünalgenüberzüge das Bild, in denen *Chara aspera*, *Chara contraria*, *Potamogeton perfoliatus* sowie *Myriophyllum spicatum* eingestreut auftreten. Seewärts schließen sich bis in 1,5 m Wassertiefe große Grünalgenmatten an. Dichte von *Chara contraria* besiedelte Bereiche gehen unterhalb von 2 m Wassertiefe in eine von *Potamogeton pectinatus* dominierte Zone über, in der *Chara contraria* in geringerer Abundanz und *Nitellopsis obtusa* vereinzelt auftritt. Ab einer Wassertiefe von 3 m prägen dichte Laichkrautbestände aus *Potamogeton perfoliatus* das Bild der Submersvegetation, in denen *Potamogeton pectinatus* und *Potamogeton friesii* eingestreut auftreten. Die letztgenannte Art bildet in 4,7 m die Makrophytentiefengrenze. Die Gesamtdeckung der Transektfläche mit Vegetation beträgt 85%, wovon 30% auf Characeenarten entfallen.

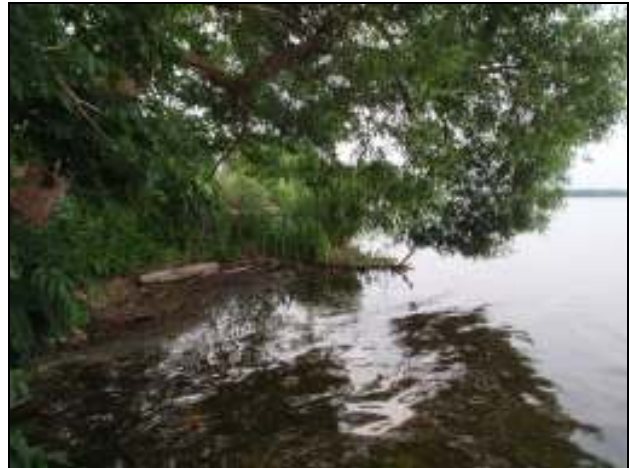
**Foto 45:** Überhängende Ufergehölze im Uferbereich von Transekt 1 (Blickrichtung Ost).

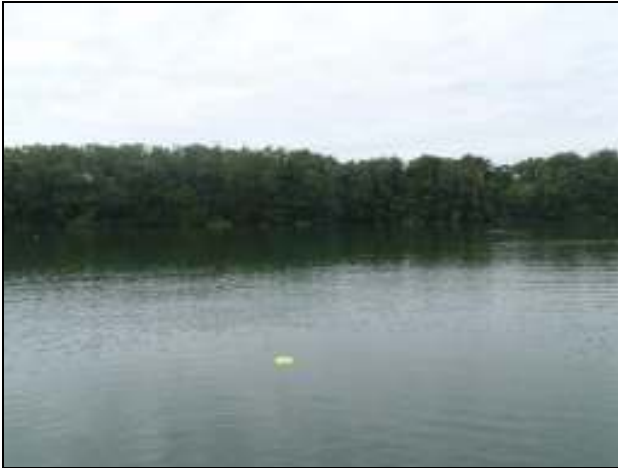
**Foto 46:** Der Uferbereich von Transekt 2 am Ostufer der waldbestandenen Prinzeninsel im Großen Plöner See.

Der untersuchte Bereich befindet sich im Norden des Sees südlich von Plön am Ostufer der Prinzeninsel. Die Ufer sind hier durchweg mit Laubmischwald bestanden. An der Uferlinie des Transekts treten überwiegend Schwarz-Erle, Esche, Birken, Ulmen, Bergahorn und einzelne Weiden auf, während die Strauchschicht von Arten wie Eberesche, Vogelkirsche u.a. geprägt ist. Die Äste der Ufergehölze ragen z.T. bis 7 m über die Wasseroberfläche. Die Krautschicht ist von Waldarten geprägt und in einem etwa 5 m breiten Bereich entlang der Uferlinie finden sich zerstreut Feuchtezeiger wie *Carex acutiformis*, *Epilobium hirsutum* oder *Valeriana officinalis*. Röhrichte fehlen aktuell, allerdings weisen ausgedehnte Bereiche mit Röhrichtstoppeln bis in 1 m Wassertiefe noch in etwa 50 m Uferentfernung auf ehemals ausgedehnte Röhrichte hin. An der durch Baumwurzeln strukturierten Uferlinie ist eine kleine, etwa 0,3 m hohe Abbruchkante entwickelt, hinter der das Ufer landseitig allmählich ansteigt (etwa 1 m auf 20 m).

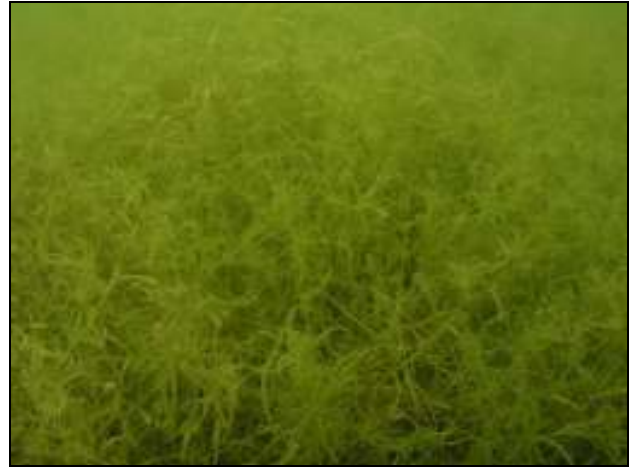
**Foto 47:** Armleuchteralgenrasen bestehend aus *Chara contraria* und *Nitellopsis obtusa* in Transekt 2 im Norden des Großen Plöner Sees.

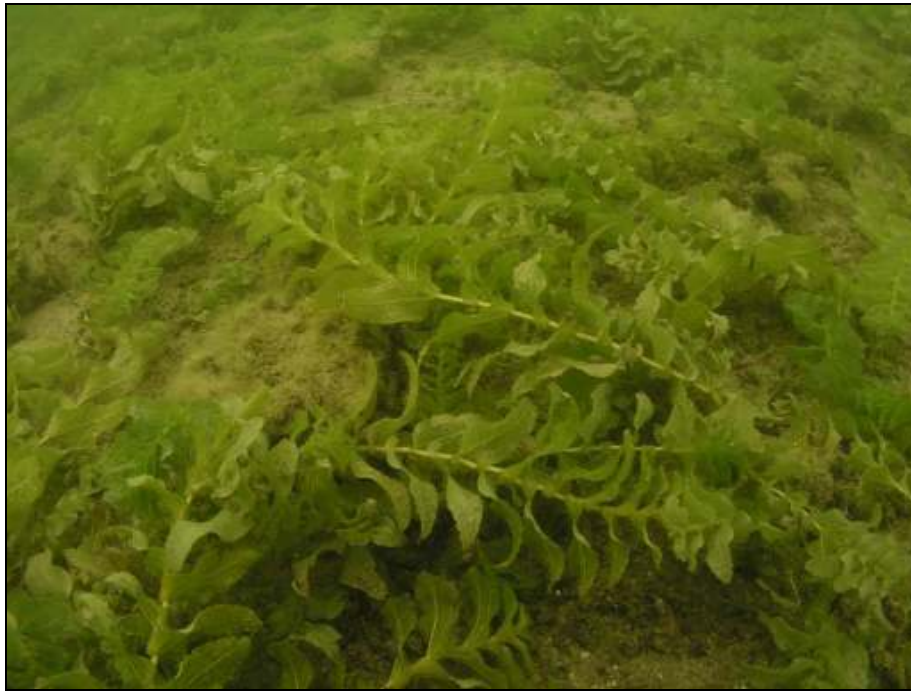
**Foto 48:** *Potamogeton perfoliatus* Bestände im Flachwasserbereich (<1,3 m) von Transekt 2 im Norden des Großen Plöner Sees.

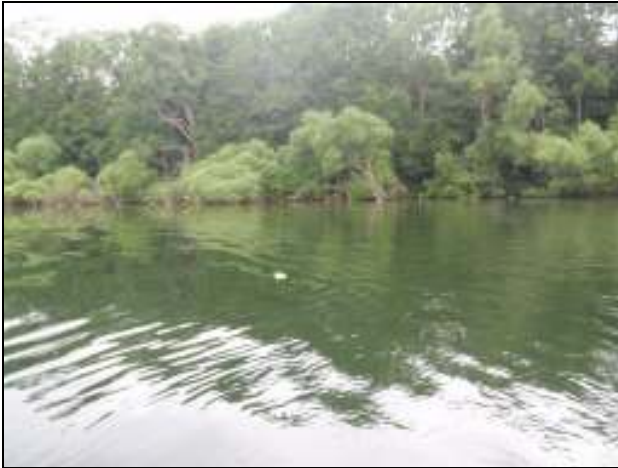
**Foto 49:** Der Uferbereich von Transekt 3 am Westufer des Großen Plöner Sees ist geprägt von umgestürzten und teilweise im Wasser liegenden Ufergehölzen.

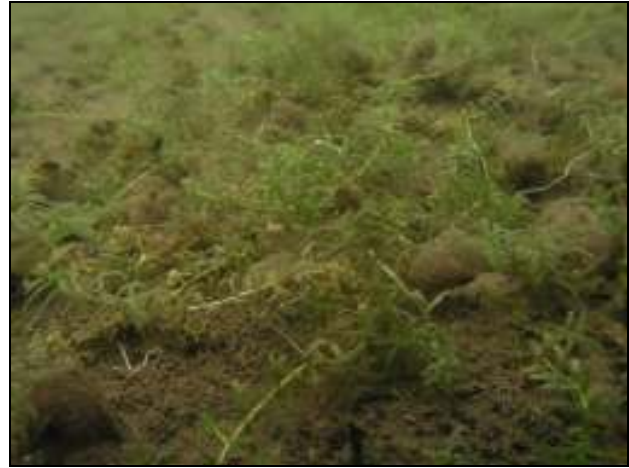
**Foto 50:** Bestände von *Callitriche hermaphrodita* in Transekt 3 des Großen Plöner Sees.

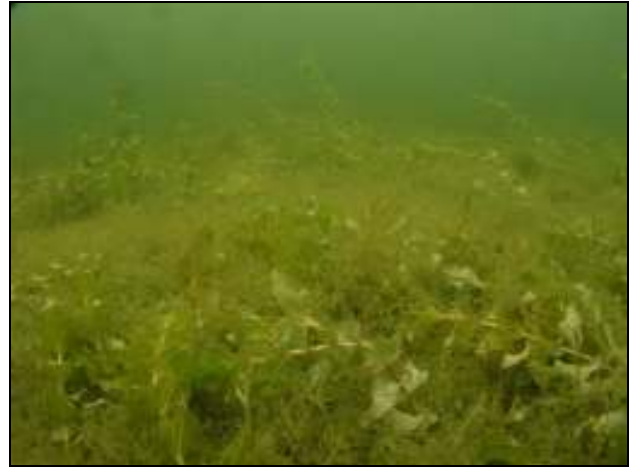
**Foto 52:** Bereich mit *Chara contraria* und *Potamogeton perfoliatus* in Transekt 4 im Großen Plöner See.

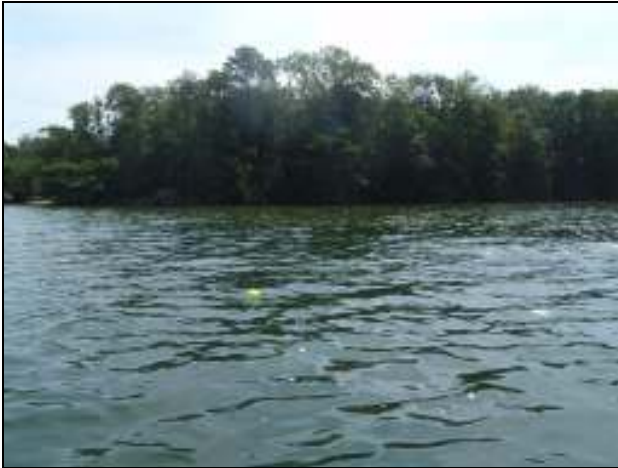
**Foto 53:** Bewaldeter Uferbereich von Transekt 5 südlich eines Campingplatzes bei Ruhleben am nördlichen Ostufer des Großen Plöner Sees.

Das Transekt wurde am nördlichen Ostufer des Großen Plöner Sees südlich von Ruhleben angelegt. Der untersuchte Bereich befindet sich an einem waldbestandenen Ufer, an das sich nördlich das Gelände eines Campingplatzes mit einzelnen Bootslegeplätzen anschließt. Der hier breit von Erlen-Eschenwald gesäumte Uferbereich weist in der Krautschicht neben verschiedenen Waldarten auch mehrfach Feuchtezeiger auf, darunter Arten wie *Eupatorium cannabinum*, *Carex acutiformis*, *Mentha aquatica* u.a.. Ein schmaler Trampelpfad (<0,3 m Breite) verläuft in etwa zwei Metern Entfernung vom Wasser parallel zum Ufer. Entlang der Wasserlinie sind einzelne Bäume in Landrichtung umgestürzt. Das Ufer steigt nach einer etwa 0,4 m hohen Kante, die zum Teil aus dichtem Baumwurzelgeflecht besteht, landseits flach an. Ein Röhricht fehlt, nur an Land finden sich sehr vereinzelt *Phragmites australis* nahe der Wasserlinie. Die Äste der Ufergehölze ragen zwischen 2,5 und 5 m über die Wasseroberfläche.

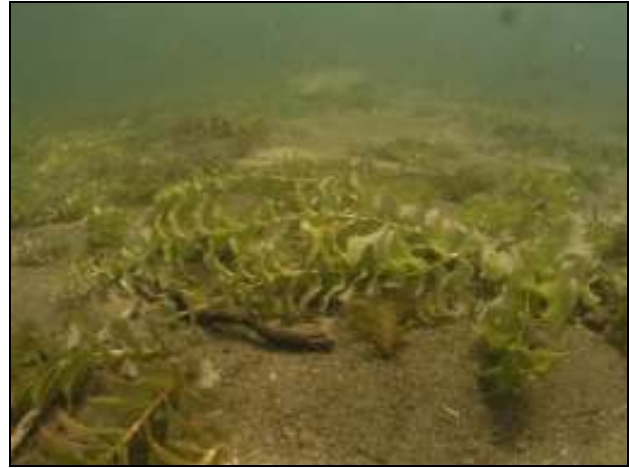
**Foto 54:** Lockere *Potamogeton perfoliatus* Bestände im Flachwasser von Transekt 5.

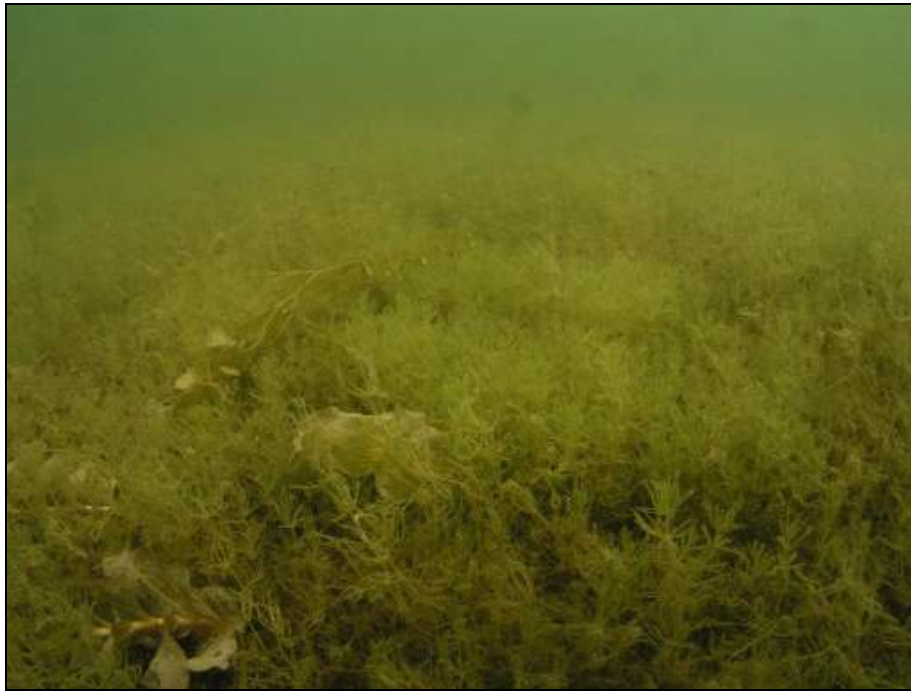
**Foto 55:** Armleuchteralgenrasen (dominiert von *Chara contraria*, im Flachwasser auch mit *Chara aspera*) mit vereinzelt eingestreutem *Potamogeton perfoliatus* in Transekt 5.

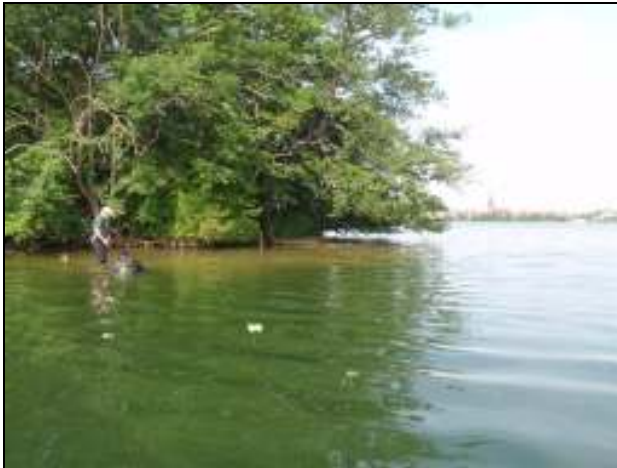
**Foto 56:** Transekt 6 an der Ostspitze der Insel Olsborg im Nordosten des Großen Plöner Sees.

Das Transekt wurde an der Ostspitze der Insel Olsborg im Nordosten des Sees direkt südlich von Plön angelegt. Die waldbestandene Insel ist ohne erkennbare Nutzung, Röhrichte fehlen. Dominierende Gehölzarten an der Uferlinie sind Erlen und Eschen, weitere Gehölzarten sind Ulmen, Ahorn und Linden, daneben sind häufiger Gebüsche aus Weißdorn und Holunder anzutreffen. Die schütterere Krautschicht weist ufernah verschiedene Feuchtezeiger auf, darunter *Eupatorium cannabinum*, *Mentha aquatica*, *Cirsium palustre* und *Angelica sylvestris*. Das durch Baumwurzeln strukturierte Ufer steigt landseits nach einer bis etwa 0,4 m hohen Kante kaum an. Die Äste der Ufergehölze ragen bis zu 5 m über die Wasseroberfläche. Innerhalb des beprobten Bereiches befinden sich größere, z.T. weit ins Wasser hineinreichende umgestürzte Bäume. Im Bereich bis 1 m Wassertiefe war die Große Flussmuschel (*Unio tumidus*) in Häufigkeiten von ca. 1 Individuum pro m<sup>2</sup> zu finden.

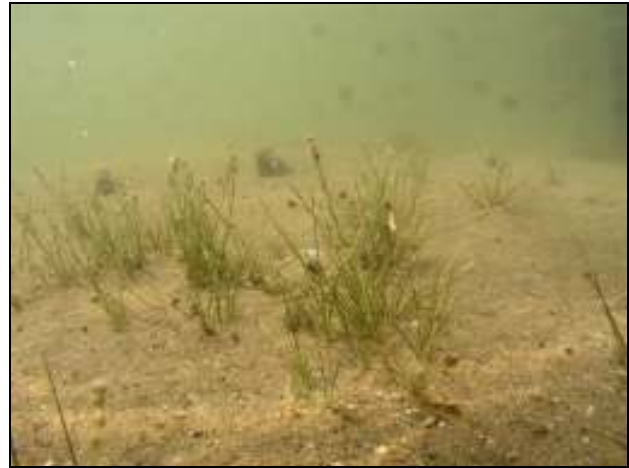
**Foto 57:** Lockere Bestände von *Potamogeton filiformis* im Flachwasser von Transekt 6.

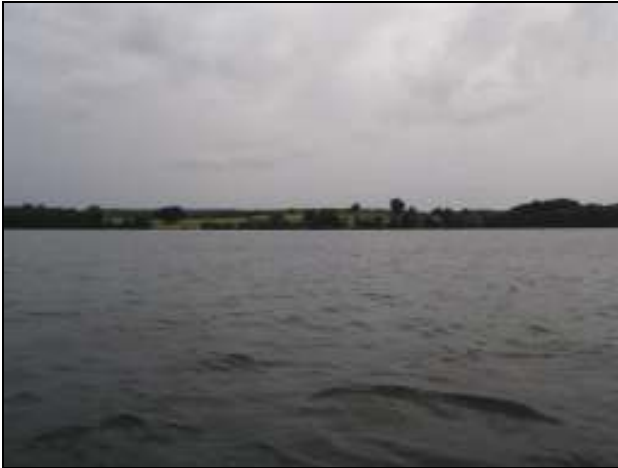
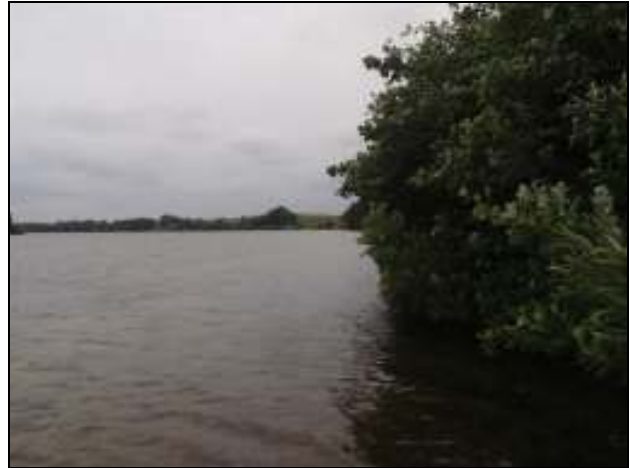
**Foto 58:** Transekt 7 nordwestlich von Sepel am Südufer des Ascheberger Teils des Großen Plöner Sees.

**Foto 59:** Röhrichtfreies Ufer von Transekt 7 (Blickrichtung Ost).

Das Transekt wurde am Südufer des Ascheberger Teils des Großen Plöner Sees nordwestlich des Ortes Sepel aufgenommen. Die Probestelle befindet sich vor einer derzeit ungenutzten Grünlandfläche, die sich im Übergang zur Brache befindet (*Impatiens glandulifera*). Das Ufer ist hier, abgesehen von einzelnen bis maximal 5 m hohen Schwarz-Erlen und eingestreuten Weiden, frei von Gehölzen, allerdings sind die Randbereiche von Erlengebüschen eingerahmt. Ein Röhricht fehlt, die Vegetation an der Uferlinie ist von Arten wie *Agrostis stolonifera*, *Potentilla anserina*, *Juncus effusus*, *Epilobium hirsutum* und *Eupatorium cannabinum* geprägt, landseits finden sich weitere Arten des Feuchtgrünlandes, darunter *Stachys palustris*, *Lotus pedunculatus*, *Holcus lanatus* und *Cirsium palustre*. Das Gelände landseitig der gerade verlaufenden Uferlinie steigt hinter einer kleinen Kante auf etwa 0,8 m über den Seespiegel an und verläuft dann weiter landseits  $\pm$  eben.

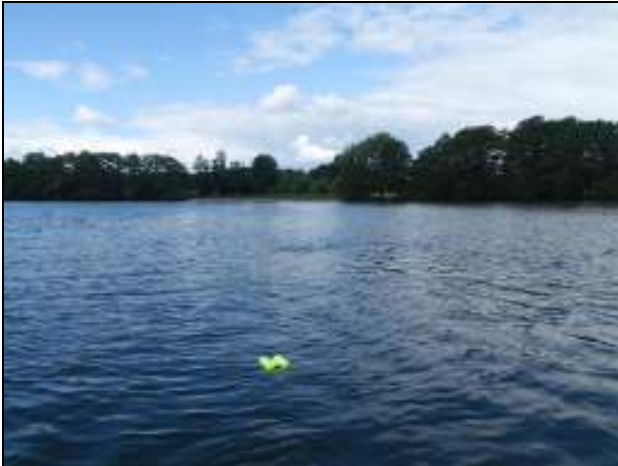
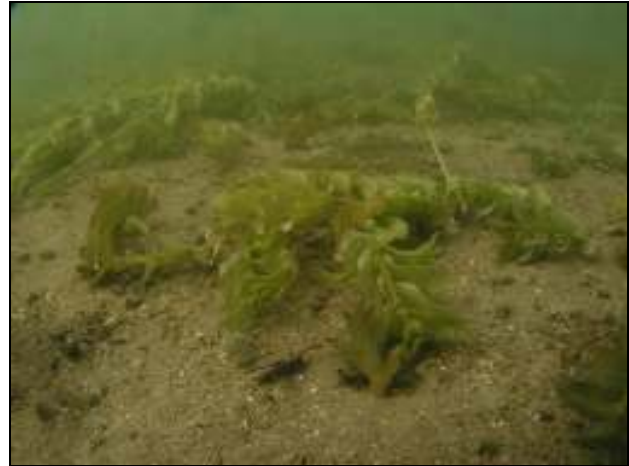
**Foto 60:** Transekt 8 am Westufer des Großen Plöner Sees nördlich von Godau. Im Bereich des Transekts wurden Maßnahmen zur Wiederansiedlung bzw. zum Schutz des Röhrichts getroffen.

**Foto 61:** Niederliegende *Potamogeton perfoliatus* Bestände in Tiefen unterhalb von 1,4 m Wassertiefe in Transekt 8.

Transekt 8 wurde am Westufer des Großen Plöner Sees nördlich des Ortes Godau aufgenommen. Die Probestelle befindet sich vor einer Weidegrünlandparzelle etwas nördlich des Campingplatzes Godau. Das Ufer ist von einer lichten Reihe etwa 15 m hoher Schwarz-Erlen und Weiden gesäumt, landseitig erstrecken sich extensiv genutzte Weideflächen mit Arten des Weidegrünlandes. Im Bereich des Transekts wurden Maßnahmen zur Wiederansiedlung bzw. zum Schutz des Röhrichts getroffen. Seewärts ist dem Ufer ein 5 bis 7 m breiter Röhrichtgürtel (*Phragmites australis*) bis zu einer Wassertiefe von 0,2 m vorgelagert, der von einem Maschendrahtzaun zum See hin abgegrenzt wird. In den nur vereinzelt lockeren Beständen von *Phragmites australis* tritt submers *Potamogeton perfoliatus* auf. In 8 bis 10 m Entfernung befindet sich eine halbkreisförmig angeordnete Doppelreihe aus Holzpfählen, die sich in der Mitte überlappen. Die Pfähle reichen etwa 1 m über die Wasseroberfläche und schützen die landseitig liegenden Bereiche vor Wellenschlag und Erosion.

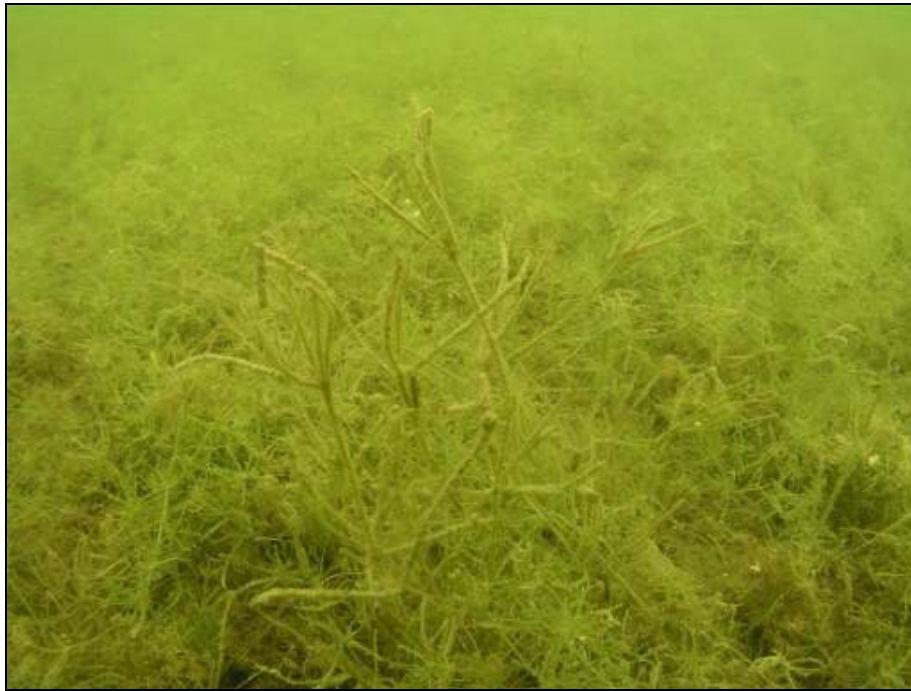
**Foto 62:** Armleuchteralgenrasen aus *Chara contraria* und *Chara globularis* mit *Nitellopsis obtusa* im Vordergrund innerhalb von Transekt 8.

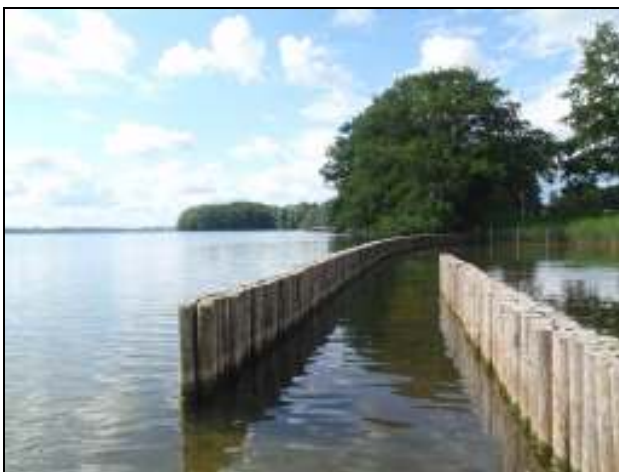
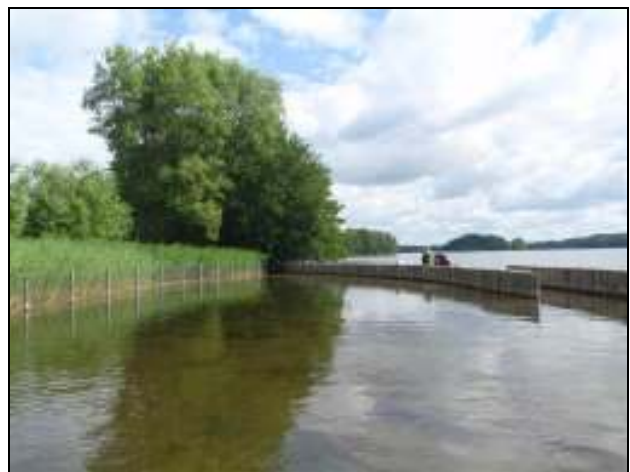
**Foto 63 und 64:** Maßnahmen zum Schutz des Röhrichts. Seeseitige Öffnung der doppelreihigen Befestigung aus Holzpfählen (links) und Blick auf von Holzpfählen vor Wellen geschütztem Flachwasserbereich sowie die Röhrlichtzone (rechts).

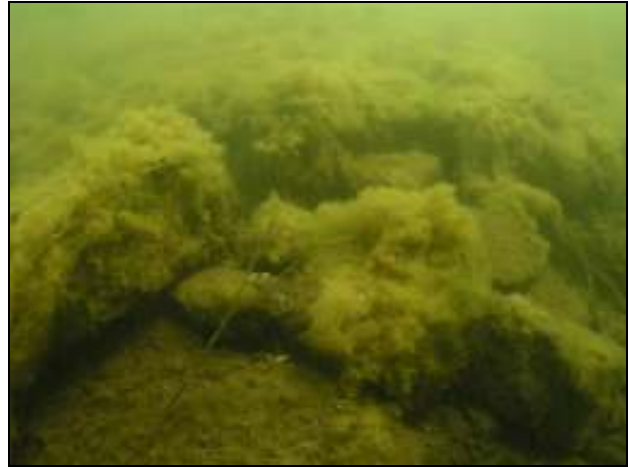
**Foto 66:** Algenüberzüge im Bereich der Steinschüttung.

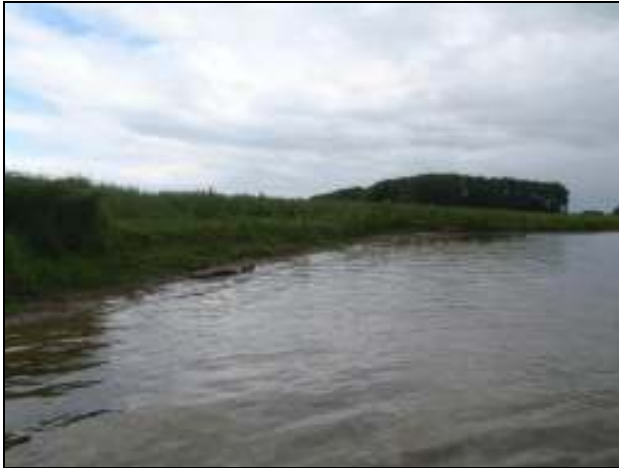
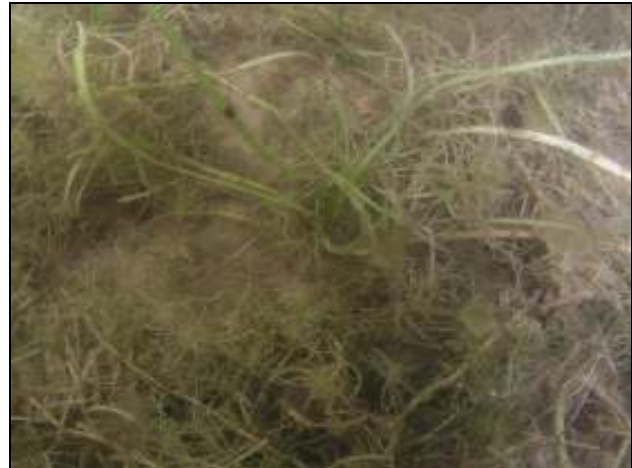
**Foto 67:** Uferbereich von Transekt 10 am Ostufer des Bischofswarder im Großen Plöner See (Blickrichtung Nordost).

**Foto 68:** Submersvegetation in Transekt 10 unter anderem mit *Sparganium emersum*, *Ranunculus circinatus* und *Chara contraria*.

Transekt 10 wurde am Ostufer des Bischofswarders bei Bosau angelegt und liegt somit im brandungsgeschützten Bischofssee. Der gesamte Bischofswarder wird beweidet und da Zäune fehlen, ist der See bis in 0,4 m Wassertiefe teilweise zertreten. An der Wasserlinie ist ein schmaler Saum aus *Eleocharis palustris*, *Cirsium arvense*, *Epilobium hirsutum* sowie *Jacobaea vulgaris* ausgebildet. Das Ufer steigt landseitig mäßig steil an und liegt nach wenigen Metern ca. 1 bis 1,5 m oberhalb des Wasserspiegels.

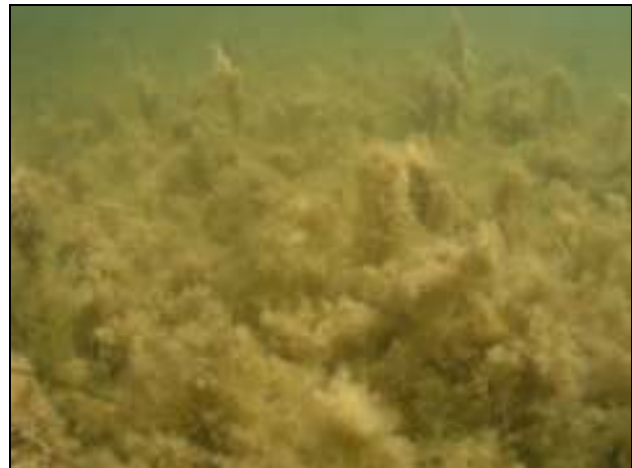
**Foto 70:** Makrophyten werden bis zu 2 m Wassertiefe von zum Teil dichten Algenüberzügen bedeckt.

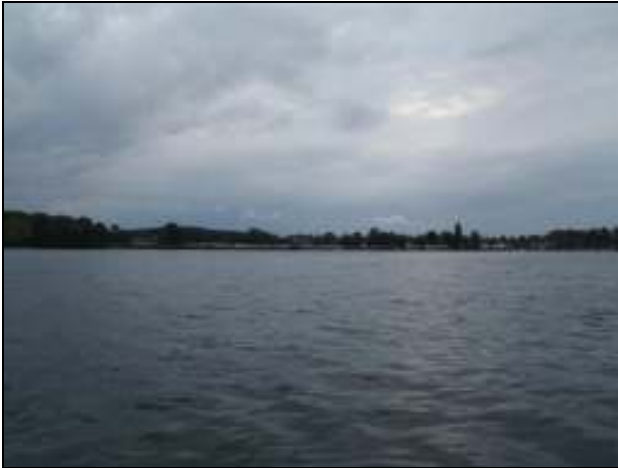
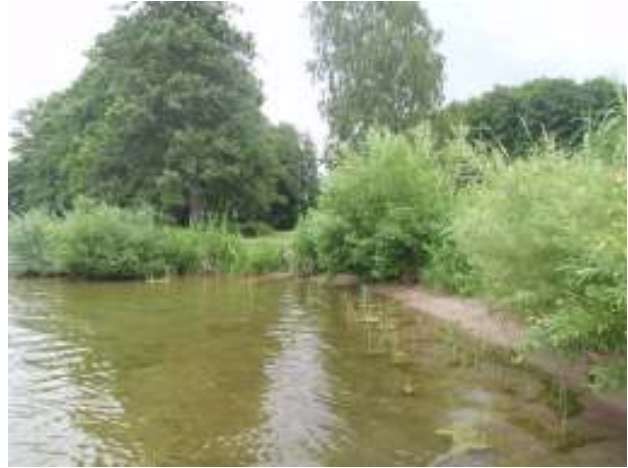
**Foto 71:** Transekt 12 am Südufer des Großen Plöner Sees nördlich zwischen nördlich Dersau und Paßop.

**Foto 72:** Uferbereich von Transekt 12 (Blickrichtung Ost).

Das Transekt wurde am Südufer des Großen Plöner Sees nordöstlich von Dersau vor einer öffentlichen Grünanlage angelegt. Das Ufer ist mit einem Weidensaum bestanden, in dem sich eingestreut Schwarz-Erlen finden. Im Unterwuchs der Gehölze treten *Phragmites australis*, *Eupatorium cannabinum*, *Epilobium hirsutum*, *Juncus effusus* sowie *Urtica dioica* auf. Die landseitig angrenzende Grünanlage besteht im Transektbereich größtenteils aus Rasenflächen und Spazierwegen, als Einzelgehölze treten Hängebirken auf. Weiter landeinwärts schließt sich das Gelände eines Campingplatzes an.

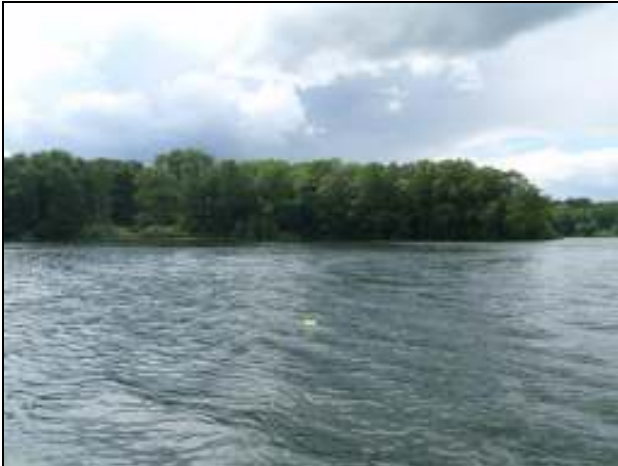
**Foto 73:** Transekt 13 an einer Landzunge am Westufer des Großen Plöner Sees.

Transekt 13 wurde am Westufer des Großen Plöner Sees nordöstlich von Nehnten aufgenommen. Im unmittelbaren Uferbereich (0 bis 5 m) dominieren Erlen, an der Wasserlinie tritt auch Weißdorn auf. Die Äste der Ufergehölze ragen bis zu 8 m über die Wasseroberfläche. Landseitig befindet sich ein mit Buchen bestandener Damm, an den ein Erlen-Eschenwald mit typischen Feuchtezeigern angrenzt. Innerhalb des Erlen-Eschenwaldes treten auch vereinzelt gepflanzte Gehölzarten auf. Weiter nordwestlich endet die Landzunge.

Entlang der Uferlinie findet sich stellenweise eine von Baumwurzeln durchzogene etwa 0,2 m hohe kleine Abbruchkante. Das Litoral fällt im Flachwasser zunächst flach, dann überwiegend mäßig steil ab. Der Gewässerboden ist bis 2 m Wassertiefe überwiegend sandig, im Flachwasser auch mit mittleren Kiesanteilen, vereinzelt Blöcken und Totholz. Unterhalb von 2 m Tiefe ist Sandmudde das dominierende Substrat. Im Flachwasser (<0,3 m) dominieren Characeenrasen bestehend aus *Chara aspera* und *Chara contraria*. Seewärts schließen sich bis 1,5 m Wassertiefe lockere Bestände von *Callitriche hermaphrodita* an, in denen *Potamogeton perfoliatus* eingestreut auftritt. Eine von Laichkräutern (*Potamogeton pectinatus* und *Potamogeton friesii*) geprägte Zone, in der unter anderem *Nitellopsis obtusa* auftritt, bildet besonders zwischen 2,5 und 3 m Wassertiefe dichte Bestände. Unterhalb von 4 m wird die Vegetation zunehmend schütter und unterhalb von 4,6 m finden sich lockere Bestände von *Potamogeton friesii* und *Ceratophyllum demersum*. Beiden Arten wachsen an der Makrophytentiefengrenze in 6,2 m. Die Gesamtdeckung des Transektbereichs mit Vegetation beträgt 50%, wobei Characeen 5% der Gesamtdeckung ausmachen.

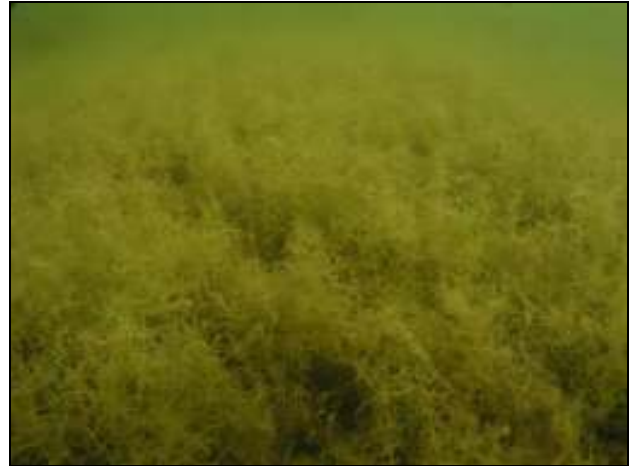
**Foto 74:** Der Flachwasserbereich wird von Armleuchteralgenrasen (*Chara aspera*, *Chara contraria*) dominiert.

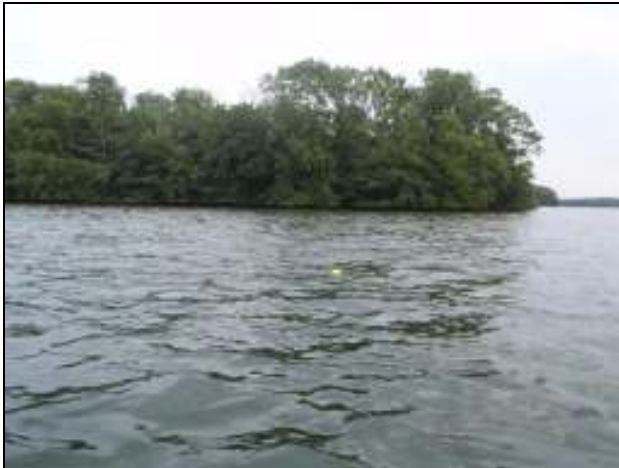
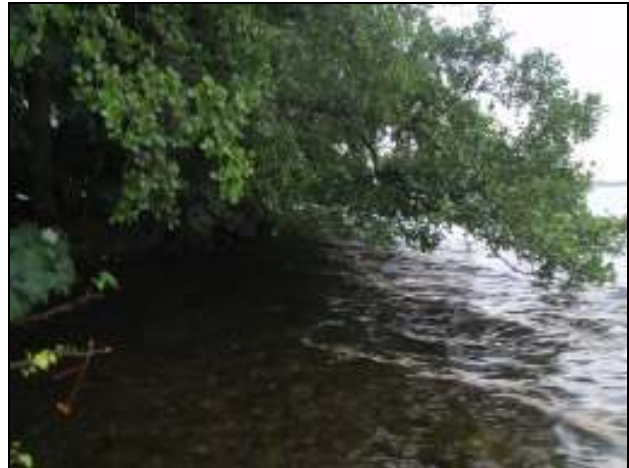
**Foto 75:** Transekt 14 am Nordufer der Insel Burmeisterwarder westlich der Prinzeninsel im Großen Plöner See.

**Foto 76:** Überhängende Ufergehölze im Uferbereich von Transekt 14 (Blickrichtung West).

Das Transekt wurde am Nordufer des Burmeisterwarder westlich der Prinzeninsel im Großen Plöner See aufgenommen. Das Ufer ist mit Erlen-Eschenwald bestanden, in dem auch Bergahorn eingestreut auftritt. Die Äste der Ufergehölze ragen bis zu 5 m über die Wasseroberfläche. Eine Krautschicht ist nicht vorhanden und auch Röhrichte fehlen.

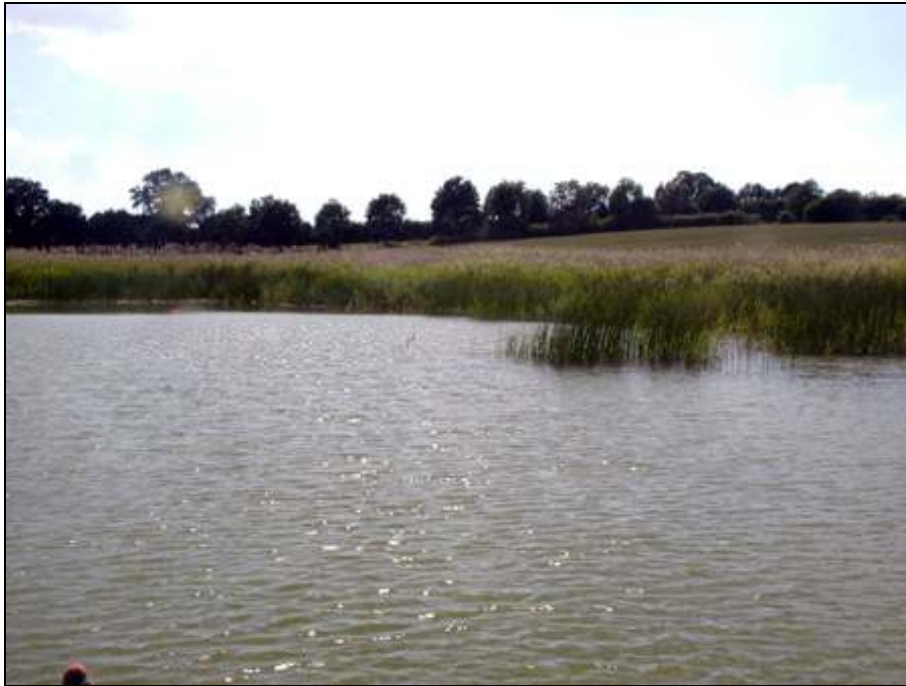
**Foto 86:** Das Ufer im Bereich von Transekt 1 wird von einem breiten, z.T. recht lockeren Röhricht gesäumt.

Transekt 1 wurde im Südwesten des Sees direkt nördlich von Gut Garkau aufgenommen. Markant für den Untersuchungsbereich sind die im Bereich der Transektmitte in 1,5 m Wassertiefe über die Wasseroberfläche hinausragenden Eisenrohre einer Reusenanlage. Auf dem flach ansteigenden Ufer ist im Übergang zu dem in gut 40 m Uferentfernung beginnenden Ackerland eine Feuchtbrache ausgebildet, die besonders zur Seeseite stark von Röhrichtarten und Nässezeigern geprägt ist. Bezeichnende Arten sind *Phragmites australis*, *Carex acutiformis*, *Lysimachia vulgaris*, *Calystegia sepium*, *Persicaria amphibia*, *Mentha aquatica*, *Stachys palustris* sowie ufernah auch *Lysimachia thyrsiflora*, *Lythrum salicaria*, *Eupatorium cannabinum* und *Scutellaria galericulata*.

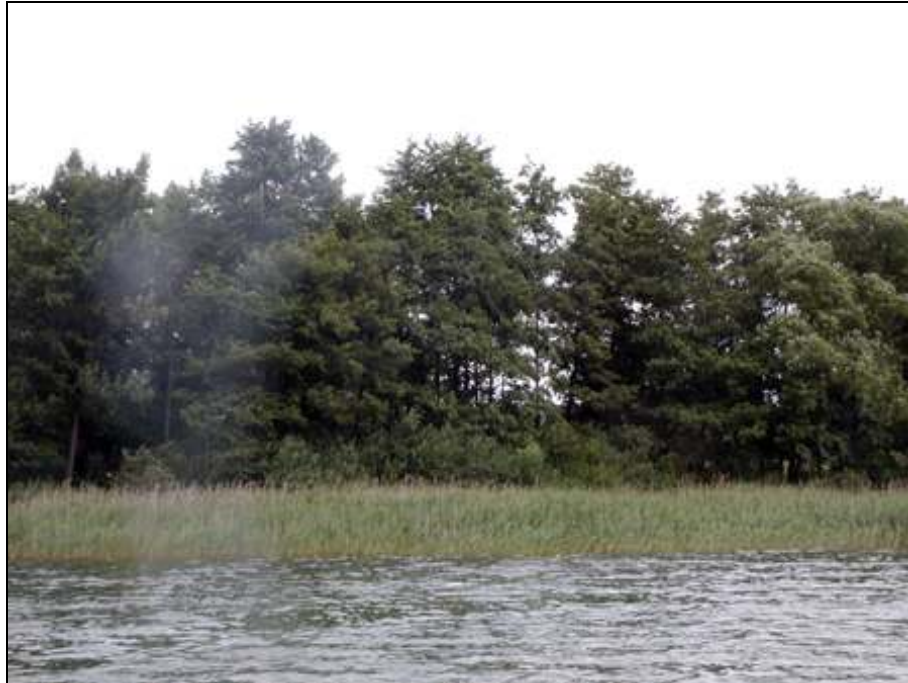
**Foto 87:** Transekt 2 wurde am Nordufer des Großer Pönitzer Sees direkt westlich von Pönitz am See kartiert.

Transekt 2 wurde am östlichen Nordufer des Sees am Rande der Ortschaft Pönitz am See aufgenommen. Das Ufer ist hier mit einem etwa 20 m breiten Erlenbruchwaldsaum mit einzelnen eingestreuten Weiden bestanden. Zentral durch das Gehölz verläuft in 5 m Uferentfernung ein aufgeschütteter, etwa 5 m breiter Wanderweg. Östlich des Untersuchungsbereichs waren zum Zeitpunkt der Aufnahme durch Eisenpfähle gekennzeichnete Stellnetze installiert. Die Feldschicht des Erlenbruchs ist durch Nässezeiger gekennzeichnet, darunter *Phragmites australis*, *Carex acutiformis*, *Iris pseudacorus*, *Filipendula ulmaria*, *Mentha aquatica*, *Solanum dulcamara* sowie vereinzelt *Lysimachia thyrsiflora*.
