# **Monitoring der Qualitätskomponente Makrophyten für die WRRL- und FFH-Richtlinie in schleswig-holsteinischen Seen, 2010**

**Vegetation des Behlendorfer Sees, des Blankensees, des Großen Plöner Sees, des  
Großen Pönitzer Sees, des Lankauer Sees, des Schluensees, des Trammer Sees  
und des Wittensees**

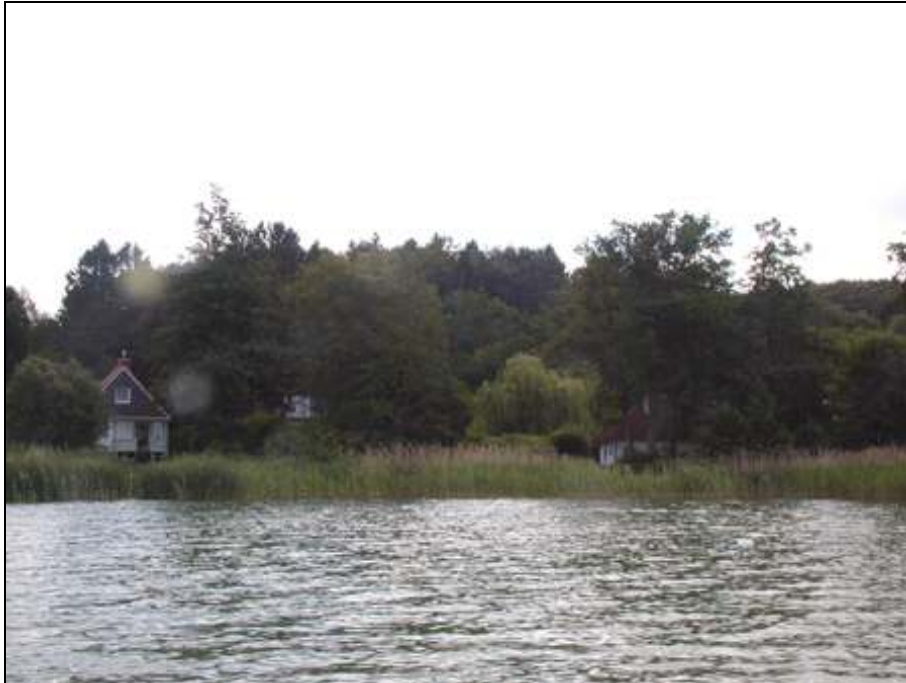
**Foto 90:** Der Untersuchungsbereich von Transekt 3 befindet sich zwischen 2 Stegen im Südosten des Sees.

Transekt 3 liegt am Südostufer des Sees zwischen zwei Stegen der Siedlung Klingberg. Am Ufer liegen hier Privatgrundstücke mit Ferienhäusern, die Grundstücke sind meist rasisch mit Gebüsch oder Gebüschsäumen entlang der Grundstücksgrenzen. Am Ufer im Untersuchungsbereich existiert ein lückiger Gehölzsaum mit Schwarz-Erlen und Gebüsch (*Cornus alba*, *Salix spec.*), im Unterwuchs treten Arten wie *Phragmites australis*, *Calystegia sepium*, *Epilobium hirsutum*, *Filipendula ulmaria*, *Mentha aquatica* und vereinzelt *Lysimachia thyrsiflora* auf. Aufgrund der Präsenz freilaufender Hunde konnte die Vegetation des Flachwasserbereichs möglicherweise nicht vollständig erfasst werden, der Transektanfangspunkt lag in 0,2 m Wassertiefe.

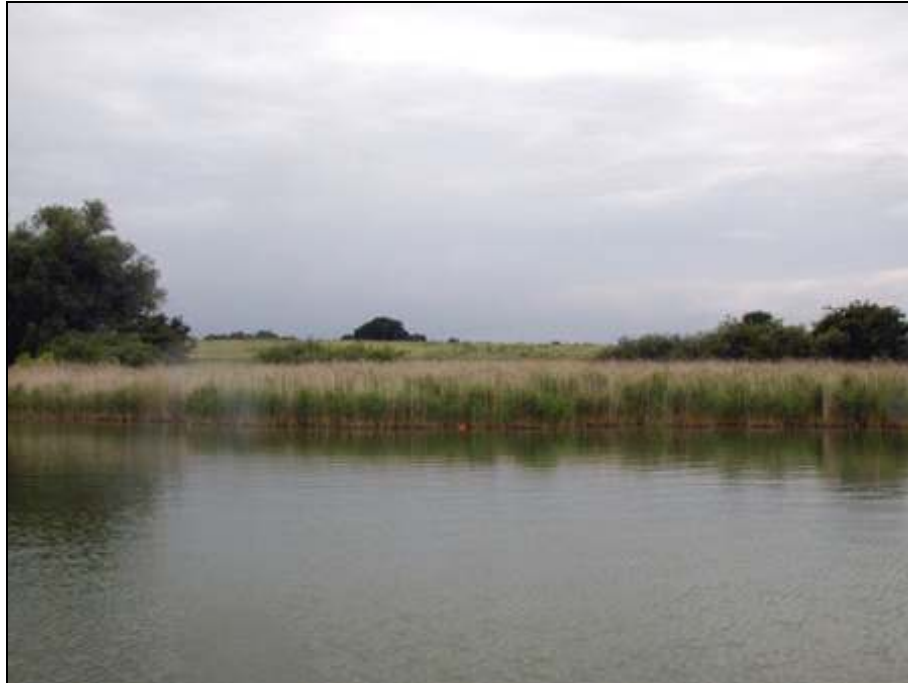
**Foto 92:** Der Untersuchungsbereich von Transekt 4 erstreckt sich vor einem breiten und sehr dichten Röhricht am mittleren Westufer des Großen Pönitzer Sees.

Transekt 4 wurde am mittleren Westufer des Großen Pönitzer Sees kartiert. Entlang des Seeufers ist in diesem Bereich ein breiter Röhrichtgürtel ausgebildet, auf den weiter landseits eine kleine, locker mit Gehölzen bestandene Böschungskante und daran anschließend große Ackerflächen folgen. Aufgrund des dichten Röhrichts war das Ufer nicht zugänglich, der Transektanfangspunkt wurde demzufolge etwa 15 m landseits der seewärtigen Röhrichtkante in 0,8 m Wassertiefe festgelegt.

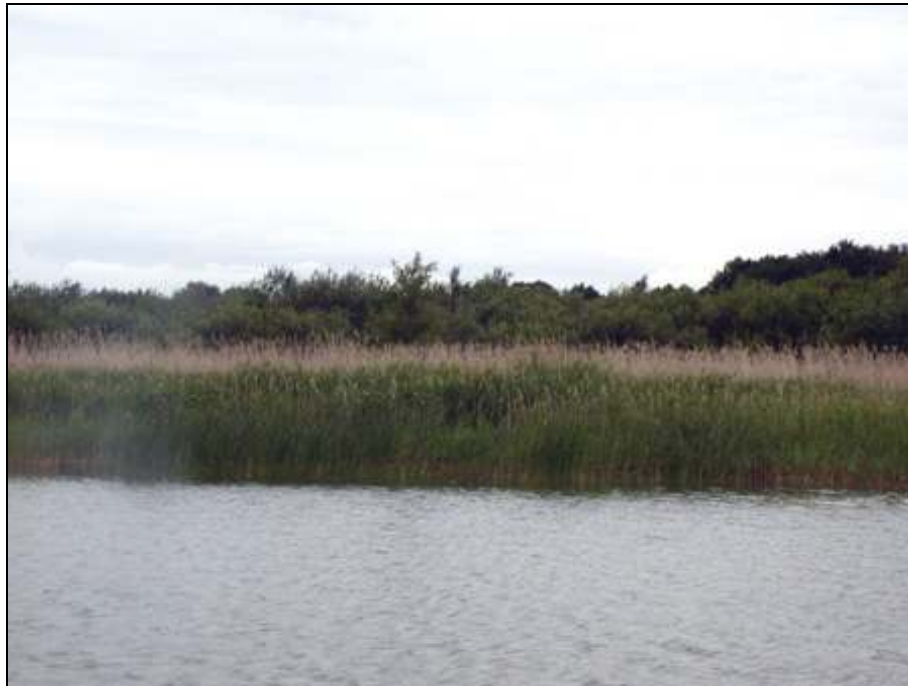
**Foto 95:** Transekt 5 wurde vor einem dichten Schilf-Röhricht im Norden des Sees direkt südlich von Pönitz am See kartiert.

Transekt 5 wurde am nördlichen Westufer des Großen Pönitzer Sees unmittelbar südlich von Pönitz am See kartiert. Ähnlich wie schon bei Transekt 4 ist auch in diesem Bereich ein breiter Röhrichtgürtel mit landseitig anschließenden Grünland- und Ackerflächen ausgebildet. Das Ufer war von See aus nicht zugänglich, weshalb der Transektanfangspunkt etwa 8 m landseits der seewärtigen Röhrichtkante in 0,5 m Wassertiefe gewählt wurde.

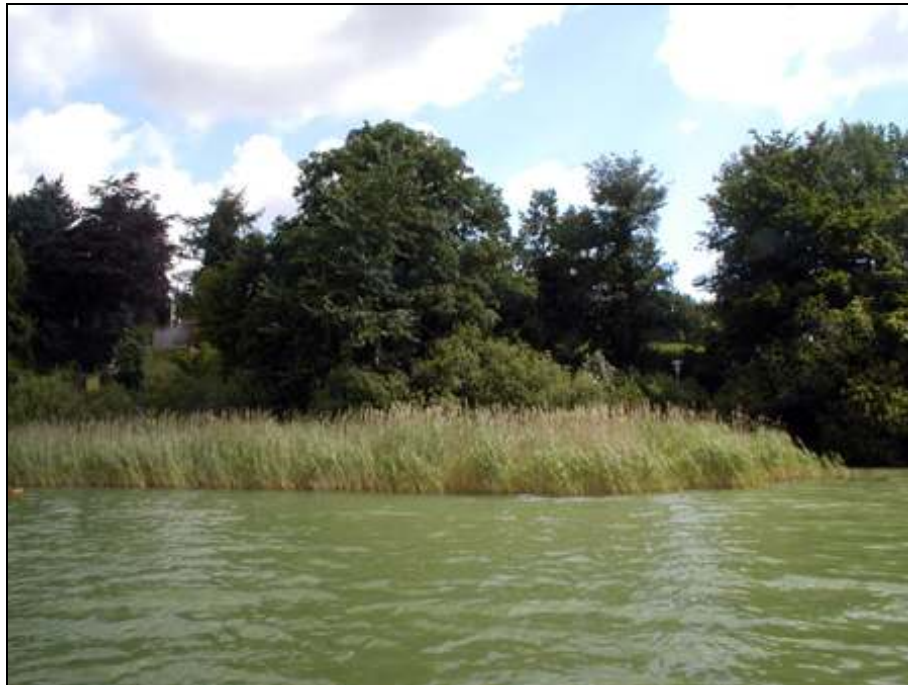
**Foto 98:** Das mittlere Ostufer im Bereich von Transekt 6.

Transekt 6 wurde am mittleren Ostufer des Großen Pönitzer Sees direkt südlich einer kleineren Siedlung nördlich Vierlinden untersucht. Das Ufer ist hier ± durchgehend mit Feldsteinen befestigt und steigt, es steigt daher an der Wasserlinie auf etwa 0,7 m steil an. Landseits verläuft dann ein 3 m breiter Wanderweg verlaufend, an den sich dann ein 4-5 m hoher, gehölzbestandener Steilhang. Oberhalb des Hanges grenzen dann ein Maisacker und nach Norden hin Ferienhäuser an.

Das locker gehölzbestandene Ufer weist einen vorgelagerten Grauweidengebüschsaum auf, dahinter, daneben finden sich u.a. weitere Weidenarten, (Silber)Pappeln und Hasel. Im Unterwuchs treten nur vereinzelt Feuchtezeiger auf, darunter *Eupatorium cannabinum*, ansonsten dominieren *Rubus*-Arten, *Hedera helix* und *Aegopodium podagraria*.

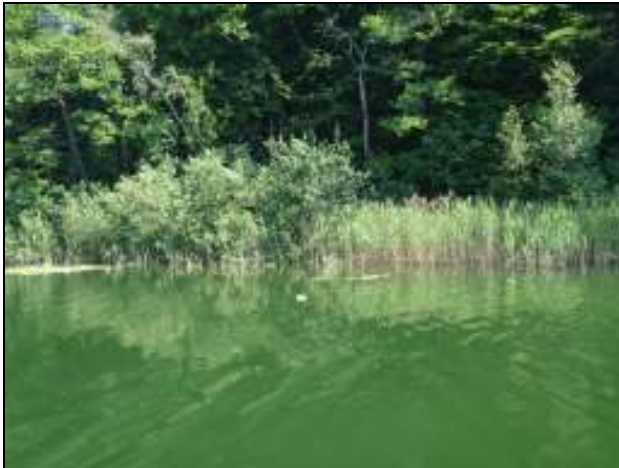
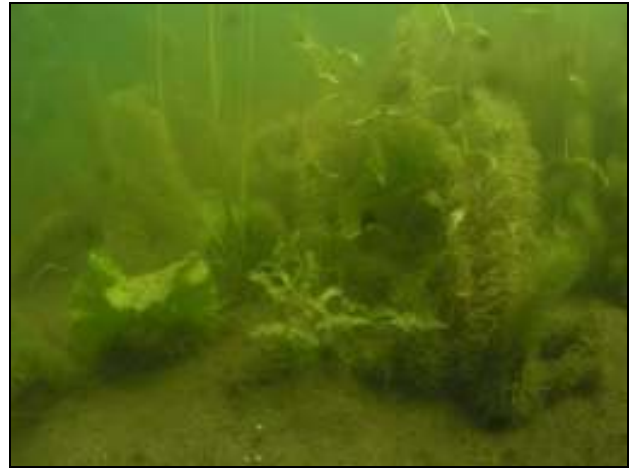
**Foto 116:** Wald bestandener Uferbereich von Transekt 1 am Ostufer des Lankauer Sees. Das Litoral fällt in diesem Bereich durchgängig steil ab.

**Foto 117:** Tannenwedel (*Hippuris vulgaris*) und Großlaichkräuter wie *Potamogeton x salicifolius* wuchsen innerhalb der Schwimmblattzone (*Nuphar lutea*).

Transekt 1 wurde am Ostufer in der östlichen Hälfte des Lankauer Sees angelegt. Der Uferbereich ist mit Buchenwald bestanden und in etwa 15 m Uferentfernung beginnt ein Steilhang. Unmittelbar an der Wasserlinie findet sich ein etwa 5 m breiter Saum mit Esche, Birke und Buchen. Im Unterwuchs finden sich ufernah als Gebüsche eingestreut Schwarzerle, Faulbaum und Grauweiden. Feuchtezeiger wie *Carex acutiformis* treten nur im unmittelbaren Uferbereich auf, während landseitig *Hedera helix* sowie *Rubus fruticosus* zu finden sind. Im Flachwasserbereich findet sich ein circa 2 m breites, schütteres Seggenried aus *Carex acutiformis*, in dem sich seewärts eingestreut *Phragmites australis* und vereinzelt *Typha angustifolia* finden.

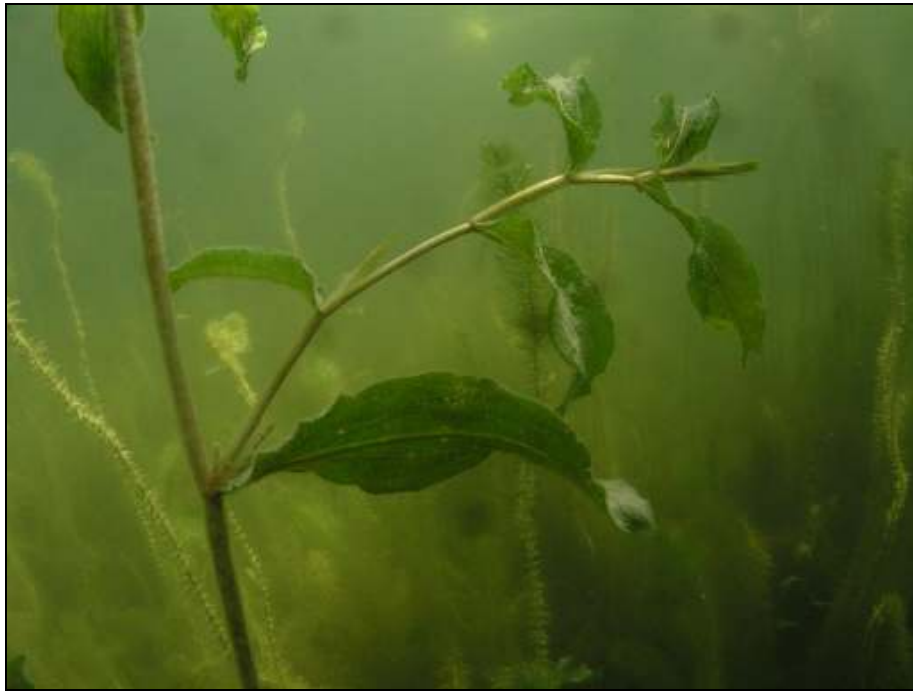
**Foto 118:** Nahaufnahme von *Potamogeton x salicifolius* in etwa 3 m Tiefe.

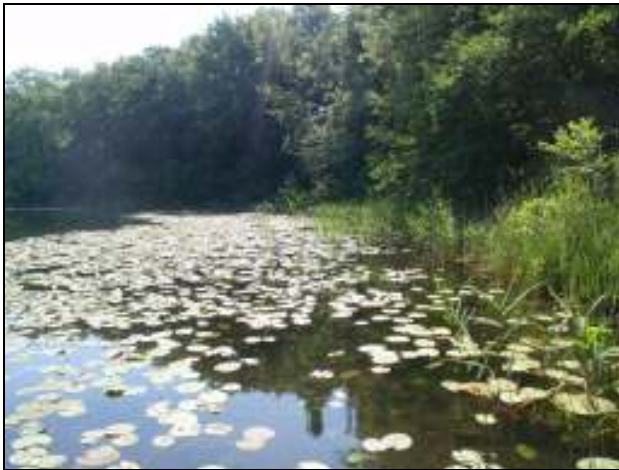
**Foto 119:** Uferbereich von Transekt 2 am Südufer im östlichen Teil des Lankauer Sees (Blickrichtung Südost).

Transekt 2 wurde am Südufer in der östlichen Hälfte des Lankauer Sees angelegt. Der flach ansteigende Uferbereich ist mit Erlen-Eschenwald bestanden, in dessen Krautschicht Feuchtezeiger wie *Carex acutiformis* auftreten. Einige vereinzelte Eschen sind abgestorben. Unmittelbar an der Wasserlinie findet sich ein schmaler Saum (1 bis 2 m) mit *Carex acutiformis*, *Thelypteris palustris* sowie *Phragmites australis* mit einzelndem Aufwuchs von Weiden und Erlen. Dem schmalen Röhrichtsaum ist seewärts eine circa 10 bis 15 m breite Schwimmblattzone mit *Nuphar lutea* (landseitig) und *Nymphaea alba* (seeseitig) vorgelagert. Auf eine Begehung des Ufers wurde aus Naturschutzgründen verzichtet.

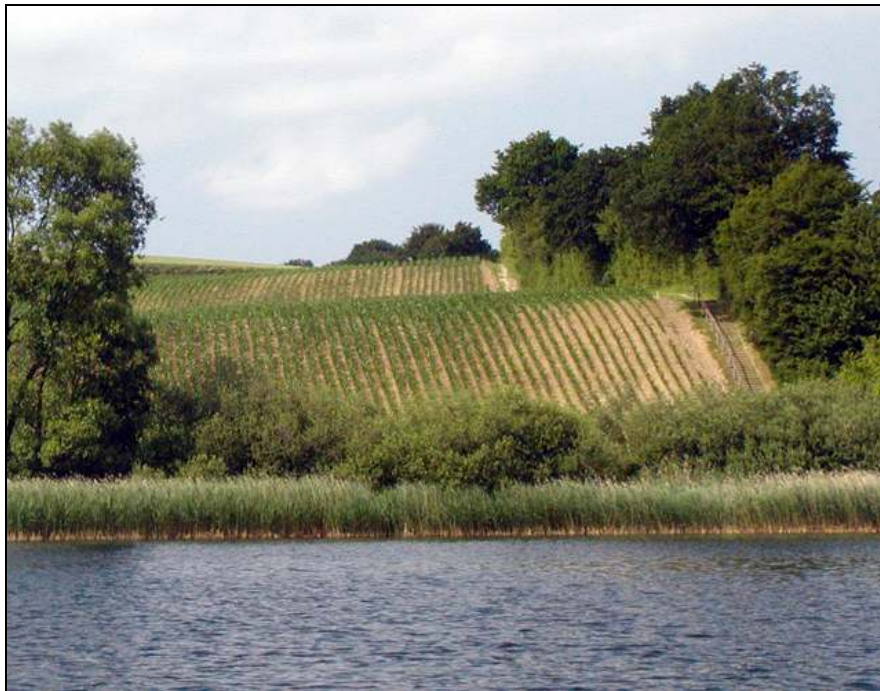
**Foto 176:** Derzeit noch in Ackernutzung befindliche, z.T. recht steile Hanglagen am östlichen Nordufer des Trammer Sees, von denen vermutlich insbesondere nach stärkeren Niederschlägen durch Erosion und Düngerabschwemmung eine Gewässerbelastung durch Nährstoffeinträge ausgeht. Eine Umwandlung derartiger Flächen in extensive Nutzungsformen ohne Düngereinsatz wäre eine wichtige flankierende Maßnahme, um den Guten Ökologischen Zustand für den Trammer See zeitnah zu erreichen.

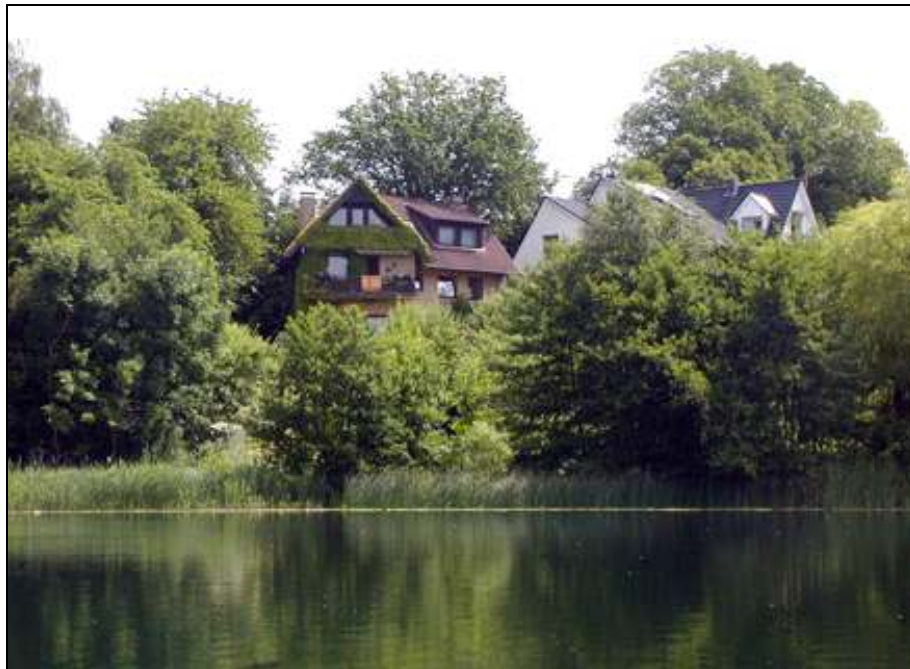
**Foto 159:** Transekt 1 repräsentiert den buchtartigen und durch Untiefen fast abgetrennten Seeteil im Nordosten des Trammer Sees. An das Ufer grenzen hier größere Privatgrundstücke an.

Transekt 1 wurde in der Bucht am Ostufer des Trammer Sees am nördlichen Ortsrand von Plön aufgenommen. Der Untersuchungsbereich befindet sich vor einem größeren Seegrundstück (Hanglage zum See) mit Wohnbebauung. Am Ufer ist seeseits vor einem rasigen Grundstücksbereich ein 5-10 m breiter, „verwilderter“ und etwas lückiger Gehölzsaum aus Erlen und Eschen sowie landseits vermehrt Holunder, Weißdorn und Weiden entwickelt. Im Unterwuchs treten vermehrt Feuchtezeiger wie *Phalaris arundinacea*, *Calystegia sepium*, *Carex acutiformis*, *Eupatorium cannabinum*, *Mentha aquatica*, aber auch *Urtica dioica* auf.

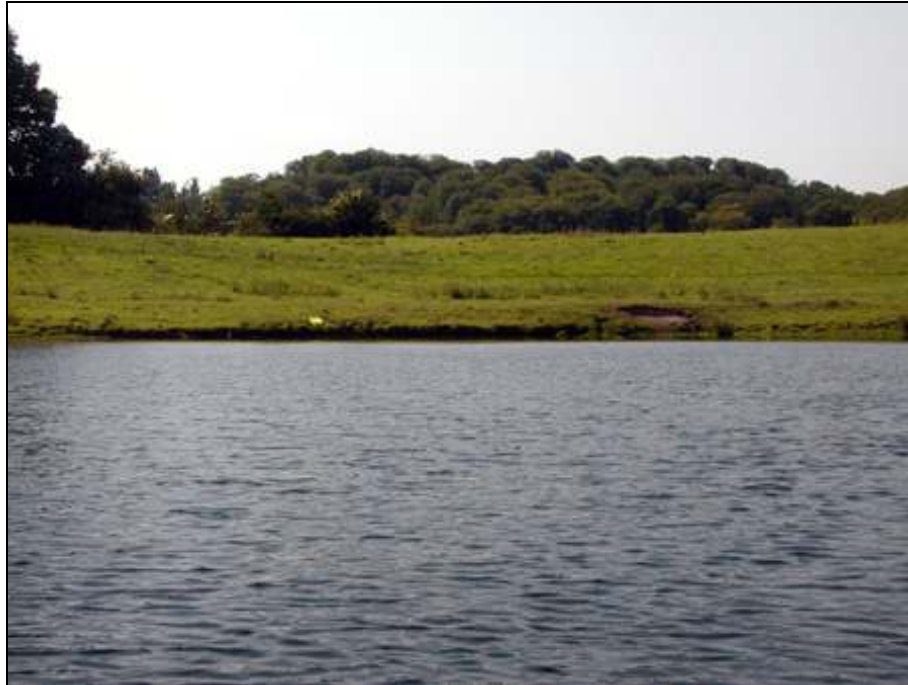
**Foto 168:** Das beweidete Ufer bei Transekt 4 an der Landzunge im Osten des Sees, die weiße Markierung zeigt die Transektmitte an.

Transekt 4 liegt am nördlichen Ufer der Landzunge im Nordosten des Trammer Sees. An das Ufer grenzt in diesem Bereich bis an die Wasserlinie extensiv genutztes, mageres Weidegrünland an (Schafe, Ziegen, Gänse), Gehölze und Röhrichte sind hier nicht ausgebildet. Das Ufer steigt relativ steil an, ± durchgängig ist eine kleine, etwa 0,5 m hohe Abbruchkante ausgebildet, die sich nach Osten hin abflacht.

Ufernah findet sich von Arten wie *Juncus inflexus*, *Agrostis stolonifera*, *Persicaria amphibia*, *Juncus articulatus* und *Potentilla anserina* geprägte Flutrasenvegetation, die mit lückigen, bis ins Flachwasser entwickelten Ersatz-Röhrichten von *Eleocharis palustris* und vereinzelt auch *Acorus calamus* vergesellschaftet ist.

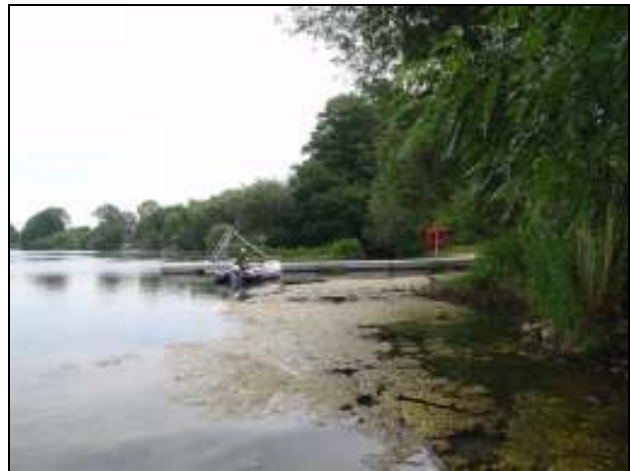
**Foto 180:** Badesteg und aufschwimmende Algenmatten (Blickrichtung Südost).

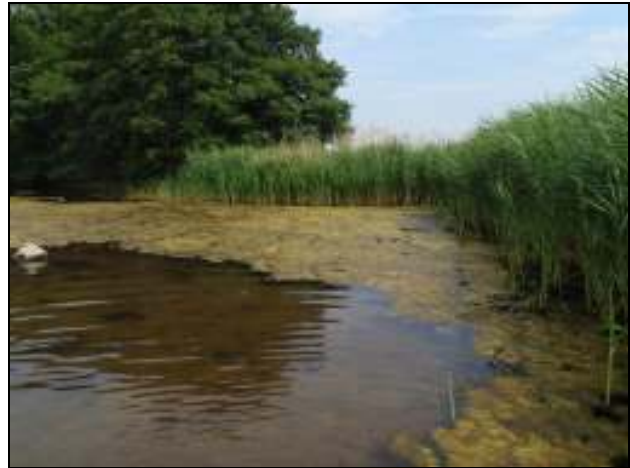
**Foto 186:** Aufschwimmende Grünalgenmatten im Flachwasserbereich.

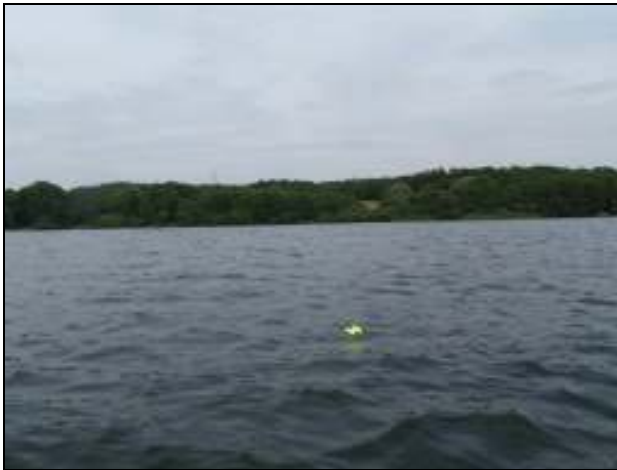
**Foto 187:** Transekt 5 am Ostufer des Wittensees.

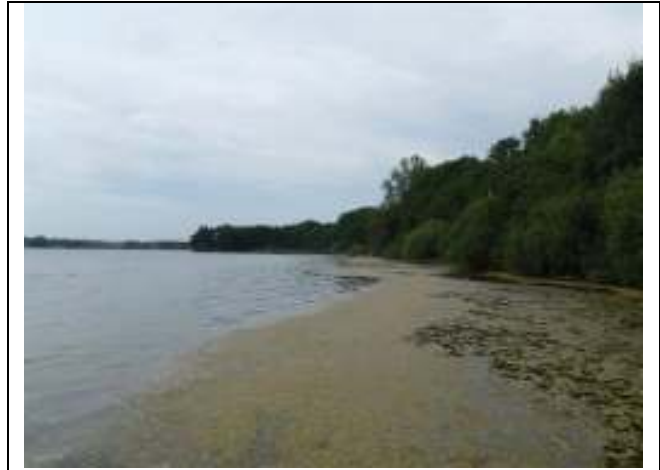
**Foto 188:** An der Oberfläche treibende Algenmatten prägen den Flachwasserbereich (Blickrichtung Nordwest).

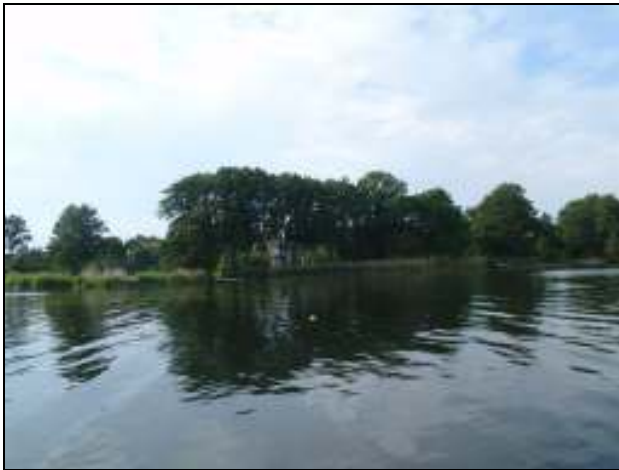
**Foto 189:** Transekt 6 am Nordufer des Wittensees.

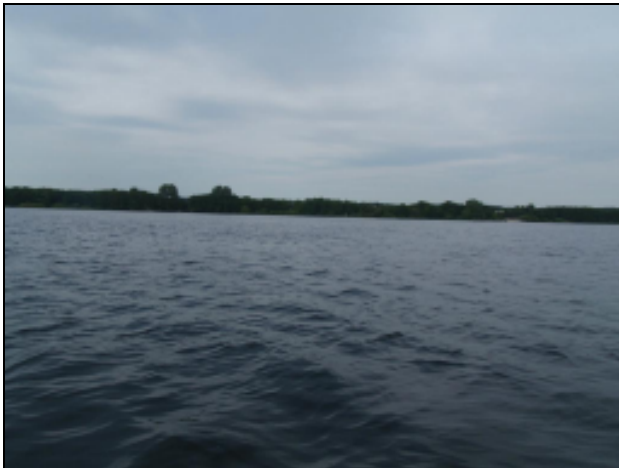
**Foto 191:** Transekt 7 am Westufer des Wittensees.

Transekt 7 wurde südöstlich der Ortschaft Sande am Westufer des Wittensees angelegt. Der Uferbereich ist von einem 10 bis 15 m breiten Erlenbruchwaldstreifen mit Eschenaufwuchs bestanden, an den sich landwärts Weideflächen anschließen. In der Krautschicht treten sowohl Feuchtezeiger (z.B. *Phalaris arundinacea*) als auch Entwässerungszeiger (z.B. *Dryopteris* sp., *Rubus* sp.) auf. Die Äste der Ufergehölze ragen zwischen 7 und 10 m über die Wasseroberfläche und der Flachwasserbereich ist von zwei seeseitig umgestürzten Bäumen geprägt. Ein Röhricht ist nicht vorhanden. Außerhalb des Transektbereichs im Südosten finden sich Stellnetzanlagen.

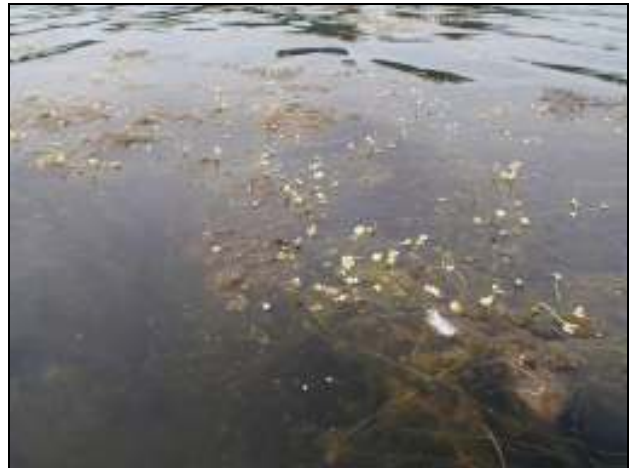
**Foto 192:** Über weite Bereiche des flach abfallenden Litorals wachsen *Ranunculus circinatus* (Foto) sowie *Potamogeton pectinatus* bis an die Wasseroberfläche.

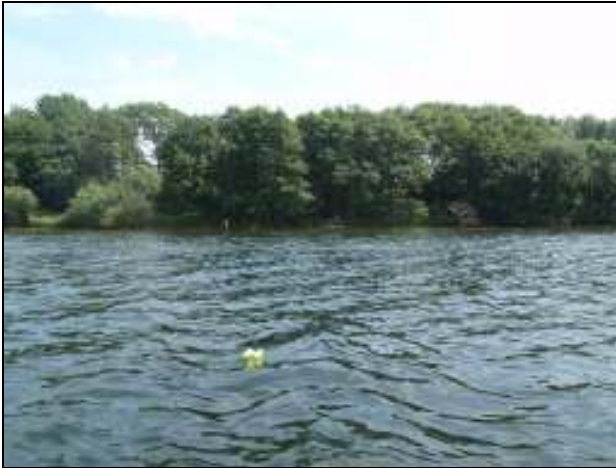
**Foto 193:** Transekt 8 am Südufer des Wittensees.

Transekt 8 wurde nördlich von Wentorf am Südufer des Wittensees angelegt. Der Uferbereich ist von Erlenbruchwald bestanden, in dem eingestreut Esche auftritt. Die Äste der Ufergehölze ragen bis zu 5 m über die Wasseroberfläche und in der Krautschicht treten Feuchtezeiger wie *Phragmites australis*, *Carex hirta*, *Eupatorium cannabinum* sowie *Impatiens glandulifera* auf. Der Spülsaum ist von einem dünnen, lockeren Bestand von *Phragmites australis* gesäumt, der sich bis in maximal 0,2 m Wassertiefe erstreckt. An der Uferlinie finden sich Blöcke von Bauschutt.

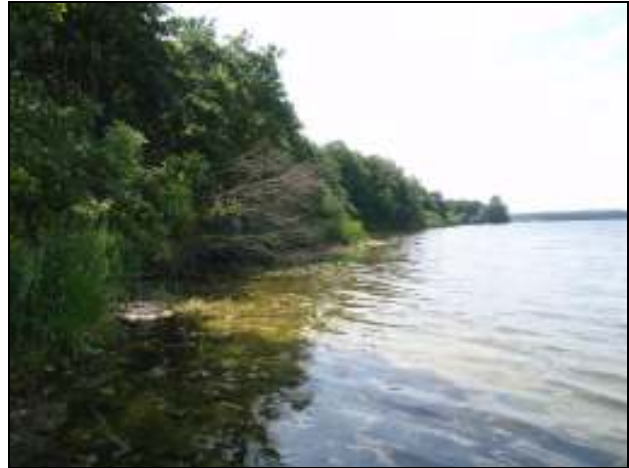
**Foto 194:** Uferbereich von Transekt 8 (Blickrichtung Südwest).
