*Kartierung und  
Klassifizierung der  
Uferstruktur an 19 Seen in  
Schleswig-Holstein*

*Endbericht*

*Fell & Kernbach GmbH  
Informus GmbH*

*Berlin, 28.11.2016*

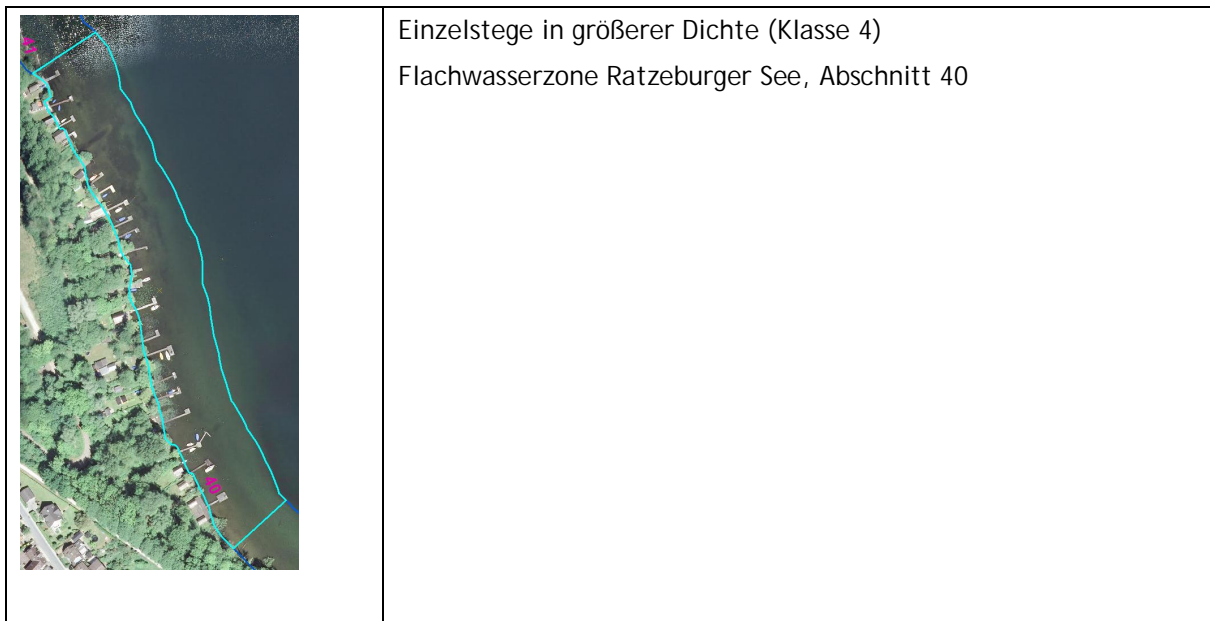
Abbildung 4: Beispiel Schadstruktur „Einzelstege in größerer Dichte“

Schadstruktur Flachwasserzone	Klasse
Reuse (Einzelobjekt geringer Ausdehnung)	2
Badebetrieb punktuell/kleine Badestelle	2
Badebetrieb größerer Strandabschnitt	3 4
Einzelstege in größerer Dichte	4

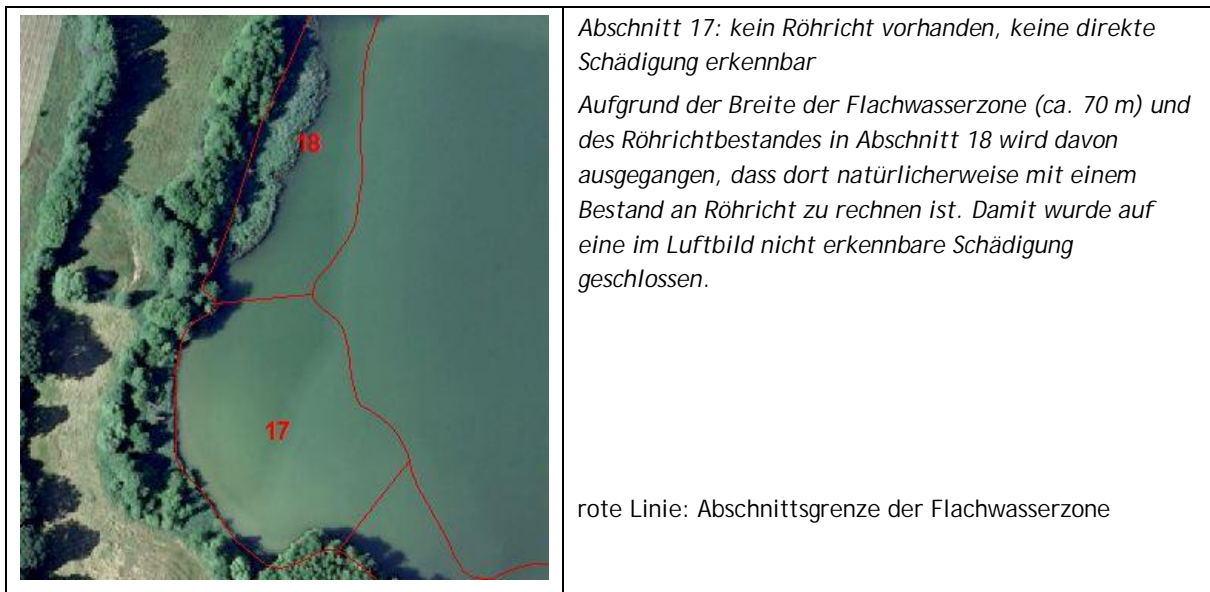
Abbildung 5: Belauer See, Flachwasserzone Abschnitt 17

Eine Schädigung des Röhrichts bzw. der potenziellen Röhrichtzone wurde an 17 Abschnitten festgestellt. So weisen einige Abschnitte Schneisen auf. Teilweise wurde aufgrund des Röhrichtbestandes angrenzender Abschnitte sowie der ausgedehnten Breite der Flachwasserzone unter natürlichen Bedingungen ein Bestand mit Röhricht angenommen werden. In diesen Fällen liegt wahrscheinlich eine Schädigung vor, deren Ursache nicht aus dem Luftbild ermittelbar ist.

Die Flachwasserzone ist überwiegend frei von Schadstrukturen. Nur an fünf Abschnitten des Ostufers befinden sich im Siedlungsbereich Bootsliegeplätze bzw. Stege.

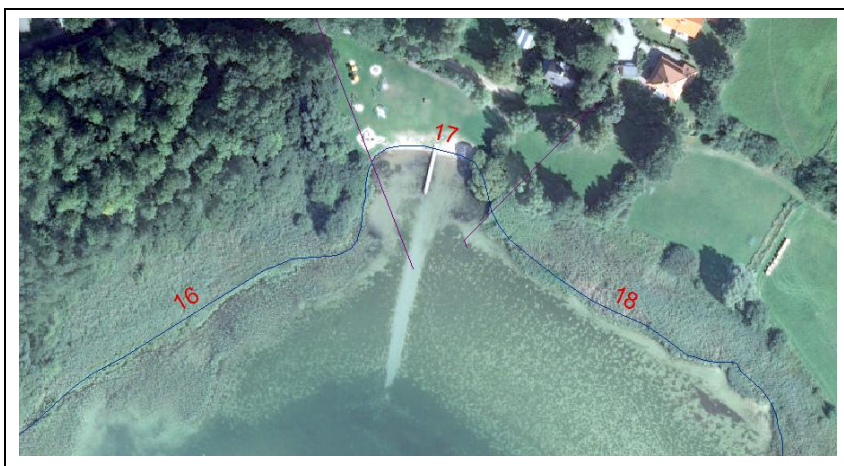
Abbildung 7: Abschnittsbildung Selenter See, Abschnitt 17

Abschnitt 17 ist nur 63 m lang. Exposition, Nutzung und Schadstruktur dieses Abschnitts grenzen sich eindeutig von den benachbarten Abschnitten ab. Ein Zusammenlegen mit einem der beiden Abschnitte war fachlich nicht sinnvoll.

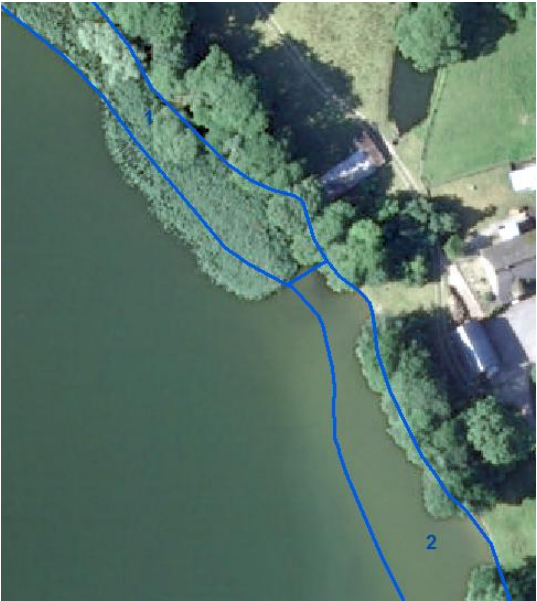
Abbildung 8 zeigt dies am Beispiel eines Abschnitts am Bornhöveder See.

Bewertung des Röhrichtbestandes: es wurde von einer Schädigung ausgegangen, da die Flachwasserzone ausreichend breit und unverschattet ist und sich im benachbarten Abschnitt 1 Röhricht befindet.

Klassifizierung ohne Schädigung der Röhrichtzone (A1\_schad = 0) = Gesamtnote 1

Klassifizierung mit Schädigung der Röhrichtzone (A1\_schad = 1) = Gesamtnote 5
