Der Bistensee

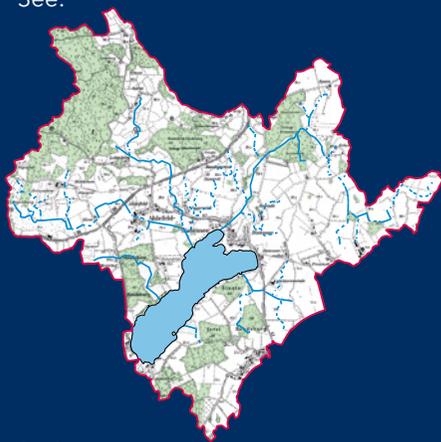
Mit der im Nordwesten zufließenden Schoothorster Au gelangen die höchsten Phosphor-Frachten in den See.

Seefläche: 1,5 km²
 Mittlere Tiefe: 7,4 m
 Maximale Tiefe: 14,7 m
 Seevolumen: 10,8 Mio. m³
 Wasseraufenthaltszeit: 1,5 a

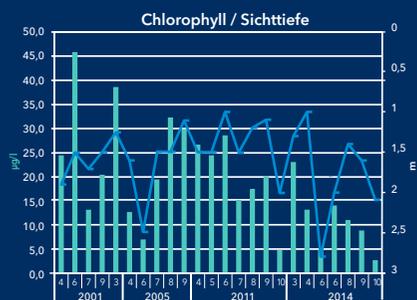
Durch den übermäßig vorhandenen Phosphor können viele Mikroalgen (Phytoplankton) wachsen. Dadurch wird das Wasser trübe oder färbt sich grün. Die Sichttiefe wird geringer. Es kann nur noch wenig Licht eindringen und die Unterwasserpflanzen können sich nicht entwickeln.

Grün: Chlorophyll (Algenentwicklung) in µg/l
 Blau : Sichttiefen in m

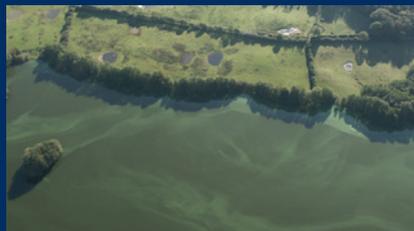
Das starke Algenwachstum wirkt sich ungünstig auf den Sauerstoffhaushalt des Sees und das gesamte Nahrungsnetz aus.

Algenentwicklung am Südostufer des Bistensees
