Renaturierung degradierter Uferabschnitte an Seen der Holsteinischen Schweiz

Maßnahmenplanung für Röhrichschutz und -entwicklung am
Großen Plöner See und am Großen Eutiner See

Endbericht, 30.11.2008

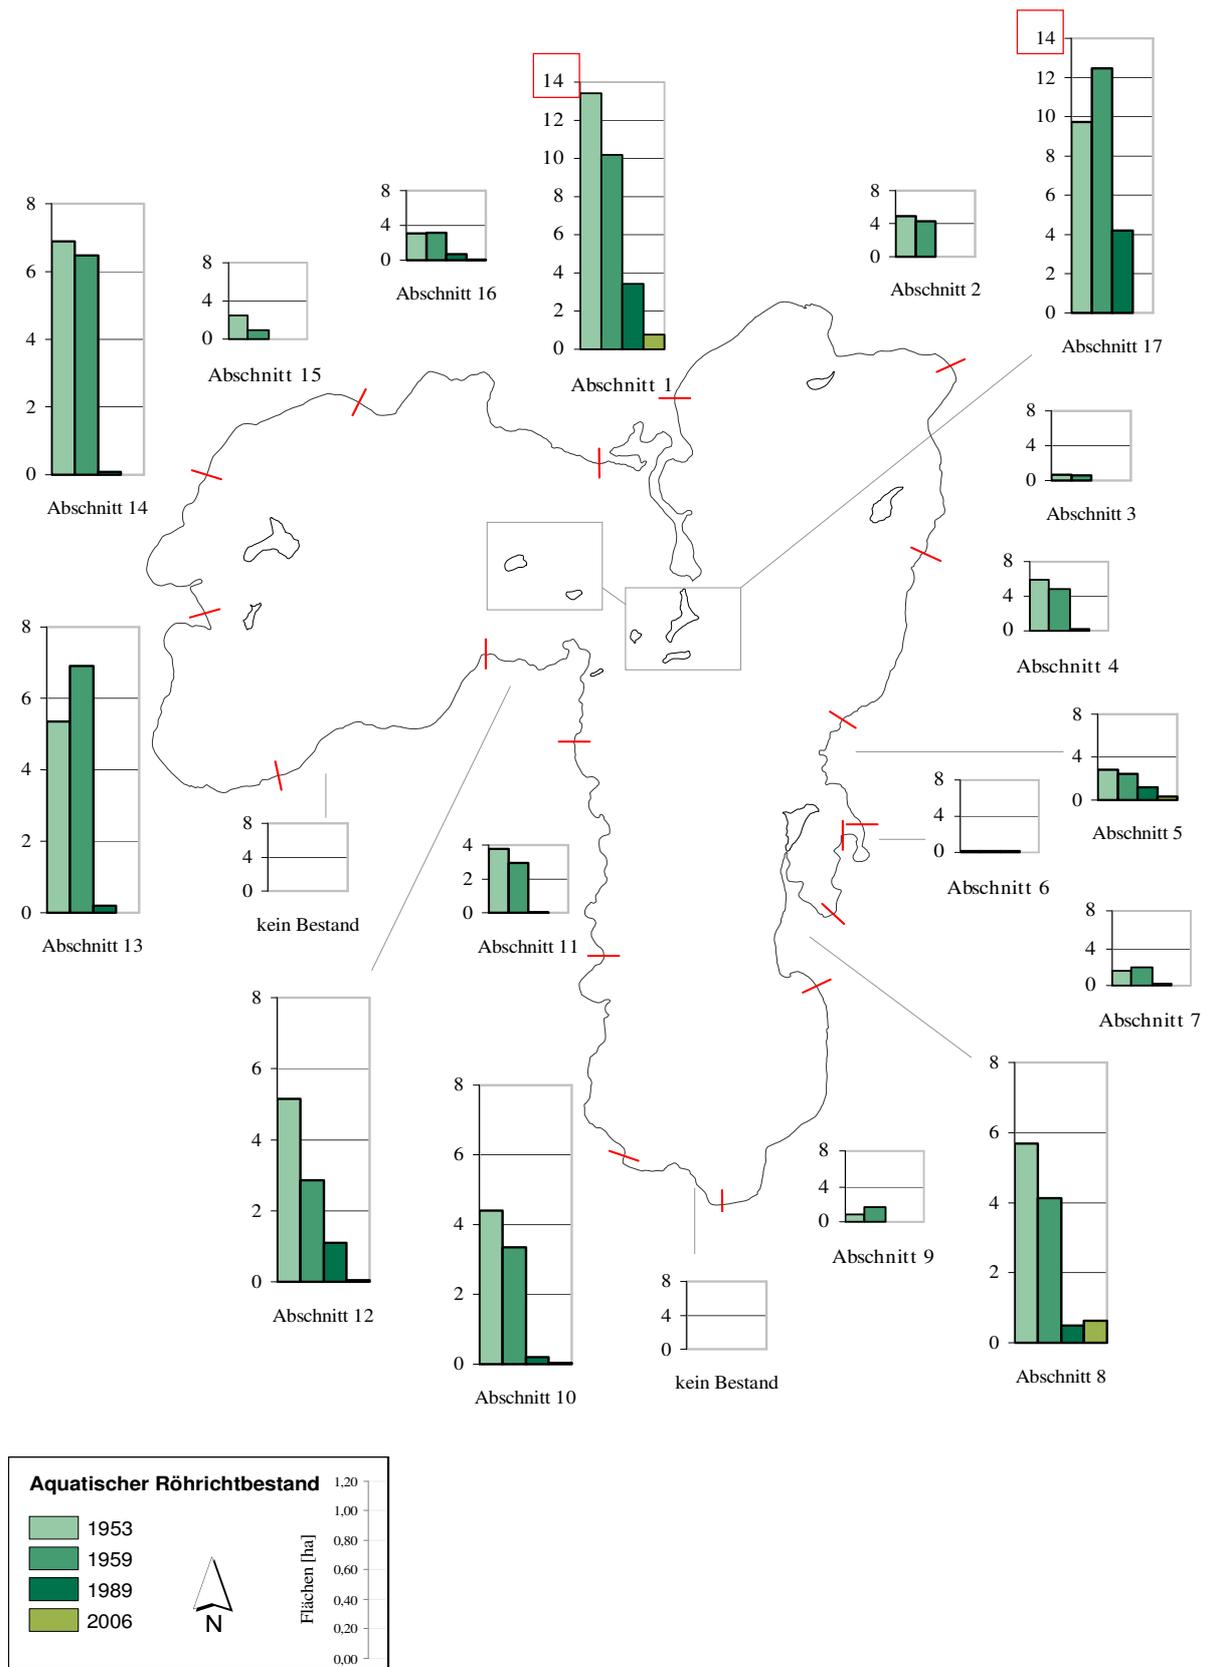
Abb. 3: Raum-zeitlicher Verlauf des Rückgangs der aquatischen Schilfröhrichte am Großen Plöner See 1953-2006

In Abb. 3 wird deutlich, dass der zeitliche Verlauf und das Ausmaß des Röhrichtrückgangs in einzelnen Abschnitten des Sees unterschiedlich sind. Hervorzuheben ist hier die starke Ausbreitung der Schilfröhrichte zwischen 1953 und 1959 in Abschnitt 17 (Inselbereich) und in Abschnitt 13 (Dersau). Eine ähnliche Entwicklung mit einem leichten Zuwachs der Röhrichtfläche in diesem Zeitraum findet sich lediglich in den Abschnitten 7, 9 und 16 (Bischofsee / Buddelsee, Koppelsberg, Stadtbek), während in allen anderen Abschnitten deutliche Rückgänge oder zumindest Stagnation festzustellen ist. In der darauf folgenden durch die Luftbildauswertung erfassten Zeitspanne 1959 – 1989 kommt es zu einem drastischen Rückgang der Schilfröhrichte, der in allen Abschnitten zu beobachten ist und häufig bereits zu einem vollständigen Verschwinden des Schilfs führt. Zwischen 1989 und 2006 sind wiederum deutliche Rückgänge an den verbleibenden Schilfbeständen zu verzeichnen, so dass lediglich in der Rohrdommelbucht (Abschnitt 1) und bei Bosau (Abschnitt 8) nennenswerte Schilfvorkommen erhalten bleiben. Der im Uferbereich bei Bosau verbleibende Schilfbestand konnte sich im Unterschied zu allen anderen Abschnitten seit 1989 leicht ausbreiten. Eine detaillierte Darstellung des raum-zeitlichen Verlaufs des Schilfrückgangs in den einzelnen Abschnitten kann dem als Anhang beigefügten Röhrichtkataster entnommen werden.

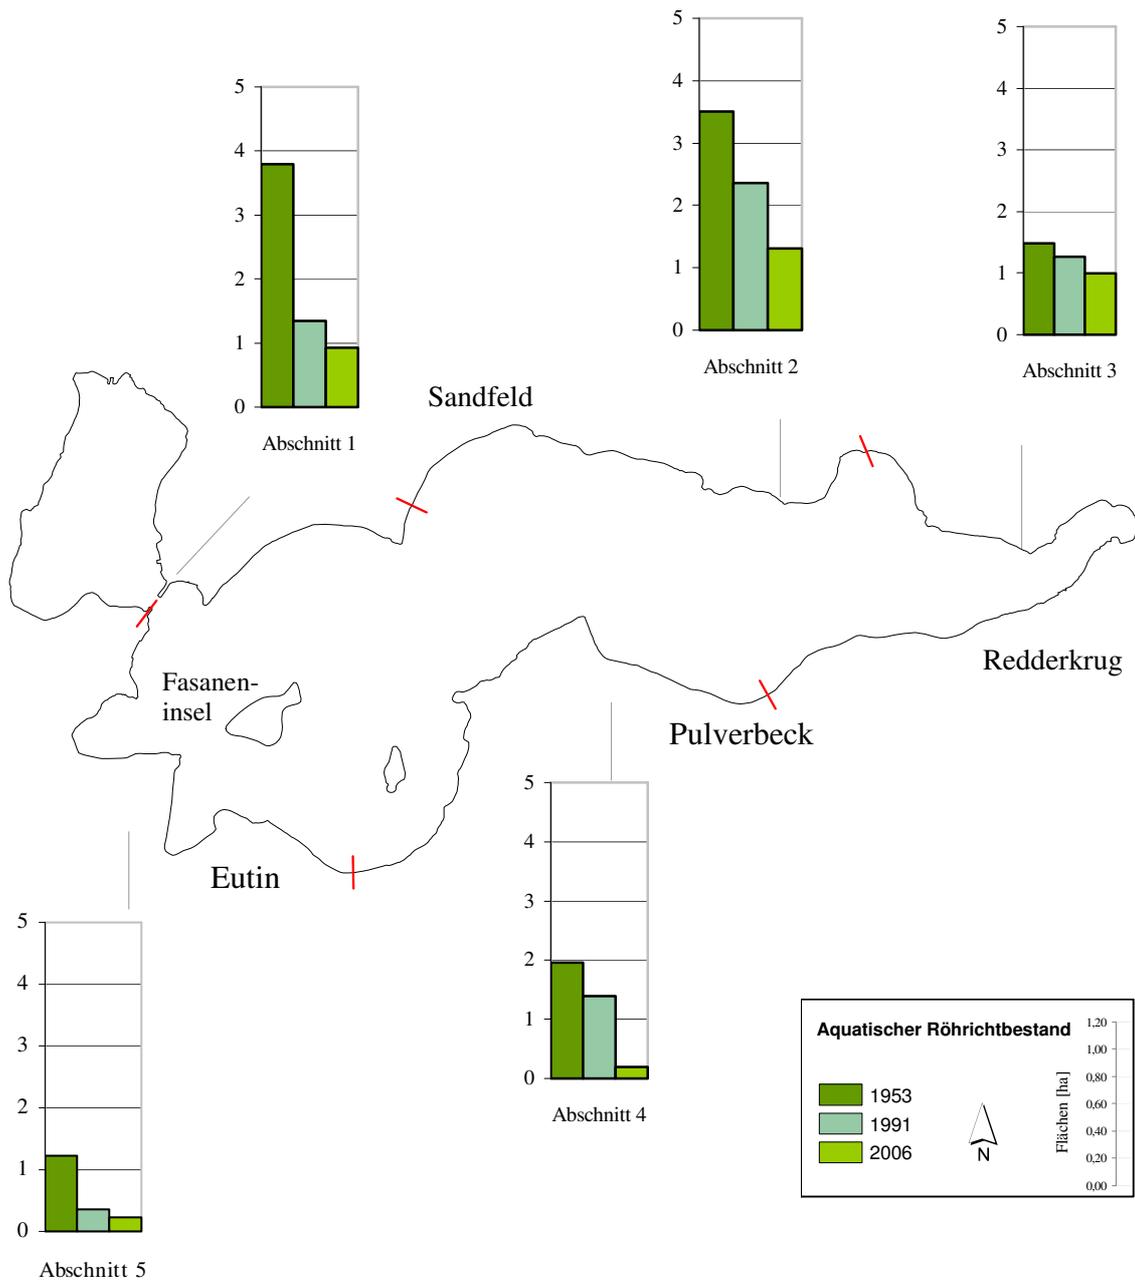
Abb. 4: Raum-zeitlicher Verlauf des Rückgangs der aquatischen Schilfröhrichte am Großen Eutiner See 1953-2006

Insgesamt hat sich am Großen Eutiner See der Rückgang der Schilfröhrichte weniger drastisch vollzogen als am Großen Plöner See. Trotz einer starken Reduzierung der durch Röhrichte eingenommenen Seefläche ist auch heute besonders am Nordufer nahezu die gesamte Uferlinie schilfbestanden. Dennoch muss festgestellt werden, dass auch an diesem holsteinischen See der Gesamtrückgang von ca. 69 % zwischen 1953 und 2006 im Vergleich mit den für andere mitteleuropäische Gewässer ermittelten Röhrichtrückgängen überdurchschnittlich hoch ist.

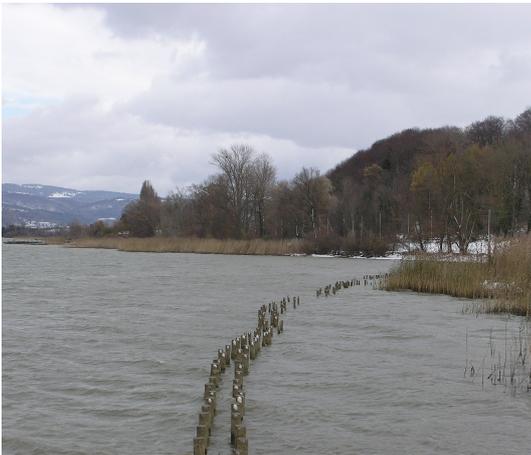
Abb. 5: Lahnung am Bieler See / Schweiz 2005 Abb. 6: Palisade am Großen Plöner See

gewährleisten (Iseli 2007, mündl., Abb. 5). Senkfaschinen wiederum werden als ungeeignet für den Schutz größerer Flachwasserbereiche erachtet, können jedoch in Kombination mit quer zum Ufer angeordneten Buhnen einen guten Wellenschutz bieten. Großflächiger Schutz vor Wellenbelastung in Flachwasserbereichen ist durch den Einbau von doppelreihig auf Lücke gesetzten Palisaden zu gewährleisten (Stadt-Wald-Fluss 2000, Abb. 6). Die Lebensdauer der Palisaden beträgt bei Verwendung von unbehandeltem Kiefernholz bis zu 20 Jahre (Krauß 2008, mündl.). Wie bei den zuvor aufgezählten ingenieurb biologischen Bauwerken setzt dann ein langsames Vermodern der Hölzer, das in der Wechselwasserzone beginnt, ein. Ebenfalls für alle genannten Bauwerke gilt, dass Beschädigungen durch Eisschub nicht auszuschließen sind. Zur Reduktion der Wellenenergie ist auch das Einbringen von Drahtschotterwalzen denkbar (Iseli 1989). Für Schutzmaßnahmen in Höhe der Mittelwasserlinie können bereits mit Pflanzenmaterial bestückte Vegetationsfaschinen oder Röhrichtwalzen eingesetzt werden.

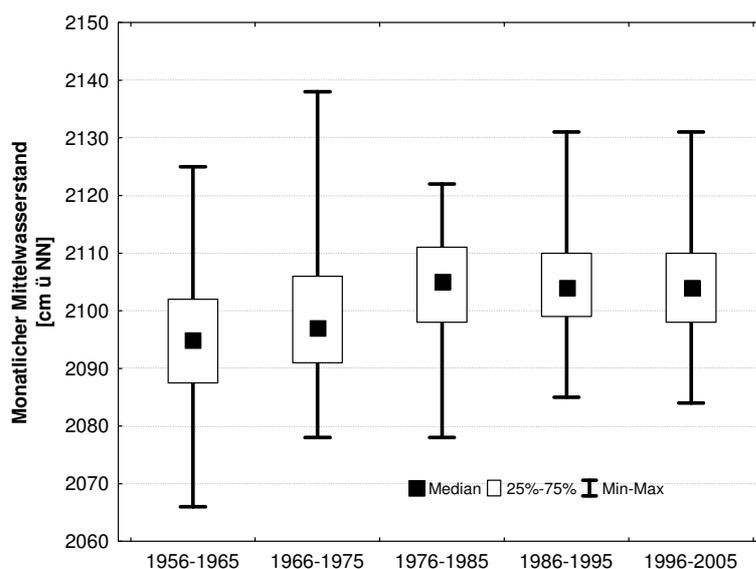
Abb. 7: Schwankung der monatlichen Mittelwasserstände am Großen Plöner See für die Dekaden 1956-1965, 1966-1975, 1976-1985, 1986-1995 und 1996-2005.

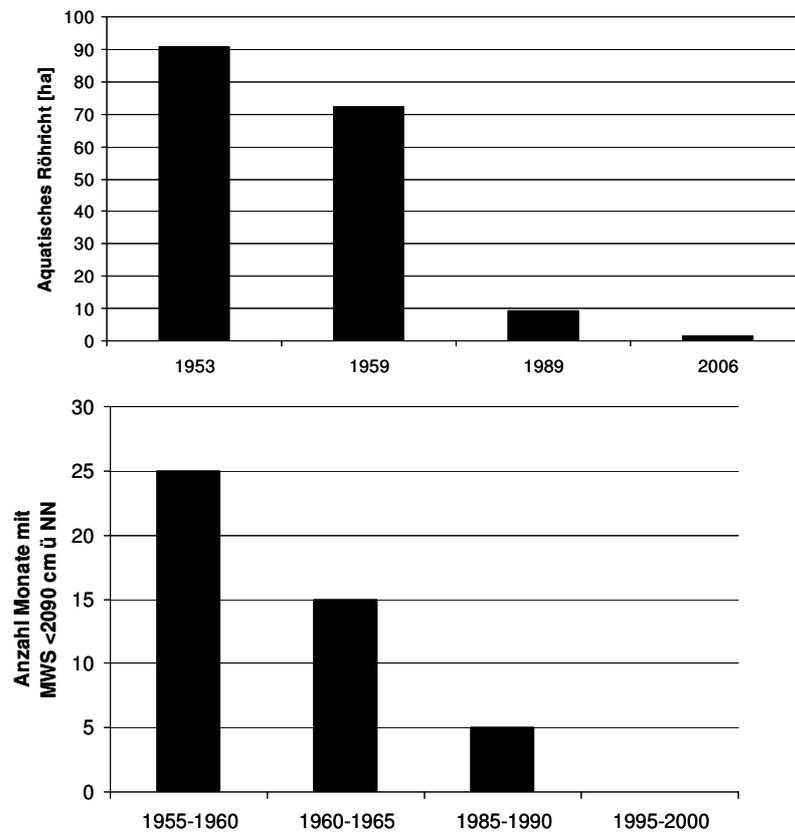
Abb. 8: Veränderung der Röhrichtfläche am Großen Plöner See zwischen 1953 und 2006 sowie Entwicklung der Anzahl Monate pro Jahrfünft (1955-1960; 1960-1965; 1985-1990 und 1995-2000) mit einem mittleren Wasserstand (MWS), der niedriger als 2090 cm ü NN lag.

Vergleicht man die zeitliche Veränderung des Auftretens von Niedrigwasserständen (Anzahl Monate mit Mittel-Wasserstand unter 20,90 m) mit der Röhrichtentwicklung im Großen Plöner See, so fällt eine deutlich parallele Entwicklung auf: Die Anzahl der Monate mit niedrigen Monats-Mittelwasserständen sinkt im Untersuchungszeitraum von 25 Monaten im Zeitraum 1955-1960, über 15 Monate im Zeitraum 1960-1965 auf nur noch 5 Monate im Zeitraum 1985 bis 1990. Im Zeitraum 1995-2000 wurden entsprechend niedrige Monats-Wasserstände schließlich überhaupt nicht mehr registriert. Parallel zu dieser Entwicklung nahm die Fläche der aquatischen Röhrichte von über 90 ha 1953, über 72 ha (1959) auf 9,3 ha (1989) und schließlich 1,4 ha (2006) ab (Abb. 8).

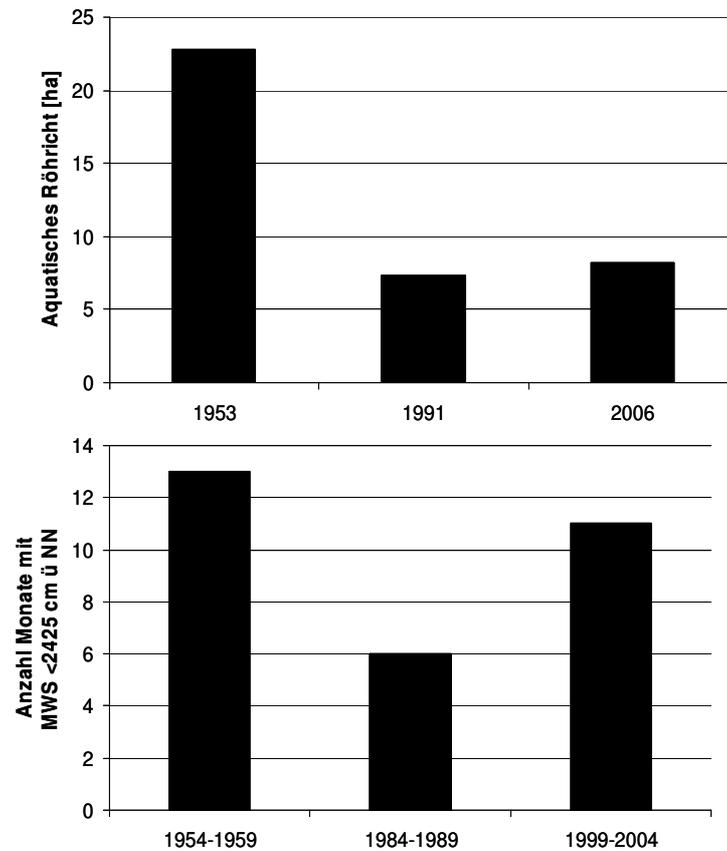
Abb. 9: Veränderung der Röhrichtfläche am Kellersee zwischen 1953 und 2006 sowie Entwicklung der Anzahl Monate pro Jahrfünft (1954-1959; 1984-1989 und 1999-2004) mit einem mittleren Wasserstand (MWS), der niedriger als 2425 cm ü NN lag.

Im Kellersee, in dem eine Stabilisierung der Röhrichtflächen nach 1991 aufgetreten ist, hat auch die Häufigkeit der Monate mit niedrigem monatlichem Mittel-Wasserstand nach 1989 deutlich zugenommen (Abb. 9).

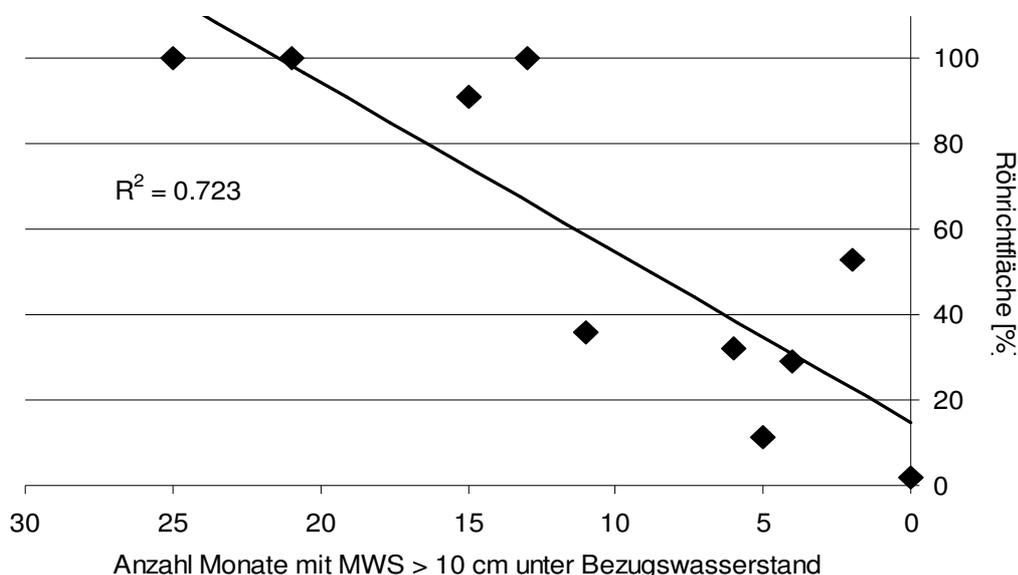
Abb. 10: Zusammenhang zwischen der Anzahl der Monate mit einem mittleren Wasserstand (MWS), der niedriger als 10 cm unter dem Bezugswasserstand lag, sowie dem Anteil der vorhandenen Röhrichtfläche. Eingegangen sind Röhrichtentwicklung und Wasserstandsführung für den Großen Plöner See, den Großen Eutiner See und den Kellersee.

Für die Seen, für die bislang längerfristige Wasserspiegel-Daten ausgewertet werden konnten (Großer Plöner See, Großer Eutiner See und Kellersee), zeigt sich ein deutlich negativer Zusammenhang ($r^2 = 0,72$) zwischen der Anzahl Monate (pro Jahrfünft), in denen der Mittelwasserstand mehr als 10 cm unter dem mittleren Seespiegel lag, und dem Anteil der vorhandenen Röhrichte (Abb. 10).

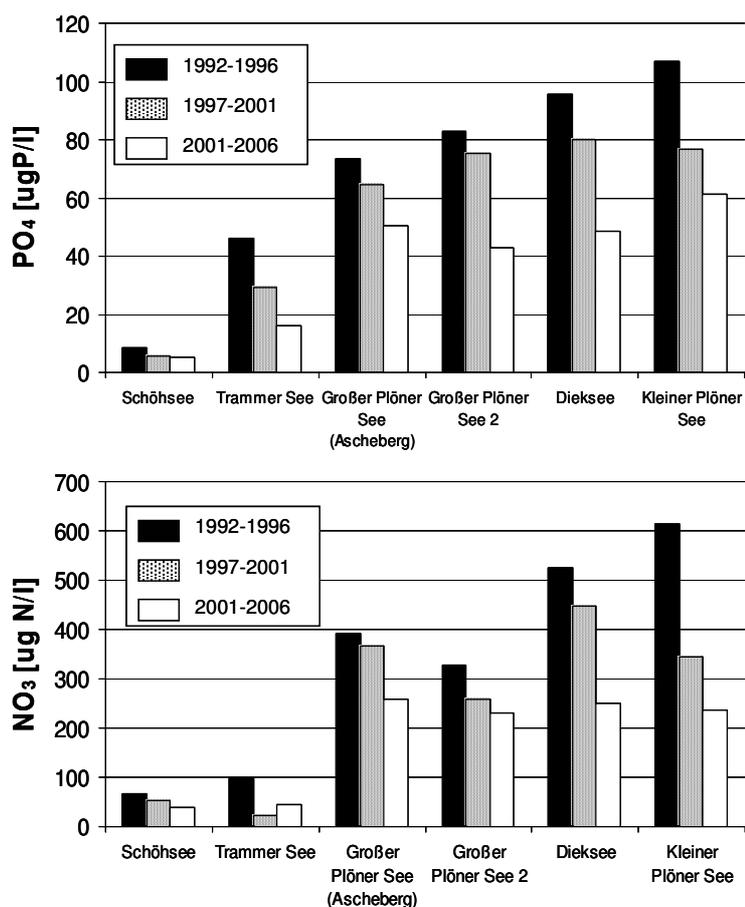
Abb. 11: Entwicklung der Phosphat und Nitrat-N- Konzentrationen im Freiwasser ausgewählter Seen der Holsteinischen Schweiz. Die Messungen wurden jeweils einmal jährlich in jedem See während der Herbstzirkulation durchgeführt. Datenquelle: Seenbeobachtungsprogramm 2002, ergänzt durch pers. übermittelte Daten 2007 .

Im Rahmen des Projektes Renaturierung degradierter Uferabschnitte an Seen der Holsteinischen Schweiz wurden keine eigenen Untersuchungen zur trophischen Situation der Gewässer durchgeführt. Vielmehr wurde auf Untersuchungen, die seit über 15 Jahren im Rahmen des Seenbeobachtungsprogramms durchgeführt werden, zurückgegriffen. Die Ergebnisse des Seenbeobachtungsprogramms im Kreis Plön zur Nährstoffbelastung der Untersuchungsgewässer zeigen zunächst, dass sich die Seen hinsichtlich der im Freiwasser während der Herbstzirkulation vorhandenen Konzentration von Nitrat-N und von Phosphat stark unterscheiden. Während der Trammer See vergleichsweise niedrige N- und P-Konzentrationen aufweist, wurden im Kleinen Plöner See etwa 4- bis 6-mal höhere P sowie 2- bis 3-fach höhere N-Konzentrationen festgestellt. Gleichzeitig wird in Abb. 11 deutlich, dass in allen hier dargestellten Seen die mittlere N- und die P-Konzentration in den letzten 15 Jahren stark abgenommen hat (um etwa 25 bis 50%). Die hier dargestellten Werte beziehen sich auf Einzelmessungen (in jedem Jahr während der Herbstzirkulation durchgeführt) aus jeweils fünf Jahren für die bislang vorliegenden Zeiträume 1992-1996, 1997-2001 sowie 2002-2006 (Abb. 11).

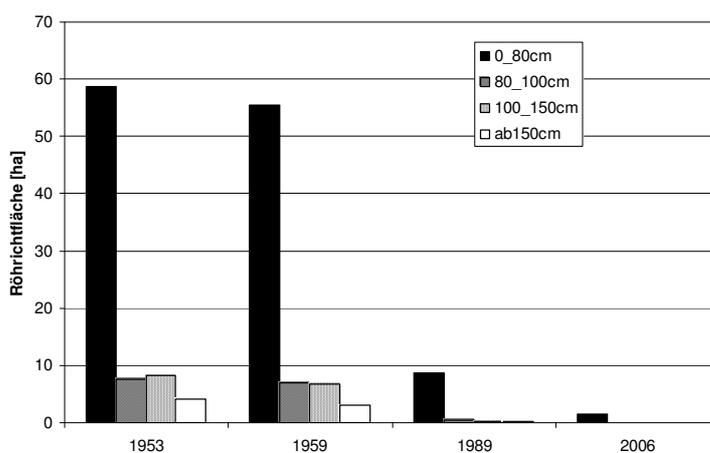
Abb. 13: Zeitlicher Verlauf des Röhrichtrückgangs in unterschiedlichen Wassertiefen 1953-2006 am Großen Plöner See

Vergleicht man das Ausmaß des Röhrichtrückgangs in Bereichen unterschiedlicher Wassertiefe (Abb. 13) wird ebenfalls ein starker Rückgang an der Ausbreitungsfrent der Schilfbestände ersichtlich. Während in den 1959er Jahren nur leichte Rückgänge in allen Wassertiefen zwischen 0 und 1,5 m auftreten, ziehen sich die *Phragmites*-Bestände zwischen 1959 und 1989 nahezu vollständig aus den tieferen Bereichen zurück, so dass bis 2006 lediglich Vorkommen in einer Wassertiefe von bis zu 0,8 m erhalten bleiben.

Abbildung 13 verdeutlicht zudem, dass bereits 1953 der Großteil der vorhandenen Schilfröhrichte in Wassertiefen bis 0,8 m angesiedelt war und somit nur geringe Anteile der geeigneten Flachwasserbereiche von maximal bis zu 1,5 m Wassertiefe besiedelt werden konnten. Wesentliche Unterschiede im Rückgangsgeschehen zwischen Ufersegmenten am Festland oder im Inselbereich konnten nicht festgestellt werden (Abb. 14). Zwar war der Anteil besiedelter Fläche an der potenziell besiedelbaren Fläche im Inselbereich zunächst größer als an den Ufern des Festlandes, doch hat insbesondere zwischen 1959 und 1989 ein verstärkter Röhrichtrückgang im Inselbereich stattgefunden.

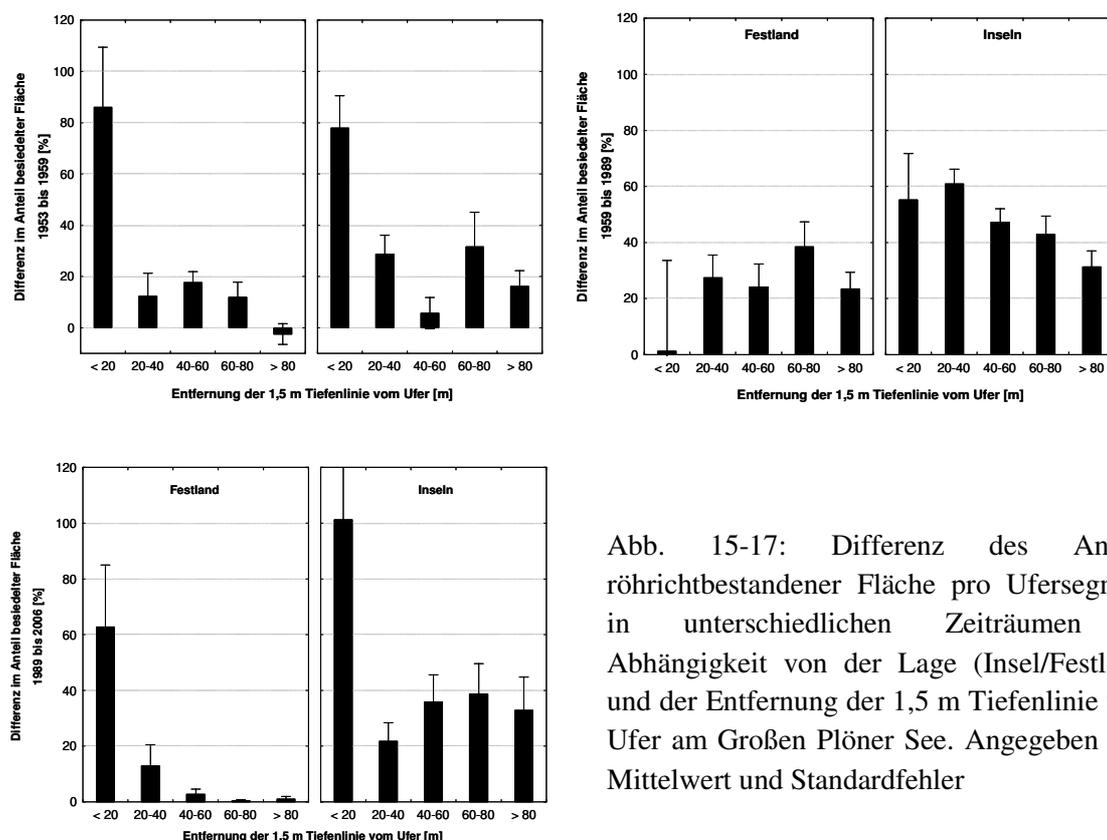
Abb. 15-17: Differenz des Anteils röhrichtbestandener Fläche pro Ufersegment in unterschiedlichen Zeiträumen in Abhängigkeit von der Lage (Insel/Festland) und der Entfernung der 1,5 m Tiefenlinie vom Ufer am Großen Plöner See. Angegeben sind Mittelwert und Standardfehler

Nach den in Abb. 15 – Abb. 17 dargestellten Ergebnissen vollzog sich der Schilfrückgang unabhängig von der Lage der Bestände an einer Insel oder am Festland vorrangig an Ufersegmenten mit steiler Ufermorphologie, während an Ufersegmenten mit vorgelagerten ausgedehnten Flachwasserbereichen (> 20 m) ein geringerer Rückgang zu verzeichnen ist. Lediglich beim Vergleich der Entwicklung der Röhrichtfläche zwischen den Jahren 1959 und 1989 tritt auch ein stärkerer Rückgang in Ufersegmenten mit flach verlaufender Ufermorphologie auf.

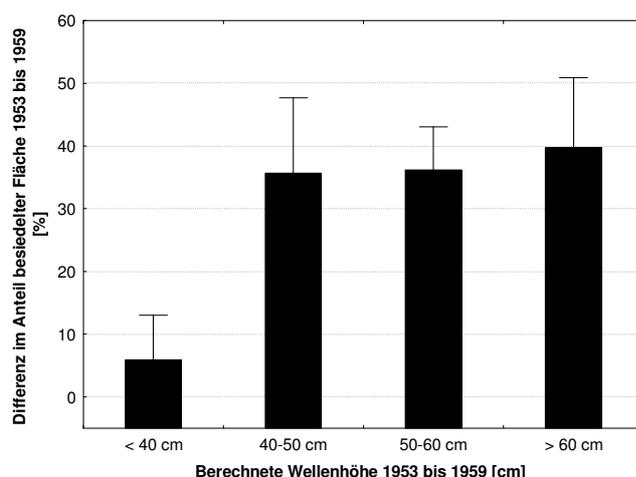
Abb. 19: Differenz des Anteils röhrichtbestandener Fläche an der potenziell besiedelbaren Fläche pro Ufersegment in Abhängigkeit von der Wellenbelastung im Inselbereich des Großen Plöner Sees. Angegeben sind Mittelwert und Standardfehler.

Entsprechend finden sich nach den Ergebnissen der Ursachenanalyse nur wenige Hinweise auf einen Einfluss der Wellenbelastung auf den Rückgang der Röhrichte. Lediglich für den Inselbereich lässt sich ein erhöhter Röhrichtrückgang bei einer Wellenhöhe von etwa 40 cm in dem Zeitraum 1953-1959 zeigen (Abb. 19). In den Zeiträumen 1959-1989 und 1989-2006 und generell für die Ufersegmente des Festlandes konnte kein Zusammenhang zwischen Wellenbelastung und Schilfrückgang festgestellt werden.

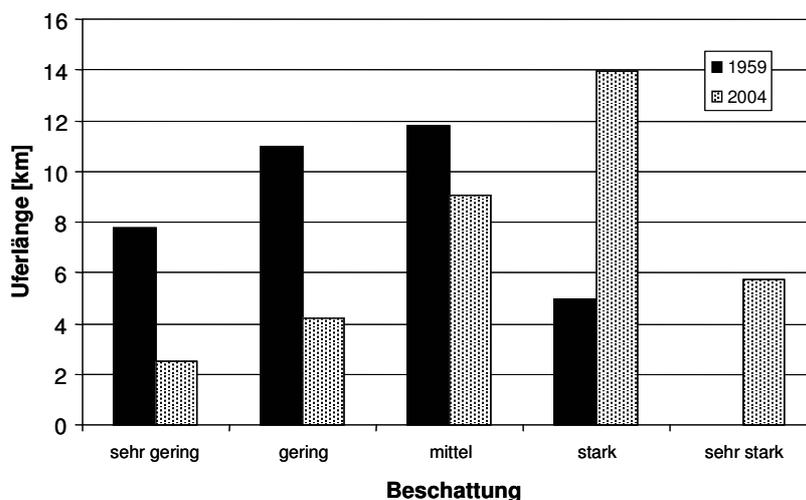
Abb. 20: Veränderung der Beschattung im Uferbereich 1959-2004 am Großen Plöner See. Angegeben sind Mittelwert und Standardfehler

Einen deutlicheren Einfluss auf den Röhrichtrückgang hatte die Zunahme der Beschattung durch Ufergehölze, die in Abb. 20 dargestellt ist. Während 1953 noch ca. zwei Drittel der Uferlinie des Großen Plöner Sees den Kategorien unbeschattet, gering oder mittel beschattet zugeordnet werden konnten und sehr stark beschattete Uferbereiche gar nicht auftraten, kehrte sich die Situation bis 2004 um, so dass aktuell (sehr) stark beschattete Uferbereiche, in denen besonders starke Röhrichtrückgänge auftreten, am Großen Plöner See dominieren (Abb. 21). Unter Berücksichtigung der Ergebnisse von Brunckhorst (2007), die eine Auflösung der Schilfbestände in bis zu fünf Metern Uferentfernung nach einer etwa 20 Jahre andauernden Beschattung dokumentieren konnte, lässt sich ein durch Beschattung verursachter Röhrichtverlust durch mangelnde Lichtverfügbarkeit von maximal 7,5 ha (entsprechend 8,4 %) ableiten.

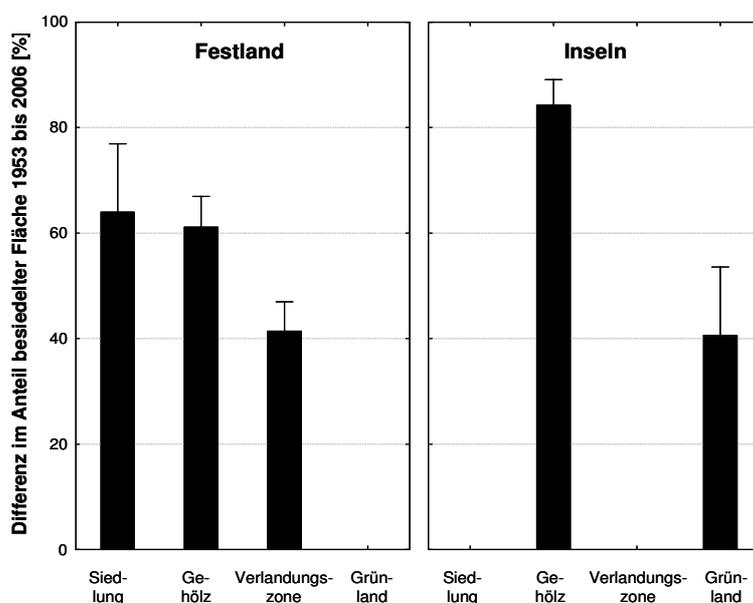
Abb. 22: Differenz des Anteils röhrichtbestandener Fläche an der potenziell besiedelbaren Fläche pro Ufersegment in Abhängigkeit von der räumlichen Lage (Insel/Festland) und der Nutzung am Großen Plöner See. Angegeben sind Mittelwert und Standardfehler.

Die Effekte starker Beschattung auf den Rückgang der Schilfröhrichte lassen sich auch bei Analyse des Einflusses der Ufernutzung auf das Schilfvorkommen belegen. In Abb. 22 wird deutlich, dass am Festland im Zeitraum 1959-2006 besonders starke Schilfverluste im Siedlungsbereich und an gehölzbestandenen Ufersegmenten aufgetreten sind.

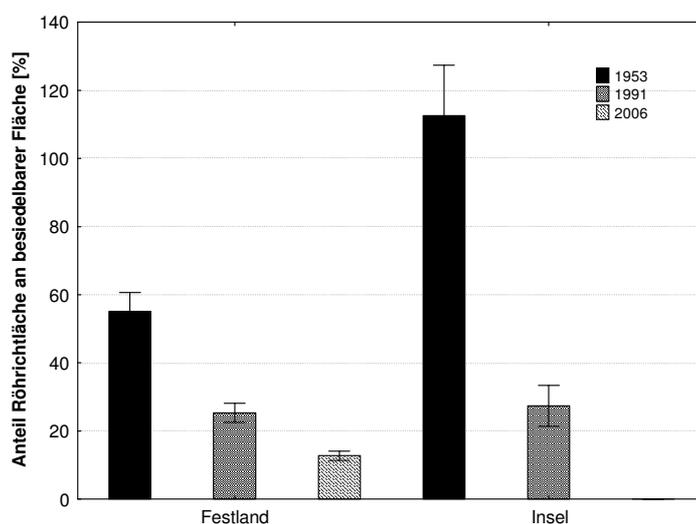
Abb. 26: Zeitlicher Verlauf des Röhrichtrückgangs (Anteil röhrichtbestandener Fläche an potenziell besiedelbarer Fläche pro Ufersegment) in Abhängigkeit von der räumlichen Lage (Festland/Insel) am Großen Eutiner See. Angegeben sind Mittelwert und Standardfehler.

Besonders stark von dem Rückgang der Röhrichte ist der Inselbereich betroffen. Dieser wies 1953 einen hohen Anteil schilfbesiedelter Fläche an der potenziell verfügbaren Fläche auf, der jedoch bis 1991 drastisch auf ca. 30 % zurückging. Bis 2006 kam es zu einem vollständigen Ausfall der Schilfröhrichte im Inselbereich. Entlang der Ufer des Festlandes vollzog sich der Röhrichtrückgang wesentlich moderater, so dass hier aktuell noch ca. der 10 % potenziell besiedelbaren Fläche schilfbestanden sind (Abb. 26).

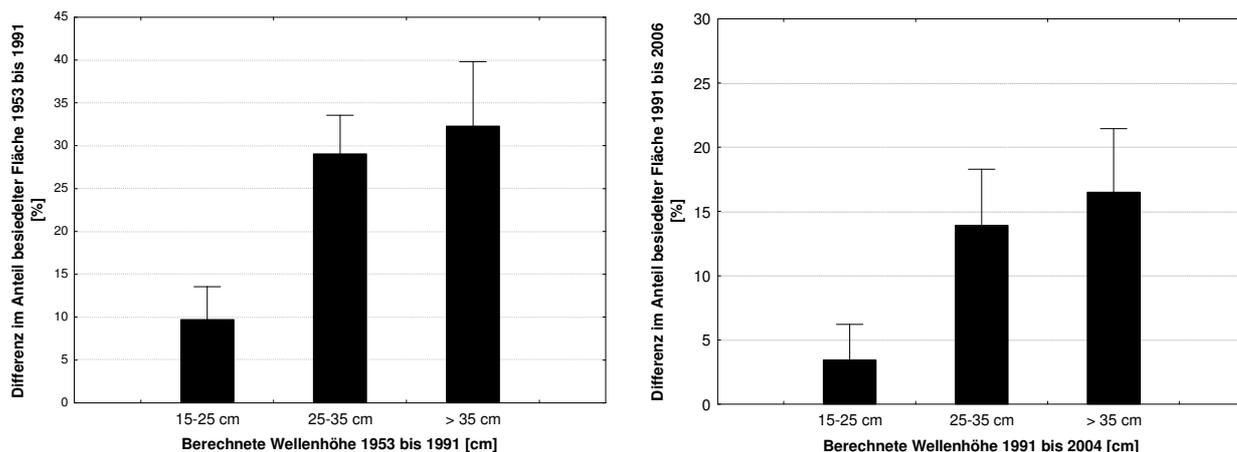
Abb. 27: Differenz des Anteils röhrichtbestandener Fläche an der potenziell besiedelbaren Fläche pro Ufersegment in Abhängigkeit von der Wellenbelastung am Großen Eutiner See für die Zeiträume 1953 bis 1991 sowie 1991 bis 2004. Angegeben sind Mittelwert und Standardfehler.

Im Unterschied zu den Ergebnissen für den Großen Plöner See konnte am Großen Eutiner See ein Einfluss relativ starker mechanischer Belastung auf den Schilfrückgang festgestellt werden. Sowohl in dem Zeitraum 1953-1991 als auch in dem Zeitraum 1991-2004 findet an wellenexponierten Ufersegmenten eine stärkere Regression der Schilfbestände statt (Abb. 27).

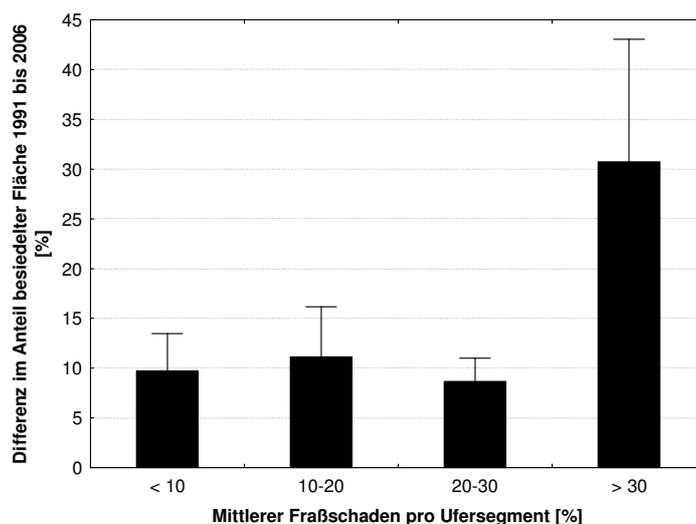
Abb. 30: Differenz des Anteils röhrichtbestandener Fläche an der potenziell besiedelbaren Fläche pro Ufersegment in Abhängigkeit von der Fraßintensität durch Graugänse am Großen Eutiner See. Angegeben sind Mittelwert und Standardfehler.

Ein Zusammenhang zwischen der Intensität des Fraßes durch Wasservögel am Schilf und dem Schilfrückgang lässt sich aus Abb. 30 ablesen. Hier ist allerdings zu bedenken, dass der Große Eutiner See erst seit 2002 als Mausegewässer genutzt wird. Eine großflächige Schädigung der Schilfröhrichte kann also erst ab diesem Zeitpunkt eingesetzt haben. Erkennbar wird dennoch, dass in Uferbereichen mit aktuell großen Fraßschäden auch ein stärkerer Schilfrückgang auftritt.

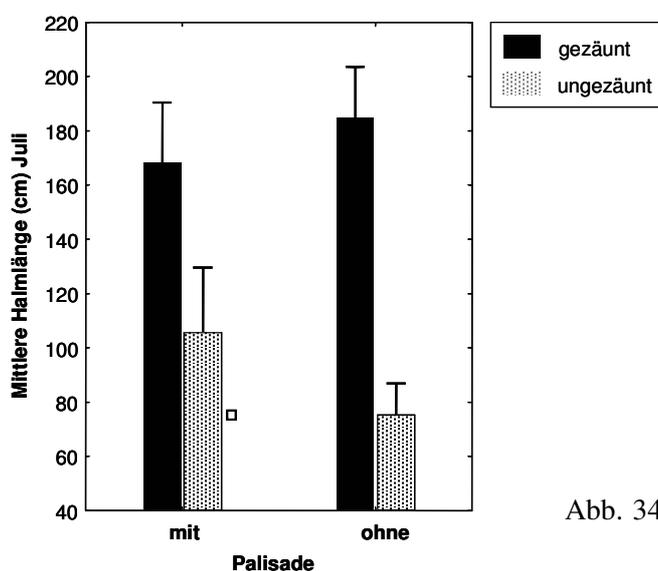
Abb. 34: Effekte der Palisade auf die mittlere Halmlänge.

Entwicklung der Halmlänge feststellen (Abb. 34). Auf den mit einer Palisade geschützten Flächen entwickelten sich ca. 15 cm längere Halme als auf den ungeschützten Flächen. Gleiches gilt für die Anzahl der Blätter pro Halm: Die durch eine Palisade einer verminderten Wellenbelastung ausgesetzten Bestände konnten mehr Blätter pro Halm ausbilden als Bestände in ungeschützten Uferbereichen. Es zeigte sich auch eine verbesserte Regenerationsfähigkeit der vor mechanischer Belastung geschützten Schilfröhrichte nach Schädigung durch Wasservogelfraß an der Bestandsfront.

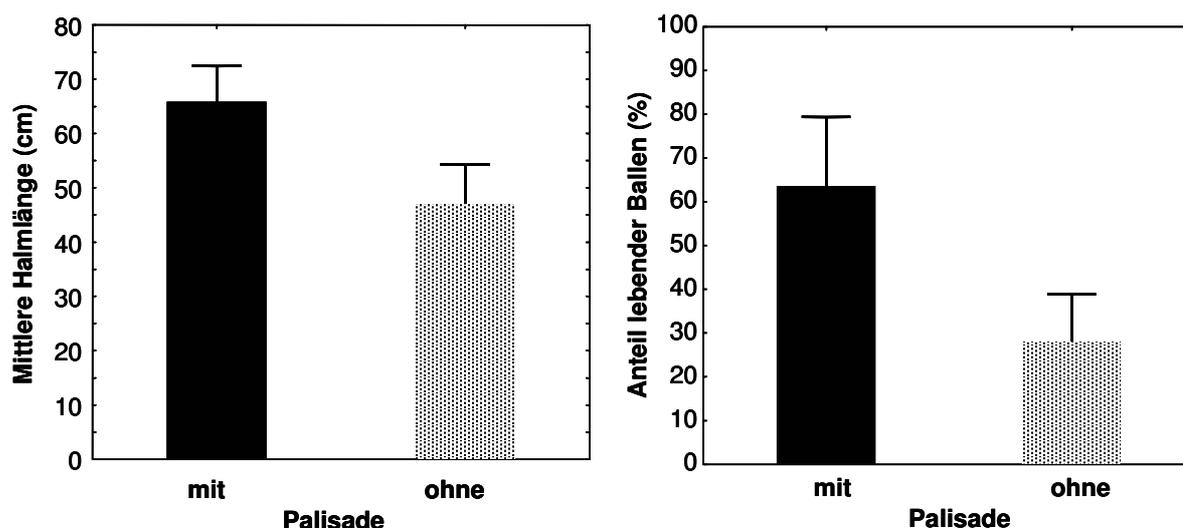
Abb. 35 u. 36: Effekte der Palisade auf die mittlere Halmlänge und den Anteil lebender Ballen auf den Anpflanzungsflächen

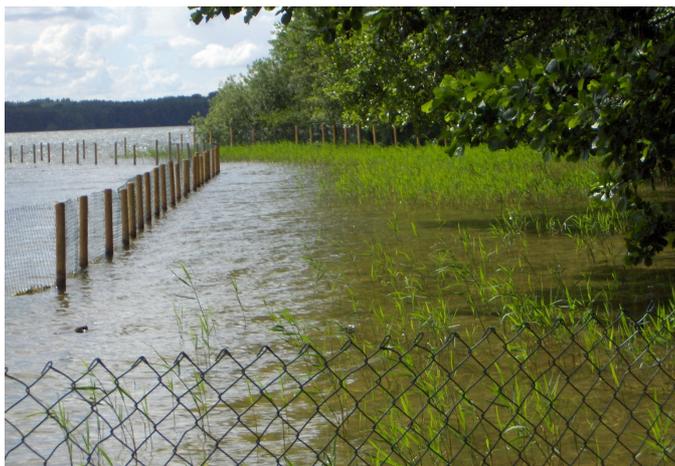
Abb. 37 : Einzäunung bei Bosau-Waade, Großer Plöner See

Eine großflächige Einzäunung stark durch Wasservögel verbissener Schilfbestände erfolgte über insgesamt ca. 500 m Uferlinie in Waade nahe Bosau im Südosten des Großen Plöner Sees (Abb. 37). Der Schilfbestand wurde mit einem Maschendraht großräumig umzäunt, so dass ein Vorwachsen des Bestandes innerhalb der Zäunung möglich ist.

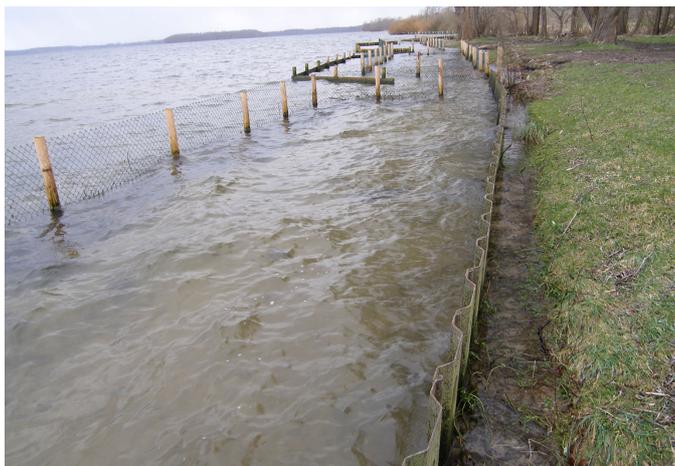
Abb. 38: Anpflanzungsfläche am Koppelsberg, Großer Plöner See, vor Rückbau der Spundwand

Nahe des am Nordufer des Großen Plöner See liegenden Koppelsberges wurden ein langjährig mit einer Spundwand verbauter sowie ein naturnaher Uferabschnitt für die Renaturierung ausgewählt (Abb. 38). Nach Rückbau der Spundwand auf ca. 100 m Uferlänge wurde der vorhandene, ca. 40 cm hohe Absatz zwischen Land- und Wasserfläche durch die Einbringung einer Kiesschüttung ausgeglichen. Sowohl die Kiesschüttung als auch der angrenzende naturnahe Uferabschnitt von ebenfalls ca. 100 m Uferlänge wurden nach der oben beschriebenen Methode bepflanzt (Abb. 39). Neben der angestrebten Renaturierung wurde auf dieser Anpflanzungsfläche ein experimenteller Ansatz verfolgt: Da in vielen Bereichen des Großen Plöner Sees eine deutliche Erosionskante entlang der naturnahen Ufer ausgeprägt ist, soll überprüft werden, ob der Etablierungserfolg der Pflanzen auf einer Uferschüttung (entsprechend einem seichten Übergang vom Land zum Wasser) gegenüber der unmittelbaren Pflanzung in das Sediment bei ca. 10 cm Wassertiefe gesteigert werden kann. Beide Pflanzungen wurden mit einer Einzäunung zum Schutz vor Wasservogelfraß versehen und je zu einem Drittel mit einer Palisade bzw. einem alternativen Wellenbrecher geschützt. Das jeweils letzte Drittel der Flächen sollte ungeschützt verbleiben.

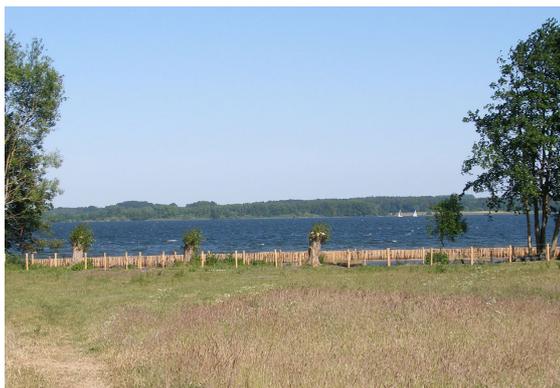
Abb. 40: Gehölzentnahme an der Anpflanzungsfläche nahe Godau, Großer Plöner See

Weitere Anpflanzungen wurden in einer Bucht nördlich des Campingplatzes Godau und an einem Uferabschnitt am Gelände der Marine Unteroffiziersschule Plön (MUS) bei Plön- Fegetasche angelegt (Abb. 40 - 42). Während entlang des etwa 100 m langen Uferabschnitts bei Godau vor Beginn der Pflanzung Gehölze zurück geschnitten werden mussten, bot das Ufer an der MUS auf ca. 80 m optimale Lichtverfügbarkeit. Auf beiden Anpflanzungsflächen wurden die Schilfstecklinge nach dem oben beschriebenen System ausgebracht. Die Anpflanzungen wurden großräumig eingezäunt und in beiden Fällen vollständig mit einer Palisade zum Schutz vor der mechanischen Belastung versehen. Besonders der Uferabschnitt an der MUS ist einer hohen Wellenbelastung ausgesetzt. Durch die Anpflanzung an diesem exponierten Uferabschnitt soll erprobt werden, ob die Ansiedlung von Schilfröhrichten auch an Standorten mit hoher mechanischer Belastung dauerhaft möglich ist.

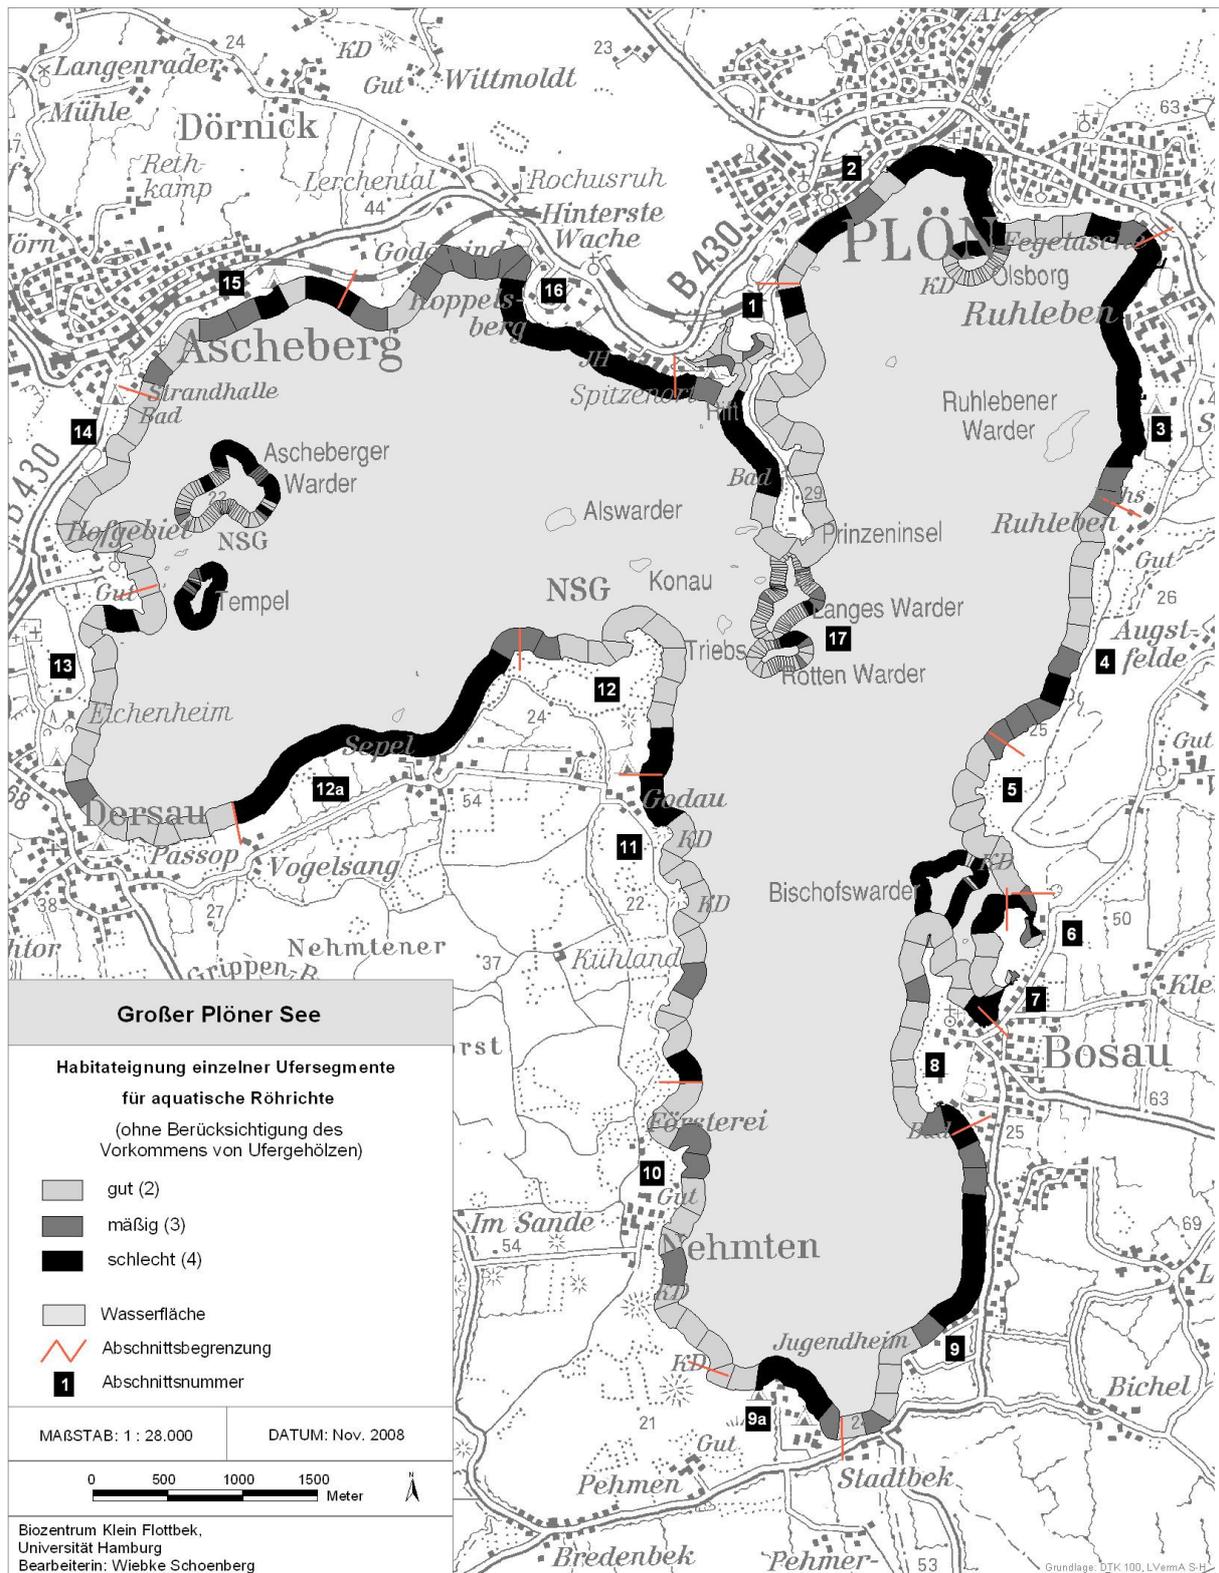
Abb. 43: Bewertung der Habitatsignung einzelner Ufersegmente und Einteilung in Uferabschnitte ähnlicher naturräumlicher Prägung in Orientierung an den Ergebnissen der Luftbildauswertung am Großen Plöner See

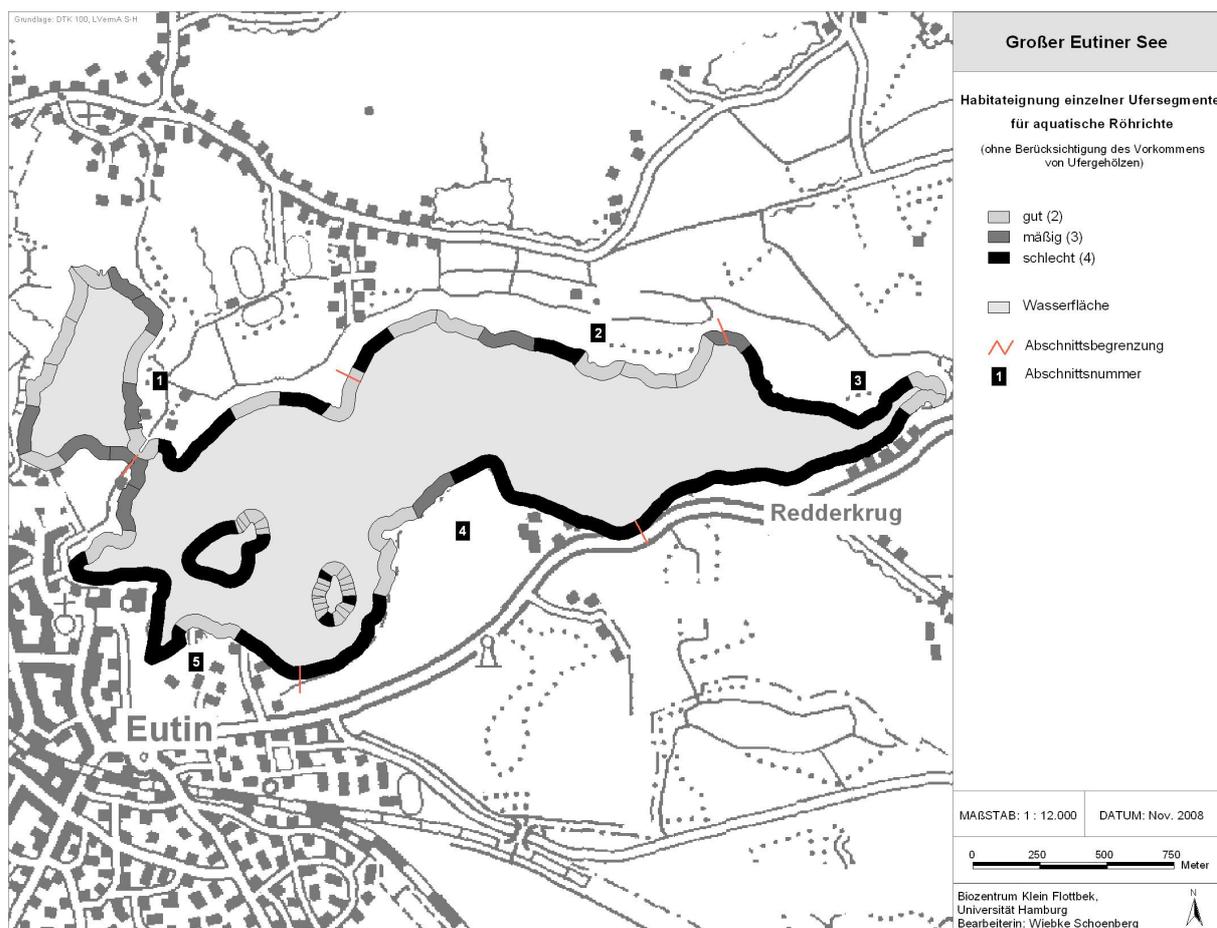
Abb. 44: Bewertung der Habitateneignung einzelner Ufersegmente und Einteilung in Uferabschnitte ähnlicher naturräumlicher Prägung in Orientierung an den Ergebnissen der Luftbildauswertung am Großen Eutiner See

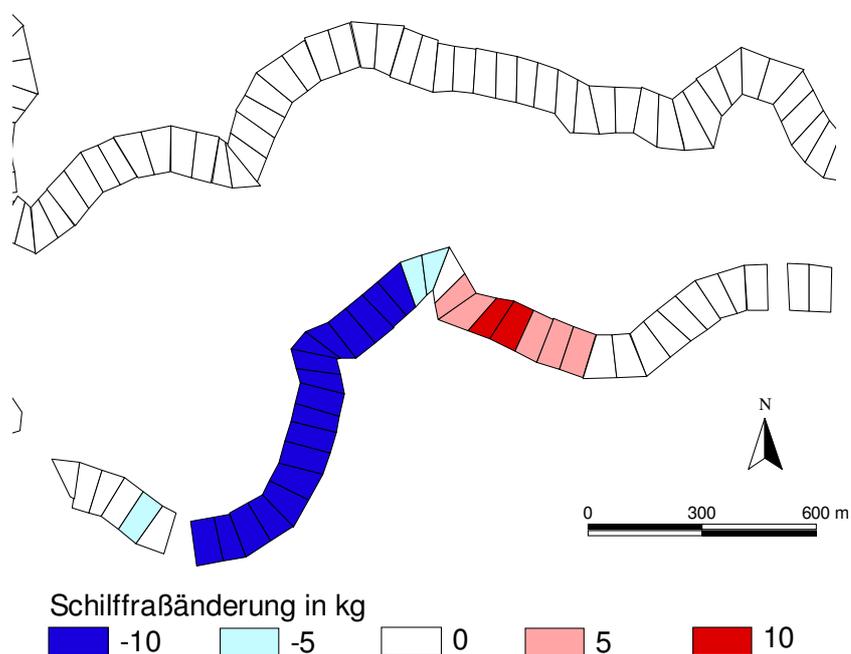
Abb. 45: Potenzielle Änderung des Schilffraßes in kg-Klassen am Großen Eutiner See bei Wiederaufnahme einer Grünlandnutzung einer derzeit brach liegenden Fläche am Südufer sowie bei zusätzlicher Sperrung des Wanderweges während der Mauserzeit der Graugänse.
