Die Ufer- und Unterwasservegetation  
des Drüsensees,  
des Gudower Sees,  
des Holmer Sees,  
des Klüthsees,  
des Lüttmoorsees,  
des Mahlbusens,  
des Niehuussees,  
des Passader Sees,  
des Peper Sees und  
des Stocksees

Gutachten im Auftrag  
des Landesamtes für Natur und Umwelt  
des Landes Schleswig-Holstein  
Hamburger Chaussee 25  
24220 Flintbek

Kiel, im November 2003

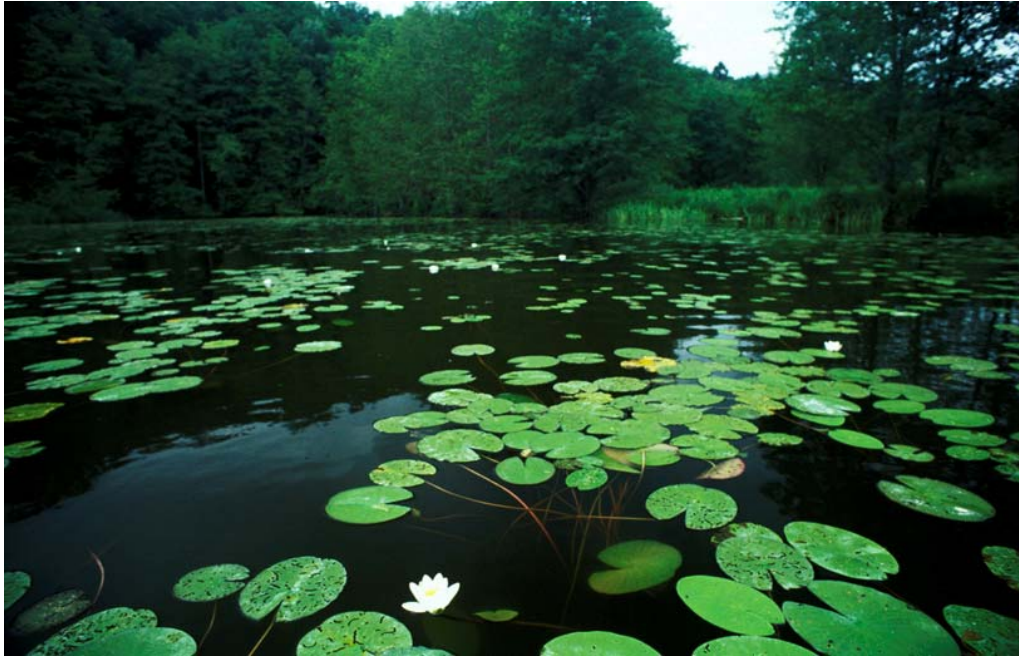
**Foto 1:** Schwimmblattbestand mit Weißer Seerose (*Nymphaea alba*) und Gelber Teichrose (*Nuphar lutea*) im Norden des Sees (Abschnitt 1). Im Hintergrund links der Seeabfluß mit dem kleinen Erlenbruch (Blickrichtung w).

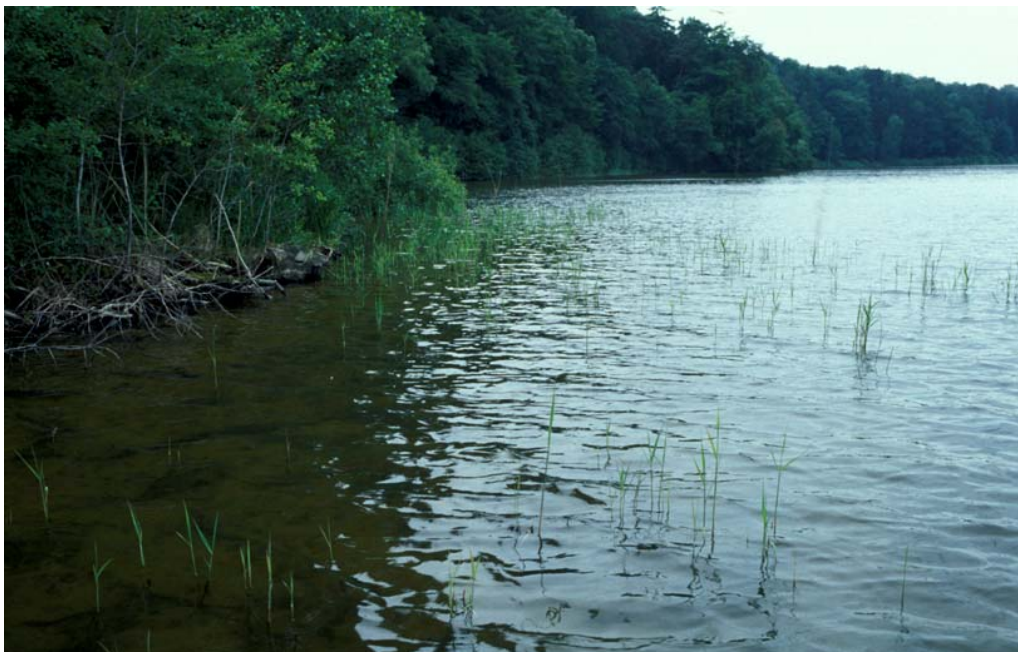
**Foto 2:** Sehr lückiger Restbestand des Schilf-Röhrichts (*Phragmites australis*) am südlichen Westufers des Sees (Abschnitt 2) (Blickrichtung nw).

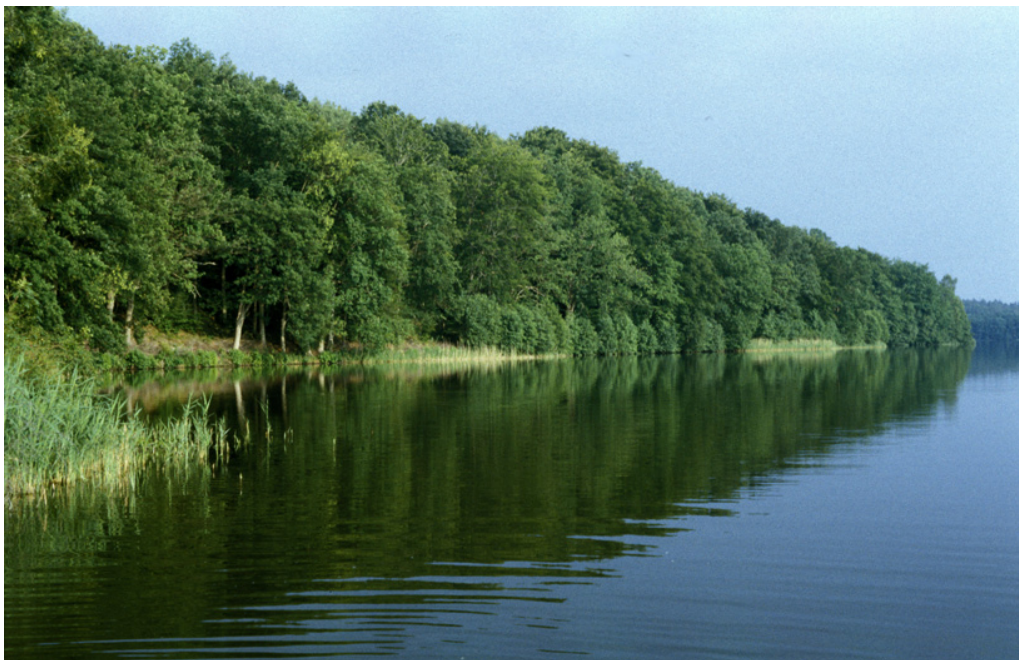
**Foto 3:** Das waldbestandene Ostufer südlich von Drüsen (Abschnitt 4) mit schmalen und inselhaften Röhrichtsäumen (Blickrichtung so).

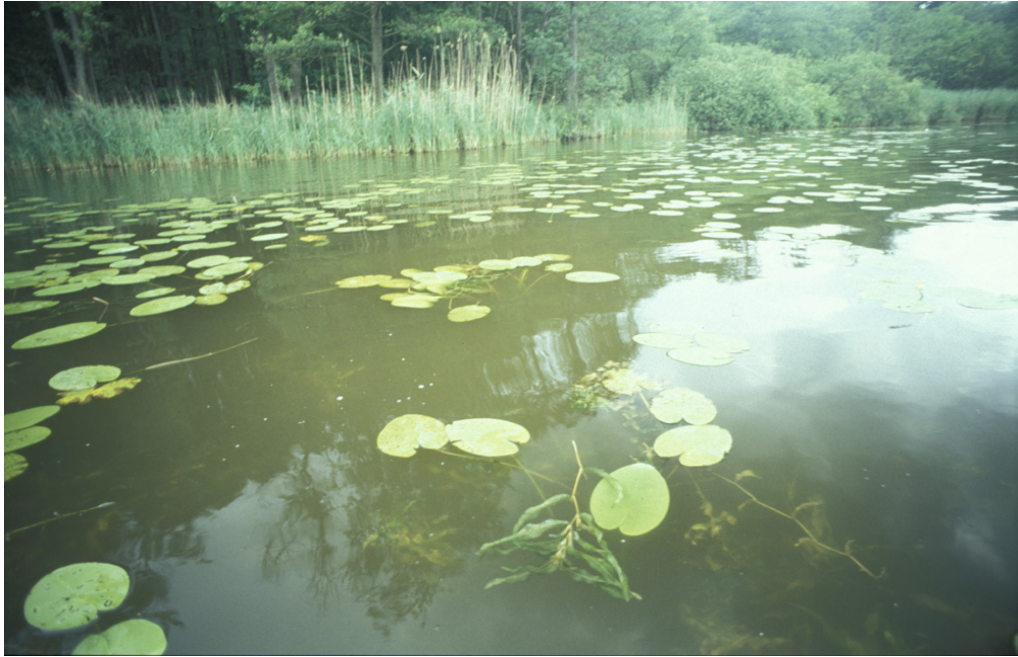
**Foto 4:** Der Untersuchungsbereich von Transekt 1 im Süden des Sees (Abschnitt 3). Innerhalb des teilweise lockeren Schwimmblattgürtels fanden sich Bestände des stark gefährdeten Gestreckten Laichkrauts (*Potamogeton praelongus*, RL 2, Bildvordergrund) (Blickrichtung sw).

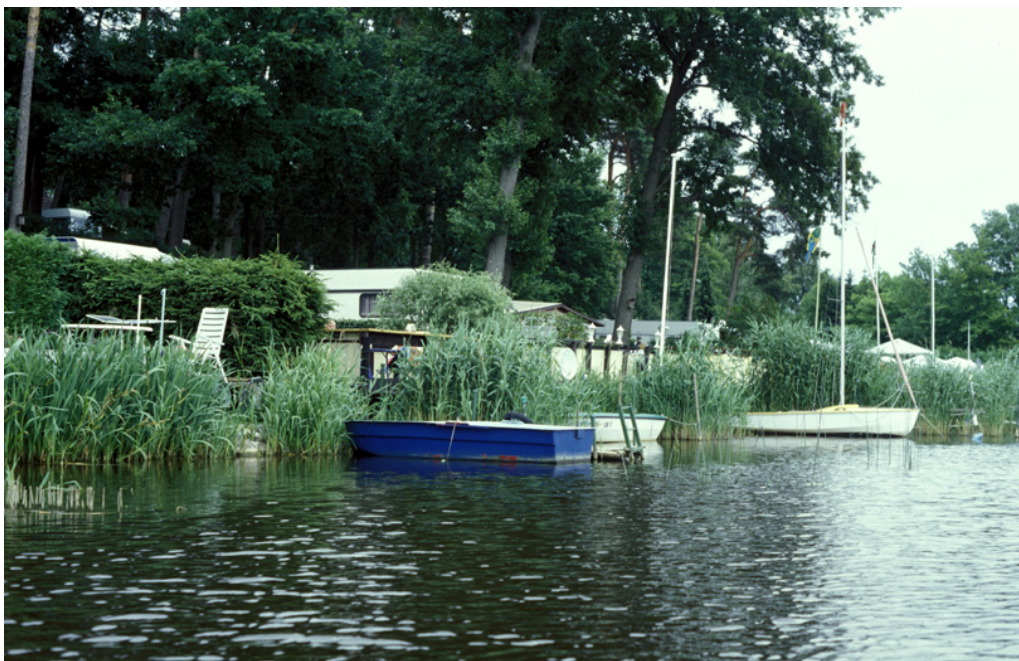
**Foto 5:** Bezeichnend für den Uferbereich vor dem Campingplatz (Abschnitt 1) sind die inselhafte Restbestände des Röhrichts zwischen den zahlreichen Stegen und Uferzugängen (Blickrichtung no).

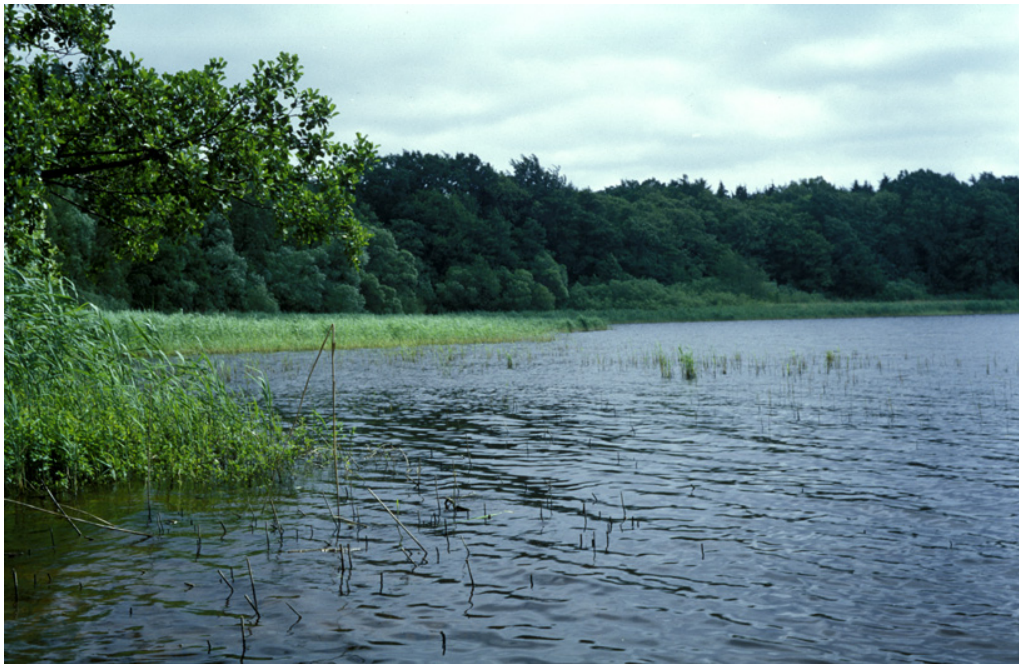
**Foto 6:** Deutlicher Röhrichtrückgang im Nordosten des Gudower Sees (Abschnitt 3, nahe Grenze zu Abschnitt 1). Der gesamte Bereich in der unteren Bildhälfte war früher mit Schilf-Röhricht (*Phragmites australis*) bestanden, worauf die bis in etwa 1m Wassertiefe häufigen Rhizomreste der Art deuten (Blickrichtung s).

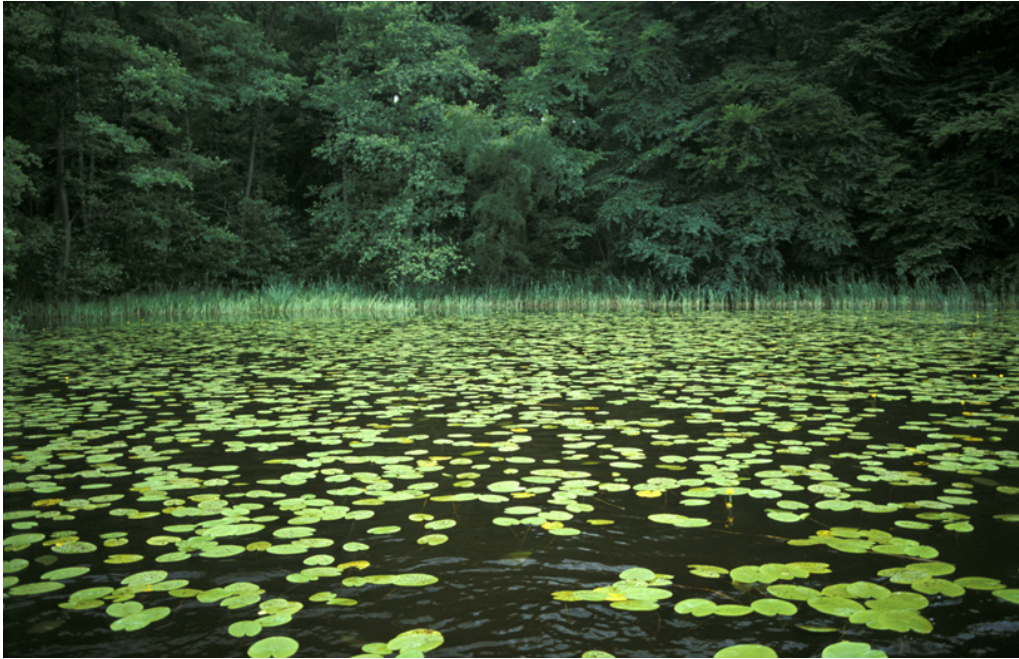
**Foto 7:** Der für Transekt 1 untersuchte Bereich im Südwesten des Gudower Sees (Abschnitt 2) mit dem größten Schwimmblattbestand im Gewässer (*Nuphar lutea*).

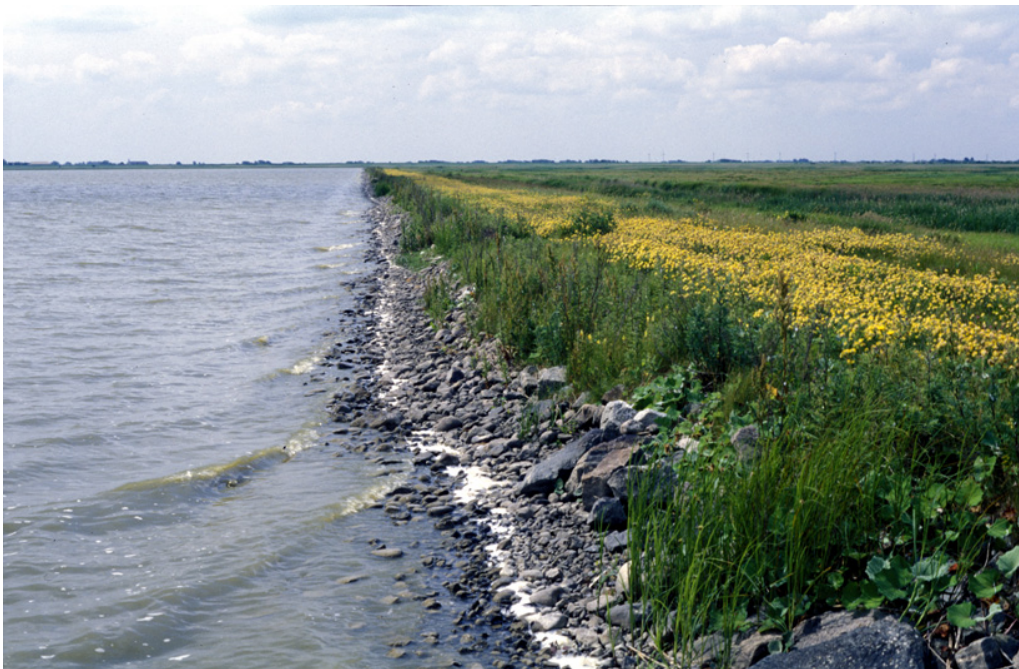
**Foto 8:** Das nördliche Westufer des Holmer Sees mit dem durch Steinschüttungen befestigten Damm (Abschnitt 1). Röhrichte treten hier meist nur sporadisch mit kleinen Beständen der Strandsimse (*Bolboschoenus maritimus*) auf. Den gelben Blühaspekt auf dem Damm bildet der gefährdete Wundklee (*Anthyllis vulneraria*, RL 3), als weitere gefährdete Art ist z.T. der Große Klappertopf (*Rhinanthus serotinus*, RL 3) eingestreut (Blickrichtung s).

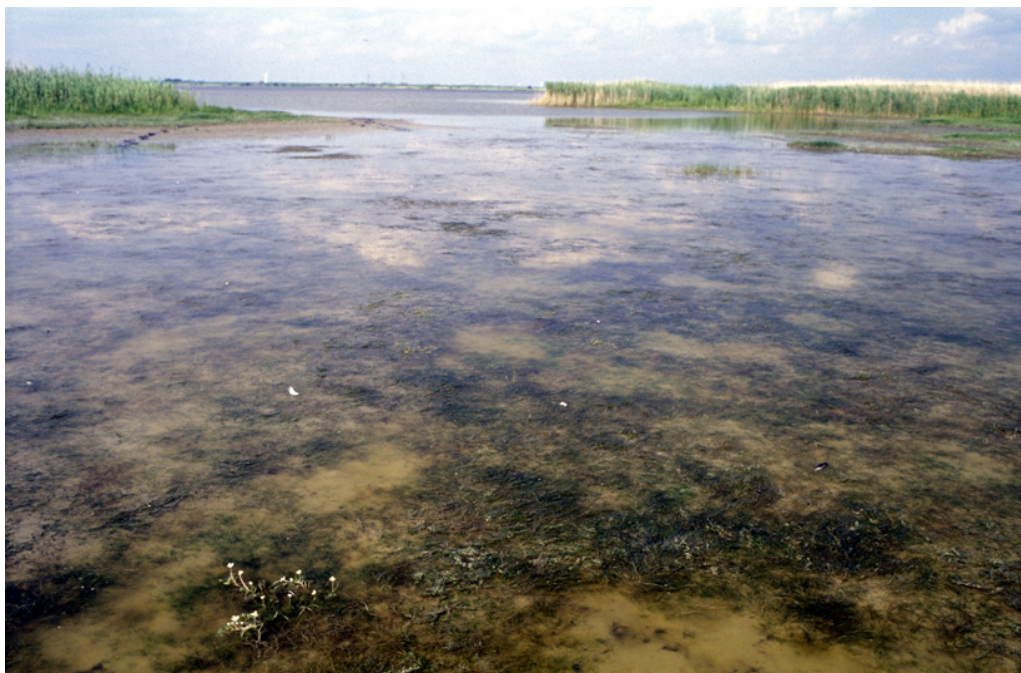
**Foto 9:** Flache Bucht im Süden des Sees (Abschnitt 2). Der Flachwasserbereich ist dicht mit Tauchblattvegetation besiedelt, Armleuchteralgen bilden z.T. dichte Rasen. Neben häufigen Arten wie Rauhe Armleuchteralge (*Chara aspera*, RL 3+) und Gewöhnliche Armleuchteralge (*Chara vulgaris*) ist hier die vom Aussterben bedrohte Graue Armleuchteralge (*Chara canescens*, RL 1) vereinzelt oder kleinen Gruppen eingestreut anzutreffen. Im Bildvordergrund sind die weißen Blüten des gefährdeten Salz-Wasserhahnenfuß (*Ranunculus aquatilis* ssp. *baudotii*, RL 3) zu erkennen. Die gesamte Fläche fiel im Laufe des Sommers bis zu den Röhrichten im Bildhintergrund trocken (Blickrichtung nno).

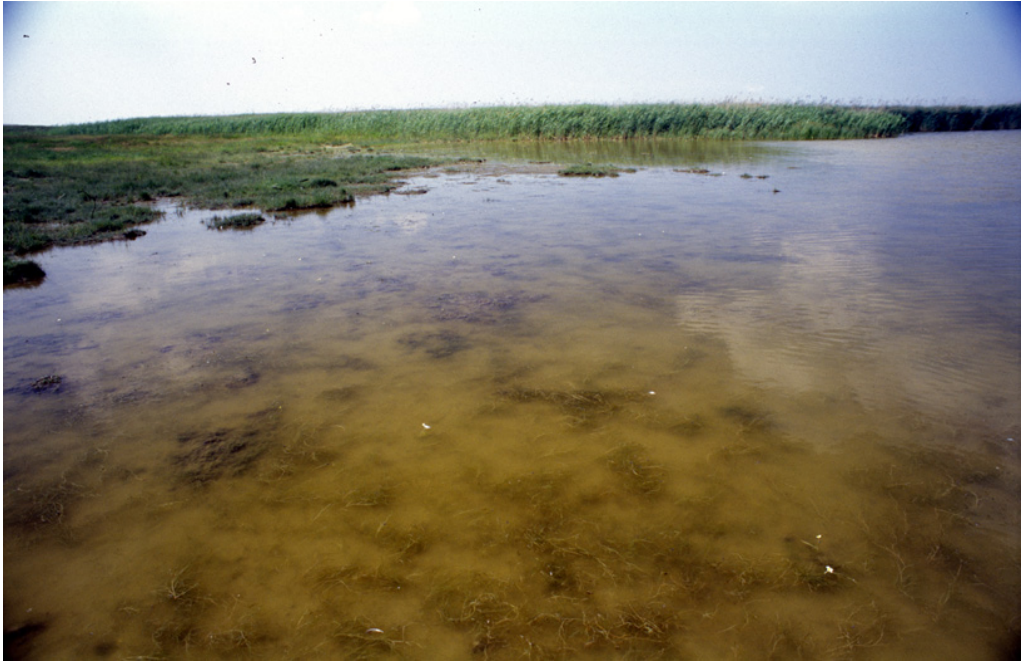
**Foto 10:** Der für Transekt 1 untersuchte Bereich im Südwesten des Sees (Abschnitt 2). Der ausgedehnte Flachwasserbereich ist von Arten wie Kamm-Laichkraut (*Potamogeton pectinatus*), Sumpf-Teichfaden (*Zannichellia palustris*) und Zwerg-Laichkraut (*Potamogeton pusillus* agg., RL 3) besiedelt, daneben bilden Rauhe Armleuchteralge (*Chara aspera*, RL 3+) und Gewöhnliche Armleuchteralge (*Chara vulgaris*) dichte Rasen (Blickrichtung nw).

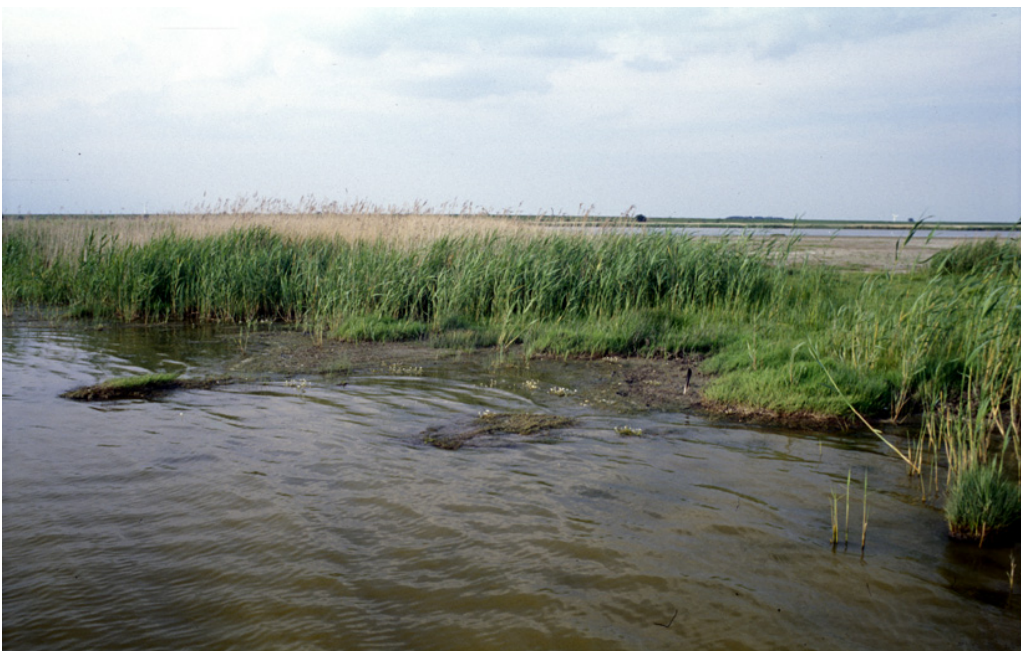
**Foto 11:** Der für Transekt 2 untersuchte Bereich an der Halbinsel am mittleren Ostufer (Abschnitt 2) (Blickrichtung ono).

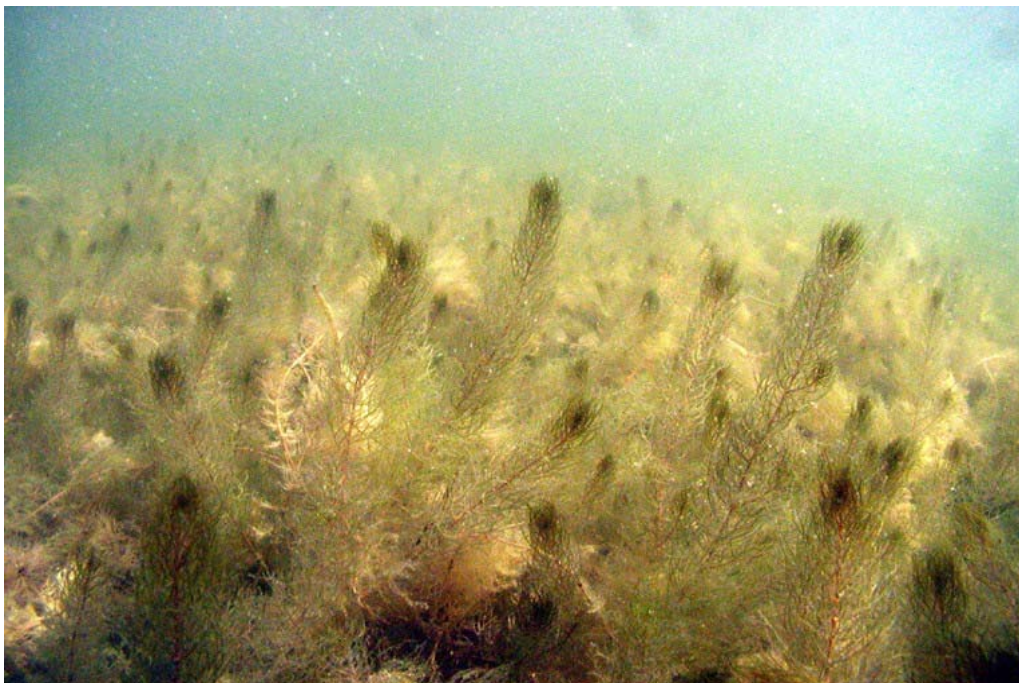
**Foto 12:** Dichte Bestände des vom Aussterben bedrohten Wechselblütigen Tausendblatts (*Myriophyllum alterniflorum*, RL 1) in knapp 1m Wassertiefe vor der Badestelle am Nordufer (Abschnitt 2).

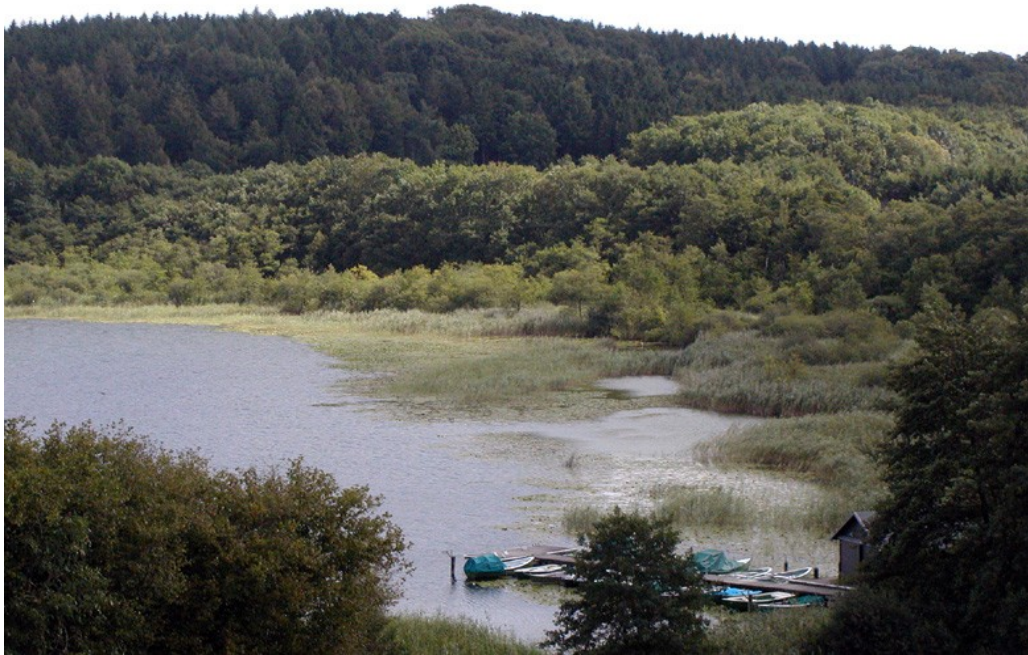
**Foto 13:** Blick von Westen über den breiten Verlandungsbereich im Süden des Sees (Abschnitt 3) mit Schwimmblattvegetation, Röhrichten und Bruchwald (Blickrichtung o).

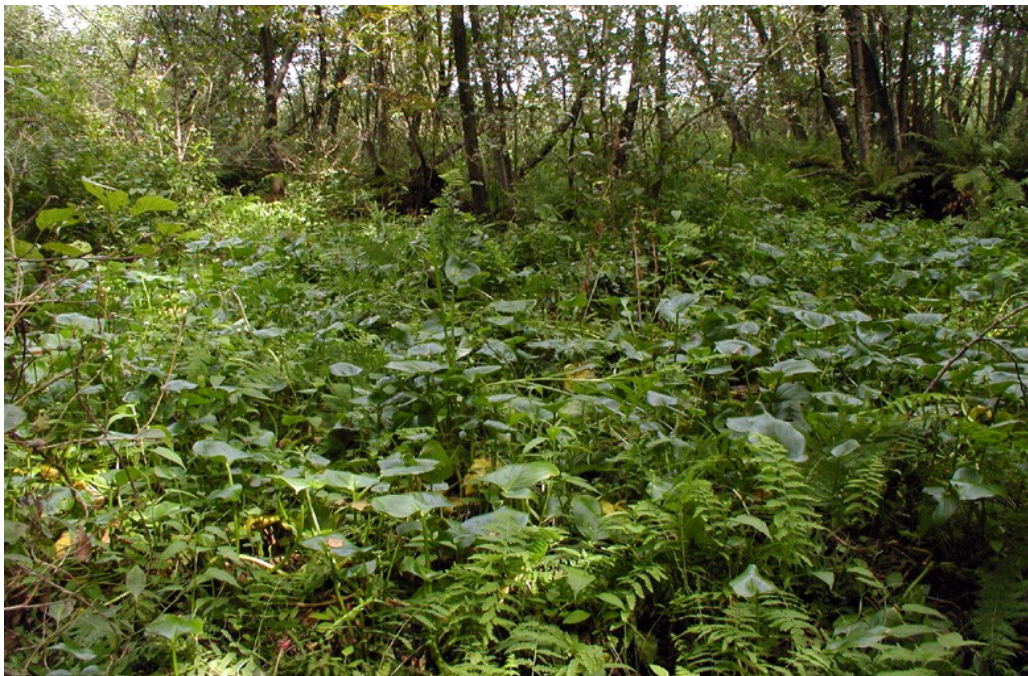
**Foto 14:** Innerhalb des Bruchwaldes am Südufer (Abschnitt 3) bilden gefährdete Arten wie Schlangenkraut (*Calla palustris*, RL 3) und Sumpffarn (*Thelypteris palustris*, RL 3) z.T. größere Bestände aus.

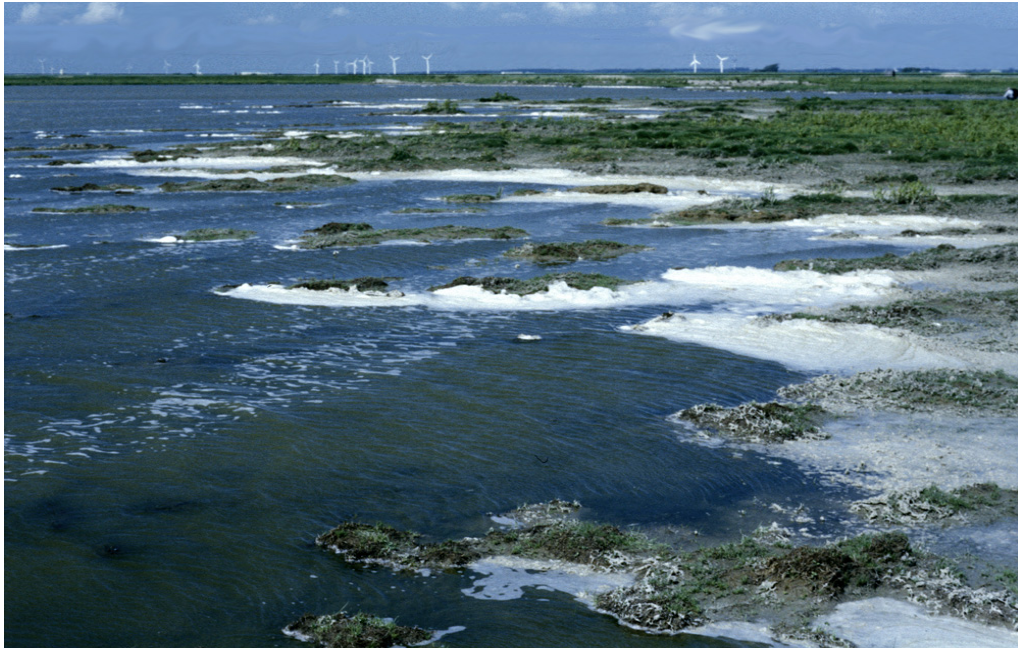
**Foto 15:** Blick von Süden über durch Wellenschlag erodierende Bereiche des Ostufers Richtung Nord (Abschnitt 2).

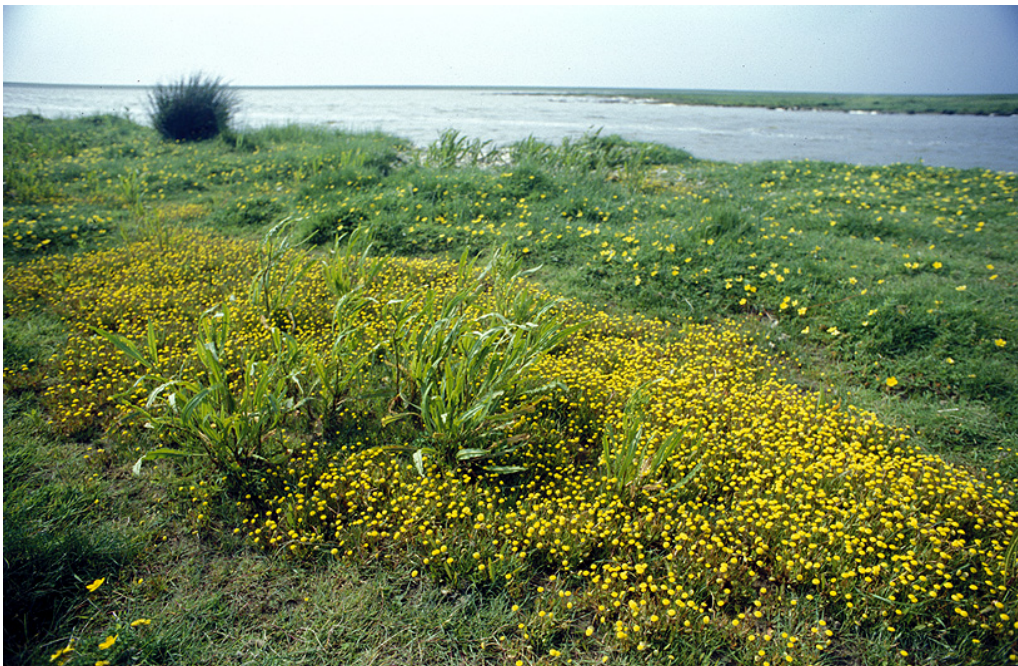
**Foto 16:** Noch schwach salzbeeinflusster extensiv beweideter Bereich am Ostufer (Abschnitt 2) mit gelbblühenden Vorkommen der Laugenblume (*Cotula coronopifolia*, RL 2) sowie des Gänse-Fingerkauts (*Potentilla anserina*), etwas höherwüchsig in der Bildmitte einige Pflanzen des Ufer-Ampfers (*Rumex maritimus*) (Blickrichtung nw).

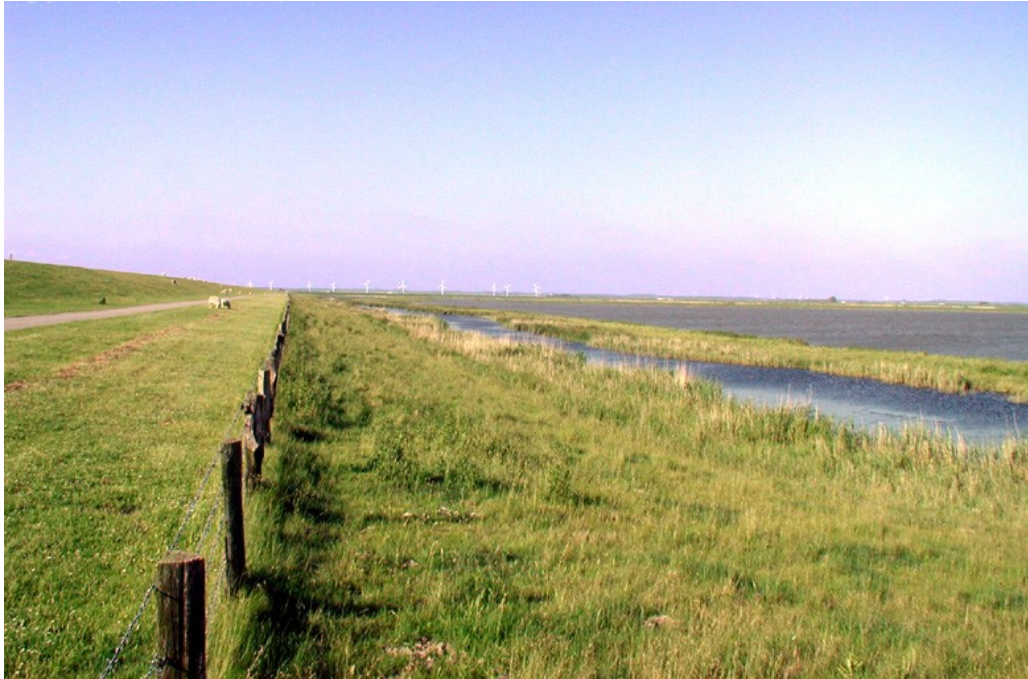
**Foto 17:** Das Westufer des Lüttmoorsees mit dem mit Schafen beweideten Seedeich. Rechts des Zaunes ist das langgestreckte Gewässer landseits des Sees zu erkennen, weiter rechts davon der See selbst (Blickrichtung nno).

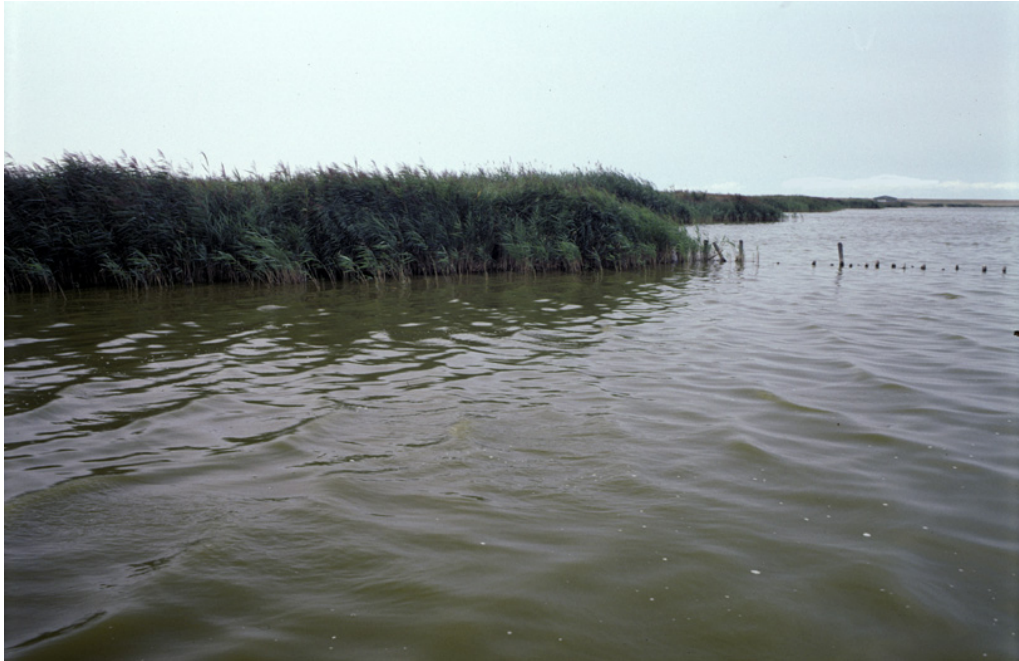
**Foto 18:** Der für Transekt 1 untersuchte Bereich an dem von Röhrichten geprägten Südufer des Lüttmoorsees reicht bis nahe an die Buhnenreihe im Bildhintergrund (Abschnitt 1). In dem trüben Wasser finden in einer etwa 10m breiten Zone vor dem Schilf-Röhricht (*Phragmites australis*) lockere Bestände von *Potamogeton pectinatus*.

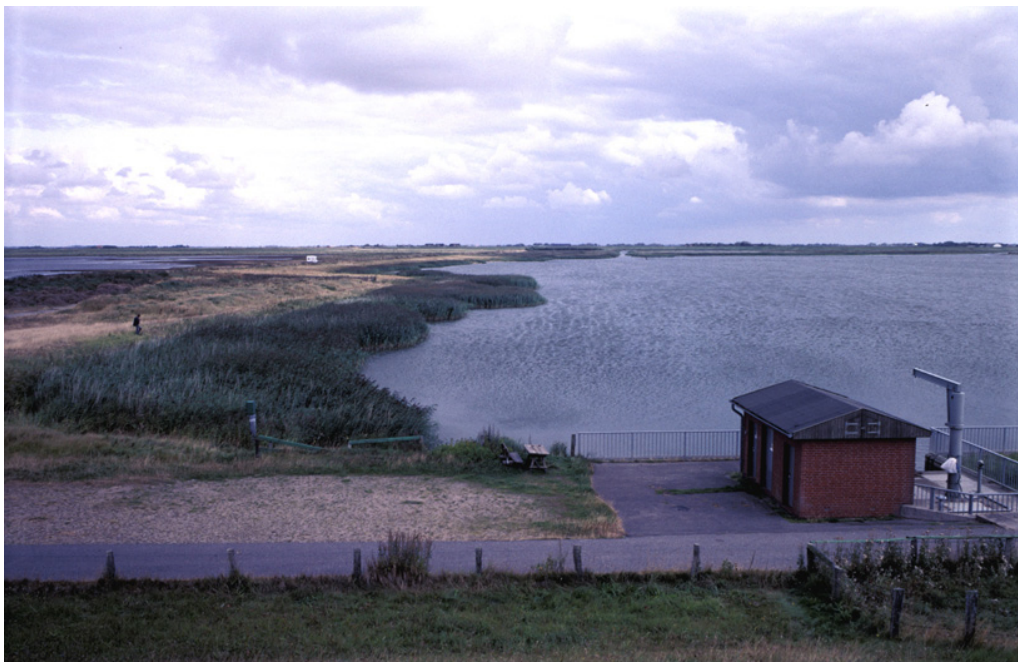
**Foto 19:** Blick über das Nordufer des Mahlbussen nach Osten. Im Vordergrund rechts bei dem Gebäude befindet sich der über ein Wehr geregelte Abfluß des Gewässers in die Nordsee (Blickrichtung o).

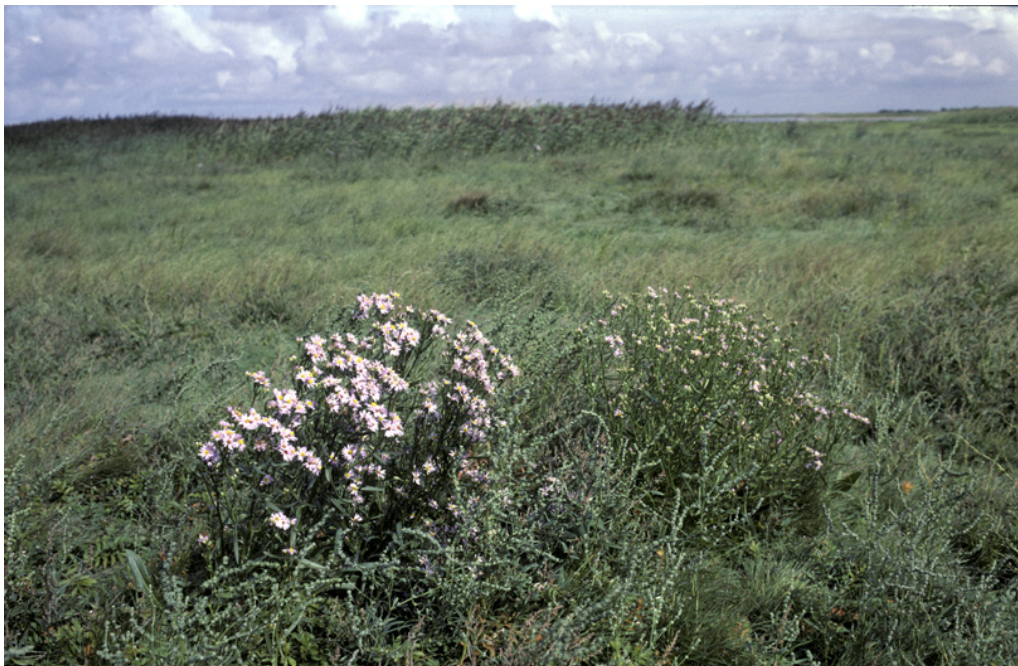
**Foto 20:** Salzwiesenvegetation auf einer unbeweideten Fläche am südlichen Ostufer des Mahlbusen mit eingestreuter Strand-Aster (*Aster tripolium*). Weitere bezeichnende Arten sind Strand-Sode (*Sueda maritima*), Kurzzähren-Queller (*Salicornia europaea*), Spieß-Melde (*Atriplex prostrata*) (Blickrichtung nw).

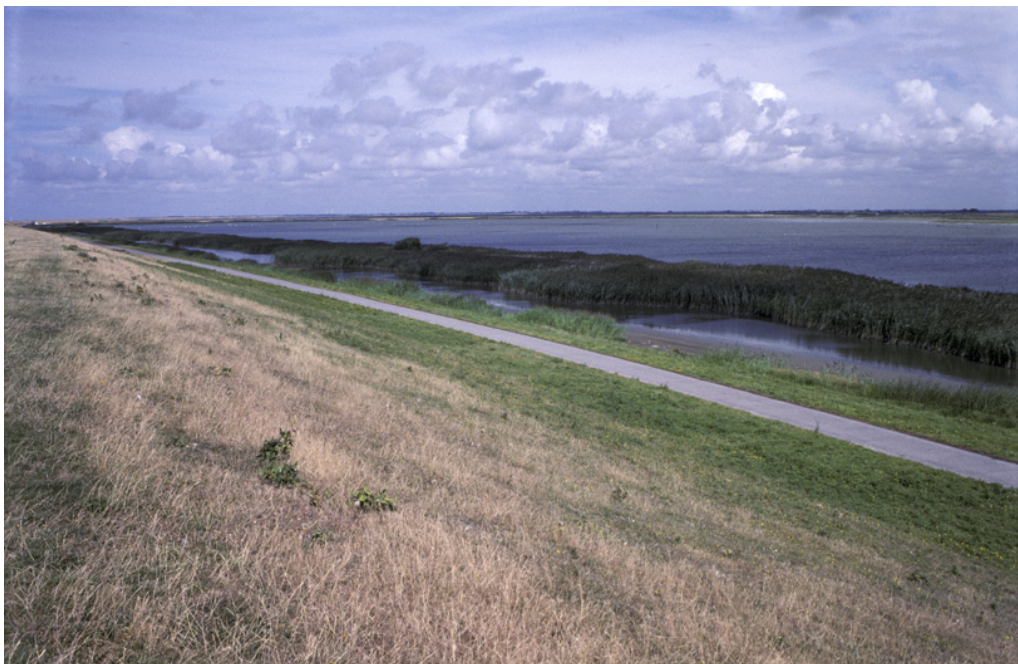
**Foto 21:** Blick vom Seedeich auf das südliche Westufer des Mahlbusen (Abschnitt 3). Hinter dem Weg ist rechts das grabenartige Gewässer landseits des eigentlichen Seeröhrichts zu erkennen, das die größten Tauchblattpflanzenbestände im Gebiet aufweist (Blickrichtung no).

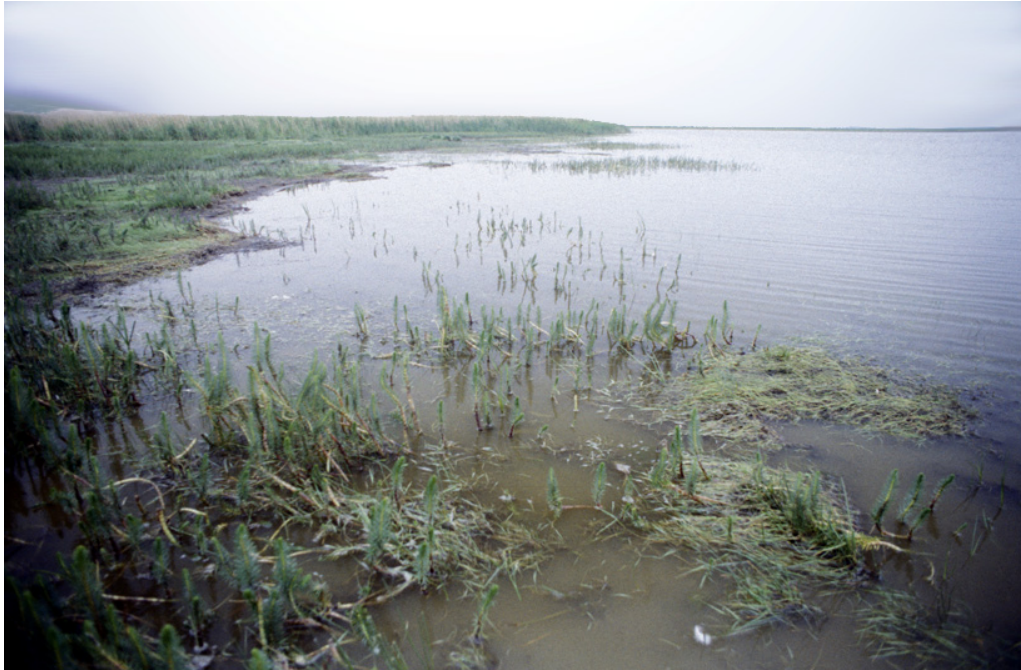
**Foto 22:** Der Bereich von Transekt 1 am nördlichen Ostufer (Abschnitt 2). Der gefährdete Tannenwedel (*Hippuris vulgaris*, RL 3) besitzt in diesem Bereich seine einzigen Vorkommen am Gewässer. Direkt seewärts davon findet sich ein kleiner Bestand des Kamm-Laichkrauts (*Potamogeton pectinatus*). Es ist das einzige Vorkommen submerser Vegetation in diesem Uferabschnitt (Blickrichtung so).

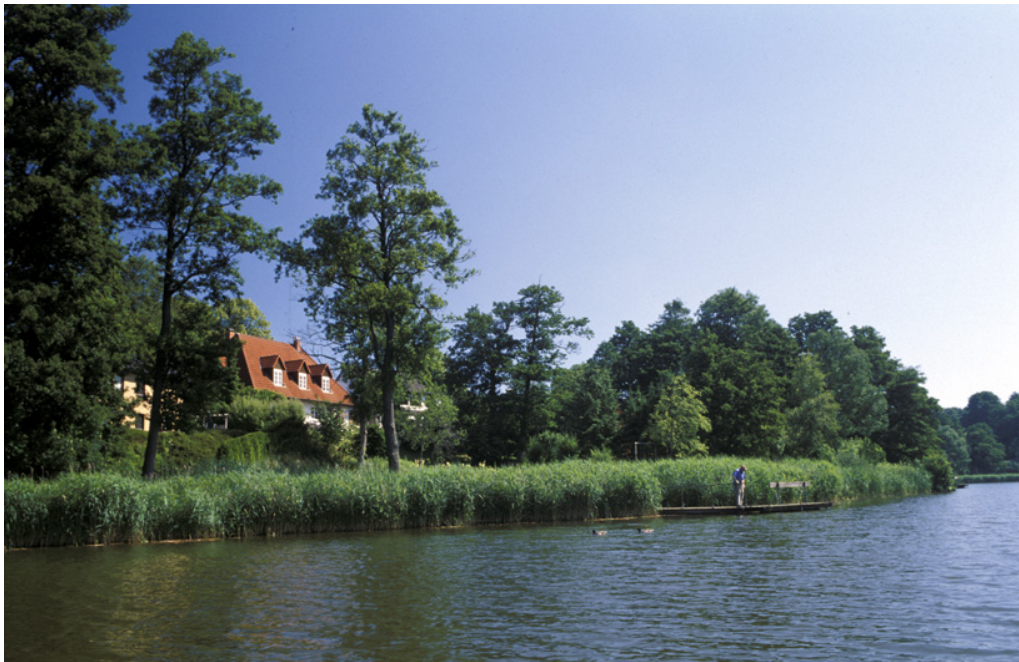
**Foto 23:** Das mittlere Nordufer vor dem Siedlungsbereich von Niehuus (Abschnitt 1) mit einem lückigen Ufergehölzsaum und dem hier um 5m breiten Schilfgürtel (*Phragmites australis*) (Blickrichtung no).

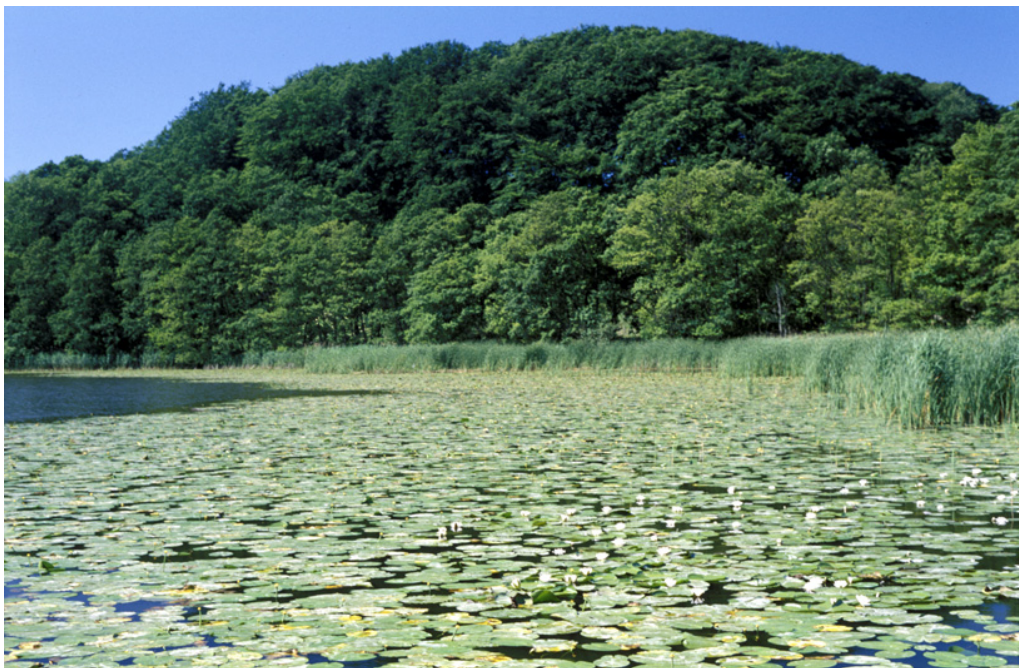
**Foto 24:** Breite Schwimmblattzone der Gelben Teichrose (*Nuphar lutea*) im Nordwesten des Sees (Abschnitt 1), im Vordergrund der einzige Bestand der Weißen Seerose (*Nymphaea alba*). Das bewaldete Ufer im Hintergrund gehört schon zu Dänemark (Blickrichtung sw).

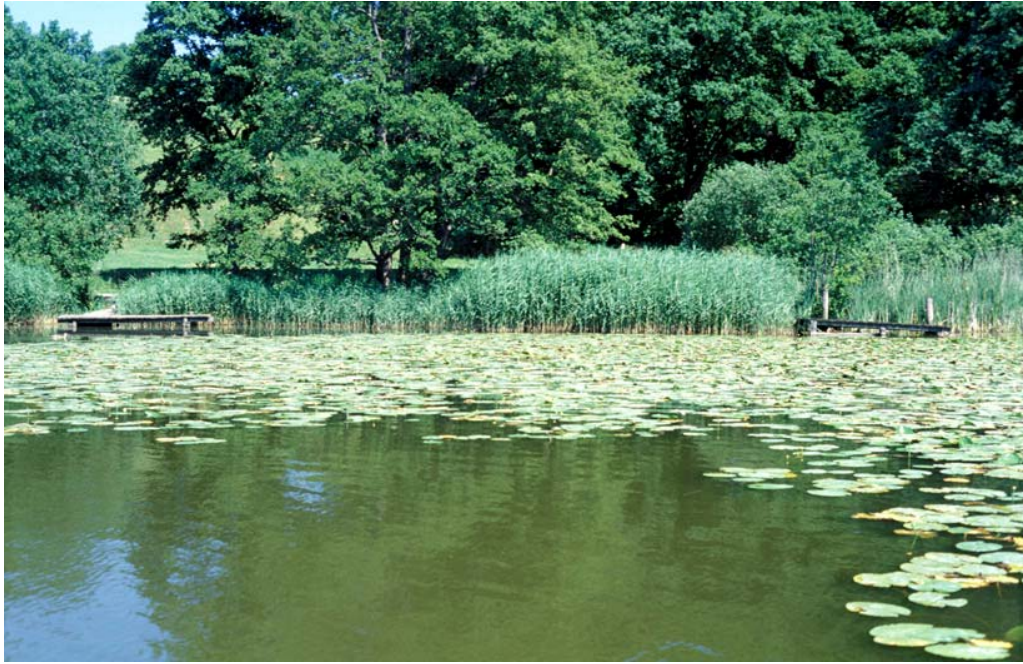
**Foto 25:** Transekt 1 wurde in der Bucht im Nordosten des Sees (Abschnitt 1) aufgenommen. Der untersuchte Bereich ist am Ufer durch die beiden Stege begrenzt. Der einzige Fund von Tauchblattpflanzen ergab sich seewärts der bis 1,3m Wassertiefe ausgedehnten Teichrosenbestände (*Nuphar lutea*) mit einem Einzelfund des Krausen Laichkrauts (*Potamogeton crispus*) (Blickrichtung no).

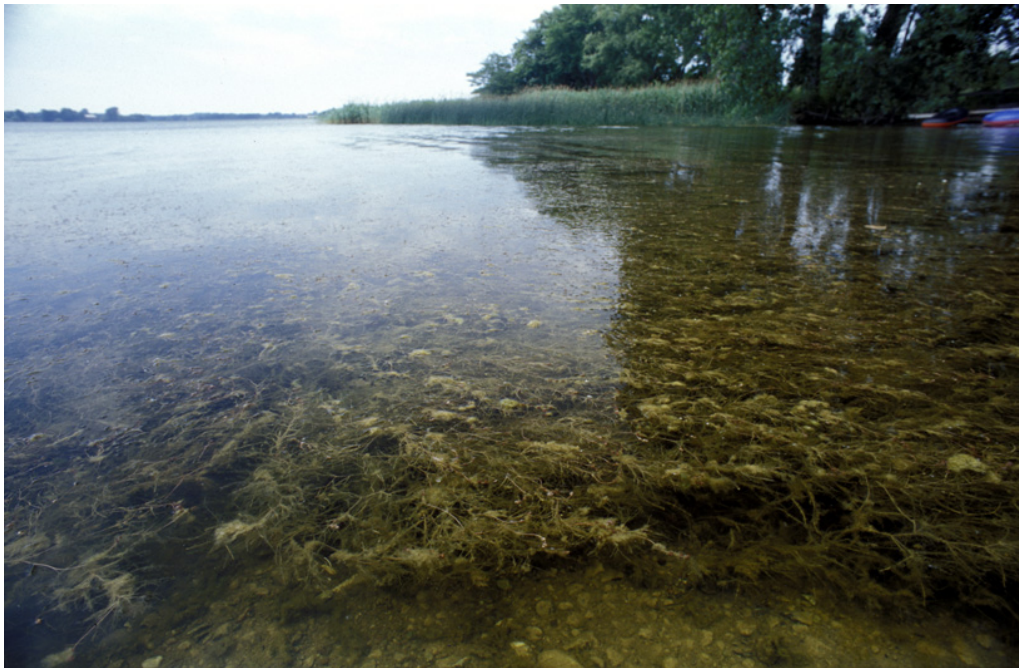
**Foto 26:** Mit dichten Beständen des Kamm-Laichkrauts (*Potamogeton pectinatus*) besiedelter Flachwasserbereich der Badestelle bei Fahren (Abschnitt 2) (Blickrichtung nw).

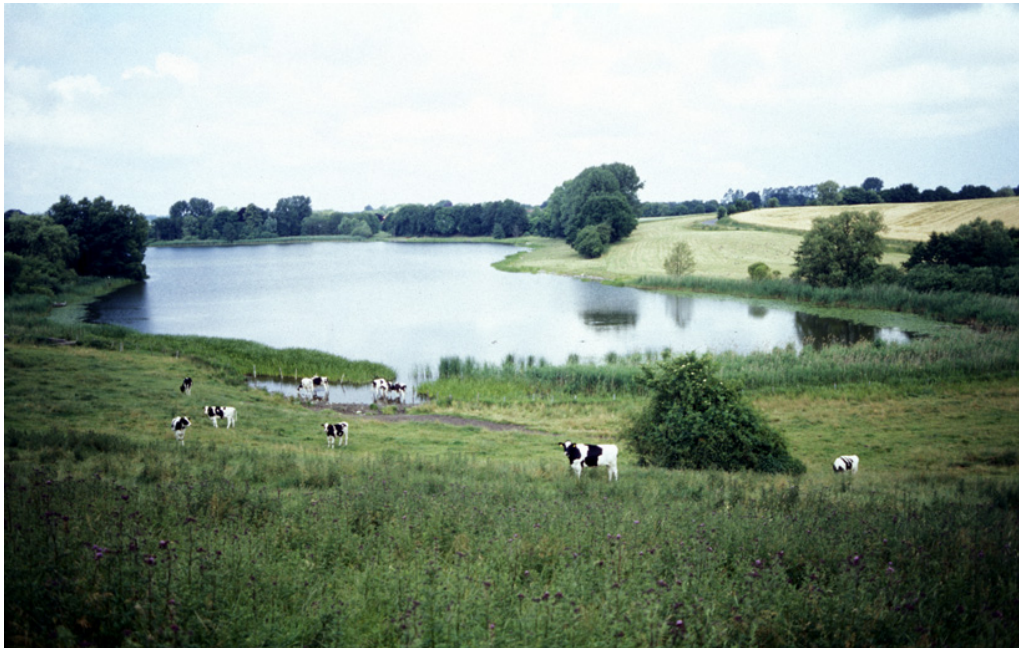
**Foto 27:** Blick von Osten über die Stoltenberger Bucht (Abschnitt 3). Die gelbgrün erscheinenden Röhrichtbestände im Bereich der Viehtränke werden von Kalmus (*Acorus calamus*) gebildet (Blickrichtung w).

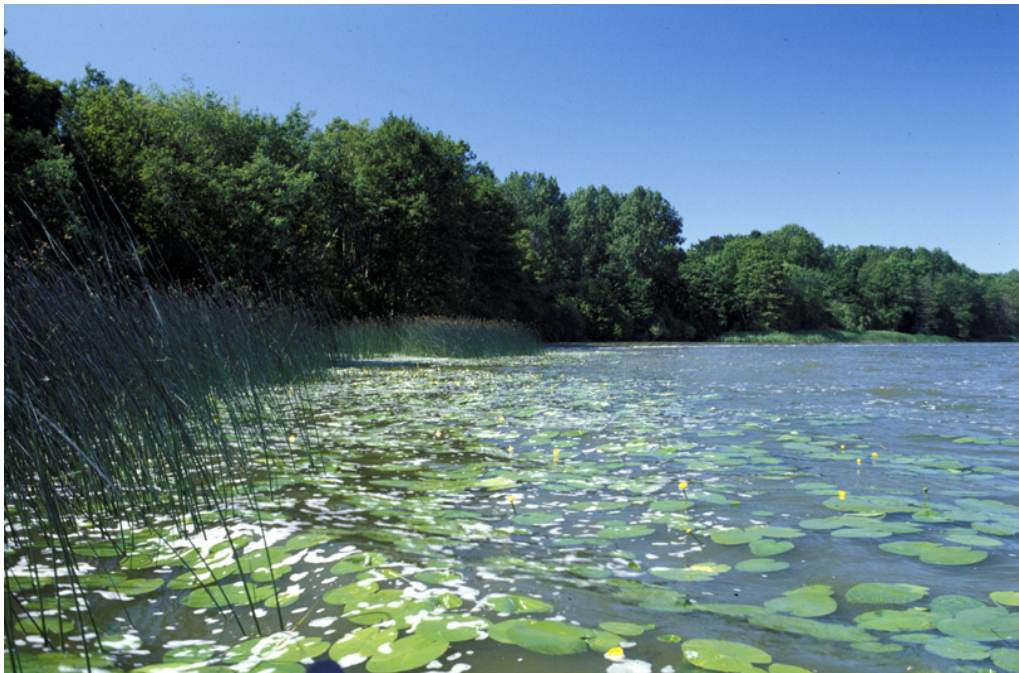
**Foto 28:** Mit Seebinse (*Schoenoplectus lacustris*) randlich durchsetztes Teichrosenvorkommen (*Nuphar lutea*) im waldbestandenen Südwestteil des Passader Sees (Abschnitt 5) (Blickrichtung nw).

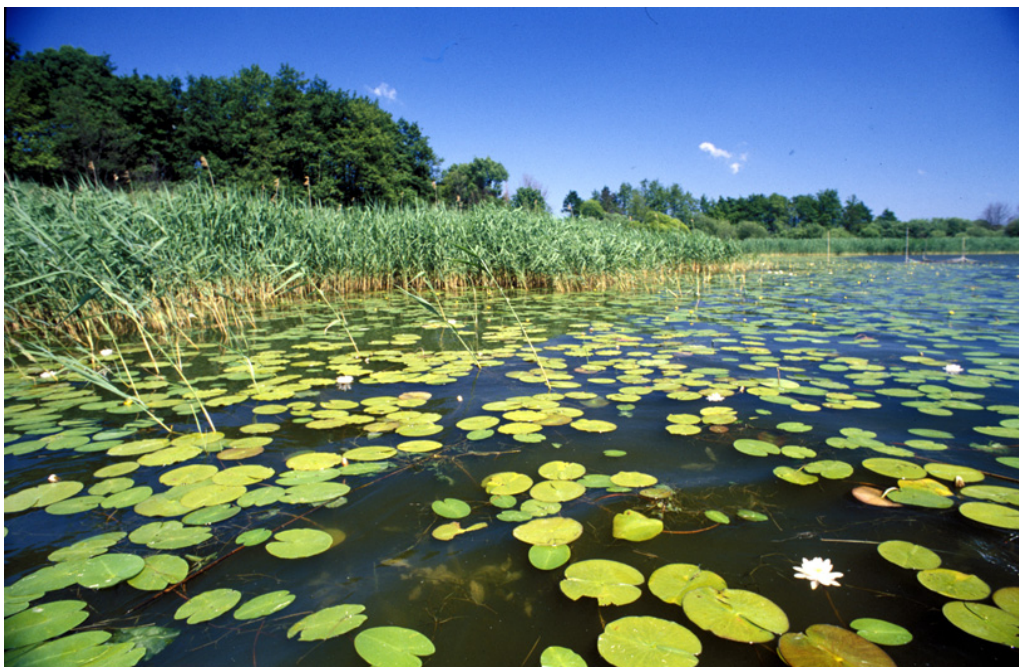
**Foto 29:** Breite Verlandungszone am Westufer nördlich von Wulfsdorf (Abschnitt 6). Neben der Weißen Seerose (*Nymphaea alba*) besitzt das gefährdete Glänzende Laichkraut (*Potamogeton lucens*, RL 3, Bildmitte im Vordergrund) hier seinen einzigen Bestand im Passader See (Blickrichtung n).

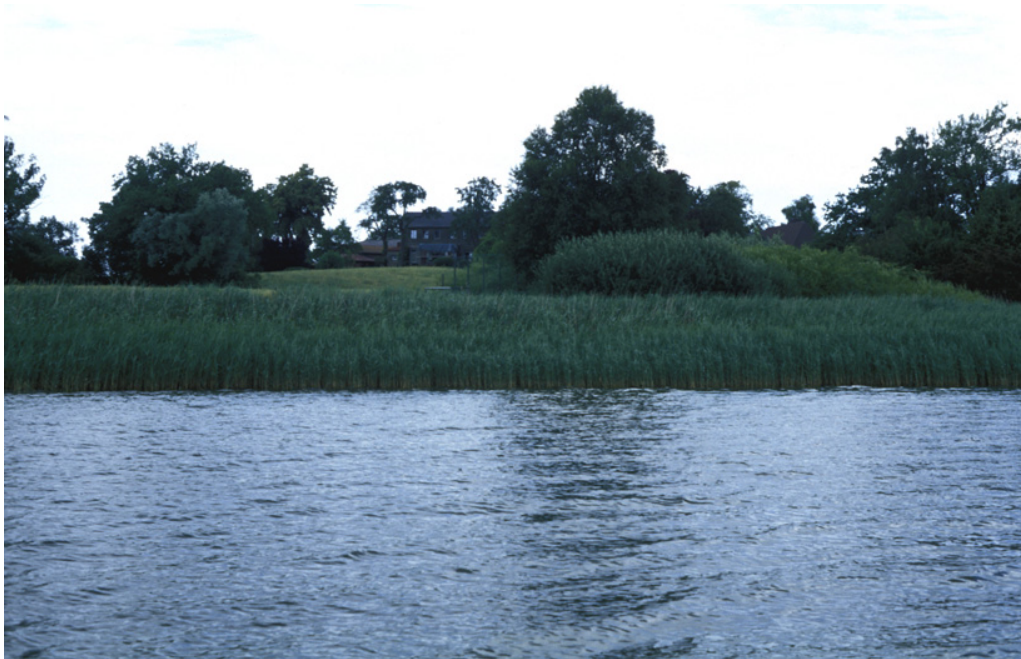
**Foto 30:** Transekt 1 wurde seewärts des breiten Schilf-Röhrichts (*Phragmites australis*) aufgenommen; im Hintergrund das Gelände der Badestelle bzw. der Siedlungsbereich von Passade (Abschnitt 1) (Blickrichtung n).
