Die Ufer- und Unterwasservegetation  
des Drüsensees,  
des Gudower Sees,  
des Holmer Sees,  
des Klüthsees,  
des Lüttmoorsees,  
des Mahlbusens,  
des Niehuussees,  
des Passader Sees,  
des Peper Sees und  
des Stocksees

Gutachten im Auftrag  
des Landesamtes für Natur und Umwelt  
des Landes Schleswig-Holstein  
Hamburger Chaussee 25  
24220 Flintbek

Kiel, im November 2003

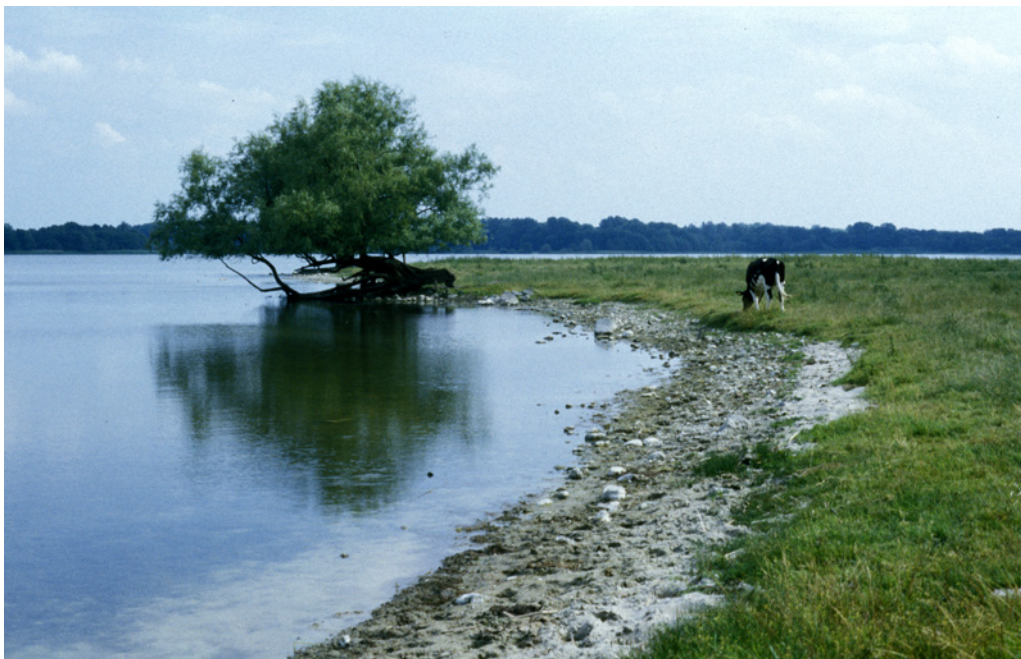
**Foto 31:** Der Bereich von Transekt 2 am beweideten Westufer vor Wulfsdorf (Abschnitt 6). In der breiten Flachwasserzone dominieren neben dichten Beständen des Kamm-Laichkrauts (*Potamogeton pectinatus*) auch flächig entwickelte Rasen der gefährdeten Gegensätzlichen Armleuchteralge (*Chara contraria*, RL 3) (Blickrichtung sso).

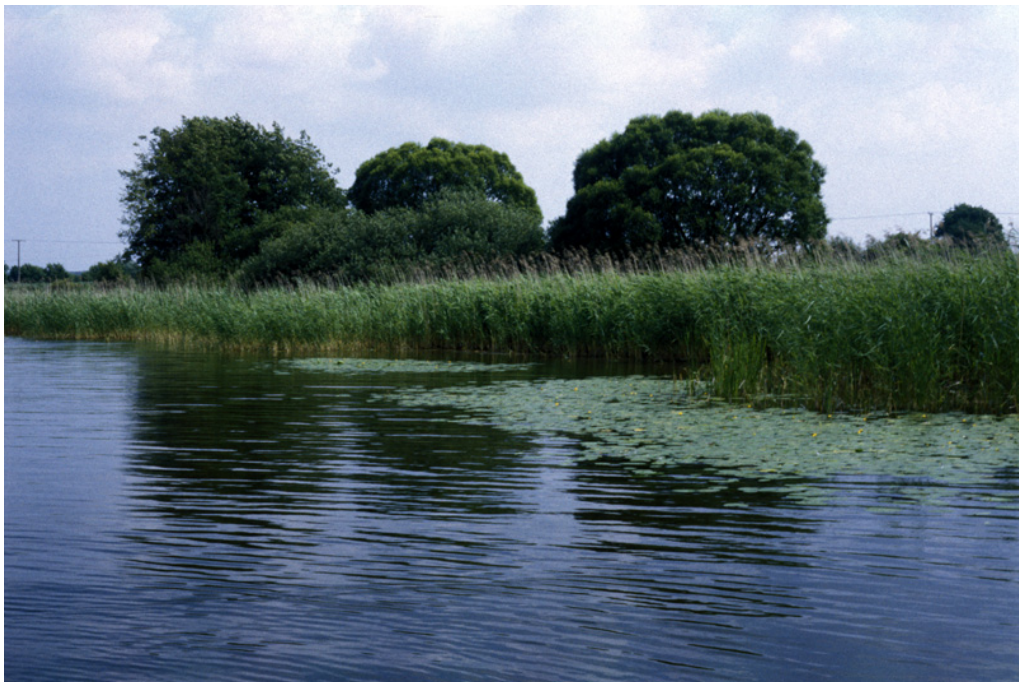
**Foto 32:** Transekt 3 im Bereich einer kleinen Bucht westlich von Stoltenberg (Abschnitt 3). Seewärts vor dem von Schilf (*Phragmites australis*) dominierten Röhricht ist eine etwa 5m breite Schwimmblattzone mit Gelber Teichrose (*Nuphar lutea*) entwickelt (Blickrichtung oso).

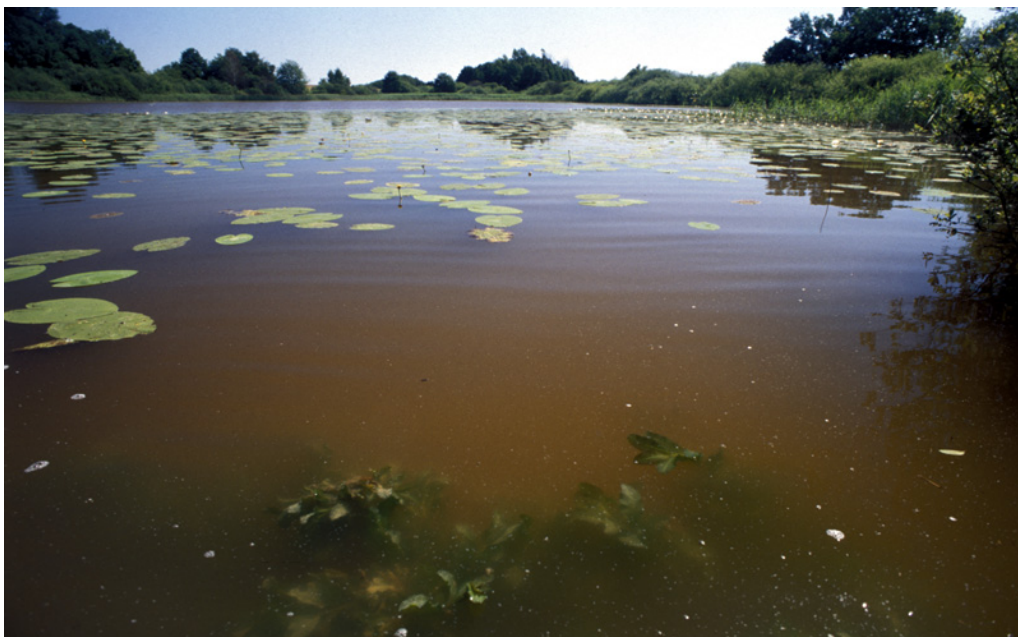
**Foto 33:** Pflanzen des gefährdeten Glänzenden Laichkrauts (*Potamogeton lucens*, RL 3) in knapp 1m Wassertiefe innerhalb lockerer Schwimmblattbestände nördlich der Zugangsstelle am Westufer des Peper Sees (Blickrichtung o).

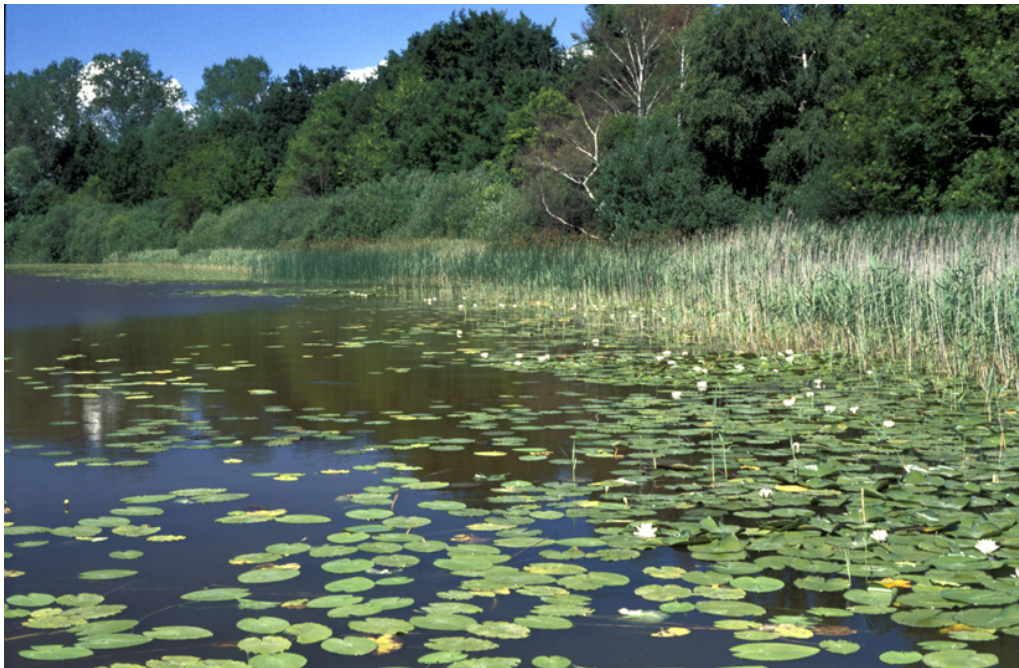
**Foto 34:** Blick über das Nordufer des Sees nach Westen. Der Röhrichtgürtel mit Schilf (*Phragmites australis*) und stellenweise eingelagerten Seebinsenbeständen (*Schoenoplectus lacustris*) ist weitgehend geschlossen entwickelt. Die seeseitig entwickelte Schwimmblattzone setzt sich aus Beständen von Gelber Teichrose (*Nuphar lutea*) und Weißer Seerose zusammen (*Nymphaea alba*) (Blickrichtung w).

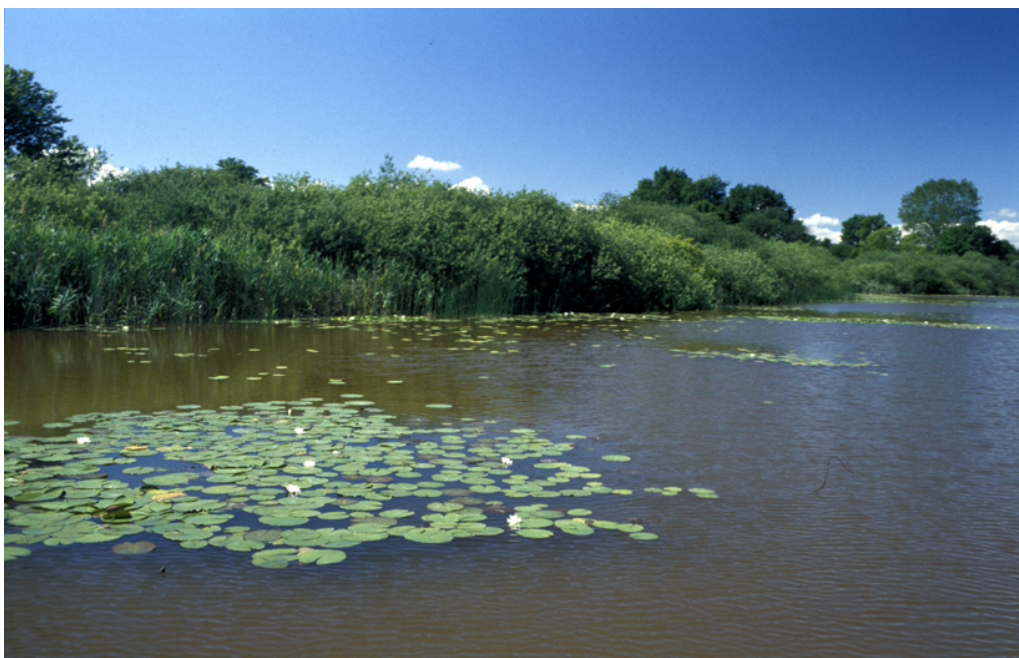
**Foto 35:** Blick über das von Grau-Weidengebüschen (*Salix cinerea*) geprägte Südufer des Sees nach Westen. Der Röhrichtgürtel ist weitgehend auf inselhafte Bestände zwischen den Ufergehölzen beschränkt (Blickrichtung w).

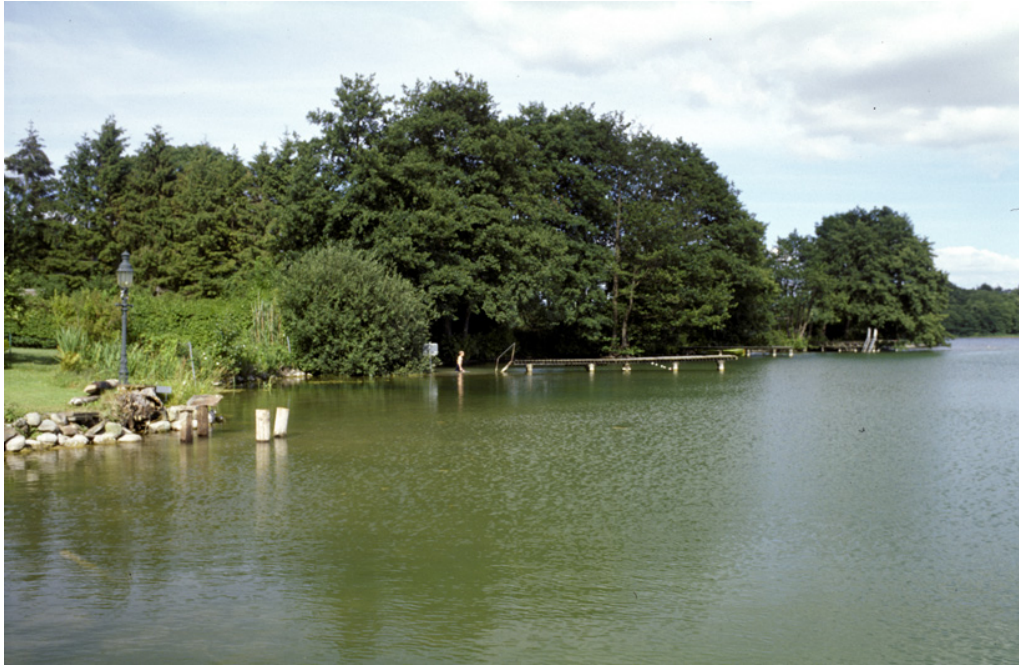
**Foto 36:** Das Ufer im Siedlungsbereich der Ortschaft Stocksee (Abschnitt 2) zeigt die typischen Störungen wie Uferbefestigungen, Stege und teilweise Beseitigung der Ufergehölze (Blickrichtung o).

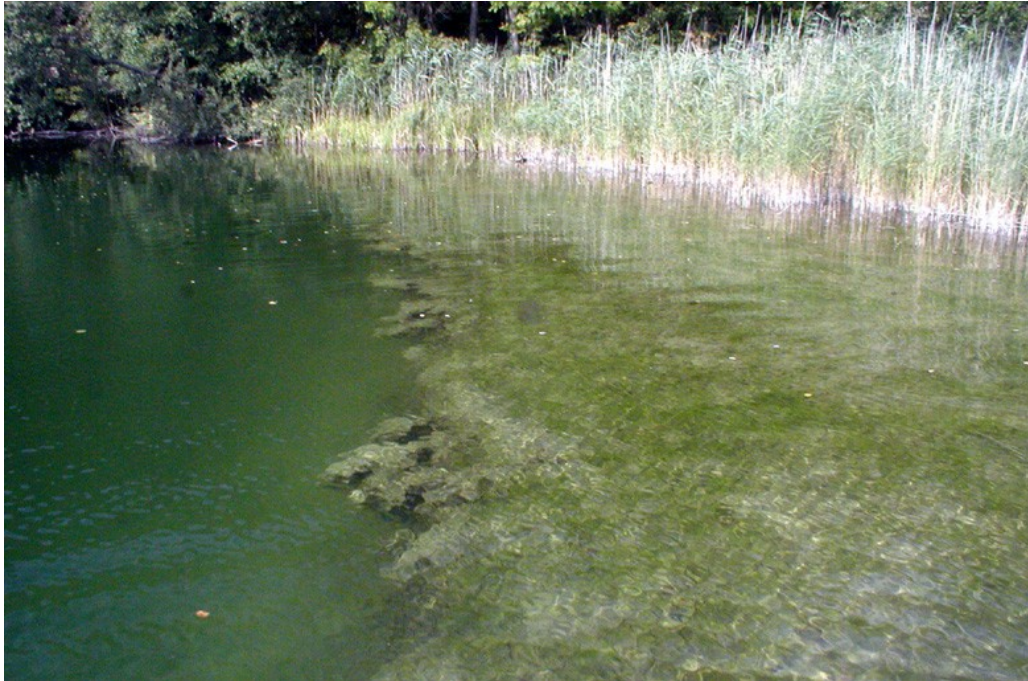
**Foto 37:** Auffälliger Rückgang des Röhrichts im Bereich der Halbinsel am mittleren Ostufer (Abschnitt 6). Die ehemalige Ausdehnung der Bestände lässt sich anhand der im Bereich der Bildmitte unter der Wasseroberfläche verlaufenden Torfkante erkennen. Die grünlichen Flächen im Flachwasser deuten Bestände der Feinen Armleuchteralge (*Chara delicatula*) an, die am Stocksee häufig auf derartigen Standorten beobachtet wurde (vgl. Foto 38) (Blickrichtung w).

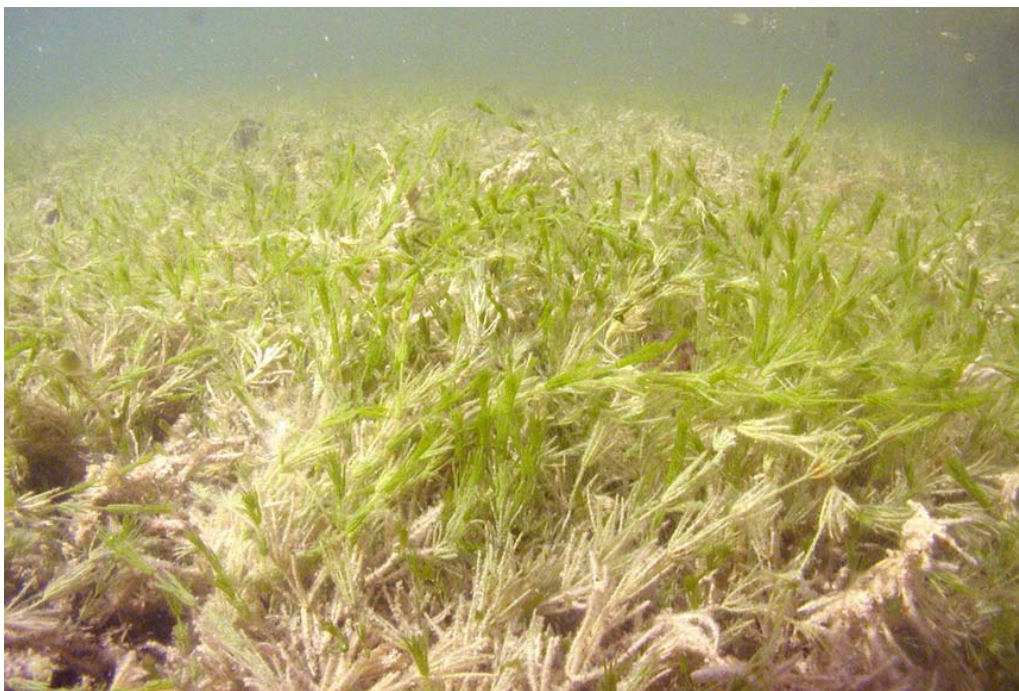
**Foto 38:** Bestände der Feinen Armleuchteralge (*Chara delicatula*) im flachen Wasser im Bereich der Halbinsel am mittleren Ostufer (Abschnitt 6). Sie siedelt auf den von Rhizomen abgestorbener Röhrichte gebildeten Torfen.

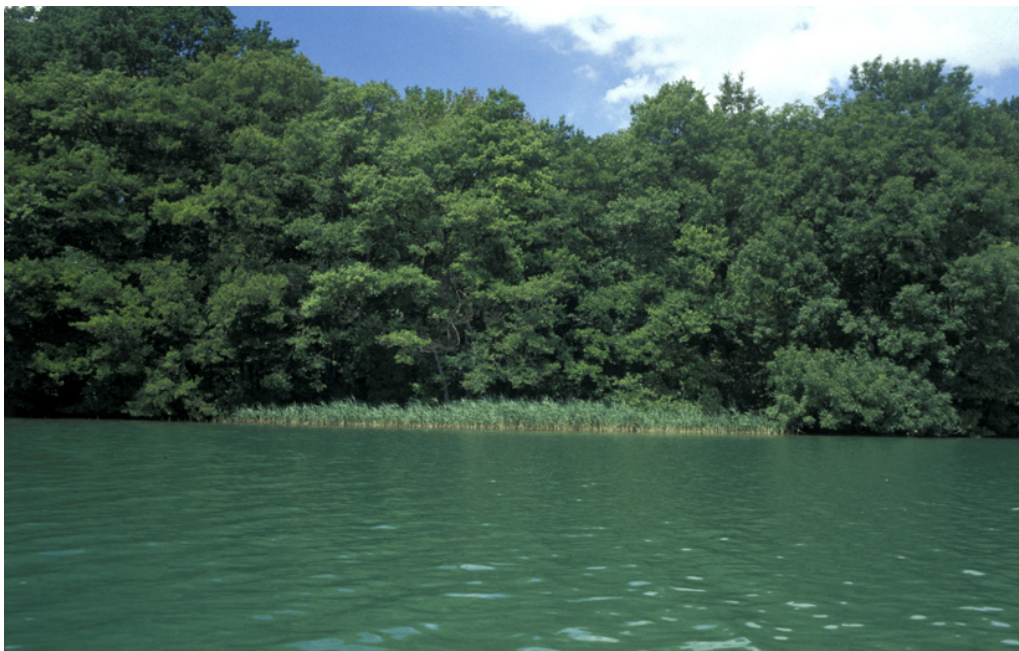
**Foto 39:** Transekt 1 wurde vor einem der wenigen Röhrichtbestände am nördlichen Westufer aufgenommen (Blickrichtung nw).

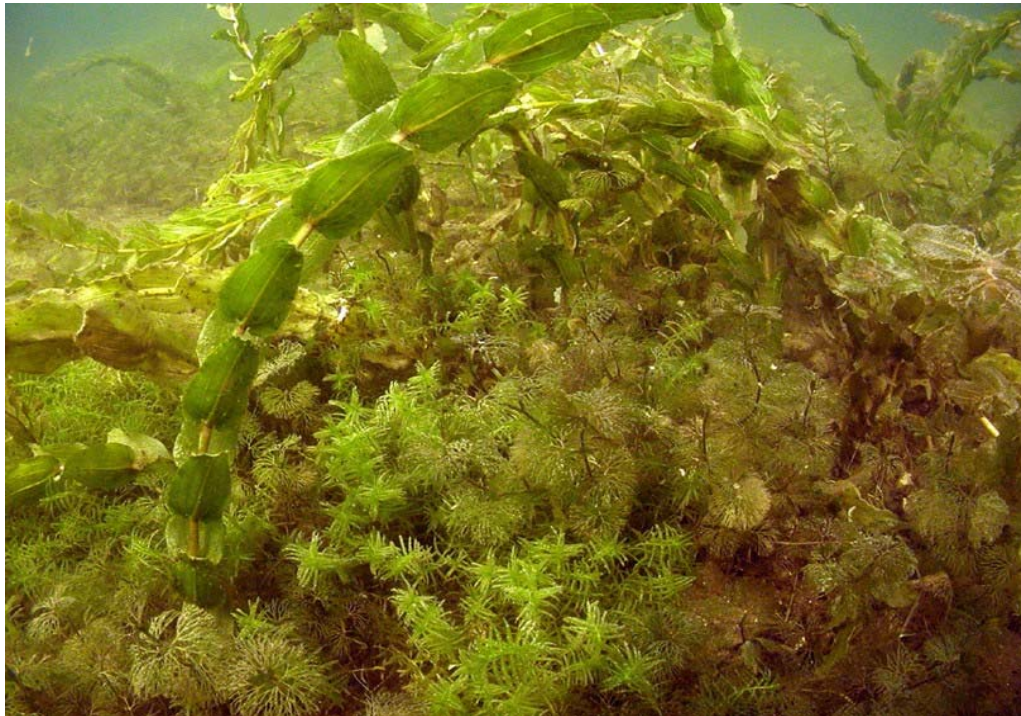
**Foto 40:** Die submerse Vegetation im Bereich von Transekt 1 in 2 bis 2,5m Wassertiefe. Zwischen den noch lockeren Beständen des sehr häufigen Durchwachsenen Laichkrauts (*Potamogeton perfoliatus*) dehnen sich am Gewässerboden vielfach dichte Polster von Arten wie Herbst-Wasserstern (*Callitriche hermaphroditica*, RL 2) und Spreizendem Wasserhahnenfuß (*Ranunculus circinatus*) aus.

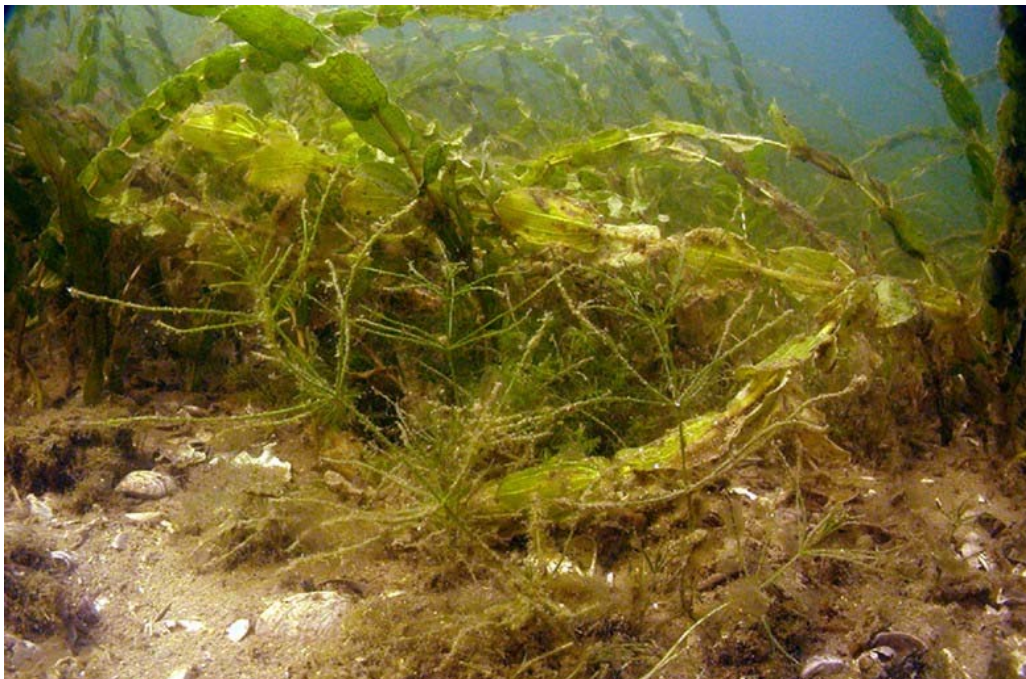
**Foto 41:** Die submerse Vegetation im Bereich von Transekt 1 in etwa 3,5m Wassertiefe. Vorherrschend sind oft dichte Herden von Durchwachsenem Laichkraut (*Potamogeton perfoliatus*) (Bildhintergrund). Die Zerbrechliche Armleuchteralge (*Chara globularis*) (Bildvordergrund) tritt in Lücken der dichten Laichkrautbestände etwas häufiger auf und besitzt einen gewissen Verbreitungsschwerpunkt in diesem Tiefenbereich.

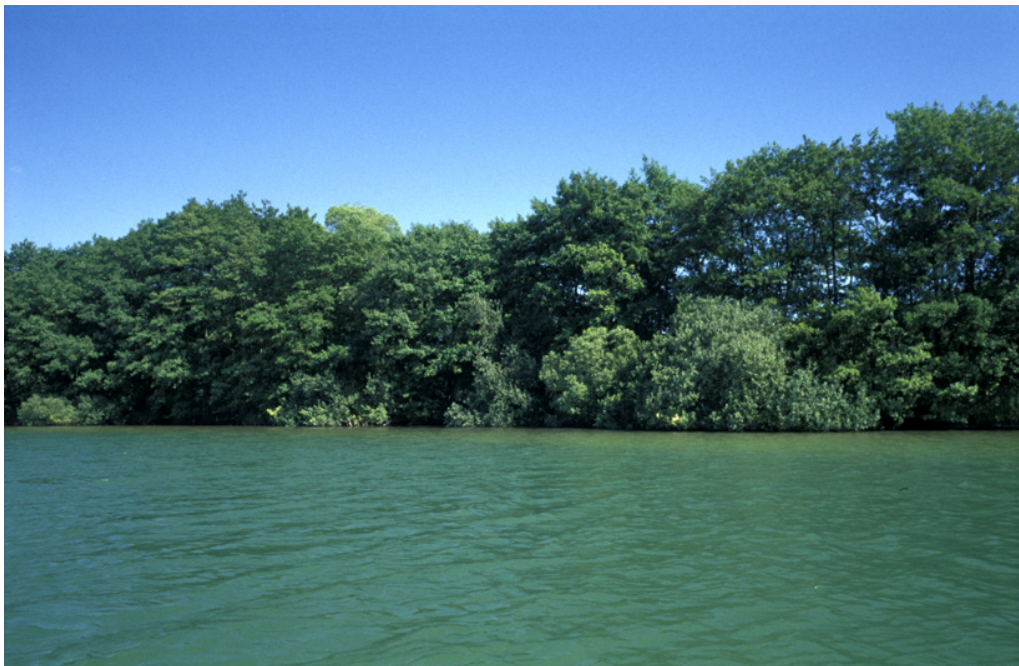
**Foto 42:** Transekt 2 wurde vor einem schmalen Ufergehölzsaum am südlichen Ostufer aufgenommen (Abschnitt 6). Landseits dahinter befindet sich Grünland (Blickrichtung o).

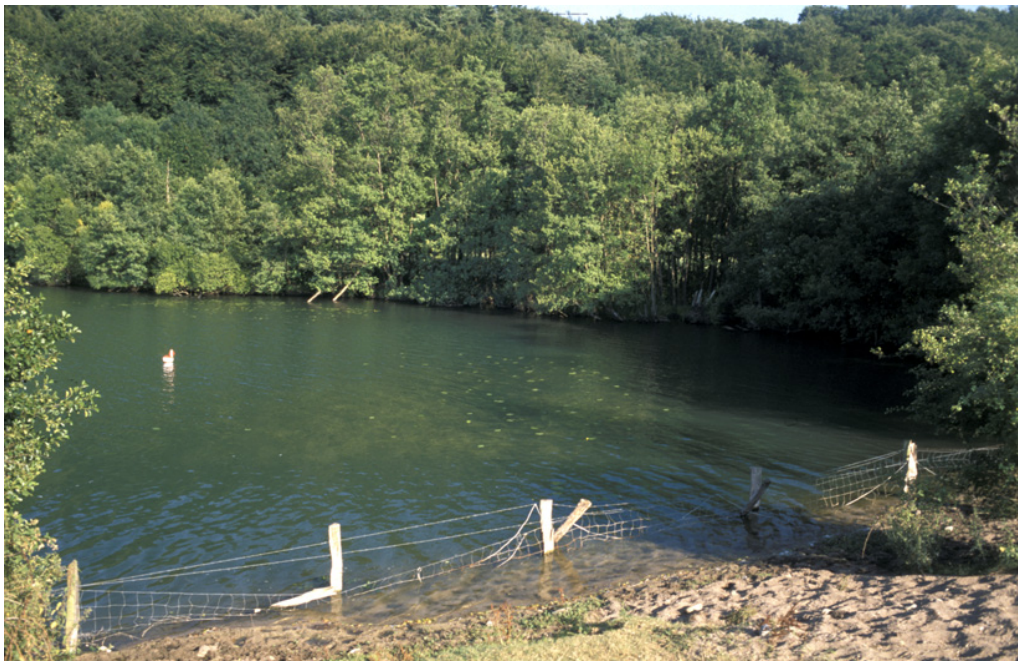
**Foto 43:** Transekt 3 wurde im äußersten Süden des Sees aufgenommen, der Bereich erstreckt sich vom gehölzbestandenen Ufer am rechten Bildrand seewärts (nach links). Die weiß-rote Boje am linken Bildrand markiert die Wassertiefe von 2m. Die im Flachwasser abgezäunte Viehtränke im Vordergrund gehört nicht zum Aufnahmebereich (Blickrichtung o).
