# Monitoring der Qualitätskomponente Makrophyten für die WRRL- und FFH-Richtlinie in schleswig-holsteinischen Seen, 2006

Vegetation des Ahrensees, des Bordesholmer Sees, des Bothkamper Sees, des Großensees, des Selenter Sees und des Westensees

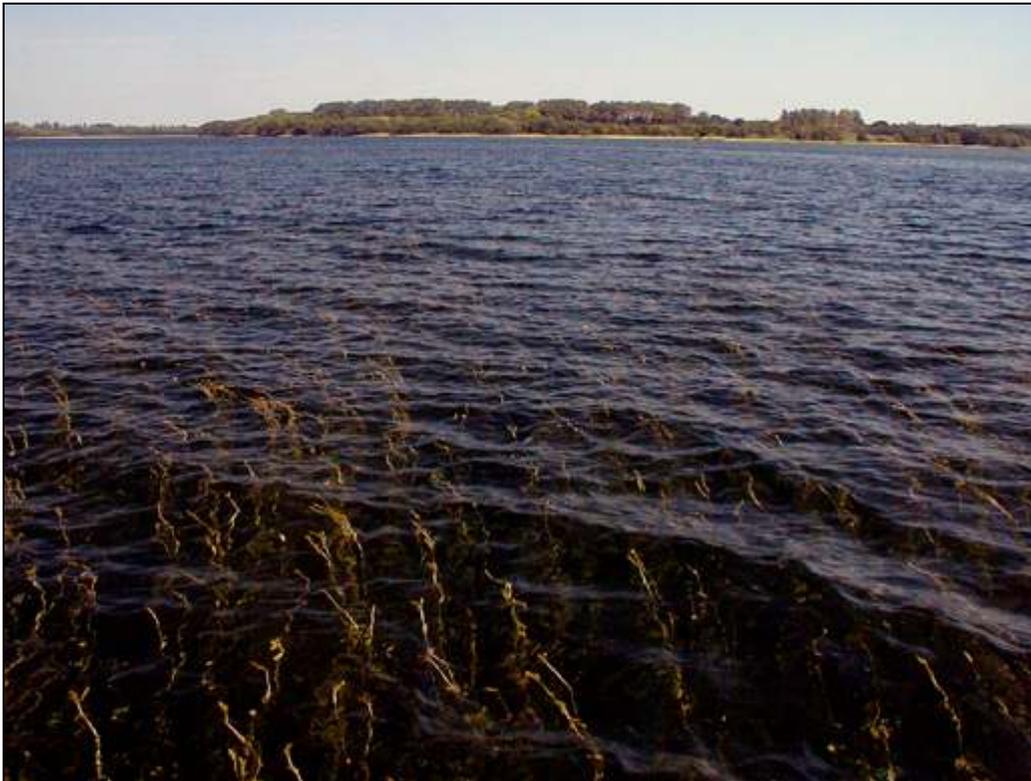
Foto 48: Bestände vom *Potamogeton perfoliatus* in 5-6 m Wassertiefe 200 m vor dem Südostufer des Selenter Sees

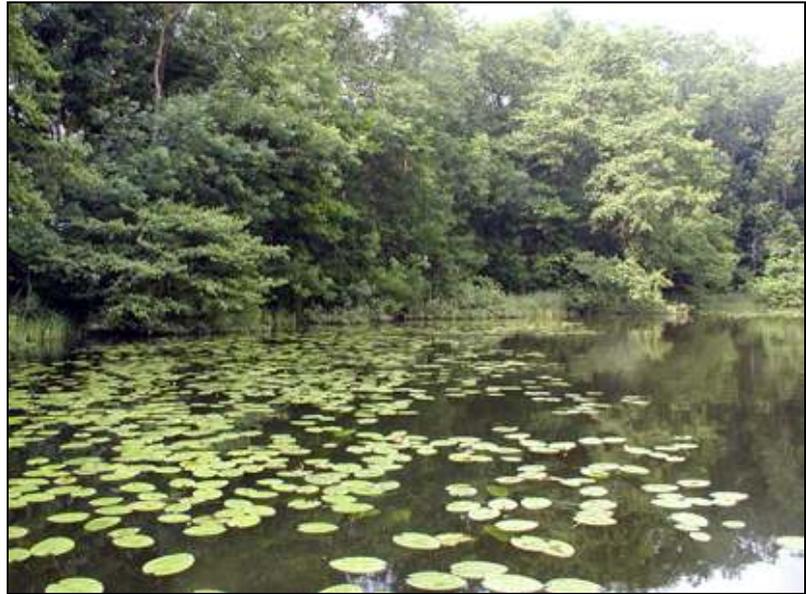
**Foto 1:** Das waldbestandene Südufer des Ahrensees weist nur im Ostteil regelmäßige Schwimmblattvegetation auf. Submerse Arten finden sich in diesem Bereich eher in spärlichen Beständen (Abschnitt 1).

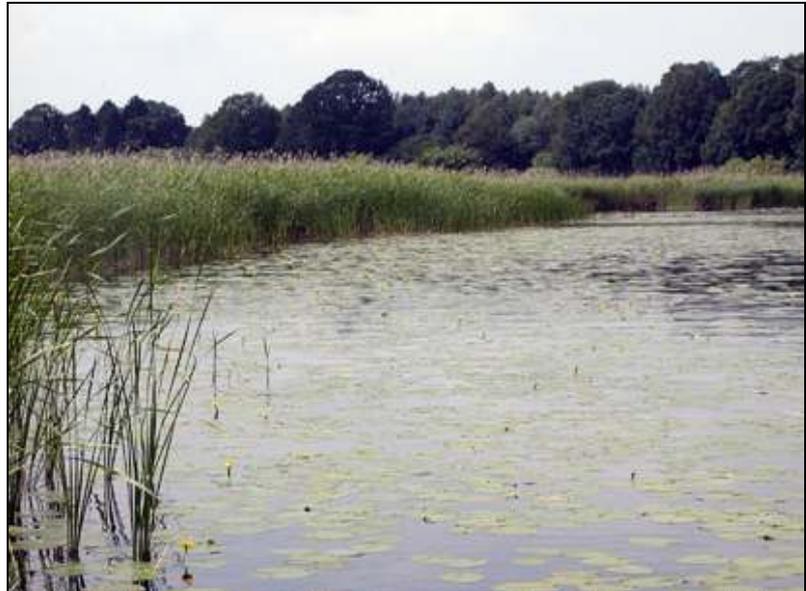
**Foto 8:** Breite Verlandungszone mit Röhrichten und Schwimmblattgürtel aus Teich- und Seerose (*Nuphar lutea*, *Nymphaea alba*) am Westufer des Ahrensees (Abschnitt 2).

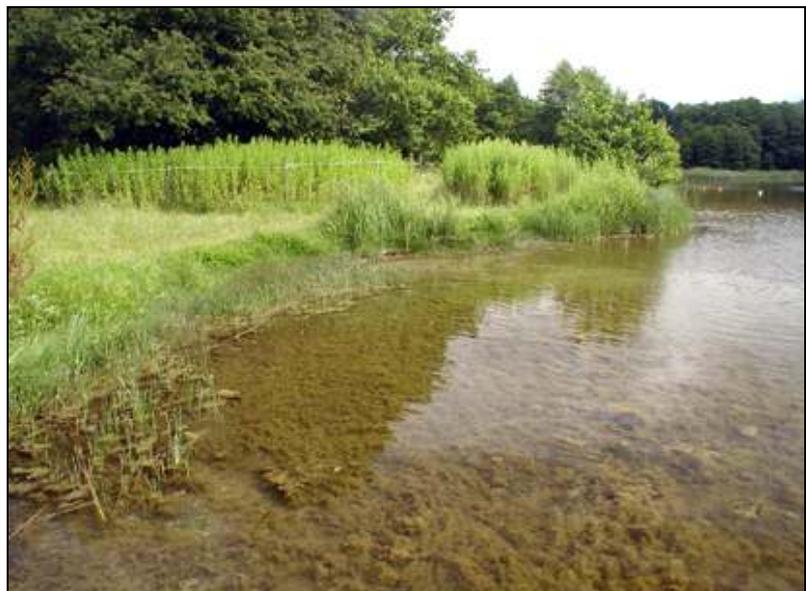
**Foto 10:** Der Flachwasserbereich der Badestelle am östlichen Nordufer (Abschnitt 3). Neben den gefährdeten Armleuchteralgen *Chara aspera* (RL 3+) und *Chara contraria* (RL 3) treten hier kleinflächige Dominanzbestände des vom Aussterben bedrohten Faden-Laichkrauts (*Potamogeton filiformis*, RL 1) auf.

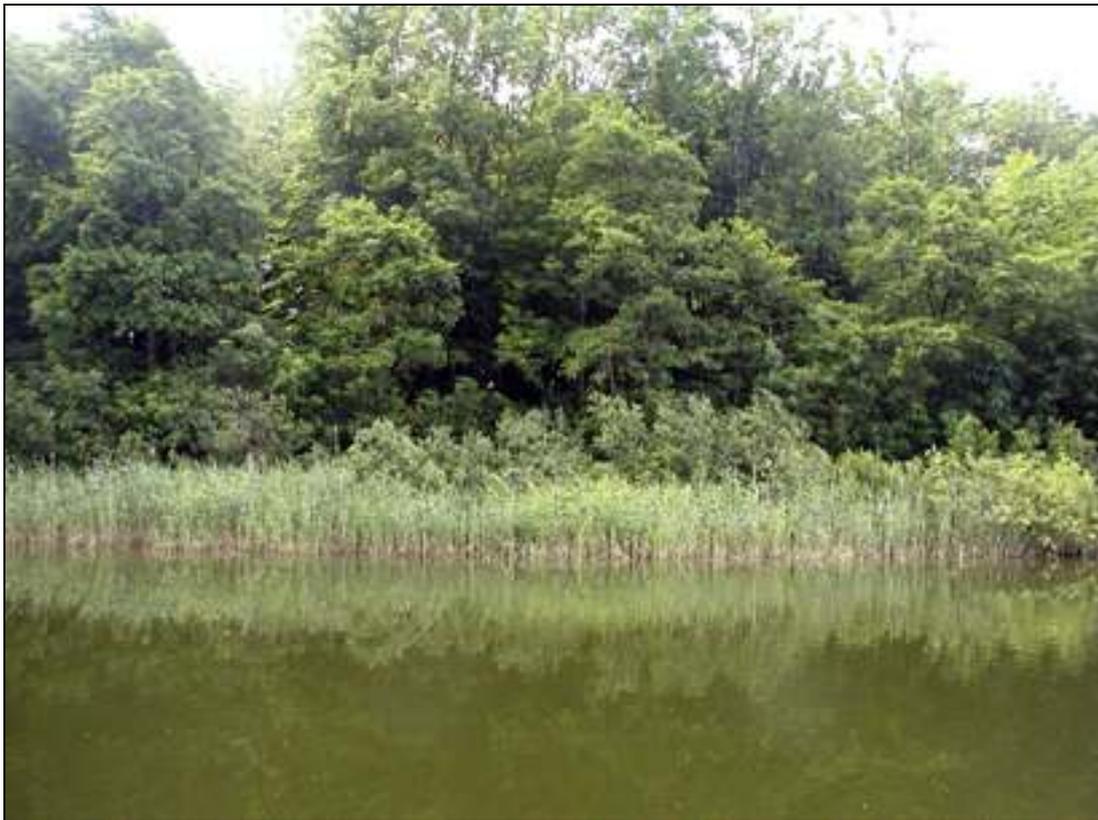
#### Transekt 1

Ökologische Zustandsklasse:	3	Zusatzkriterien: -
Referenzindex:	- 28,5

**Foto 12:** Der Untersuchungsbereich von Transekt 1 am waldbestandenen Südufer des Ahrensees (Abschnitt 1).

Transekt 1 wurde am waldbestandenen Südufer des Ahrensees aufgenommen. Das hinter einen kleinen Kante zur Landseite flach ansteigende Ufer besitzt nahe der Wasserlinie einen schmalen Sumpfwaldsaum mit Erlen, Eschen, Weide und Eichen, der nach kurzer Strecke weiter landseits in Buchenwald mit dichter Strauchschicht aus Hasel, Ulme, Esche u.a. übergeht. Die Feldschicht ist in Ufernähe von Feuchtezeigern wie *Eupatorium cannabinum*, *Lysimachia vulgaris*, *Calamagrostis canescens*, *Lycopus europaeus*, *Carex paniculata* geprägt. Das Litoral fällt zwischen 1 und 2m Wassertiefe sehr steil ab, ansonsten mäßig steil. Der Gewässerboden ist überwiegend sandig mit sehr hohem Stein- und Kiesanteil. Seeseits ist dem Wald ein gut 5m breites und z.T. lockeres Schilf-Röhricht vorgelagert, das bis in 0,7m Wassertiefe siedelt. Innerhalb des Röhrichts und im flacheren Wasser treten dann schon einige submerse Arten wie *Eleocharis acicularis*, *Chara delicatula* und *Chara contraria* auf. Im tieferen Wasser bis in den Bereich zwischen 1,5 und knapp 2m Wassertiefe herrschen dann sehr lockere Tauchblattbestände mit Großlaichkräutern wie *Potamogeton lucens* und *Potamogeton perfoliatus* vor. An der Vegetationsgrenze in 2,4m Wassertiefe fand sich nur noch vereinzelt *Potamogeton pectinatus*.

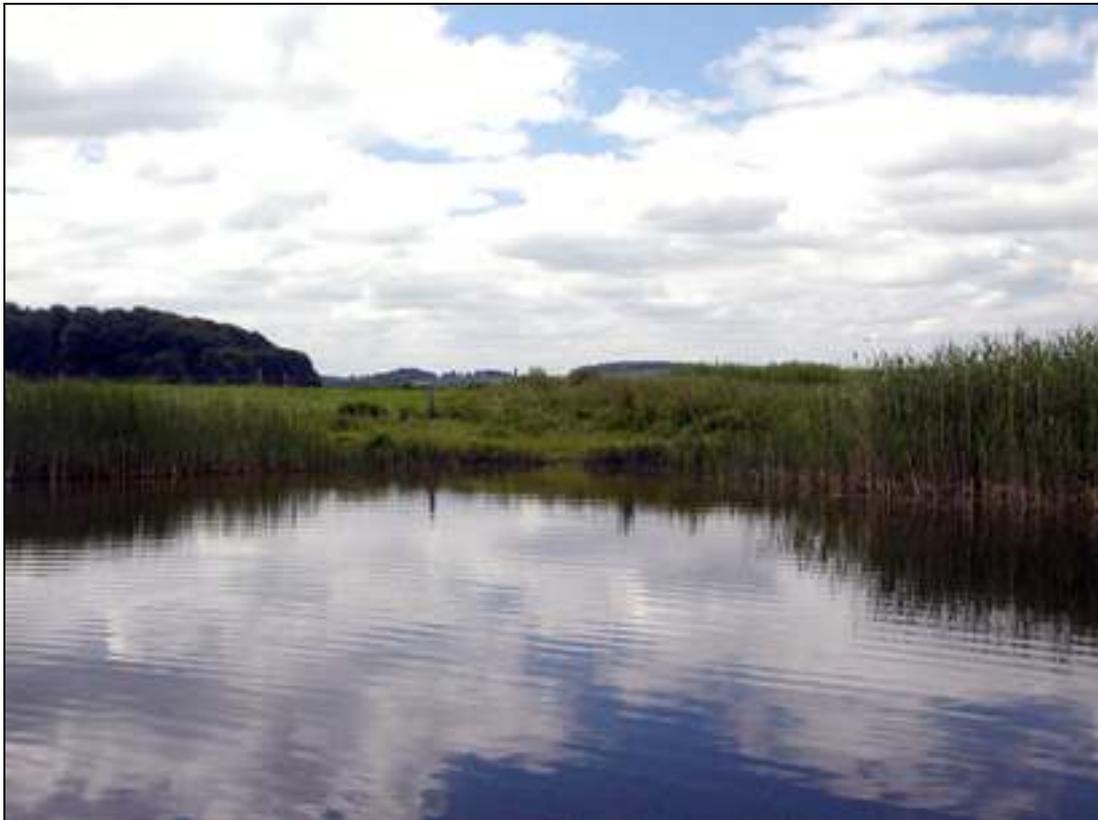
<b>Ökologische Zustandsklasse:</b>	<b>4</b>	*Zusatzkriterien: RI -50 bei RI>0 u. unterer Vegetationsgrenze <5m
Referenzindex:	0,314*	korr. Referenzindex: - <b>49,7</b>

**Foto 13:** Transekt 2 wurde im Bereich einer Röhrichtlücke (ehemalige Viehtränke) am Südwestufer des Ahrensees aufgenommen (Abschnitt 2).

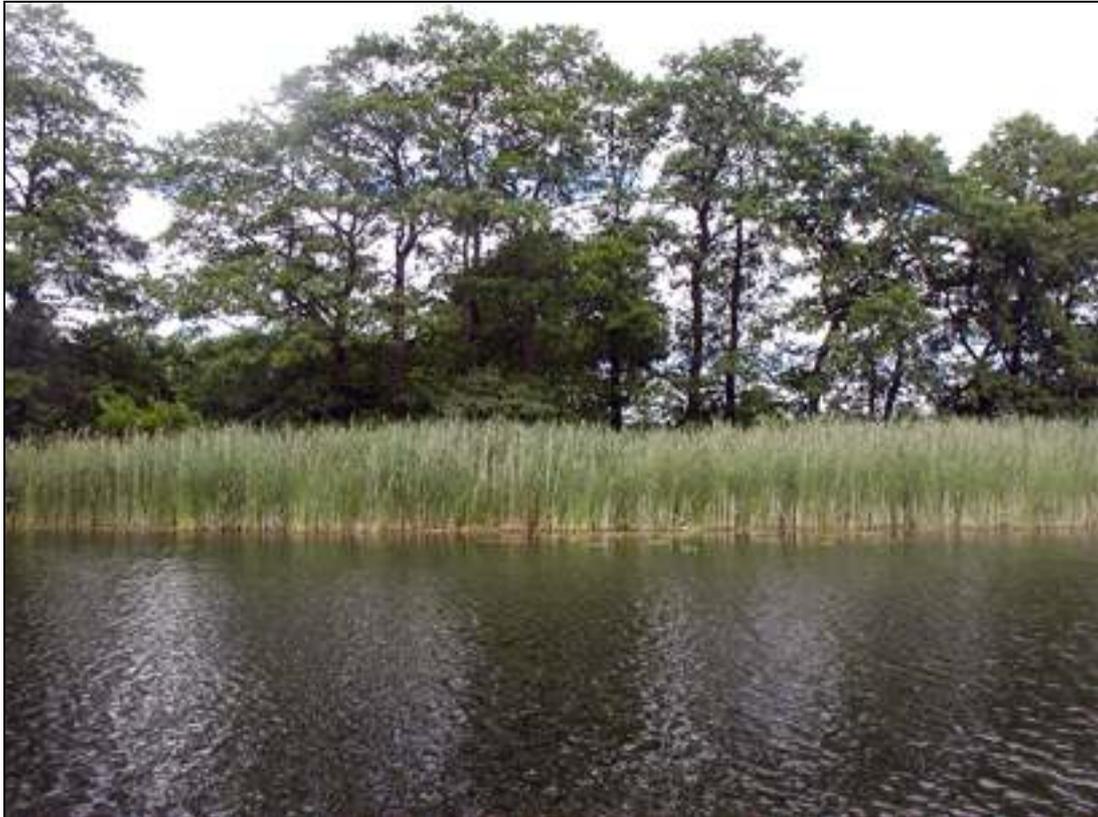
<b>Ökologische Zustandsklasse:</b>	<b>3</b>	Zusatzkriterien: -
Referenzindex:	-46,5

**Foto 14:** Die Probestelle von Transekt 3 am mittleren Nordufer des Sees (Abschnitt 3).

Transekt 3 wurde am Nordufer im Westteil des Ahrensees aufgenommen. In 10m Entfernung vom Ufer beginnt landseits eine ältere Grünlandbrache, deren Vegetation von hochwüchsigen Gräsern und Stauden mittlerer Standorte gebildet wird. Die Brache ist zum See hin durch eine Reihe älterer Erlen abgegrenzt. In einem etwa 5m breiten Saum an der Wasserlinie beginnt dann ein v.a. im Flachwasser mit zahlreichen Nässezeigern durchsetztes Schilf-Röhricht, das zum Teil auf Schwingdecken siedelnd, bis in 0,8m Wassertiefe entwickelt ist. Im Flachwasser treten u.a. *Lysimachia thyrsiflora*, *Carex rostrata*, *Carex riparia*, *Solanum dulcamara* auf, als weitere Großröhrichtarten finden sich *Typha angustifolia* und *Schoenoplectus lacustris*. Auf der Seeseite ist zudem ein Schwimmblattbestand von *Nuphar lutea* bis in 1,7m Wassertiefe vorgelagert. Die Tauchblattzone ist reicht bis 2,8m Wassertiefe und ist von *Elodea canadensis* beherrscht, als weitere etwas häufigere Arten fanden sich zerstreute Exemplare von *Fontinalis antipyretica*. Der Gewässerboden des relativ steil abfallenden Litorals ist im flacheren Wasser überwiegend sandig mit Stein- und Kiesanteilen sowie Torfdecken im Bereich des Röhrichts, im tieferen Wasser dominieren Mudden.

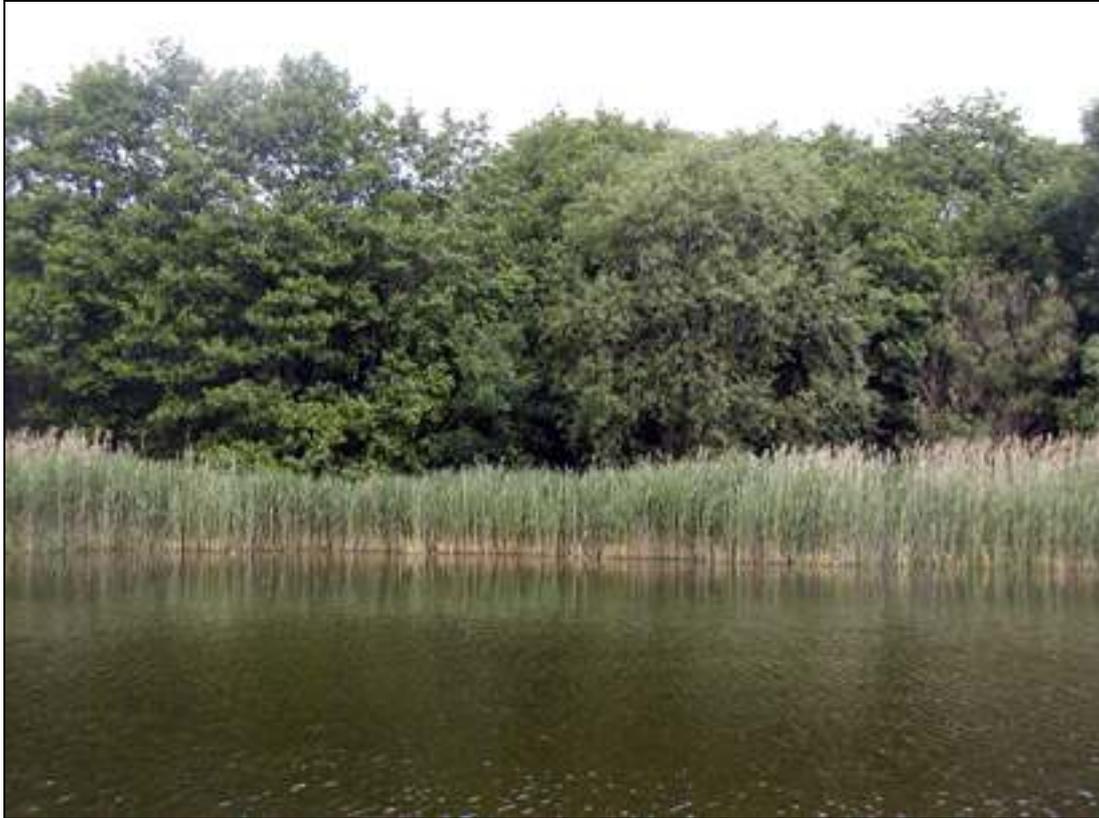
<b>Ökologische Zustandsklasse:</b>	<b>3</b>	Zusatzkriterien: -
Referenzindex:	-4,89

**Foto 15:** Die Probestelle von Transekt 4 am östlichen Nordufer des Sees (Abschnitt 3).

Transekt 4 wurde am südwestexponierten Nordufer im Westteil des Ahrensees aufgenommen. Das Ufer ist hier durchgehend mit einem Gehölzstreifen aus Weiden, Erlen und Eschen bestanden, landseits treten auch Trauben-Kirsche, Weißdorn, Schlehe und Hainbuche hinzu. Die Feldschicht unter den Gehölzen ist von Arten wie *Glechoma hederacea*, *Rubus idaeus*, *Rubus fruticosus*, *Stachys sylvatica* und *Geum urbanum* geprägt, in Ufernähe treten dann mit *Lysimachia vulgaris*, *Calamagrostis canescens*, *Eupatorium cannabinum*, *Carex elata*, *Epilobium hirsutum*, *Phalaris arundinacea*, *Lysimachia thyrsoiflora* u.a. vermehrt Feuchtezeiger auf. Seeseitig folgt dann ein bis in 0,5m Wassertiefe entwickeltes Schilf-Röhricht. Die Tauchblattzone ist recht artenreich, bezeichnend sind *Potamogeton perfoliatus*, *Potamogeton lucens*, *Ranunculus circinatus*, *Myriophyllum spicatum* sowie *Potamogeton friesii*, das bis zur Tiefengrenze der Vegetation in 2,3m Wassertiefe zu finden war. Der Gewässerboden des abgesehen vom Flachwasserbereich recht steil abfallenden Litorals ist überwiegend sandig mit sehr hohem Stein- und Kiesanteil.

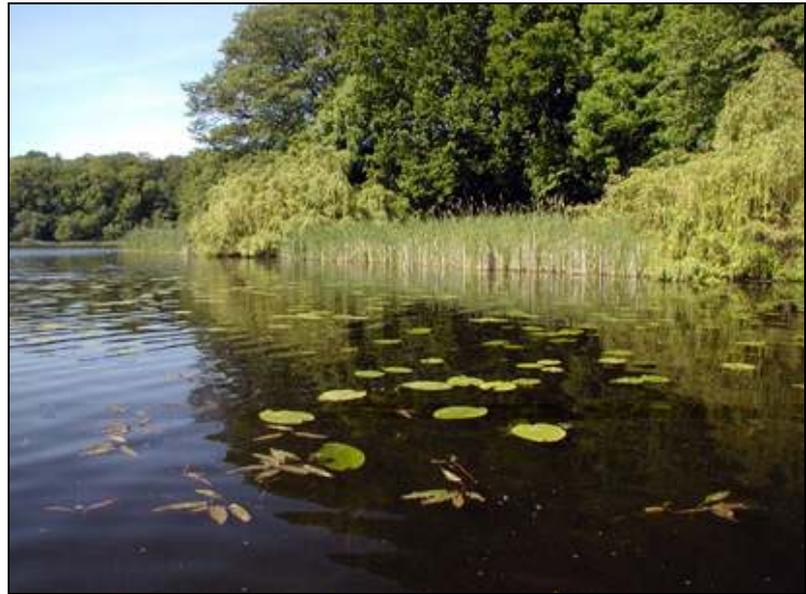
**Foto 18:** Schütterere Schwimmblattvegetation am Ostufer der Klosterhalbinsel vor Bordesholm. Neben Teichrose (*Nuphar lutea*) tritt hier der im See sonst seltene Wasserknöterich (*Persicaria amphibia*) bis in Wassertiefen von 1,5 m auf (Abschnitt 1).

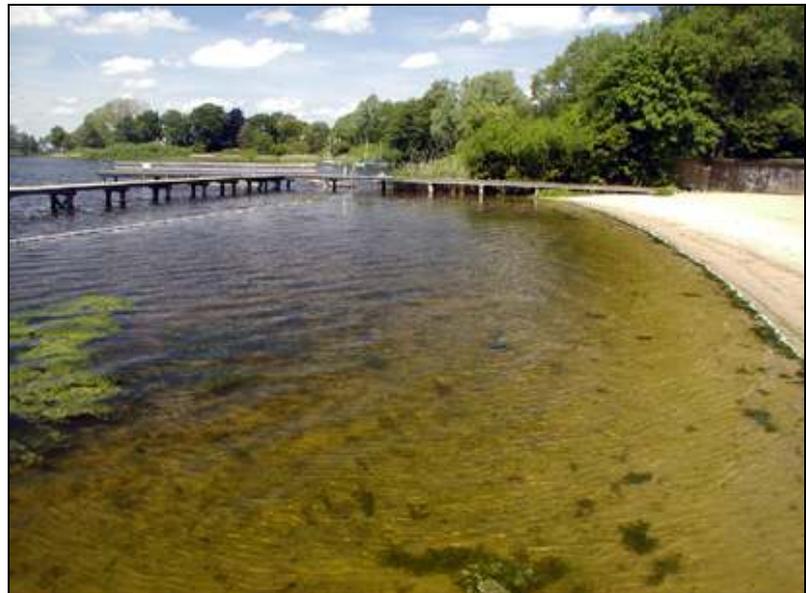
**Foto 23:** Im Flachwasserbereich der Badestelle am Ostufer des Bordesholmer Sees treten zerstreute Populationen des Sumpf-Teichfadens (*Zannichellia palustris*) auf (Abschnitt 1).

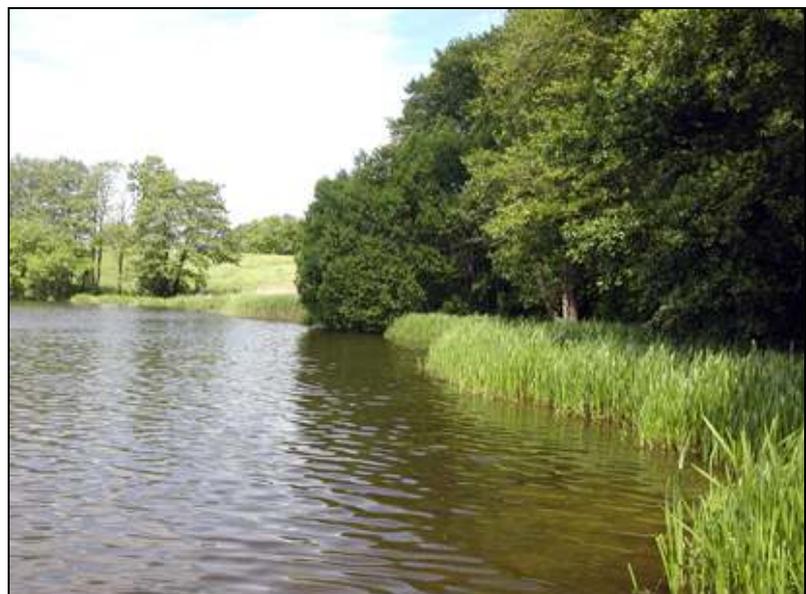
**Foto 28:** Schmäler Röhrichbestand am mittleren Ostufer nördlich des Bootshauses mit vereinzelt blühender Schwanenblume (*Butomus umbellatus*) (Abschnitt 1).

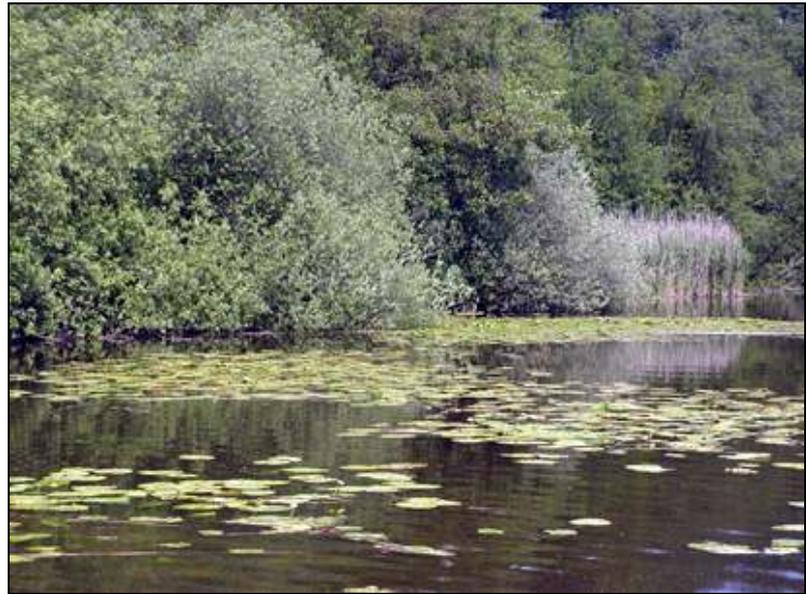
**Foto 30:** Nordufer der verlandenden Bucht im Südosten des Sees mit Erlen- und Weidengebüsch und dem Schwimmblattbestand der Gelben Teichrose (*Nuphar lutea*) in 1 m Wassertiefe (Abschnitt 3).

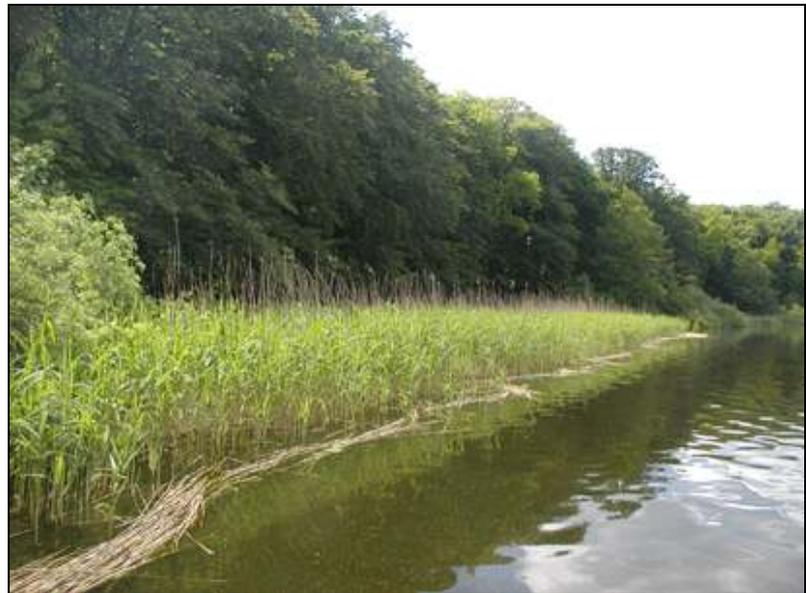
**Foto 33:** Das Südufer des Sees mit seinem geschlossenen Schilfröhricht (*Phragmites australis*) (Abschnitt 2).

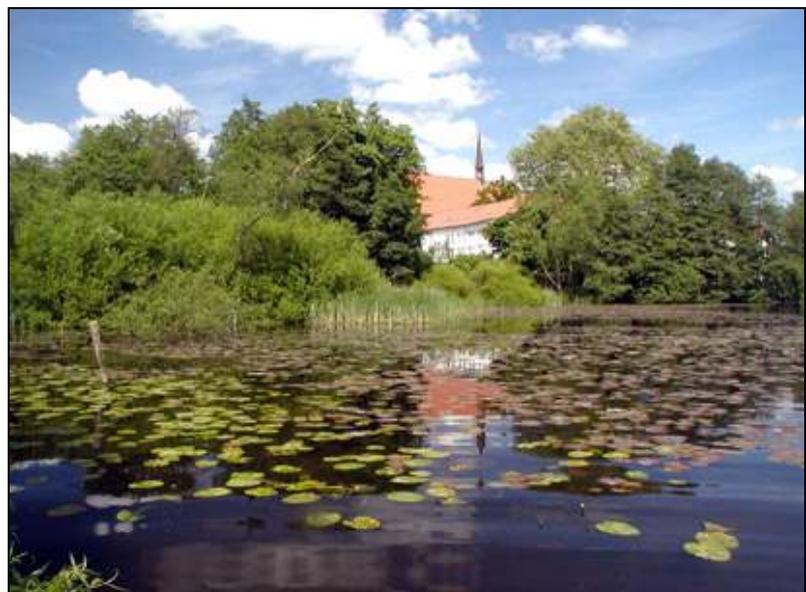
**Foto 36:** Blick nach Osten über die von Schwimmblattvegetation mit See- und Teichrose (*Nymphaea alba*, *Nuphar lutea*) geprägte Bucht auf das Bordesholmer Kloster (Abschnitt 2).

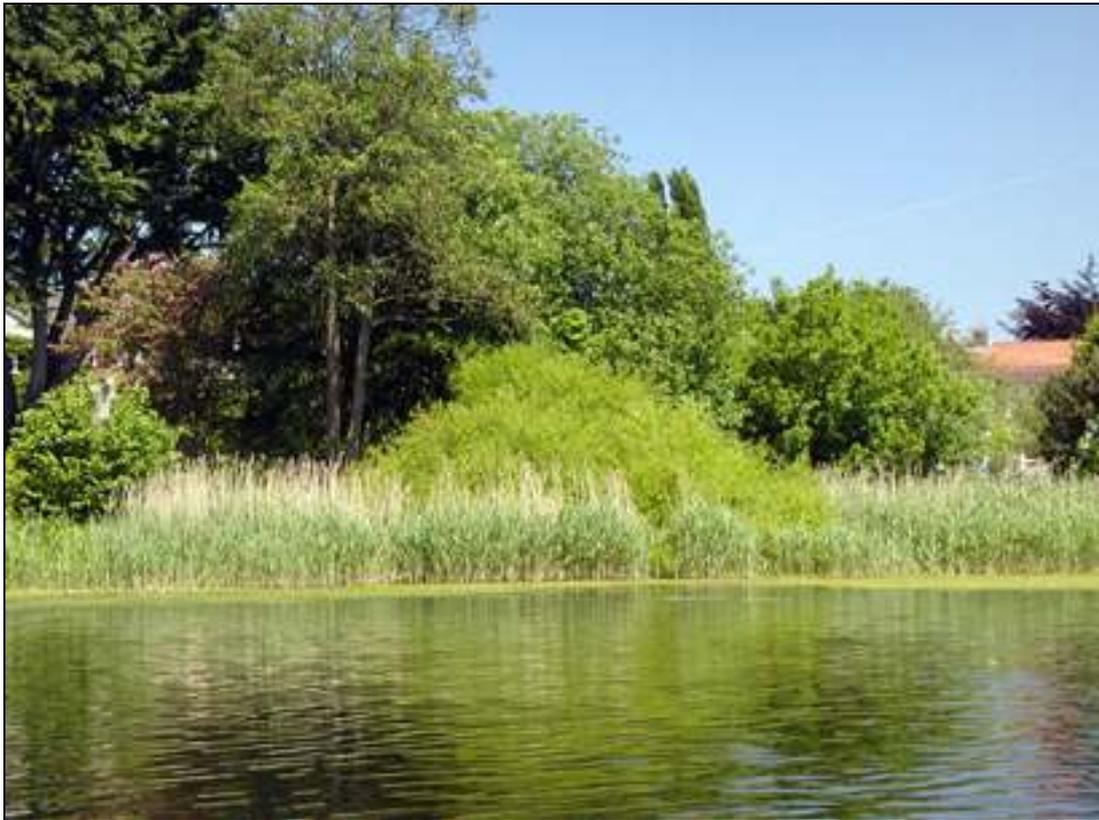
Ökologische Zustandsklasse:	4	Zusatzkriterien: -
Referenzindex:	-66,7

**Foto 38:** Transekt 1 wurde am östlichen Nordufer aufgenommen (Abschnitt 1) und dokumentiert den Bereich mit der derzeit größten Tiefenausdehnung der submersen Vegetation im Bordesolmer See (1,1 m Wassertiefe).

Transekt 1 wurde im Nordosten des Bordesolmer Sees aufgenommen, landseits grenzt der Siedlungsbereich von Bordesolm mit größeren Privatgrundstücken mit Wohnbebauung direkt an. Der überwiegend mit einem Gehölzsaum bestandene Uferbereich der Grundstücke unterliegt nur einer geringen Nutzung. Als Gehölzarten treten neben Weiden und Erlen auch Buche, Roßkastanie sowie Rotdorn auf, im Unterwuchs finden sich hochwüchsige Arten wie *Urtica dioica*, *Rubus idaeus*, *Reynoutria spec.*, *Calystegia sepium* u.a. . Ufernah wachsen dann vermehrt Feuchtezeiger, die zum seewärts anschließenden Röhricht überleiten, darunter *Epilobium hirsutum*, *Sparganium erectum*, *Lysimachia vulgaris*, *Glyceria maxima*, *Solanum dulcamara*, *Rumex hydrolapathum*. Das vorgelagerte, z.T. etwas lückige Röhricht wird von *Phragmites australis* aufgebaut und siedelt bis in 0,6m Wassertiefe. Das Litoral fällt flach ab, der Gewässerboden ist überwiegend sandig mit stellenweise höheren Stein- und Kiesanteilen, ab etwa 1m Wassertiefe finden sich zunehmend Mudden. Submerse Vegetation ist in Form flächiger und schütterer Bestände von *Zannichellia palustris* seeseits des Röhrichts bis in 1,1m Wassertiefe ausgebildet, vereinzelt finden sich zudem eingestreute Exemplare von *Potamogeton pusillus*. Auffallend waren erhebliche Massen vor dem Röhricht angetriebener fädiger Grünalgen.

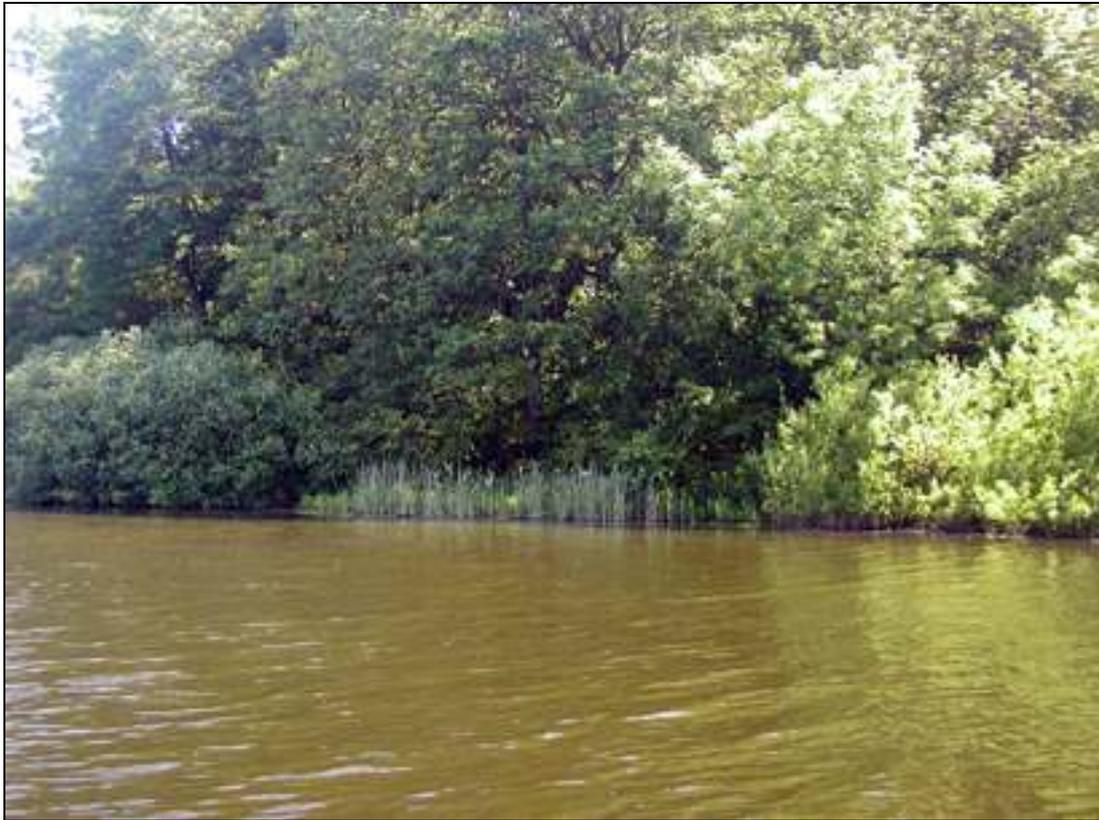
**Foto 39:** Der Untersuchungsbereich von Transekt 2 am waldbestandenen Westufer (Abschnitt 2) des Bordesolmer Sees.

Transekt 2 wurde am mittleren Westufer des Bordesolmer Sees südlich der Insel aufgenommen. Das Ufer ist hier mit Wald bestanden, beidseitig der Probefläche finden sich von einem landseits verlaufenden Waldweg kleine Zugangsstellen zum Ufer. Die Gehölzschicht des angrenzenden Waldes wird von Buchen und Eichen aufgebaut, zum See hin treten vermehrt Esche und am Ufer auch Erlen und Weidengebüsche hinzu. Die Feldschicht weist neben Waldarten in Ufernähe vermehrt Feuchtezeiger auf, darunter *Epilobium hirsutum*, *Lysimachia vulgaris*, *Solanum dulcamara*, *Stachys palustris*. Im Wasser ist im Zentrum der Fläche ein schmales, schütteres Röhricht mit *Glyceria maxima* und dem bis 0,3m Wassertiefe vordringenden *Phragmites australis* ausgebildet. Submerse Vegetation fehlt. Das Litoral fällt relativ flach ab, der Gewässerboden ist überwiegend sandig bis steinig.

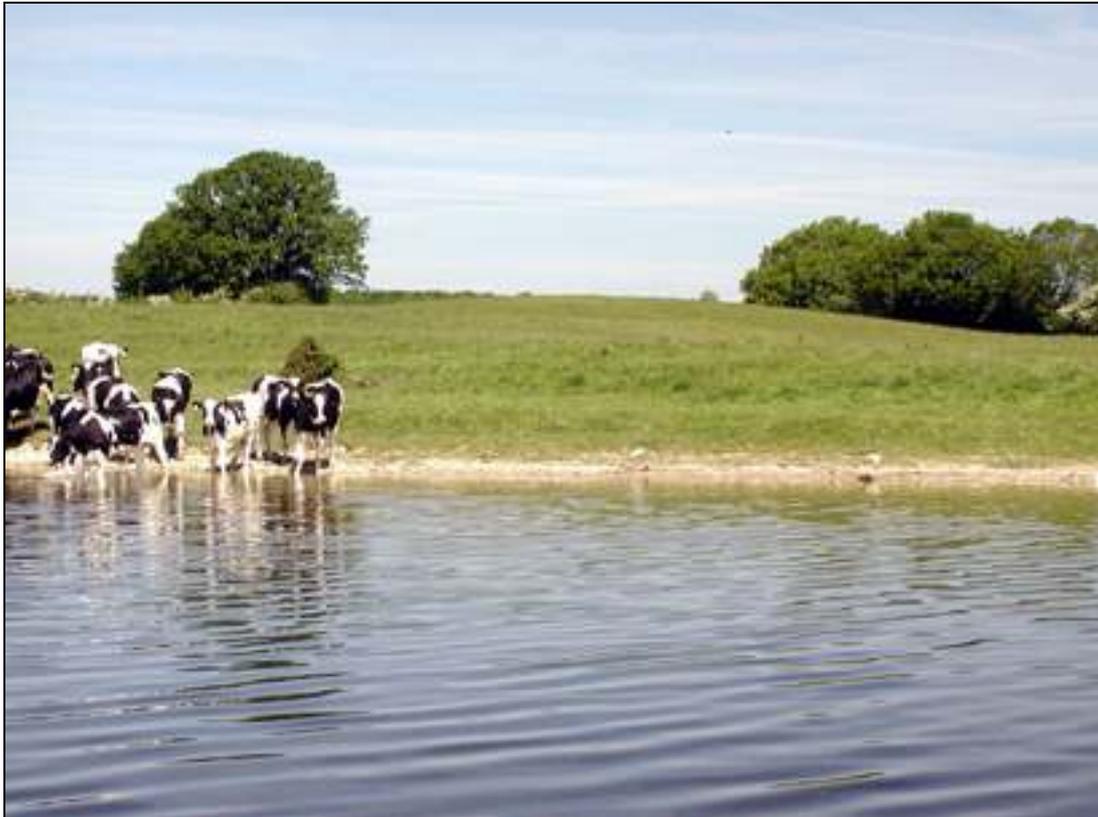
**Foto 40:** Transekt 1 am beweideten Nordufer des Bothkamper Sees (Abschnitt 5).

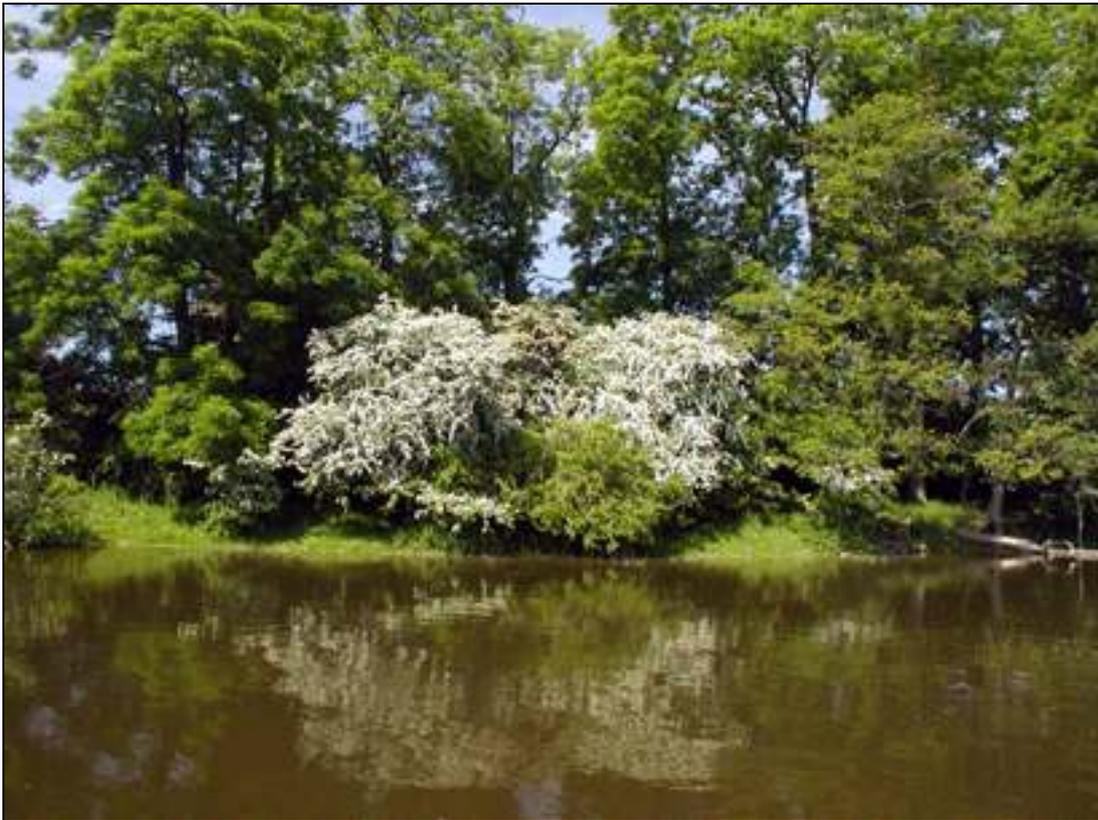
**Foto 41:** Transekt 2 am hier gehölzbestandenen und beweideten Westufer (Abschnitt 5) des Bothkamper Sees.

Transekt 2 wurde am mittleren Westufer des Bothkamper Sees auf Höhe von Gut Bothkamp aufgenommen. Der relativ steil ansteigende Uferbereich ist mit einem lückigen Gehölzsaum bestanden und wird bis an die Wasserlinie vergleichsweise extensiv beweidet. Typische Röhrichte fehlen, ufernah bis ins Flachwasser um 0,3m Wassertiefe sind schütterere Bestände verschiedener Ersatzröhrichte ausgebildet, bezeichnend sind *Agrostis stolonifera*, *Glyceria fluitans*, *Phalaris arundinacea* und *Butomus umbellatus*.

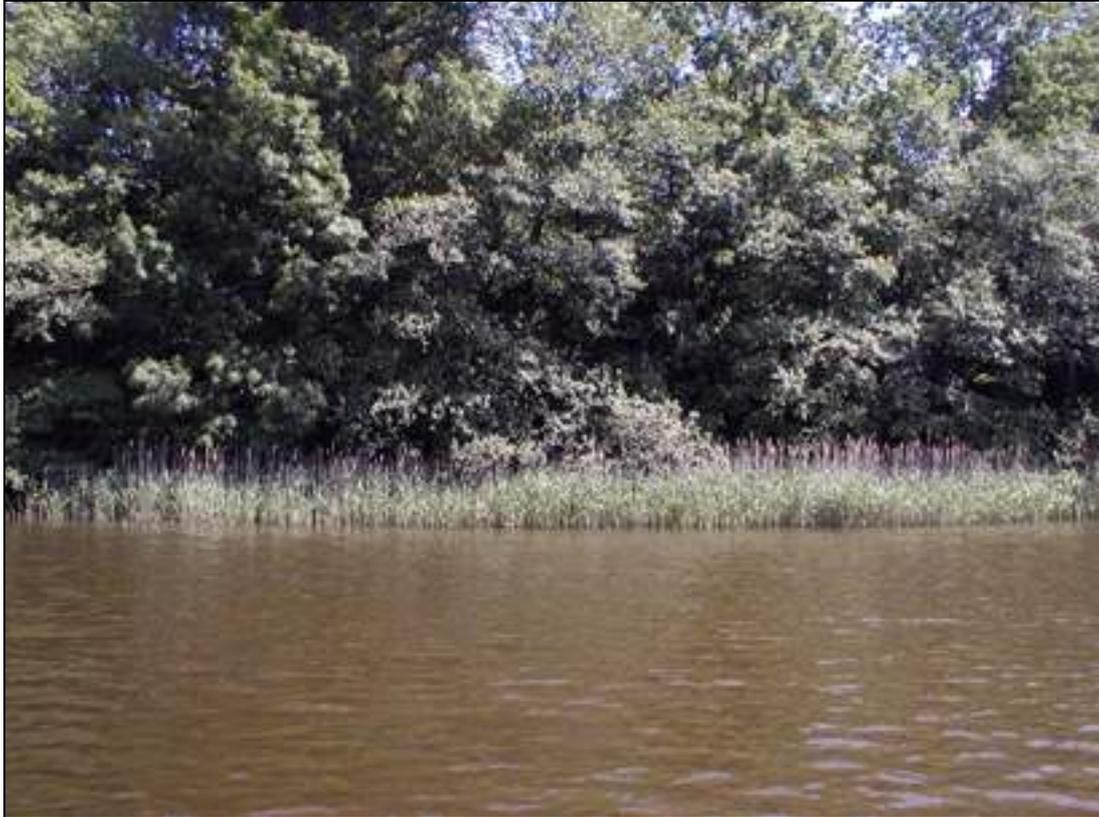
**Foto 42:** Transekt 3 am waldgesäumten Ostufer des Bothkamper Sees (Abschnitt 3)

Transekt 3 wurde am mittleren Ostufer des Bothkamper Sees südlich von Gut Bothkamp aufgenommen. Das waldbestandene Ufer steigt an der Wasserlinie kurz relativ steil an und ist dahinter mehr oder weniger eben. Vorherrschende Gehölzarten sind Eschen, und Berg-Ulmen, am Ufer auch Erle und Grau-Weide. Während auf den höhergelegenen Standorten eher Arten wie *Galium odoratum*, *Hedera helix*, *Stellaria holostea*, *Glechoma hederacea*, *Geum urbanum* und *Aegopodium podagraria* auftreten, finden sich in einem etwa 3m breiten Saum am Ufer vermehrt Feuchtezeiger, darunter *Lysimachia vulgaris*, *Carex elata*, *Eupatorium cannabinum*, *Phalaris arundinacea* und *Filipendula ulmaria*. Seewärts ist ein etwa 30m langes und knapp 5m breites Schilf-Röhricht vorgelagert, wobei einzelne Pflanzen bis in 1,5m Wassertiefe reichen. Das Litoral fällt relativ flach bis in maximal 1,8m Wassertiefe ab. Der Gewässergrund ist in Ufernähe überwiegend sandig mit höheren Stein- und Kiesanteilen, seewärts herrschen dickere Muddeschichten vor. Submerse Vegetation fehlt.

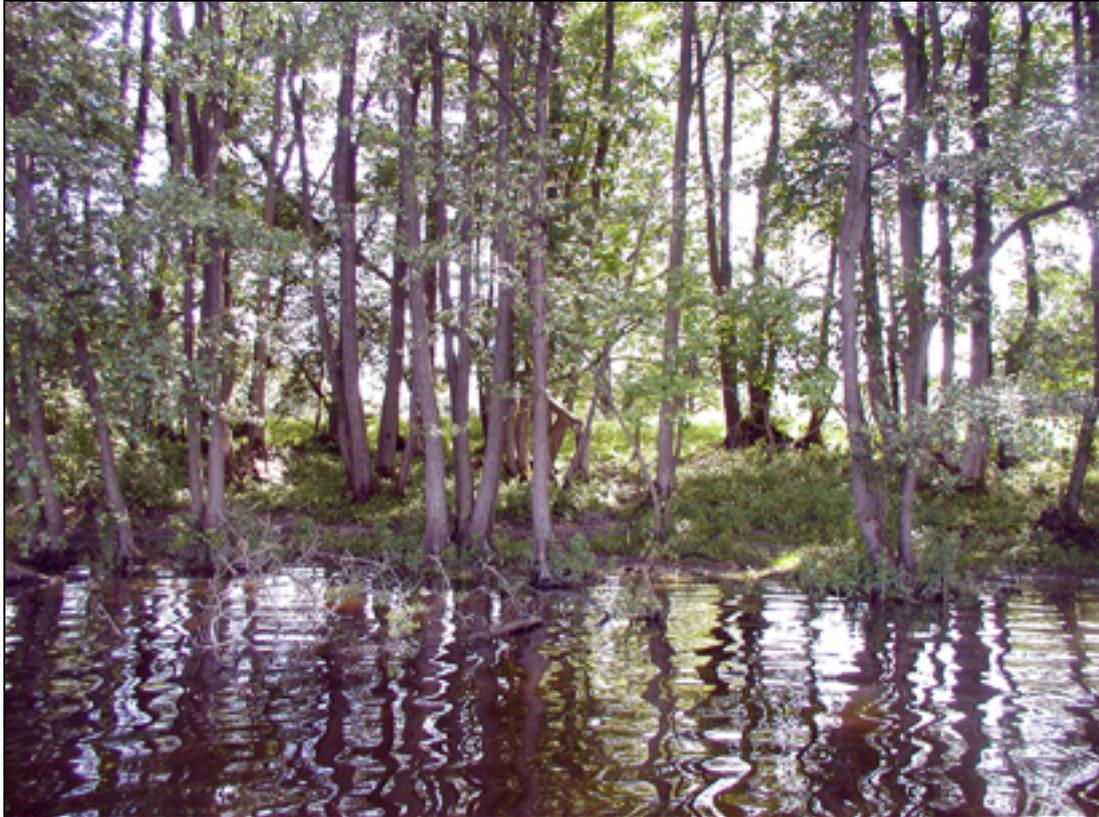
**Foto 43:** Transekt 4 vor dem durchweideten Ufergehölzsaum am Ostufer südlich Kirchbarkau (Abschnitt 2).

Transekt 4 wurde am Ostufer des Bothkamper Sees am Südrand der Bucht vor Kirchbarkau aufgenommen. Das Ufer ist hier mit einem durchweideten, etwa 15m breiten Erlensaum mit eingestreuten Eschen, Berg-Ahorn und Weißdorn bestanden, am Ufer treten auch vereinzelte Weiden auf. Landseits schließt sich dann eine Grünlandbrache an. Im Unterwuchs der Gehölze finden sich vor allem Arten wie *Glechoma hederacea*, *Stachys sylvatica*, *Alliaria officinalis*, *Geum urbanum*, *Poa trivialis*, *Galium aparine*, *Urtica dioica*, in Ufernähe treten dann auch Feuchtezeiger hinzu wie *Lysimachia vulgaris*, *Veronica beccabunga*, *Ranunculus repens*, *Epilobium hirsutum*, *Lythrum salicaria* und *Mentha aquatica*. Ein Röhricht fehlt, das Litoral fällt flach ab. Auf dem zunächst sandig-steinigen Gewässergrund nehmen die Muddeauflagen seewärts rasch zu. Submerse Vegetation fehlt.

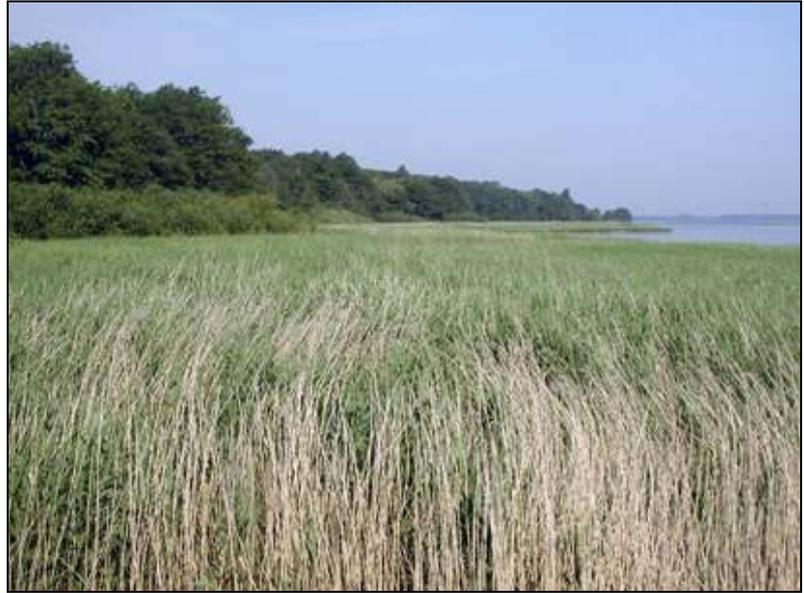
**Foto 50:** Blick über den hier gut 50 m breiten Schilfgürtel (*Phragmites australis*) am Südufer des Selenter Sees bei Bellin nach Westen.

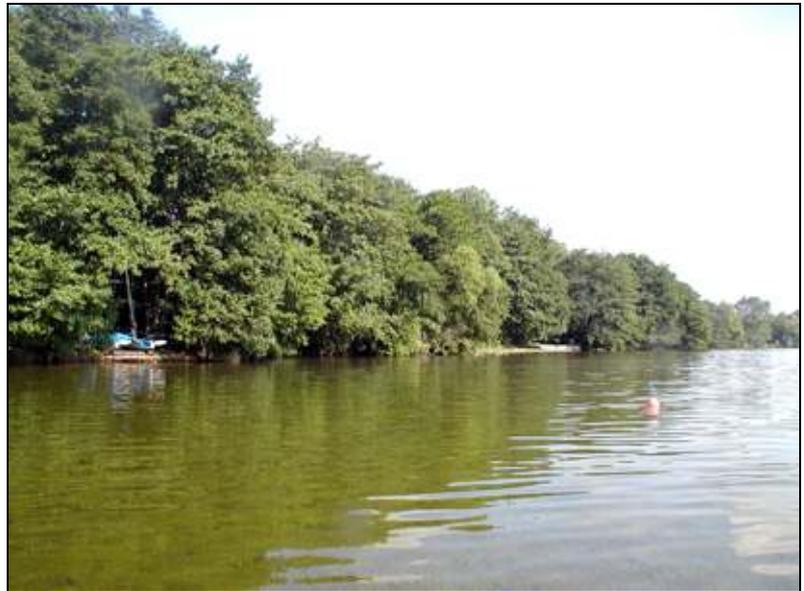
**Foto 53:** Das weitgehend röhrichtfreie nördliche Westufer. Besonders am Südrand von Fargau weist die Feldschicht des hier schmalen Sumpfwaldsaums häufiger Störungen durch Vertritt auf (Trampelpfade, Uferzugänge, Bootsliegeplätze, u.ä.).

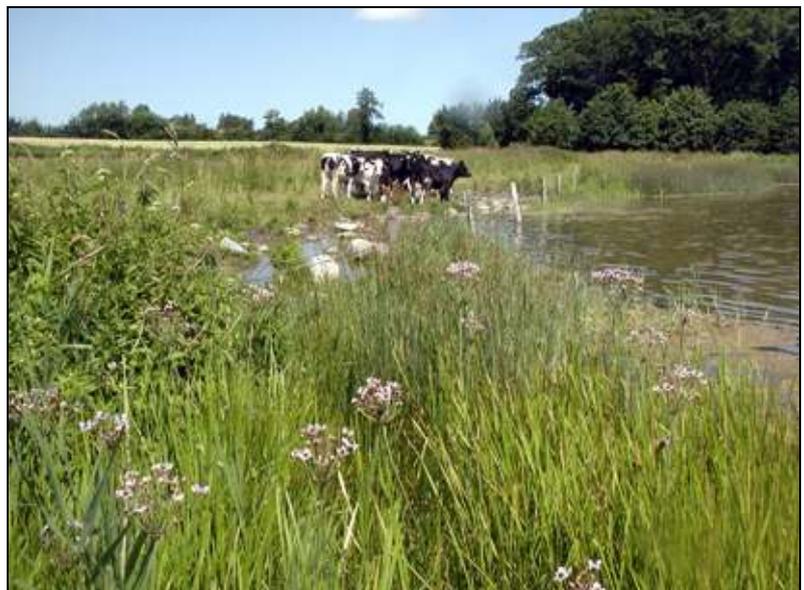
**Foto 59:** Beweideter bzw. ehemals beweideter Röhrichtsaum am mittleren Nordufer mit blühender Schwanenblume (*Butomus umbellatus*), weitere bezeichnende Arten sind hier Salz-Teichsimse (*Schoenoplectus tabernaemontani*) oder auch Strandsimse (*Bolboschoenus maritimus*). Im Hintergrund eine im Flachwasser abgezaunte Viehtränke.

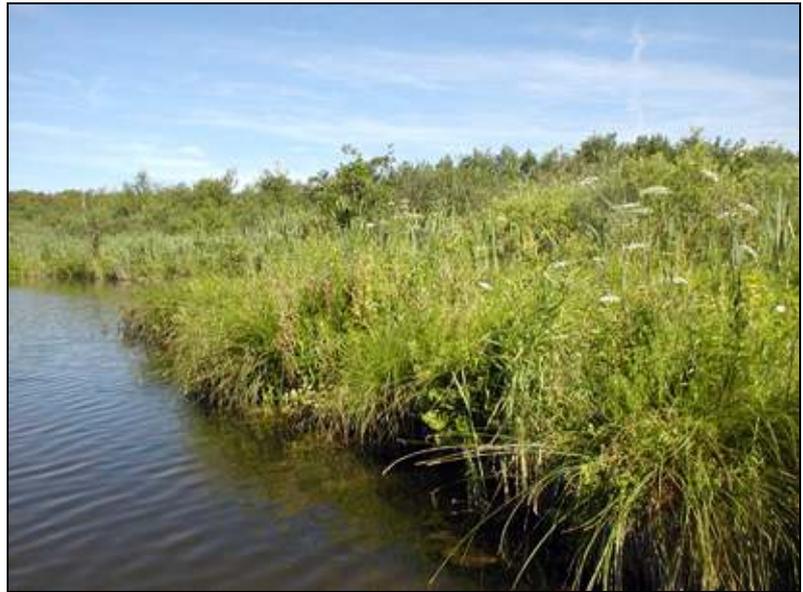
**Foto 70:** Schwingdeckenvegetation am Südostrand der Giekauer Bucht. Typische Arten waren neben Seggen (*Carex acutiformis*, *C. paniculata*, *C. pseudocyperus*) auch Wasserschieferling (*Cicuta virosa*) sowie Sumpf-Haarstrang (*Peucedanum palustre*) und der gefährdete Sumpffarn (*Thelypteris palustris*, RL 3).

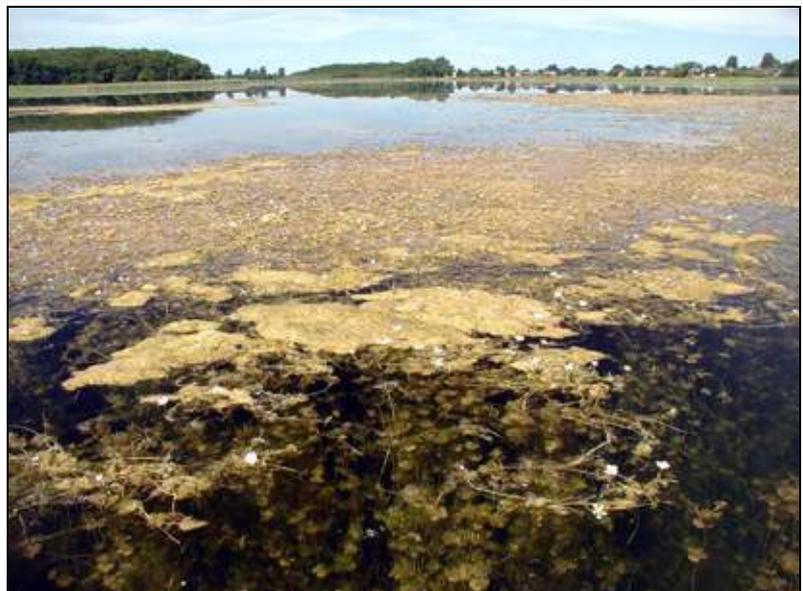
**Foto 73:** „Schwimmende Inseln“ mit sehr dichten Beständen des blühenden Spreizenden Wasserhahnenfußes (*Ranunculus circinatus*).

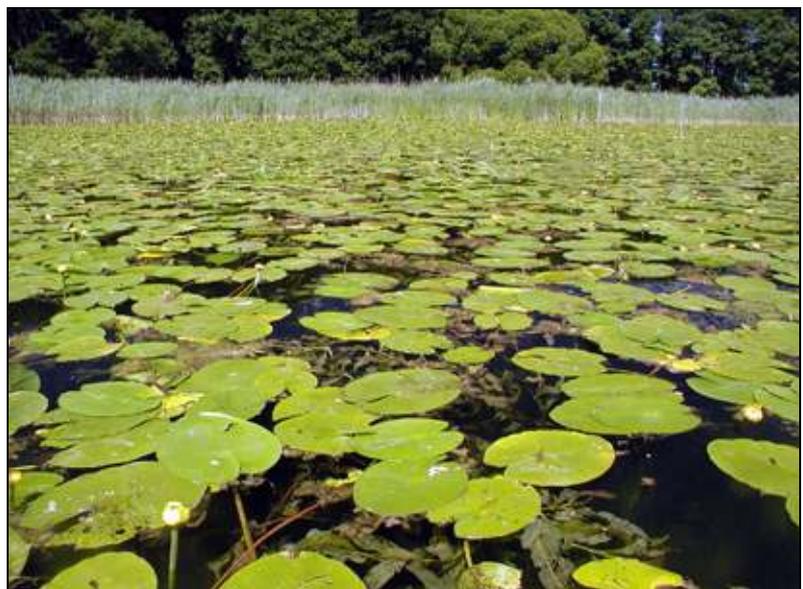
**Foto 76:** Neben der Giekauer Bucht finden sich auch im Norden der Bucht bei Seekrug im Osten des Selenter Sees große Schwimmblattbestände. Zwischen der dominierenden Gelben Teichrose (*Nuphar lutea*) tritt hier mehrfach das gefährdete Glänzende Laichkraut (*Potamogeton lucens*, RL 3) auf.

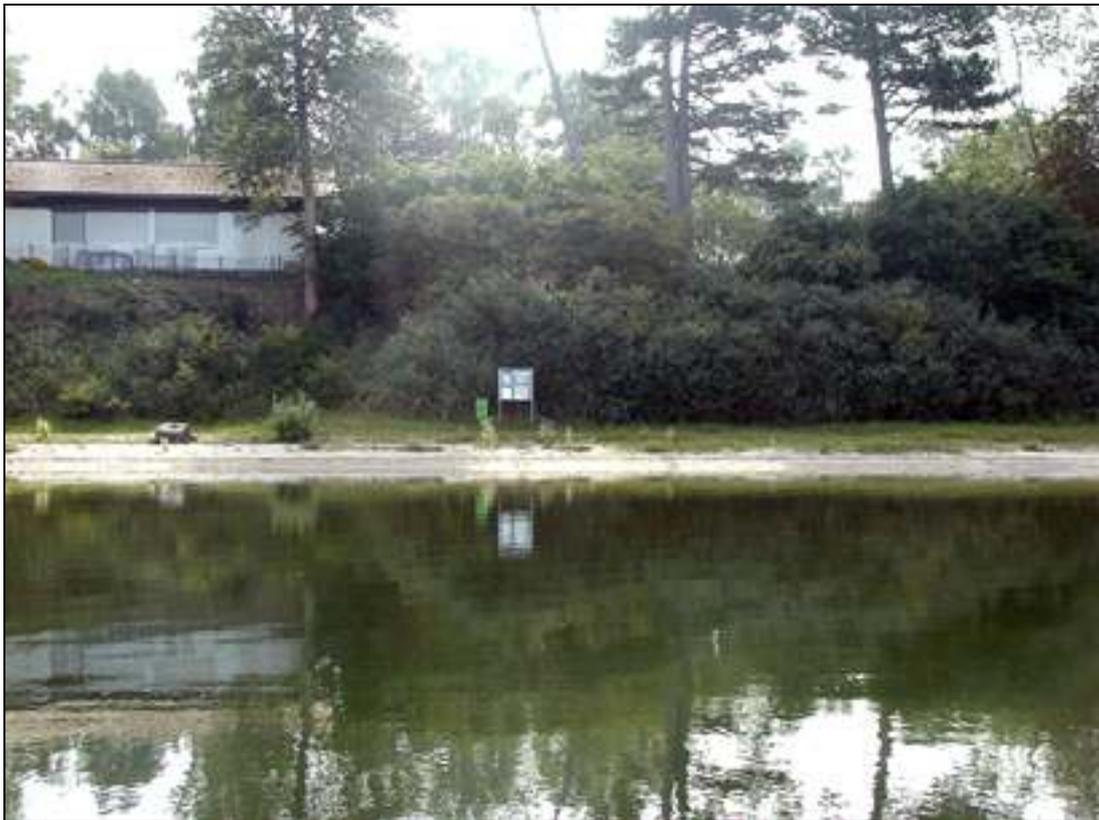
<b>Ökologische Zustandsklasse:</b>	<b>2</b>	*Zusatzkriterien: RI -20 bei RI>0 u. unterer Vegetationsgrenze zw. 5 und 8m
Referenzindex:	51,78*	korr. Referenzindex: <b>31,78</b>

**Foto 84:** Transekt 6 wurde am Südufer im Bereich der langgestreckten Badestelle westlich von Bellin nahe der B 202 aufgenommen.

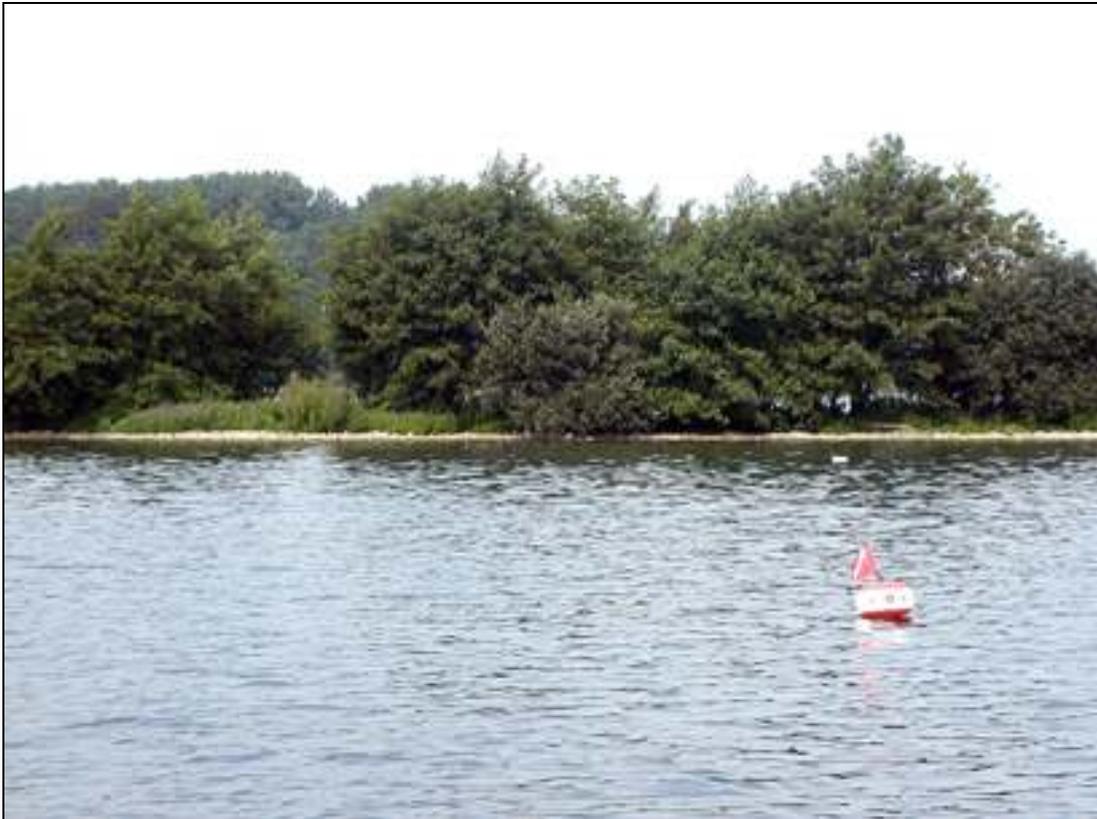
**Transekt 7**

**Foto 85:** Die Probestelle von Transekt 7 befand sich vor dem Südufer der etwa 50 m langen Insel im Nordosten des Selenter Sees

Transekt 7 wurde im Nordosten des Sees südöstlich von Pülsen aufgenommen, die Probestelle befindet sich am Südufer der kleinen Insel etwa 300m vor dem Ufer beim Warderholz. Das Ufer der etwa 50m langen und 10-20m breiten Insel ist mit einem z.T. lockeren Gebüsch aus Schwarz-Erlen und vereinzelt Grau-Weiden und Hasel bestanden. Die Feldschicht ist von Bruchwald-, Röhricht- und Hochstaudenarten feuchter Standorte geprägt, darunter *Eupatorium cannabinum*, *Urtica dioica*, *Epilobium hirsutum*, *Stachys palustris*, *Sium latifolium*, *Solanum dulcamara*, *Calystegia sepium*, *Scrophularia alata*, *Lycopus europaeus* u.a. .
