# Monitoring der Qualitätskomponente Makrophyten für die WRRL- und FFH-Richtlinie in schleswig-holsteinischen Seen, 2006

Vegetation des Ahrensees, des Bordesholmer Sees, des Bothkamper Sees, des Großensees, des Selenter Sees und des Westensees

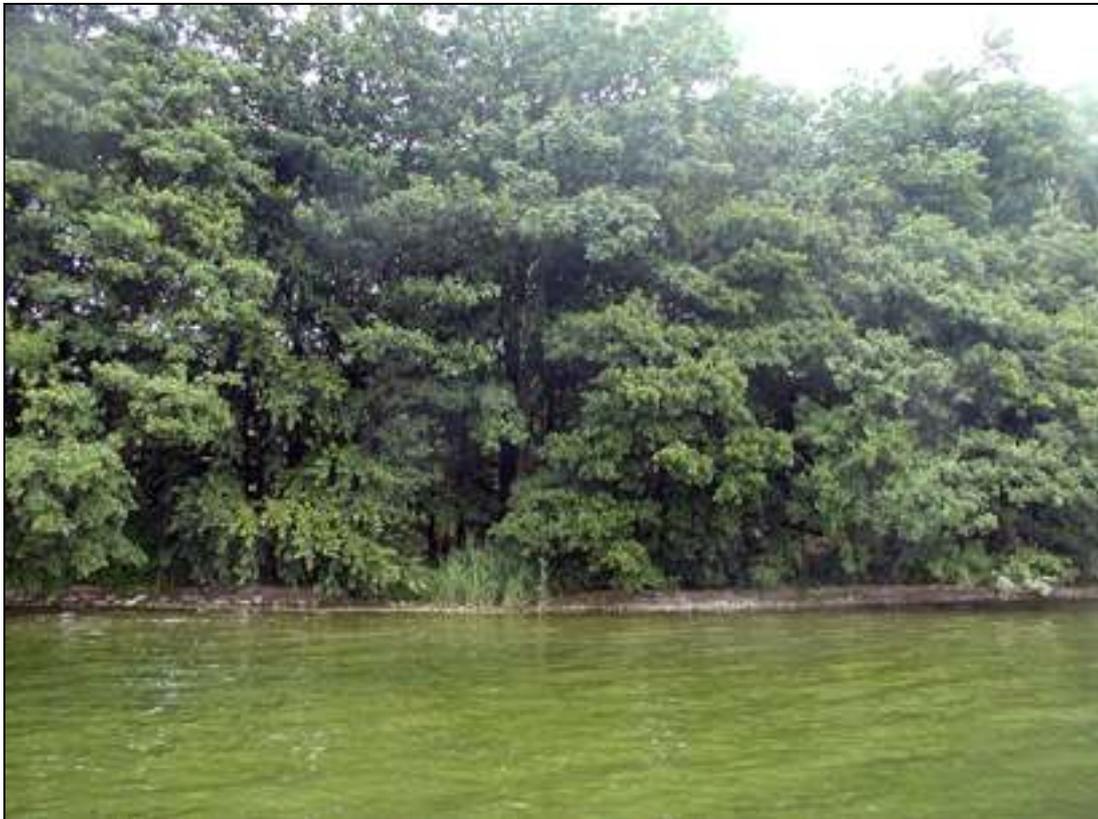
**Transekt 8**

**Foto 86:** Transekt 8 wurde am waldbestandenen und röhrichtfreien Nordufer westlich von Pülsen aufgenommen.

Das Transekt wurde am waldbestandenen westlichen Nordufer des Selenter Sees südlich von Pratjau aufgenommen. Das Ufer ist abgesehen von einem etwa 1m<sup>2</sup> großen Schilfbestand an der Wasserlinie ohne Röhricht. Der Uferanstieg ist relativ flach, in 20m Uferentfernung liegt die Waldfläche etwa 1m über dem Seespiegel, es handelt sich dabei um Buchenwald mit einem schmalen, nahezu einreihigem Erlen- bzw. Eschensaum an der Wasserlinie. Der Unterwuchs weist v.a. in Ufernähe Feuchtezeiger wie *Eupatorium cannabinum*, *Mentha aquatica*, *Carex acutiformis*, *Calystegia sepium* und *Stachys palustris* auf, weiter landseits finden sich vermehrt Waldarten wie *Impatiens parviflora*, *Melica uniflora*, *Scrophularia nodosa*, *Poa nemoralis* sowie *Urtica dioica*, *Rubus idaeus* und Jungpflanzen der Esche.

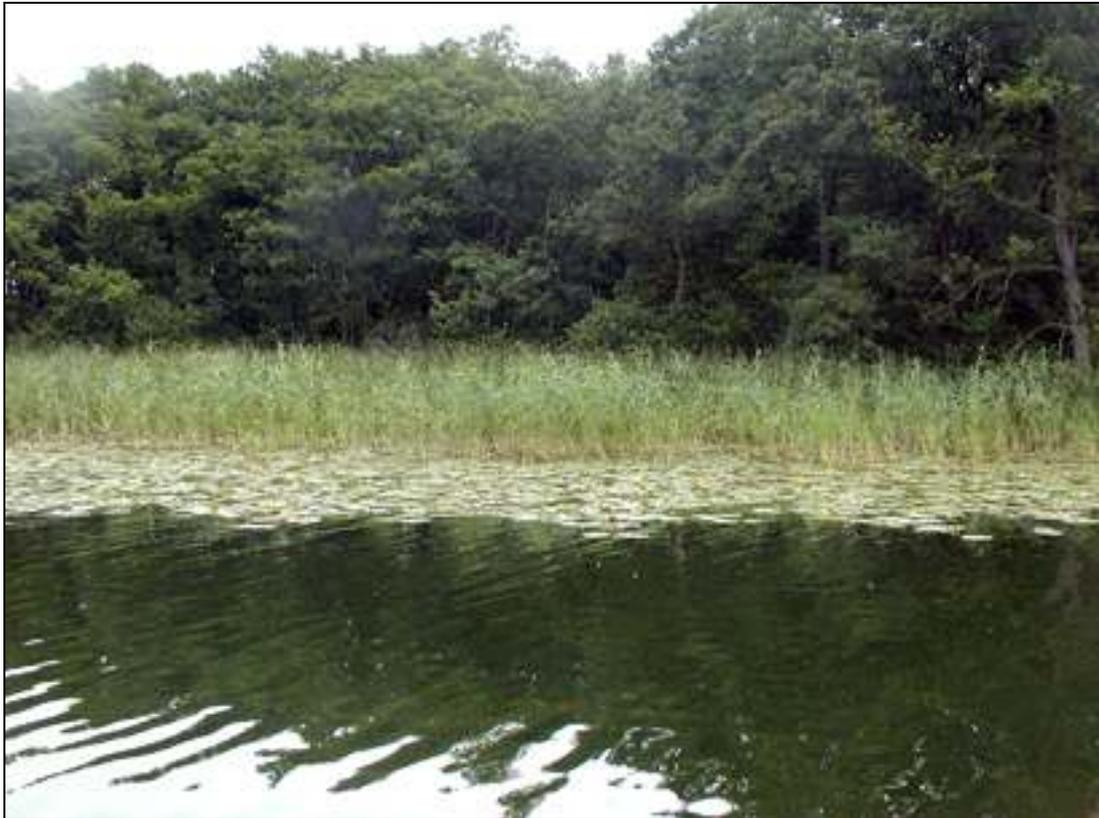
**Transekt 9**

**Foto 87:** Transekt 9 dokumentiert die Vegetationsverhältnisse in der flachen Bucht östlich von Pülsen.

Transekt 9 wurde am Nordufer des Selenter Sees in der flachen Bucht am Warderhof südöstlich von Pülsen aufgenommen. Der Untersuchungsbereich am nordwestexponierten Ufer der Halbinsel Elft reicht bis in die Mitte der hier maximal nur 1,8m tiefen Bucht. Das Ufer ist hier mit Erlenbruchwald, seewärts ist eine naturnahe Verlandungszone mit Röhricht, Schwimm- und Tauchblattbeständen entwickelt. Der Wald wird von Schwarz-Erle mit im Unterwuchs teilweise eingestreuter Grau-Erle beherrscht, die Feldschicht ist von Nässezeigern wie *Calamagrostis canescens* und *Carex acutiformis* beherrscht, daneben finden sich Arten wie *Eupatorium cannabinum*, *Phragmites australis*, *Lysimachia vulgaris*, *Phalaris arundinacea*, *Peucedanum palustre*, *Solanum dulcamara*, *Galium palustre* u.a. . Das anschließende seewärts vorgelagerte, 10-15m breite Röhricht wird vorrangig von *Typha angustifolia* und *Phragmites australis* gebildet und ist teilweise schon von Beständen von *Nuphar lutea* der anschließenden und in ähnlicher Breite ausgebildeten Schwimmblattzone durchsetzt. Schon am seeseitigen Rand der Schwimmblattzone in 1,5m Wassertiefe dominiert dann ein mittelgroßer Tauchblattbestand von *Potamogeton lucens*, weiter seewärts ist eine zum Aufnahmezeitpunkt schon etwas lückige Tauchblattvegetation mit *Myriophyllum spicatum*, *Ceratophyllum demersum*, *Potamogeton pectinatus* und z.T. *Ranunculus circinatus* als aspektprägenden Arten entwickelt. Das flach abfallende Litoral ist durchgehend mit einer seewärts zunehmenden Muddeschicht bedeckt.

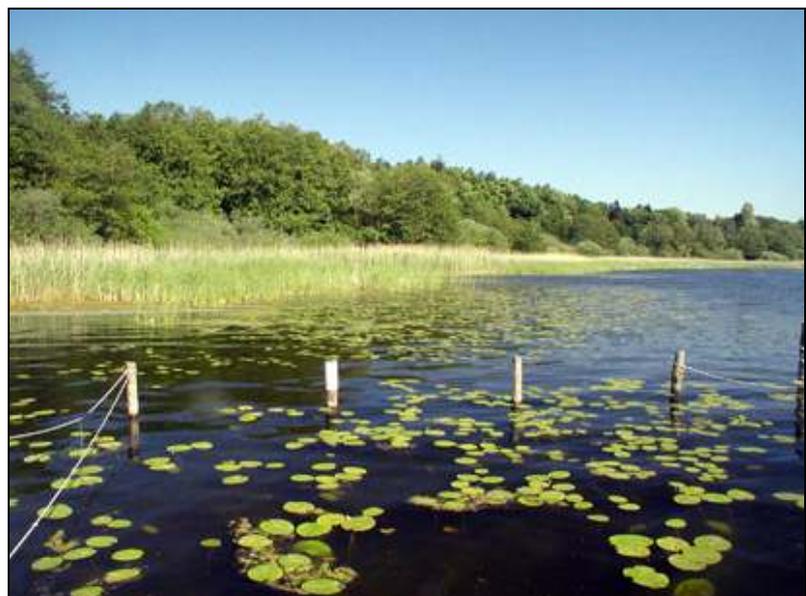
**Foto 89:** Blick von der Steganlage Wulfsfelde nach Norden über den breiten Röhrichtgürtel mit stellenweise vorgelagerten Schwimmblattbeständen.

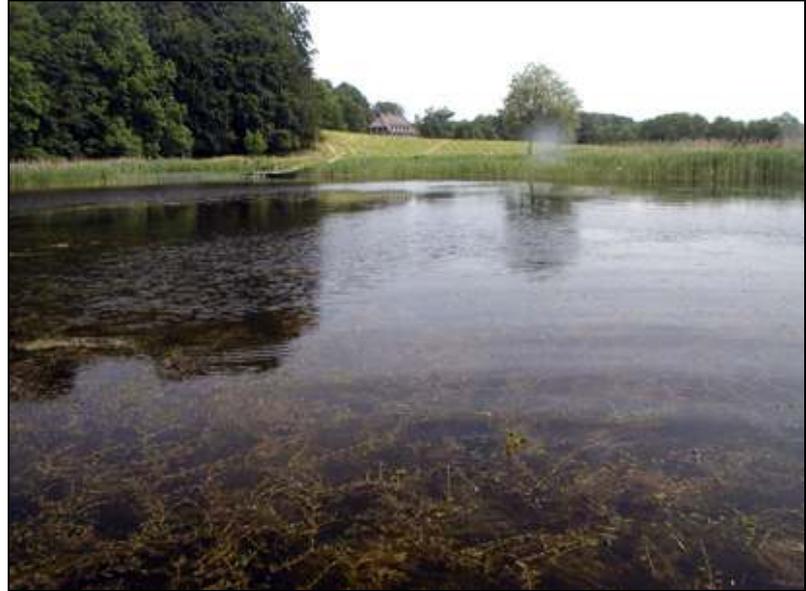
**Foto 97:** Dichte Bestände des Durchwachsenen Laichkrauts (*Potamogeton perfoliatus*) im Bereich der Hohenhuder Bucht im Osten des Sees.

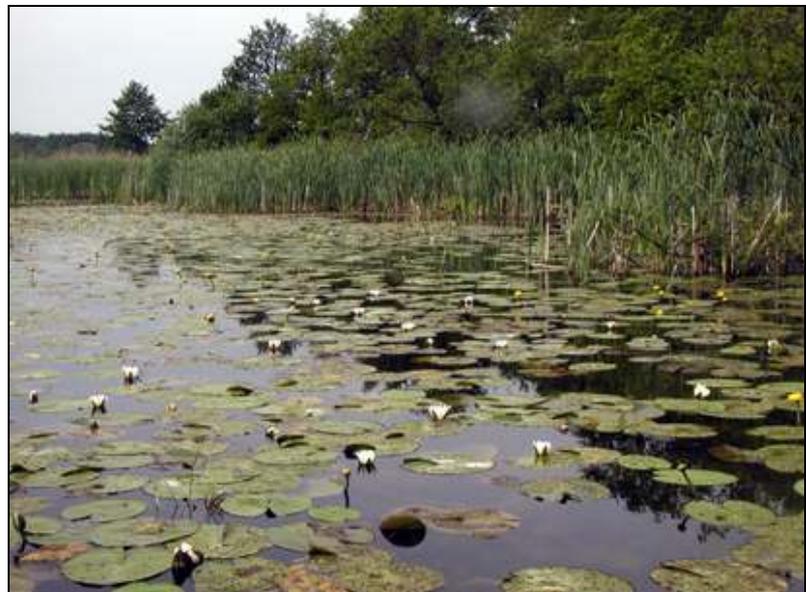
**Foto 98:** Die größten Schwimmblattbestände im Westensee mit See- und Teichrose (*Nymphaea alba*, *Nuphar lutea*) finden sich in vor der Mündung der Eider in der Hohenhuder Bucht.

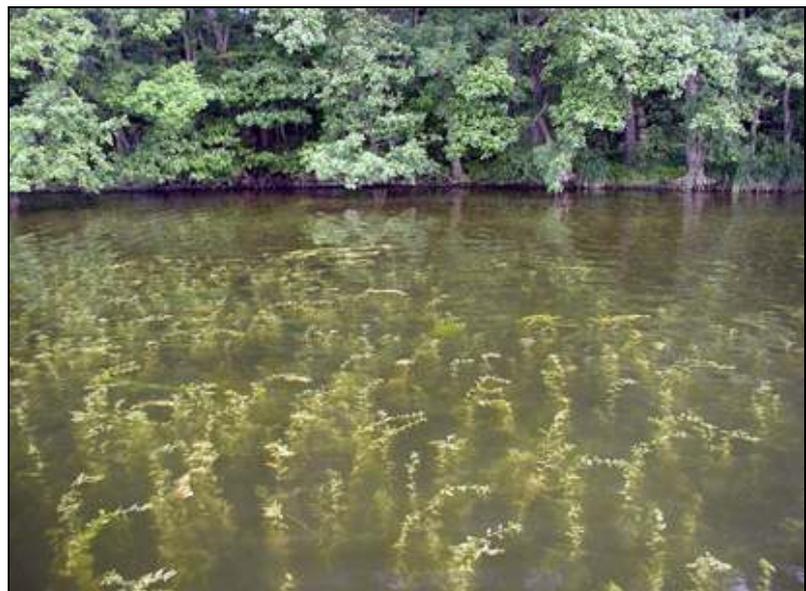
**Foto 102:** Dichte Bestände des Durchwachsenen Laichkrauts (*Potamogeton perfoliatus*) am waldbestandenen Ufer nördlich Wrohe im Südosten des Sees.

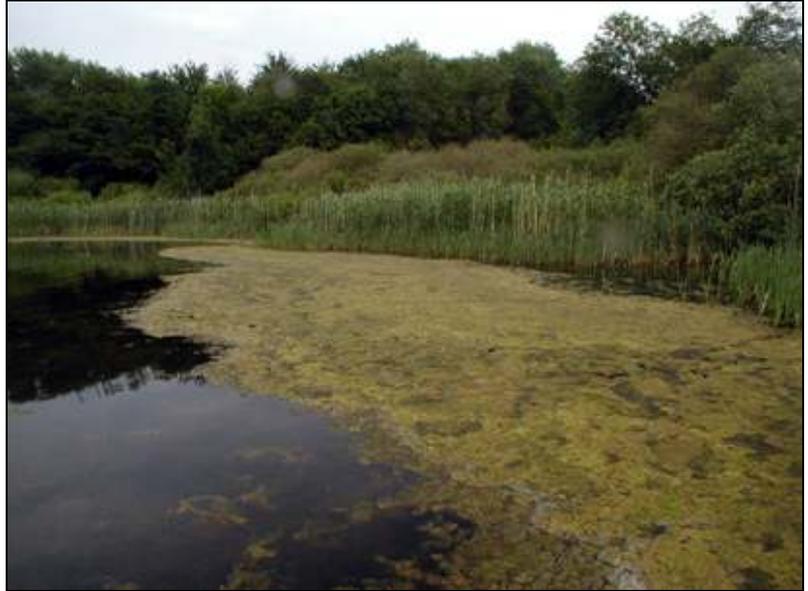
**Foto 103:** Die häufiger beobachteten dichten Teppiche angetriebener fädiger Grünalgen wie hier am nordwestexponierten Ufer der Halbinsel nördlich Wrohe deuten auf einen gestörten Gewässerhaushalt im Westensee hin.

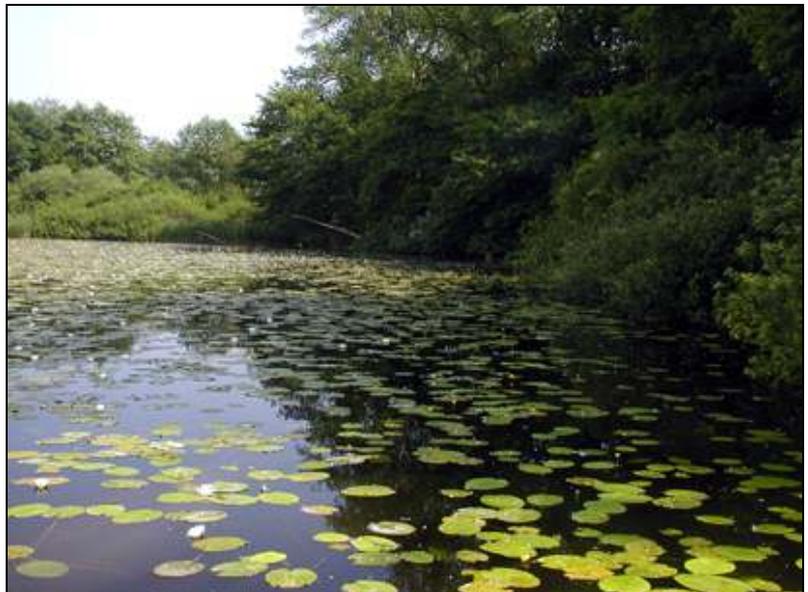
**Foto 113:** Für den südlichen Teil des Bossees typische breite Schwimmblattzone mit Gelber Teichrose (*Nuphar lutea*) und Weißer Seerose (*Nymphaea alba*).

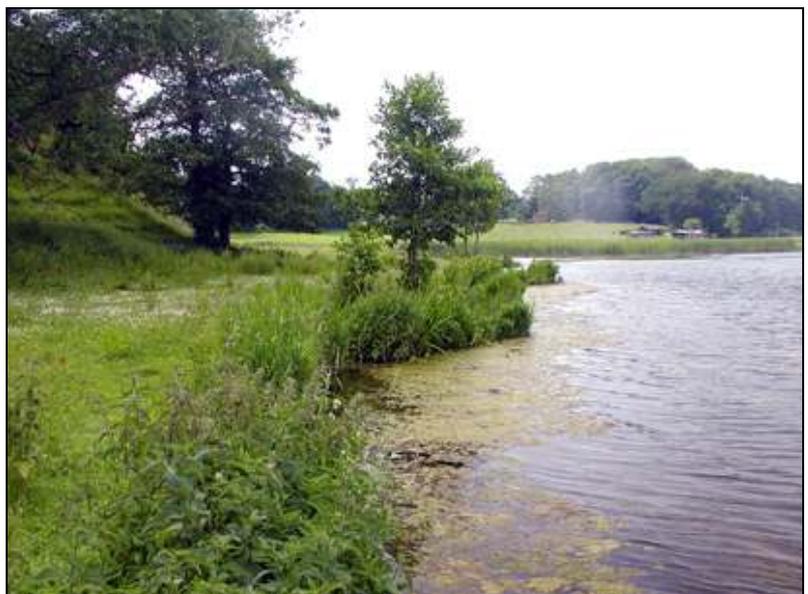
**Foto 118:** Beweideter Bereich am mittleren Südufer des Westensees östlich von Langniß. Bezeichnende Art der hier meist recht schmalen Röhrichsäume ist Kalmus (*Acorus calamus*).

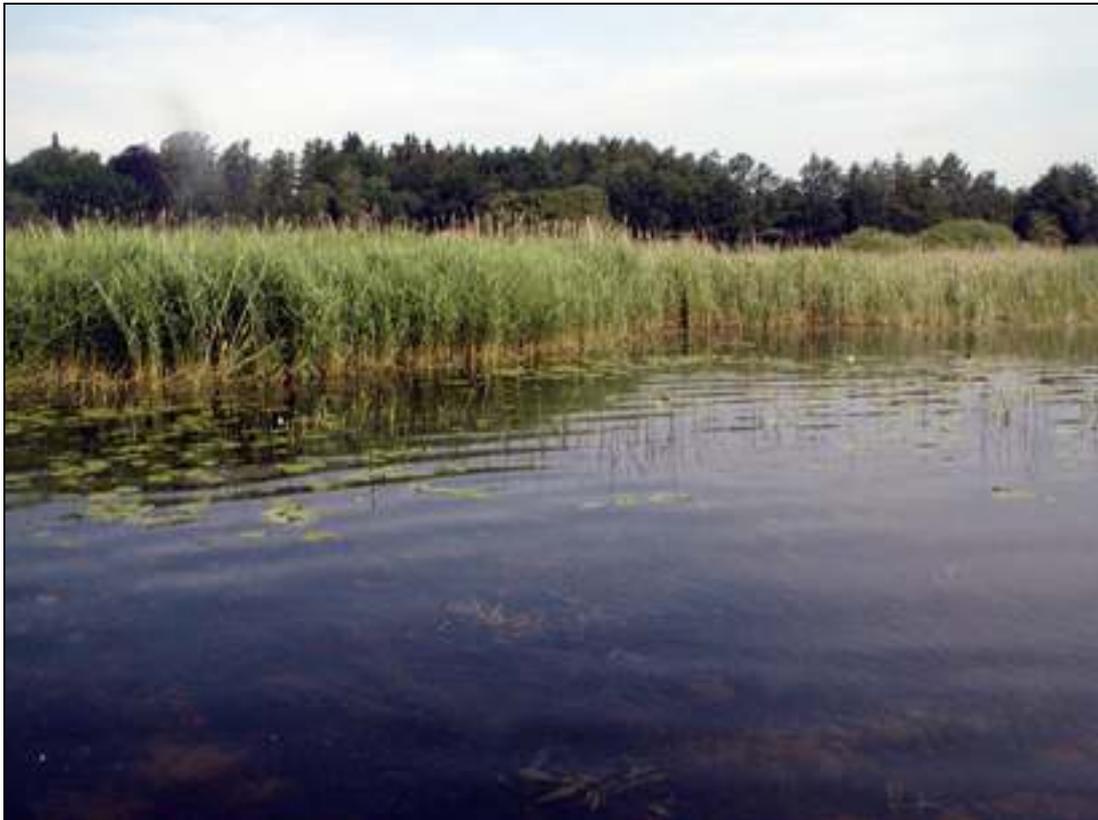
#### Transekt 1

**Foto 122:** Transekt 1 wurde vor dem mit breitem Röhricht bestandenen Nordufer des Westensees südlich von Felde aufgenommen.

Transekt 1 wurde am Nordufer des Westensees südlich Wulfsfelde aufgenommen. Das hier landseitig sehr flach ansteigende Ufer ist in diesem Bereich von einem sehr breiten Röhricht gesäumt, das etwa 10m landseits der Wasserlinie in binsen- und seggenreiches Feuchtgrünland übergeht. Neben Arten des Röhrichts finden sich hier als bezeichnende Arten *Carex disticha*, *Carex nigra*, *Equisetum palustre*, *Hypericum tetrapterum*, *Achillea ptarmica*, *Filipendula ulmaria*, *Galium uliginosum*, *Lysimachia vulgaris*, *Angelica sylvestris*, *Cirsium palustre* u.a. .

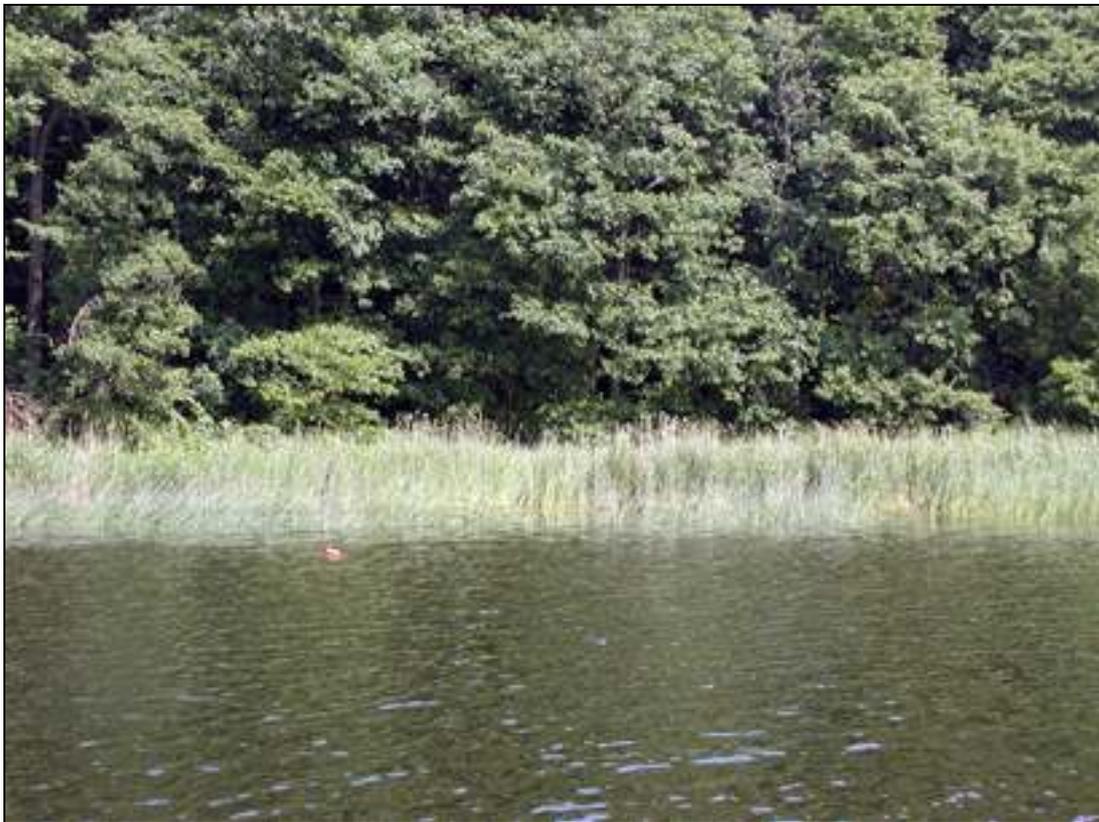
**Transekt 2**

**Foto 123:** Transekt 2 wurde am Südufer der waldbestanden Halbinsel im Norden des Sees untersucht.

Transekt 2 wurde am Ostufer des Westensees am Südrand einer Halbinsel westlich von Marutendorf aufgenommen. Das Ufer ist hier mit Buchenwald bestanden, der zur Wasserlinie hin zunehmend mit Eschen und Erlen durchsetzt ist. Die Feldschicht weist Waldarten wie *Brachypodium sylvaticum*, *Hordelymus europaeus*, *Sanicula europaea*, *Galium odoratum* u.a. auf. Dem Wald zur Seeseite vorgelagert ist ein um 5m breiter Saum mit Arten wie *Eupatorium cannabinum*, *Calamagrostis canescens*, *Phalaris arundinacea*, *Calystegia sepium*, *Urtica dioica*, *Humulus lupulus*, der dann in das gut 10m breite und von *Schoenoplectus lacustris* dominierte, bis in 1,4m Tiefe siedelnde Wasserröhricht übergeht.

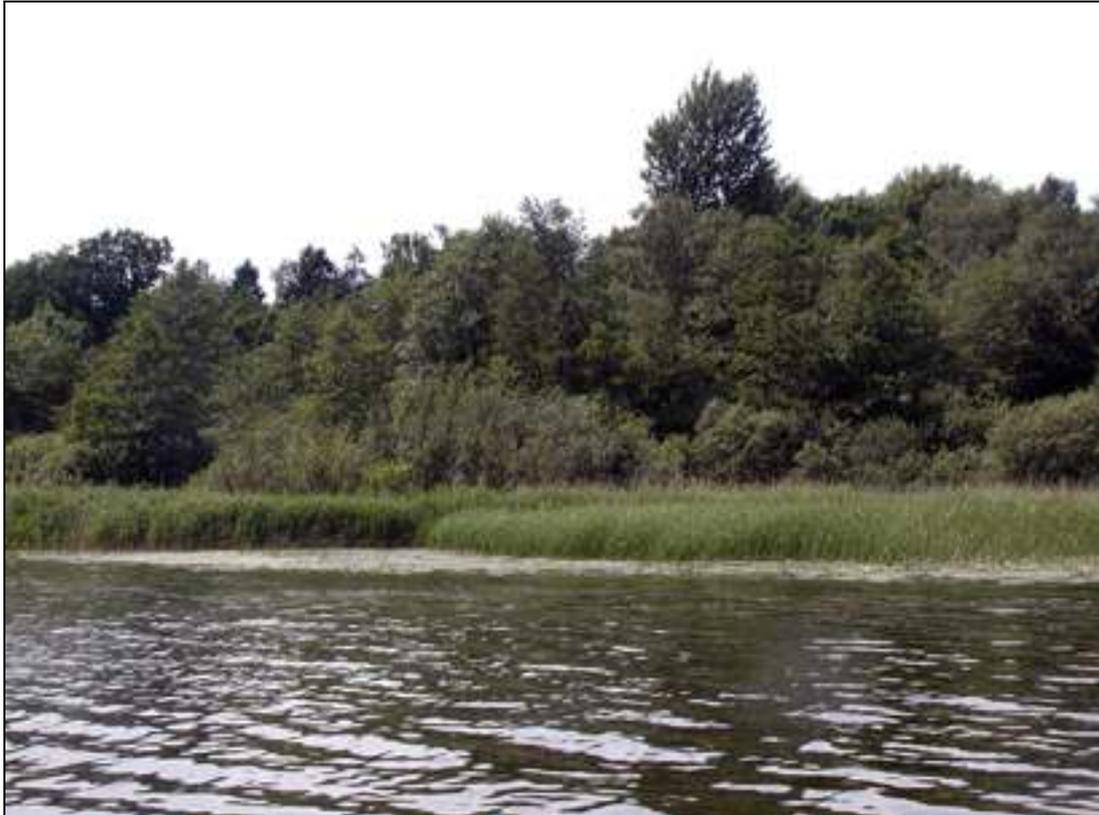
**Transekt 3**

**Foto 124:** Transekt 3 wurde im nördlichen Seeteil nahe der Badestelle von Felde kartiert.

Transekt 3 wurde in der Nordbucht des Westensees nördlich der Badestelle Wulfsfelde aufgenommen. Das Ufer steigt hier zur Landseite sehr flach an und weist eine naturnahe breite Verlandungszone mit Bruchwald, Röhricht, Schwimm- und Tauchblattzone auf. Die Gehölzschicht des Bruchwaldes wird in typischer Weise von Grau-Weide und Schwarz-Erle sowie Moor-Birke aufgebaut, im Unterwuchs finden sich Arten wie *Carex acutiformis*, *Scutellaria galericulata*, *Galium palustre*, *Lysimachia vulgaris*, *Mentha aquatica*, *Filipendula ulmaria*, *Calamagrostis canescens* u.a. . Das sich seewärts anschließende Röhricht wird vor allem von *Typha angustifolia* aufgebaut, als weitere Arten treten *Phragmites australis*, *Schoenoplectus lacustris* und *Sparganium erectum* untergeordnet auf. In die sich anschließende, bis in 1m Wassertiefe ausgedehnte und von *Nuphar lutea* und *Nymphaea alba* aufgebaute Schwimmblattzone sind neben anderen submersen Arten auch häufiger kleinflächige Characeenbestände von *Chara contraria* eingelagert. Die Tauchblattzone ist von Kleinlaichkräutern wie *Potamogeton pectinatus* und *Potamogeton pusillus* geprägt, an der Vegetationstiefengrenze in 3,5m trat *Elodea nuttallii* auf. Der Gewässerboden des flach abfallenden Litorals ist überwiegend sandig mit meist geringem Stein- und Kiesanteil und weist vielfach Muddeauflagen in wechselnder Dicke auf.

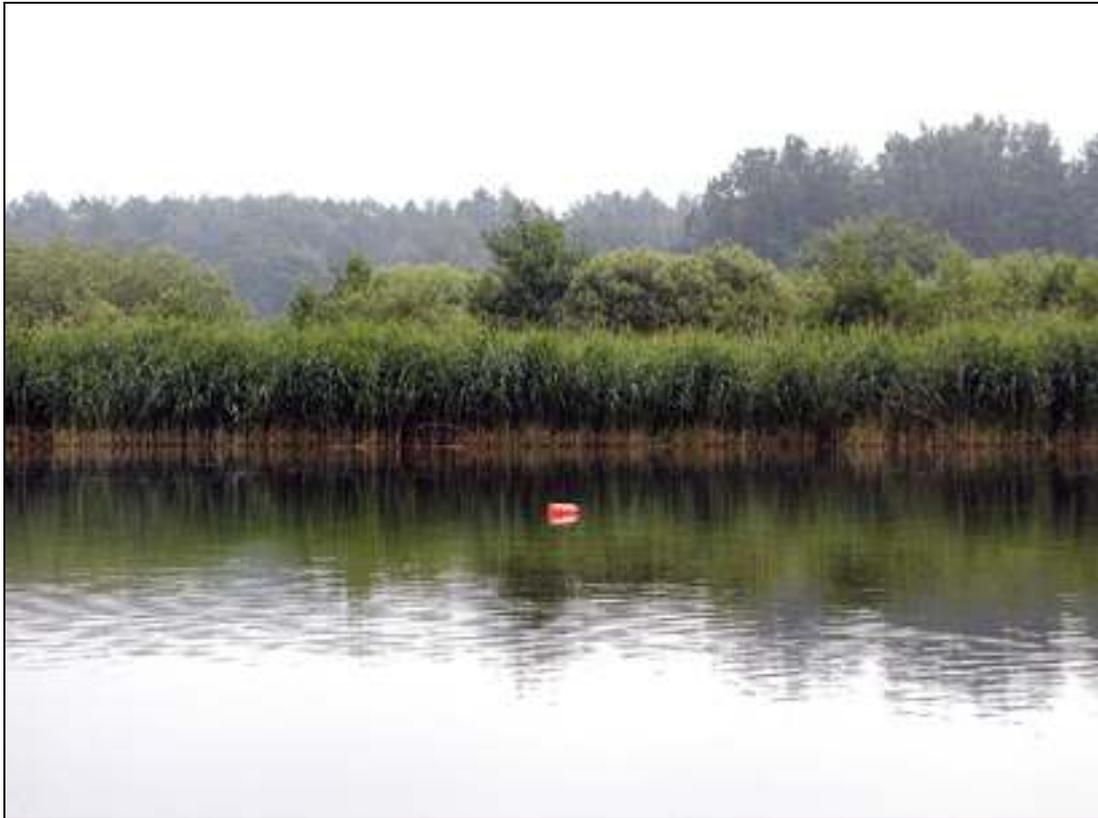
**Transekt 4**

**Foto 125:** Die Probestelle von Transekt 4 befindet sich am Ostufer des zum Westensee gehörenden Bossees.

Transekt 4 wurde am Ostufer des Bossees südwestlich von Felde aufgenommen. Das hier landseitig flach ausgebildete Ufer ist von einem bis in 0,6m Wassertiefe ausgedehnten Schilf-Röhricht gesäumt, auf das landseits eine stellenweise mit Grau-Weiden verbuschende Sumpffläche folgt, an die sich dann eine Weidegrünlandparzelle anschließt. Bezeichnende Arten der Sumpffläche sind u.a. *Lysimachia thyrsiflora*, *Eupatorium cannabinum*, *Galium palustre*, *Calamagrostis canescens*, *Peucedanum palustre*, *Carex paniculata*. Das Litoral fällt relativ flach ab, der Gewässerboden ist im Flachwasser überwiegend sandig bis kiesig und geht im tieferen Wasser allmählich in Sandmudde über. Die submerse Vegetation ist bis etwa 2,1m Wassertiefe in z.T. dichteren Beständen entwickelt, häufigste Arten sind *Ranunculus circinatus*, *Potamogeton pectinatus*, *Potamogeton friesii* und *Elodea canadensis*, an der Tiefengrenze der Vegetation trat *Potamogeton pusillus* auf.

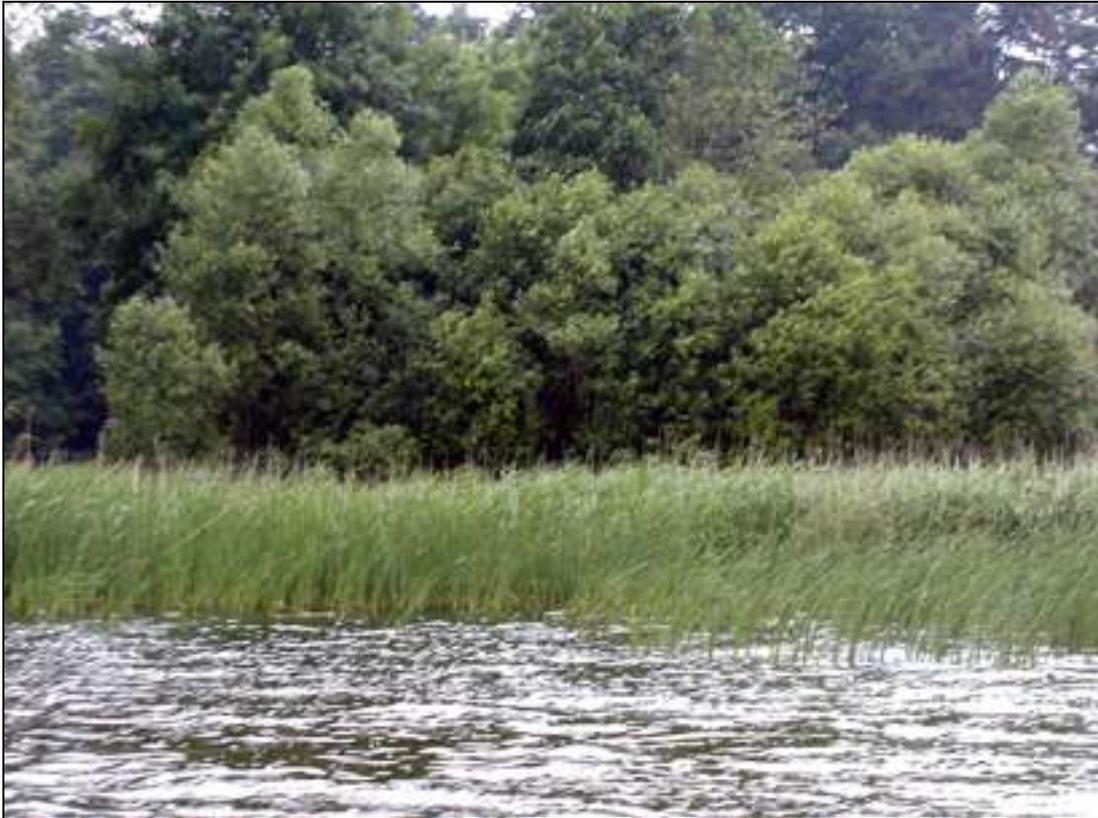
**Transekt 5**

**Foto 126:** Transekt 5 wurde am mittleren Nordufer südwestlich von Felde untersucht.

Transekt 5 wurde am mittleren Nordufer des Westensees südlich Felde aufgenommen. Das hier landseitig flach ansteigende Ufer ist von einem 20 bis 30m breiten Röhricht gesäumt, dahinter schließt dann ein etwas breiterer Ufergehölzsaum mit verschiedenen Weidenarten und Schwarz-Erle an. Vorherrschende Arten des bis in 0,7m Wassertiefe ausgebildeten Röhrichts sind *Phragmites australis* und *Typha angustifolia*, am seeseitigen Randbereich des Röhrichts ist zudem eine lockere Schwimmblattzone mit *Nuphar lutea* und *Nymphaea alba* entwickelt.

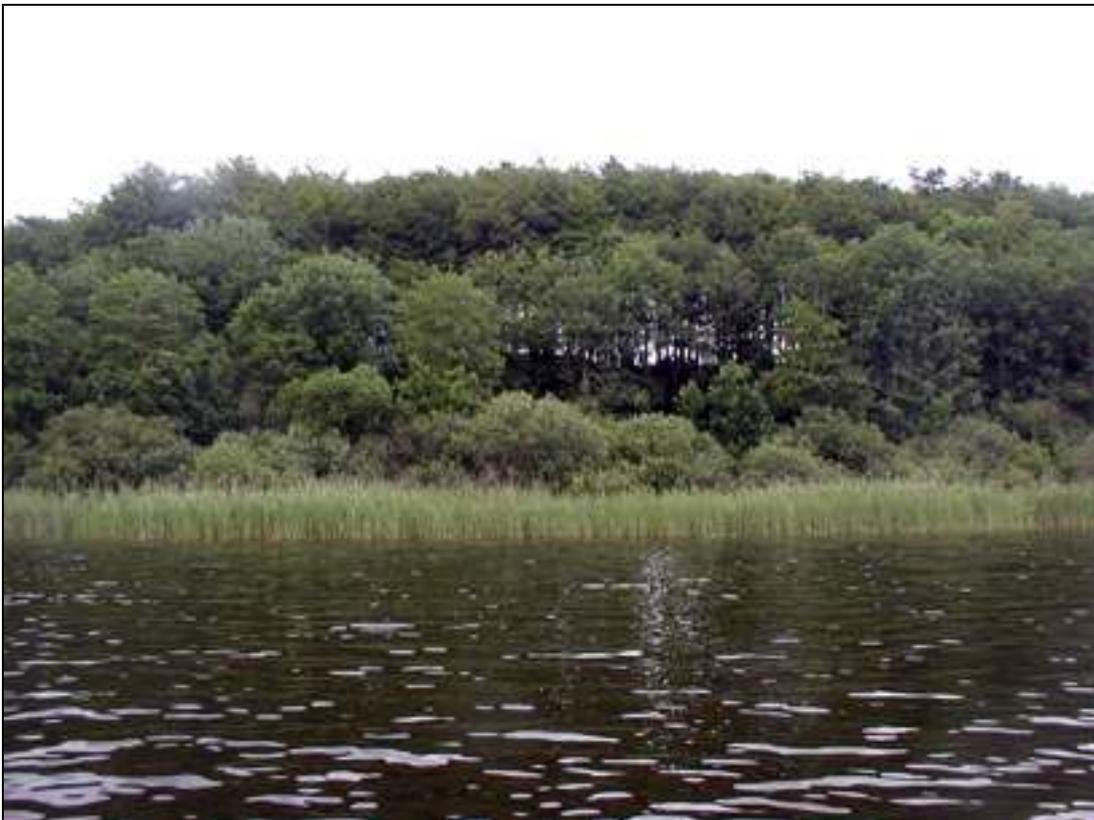
**Transekt 6**

**Foto 127:** Transekt 6 wurde im Südosten des Sees nördlich von Wrohe aufgenommen.

Transekt 6 wurde im Südosten des Westensees am Ostufer der Wroher Bucht aufgenommen. Das mit Buchenwald bestandene und eher flach ansteigende Ufer besitzt an der Wasserlinie einen vorgelagerten Saum mit Grau-Weidengebüschen und Erlen, der zur Landseite hin neben der allmählich auftretenden Buche Eschen und Ulmen aufweist. Die Feldschicht ist vorwiegend von Waldarten wie *Brachypodium sylvaticum*, *Galium odoratum* u.a. geprägt, zum Ufer hin dominieren Feuchtezeiger wie *Eupatorium cannabinum*, *Lysimachia thyrsoiflora*, *Lysimachia vulgaris*, *Scutellaria galericulata*, *Humulus lupulus*, *Ribes rubrum*, *Listera ovata*, *Impatiens noli-tangere*. Seeseitig siedelt bis 0,6m Wassertiefe dann ein 5-10m breites und von *Phragmites australis* und *Typha angustifolia* gebildetes Wasserröhricht.

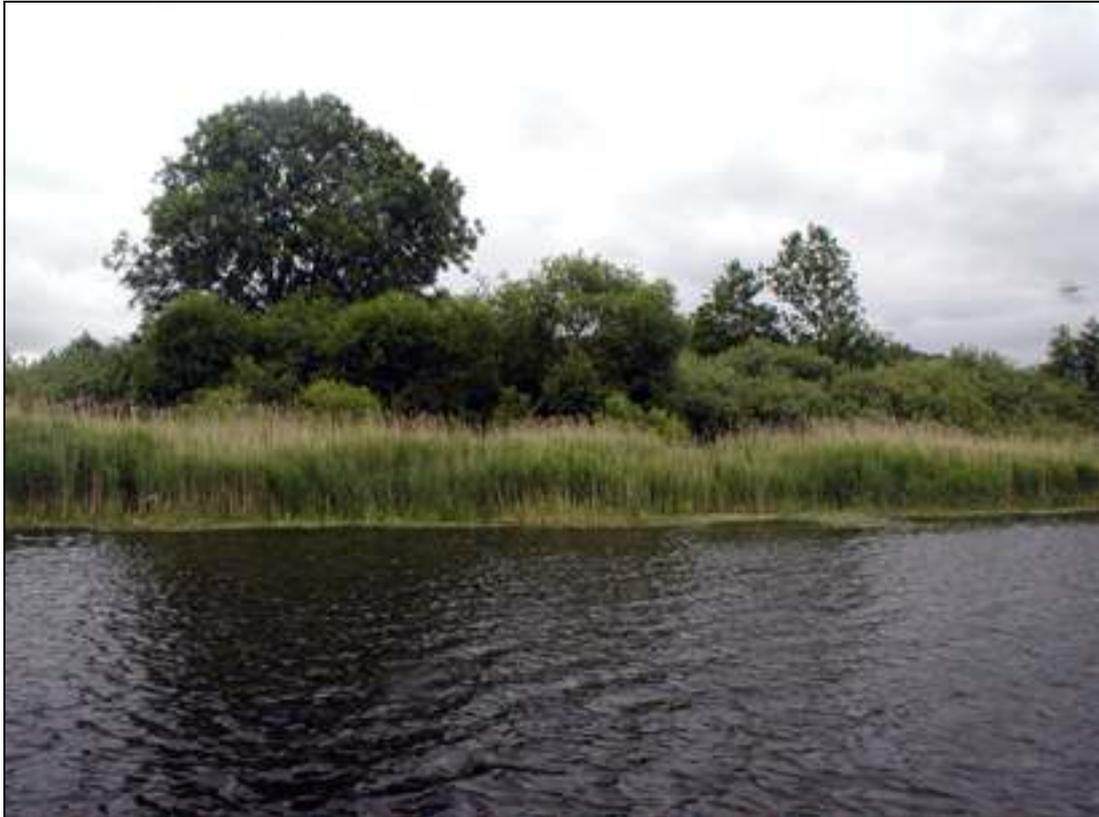
**Transekt 7**

**Foto 128:** Transekt 7 dokumentiert die Gewässervegetation am mittleren Südufer.

Transekt 7 wurde im Süden des Westensees am Ostufer der Halbinsel bei Langniß aufgenommen. Das hier landseits flach ansteigende und vermutlich ehemals beweidete Ufer ist mit mehr oder weniger dichtem Weidengebüsch und vereinzelt Eschen bestanden. Im Unterwuchs finden sich neben Arten wie *Urtica dioica*, *Poa trivialis* und *Galium aparine* zahlreiche Feuchtezeiger, darunter *Eupatorium cannabinum*, *Calamagrostis canescens*, *Mentha aquatica*, *Solanum dulcamara*, *Lythrum salicaria*, *Scutellaria galericulata*. Bis in 0,6m Wassertiefe ein 8m breites Schilf-Röhricht vorgelagert, in dem auch Arten wie *Schoenoplectus lacustris* und *Sparganium erectum* auftreten. Am seeseitigen Röhrichttrand ist zudem eine schmale Schwimmblattzone mit *Nuphar lutea* ausgebildet.
