Monitoring der Qualitätskomponente Makrophyten für die WRRL- und FFH-Richtlinie in schleswig-holsteinischen Seen, 2007

**Vegetation des Bottschlotter Sees, des Bültsees, des Einfelder Sees, des
Garrensees, des Hohner Sees, des Ihlsees (Bad Segeberg), des Langsees (Kosel),
des Mözener Sees, des Neversdorfer Sees und des Südensees**

Auftraggeber: Landesamtes für Natur und Umwelt des Landes Schleswig-Holstein
Hamburger Chaussee 25, 24220 Flintbek

Auftragnehmer: Dipl.-Biol. Joachim Stuhr, B.i.A – Biologen im Arbeitsverbund
Kantstraße 16, 24116 Kiel, Tel.: 0431/18454, E-Mail:jostuhr@gmx.de

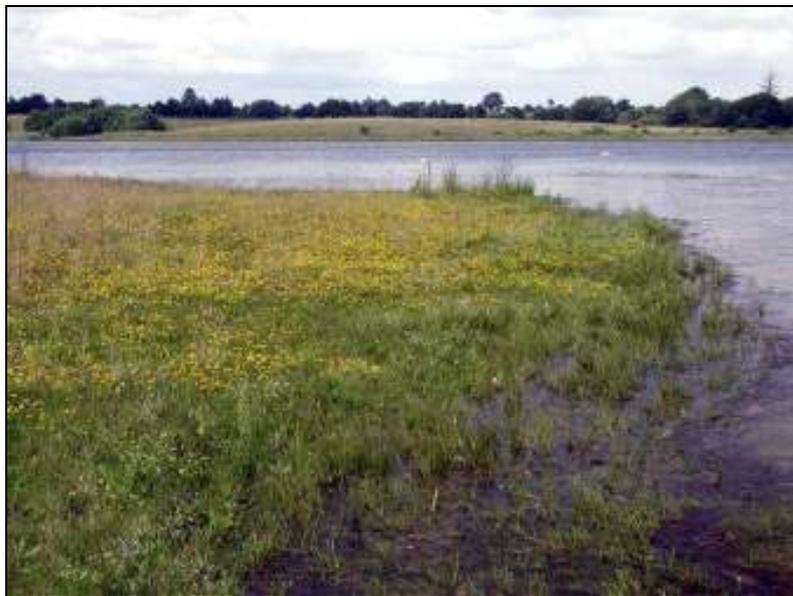
Foto 31: Artenreiches Feuchtgrünland am beweideten Südwestufer des Bültsees

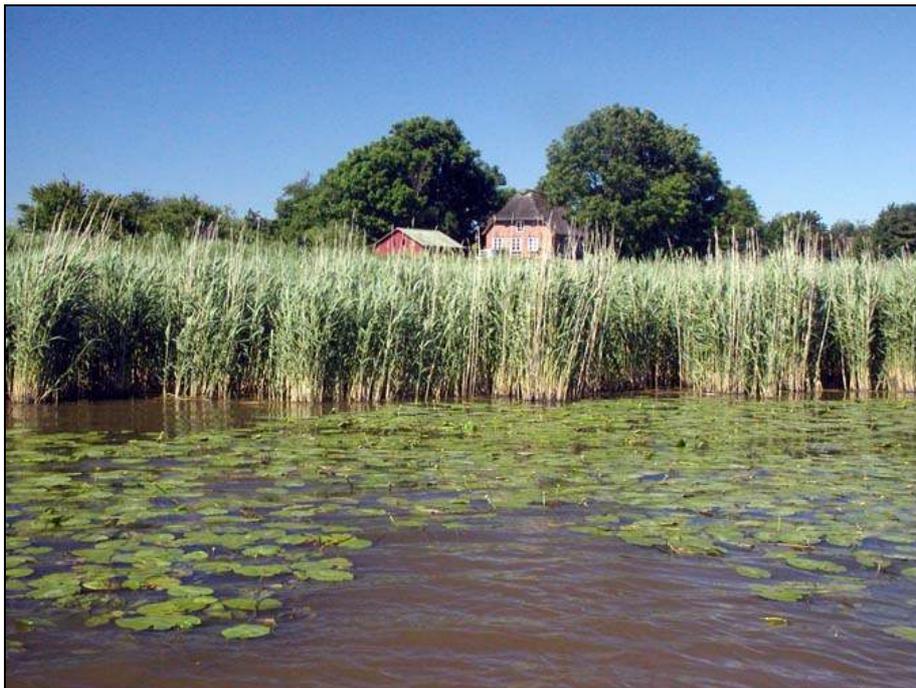
Foto 1: Der Untersuchungsbereich von Transekt 1 am mit breitem Röhricht bestandenen Südwestufer des Bottschlotter Sees (Abschnitt 1).

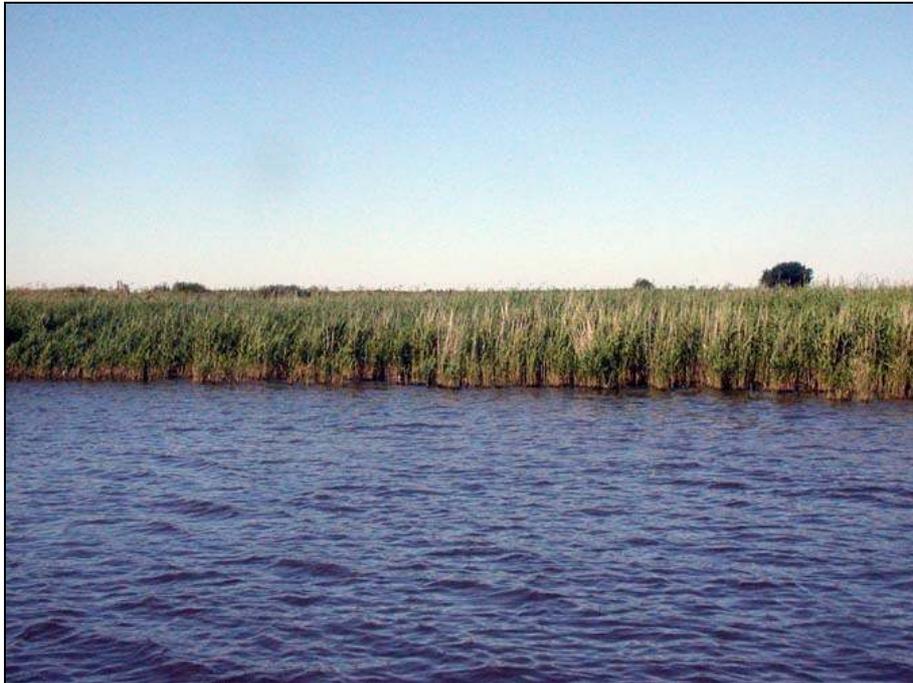
Foto 2: Transekt 2 wurde Westufer des Bottschlotter Sees aufgenommen (Abschnitt 2), landseits grenzt direkt Weidegrünland an das Schilf-Röhricht an.

Transekt 2 dokumentiert ein gut 30 m breites Schilf-Röhricht am nördlichen Westufer des Bottschlotter Sees, dann das sich landseitig dann bis zum nahen Deich von Schafen beweidetes Grünland anschließt. Nahe des Röhrichts ist das Grünland von Flutrasenarten wie *Agrostis stolonifera*, *Ranunculus repens*, *Alopecurus geniculatus* bzw. *A. pratensis* geprägt, der landseitige Röhrichttrand weist zudem Arten wie *Caltha palustris*, *Juncus effusus* und *Carex acuta* sowie bis in den Flachwasserbereich hohe Anteile von *Phalaris arundinacea* auf. Als weitere Begleitart fand sich in den dichten Schilfbeständen lediglich *Solanum dulcamara**. *Phragmites australis* dringt bis in 0,7 m Wassertiefe vor. Am Südrand ist die Untersuchungsfläche durch einen bis in 0,5 m Wassertiefe geführten Weidezaun begrenzt.

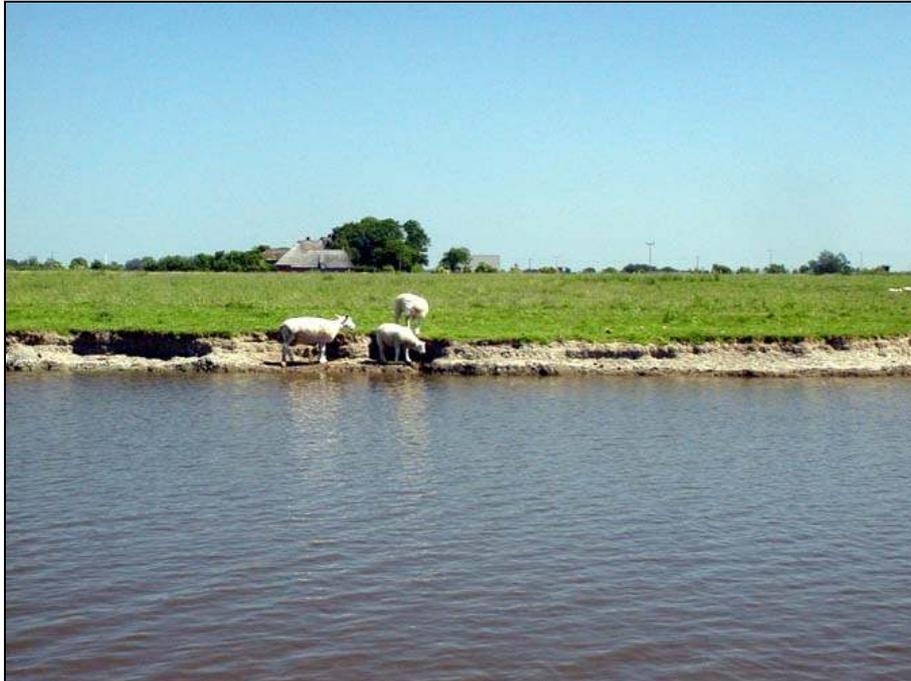
Foto 3: Die Probestelle von Transekt 3 am beweideten mittleren Nordufer des Sees (Abschnitt 4). Infolge starker Erosion ist hier eine kleine, etwa 0,6 m hohe Abbruchkante entstanden.

Transekt 3 wurde am nördlichen Ostufer des Bottschlotter Sees aufgenommen und dokumentiert einen durch Grünland geprägten Uferabschnitt mit Schafs- und Rinderbeweidung. Das Ufer weist in diesem Bereich infolge Erosion eine bis etwa 0,6 m hohe kleine Steilkante auf. Die Vegetation des angrenzenden Grünlands ist von Arten der Weidelgras-Weißklee-Weiden geprägt, in Ufernähe treten zudem zerstreut Feuchtezeiger auf wie *Potentilla anserina*, *Deschampsia cespitosa*, *Hydrocotyle vulgaris*, *Galium palustre* u.a. . Röhrichte und Schwimmblattarten fehlen, im Wasser fanden sich sehr schütterere Bestände von *Potamogeton pectinatus* bis in 0,6 m Tiefe. Der sehr flach abfallende Gewässerboden war überwiegend schluffig bis tonig mit stellenweisen Sandanteilen und dünner Muddeauflagen.

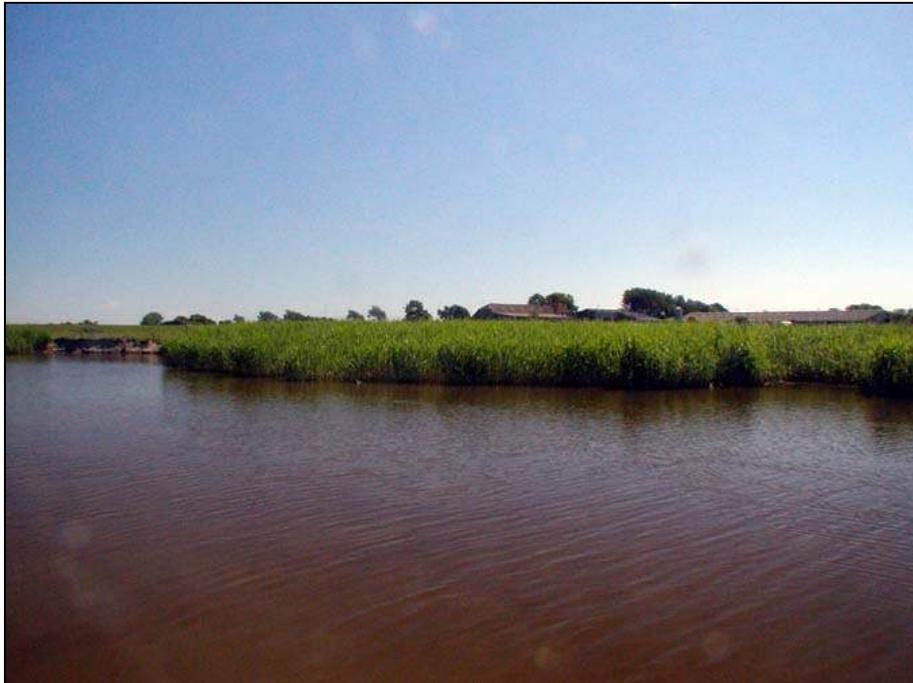
Foto 4: Die Probestelle von Transekt 4 am Südostufer des Sees (Abschnitt 5).

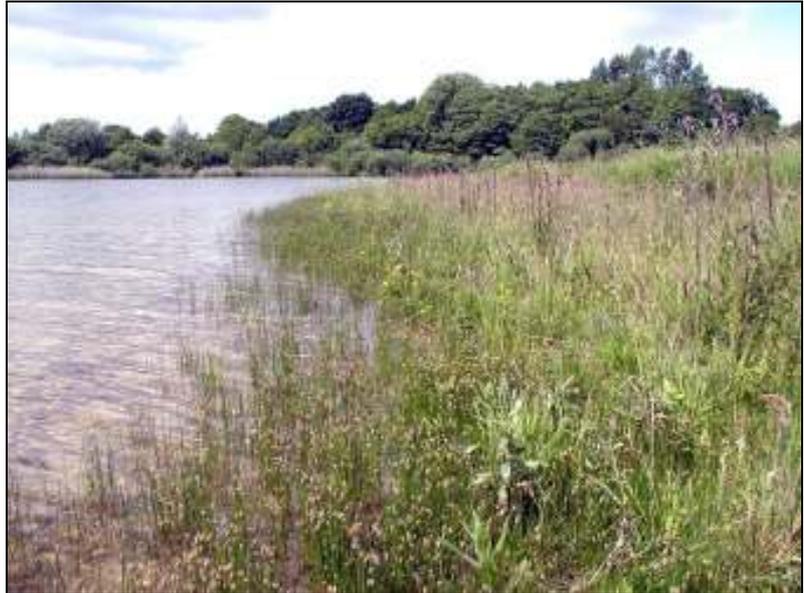
Foto 21: Blick über das beweidete Südufer nach Westen (Abschnitt 4). Röhrichte fehlen hier weitgehend, im Flachwasser treten schütterere Bestände der Sumpfbirse (*Eleocharis palustris*) und vereinzelte Horste der Steif-Segge (*Carex elata*) auf.

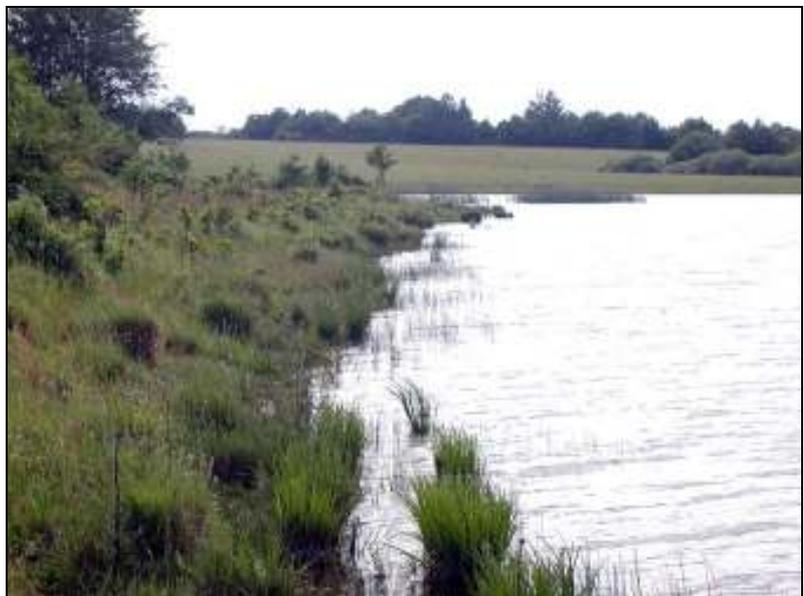
Foto 28: Schütterere Röhrichte der Seebirse (*Schoenoplectus lacustris*) am beweideten Südostufer des Bültsees (Abschnitt 4). In den Flachwasserzonen siedelt u.a. der im Gewässer allgemein nicht häufige, vom Aussterben bedrohte Pillenfarn (*Pilularia globulifera*, RL 1).

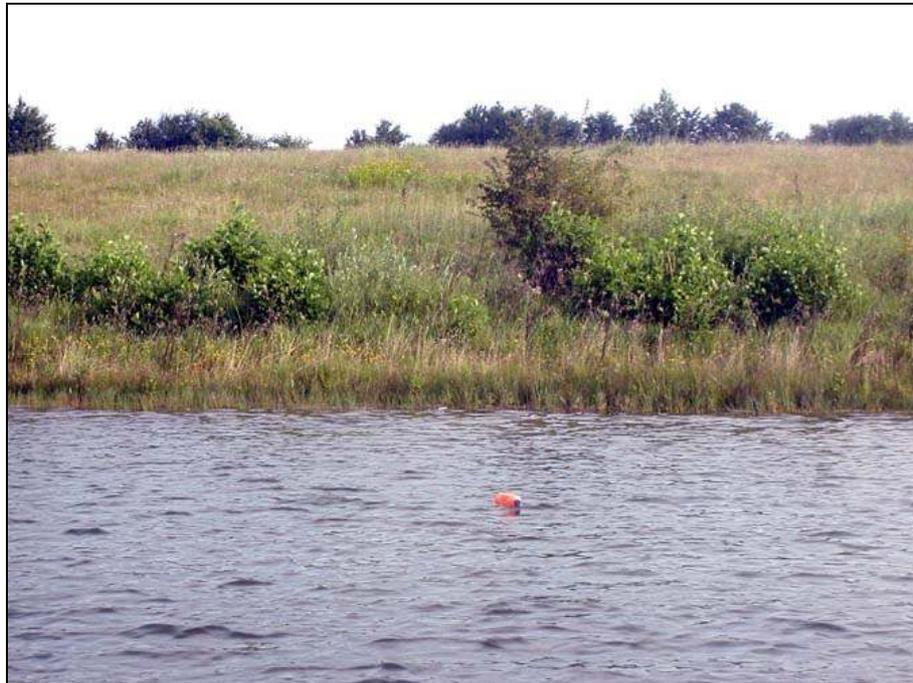
Foto 36: Transekt 1 wurde am beweideten Nordufer des Bültees (Abschnitt 2) aufgenommen. Aufgrund der extensiven Beweidung können vermehrt junge Gehölze aufwachsen (*Alnus glutinosa*, *Salix spec.*).

Transekt 1 wurde vor einem durchgehend beweideten Bereich am westlichen Nordufer des Bültees untersucht. Die Vegetation der mäßig steil ansteigenden und extensiv beweideten Grünlandfläche ist von Arten magerer Standorte geprägt, innerhalb eines etwa 10 m breiten seenahen Streifens dominieren zunehmend Feuchtezeiger wie *Calamagrostis canescens*, *Cirsium palustre*, *Galium palustre*, *Ranunculus flammula*, *Juncus articulatus*, *Myosotis laxa*, u.a., zudem war ein vermehrter Aufwuchs junger Gehölze wie Schwarz-Erlen, Ohr- und Grau-Weiden zu beobachten. Im Flachwasser fand sich ein schütterer Saum von *Eleocharis palustris*, bis etwa 0,7 m Wassertiefe dominierten lückige Rasen von *Littorella uniflora*. Ab 1 m Wassertiefe bis zum Ende der Probefläche in 3 m Wassertiefe und 60 m Uferentfernung waren dichte Tauchblattbestände von *Myriophyllum alterniflorum* Aspekt prägend.

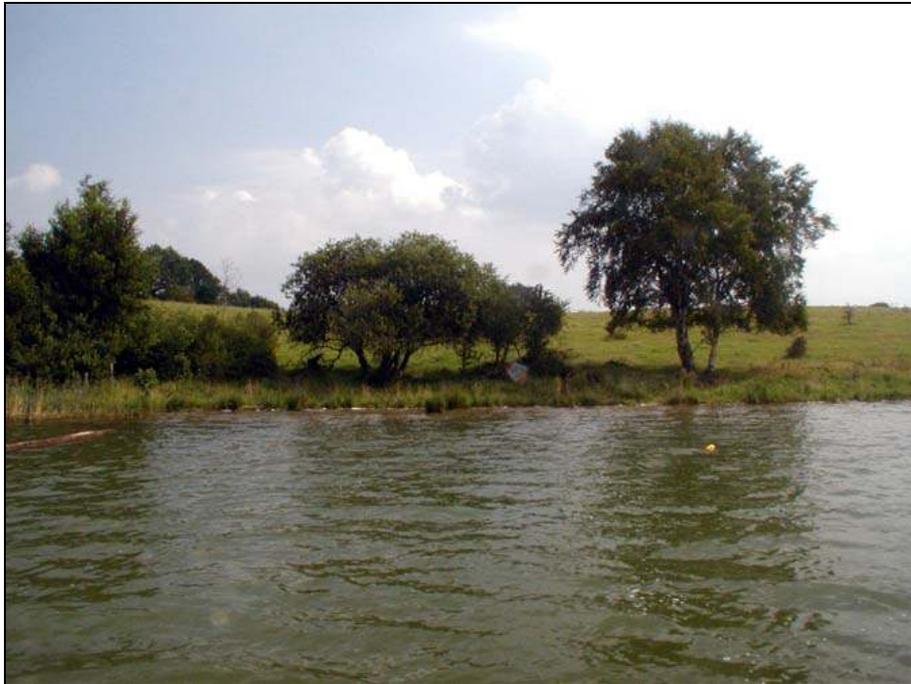
Foto 37: Der Untersuchungsbereich von Transekt 2 am beweideten Ostufer (Abschnitt 3) des Bültsees.

Transekt 2 wurde am Nordrand des beweideten Ostufers des Bültsees aufgenommen. Die Vegetation der allmählich ansteigenden und extensiv beweideten Grünlandfläche ist von Arten des Magergrünlandes geprägt, in etwa 6 bis 10 m Entfernung vom Ufer findet sich ein lückiger Gehölzsaum mit Grau-Weide, Weißdorn und Hänge-Birke. In dem gut 5 m breiten Streifen seeseits der Gehölze treten zunehmend Feuchtezeiger in der Feldschicht auf, darunter *Juncus effusus*, *Epilobium hirsutum*, *Lycopus europaeus*, *Carex hirta*, *Cirsium palustre*, *Galium palustre*, *Ranunculus flammula*, *Juncus articulatus*. Der Flachwasserbereich weist infolge des Viehvertritts recht lückige Vegetationsbestände auf, ufernah finden sich vereinzelte Röhrichte neben kleineren Flecken verschiedener Arten der Strandlingsrasen, darunter auch *Littorella uniflora*. Unterhalb von etwa 0,5 m Wassertiefe herrschen dann dichte Submersbestände mit *Myriophyllum alterniflorum*, im tieferen Wasser mit *Elodea canadensis* und *Potamogeton berchtoldii* vor. Die Untersuchung des ab 4 m Wassertiefe nur noch schwach abfallenden Litorals erfolgte bis in 5 m Wassertiefe in etwa 150 m Uferentfernung, eine Tiefengrenze der Vegetation war hier noch nicht erreicht*.

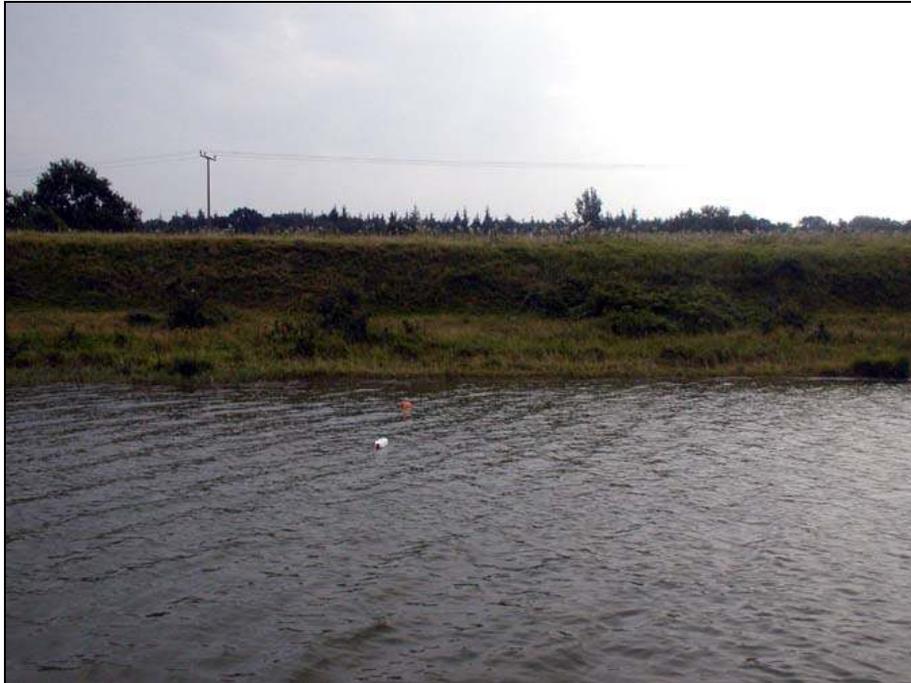
Foto 38: Transekt 3 wurde am mittleren Südufer aufgenommen (Abschnitt 4). Vor diesem Uferbereich findet sich die tiefste Stelle des Sees, weshalb innerhalb des Transektes bei 6,1 m Wassertiefe auch eine Tiefengrenze der Submersvegetation ausgebildet ist.

Transekt 3 wurde am mittleren Südufer des Bültsees untersucht. Der Uferanstieg oberhalb der Wasserlinie erfolgt in diesem Bereich auf den ersten 10 Metern zunächst noch relativ flach, dahinter schließt sich landseits ein gut 3 m hoher Hang an. Die gesamte Fläche unterliegt einer extensiven Weidenutzung, die Vegetation besitzt einen hohen Anteil von Magerkeitszeigern. In dem niedrig gelegenen ufernahen Grünlandstreifen treten in einem Saum wechselnder Breite vermehrt zahlreiche Feuchtezeiger auf, darunter *Cirsium palustre*, *Ranunculus repens*, *Ranunculus flammula*, *Lotus uliginosus*, *Myosotis laxa*, *Scutellaria galericulata*, *Lycopus europaeus*, *Carex hirta*, *Galium palustre*, *Juncus articulatus* sowie vereinzelt *Achillea ptarmica*, *Centaurium erythraea*, *Isolepis setacea* und *Carex viridula*. Im ufernahen Grünland ist zudem mehrfach Aufwuchs von Brombeeren und jungen Gebüschern wie Erlen, Weiden und Weißdorn zu verzeichnen.

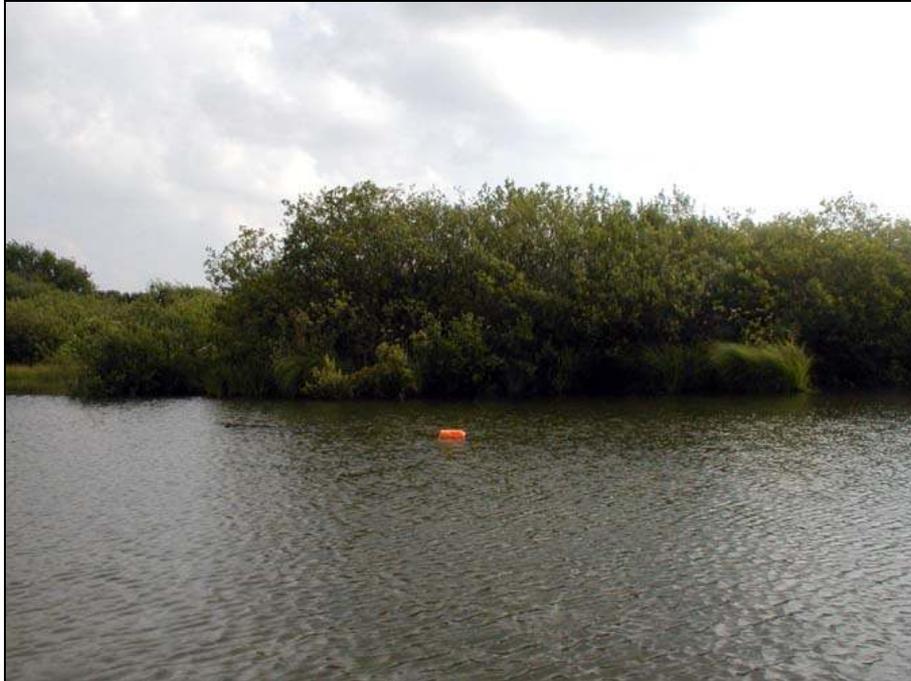
Foto 39: Der Untersuchungsbereich von Transekt 4 dokumentiert die Vegetationsverhältnisse in der flachen Südwestbucht des Bültsees. Das Ufer ist hier mit einem auf Torf stockenden lückigen Grau-Weidenbruch bestanden. Im Wasser herrschen dichte Polster fädiger Grünalgen vor, Submersvegetation tritt nur spärlich auf.

Transekt 1 dokumentiert die Vegetationsverhältnisse in der flachen Bucht am mittleren Westufer des Bültsees. Das Ufer wird hier von einem nassen und schwer zugänglichen Bruchwaldgebüsch mit Grau-Weide als vorherrschender Art eingenommen. Der Untersuchungsbereich erstreckte sich daher vom seeseitigen Gebüschrand über 100 m Länge und zwischen 0,7 und 1,7 m Wassertiefe. Bezeichnende Arten des seeseitigen Gebüschrandes sind u.a. *Carex elata*, *Hydrocotyle vulgaris*, *Cicuta virosa*, *Lythrum salicaria*, *Phragmites australis*.

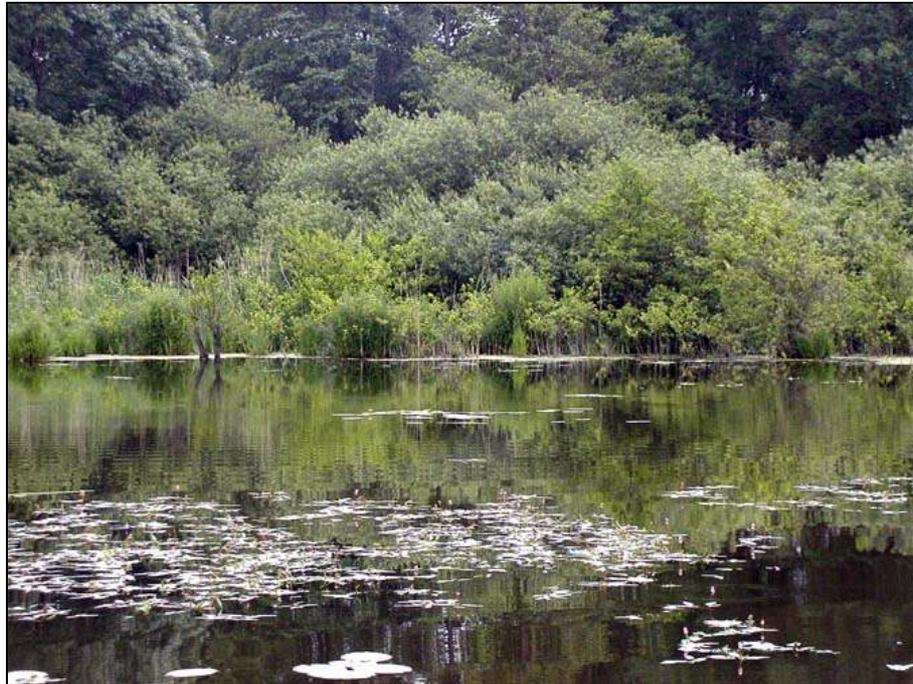
Foto 41: Transekt 1 am mittleren Ostufer des Einfeldler Sees (Abschnitt 6) dokumentiert einen vor 8 Jahren noch z.T. mit breitem, lockerem Schilf-Röhricht bestandenen Uferbereich. Das Röhricht ist aktuell bis auf wenige Reste verschwunden.

Transekt 1 wurde am mittleren Ostufer des Einfeldler Sees aufgenommen, wo eine relativ breite Verlandungszone entwickelt ist. Das Ufer wird von nassen Bruchwaldgebüsch mit Grau-Weide und eingestreuter Schwarz-Erle eingenommen. In deren Unterwuchs bzw. vielfach auch vorgelagert bis um 0,5 m Wassertiefe treten neben *Solanum dulcamara*, *Mentha aquatica*, *Ribes nigrum*, *Iris pseudacorus*, *Lysimachia vulgaris* und *Lythrum salicaria* auch Arten der Röhrichte und Großseggenrieder wie *Carex elata*, *Glyceria maxima*, *Sparganium erectum*, *Phragmites australis*, *Typha latifolia* u.a. auf.* Der sich seewärts anschließende breite Flachwasserbereich ist bis knapp 1 m Wassertiefe mit Schwimmblattbeständen von *Persicaria amphibia* und *Nuphar lutea* durchsetzt und weist eine relativ artenreiche Submersvegetation mit *Myriophyllum alterniflorum*, *Potamogeton gramineus* und *Nitella flexilis agg.* auf, zudem finden sich vereinzelte Horste von *Phragmites australis* noch in dieser Zone. Die Tauchblattvegetation dehnt sich bis in 2 m Wassertiefe aus und ist im gesamten Bereich häufig mit fädigen Grünalgen überzogen. Das Substrat ist überwiegend sandig mit Kies- bzw. Steinanteilen, im tieferen Wasser auch mit Muddeauflagen.

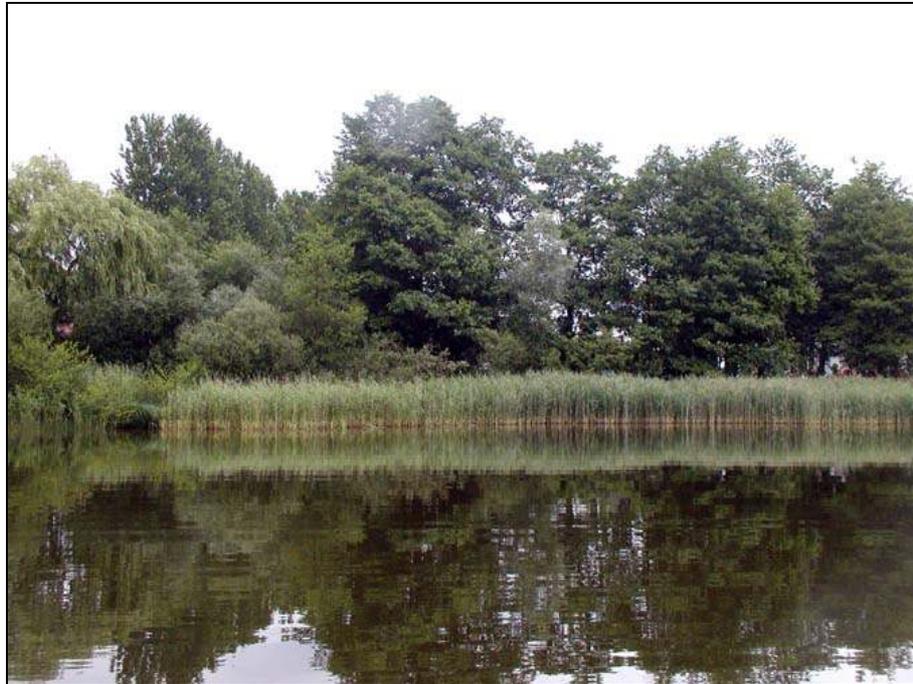
Foto 43: Transekt 3 wurde in der Bucht im Norden des Einfelder Sees aufgenommen (Abschnitt 1). Hinter den Gehölzen befindet sich der Ort Mühbrook.

Transekt 3 wurde in der Bucht am Nordende des Einfelder Sees aufgenommen. Landseitig in gut 10 m Uferentfernung grenzt der Siedlungsbereich des Ortes Mühbrook mit einer Straße und Bebauung an, von Norden her mündet ein kleiner Graben innerhalb des Untersuchungsbereiches in den See ein. Im Bereich der Wasserlinie findet sich ein 10 m breiter Gehölzsaum aus verschiedenen Weidenarten und Schwarz-Erle, im Unterwuchs und zur Landseite auch Esche, Ahorn und Holunder. Als Feuchtezeiger treten ufernah Arten wie *Lysimachia vulgaris*, *Mentha aquatica*, *Solanum dulcamara* und *Carex elata* auf. Seeseits ist dann wiederum ein ausschließlich von *Phragmites australis* aufgebautes Röhricht in 5 bis 7 m Breite entwickelt, das sich bis maximal 1,3 m Wassertiefe ausdehnt und von den Ästen der Ufergehölze überragt wird.* Submerse Makrophyten finden sich dann in relativ spärlicher Ausbildung in 10 bis 40 m Uferentfernung, die größte Tiefenausdehnung erreicht *Myriophyllum alterniflorum* in 2 m Wassertiefe.

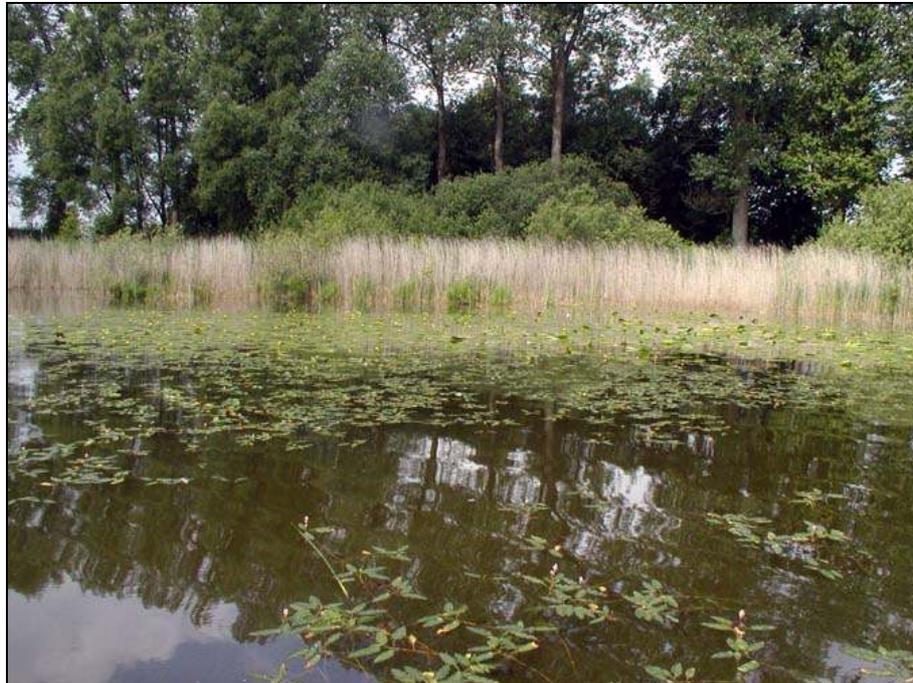
Foto 44: Transekt 4 vor dem Ufergehölzsaum am südlichen Westufer des Sees am Ortsrand von Einfeld (Abschnitt 4) weist höhere Anteile von Schwimmblattvegetation auf.

Transekt 4 wurde am südlichen Westufer des Einfeldler Sees untersucht, die Fläche befindet sich am nördlichen Rand des Siedlungsbereiches von Einfeld, wo eine relativ breite Verlandungszone entwickelt ist. Am Ufer verläuft oberhalb einer kleinen Steilkante ein etwa 4 m breiter Wanderweg mit beiderseits entwickeltem schmalen Gehölzsaum (Pappeln, Eichen, Erlen, Weißdorn), landseits davon befindet sich Grünland. Im nördlichen Transektbereich mündet ein Rohr aus einem zum Zeitpunkt der Untersuchung trockengefallenen Graben ein. Die seeseits ausgebildete Verlandungszone wird zunächst bis etwa 0,5 m Wassertiefe von Schilf-Röhricht geprägt, das z.T. von der Landseite mit Gebüsch (*Alnus glutinosa*, *Salix cinerea*, *Cornus alba*) und *Carex elata*-Horsten durchsetzt ist. Die Breite dieser Zone schwankt zwischen 10 m im Norden und etwa 20 m im Süden.* Dem Röhricht vorgelagert ist ein etwa 20 m breiter, von Submersvegetation und vereinzelt Röhrichtarten durchsetzter lockerer Schwimmblattgürtel aus *Nuphar lutea* und *Persicaria amphibia*, der sich bis in 1 m Wassertiefe ausdehnt. Häufigste Art der relativ artenreichen und bis in 2 m Wassertiefe ausgebildeten Tauchblattvegetation ist *Fontinalis antipyretica*.

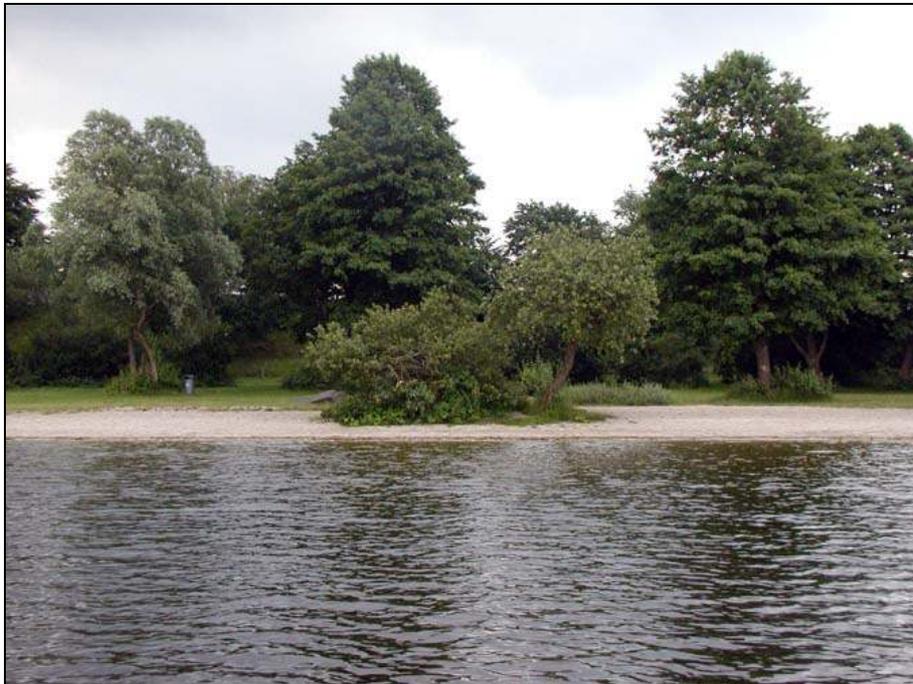
Foto 45: Der Untersuchungsbereich von Transekt 5 am südlichen Ostufer befindet sich am öffentlichen Badestrand am Ortsrand von Einfeld (Abschnitt 5).

Transekt 5 wurde am südlichen Ostufer des Einfelders Sees im Bereich des öffentlichen Badestrandes aufgenommen. Der Mittelpunkt der Probefläche ist durch ein ufernah stehendes kleines Sal-Weidengebüsch markiert. Der gesamte Uferbereich unterliegt hier bis ins Wasser hinein einem recht starken Vertritt, weshalb ein gut 10 m breiter Streifen oberhalb der Wasserlinie abgesehen von einem Gebüsch nahezu vegetationsfrei ist, landseits dahinter befinden sich regelmäßig gemähte und als Liegewiesen genutzte Rasenflächen mit einzelnen Gehölzen bzw. Gehölzgruppen. Röhrichte wie auch Schwimmblattarten fehlten, die Submersvegetation beginnt in 0,3 m Wassertiefe mit schütterten Beständen von *Myriophyllum alterniflorum* und *Zannichellia palustris* und erreicht in 1,8 m Wassertiefe ihre Siedlungsgrenze. Auffällig waren häufige Überzüge mit fädigen Grünalgen.

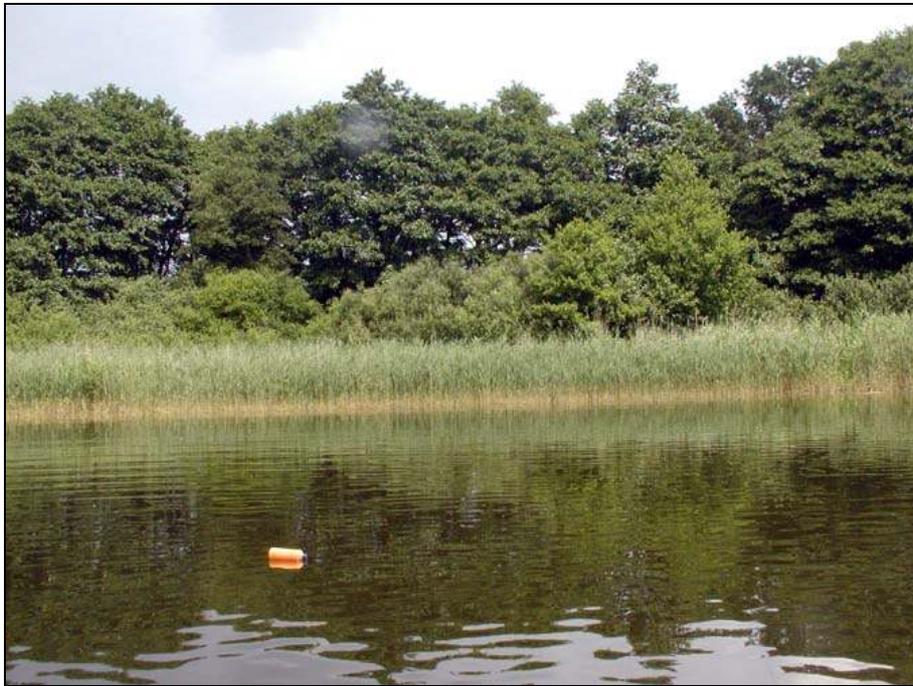
Foto 46: Transekt 6 vor dem von einem schmalen Bruchwaldsaum geprägten nördlichen Ostufer (Abschnitt 7).

Transekt 6 wurde am nördlichen Ostufer des Einfelder Sees aufgenommen. Der Uferbereich ist von einem etwa 15 m breiten Gehölzsaum geprägt, an den sich landseitig ein Rundwanderweg und dahinter Grünlandflächen anschließen. Der Gehölzsaum besitzt deutlichen Bruchwaldcharakter und ist überwiegend von Schwarz-Erle mit vielfach seeseits vorgelagertem Grau-Weidengebüsch aufgebaut. Die Feldschicht zeigt zahlreiche standorttypische Feuchtezeiger wie *Iris pseudacorus*, *Lysimachia vulgaris*, *Calystegia sepium*, *Lycopus europaeus*, *Lythrum salicaria*, *Mentha aquatica*, *Glyceria maxima*, *Carex elata*, *Phragmites australis*, *Solanum dulcamara*, u.a. . Zur Seeseite hin erfolgt ein Übergang zu einem bis in 0,8 m Wassertiefe ausgebildeten, zwischen 5 und 10 m breiten Röhrichsaum mit *Phragmites australis* als herrschender Art.* Diesem vorgelagert ist eine etwa 20 m breite Tauchblattzone mit zerstreuten Beständen von *Myriophyllum alterniflorum*, *Potamogeton perfoliatus* und *Potamogeton gramineus* bis in knapp über 2 m Wassertiefe.

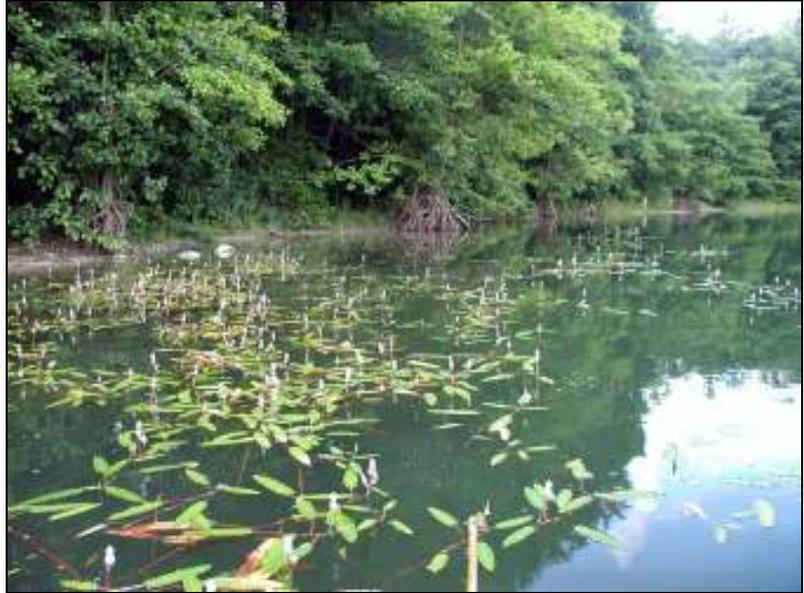
Foto 62: Blick entlang des nördlichen Ostufers nach Süden (Abschnitt 2). In der Bildmitte einer der wenigen hier auftretenden Röhrichtbestände (*Schoenoplectus lacustris*).

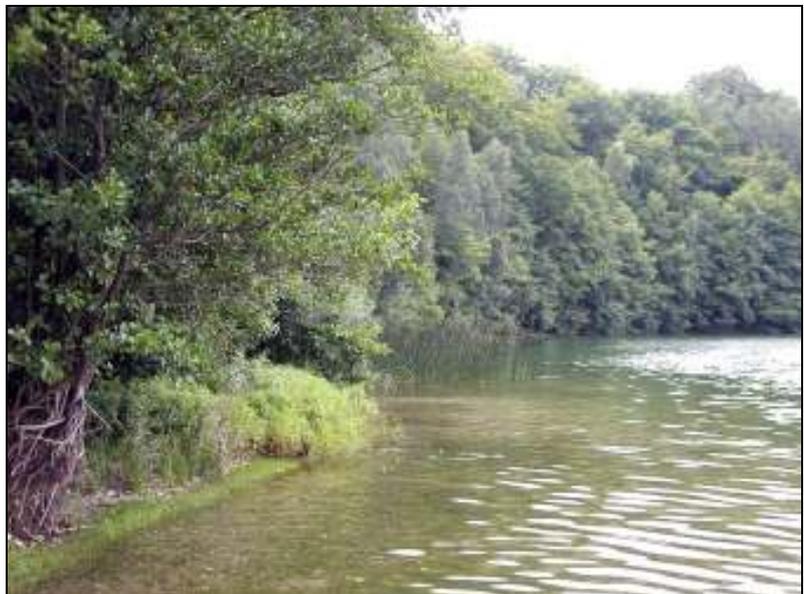
Foto 58: Der Südrand von Abschnitt 3 am Westufer des Sees. Im Vordergrund einer von mehreren kleinen Beständen der Weißen Seerose (*Nymphaea alba*), dahinter ein Ried des Breitblättrigen Rohrkolben (*Typha latifolia*).

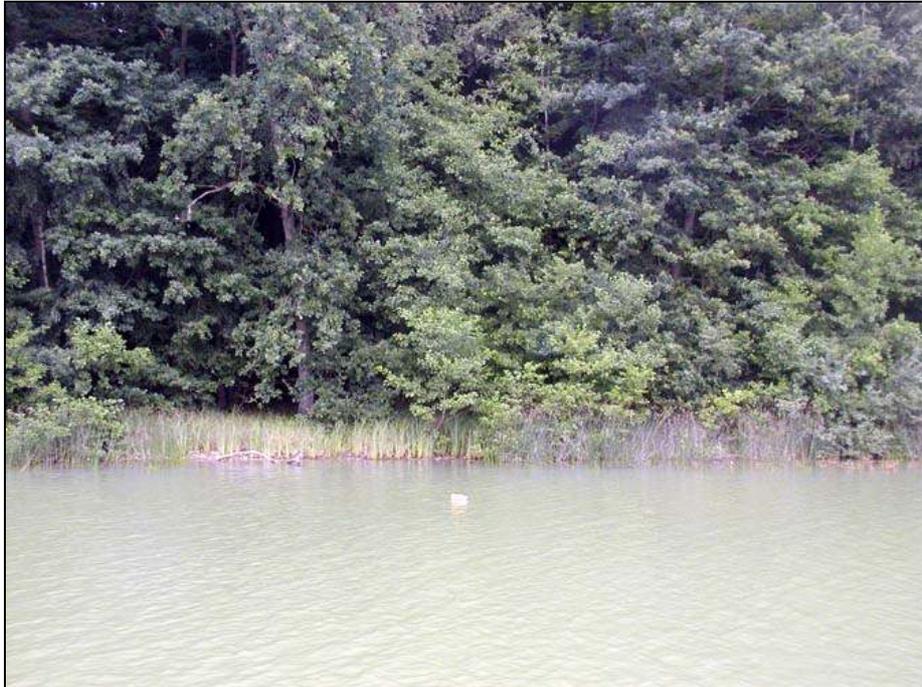
Foto 64: Transekt 1 am südlichen Westufer des Garrensees (Abschnitt 1).

Transekt 1 wurde am waldbestandenen südlichen Westufer des Garrensees untersucht. Auf dem landseits steil ansteigenden Ufer dominiert bodensaurer Buchenwald. Unmittelbar entlang der Wasserlinie finden sich vermehrt Schwarz-Erle sowie einzelne Moor-Birken und Grau-Weidenbüsche, im Unterwuchs ist ein schmaler Saum mit Feuchtezeigern wie *Carex acutiformis*, *Juncus effusus*, *Galium palustre*, *Carex elata*, *Carex paniculata*, *Peucedanum palustre*, *Scutellaria galericulata* und *Lysimachia thysiflora* entwickelt. Bis knapp über 1 m Wassertiefe traten sehr schütterere Vorkommen von *Schoenoplectus lacustris* sowie ein kleiner Schwimmblattbestand von *Persicaria amphibia* auf. Als einzige Submersart fand sich vereinzelt *Littorella uniflora* im Flachwasser.

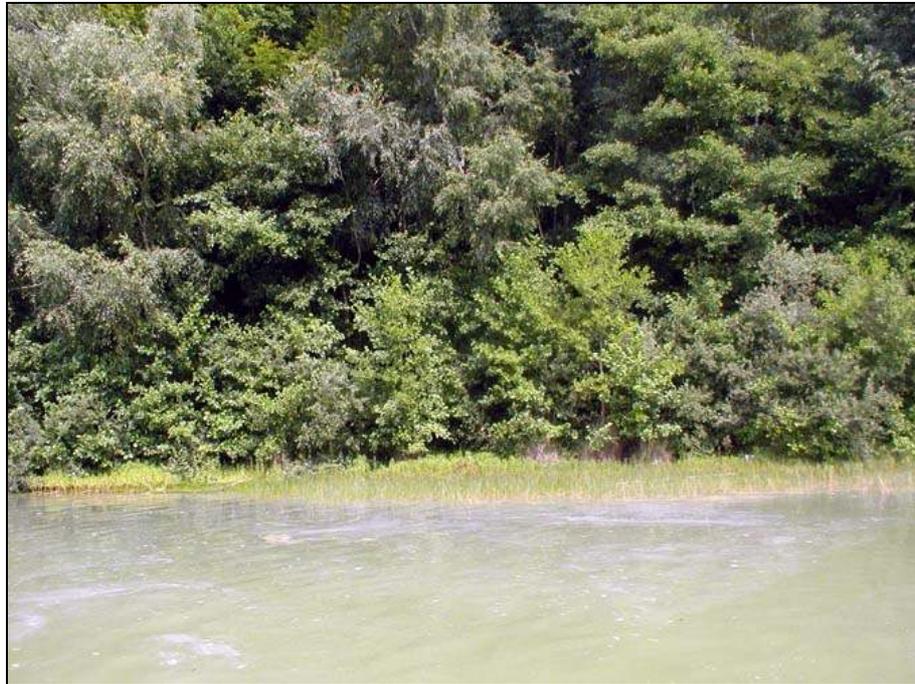
Foto 65: Transekt 2 am südexponierten nördlichen Westufer des Garrensees (Abschnitt 1).

Transekt 2 wurde am südexponierten nördlichen Westufer des Garrensees aufgenommen. In gut 8 m Uferentfernung verläuft hier ein etwa 3 m breiter Wanderweg durch die angrenzenden Buchenwaldflächen. Entlang der Wasserlinie dominiert Schwarz-Erle bzw. Grau-Weide, landseits zum Weg hin treten Hänge- und Moor-Birken, Eberesche und schon einzelne Buchen auf. Im ufernahen Unterwuchs ist ein schmaler Saum mit Feuchtezeigern wie *Carex acutiformis*, *Lycopus europaeus*, *Carex elata*, *Lythrum salicaria*, *Iris pseudacorus*, *Peucedanum palustre*, *Scutellaria galericulata* und *Lysimachia thyrsoiflora* entwickelt. Bis 0,5 m Wassertiefe dehnt sich ein lockeres Ried von *Eleocharis palustris* aus, ansonsten wird der Bereich von der Wasserwechselzone bis in 1,4 m Tiefe von z.T. dichten Strandlingsrasen mit *Littorella uniflora* eingenommen (20 m östlich des Transektrandes erreicht die Art sogar 2 m Wassertiefe). Als einzige weitere Submersart* wurde *Isoetes lacustris* mit einer Pflanze in 1,9 m Wassertiefe an der Vegetationstiefengrenze beobachtet.

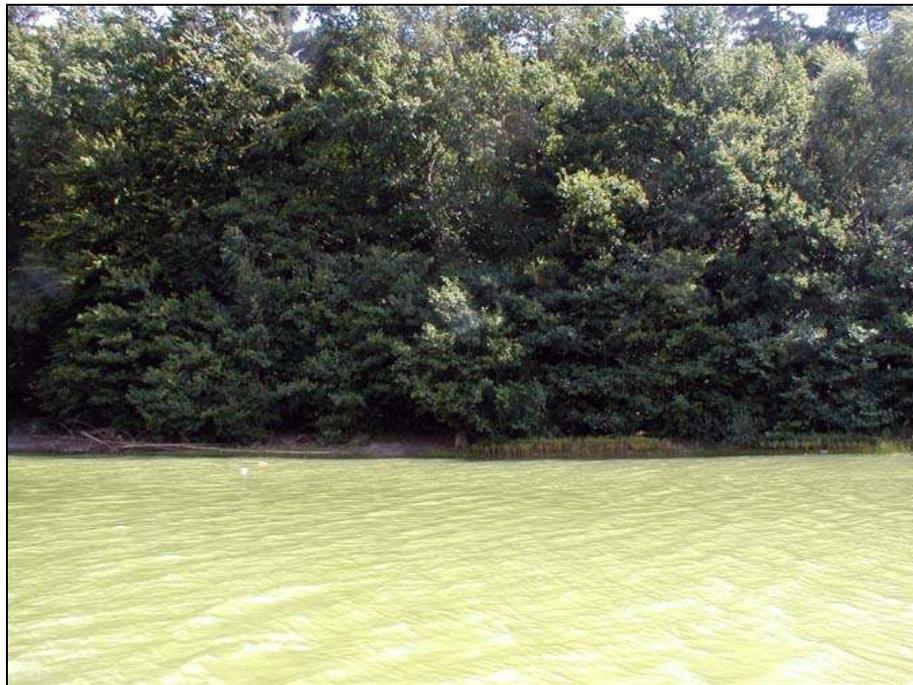
Foto 66: Transekt 3 wurde am nördlichen Ostufer aufgenommen (Abschnitt 2).

Transekt 3 wurde am nördlichen Ostufer des Garrensees aufgenommen. Das Ufer ist hier mit Laubwald aus Buchen und Eichen bestanden, auf dem landwärts recht steil ansteigenden Gelände nimmt der Nadelholzanteil der Baumschicht deutlich zu. In etwa 10 m Uferentfernung verläuft ein 5 m breiter Wanderweg, im ufernahen Gehölzsaum prägen dann vermehrt Schwarz-Erlen mit eingestreuten Moor-Birken und Ohrweidengebüsche das Bild. Die Untersuchungsfläche befindet sich zwischen zwei kleinen Badestellen und weist daher im Randbereich Vertrittstellen auf. Im Unterwuchs der Gehölze treten Feuchtezeiger nur ufernah auf, bezeichnend sind u.a. *Juncus effusus*, *Juncus articulatus*, *Carex elata* und *Lysimachia thyrsoiflora*. Im Wasser bestimmen bis in 2 m Wassertiefe ausgebildete flächige Rasen von *Littorella uniflora* das Bild, in die *Isoetes lacustris* regelmäßig in geringer Deckung eingestreut ist und bei 2,3 m die Tiefengrenze der Vegetation erreicht. Bis in 0,5 m Wassertiefe treten zudem lockere Schwimmblattbestände von *Persicaria amphibia* auf.

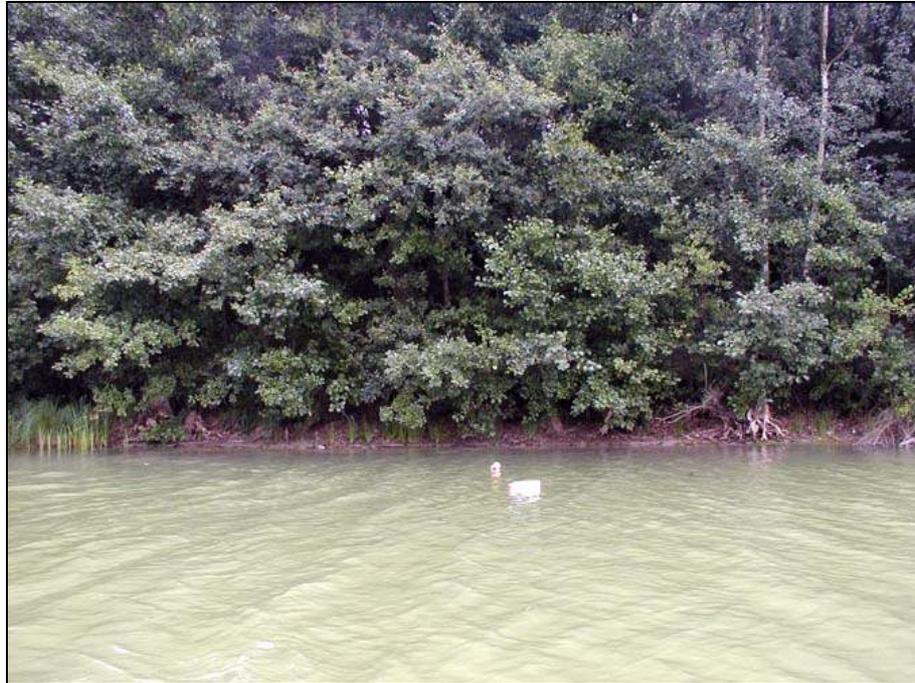
Foto 67: Transekt 4 wurde im am mittleren Ostufer angelegt (Abschnitt 2).

Transekt 4 wurde am mit Buchenwald bestandenen mittleren Ostufer des Garrensees aufgenommen, wo in 5 m Entfernung von der Wasserlinie ein Wanderweg entlang geführt ist. Der ufernahe Gehölzsaum setzt sich vorwiegend aus Schwarz-Erle mit eingestreuter Moor-Birke, Eiche und Faulbaum zusammen, im Unterwuchs treten zerstreut und i.d.R. nur ufernah Feuchtezeiger wie *Molinia caerulea*, *Juncus effusus*, *Juncus articulatus*, *Carex elata* und *Lysimachia thyrsiflora* auf. Im Wasser finden sich bis in 1,8 m Wassertiefe Rasen von *Littorella uniflora* in flächiger Ausbildung, als weitere Art ist *Isoetes lacustris* in geringer Deckung bis 1,3 m Wassertiefe eingestreut. Der relativ steil abfallende Gewässergrund weist überwiegend sandiges Substrat auf.

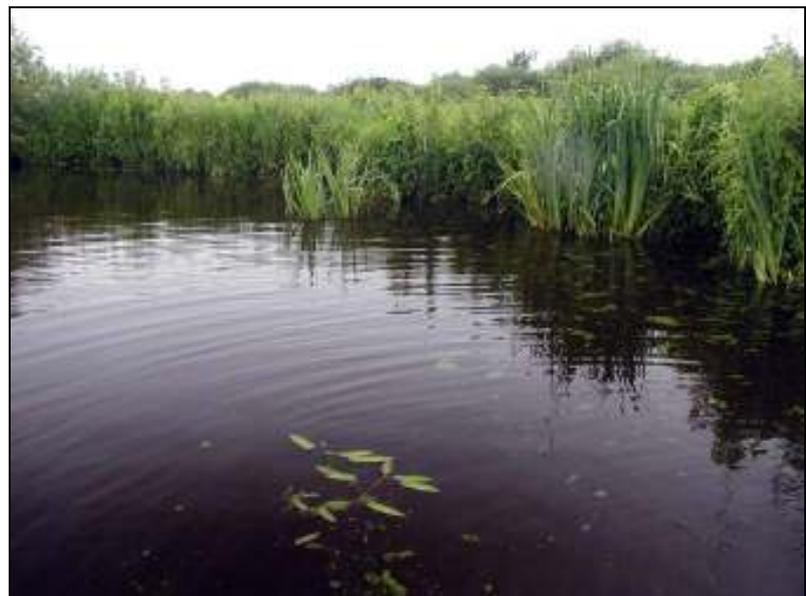
Foto 81: Von Schilf-Beständen (*Phragmites australis*) auf Schwingdecken gebildetes Röhricht am Südufer des Sees, das an der Wasserlinie häufig Arten wie Zaubrinde (*Calystegia sepium*) aufweist (Abschnitt 2).

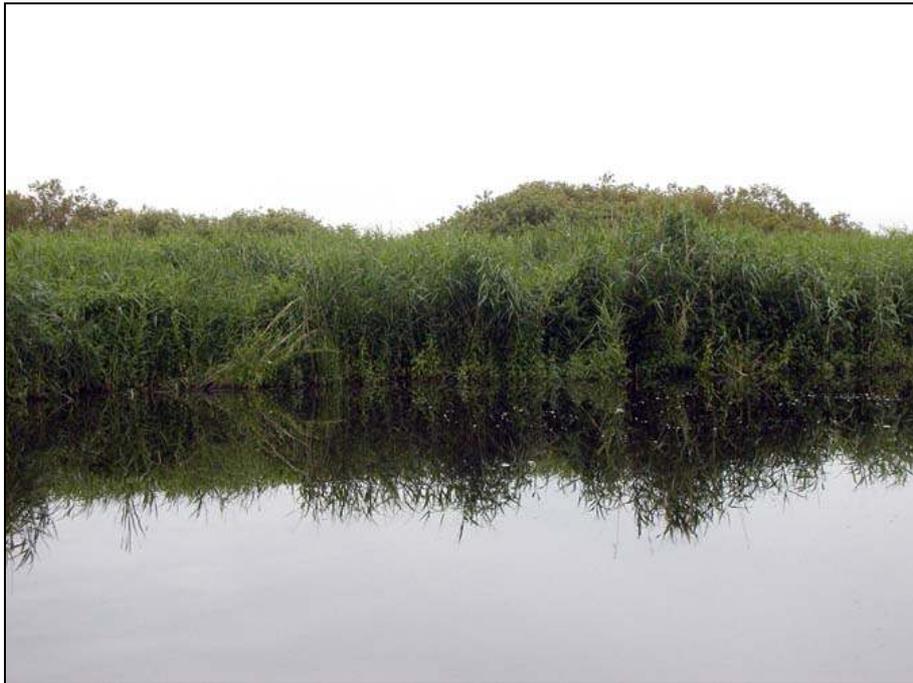
Foto 94: Transekt 1 wurde am Südufer des Hohner Sees kartiert (Abschnitt 2).

Transekt 1 wurde am mittleren Südufer des Hohner Sees aufgenommen, der durch breites Schilf-Röhricht mit Schwingdeckenverlandung geprägt ist. Weithin vorherrschende Röhrichtart ist *Phragmites australis*, regelmäßig eingestreut sind als typische Begleitarten *Calystegia sepium*, *Solanum dulcamara*, *Rumex hydrolapathum*, *Phalaris arundinacea*, *Calamagrostis canescens*, *Epilobium hirsutum*, *Eupatorium cannabinum*, u.a. sowie stellenweise Grau-Weidengebüsche. Die Wassertiefe vor der Schwingdecke betrug 0,5 m. Seeseits und nur in direkter Nähe zur Schwingdeckenkante treten neben Schilf nur noch *Solanum dulcamara* und *Rumex hydrolapathum* auf.*

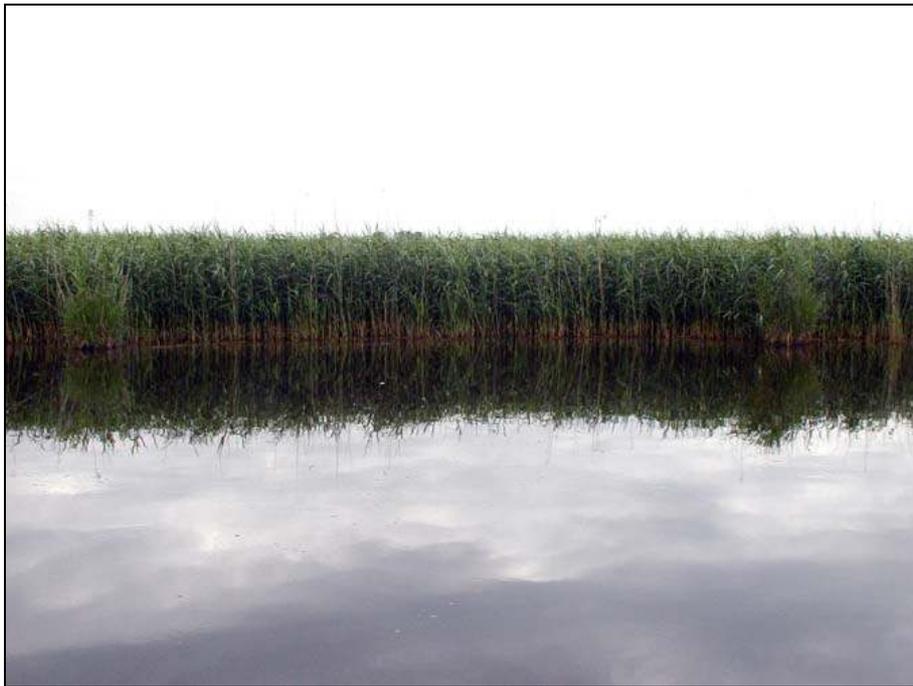
Foto 95: Transekt 2 wurde am mittleren Ostufer (Abschnitt 2) aufgenommen.

Transekt 2 wurde am mittleren Ostufer des Hohner Sees aufgenommen. Es beschreibt die Vegetationszonierung vor dem mit dichtem Schilf-Röhricht mit teilweise Schwingdeckencharakter bestandenen Uferbereich.* Neben der vorherrschenden Röhrichtart *Phragmites australis* treten weiterhin in untergeordneter Deckung *Calystegia sepium*, *Solanum dulcamara*, *Rumex hydrolapathum*, *Iris pseudacorus* und *Carex paniculata* auf. Seeseits des Röhrichts wurde weder submerse noch emerse Vegetation beobachtet.

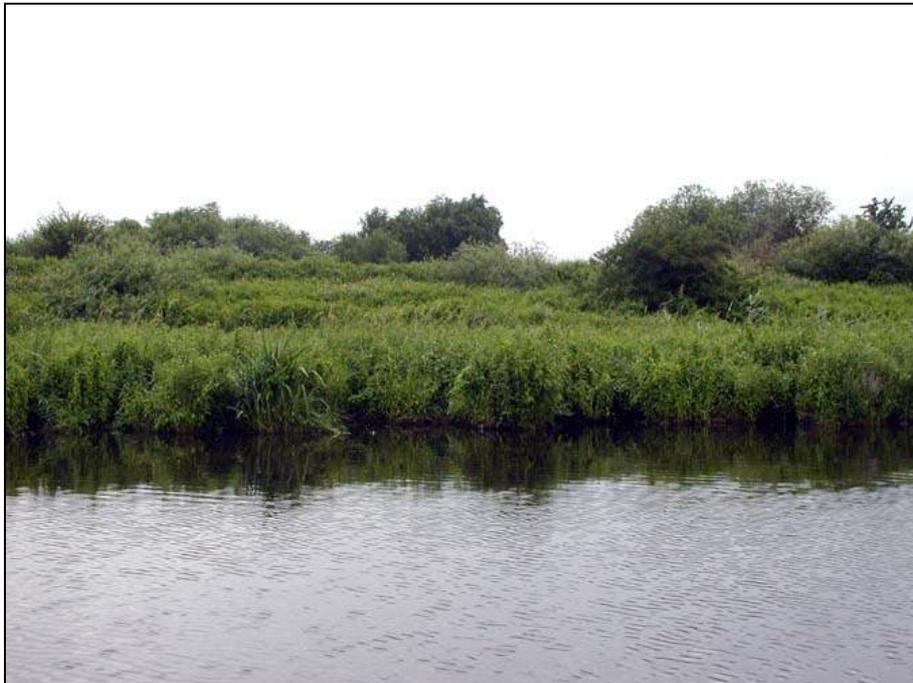
Foto 96: Transekt 3 wurde am mittleren Nordufer kartiert (Abschnitt 1).

Transekt 3 wurde am mittleren Nordufer des Hohner Sees vor einer älteren Feuchtgrünlandbrache aufgenommen, deren Vegetation von Arten wie *Calystegia sepium*, *Urtica dioica* und *Phalaris arundinacea* dominiert wird, weiter landseits finden sich einzelne Weidengebüsche. Direkt an der Wasserlinie ist eine kleine, etwa 0,3 m hohe Steilkante ausgebildet. Im Flachwasser am Ufer finden sich wenige kleine Schwimmblattvorkommen von *Persicaria amphibia* sowie vereinzelt Pflanzen von *Phragmites australis* und *Iris pseudacorus*. Submersvegetation wurde nicht beobachtet. Das Litoral fällt kurz etwas steiler auf 0,5 m Wassertiefe ab, dahinter dann aber sehr flach, der Gewässerboden bestand ausschließlich aus Torf.

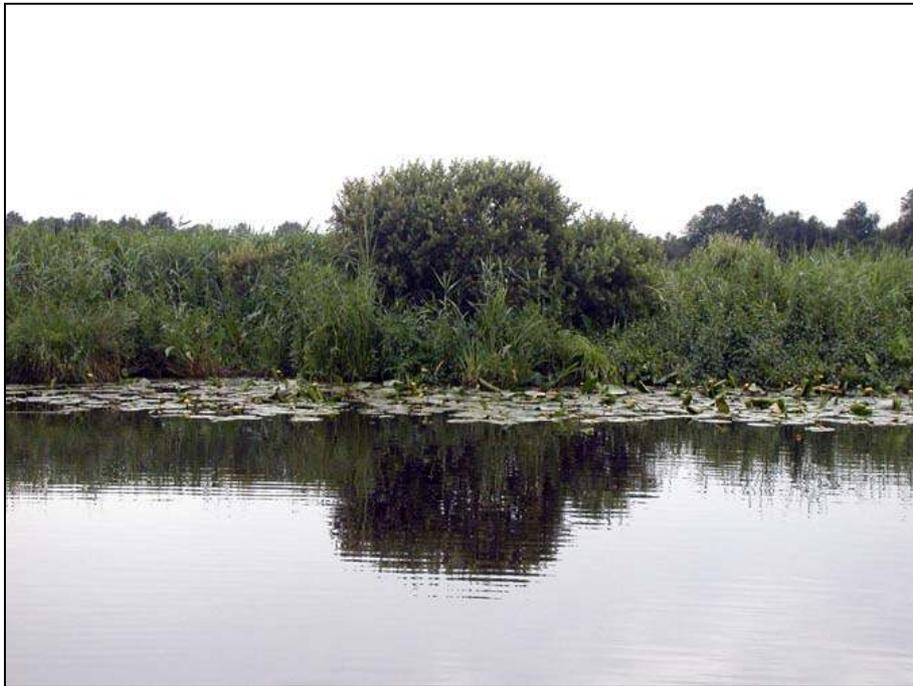
Foto 97: Die Untersuchungsfläche von Transekt 4 befindet sich am Nordwestufer des Sees, aufgenommen wurde hier der einzige nennenswerte Schwimmblattbestand (*Nuphar lutea*) im Hohner See (Abschnitt 1).

Transekt 4 wurde am nördlichen Westufer des Hohner Sees aufgenommen. Es dokumentiert die Vegetation vor den von Schwingdecken gekennzeichneten dichten Schilf-Röhrichten und damit den einzigen nennenswerten Schwimmblattbestand am Gewässer. Weithin vorherrschende Röhrichtart ist *Phragmites australis*, entlang der Schwingdeckenkante ist bei verringerter Deckung des Schilf ein artenreicher Streifen mit *Calystegia sepium*, *Solanum dulcamara*, *Rumex hydrolapathum*, *Carex paniculata*, *Carex pseudocyperus*, *Lythrum salicaria*, *Galium palustre*, *Peucedanum palustre*, *Typha latifolia* u.a. sowie einem Grau-Weidenbusch entwickelt. Direkt vor der Schwingdeckenkante siedelt dann in 0,7 m Wassertiefe ein etwa 15 x 5 m großer Schwimmblattbestand von *Nuphar lutea*. Als weitere Arten des freien Wassers traten zerstreut *Lemna minor* und *Spirodela polyrhiza* auf.

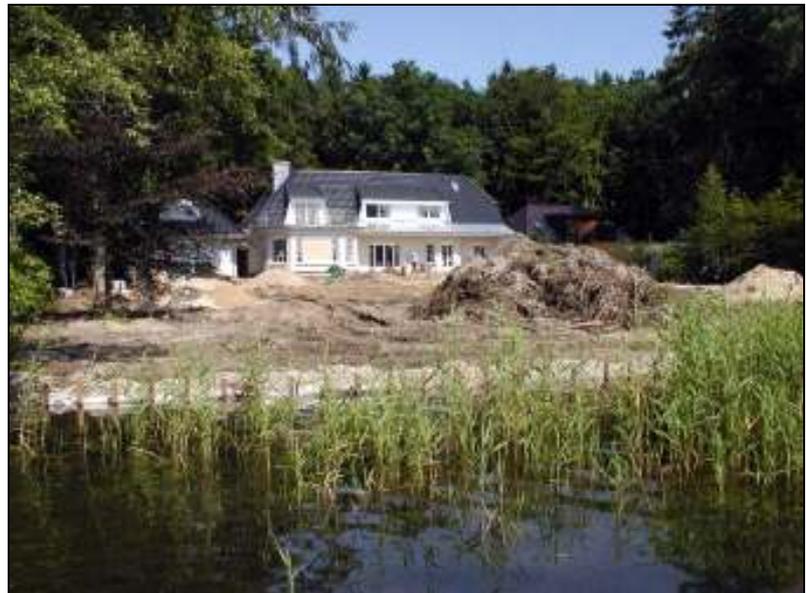
Foto 110: Dass das oben (vgl. Foto 102) dokumentierte Beispiel für den Zugriff von Anwohnern auf das Naturschutzgebiet kein Einzelfall ist, zeigt dieses Bild vom Ostufer des Ihlsees. Hier wurde mit Feldsteinen und Beton eine Sitzterrasse in den See hinein gebaut, wobei die Ufer- und Flachwasservegetation zerstört wurde und der Lebensraum der Strandlingsrasen (*Littorelletea*) um weitere Flächen verringert wurde.
