Monitoring der Qualitätskomponente Makrophyten für die WRRL- und FFH-Richtlinie in schleswig-holsteinischen Seen, 2007

**Vegetation des Bottschlotter Sees, des Bültsees, des Einfelder Sees, des
Garrensees, des Hohner Sees, des Ihlsees (Bad Segeberg), des Langsees (Kosel),
des Mözener Sees, des Neversdorfer Sees und des Südensees**

Auftraggeber: Landesamtes für Natur und Umwelt des Landes Schleswig-Holstein
Hamburger Chaussee 25, 24220 Flintbek

Auftragnehmer: Dipl.-Biol. Joachim Stuhr, B.i.A – Biologen im Arbeitsverbund
Kantstraße 16, 24116 Kiel, Tel.: 0431/18454, E-Mail:jostuhr@gmx.de

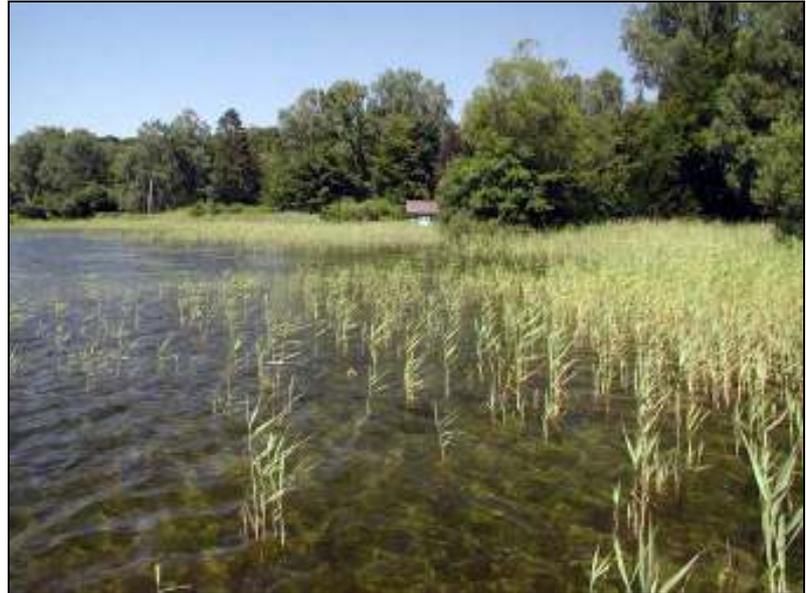
Foto 113: Mittleres Südufer des Ihlsees (Abschnitt 2) mit Blick nach Westen über die Bucht zur Insel (hinten rechts).

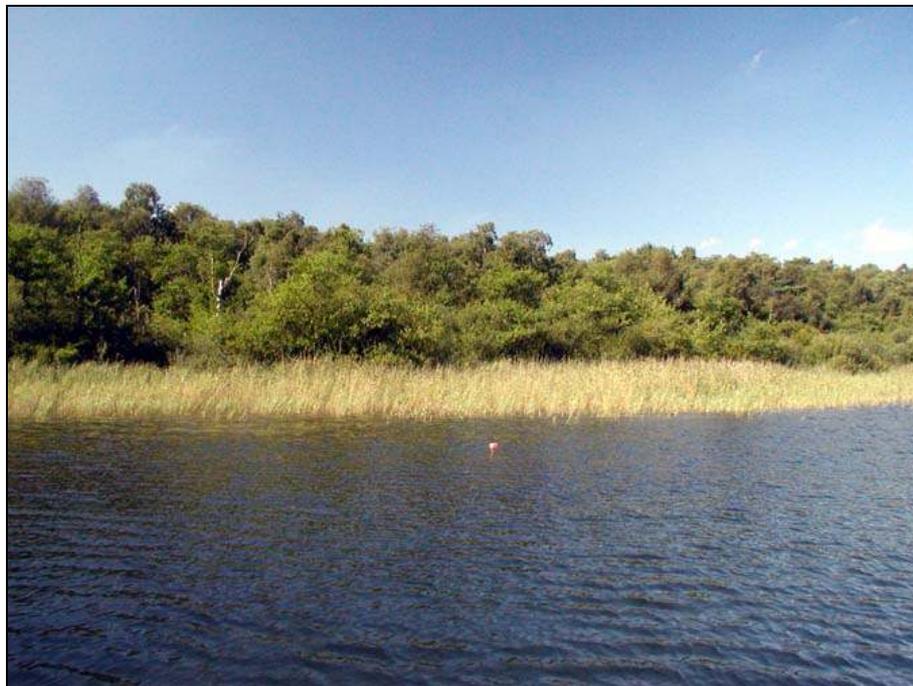
WRRL-Seentyp:	13 (21)	Zusatzkriterien: RI -20	
ÖZK:	1	bei RI>0 u. unterer Vegetationsgrenze zw. 5 und 8m	
Referenzindex:	71,94	korr. Referenzindex: 51,94	M _{MP} : 0,760

Foto 118: Transekt 1 dokumentiert die Vegetationsverhältnisse in den ausgedehnten Flachwasserzonen der Bucht am mittleren Südufer des Ihlsees (Abschnitt 2).

Transekt 1 wurde am westlichen Rand der Südbucht des Ihlsees nahe der Insel aufgenommen. Das landseits hier flach ansteigende Ufer ist durchgehend mit Bruchwald bestanden, Hauptgehölzarten sind Ohr- und Grauweide, Faulbaum, Schwarz-Erle, Moor- und z.T. auch Hänge-Birken. Der Unterwuchs ist stark von Feuchtezeigern geprägt, darunter *Calamagrostis canescens*, *Lysimachia vulgaris*, *Molinia caerulea*, *Agrostis canina*, *Juncus effusus*, *Iris pseudacorus*, *Phragmites australis* sowie Torfmoose, ufernah treten vermehrt auch *Mentha aquatica*, *Lysimachia thyrsoiflora* und *Potentilla palustris* auf. Seewärts ist dann ein etwa 10 m breiter Röhrichtsraum mit *Phragmites australis* als herrschender Art entwickelt, der sich bis in 0,6 m Wassertiefe ausdehnt und kleinere Bestände von *Eleocharis palustris*, *Carex rostrata* und *Fontinalis antipyretica* einschließt. Der Flachwasserbereich vom seeseitigen Röhrichtrand bis in 2 m Wassertiefe dicht mit Rasen von *Littorella uniflora* bewachsen, die regelmäßige Vorkommen von *Myriophyllum alterniflorum* sowie im flacheren Wasser zerstreute Bestände von *Lobelia dortmanna* aufweisen. Im Bereich zwischen 2 und 4 m Wassertiefe dominieren dann wiederum z.T. dichte Armleuchteralgenrasen von *Chara delicatula*, stellenweise waren aber auch dichte Überzüge fädiger Grünalgen ausgebildet. Unterhalb von 4 m Wassertiefe wird der Bewuchs allmählich dünner, eine Einzelpflanze von *Nitella translucens* erreicht die Vegetationstiefengrenze in 6,8 m Wassertiefe.

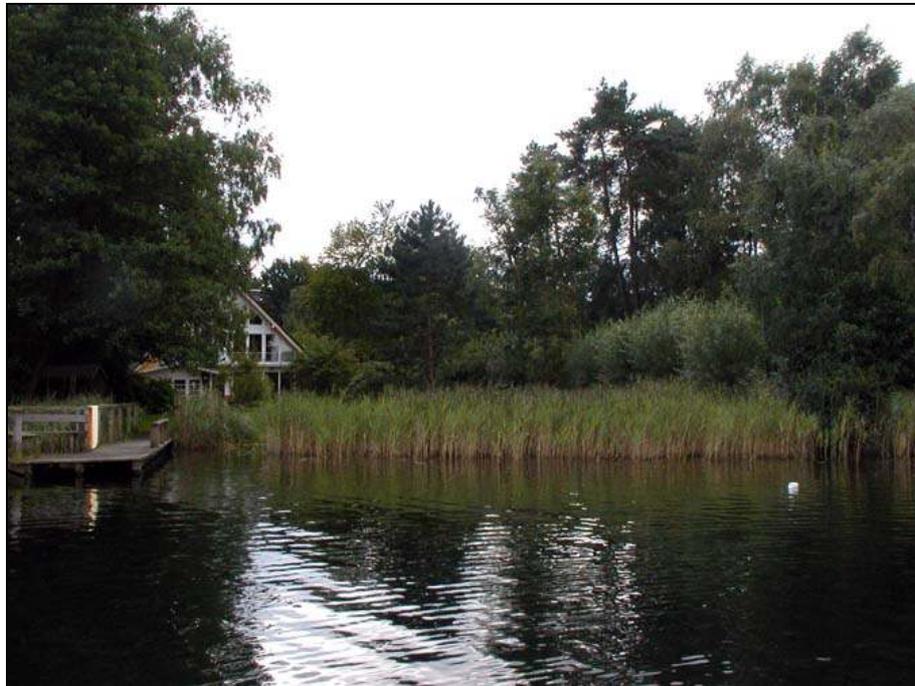
WRRL-Seentyp:	13 (21)	Zusatzkriterien: RI -20	
ÖZK:	1	bei RI>0 u. unterer Vegetationsgrenze zw. 5 und 8m	
Referenzindex:	79,29	korr. Referenzindex: 59,29	M _{MP} : 0,796

Foto 119: Transekt 2 wurde im Südosten des Ihlsees zwischen zwei Stegen angrenzender Privatgrundstücke untersucht (Abschnitt 2).

Transekt 2 wurde am Westlichen Südufer des Ihlsees vor einem angrenzenden Privatgrundstück mit Wohnbebauung aufgenommen. Die Untersuchungsfläche ist randlich von zwei Stegen flankiert. Das angrenzende Grundstück ist durch Rasenflächen geprägt, die in Ufernähe einen schmalen Saum von Feuchtezeigern aufweisen, darunter *Carex acuta*, *Ranunculus flammula*, *Lysimachia vulgaris*, *Carex cf. demissa*, *Hydrocotyle vulgaris*, *Lotus pedunculatus*, *Galium palustre*, *Silene flos-cucculi*, *Stellaria palustris*, *Lysimachia thyrsoiflora*, *Calamagrostis canescens*, *Lycopus europaeus*, *Mentha aquatica*, u.a. . Seewärts ist bis in 0,8 m Wassertiefe ein 5-10 m breiter, von *Phragmites australis* dominierter Röhrichtsaum entwickelt, der zum Grundstück hin kleinere Lücken aufweist und in den randlich aus dem Bereich der Grundstücksgrenzen einzelne überhängende Gehölze hineinragen. Im Wasser vor dem Röhricht dominieren bis in 4 m Tiefe dichte Submersbestände von *Myriophyllum alterniflorum*, die dann auch in 5,6 m die Tiefengrenze der Vegetation erreicht. Als weitere nennenswerte Art findet sich im Unterwuchs der Tausendblattpopulation regelmäßig *Nitella flexilis agg.* beigemischt. Das Litoral fällt unterhalb von 1 m Wassertiefe überwiegend steil ab, als Substrat herrscht bis 2 m Wassertiefe Sand, weiter unterhalb zunehmend Mudde vor.

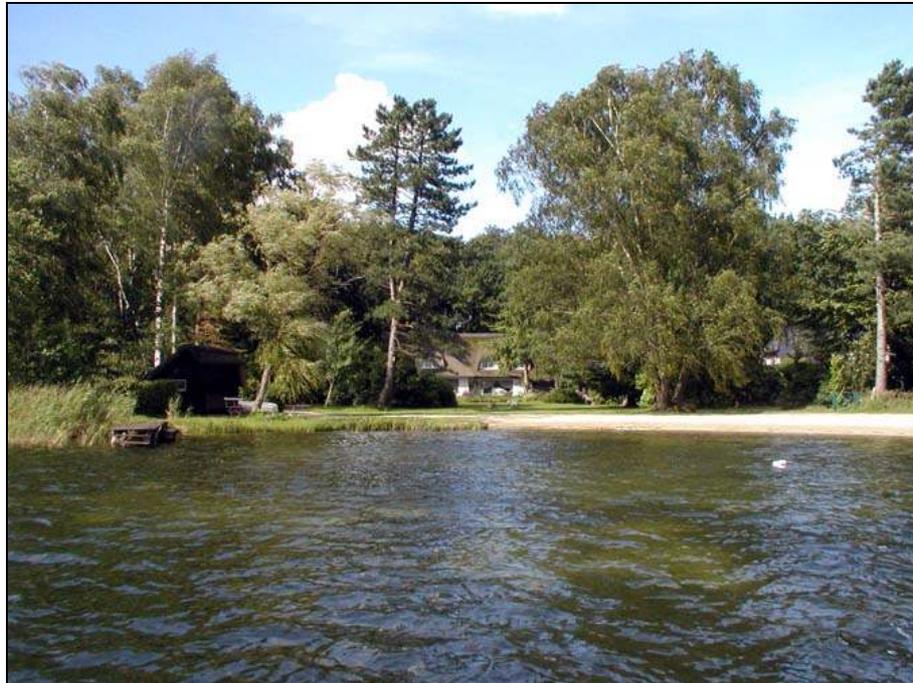
WRRL-Seentyp:	13 (21)	Zusatzkriterien: -	
ÖZK:	1		
Referenzindex:	78,45	korr. Referenzindex: 78,45	M _{MP} : 0,892

Foto 120: Transekt 3 wurde als Wiederholungskartierung eines 2005 angelegten Transektes am mittleren Nordufer untersucht (Abschnitt 1).

Transekt 3 wurde am mittleren Nordufer des Sees direkt vor einem angrenzenden Privatgrundstück mit Wohnbebauung aufgenommen. Das Ufer wird in ganzer Breite von dem sandigen, vegetationsarmen und als Badestelle genutzten Grundstücksbereich eingenommen, weiter landseits schließen sich Rasenflächen an. Am Ostrand der Fläche befindet sich eine Erlenhecke, am Westrand grenzt ein Steg an. Im Bereich der Wasserlinie treten hier am sonst infolge Vertritts vegetationsarmen Ufer schmale Säume mit Feuchtezeigern wie *Persicaria amphibia*, *Potentilla palustris*, *Lotus uliginosus*, *Eupatorium cannabinum*, *Mentha aquatica*, *Lycopus europaeus*, *Hydrocotyle vulgaris* u.a. . Das Ufer steigt oberhalb der Wasserlinie im Osten flach, im Westen z.T. mit einer kleinen, etwa 0,5 m hohen Kante an, weiter landseits dann ± eben. Röhrichte und Schwimmblattvegetation fehlen bis auf vereinzelte Pflanzen von *Phragmites australis* und *Eleocharis palustris* im Flachwasser in unmittelbarer Ufernähe. Die Wasservegetation ist bis um 2,5 m Wassertiefe von Strandlingsrasen (*Littorella uniflora*) geprägt, an deren unteren Randbereich dann zerstreut Pflanzen von *Isoetes lacustris* eingestreut sind, die bis in gut 4 m Wassertiefe siedeln. Unterhalb von 2 m Wassertiefe prägen zunehmend Armleuchteralgenbestände von *Chara delicatula* und im tieferen Wasser auch von *Nitella translucens* das Bild, die letztgenannte Art erreichte die Vegetationsgrenze in 9,6 m Wassertiefe.

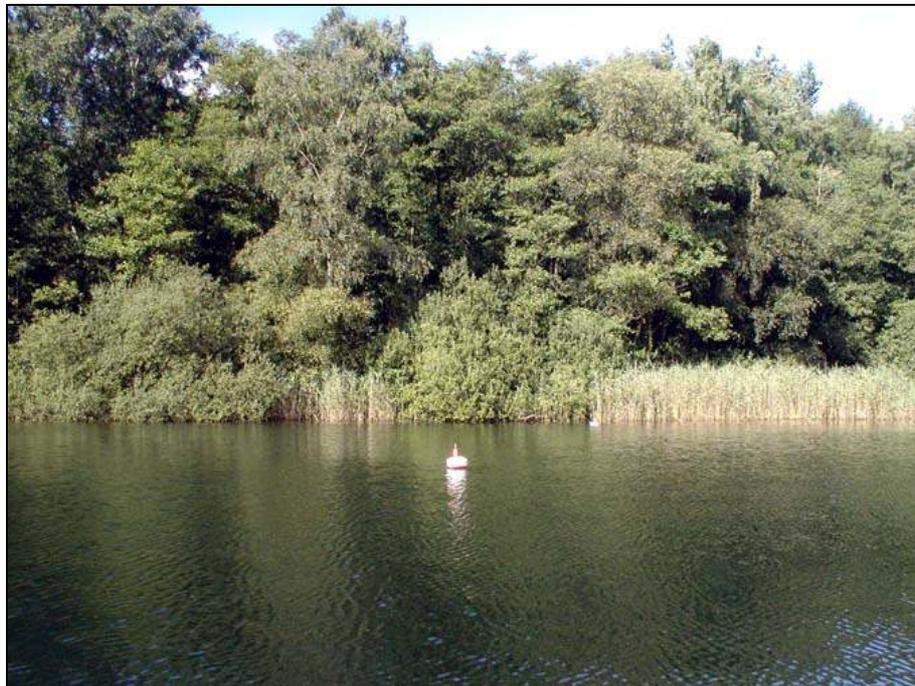
WRRL-Seentyp:	13 (21)	Zusatzkriterien: RI -20	
ÖZK:	2	bei RI>0 u. unterer Vegetationsgrenze zw. 5 und 8m	
Referenzindex:	70,83	korr. Referenzindex: 50,83	M _{MP} : 0,754

Foto 121: Die Probestelle von Transekt 4 befindet sich in der Westbucht des Ihlsees (Abschnitt 3).

Transekt 4 dokumentiert die Vegetationsverhältnisse in der Westbucht des Ihlsees. Das Ufer wird von einem schmalen Schwarz-Erlenbruch mit eingestreuter Moor-Birke gesäumt, an den sich landseits weitere Gehölzbestände mittlerer Standorte bis zu einer etwa 30 m entfernt verlaufenden Straße anschließen. Im Unterwuchs des Bruchwaldes treten als charakteristische Feuchtezeiger Arten wie *Phragmites australis*, *Calamagrostis canescens*, *Ribes nigrum*, *Juncus effusus*, *Carex acutiformis*, *Lysimachia vulgaris* und am Ufer auch *Potentilla palustris* und *Lysimachia thyrsoiflora* auf. Vorgelagert bis in über 1 m Wassertiefe ist ein etwa 8 m breites Röhricht mit *Phragmites australis*, das punktuell durch Gebüsche von Grau- und Ohr-Weide ersetzt wird. Zwischen 1 und 2,5 m Wassertiefe dominieren dann mit Beständen von *Myriophyllum alterniflorum* durchsetzte Rasen von *Littorella uniflora*, denen sich im tieferen Wasser ausgedehnte Characeenrasen mit *Chara delicatula* als herrschender Art anschließen. Unterhalb von etwa 5 m Wassertiefe wird die Vegetation deutlich spärlicher, als am tiefsten siedelnde Art wurde das Moos *Drepanocladus aduncus* in 6,1m Wassertiefe festgestellt, am tiefsten wurzelnde Arten waren *Myriophyllum alterniflorum* und *Nitella translucens* in 5,7 m Tiefe.

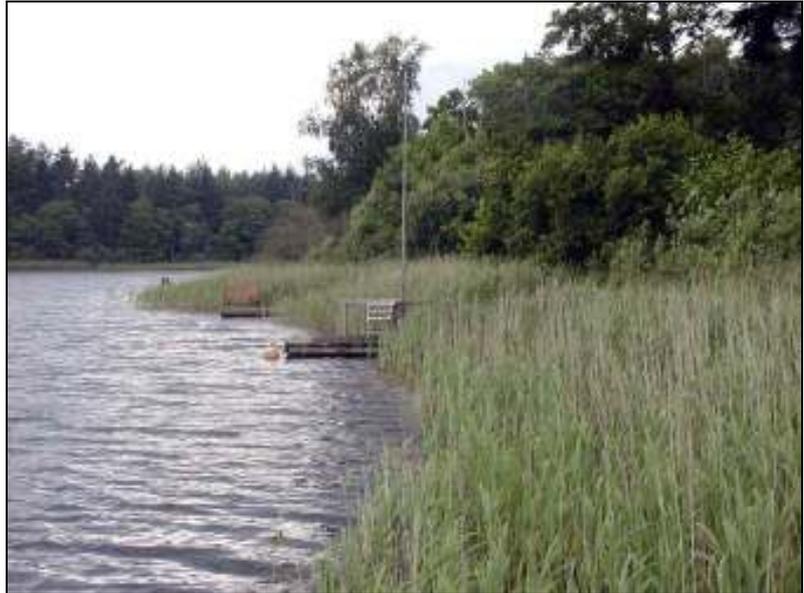
Foto 138: Für den Nordteil des Langsees typisch ist eine z.T. lückige, aber doch überwiegend vorhandene Schwimmblattzone der Weißen Seerose (*Nymphaea alba*, Abschnitt 1).

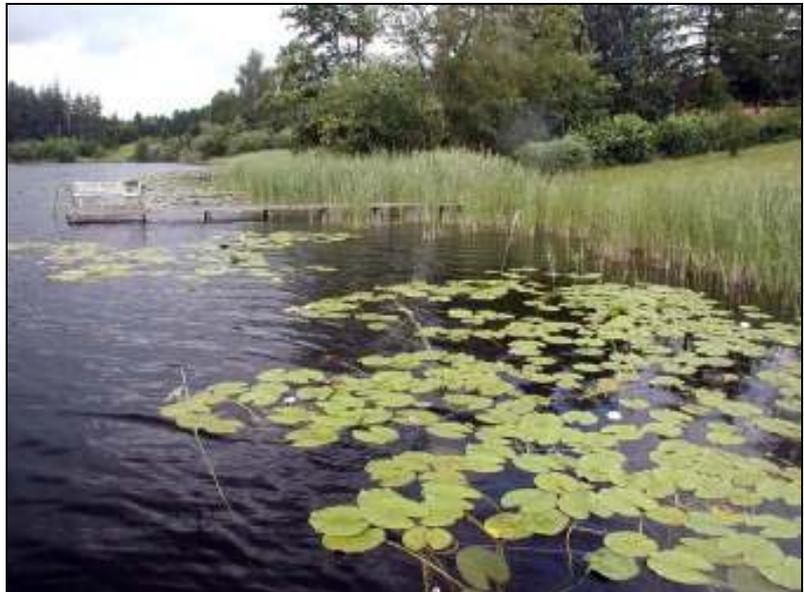
Foto 143: Typisch für das nördliche Westufer (Abschnitt 3) ist ein geschlossener Schwimmblattgürtel der Weißen Seerose (*Nymphaea alba*), weiter landseits schließt sich dann eine von Weidengebüschern (*Salix cinerea*) geprägte sumpfige Verlandungszone an, Röhrichte fehlen hier weitgehend.

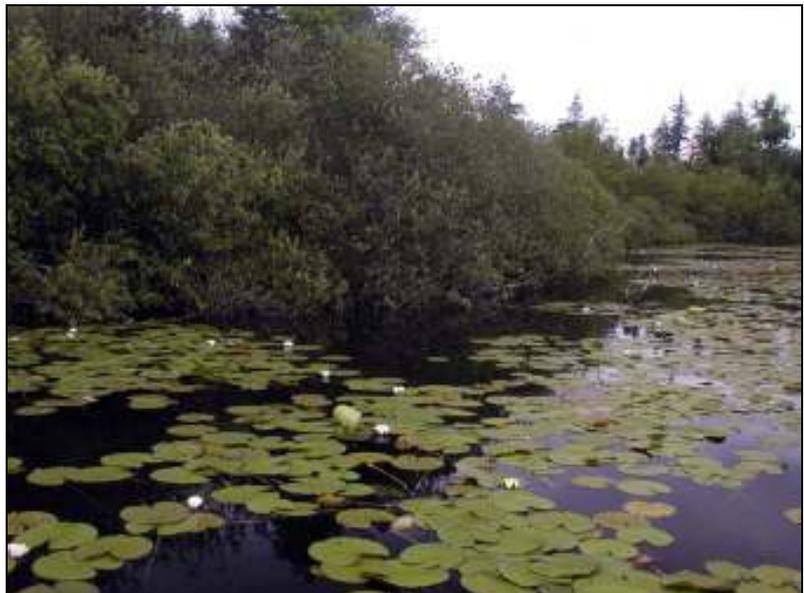
Foto 142: Die bis etwa 20 m breite Verlandungszone am nördlichen Westufer (Abschnitt 3) weist zur Seeseite hin vielfach Schwingdeckenvegetation auf, in der u.a. große Bestände des gefährdeten Sumpffarns (*Thelypteris palustris*, RL 3) auftreten.

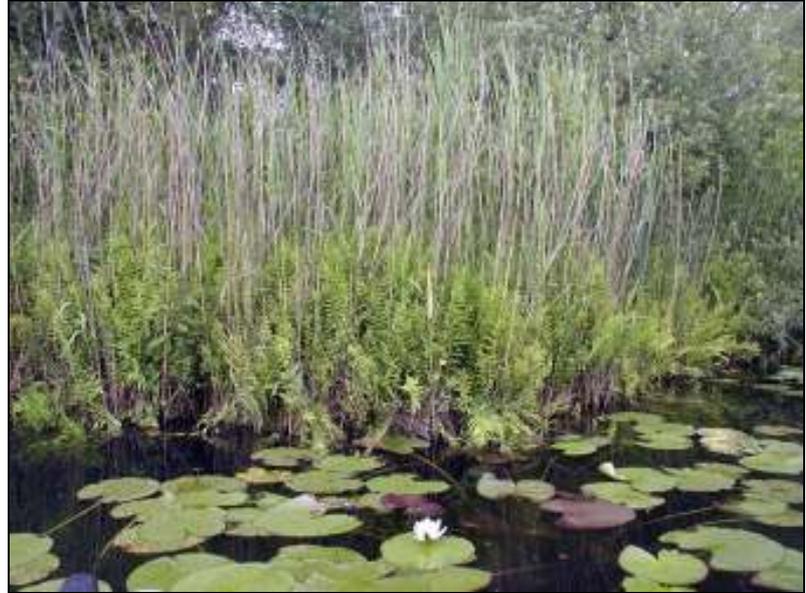
Foto 145: Am Rande einer Bucht im Süden von Abschnitt 3 am nördlichen Westufer findet sich das einzige Vorkommen der stark gefährdeten Binsen-Schneide (*Cladium mariscus*, RL 2).

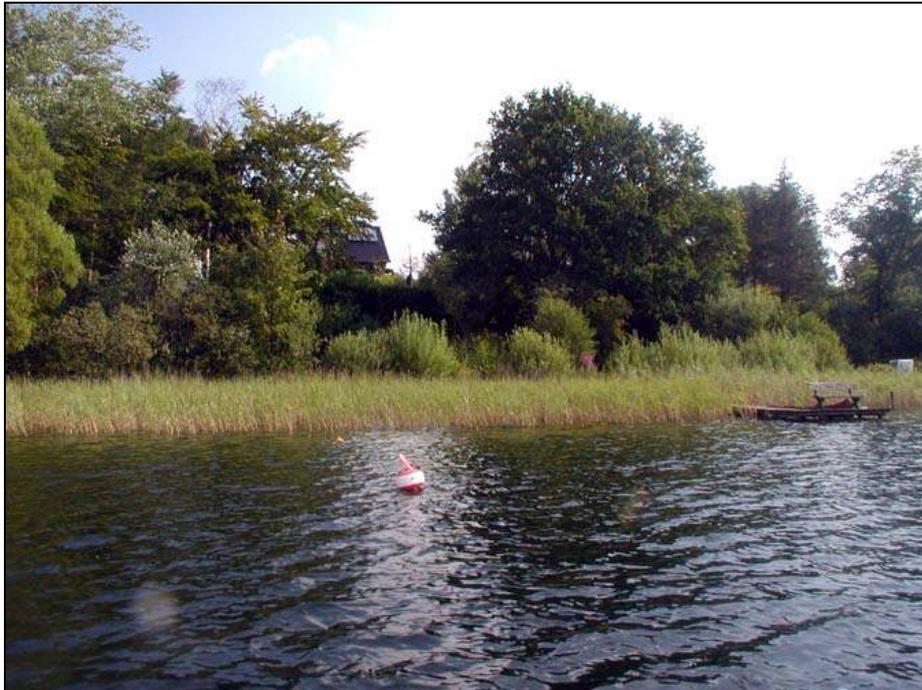
WRRL-Seentyp:	13 (21)	Zusatzkriterien: RI -20	
ÖZK:	2	bei RI>0 u. unterer Vegetationsgrenze zw. 5 und 8m	
Referenzindex:	41,62	korr. Referenzindex: 21,62	M _{MP} : 0,608

Foto 150: Transekt 1 vor bebauten Privatgrundstücken am östlichen Nordufer im Südteil des Langsees wurde zwischen 2 Stegen aufgenommen (Abschnitt 1).

Transekt 1 wurde am südwestexponierten Nordufer im Südteil des Langsees aufgenommen. Das Ufer ist hier von zum See geneigten Hanggrundstücken mit Wohnbebauung geprägt. Der seenahe Bereich der Grundstücke ist z.T. dichter mit Gehölzen bestanden, darunter Buche, Eiche, Pappeln, Holunder und Weiden, ufernah treten neben Berg-Ahorn und Schwarz-Erle vor allem verschiedene Weidenarten auf, darunter Grau- und Ohrweide. Der untersuchte Bereich befindet sich zwischen zwei Stegen, die das hier durchgehend bis max. 1,3 m Wassertiefe entwickelte, etwa 15 m breite Schilf-Röhricht durchschneiden. Nur ufernah treten einzelne weitere Helophytenarten wie *Carex elata*, *Lysimachia vulgaris* und *Solanum dulcamara* auf, *Phragmites australis* als praktisch alleinige Röhrichtart bildet relativ lockere Bestände, in denen mehrere Tauchblattarten in z.T. nicht geringer Deckung auftreten, darunter Armleuchteralgenarten wie *Chara aspera* und *Chara contraria* sowie *Littorella uniflora*. Der seewärtige Bereich zwischen 2 und 4 m Wassertiefe wird wiederum von Armleuchteralgenrasen von *Chara contraria* und eingestreuten Flecken von *Potamogeton pectinatus* geprägt. Unterhalb von 4 m Wassertiefe wird der Bewuchs deutlich spärlicher, größte Tiefenausdehnung erreicht *Chara globularis* mit 5,7 m Wassertiefe. Das Litoral fällt unterhalb von 1 m Wassertiefe mäßig steil ab und weist überwiegend sandiges Substrat mit hohem Kies- und Steinanteil auf.

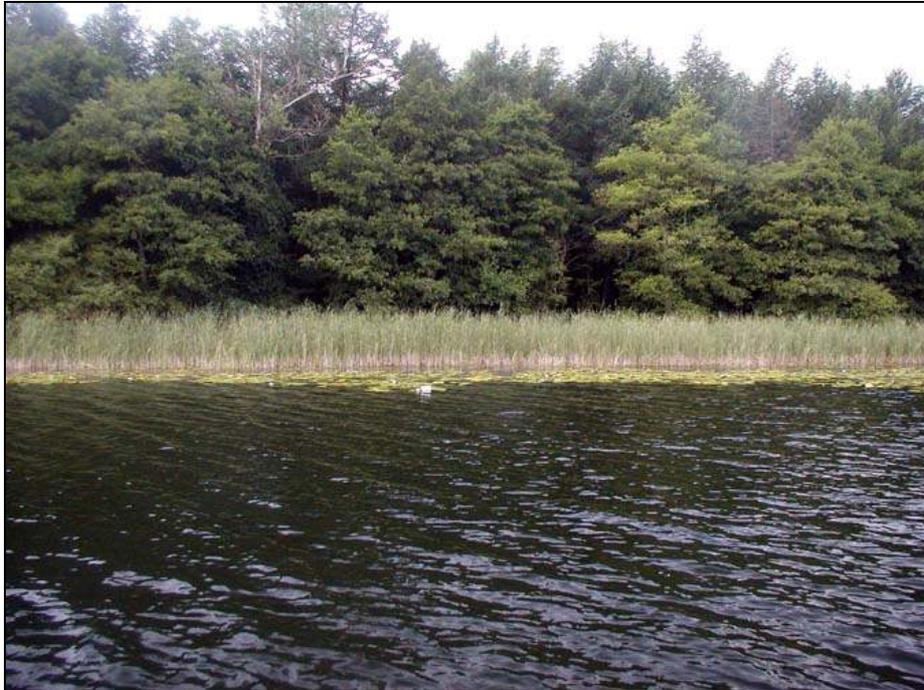
WRRL-Seentyp:	13 (21)	Zusatzkriterien: -	
ÖZK:	4		
Referenzindex:	0	korr. Referenzindex: 0	M _{MP} : 0,250

Foto 151: Transekt 2 wurde am nördlichen Westufer des Langsees (Abschnitt 2) aufgenommen und dokumentiert die für den Nordteil des Sees typische Vegetationszonierung mit einem ausgeprägten Schwimmblattgürtel (*Nymphaea alba*).

Transekt 2 wurde am Westufer im Nordteil des Langsees untersucht, das hier auf den seewärts geneigten Hängen durchgehend mit Nadelforst bestanden ist. Am Ufer ist ein gut 5 m breiter Streifen mit Schwarz- und Grau-Erle sowie vereinzelt Pappeln, Weißdorn, u.a. Laubhölzern ausgebildet, in dem die Feldschicht auch Feuchtezeiger wie *Juncus effusus*, *Lysimachia vulgaris* und *Carex elata* aufweist. Seewärts findet sich ein etwa 10 m breiter Röhrichtsaum bis in etwa 1 m Wassertiefe mit *Phragmites australis* und *Typha angustifolia* als vorherrschenden Arten, eingestreut ist zudem *Sparganium erectum*. Zwischen 1 und 2 m Wassertiefe ist dann ein etwa 10 m breiter Schwimmblattgürtel mit *Nymphaea alba* vorgelagert. Tauchblattvegetation tritt nur recht spärlich in kleinen Beständen im gesamten Bereich seeseits des Röhrichts auf, *Chara globularis* erreicht mit 2,6 m Wassertiefe am Transektende in der Seemitte die größte Tiefenausdehnung. Das Litoral fällt durchgehend flach ab, am Gewässergrund finden sich vorwiegend Muddeauflagen mit seewärts stark zunehmender Dicke.

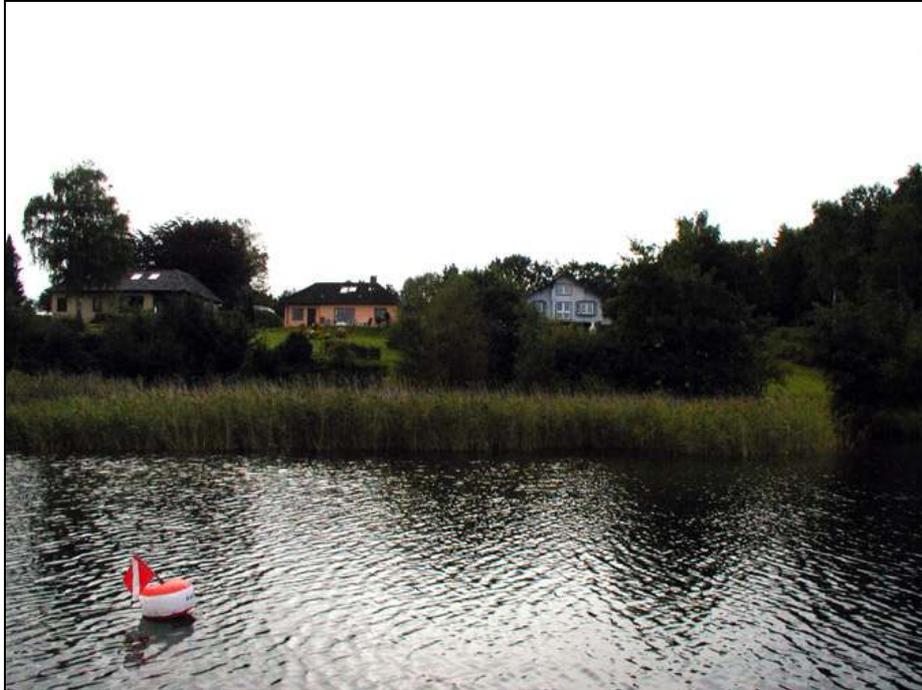
WRRL-Seentyp:	13 (21)	Zusatzkriterien: -	
ÖZK:	3		
Referenzindex:	-7,24	korr. Referenzindex: -7,24	M _{MP} : 0,464

Foto 152: Transekt 3 wurde an einem nordexponierten Bereich am mittleren Südufer aufgenommen (Abschnitt 1).

Transekt 3 wurde am mittleren Südufer des Langsees aufgenommen, das hier von zum See geneigten Hanggrundstücken mit Wohnbebauung geprägt ist. Am Ufer der überwiegend rasigen angrenzenden Grundstücksflächen ist ein etwas lückiger, bis 5 m breiter Gehölzsaum mit Moor-Birke, Grau-Weide und Schwarz-Erle entwickelt. Im Unterwuchs weist die Feldschicht besonders zur Seeseite bzw. im Übergang zum seeseits vorgelagerten Röhricht hin vermehrt Feuchtezeiger auf, darunter *Solanum dulcamara*, *Epilobium hirsutum*, *Rumex hydrolapathum* und *Lycopus europaeus*. Der etwa 10 m breite Röhrichtgürtel wird ausschließlich von *Phragmites australis* aufgebaut und dehnt sich bis in 1,4 m Wassertiefe aus, am Westrand begrenzt ein Steg die Untersuchungsfläche. Innerhalb und am Rande des Schilf-Röhrichts finden sich zerstreut einzelne Submersarten wie *Lemna trisulca* und *Fontinalis antipyretica*, seewärts ist dann eine recht artenreiche Tauchblattvegetation anzutreffen, die von rasigen Beständen von *Chara contraria* bis in 2 m und *Potamogeton perfoliatus* bis in 4 m Wassertiefe dominiert wird. Weiter unterhalb ist submerse Vegetation nur noch spärlich entwickelt, die größten Siedlungstiefen erreichen hier Armluchteralgen wie *Nitellopsis obtusa* mit 4,5 m bzw. *Chara globularis* mit 4,6 m Wassertiefe. Auffällig waren die unterhalb von 2 m Wassertiefe in zunehmender Dichte entwickelten Grünalgenüberzüge.

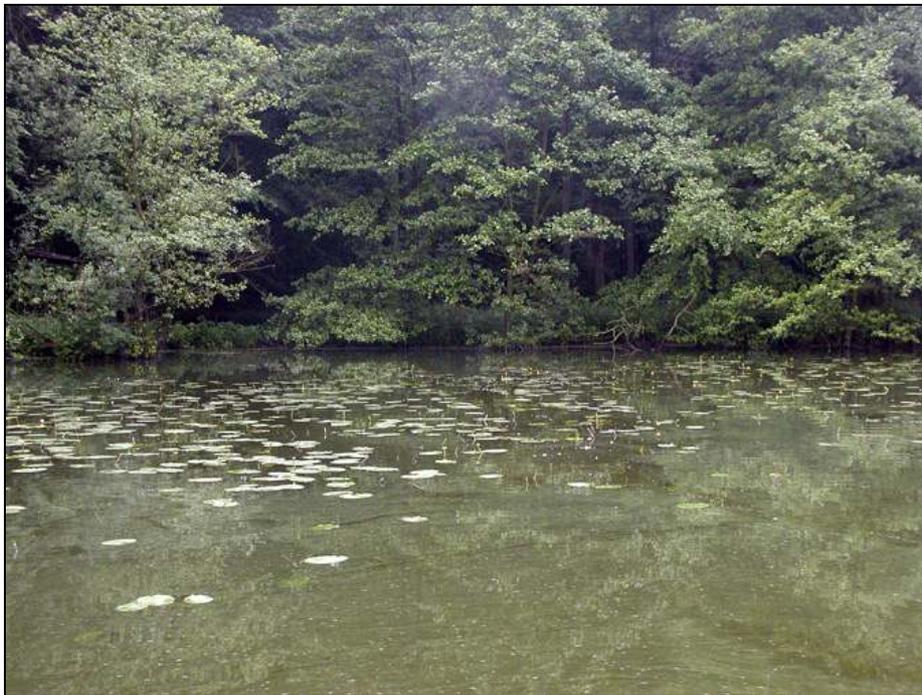
WRRL-Seentyp:	11	Zusatzkriterien: -	
ÖZK:	3		
Referenzindex:	-30,8	korr. Referenzindex: -30,8	M _{MP} : 0,346

Foto 154: Transekt 1 wurde als Wiederholungskartierung eines schon 2001 angelegten Transektes im Bereich einer kleinen Bucht am mittleren Westufer des Mözener Sees untersucht (Abschnitt 6).

Transekt 1 wurde im Bereich einer kleinen Bucht am waldbestandenen Westufer des Mözener Sees aufgenommen. Das Ufer steigt oberhalb der Wasserlinie relativ flach an und wird hier von Bruch- bzw. Sumpfwald mit Grau-Weide und eingestreuter Schwarz-Erle eingenommen, weiter landseits schließen finden sich auf dem dann etwas ansteigenden Ufer zunehmend Gehölze mittlerer Standorte wie Buche und Eiche. Ufernah ist die Krautschicht von Feuchte- und Nässezeigern wie *Carex acutiformis*, *Phragmites australis*, *Filipendula ulmaria*, *Iris pseudacorus*, *Scutellaria galericulata*, *Lysimachia vulgaris*, *Solanum dulcamara*, *Mentha aquatica*, *Ribes nigrum*, *Iris pseudacorus*, *Lysimachia vulgaris*, *Phalaris arundinacea*, *Caltha palustris* und *Lythrum salicaria* geprägt, zur Landseite auf z.T. entwässerten Bruchwaldtorfen dominiert dann zunehmend *Urtica dioica*. Die Äste der Gehölze ragen \pm durchgehend etwa 5 m über die Wasseroberfläche, Wasserröhricht fehlt. Die Wasserfläche wird bis in Wassertiefen von 1,2 m von Schwimmblattvegetation von *Nuphar lutea* eingenommen, zu deren seeseitigen Rand hin zunehmend Submersbestände von *Elodea nuttallii* auftreten, die sich bis in 1,8 m Wassertiefe in der Buchtmitte ausdehnen. Der Gewässergrund ist überwiegend von Sandmudde geprägt, die im flacheren Wasser höhere Torf- bzw. Grobdetritusanteile aufweist.

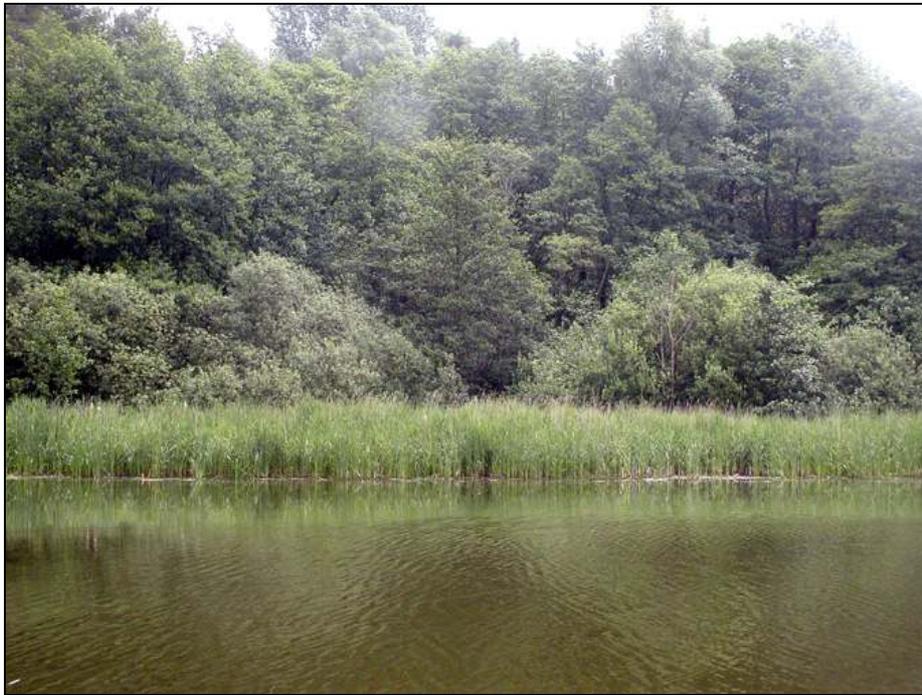
WRRL-Seentyp:	11	Zusatzkriterien: -	
ÖZK:	3		
Referenzindex:	0	korr. Referenzindex: 0	M _{MP} : 0,5

Foto 155: Transekt 2 am südlichen Ostufer des Mözener Sees (Abschnitt 5).

Transekt 2 wurde am südlichen Ostufer des Mözener Sees aufgenommen. Das Ufer steigt hier oberhalb der Wasserlinie zunächst relativ flach an und ist mit Bruchwald bestanden, der vorwiegend von Schwarz-Erle mit seewärts vorgelagertem Grau-Weidengebüsch aufgebaut wird und zur Seeseite hin von einem etwa 10 m breiten Röhricht abgelöst wird. Im Unterwuchs der Gehölze bzw. im Übergang zum Röhricht ist die Vegetation von Nässezeigern geprägt, darunter *Carex paniculata*, *Lythrum salicaria*, *Phalaris arundinacea*, *Galium palustre*, *Carex acutiformis*, *Calystegia sepium*, *Lysimachia vulgaris*, *Cardamine amara*, *Solanum dulcamara*, *Peucedanum palustre* und vereinzelt auch *Calla palustris*. Das Röhricht dehnt sich bis in 0,5 m Wassertiefe aus und wird vorwiegend von *Phragmites australis* aufgebaut, am seeseitigen Rand besitzt *Typha angustifolia* höhere Deckungsanteile. Innerhalb des Röhrichts traten regelmäßig kleinere Schwimmdecken von *Lemna minor* mit eingestreuter *Spirodela polyrhiza* auf.* Als einzige Tauchblattart war *Elodea nuttallii* in vereinzelt Exemplaren bis in 2 m Wassertiefe anzutreffen. Der Gewässergrund des flach abfallenden Litorals war durchgehend von Muddeauflagen geprägt, deren Mächtigkeit im tieferen Wasser deutlich zunahm.

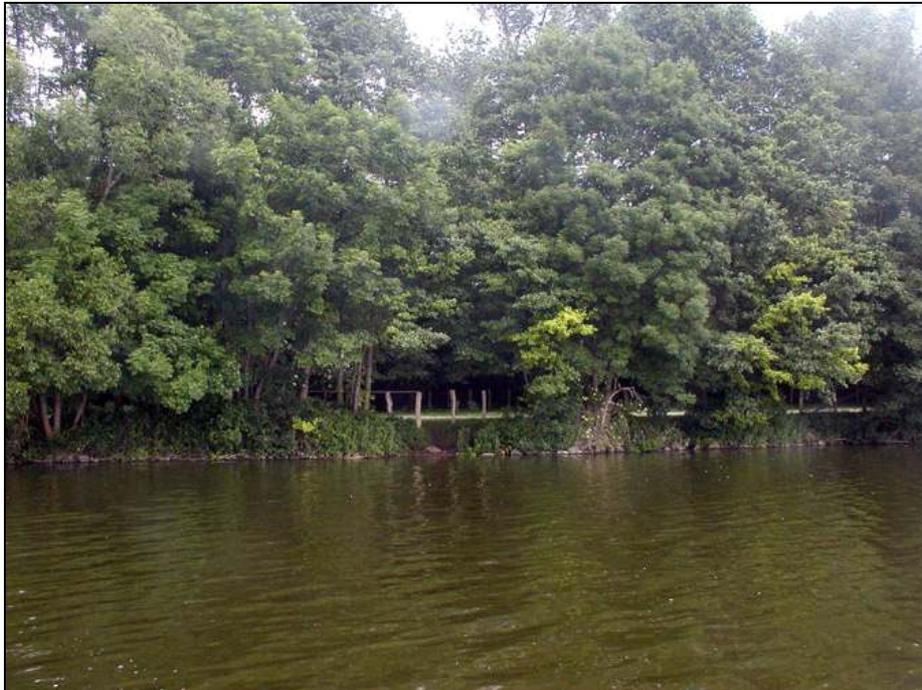
WRRL-Seentyp:	11	Zusatzkriterien: -	
ÖZK:	n.b.*		
Referenzindex:	-	korr. Referenzindex: -	M _{MP} : -

Foto 156: Transekt 3 wurde am nördlichen Ostufer aufgenommen (Abschnitt 1). Hinter dem Ufergehölzsaum befindet sich eine schmale Weidegrünlandparzelle.

Transekt 3 wurde am nördlichen Ostufer des Mözener Sees aufgenommen. Das Ufer weist hier an der Wasserlinie eine kleine Steilkante von etwa 1 m Höhe auf und ist mit einem 3 m breiten Gehölzsaum aus Schwarz-Erle, Esche, Berg-Ahorn sowie einzelnen eingestreuten Weiden bewachsen. Die Äste der Ufergehölze ragen durchweg gut 5 m über die Wasserlinie. An der Landseite des Gehölzsaums befindet sich eine durchgehende Abzäunung, die eine schmale, ± ebene Weidegrünlandparzelle begrenzt. Ein Röhricht fehlt dem Ufer, außer vereinzelt Vorkommen von *Phalaris arundinacea* treten entlang der Wasserlinie kaum Feuchtezeiger in der Krautschicht auf, submerse Vegetation war ebenso wenig entwickelt.

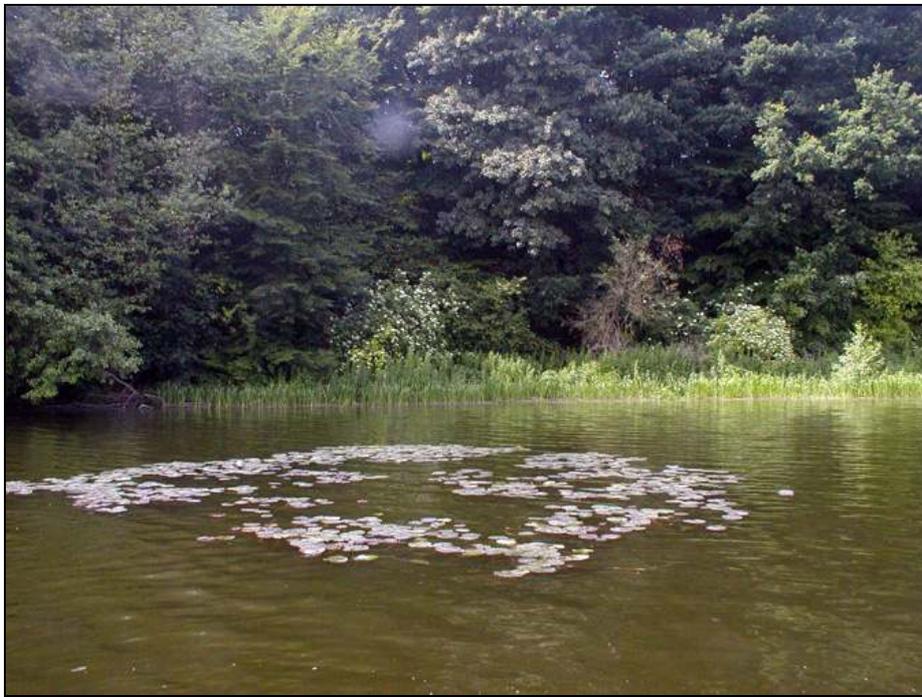
WRRL-Seentyp:	11	Zusatzkriterien: -	
ÖZK:	3 *		
Referenzindex:	0	korr. Referenzindex: 0	M _{MP} : 0,5

Foto 157: Transekt 4 dokumentiert den am tiefsten siedelnden Schwimmblattbestand im Mözener See (*Nymphaea alba*) am nördlichen Westufer (Abschnitt 7).

Transekt 4 wurde am nördlichen Westufer des Mözener Sees untersucht. Das Ufer steigt hier oberhalb der Wasserlinie recht steil an und ist durchgehend mit Wald bestanden, dessen Baumschicht von Arten wie Buche, Eiche, Hasel und Berg-Ahorn sowie weiter landseits auch von Nadelhölzern geprägt ist. In etwa 15 m Uferentfernung verläuft ein kleiner Waldweg. Nahe der Uferlinie bzw. im Flachwasser siedelt ein bis 3 m breiter Röhrichtsaum von *Glyceria maxima*, weitere bezeichnende Arten dieses z.T. etwas quelligen Standorts an der Wasserlinie sind *Solanum dulcamara*, *Carex paniculata*, *Alnus glutinosa*, *Cardamine amara*, *Caltha palustris*, *Epilobium hirsutum*, *Eupatorium cannabinum* und *Scrophularia umbrosa*.

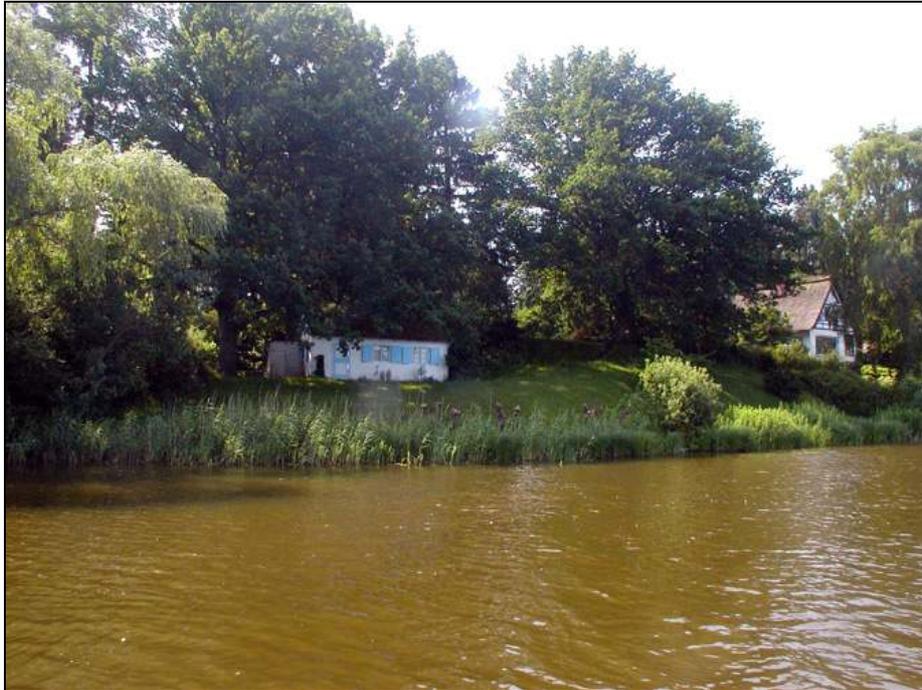
WRRL-Seentyp:	11	Zusatzkriterien: -	
ÖZK:	4 *		
Referenzindex:	-50	korr. Referenzindex: -50	M _{MP} : 0,25

Foto 158: Transekt 1 im Ortsbereich von Leezen am westlichen Südufer des Neversdorfer Sees (Abschnitt 6).

Transekt 1 wurde am Südufer im Westen des Neversdorfer Sees vor einem rasigen Privatgrundstück mit Sommerhaus aufgenommen. Das Ufer ist hier z.T. befestigt (Steine, Holz, Beton) und steigt oberhalb der bis etwa 0,5 m hohen Befestigung zunächst kurz flach, dann aber steiler an. Am Ufer selbst ist ein schmaler Hochstaudensaum mit Arten wie *Filipendula ulmaria*, *Eupatorium cannabinum*, *Valeriana officinalis*, *Cirsium oleraceum*, *Epilobium hirsutum*, *Urtica dioica*, *Iris pseudacorus* u.a. ausgebildet, zudem finden sich vereinzelt Grau-Weidengebüsche. Am Ufer findet sich im Flachwasser ein schmales Ried von *Carex acuta*, dem seewärts bis in 0,6 m Wassertiefe ein ebenso schmales und von *Phragmites australis* dominiertes Röhricht folgt. Als einzige Tauchblattart wurde vereinzelt im flacheren Wasser oder am seeseitigen Röhrichttrand bis in 0,7 m Wassertiefe *Potamogeton crispus* beobachtet.

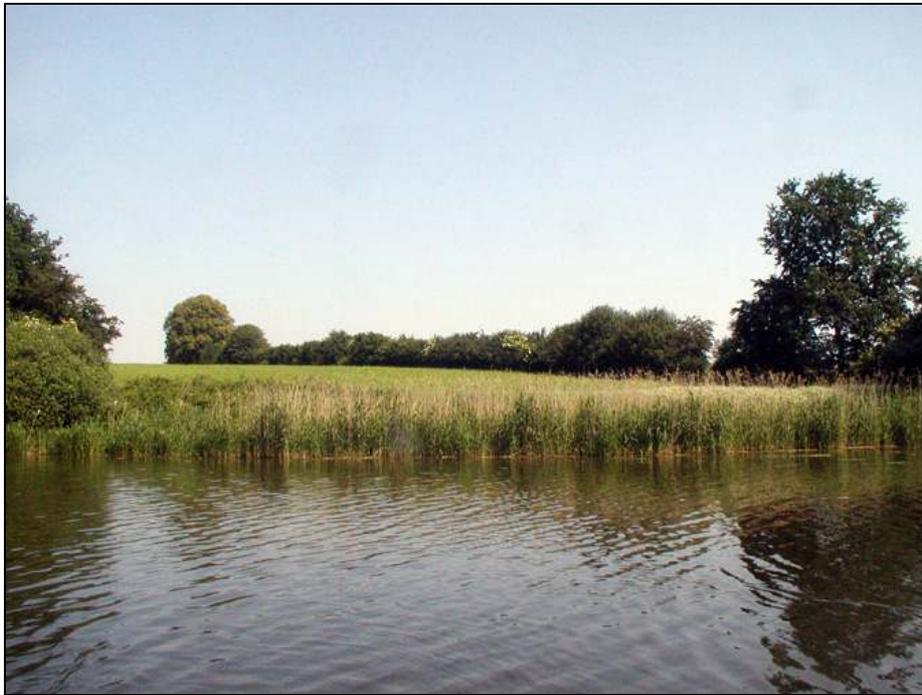
WRRL-Seentyp:	11	Zusatzkriterien: -	
ÖZK:	3		
Referenzindex:	-2,7	korr. Referenzindex: -2,7	M _{MP} : 0,486

Foto 159: Transekt 2 vor einem Acker am westlichen Nordufer des Neversdorfer Sees (Abschnitt 1).

Transekt 2 wurde am westlichen Nordufer des Neversdorfer Sees aufgenommen. Das Ufer weist hier einen gut 3 m hohen Steilhangbereich auf, an dessen Oberkante sich in gut 10 m Entfernung vom Ufer eine nur noch schwach zum See hin geneigte Ackerfläche anschließt. Der Hangbereich ist überwiegend mit meist nitrophytischen Arten mittlerer Standorte bewachsen wie *Urtica dioica*, *Elymus repens*, *Anthriscus sylvestris* u.a. . Das Ufer selbst ist von einem etwa 4 m breiten Röhricht vom Flachwasser bis in 0,6 m Wassertiefe gesäumt, das vorzugsweise von *Phragmites australis* aufgebaut wird, weitere typische Arten sind *Glyceria maxima* und *Solanum dulcamara*. Abgesehen von *Lemna minor* und *Spirodela polyrhiza*, die vorwiegend zerstreut innerhalb des Röhrichts auftreten, finden sich weitere Wasserpflanzen nur vereinzelt seeseits des Röhrichts, darunter *Potamogeton crispus* in 0,7 m und *Potamogeton pectinatus* in 0,8 m Wassertiefe. Der Gewässergrund des flach abfallenden Litorals war sandig mit höherem Kies- und Steinanteil, ab 1 m Wassertiefe war Sandmudde anzutreffen. Auffällig waren die seeseits des Röhricht entwickelten dichten Überzüge fädiger Grünalgen.

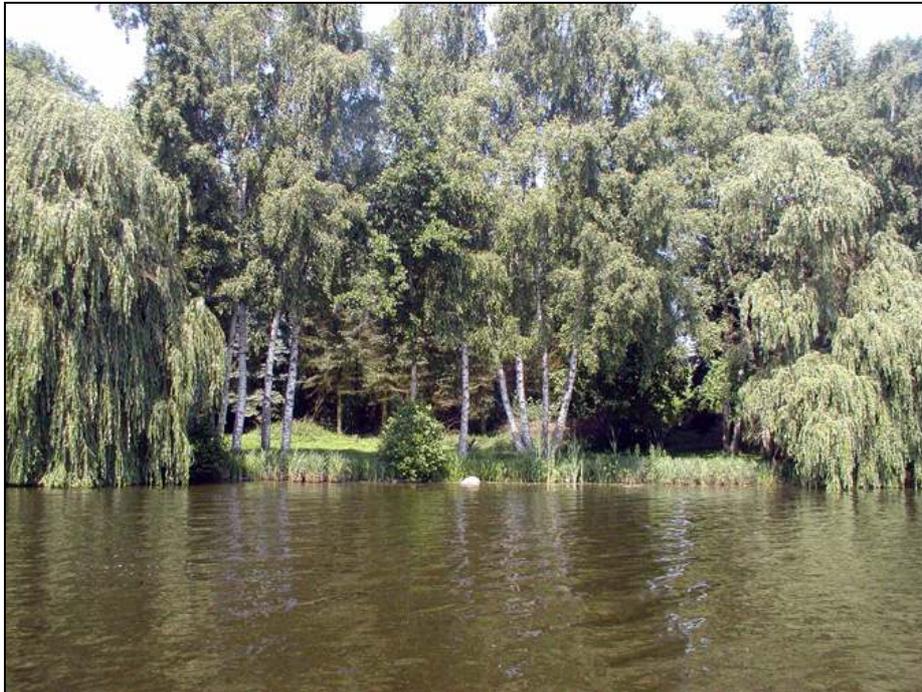
WRRL-Seentyp:	11	Zusatzkriterien: -	
ÖZK:	4		
Referenzindex:	-63,4	korr. Referenzindex: -63,4	M _{MP} : 0,183

Foto 160: Transekt 3 wurde am mittleren Nordufer aufgenommen (Abschnitt 2).

Transekt 3 wurde am mittleren Nordufer des Neversdorfer Sees aufgenommen. Das Ufer ist hier mit einem einreihigen Saum von Hänge-Birken bestanden, die Ränder der Untersuchungsfläche werden jeweils von Trauer-Weiden begrenzt. Auf dem landseits nach einer kleiner Steilkante ± ebenen Ufer befindet sich ein rasiges Privatgrundstück mit einer Kleinen Hütte, dahinter schließt sich auf einem Hangbereich Nadelforst mit Blaufichten an. Direkt an der Wasserlinie ist ein schmaler Seggensaum mit *Carex acutiformis* entwickelt, der sich bis in max. 0,2 m Wassertiefe ausdehnt. Als weitere typische Arten treten hier *Glyceria maxima*, *Iris pseudacorus*, *Epilobium hirsutum*, *Phragmites australis* und *Typha latifolia* sowie vereinzelt junge Schwarz-Erlen auf. Im Wasser sind besonders bis in Wassertiefen um 1 m z.T. recht dichte Bestände von *Potamogeton crispus* entwickelt, die im tieferen Wasser ausklingen. Als weitere Art fand sich bis in den Bereich der Vegetationsgrenze in 2,5 m Wassertiefe vereinzelt *Elodea nuttallii*. Auffallend waren zudem im flacheren Wasser stellenweise dichte Matten fädiger Grünalgen.

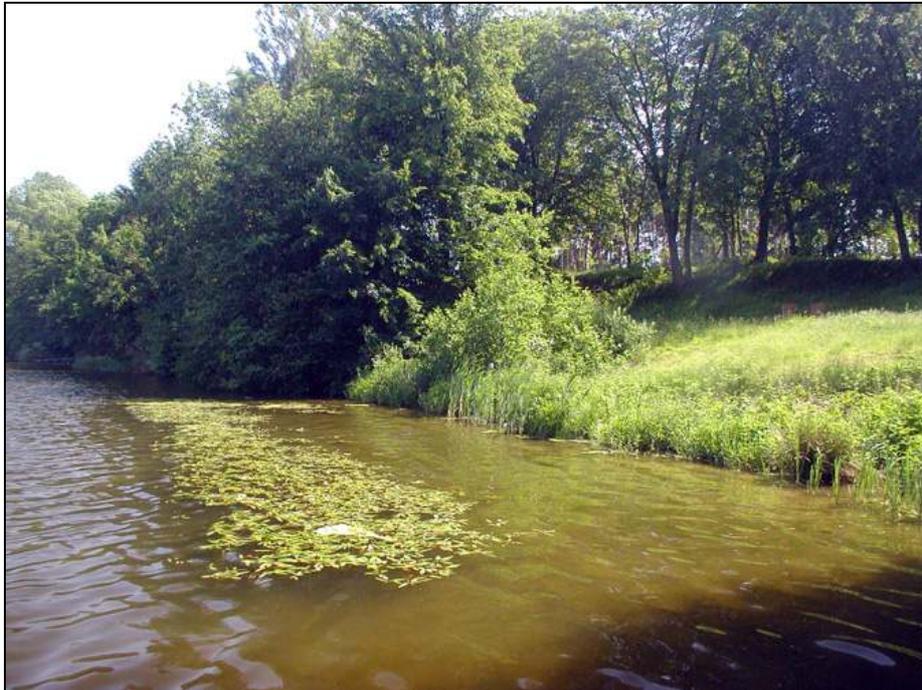
WRRL-Seentyp:	11	Zusatzkriterien: -	
ÖZK:	4 *		
Referenzindex:	-100	korr. Referenzindex: -100	M _{MP} : 0

Foto 162: Transekt 4 wurde als Wiederholungskartierung eines 2002 angelegten Transektes am östlichen Südufer angelegt (Abschnitt 5).

Transekt 4 wurde am östlichen Südufer des Neversdorfer Sees vor einem rasigen Privatgrundstück untersucht, das knapp 100 m Abstand vom See mit einem größeren Wohnhaus bebaut ist. Der in diesem Bereich sonst meist geschlossene Ufergehölzsaum weist genau im Bereich der Untersuchungsfläche eine knapp 30m breite Lücke auf, in Seenähe ist jedoch stellenweise das Aufkommen junger Schwarz-Erlen bzw. Grau-Weiden zu beobachten. Das Ufer steigt oberhalb der Wasserlinie relativ steil um etwa 2 m an, daher treten nur in einem schmalen Streifen entlang der Wasserlinie bis in max. 0,2 m Wassertiefe Feuchtezeiger in der Vegetation auf, darunter *Phalaris arundinacea*, *Glyceria maxima*, *Solanum dulcamara*, *Epilobium hirsutum*, *Calystegia sepium*, *Typha latifolia*, *Eleocharis palustris* u.a. .

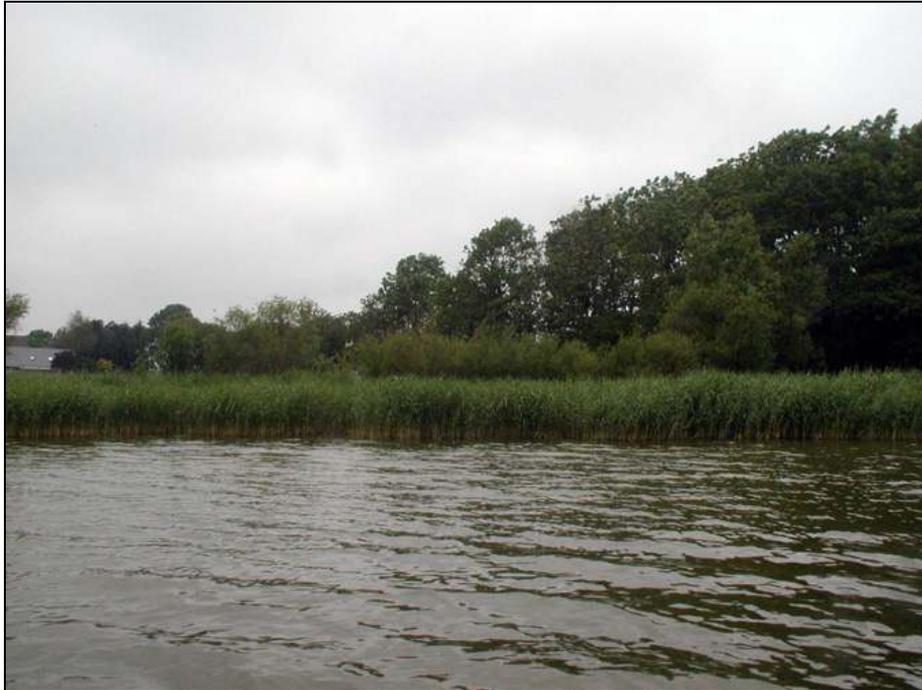
Foto 163: Transekt 1 vor Weidegrünland am östlichen Nordufer des Südensees (Abschnitt 1).

Transekt 1 wurde am östlichen Nordufer des Südensees aufgenommen, landseits schließt sich in diesem flach ansteigenden Uferbereich Weidegrünland an, das zum See hin abgezaunt ist. Seeseits des Zaunes leitet ein lückiger Grau-Weidengürtel zu einem etwa 10 m breiten Schilf-Röhricht über. Oberhalb der Wasserlinie im Unterwuchs der Gebüsche treten vorwiegend Hochstauden auf wie *Lysimachia vulgaris*, *Calystegia sepium*, *Filipendula ulmaria*, *Epilobium hirsutum* und *Urtica dioica*. Das Röhricht siedelt bis in 0,6 m Wassertiefe und wird fast ausschließlich von *Phragmites australis* aufgebaut, im Flachwasser treten *Glyceria maxima* und *Solanum dulcamara* als weitere Arten hinzu, submerse Vegetation fehlt.

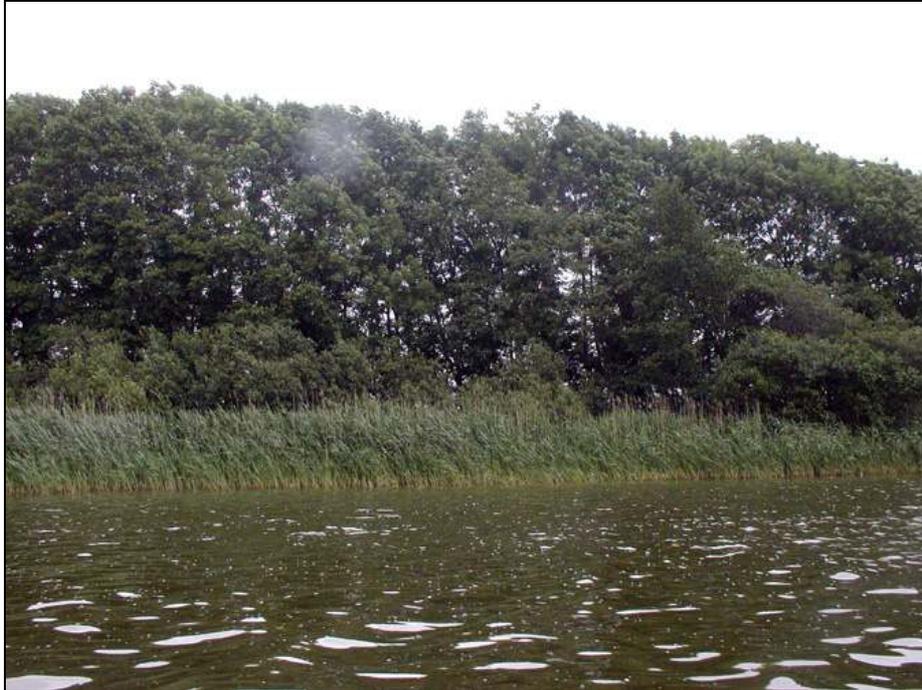
Foto 164: Transekt 2 am östlichen Südufer des Südensees (Abschnitt 3).

Transekt 2 wurde am östlichen Südufer des Südensees aufgenommen. Das Ufer steigt hier oberhalb der Wasserlinie mäßig steil an und ist mit einem 10–15 m breiten Gehölzsaum bestanden, hinter dem sich unmittelbar landseits große Ackerflächen ausdehnen. Der Gehölzsaum wird vorwiegend von Eschen mit vereinzelt eingestreuten Schwarz-Erlen aufgebaut, zur Seeseite ist ein etwa 5 m breites Grau-Weidengebüsch vorgelagert. Im Unterwuchs der Gehölze treten Feuchtezeiger nur ufernah auf, darunter *Eupatorium cannabinum*, *Lysimachia vulgaris*, *Solanum dulcamara*, *Carex acuta*, *Phalaris arundinacea*, *Filipendula ulmaria*, *Humulus lupulus*. Zur Seeseite hin ist wiederum ein allein von *Phragmites australis* aufgebautes Röhricht entwickelt, das sich bis 0,8 m Wassertiefe ausdehnt.*

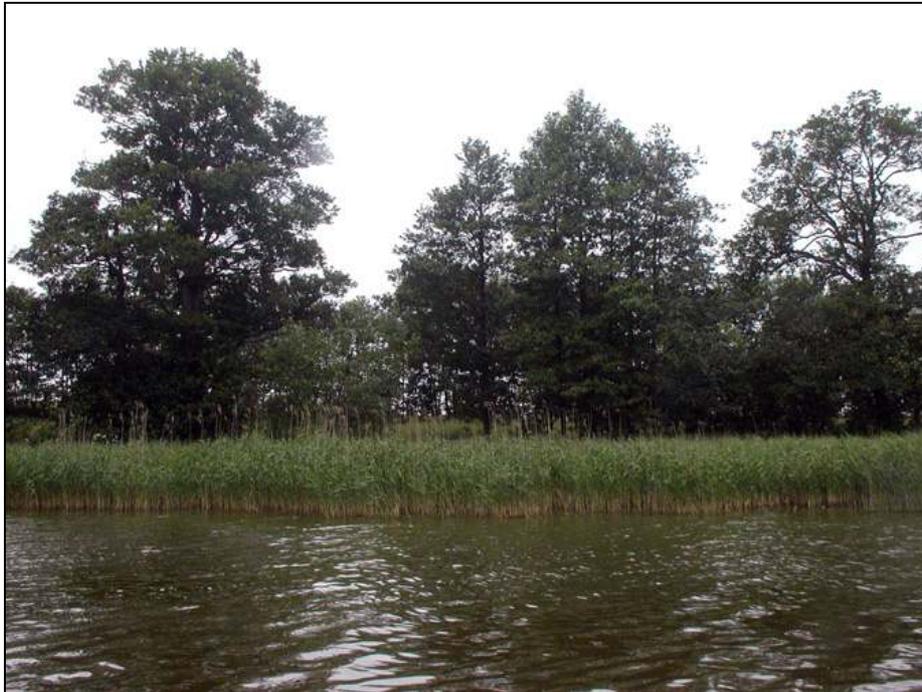
Foto 165: Transekt 3 wurde am westlichen Südufer aufgenommen (Abschnitt 4).

Transekt 3 wurde am westlichen Südufer des Südensees aufgenommen. Am Ufer befindet sich eine von Gräsern und Stauden mittlerer Standorte geprägte Brachfläche, bezeichnende Arten sind hier u.a. *Holcus lanatus*, *Dactylis glomerata* und *Anthriscus sylvestris*. Nahe der Wasserlinie ist ein ± einreihiger Gehölzsaum aus Schwarz-Erle mit einzelnen eingestreuten Weiden, Weißdorn und Holunder, in der hochwüchsigen Feldschicht bestimmen Arten wie *Urtica dioica*, *Galium aparine*, *Epilobium hirsutum*, *Calystegia sepium*, *Valeriana officinalis*, *Phalaris arundinacea* und *Rubus idaeus* den Aspekt. Im Wasser ist ein etwa 15 m breiter Röhrichtsaum bis in max. 1,5 m Wassertiefe entwickelt, der von *Phragmites australis* mit einzelnen, meist seewärts vorgelagerten Beständen von *Schoenoplectus lacustris* gebildet wird.

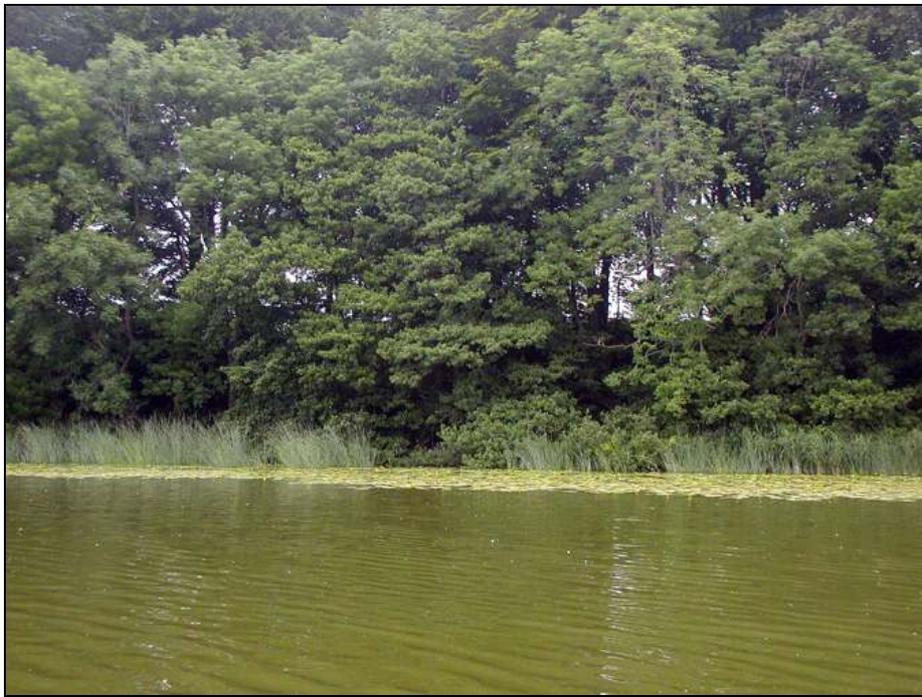
Foto 166: Transekt 4 wurde im Bereich eines schon 2001 aufgenommenen Transektes im Westen des Südensees angelegt (Abschnitt 1).

Transekt 4 wurde am westlichen Nordufer des Südensees untersucht, das hier oberhalb der Wasserlinie relativ steil ansteigt und mit Buchenwald mit vereinzelt Eschen und Berg-Ahorn bestanden ist. In etwa 5 m Uferentfernung verläuft ein Trampelpfad, die Vegetation ist von Waldarten geprägt.

Entlang der Wasserlinie findet sich ein höherer Anteil von Schwarz-Erle und Esche in der Baumschicht, weitere Gehölzarten im Unterwuchs sind Weide, Schneeball, Rote Johannisbeere und Himbeere, direkt an der Wasserlinie finden sich vermehrt einige Feuchtezeiger wie *Filipendula ulmaria*, *Phragmites australis*, *Iris pseudacorus*, *Calystegia sepium*, u.a. . Die Äste der Ufergehölze ragen \pm durchgehend bis 8 m über die Wasseroberfläche. Im Wasser siedelt dann ein etwa 5 m breiter und lückiger Röhrichtsaum bis in Wassertiefen von etwas über 1 m, der überwiegend von *Schoenoplectus lacustris* gebildet wird und im flacheren Wasser einen höheren Anteil von *Phragmites australis* aufweist. Die Röhrichte sind eng verzahnt mit dem dann seewärts in Wassertiefen bis 1,6 m vorgelagerten und etwa 10 m breiten Schwimmblattgürtel von *Nuphar lutea*.
