Monitoring der Qualitätskomponente Makrophyten für die WRRL- und FFH-Richtlinie in schleswig-holsteinischen Seen, 2008

Vegetation des Behler Sees (inkl. Höftsee und Langensee), des Dieksees, des
Großen Küchensees, des Großen Ratzeburger Sees (inkl. Domsee), des Kellersees,
des Kleinen Plöner Sees, des Schönsees und des Suhrer Sees

Auftraggeber: Landesamt für Natur und Umwelt des Landes Schleswig-Holstein
Hamburger Chaussee 25, 24220 Flintbek

Auftragnehmer: Dipl.-Biol. Joachim Stuhr, B.i.A – Biologen im Arbeitsverbund
Kantstraße 16, 24116 Kiel, Tel.: 0431/18454, E-Mail: jostuhr@gmx.de

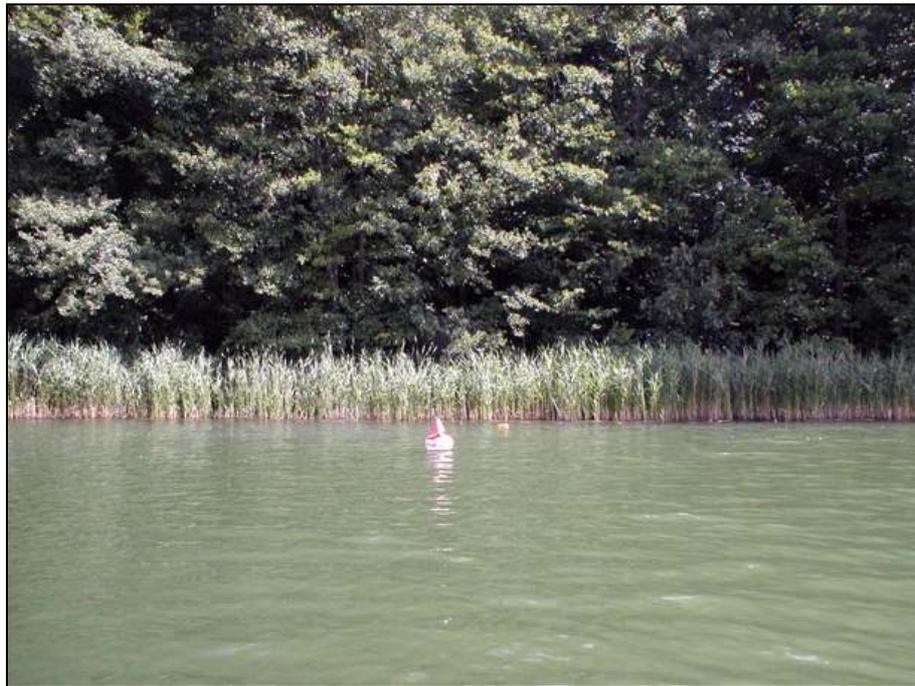
Foto 1: Transekt 1 dokumentiert die Vegetation am Nordufer des Höftsees, seewärts des Röhrichts treten praktisch keine Tauchblattarten auf.

Transekt 1 wurde am Nordufer des Höftsees aufgenommen. Das Ufer ist in diesem Bereich durchgehend mit Wald bestanden, entlang der Wasserlinie siedelt ein etwa 3 m breiter Erlensaum mit vereinzelt Grau-Weiden und Eschen, in dessen Unterwuchs Feuchtezeiger wie *Carex acutiformis*, *Iris pseudacorus*, *Eupatorium cannabinum*, *Valeriana officinalis*, *Filipendula vulgaris*, *Lysimachia vulgaris*, *Scutellaria galericulata* u.a. auftreten. Weiter landseits schließt sich auf mittleren Standorten Buchenwald an. Von dem in 6 bis 8 m Uferentfernung vom Seeufer vorbeiführenden Waldweg zweigt ein Trampelpfad zu einer im östlichen Randbereich der Untersuchungsfläche gelegenen Uferzugangsstelle ab (kleinflächiger Vertritt).

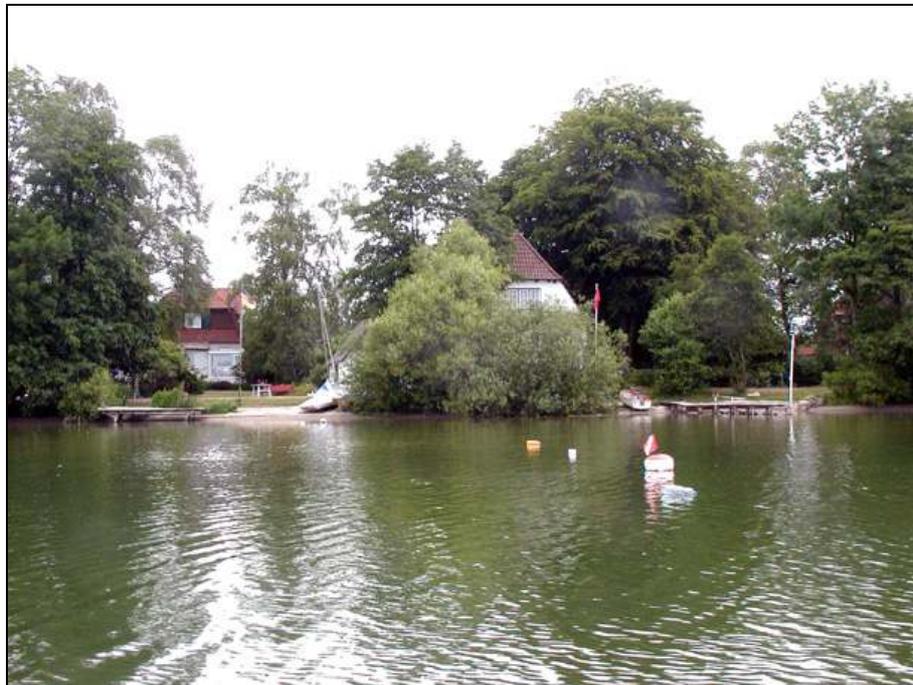
Foto 2: Transekt 2 wurde am Nordostufer des Behler Sees vor Timmdorf aufgenommen.

Die Untersuchungsfläche von Transekt 2 befindet sich im Nordosten des Behler Sees vor der Ortschaft Timmdorf. Das Ufer wird hier vom Siedlungsbereich mit Grundstücken mit Wohnbebauung geprägt, die Transektfläche wird randlich von zwei Stegen begrenzt. Am Ufer findet sich ein Weidengebüsch sowie kleinere offene Vertrittbereiche, die sonst überwiegend rasige Vegetation weist ufernah einige Feuchtezeiger auf, darunter auch Flutrasenarten wie *Juncus articulatus*, *Potentilla anserina*, *Lotus pedunculatus* und Uferstauden wie *Epilobium hirsutum*, *Eupatorium cannabinum*, *Stachys palustris* und *Calystegia sepium*. Ein Röhricht fehlt. Das Litoral fällt seewärts zunächst sehr flach, zwischen 1 und 2 m Wassertiefe dann aber deutlich steil ab, der Gewässerboden ist überwiegend sandig. Der submerse Bewuchs beginnt in etwa 0,3 m Wassertiefe und ist durchgehend von mit Grünalgen durchsetzten Armleuchteralgenbeständen von *Chara contraria* geprägt, die in 4,1 m Wassertiefe auch den Bereich der Tiefengrenze der Vegetation besiedelt. Im flacheren Wasser ist zudem *Potamogeton pectinatus* aspektbestimmend.

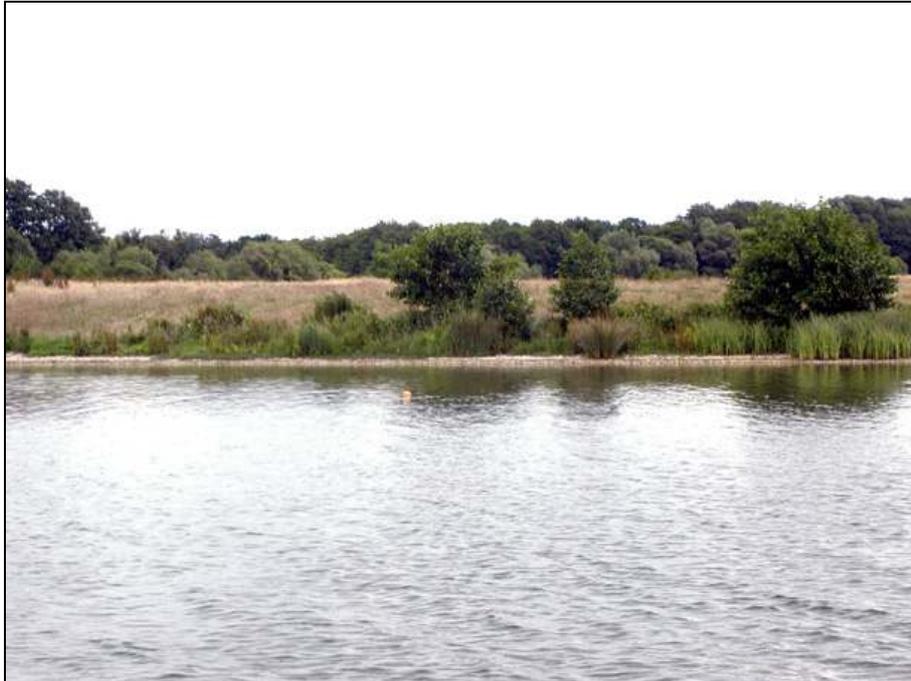
Foto 3: Transekt 3 wurde am röhrichtfreien Nordwestufer nördlich Fargau kartiert.

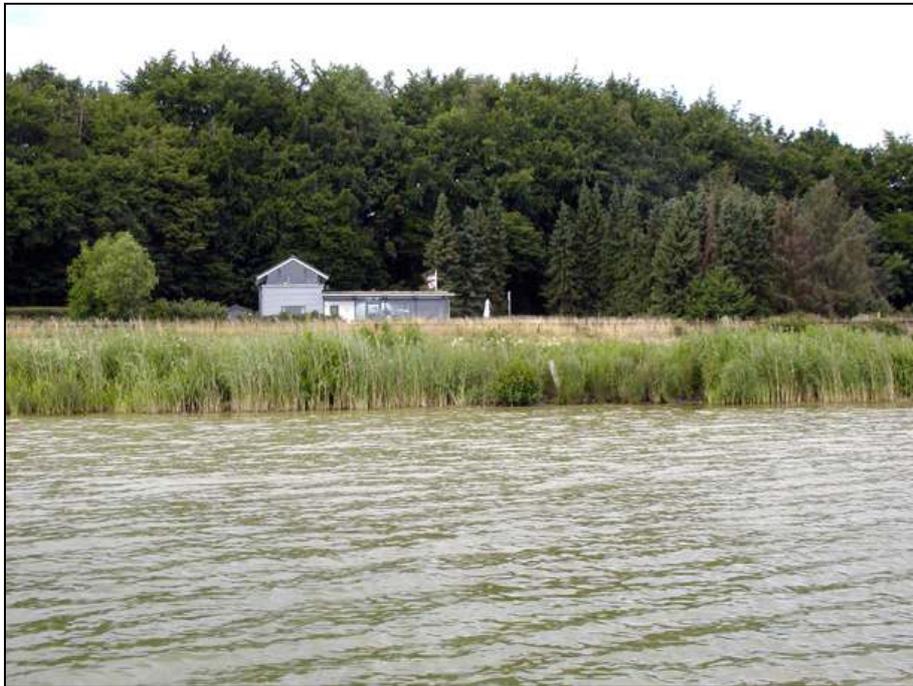
Foto 4: Die Untersuchungsfläche von Transekt 4 befindet westlichen Nordufer des Behler Sees vor einer Feuchtgrünlandbrache.

Transekt 4 wurde am westlichen Nordufer des Behler Sees aufgenommen. Landseits schließt sich eine von Hochstauden und Sauergräsern dominierte Feuchtgrünlandbrache an, bezeichnende Arten sind hier *Carex acutiformis*, *Valeriana officinalis*, *Filipendula ulmaria*, *Calystegia sepium*, *Eupatorium cannabinum*, *Rumex hydrolapathum*, *Angelica sylvestris* u.a., vereinzelt wachsen junge Schwarz-Erlen auf. Ufernah treten bis ins Flachwasser schmale Säume von Röhrichten mit *Phragmites australis* und *Typha angustifolia* auf, ansonsten fehlen breitere Wasserröhrichtbestände.

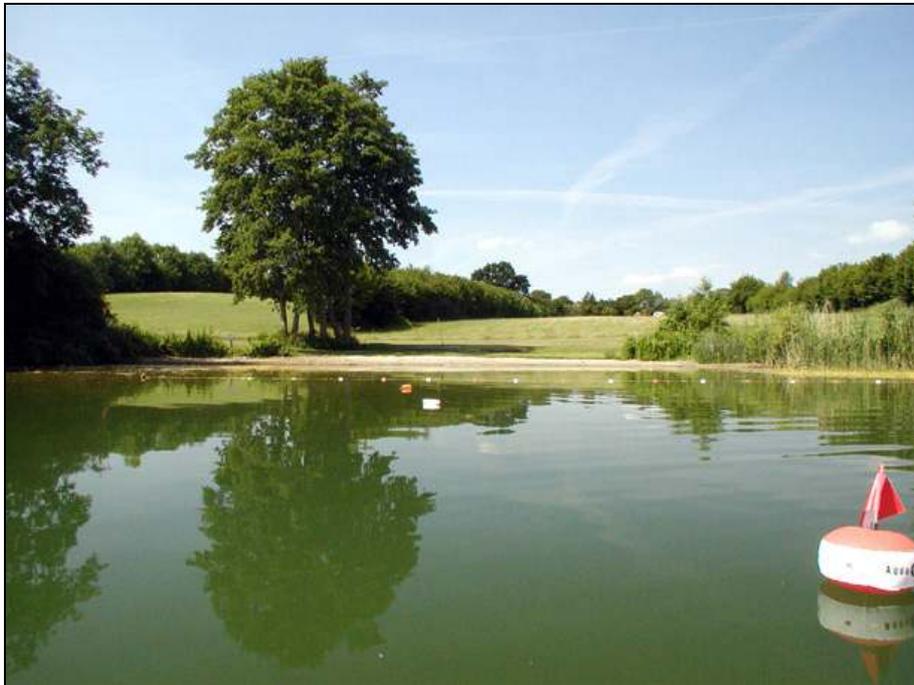
Foto 5: Transekt 5 wurde am mittleren Westufer des Behler Sees aufgenommen.

Mit Transekt 5 wurde eine schon 2002 angelegte Monitoringstelle am mittleren Westufer des Behler Sees vor einer kleinen Badestelle nachkartiert. Am Ufer existiert ein schmaler, fast vegetationsfreier Streifen von 1-3 m Breite, dahinter befindet sich die rasige Liegewiese der Badestelle mit einer kleinen Gruppe hoher Erlen. Die Vegetation der Fläche ist von Tritt- und Flutrasenarten geprägt, bezeichnend sind *Potentilla anserina*, *Agrostis stolonifera*, *Bellis perennis*, *Ranunculus repens*, *Carex hirta*, *Holcus lanatus*, u.a. . Landseits schließt sich dann Grünland an. Das Litoral fällt zunächst bis etwa 1 m Wassertiefe recht flach, dann aber deutlich steiler ab. Der Gewässerboden ist überwiegend sandig, unterhalb von 4 m Wassertiefe machen sich deutlich Mudden bemerkbar. Die Gewässervegetation ist im Flachwasser möglicherweise aufgrund des Vertritt recht lückig und weist mit Vorkommen von *Phragmites australis* und *Schoenoplectus lacustris* spärliche Reste von Röhrichten auf, auffällig häufig finden sich Watten fädiger Grünalgen. Häufigste Makrophytenarten sind *Potamogeton perfoliatus* und *Ranunculus circinatus*, die Tiefengrenze der Vegetation erreicht *Ceratophyllum demersum* in 4,3 m Wassertiefe.

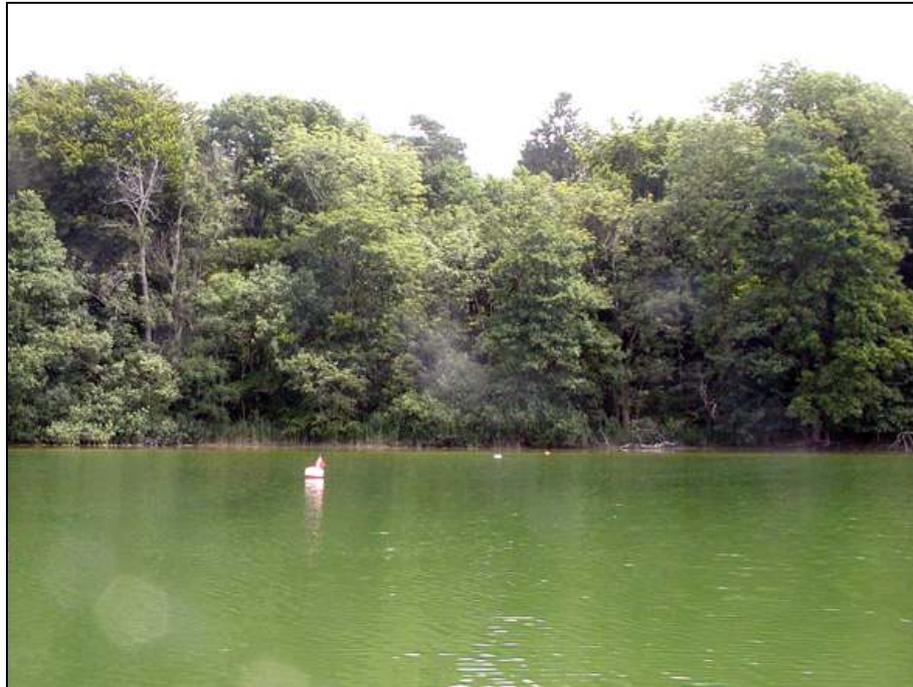
Foto 6: Transekt 6 wurde am waldgesäumten Südostufer des Behler Sees aufgenommen.

Transekt 6 wurde im Bereich einer schon 2002 angelegten Monitoringstelle aufgenommen, die untersuchte Fläche befindet am Südostufer des Behler Sees gute 100 m südlich des Campingplatzes Adlerhorst. Das mit Buchenwald bestandene Ufer weist zum See hin einen schmalen Saum mit höherem Erlen- und Eschenanteil sowie vereinzelt Grau-Weiden auf, im Unterwuchs besitzen dort auf etwa 5 m Breite Feuchtezeiger einen höheren Anteil am Aufbau der Feldschicht, darunter *Carex acutiformis*, *Calamagrostis canescens*, *Phragmites australis*, *Lysimachia vulgaris*, *Eupatorium cannabinum*, *Phalaris arundinacea*, u.a. . Abgesehen von kleinen schütterten Beständen von *Phragmites australis* im Flachwasser fehlt ein Röhrich.

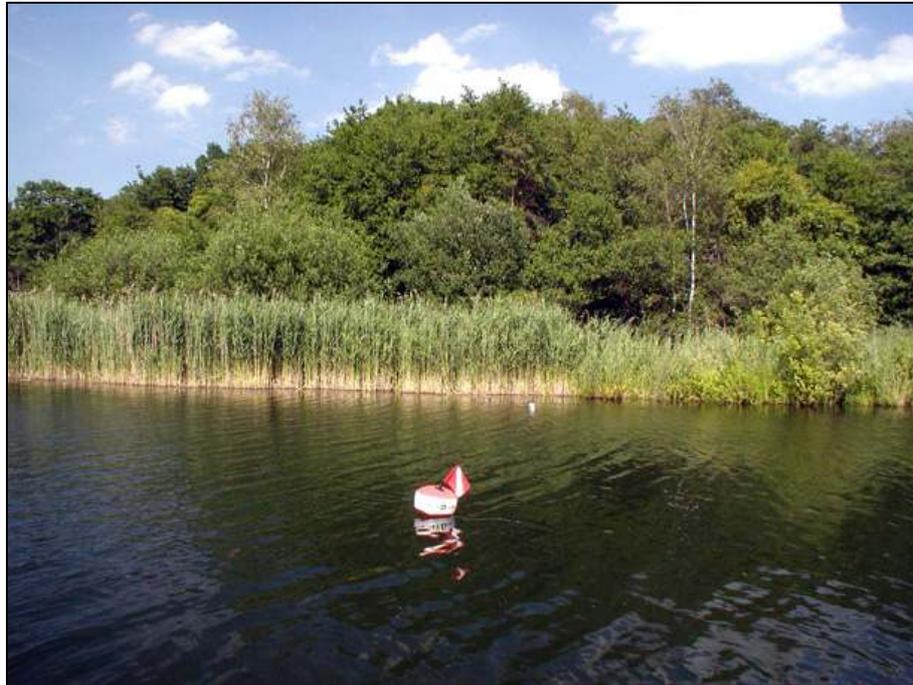
Foto 7: Die Probestelle von Transekt 7 befand sich im Süden des Langensees, der den Ostteil des Behler Sees bildet

Transekt 7 wurde im Langensee im Osten des Behler Sees aufgenommen, die Aufnahmefläche selbst befindet sich im Süden des Langensees vor einem kleinen Buchwald mit vorgelagertem Röhricht. Dominierende Gehölzarten des Bruchwaldes sind Schwarz-Erle und Grau-Weide, eingestreut sind zudem Moor-Birken. Die Feldschicht ist von Nässezeigern geprägt, die z.T. auch in das seewärts vorgelagerte Röhricht ausstrahlen, insbesondere in die am Ostrand der Fläche ausgebildeten Schwingdeckenbereiche. Bezeichnende Arten sind *Carex acutiformis*, *Eupatorium cannabinum*, *Solanum dulcamara*, *Calystegia sepium*, *Lycopus europaeus*, *Epilobium hirsutum*, *Mentha aquatica*, *Iris pseudacorus*, *Galium palustre*, *Thelypteris palustris* u.a. .

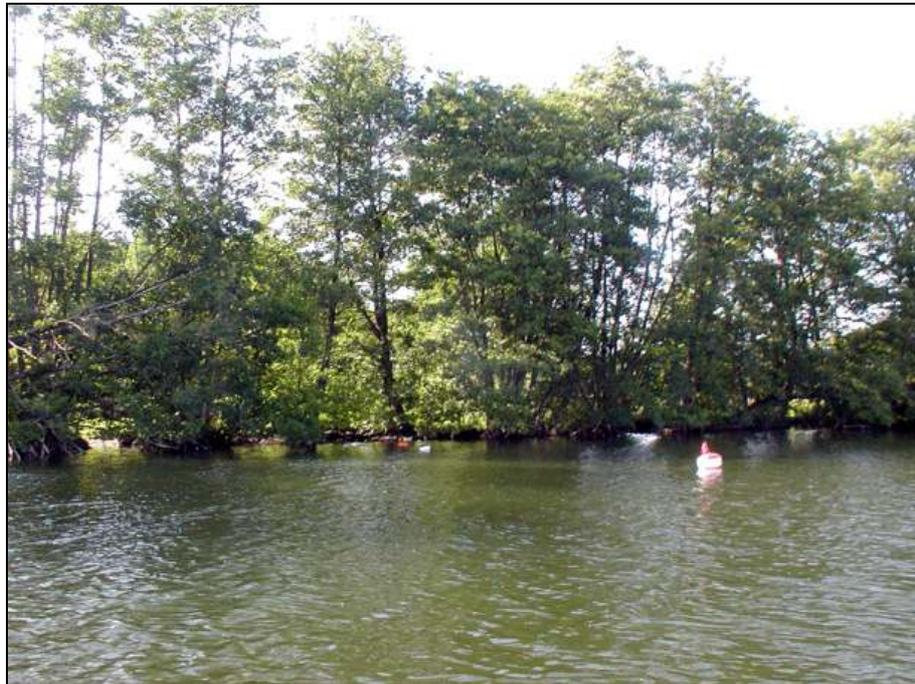
Foto 8: Transekt 8 wurde im Nordteil des Langensees am Ostufer südlich von Timmdorf aufgenommen.

Transekt 8 wurde am Ostufer im Norden des Langensees vor einer Grünlandbrache kartiert. Das ehemals beweidete Ufer ist mit einem einreihigen Erlensaum bestanden, wobei die Äste der Gehölze recht weit über die Wasseroberfläche hinausreichen. Ein Röhricht fehlt, die ufernahe Vegetation ist von Hochstauden, Flutrasenarten und Nitrophyten geprägt, bezeichnend sind u.a. *Eupatorium cannabinum*, *Epilobium hirsutum*, *Mentha aquatica*, *Potentilla anserina*, *Myosotis scorpioides*, *Urtica dioica*, *Glechoma hederacea*, *Cirsium arvense* u.a. .

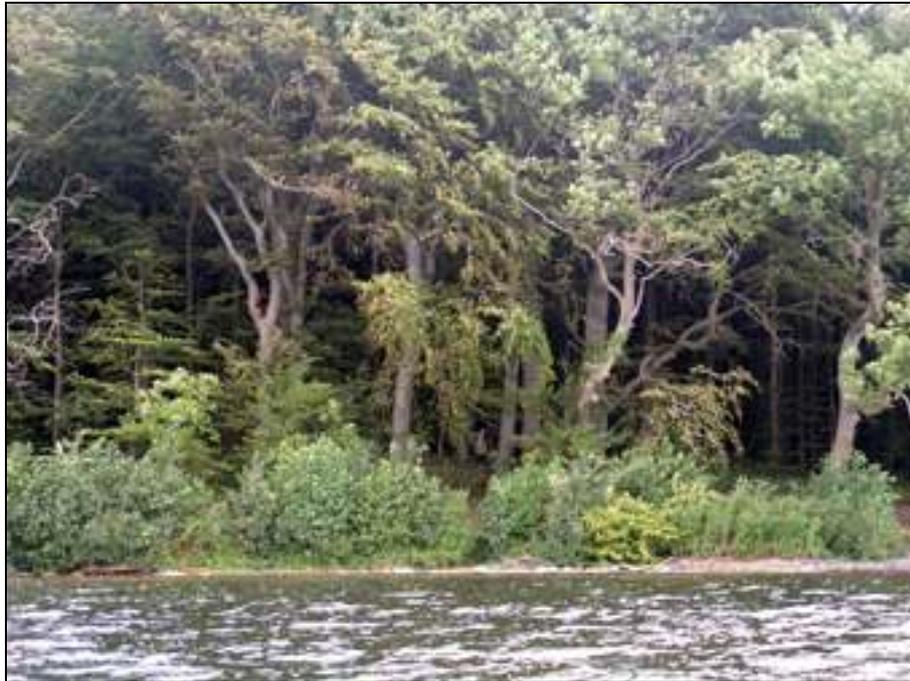
Foto 9: Transekt 1 am Nordostufer des Dieksees bei Gremsmühlen.

Transekt 1 wurde am Nordostufer des Dieksees, zwischen Badeanstalt und Gremsmühlen, untersucht. Auf einen etwa 0,2 m hohen Steilabbruch am Ufer folgt auf dann flachem Untergrund ein Saum aus Gebüsch und Hochstauden. Zur aspektprägenden Schwarz-Erle treten u.a. Esche, Berg-Ahorn, *Fallopia japonica*, *Rubus fruticosus* agg., *Eupatorium cannabinum*, *Epilobium parviflorum* und *Aegopodium podagraria*. Hinter einem schmalen Wanderweg, der direkt an den Ufersaum angrenzt, steigt das Gelände mäßig steil an und ist mit alten Rotbuchen bestanden. In der Krautschicht finden sich stellenweise vor allem *Hedera helix* und *Galium odoratum*, andernorts herrscht *Rubus fruticosus* agg. vor. Etwa 20 m entfernt von der Uferlinie befindet sich ein weiterer, breiterer Wanderweg, an den sich ein Rotbuchenwald jüngeren Alters anschließt.

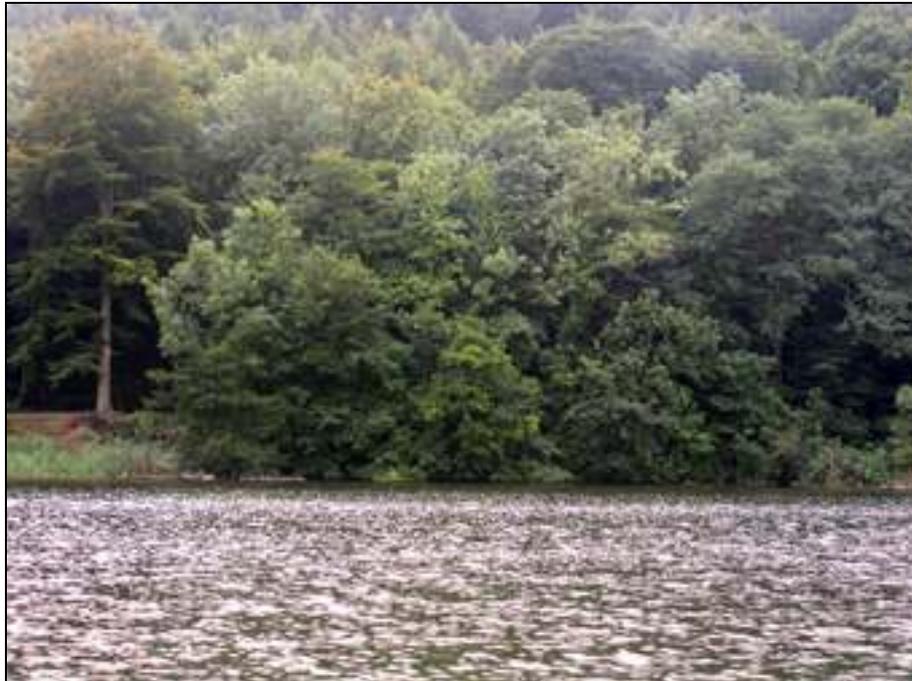
Foto 10: Transekt 2 am Südostufer des Dieksees

WRRL-Seentyp:	10	Zusatzkriterien: -	
ÖZK:	3		
Referenzindex:	0,0	korr. Referenzindex: 0,0	M _{MP} : 0,5

Transekt 2 liegt am Südostufer des Dieksees. Das Ufer steigt hier zunächst mäßig steil, dann steil an und ist waldbestanden. In Seenähe treten Berg-Ahorn, Schwarz-Erle und Eiche als dominierende Baumarten auf, im Unterwuchs prägen *Rubus fruticosus* agg., *Circaea lutetiana*, *Galium odoratum* und *Petasites* das Bild. Ca. 15 m von der Uferlinie entfernt verläuft ein Wanderweg, daran schließt sich ein Rotbuchenbestand an.

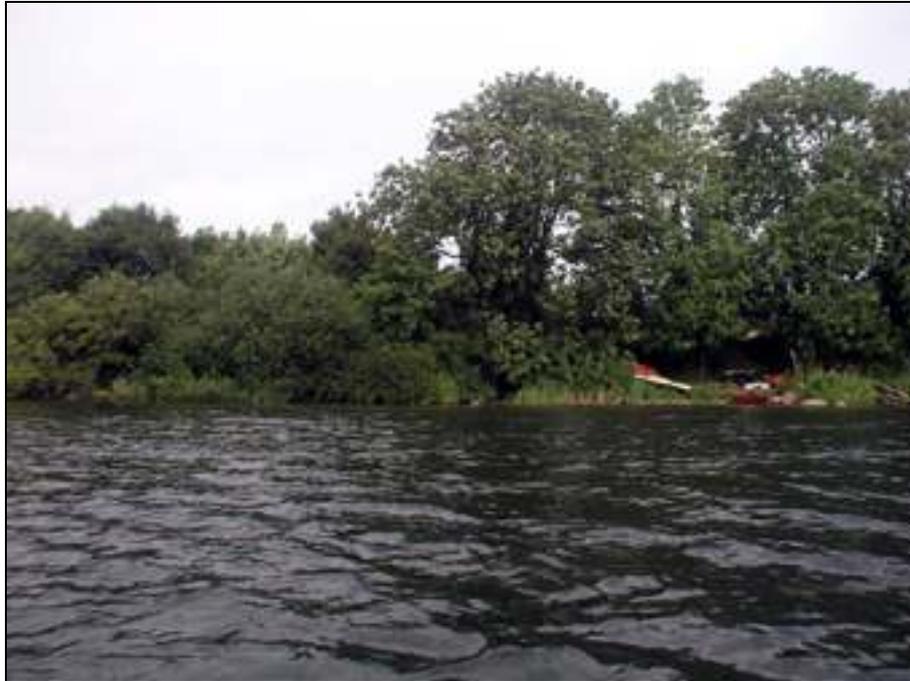
Foto 11: Das Nordufer des Dieksees unterhalb des Hofes „Haffkamp“

WRRL-Seentyp:	10	Zusatzkriterien: -	
ÖZK:	3		
Referenzindex:	-46,74	korr. Referenzindex: -46,74	M _{MP} : 0,27

Transekt 3 dokumentiert die Vegetationsverhältnisse am Nordufer des Dieksees unterhalb des Hofes „Haffkamp“. Das etwa 10 m flach, dann steil ansteigende Ufer wird von einem etwa 15 m breiten Eschengehölz bestanden, dessen Unterwuchs u.a. aus *Crataegus*-Gebüsch, *Hedera helix*, *Circaea lutetiana* und *Urtica dioica* besteht. An der Uferlinie siedeln einige Strauchweiden, die teils die Wasseroberfläche etwa 2 m überragen. An das Eschengehölz grenzt auf zunächst mäßig steilem, dann steilem Gelände eine Ackerfläche. Östlich von der Untersuchungsfläche befindet sich eine Bootsanlegestelle mit Bank.

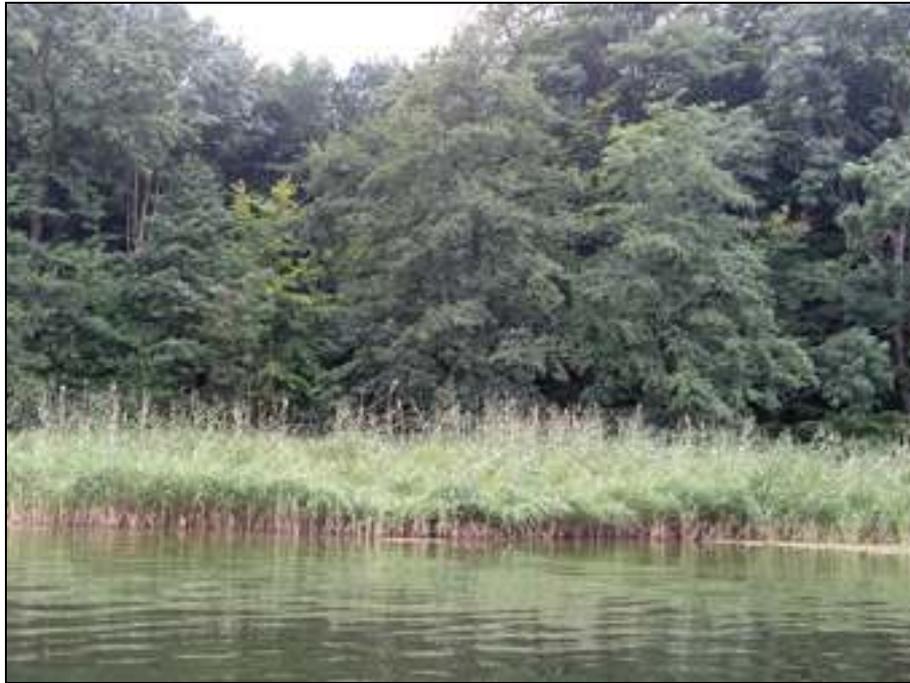
**Foto 12:** Schilfröhricht am Südufer des Dieksees

Transekt 4 wurde am Südufer des Dieksees, östlich einer schmalen, bewaldeten Landzunge aufgenommen. Dem Ufer vorgelagert ist ein etwa 10 m breites, dichtes Schilfröhricht. Um Schädigungen zu vermeiden, wurde dieses bei der Untersuchung nicht durchquert. Aus diesem Grund konnte das Ufer, das an der Wasserlinie von Schwarz-Erlen, landeinwärts von einem Eschen- und Rotbuchenwald bestanden ist, nicht näher untersucht werden. Vor dem Röhricht ist lokal begrenzt, auf ca. 40 m² eine Schwimmblattzone aus *Nymphaea alba* ausgebildet, in die lockere *Phragmites australis* und *Typha angustifolia*-Bestände eingestreut sind. Die Tauchblattzone ist artenarm und nur spärlich bewachsen. *Chara contraria*, *Potamogeton pectinatus* und *Ranunculus circinatus* finden sich in zerstreuten schütterten Beständen. Eine einzelne *Potamogeton perfoliatus* Pflanze bildet bei einer Wassertiefe von 1,5 m die Untergrenze der Makrophytenvegetation, womit in diesem Transekt der geringste im Dieksee festgestellte Wert erreicht wird. Auffallend sind die zahlreichen, großen Grünalgenwolken im Freiwasser, die dichten Grünalgenüberzüge auf Pflanzen und Substrat und die ab 1 m Wassertiefe auftretenden Blaualgenüberzüge. Das durchweg mäßig steil abfallende Litoral wird von einer mächtigen Sandmuddenaufgabe bedeckt, ab 1 m Wassertiefe ist der Seegrund zudem mit Muschelschalen übersät.

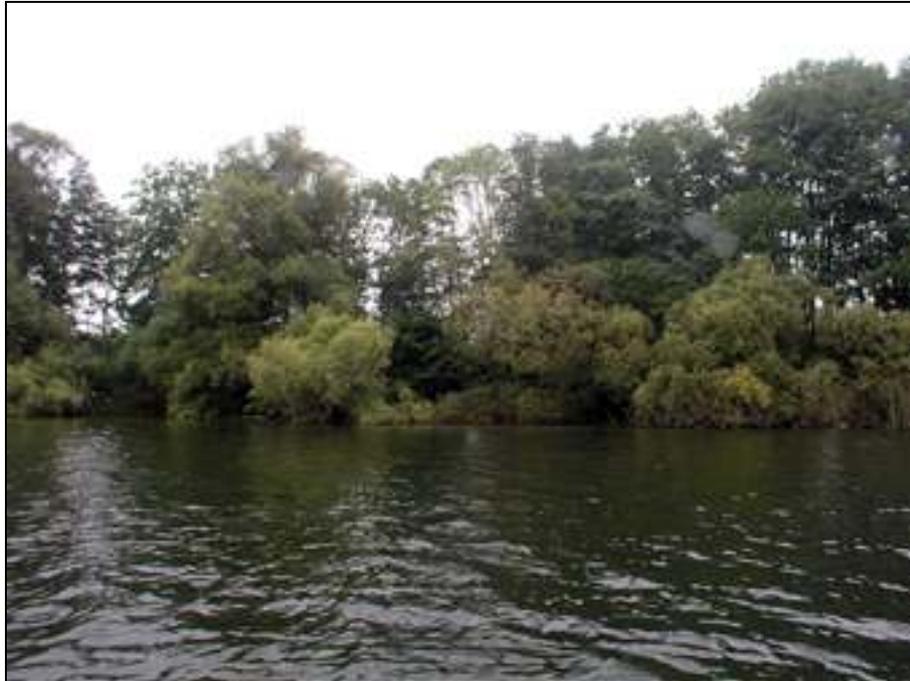
Foto 13: Transekt 5 am südlichen Westufer des Dieksees vor dem Anwesen „Trollholm“

Transekt 5 ist am südlichen Westufer des Dieksees vor dem Anwesen „Trollholm“ gelegen. Das zunächst flach ansteigende Ufer wird von einem gestörten Schwarz-Erlen-Bruchwald mit *Carex acutiformis*, *Eupatorium cannabinum* und viel *Rubus fruticosus* agg. im Unterwuchs bestanden. Auf einer sich in etwa 15 m Entfernung von der Wasserlinie erhebenden steilen Geländekante schließt sich ein schmaler Eschengürtel mit einer von *Corylus avellana*, *Circaea lutetiana* und *Geum urbanum* geprägten Krautschicht an. Hierauf folgt auf nun mehr oder weniger ebenem Gelände Weidegrünland. Dem Bruchwaldrest vorgelagert ist ein Saum aus Strauchweiden, welche die Wasseroberfläche z.T. bis zu 10 m überragen. An der Mittelwasserlinie ist zudem ein etwa 0,2 m hoher Steilabbruch mit einem Baumwurzelgeflecht ausgebildet.

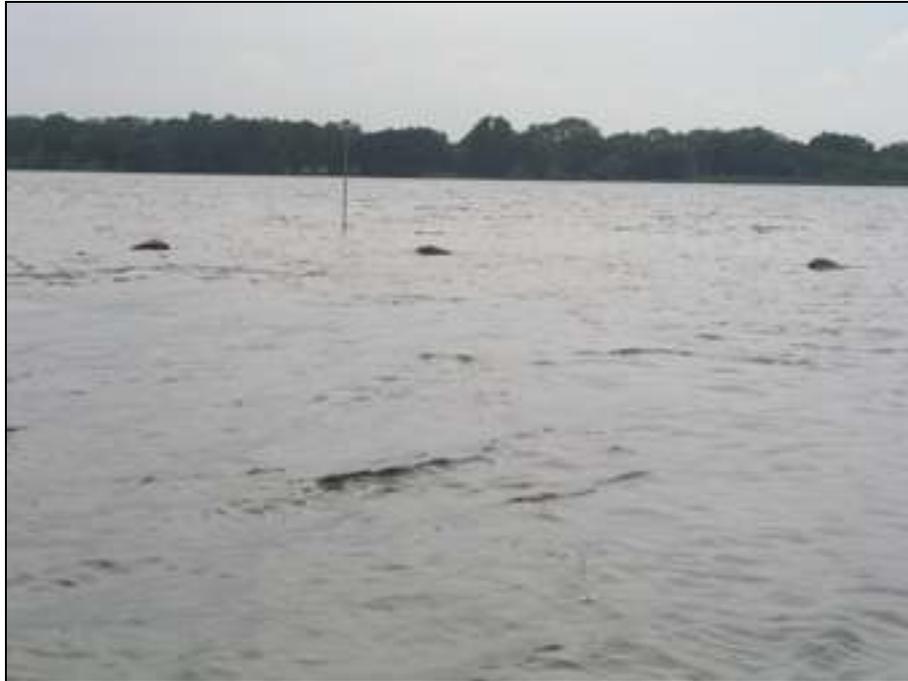
Foto 14: Transekt 6 wurde an einer Untiefe im südwestlichen Teil des Dieksees aufgenommen

WRRL-Seentyp:	10	Zusatzkriterien:	
ÖZK:	4	mittl. Vegetationsgrenze < 5m --> RI=RI-50	
Referenzindex:	0,47	korr. Referenzindex: -49,53	M _{MP} : 0,25

Anhand des Transekts 6(b) wurde die Makrophytenvegetation im Bereich einer Untiefe im südwestlichen Teil des Dieksees untersucht. Die Probestelle wurde nach Betrachtung des alternativ zu bearbeitenden Transektes (6a) am Südostufer einer im östlichen Teil des Dieksees liegenden Insel ausgewählt. Dort war kein Röhricht vorhanden, der zunächst flach abfallende Seeboden war nahezu frei von höheren Makrophyten, dabei jedoch stark von Grünalgen bedeckt, an diese Zone schloss sich ein steiler Abfall des Litorals an.

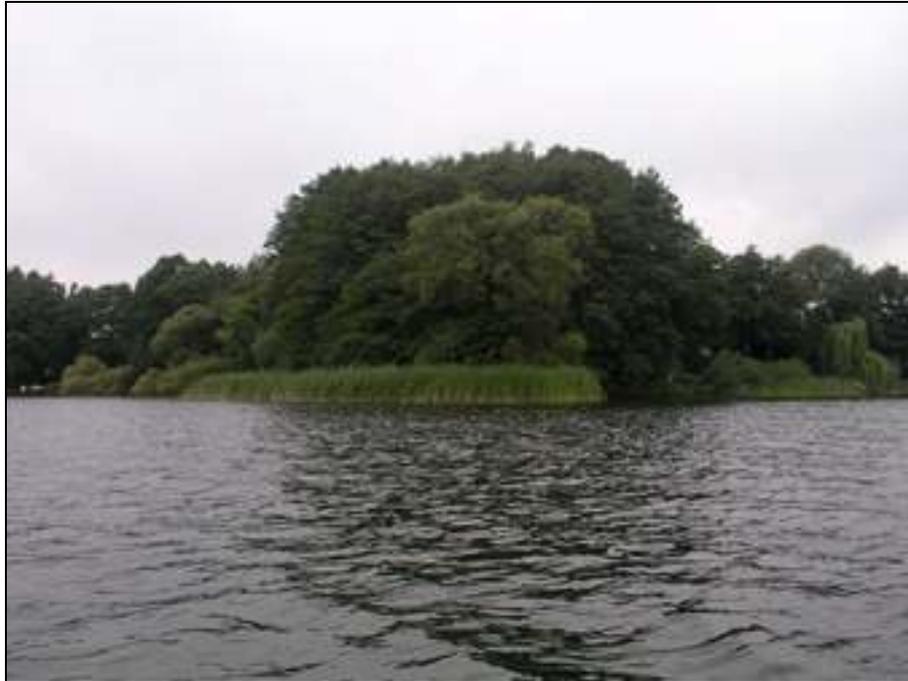
Foto 15: Transekt 7 am nördlichen Westufer des Dieksees südlich von Timmdorf

Transekt 7(b) wurde am nördlichen Westufer des Dieksees südlich von Timmdorf aufgenommen. Diese Probestelle wurde ausgewählt, da der alternativ zu untersuchende, am Nordufer, in einer kleinen Bucht vor Timmdorf gelegene Transekt (7a) eine höhere anthropogene Beeinflussung (regelmäßige Bebauung am Ufer, Bootsstege) und einen steileren Abfall des Seebodens aufweist. Der untersuchte Bereich liegt vor einer von einem gestörten Erlenbruchwald bestehenden, kleinen, flach ansteigenden Landzunge. Unter den Schwarz-Erlen hat sich eine von Esche und Robinie dominierte Strauchschicht herausgebildet, die eine Entwicklungstendenz zum Alno-Ulmion anzeigt. In der Krautschicht finden sich u.a. *Carex spec.*, *Iris pseudacorus*, *Equisetum sylvaticum*, *Urtica dioica*, *Humulus lupulus*.

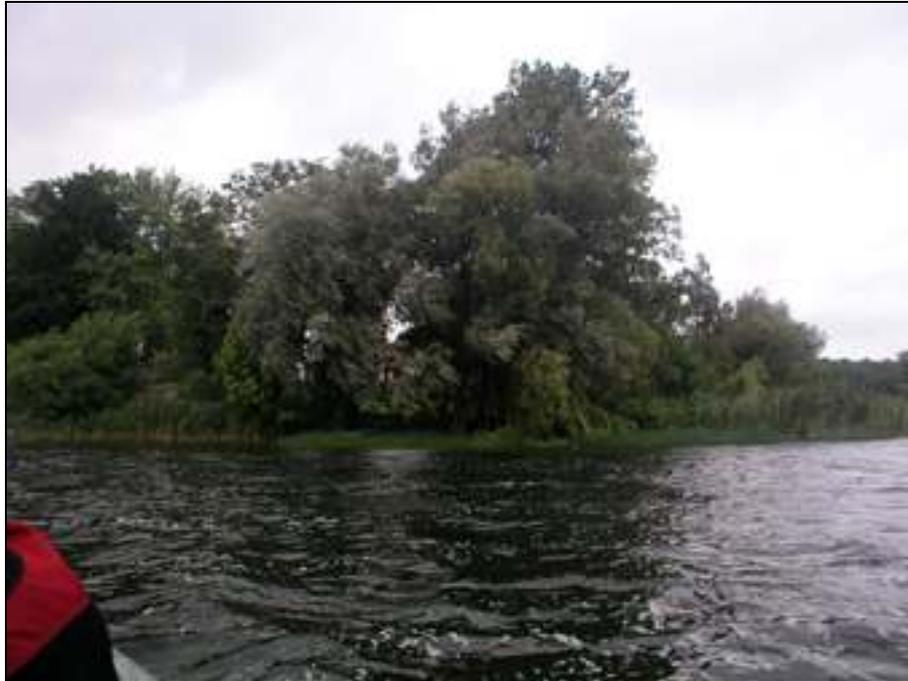
Foto 16: Transekt 8 wurde an der Halbinsel Timmdorf angelegt

WRRL-Seentyp:	10	Zusatzkriterien:	
ÖZK:	3	mittl. Vegetationsgrenze < 5m --> RI=RI-50	
Referenzindex:	1,41	korr. Referenzindex: -48,59	M _{MP} : 0,26

Anhand des Transektes 8(a) wurde die Makrophytenvegetation an der Halbinsel Timmdorf, am Nordufer des Dieksees, untersucht. Transekt 8a wurde ausgewählt, um eine möglichst gleichmäßige Verteilung der Transekte über die Uferlinie des Sees zu erreichen. Das landseitige Ufer steigt zunächst etwa 5 m flach, dann mäßig steil an und wird als Garten genutzt. An der Uferlinie finden sich einige größere Weiden, Eschen und eine Walnuss, unterwachsen von einer etwa 5 m breiten nitrophilen Staudenflur. Hier dominieren *Urtica dioica* und *Rubus fruticosus* agg., hinzu treten u.a. *Glechoma hederacea* und *Epilobium parviflorum*. Landwärts folgt eine Rasenfläche, seewärts ein ca. 1 m schmales *Phragmites australis*-Röhricht, durchsetzt u.a. mit *Carex* spec., *Iris pseudacorus*, *Mentha aquatica*, *Epilobium parviflorum*, *Solanum dulcamara* und *Stachys palustris*.

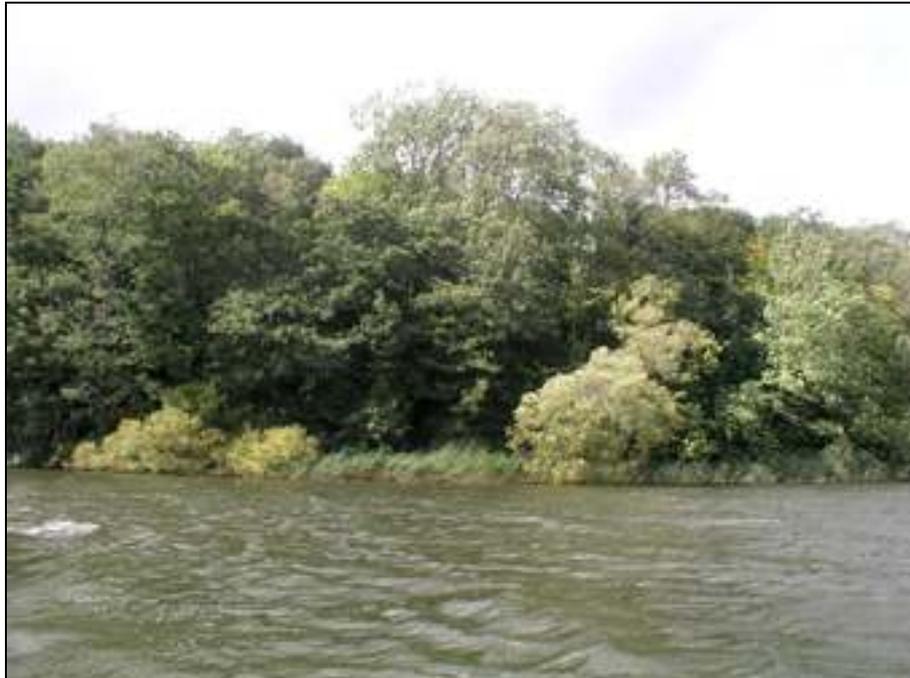
Foto 17: Transekt 1 wurde am Westufer des Großen Kuchensees aufgenommen

Transekt 1 wurde am Westufer des Großen Kuchensees aufgenommen. Die ersten 15 m des steil ansteigenden Ufers werden von einem Erlenbruch mit Eschenjungwuchs bestanden. Bis zu einer Entfernung von etwa 5 m von der Uferlinie wird die Krautschicht von *Carex acutiformis* beherrscht und es finden sich quellige Bereiche mit *Chrysosplenium oppositifolium*. An den Bruchwald, der von einem kleinen Bach durchflossen wird, schließt sich ein Wald an, in dem Rotbuche und Bergahorn dominieren. Äste der Erlen und einzelner an der Uferlinie siedelnder Strauchweiden überragen die Wasseroberfläche bis zu 10 m, stellenweise ist dem Ufer ein mäßig dichtes *Phragmites*-Röhricht vorgelagert, das sich bis in 1,3 m Wassertiefe ausdehnt.

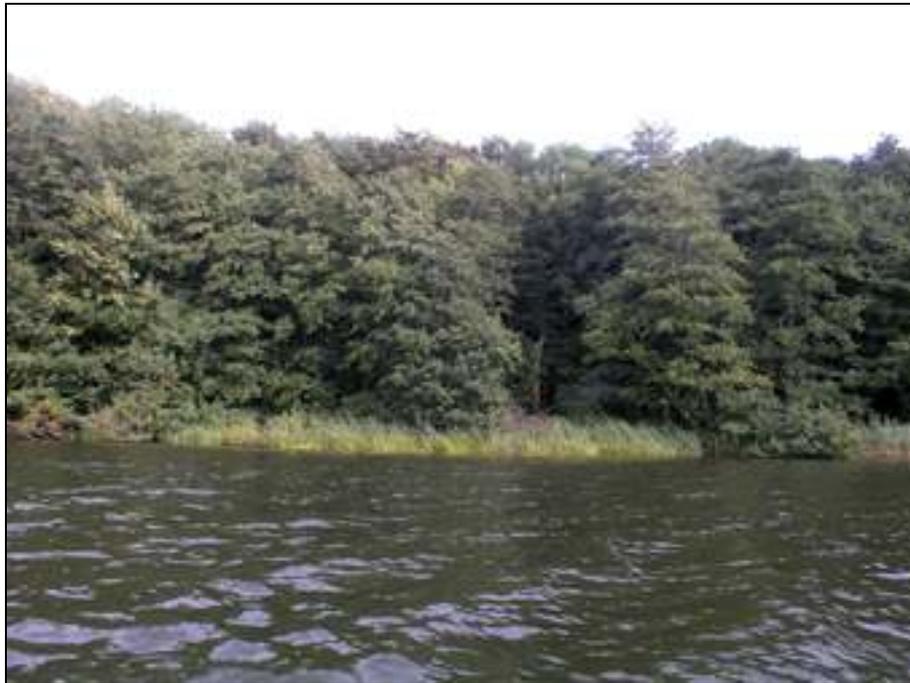
Foto 18: Transekt 2 wurde am Ostufer des Großen Kűchensees, sűdlich Waldesruh untersucht

Transekt 2 liegt am Ostufer des Großen Kűchensees, sűdlich der Ortschaft Waldesruh. Das vom Boot aus nicht zugangliche, flache Ufer wird von einem Erlenbruchwald mit Eschenaufwuchs bestanden.

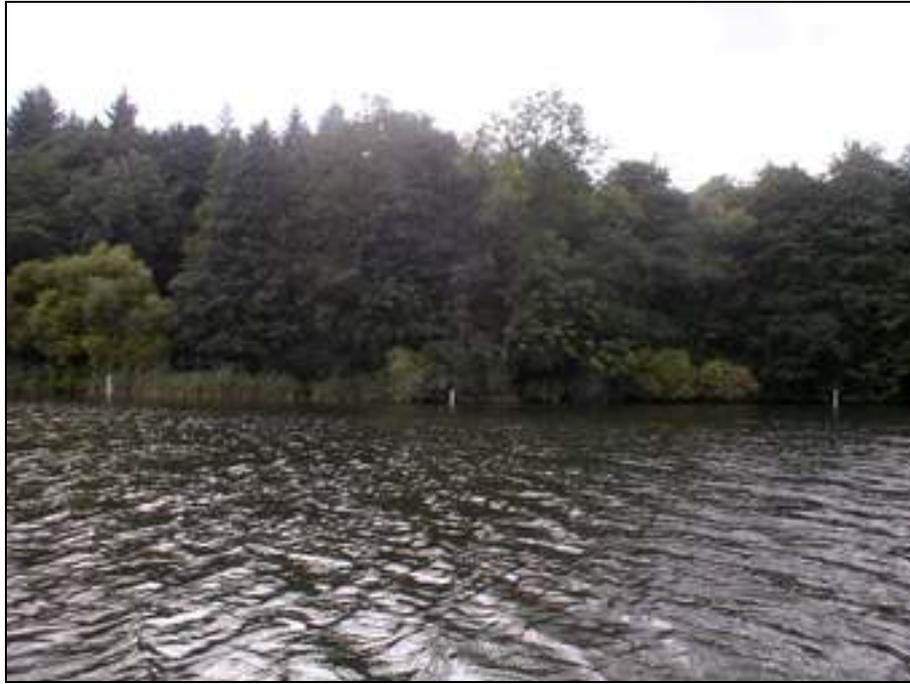
Foto 19: Transekt 3 am Westufer der Südbucht des Großen Kuchensees

Transekt 3 dokumentiert die Vegetationsverhältnisse am Westufer der Südbucht des Großen Kuchensees. Auf dem flach ansteigenden Ufer ist ein naturnaher, totholzreicher Erlenbruch ausgebildet, dessen Krautschicht nur wenige Entwässerungszeiger aufweist und von *Carex acutiformis* dominiert wird. Diesem seewärts vorgelagert ist ein lückiger Saum aus Strauchweiden. Stellenweise ragen die Äste der Ufergehölze bis zu 5 m über die Wasseroberfläche und verstärken so die Beschattung des Flachwasserbereichs.

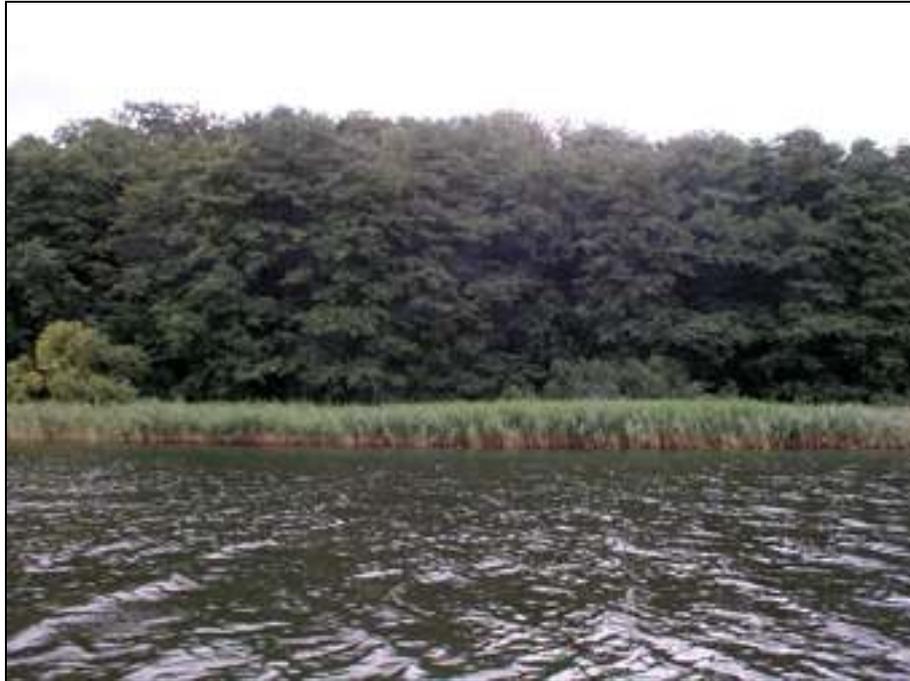
**Foto 20:** Transekt 4 am nűrdlichen Ostufer bei Waldesruh

Transekt 4 wurde am nűrdlichen Ostufer, bei Waldesruh aufgenommen. Das flache Ufer ist von einem Erlenbruch bewachsen, dem einzelne Strauchweiden vorgelagert sind.

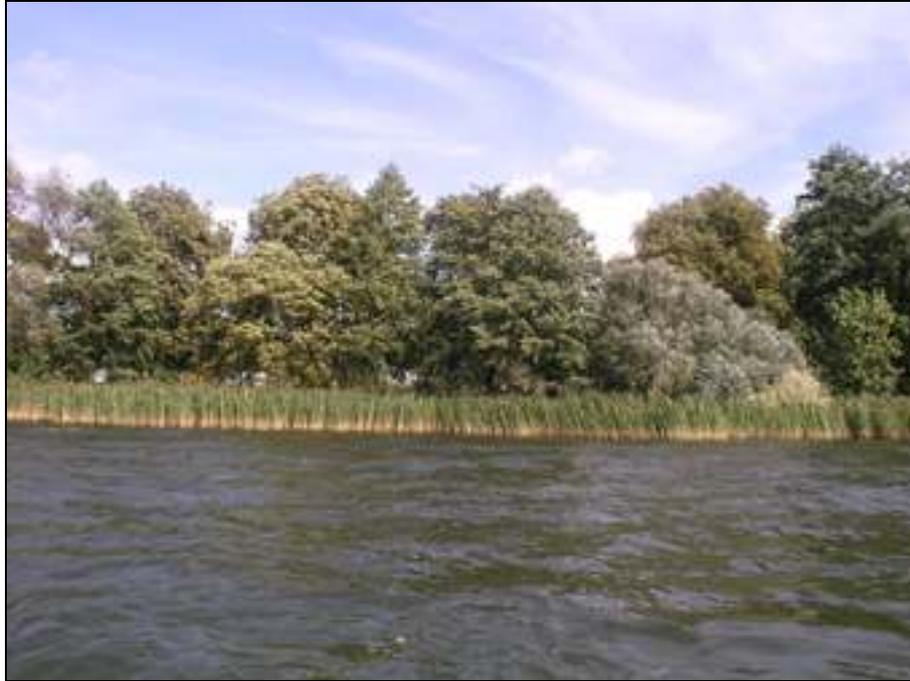
Foto 21: Transekt 5 am Nordufer des Großen Kuchensees

WRRL-Seentyp:	10	Zusatzkriterien: -	
ÖZK:	3		
Referenzindex:	-28,03	korr. Referenzindex: -28,03	M _{MP} : 0,36

Transekt 5 liegt am Nordufer des Großen Kuchensees. Das flach ansteigende Ufer wird von großen Weiden, Erlen, Eschen und Ahornen gesäumt. An den Gehölzgürtel schließen sich Gärten mit Einzelgehölzen und Häuser an. In etwa 20 m Entfernung zum Seeufer verläuft eine Straße.

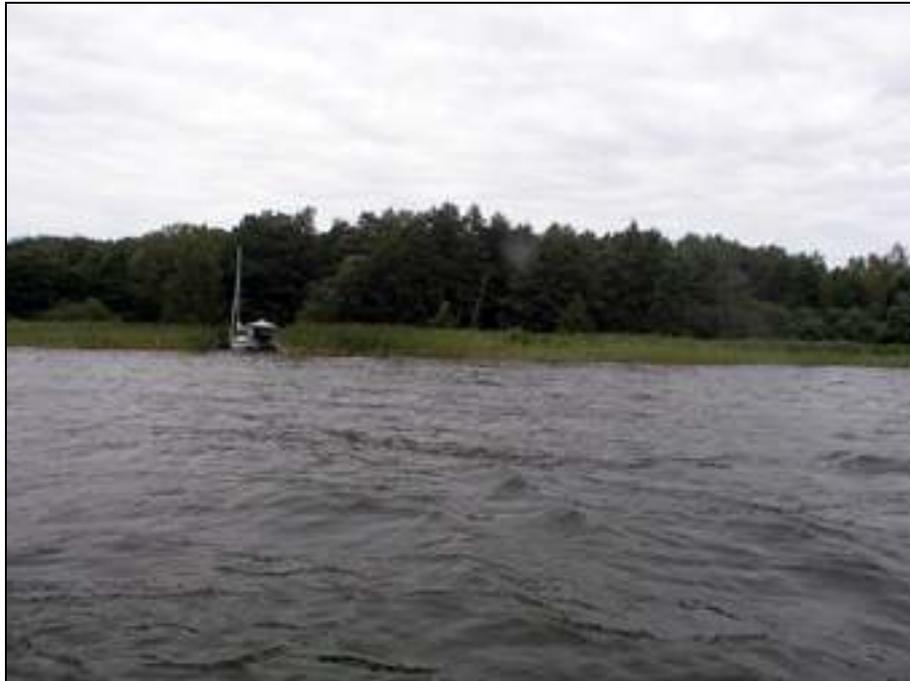
Foto 22: Transekt 1 nördlich Groß Sarau, an einem Bootsanlegesteg

Transekt 1 wurde am Nordufer des Großen Ratzeburger Sees nördlich von Groß Sarau aufgenommen. Das flach ansteigende Ufer ist von einem Erlenbruch bestanden, dem seewärts ein Seggenried und ein dichtes, etwa 25 m breites *Phragmites*-Röhricht vorgelagert sind. Durch das bis in ca. 1,3 m Wassertiefe reichende Röhricht verläuft ein Steg, innerhalb der Röhrichtzone wächst zerstreut *Hydrocharis morsus-ranae*. Die submerse Vegetation wird im Seichtwasserbereich bis in 1 m Wassertiefe von *Potamogeton pectinatus* geprägt, in der Tiefenzone bis 2 m Wassertiefe treten abwechselnd *Ceratophyllum demersum*, *Myriophyllum spicatum* und *Nitellopsis obtusa* aspektbestimmend auf. Da das Litoral in diesem Bereich sehr flach abfällt, wurde die Tiefengrenze der Makrophytenvegetation bei einer Transektlänge von 150 m nicht erreicht. Den Untergrund bilden Sand und Sandmudde.

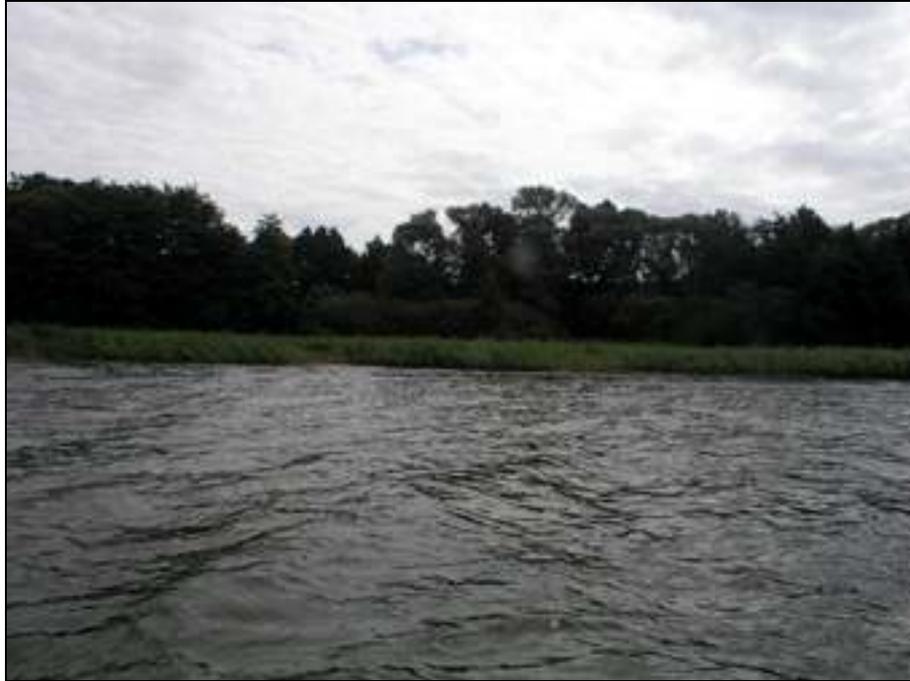
Foto 23: Transekt 2 am nördlichen Ostufer nahe Utecht

Transekt 2 dokumentiert die Vegetationsverhältnisse am nördlichen Ostufer des Großen Ratzeburger Sees, nahe Utecht. Um das dichte, ca. 30 m breite *Phragmites*-Röhricht nicht zu schädigen, wurde das terrestrische Ufer ausschließlich vom Boot aus kartiert. Hinter einem Strauchweidensaum an der Uferlinie findet sich dort ein Erlengehölz.

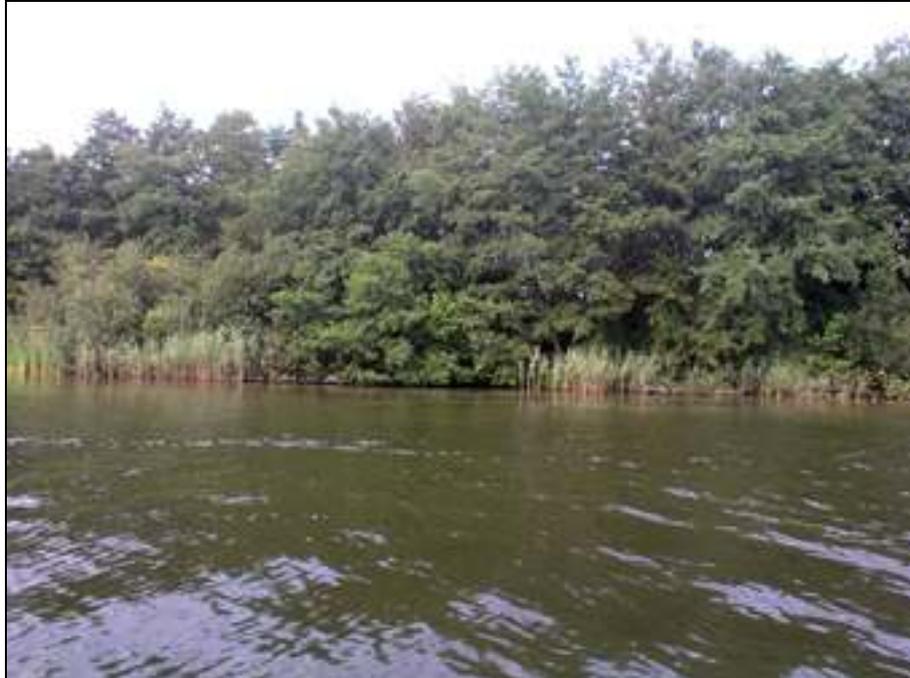
Foto 24: Transekt 3 am nördlichen Westufer des Großen Ratzeburger Sees

Transekt 3 wurde am nördlichen Westufer des Großen Ratzeburger Sees, südlich von Pogeez kartiert. Das flach ansteigende Ufer wird von einem gestörten Erlenbruch bestanden, in dessen Krautschicht u.a. die Nässezeiger *Mentha aquatica*, *Eupatorium cannabinum*, *Carex* spec. sowie die Störzeiger *Impatiens parviflora* und *Urtica dioica* siedeln. In etwa 20 m Entfernung verläuft uferparallel ein Wanderweg.

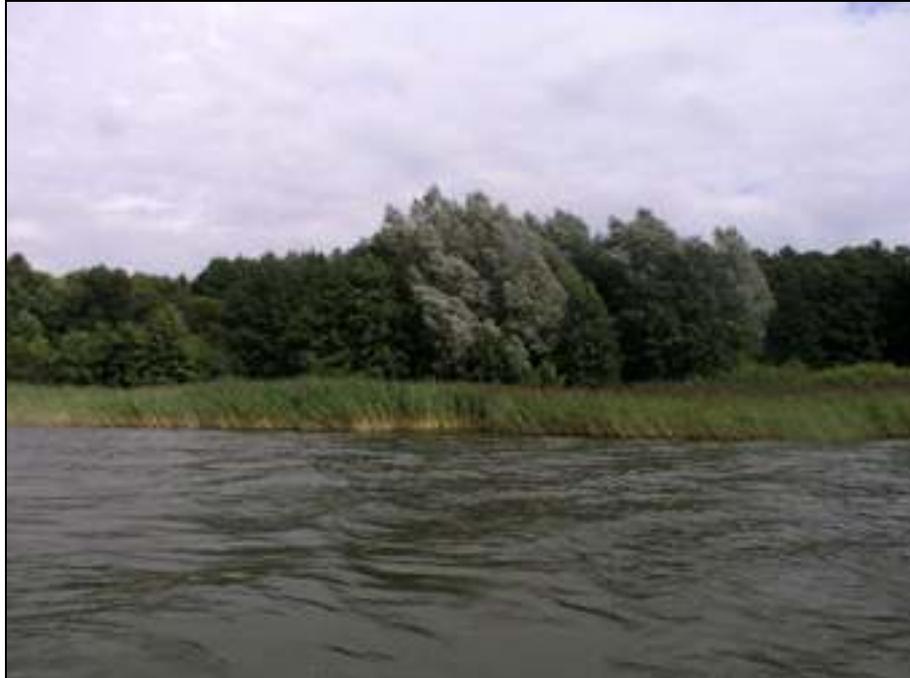
Foto 25: Transekt 4 wurde am Ostufer des Großen Ratzeburger Sees aufgenommen

Anhand von Transekt 4 wurde die Makrophytenvegetation am Ostufer des Großen Ratzeburger Sees untersucht. Dem Ufer ist hier ein etwa 30 m breites dichtes *Phragmites australis*-Röhricht vorgelagert, das stellenweise auch mit etwas *Schoenoplectus lacustris* durchsetzt ist. In der Röhrichtzone finden sich vereinzelt *Nuphar lutea* und *Nymphaea alba*, ufernah ist zudem ein etwa 30 m² großer *Hydrocharis morsus-ranae*-Bestand entwickelt. Das terrestrische Ufer wird von einem Erlen-Weiden-Gehölz eingenommen, um den *Hydrocharis*-Bestand und das Röhricht nicht zu schädigen, wurde von einer Durchquerung dieser und somit von einer genaueren Untersuchung des landwärtigen Bereichs abgesehen. Die im Flachwasser zunächst schütterere, mit zunehmender Tiefe dichter werdende submerse Vegetation wird in allen Tiefenstufen von *Potamogeton perfoliatus* geprägt. Ab 2 m Wassertiefe treten zudem *Alisma gramineum*, *Ceratophyllum demersum* und *Ranunculus circinatus* häufiger auf. Die Tiefengrenze der Makrophytenvegetation bildet *Myriophyllum spicatum* in 3,7 m Wassertiefe. Das flach abfallende Litoral wird von Sand und Sandmudde bedeckt, in allen Tiefenzonen finden sich Grünalgenüberzüge.

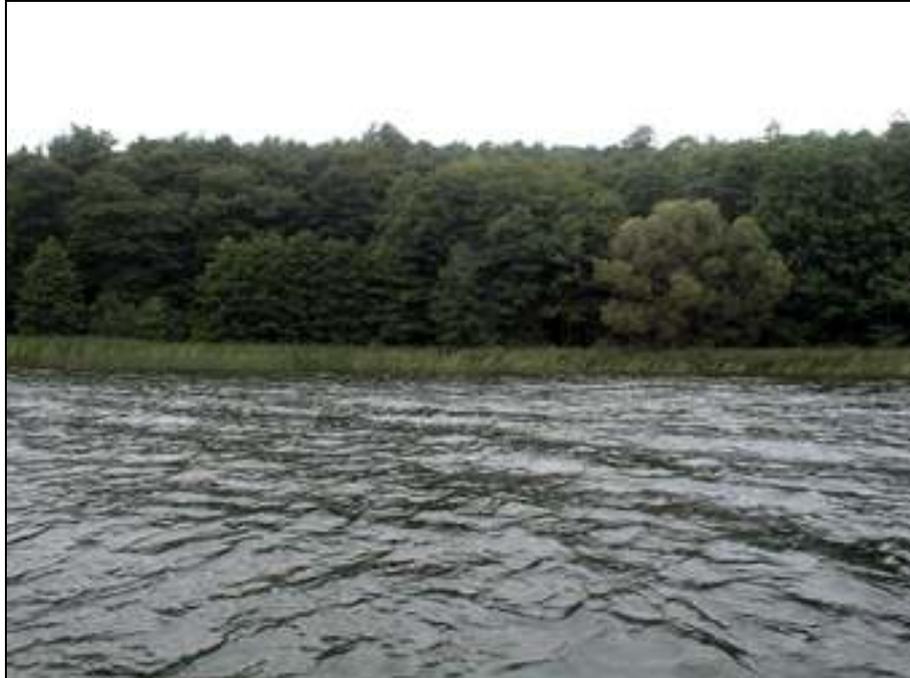
Foto 26: Transekt 5 am Westufer des Großen Ratzeburger Sees, südlich von Buchholz

Transekt 5 liegt am Westufer des Großen Ratzeburger Sees, südlich der Gemeinde Buchholz. Das Ufer wird von einem Erlenbruchwald mit einzeln vorgelagerten Saumweiden bewachsen. Aufgrund des durchschnittlich etwa 7 m breiten dichten *Phragmites*-Röhrichts, das sich bis in eine Wassertiefe von 0,8 m ausdehnt, war das Ufer vom See aus nicht zugänglich. Nördlich der Probestelle sind vor dem Schilfröhricht größere *Schoenoplectus lacustris*-Bestände ausgebildet. Die Tauchblattzone ist insgesamt durch schüttereren Bewuchs gekennzeichnet, dichte Bestände bildet nur *Elodea nuttallii*, insbesondere in der Tiefenzone von 2-4 m Wassertiefe, aus. Bis in eine Wassertiefe von 1,5 m prägen mäßig dichte *Potamogeton pectinatus*-Bestände das Bild. Der Seeboden fällt zunächst flach, dann mäßig steil, ab einer Wassertiefe von 4 m steil ab. Der Flachwasserbereich weist sandiges Substrat auf, ab 1 m tritt Sandmudde hinzu, die schließlich den gesamten Grund bedeckt und stellenweise von Muschelschalen übersät ist.
