Monitoring der Qualitätskomponente Makrophyten für die WRRL- und FFH-Richtlinie in schleswig-holsteinischen Seen, 2008

Vegetation des Behler Sees (inkl. Höftsee und Langensee), des Dieksees, des
Großen Küchensees, des Großen Ratzeburger Sees (inkl. Domsee), des Kellersees,
des Kleinen Plöner Sees, des Schönsees und des Suhrer Sees

Auftraggeber: Landesamt für Natur und Umwelt des Landes Schleswig-Holstein
Hamburger Chaussee 25, 24220 Flintbek

Auftragnehmer: Dipl.-Biol. Joachim Stuhr, B.i.A – Biologen im Arbeitsverbund
Kantstraße 16, 24116 Kiel, Tel.: 0431/18454, E-Mail: jostuhr@gmx.de

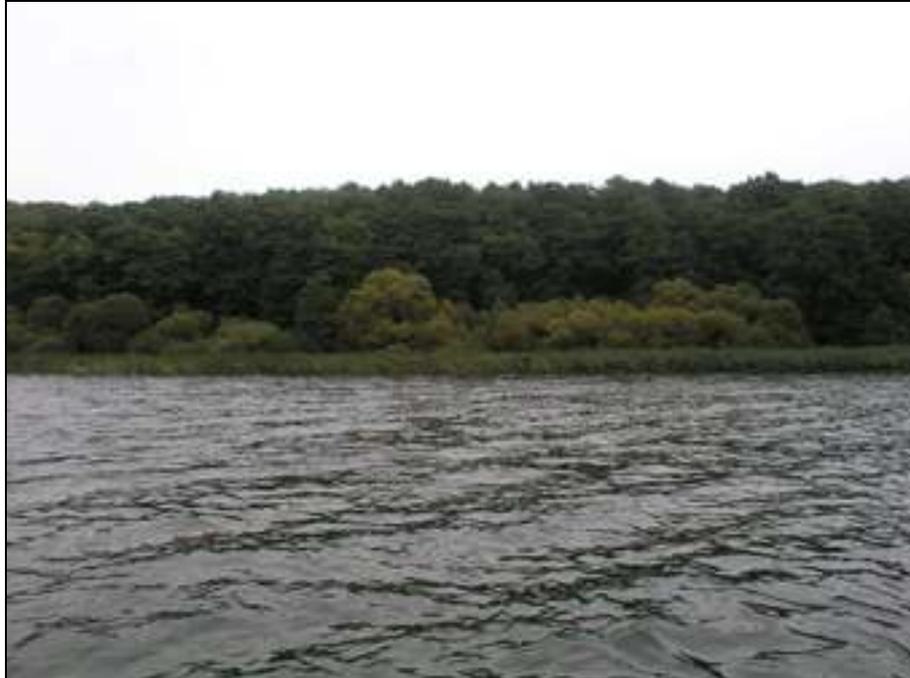
Foto 27: Transekt 6 am Ostufer des Großen Ratzeburger Sees, südlich Kalkhütte

WRRL-Seentyp:	10	Zusatzkriterien: -	
ÖZK:	3		
Referenzindex:	-26,06	korr. Referenzindex: -26,06	M _{MP} : 0,37

Transekt 6 wurde am Ostufer des Großen Ratzeburger Sees, südlich von Kalkhütte untersucht. Das Ufer war in diesem Bereich aufgrund eines ihm vorgelagerten, etwa 20 m breiten dichten *Phragmites*-Gürtels nicht zugänglich. An der Uferlinie ist ein Saum aus Strauchweiden ausgebildet, darauf folgt ein Erlengehölz. Die Äste der Gehölze ragen bis zu 5 m in das Schilfröhricht, das bis in eine Wassertiefe von 0,7 m vordringt. Vom Röhrichtende bis in 2 m Wassertiefe ist eine stellenweise lockere, stellenweise mäßig dichte Vegetationsdecke ausgebildet, in der *Potamogeton perfoliatus* und *Ranunculus circinatus* als dominante Sippen auftreten. In der Tiefenzone von 2-4 m findet sich auf dem von Muschelschalen und Fraßspuren benthivorer Cypriniden übersäten Seeboden nur noch schütterer Bewuchs, in 3,8 m Wassertiefe bildet *Ranunculus circinatus* die Makrophytentiefgrenze.

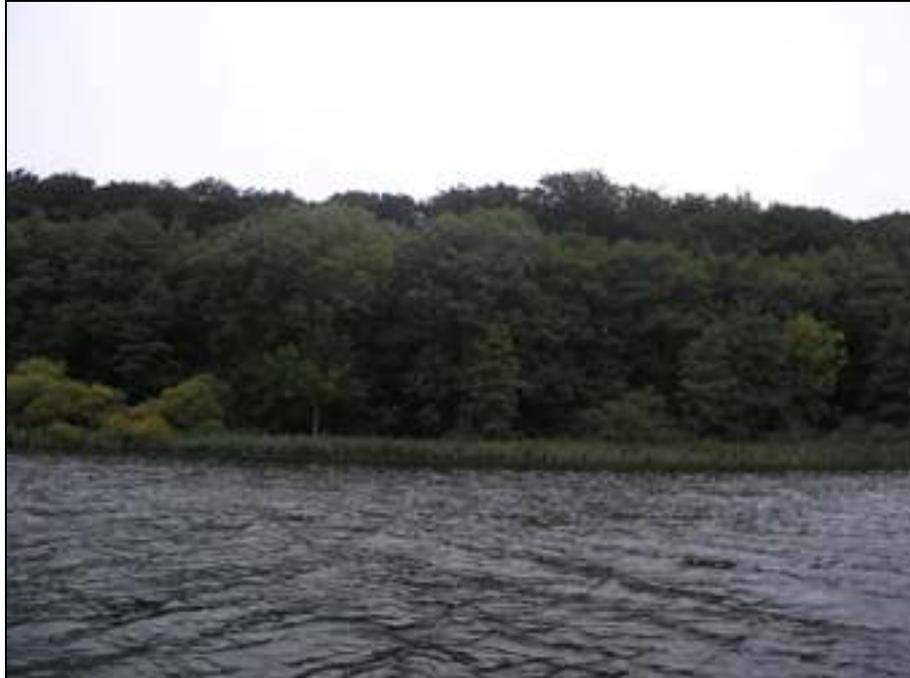
Foto 28: Transekt 7 am Westufer des Großen Ratzeburger Sees, südlich von Einhaus

WRRL-Seentyp:	10	Zusatzkriterien: -	
ÖZK:	3		
Referenzindex:	-23,88	korr. Referenzindex: -23,88	M _{MP} : 0,38

Transekt 7 dokumentiert die Vegetationsverhältnisse am Westufer des Großen Ratzeburger Sees, südlich von Einhaus. An der Uferlinie wachsen Schwarz-Erlen, Eschen und Strauchweiden, dahinter schließt sich ein ca. 200 m breiter Waldsaum an.

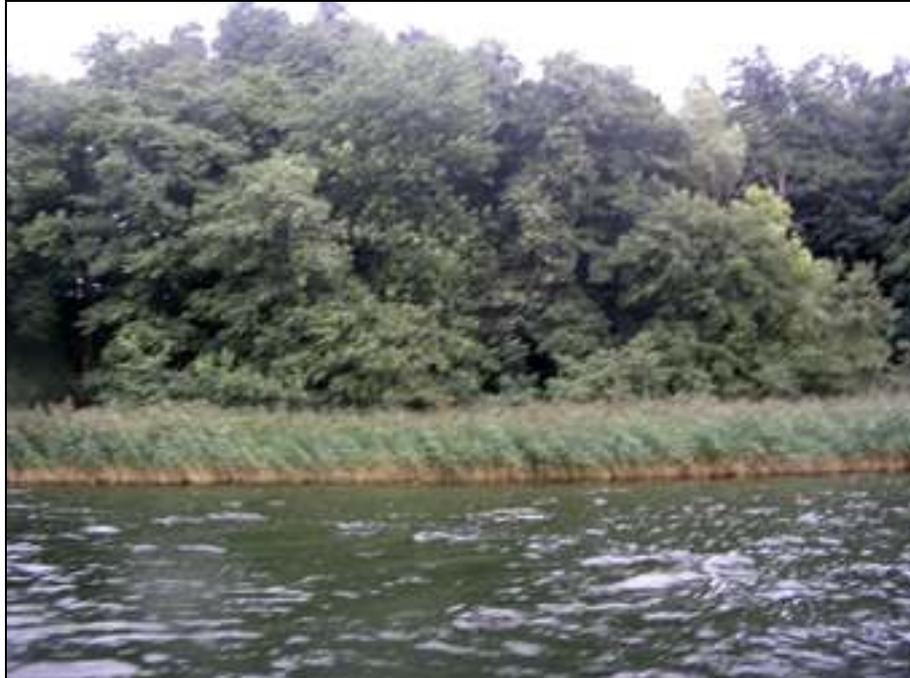
Foto 29: Transekt 8 liegt nördlich des Römninger Hafens am Ostufer

WRRL-Seentyp:	10	Zusatzkriterien: -	
ÖZK:	3		
Referenzindex:	-26,40	korr. Referenzindex: -26,40	M _{MP} : 0,37

Transekt 8 wurde am Ostufer des Großen Ratzeburger Sees, nördlich des Römninger Hafens aufgenommen. Das Ufer wird in diesem Bereich von Schwarz-Erlen, die vereinzelt mit Weiden durchsetzt sind, gesäumt. Landseitig grenzt hieran ein etwa 150 m breiter Waldstreifen. Nördlich der Probestelle befindet sich ein Wochenend- bzw. Ferienhaus mit einer Steganlage.

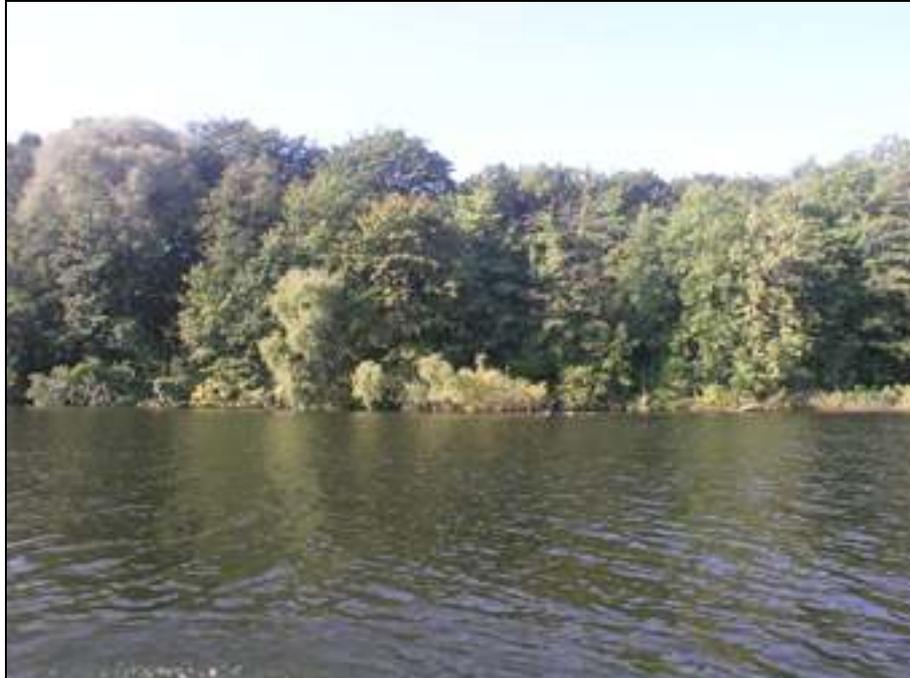
Foto 30: Transekt 9 am Westrand der Stadt Ratzeburg

WRRL-Seentyp:	10	Zusatzkriterien: -	
ÖZK:	3		
Referenzindex:	-25,66	korr. Referenzindex: -25,66	M _{MP} : 0,37

Transekt 9 liegt am Westrand der Stadt Ratzeburg und am Südwestufer des Großen Ratzeburger Sees. Das Ufer wird von Spitzahorn, Bergahorn, Hasel, Kirsche, Esche und Erlen gesäumt. Sowohl als Baumbewuchs als auch als Bodendecker tritt *Hedera helix* auf. An den Gehölzsaum grenzt ein Weg, hinter welchem das Gelände steil ansteigt. Der Flachwasserbereich ist stark beschattet und durch Bauschutt verunreinigt, nördlich der Probestelle führen Bootsstege in den See.

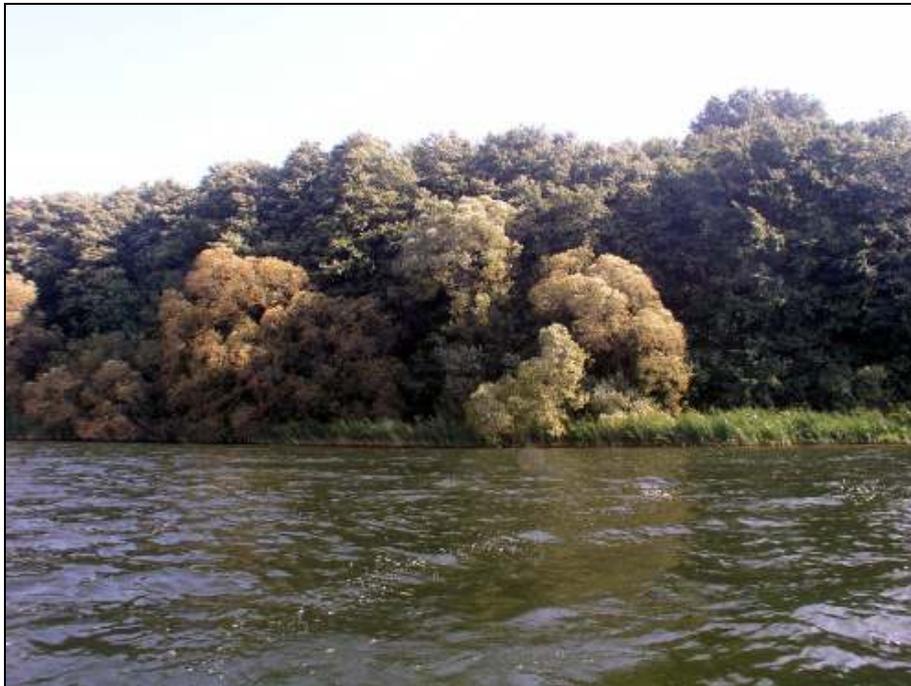
Foto 31: Transekt 10 liegt am Ostufer des Domsees

Transekt 10 dokumentiert die Vegetationsverhältnisse am Ostufer des Domsees zwischen Bäk und Ratzeburg. Das Ufer wird in diesem Bereich von einem entwässerten Eschen-/Erlenbruchwald mit Eschenjungwuchs eingenommen. Im Untersuchungsbereich mündet ein etwa 0,5 m breiter kleiner Bach, dessen Bett mit *Berula* bewachsen ist, in den See. Sowohl der Bachlauf als auch das Seeufer sind stark mit Unrat verunreinigt. In Ufernähe bilden *Rubus*, *Carex* und *Euonymus* einen Saum aus, davor erstreckt sich bis in durchschnittlich 0,7 m Wassertiefe ein ca. 10 m breites, dichtes *Phragmites australis*-Röhricht.

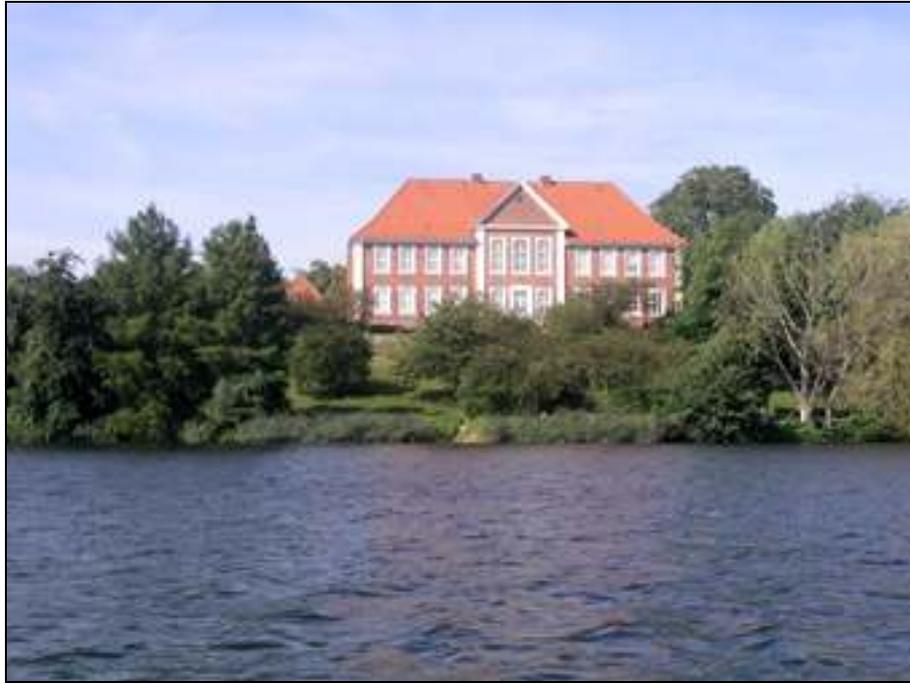
Foto 32: Transekt 11 am Westufer des Domsees

Anhand des Transekts 11 wurde das Westufer des Domsees untersucht. Am steil ansteigenden Ufer findet sich lockere Bebauung mit einem aus Rasenfläche und Zierhölzern bestehenden Garten. Dieser reicht etwa 3 m bis an die Uferlinie heran, darauf folgt ein Saum aus *Urtica dioica*, *Humulus lupulus* und *Agrostis*.

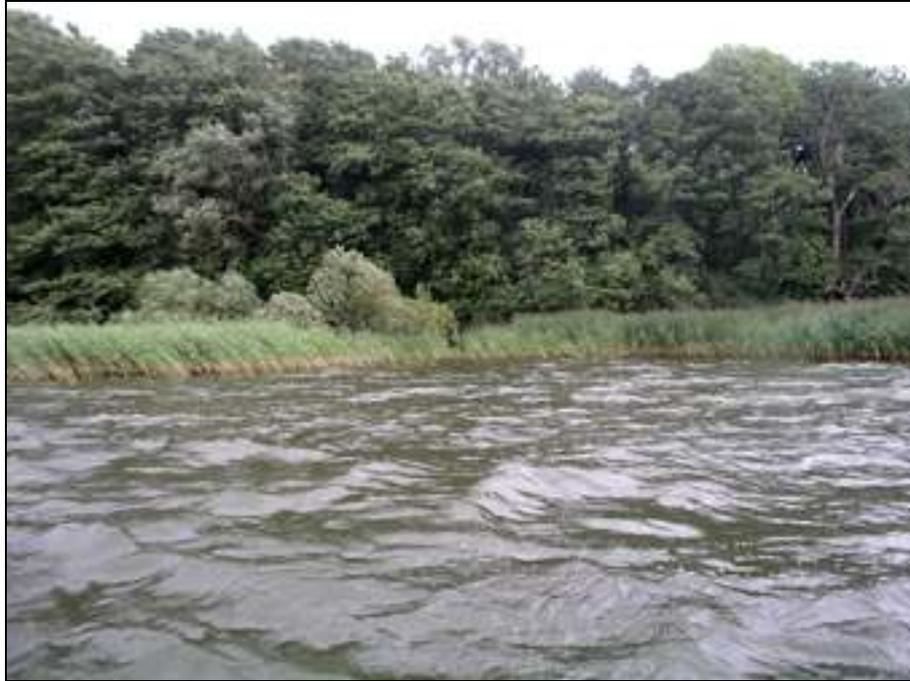
Foto 33: Transekt 12 am Ostufer bei Campow

Transekt 12 wurde am Ostufer des Großen Ratzeburger Sees, nahe der Gemeinde Campow aufgenommen. Das flach ansteigende Ufer ist von einem entwässerten Erlen-Eschenbruchwald bestanden, in dessen Krautschicht sich u.a. teils dichte *Carex*-Bestände, *Circaea lutetiana*, *Glechoma hederacea* und *Rubus fruticosus* agg. finden. An der Uferlinie siedeln vereinzelt einige Strauchweiden, dem Ufer vorgelagert ist ein etwa 20 m breiter, relativ dichter *Phragmites*-Gürtel, der bis in 1,1 m Wassertiefe vordringt und der von den Ästen der Ufergehölze teilweise bis zu 5 m überragt wird. Die Tauchblattzone ist relativ artenreich und weist einen Wechsel zwischen sehr lockerem Bewuchs und sehr dichten, hochwüchsigen Pflanzenbeständen auf. Aspektbestimmend treten *Potamogeton pectinatus*, *Potamogeton perfoliatus*, *Ranunculus circinatus* und *Callitriche hermaphroditica* auf. Die Tiefengrenze der Makrophytenvegetation erreicht *Myriophyllum spicatum* mit einer maximalen Wuchstiefe von 4,6 m.

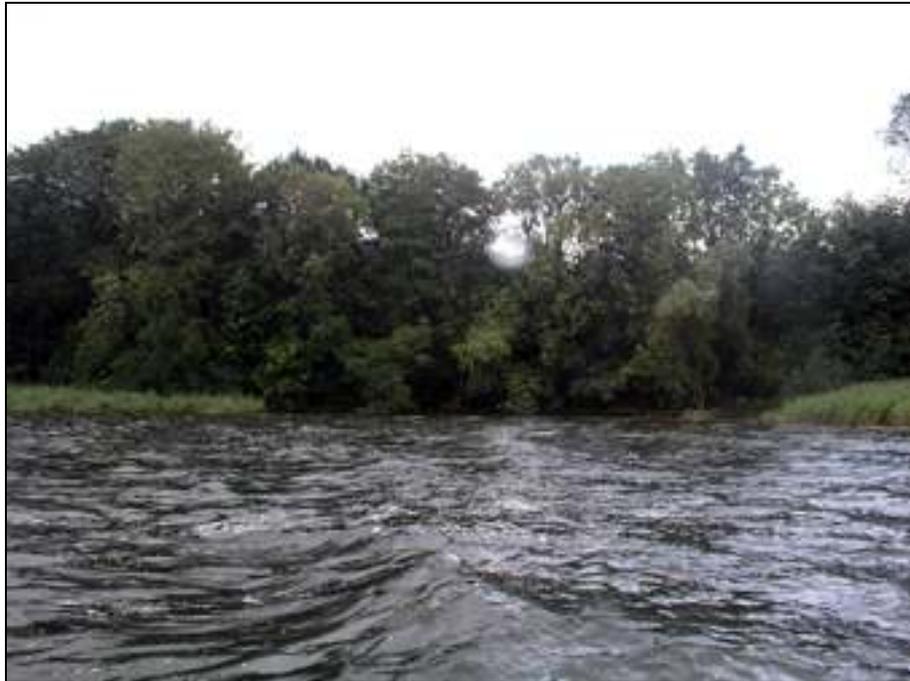
Foto 34: Transekt 1 wurde am östlichen Nordufer des Kellersees aufgenommen

Transekt 1 wurde am östlichen Nordufer des Kellersees, etwa 500 m westlich Sielbecks, aufgenommen. Das waldbestandene Ufer steigt zunächst einige Meter flach, dann mäßig steil an. Nahe der Wasserlinie finden sich vor allem Schwarz-Erlen und Weiden, zerstreut unterwachsen von Feuchtezeigern wie *Eupatorium cannabinum* und *Carex acutiformis*. Weiter landseits tritt als dominierende Gehölzart die Esche auf, vergesellschaftet u.a. mit Schwarz-Erle, Spitz-, Berg- und Feldahorn, Ulme und Weißdorn. In der Krautschicht wachsen hier *Geum urbanum*, *Rubus fruticosus* agg., *Galium odoratum* und *Stellaria holostea* sowie die Stickstoffzeiger *Urtica dioica*, *Arum maculatum*, *Glechoma hederacea*. In etwa 15 m Entfernung zur Wasserlinie verläuft ein Wanderweg. Die Äste der Ufergehölze hängen bis zu 7 m über die Wasserfläche.

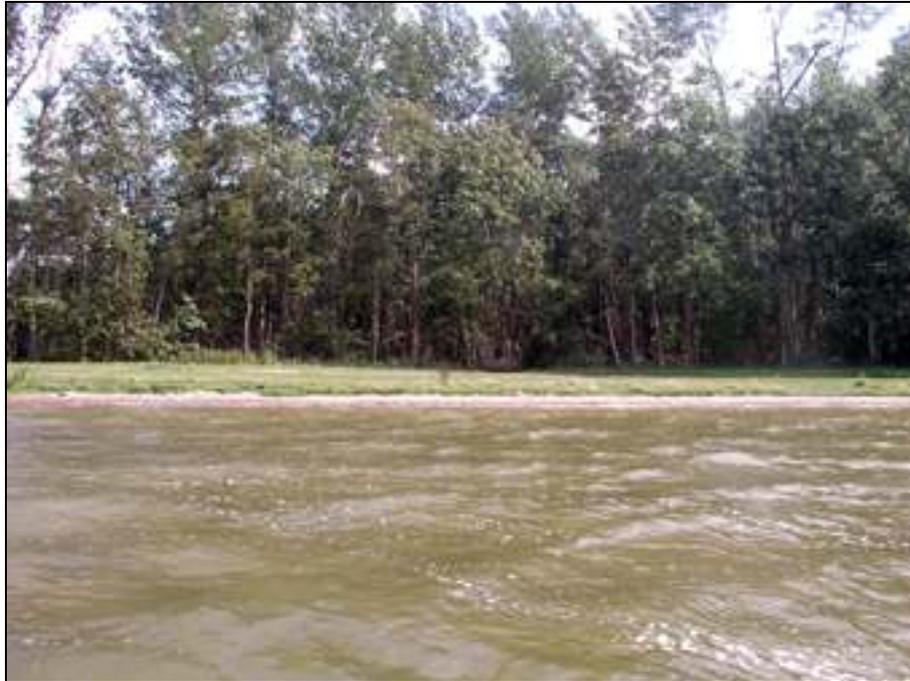
Foto 35: Transekt 2 am Ostufer des Kellersees vor der Badestelle südlich Sielbeck-Uklei

WRRL-Seentyp:	10	Zusatzkriterien: -	
ÖZK:	3		
Referenzindex:	0,0	korr. Referenzindex: 0,0	M _{MP} : 0,5

Transekt 2 wurde am Ostufer des Kellersees; vor der Badestelle südlich Sielbeck-Uklei aufgenommen. Landwärts der Wasserlinie steigt das sandige Ufer zunächst auf kurzer Strecke mäßig steil an, daran schließt sich eine ± ebene Rasenfläche an. In ca. 15 m Entfernung verläuft uferparallel ein Wanderweg, hierauf folgt ein Pappelforst.

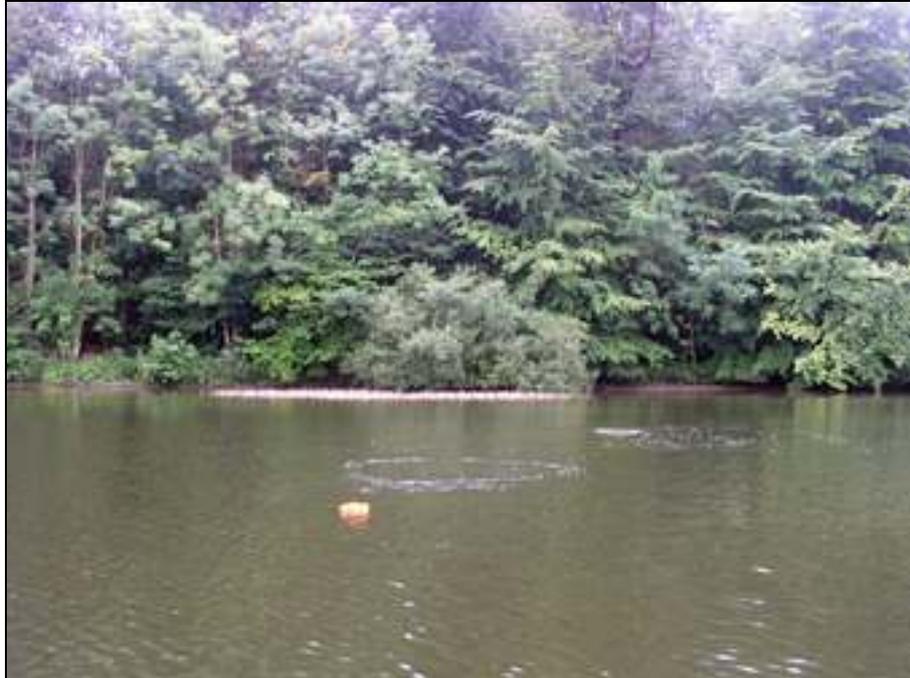
Foto 36: Transekt 3 in der kleinen Waldbucht westlich der Fissauer Bucht

Transekt 3 wurde am Südufer des Kellersees, in der kleinen Waldbucht westlich der Fissauer Bucht aufgenommen. Das waldbestandene Ufer steigt auf den ersten 2 Metern flach, danach ca. 10 m steil, dann wieder flach an. Am Ufer finden sich die Wasserfläche stellenweise überragende Weidengebüsche mit Feuchtezeigern wie *Eupatorium cannabinum* und *Phalaris arundinacea* im Unterwuchs. Landeinwärts tritt die Rotbuche als dominierende Baumart auf, daneben kommen u.a. Kiefer, Esche, Berg- und Feldahorn sowie Eberesche vor. In ca. 10 m Entfernung zur Uferlinie verläuft ein Waldweg, daran schließt sich ein Fichtenforst an.

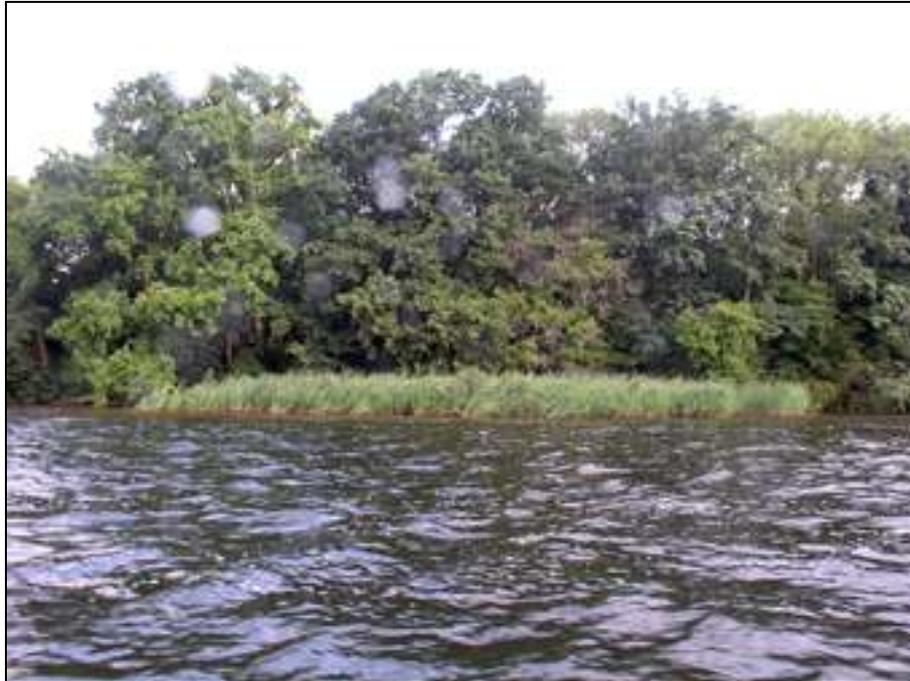
Foto 37: Transekt 4 wurde am Nordrand der Malenter Bucht untersucht

WRRL-Seentyp:	10	Zusatzkriterien: -	
ÖZK:	3		
Referenzindex:	-5,65	korr. Referenzindex: -5,65	M _{MP} : 0,47

Transekt 4 dokumentiert die Vegetationsverhältnisse am Nordrand der Malenter Bucht im Bereich der Halbinsel Ohlenhof. Das Ufer weist eine mäßige Steigung auf und ist in unmittelbarer Gewässernähe vor allem von Schwarz-Erlen, Eichen, Haselnuss, und Rotem Hartriegel bestanden. Landeinwärts schließt sich ein von Eschen dominierter Waldbestand an.

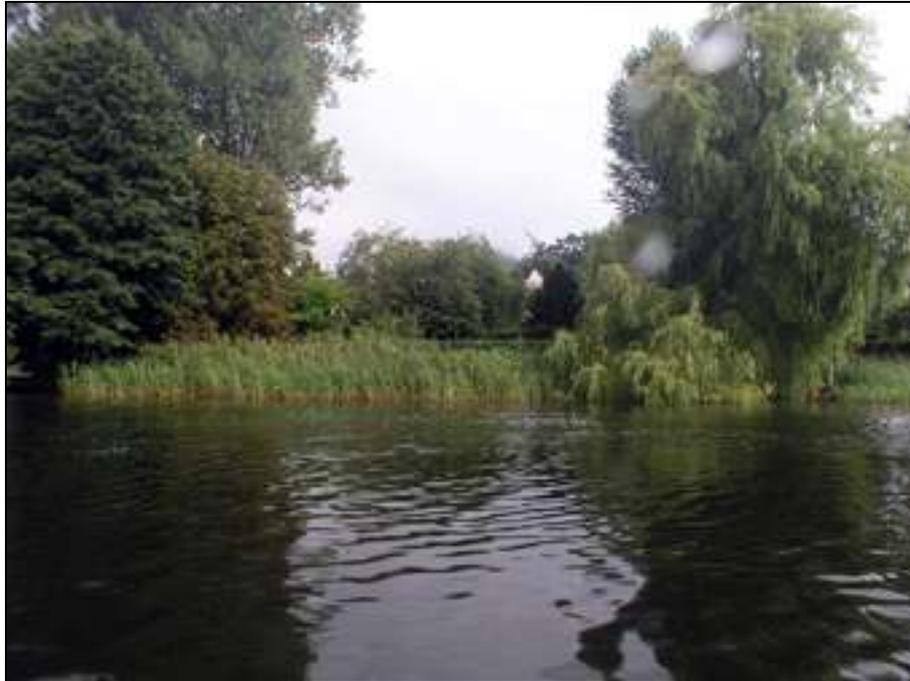
Foto 38: Transekt 5 im Südosten der Fissauer Bucht

WRRL-Seentyp:	10	Zusatzkriterien: -	
ÖZK:	3		
Referenzindex:	-24,64	korr. Referenzindex: -24,64	M _{MP} : 0,38

Transekt 5 wurde am Südostufer der Fissauer Bucht aufgenommen. Die Untersuchungsfläche grenzt an ein zunächst flach, in etwa 5 m Uferentfernung steil angrenzendes Gartengelände. Einzelnen Gehölzen vorgelagert findet sich ein ca. 5 m breites Schilfröhricht, das bis in eine Wassertiefe von 0,5 m reicht. Vereinzelt siedelt im Bereich der Wasserlinie auch *Carex acutiformis*. Die Tauchblattvegetation ist nur fleckenweise und schütter ausgebildet. Sie setzt sich aus *Potamogeton pectinatus*, *Potamogeton perfoliatus*, Mischbeständen von *Chara globularis* und *Chara virgata* (=delicatula), *Ranunculus circinatus*, *Elodea canadensis* und *Potamogeton friesii* zusammen, ohne dass eine der Sippen dominant auftreten würde. Mit einer Wuchstiefe von 3,2 m stellt *Potamogeton friesii* in diesem Transekt die am tiefsten siedelnde Art dar. Vor allem bis in 1 m Wassertiefe sind Seegrund und Makrophyten stark von Grünalgen überzogen, in der Tiefenstufe von 1-2 m befindet sich Totholz. In allen Tiefenzonen wurde auffallend viel Unrat vorgefunden. Das Litoral fällt bis in 2 m Wassertiefe flach, dann mäßig steil ab, der Untergrund besteht aus Sand, Steinen und Sandmudde.

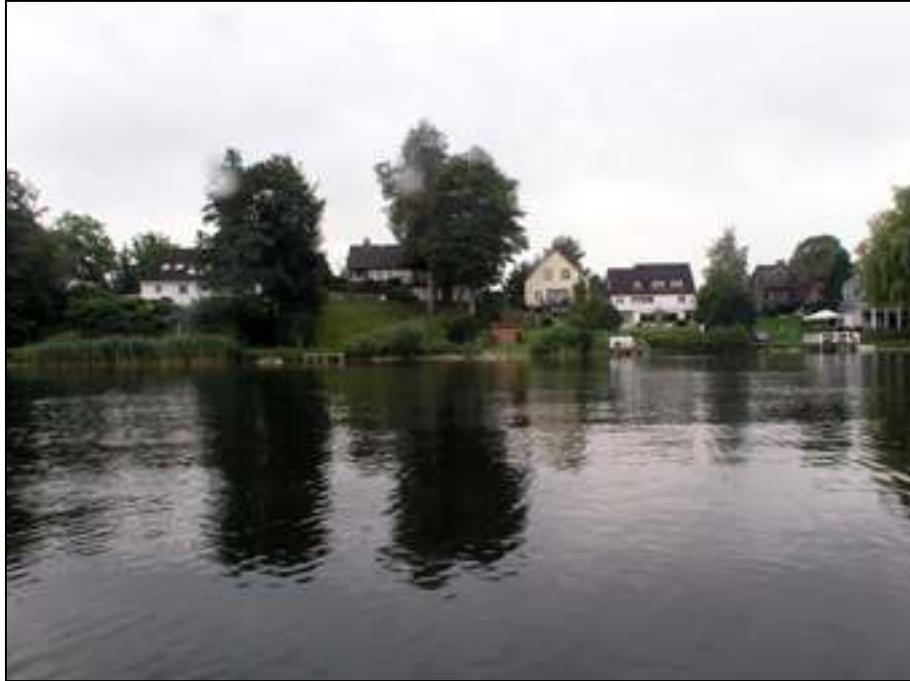
Foto 39: Transekt 6 am Westufer des Kellersees vor Malente

WRRL-Seentyp:	10	Zusatzkriterien: -	
ÖZK:	3		
Referenzindex:	-7,55	korr. Referenzindex: -7,55	M _{MP} : 0,46

Transekt 6 wurde am Westufer des Kellersees vor Malente aufgenommen. Die untersuchte Fläche wird von zwei Bootsstegen eingegrenzt, durch die Befestigung des Ufers mit Blöcken ist eine etwa 0,7 m hohe Steilkante gegeben. Das dahinter befindliche Gartengelände steigt steil an, so dass davon auszugehen ist, dass bei Verwendung von Düngemitteln etc. Einschwemmungen in den See stattfinden. An der Uferlinie haben sich vereinzelt Weidensträucher und Bergahornjungpflanzen angesiedelt, daneben findet sich eine Staudenflur aus *Eupatorium cannabinum* und *Urtica dioica*.

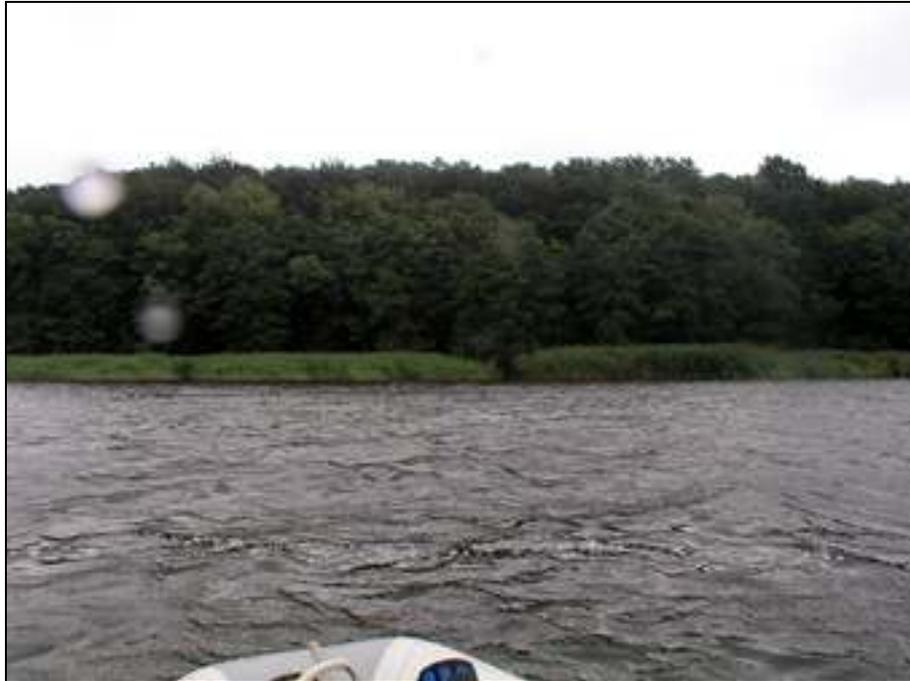
Foto 40: Transekt 7 wurde am östlichen Ufer der Südbucht vor Malente aufgenommen

Transekt 7 liegt am östlichen Ufer der Südbucht vor Malente, vor einer bewaldeten Halbinsel. In unmittelbarer Ufernähe, auf flach ansteigendem Untergrund, ist ein Schwarz-Erlen-Gürtel mit *Urtica dioica*, *Calamagrostis canescens*, *Phalaris arundinacea* und *Solanum dulcamara* im Unterwuchs ausgebildet. Landeinwärts, bei nun mäßiger Steigung, treten Rotbuche und Esche als dominierende Gehölzarten auf.

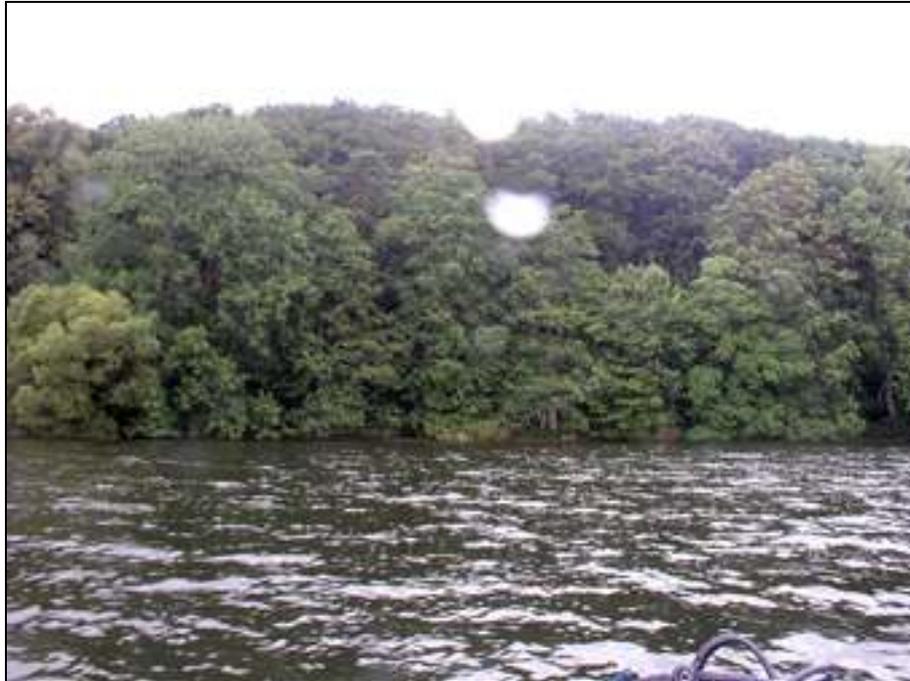
Foto 41: Transekt 8 wurde am westlichen Nordufer des Kellersees aufgenommen

WRRL-Seentyp:	10	Zusatzkriterien: -	
ÖZK:	3		
Referenzindex:	0,0	korr. Referenzindex: 0,0	M _{MP} : 0,5

Anhand des Transekts 8 wurde die Vegetation am westlichen Nordufer des Kellersees untersucht. Das waldbestandene Ufer steigt hier ca. 1 m flach, danach steil an, in etwa 10 m Entfernung verläuft uferparallel die Schweizer Straße (L174). Hauptbaumarten sind Rotbuche und Esche, in der Strauchschicht finden sich u.a. Ulme und Haselnuss, die Krautschicht wird von *Eupatorium cannabinum*, *Rubus fruticosus* agg., *Urtica dioica* und *Galium odoratum* beherrscht. An der Uferlinie haben sich einige Weidengebüsche und Rosensträucher angesiedelt, im Unterwuchs tritt vereinzelt *Phalaris arundinacea* auf.

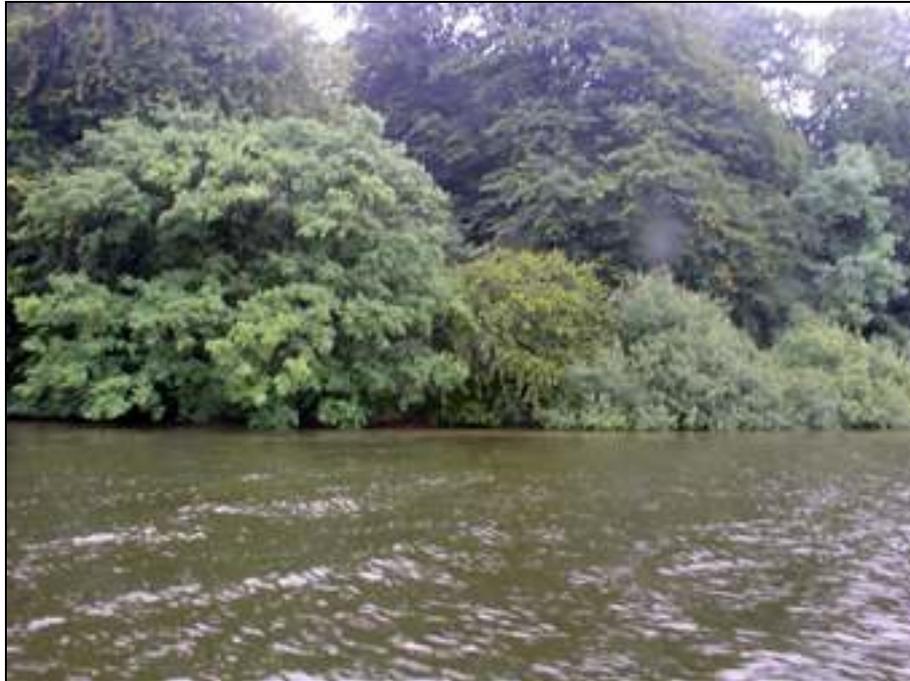
Foto 42: Transekt 9 wurde am nordwestexponierten Ostufer des Kellersees aufgenommen

Transekt 9 dokumentiert die Vegetationsverhältnisse am nordwestexponierten Ostufer des Kellersees. An der Wasserlinie sind ein etwa 0,3 m hoher Steilabbruch und ein mäßig dichtes Baumwurzelgeflecht ausgebildet. Das sodann zunächst flach ansteigende Ufer wird von einem Bruchwaldstreifen mit Schwarz-Erle in der Baumschicht, *Carex*, *Equisetum sylvestris* und seenah *Phalaris arundinacea*, *Eupatorium cannabinum* und *Fallopia* in der Krautschicht eingenommen. Die Äste der Schwarz-Erlen überragen die Wasseroberfläche stellenweise bis zu 6 m. In einer Uferentfernung von etwa 10 m, auf nun mäßig steilem Gelände schließt sich an den Bruchwald ein Rotbuchenwald an, in dem sich ein etwa 40 m² einnehmender Quellbereich mit *Chrysosplenium*, *Equisetum* und *Carex* befindet.

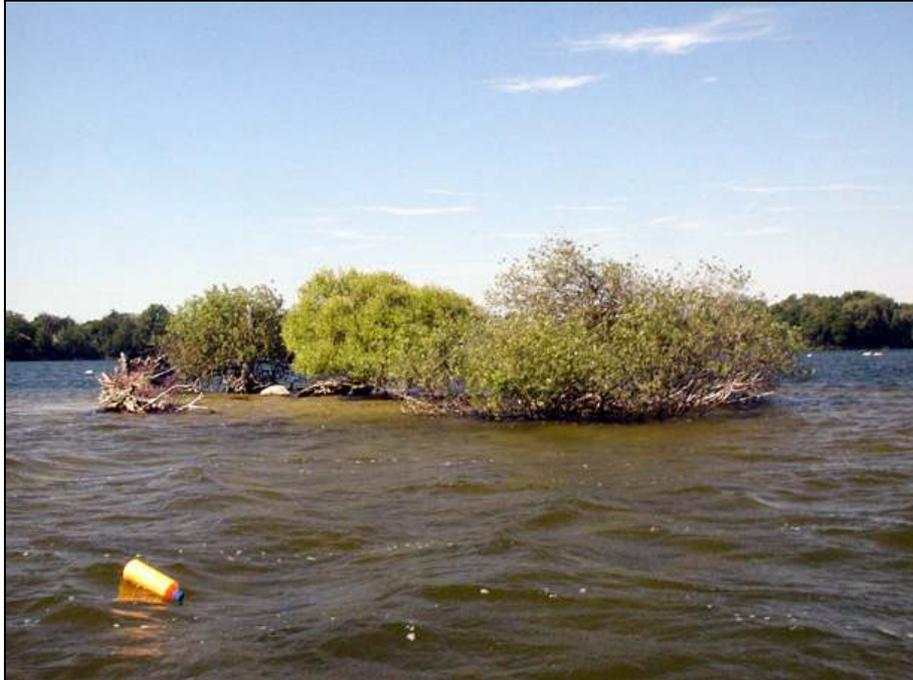
Foto 43: Transekt 1 wurde auf einer kleinen Insel im Westteil des Kleinen Plöner Sees kartiert.

WRRL-Seentyp:	10	Zusatzkriterien: -	
ÖZK:	3		
Referenzindex:	-6,60	korr. Referenzindex: -6,60	M _{MP} : 0,47

Transekt 1 wurde auf einer kleinen Insel in der Mitte des westlichen Seebeckens untersucht. Die Insel besitzt kaum über die Wasseroberfläche ragenden Boden, außer vier Weidengebüschen findet sich keine weitere nennenswerte Vegetation.

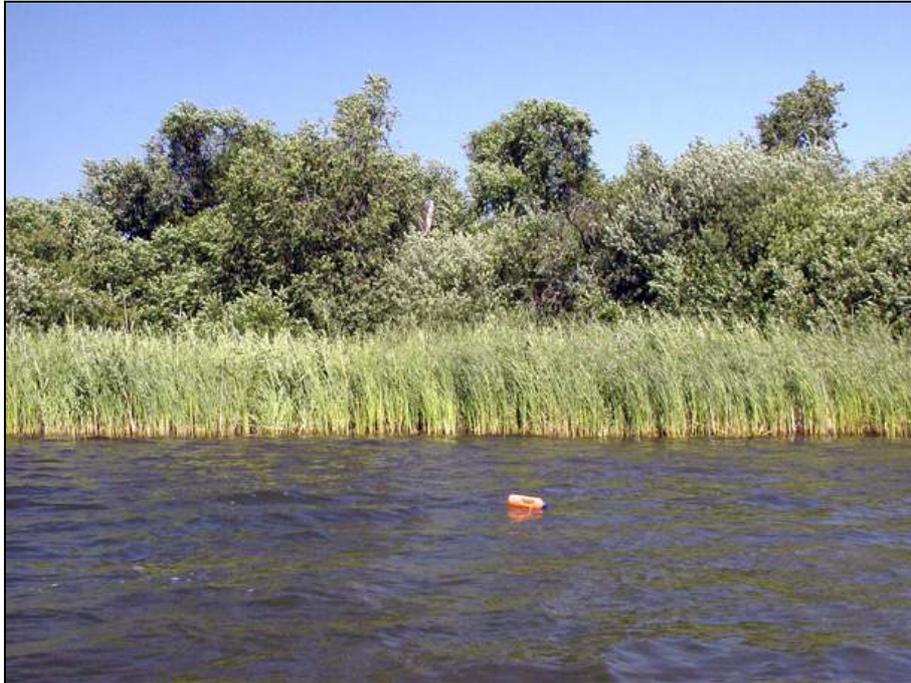
Foto 44: Transekt 2 wurde am Südostufer einer Halbinsel im Norden des Kleinen Plöner Sees aufgenommen.

WRRL-Seentyp:	10	Zusatzkriterien:	
ÖZK:	3	mittl. Vegetationsgrenze < 5m --> RI=RI-50	
Referenzindex:	6,47	korr. Referenzindex: -43,53	M _{MP} : 0,28

Transekt 2 wurde am Südostufer der Halbinsel im Norden des Kleinen Plöner Sees südlich der Kläranlage kartiert. Das Ufer ist von einem etwa 3 m breiten Röhricht aus *Phragmites australis* und *Typha angustifolia* gesäumt, das bis in etwa einen halben Meter Wassertiefe vordringt. Landseits schließt sich dann ein von *Carex acutiformis* beherrschtes Großseggenried und dahinter ein dichtes Weidengebüsch an, das zu den Rändern der Untersuchungsfläche hin weiter seewärts vordringt als in der Transektmitte.

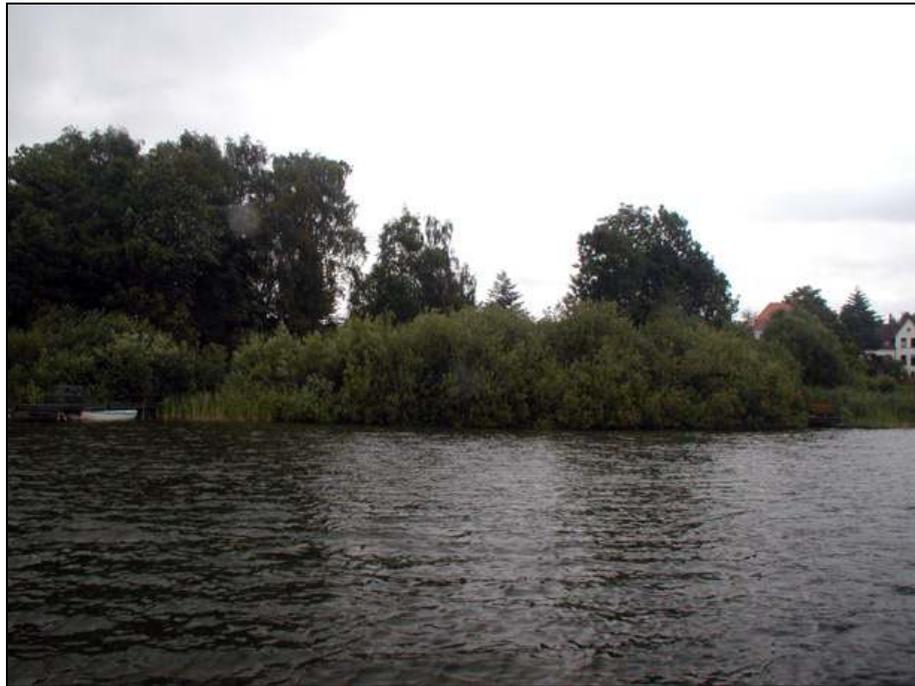
Foto 45: Transekt 3 wurde im Osten vor Plön kartiert.

Transekt 3 wurde am mittleren Ostufer des Kleinen Plöner Sees vor dem Siedlungsbereich von Plön zwischen 2 Stegen aufgenommen. Das von Wohnbebauung mit großen Grundstücken geprägte Ufer ist hier mit einem dichten Weidengebüschsaum bestanden, Wasserröhricht tritt seeseits davon v.a. durch spärliche Restbestände von *Phragmites australis* in Erscheinung (Verbisschäden). Landseitig treten innerhalb des über 10 m breiten Gebüschssaums Arten wie *Carex acutiformis*, *Ribes nigrum*, *Calystegia sepium*, *Rubus idaeus* und *Urtica dioica* auf, dann erfolgt der Übergang zu den genutzten, rasenartigen Grundstücksflächen.

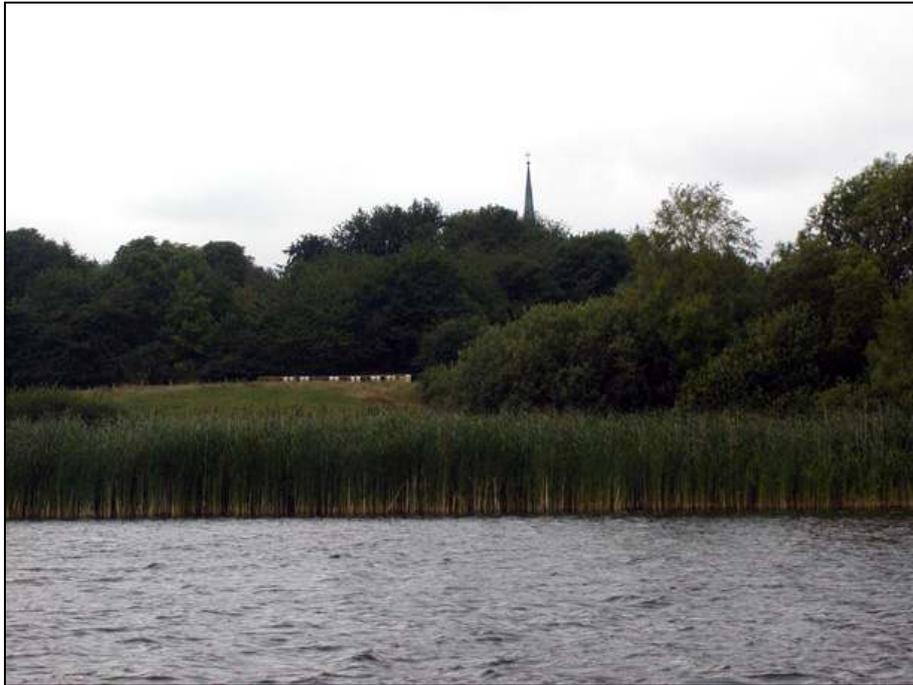
Foto 46: Die Untersuchungsfläche von Transekt 4 befindet sich im Südosten des Sees auf Höhe Koppelsberg.

WRRL-Seentyp:	10	Zusatzkriterien:	
ÖZK:	3	mittl. Vegetationsgrenze < 5m --> RI=RI-50	
Referenzindex:	5,01	korr. Referenzindex: -44,99	M _{MP} : 0,28

Transekt 4 wurde in ± ostexponierter Lage im äußersten Südosten des Kleinen Plöner Sees aufgenommen. Das gesamte Ufer ist hier von einem Röhricht aus *Phragmites australis* und *Typha angustifolia* gesäumt, das allerdings nur bis in 0,3 m Wassertiefe vordringt. Zur Landseite hin erfolgt ein Übergang zu einem von *Carex acutiformis* dominierten Großseggenried bzw. nach Norden hin zu Weidengebüschen. In einiger Entfernung vom Ufer schließt sich letztlich Grünland an.

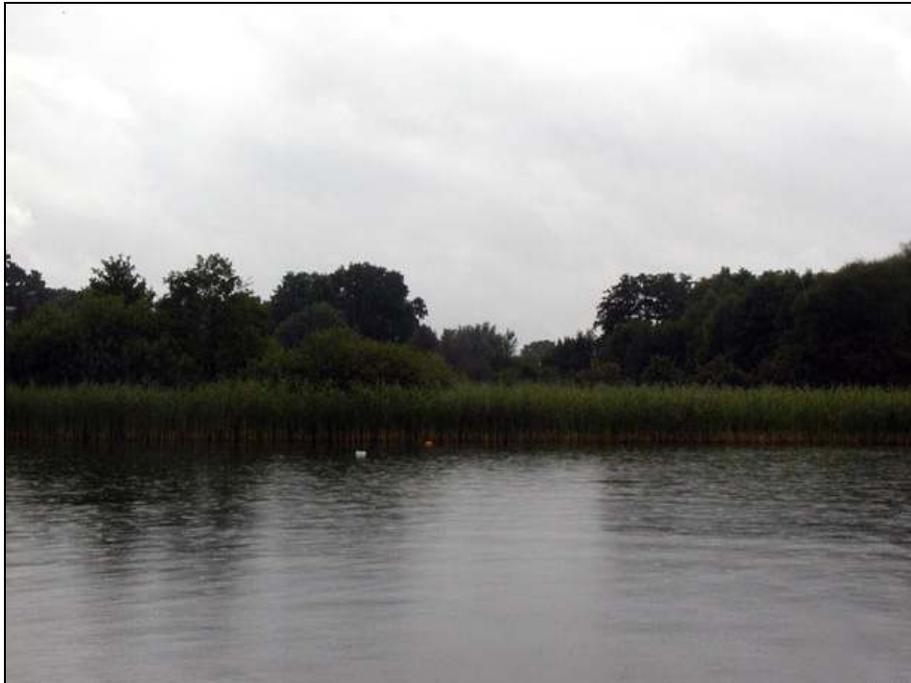
Foto 47: Transekt 5 wurde am mittleren Südufer auf Höhe von Sophienlust aufgenommen.

Das Litoral fällt zunächst recht flach, im tieferen Wasser ab 4m Wassertiefe dann steiler ab. Der Gewässerboden ist überwiegend sandig mit stellenweisem Kies- und Steinanteil, unterhalb von 4m Wassertiefe wird der Ton- und Muddeanteil höher. Die Gewässervegetation ist auf dem ersten Tiefenmeter vermutlich aufgrund von Fraßschäden nur sehr spärlich entwickelt, die größte Vegetationsdichte erreicht sie zwischen 1 und 2 m Wassertiefe, wo dann Arten wie *Potamogeton friesii*, *Ranunculus circinatus* und *Chara globularis* vorherrschen. Die Tiefengrenze der Vegetation erreicht schließlich *Elodea nuttallii* in 4,7 m Wassertiefe.

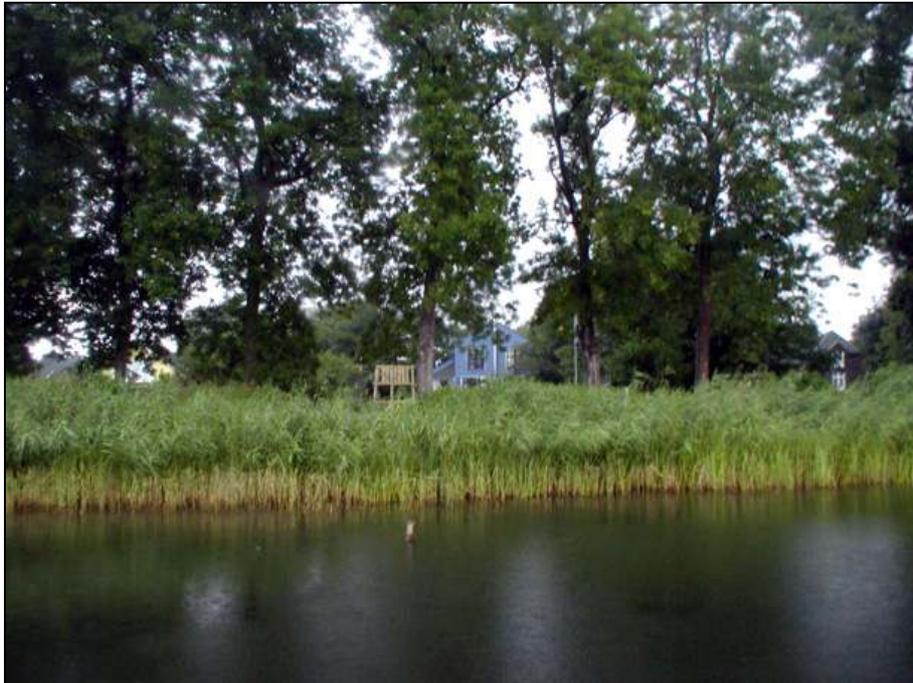
Foto 48: Transekt 6 wurde im äußersten Westen des Kleinen Plöner Sees aufgenommen.

WRRL-Seentyp:	10	Zusatzkriterien: -	
ÖZK:	3		
Referenzindex:	-45,98	korr. Referenzindex: -45,98	M _{MP} : 0,27

09.07.2008: Die untersuchte Fläche befindet sich am Seeausfluss unterhalb von Dörnick am Südufer des Sees. Am Ufer befindet sich ein großes Privatgrundstück mit Wohnbebauung, an dessen Seeseite ufernah eine Reihe hoher Eschen wurzelt. Der Transektmittelpunkt ist durch einen kleinen Hochsitz am Ufer sowie einen aus 1,4 m Wassertiefe knapp über die Wasseroberfläche ragendes Eisenrohr gut auszumachen.

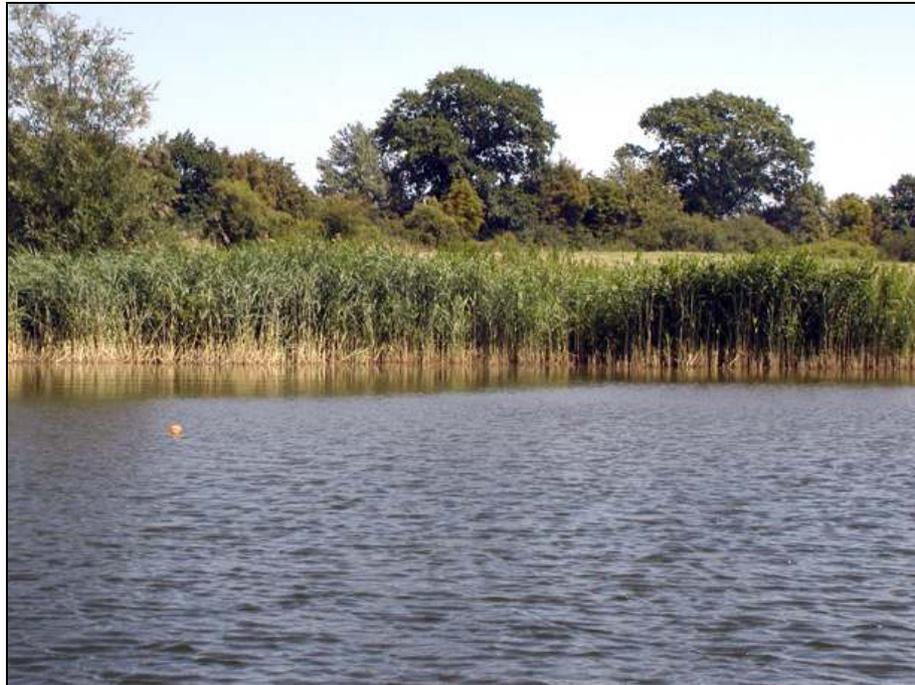
Foto 49: Die Probestelle von Transekt 7 befindet sich am Nordufer im westlichen Teil des Kleinen Plöner Sees nahe der B76.

WRRL-Seentyp:	10	Zusatzkriterien: -	
ÖZK:	3		
Referenzindex:	-0,74	korr. Referenzindex: -0,74	M _{MP} : 0,50

Transekt 7 wurde am Nordufer im Westteil des Sees kartiert, landseits findet sich Grünland mittlerer Standorte und dahinter die nahe Bundesstraße 76. Vor dem Grünland ist auf dem flach abfallenden Ufer ein gut 20 m breites reines Schilf-Röhricht (*Phragmites australis*) entwickelt, das zur Landseite hin höhere Anteile von Arten wie *Carex acutiformis*, *Calystegia sepium*, *Acorus calamus*, *Persicaria amphibia* oder auch *Galium aparine* aufweist. Die Breite des Wasserröhrichts, das sich bis in 0,6 m Wassertiefe ausdehnt, beträgt etwa 10 m, ufernah wurzelte zudem eine etwa 7 m hohe Silber-Weide.

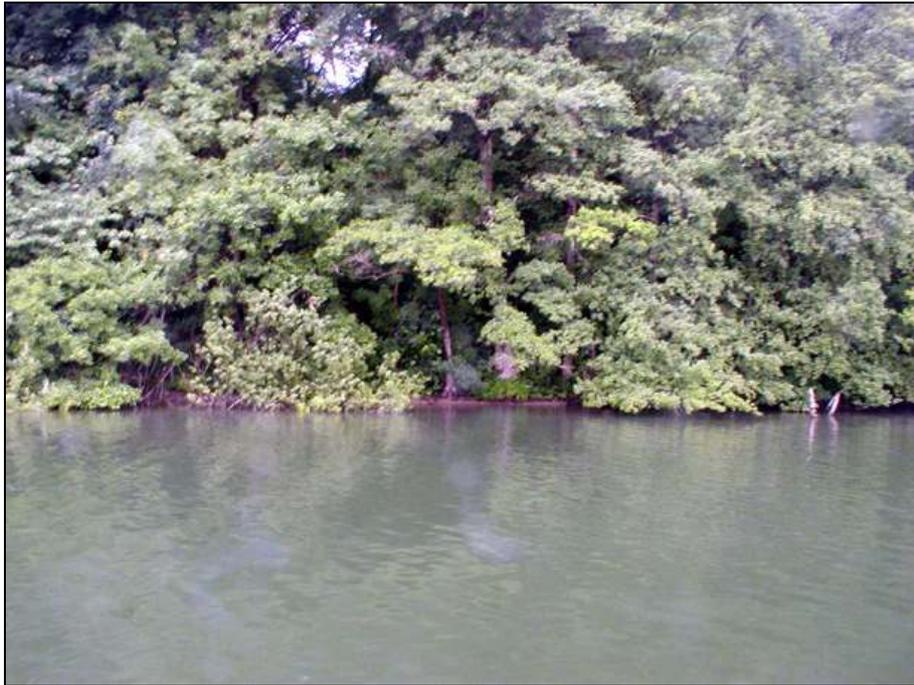
Foto 50: Transekt 8 wurde am waldbestandenen Westufer bei Gut Wittmoldt aufgenommen.

WRRL-Seentyp:	10	Zusatzkriterien: -	
ÖZK:	4		
Referenzindex:	-83,74	korr. Referenzindex: -83,74	M _{MP} : 0,08

09.07.2008: Transekt 8 wurde am waldbestandenen Westufer des Kleiner Plöner Sees auf Höhe von Gut Wittmoldt aufgenommen. Am Ufer selbst dominiert Schwarz-Erle mit eingestreutem Grau-Weidengebüsch, im Unterwuchs treten neben Gehölzjungwuchs auch Feuchtezeiger wie *Carex acutiformis* in kleineren Beständen auf, daneben auch Arten wie *Calamagrostis canescens* und *Lysimachia vulgaris*. Zur Landseite hin erfolgt ein Übergang zu eschendominierten Gehölzbeständen mit höherem Anteil typischer Waldarten in der Feldschicht. Ein Röhricht fehlt. Das Litoral fällt durchgehend mäßig steil ab, der Gewässerboden ist zunächst sandig, ab etwa 2 m Wassertiefe dominieren Mudden mit hohem Muschelschillanteil. Die Gewässervegetation ist artenarmen, aber gut ausgebildeten Beständen bis um 4 m Wassertiefe entwickelt. Sie setzt sich praktisch aus drei Arten in wechselnden Dominanzbeständen zusammen, darunter die beiden Wasserpestarten *Elodea canadensis* und *E. nuttallii* sowie *Ranunculus circinatus*. Die Tiefengrenze der Vegetation erreicht *Elodea nuttallii* in 4,1 m Wassertiefe.

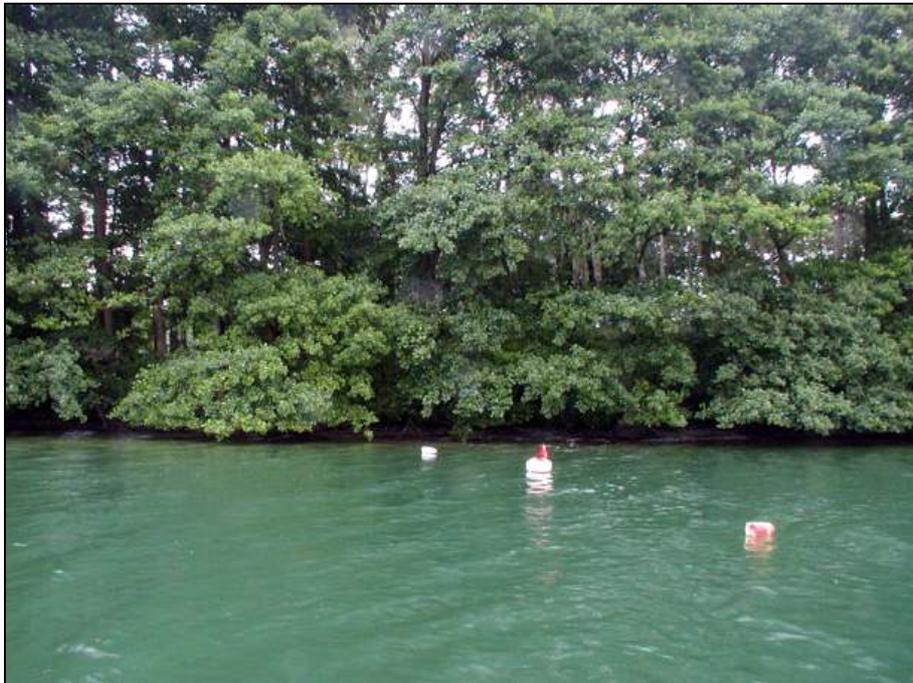
WRRL-Seentyp:	13	Zusatzkriterien: -	
ÖZK:	3		
Referenzindex:	-7,01	korr. Referenzindex: -7,01	M _{MP} : 0,46

Foto 51: Transekt 1 wurde an der Insel „Großer Warder“ im Norden des Schöhsees kartiert.

Mit Transekt 1 wurde eine schon 2001 angelegte Monitoringstelle am westexponierten Ufer einer Insel im Schöhsee, des „Großen Warders“, nachkartiert. Um einer Untiefe am Nordrand der Untersuchungsfläche aus dem Weg zu gehen und ein etwas gleichmäßigeres Gefälle des Litorals zu erreichen, wurde der Untersuchungsbereich gegenüber der schon 2001 erfassten Fläche etwas nach Süden verlegt.* Das Ufer ist in diesem Bereich durchgehend mit Wald bestanden, entlang des Ufers existiert ein schmaler Schwarz-Elensaum mit einzelnen Feuchtezeigern im Unterwuchs, darunter *Mentha aquatica* und *Lysimachia vulgaris*. Weiter landwärts treten vermehrt Eichen, Birken und Holunder sowie im Unterwuchs Nitrophyten wie *Urtica dioica*, *Glechoma hederacea* und *Impatiens parviflora* auf.

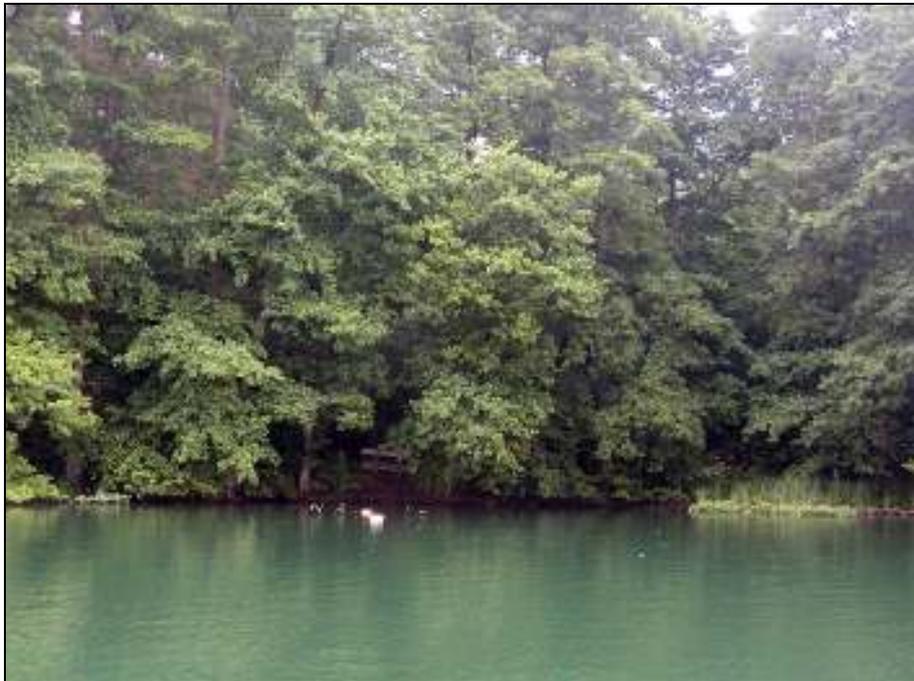
WRRL-Seentyp:	13	Zusatzkriterien: -	
ÖZK:	3		
Referenzindex:	-46,74	korr. Referenzindex: -46,74	M _{MP} : 0,27

Foto 52: Transekt 2 wurde in der Bucht im Nordosten des Schöhsees aufgenommen.

Transekt 2 wurde in der Nordostbucht des Schöhsees kartiert. Das Ufer ist hier mit Wald bestanden, in 5 bis 15 m Uferentfernung verläuft ein Spazierweg, der Transektmittelpunkt wird durch eine am Ufer aufgestellte Holzbank markiert. Landseits eines einreihigen Ufergehölzsaums mit Dominanz der Schwarz-Erle ein von Buchen, Berg-Ahorn und Eschen geprägter Mischwald mittlerer Standorte mit stellenweise höherem Nadelholzanteil aus. Ein Röhricht fehlt, im Flachwasser siedeln jedoch punktuell einzelne Vorkommen von *Carex acutiformis*, *Lysimachia thyrsoiflora* und *Menyanthes trifoliata*. Seewärts schließen sich vereinzelt kleinere Schwimmblattbestände von *Nuphar lutea* und *Nymphaea alba* bis um 1 m Wassertiefe an. Das mäßig steil abfallende Litoral ist fast durchgehend mit einer seewärts zunehmenden Muddeschicht bedeckt, auf der z.T. sehr dichte, von *Elodea nuttallii* dominierte Makrophytenbestände siedeln. Als weitere Arten treten lediglich *Potamogeton lucens* in Wassertiefen zwischen 1 und 2,5 m und *Ceratophyllum demersum* in größeren Wassertiefen um 5 m in nennenswerten Deckungen in Erscheinung. Die Tiefengrenze der Vegetation erreicht *Nitella cf. flexilis* in 7,7 m Wassertiefe.
