Monitoring der Qualitätskomponente Makrophyten für die WRRL- und FFH-Richtlinie in schleswig-holsteinischen Seen, 2008

Vegetation des Behler Sees (inkl. Höftsee und Langensee), des Dieksees, des
Großen Küchensees, des Großen Ratzeburger Sees (inkl. Domsee), des Kellersees,
des Kleinen Plöner Sees, des Schönsees und des Suhrer Sees

Auftraggeber: Landesamt für Natur und Umwelt des Landes Schleswig-Holstein
Hamburger Chaussee 25, 24220 Flintbek

Auftragnehmer: Dipl.-Biol. Joachim Stuhr, B.i.A – Biologen im Arbeitsverbund
Kantstraße 16, 24116 Kiel, Tel.: 0431/18454, E-Mail: jostuhr@gmx.de

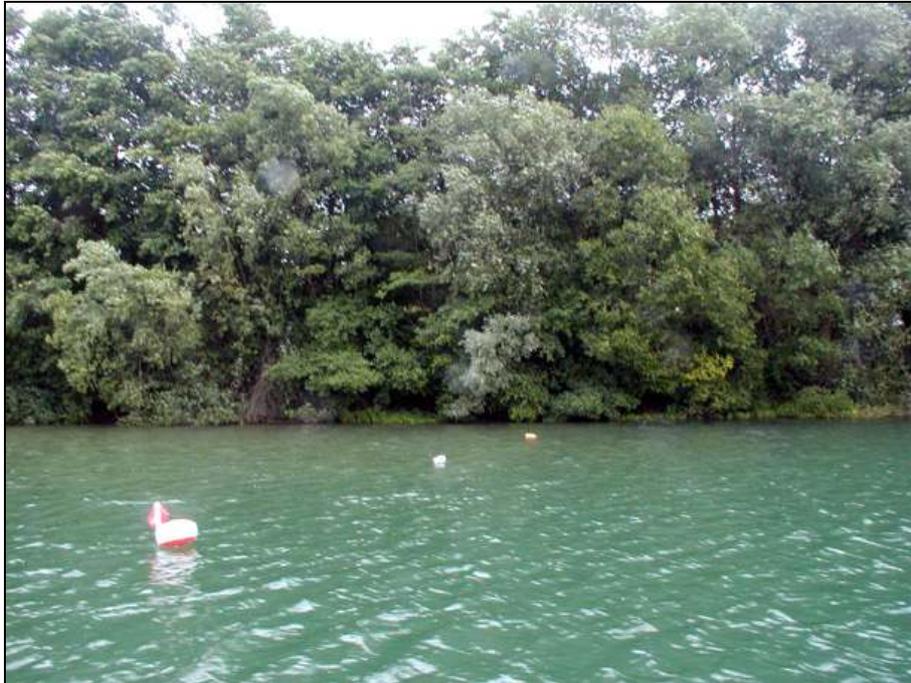
WRRL-Seentyp:	13	Zusatzkriterien: -	
ÖZK:	3		
Referenzindex:	-3,87	korr. Referenzindex: -3,87	M _{MP} : 0,48

Foto 54: Die Untersuchungsfläche von Transekt 4 befindet sich am südlichen Ostufer des Sees.

Transekt 4 wurde am südlichen Ostufer des Schöhsees kartiert, etwas weiter südlich befindet sich eine kleine Badestelle. Das gesamte Ufer ist mit einem etwa 20 m breiten Gehölzsaum bestanden, landseits davon befindet sich eine offene Brachfläche. In Ufernähe dominieren Erlen mit eingestreuten Weiden und Moor-Birken, weiter landseits wird der Anteil von Gehölzen mittlerer Standorte höher, darunter Berg-Ahorn, Sand-Birke, Weißdorn und Holunder. Der Unterwuchs ist zur Seeseite hin von Feuchtezeigern beherrscht, darunter *Phalaris arundinacea*, *Iris pseudacorus*, *Carex acutiformis*, *Stachys palustris*, *Eupatorium cannabinum*, *Ribes rubrum*, *Viburnum opulus*, daneben treten aber auch Arten wie *Urtica dioica*, *Glechoma hederacea*, *Galium aparine*, *Geum urbanum* und *Rubus fruticosus* auf.

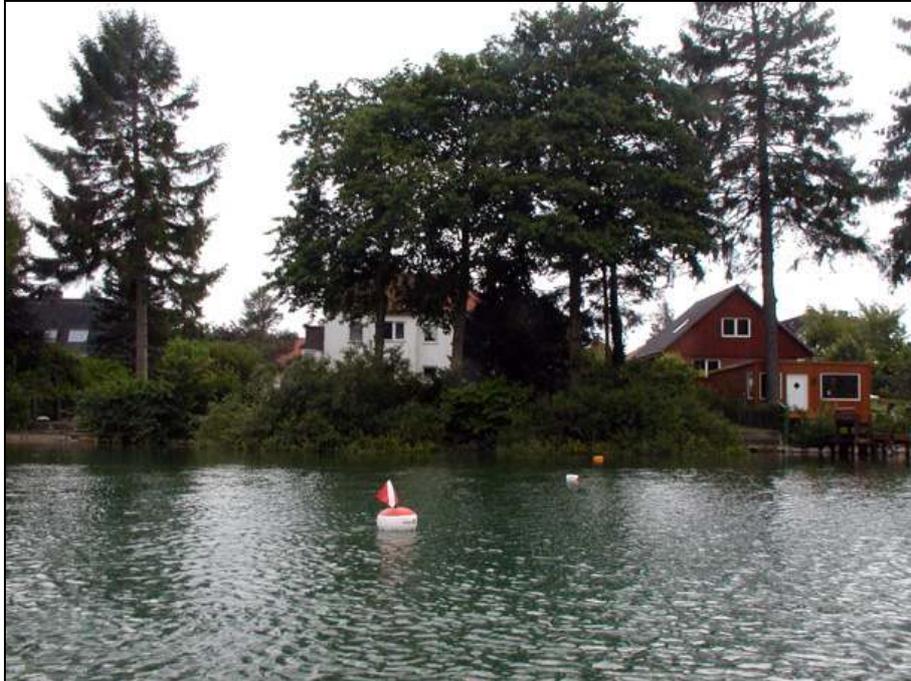
WRRL-Seentyp:	13	Zusatzkriterien: -	
ÖZK:	3		
Referenzindex:	-8,17	korr. Referenzindex: -8,17	M _{MP} : 0,46

Foto 55: Transekt 5 wurde im Süden des Sees östlich des Angelvereinsgeländes aufgenommen.

Transekt 5 wurde am Südufer des Schöhsees im Ortsbereich von Plön angelegt. Das Ufer ist hier vom Siedlungsbereich mit Privatgrundstücken mit Wohnbebauung geprägt, die Untersuchungsfläche befindet sich entsprechend zwischen zwei Stegen bzw. Zugangsstellen. Landseitig grenzen von Gebüsch abgescrimte, rasige und locker gehölzbestandene Grundstücksflächen an. Das Ufer ist durchgehend mit Holt, Steinen u.ä. befestigt, entlang der von Weidengebüsch eingenommenen Böschung treten kaum ufertypische Arten auf, neben *Urtica dioica* und *Calystegia sepium* finden sich *Reynoutria japonica*, *Philadelphus spec.* und weitere angepflanzte Arten, ein Röhricht fehlt.

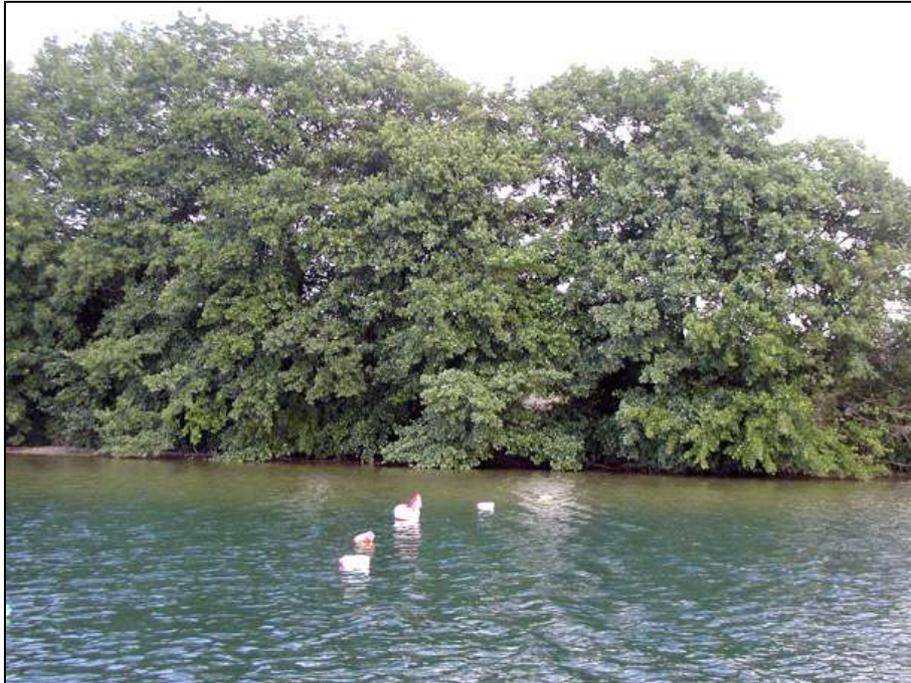
WRRL-Seentyp:	13	Zusatzkriterien:	
ÖZK:	3	5 m <= mittl. Vegetationsgrenze <= 8m --> RI=RI-20	
Referenzindex:	15,44	korr. Referenzindex: -4,56	M _{MP} : 0,48

Foto 56: Transekt 6 wurde am westlichen Nordufer des Schöhsees aufgenommen.

Die untersuchte Fläche befindet am südexponierten westlichen Nordufer des Schöhsees. Hinter einem schmalen, 1-2reihigem Gehölzsaum schließt sich an das hier abgezaunte Ufer Weidegrünland mittlerer Standorte an, das zum See hin zerstreut Feuchtezeiger aufweist wie *Potentilla anserina*, *Persicaria amphibia*, *Filipendula ulmaria*, *Rumex conglomeratus*, *Ranunculus repens*, *Ranunculus acris*, u.a. . Der Ufergehölzsaum wird überwiegend von Schwarz-Erle aufgebaut, eingestreut sind Eschen, Ulmen und im Unterwuchs vielfach Rosen sowie in der Krautschicht vermehrt *Carex acutiformis*, *Lythrum salicaria*, *Calystegia sepium* und weitere der oben erwähnten Feuchtezeiger.

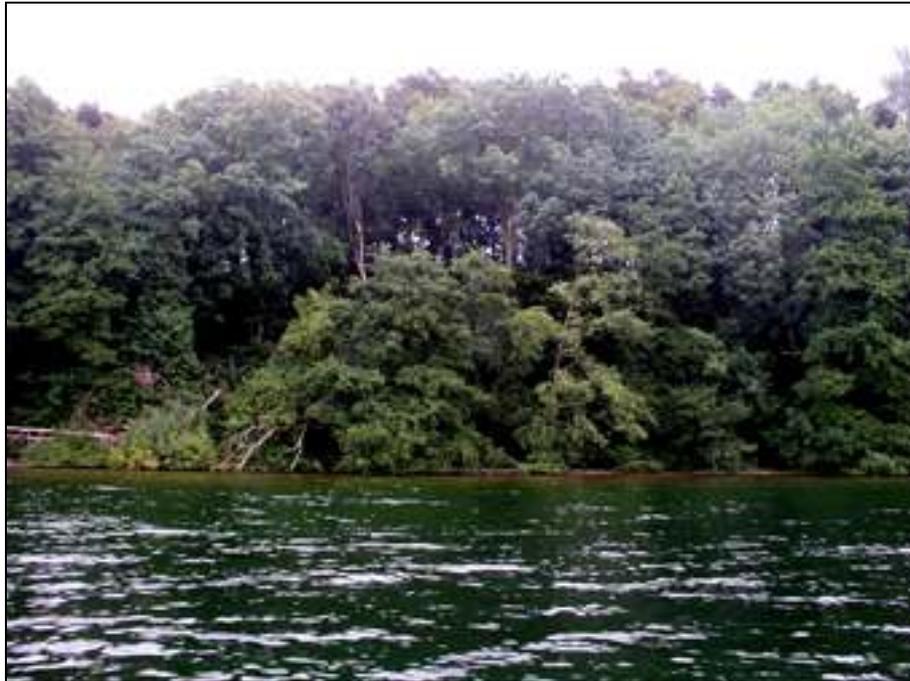
WRRL-Seentyp:	13	Zusatzkriterien:	
ÖZK:	2	5 m <= mittl. Vegetationsgrenze <= 8m --> RI=RI-20	
Referenzindex:	29,49	korr. Referenzindex: 9,49	M _{MP} : 0,55

Foto 57: Transekt 1 am nördlichen Ostufer des Suhrer Sees

Transekt 1 wurde am nördlichen Ostufer südlich der Badestelle von Niederkleevez aufgenommen. Auf den ersten 5 m des flach ansteigenden Ufers findet sich ein Gehölzsaum aus Schwarz-Erlen, Eschen und Weiden. Hieran schließt sich auf zunächst flachem, dann etwas steiler ansteigendem Gelände ein Erlen-Eschen-Gehölz mit einem Unterwuchs aus *Rubus* und *Carpinion*-Arten an. Ca. 20 m vom Seeufer entfernt, auf nun ± ebenem Gelände, geht dieses in eine *Acer pseudoplatanus*-Aufforstung über. Durch bis zu 5 m über die Wasseroberfläche hängende Äste der Ufergehölze wird der Flachwasserbereich partiell stark beschattet.

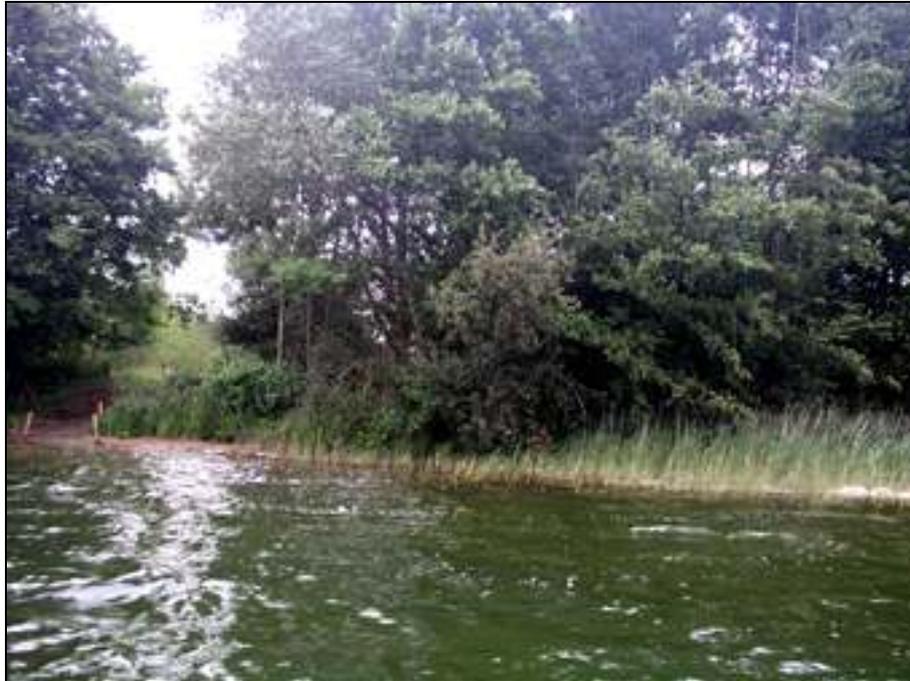
WRRL-Seentyp:	13	Zusatzkriterien:	
ÖZK:	3	5 m <= mittl. Vegetationsgrenze <= 8m --> RI=RI-20	
Referenzindex:	12,57	korr. Referenzindex: -7,43	M _{MP} : 0,46

Foto 58: Transekt 2 am westlichen Ufer des Suhrer Sees.

Transekt 2 wurde am westlichen Nordufer des Suhrer Sees aufgenommen. Am flach ausgebildeten Ufer bilden Schwarz-Erlen, Silber-Weiden und Eschen einen ca. 15 m breiten Gehölzsaum mit den Feuchtezeigern *Eupatorium cannabinum* und *Carex acutiformis* in der Krautschicht. Hieran schließt sich auf einer ca. 10 m breiten Geländekante zunächst ein Birkenvorwald an, der zu trockenem Grünland überleitet.

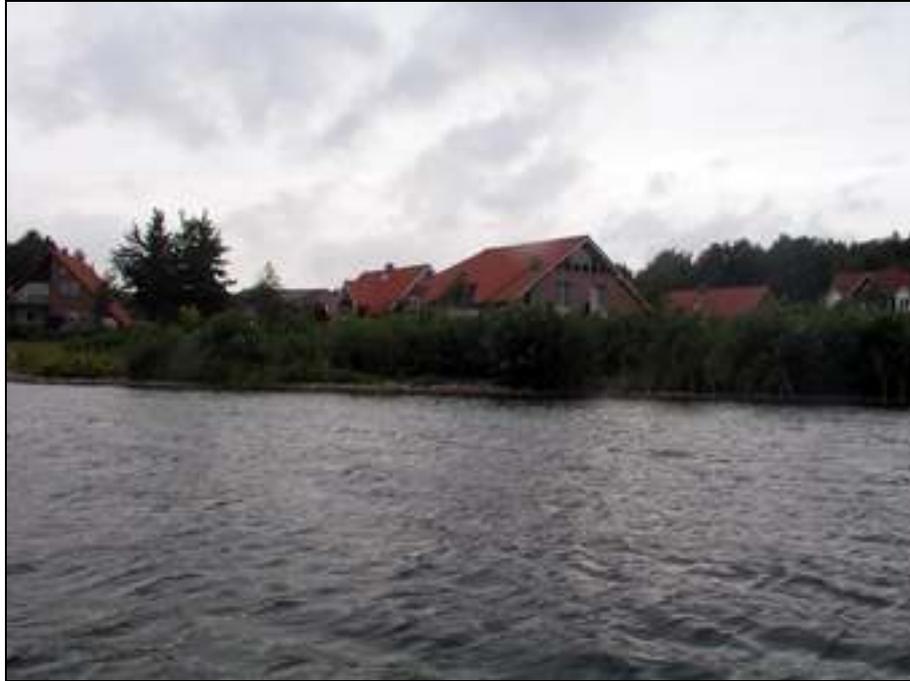
WRRL-Seentyp:	13	Zusatzkriterien:	
ÖZK:	2	5 m <= mittl. Vegetationsgrenze <= 8m --> RI=RI-20	
Referenzindex:	24,03	korr. Referenzindex: 4,03	M _{MP} : 0,52

Foto 59: Transekt 3 liegt am mittleren Westufer vor einer Neubausiedlung

Transekt 3 dokumentiert die Vegetationsverhältnisse am mittleren Westufer des Suhrer Sees. Auf einer flachen Steinschüttung am Ufer findet sich ein lückiger Gehölzsaum aus Schwarz-Erlen und Weiden, unterwachsen von den Feuchtezeigern *Mentha aquatica* und *Lycopus europaeus*. Hieran schließt sich ein *Phragmites*-Röhrichtrest, wiederum mit einzelnen Erlen- und Weidengebüschen an. In ca. 50 m Entfernung von der Uferlinie beginnt eine Neubausiedlung.

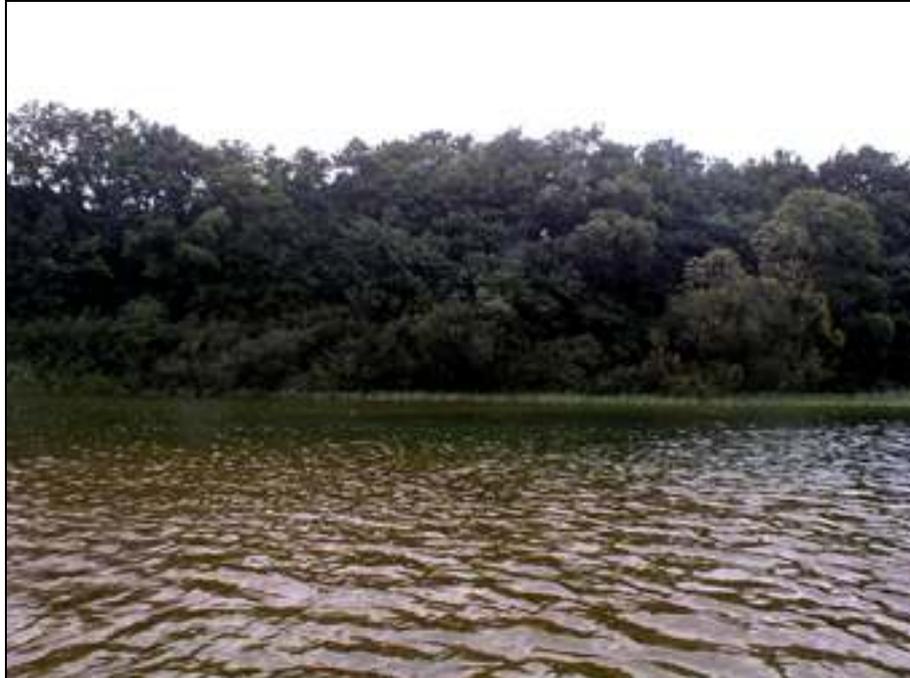
WRRL-Seentyp:	13	Zusatzkriterien:	
ÖZK:	3	5 m <= mittl. Vegetationsgrenze <= 8m --> RI=RI-20	
Referenzindex:	20,10	korr. Referenzindex: 0,10	M _{MP} : 0,50

Foto 60: Transekt 4 am östlichen Nordufer des Suhrer Sees

Transekt 4(a) wurde am östlichen Nordufer des Suhrer Sees aufgenommen. Die Probestelle wurde ausgewählt da es sich beim alternativ zu untersuchenden Bereich am östlichen Südufer (4b) um einen stark beschatteten, relativ steil abfallenden und kaum von höheren submersen Pflanzen besiedelten Uferabschnitt handelt.

Das flach ausgebildete, südexponierte Ufer wird von Weiden gesäumt, deren Äste die Wasseroberfläche bis zu 2 m überragen. Landseitig folgt ein etwa 10 m breiter Erlenbruchwaldgürtel mit standorttypischen Feuchtezeigern wie *Carex acutiformis*, *Scutellaria galericulata* und *Iris pseudacorus* im Unterwuchs. Mit einem steileren Anstieg des Geländes geht dieser in ein Eschen-Rotbuchen-Gehölz über, das schließlich an landwirtschaftlich genutzte Flächen grenzt.

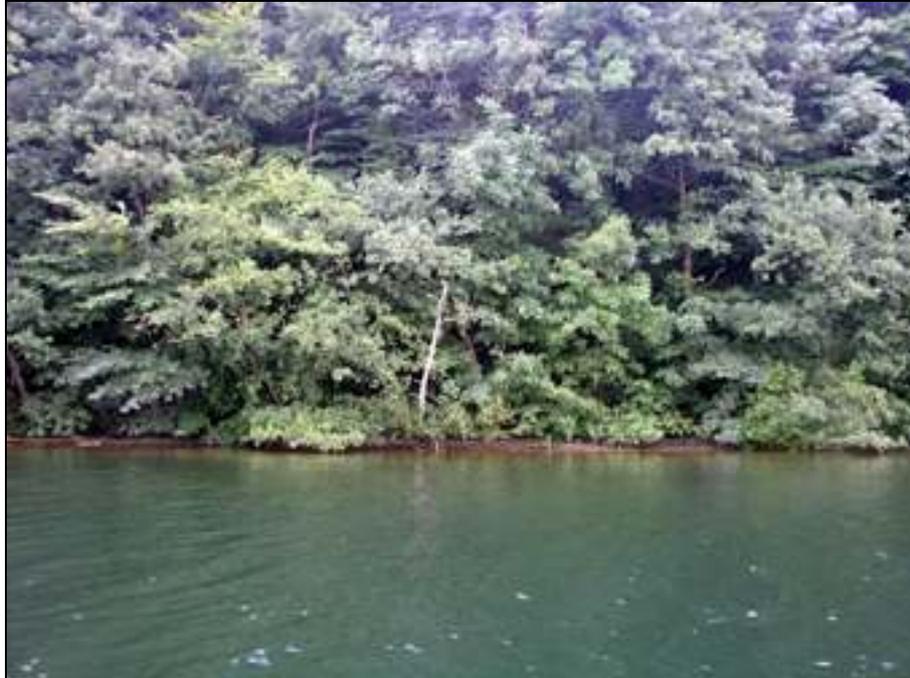
WRRL-Seentyp:	13	Zusatzkriterien: -	
ÖZK:	3		
Referenzindex:	-1,08	korr. Referenzindex: -1,08	M _{MP} : 0,49

Foto 61: Transekt 5 wurde am Südostufer des Suhrer Sees aufgenommen

Transekt 5 dokumentiert die Vegetationsverhältnisse am Südostufer des Suhrer Sees. Am zunächst flach ansteigenden landwärtigen Ufer wächst ein einreihiger Saum aus Schwarz-Erlen und Eschen, in den vereinzelt Grau-Erlen, Ulmen, Schneeball und Pfaffenhütchen eingestreut sind und der vor allem von *Rubus fruticosus* agg. und *Carex acutiformis* unterwachsen ist. Auf zunächst weiterhin flach, dann etwas steiler ansteigendem Gelände schließt sich hieran ein Rotbuchenwald an. Die Ufergehölze ragen stellenweise bis zu 5 m über die Wasseroberfläche.

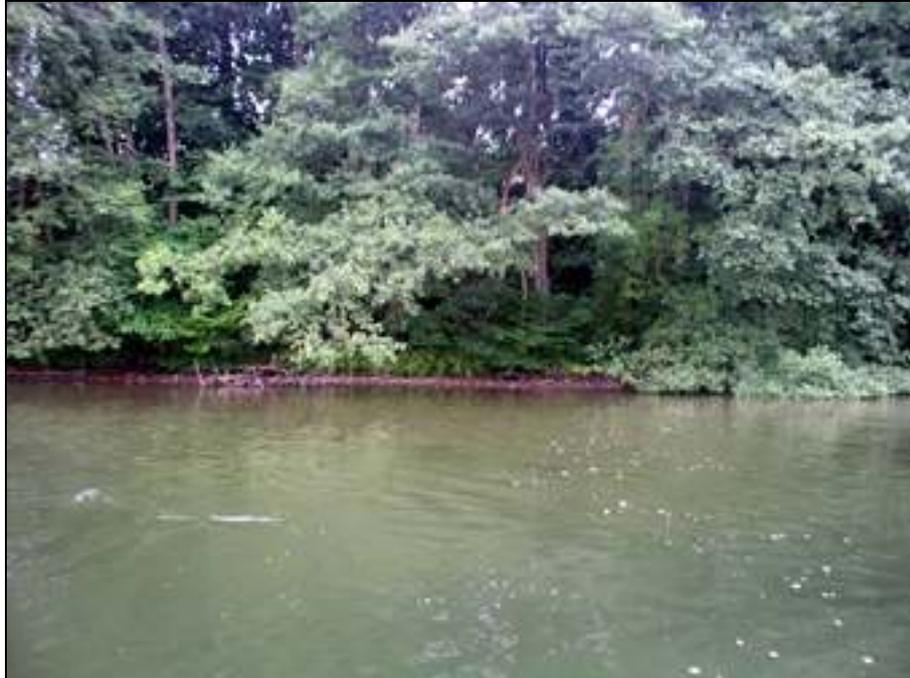
WRRL-Seentyp:	13	Zusatzkriterien: -	
ÖZK:	3		
Referenzindex:	-4,89	korr. Referenzindex: -4,89	M _{MP} : 0,48

Foto 62: Transekt 6 dokumentiert die Vegetationsverhältnisse am Südwestufer des Suhrer Sees

Transekt 6 wurde am Südwestufer des Suhrer Sees aufgenommen. Das landseitige Ufer weist zunächst eine mäßige Steigung auf und ist von einem einreihigen, aus Schwarz-Erle, Esche und Ulme aufgebautem Gehölzsaum bestanden. In der Krautschicht dominiert *Rubus fruticosus* agg. . Eine steile Geländekante, die sich hieran anschließt, wird von einem Rotbuchegehölz eingenommen. Etwa 20 m von der Uferlinie entfernt, auf nun mehr oder weniger ebener Fläche, folgt Grünland. Partiiell überragen die Äste der Ufergehölze die Wasserfläche bis zu 5 m und verstärken so die Beschattung des Flachwasserbereichs.
