Monitoring der Qualitätskomponente Makrophyten/Phytobenthos für WRRL und FFH-RL in schleswig-holsteinischen Seen, 2008

Los 2 - Endbericht 2008

***biota* – Institut für ökologische Forschung und Planung GmbH**

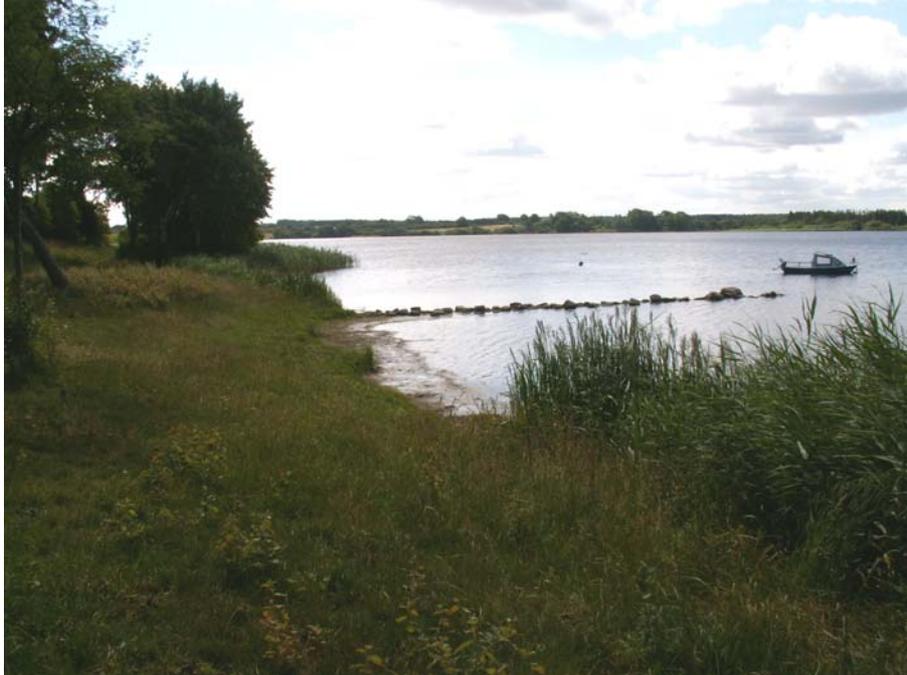
Abbildung 1: Badestelle südlich von Arenholz mit kleinem Steindamm und Bootsliegeplätzen

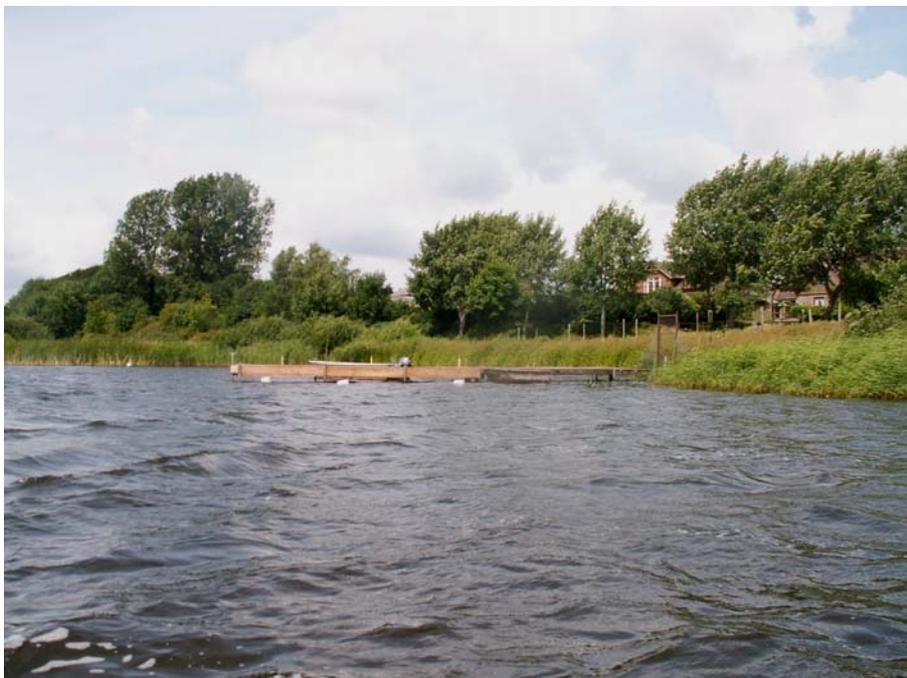
Abbildung 2: Steganlage mit Bootsliegeplätzen am Südostrand von Arenholz

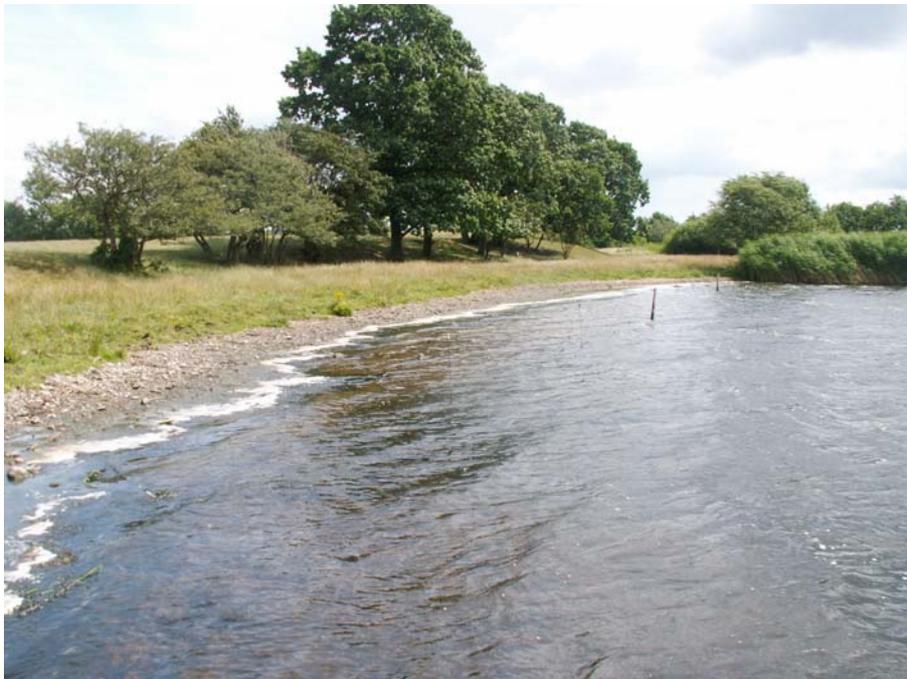
Abbildung 3: Ausgezäunte Viehtränke mit Ufervertritt am Westrand des Abschnittes

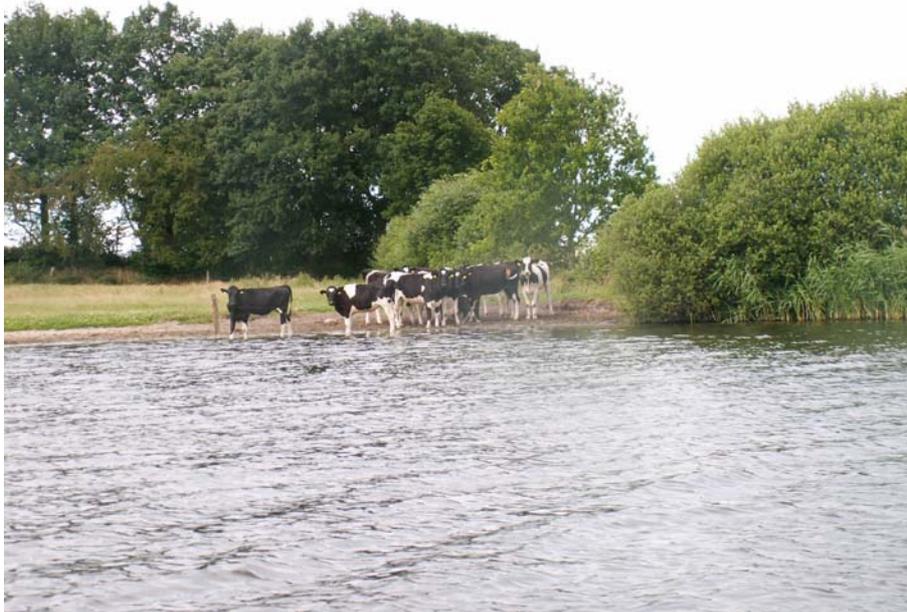
Abbildung 4: Auch die Uferbereiche westlich der Bockseebachmündung werden als Viehtränke genutzt

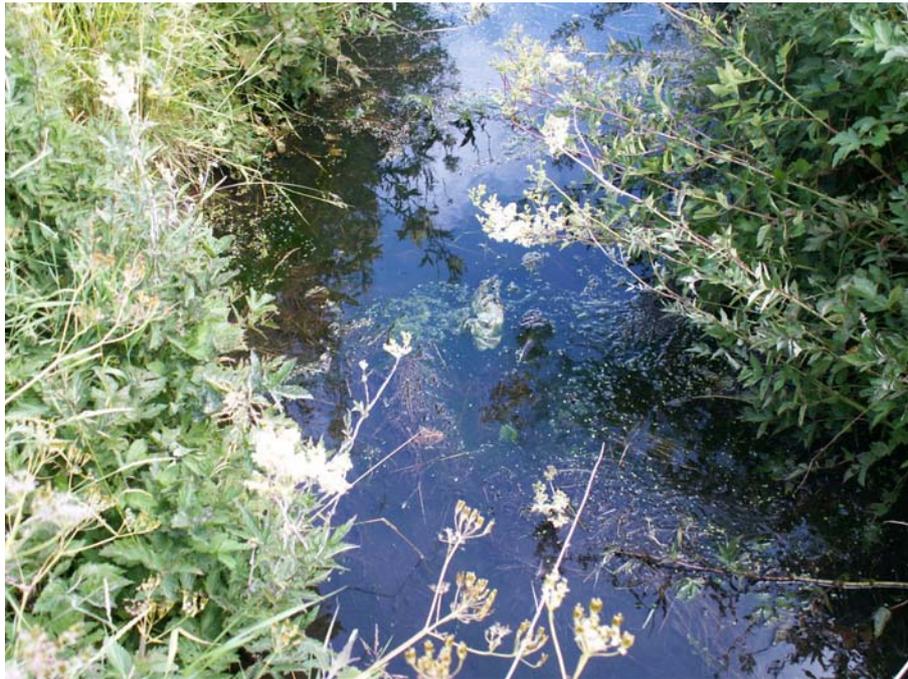
Abbildung 5: Eine starke Algenentwicklung im Bockseebach deutet auf hohe Nährstoffkonzentrationen hin, die in den Arenholzer See eingetragen werden

- punktuelle Einträge von Nährstoffen durch den grabenartig ausgebauten Bockseebach am Ostrand des Abschnittes (Entwässerung intensiv genutzter Niederungsflächen)
- lokal Trittschäden in ufernahen Röhrichtzonen
- Parkplatz des Freibades mit offenen Bodenstellen

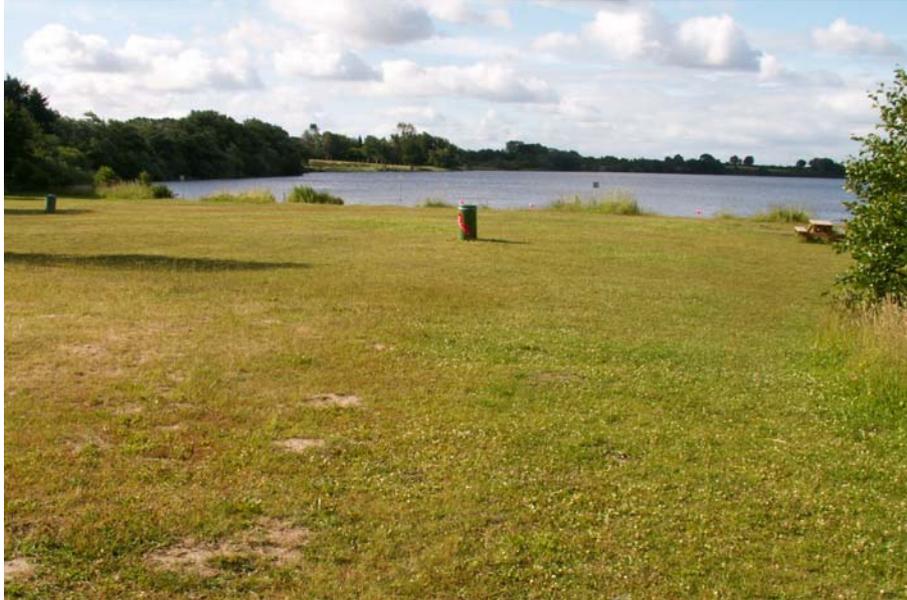
Abbildung 6: Liegewiese und Badestelle nördlich von Lürschau

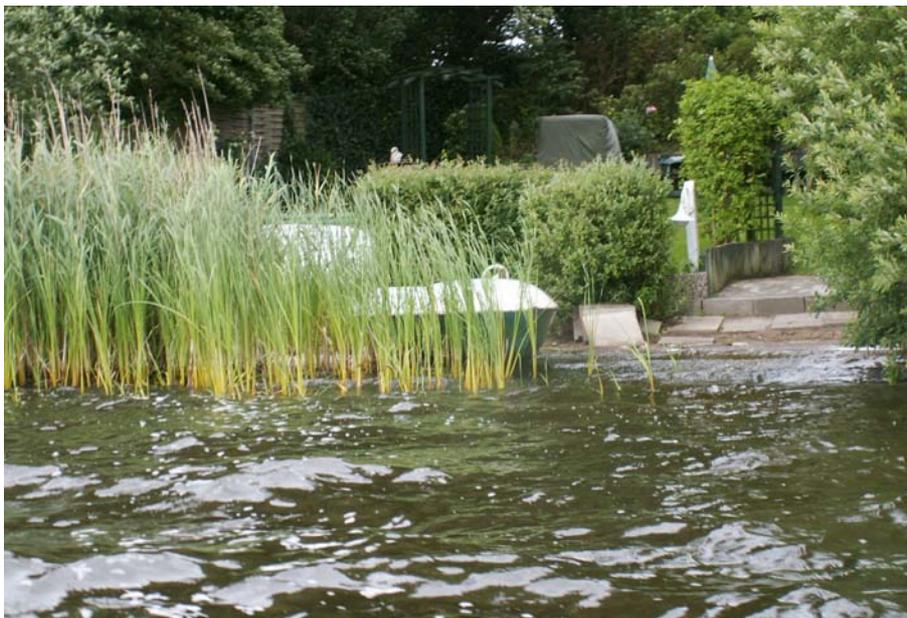
Abbildung 7: Seezugang mit lokaler Uferbefestigung und Bootsliegeplatz im Nordteil von Lürschau

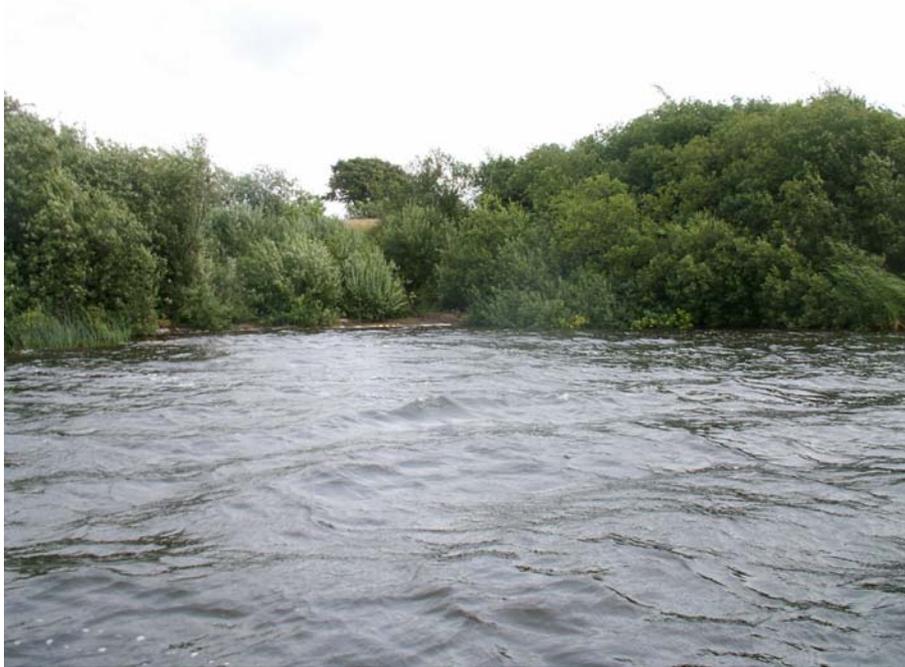
Abbildung 8: Steile Uferböschungen mit Gebüschsäumen bestimmen die Uferkante im Abschnitt 5. Vom dahinter verlaufenden Wanderweg führen mehrere Trampelpfade zum Seeufer hinab.

- gewässernaher Rundwanderweg mit diversen Fußpfaden zum Seeufer
- Weideflächen mit diversen offenen Bodenstellen (Trittschäden)

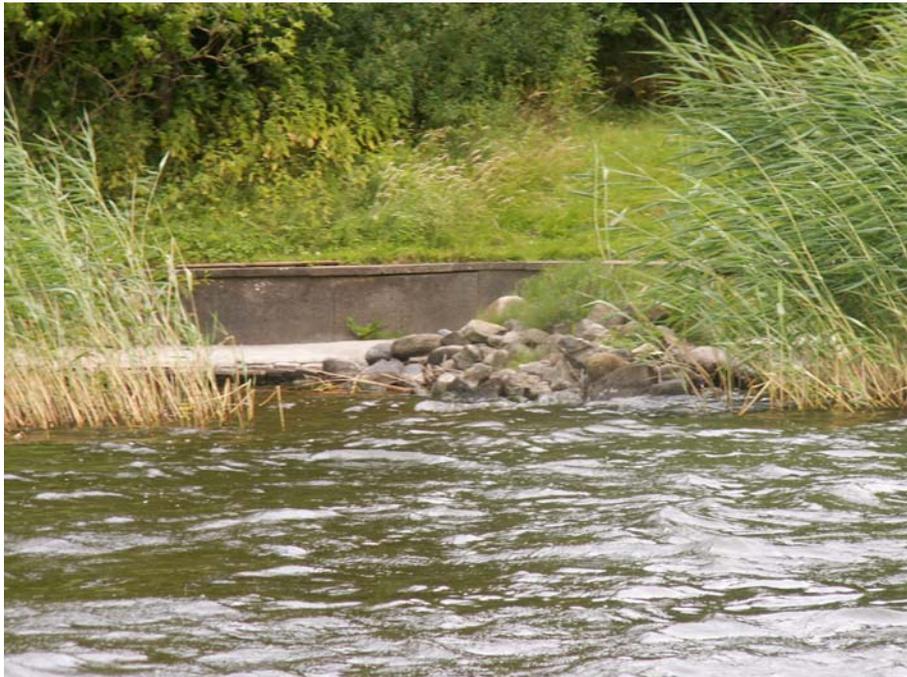
Abbildung 9: Kleinflächige Uferbefestigung vor einem Privatgrundstück am Südufer

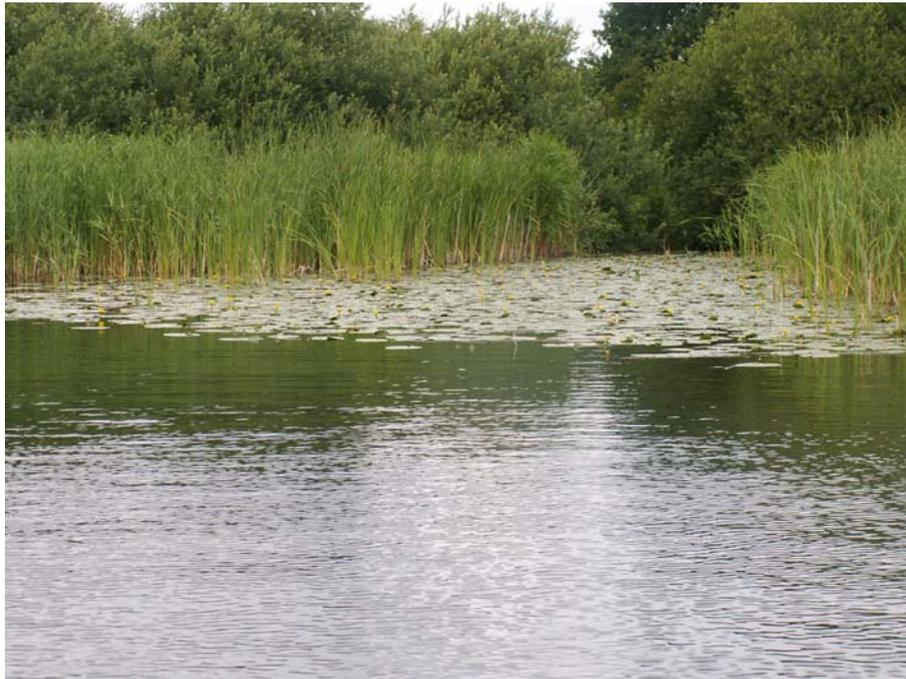
Abbildung 10: Ablaufgraben des Arenholzer Sees in Richtung des verlandeten Seebeckens an der A7, Seeufer mit Weidengebüschen und breiten Röhrichtsäumen sowie vorgelagerten Schwimmblattdecken der Teichrose

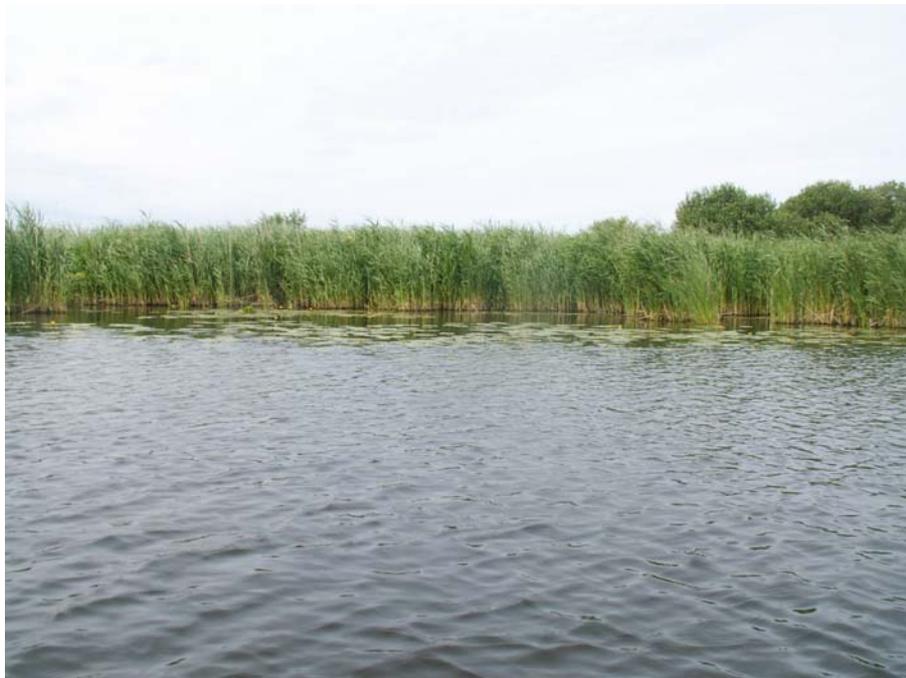
Abbildung 11: Transekt 1 am Nordufer des Arenholzer Sees westlich vom Bad (Abschnitt 3)

Das Transekt 1 liegt in der nördlichen Ausbuchtung des Arenholzer Sees. Die Grenzen der bearbeiteten Messstelle werden dabei beidseitig durch inselhaft vorgelagerte *Typha angustifolia*-Bestände markiert. Die Röhrichtbestände gehen oberhalb der Mittelwasserlinie in feuchte Landröhrichte über, die eine Breite von 15 m aufweisen. Diese Bestände sind sehr artenreich, u.a. treten hier *Potentilla palustris*, *Peucedanum palustre* oder *Calamagrostis canescens* auf. An das Landröhricht schließt ein Saum aus Ruderalarten (*Urtica dioica*) und feucht-toleranten Hochstauden (*Sium latifolium*, *Juncus effusus*) im Bereich einer flachen Böschung an. Hinter dieser liegen landwirtschaftliche Nutzflächen (Weidelgras-Weißklee-Weiden). Das flache Ufer ist leicht geschwungen, erst in etwa 20 m Entfernung liegt die o.g. flache Böschung. Das Substrat des Transektes wird durch Sand und Feinkies, in der Tiefenstufe 2 zunehmend durch Detritusmudde bestimmt. Hier war auch ein steigender Sapropelanteil festzustellen.

Die Flachwasserzonen des Transektes werden von den Röhrichten bestimmt, die allerdings nur noch maximal 1,5 m breit sind. Ufernah sind die Bestände mit typischen Feuchtezeigern, wie *Solanum dulcamara* und *Lycopus europaeus* durchsetzt. Wasserseitig ist eine gut ausgebildete Schwimmblattzone vorgelagert, die von *Nuphar lutea* aufgebaut wird und erst unterhalb von 1 m ausläuft. Innerhalb der Schwimmblattrasen tritt eine gut ausgebildete Tauchblattflora auf, wobei die Verbreitung von *Chara globularis* und *Potamogeton perfoliatus* auf

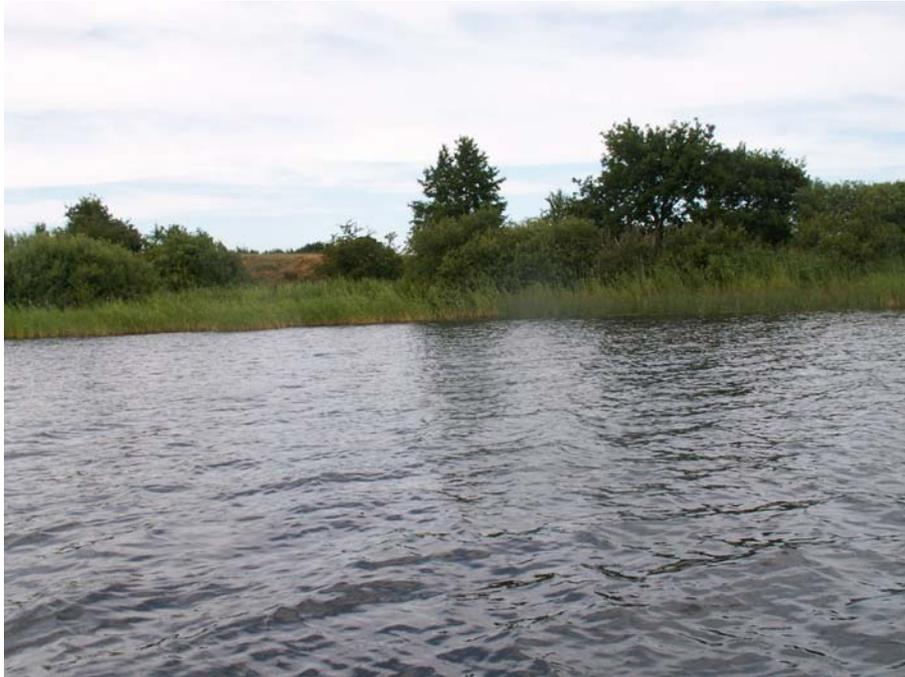
Abbildung 12: Transekt 2 am Nordufer südöstlich Arenholz (Abschnitt 2)

Das Transekt liegt innerhalb einer sehr flach auslaufenden Bucht des Nordufers und wird von Schilf-Röhrichten bestimmt. Nahe der rechten Grenze beginnt ein *Schoenoplectus tabernaemontanii*-Röhricht, während sich linksseitig ein spitz zulaufender *Phragmites*-Bestand befindet. Das gerade Ufer ist landseitig als Flachufer ausgebildet. Oberhalb der Mittelwasserlinie sind artenreiche bis 10 m breite Landröhrichte verbreitet, die mit Hochstauden, wie *Valeriana officinalis* oder *Cirsium arvense* durchsetzt sind. Inselartig kommen Bestände von *Calamagrostis canescens*. Eine steile, ca. 3 m hohe Böschung mit Arten der Magerrasen (*Rumex acetosella*, *Festuca ovina*, *Hieracium spec.*) liegt in etwa 15 m Entfernung von Ufer. Dahinter liegen beweidete mesophile Grünländer.

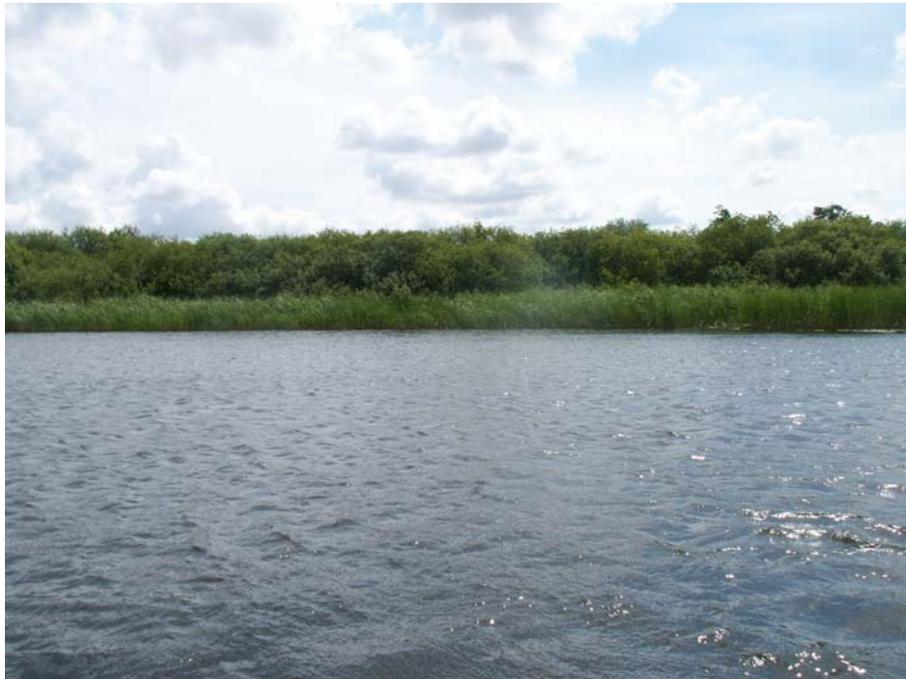
Abbildung 13: Transekt 3 am nördlichen Südwestufer unterhalb des Autobahnparkplatzes (Abschnitt 7)

Das im Südteil der westlichen Ausbuchtung liegende Transekt wird landseitig von geschlossenen Grauweiden-Gebüsch mit vorgelagerten *Typha angustifolia*-Beständen bestimmt. In den flachen Litoralbereichen herrscht Sand vor, der unterhalb von 1 m Tiefe von Detritusmudde abgelöst wird. Das leicht geschwungene Ufer ist flach ausgebildet und vermoort. An der Uferkante tritt ein schmaler Saum von *Solanum dulcamara* auf, der landseitig in etwa 3 m breite Landschilf-Röhrichte übergeht. Dahinter liegen ausgedehnte *Salix cinerea*-Gebüsche, die bei hohen Wasserständen regelmäßig überstaut werden und diverse Nässezeiger aufweisen, wie *Peucedanum palustre* oder *Lysimachia vulgaris*.

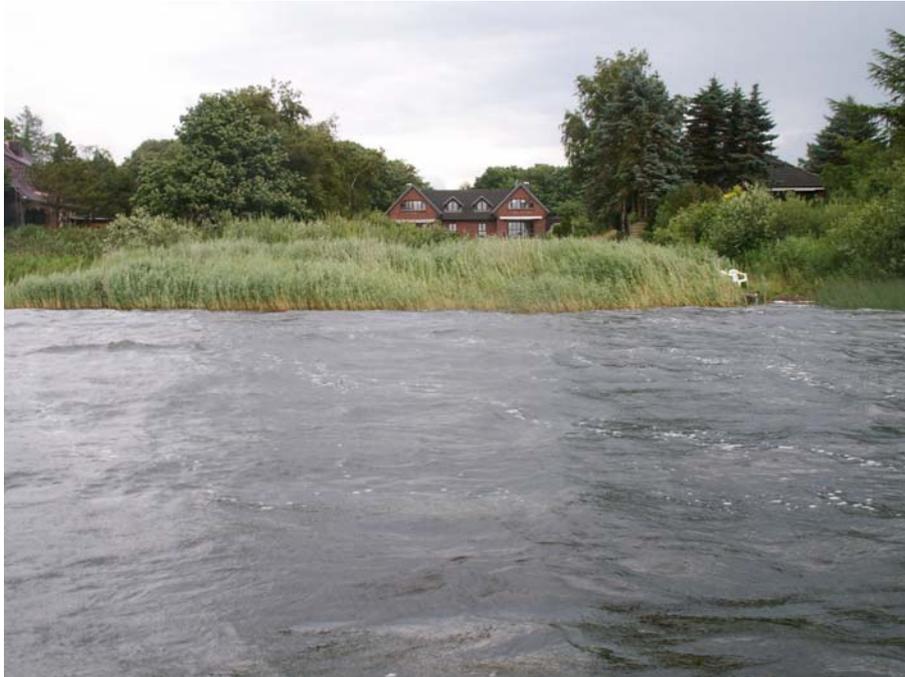
Abbildung 14: Transekt 4 am Ostufer bei Lürschau (Abschnitt 4)

Das Transekt liegt im Bereich der Ortslage von Lürschau. Es wird von einem Schilfröhricht bestimmt, das aufgrund größerer Störstellen an beiden Transektgrenzen ausfällt. Die Uferlinie ist leicht ausgebuchtet und das Ufer selbst mäßig steil ansteigend. Am rechten Transekttrand liegt ein kleiner Uferzugang aus den Siedlungsbereichen. Etwa 10 m vor der Mittelwasserlinie existiert eine gebüschbestandene, mit Himbeere und diversen Ziersträuchern bewachsene Böschung, hinter der die Privatgrundstücke von Lürschau beginnen. Davor verläuft ein unbefestigter Fußweg. Den Uferbereich des Transektes säumt eine 1,5 m breite Hochstaudenflur mit *Epilobium hirsutum* und *Filipendula ulmaria* und kleinen Trittrasenflächen im Bereich der Stichwege zum See.

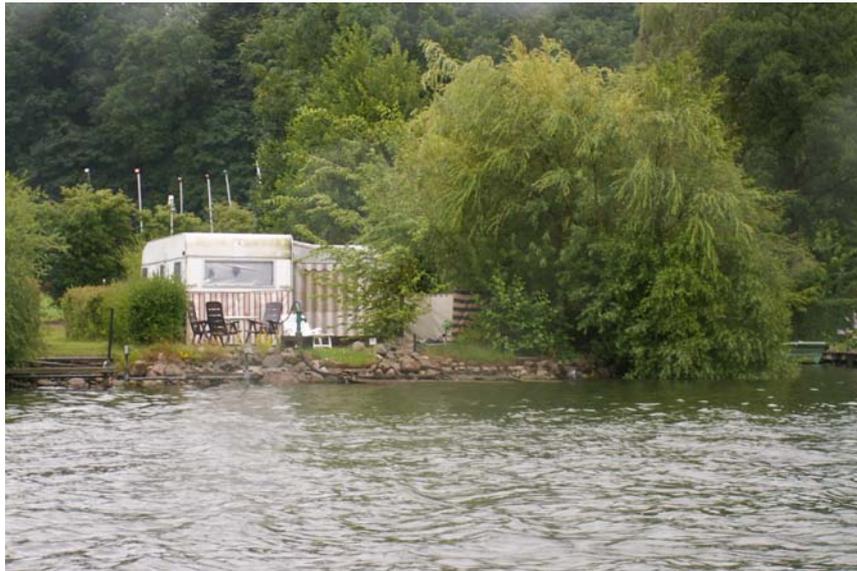
Abbildung 15: Befestigte Uferzonen mit Stellplätzen, Bootslichegeplätzen und kleinen Steganlagen im Nordteil des Campingplatzes

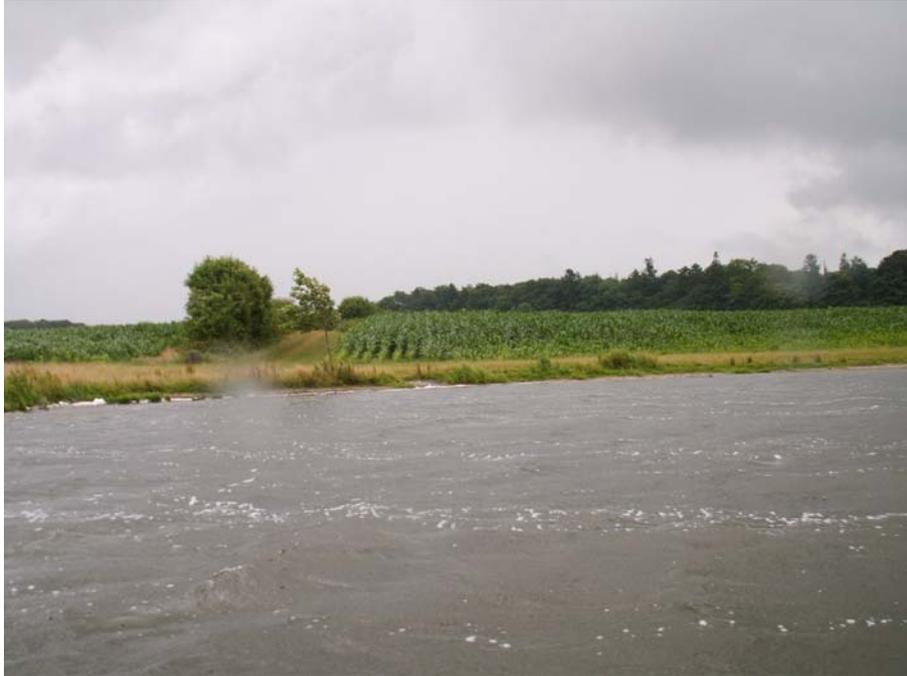
Abbildung 16: Aktuell als Maisacker bewirtschaftete ehemalige Grünflächen südlich des Campingplatzes, die bis an die röhrichtfreie Uferzone heranreichen

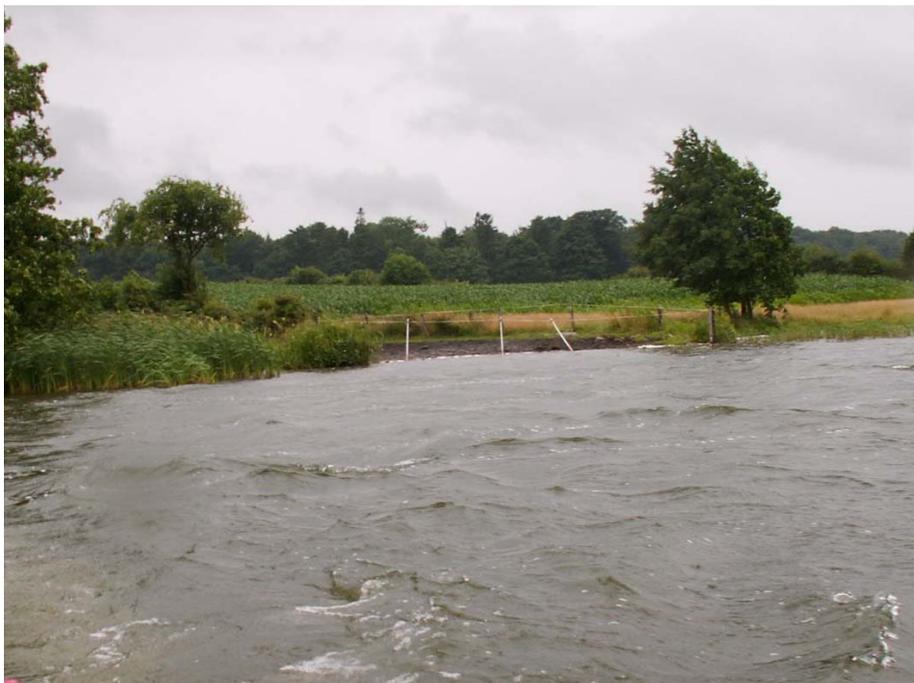
Abbildung 17: Ausgezäunte Viehtränke mit Ufervertritt südlich des Campingplatzes

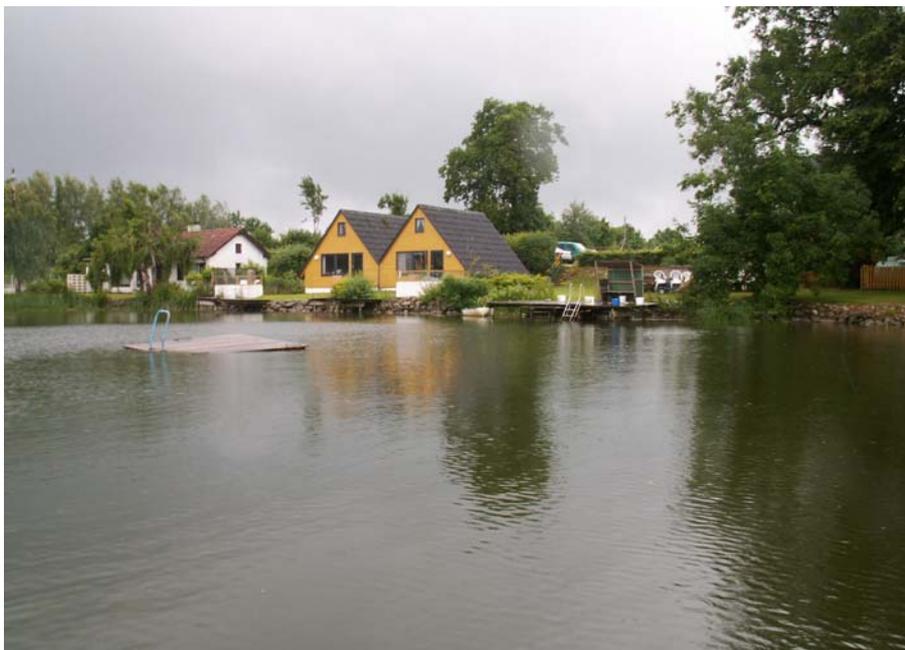
Abbildung 18: Uferbebauung in Schütt mit einzelnen Steganlagen und Bootsliegplätzen

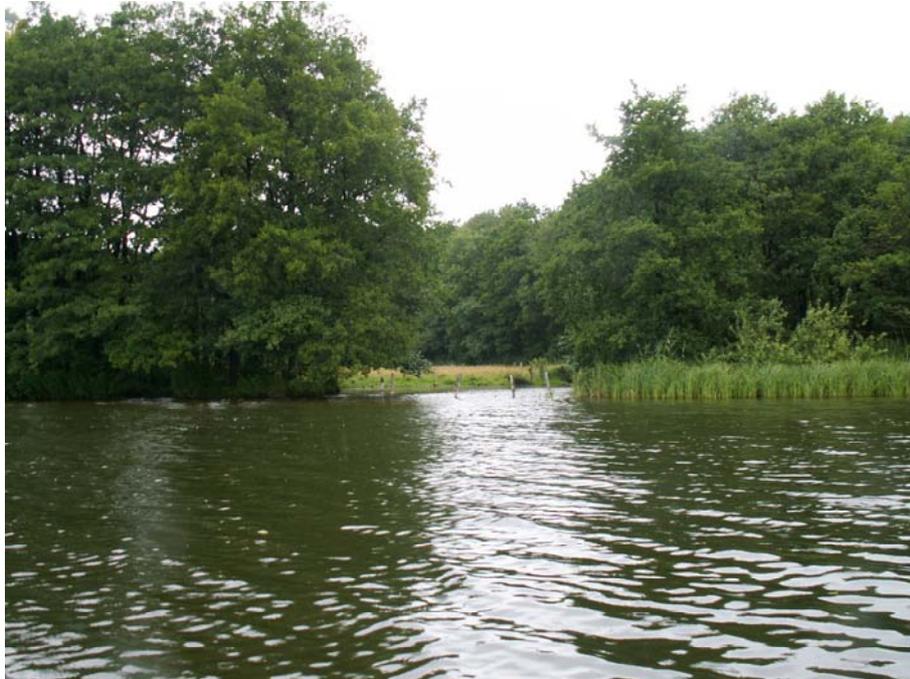
Abbildung 19: Viehtränke am Nordrand des Abschnittes 4

- ausgezäunte Viehtränke mit Trittschäden am Nordrand des Abschnittes

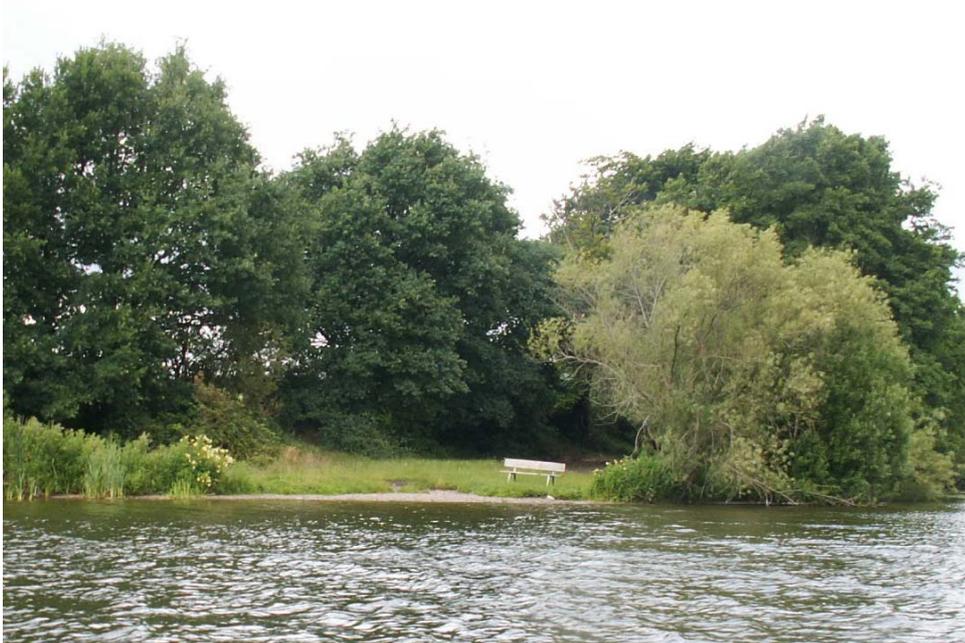
Abbildung 20: Reaktivierte Badestelle mit Sitzbänken und einer kleinen Liegewiese im Bereich des ehemaligen Makrophytentransektes 1

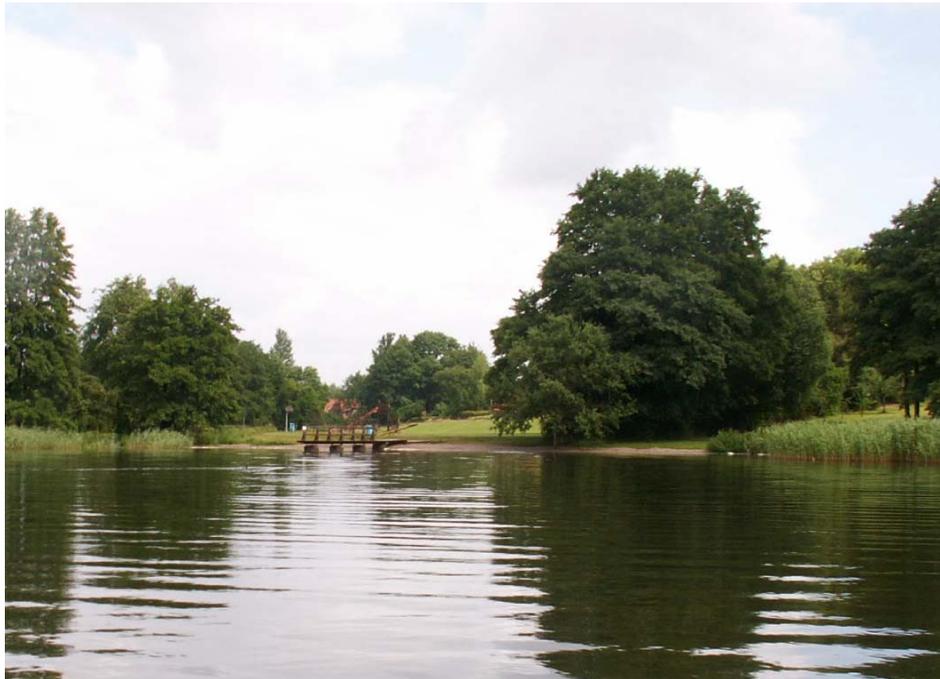
Abbildung 21: Dorfbadestelle mit Steganlage und Liegewiese sowie den parkartigen Grünflächen des benachbarten Diakoniegeländes

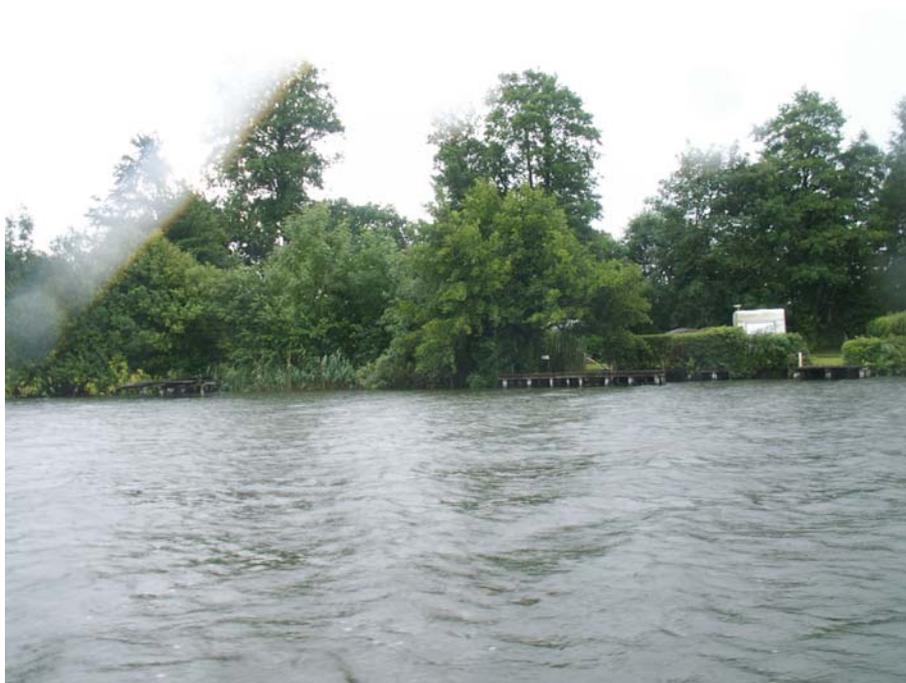
Abbildung 22: Transekt 1 am Südostufer im Bereich des Zeltplatzes (Abschnitt 1)

Das Transekt liegt am Südostufer des Bistensees am nördlichen Rand des Zeltplatzes. Es wird beidseitig von Stegen begrenzt und auch zentral findet sich eine solche Anlage, so dass Röhrichte nahezu ausfallen. An der Uferkante ist ein lückiger Gehölzsaum ausgebildet. Die am Ufer stockenden Gehölze setzen sich aus bodenständigen Arten (*Padus avium*) sowie angepflanzten *Salix viminalis* zusammen. Im Bereich der Uferkante ist vereinzelt *Iris pseudacorus* anzutreffen. Ansonsten wird die nähere Umgebung landseitig von den locker bebauten Grundstücken des Zeltplatzes mit Tritt- und Zierrasen sowie angepflanzten Gehölzen eingenommen.

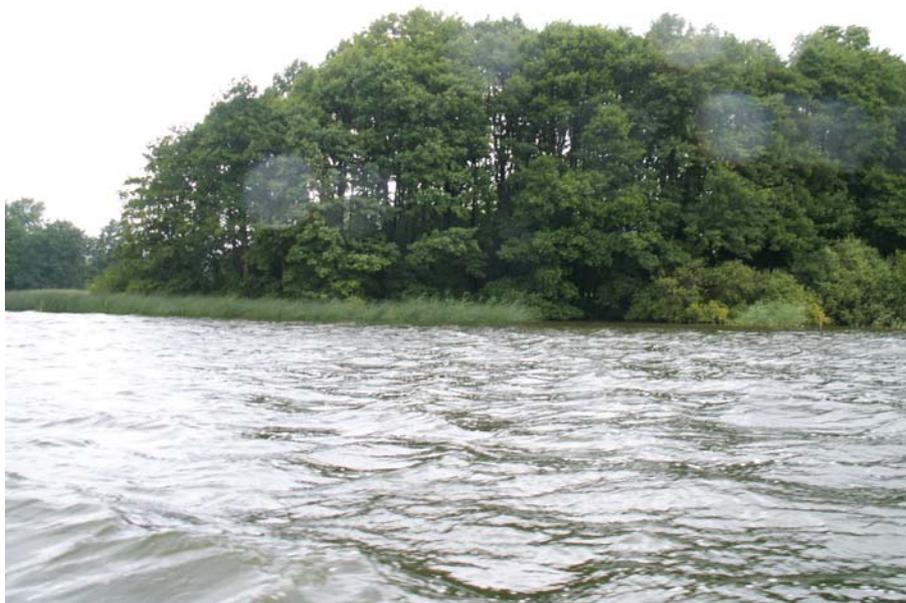
Abbildung 23: Transekt 2 vor der Halbinsel am Nordufer bei Bistensee (Abschnitt 6)

Das Transekt liegt am Nordufer, ca. 200 m westlich der Ortslage Bistensee am Rand einer bewaldeten Halbinsel. Die leicht geschwungene Uferlinie des Flachufers wird durch den angrenzenden Baumbestand beschattet. Aufgrund der Windexposition fehlen Schilfröhrichte weitestgehend, sie werden durch *Schoenoplectus lacustris* ersetzt. Der Ufersaum wird von einer lückigen Hochstaudenflur bestanden, die aber nicht durchgehend ausgebildet ist. Hier wachsen *Filipendula ulmaria*, *Epilobium hirsutum* und *Lythrum salicaria*. Das gesamte Hinterland wird von einem geschlossenen Erlenwald eingenommen, der allerdings nicht mehr als nass eingestuft werden kann. Massive Eschenverjüngungen sowie das Auftreten nitrophiler Stauden (besonders *Urtica dioica*) zuungunsten echter Sumpfpflanzen zeugen hier von sinkenden Grundwasserständen.

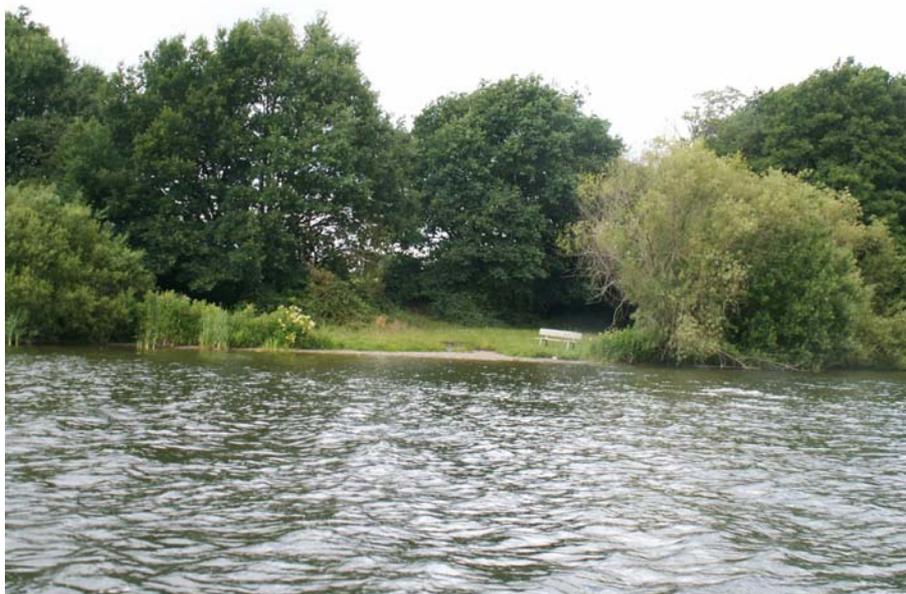
Abbildung 24: Transekt 3 am Nordwestufer (Abschnitt 5)

Das Transekt 3 liegt an der Stirnseite einer spitz zulaufenden Landzunge des mittleren Nordwestufers. Der Untersuchungsbereich stellt eine kleine nicht öffentliche Badestelle dar. Er wird zu beiden Seiten von Weidengebüschen eingefasst. Die Uferlinie des landseitig flach ansteigenden Ufers ist leicht gebogen. Eine steile, schräg zur Uferlinie verlaufende, Böschung befindet sich in etwa 15 m Entfernung. Dahinter liegen artenarme Saatgrasländer. Durch die Freizeitnutzung, zu der auch ein Wanderweg gehört, der vor der Böschung entlangführt, sind die ufernahen Flächen von einer typischen Trittrasen-Vegetation geprägt. Der Ufersaum des zentralen Transektes ist daher nahezu vegetationslos, die noch 2001 vorhandenen Ufersäume sind nicht mehr vorhanden. Nur im Bereich der Außengrenzen haben sich Staudenfluren von ca. 3 m Breite erhalten, in denen *Epilobium hirsutum* und *Filipendula ulmaria* am häufigsten vorkommen.

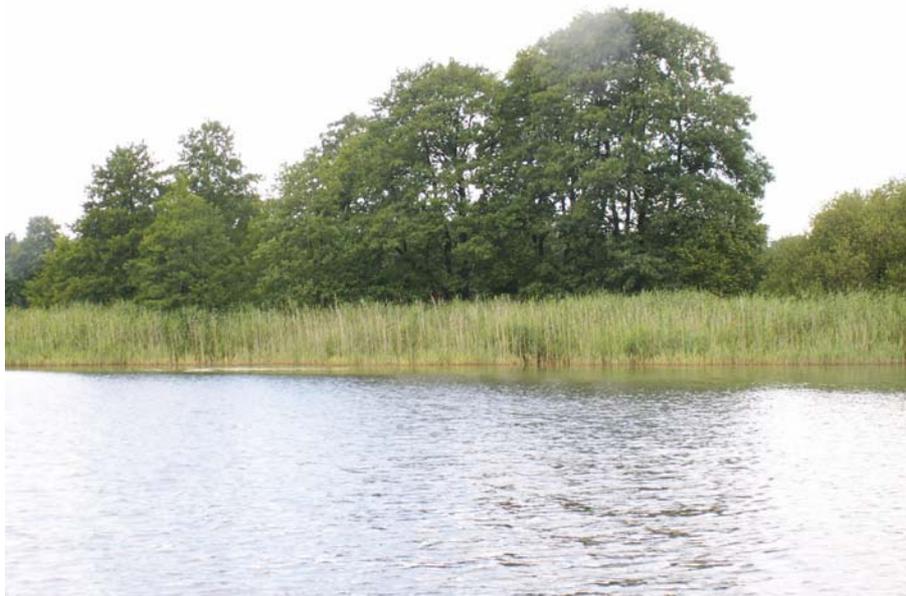
Abbildung 25: Transekt 4 am Westufer des Bistensees nördlich Schütt (Abschnitt 4)

Das Transekt liegt am westlichen Nordufer des Bistensees und besitzt eine leicht geschwungene Uferlinie. Oberhalb der Mittelwasserlinie setzen sich die Röhrichte in Landschilf-Beständen mit Feuchthochstauden wie *Solanum dulcamara* fort. Ungefähr 20 m vom Ufer entfernt ist ein breiter Bruchwaldsaum ausgebildet, dessen Krautschicht noch diverse Feuch-

tezeiger aufweist. Das weitere Hinterland wird von einem artenarmen Feuchtgrünland eingenommen.

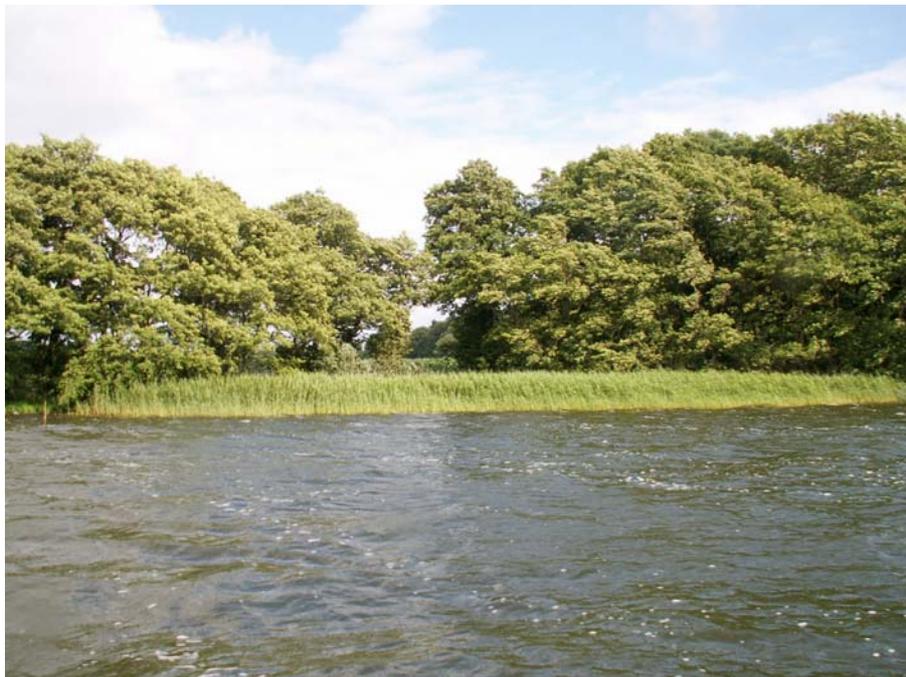
Abbildung 26: Transekt 5 am Südostufer des Bistensees zwischen Zeltplatz und Töpferhaus (Abschnitt 2)

Das Transekt liegt in einer kleinen Uferausbuchtung am Südostufer. Die Messstelle wird durch einen geschlossenen Schilfbestand charakterisiert, der im Bereich der Außengrenzen bis an die Uferkante zurückgeht. Das ansteigende Ufer wird von einem ca. 6 m breiten Erlenbestand gesäumt, der sich bis an die steile, ca. 2m hohe Uferböschung heranzieht. Häufige Arten der Krautschicht sind *Urtica dioica*, *Eupatorium cannabinum* und *Valeriana officinalis*. Hinter der Böschung, die im Bereich der rechten Transektgrenze nahe an der Uferlinie verläuft, liegen Ackerflächen.

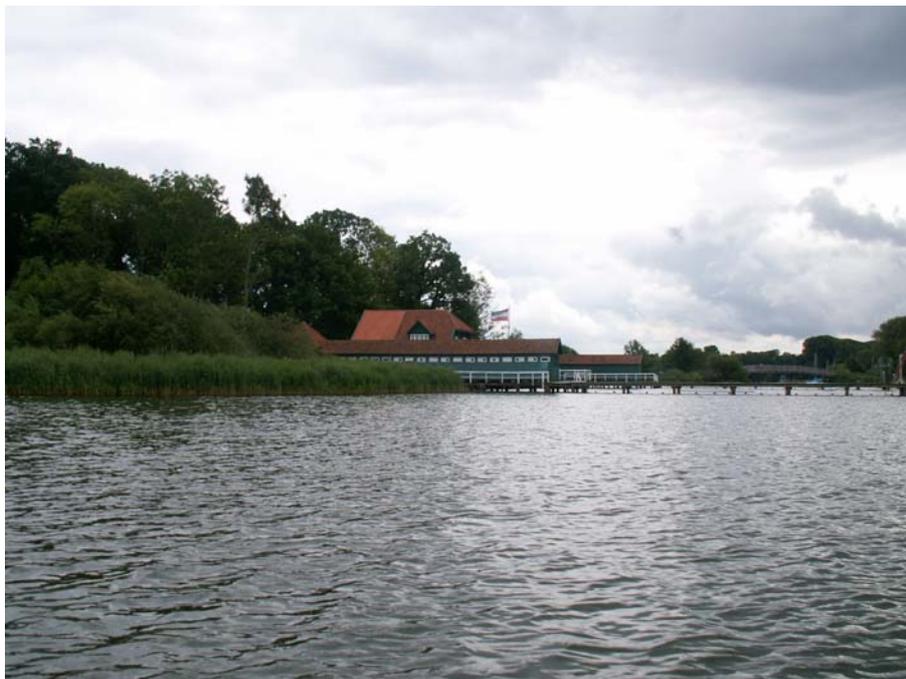
Abbildung 27: Freibad mit Gebäudekomplexen und Steganlagen am Südostufer des nördlichen Seebeckens

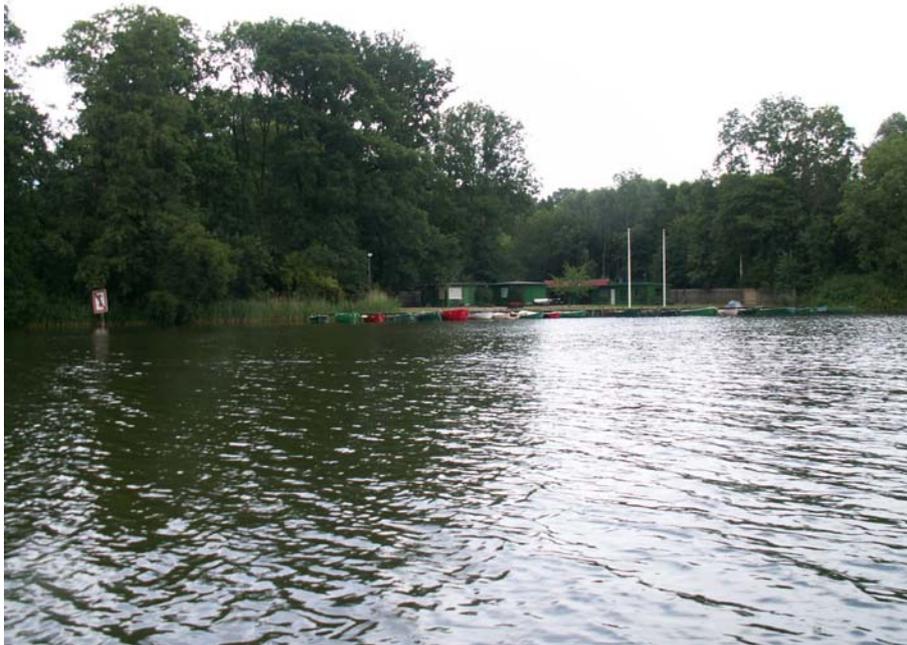
Abbildung 28: Steganlage mit Bootsliegendeplätzen unterhalb der Fußgängerbrücke am westlichen Nordufer

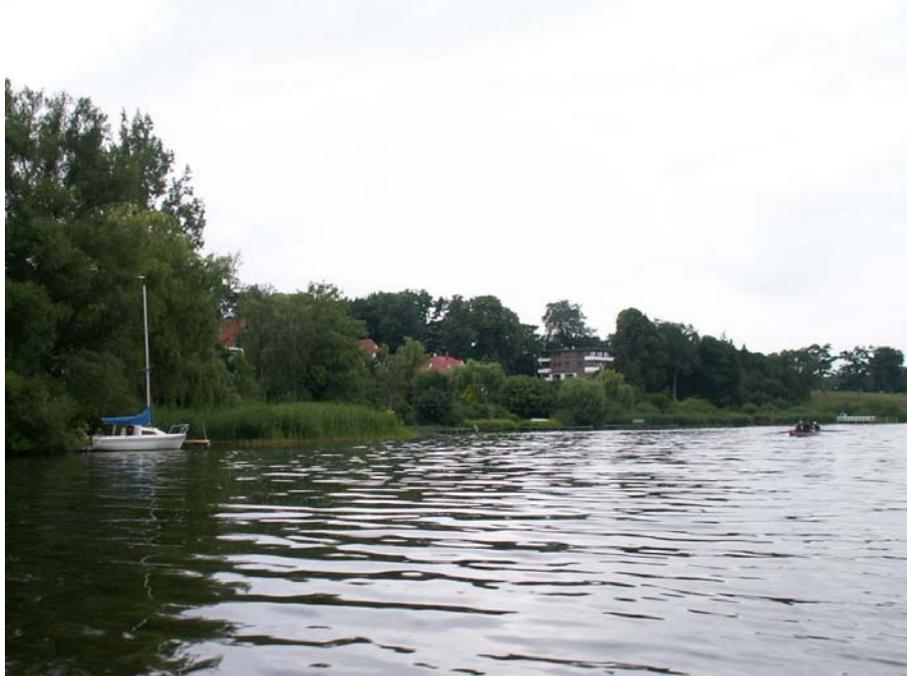
Abbildung 29: Uferzonen des Abschnittes 3 vor Redderkrug mit einzelnen Uferbefestigungen, Steganlagen und Bootsliegplätzen

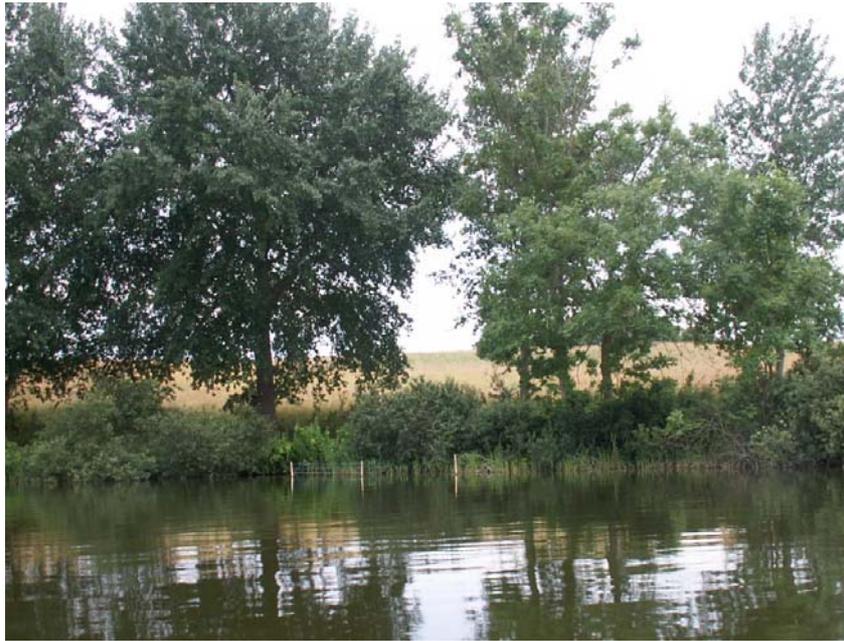
Abbildung 30: Uferkante des Abschnittes 4 mit Baumreihe am Wanderweg und dahinterliegenden kuppigen Ackerflächen

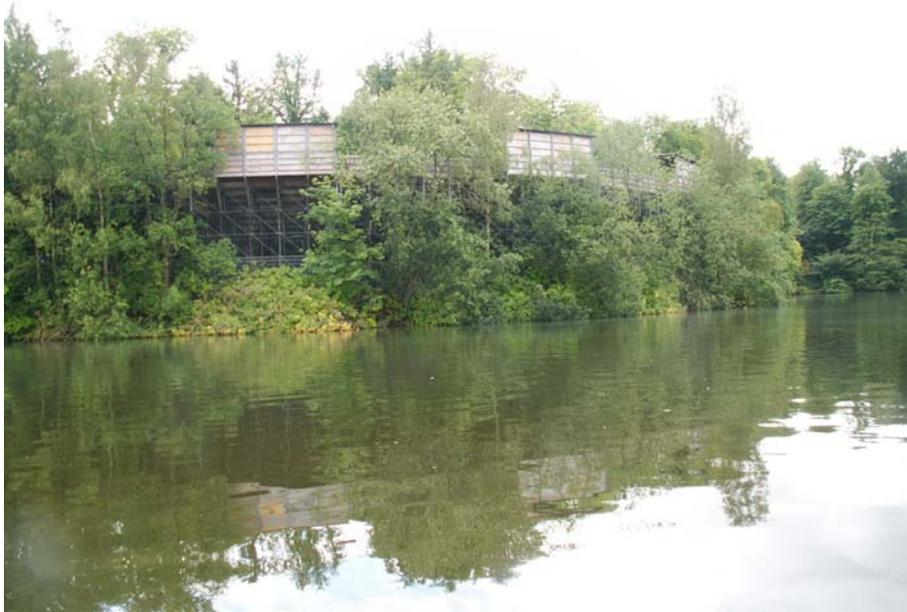
Abbildung 31: Freilichtbühne mit randlichem Gehölzsaum und durch Steinschüttungen gesicherter Uferlinie östlich des Schloßparkes

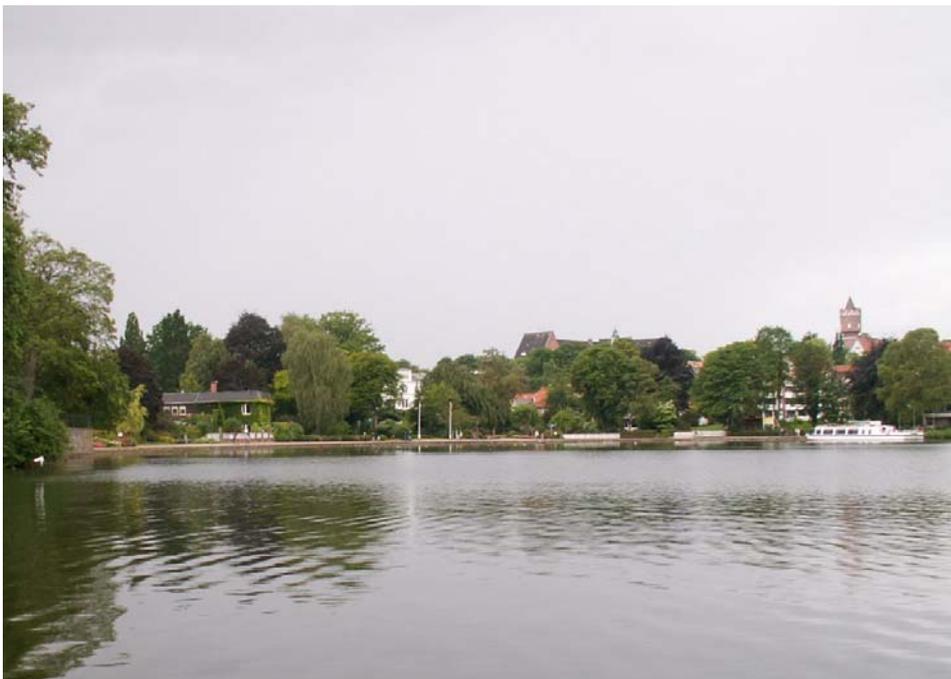
Abbildung 32: Westliche Seebucht mit befestigter Uferkante und Anlagestelle des Fahrgastschiffes

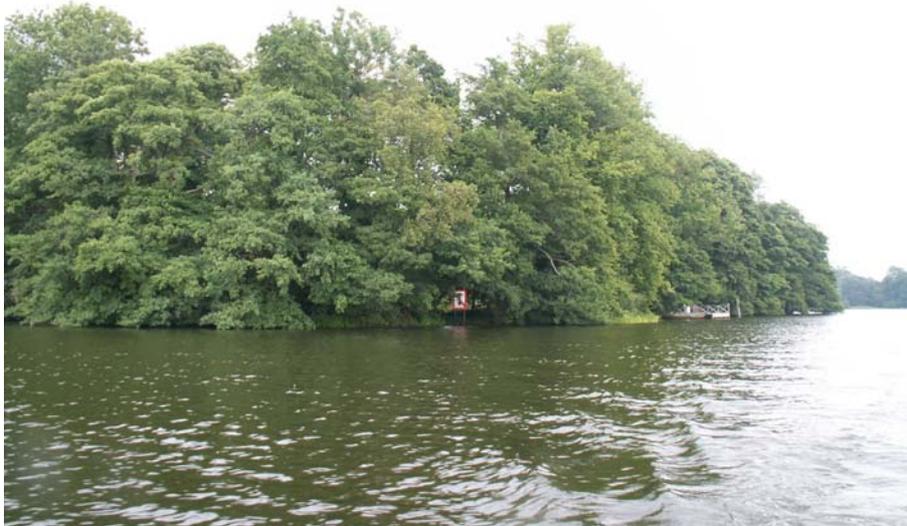
Abbildung 33: Südufer der Fasaneninsel mit randlichen Gehölzsäumen und Steganlage/Anlegestelle in der rechten Bildmitte
