Monitoring der Qualitätskomponente Makrophyten/Phytobenthos für WRRL und FFH-RL in schleswig-holsteinischen Seen, 2008

Los 2 - Endbericht 2008

***biota* – Institut für ökologische Forschung und Planung GmbH**

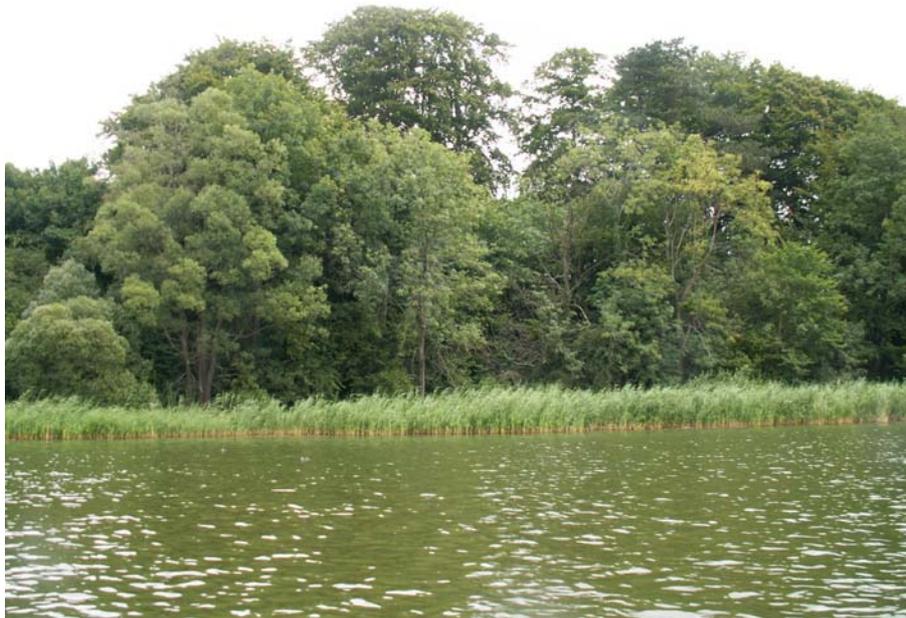
Abbildung 34: Transekt 1 in der Fissauer Bucht des Großen Eutiner Sees (Abschnitt 2)

Das Transekt liegt in einer Bucht (Fissauer Bucht) am Nordwestufer des Eutiner Sees, südlich der Ortslage Fissau. Das Ufer ist landseitig als Steilufer ausgebildet, steigt aber bis etwa 4 m hinter der Uferlinie noch flach an. Die Uferkante wird von Weidengebüschen mit einzelnen Eschen dominiert, dahinter schließt ein Laubwaldsaum mit Esche, Buche und verschiedenen Straucharten wie Hasel etc. an. Die Krautschicht wird von Waldarten frischer nährstoffkräftiger Standorte bestimmt (*Galium odoratum*, *Stachys sylvatica*) und Nährstoffzeiger (*Urtica dioica*). Auf der Steilböschung dominieren junge Buchen, während hinter dem Rundwanderweg Buchen-Althölzer anschließen.

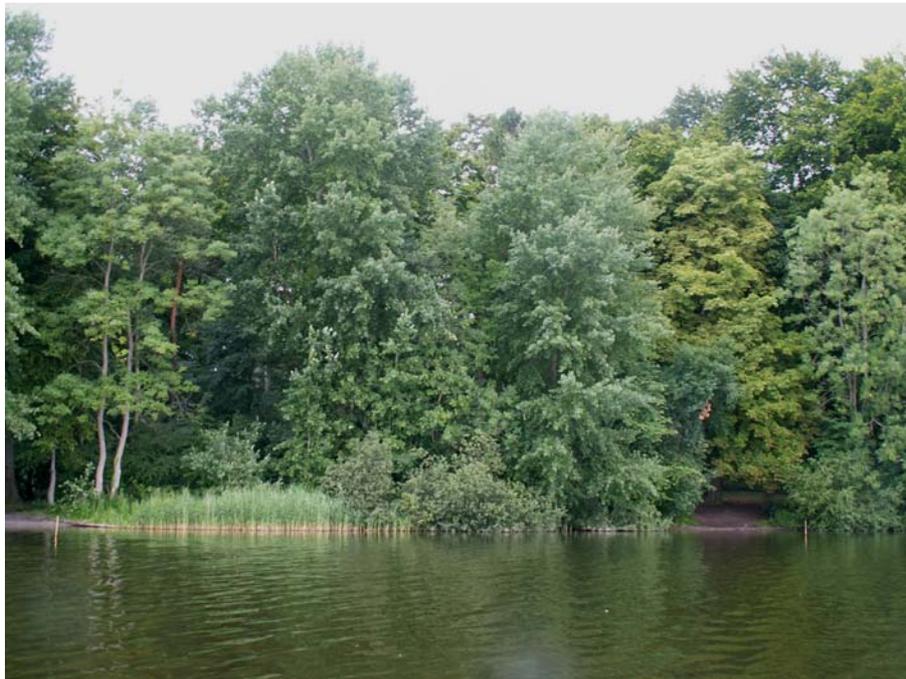
Abbildung 35: Transekt 2 am mittleren Nordufer des Großen Eutiner Sees (Abschnitt 2)

Das Transekt liegt am Nordufer des Sees, östlich einer bewaldeten Landspitze. Stellenweise hat sich am Ufer ein schmaler Staudensaum gebildet (*Epilobium hirsutum*, *Eupatorium cannabinum*). Dahinter liegt ein Gehölzsaum mit *Populus tremula* und *Fraxinus excelsior*. In der weiteren Umgebung stocken großflächig Buchenforsten mit Kiefernanteil. Das Transekt wird beidseitig durch Vertrittstellen gekennzeichnet, die auf eine Erholungsnutzung zurückzuführen sind (Angel-, Badestellen).

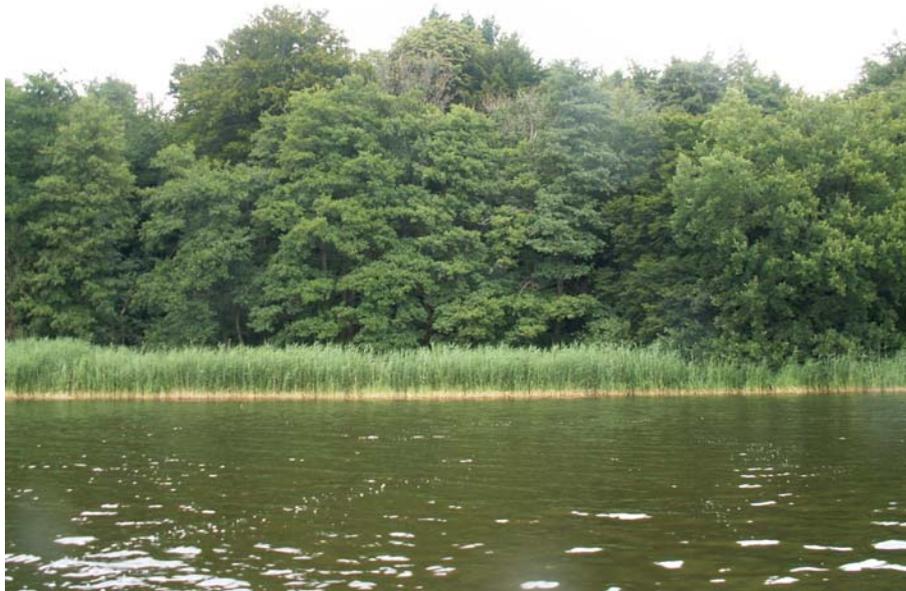
Abbildung 36: Transekt 3 in der Nordbucht des Großen Eutiner Sees (Abschnitt 2)

Das Transekt 3 am östlichen Nordufer des Eutiner Sees befindet sich in einer kleinen Bucht. Es wird von schüttereren, stark geschädigten Röhrichten und Bruchwaldsäumen im Hinterland geprägt, deren Äste z.T. über die Mittelwasserlinie herausragen. Hinter dem von *Alnus glutinosa* dominierten Bruchwaldsaum grenzt großflächig Laubmischwald mit Dominanz von *Fagus sylvatica* und *Fraxinus excelsior* an. Bei Niedrigwasser bildet sich ein etwa 0,2 m hoher Spülsaum heraus, hinter dem das Ufer nur leicht ansteigt. Etwa 6 m vor der Uferlinie liegt eine kleine Böschung, die wahrscheinlich eine frühere Uferlinie darstellt.

An der Mittelwasserlinie ist ein schmales *Carex acutiformis*-Ried entwickelt. Von der vorgelegerten, einst deutlich breiteren Röhrichtzone sind nur ca. 5 m breite Reste vorhanden die sich bis in ca. 0,5 m Wassertiefe erstrecken. Diese sind an der Außengrenze auf einer Breite von 2 m extrem geschädigt (durch Wasservögel verbissen). Im Flachwasser existieren ausgedehnte Röhrichtstoppelfelder, die die ehemalige Ausdehnung der Röhrichte andeuten. Eine Schwimmblattzone ist nicht vorhanden, nur vereinzelt tritt *Nuphar lutea* auf. Häufige Arten der flächendeckend bis in 2 m Tiefe vorhandenen Tauchblattzone sind *Potamogeton perfoliatus*, *P. crispus* und *P. pectinatus*. Die Tiefengrenze liegt bei 2,6 m (*Chara globularis*). Diese Art tritt allerdings im gesamten Transekt selten und an der Makrophytengrenze nur noch mit einzelnen Exemplaren auf.

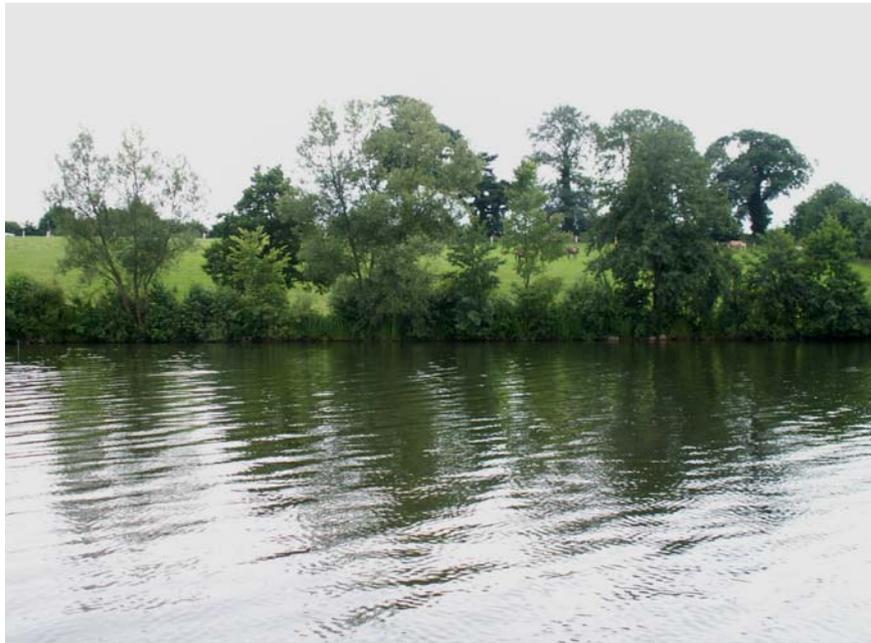
Abbildung 37: Transekt 4 am Südufer des Großen Eutiner Sees westlich Redderkrug (Abschnitt 3)

Das Transekt 4 liegt am östlichen Südufer westlich der Ortslage Redderkrug. Es ist frei von Röhrichten und am Ufer durch einen artenreichen Gehölzsaum charakterisiert. Dieser stockt oberhalb einer markanten, mit Steinen gesicherten Uferkante von ca. 0,4 m Höhe. Die reihigen Ufergehölze bestehen aus *Salix alba*, *S. viminalis* und *Alnus glutinosa* und sind vermutlich angepflanzt. Infolge des lichten Kronenschlusses finden sich darunter Staudenarten, wie *Urtica dioica* oder *Valeriana officinalis*. Etwa 3 m vor dem Ufer verläuft ein geschotterter und stark frequentierter Wanderweg, hinter dem das Gelände deutlich ansteigt. Die landseitig angrenzenden Flächen werden als Intensivgrünland genutzt.

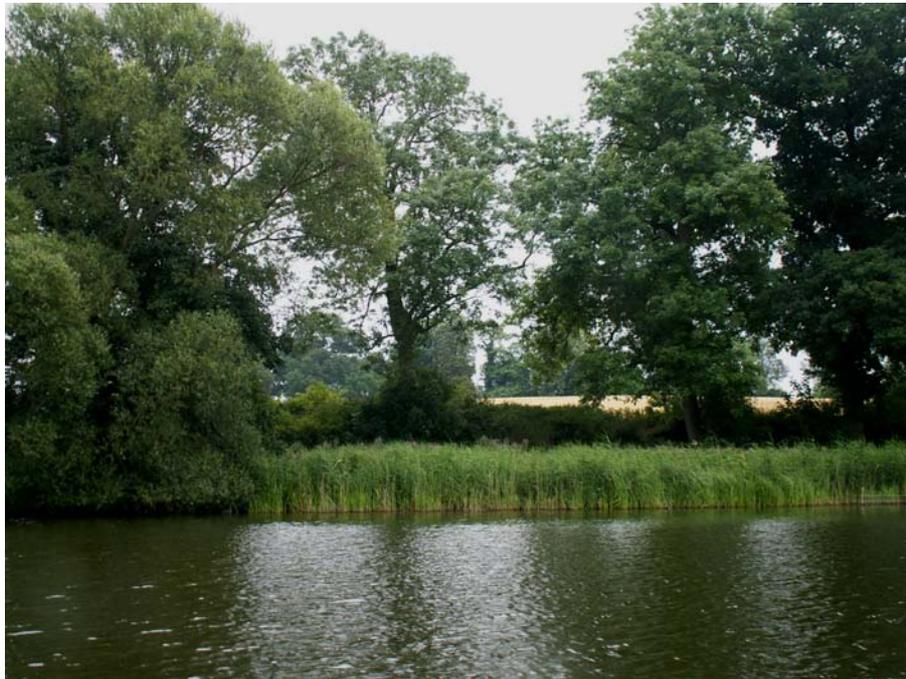
Abbildung 38: Transekt 5 am Südufer westlich des Forsthofes (Abschnitt 4)

Das Transekt 5 liegt am Südufer des Sees in einer kleinen Bucht etwa 200 m westlich des Forsthofes. Die gerade Uferlinie steigt landseitig nur wenig an. Eine Böschung mit altem Baumbestand liegt etwa 8 m vom Ufer entfernt. Vor dieser Böschung verläuft der Rundwanderweg. Im Bereich der Böschung haben sich unter den Bäumen ausgedehnte Ruderalfluren mit einzelnen Sträuchern (Himbeere, Brombeere) ausgebildet. Typische Arten der Krautschicht sind z.B. *Artemisia vulgaris*, *Urtica dioica*, *Anthriscus sylvestris*, *Tanacetum vulgare* oder *Geum urbanum*. Oberhalb davon schließen großflächige Ackerflächen an. Seeseitig des Wanderweges sind schmale ruderale Staudensäume entwickelt, die in ein Landschilfröhricht im Uferbereich überleiten. Neben *Phragmites australis* als dominierender Art kommen auch einige Feuchthochstauden, wie *Filipendula ulmaria* und *Epilobium hirsutum* im Uferbereich häufig vor.

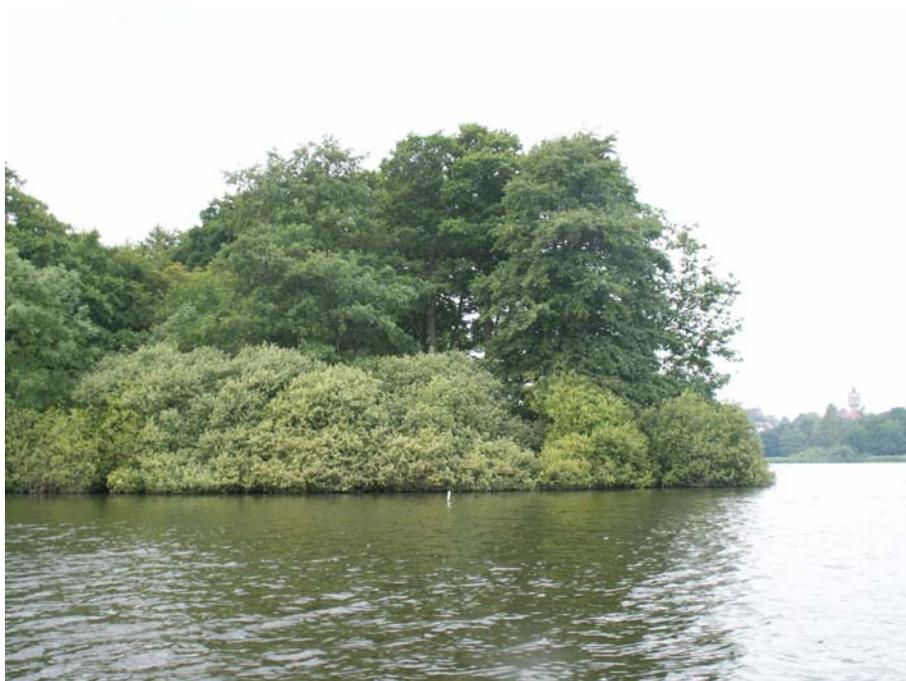
Abbildung 39: Transekt 6 am Nordostufer der Fasaneninsel (Abschnitt 6)

Das am Nordostufer der Fasaneninsel gelegene Transekt wird durch weit überhängende Weidengebüsche (*Salix cinerea*) im Uferbereich charakterisiert. Ein Röhricht existiert nicht mehr. Das Ufer ist vermoort (vererdete Torfe) und daher sehr flach ausgebildet. Zum Inselinneren hin schließt an die Ufergehölze ein kleiner Erlenbruch an, der jedoch nur wenige hygrophile Arten (*Carex acutiformis*, *Lysimachia vulgaris* etc.) und bereits hohe Anteile von *Urtica dioica* aufweist. Innerhalb des Waldstückes finden sich einige Nebengebäude und unbefestigte Wege.

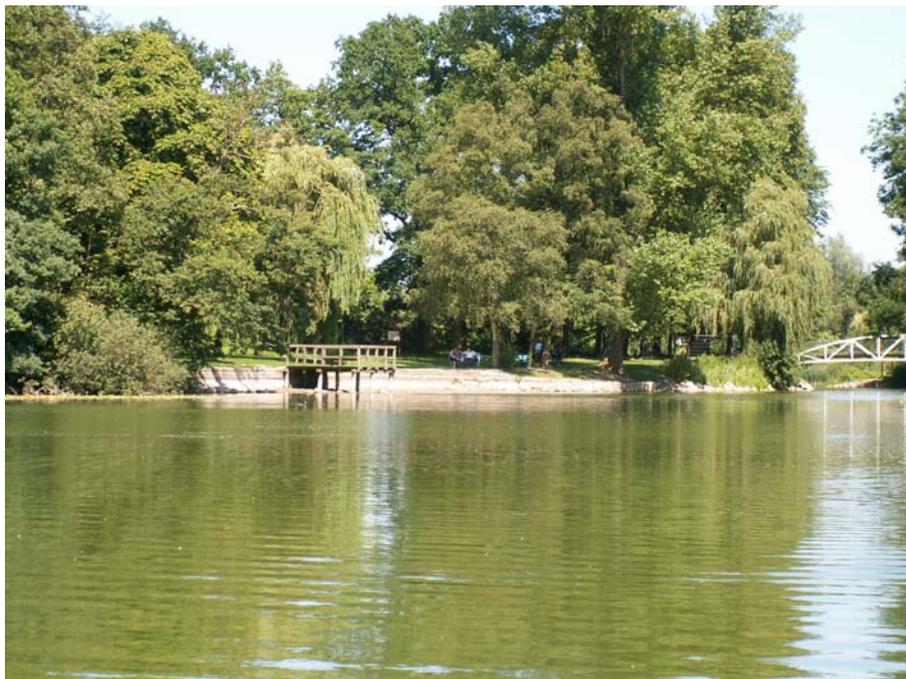
Abbildung 40: Befestigte Uferböschung mit Aussichtssteg am Nordwestufer des Abschnittes 1

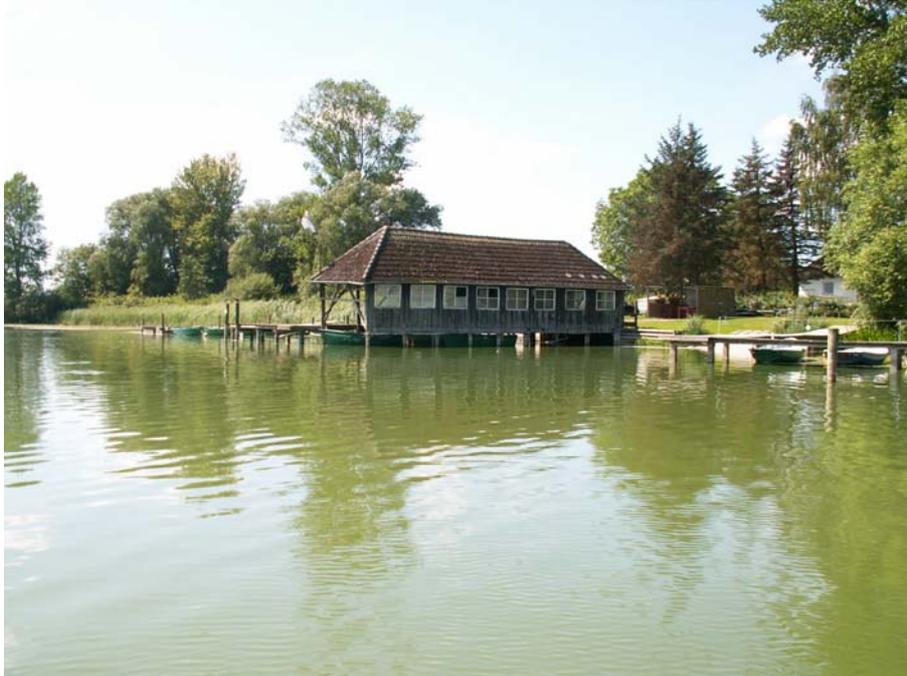
Abbildung 41: Preezer Badestelle mit Bootliegeplätzen des Segelvereins am Südwestufer des Abschnittes 1

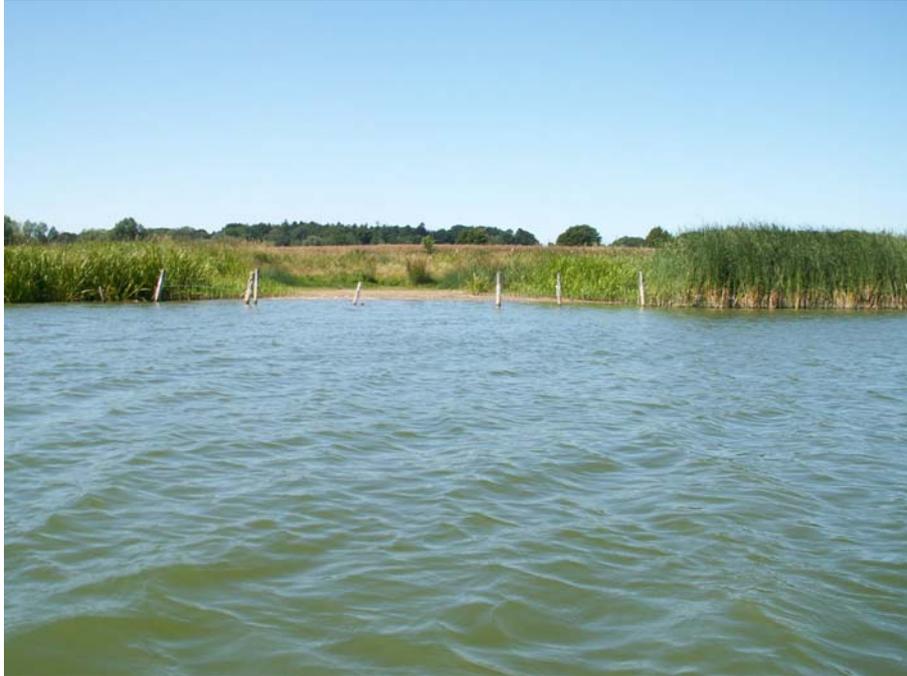
Abbildung 42: Abgezäunte Viehtränke mit Trittschäden im Ufer- und Flachwasserbereich am Seeufer nördlich des Probstenerwerders

- lokale Trittschäden mit im Flachwasser ausgezäunter Viehtränke nördlich Probstenerwerder
- Badestelle Schellhorn und benachbarte Steganlage mit Boots Liegeplätzen
- Intensivweide mit großräumiger Uferbeweidung im Ostteil des Abschnittes vor der Freudenberger Bucht

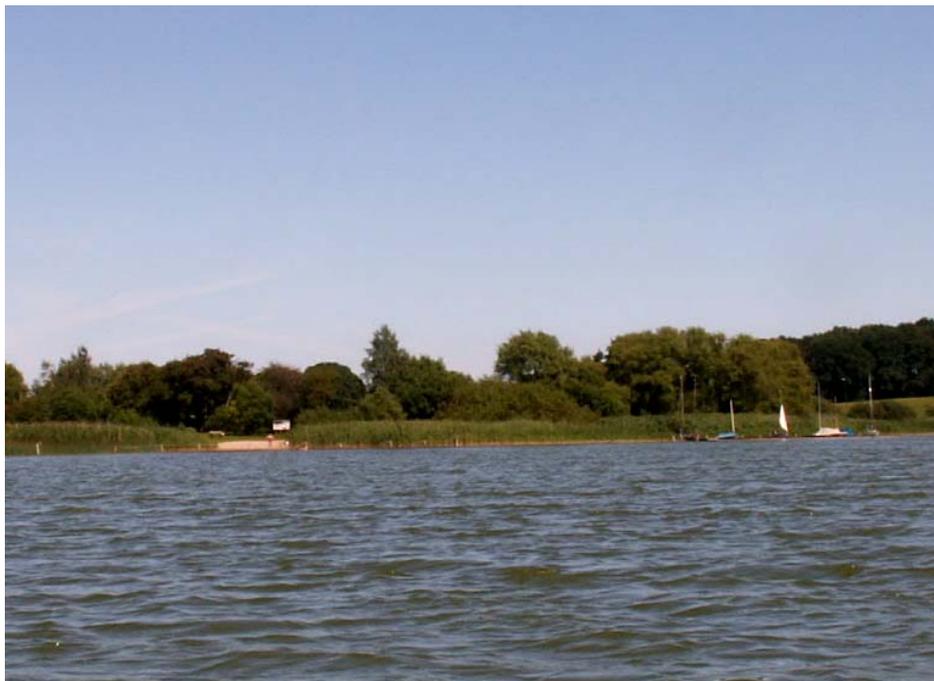
Abbildung 43: Badestelle südöstlich von Schellhorn mit benachbarter Steganlage und Boots Liegeplätzen

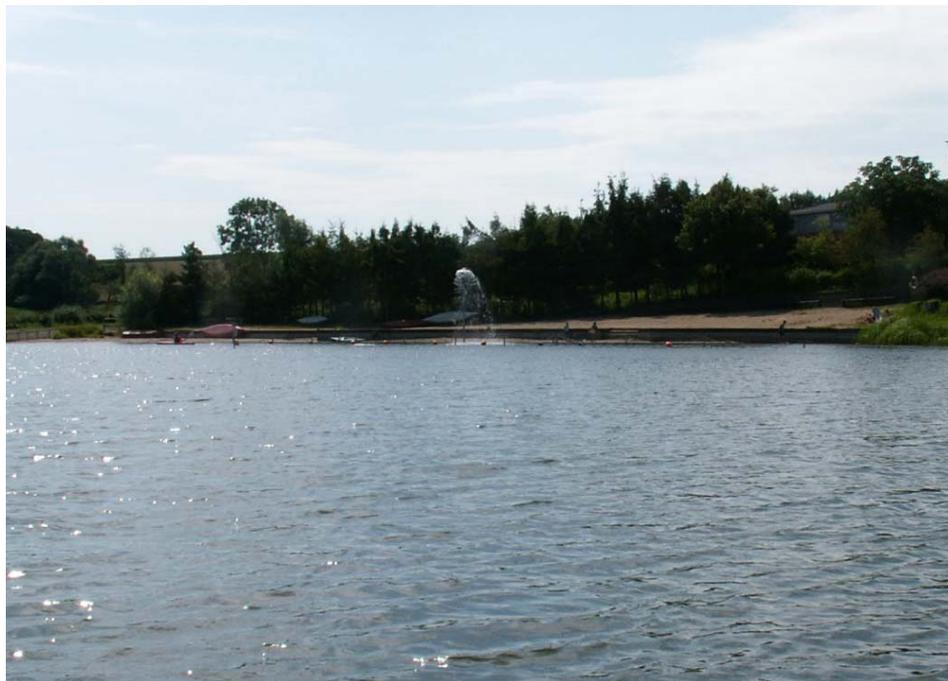
Abbildung 44: Badestelle des Campingplatzes mit befestigter Uferböschung

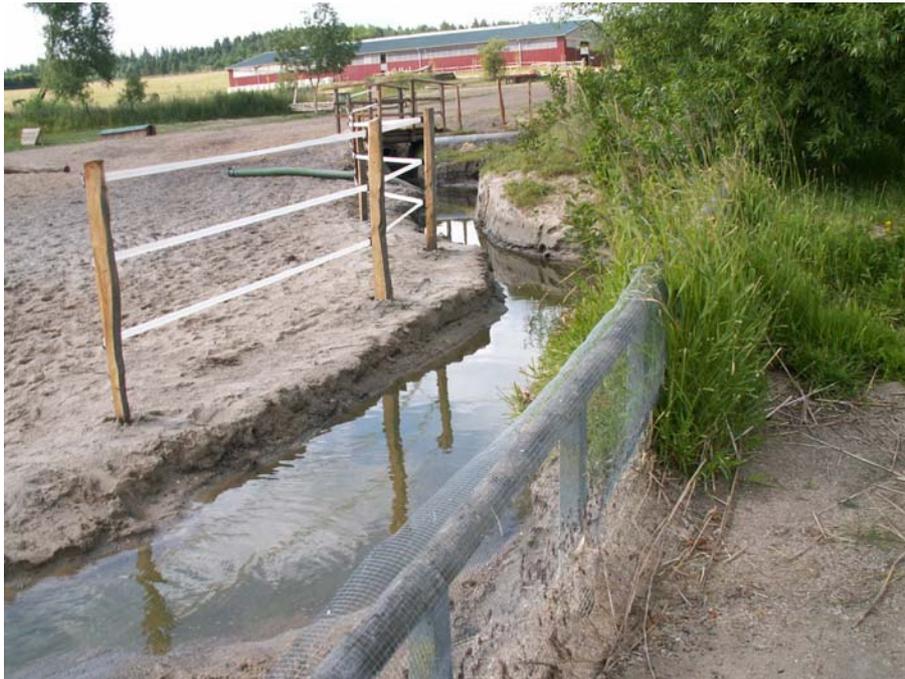
Abbildung 45: Uferbereich des Reiterhofes in der Freudenholmer Bucht mit punktueller Einleitung (Ablaufgraben) und erheblichen Trittschäden in Ufernähe

- Reiterhof mit Ableitgraben am Ostrand der Bucht, bereichsweise erhebliche Trittschäden (punktuelle bzw. diffuse Eintragsquelle)
- ufernaher Campingplatz mit Badestelle und lokaler Uferbefestigung, im Umfeld starker Erholungsdruck
- Siedlungsbereiche von Freudenholm am Nordufer mit Steganlage/Bootsliegeplätzen und lokaler Ufersicherung
- großflächig Intensivbeweidung der Uferzonen westlich und östlich von Freudenholm
- große, seenahe Teichanlagen nördlich Freudenholm (potentielle Eintragsquelle)

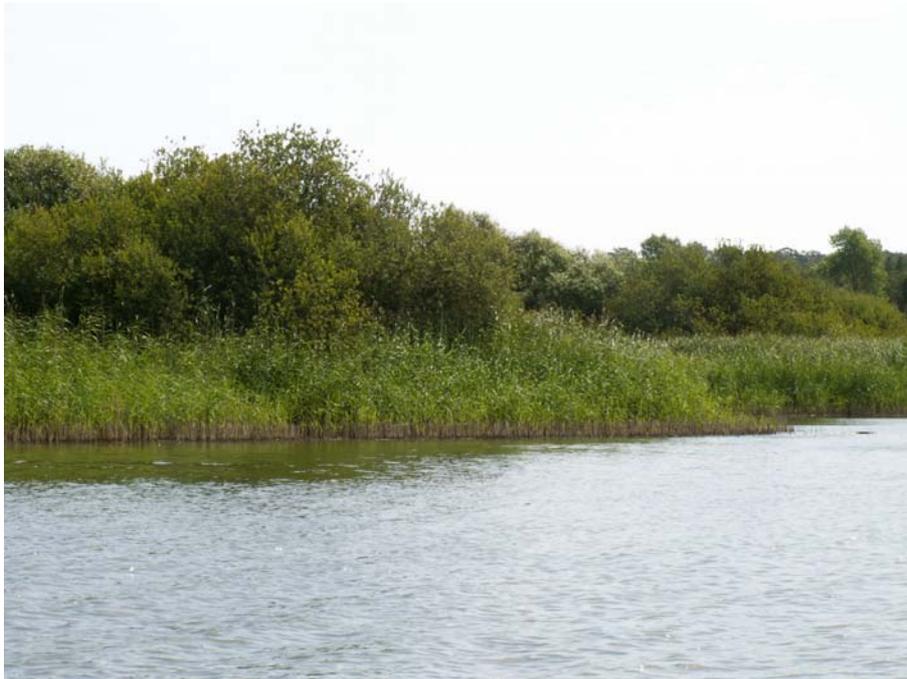
Abbildung 46: Breite Säume aus Verlandungsröhrichtern, Weidengebüsch und Landröhrichtern prägen die Uferzonen im Abschnitt 5

Mit Ausnahme eines Entwässerungsgrabens in der Geländesenke südlich der Freudenholmer Bucht (potentielle Eintragsquelle) sind keine Störungen erkennbar.

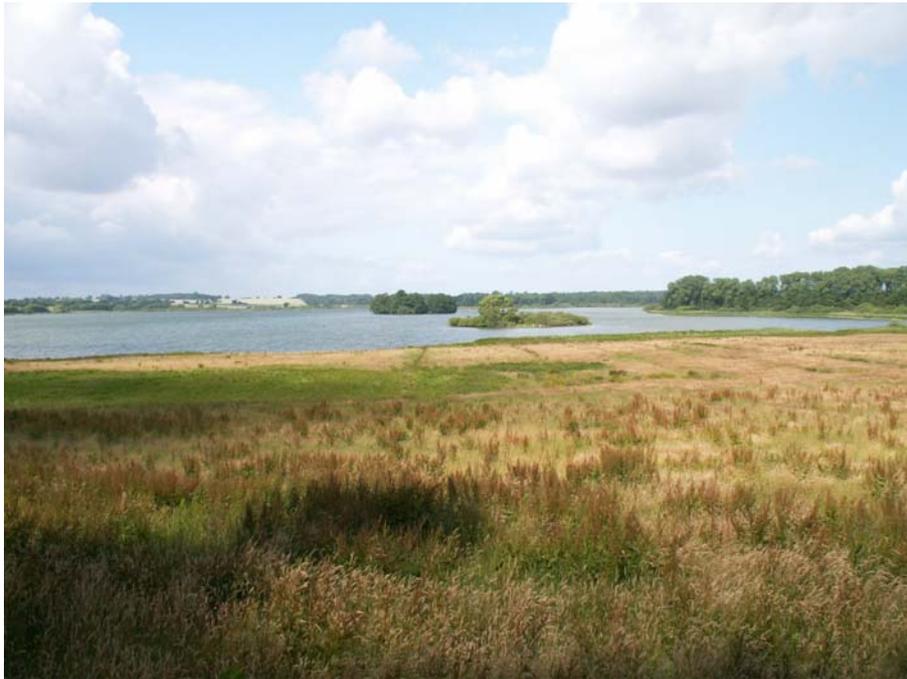
Abbildung 47: Brachflächen frischer Standorte (Bildvordergrund) und flach auslaufende Feuchtgrünlandbrachen (Bildhintergrund) südwestlich von Vogelsang

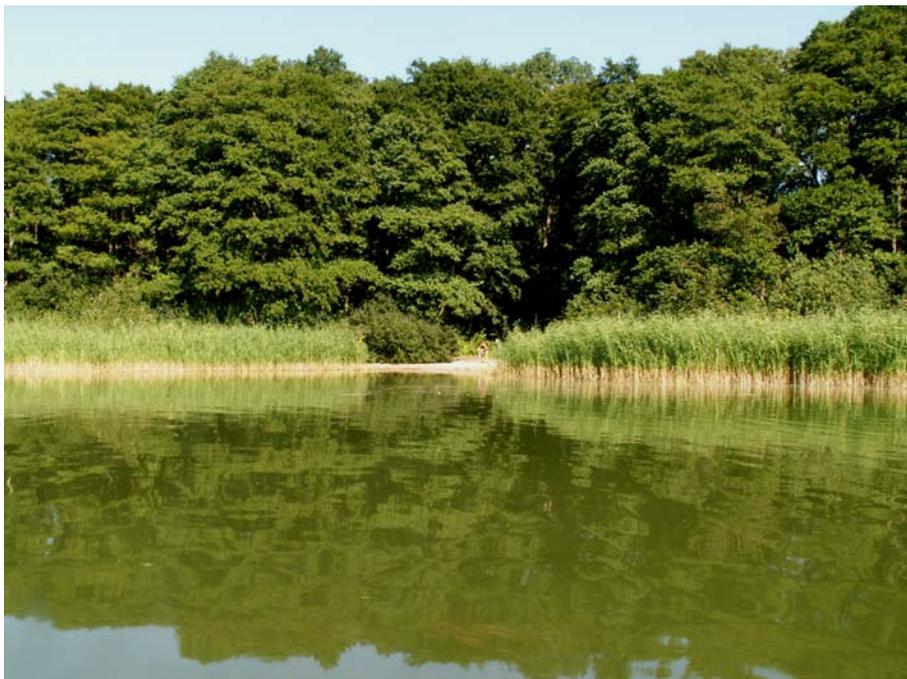
Abbildung 48: Badestelle innerhalb der Röhrichsäume und Laubwaldbestände nördlich des Gutes Wahlstorf

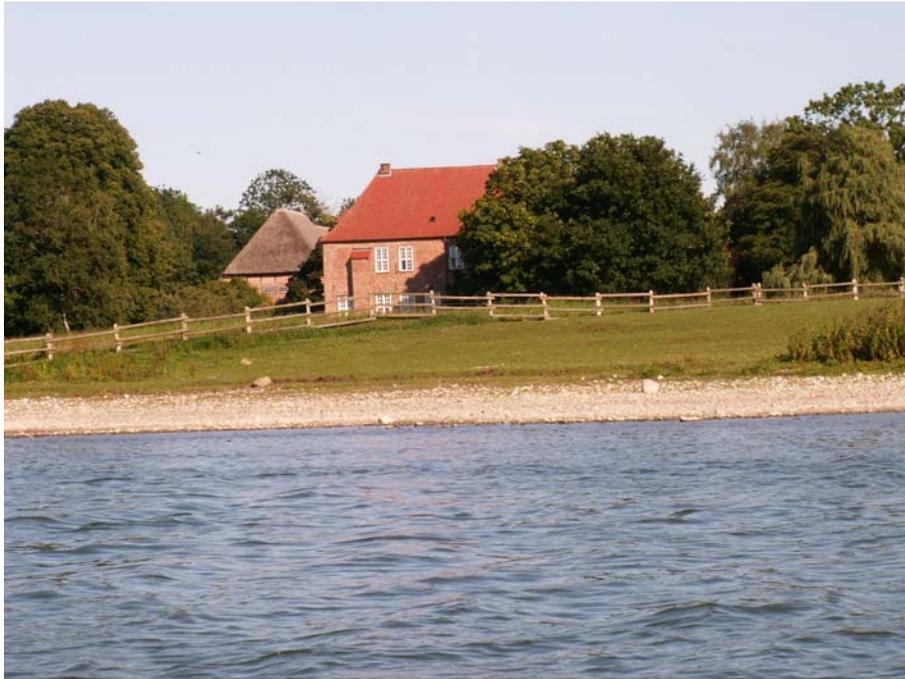
Abbildung 49: Weidegrünland mit deutlichen Trittschäden und partiell trockengefallenen Uferzonen westlich des Gutes Wahlstorf

- Uferbeweidung und Trittschäden nordwestlich des Gutes Wahlstorf, mehrere Trittstellen von Weidevieh nördlich von Kaiskamp
- Nährstoffauswaschung aus seenahen Ackerflächen in die Uferzonen (schmale Pufferstreifen vorhanden)

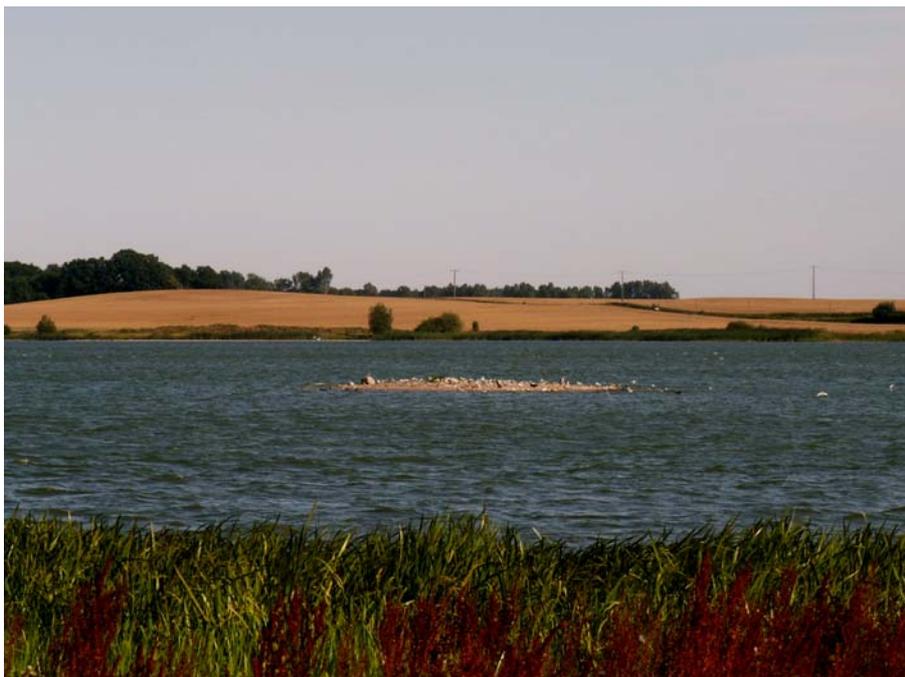
Abbildung 50: Ausgedehnte Ackerflächen prägen die Umlandnutzung am mittleren Südufer

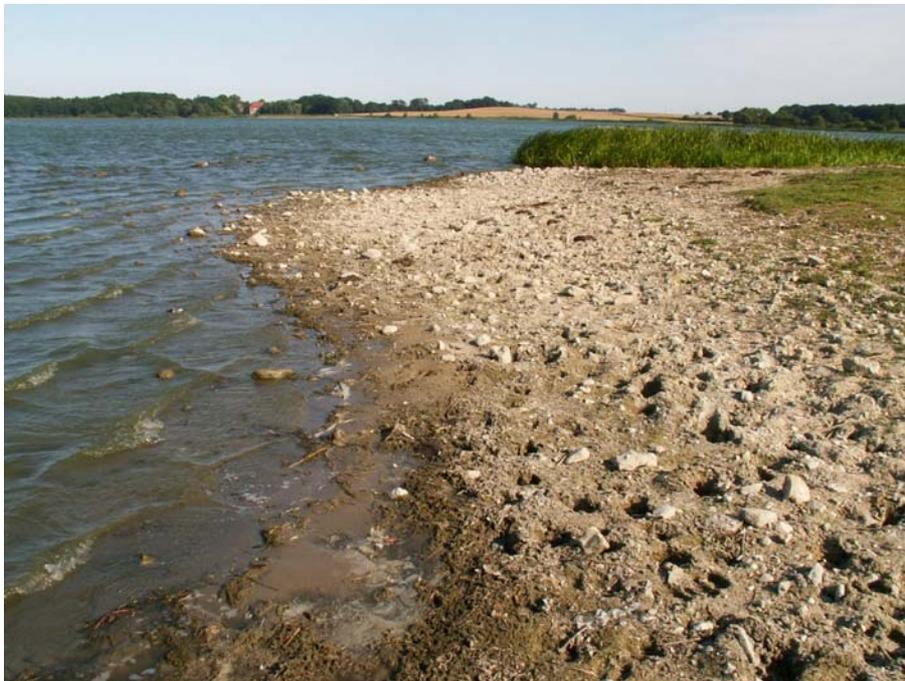
Abbildung 51: Ufervertritt am Rand der Halbinsel nordöstlich Charlottenwerk

- Uferbeweidung mit Trittschäden am Rand der Halbinsel bei Charlottenwerk
- Trockenfallen flacher Uferzonen in den Buchten während der Sommermonate

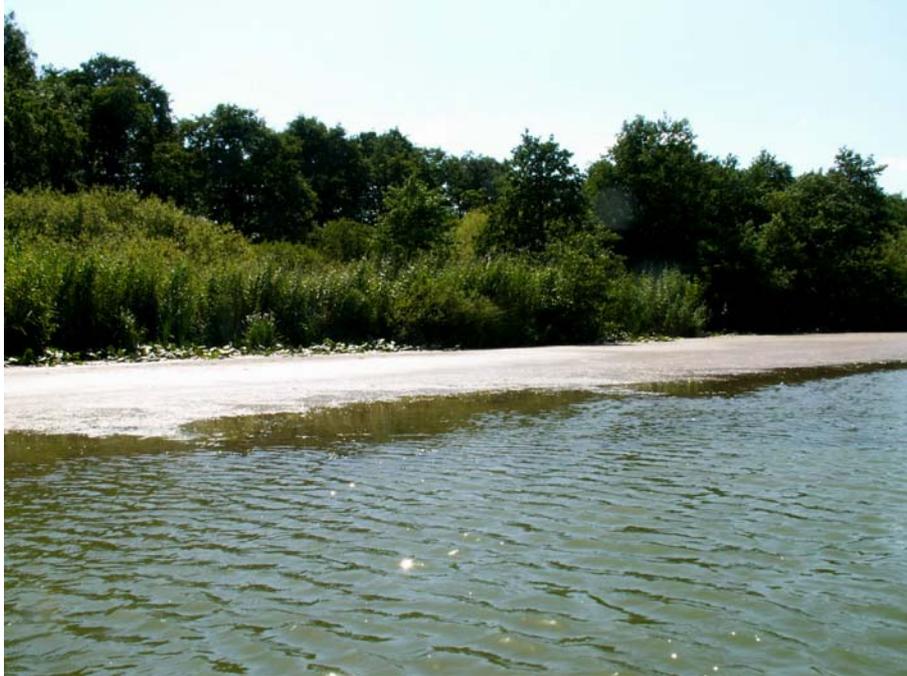
Ergänzend soll jedoch auf ein weiteres Problem hingewiesen werden. Der während des Untersuchungszeitraums sehr niedrige Wasserstand führte insbesondere in den flachen, von Detritusmudde dominierten Sohlbereichen der Bucht nördlich des Bullenwarders zum temporären Trockenfallen der Flachwasserzonen. Es sollte geprüft werden, ob Möglichkeiten zur Optimierung des hydrologischen Regimes des Lanker Sees bestehen.

Abbildung 52: Großflächig trockengefallene Flachwasserzonen am Südufer der Bucht nordöstlich Charlottenwerk

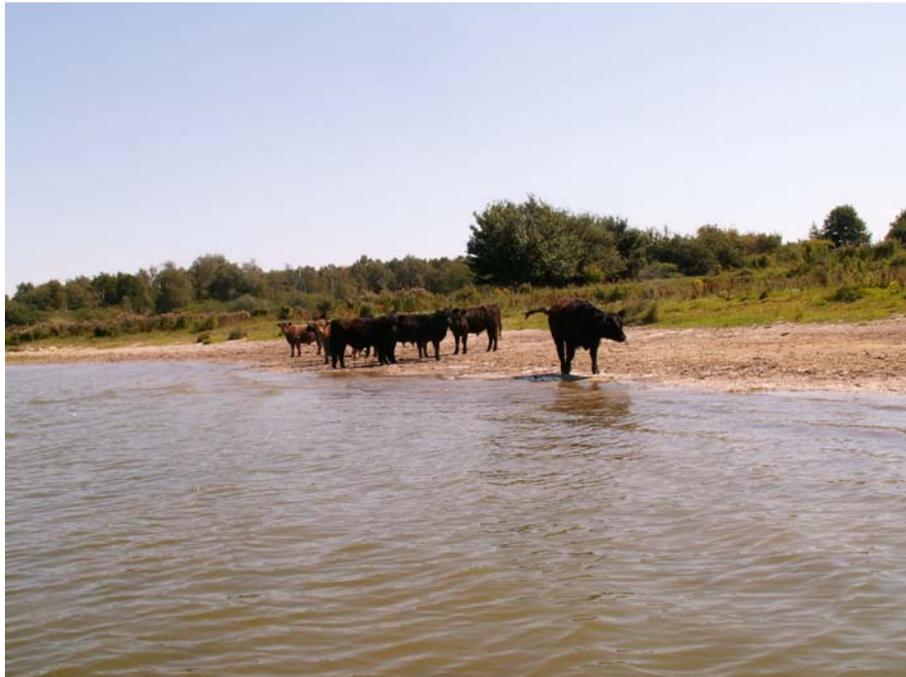
Abbildung 53: Rinder werden gegenwärtig zur extensiven Beweidung auf der Kührerer Halbinsel eingesetzt

- Uferbeweidung mit deutlichen Trittschäden im Norden der Kührerer Halbinsel

Eine weitere zu empfehlende Maßnahme wäre das Auszäunen sensibler Uferbereiche, um den Vertritt und Verbiss der Röhrichtbestände einzudämmen. Dies hat im Bereich des westlichen Seeufers zum Teil erhebliche Schäden an der Ufervegetation verursacht. Auch wenn die Uferbeweidung eine alte Nutzungsform des Sees darstellt, sollte diese auf bestimmte Uferabschnitte beschränkt werden.

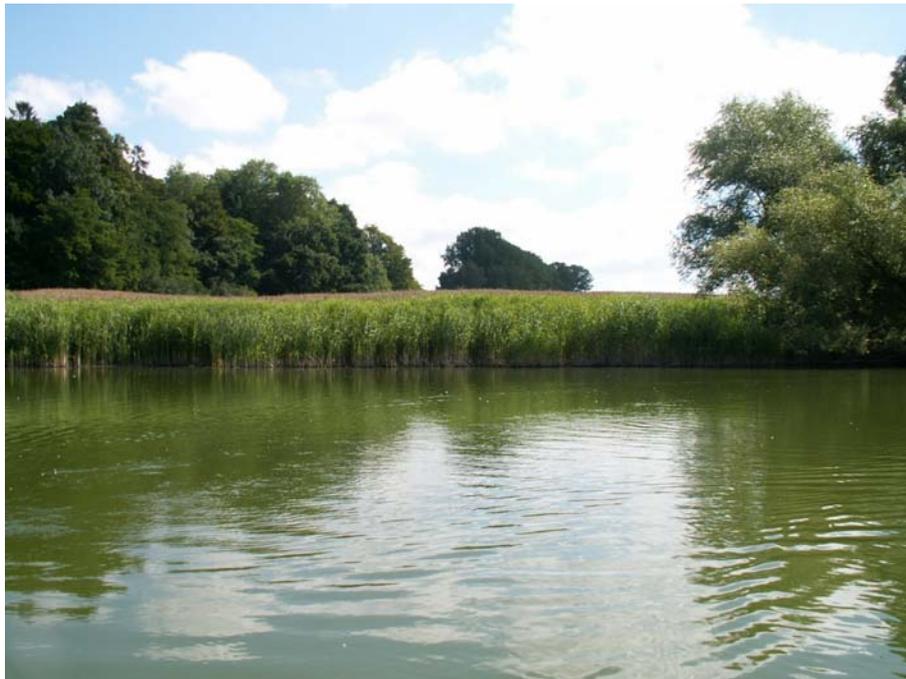
Abbildung 54: Transekt 1 des Lanker Sees in der Nordbucht bei Schellhorn (Abschnitt 1)

Das Transekt 1 liegt in der langgezogenen Nordbucht des Lanker Sees nahe Schellhorn. Diese bildet den Ablauf des Sees in Richtung des nördlich gelegenen Kirchsees, ist aber von ihrem Charakter her als Seebucht ausgebildet.

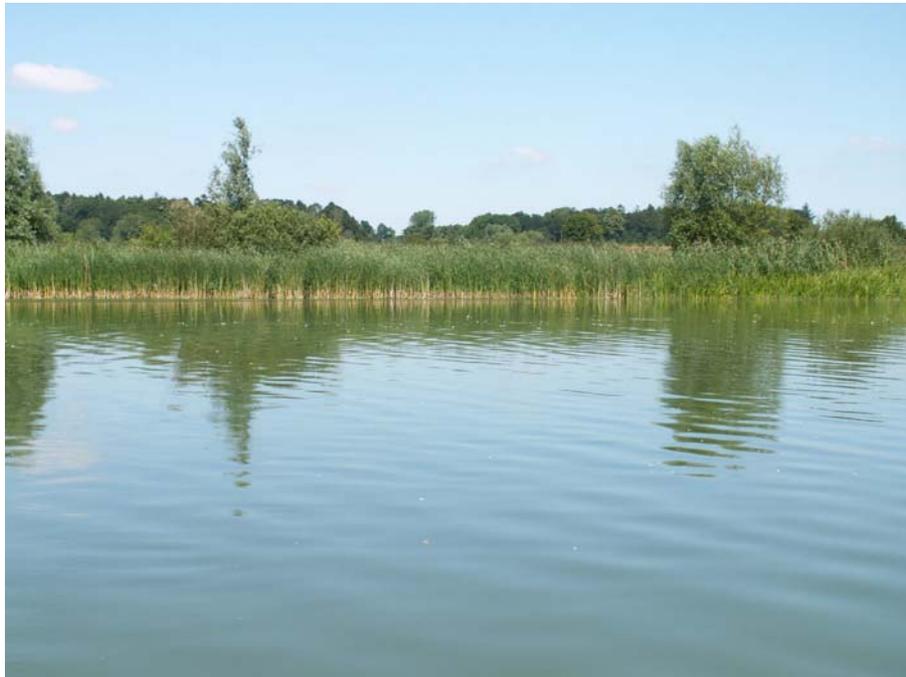
Abbildung 55: Transekt 2 am Nordufer des Lanker Sees (Abschnitt 2)

Auf der flachen ansteigenden Uferböschung hat sich ein etwa 15 m breites, artenarmes Landröhricht mit *Phragmites australis* und wenigen Begleitarten ausgebildet, das landseitig in Rasenseggenriede mit Dominanz von *Carex acutiformis* übergeht. Dahinter liegt ein artenreiches Feuchtgrünland.

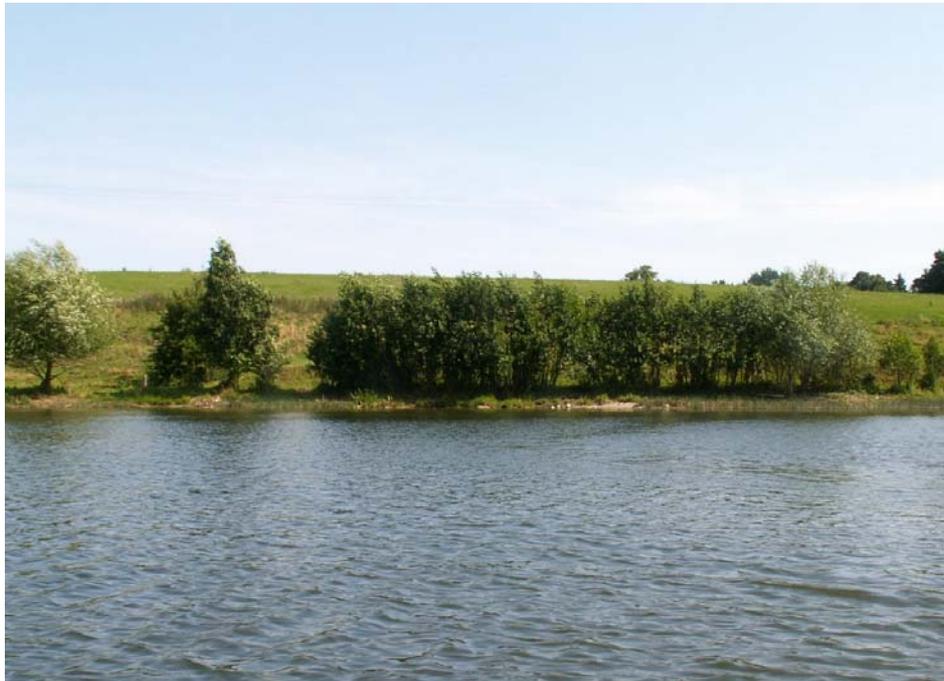
Abbildung 56: Transekt 3 am Nordostufer bei Tinnhof (Abschnitt 3)

Das Transekt liegt am Nordrand der Freudenholmer Bucht unterhalb einer mineralischen Kuppe. Die leicht geschwungen verlaufende Uferlinie steigt mäßig steil an. Etwa 3 m landeinwärts liegt eine steile Erosionskante, die zur rechten Transektgrenze hin in eine flachere Böschung ausläuft. Hinter diesem ehemaligen Uferabbruch schließt sich leicht welliges Gelände mit Grünlandnutzung an. Ein lückiger Gehölzsaum aus *Alnus glutinosa* und *Salix alba* wächst in etwa 2 m Uferentfernung. Infolge der Beweidung treten an der Uferlinie vegetationslose Trittstellen auf, die krautige Vegetation ist z.T. stärker verbissen.

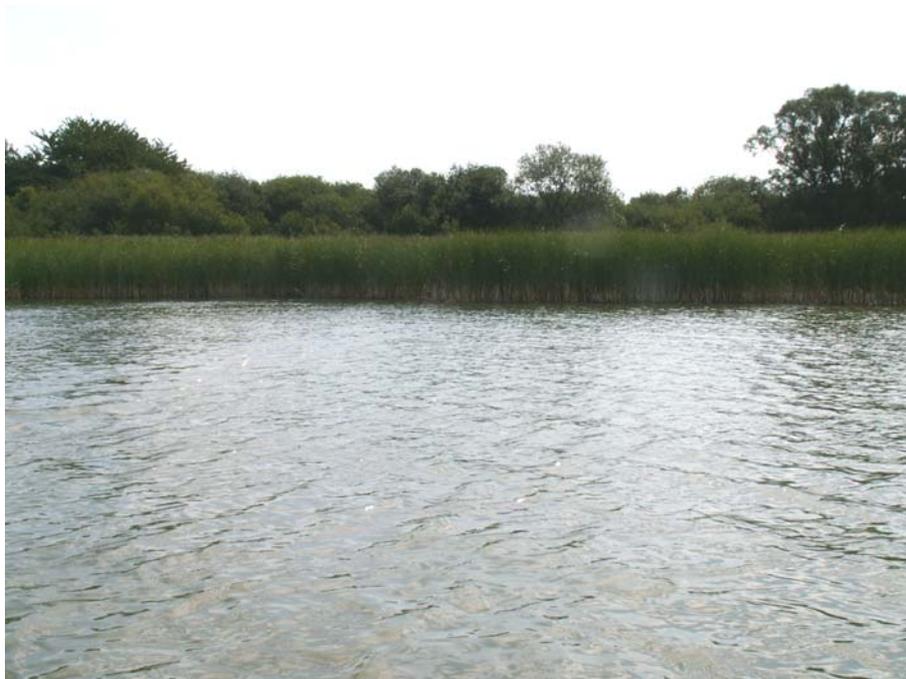
Abbildung 57: Transekt 4 am Ostufer in der Seeenge (Abschnitt 5)

Das Transekt liegt am östlichen Ufer der Engstelle, die die beiden Hauptbecken des Sees voneinander trennt. Es charakterisiert eine Verlandungszone mit dahinterliegenden Gehölzsäumen. Die Uferlinie ist aufgrund des flachen, vermoorten Ufers nur undeutlich ausgebildet. Das gesamte Rückland wird von großflächigen und dicht ausgebildeten Verlandungsröhrichten mit Dominanz von *Phragmites australis* eingenommen, die nur wenige Begleitarten aufweisen (*Solanum dulcamara*, *Carex acutiformis* etc.) Dahinter hat sich auf mäßig feuchten Standorten ein Saum aus Grauweiden-Gebüsch entwickelt.

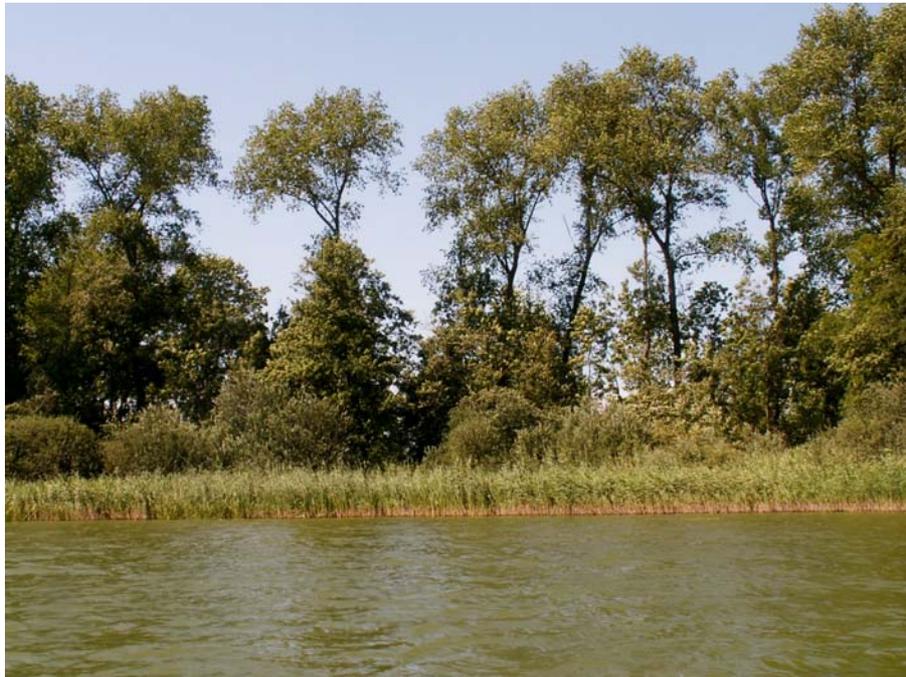
Abbildung 58: Transekt 5 am Nordufer des Südbeckens bei Vogelsang (Abschnitt 6)

Das Transekt liegt am Nordufer des großen, südlichen Seebeckens. Von der leicht geschwungenen Uferlinie bis etwa 6 m landeinwärts tritt ein Schilf-Landröhricht mit Übergängen zum Großseggenried (hoher *Carex acutiformis*-Anteil) auf. Linksseitig kommen bereits einzelne Grauweiden-Gebüsche auf. An den Röhrichtsäum schließt landwärts ein schmales Eschen-Grauerlen-Gehölz an. Die Krautschicht wird hier von einzelnen Nässezeigern (*Iris pseudacorus*, *Carex acutiformis*) und nitrophilen Hochstauden bestimmt (*Urtica dioica*, *Cirsium arvense*). Hinter den Gehölzen liegt ein lückiger Pappel-Bestand (*Populus x canadensis*).

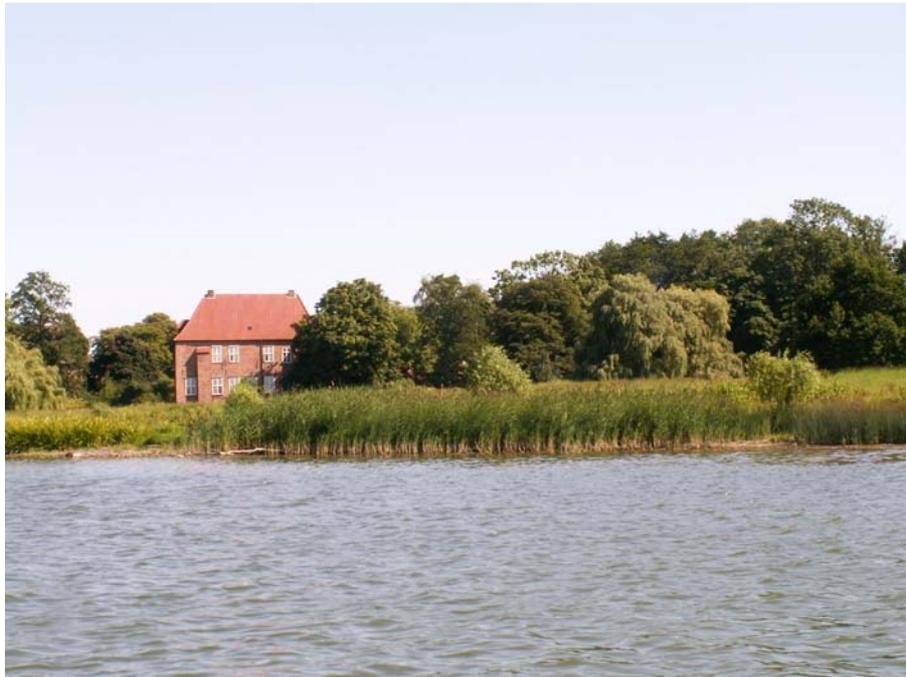
Abbildung 59: Transekt 6 am Lanker See bei Gut Wahlstorf (Abschnitt 7)

Das Transekt liegt am Südufer des Lanker Sees, unmittelbar westlich der Schwentineeintrömung. Das Gelände ist ab der Uferlinie leicht ansteigend und wird mit zunehmender Entfernung vom Gewässer flachwellig bis leicht kuppig. Hier befinden sich intensiv beweidete Grünlandflächen mit *Potentilla anserina* und *Holcus lanatus*. Der sich an die Röhrichtzone anschließende Teil des Ufers wird von einem ca. 3 m breiten Seggenried eingenommen. Der Bestand wird von *Carex acutiformis* und *C. disticha* gebildet und ist mit Feuchtezeigern wie *Lythrum salicaria*, *Mentha aquatica* und *Solanum dulcamara* durchsetzt. Landseitig grenzt ein schmaler, von *Urtica dioica* geprägter Ruderalsaum von 1,5 m Breite an.

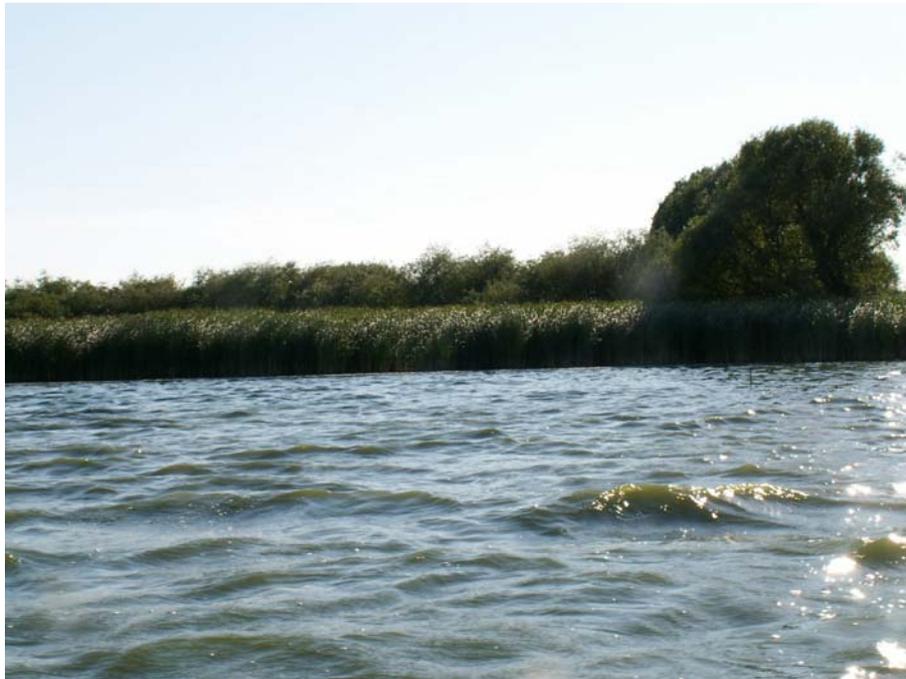
Abbildung 60: Transekt 7 am Südwestufer bei Kaiskamp (Abschnitt 7)

Das Transekt liegt am Südwestufer des südlichen Seebeckens nordwestlich von Kaiskamp. Es wird von geschlossenen Röhrichten charakterisiert, denen uferwärts ein Gehölzsaum vorgelagert ist. Dieser wird von *Salix cinerea* und einer einzelnen *Salix alba* gebildet. Da das Hinterland kaum ansteigt, ist der gesamte Uferbereich sowie die landseitige Umgebung versumpft und die Uferlinie ist nur undeutlich zu erkennen. Aufgrund der starken Verschlammung war dieser Bereich nicht betretbar.

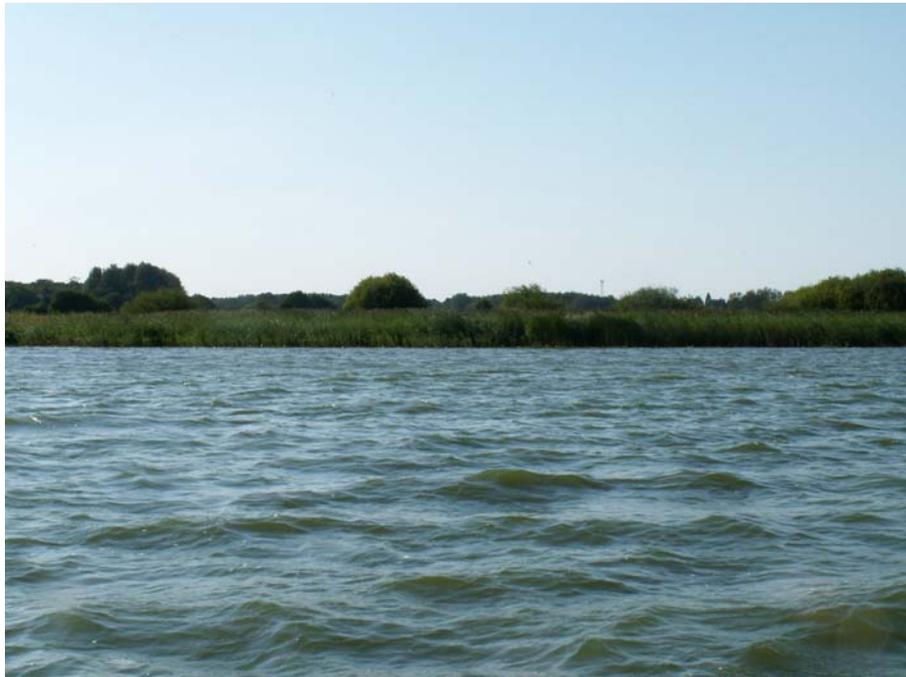
Abbildung 61: Transekt 8 am Nordufer der Seebucht bei Charlottenwerk (Abschnitt 8)

Das bearbeitete Transekt liegt am Ende der Nordwestbucht des Südbeckens. Eine erkennbare Uferlinie existiert nicht, sondern diese geht diffus in die periodisch überstauten Röhrichtsäume über. In dem zum Untersuchungszeitpunkt nicht betretbaren Uferbereich sind großflächig nasse Röhrichte entwickelt, die erst etwa 30 m landseitig des Ufers in beweidetes Grünland übergehen.

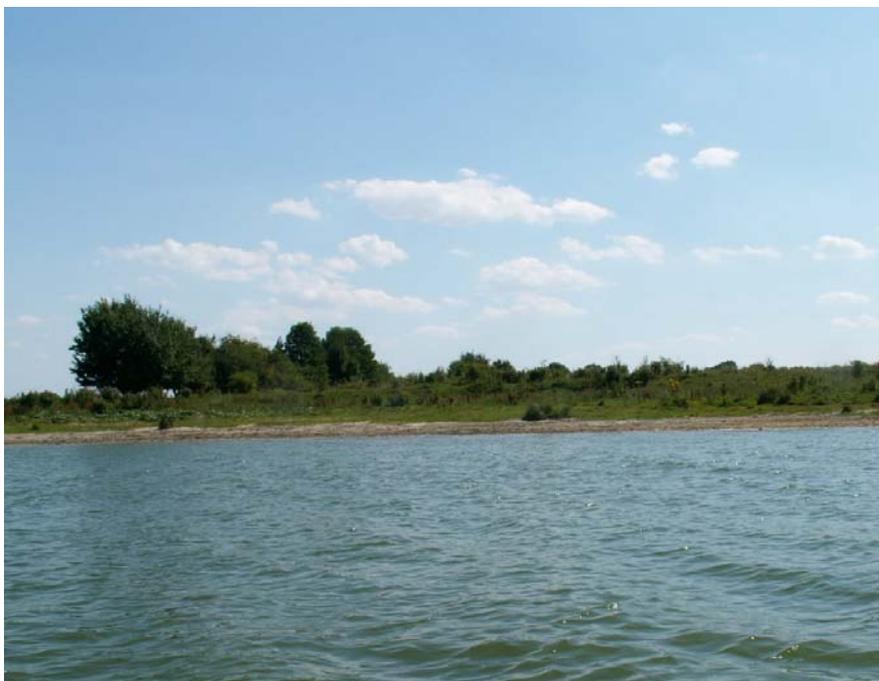
Abbildung 62: Transekt 9 des Lanker Sees am Südufer des Schweding (Abschnitt 9)

Die Probestelle wurde am Südufer der südwestlichen Bucht des Nordbeckens angelegt. Die Uferlinie des schwach ansteigenden Flachufers ist leicht eingebuchtet. Der gesamte Uferbereich wird durch Rinderbeweidung beansprucht. Durch die niedrigen Wasserstände und Trittschäden/Weidegang ist ein etwa 10 m breiter Uferstreifen nahezu vegetationslos und durch offene Böden geprägt. Nur im Bereich der rechten Transektgrenze ist die Beweidungsintensität etwas geringer, so dass bis 3 m vom Ufer ein lückiger *Alisma plantago-aquatica*-Bestand vorhanden ist. Dahinter schließt sich ein *Carex gracilis*-Ried mit deutlichen Fraßschäden an. Etwa 30 m von der Uferlinie entfernt ist ein flacher Höhenrücken vorhanden, der durch extensives Grünland mit *Potentilla anserina*, *Festuca spec.*, *Holcus lanatus*, *Plantago lanceolata* und einzelnen Staudeninseln (*Cirsium arvense*, *Epilobium hirsutum*) gekennzeichnet wird.

Analog zur Uferzone ist das Litoral im Flachwasserbereich durch stärkere Trittschäden gekennzeichnet. Makrophyten fehlen bis zu einer Tiefe von etwa 0,3 m fast vollständig. Der offene nährstoffreiche Boden bietet günstige Entwicklungsbedingungen für *Zannichellia palustris*, die bis ca. 0,5 m Tiefe in lockeren Rasen flächig vorkommt. In den Flachwasserzonen ist darüber hinaus eine massenhafte Entwicklung fädiger Grünalgen festzustellen. Die Hauptverbreitung der Vegetation liegt zwischen 1 und 1,5 m Wassertiefe. Hier siedeln, teils in dichten Bänken *Potamogeton pectinatus*, *Elodea nuttallii* und *Myriophyllum spicatum*, die aspektbildend bis in etwa 1,9 m Wassertiefe auftreten. Auch *Potamogeton pusillus* und *Chara globularis* kommen zerstreut vor. Unterhalb von 2 m sind nur o.g. Hauptbestandbildner noch zerstreut nachweisbar. Die Vegetationsgrenze liegt bei 2,3 m (*Elodea nuttallii*).

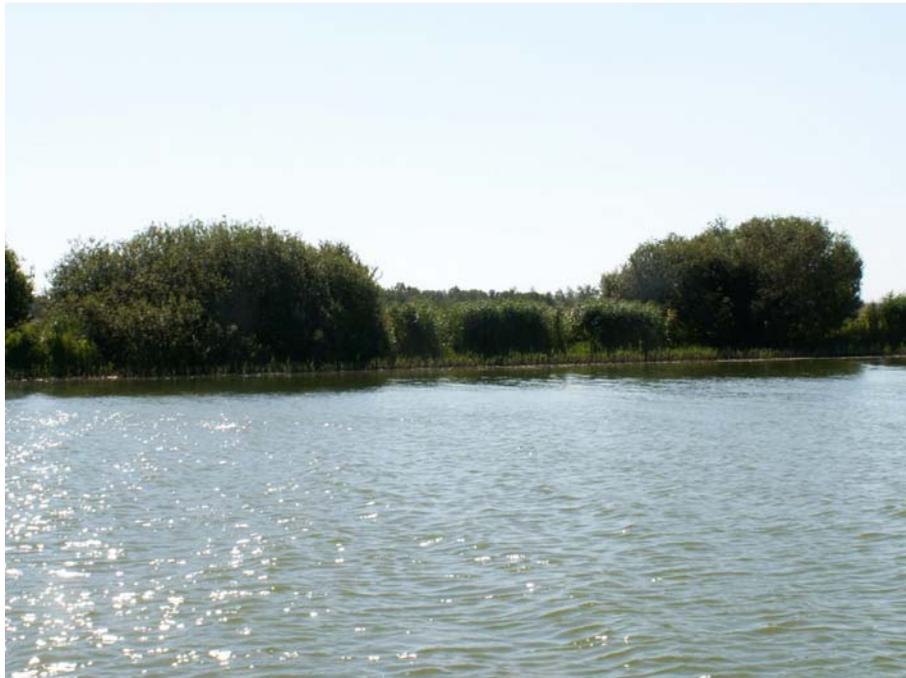
Abbildung 63: Transekt 10 am Südufer der Seebucht bei Appelwarder (Abschnitt 10)

Das Transekt liegt am Nordrand des Appelwarders, der die beiden westlichen Buchten des Nordbeckens voneinander trennt. Auch dieser Uferbereich wird beweidet, wobei aber deutlich weniger Stör- und Trittstellen zu verzeichnen waren. Die leicht geschwungene Uferlinie steigt nur schwach an, so dass ein Flachufer mit breitem Überflutungssaum ausgebildet ist. In diesem regelmäßig überstauten Uferbereich wachsen lückige Grauweiden-Gebüsche, zwischen denen sich ein Landröhricht (*Phragmites australis*) etabliert hat. Diese gehen landseitig in feuchte Hochstaudenfluren mit *Lysimachia vulgaris* und *Carex acutiformis* über. Das weitere Rückland wird von relativ trockenem Weideland charakterisiert, das Arten wie *Festuca rubra*, *Plantago lanceolata* und *Achillea millefolium* aufweist.
