Monitoring der Qualitätskomponente Makrophyten/Phytobenthos für WRRL und FFH-RL in schleswig-holsteinischen Seen, 2008

Los 2 - Endbericht 2008

***biota* – Institut für ökologische Forschung und Planung GmbH**

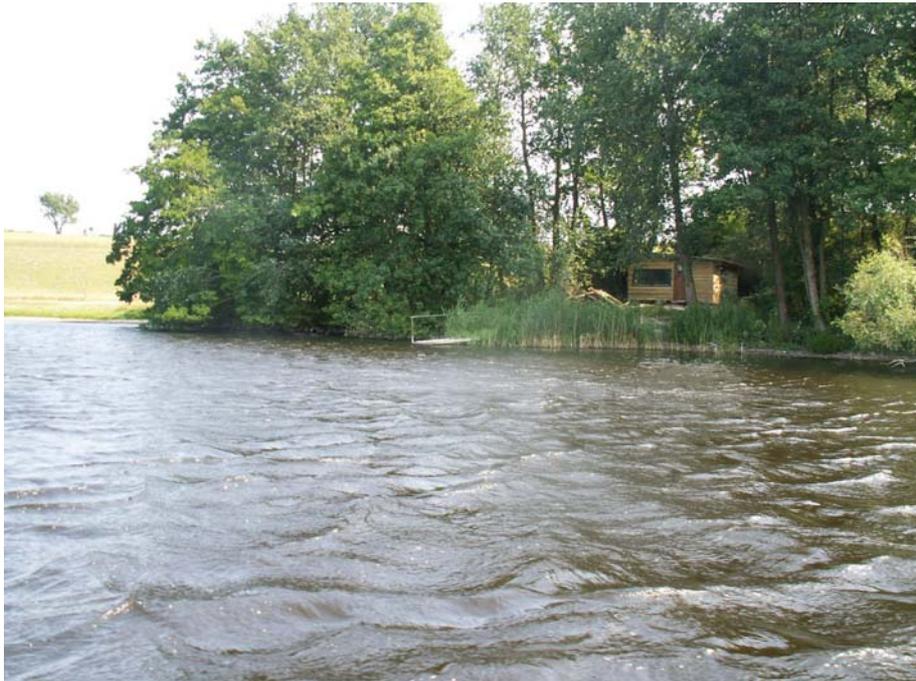
Abbildung 64: Bootshäuser mit kleinen Steganlagen am mittleren Südufer

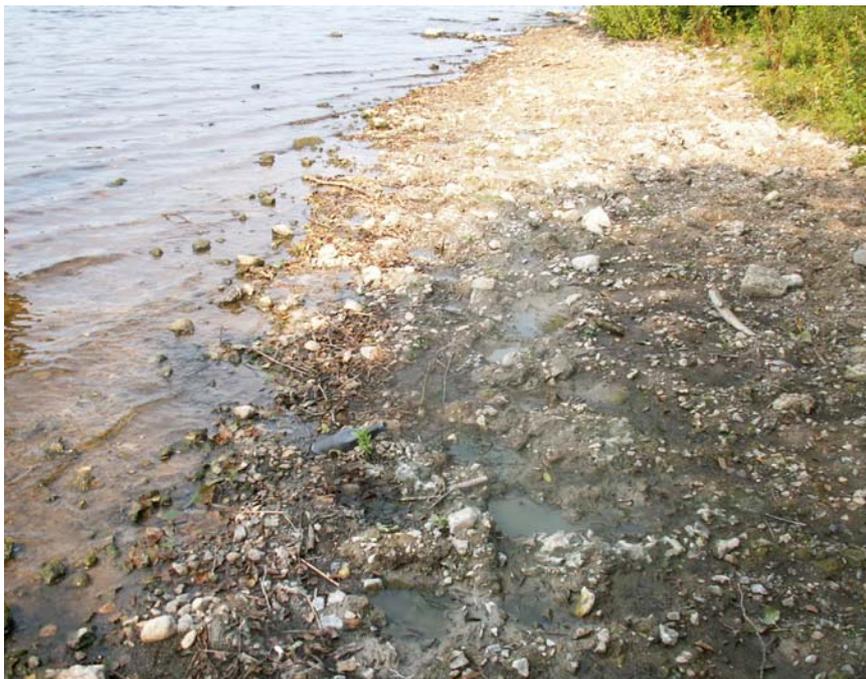
Abbildung 65: Vegetationsfreie Uferzone mit starkem Vertritt am mittleren Südufer

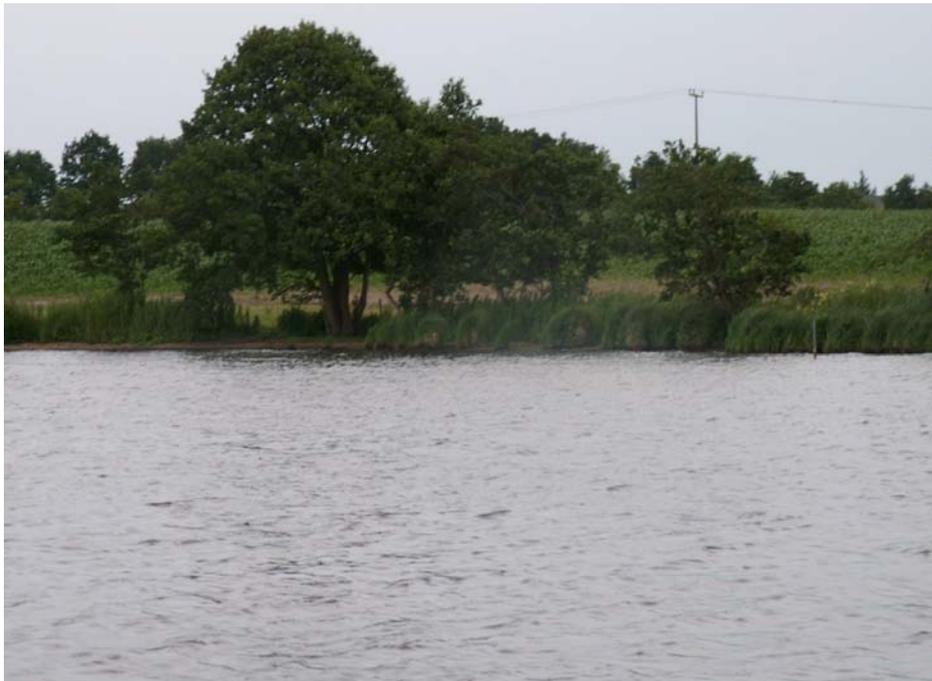
Abbildung 66: lückige Ufergehölzsäume mit dem dahinter verlaufenden Wanderweg und angrenzenden Ackerflächen kennzeichnen den Abschnitt 2

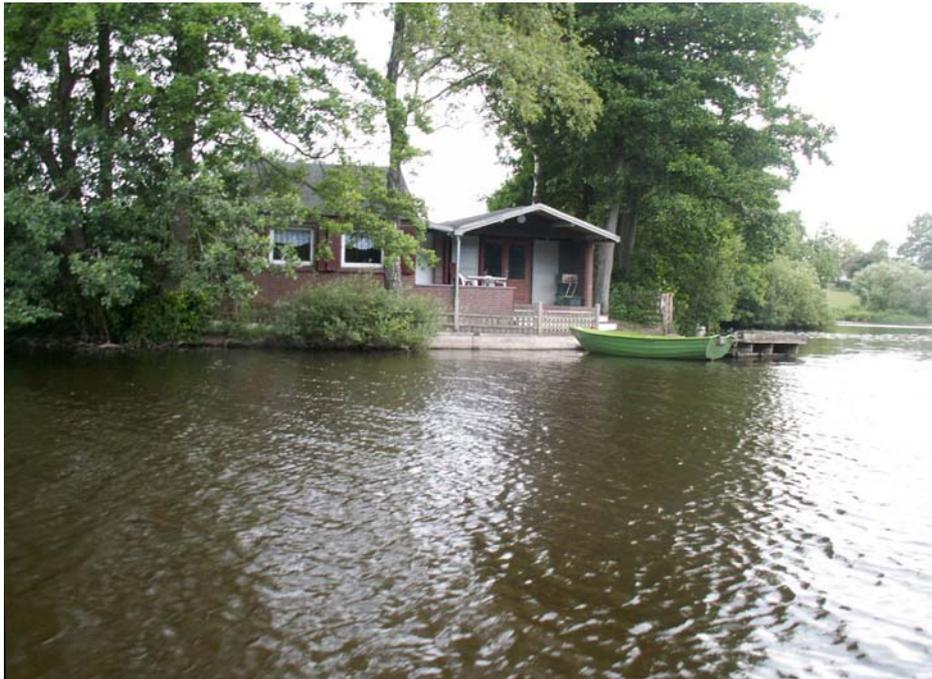
Abbildung 67: Bootshäuser mit kleinen Steganlagen am mittleren Südufer

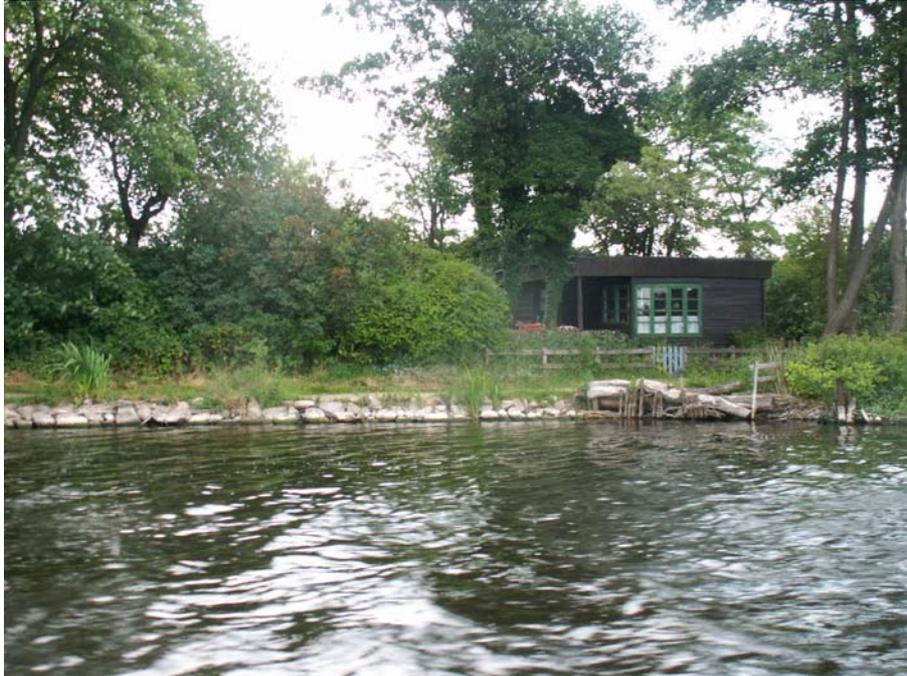
Abbildung 68: Das Nordufer wird großflächig von Wochenendgrundstücken beidseitig des Rundwanderweges geprägt, die Ufer sind z.T. befestigt und mit diversen Steganlagen, bzw. Bootsliegendeplätzen versehen

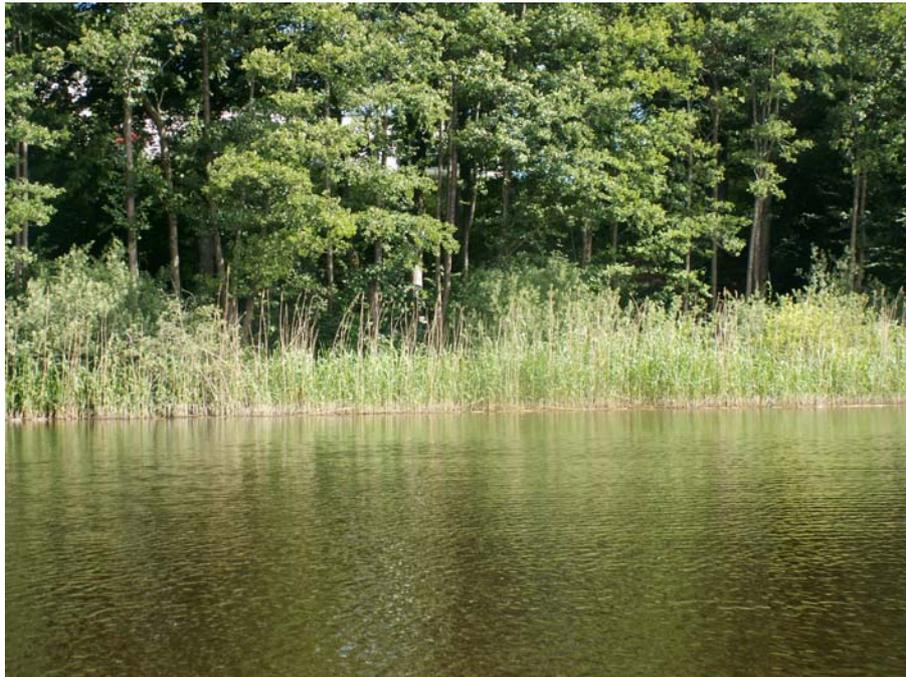
Abbildung 69: Laubwaldsäume mit randlichen Erlen und seeseitig vorgelagerten, geschädigten Röhrichten in der Nordostbucht des Sankelmarker Sees

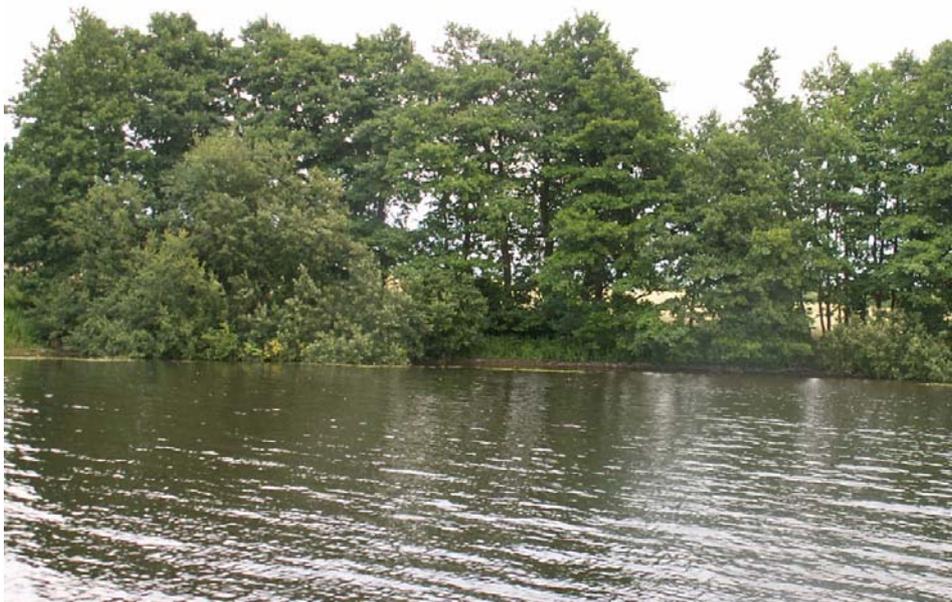
Abbildung 70: Transekt 1 in der Bucht am westlichen Südufer (Abschnitt 1)

Das Transekt liegt in einer Bucht am westlichen Südufer des Sees. Das flache Ufer weist erst ca. 5 m landwärts eine leichte Böschung auf. Der Untergrund des Litorals wird von sandigen bis kiesigen Substraten, der Flachwasserbereich auch von Steinen bestimmt. Oberhalb der Mittelwasserlinie findet sich ein lückiger Stauden-Saum mit *Epilobium hirsutum* und *Urtica dioica*. An der rechten Transektgrenze existiert ein kleines *Salix cinerea*-Gebüsch. Landwärts schließt ein geschlossener Erlensaum von ca. 5 m Breite an, hinter dem sich der Rundwanderweg um den Sankelmarker See befindet. Die weitere Umgebung wird von Intensivacker bestimmt.

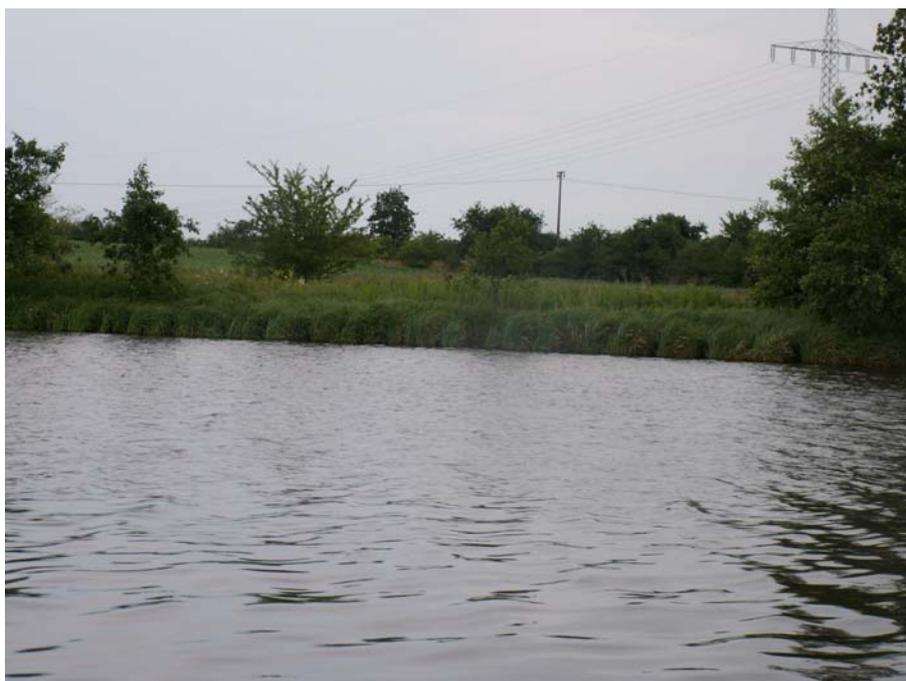
Abbildung 71: Transekt 2 am Westufer des Sankelmarker Sees (Abschnitt 2)

Das untersuchte Transekt befindet sich an der westlichen Stirnseite des Sees, unmittelbar südlich einer Badestelle. Das Ufer ist flach ausgebildet. An der kaum geschwungenen Uferlinie zieht sich ein *Carex acutiformis*-Ried entlang. An das bei hohen Wasserständen überstaute Seggenried schließt sich landwärts ein mehrere Meter breiter Hochstaudensaum (u.a. mit *Eupatorium cannabinum*, *Lysimachia thyrsoiflora*) an, der mit *Carex acutiformis* durchsetzt ist. Die Staudenflur geht ca. 20 m vor dem Ufer in Intensivgrünland über. An der südlichen Transektgrenze deuten Trittrassen die Beanspruchung der Ufervegetation durch den Badebetrieb an. Der Ufersaum ist weitgehend gehölzfrei. Nur im Bereich der Außengrenzen des Transektes finden sich beidseitig einzelne, solitäre Erlen.

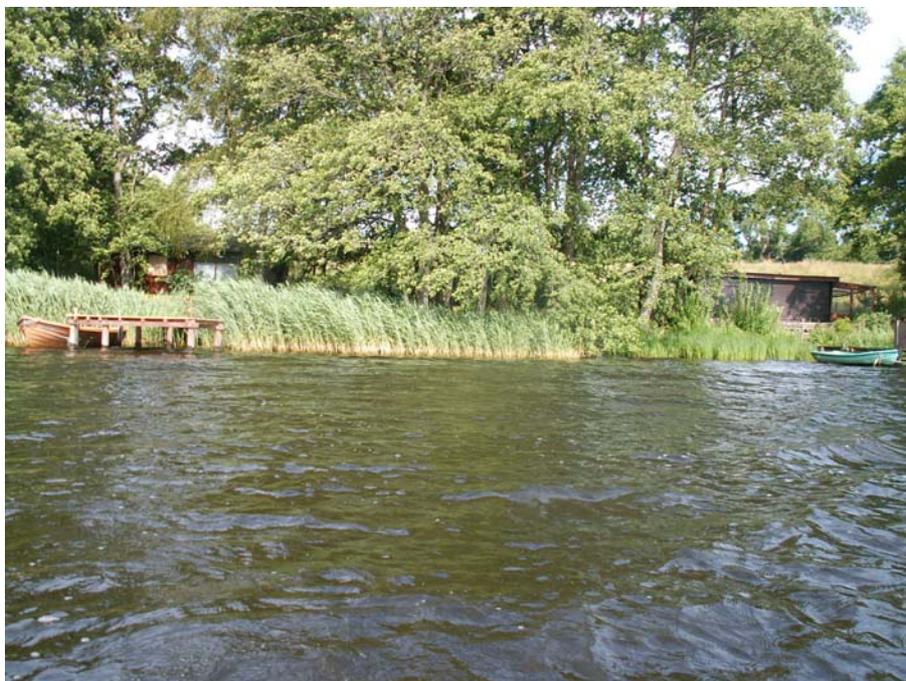
Abbildung 72: Transekt 3 am Nordufer des Sankelmarker Sees (Abschnitt 4)

Das Transekt 3 befindet sich am westlichen Nordufer des Sees und ist einer starken anthropogenen Belastung in Form mehrerer Bootsstege sowie anliegender Bungalows ausgesetzt. Am flachen Ufer zieht sich eine bei hohen Wasserständen überstaute feuchte Hochstaudenflur entlang, die von *Epilobium hirsutum* und *Eupatorium cannabinum* dominiert wird. Als

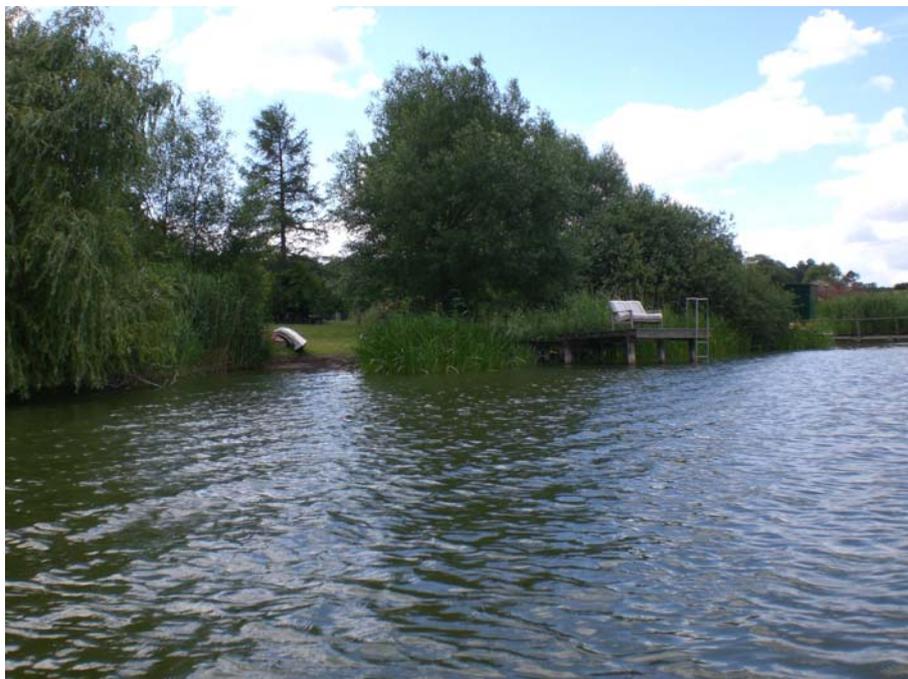
Abbildung 74: Steganlagen im Bereich Fissau mit fragmentierten Röhrichten

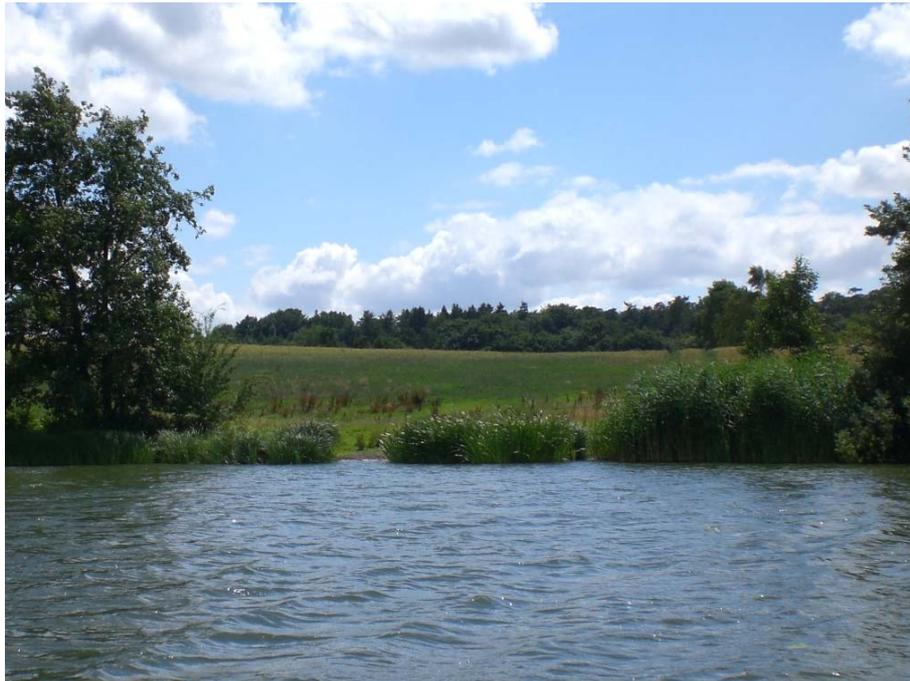
Abbildung 75: Schmalen Ufersaum mit Einzelgehölzen und direkt angrenzende Ackerflächen im Zentrum des Abschnittes 2

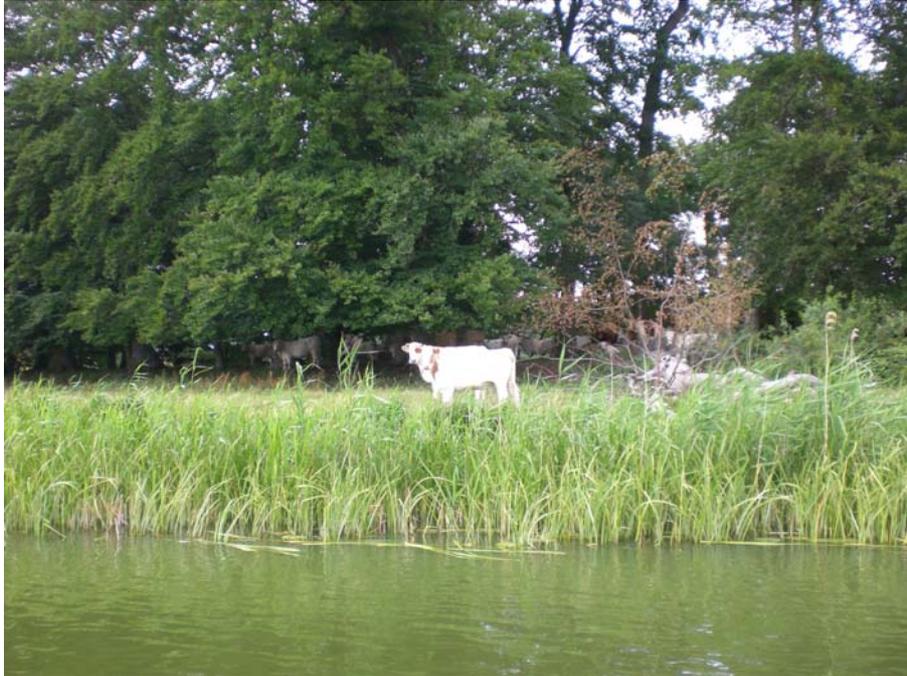
Abbildung 76: Beweidete Uferzonen mit einzelnen Trittstellen am Westufer des Abschnittes 3

- lokal vegetationslose Störstellen durch Ufervertritt infolge Beweidung, schmale Röhrichtsäume z.T. mit Fraßschäden

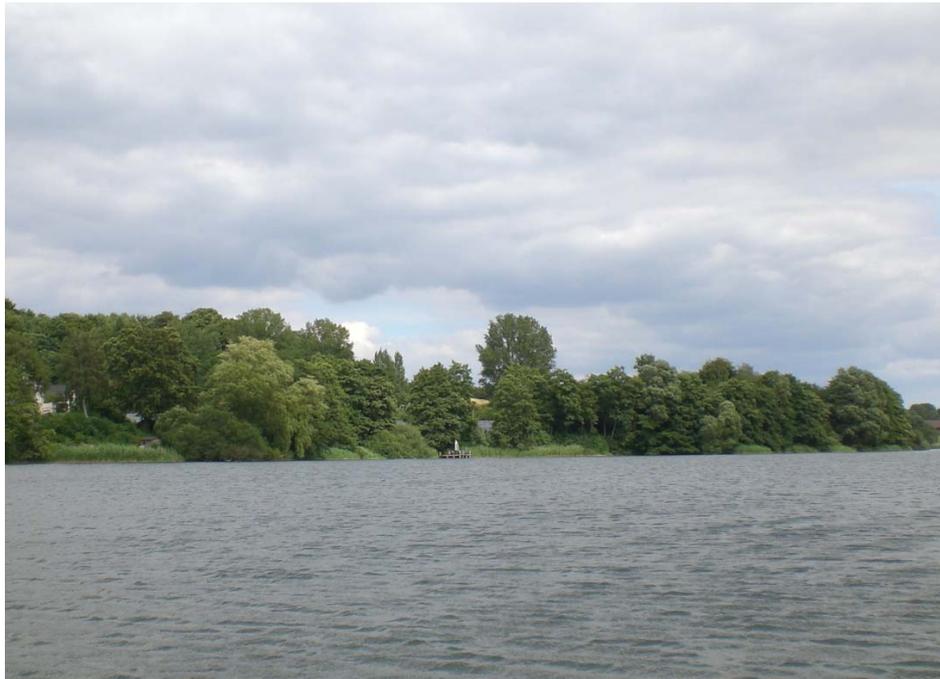
Abb. 77: Ufergehölzsäume am Nordufer mit Steganlage und dahinterliegenden Flächen der ehemaligen Gärtnerei

- eine Steganlage unterhalb der ehemaligen Gärtnerei, eine weitere Steganlage mit mehreren Bootslegeplätzen in der Nordostbucht
- größere Einsatzstelle mit vegetationsfreien Uferzonen und Trittschäden im östlichen Abschnittsbereich
-

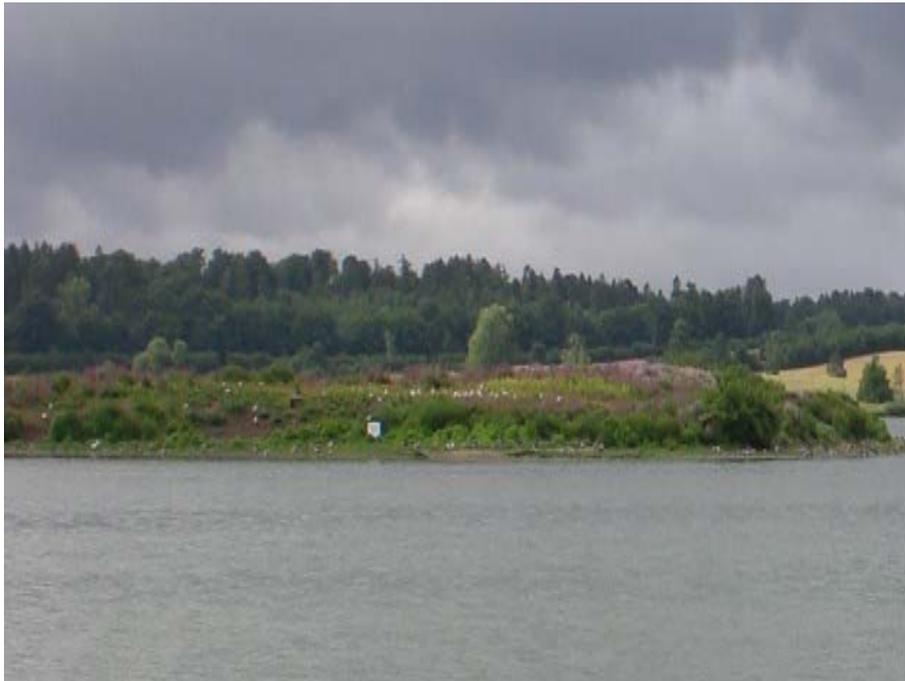
Abbildung 78: Die größtenteils gehölzfreie Möweninsel mit randlichen Staudenfluren und einem vollständig verschwundenem Wasserschilf-Gürtel

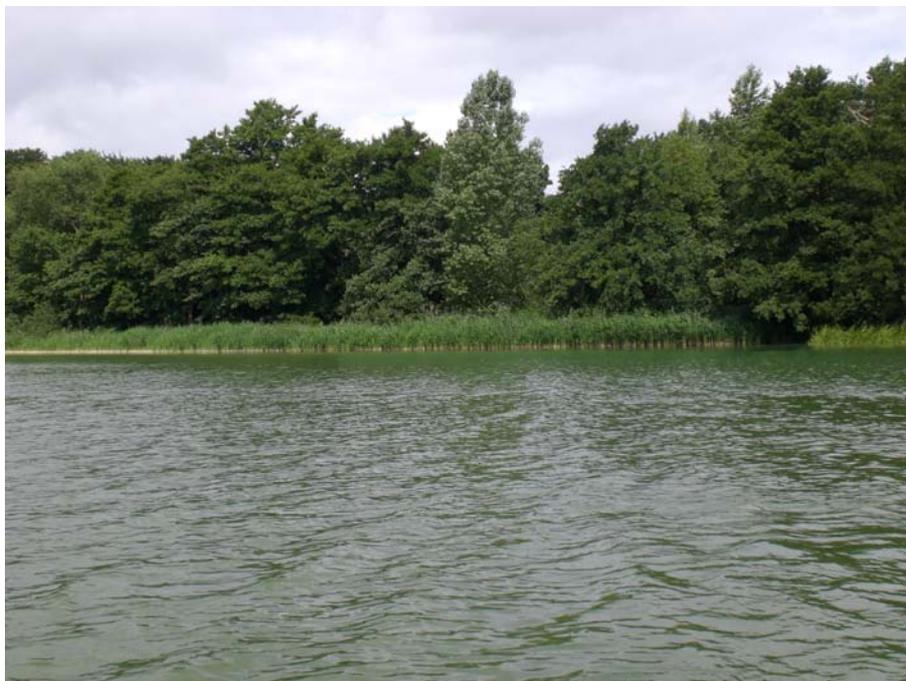
Abbildung 79: Transekt 1 am Nordostufer des Sibbersdorfer Sees (Abschnitt 1)

Das Transekt liegt am Nordostufer einer Bucht des Sibbersdorfer Sees nördlich der Schwentineeinmündung. Das Ufer ist oberhalb der Mittelwasserlinie nur schwach ansteigend und als Flachufer ausgebildet. Es wird bis an die unmittelbare Uferlinie von einem Bruchwaldsaum mit lockerem Kronenschluss eingenommen, der mit Staudenfluren und Jungwuchsflächen durchsetzt ist. Neben einzelnen Feuchtheizigern treten in der Krautschicht bereits häufig nitrophile Stauden wie *Urtica dioica* auf. Mit zunehmender Uferentfernung steigt das Gelände dann deutlich an. Etwa 30 m vor dem Ufer führt ein unbefestigter Feldweg entlang, hinter dem Nutzflächen (Acker) beginnen.

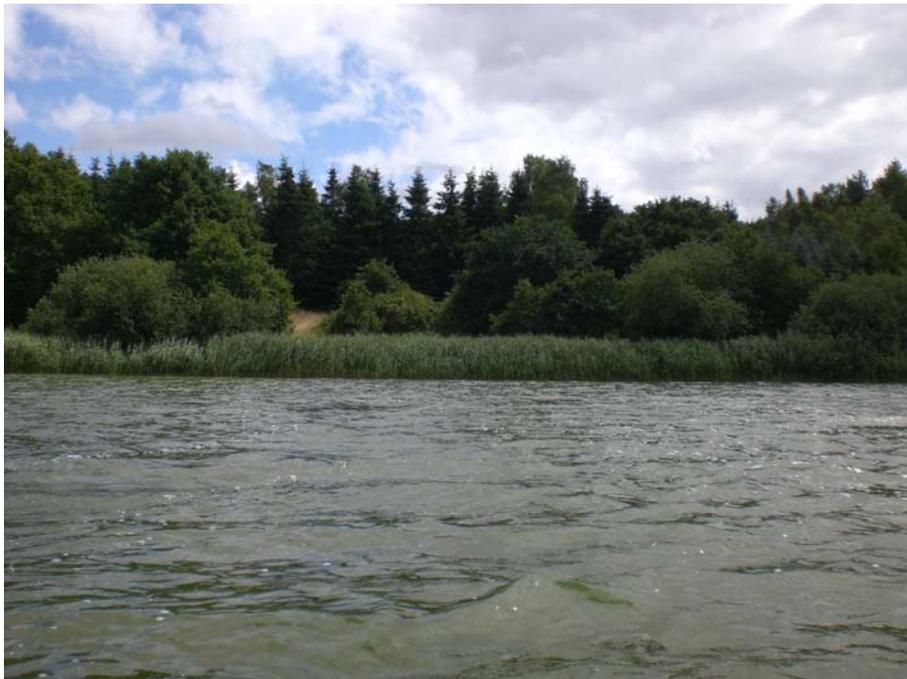
Abbildung 80: Transekt 2 am Südostufer des Sibbersdorfer Sees an den Waldflächen bei Fissau (Abschnitt 1)

Das Transekt liegt am Südostufer unterhalb von kuppigen Waldbereichen. Die Uferlinie ist leicht eingebuchtet und das Ufer steigt seenah nur schwach an. Oberhalb der Mittelwasserlinie setzen sich die Röhrichte als ca. 2 m breiter Landröhrichtsaum fort. Die von *Phragmites australis* dominierten Bestände gehen bei merklich ansteigendem Gelände in Wiesenbrachen mit einzelnen aufkommenden Gehölzen über (*Sambucus nigra*, *Quercus robur*).

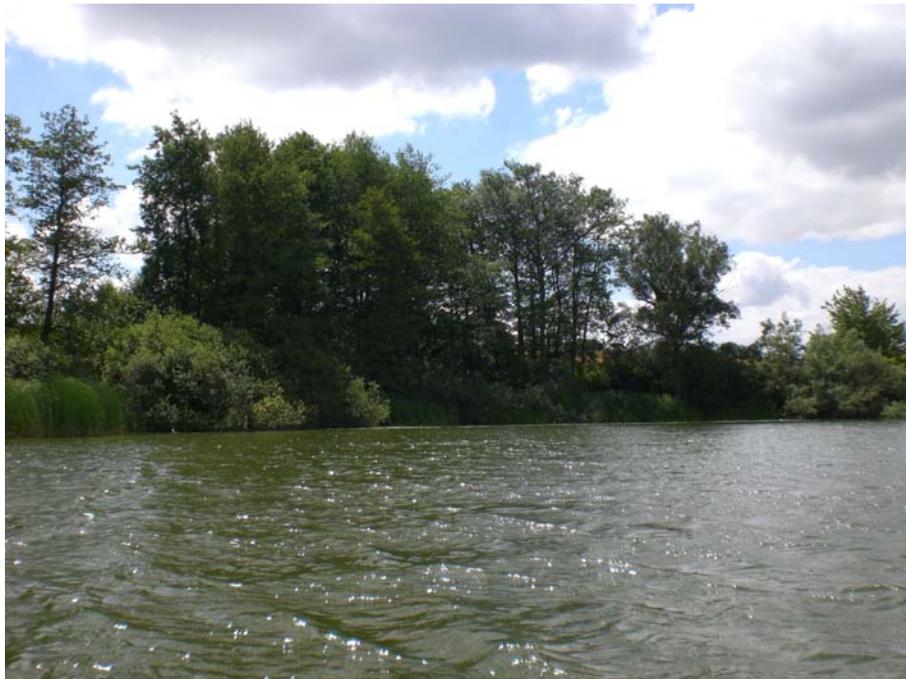
Abbildung 81: Transekt 3 am Südwestufer des Sibbersdorfer Sees bei Fissau (Abschnitt 2#)

Das Transekt liegt in einer flachen Bucht am Südwestufer des Sees nordwestlich von Fissau. Aufgrund des sehr flach auslaufenden Ufers ist die Uferlinie im Gelände nur undeutlich zu erkennen. Am Ufer sind saumartig lockere Grauweiden-Gebüsche entwickelt, die in ein schmales Erlengehölz übergehen. Dessen Krautschicht setzt sich aus typischen hygrophilen Arten wie *Carex acutiformis*, *Calamagrostis canescens*, *Mentha aquatica*, *Iris pseudacorus* oder *Caltha palustris* zusammen. An die Ufergehölzsäume schließt landseitig extensiv genutztes Feuchtgrünland auf Flachmoorstandorten an.

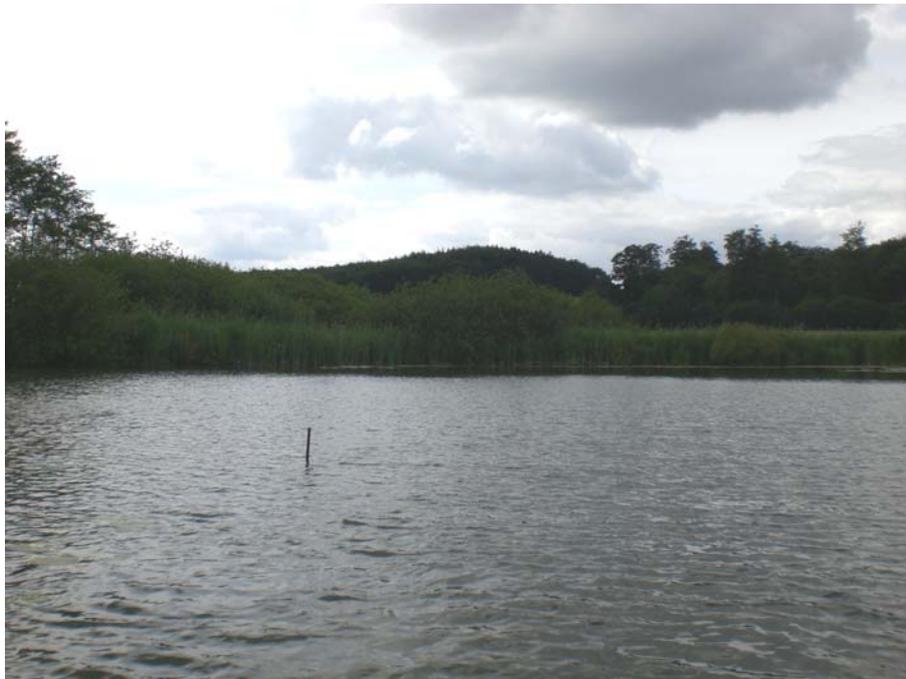
Abbildung 82: Transekt 4 in der Nordwestbucht des Sibbersdorfer Sees (Abschnitt 3)

Das Transekt liegt in der flachen Bucht des nordwestlichen Ufers. Der gesamte Uferbereich oberhalb der Mittelwasserlinie ist flach ausgebildet, so dass die seenahen Partien periodisch überstaut werden und somit versumpft sind (nicht betretbar). Hinter einem schmalen Landröhrichtsaum mit einzelnen Feuchthochstauden (*Epilobium hirsutum*, *Filipendula ulmaria* etc.) sind *Salix cinerea*-Gebüsche auf staunassen Standorten entwickelt. Hinter diesen schließt artenreiches Feuchtgrünland an.

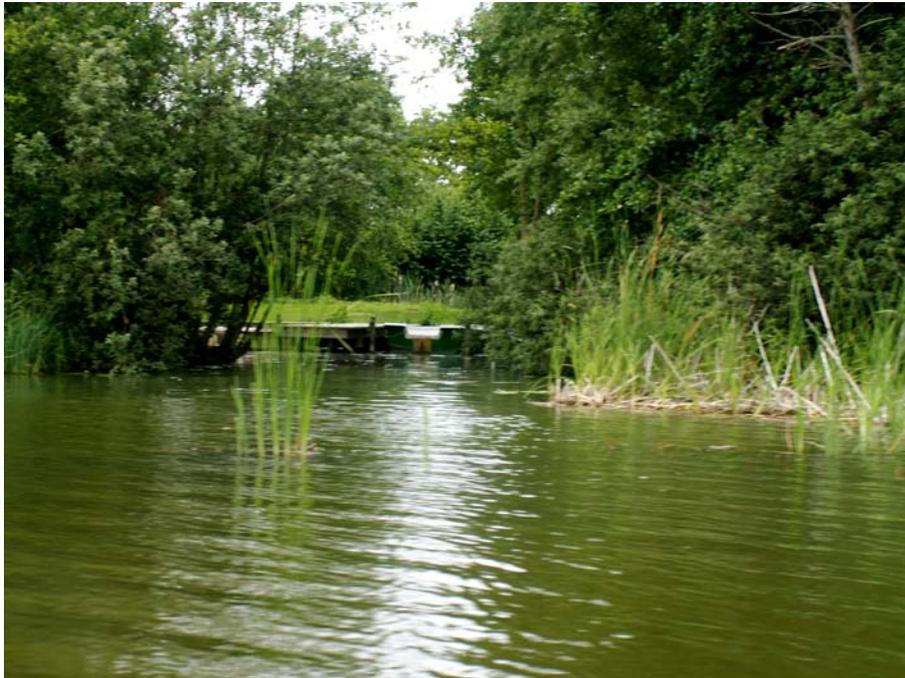
Insgesamt ist für diesen Abschnitt ein relativ geringer Nutzungsdruck erkennbar, der sich im Nordteil (Gut Stendorf und angrenzende Grünländer) konzentriert. In diesem Bereich sind u.a. mehrere Seezugänge mit Badestelle und Bootsliegeplätzen vorhanden.

Abbildung 83: Uferausbuchtung mit Holzsteg und Bootsliegeplätzen am Südrand des Gutes Stendorf

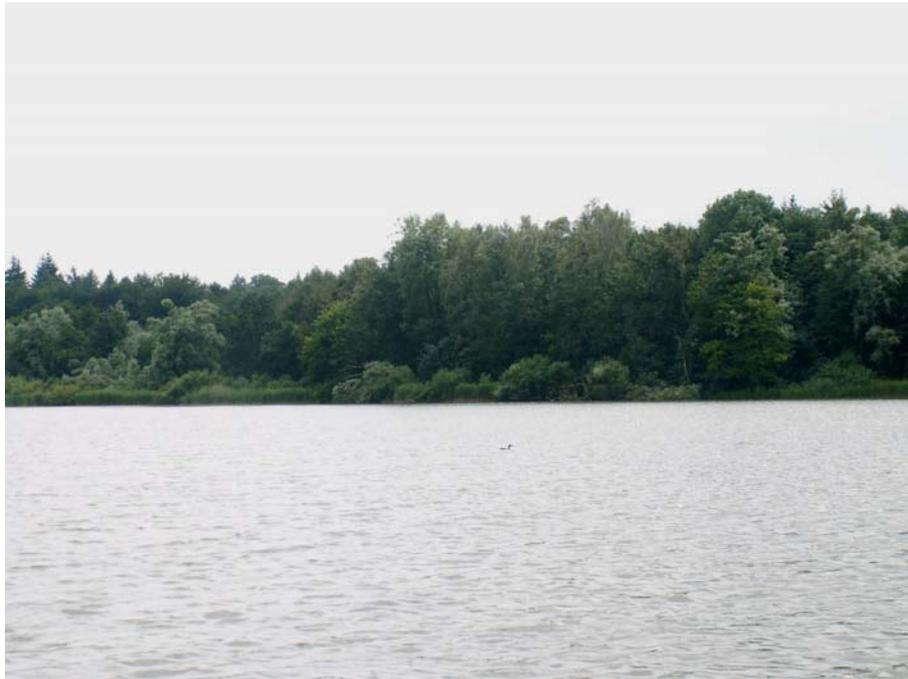
Zusammenfassend überwiegt im Abschnitt 2 die forstliche Bewirtschaftung. Der Nutzungsdruck auf den See ist gering.

Abbildung 84: Waldbereiche prägen die Umlandnutzung im Abschnitt 2

Gegenwärtig sind im Abschnitt 2 keine Störungen oder Beeinträchtigungen erkennbar. Es sollte jedoch geprüft werden, ob perspektivisch eine weitere Nutzung des Teiches südöstlich des Sees geplant ist. Eine Bewirtschaftung z.B. als Fischteich könnte zusätzliche Belastungen für den See darstellen.

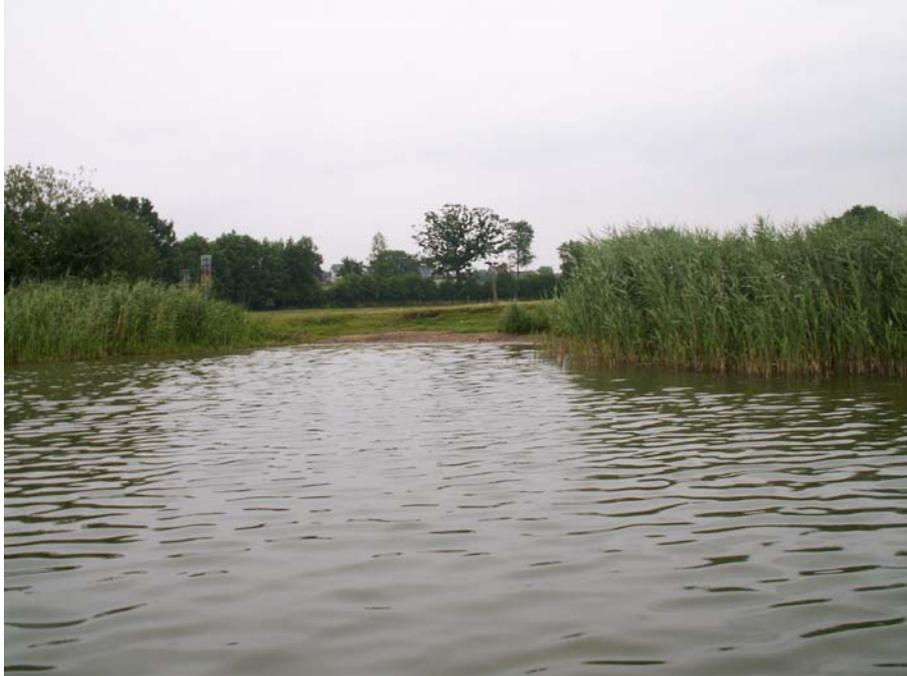
Im Süden des Abschnittes wird das Umland von einer ehemaligen Kiesgrube bestimmt, die naturnah umgestaltet wurde und gegenwärtig als Entwicklungsfläche für Magerrasenarten dient. Die feuchten Niederungsflächen nördlich davon unterliegen bis zur Schwentine der freien Sukzession. Ein Fehlen von Weidengebüschen deutet jedoch auf in größeren Abständen erfolgende Pflegemahden hin. Am östlichen Rand des 300 m-Streifens liegt eine Kläranlage innerhalb der Niederungsflächen, welche über einen Graben in den See entwässert. Die nördlich der Schwentine angrenzenden Grünländer werden wie 2002 intensiv bewirtschaftet. Am Südrand von Heisekate wurde eine größere Fläche in der Zwischenzeit in Acker umgewandelt (Maisanbau). Damit spielt die landwirtschaftliche Nutzung vor allem im Nordteil eine größere Rolle im Seeumfeld. Südlich des neuen Wohngebietes von Heisekate liegt am Seeufer eine kleine Badestelle, die vorwiegend von den Anwohnern genutzt wird.

Abbildung 85: Dorfbadestelle am Seeufer südlich von Heischkate

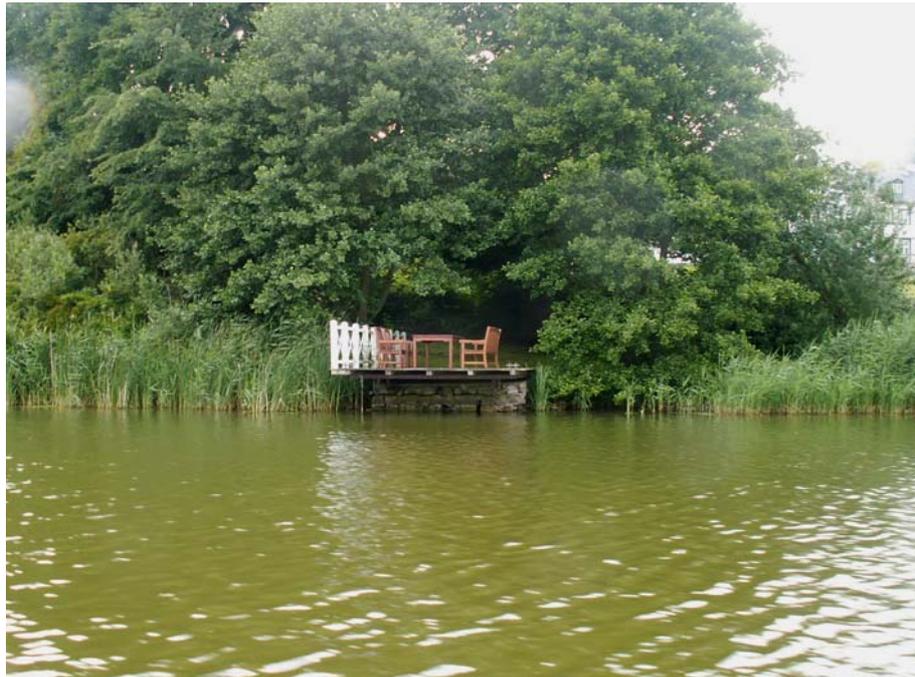
Abbildung 86: Uferzugang mit Steganlage und Uferbefestigung unterhalb des Schlosses Stendorf

- mehrere Uferzugänge mit Trittschäden im Bereich des Schlossparkes
- Steganlage südöstlich des Schlosses

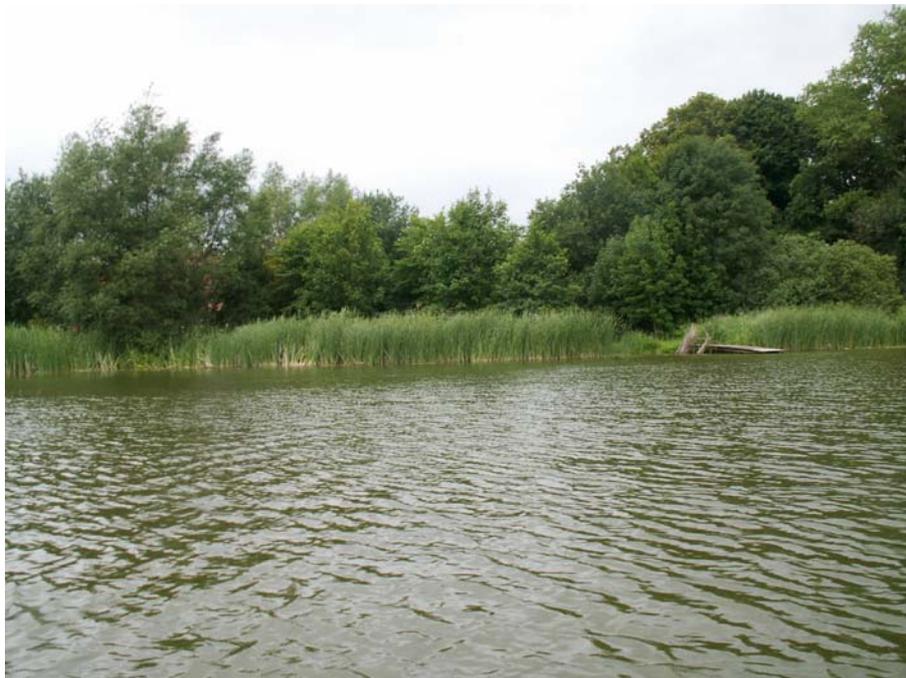
Abbildung 87: Transekt 1 am Westufer im Bereich des Gutes Stendorf (Abschnitt 1)

Das Transekt 1 liegt an der westlichen Seeseite im Bereich des Gutes Stendorf. Rechtsseitig wird der Untersuchungsbereich durch eine Badestelle mit einem kleinen Holzsteg begrenzt, welche die linke Transektgrenze bildet. Die Uferzonen des Transektes werden von Röhrichten bestimmt, welche an der linken Außengrenze enden (Badestelle). Die landseitig angrenzenden lückigen und vermutlich angepflanzten Ufergehölze bestehen vorwiegend aus *Salix alba* und *Acer pseudoplatanus*. Seeseitig ist ihnen ein feuchter Staudensaum mit *Epilobium hirsutum* vorgelagert. Landseitig schließen intensiv gemähte Rasenflächen an.

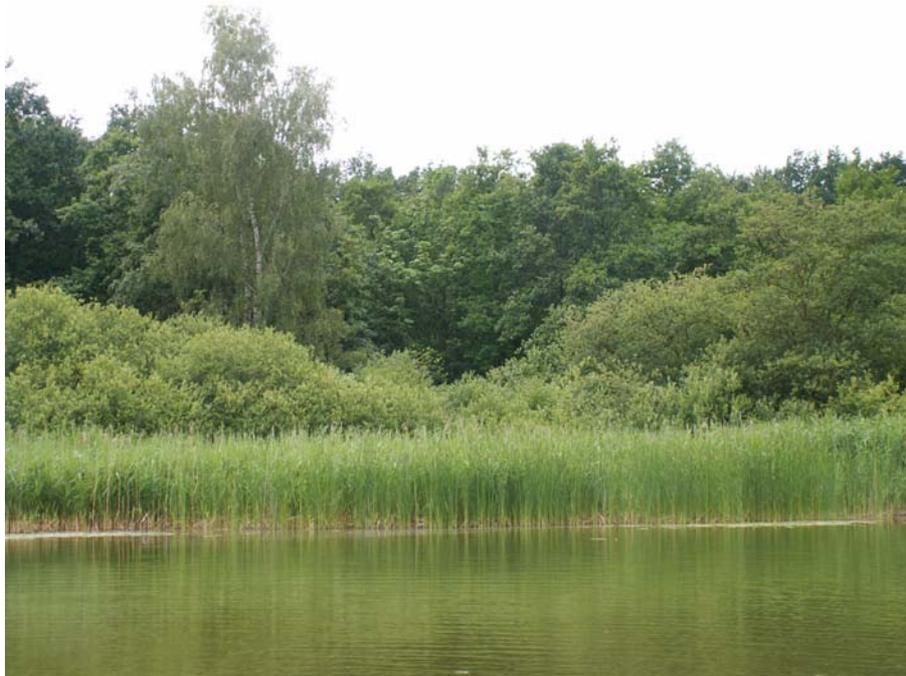
Abbildung 88: Transekt 2 am Südwestufer des Stendorfer Sees (Abschnitt 2)

Das Transekt liegt direkt vor einer ausgedehnten Verlandungszone am Südwestufer des Sees. Aufgrund des angrenzenden Verlandungsbereiches, der etwa auf Seespiegelhöhe liegt, ist die Uferlinie nur undeutlich auszumachen und vollständig versumpft. Sehr dichte *Solanum dulcamara*-Bestände markieren hier den Übergang zu den Verlandungsmoorflächen. Hier finden sich nasse Röhrichte/Seggenrieder und *Salix cinerea*-Gebüsche als typische Verlandungsvegetation eines eutrophen Gewässers. An die vermoorten Bereiche schließt ein Erlenbruchwald an.

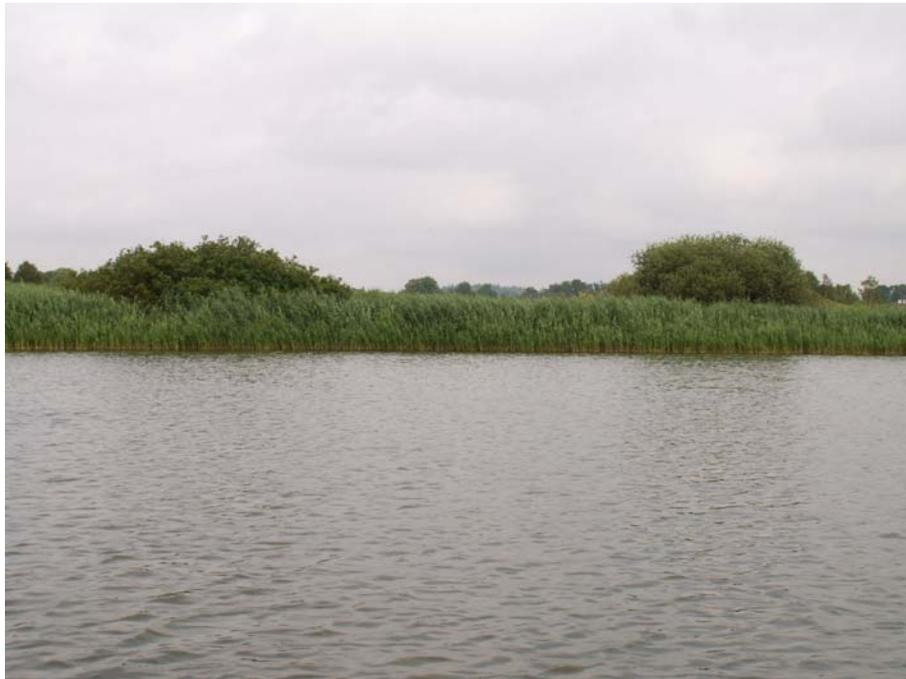
Abbildung 89: Transekt 3 am Ostufer des Stendorfer Sees nahe der Schwentineeinmündung (Abschnitt 3)

Das Transekt 3 liegt in einer kleinen Ausbuchtung ca. 30 m südlich der Schwentineeinmündung. Es wird beidseitig von Einzelgebüsch (*Salix spec.*, *Cornus spec.*) begrenzt. Von der Uferlinie erstrecken sich Landröhrichte aus *Phragmites australis* und lokal auch *Phalaris arundinacea* etwa 12 m in das Hinterland. Im Bereich der linken Transekthälfte gehen sie bis auf 2 m Breite zurück. Innerhalb der Röhrichte treten u.a. *Caltha palustris*, *Urtica dioica* oder *Lysimachia vulgaris* als Begleitarten auf. An die Staudenfluren schließen sich extensive Grünlandflächen mit ausgeprägtem *Phalaris arundinacea* -Anteil an.

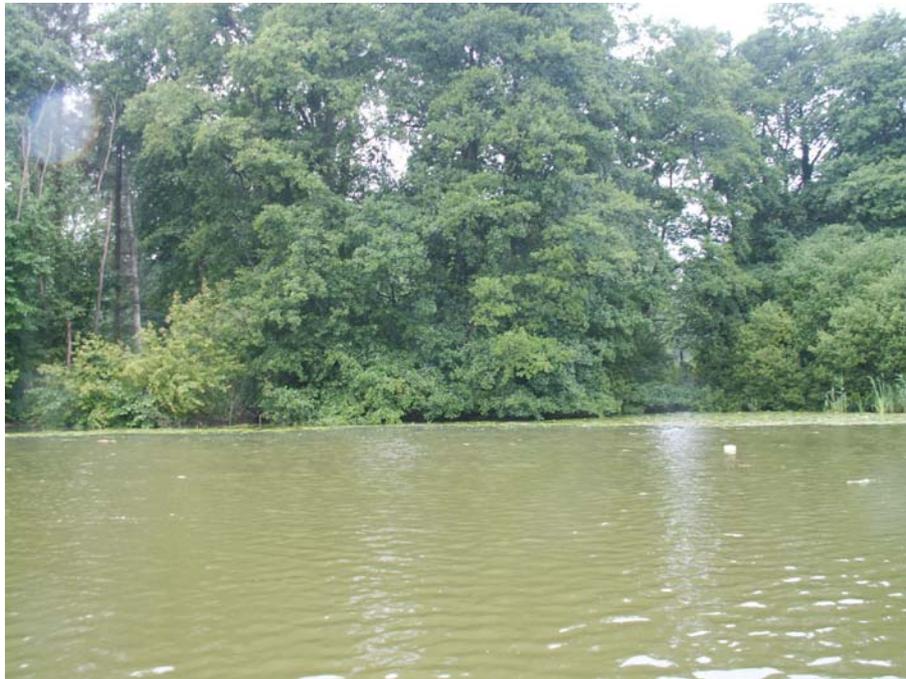
Abbildung 90: Transekt 4 in der Nordbucht an den Waldflächen beim Gut Stendorf (Abschnitt 4)

Das Transekt 4 liegt in der nördlichen, waldumstandenen Bucht des Sees. Infolge der starken Beschattung des Uferbereiches durch überhängende Bäume ist ein Röhricht in diesem Bereich nicht vorhanden. Die Uferlinie ist gerade und der Uferbereich als Flachufer ausgebildet. Am Ufer stockt ein Erlensaum, der in ein Erlen-Ulmen-Gehölz mit *Ribes nigrum* und *Padus avium* (Krautschicht viel *Dryopteris carthusiana*) übergeht. Nach ca. 15 m endet der Wald vor ausgeprägten *Urtica dioica*-Beständen und setzt sich dahinter weiter fort.
