# **Monitoring der Qualitätskomponente Makrophyten für die WRRL- und FFH-Richtlinie in schleswig-holsteinischen Seen, 2009**

**Vegetation des Belauer Sees, des Großensees, des Postsees, des Selenter Sees,  
des Stocksees und des Stolper Sees**

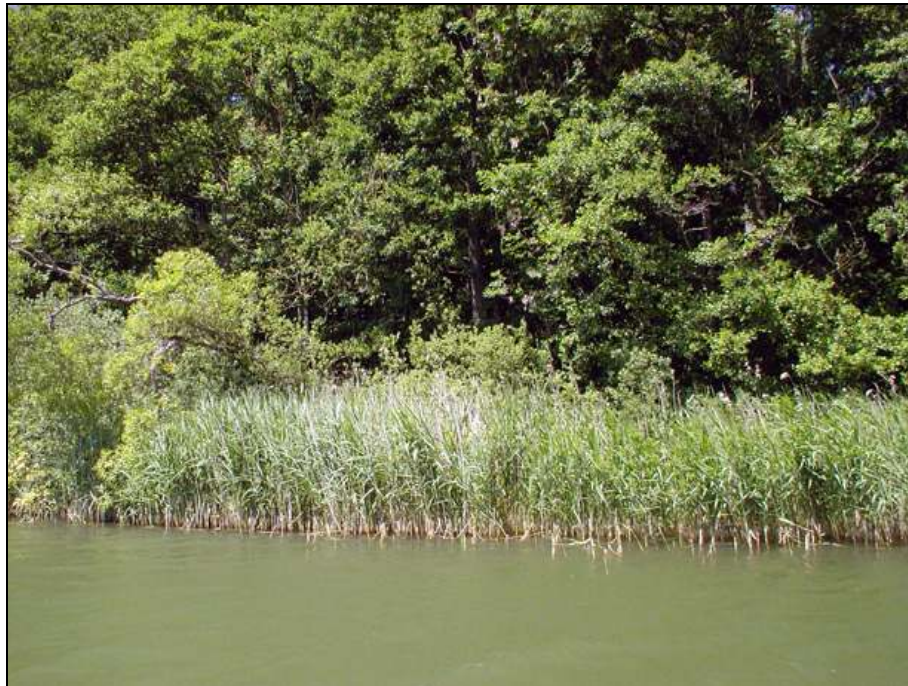
**Foto 4:** Transekt 1 erscheint repräsentativ für das waldbestandene Westufer des Belauer Sees.

Transekt 1 wurde am nördlichen Westufer des Belauer Sees aufgenommen. Das Ufer ist in diesem Bereich durchgehend mit Wald bestanden, es steigt oberhalb der Wasserlinie auf etwa 10 m Breite flach an, landseitig dahinter existiert ein steilerer Hangbereich. Entlang der Wasserlinie finden sich vor allem Erlen mit eingestreuten Eschen und Ebereschen im Unterwuchs, z. T. vorgelagert im Übergang zum Wasserröhricht wurzeln zudem einzelne Weidengebüsche. Die Feldschicht ist in einem 5-10 m breiten Saum entlang der Wasserlinie von Bruch- bzw. Sumpfwaldvegetation geprägt. Bezeichnend sind *Carex acutiformis*, *Eupatorium cannabinum*, *Phragmites australis*, *Mentha aquatica*, *Phalaris arundinacea*, *Valeriana officinalis*, u.a.; weiter landseitig treten dann in Hanglage zunehmend Eiche und Hasel als Gehölze auf, im Unterwuchs finden sich hier dann überwiegend Waldarten wie *Poa nemoralis*, *Holcus mollis* und *Milium effusum*.

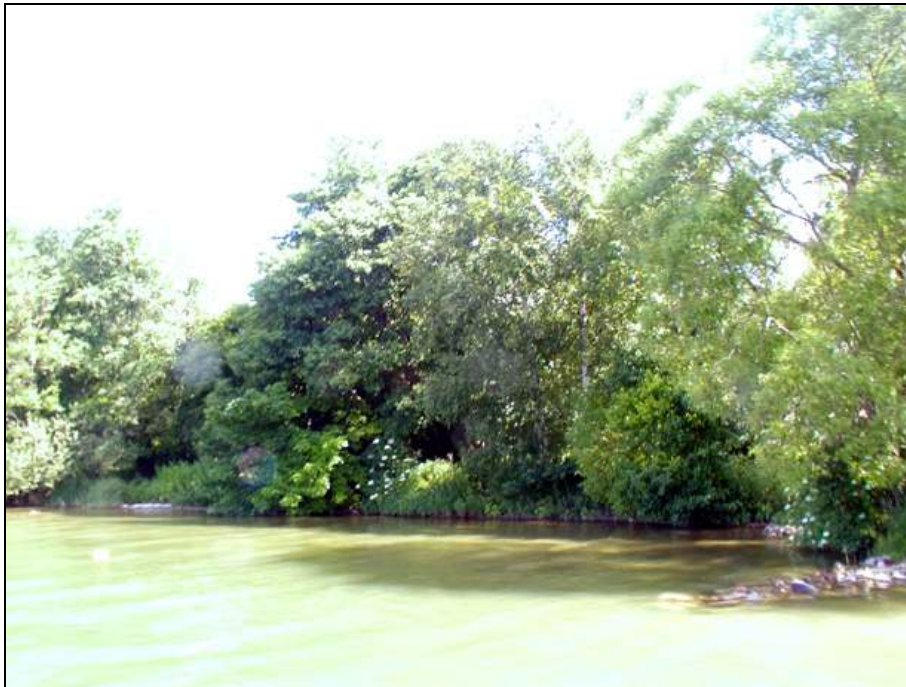
**Foto 2:** Transekt 2 wurde vor einer gehölzgesäumten Grünlandfläche nahe Belau aufgenommen.

Transekt 2 wurde am mittleren Ostufer des Belauer Sees aufgenommen. Am Südrand findet sich eine kleine, buhlenähnliche Landzunge, auf der eine etwa 10 m hohe Weide wächst, zudem existieren nördlich und südlich des Probestellenbereichs zwei je etwa 8 m breite Viehtränken am Ufer. Das Ufer selbst ist an der Untersuchungsfläche mit einem teilweise in Hanglage entwickelten, schmalen und etwas lückigen Gehölzsaum bestanden, der weiter landseits in Grünland übergeht. Besonders in Ufernähe existieren gemähte Bereiche mit einzelnen Feuerstellen, Bootsliegeplätzen, u.ä. Bezeichnende Gehölzarten sind Erle, Birke, Weiden sowie Berg-Ahorn und Holunder, im Unterwuchs treten Feuchtezeiger wie *Phragmites australis*, *Eupatorium cannabinum*, *Filipendula ulmaria* und *Epilobium hirsutum* fast nur in direkter Ufernähe auf, landseits schließen sich meist rasige Flächen auf mittleren Standorten an.

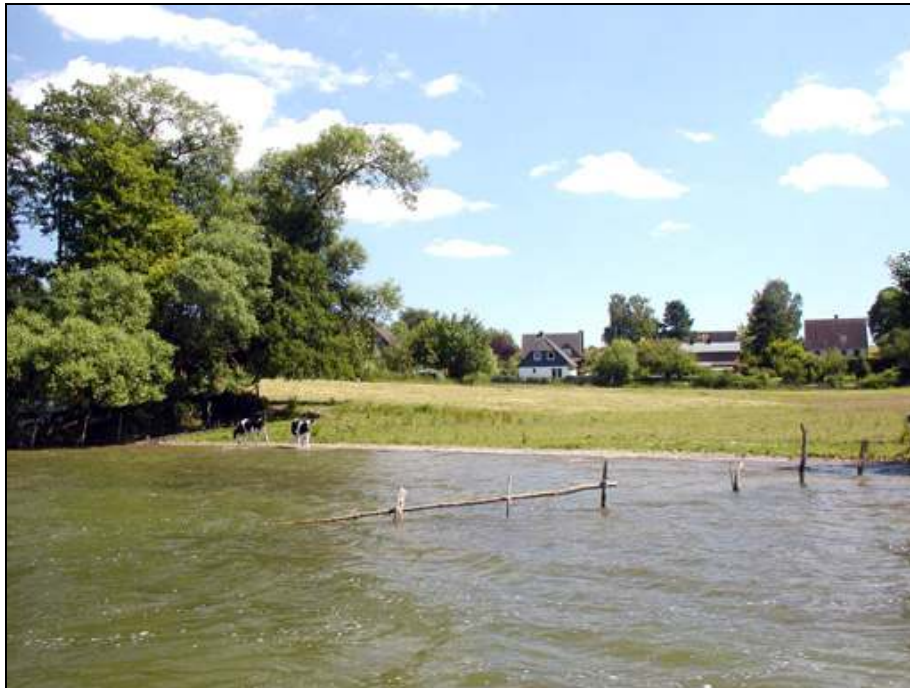
**Foto 14:** Der Untersuchungsbereich von Transekt 3 befindet sich vor Weidegrünland am Ostufer südlich von Belau.

Transekt 3 ist am Ostufer am südlichen Ortsrand von Belau vor einer Grünlandparzelle aufgenommen. Das oberhalb der Wasserlinie flach ansteigende Ufer wird hier durchgehend beweidet. Die Grünlandvegetation wird von wird Arten der Weidelgras-Weißklee-Weiden mit ufernah hohen Flutrasenanteilen geprägt, bezeichnend sind hier u.a. *Poa trivialis*, *Ranunculus repens*, *Lolium perenne*, *Bellis perennis*, *Trifolium repens*, *Rumex crispus*, *Rumex obtusifolius*, *Festuca pratensis* sowie ufernah auch *Juncus articulatus*, *Juncus effusus*, *Agrostis stolonifera*, *Myosotis palustris*, *Veronica beccabunga*, *Galium palustre*.

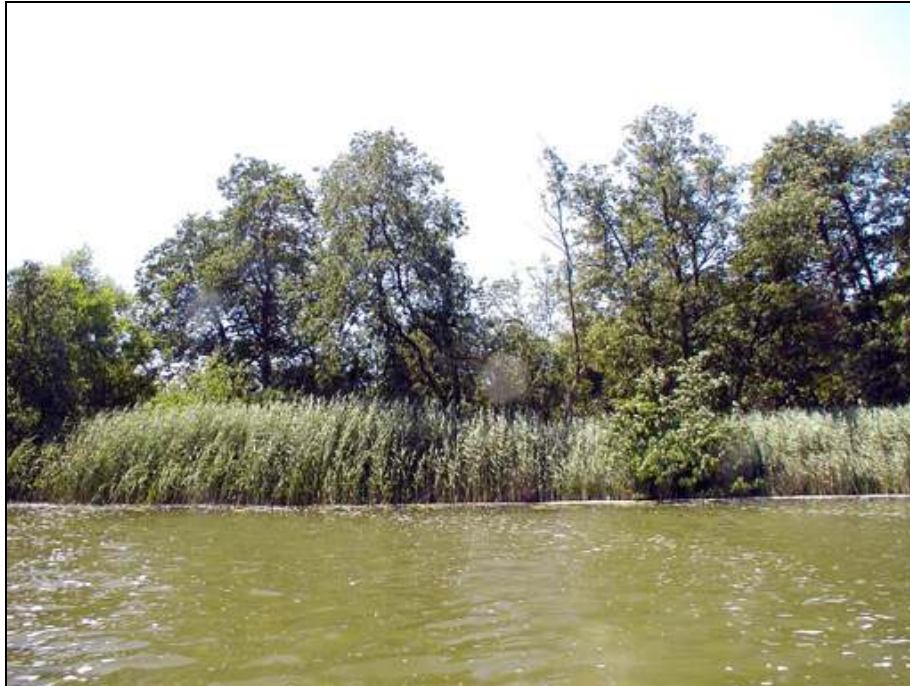
**Foto 13:** Die Untersuchungsfläche von Transekt 4 befindet sich in der Südbucht des Belauer Sees.

Transekt 4 wurde in der flachen Bucht im Süden des Belauer Sees westlich der Schwentineeinmündung aufgenommen. Das Ufer ist in diesem Bereich der Verlandungszone schwer zugänglich, weshalb die Kartierung der Untersuchungsfläche am seeseitigen Röhrichtrand in 0,5 m Wassertiefe begonnen wurde. Landseits schließen sich ein schmaler, von Erlen aufgebauter Ufergehölzsaum sowie dahinter beweidetes Feuchtgrünland an. Das seewärts des Gehölzsaums siedelnde, etwa 10 m breite Röhricht wird überwiegend von *Phragmites australis* aufgebaut; unmittelbar danach schließt sich auf 20 m Uferlänge ein 3 Meter breiter Schwimmblattbestand von *Nuphar lutea* an, der sich wie das Röhricht nur bis 0,5 m Wassertiefe ausdehnt, Tauchblattvegetation fehlte.

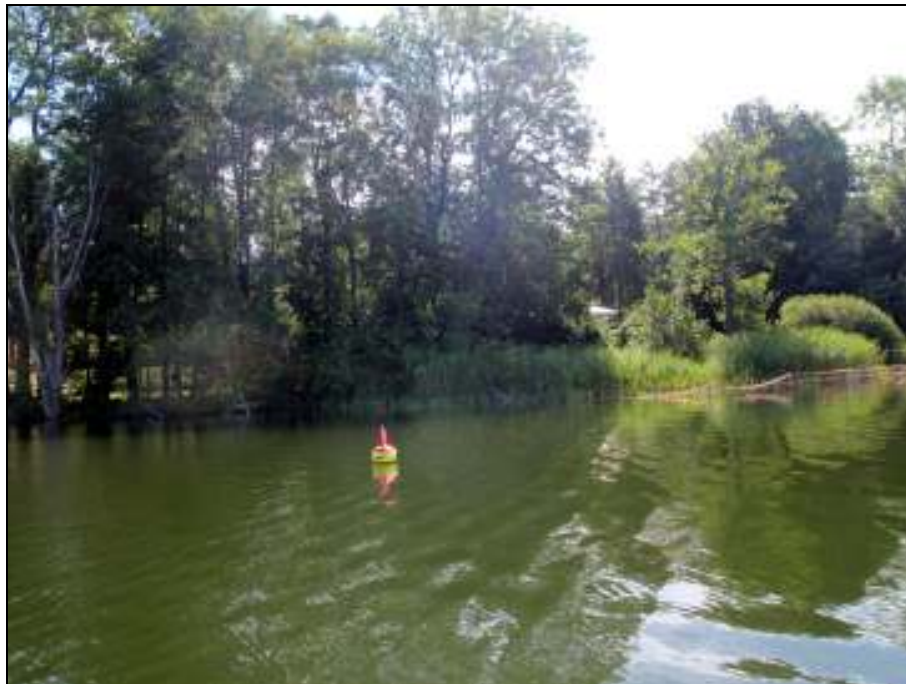
**Foto 18:** Transekt 1 vor Privatgrundstücken am Ostufer des Großensees.

Transekt 1 wurde am südlichen Ostufer des Großensees aufgenommen. Der Untersuchungsbereich befindet sich vor großen, parkartigen Siedlungsgrundstücken am nordöstlichen Rand des Ortes Großensee. Der waldartig wirkende Uferbereich der Grundstücke ist nahe der Wasserlinie mit Erlen, Eschen und vereinzelt Eichen bestanden. Im Unterwuchs dominieren Arten der Röhrichte und Bruchwälder wie *Carex acutiformis*, *Phragmites australis*, *Iris pseudacorus* u.a. Das zunächst flache Ufer steigt landwärts dann etwas steiler an und geht in die lockerer gehölzbestandenen und z. T. rasigen Nutzbereiche der Privatgrundstücke über.

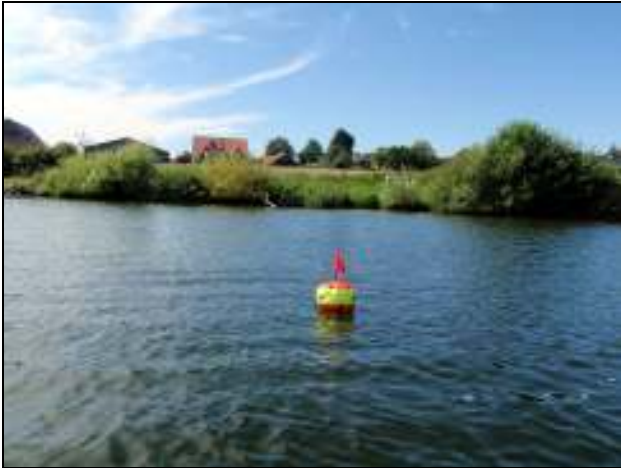
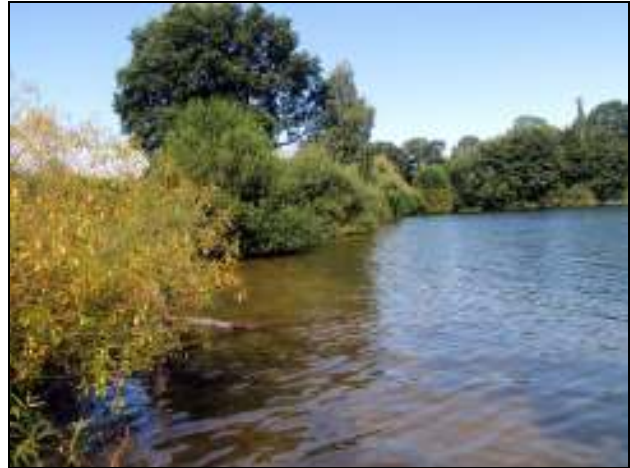
**Foto 21:** Transekt 2 am mittleren Westufer des Groensees.

**Foto 22:** Uferbereich von Transekt 2.

Das Transekt wurde in der Bucht am mittleren Westufer des Groensees auf Hhe der Insel aufgenommen. Die Probestelle befindet sich vor einem derzeit ungenutzten Grnlandstreifen. Auf dem relativ steil ansteigenden Ufer schliet sich 15 m landseits eine Ackerflche an. Das Ufer ist hier abgesehen von einzelnen, bis 1 m hohen Schwarz-Erlen und Weiden frei von Gehlzen. Bis auf sprliche Reste im Flachwasser fehlt auch ein Rhricht. Die Vegetation des Grnlandes ist von Grsern geprgt, darunter *Holcus lanatus*, *Agrostis capillaris*, *Dactylis glomerata*. Zum See hin treten vermehrt Feuchtezeiger wie *Potentilla anserina*, *Stachys palustris*, *Iris pseudacorus*, *Phragmites australis* u.a. hinzu.

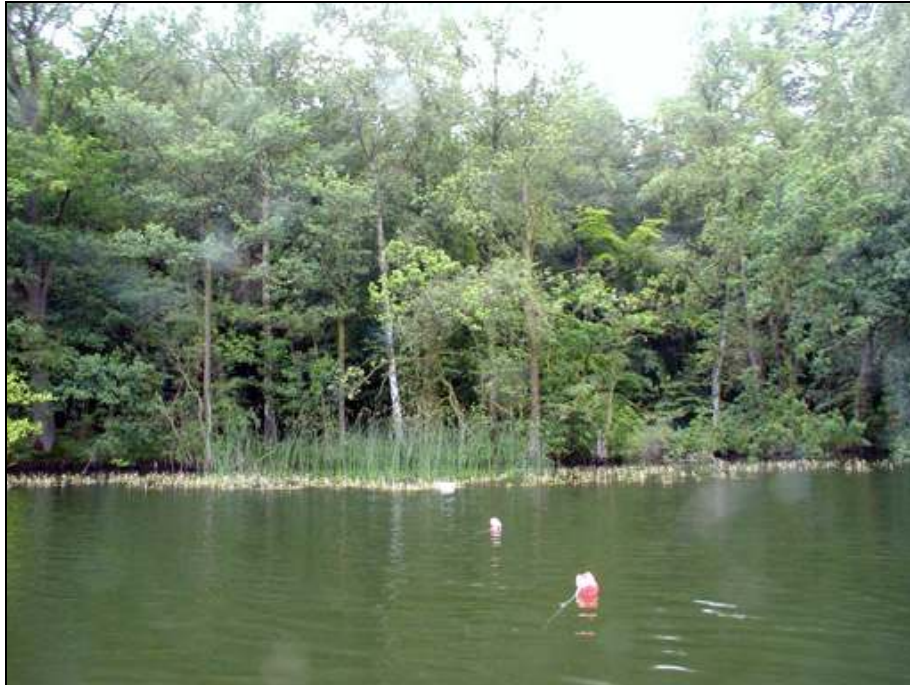
**Foto 24:** Transekt 3 dokumentiert einen nordexponierten Bereich des Ostufers

Transekt 3 wurde am Rande einer Bucht am mittleren Ostufer des Großensees aufgenommen. Der Untersuchungsbereich befindet sich am Rande eines größeren, bewaldeten Privatgrundstücks, etwas weiter westlich liegt ein kleines Ferienhaus. Das waldbestandene Ufer steigt hinter einer kleinen Kante an der Wasserlinie allmählich und relativ flach an, vorherrschende Baumarten sind Birken, Eichen, Buchen und Ebereschen, nahe der Wasserlinie finden sich vermehrt Erlen. Die schütterere Feldschicht ist von Arten der Eichen-Birkenwälder wie *Avenella flexuosa*, *Lonicera periclymenum*, *Molinia caerulea* u.a. geprägt, nahe der Wasserlinie treten Feuchtezeiger wie *Ribes nigrum*, *Lysimachia vulgaris*, *Deschampsia cespitosa*, *Phalaris arundinacea* und *Lythrum salicaria* hinzu.

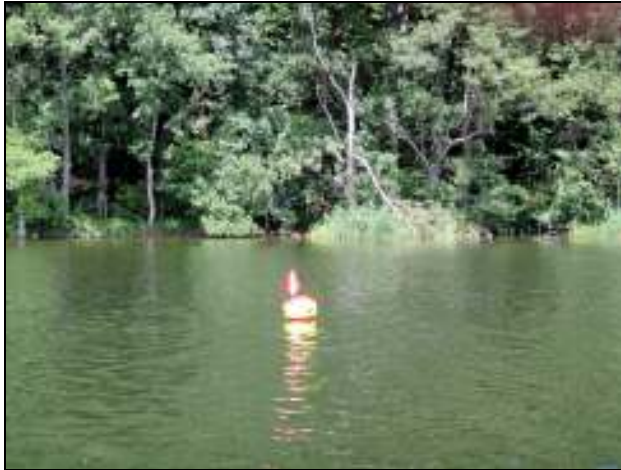
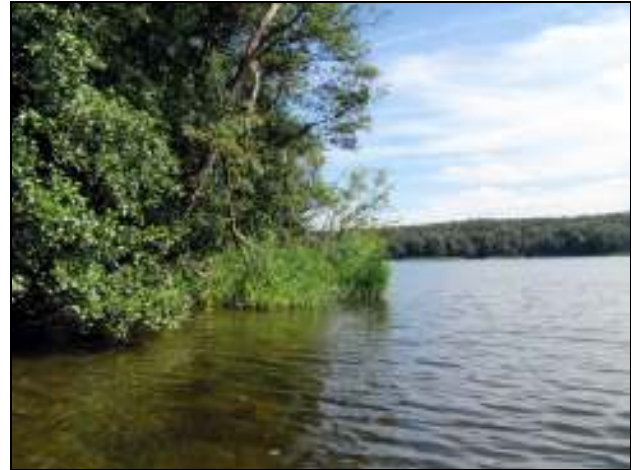
**Foto 25:** Transekt 4 am nördlichen Westufer des GroÙensees.

**Foto 26:** Überhängende Vegetation im Bereich von Transekt 4.

Transekt 4 wurde am nördlichen Westufer des GroÙensees aufgenommen. Das Ufer ist hier mit Wald bestanden und gehört zum Gelände der Hamburger Wasserwerke. In etwa 2 m Entfernung von der Wasserlinie verläuft uferparallel ein Maschendrahtzaun, landseits dahinter ein Waldweg. Der Wald ist mit Eichen und Buchen bestanden, in einem etwa 5 m breiten Streifen an der Wasserlinie treten vermehrt Erlen in der Baumschicht auf. Die Feldschicht ist weitgehend von Arten bodensaurer Wälder wie *Pteridium aquilinum*, *Lonicera periclymenum* u.a. geprägt, in Ufernähe treten vermehrt Feuchtezeiger wie *Lysimachia vulgaris* und *Calamagrostis canescens* auf. Das Ufer steigt zur Landseite nach einer kleinen Kante mäßig steil an und erreicht in 10 m Entfernung von der Wasserlinie eine Höhe von etwa 1-1,5 m über dem Seespiegel. Zur Seeseite hin sind schmale, von Lücken unterbrochene und recht schütterere Schilf-Röhrliche bis in 0,8 m Wassertiefe vorgelagert.

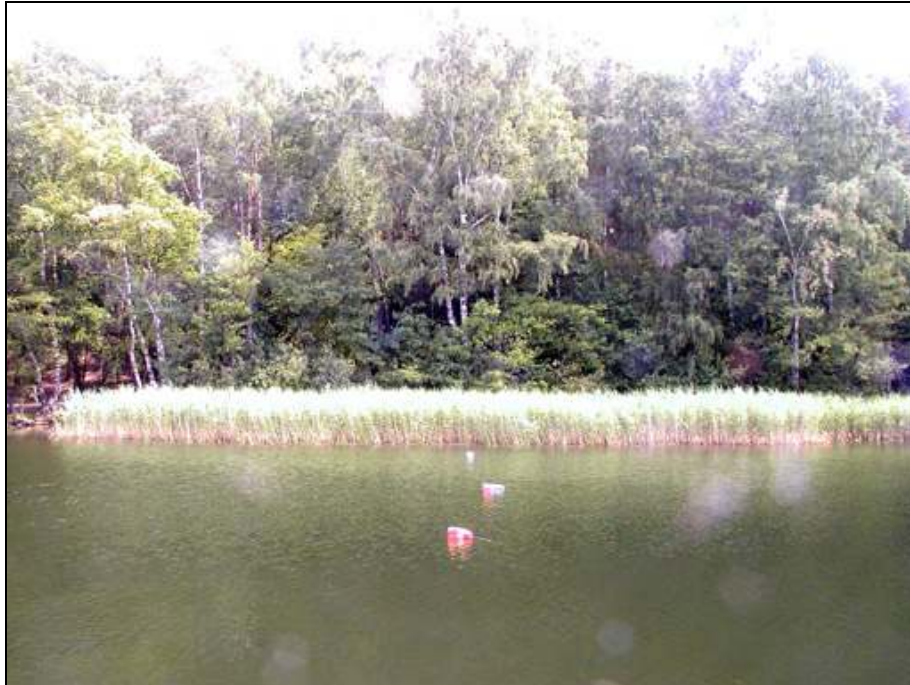
**Foto 28:** Transekt 5 am nördlichen Ostufer wurde 2009 erstmalig untersucht

Transekt 5 wurde am nördlichen Westufer des Großensees kartiert. Das waldbestandene Ufer steigt hinter einer kleinen Kante an der Wasserlinie zunächst flach an und weist einen etwa 5 m breiten, vor allem von Erlen und Birken geprägten Ufergehölzsaum auf. Der Unterwuchs dieses Streifens ist von Feuchtezeigern wie *Carex remota*, *Juncus effusus*, *Lysimachia vulgaris*, *Filipendula ulmaria*, *Molinia caerulea* u.a. geprägt. In 5 bis 10 m Entfernung vom Ufer schließt sich dann ein gut 5 m breiter Wanderweg an, auf den wiederum ein mit Laubwald aus Eichen, Buchen und Birken bestandener Hang folgt.

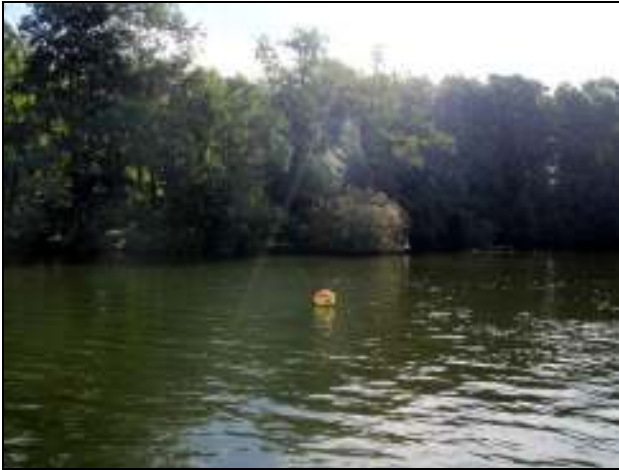
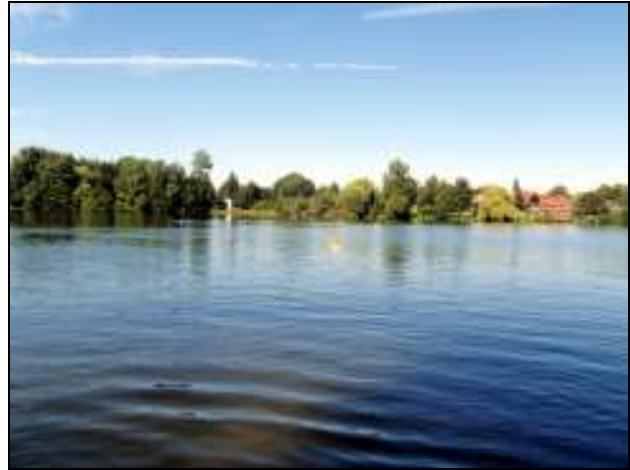
**Foto 29:** Transekt 6 am Ostufer nahe der Südspitze des Großensees.

**Foto 31:** Sicht auf das durch die Boje markierte Ende von Transekt 6.

Transekt 6 wurde am Ostufer nahe der Südspitze des Großensees angelegt. Der Uferbereich ist von einem etwa 1-2 m breiten Gehölzsaum aus Erlen, Eschen und Weiden bestanden. Im Unterwuchs finden sich Feuchtezeiger wie *Lycopus europaeus*, *Calystegia sepium*, *Carex acuta*, *Mentha x verticillata*, *Lysimachia vulgaris*, *Eupatorium cannabinum* sowie *Juncus effusus*. Landwärts grenzt eine mit Birken, Erlen und Eschen bestandene Rasenfläche an, die von Badegästen als Zugang zum See genutzt wird. Hinter der Rasenfläche findet sich ein Weg, hinter dem sich die Gaststätte „Strandhaus“ sowie weitere bebaute Flächen befinden.

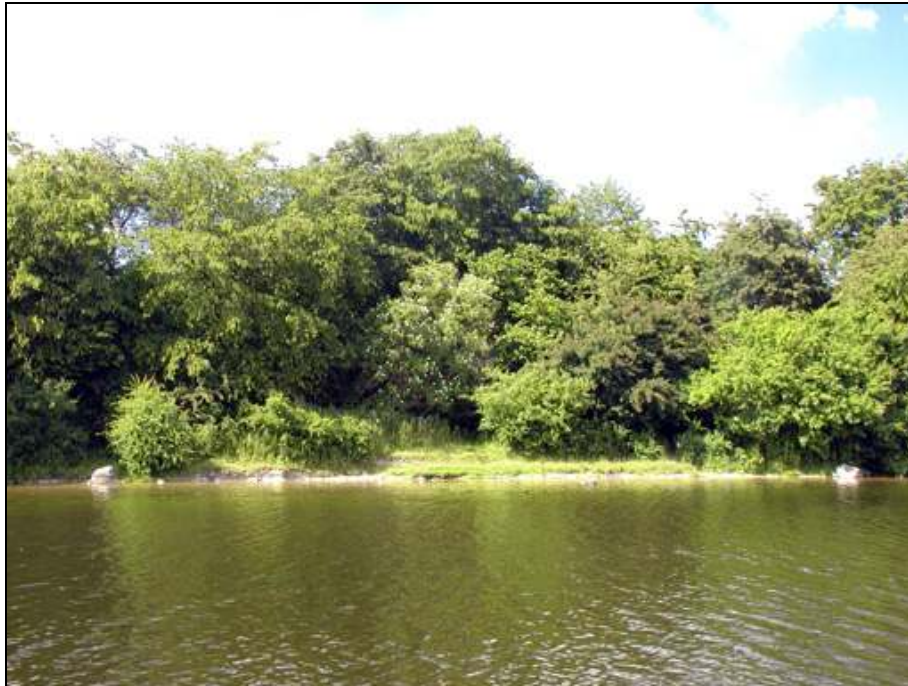
**Foto 40:** Transekt 1 wurde am beweideten Westufer des Postsees bei Preetz aufgenommen

Transekt 1 wurde im Nordteil des Postsees am Westufer bei Preetz aufgenommen. Das hier beweidete Ufer weist auf Höhe der Wasserlinie einen schmalen, etwa 2-5 m breiten Streifen rasiger Grünlandvegetation auf. Er ist zur Seeseite hin von Flutrasenarten wie *Juncus compressus*, *Juncus articulatus*, *Carex hirta*, *Potentilla anserina* u.a. geprägt, landseitig treten vermehrt Arten wie *Trifolium repens*, *Phleum pratense*, *Lolium perenne* und *Plantago lanceolata* auf. Weiter landseitig dahinter schließt sich ein etwa 15 m breites, durchweidetes Gebüsch auf einem 2,5-3 m hohen Hang an (*Prunus spinosa*, *Crataegus monogyna*, *Crataegus laevigata*, *Sambucus nigra*, *Corylus avellana*, u.a.), auf den dann offene Grünländereien folgen. Im Unterwuchs der Gebüsche treten Arten wie *Glechoma hederacea*, *Aegopodium podagraria*, *Dactylis glomerata*, *Geum urbanum*, *Stachys sylvatica*, *Hedera helix*, *Urtica dioica*, u.a. auf. Das Litoral fällt durchgehend mäßig steil ab, der Untergrund war überwiegend sandig mit Schluff-, Kies- und Steinanteilen. Ein Wasserröhricht fehlt, Tauchblattvegetation dehnte sich bis maximal 1,2 m Wassertiefe aus und war, abgesehen von etwas dichteren Flachwasserbeständen von *Zannichellia palustris*, nur spärlich entwickelt. Auffällig waren jedoch vielfach beobachtete dichte Überzüge von Grünalgen (v.a. *Enteromorpha spec.*) über dem Gewässergrund.

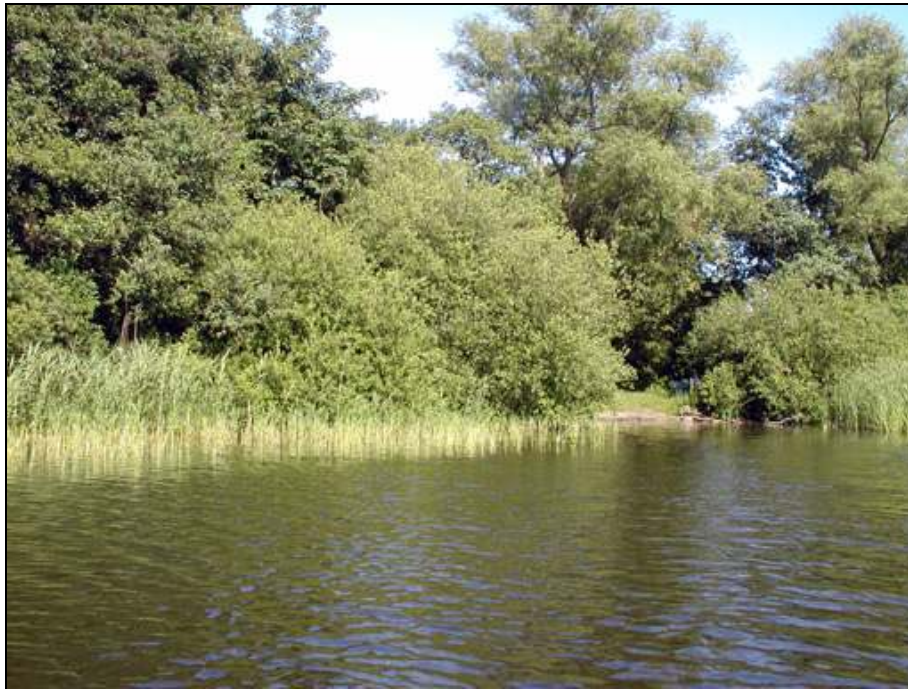
**Foto 41:** Transekt 2 wurde im Nordteil des Postsees im Bereich einer kleinen Bucht bei Preetz untersucht

Transekt 2 wurde direkt westlich einer kleinen Badestelle südlich der Preetzer Schwimmhalle kartiert. Das hier südwestexponierte Ufer ist mit einem gut 20 m breiten Gehölzsaum bestanden, an den sich weiter landwärts der Siedlungsbereich von Preetz anschließt. Während im Bereich der Wasserlinie v.a. Weiden und Erlen auftreten, finden sich landseitig dahinter auch Esche, Weißdorn, Holunder, Berg- und Feld-Ahorn. Der Unterwuchs weist in Ufernähe Feuchtezeiger wie *Carex cf. acuta*, *Lysimachia thyrsiflora*, *Calystegia sepium*, *Cirsium oleraceum*, *Iris pseudacorus* und *Eupatorium cannabinum* auf, weiter landwärts finden sich dann vermehrt Arten wie *Rubus fruticosus*, *Rubus idaeus*, *Impatiens parviflora*, *Chaerophyllum temulum*, *Alliaria officinalis* und *Aegopodium podagraria*. In 10 m Uferabstand verläuft parallel zur Uferlinie ein 3 m breiter Fußweg.

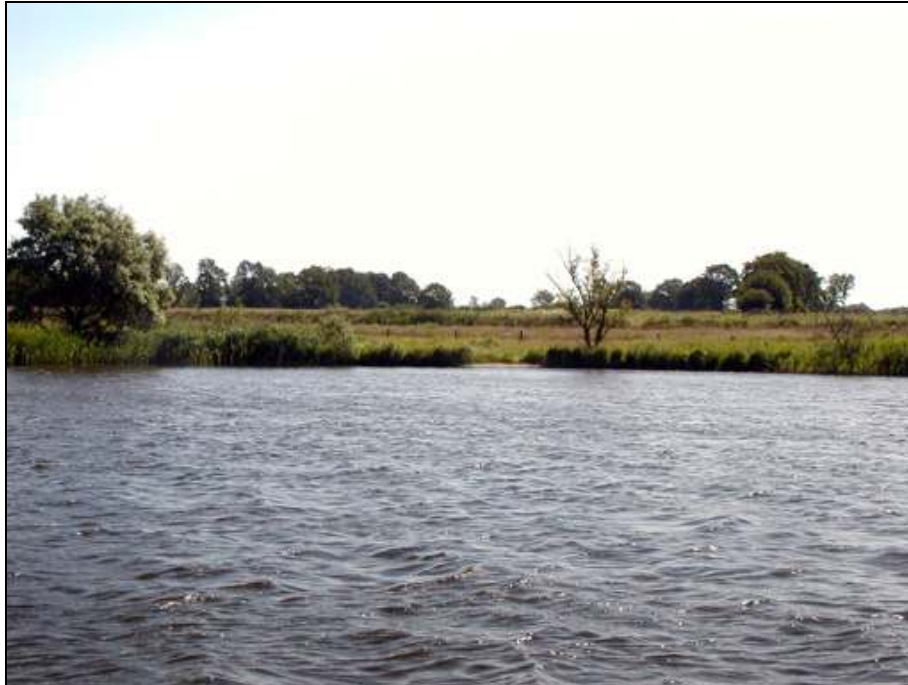
**Foto 47:** Transekt 3 am Ostufer im Süden des Postsees

Transekt 3 wurde am ehemals beweideten Ostufer im Südteil des Postsees untersucht.

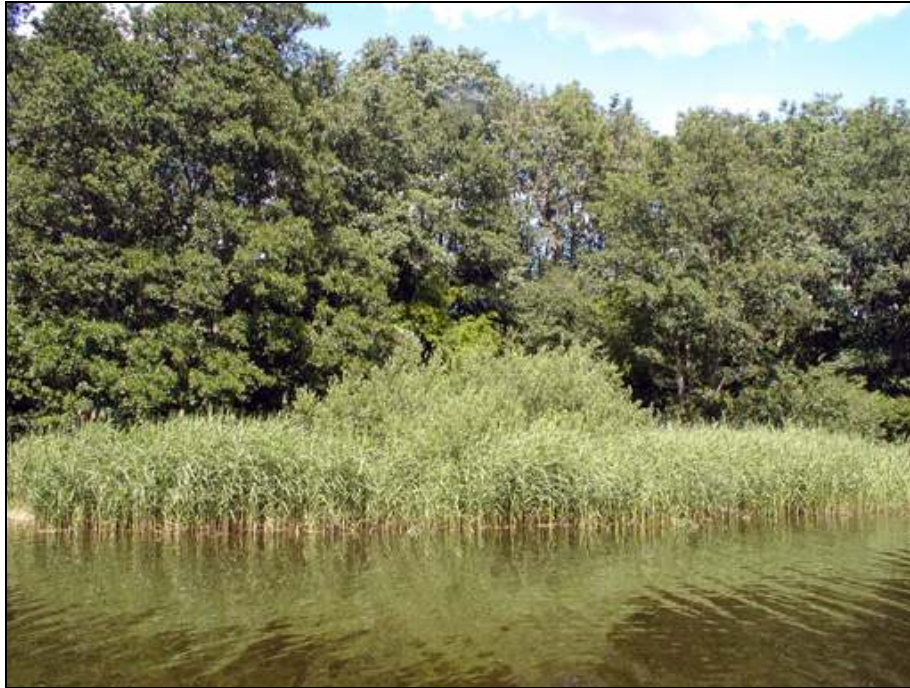
**Foto 37:** Transekt 4 vor einer großen Ackerfläche westlich von Pohnsdorf

Transekt 4 wurde am mittleren Nordufer im nördlichen Teil des Postsees aufgenommen. Das Ufer ist hier von einem etwa 20 m breiten Gehölzsaum eingenommen, dessen landseitiger Teil von einem etwa 8 m hohen Steilhang gebildet wird, hinter dem sich dann auf der anschließenden ebenen Fläche Äcker ausdehnen. Das zunächst relativ flach ansteigende Ufer ist an der Wasserlinie mit einem 5 m breiten Saum hochwüchsiger Stauden- und Gräserarten wie *Phalaris arundinacea*, *Calystegia sepium*, *Urtica dioica* und *Carex acuta* bewachsen. Der dann landseitig entwickelte Gehölzsaum wird an der Wasserseite von Erlen und vereinzelt Weiden gebildet, dahinter finden sich vermehrt Arten wie Weißdorn, Hasel, Holunder, Esche und Ahorn.

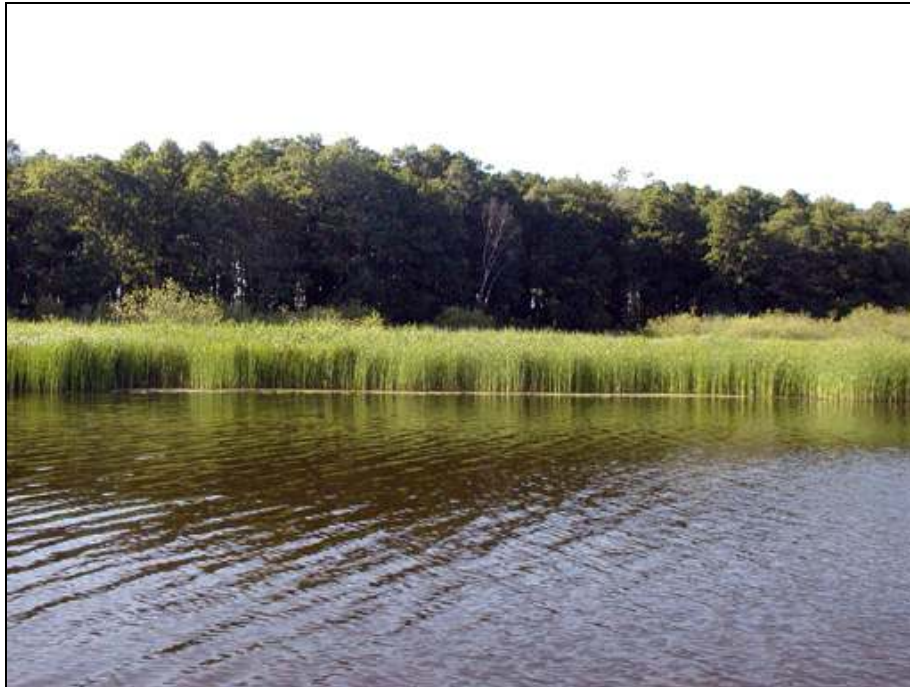
**Foto 43:** Transekt 5 am Westufer zwischen Sieversdorf und Pohnsdorf

Transekt 5 wurde am Westufer im nördlichen Teil des Postsees aufgenommen. Die Verlandungszone ist hier von breiten Röhrichten mit weiter landseits anschließendem Feuchtgrünland oder Bruchwald geprägt. Aufgrund der schweren Zugänglichkeit des Ufers wurde der Transektanfangspunkt in 0,5 m Wassertiefe an den seeseitigen Röhrichttrand gelegt. Dem sonst überwiegend von *Phragmites australis* beherrschten Röhricht ist zur Wasserseite hin noch ein gut 10 m breiter Saum von *Typha angustifolia* vorgelagert, der sich bis in 0,9 m Wassertiefe ausdehnt. Mit diesem eng verzahnt ist ein zwischen 5 und 10 m breiter Schwimmblattbestand mit *Nuphar lutea* als herrschender Art, der bis in 1 m Wassertiefe auftritt und hier auch die Tiefengrenze der Vegetation bildet, da eine Tauchblattzone fehlt. Das Litoral fällt auf dem überwiegend sandigen Untergrund flach ab, vor allem in der ersten Tiefenstufe machen sich stärkere Muddeauflagen bemerkbar.

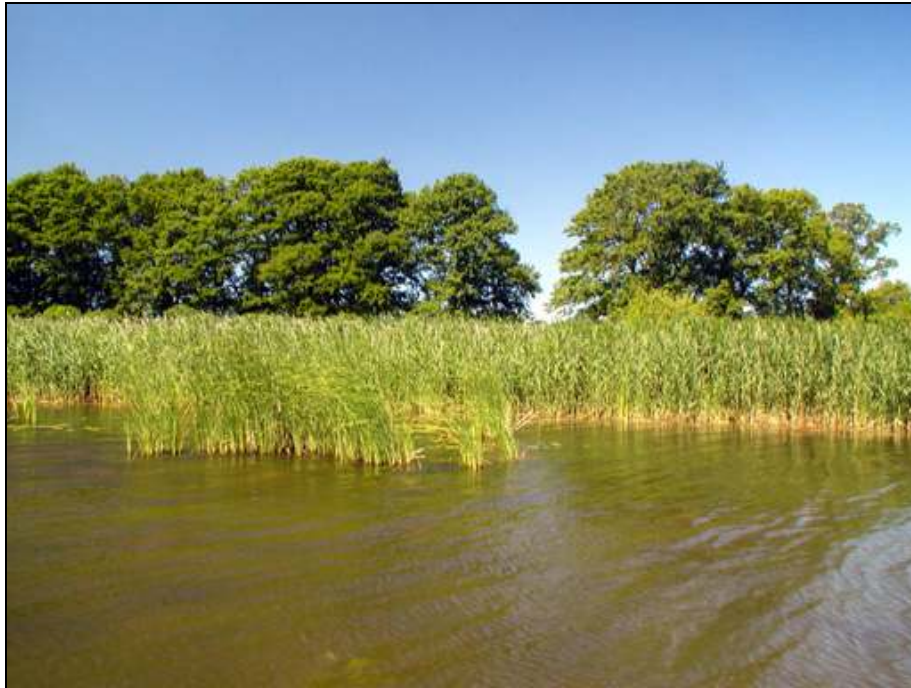
**Foto 51:** Transekt 7 am Westufer des Postsees südlich Sieversdorf

Transekt 7 wurde am Westufer des Südteils des Postsees aufgenommen. An ein breites Röhricht schließt sich landseits hinter lückigen Erlensäumen und schmalen Grünlandbrachen eine größere Ackerfläche an. Aufgrund der schweren Zugänglichkeit des Ufers wurde der Transektanfangspunkt in 0,5 m Wassertiefe an den seeseitigen Röhrichttrand gelegt. Dem überwiegend von *Phragmites australis* aufgebauten, bis in 0,7 m Wassertiefe ausgedehnten Röhricht sind zwei inselartige Bestände von *Typha angustifolia* vorgelagert. Eng mit dem Röhricht verzahnt ist ein z. T. vorgelagerter, etwa 12 x 10 m großer Schwimmblattbestand von *Nuphar lutea*, der in Wassertiefen bis 0,9 m siedelt. Die weiter seeseits entwickelte Tauchblattzone wies neben starkem Grünalgenaufwuchs nur vereinzelte Vorkommen von *Zannichellia palustris* auf, die bis 1,7 m Wassertiefe angetroffen wurden.

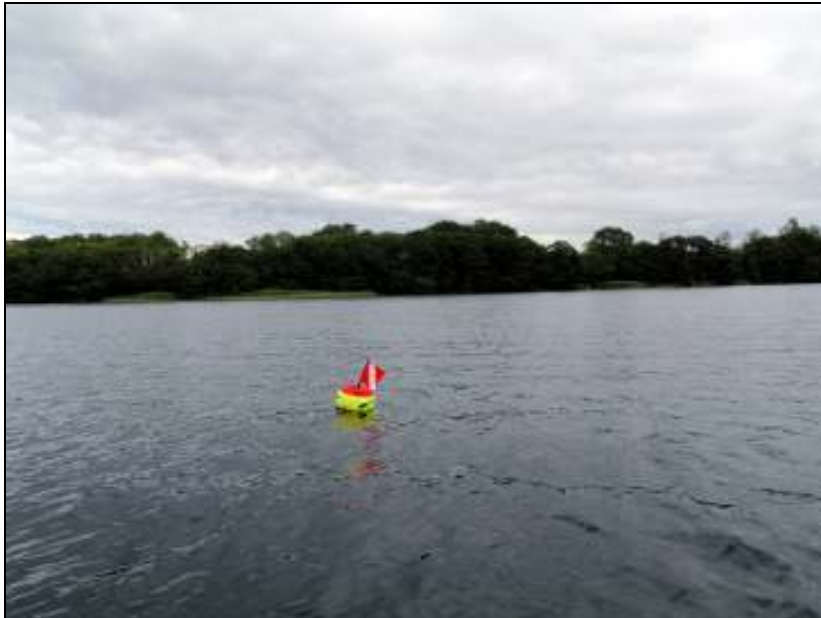
**Foto 57:** Transekt 1 im Osten des Selenter Sees. Innerhalb der Transektbreite ist das Ufer röhrichtfrei, im Norden grenzt ein von *Phragmites australis* dominiertes Röhricht an.

Das Transekt wurde am mittleren Ostufer des Selenter Sees im Bereich der großen Halbinsel südlich von Giekau aufgenommen. Das Ufer ist in diesem Bereich durchgehend mit Wald bestanden, der aufgrund des flachen Uferanstiegs von Schwarz-Erlen dominiert wird. Als weitere Gehölzarten treten junge Eschen, Holunder und vereinzelt Grau-Erle auf. Die Feldschicht ist durchgehend von Feuchtezeigern geprägt, bezeichnende Arten sind u.a. *Phalaris arundinacea*, *Calamagrostis canescens*, *Eupatorium cannabinum*, *Ribes rubrum*, *Carex acutiformis*, *Valeriana officinalis*, *Cirsium oleraceum* und *Caltha palustris*.

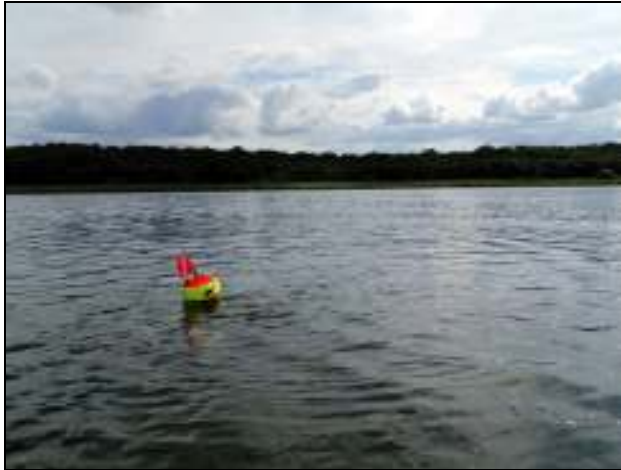
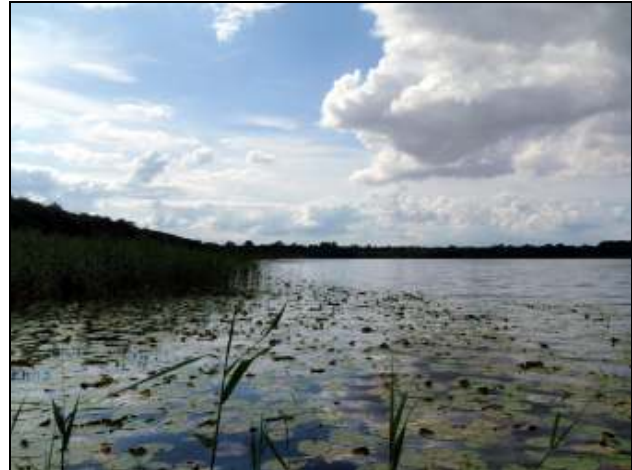
**Foto 58:** Transekt 2 am Südufer der Giekauer Bucht im Nordosten des Selenter Sees.

**Foto 59:** Röhricht- und Schwimmblattzone im Uferbereich von Transekt 2.

Transekt 2 wurde in der flachen Giekauer Bucht im Nordosten des Selenter Sees aufgenommen. Der Untersuchungsbereich zieht sich vom Südufer der Bucht nach Norden bis in die Buchtmitte, die dort eine Wassertiefe von 1,6 m aufweist. Das Ufer ist hier von nassem, schwer zugänglichem Erlenbruchwald mit seeseits vorgelagerten Weidengebüsch und Schilf-Röhricht bestanden, das teilweise auf Schwingrasen siedelt. Neben *Phragmites australis* treten als weitere typische Arten *Carex acutiformis*, *Peucedanum palustre*, *Rumex hydrolapathum*, *Solanum dulcamara*, *Galium palustre*, *Lysimachia vulgaris*, *Mentha aquatica* sowie *Typha angustifolia* und *Typha latifolia* auf.

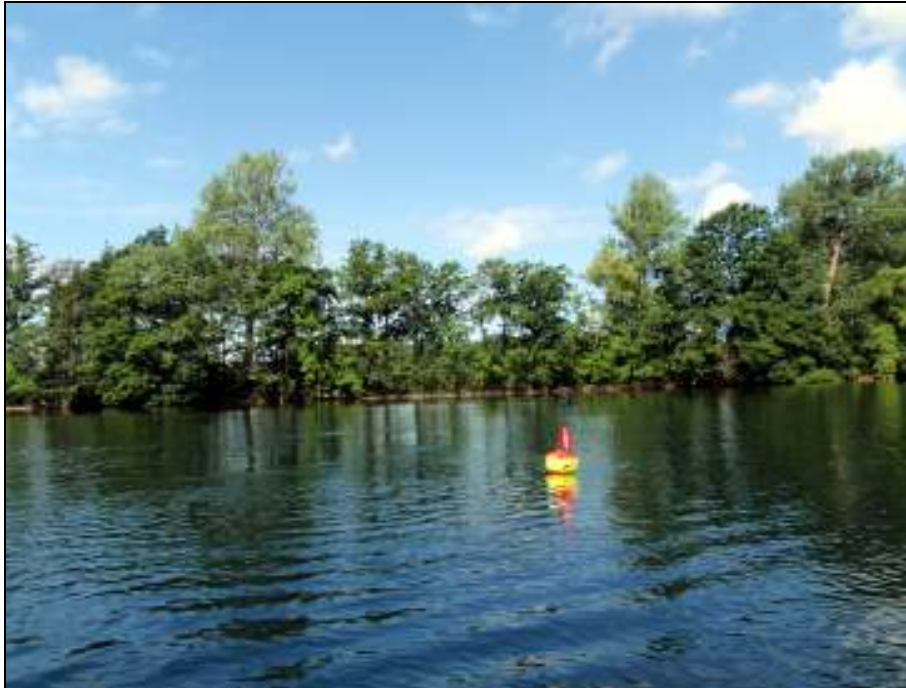
**Foto 60:** Transekt 3 am röhrichtfreien Nordwestufer des Selenter Sees nördlich von Fargau.

Transekt 3 wurde am nördlichen Ostufer des Sees am nördlichen Ortsrand von Fargau angelegt. An dem röhrichtfreien Ufer befindet sich direkt oberhalb der Wasserlinie eine 2 - 2,5 m hohe steile Böschung, die mit einem 1-2 reihigen Gehölzsaum aus älteren Eichen, Pappeln und Weißdorn sowie eingestreuten Erlen und Eschen bestanden ist. Auf der ebenen Fläche oberhalb der Böschung verläuft in etwa 10m Entfernung von der Uferlinie die Straße von Fargau nach Pratjau bzw. Pülsen. Der Böschungssaum ist mit Gräsern und Stauden mittlerer Standorte bewachsen, daneben treten bevorzugt entlang der Wasserlinie zerstreut Arten wie *Phragmites australis*, *Phalaris arundinacea*, *Calamagrostis canescens*, *Carex acutiformis* sowie *Lysimachia vulgaris* auf.

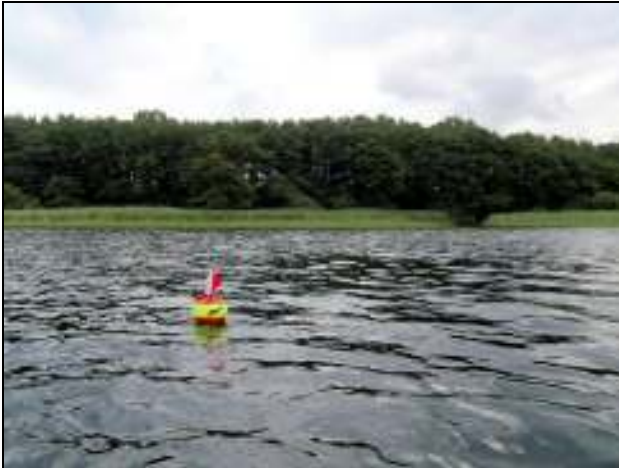
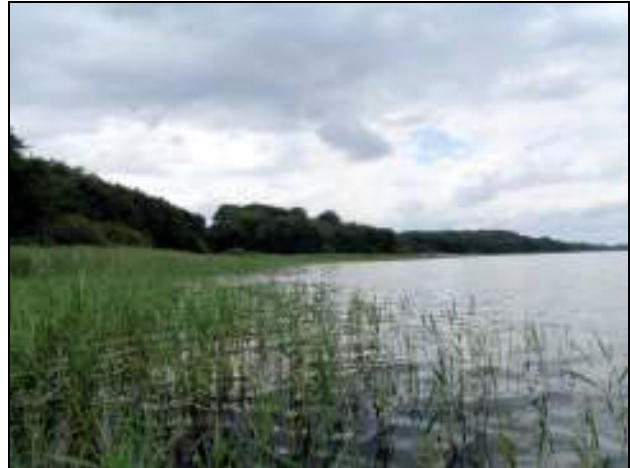
**Foto 61:** Die Untersuchungsfläche von Transekt 4 am Südufer des Sees unmittelbar westlich der Badestelle von Selent.

**Foto 62:** Röhrichtzone (*Phragmites australis*) im Uferbereich von Transekt 4.

Transekt 4 wurde am Südufer des Sees westlich der Badestelle von Selent aufgenommen. Das gesamte Ufer ist hier mit Ausnahme einer kleinen Lücke im Bereich einer Grabeneinmündung am Westrand der Probestfläche von einem 15 - 20 m breiten Schilf-Röhricht gesäumt, an das sich zur Landseite ein um 50 m breiter Sumpfwald mit Schwarz-Erlen und Eschen anschließt. Als weitere Gehölzarten treten zerstreut Grau-Erle und in Ufernähe auch Weiden auf, der Unterwuchs ist von Feuchtezeigern beherrscht, darunter *Phalaris arundinacea*, *Calamagrostis canescens*, *Carex acutiformis*, *Impatiens noli-tangere*, *Valeriana officinalis*, *Lysimachia vulgaris*, *Iris pseudacorus*, *Ribes rubrum* sowie *Viburnum opulus*.

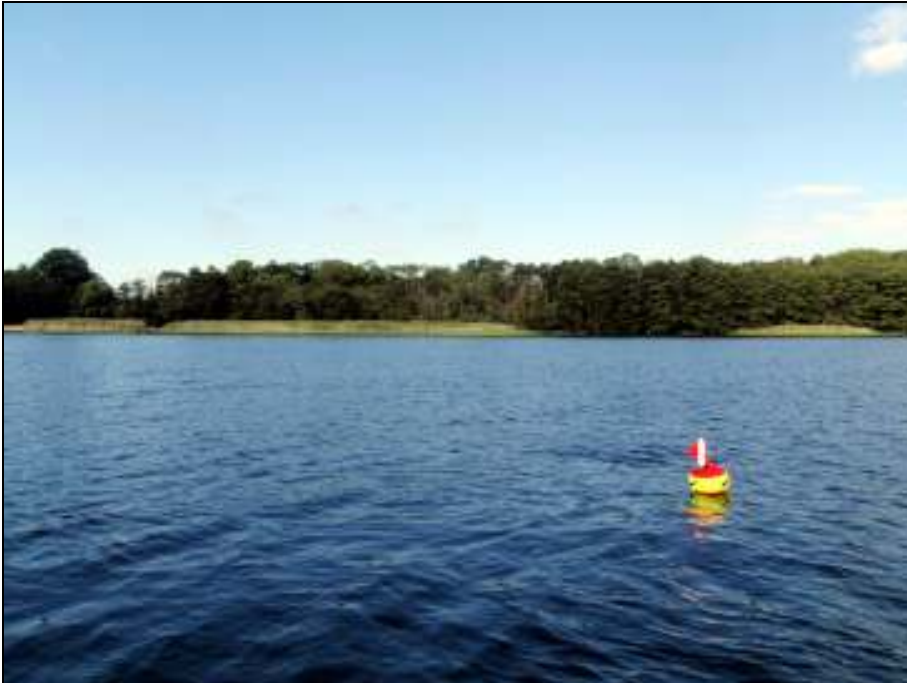
**Foto 63:** Transekt 5 wurde im Südwesten nördlich von Grabensee aufgenommen.

Das Transekt wurde am südlichen Westufer des Selenter Sees nördlich der Ortschaft Grabensee angelegt. Das Ufer ist hier mit einem gut 50 m breiten Sumpfwaldsaum bestanden, zur Seeseite ist ein 30 - 40 m breites Schilf-Röhricht vorgelagert. Vorherrschende Gehölzart der angrenzenden Waldfläche ist Esche, daneben treten auch Schwarz- und Grau-Erle, Berg-Ahorn, Berg-Ulme und an der Uferlinie auch Weidengebüsche auf. Die dichte Feldschicht ist von Feuchtezeigern wie *Calystegia sepium*, *Humulus lupulus*, *Calamagrostis canescens*, *Phalaris arundinacea*, *Carex acutiformis*, *Cirsium oleraceum*, *Deschampsia cespitosa* sowie Arten wie *Urtica dioica*, *Circaea lutetiana*, *Brachypodium sylvaticum*, *Glechoma hederacea*, *Rubus* sp. geprägt. An der Wasserlinie treten zudem vermehrt *Stachys palustris*, *Epilobium hirsutum*, *Lycopus europaeus*, *Iris pseudacorus*, *Lysimachia vulgaris* sowie *Mentha aquatica* auf. Das vorgelagerte, von *Phragmites australis* gebildete Röhricht reicht bis in 0,6 m Wassertiefe.

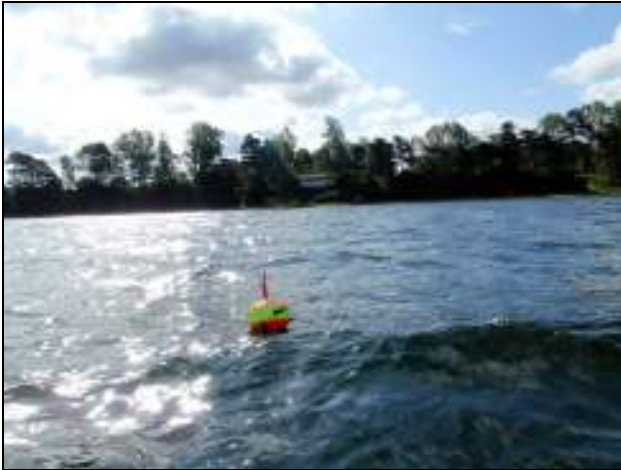
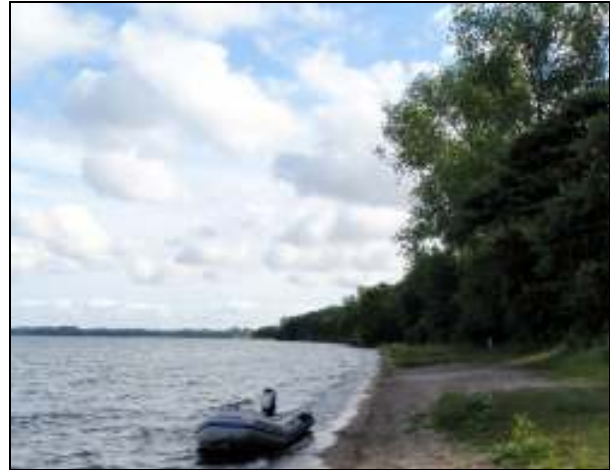
**Foto 64:** Transekt 6 am Südufer des Selenter Sees im Bereich der lang gestreckten Badestelle westlich von Bellin nahe der B 202.

**Foto 65:** Uferbereich von Transekt 6 im Bereich der öffentlichen Badestelle.

Das Transekt befindet sich am nordwestexponierten Südufer des Selenter Sees, am nordöstlichen Ortsrand von Bellin im Bereich einer öffentlichen Badestelle. Am Ufer ist ein 5 – 10 m schmaler „Sandstrand“ mit lückiger rasiger Vegetation bestehend aus u.a. *Lolium perenne*, *Festuca rubra*, *Plantago lanceolata*, *Potentilla anserina*, *Tussilago farfara* sowie *Carex hirta*, an den sich landwärts ein mit Weißdorn- und Schlehengebüsch sowie Kiefern und Pappeln bewachsener, etwa 5 m hoher Steilhangbereich anschließt. Am oberen Rand des Steilhanges liegt bereits ein Kiosk, der zum Rastplatz der hier seenah verlaufenden Bundesstraße 202 gehört.

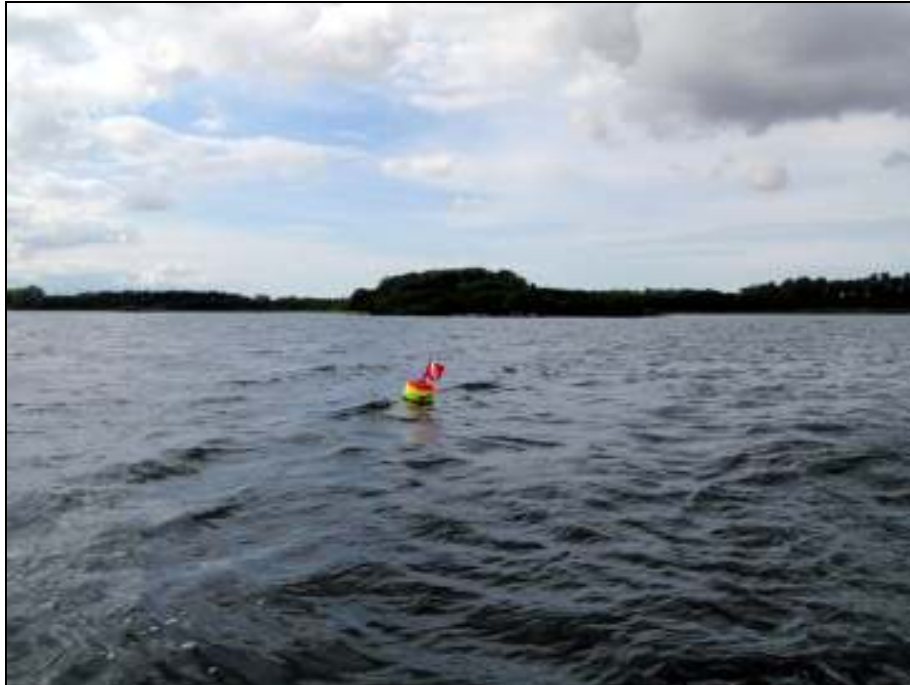
**Foto 66:** Die Probestelle von Transekt 7 vor dem Südufer der etwa 50 m langen und 5-10 m breiten Insel im Nordosten des Selenter Sees.

Transekt 7 wurde im Nordosten des Selenter Sees südöstlich von Pülsen aufgenommen. Die Probestelle befindet sich am Südufer der kleinen Insel etwa 300 m vor dem Ufer beim Warderholz. Das Ufer der etwa 50 m langen und 5 - 10 m breiten Insel ist mit einem zum Teil lockeren Gebüsch aus Schwarz-Erlen und vereinzelt Grau-Weiden und Hasel bestanden. Die Feldschicht ist von Bruchwald-, Röhricht- und Hochstaudenarten feuchter Standorte geprägt, darunter *Eupatorium cannabinum*, *Urtica dioica*, *Epilobium hirsutum*, *Stachys palustris*, *Solanum dulcamara*, *Calystegia sepium*, *Lycopus europaeus*, *Sonchus* sp. sowie *Butomus umbellatus*.

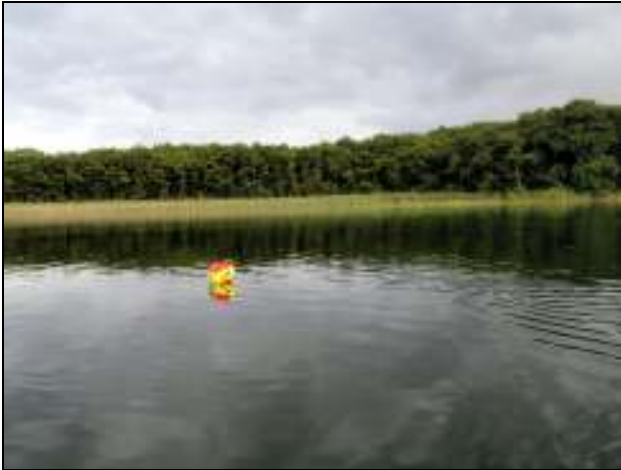
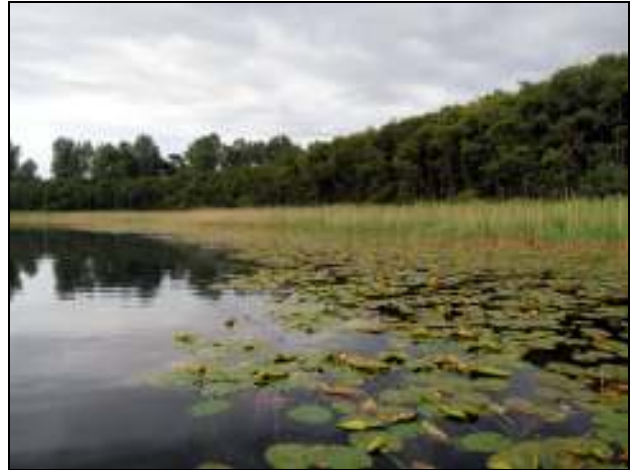
**Foto 68:** Transekt 9 dokumentiert die Vegetationsverhältnisse in der flachen Bucht östlich von Pülsen.

**Foto 69:** Schwimmblatt- und Röhrichtzone im Uferbereich von Transekt 9.

Transekt 9 wurde am Nordufer des Selenter Sees in der flachen Bucht am Warderhof südöstlich von Pülsen aufgenommen. Der Untersuchungsbereich am nordwestexponierten Ufer der Halbinsel Elft reicht bis in die Mitte der hier maximal nur 1,7 m tiefen Bucht. Das Ufer ist hier mit Erlenbruchwald, seewärts ist eine naturnahe Verlandungszone mit Röhricht, Schwimm- und Tauchblattbeständen entwickelt. Der Wald wird von Schwarz-Erle mit im Unterwuchs teilweise eingestreuter Grau-Erle beherrscht, die Feldschicht ist von Nässezeigern wie *Calamagrostis canescens* und *Carex acutiformis* beherrscht, daneben finden sich Arten wie *Eupatorium cannabinum*, *Phragmites australis*, *Lysimachia vulgaris*, *Phalaris arundinacea*, *Peucedanum palustre*, *Solanum dulcamara*, *Galium palustre* u.a. Das anschließende seewärts vorgelagerte, 10 - 15 m breite Röhricht wird vorrangig von *Typha angustifolia* und *Phragmites australis* gebildet und ist teilweise schon von Beständen von *Nuphar lutea* der anschließenden und in ähnlicher Breite ausgebildeten Schwimmblattzone durchsetzt.

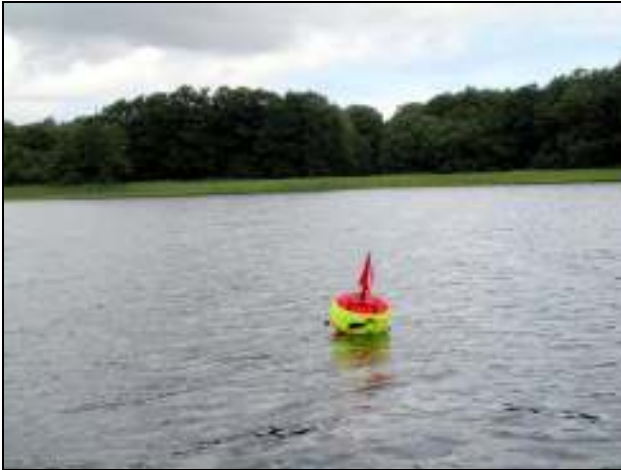
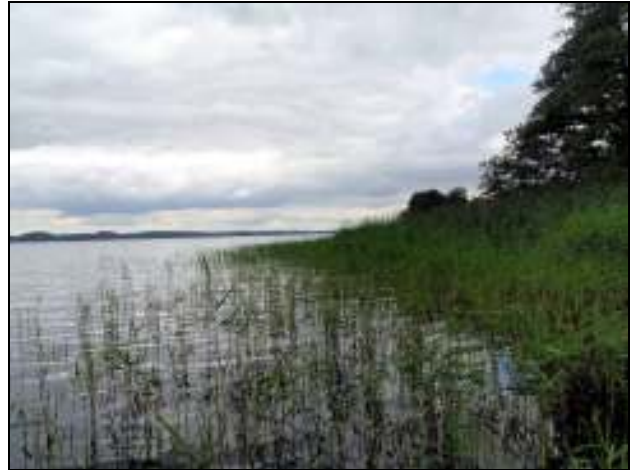
**Foto 70:** Transekt 10 in der Ostbucht des Selenter Sees südlich von Neuhaus.

**Foto 71:** Röhrichtzone (*Phragmites australis*, *Typha angustifolia*) im Uferbereich von Transekt 10.

Das Transekt wurde im Norden der Bucht nördlich Seekrug am Westufer des Selenter Sees angelegt. Dem mit Sumpfwald bestandenen Ufer ist ein bis in 1,2 m Wassertiefe entwickeltes, gut 12 - 15 m breites Röhricht aus *Typha angustifolia* und *Phragmites australis* seewärts vorgelagert. Zwischen Röhricht und Wald steigt das Ufer mit einer kleinen Steilkante um etwa 0,3 m, dahinter dann flach an. In diesem Bereich ist ein 5 m breiter Uferstaudensaum aus *Eupatorium cannabinum*, *Carex acutiformis*, *Urtica dioica*, *Calystegia sepium*, *Calamagrostis canescens*, *Humulus lupulus*, *Stachys palustris*, *Glechoma hederacea* und Schilf entwickelt. Der von Schwarz-Erle beherrschte Sumpfwald beginnt daher erst in 5 m Uferentfernung und weist im Unterwuchs neben den genannten Arten vermehrt *Phalaris arundinacea* sowie *Mentha aquatica*, *Solanum dulcamara*, *Caltha palustris*, *Rubus idaeus*, *Iris pseudacorus* u.a. auf; weitere Gehölzarten sind hier Trauben-Kirsche, Grau-Erle und Berg-Ahorn.

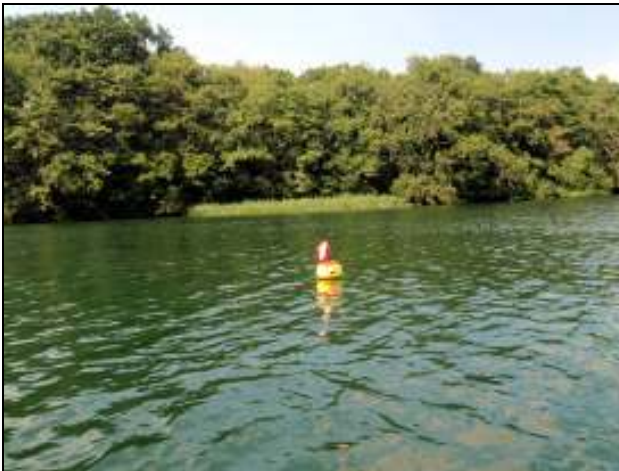
**Foto 72:** Transekt 1 wurde vor einem der wenigen Röhrichtbestände am nördlichen Westufer aufgenommen.

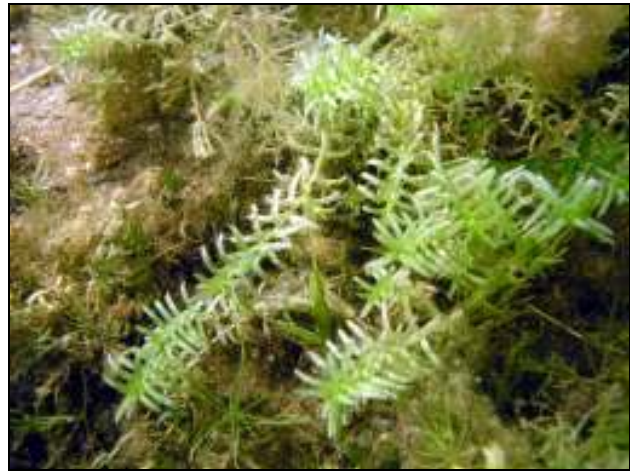
**Foto 74:** Kleine Polster des Herbst-Wassersterns (*Callitriche hermaphrodita* RL 3) im Bereich von Transekt 1 in einer Wassertiefe von etwa 2,5 m.

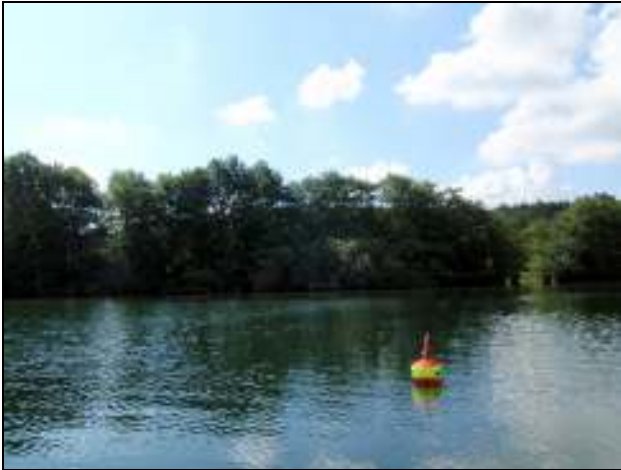
**Foto 75:** Transekt 2 wurde vor einem schmalen Ufergehölzsaum am südlichen Ostufer aufgenommen, an den sich landseits Grünland anschließt.
