# **Monitoring der Qualitätskomponente Makrophyten für die WRRL- und FFH-Richtlinie in schleswig-holsteinischen Seen, 2009**

**Vegetation des Belauer Sees, des Großensees, des Postsees, des Selenter Sees,  
des Stocksees und des Stolper Sees**

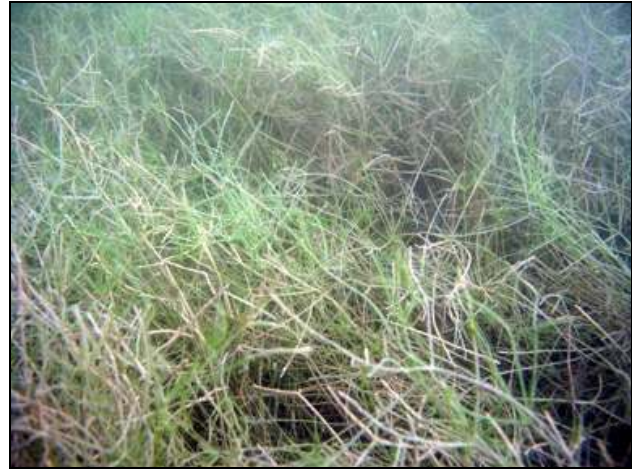
**Foto 77:** Dominanzbestände von *Nitellopsis obtusa* im Bereich von Transekt 2.

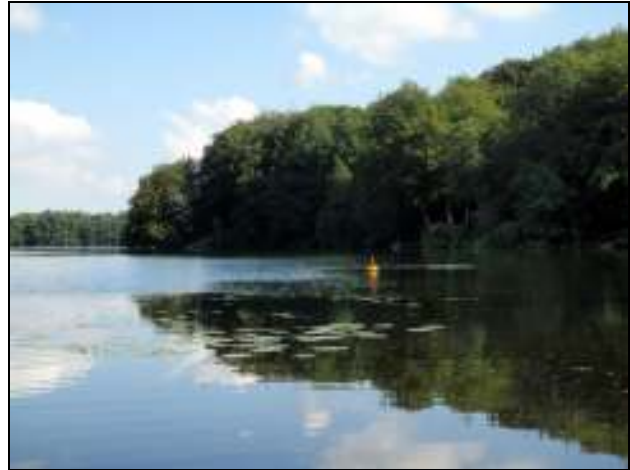
**Foto 79:** Schütterer Schwimmblattgesellschaft (*Nuphar lutea*) innerhalb von Transekt 3.

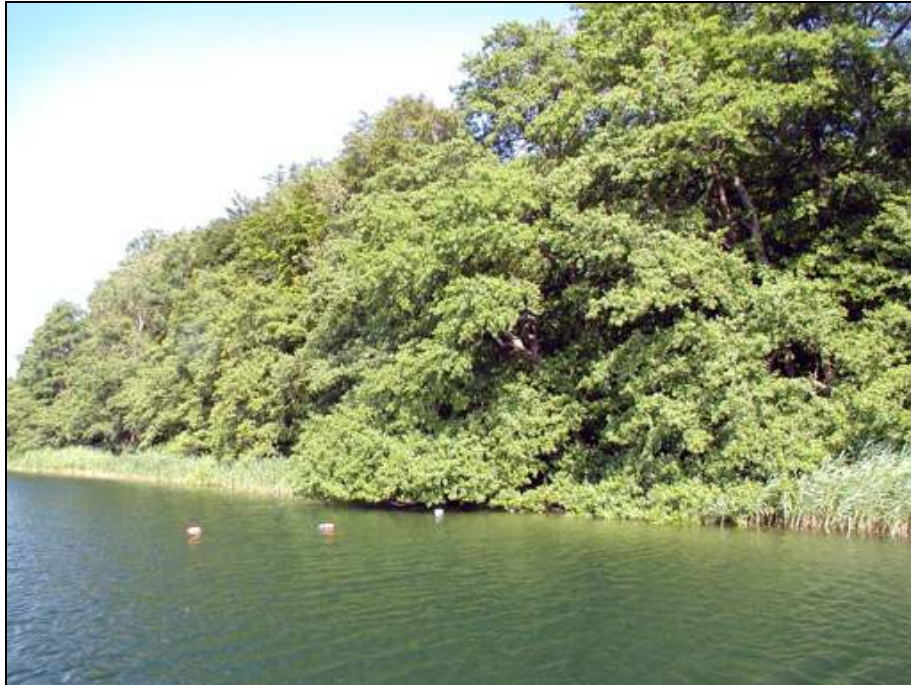
**Foto 80:** Transekt 4 wurde am waldbestandenen nördlichen Ostufer bei Sande kartiert

Transekt 4 wurde unmittelbar südlich von Sande am nördlichen Ostufer des Stocksees aufgenommen. Der eigentliche Untersuchungsbereich fällt an dem waldbestandenen Ufer durch weit überhängende Gehölzäste und eine Lücke im Röhrichtgürtel auf. Während ufernah ein nur einreihiger Erlensaum ausgebildet ist, treten zur Landseite als weitere Gehölzarten vermehrt Esche, Ulme, Berg-Ahorn, Buche, Weißdorn, Vogel-Kirsche und weitere Arten mittlerer Standorte auf. Der Unterwuchs ist von walddtypischen Arten wie *Melica uniflora*, *Galium odoratum*, *Ribes grossularia*, *Poa nemoralis* und *Rubus fruticosus* geprägt.

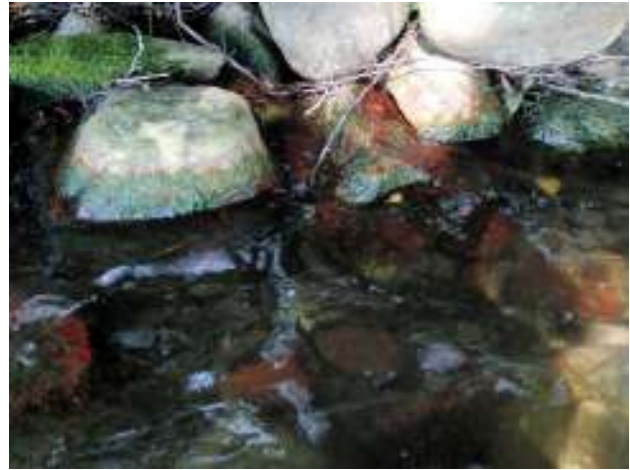
**Foto 83:** Die Rotalge *Hildenbrandia rivularis* auf Steinen im Uferbereich von Transekt 5.

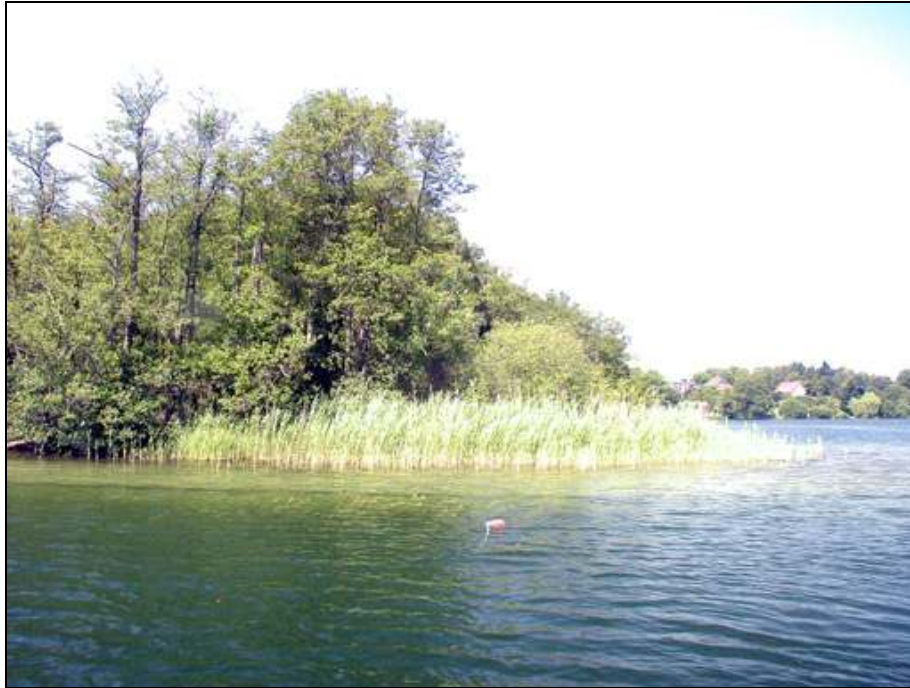
**Foto 84:** Der Uferbereich von Transekt 6 an der Halbinsel am Ostufer des Stocksees

Transekt 6 wurde an der Landzunge im Bereich des Naturschutzgebiets am mittleren Ostufer des Stocksees aufgenommen. Die Untersuchungsfläche ist durch einen schmalen Röhrichtbestand charakterisiert, an den sich landseits von Erlen, Eschen und Birken geprägte Gehölzbestände anschließen. Ihr Unterwuchs ist v.a. von Feuchtezeigern geprägt, darunter *Carex acutiformis*, *Lysimachia vulgaris*, *Stachys palustris*, *Carex elata* und *Lonicera periclymenum*.

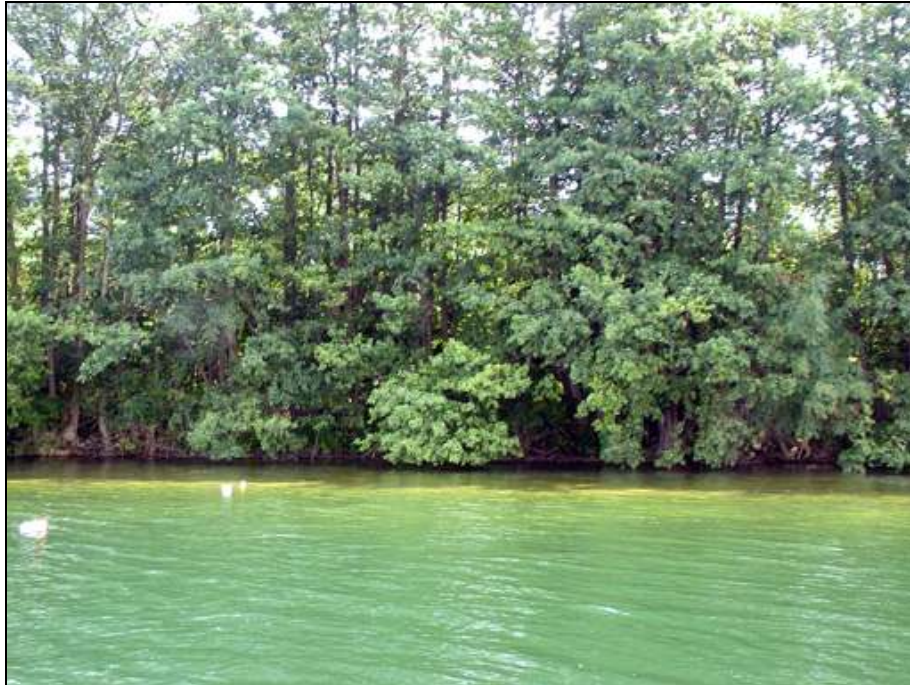
**Foto 85:** Transekt 7 wurde am mittleren Ostufer nördlich der Ziegelei aufgenommen

Transekt 7 wurde am nordwestexponierten mittleren Ostufer des Stocksees untersucht, das hier mit einem schmalen Waldsaum bestanden ist, an den sich weiter landwärts Grünland anschließt. Am der Uferkante findet sich vorgelagert ein 1-2reihiger hoher Erlensaum mit vereinzelt eingestreuten Eschen, im Unterwuchs treten hier noch vereinzelt Feuchtezeiger wie *Phragmites australis*, *Humulus lupulus*, *Eupatorium cannabinum* und *Ribes nigrum* auf. Landseitig dahinter existiert ein schmaler, weitgehend gehölzfreier Streifen mit höherem Nitrophytenanteil in der Feldschicht, an den sich dann wieder dichtere junge Laubholzbestände mit Buche, Hainbuche und Esche anschließen.

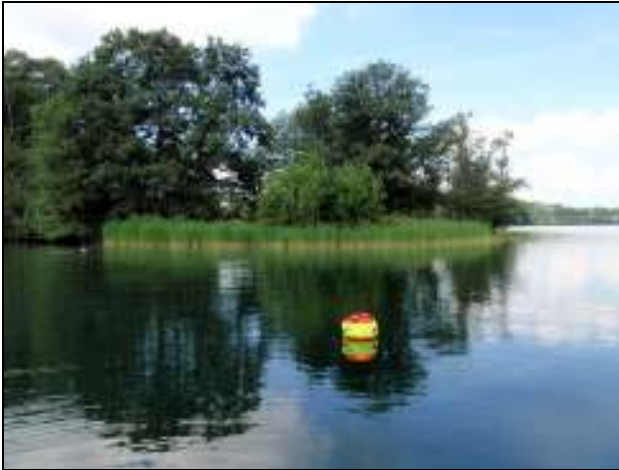
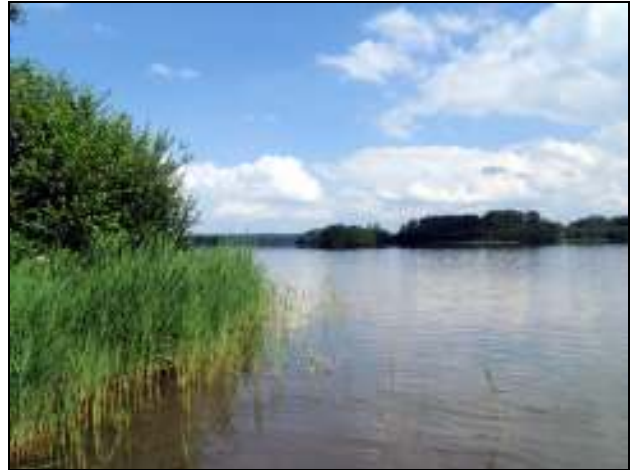
**Foto 86:** Transekt 8 am Südostufer einer Insel im südlichen Teil des Stocksees.

**Foto 87:** Schilfröhricht (*Phragmites australis*) im Uferbereich von Transekt 8.

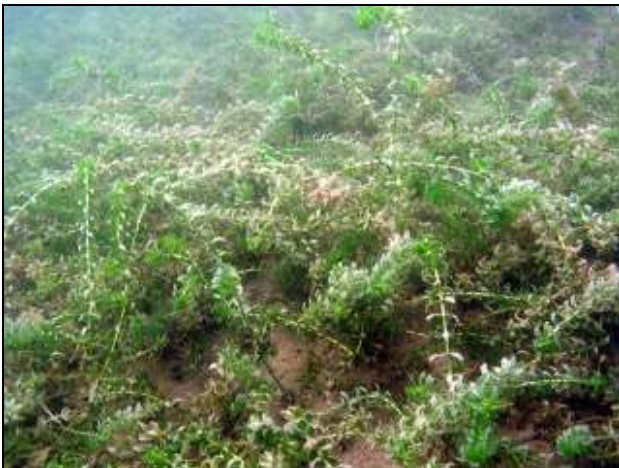
**Foto 88:** Dominanzbestände von *Elodea canadensis* im Bereich von Transekt 8.

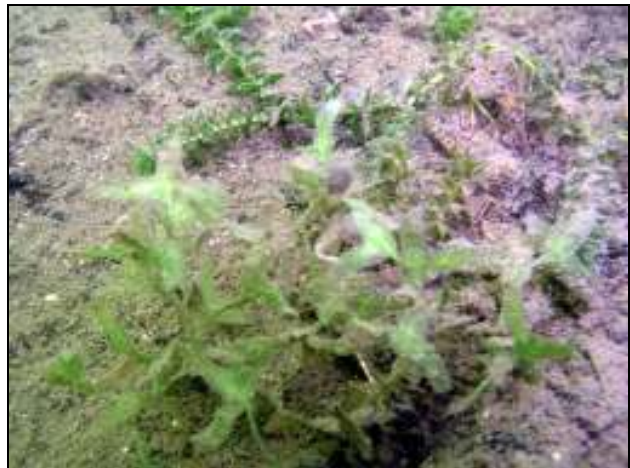
**Foto 89:** Nahaufnahme von *Lemna trisulca* in einer Wassertiefe von etwa 3 m.

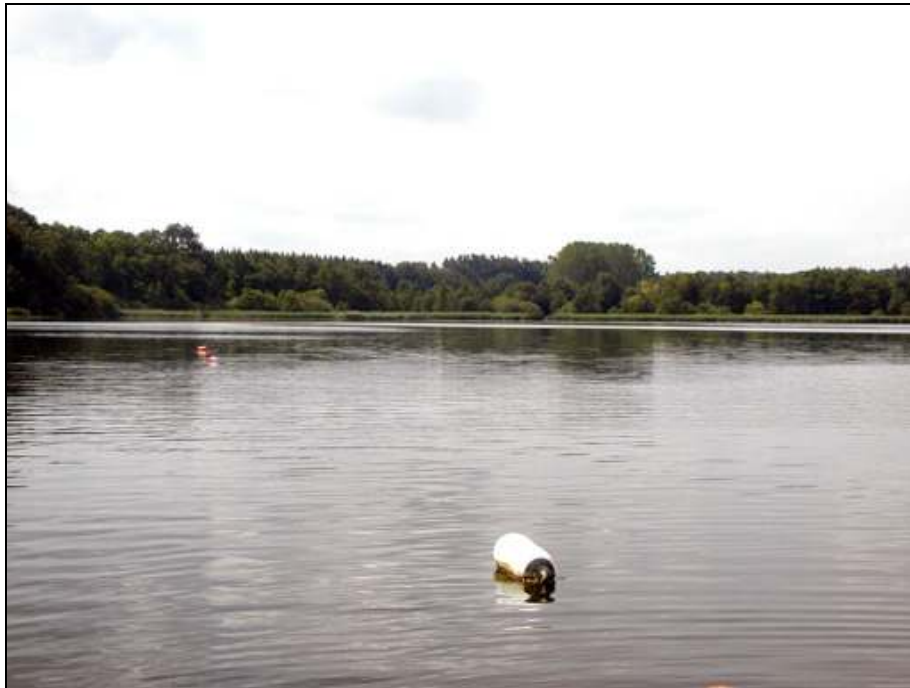
**Foto 110:** Transekt 1 wurde im Bereich einer Untiefe in der Seemitte des Stolper Sees kartiert.

Transekt 1 wurde in der südlichen Seemitte im Bereich einer Untiefe aufgenommen, die sich bis 2 m unter die Wasseroberfläche erhebt und dauerhaft durch Bojen markiert ist. Untersucht wurde der südexponierte Gewässergrund von 2-6 m Wassertiefe.

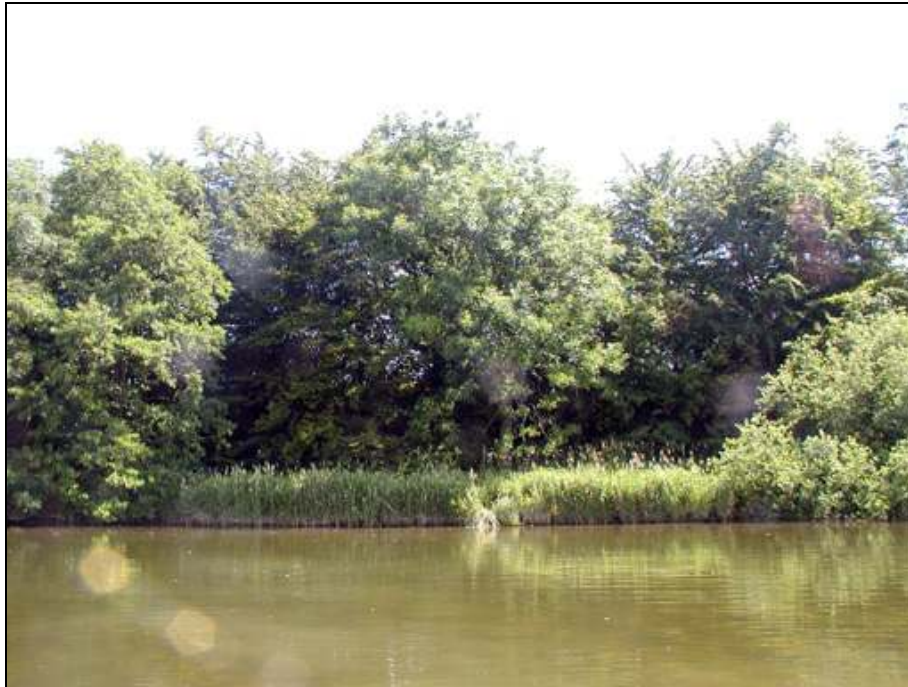
**Foto 101:** Transekt 2 wurde am mittleren Ostufer des Stolper Sees aufgenommen.

Transekt 2 dokumentiert die Vegetationsverhältnisse am mittleren Ostufer, wo nach kurzem flachen Uferanstieg ein gehölzbestandener Hang den Übergang zum nahen Acker bildet. Der Untersuchungsbereich befindet sich in einer etwa 100 m breiten Lücke innerhalb des von *Phragmites australis* gebildeten Wasserröhrichts, am Nordrand der Fläche finden sich 2 Eschen und eine Erle, am Südrand wurzelt ein Grau-Weidenbusch an der Wasserlinie. Im Norden ist im Anschluss an die Fläche wieder ein Schilfgürtel ausgebildet.

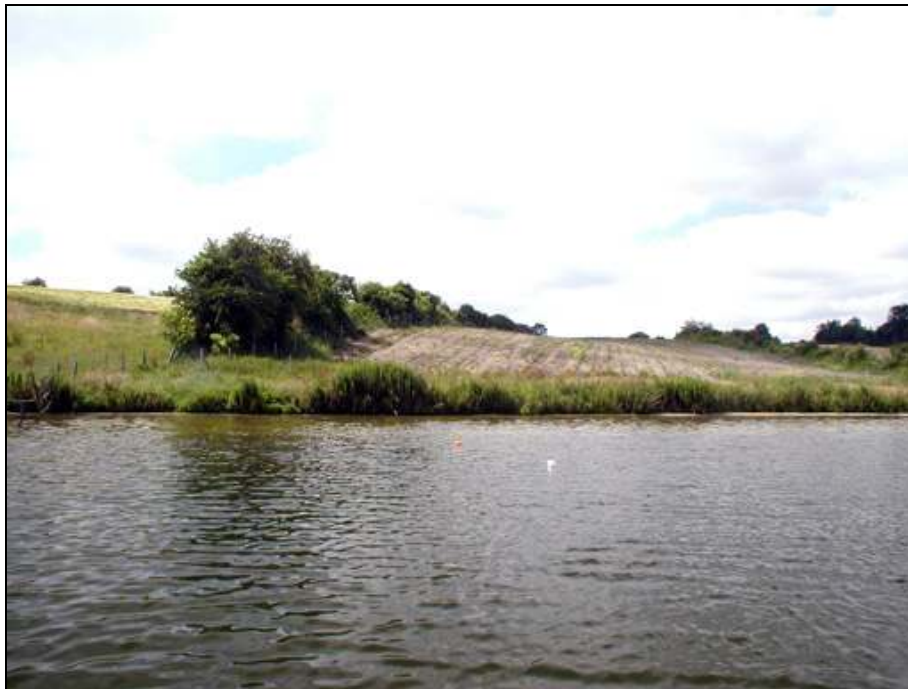
**Foto 102:** Transekt 3 wurde am Westufer nördlich von Stolpe aufgenommen.

Transekt 3 wurde vor einer großflächigen jungen Anpflanzung von Weihnachtsbäumen am mittleren Westufer nördlich von Stolpe aufgenommen. Vorgelagert ist dieser Fläche zum See hin eine etwa 10 m breite Feuchtgrünlandbrache mit Arten wie *Carex hirta*, *Lotus uliginosus*, *Holcus lanatus*, *Potentilla anserina*, *Ranunculus repens*, *Epilobium hirsutum* u.a., stellenweise sind auch höhere Anteile von *Urtica dioica* anzutreffen.

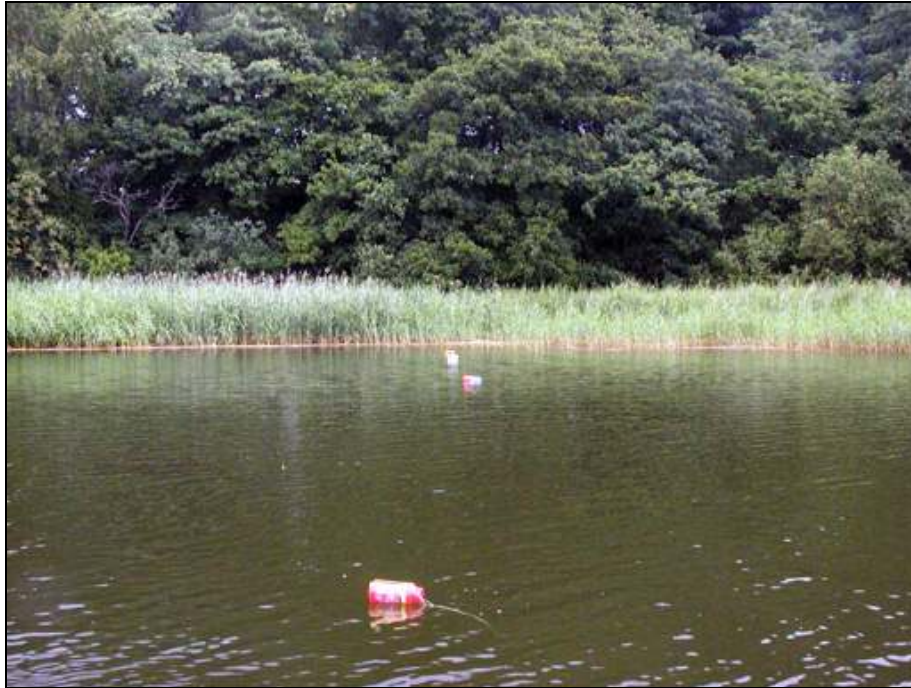
**Foto 99:** Die Untersuchungsfläche von Transekt 4 befindet sich am Ostufer im Norden des Sees.

Transekt 4 wurde in  $\pm$  südwestexponierter Lage am nördlichen Ostufer des Stolper Sees aufgenommen. Das gesamte Ufer ist hier von einem 10 - 15 m breiten Röhricht gesäumt, dahinter schließt sich auf dem zunächst flach ansteigenden Ufer ein breiterer Gehölzsaum an, weiter landwärts befinden sich dann höher gelegene Ackerflächen. Der Gehölzsaum wird zur Seeseite hin von Erlen und eingestreuten Weiden aufgebaut, im Unterwuchs treten hier Bruch- und Sumpfwaldarten dominant auf, darunter *Carex acutiformis*, *Ribes nigrum*, *Iris pseudacorus*, *Eupatorium cannabinum*, *Phalaris arundinacea*, *Scutellaria galericulata*, *Filipendula ulmaria*, Arten wie *Carex paniculata* und *Berula erecta* deuten eine gewisse Quelligkeit des Standorts an. Bruchwaldarten ist

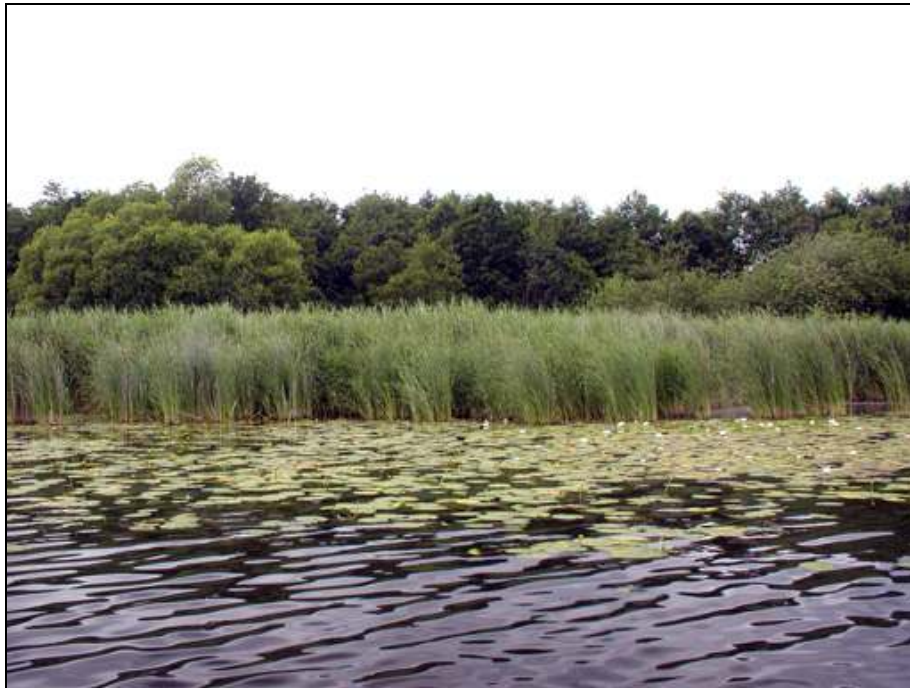
**Foto 113:** Transekt 5 wurde im Bereich der breiten Schwimmbblattzone am Westufer der Südbucht des Stolper Sees aufgenommen.

Transekt 5 wurde in der vergleichsweise flachen Südbucht des Stolper Sees westlich der Schwentineeinmündung kartiert. Im Transektbereich ist eine typische breite Verlandungszonierung ausgebildet: auf eine 10 - 15 m breite Schwimmbblattzone folgen landseits ein ebenso breites Röhricht, das wiederum in Bruchwald übergeht. Aufgrund der schweren Zugänglichkeit des Ufers wurde der Transektanfangspunkt in 0,4 m Wassertiefe etwa 5 m westlich des seeseitigen Röhrichtrandes festgelegt. Das Röhricht wird von *Phragmites australis* und *Typha angustifolia* aufgebaut, wobei das Schilf zur Landseite hin zunimmt. Es siedelt bis in 1 m Wassertiefe. Zwischen 0,5 und 1,2 m Wassertiefe erstreckt sich der bis 15 m breite Schwimmbblattgürtel, der etwa zu gleichen Teilen von *Nuphar lutea* und *Nymphaea alba* gebildet wird. Dabei dominiert die Teichrose in der Transektmitte, während die Seerose vermehrt in den Randbereichen der Untersuchungsfläche auftritt. Die Tauchblattzone war bis etwa 2 m Wassertiefe relativ dicht und artenreich entwickelt, sie erstreckte sich bis zum Transektendpunkt im Bereich der Buchtmitte, wo mit 2,8 m die maximale Wassertiefe in diesem Teil des Sees erreicht war. Neben dem dominierenden *Potamogeton pectinatus* trat *Zannichellia palustris* sehr häufig auf, der auch die Art mit der größten festgestellten Siedlungstiefe von 2,8 m war. Im flacheren Wasser innerhalb der Schwimmbblattzone traten zudem *Chara globularis* und *Elodea canadensis* gehäuft auf.
