Monitoring der Qualitätskomponente Makrophyten/ Phyto- benthos für WRRL und FFH-RL in schleswig-holsteinischen Seen 2012

Los 3 (aquatische FFH-LRT)

Endbericht 2012

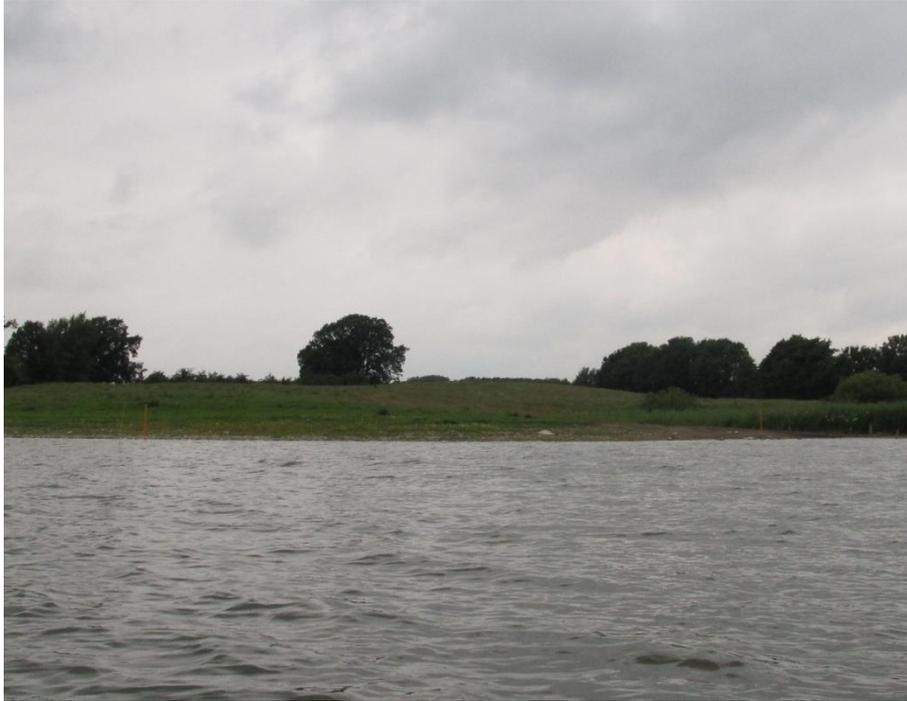
Abbildung 1: Makrophytentransekt 1 am westlichen Nordufer des Bothkamper Sees

Transekt 1 liegt am Nordufer des Bothkamper Sees westlich von Kirchbarkau. Landseitig steigt das Ufer flach an. Die Bereiche werden durchgängig von Weidegrünland eingenommen. Die relativ artenarmen und mit typischen Arten frischer Weidestandorte besiedelten Flächen werden intensiv genutzt. Vor allem oberhalb der Wasserlinie ist die Grasnarbe auf etwa 1,5 m Breite infolge des starken Vertritts fast völlig verschwunden.

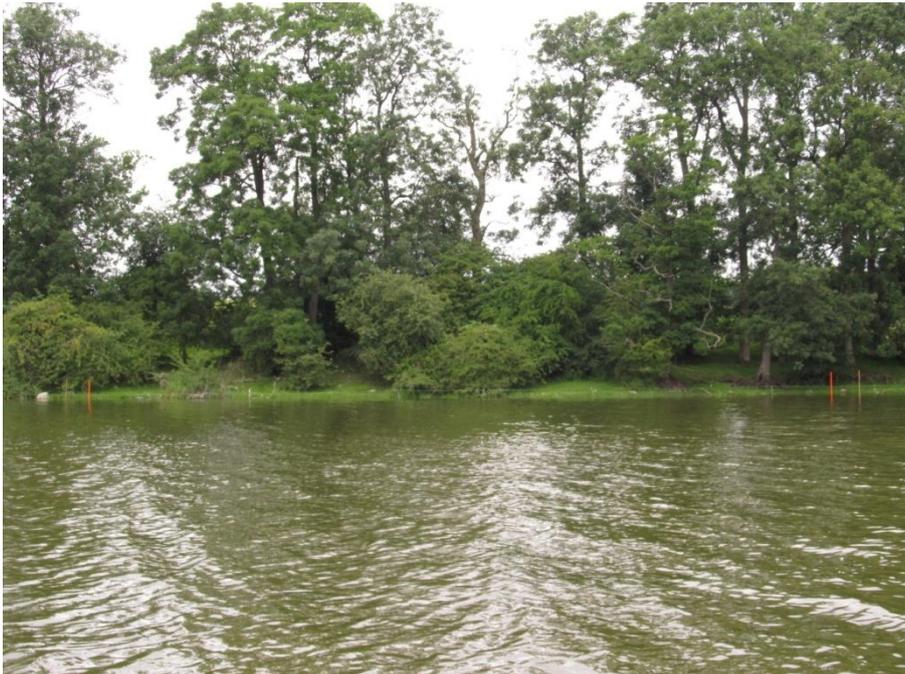
Abbildung 2: Makrophytentransekt 2 am Westufer des Bothkamper Sees

Das Untersuchungstransekt liegt vor einer flachen Kuppe am Westufer gegenüber des Gutes Bothkamp. Die relativ steil ansteigende Uferzone ist landseitig mit einem lückigen Gehölzsaum bewachsen, der überwiegend aus Eschen besteht, daneben aber auch viel Weißdorn enthält. Dahinter grenzen frische Intensivweiden an. Auch innerhalb des Feldgehölzes sind deutliche Trittschäden festzustellen, die Auszäunung erfolgt erst im Flachwasserbereich (ca. 1 m vor der Uferlinie).

An der Uferlinie und im Flachwasserbereich sind schütterere, trittbeeinflusste Röhricht-, bzw. Riedreste mit Arten wie *Eleocharis palustris*, *Carex hirta*, *Agrostis stolonifera*, *Polygonum hydropiper* und *Butomus umbellatus* ausgebildet. Letztere reicht bis in 0,6 m Tiefe. Aquatische Vegetation tritt im Flachwasser nur sporadisch auf. Neben einzelnen Wasserlinsen kommt lediglich *Zannichellia palustris* zerstreut im Flachwasser bis 0,3 m vor. Unterhalb der kleinen Gefällekante wurde zerstreut *Potamogeton crispus* gefunden, dass etwa ab 0,9 m zunehmend dichte Bestände bildet. Diese lockern ab 1,5 m deutlich auf, reichen aber insgesamt bis zur Maximaltiefe von ca. 2 m im Transektbereich. Eine Vegetationsgrenze ist nicht ausgebildet.

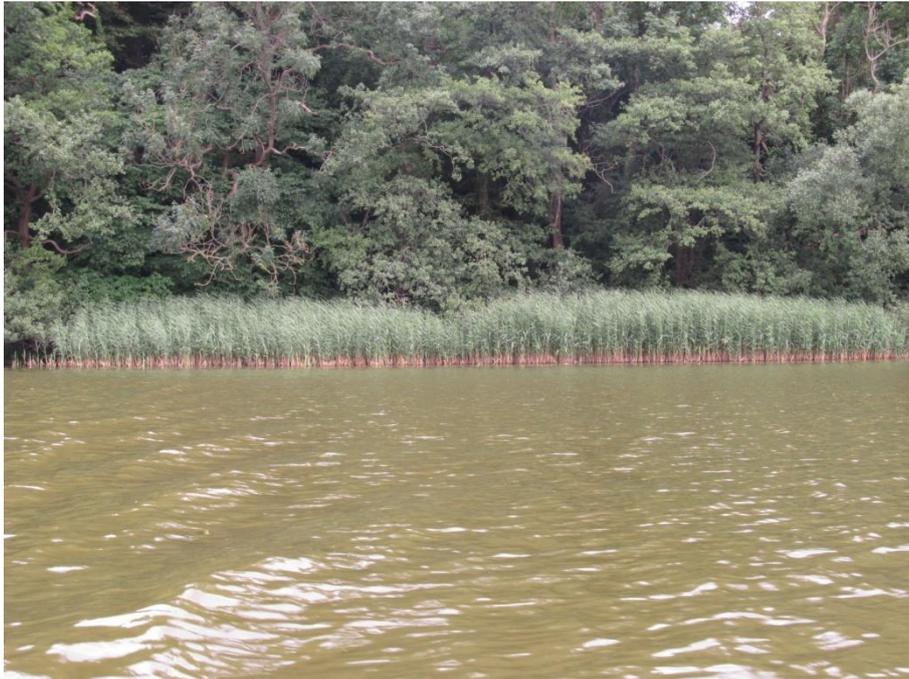
Abbildung 3: Makrophytentranssekt 3 am Ostufer des Bothkamper Sees

Transekt 3 liegt am mittleren Ostufer des Bothkamper Sees südlich des Gutes Bothkamp. Die im Brandungsbereich kurz mäßig, dann auf 3 - 4 m relativ steil ansteigende Uferlinie ist durchgängig von Wald bestanden. Hinter der Steilkante ist der Waldboden wieder relativ eben. In den feuchteren Bereichen dominieren Schwarz-Erlen mit einzelnen Eschen und Grau-Weiden, dahinter stocken alte Buchenbestände mit Ahorn und Berg-Ulmen. In dem ca. 1 m breiten Ufersaum kommen vermehrt Feuchtezeiger vor, wie *Phalaris arundinacea*, *Carex elata*, *Lysimachia vulgaris* oder *Filipendula ulmaria*.

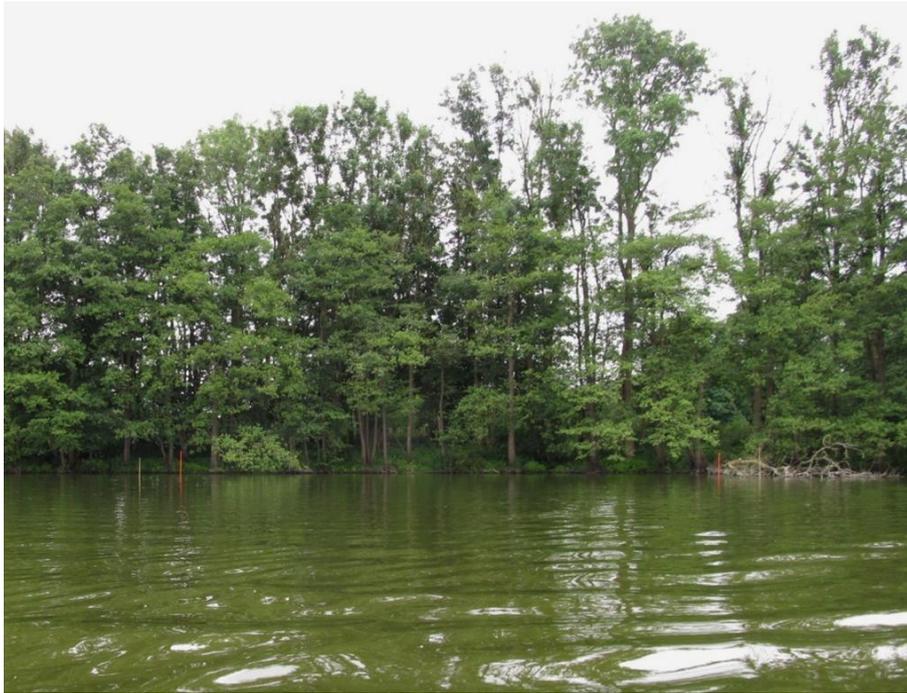
Abbildung 4: Makrophytentranssekt 4 am Nordostufer des Bothkamper Sees nördlich des Schlosses Bothkamp

Transekt 4 liegt am Ostufer des Bothkamper Sees am äußeren Rand der Nordostbucht. Oberhalb der Uferlinie ist ein lückiger Erlensaum mit einzelnen, z.T. absterbenden Eschen und einigen weiteren Gehölzarten entwickelt. An der westseitigen Transektgrenze liegt eine größere umgestürzte Esche im Wasser. In der Krautschicht herrschen Arten frischer bis feuchter Standorte vor wie *Urtica dioica*, *Galium aparine*, *Glechoma hederacea*, *Stachys sylvatica* oder *Geum urbanum*. Landseitig schließt extensiv beweidetes Grünland an. Unmittelbar oberhalb der Uferlinie kommen auch einige Feuchtezieger vor, wie *Lysimachia vulgaris*, *Epilobium hirsutum*, *Lythrum salicaria* oder *Mentha aquatica*. Die flach gebogene Uferlinie wird z.T. von ausgespülten Gehölzwurzeln gebildet.

Unmittelbar unterhalb der Mittelwasserlinie wurzeln eine Grau-Weide und zwei jüngere Schwarz-Erlen im Flachwasser. Daneben kommen punktuell amphibische Arten vor, wie *Lysimachia vulgaris* oder *Agrostis stolonifera*. Submersvegetation fehlt im Untersuchungsbe- reich fast vollständig. Im Flachwasserbereich wurde lediglich ein Exemplar von *Potamogeton crispus* nahe der Uferlinie wurzelnd gefunden. Im Spülsaum waren darüber hinaus zwei Exemplare von *Lemna minor* vorhanden. An der Uferlinie sind angespülte Reste von *Potamogeton crispus* und ein Exemplar von *Potamogeton pectinatus* gefunden worden.

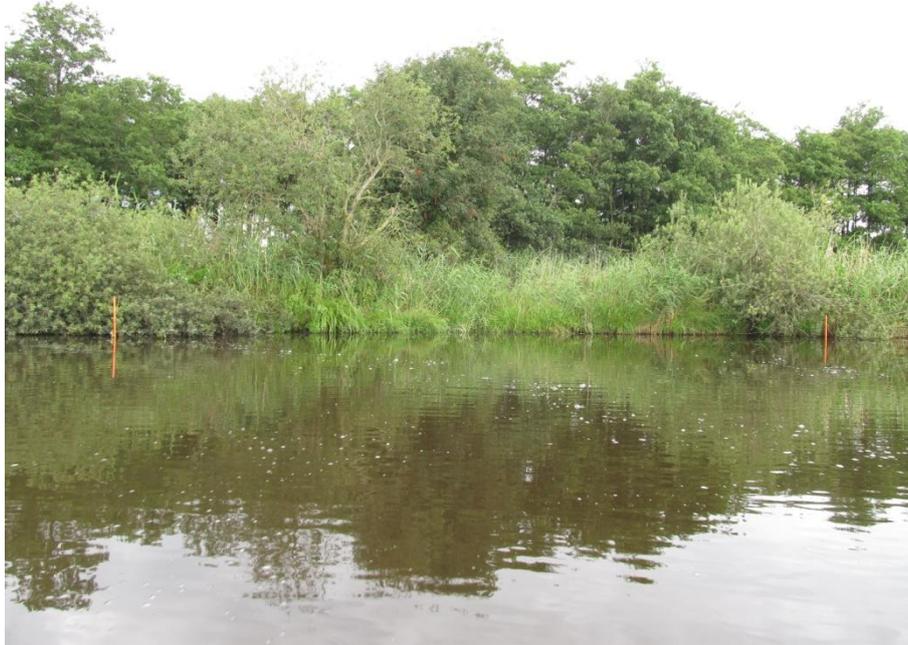
Abbildung 5: Makrophytentranspekt 1 am Nordufer des Kudensees

Das untersuchte Transekt liegt am mittleren Nordufer des Sees östlich des Zulaufes der Friedrichshofer Au. Hinter der steil abfallenden Uferkante ist landseitig ein Schilfröhricht mit einzelnen Grauweiden-Gebüschern ausgebildet. Letztere begrenzen auch das Transekt auf beiden Seiten. Das Schilf-Röhricht weist weitere Begleitarten feuchter Standorte auf, wie *Carex paniculata*, *Lysimachia vulgaris*, *Calamagrostis canescens*, *Cirsium palustre*, *Carex riparia* oder *Galium palustre*. In ca. 20 m Entfernung grenzt ein Erlengehölz mit einzelnen Weiden und Eschen und diversen Begleitarten feuchter eutropher Standorte an. Etwa in der Mitte des Transektes finden sich am Ufer noch vereinzelte Reste einer alten Steganlage

Wasserseitig haben sich an der steilen, offenbar durch die Ausbaggerung entstanden Uferkante einige emerse Arten angesiedelt, wie *Agrostis stolonifera*, *Galium palustre* oder *Solanum dulcamara*

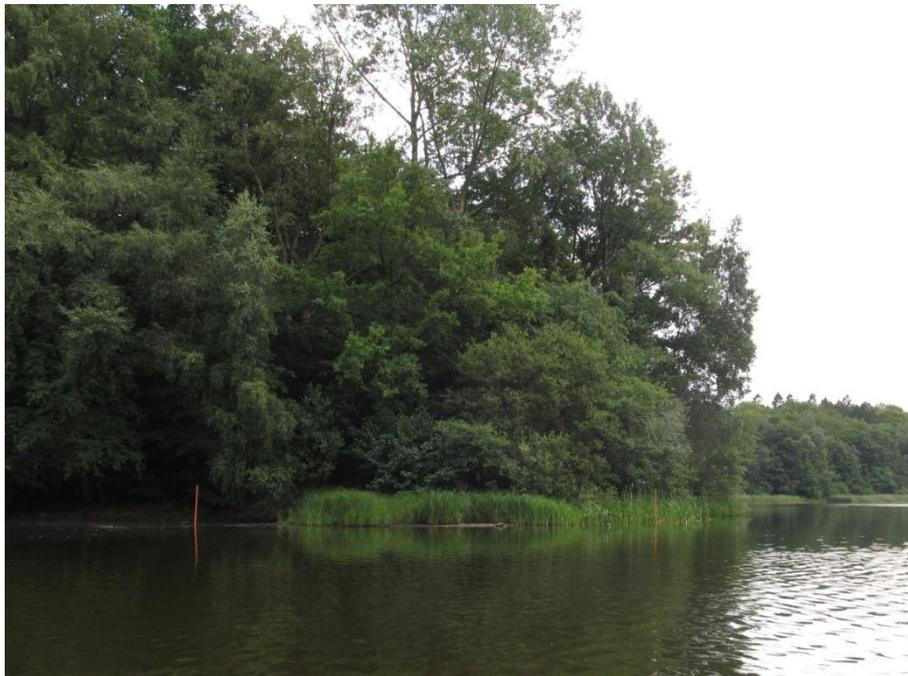
Abbildung 6: Makrophytentranspekt 1 am Süddostufer des Mönchsteichs

Das untersuchte Transekt liegt am östlichen Südufer des Mönchsteiches vor einer kleinen mineralischen Kuppe. Das Ufer steigt landseitig mäßig an. Im Transektbereich ist flächendeckend Laubwald mit Buchen und einzelnen Kiefern entwickelt. Die eigentliche Landzunge weist im Randbereich einen schmalen Streifen aus Grau-Weiden und einzelnen Erlen auf, vorgelagert dominieren Seggenriede mit *Carex acutiformis* und *Carex elata*. Am Westrand der Landzunge gehen diese in Glyceria-, Sparganium- und Phalaris-Bestände über. Auf der kleinen Landzunge kommen neben den letztgenannten weitere hygrophile Arten vor, wie *Lysimachia vulgaris*, *Persicaria amphibia*, oder *Lythrum salicaria*.

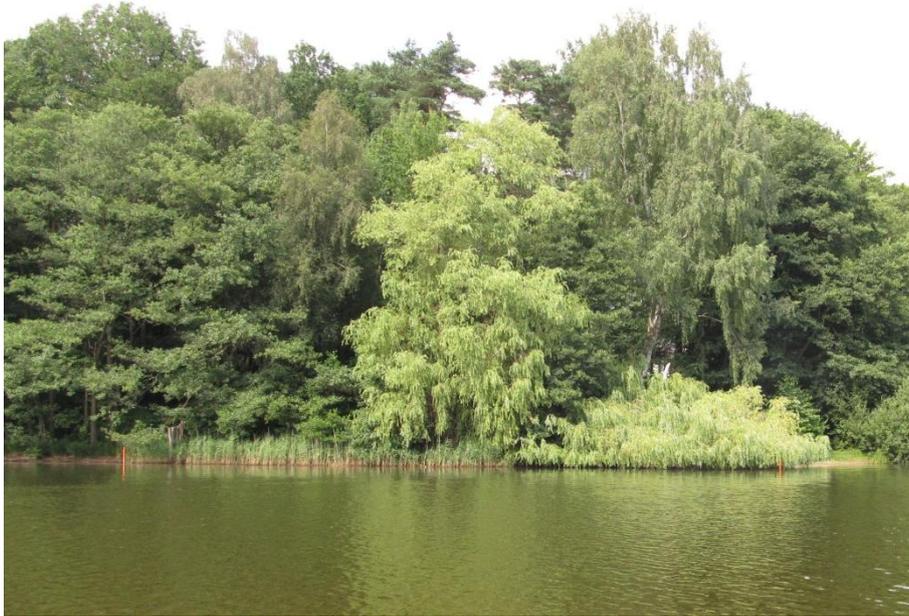
Abbildung 7: Makrophytentransekt 2 am Nordufer des Mönchsteichs

Die Probestelle am Nordufer des Mönchsteiches liegt unmittelbar westlich einer kleinen Badesstelle. Das Ufer steigt auf den ersten zwei Metern flach, dann landseitig steil bis zu einem kleinen eingezäunten Gebäude der Stadtwerke an. Die Böschung ist mit Gehölzen bestanden. In etwa 15 m Entfernung von der Uferlinie verläuft ein kleiner Wanderweg. Der angrenzende Hang ist mit Wald bestanden.

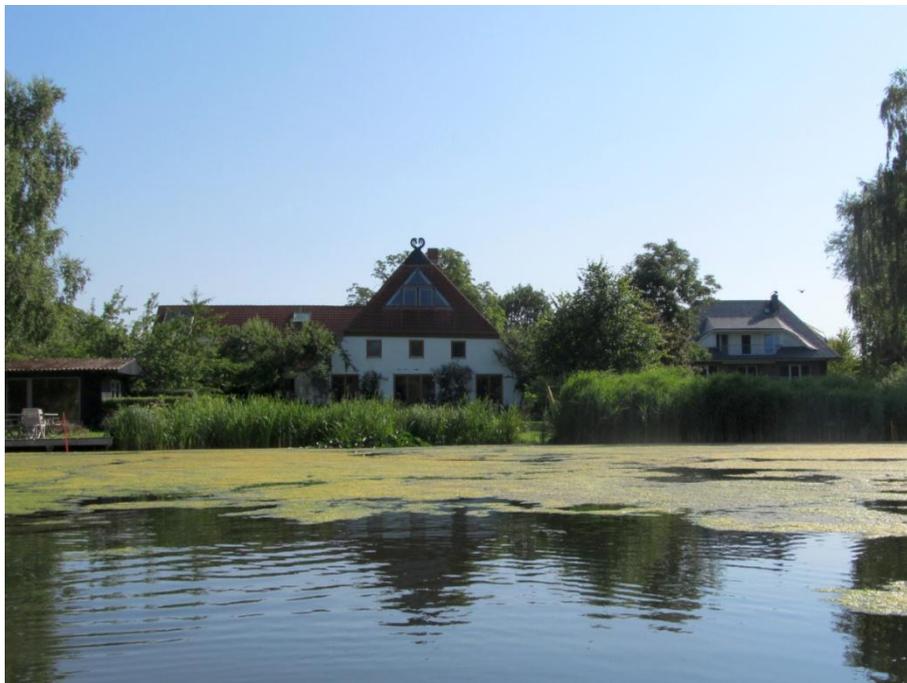
Abbildung 8: Makrophytentranspekt 1 am Ufer bei Rosenfeld

Das untersuchte Transekt befindet sich am mittleren Westufer des Rosensees in Höhe der Ortslage Rosenfeld. Landseitig grenzt das Transekt unmittelbar an Siedlungsgrundstücke mit intensiv genutzten Erholungsgärten.

Wasserseitig ist im Uferbereich der nördlichen Transekthälfte ein durchschnittlich 1 m breites Kleinröhricht, bestehend aus *Glyceria maxima*, *Sparganium erectum* und *Acorus calamus*, ausgebildet. Dazwischen treten Feuchtstauden, wie *Filipendula ulmaria*, *Iris pseudacorus*, *Rumex hydrolapathum* oder *Berula erecta*, auf. Im südlichen Transektbereich schließt sich ein etwa 3 m breiter Schilfröhrichtbestand an. Die Röhrichtgesellschaften reichen bis in etwa 0,5 m Wassertiefe. Schwimmblattvegetation ist vor dem Ersatzröhricht in Form eines etwa 4 m² großen Bestandes von *Nymphaea alba* ausgebildet. Zerstreut tritt im Randbereich der Röhrichtbestände *Hydrocharis morsus-ranae* (RL V) auf. Die Wasserlinsenarten *Lemna minor* und *Spirodela polyrhiza* finden sich massenhaft, insbesondere auch auf dem Grünalgentepich, der dem Transekt vorgelagert ist.

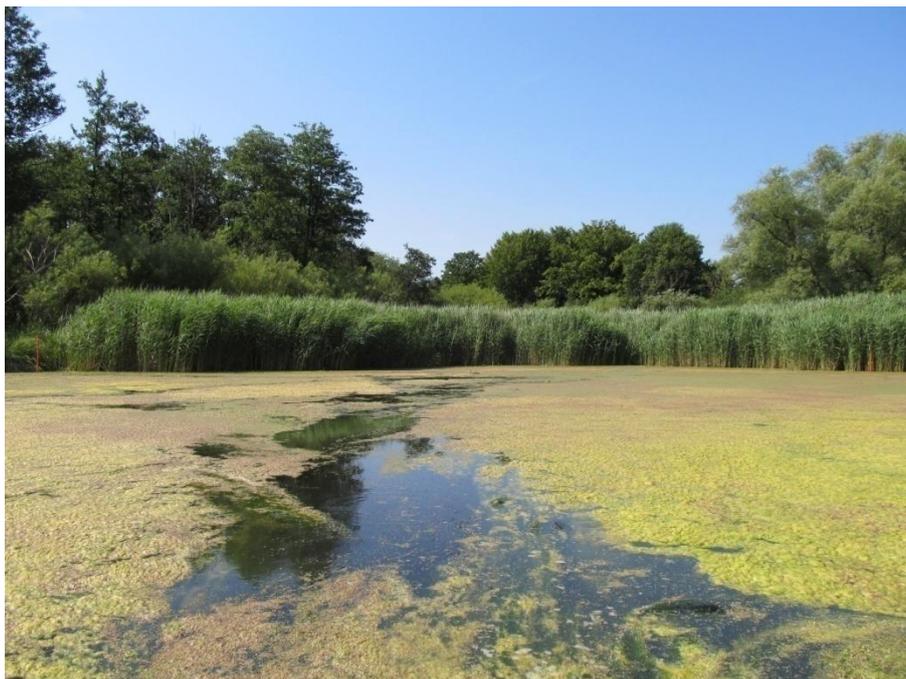
Abbildung 9: Transekt 2 im Bereich eines Zuflusses am mittleren Westufer

Transekt 2 befindet sich im Bereich eines Zulaufes unmittelbar südlich der Weißen Brücke am mittleren Westufer des Rosensees. Das bis in 0,9 m Wassertiefe siedelnde Schilfröhricht wurde aus Gründen des Naturschutzes nicht betreten, so dass das Transekt erst an der Röhrichtkante beginnt.

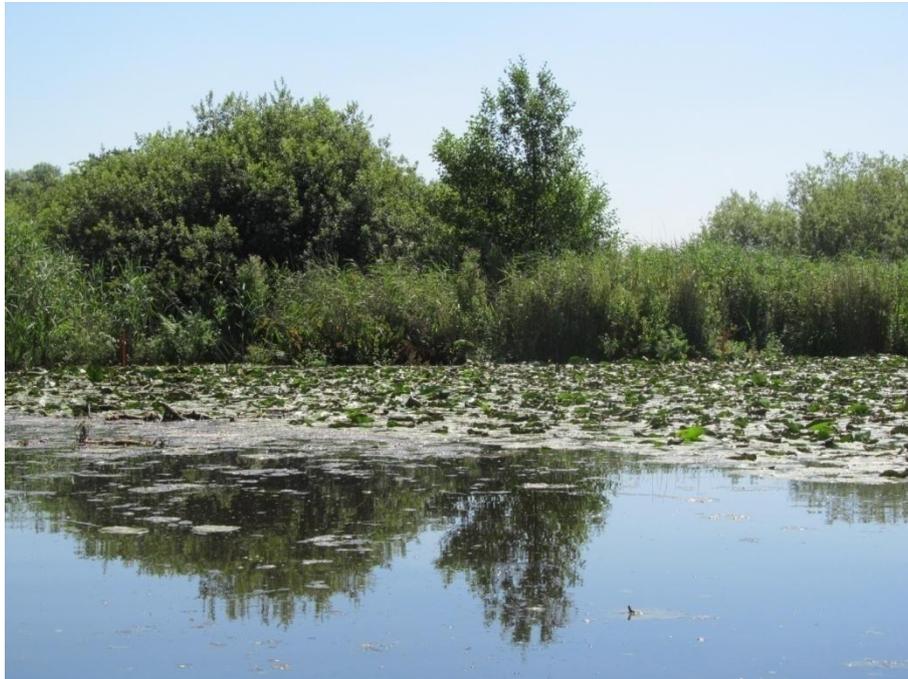
Abbildung 10: Transekt 1 in einer Bucht am westlichen Südufer (Abschnitt 2)

Das untersuchte Makrophytentransekt befindet sich in einer Bucht am Ostufer des schmalen Gewässerarms im stark verlandeten Südwestteil des Schulensees.

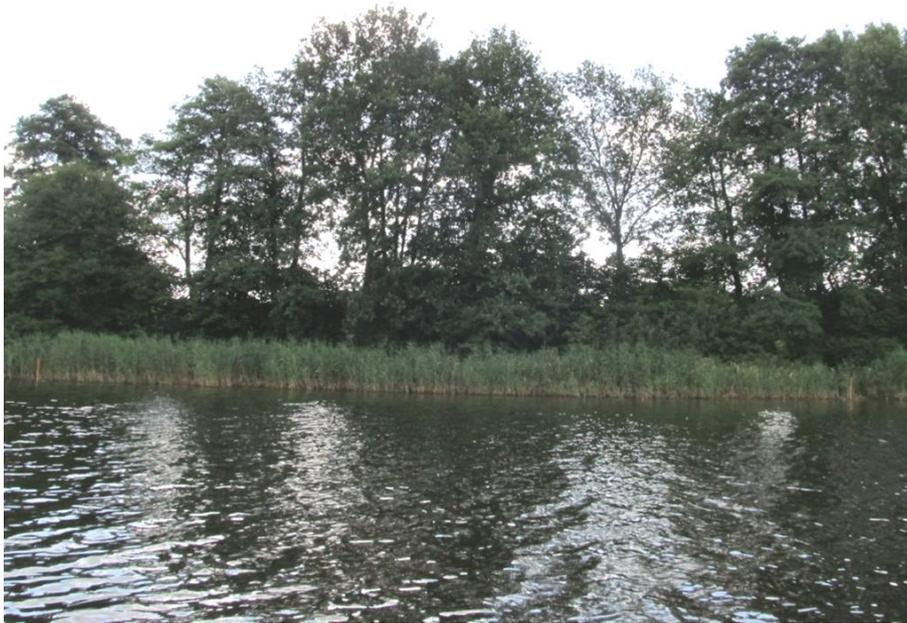
Abbildung 11: Makrophytentranspekt 1 am Süddostufer des Stenzer Teiches

Das Transekt liegt im Ostteil des Stenzer Teiches ca. 100 m südwestlich des Ablaufes. Landseitig grenzt an die gerade Uferlinie eine kleine, mit Gehölzen wie Stiel-Eiche (*Quercus robur*), Eberesche (*Sorbus aucuparia*) oder Hasel (*Corylus avellana*) bestandene Böschung an. Der Gehölzsaum erreicht eine Breite von ca. 8 m Breite. Dahinter grenzen frische Grünlandflächen an.

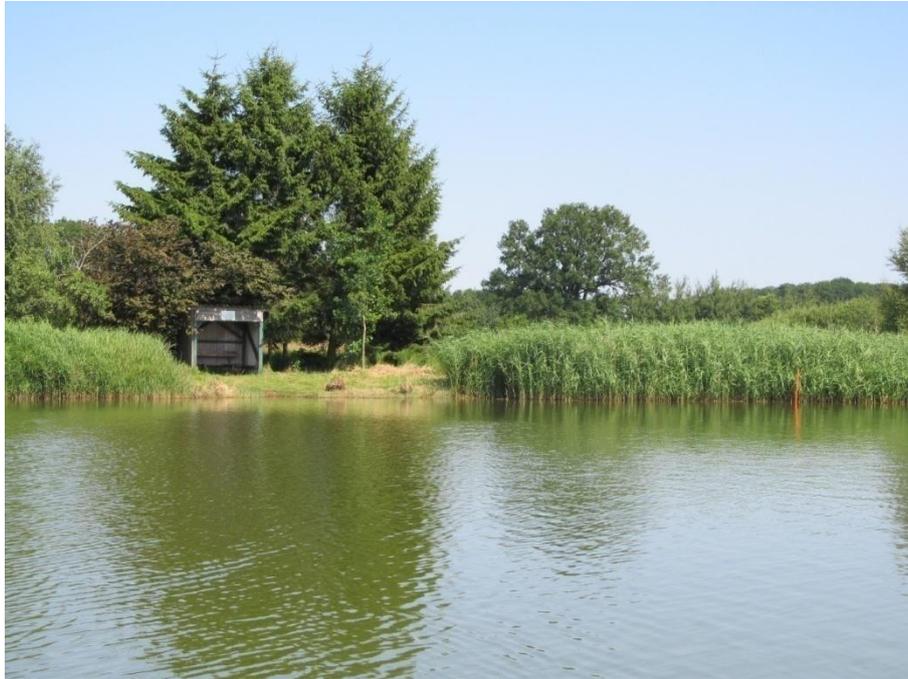
Abbildung 12: Makrophytentranspekt 1 am Nordostufer des Vollstedter Sees

Das untersuchte Transekt befindet sich am Nordufer des Sees vor einem etwa 3 m breiten Schilfröhricht. Landseitig grenzt auf der östlichen Seite ein ruderalisiertes Landröhricht mit *Phragmites australis*, *Urtica dioica* und *Lythrum salicaria* u.a. an. Der übrige Uferbereich des Transektes wird für die Angelnutzung regelmäßig unterhalten und gemäht. In der Transektmitte befindet sich ein 10 m breiter Seezugang, der von dem anliegenden Angelverein als Angelstelle genutzt wird.

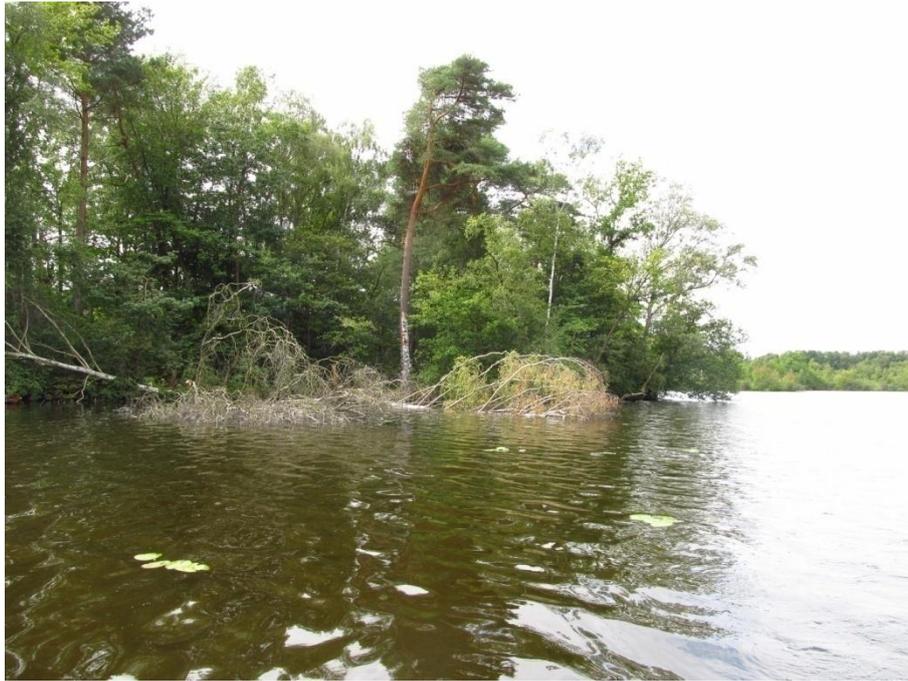
Abbildung 14: Blick auf das gehölzbestandene Ostufer mit Totholz im Flachwasser und vereinzelt Individuen von *Nymphaea alba*

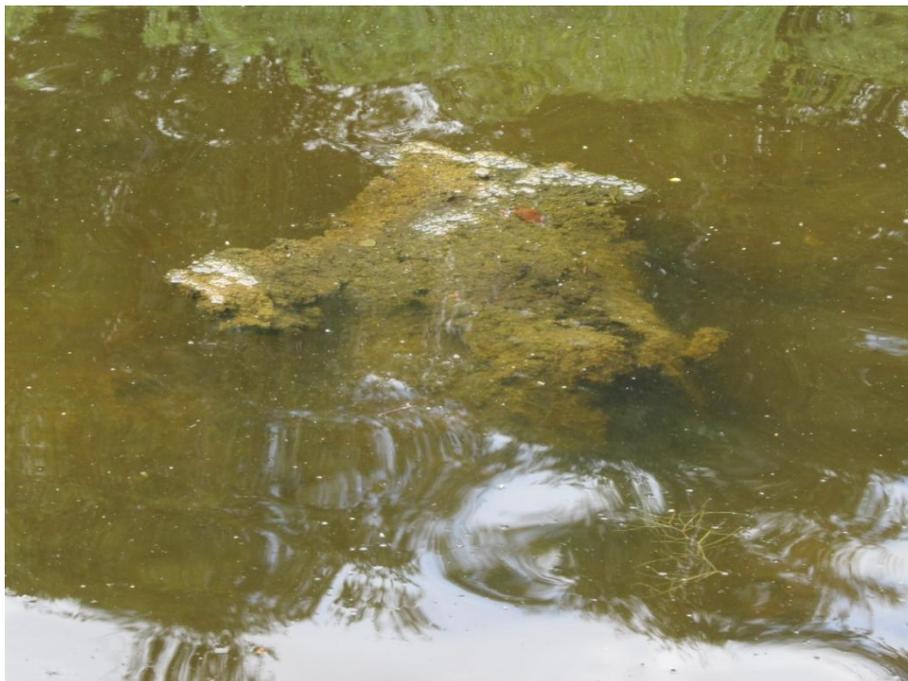
Abbildung 19: Massenentwicklung der Alge *Gonyostomum semen*

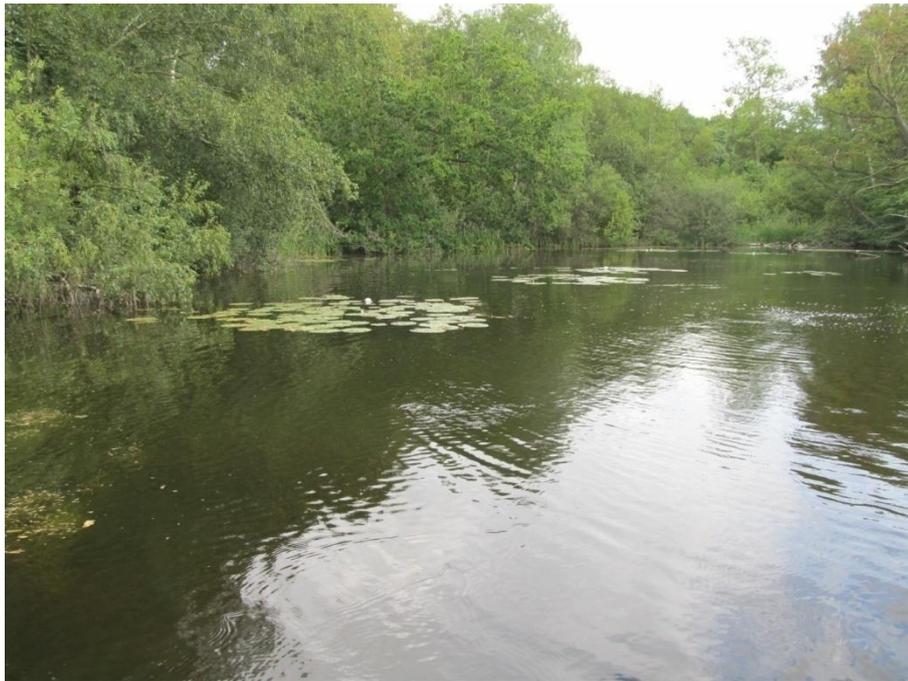
Abbildung 22: Kleineres vom Waldhusener See abgegrenztes Torfstichgewässer am Nordostufer mit größeren Schwimmblatt- und Tauchblattbeständen.

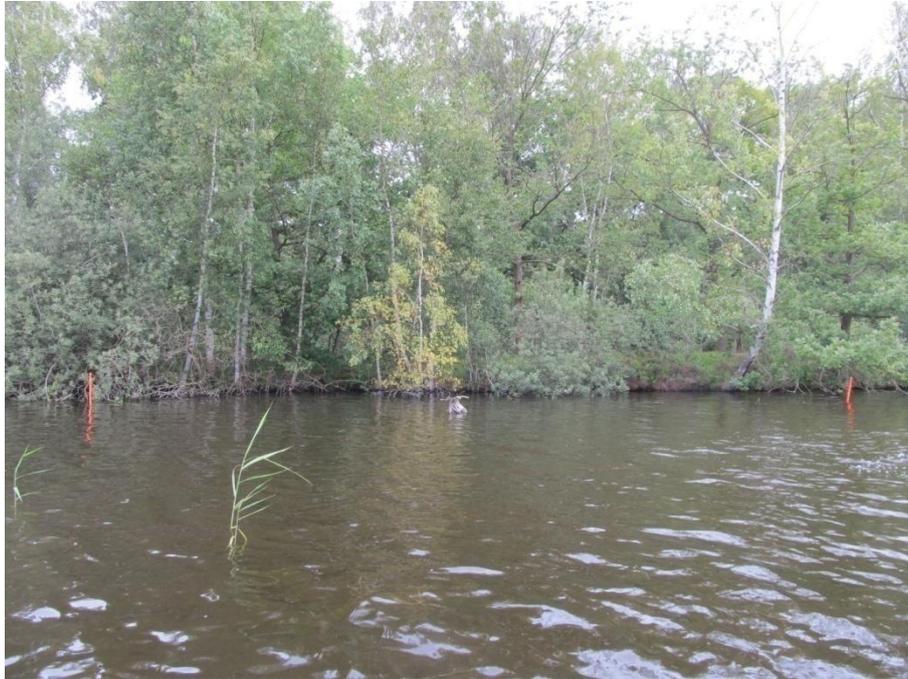
Abbildung 23: Makrophytentranspekt 1 am Nordostufer des Waldhusener Mooreeses

Das untersuchte Transekt befindet am Nordostufer des Waldhusener Mooreeses. Landseitig verläuft das Transekt entlang eines etwa 5 m breiten Dammes der den See von einem angrenzenden kleineren Torfstichgewässer trennt. Der Damm ist lückig mit Erlen und Birken bestanden. In der Krautschicht dominiert Heidekraut.

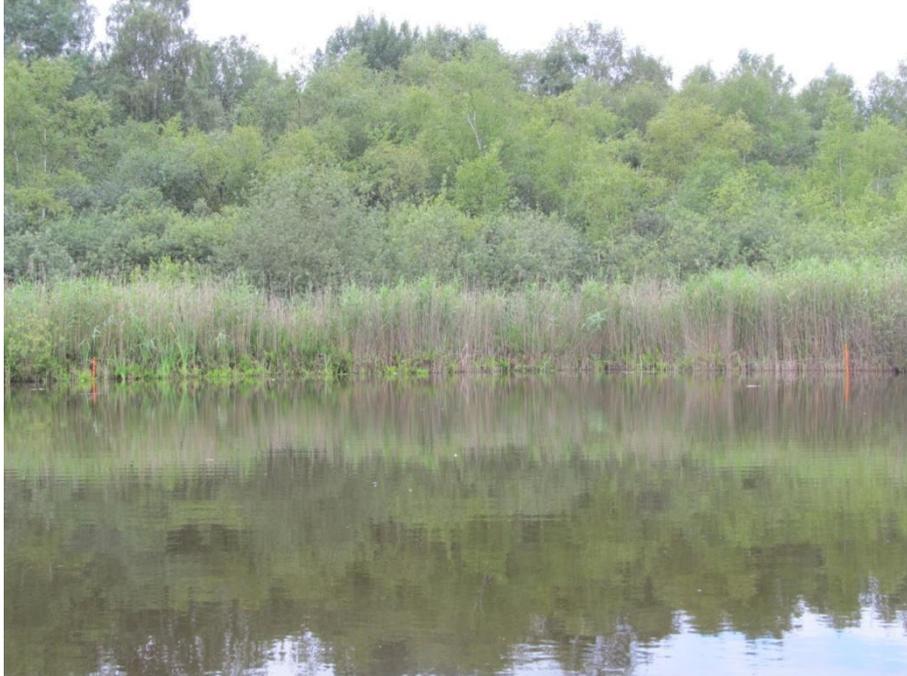
Abbildung 24: Makrophytentranspekt 2 in der Bucht bei der Siedlung „Zum Herrenmoor“

Transekt 2 befindet sich in einer südwestlich gelegenen flachen Bucht des Waldhusener Moorsees. Die Uferbereiche sind durch Verlandungsröhrichte in Schwingmoorausbildung geprägt. Wasserseitig ist das Röhricht mit einer Vielzahl von Helophyten durchsetzt. So finden sich hier u.a. *Thelypteris palustris*, *Eleocharis palustris*, *Lysimachia thyrsiflora* (RL 3) oder *Potentilla palustris* (RL 3). Landseitig schließen sich dem Röhricht Grauweidengebüsche an.

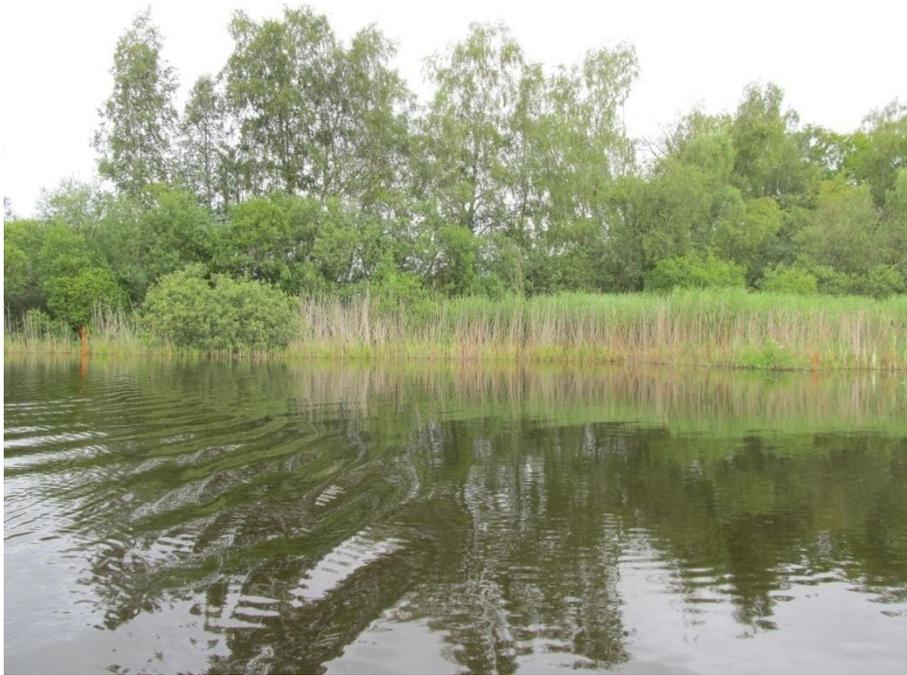
Abbildung 25: Makrophytentransekt 3 am Nordostufer des Waldhusener Moorsees

Das untersuchte Transekt befindet sich am Westufer des Sees vor einem schmalen Schilfröhricht. Das ursprünglich weitläufige Wasserröhricht ist aktuell fast bis an die Uferlinie zurückgedrängt. Auf die frühere Ausdehnung deuten die großflächigen Stoppelfelder hin, die dem Transektbereich bis etwa 1 m Wassertiefe vorgelagert sind. Neben *Phragmites australis* finden sich im Röhricht auch eine Vielzahl an Helophyten wie u.a. *Potentilla palustris* (RL 3), *Lysimachia thyrsoiflora* (RL 3), *Peucedanum palustre*, *Alisma plantago-aquatica*, *Epilobium hirsutum* oder *Mentha aquatica*. Einige von den genannten Arten treten auch emers im Flachwasserbereich auf. Landseitig grenzt an das Röhricht ein etwa 30 m breiter Gehölzsaum aus Weidengebüsch und Moorbirken.

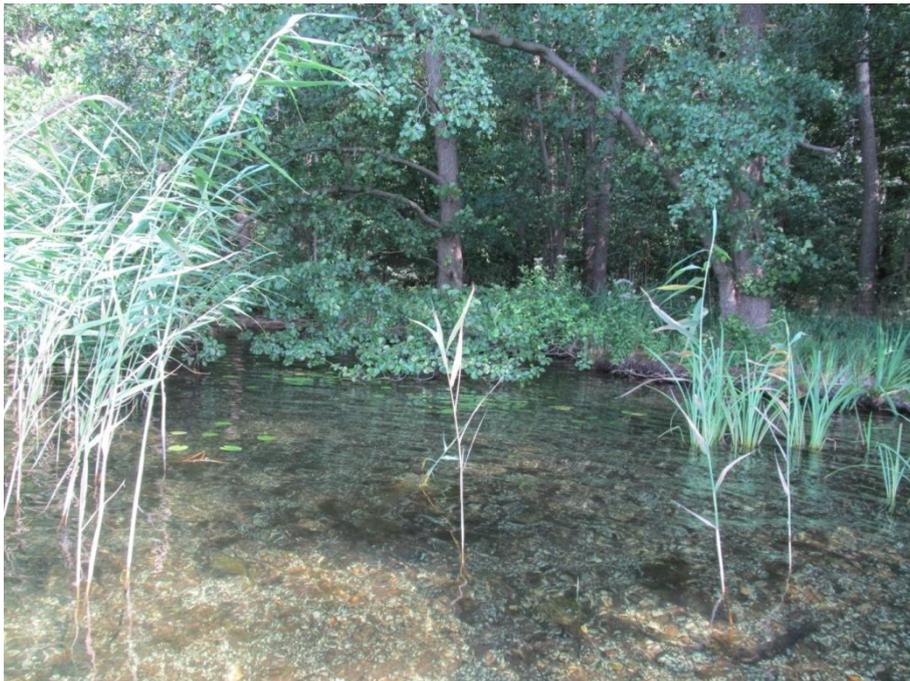
Abbildung 29: Von Muschelbänken und überhangenden Gehölzen bestimmte Flachwasserzone mit Einzelvorkommen der Teichrose und einzelnen Seggen nördlich der flachen Landzunge

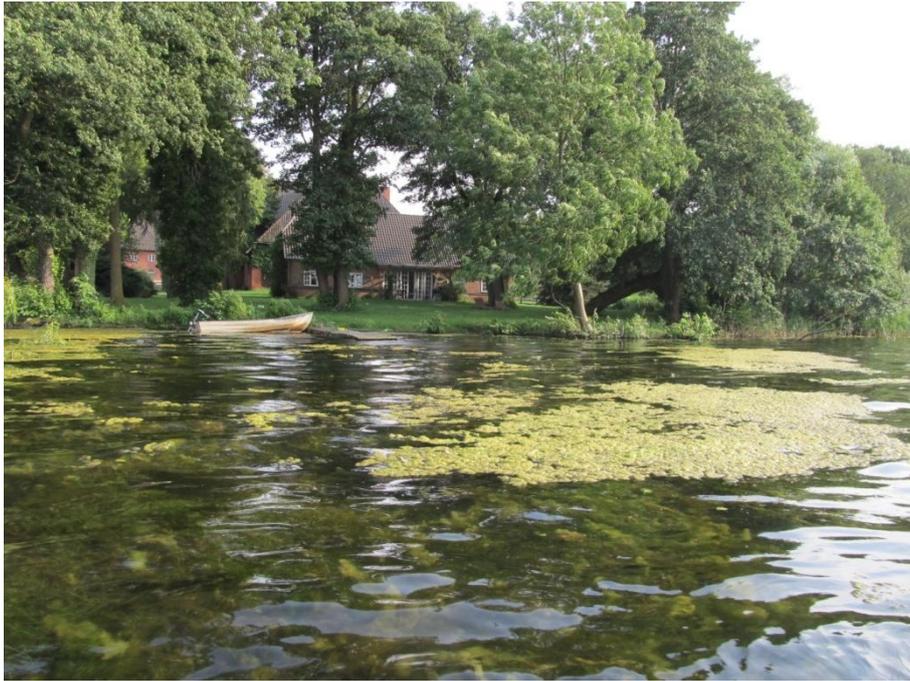
Abbildung 32: Wohngrundstück am Südufer mit kleinem Bootssteg, Flachwasserzonen mit massiven Auflagen fädiger Grünalgen

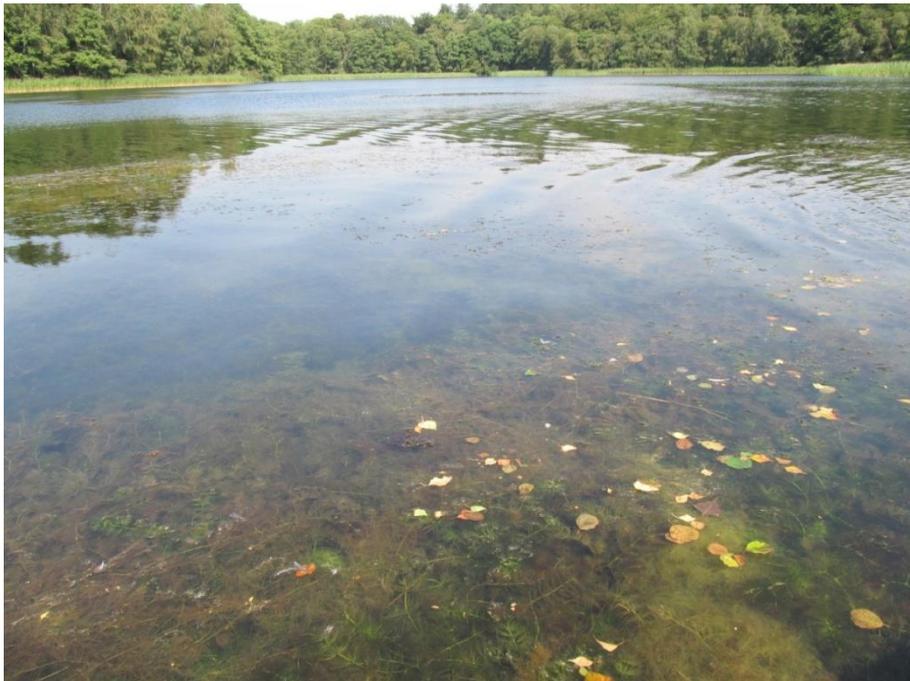
Abbildung 37: Mit Grünalgen durchsetzte Massenbestände des Zarten Hornblattes (*Ceratophyllum submersum*) im Freiwasser des nördlichen Seeteils

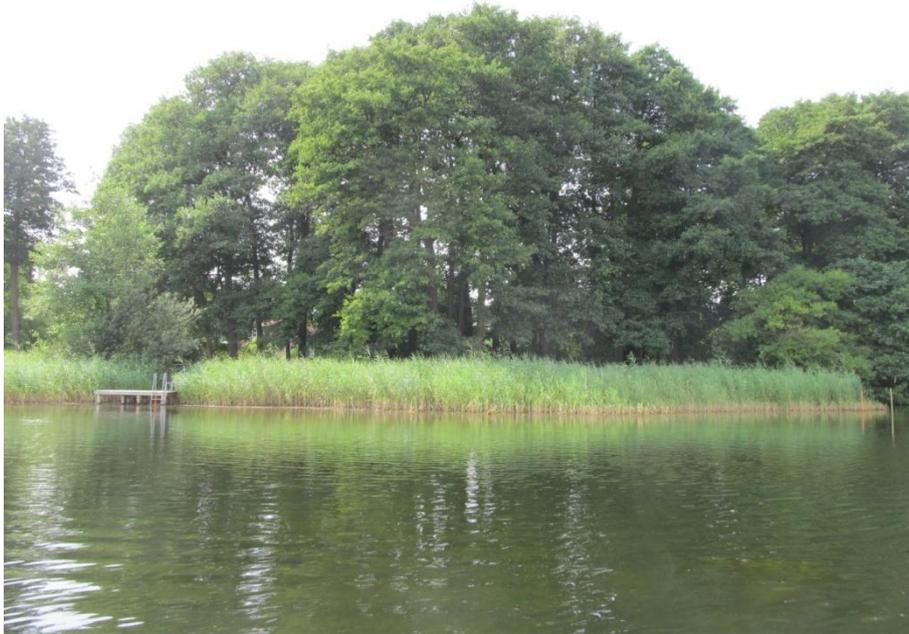
Abbildung 38: Makrophytentranspekt 1 am Südwestufer des Seedorfer Kuchensees

Das Transekt befindet sich am Westufer bei Seedorf. Ein kleiner Holzsteg bildet die südliche Transektgrenze. Landseitig grenzt an die Uferlinie ein ruderales Landröhricht, in dem sich neben *Phragmites australis* auch *Carex acutiformis*, *Calystegia sepium*, *Humulus lupulus* und *Urtica dioica* finden. Daran schließt sich ein etwa 20 m breiter Erlenufergehölzsaum an dessen hinterem Rand ein Weg verläuft. Hinter diesem beginnen die Siedlungsflächen von Seedorf.

Seeseitig der gebogenen flachen Uferlinie schließt auf ca. 8 bis 10 m Breite ein lockeres Schilfröhricht mit wenigen emersen Begleitarten und eingestreuter submerser Vegetation an. Letzteres endet in etwa 0,7 m Tiefe, einzelne Halme sind noch bis in 1 m Tiefe zu finden. Bei ca. 0,8 m ist eine schmale Abbruchkante von etwa 0,15 m vorhanden, die den Rand eines schmalen Stoppelfeldes markiert.

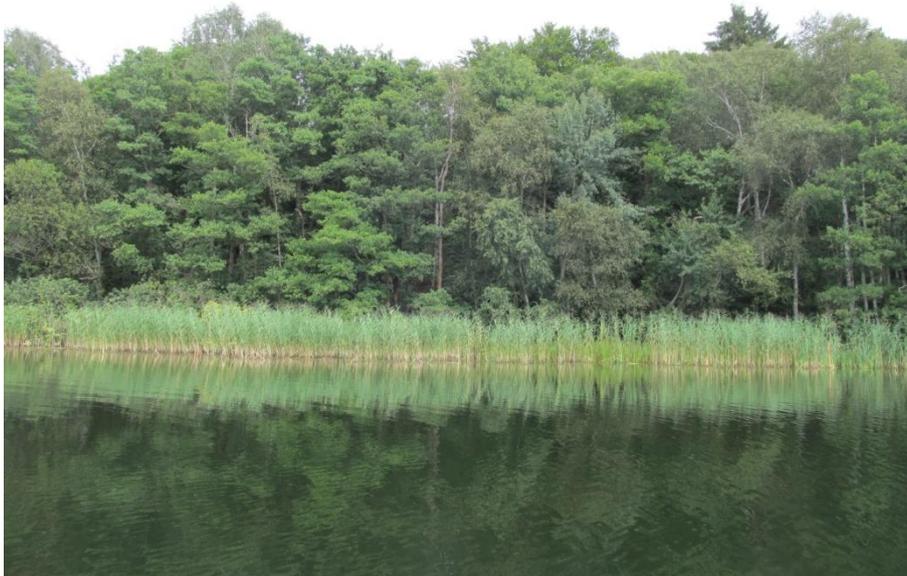
Abbildung 39: Makrophytentranspekt 2 am mittleren Ostufer

Transekt 2 liegt in einer Bucht nördlich der Halbinsel am mittleren Ostufer. Entlang der Uferlinie zieht sich ein schmales Sumpfschilf-Ried mit weiteren Feuchtezeigern wie *Iris pseud-acorus*, *Calystegia sepium* oder *Phragmites australis*. Landseitig schließt ein etwa 30 m breiter Ufergehölzsaum an, in dem neben Schwarz-Erlen auch häufig Moor-Birken auftreten. Im Unterwuchs finden sich neben den o.g. weitere hygrophile Arten. An den Gehölzsaum grenzt im weiteren Hinterland ein Fichtenforst an.
