## **Monitoring der Qualitätskomponente Makrophyten/ Phyto- benthos für WRRL und FFH-RL in schleswig-holsteinischen Seen 2012**

**Vegetation des Blankensees, des Bordesholmer Sees, des Dobersdorfer Sees,  
des Einfelder Sees, des Hemmelsdorfer Sees, des Hohner Sees und des War-  
dersees (Krems II)**

Endbericht 2012

***biota* – Institut für ökologische Forschung und Planung GmbH**

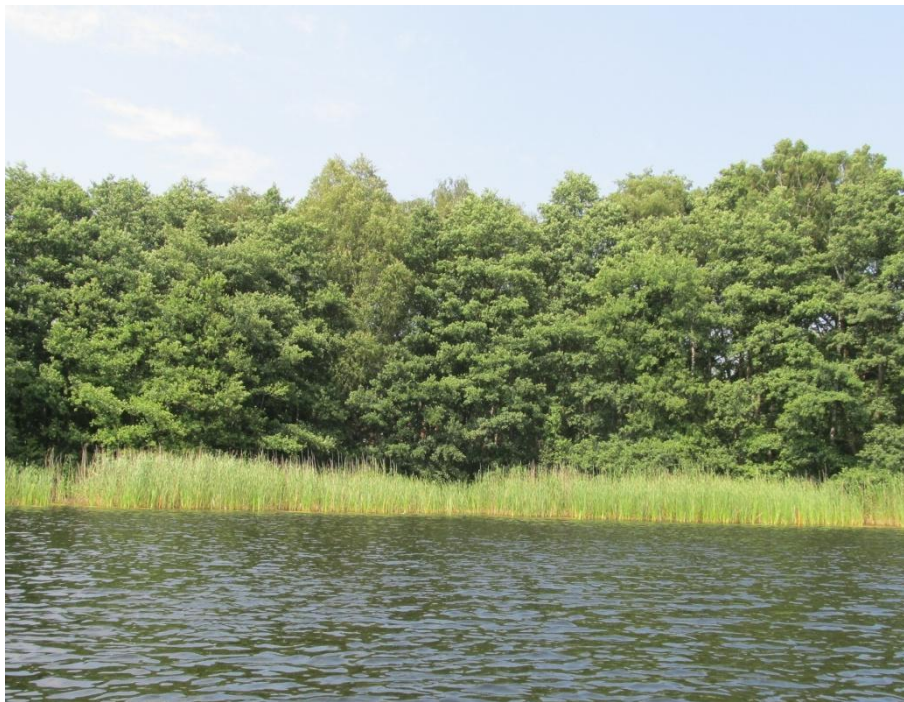
Abbildung 1: Transekt 1 am Nordufer des Blankensees

Transekt 1 liegt am Nordufer des Blankensees auf Höhe des Siedlungsbereiches am Seekamp. Oberhalb der flach ansteigenden Uferlinie ist ein schmaler, entwässerter Bruchwaldbereich ausgebildet. In der Baumschicht dominiert Schwarz-Erle (*Alnus glutinosa*), daneben treten vor allem im hinteren Bereich weitere Begleitarten wie Moor-Birke (*Betula pubescens*), Eberesche (*Sorbus aucuparia*), Esche (*Alnus glutinosa*) sowie einzelne Weiden hinzu. Die lückige Krautschicht weist nur wenige Feuchtezeiger auf, eine Strauchsicht ist großflächig ausgebildet. Dabei herrschen Him- und Brombeere vor (*Rubus idaeus*, *R. fruticosus*). Am Nordrand des Wäldchens verläuft eine uferparallele Straße in ca. 50 m Entfernung. Dahinter liegt ein Einzelgehöft.

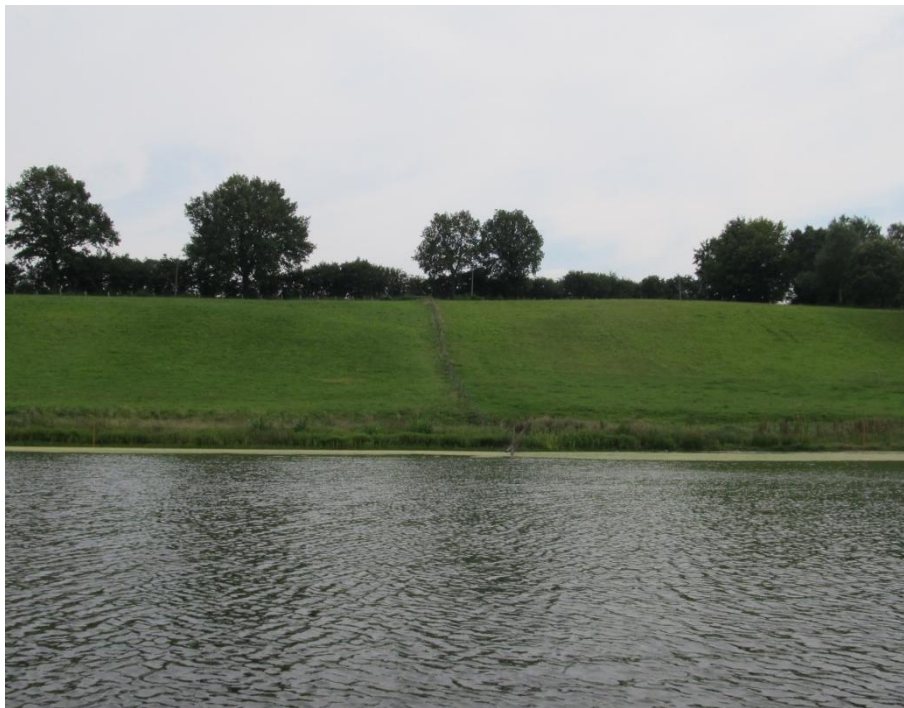
Abbildung 2: Transekt 2 am Südufer des Blankensees

Das Transekt 2 liegt vor den Grünlandbereichen am Südufer. Dabei bildet ein quer zum Ufer verlaufender Koppelzaun den Mittelpunkt an der Uferlinie.

Das auf kurzer Strecke zunächst flach, danach stärker ansteigende Ufer weist in den ufernahen Zonen einen etwa 12 m breiten, aktuell unbewirtschafteten Randstreifen auf. In dessen ufernahen Bereichen kommen neben Röhricht- bzw. Riedarten wie Wasser-Schwaden (*Glyceria maxima*), Flatter-Binse (*Juncus effusus*) oder Sumpf-Simse (*Eleocharis palustris*) auch diverse Feuchthochstauden vor (Straußblütiger Gilbweiderich [*Lysimachia thyrsiflora*, RL-SH 3], Wasser-Minze [*Mentha aquatica*], Rauhaariges Weidenröschen [*Epilobium hirsutum*] etc.). Im hinteren Teil nimmt der Anteil von Arten frischer bis feuchter Standorte wie Behaarte Segge (*Carex hirta*), Gänse-Fingerkraut (*Potentilla anserina*) oder Rot-Schwingel (*Festuca rubra*) bereits stärker zu. Oberhalb einer etwa 20 cm hohen Böschung (ehemalige Uferlinie) grenzen dann frische Weideflächen auf stärker seeseitig geneigten Standorten an.

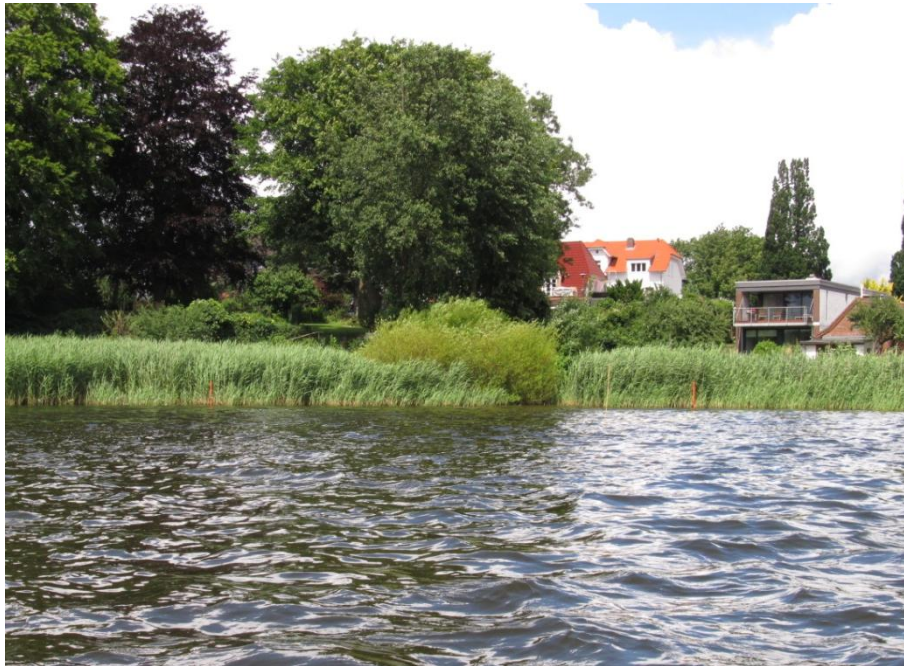
Abbildung 3: Transekt 1 am Nordostufer des Bordesholmer Sees (Abschnitt 1)

Transekt 1 liegt am Nordostufer des Bordesholmer Sees vor einem Privatgrundstück der Ortslage. Landseitig der flach ansteigenden Uferlinie ist ein schütterer Schilfsaum mit vereinzelt Strauchweiden vorhanden. Dieser enthält neben weiteren Röhrichtbildnern wie Wasser-Schwaden (*Glyceria maxima*) und Aufrechter Igelkolben (*Sparganium erectum*) auch einzelne Feuchthochstauden wie Rauhaariges Weidenröschen (*Epilobium hirsutum*), Bittersüßer Nachschatten (*Solanum dulcamara*), Gewöhnlicher Gilb- oder Blutweiderich (*Lysimachia vulgaris*, *Lythrum salicaria*). Landseitig grenzt ein ca. 5 m breiter Rudersaum mit Dominanz von Brombeere an, in der Krautschicht treten Arten wie Große Brennnessel (*Urtica dioica*) oder Zaunwinde (*Calystegia sepium*) in Erscheinung. Dahinter grenzt ein Gehölzsaum an, der im Westteil von neben Erlen auch Buche, Rosskastanie und einzelne Eichen bzw. Birken enthält. Im Ostteil überwiegen Sträucher wie Weißdorn oder Himbeere, daneben kommen noch einzelne jüngere Bäume (Eiche, Birke) vor.

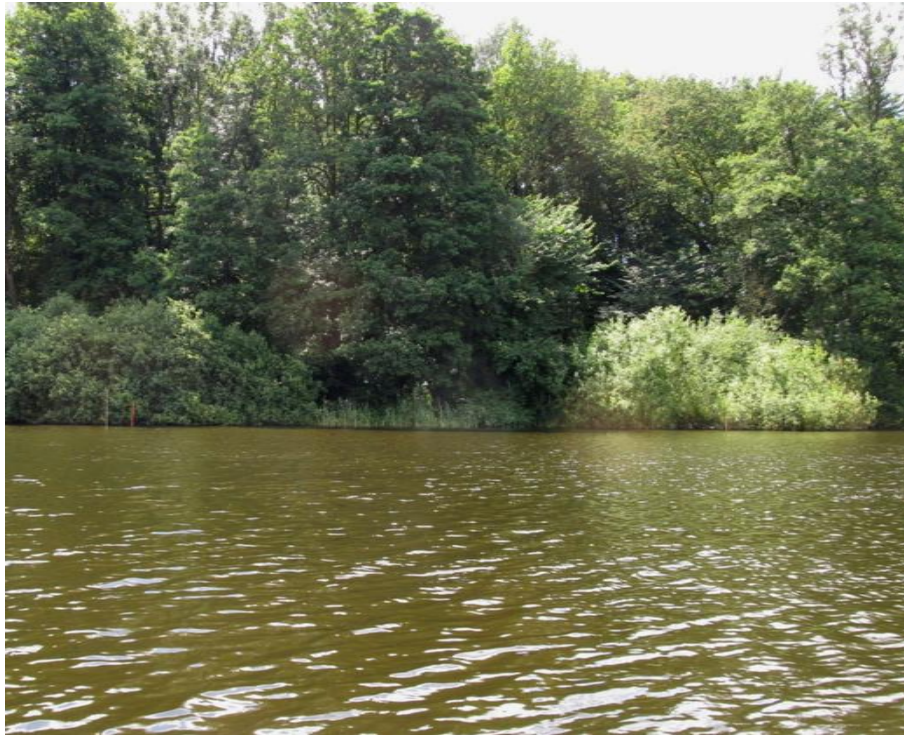
Abbildung 4: Transekt 2 am Nordwestufer des Bordesholmer Sees (Abschnitt 2)

Transekt 2 liegt am Nordwestufer des Sees vor einer kleinen Landzunge südlich der Insel. Landseitig grenzen durchgängig Waldflächen an. Unmittelbar an der Uferlinie sind in den Randzonen des Transektes Weidengebüsche mit Grau- und Bruchweide (*Salix cinerea*, *S. fragilis*) ausgebildet, landseitig davon grenzt ein etwa 10 m breiter Gehölzstreifen mit Dominanz von Schwarz-Erle (*Alnus glutinosa*) an, der auch Esche (*Fraxinus excelsior*) und Buche (*Fagus sylvatica*) enthält. Die lückige Krautschicht weist in Ufernähe verschiedene Feuchtezeiger auf, wie Rauhaariges Weidenröschen (*Epilobium hirsutum*), Bittersüßer Nachschatten (*Solanum dulcamara*) oder Gewöhnlicher Gilbweiderich (*Lysimachia vulgaris*). Daneben treten mit abnehmender Bodenfeuchte bereits Waldarten vor wie z.B. Waldmeister (*Galium odoratum*) oder Wald-Sauerklee (*Oxalis acetosella*). Etwa 10 m landseits verläuft ein geschotterter Fuß- und Radweg parallel zur Uferlinie. Dieser weist in den Randbereichen des Transektes Trampelpfade zum Ufer hin auf. Südlich des Waldweges steigt das Ufer weiter bis zu einer Hangkante in 20 m Uferentfernung an. Die Gehölzschicht des angrenzenden Waldes wird von Buchen und Eichen dominiert, oberhalb der Hangkante herrschen Nadelgehölze (Douglasie) vor.

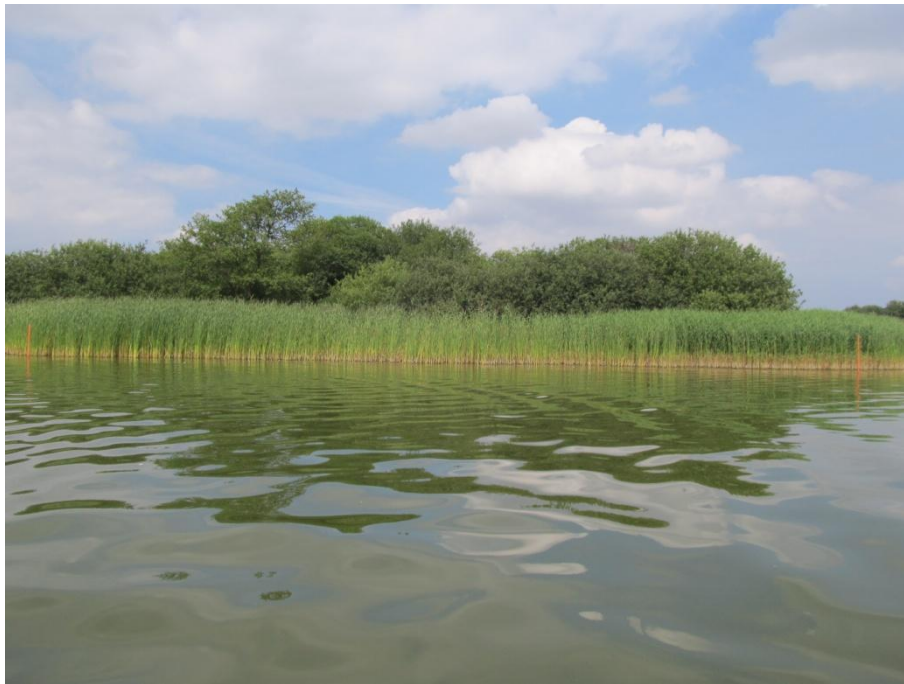
Abbildung 5: Transekt 2 vor einer Halbinsel am mittleren Nordufer (Abschnitt 1)

Transekt 2 befindet sich am Nordostufer des Sees vor einer kleinen, mit Röhricht bestandenen Halbinsel südwestlich der Siedlungsstelle „Ziegelhof“. Landseitig verläuft entlang der Uferlinie ein etwa 3 m breites Sumpfseggenried. Neben der Sumpfsegge (*Carex acutiformis*) finden sich in diesem Bereich vermehrt Sumpf-Reitgras (*Calamagrostis canescens*) sowie weitere Feuchtezeiger wie u.a. der Gewöhnliche Gilbweiderich (*Lysimachia vulgaris*), Rohr-Glanzgras (*Phalaris arundinacea*) oder Blutweiderich (*Lythrum salicaria*). Der weiter landeinwärts gelegene Uferbereich ist mit Weidengebüsch (*Salix cinerea*, *S. pentandra*) und einzelnen Erlen (*Alnus glutinosa*) bestanden.

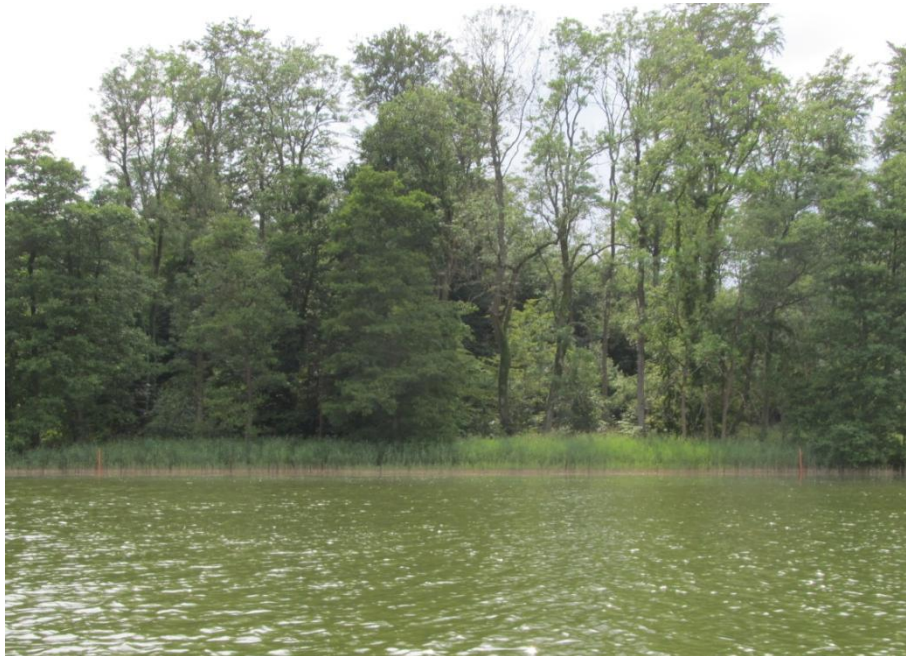
Abbildung 6: Transekt 3 am westlichen Südufer (Abschnitt 3)

Transekt 3 liegt am Südwestufer des Sees nordwestlich der kleinen Ortschaft Jasdorf. Das landseitig flach ansteigende Ufer wird von einem etwa 25 m breiten Ufergehölzsaum eingenommen, deren bestandsbildende Arten Erle (*Alnus glutinosa*) und Esche (*Fraxinus excelsior*) sind. Am Ende des Gehölzsaumes steigt das Ufer an einer Geländekante um 3 m an. Auf den höher gelegenen Flächen stockt ein Douglasienforst.

Landseitig ist entlang der Uferlinie ein etwa 1 m breiter Streifen mit Schilf (*Phragmites australis*) bewachsen. Daran schließt sich eine schmale von Gräsern dominierte Staudenflur an. Bestandsprägend sind Rohr-Glanzgras (*Phalaris arundinacea*), Wiesen-Knäuelgras (*Dactylis glomerata*) und Wald-Zwenke (*Brachypodium sylvaticum*). Daneben treten Feuchtezeiger wie Gewöhnlicher Wasserdost (*Eupatorium cannabinum*), Flatter-Binse (*Juncus effusus*), Sumpf-Helmkraut (*Scutellaria galericulata*) und Wald-Simse (*Scirpus sylvaticus*) auf.

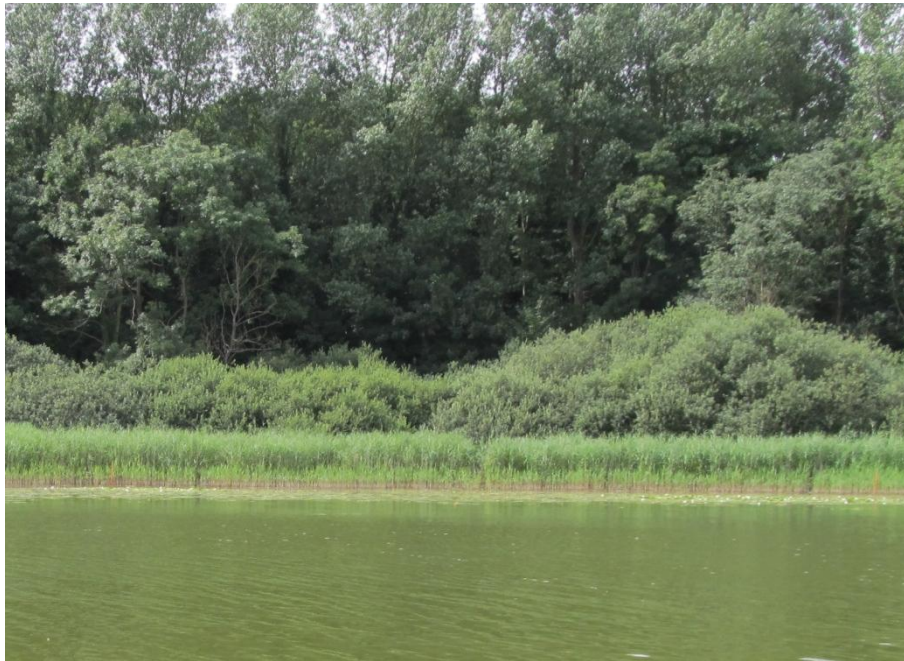
Abbildung 7: Transekt 4 am mittleren Westufer zwischen Dobersdorf und Tökendorf

Transekt 4 befindet sich am nördlichen Westufer in einer Bucht zwischen Dobersdorf und Tökendorf. Das Ufer weist einen weitgehend naturnahen Verlandungsbereich mit Weidengebüsch, Röhricht und Schwimmblattzone auf. An die Uferlinie schließt sich ein 5 m breites, sumpfiges Land-Röhricht aus Gewöhnlichem Schilf (*Phragmites australis*) an. Hier finden sich auch feuchteliebende Begleitarten wie Gewöhnliche Brennnessel (*Urtica dioica*), Bittersüßer Nachtschatten (*Solanum dulcamara*), Sumpfsegge (*Carex acutiformis*) oder Echte Zaunwinde (*Calystegia sepium*). Weiter landeinwärts gehen die Weidengebüsche in Wald über.

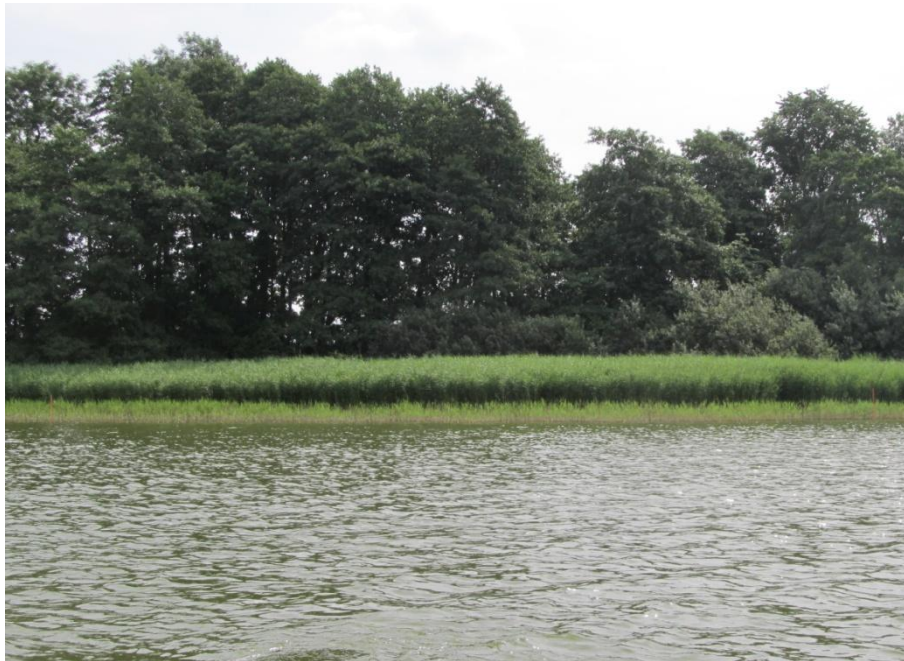
Abbildung 8: Transekt 6 vor einem größeren Röhrichtbestand am Ostufer (Abschnitt 2)

Transekt 6 wurde am Ostufer südlich der Ortschaft Schlesien aufgenommen. Das landseitige Ufer steigt flach an und ist mit Ufergehölzen, vorwiegend Esche (*Fraxinus excelsior*), Erle (*Alnus glutinosa*) und Grauweide (*Salix cinerea*) bestanden. Die Krautschicht setzt sich aus feuchteliebenden Arten wie u.a. Bittersüßem Nachtschatten (*Solanum dulcamara*), Ufer-Segge (*Carex riparia*), Rohr-Glanzgras (*Phalaris arundinacea*) oder Gewöhnlichem Wasserdost (*Eupatorium cannabinum*) zusammen.

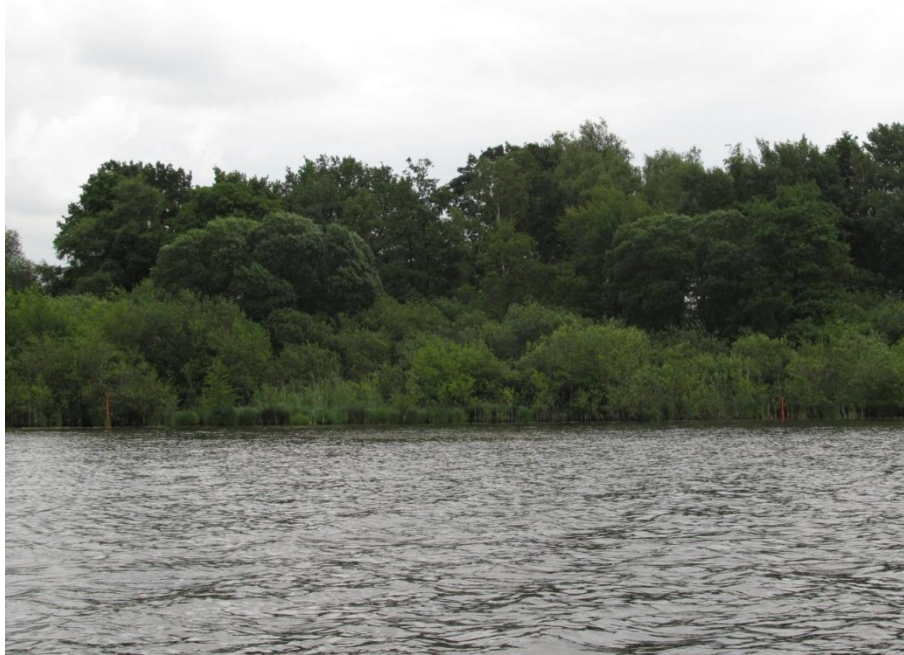
Abbildung 9: Transekt 1 am mittleren Ostufer des Einfelder Sees

Transekt 1 liegt vor den Verlandungsbereichen am mittleren Ostufer des Einfelder Sees. Landseitig der unausgeprägten Uferlinie grenzt auf einer Breite von mehr als 25 m ein nasser Erlen-Weidenbruch mit Grau-Weide (*Salix cinerea*) und jüngerer Schwarz-Erle (*Alnus glutinosa*) eingenommen. Typische hygrophile Arten dieser Bereiche sind z.B. Sumpf-Haarstrang (*Peucedanum palustre*), Bittersüßer Nachtschatten (*Solanum dulcamara*), Sumpf-Schwertlilie (*Iris pseudacorus*), Ufer-Wolfstrapp (*Lycopus europaeus*), Gewöhnlicher Gilbweiderich (*Lysimachia vulgaris*), Steif-Segge (*Carex elata*), Wasser-Schwaden (*Glyceria maxima*) oder Schilf (*Phragmites australis*). Landseitig der Bruchwaldbereiche verläuft dann uferparallel ein kleiner Fuß- und Radweg.

Im Flachwasser ist auf einer Breite von bis zu 15 m ein zunächst dichter Weidensaum ausgebildet, der seeseitig in ein aufgelockertes Weiden-Erlengebüsch übergeht, welches mit *Carex elata*, *Phragmites australis* und den o.g. Feuchthochstauden durchsetzt ist. Dieses reicht bis in knapp 0,3 bis 0,4 m Tiefe. In den Flachwasserzonen zwischen den Gehölzen sind punktuell bereits kleine Bänke mit Gelber Teichrose (*Nuphar lutea*) und Wasser-Knöterich (*Persicaria amphibia*) eingestreut. Der angrenzende, ausgedehnte Flachwasserbereich weist bis knapp 1 m mehrere große Bänke mit *Persicaria amphibia* aus, bereichsweise kommt auch *Nuphar lutea* in zusammenhängenden Beständen vor. Zwischen den Bänken hat sich eine diverse Tauchblattvegetation etabliert, die im Flachwasserbereich aber noch keine ausgeprägten Dominanzen erkennen lässt. Neben den häufigen Arten Wechselblättriges Tausendblatt (*Myriophyllum alterniflorum*, RL-SH 1) und Biegsame Glanzleuchteralge

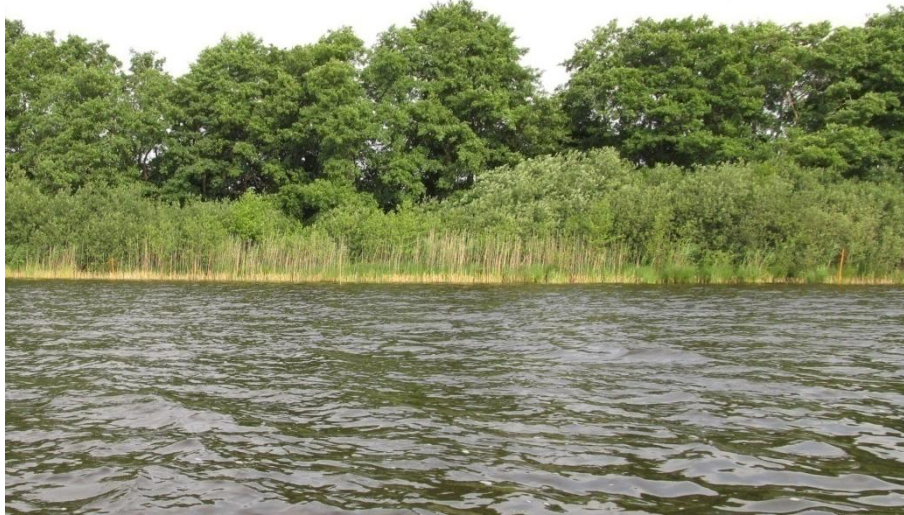
Abbildung 10: Transekt 2 am nördlichen Westufer des Einfelder Sees

Das Transekt 2 liegt am Nordrand einer flachen Einbuchtung am Nordwestufer des Einfelder Sees. Landseitig der flach ansteigenden Uferlinie ist ein etwa 5 m breiter Weidensaum mit einzelnen Erlen entwickelt. In dessen Krautschicht treten häufig Feuchte- und Nässezeiger auf wie Gewöhnlicher Gilbweiderich (*Lysimachia vulgaris*), Blutweiderich (*Lythrum salicaria*), Wasser-Minze (*Mentha aquatica*), Bittersüßer Nachtschatten (*Solanum dulcamara*), Steif-Segge (*Carex elata*), Wasser-Schwaden (*Glyceria maxima*) oder Schilf (*Phragmites australis*). Landseitig schließt eine steil ansteigende, ca. 2 m hohe Hangkante an, auf welcher der Rand- und Wanderweg verläuft. Der Steilhang ist dicht mit einem schmalen Gehölzsaum aus Erle, Eberesche, Buche, Hasel, Weißdorn und Holunder bestanden, in der Krautschicht kommen überwiegend Frischezeiger vor. Landseitig des Wanderweges grenzen artenarme frische Weidegrünländer an.

Vor den ins Flachwasser hineinragenden Weidengebüsch wird die Uferzone stark durch angespülte Schilf-Treibsel beeinflusst. Davor ist ein etwa 4 - 5 m breites sehr schütteres Schilfröhricht ausgebildet, in welchem regelmäßig Bulte der Steif-Segge (*Carex elata*) bis in ca. 0,4 m Tiefe auftreten. Auf diesen Bulten wachsen lokal juvenile Erlen und einzelne Feucht-Hochstauden. Ab 0,5 m Tiefe sind flächig jüngere Stoppelfelder mit einzelnen Halmen von Schilf (*Phragmites australis*) und Gewöhnlicher Teichsimse (*Schoenoplectus lacustris*) vorhanden, die in 1 bzw. 1,1 m Tiefe enden. Reine Submersvegetation fehlt im Abschnitt vollständig. In 0,5 bis 0,6 m Tiefe treten jedoch lokal kleinere Bestände des Wasser-Knöterichs (*Persicaria amphibia*) auf. Die Vegetationsgrenze liegt bei 1,1 m (*Phragmites australis*).

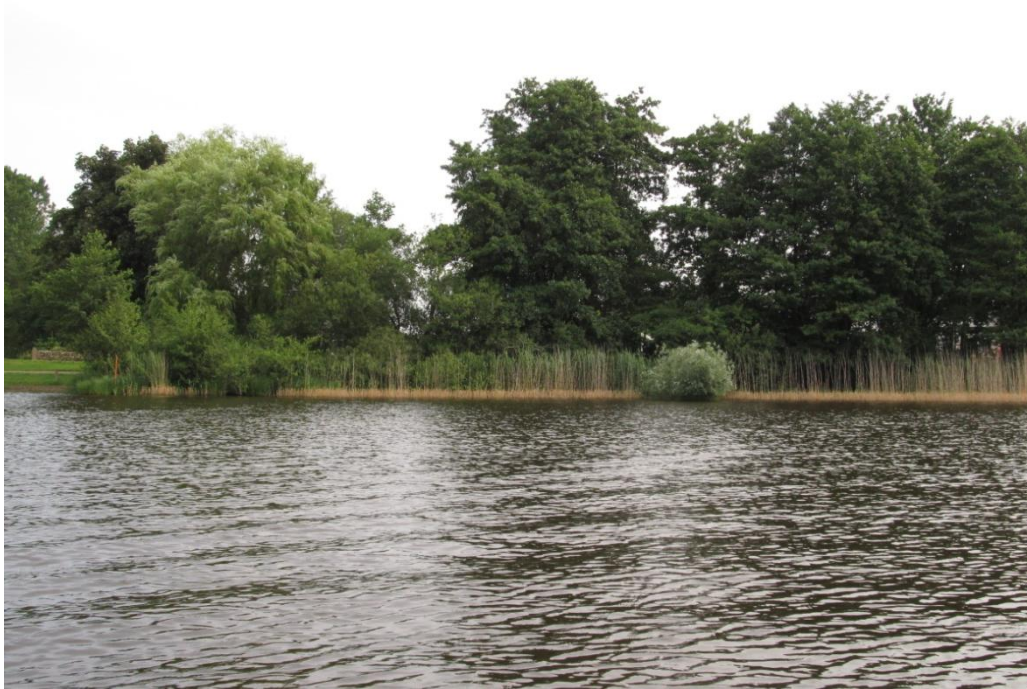
Abbildung 11: Transekt 3 am Nordufer des Einfelder Sees

Transekt 3 liegt in der Bucht am nördlichsten Ende des Einfelder Sees. Die westliche Transektgrenze bildet dabei der kleine, im Uferbereich vegetationsfreie Seezugang. Östlich des Transektes liegt ein kleiner Steg.

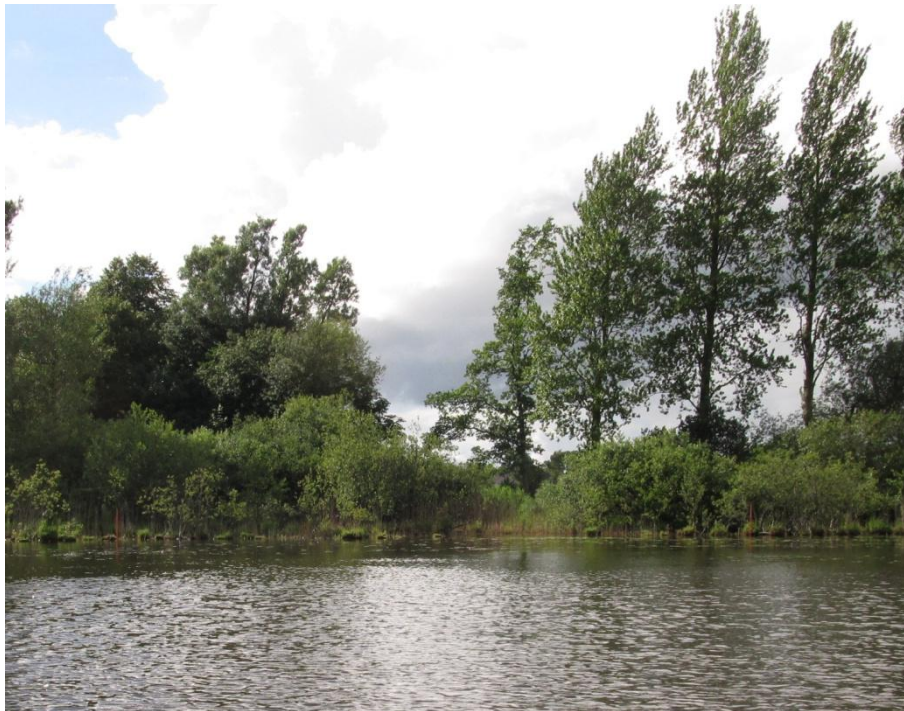
Abbildung 12: Transekt 4 am Südwestufer des Einfelder Sees

Transekt 4 liegt am Nordrand der Südwestbucht des Einfelder Sees auf Höhe der letzten Siedlungsbereiche von Einfeld. Im Nordteil des Transektes mündet ein im Auslaufbereich verrohrter Graben in den See ein. Die Uferlinie ist in diesen Bereich leicht eingebuchtet. Landseitig der zunächst flach ansteigenden Uferlinie grenzt ein mit Röhrichtarten und hygrophilen Stauden durchsetztes Grauweiden-Gebüsch (*Salix cinerea*) mit einigen weiteren Begleitarten wie Schwarzer Holunder (*Sambucus nigra*) oder jüngeren Schwarz-Erlen (*Alnus glutinosa*) an, das bis an eine höher gelegene Pappelreihe auf der Ostseite des kleinen Rundwanderweges reicht. Hinter letzteren ist ebenfalls ein schmaler Gehölzsaum mit Weißdorn und jüngeren Eichen ausgebildet, dahinter grenzt Grünland an. Das Litoral der ehemaligen Verlandungszone wird im Uferbereich von sandigen - kiesigen Substraten mit einzelnen Steinen geprägt, die mit Schilf-Rhizomen überdeckt sind. Unterhalb von 0,6 m Tiefe herrscht dann bereits Detritusmudde vor. Bei etwa 1 m Tiefe liegt in der südlichen Transekthälfte eine flache mineralische Kuppe mit einzelnen Steinen, der Seeboden steigt dort kurz bis auf 0,5 m Tiefe an und fällt danach wieder ab. Unterhalb von 2 m tritt fast nur noch Detritusmudde auf.

Seeseits reichen die Weidengebüsche bis in etwa 0,3 m Wassertiefe in die Flachwasserzonen hinein. Daran schließt ein aufgelockertes und mit einzelnen Bulten der Steif-Segge (*Carex elata*) durchsetztes Schilf-Röhricht an. Auf den Bulten wachsen im südlichen und nördlichen Drittel vielfach Jungerlen und Feuchthochstauden. Ab 0,5 m Wassertiefe fällt das Röhricht bereits fast vollständig aus, die dort vorhandenen Stoppelfelder werden nur punktuell von kleinen Bänken der Teichrose (*Nuphar lutea*) oder des Wasser-Knöterichs (*Persicaria amphibia*) besiedelt. Bei etwa 0,6 m Tiefe endet das Stoppelfeld, seeseits schließen ca. 12 m breite, aufgelockerte Bänke mit *Nuphar lutea* und lokal *Persicaria amphibia* an. Diese reichen bis in 1,2 m bzw. 1,0 m Tiefe. Submersvegetation tritt vor allem im Bereich der mineralischen

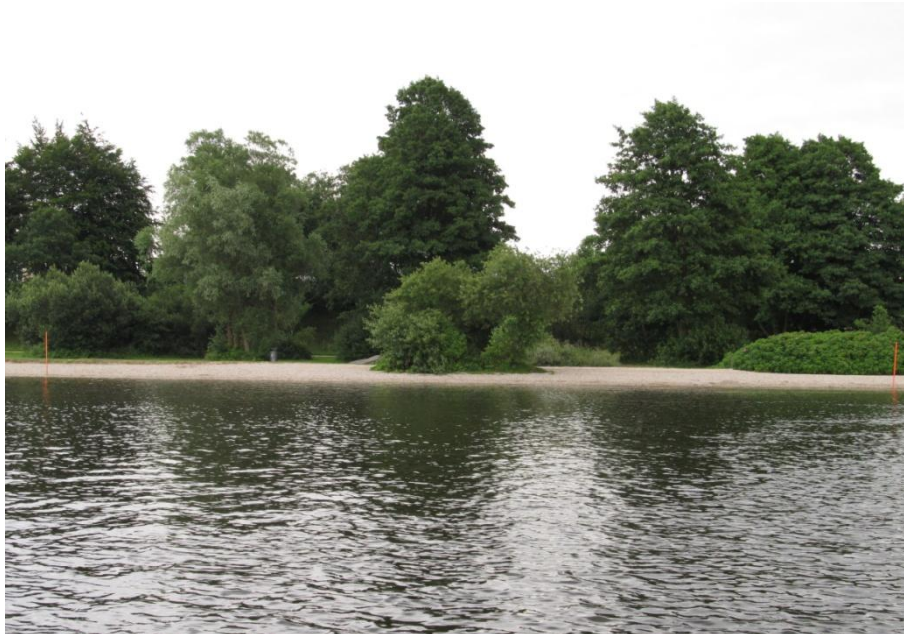
Abbildung 13: Transekt 5 am südlichen Ostufer des Einfelder Sees

Transekt 5 wurde am südlichen Ostufer des Einfelder Sees aufgenommen. Der Untersuchungsbereich liegt unmittelbar im Bereich des öffentlichen Badestrandes.

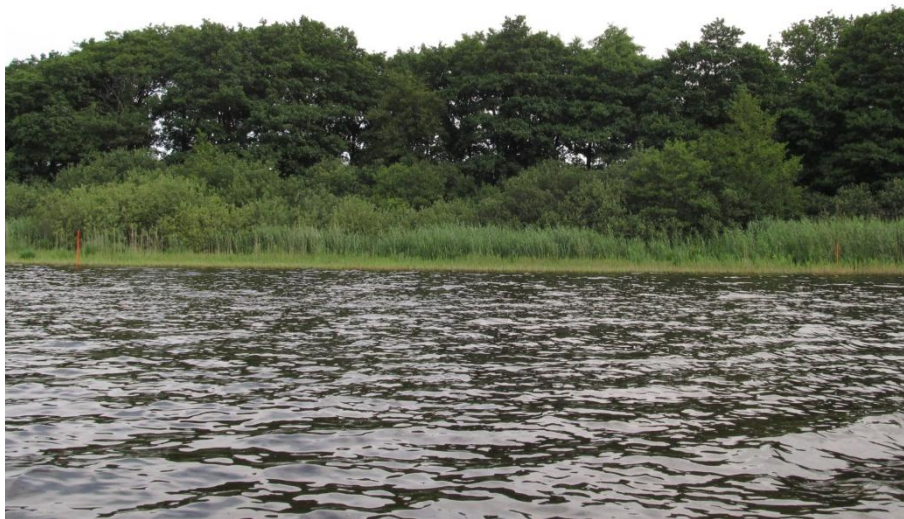
Abbildung 14: Transekt 6 am Ostufer des Einfelder Sees

Das Transekt 6 liegt im Bereich einer flachen Ausbuchtung am Nordostufer des Einfelder Sees. Auf der flach ansteigenden Uferlinie ist ein Weidensaum mit Dominanz von Grau-Weide (*Salix cinerea*) ausgebildet, der z.T. auch weitere Begleitarten wie die Schwarz-Erle (*Alnus glutinosa*) aufweist. Landseitig schließt ein ca. 10 - 12 m breiter Gehölzsaum aus Schwarz-Erle mit wenigen Begleitarten wie z.B. der Eberesche (*Sorbus aucuparia*) an. In der Krautschicht dominieren typische Arten der Bruchwälder bzw. Feuchtstandorte wie z.B. die Sumpf-Schwertlilie (*Iris pseudacorus*), Schilf (*Phragmites australis*), Wasser-Schwaden (*Glyceria maxima*), Gewöhnlicher Gilbweiderich (*Lysimachia vulgaris*) oder Ufer-Wolfstrapp (*Lycopus europaeus*). Der Erlensaum reicht bis zu einem schmalen Rundwanderweg. Letzterer ist auch auf der Ostseite von einem Erlensaum bestanden, dahinter grenzt Maisacker an.

Vor den z.T. ins Flachwasser hineinreichenden Weidengebüschen ist seeseitig ein etwa 3 - 6 m breiter Röhrichtsaum mit *Phragmites australis* ausgebildet, der aber punktuell auch Anteile von Breitblättrigem Rohrkolben (*Typha latifolia*) und Steif-Segge (*Carex elata*) sowie einzelnen Feuchthochstauden aufweist. Das Röhricht reicht überwiegend nur bis in 0,4 m Tiefe, vor allem in den Randzonen siedeln einzelne Halme bis 0,6 m. Der äußere Teil des Röhrichts ist bereits stark aufgelockert oder lückig, die Schilfhalme sind nur schwach entwickelt. In den Randzonen treten lokal kleine Bestände des Wasser-Knöterichs (*Persicaria amphibia*) und des Wechselblättrigen Tausendblattes (*Myriophyllum alterniflorum*, RL-SH 1) auf. Dichtere Bestände mit Dominanz der letztgenannten Art kommen dann vor der Grenze des alten Stoppelfeldes ab 0,8 m vor. Diese enthalten aber nur wenige weitere Begleitarten. So tritt das Kamm-Laichkraut (*Potamogeton pectinatus*) bis zu einer Tiefe von 1 m auf, das Durch-

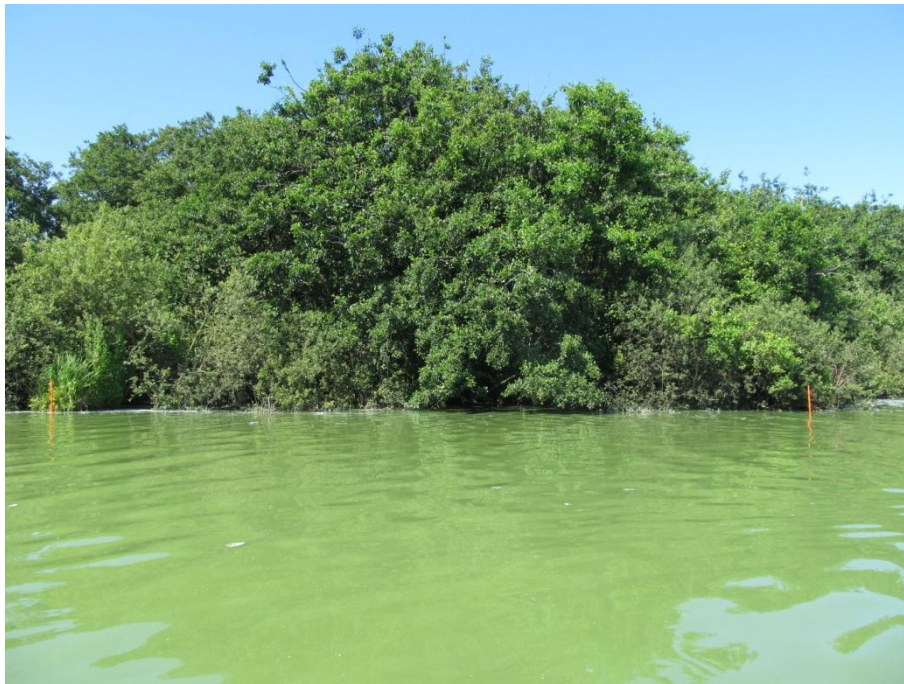
Abbildung 15: Transekt 1 vor Bruchwaldflächen am Nordufer im Bereich des NSG

Transekt 1 befindet sich am westlichen Nordufer vor einem bis an das Ufer reichenden Bruchwald. Der Beginn des Transektes befindet sich an der Bestandskante der in das Wasser ragenden Gehölze.

Entlang der Uferlinie zieht sich ein Saum aus Grauweiden (*Salix cinerea*) die mitunter einige Meter in das Flachwasser reichen. Daran schließt sich ein artenreicher Verlandungsbruch mit Bult-Schlenkenkomplex an. Neben der Schwarzerle (*Alnus glutinosa*) finden sich hier u.a. Gewöhnlicher Sumpffarn (*Thelypteris palustris*, RL 3), Sumpf-Haarstrang (*Peucedanum palustre*, RL V), Sumpfseege (*Carex acutiformis*), Sumpf-Schwertlilie (*Iris pseudacorus*), Gewöhnlicher Wasserdost (*Eupatorium cannabinum*) oder Ufer-Wolfstrapp (*Lycopus europeus*).

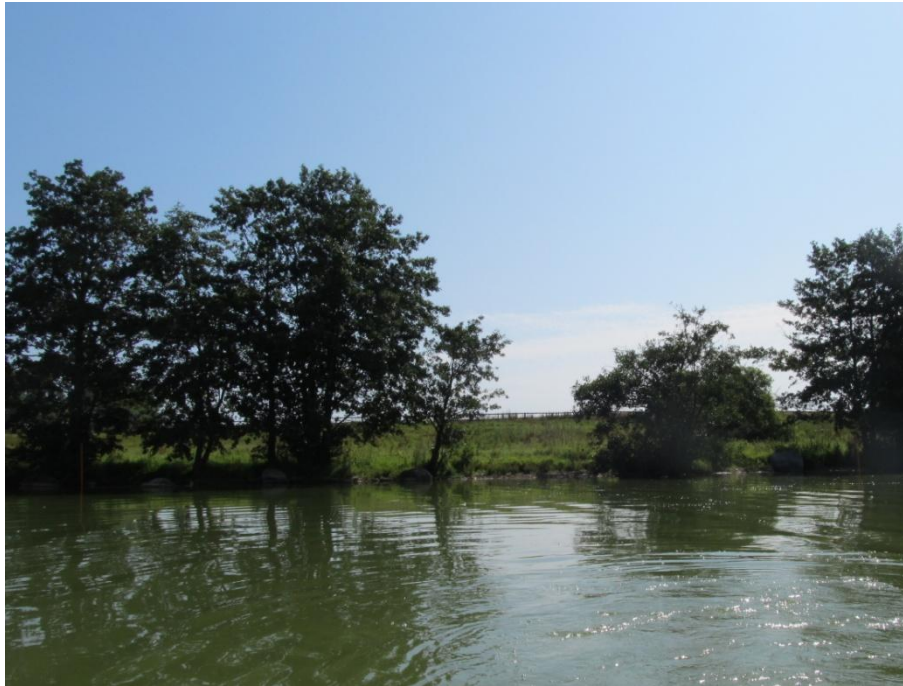
Abbildung 16: Transekt 2 vor beweidetem Uferabschnitt

Transekt 2 befindet sich am mittleren Ostufer nördlich der Ortschaft Wilmsdorf. Entlang der Uferlinie zieht sich ein schmaler Saum aus einzelnen zumeist jüngeren Erlen (*Alnus glutinosa*). Unterhalb der Gehölze finden sich vereinzelt Feuchtezeiger wie Ufer-Wolfstrapp (*Lycopus europaeus*), Wasser-Knöterich (*Persicaria amphibia*) oder Gewöhnlicher Gilbweiderich (*Lysimachia vulgaris*). An den schmalen Verlandungssaum schließt sich eine von Pferden beweidete etwa 50 m breite Grünlandfläche an. Die weiter landweinwärts gelegenen Flächen werden als Acker bewirtschaftet.

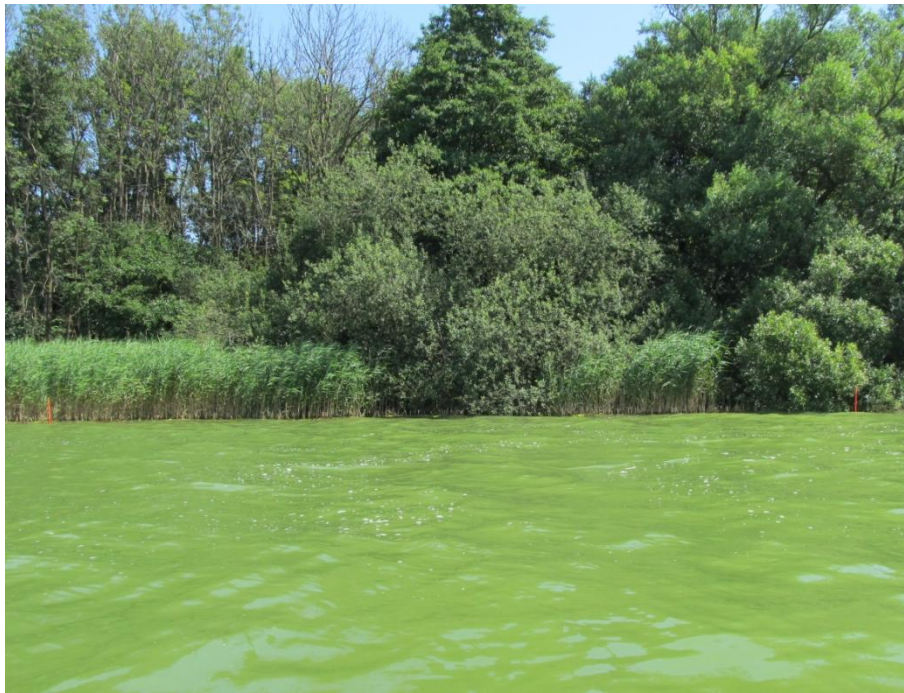
Abbildung 17: Transekt 3 im Bereich der Bucht am südlichen Ostufer

Transekt 3 befindet sich am östlichen Südufer im Bereich der angrenzenden Bucht. Landseitig wird der flache Uferstreifen von einem etwa 50 m breiten Erlen-Eschenbruch bestanden, der entlang der Uferlinie von vereinzelt Grauweidenbüschen (*Salix cinerea*) durchsetzt ist. In der artenreichen Krautschicht siedeln u.a. Arten wie die Vielblütige Weißwurz (*Polygonatum multiflorum*), Echtes Mädesüß (*Filipendula ulmaria*), Sumpfschilf (*Carex acutiformis*) oder Sumpf-Schwertlilie (*Iris pseudacorus*). Die Flächen oberhalb der an den Gehölzsaum angrenzenden etwa 5 m hohen Böschung werden als Weidegrünland genutzt.

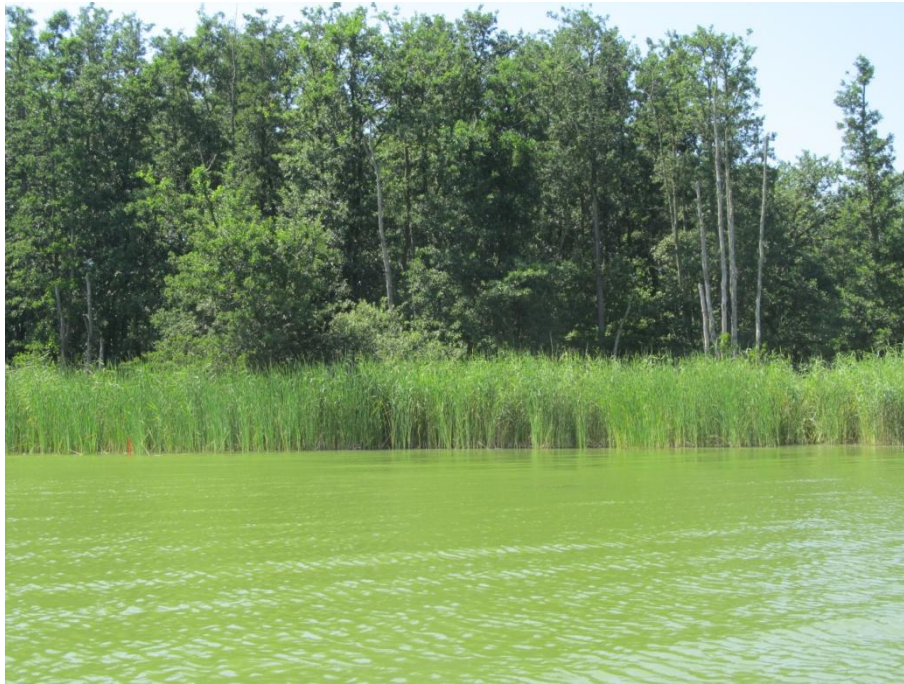
Abbildung 18: Transekte 4 am Westufer südlich der „Prinzeninsel“

Das untersuchte Transekt befindet sich am Westufer südlich der „Prinzeninsel“, die den See in das südliche und nördliche Becken teilt. An das Ufer grenzt ein Erlenbestand (*Alnus glutinosa*) mit einzelnen an der Uferlinie stockenden Grauweidengebüschen (*Salix cinerea*). Der Transektbereich ist durch einige abgestorbene Erlen gekennzeichnet. In der Krautschicht finden sich neben der dominierenden Gewöhnlichen Brennnessel (*Urtica dioica*) auch weitere Feuchtezeiger wie Gewöhnlicher Ufer-Wolfstrapp (*Lycopus europaeus*), Blut-Weiderich (*Lythrum salicaria*) oder die Sumpfdotterblume (*Caltha palustris*, RL-SH V/RL-D V).

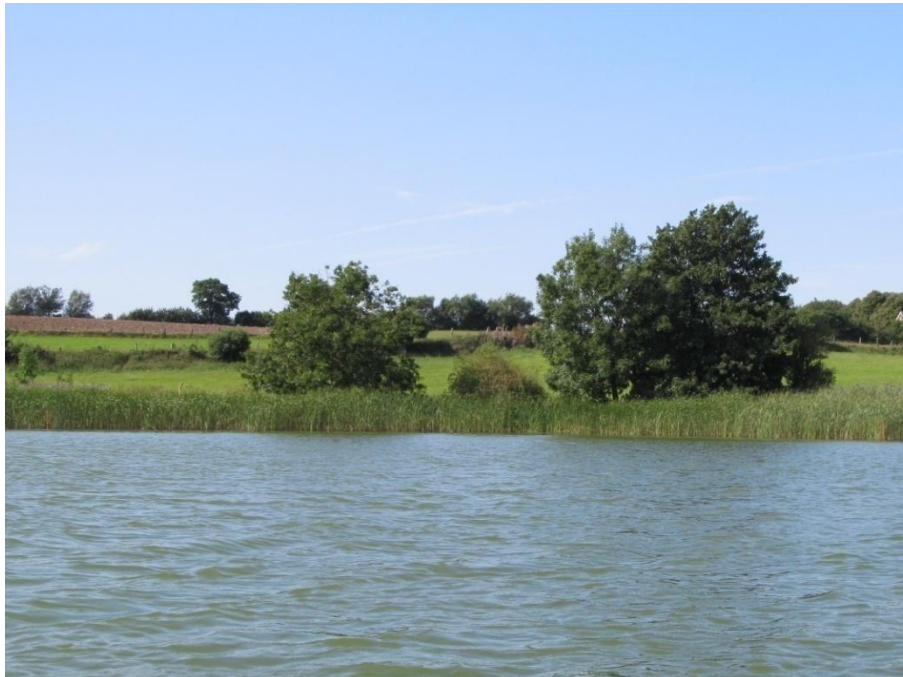
Abbildung 19: Transekt 8 am mittleren Westufer südlich Hemmelsdorf

Transekt 8 befindet sich am mittleren Westufer etwa 100 m südlich von Hemmelsdorf. Die Böschung ist im Transektbereich mit Blöcken und Betonbruch gesichert. An die Uferlinie schließt sich landseitig ein schmaler Saum mit einzelnen Rosengebüschen und jüngeren Erlen (*Alnus glutinosa*) und Eschen (*Fraxinus excelsior*) an. Dazwischen finden sich u.a. Feuchtezeiger wie Zottiges Weidenröschen (*Epilobium hirsutum*), Gewöhnlicher Wasserdost (*Eupatorium cannabinum*), Gewöhnliche Zaunwinde (*Calystegia sepium*) oder Gewöhnliche Brennnessel (*Urtica dioica*). An den Ufersaum grenzt landseitig eine extensiv genutzte Grünlandfläche.

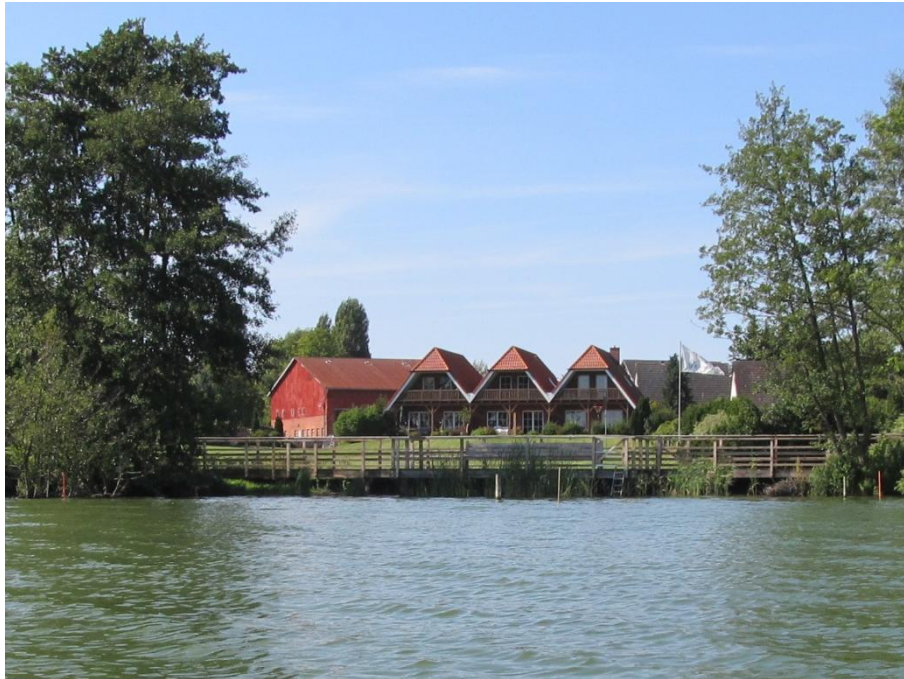
Abbildung 20: Transekt 9 auf Höhe der Ortslage Hemmelsdorf vor einer Steganlage

Transekt 9 befindet sich am Westufer des Hemmelsdorfer Sees in Höhe der Ortslage Hemmelsdorf. Im Transektbereich verläuft entlang der Uferlinie eine Steganlage (Wanderweg). Eine Aussichtsplattform des Steges überdeckt in Teilen den Flachwasserbereich bis in 0,3 m Wassertiefe. Der seitlich angrenzende Ufergehölzsaum ist im Bereich des Transektes unterbrochen. Landseitig grenzt an den Steg ein schmaler ruderaler Saum. Dahinter befinden sich Privatgrundstücke mit Rasenflächen.

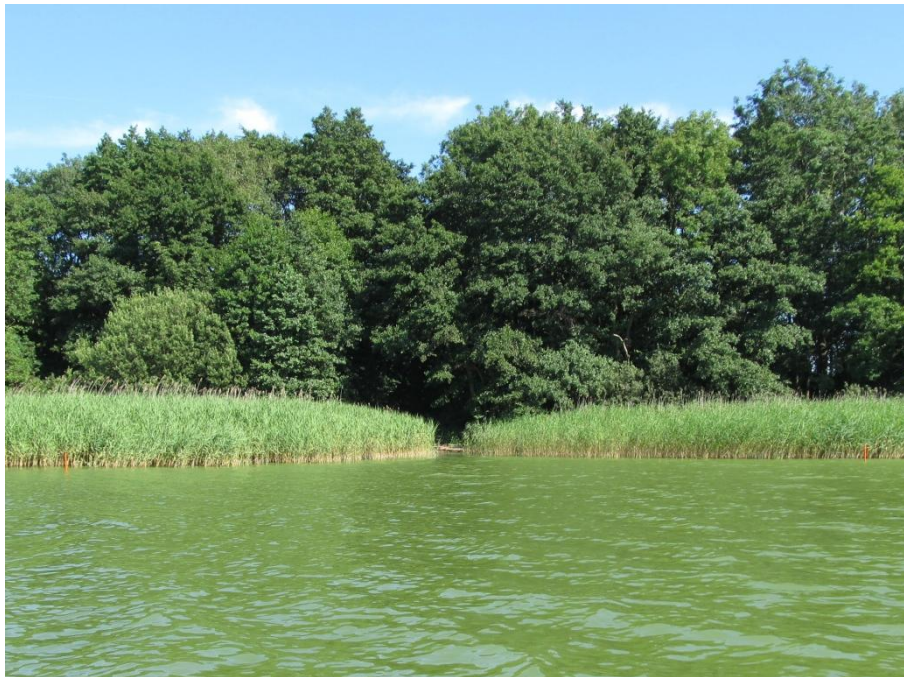
Abbildung 21: Transekt 19 am mittleren Ostufer vor Gut Warnsdorf

Das untersuchte Makrophyten transekt befindet sich am Ostufer des nördlichen Seebeckens auf Höhe eines an der Ortschaft Warnsdorf gelegenen Golfplatzes. Der Schilfgürtel ist im Bereich des Transektes durch einen kleineren Seezugang unterbrochen. Entlang des Ufers verläuft ein Wanderweg. Landseitig grenzt ein trockener, krautreicher Erlen-Eschengehölzsaum an. Neben den bestandsbildenden Gehölzen Erle (*Alnus glutinosa*) und Esche (*Fraxinus excelsior*) wächst an dieser Stelle auch Bergahorn (*Acer pseudoplatanus*) und ufernah Grauweide (*Salix cinerea*). In der Krautschicht finden sich u.a. Gefleckter Aronsstab (*Arum maculatum*), Gewöhnliche Nelkenwurz (*Geum urbanum*) oder Stink-Storchschnabel (*Geranium robertianum*). Ufernah treten auch Feuchtezeiger wie Echtes Mädesüß (*Filipendula ulmaria*), Sumpf-Segge (*Carex acutiformis*) oder Berle (*Berula erecta*) auf.

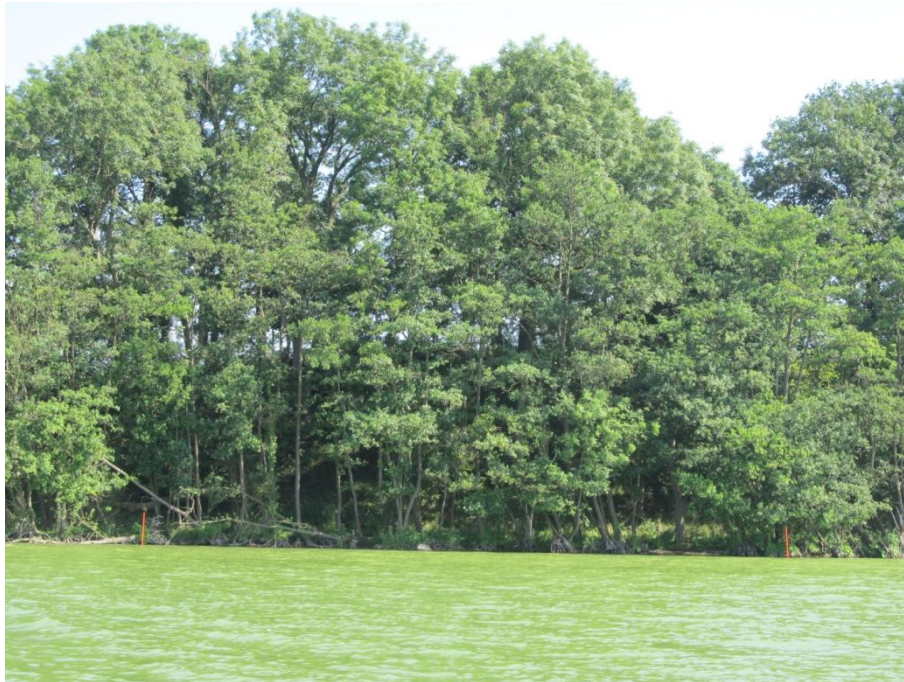
Abbildung 22: Transekt 24 am südlichen Ostufer des nördlichen Seebeckens

Makrophyten transekt 24 liegt am Ostufer des nördlichen Seebeckens. Auf dem flachen nur wenige Meter breiten Uferstreifen wachsen standorttypische Gehölze wie Erlen (*Alnus glutinosa*) und Eschen (*Fraxinus excelsior*). In der Krautschicht finden sich u.a. Sumpf-Helmkraut (*Scutellaria galericulata*), Gewöhnlicher Wasserdost (*Eupatorium cannabinum*) oder Gewöhnliche Brennnessel (*Urtica dioica*). Die dann steil ansteigende Uferböschung ist mit Buche (*Fagus sylvatica*) und Bergahorn (*Acer pseudoplatanus*) bestanden. Die weiter landeinwärts wieder abfallende Kuppe wird mit Rindern beweidet. Die Trittschäden im Uferbereich deuten darauf hin, dass dieser Uferbereich vermutlich als Viehtränke genutzt wird. .

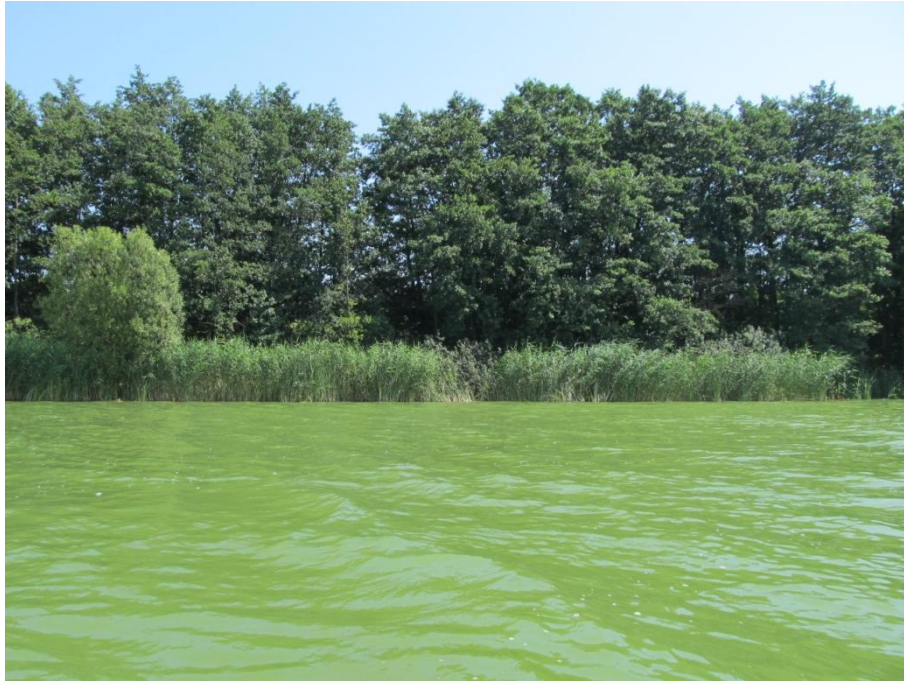
Abbildung 23: Transekt 36 am südlichen Ostufer

Das untersuchte Makrophytentranssekt befindet sich am südlichen Ostufer. Das Transekt wird begrenzt durch ein solitär stehendes Weidengebüsch und einen südlich angrenzenden offenen Flachwasserbereich. Landseitig befindet sich ein etwa 10 m breiter Erlengehölzsaum an den sich eine schmale Grünlandbrache anschließt. In der Krautschicht des Gehölzsaumes finden sich typische Feuchtezeiger wie u.a. Sumpf-Schwertlilie (*Iris pseudacorus*), Gewöhnlicher Gilbweiderich (*Lysimachia vulgaris*), Steif- und Sumpf-Segge (*Carex elata*, *C. acutiformis*) oder Zottiges Weidenröschen (*Epilobium hirsutum*). Die weiter landeinwärts gelegenen Flächen werden als Acker bewirtschaftet.

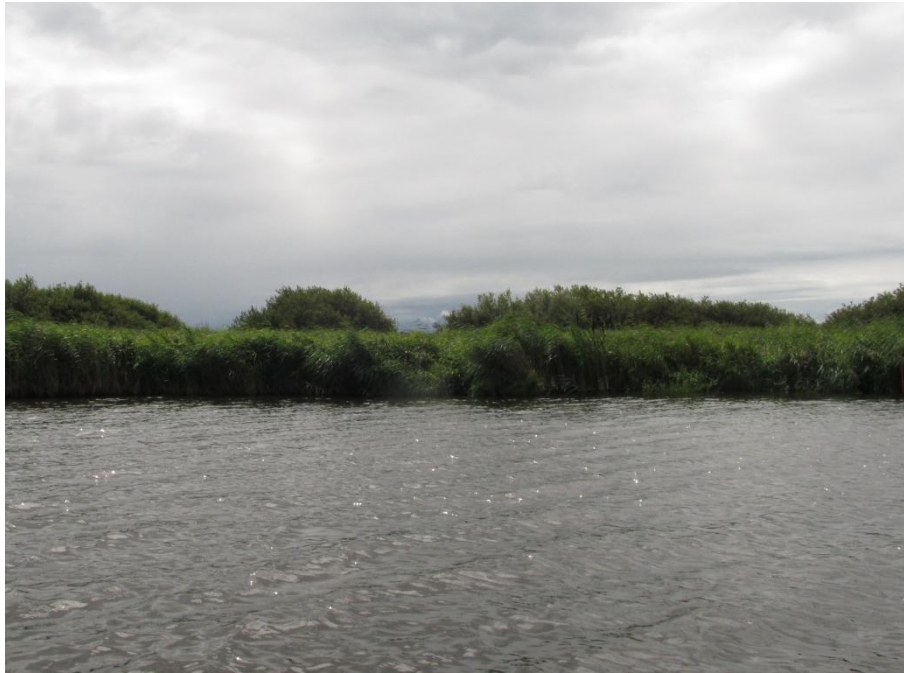
Abbildung 24: Transekt 1 am mittleren Südufer des Hohner Sees (Abschnitt 2)

Transekt 1 liegt am mittleren Südufer des Hohner Sees vor einer breiten Verlandungszone. Die landseitigen Uferbereiche sind mit großflächig ausgebildetem Schilf-Röhrich bewachsen. In den dichten Phragmites-Beständen kommen nur wenige Begleitarten vor. Lediglich Rohr-Glanzgras (*Phalaris arundinacea*), Bittersüßer Nachtschatten (*Solanum dulcamara*) Zaunwinde (*Calystegia sepium*), Sumpf-Reitgras (*Calamagrostis canescens*) und Große Brennnessel (*Urtica dioica*) treten dabei etwas häufiger auf. Etwa 20 m vor der Uferlinie kommen bereichsweise Grauweiden-Gebüsche auf. Die seeseitige Uferlinie ist als Schwingkante ausgebildet, hier treten punktuell auch weitere typische Arten eutropher Verlandungsbereiche wie Breitblättriger Rohrkolben (*Typha latifolia*), Scheinzyper-Segge (*Carex pseudocyperus*) oder Wasser-Schwaden (*Glyceria maxima*) auf.

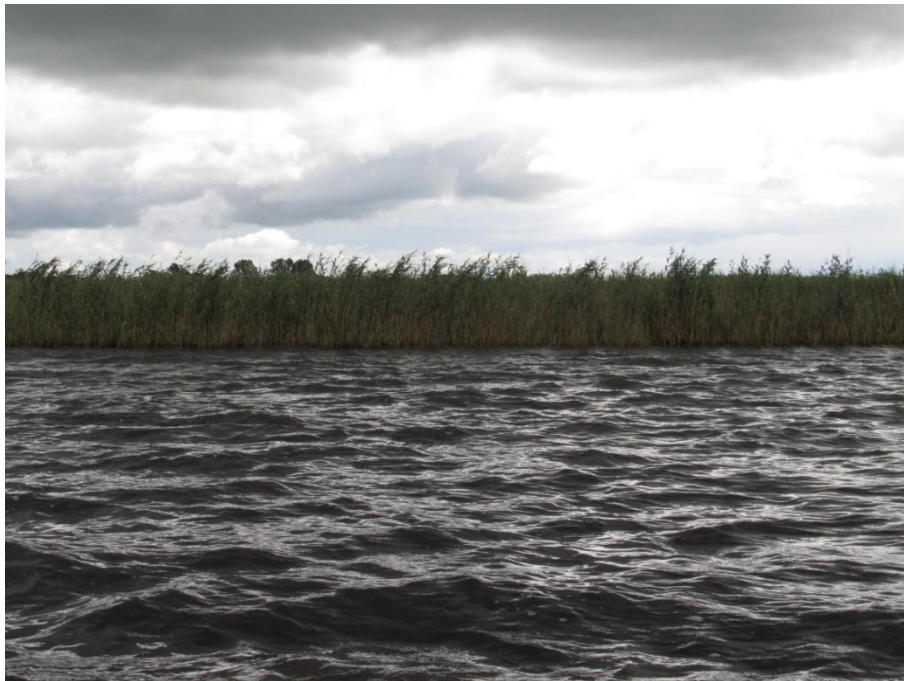
Abbildung 25: Transekt 2 am mittleren Ostufer des Hohner Sees (Abschnitt 2)

Transekt 2 liegt am mittleren Ostufer des Hohner Sees unmittelbar südlich eines einmündenden Grabens. Landseitig ist auf den flach ansteigenden Uferzonen ein großflächiges Schilf-Röhricht ausgebildet. Dieses wird offenbar extensiv beweidet und weist daher in Ufernähe z.T. starke Tritt- und Verbissschäden auf. Neben der vorherrschenden Art kommt vor allem in den ufernahen trittbeeinflussten Zonen der Wasser-Schwaden (*Glyceria maxima*) in z.T. höherer Deckung vor. Weitere typische Begleitarten sind u.a. Bittersüßer Nachtschatten (*Solanum dulcamara*), Wasser-Ampfer (*Rumex hydrolapathum*), Wasser-Schwertlilie (*Iris pseudacorus*), Wasser-Minze (*Mentha aquatica*), Berle (*Berula erecta*) oder Sumpflutauge (*Potentilla palustris*, RL-SH 3).

Vor der leicht gebogenen Uferlinie ist ein etwa 3 - 5 m breiter Phragmites-Saum mit z.T. deutlichen Fraßschäden ausgebildet. Im Bereich des Spülsaumes treten vereinzelt die Teichlinse (*Spirodela polyrhiza*) und die Kleine Wasserlinse (*Lemna minor*) auf. Darüber hinaus kommen lediglich einzelne emerse Begleitarten zerstreut bis selten vor. Die Röhrichtgrenze liegt bei etwa 0,4 m. Unterhalb davon wurde keine submerse Vegetation mehr nachgewiesen.
