## **Monitoring der Qualitätskomponente Makrophyten/ Phyto- benthos für WRRL und FFH-RL in schleswig-holsteinischen Seen 2012**

**Vegetation des Blankensees, des Bordesholmer Sees, des Dobersdorfer Sees,  
des Einfelder Sees, des Hemmelsdorfer Sees, des Hohner Sees und des War-  
dersees (Krems II)**

Endbericht 2012

***biota* – Institut für ökologische Forschung und Planung GmbH**

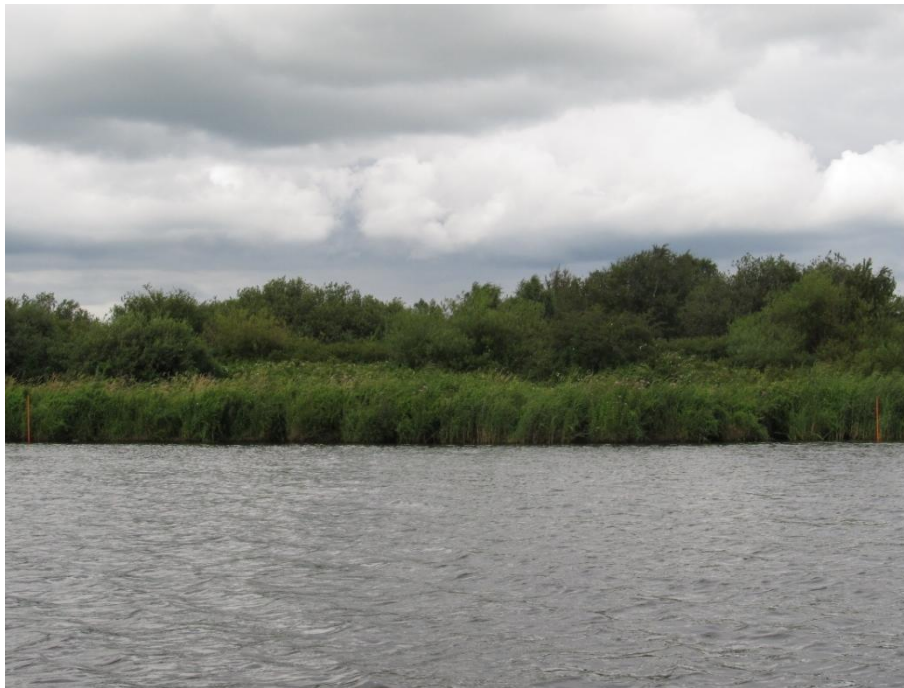
Abbildung 26: Transekt 3 am mittleren Nordufer (Abschnitt 1)

Transekt 3 liegt am mittleren Nordufer des Hohner Sees etwa 150 m westlich der kleinen Beobachtungsstation am Seezugang. Die landseitigen Uferbereiche sind mit einem Röhricht- bzw. Riedsaum mit Schilf (*Phragmites australis*), Rohr-Glanzgras (*Phalaris arundinacea*), Sumpf-Reitgras (*Calamagrostis canescens*) und Flatter Binse (*Juncus effusus*) bestanden, der auch diverse hygrophile Stauden wie z.B. Bittersüßer Nachtschatten (*Solanum dulcamara*), Zaunwinde (*Calystegia sepium*), Wald-Engelwurz (*Angelica sylvestris*) oder Wasser-Dost (*Eupatorium cannabinum*) enthält. Landseitig nimmt mit abnehmender Bodenfeuchte der Staudenanteil weiter zu, insbesondere die Große Brennessel (*Urtica dioica*) und *Calystegia sepium* nehmen in der Häufigkeit deutlich zu. In etwa 15 m Uferentfernung sind dann im Übergangsbereich zu mineralischen Standorten Weidengebüsche mit einigen weiteren Begleitarten ausgebildet.

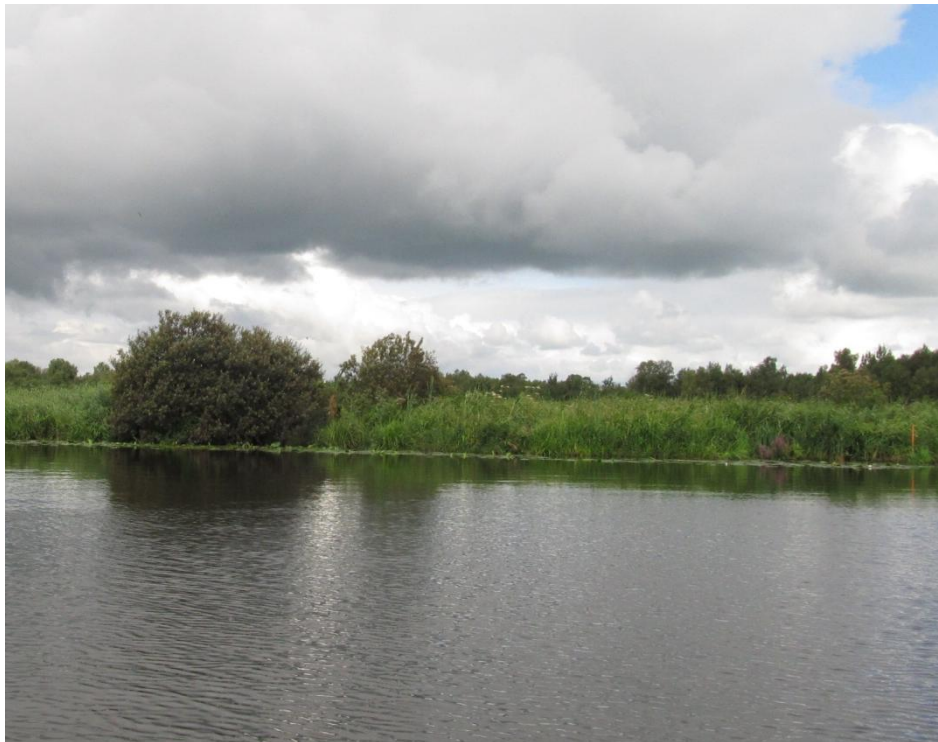
Abbildung 27: Transekt 4 am Nordwestufer (Abschnitt 1)

Transekt 4 liegt in einer breiten Verlandungszone knapp 80 m südlich einer Grabeneinmündung. Die landseitigen Uferbereiche sind dicht mit großflächig ausgebildetem Schilf-Röhricht mit wenigen Begleitarten bewachsen. Seeseitig ist diesem eine etwa 2-4 m breite Schwingdecke mit Schilf und Wasser-Schwaden (*Glyceria maxima*) sowie diversen weiteren Begleitarten eutropher Verlandungsbereiche vorgelagert. Häufig auftretende Arten sind u.a. Rispen-Segge (*Carex paniculata*), Breitblättriger Rohrkolben (*Typha latifolia*), Bittersüßer Nachtschatten (*Solanum dulcamara*), Zaunwinde (*Calystegia sepium*), Wasser-Ampfer (*Rumex hydrolapathum*), Scheinzyper-Segge (*Carex pseudocyperus*) oder Blut-Weiderich (*Lythrum salicaria*). In der südlichen Transekt Hälfte kommt auch ein kleines Grauweiden-Gebüsch von knapp 4 m Breite unmittelbar an der Uferlinie vor.

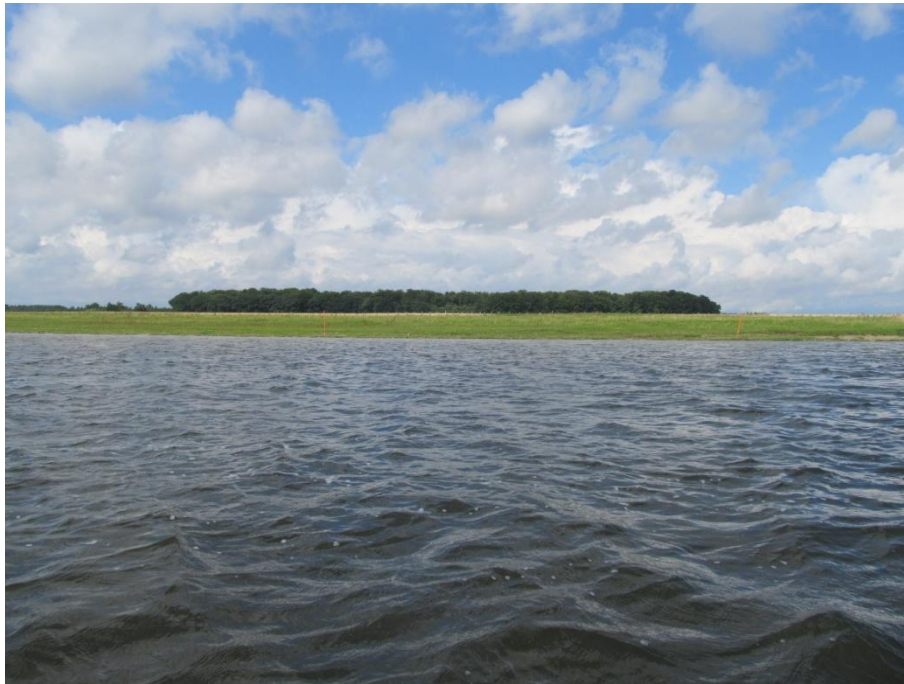
Abbildung 28: Transekt 1 vor intensiv beweideten Grünlandflächen am Nordufer des Wardersees

Transekt 1 befindet sich am Nordufer des östlichen Seebeckens. Das angrenzende leicht ansteigende Ufer wird bis zur Wasserlinie intensiv beweidet und ist durch typische Trittvegetation geprägt.

Das Litoral fällt zunächst flach, unterhalb von 1 m an einer Abbruchkante dann aber sehr steil ab. Das Substrat besteht aus Sand mit geringen Muddeanteilen.

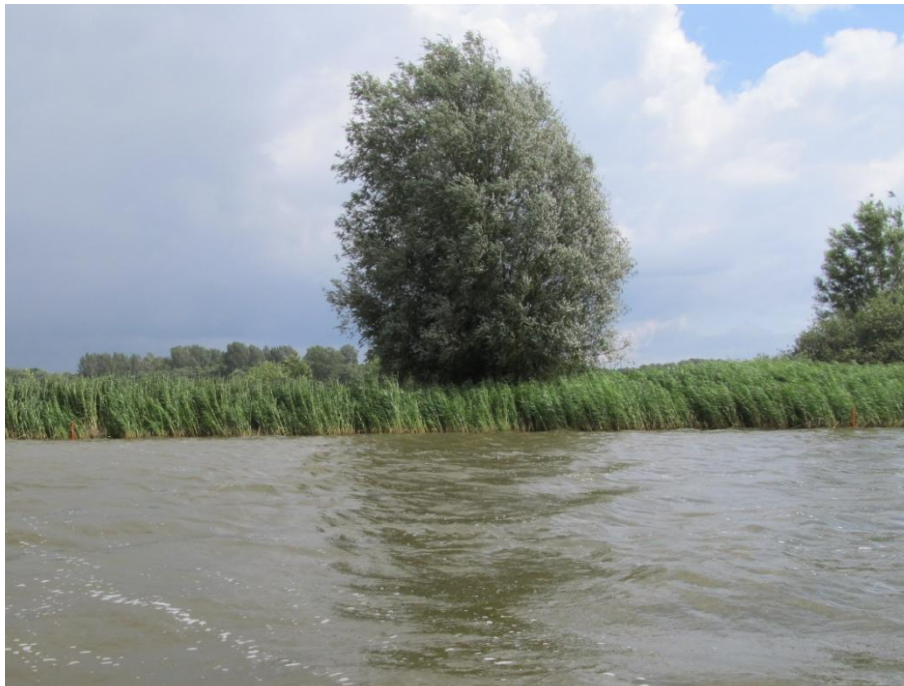
Abbildung 29: Transekt 2 im Bereich einer einzelnen Silberweide am südlichen Ostufer

Das untersuchte Makrophyten transekt liegt am Ostufer des östlichen Seebeckens. Landseitig grenzt an das Transekt eine etwa 2 m breite Hochstaudenflur. Kennzeichnende Arten sind u.a. Rohr-Glanzgras (*Phalaris arundinacea*), Gewöhnliche Zaunwinde (*Calystegia sepium*), Blut-Weiderich (*Lythrum salicaria*), Gewöhnlicher Gilbweiderich (*Lysimachia vulgaris*) oder Gewöhnlicher Wasserdost (*Eupatorium cannabinum*). Die an den Saumstreifen angrenzende Grünlandfläche wird extensiv beweidet. Weiter landeinwärts schließen sich Ackerflächen an. Mittig des Transektes mündet ein Graben in den See an dessen Auslauf eine einzelne Silberweide (*Salix alba*) den Transektbereich markiert.

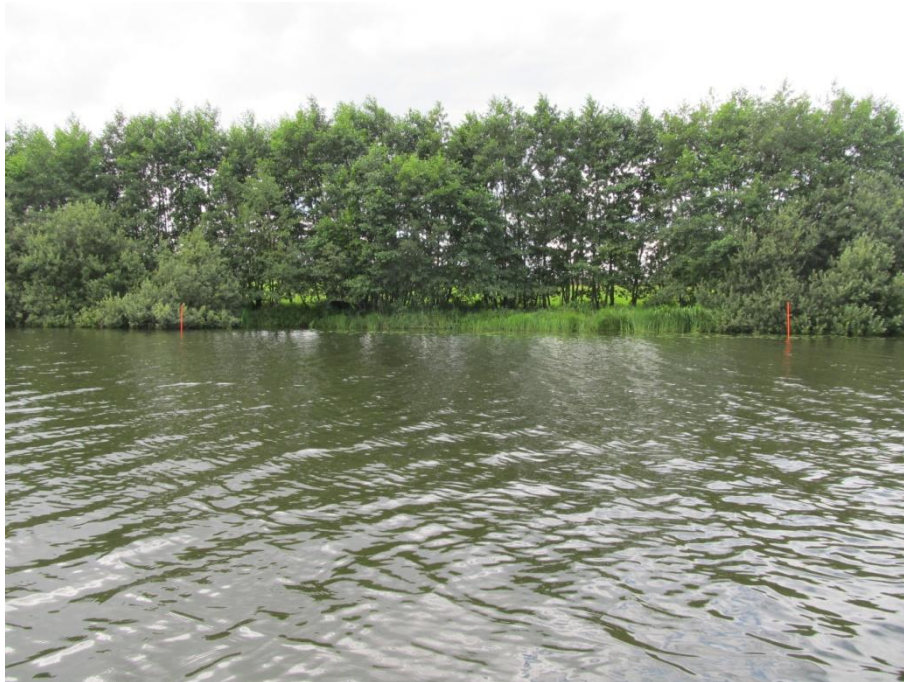
Abbildung 30: Transekt 3 im Bereich der westlichen Bucht des nördlichen Seebeckens

Transekt 3 befindet sich im nördlichen Seebecken in der Nähe der Ortschaft Krems II. Am Ufer befindet sich vor einer Reihe junger Erlen (*Alnus glutinosa*) im Transektbereich eine 3 m breite lichte Krautflur mit Feuchtezeigern wie Blut-Weiderich (*Lythrum salicaria*), Fluss-Ampfer (*Rumex hydrolapathum*) oder Gewöhnlichem Gilbweiderich (*Lysimachia vulgaris*). Ein Teil der hier wachsenden Feuchstauden siedelt auch emers im Flachwasser. An den Transektgrenzen schließt sich Grauweidengebüsch an. Landseitig befindet sich hinter der Gehölzreihe eine Pferdekoppel.

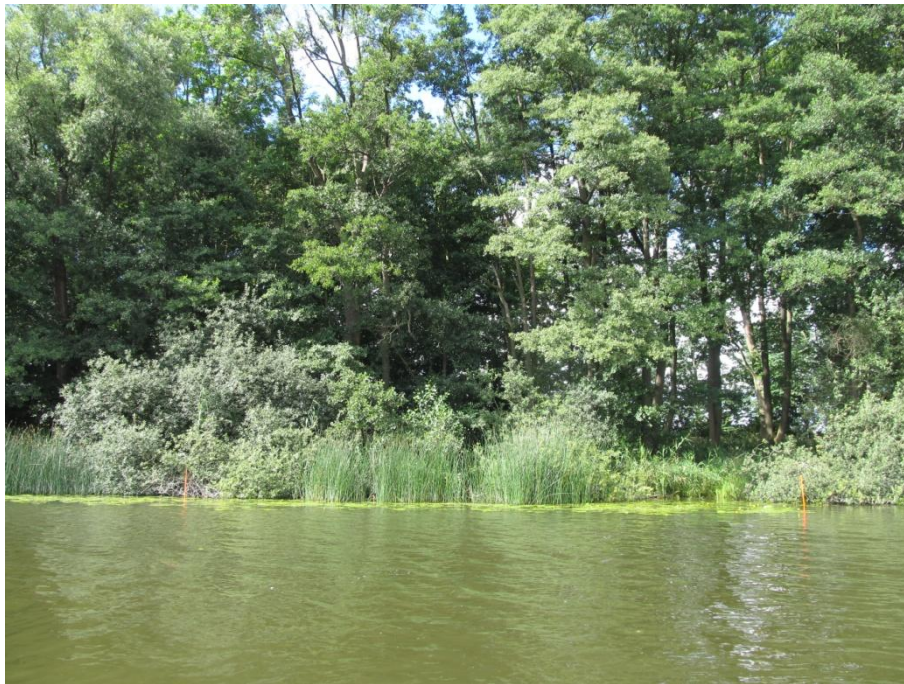
Abbildung 31: Transekt 4 vor einem kleinen Schwimmblattbestand am westlichen Nordufer des östlichen Seebeckens

Transekt 4 befindet sich am Nordufer des östlichen Beckens südwestlich von Wensin. Landseitig grenzt an das Transekt auf leicht ansteigendem Grund ein Erlen-Eschengehölz, in dem neben *Alnus glutinosa* und *Fraxinus excelsior* auch ältere Buchen (*Fagus sylvatica*) und Spitzahorn (*Acer platanoides*) vorkommen. Im Uferbereich stocken einzelne teilweise überhängende Grauweiden (*Salix cinerea*) und eine Vielzahl an Feuchtezeigern wie u.a. Sumpf-Schwertlilie (*Iris pseudacorus*), Echtes Mädesüß (*Filipendula ulmaria*), Gewöhnlicher Wasserdost (*Eupatorium cannabinum*) oder Gewöhnlicher Gilbweiderich (*Lysimachia vulgaris*).

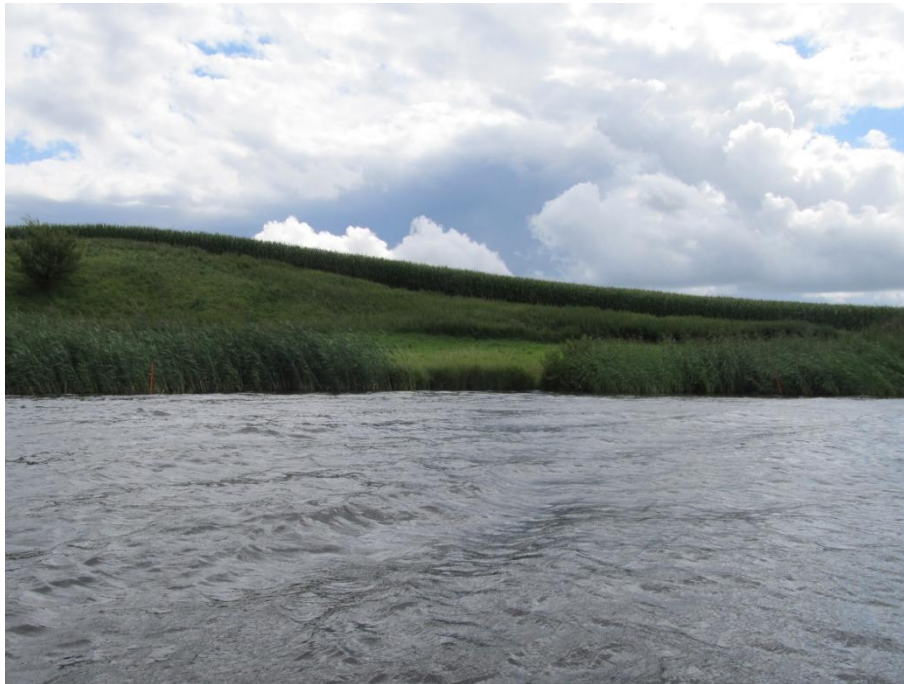
Abbildung 32: Transekt 5 östlich des Traveauslaufes

Das Untersuchungstransekt befindet sich etwa 30 m östlich des Auslauf der Trave. Im Uferbereich siedelt ein schmales Landschilfröhricht (*Phragmites australis*), welches in der Transektmitte unterbrochen und in diesem Bereich mit Seggen und Rohr-Glanzgras (*Phalaris arundinacea*) bestanden ist. Landseitig grenzt an den schmalen Saum auf leicht ansteigendem Grund eine extensiv genutzte Frischwiese. Kleinflächig bildet Sickerwasser eines angrenzenden Hanges auch quellige Bereiche. In 50 m Uferentfernung schließen sich Ackerflächen an.

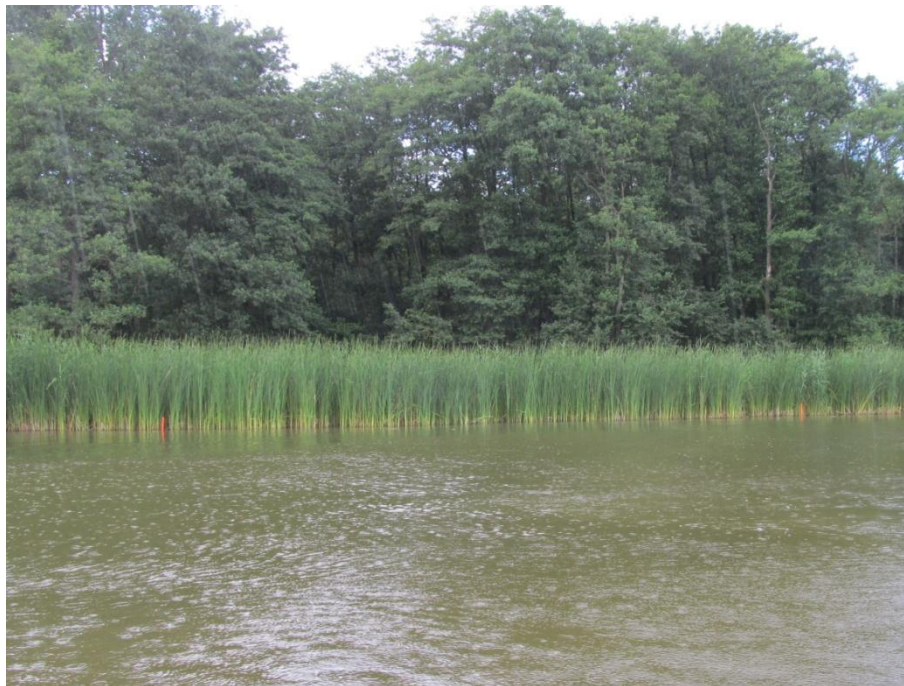
Abbildung 33: Transekt 6 am südlichen Westufer des östlichen Seebeckens

Transekt 6 befindet sich am waldbestandenen Westufer des östlichen Seebeckens. Landseitig grenzt zunächst ein etwa 5 m breites Landschilfröhricht, an welches sich Erlenwald anschließt.
