Monitoring der Qualitätskomponente Makrophyten/ Phyto- benthos für WRRL und FFH-RL in schleswig-holsteinischen Seen 2013

Los 3 (aquatische FFH-LRT)

Endbericht 2013

biota – Institut für ökologische Forschung und Planung GmbH

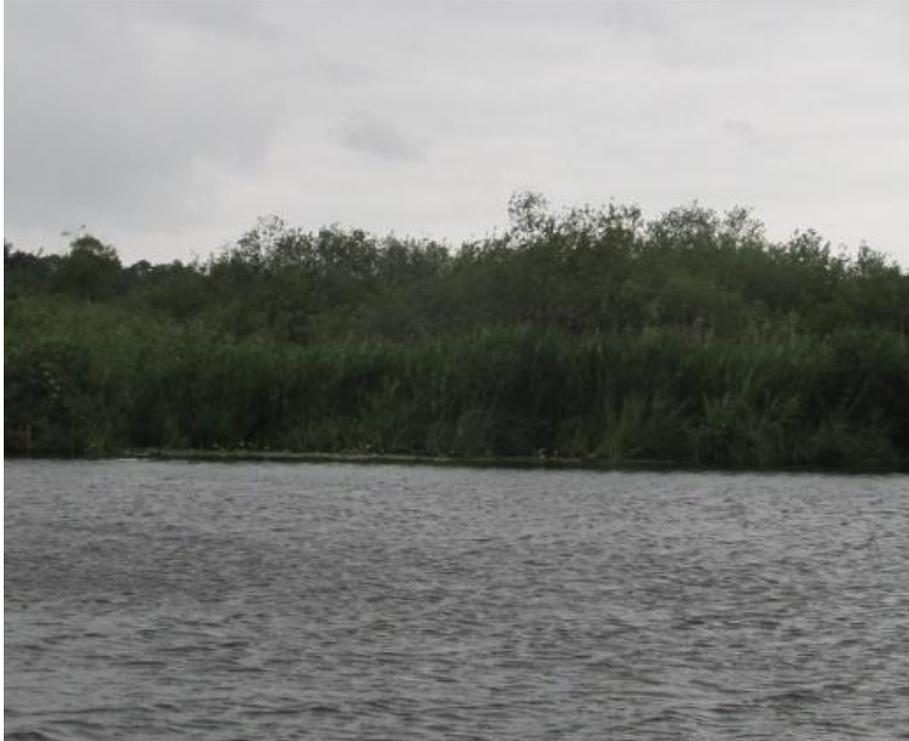
Abbildung 1: Makrophytentranspekt 1 am Nordufer des Hochfelder Sees

Das Transekt 1 liegt westseitig einer beweideten Uferzone am Nordufer des Hochfelder Sees. Vor den Grünlandflächen auf Mineralstandorten im Hinterland liegt seeseitig eine ca. 30 m breite Landröhrichtfläche mit einzelnen eingestreuten Grauweiden-Gebüsch (*Salix cinerea*) an.

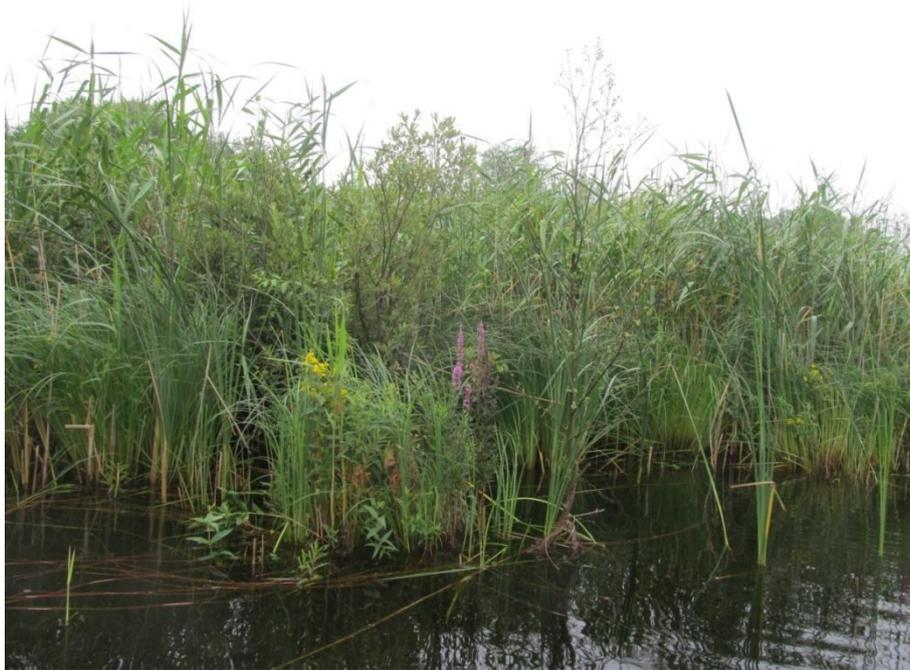
Abbildung 2: Röhrichaußenkante am niedermoor geprägten Südostufer mit Schmalen Schilf- und Rohrkolbensaum, Steif-Seggen und diversen Feuchthochstauden.

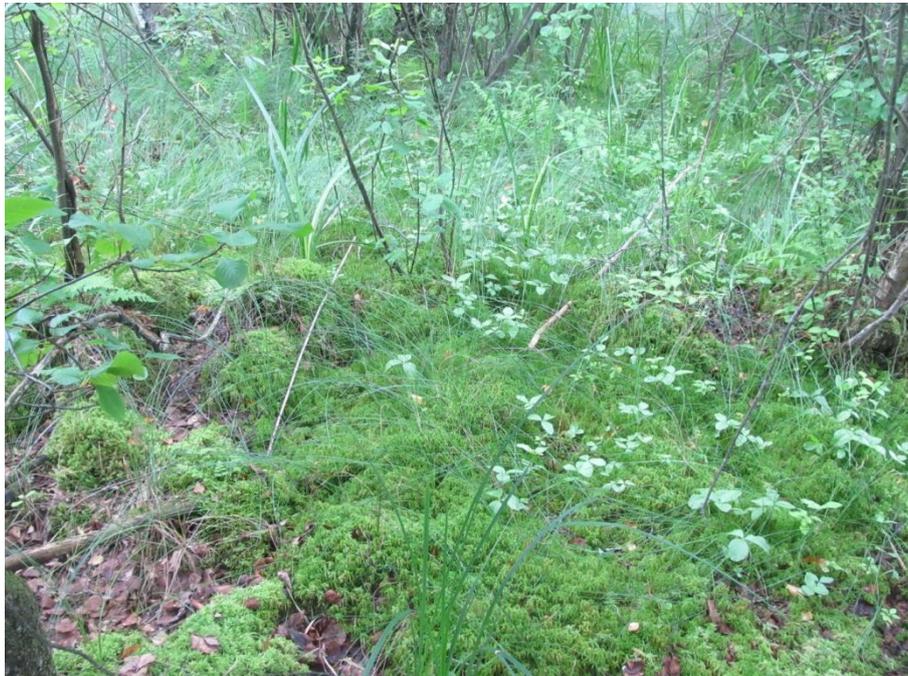
Abbildung 3: Artenreiche Zwischenmoorflächen mit Schnabel- und Faden-Segge (*Carex rostrata*, RL S-H V, *Carex lasiocarpa*, RL S-H 2), Fieberklee (*Menyanthes trifoliata*, RL S-H 3), Sumpflutauge (*Potentilla palustris*, RL S-H 3) und einer Vielzahl weiterer typischer und vielfach gefährdeter Arten grenzen unmittelbar an die Seeflächen an.

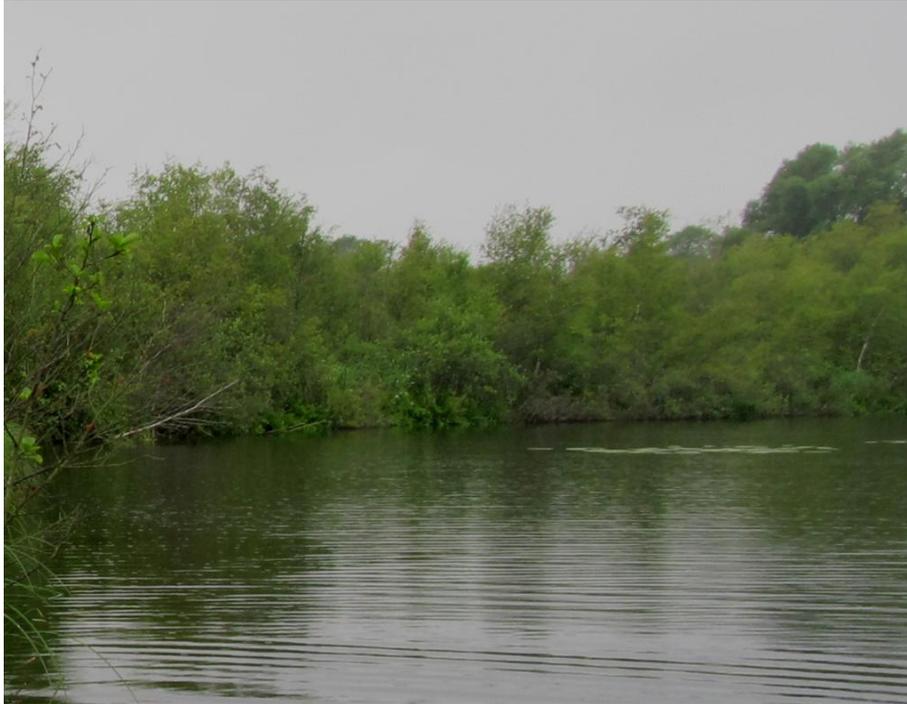
Abbildung 4: Uferbereiche im Südteil des Abschnittes mit den Ausläufern der streifenförmigen Teichrosenbänke

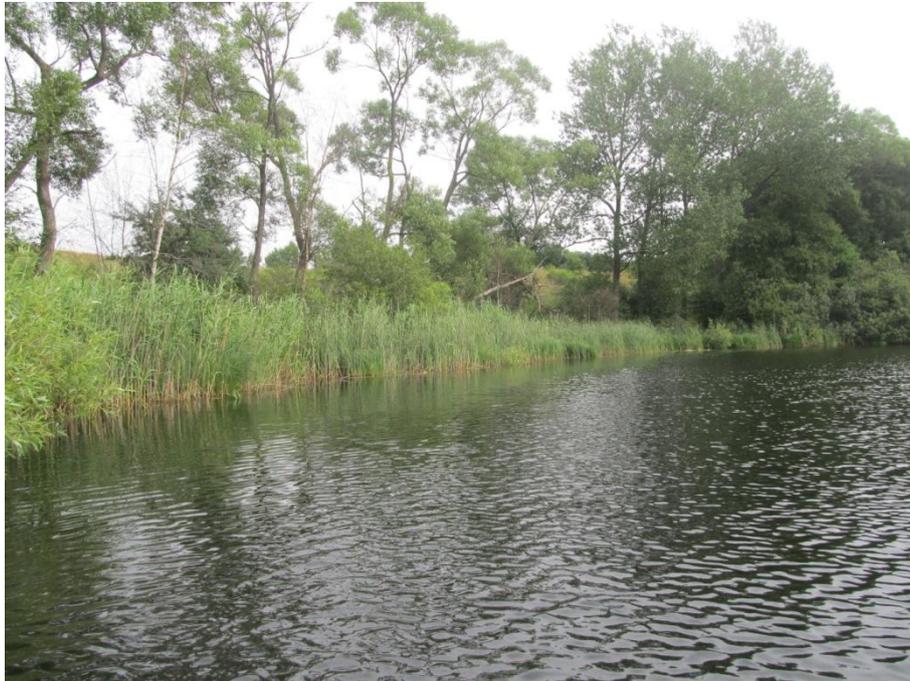
Abbildung 5: Nordufer mit aufgelockerten Ufergehölzsäumen und seeseitig vorgelagerten Röhrichtbeständen

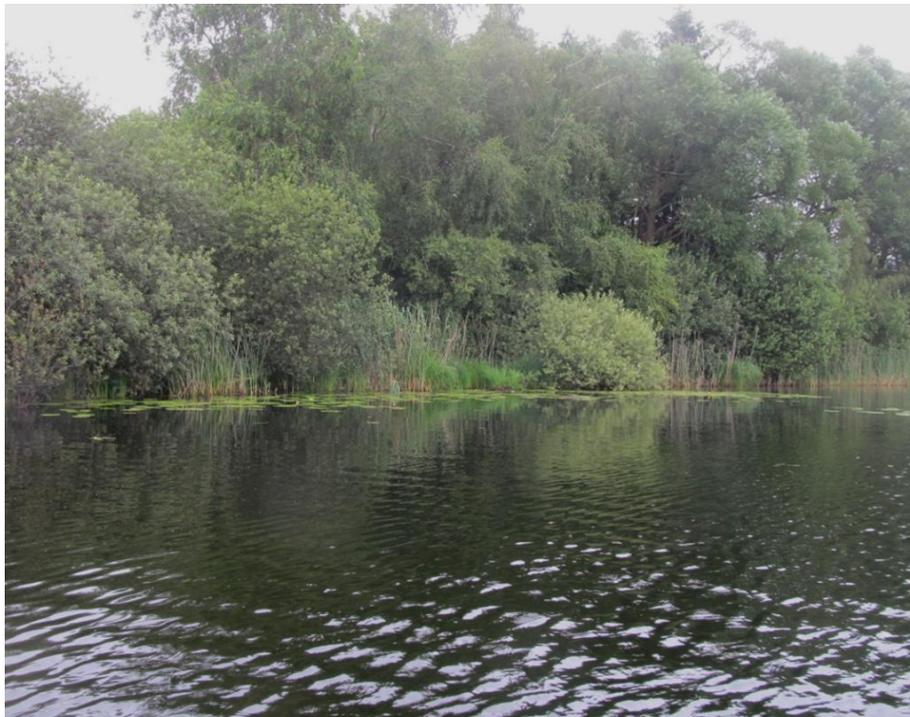
Abbildung 6: Schwimmblattbestand der Teichrose am Südwestrand des Abschnittes

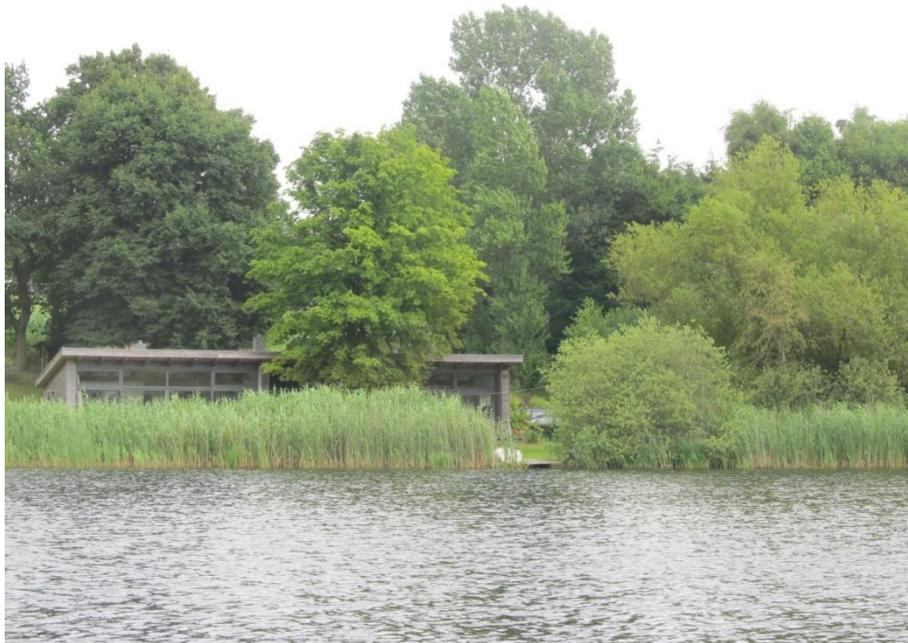
Abbildung 7: Wohngrundstück mit Kleiner Steganlage am Ostufer des Sees

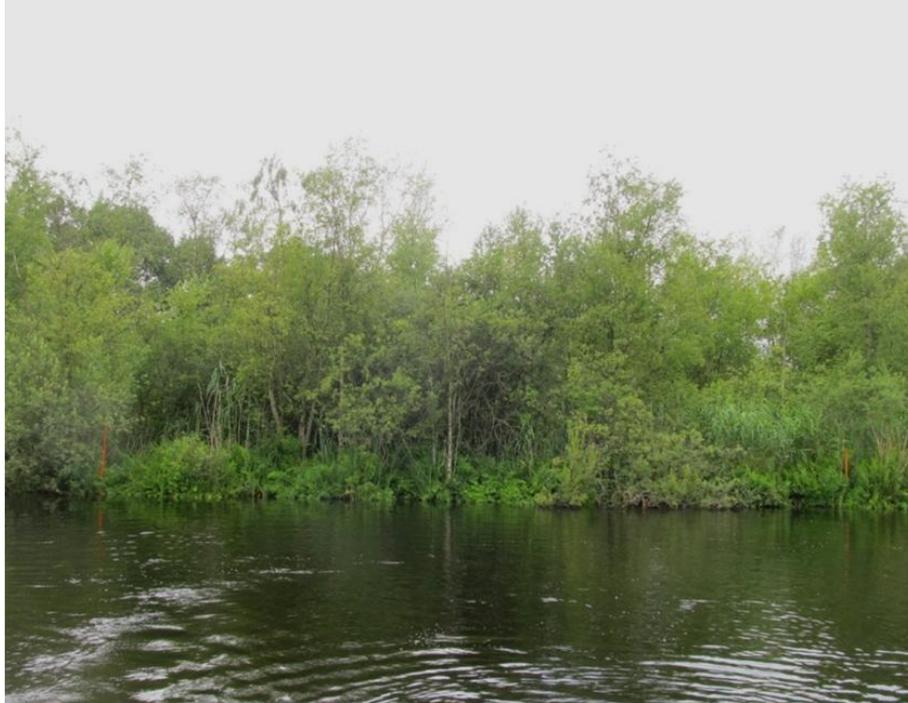
Abbildung 8: Makrophytentranssekt 1 am südlichen Westufer des Kollsees

Das untersuchte Transekt liegt am südlichen Westufer des Kollsees. Den Verlandungsbereich bildet eine etwa 5 m breite Schwingdecke. Landseitig herrschen niedrigwüchsige Moor-Birken und Faulbaumgebüsche auf Zwischenmoorböden vor. Im eigentlichen Uferbereich ist eine artenreiche Zwischenmoorfläche mit einzelnen Weiden entwickelt, in der typische Arten vorherrschen wie *Thelypteris palustris*, *Sphagnum palustre*, *Carex lasiocarpa*, *Carex rostrata*, aber auch kleinflächig Röhrichtarten (*Phragmites australis*, *Typha angustifolia*) und nässezeigende Stauden auftreten (*Cicuta virosa*, *Lysimachia vulgaris*, *Scutellaria galericulata*, *Solanum dulcamara*, *Galium palustre*).

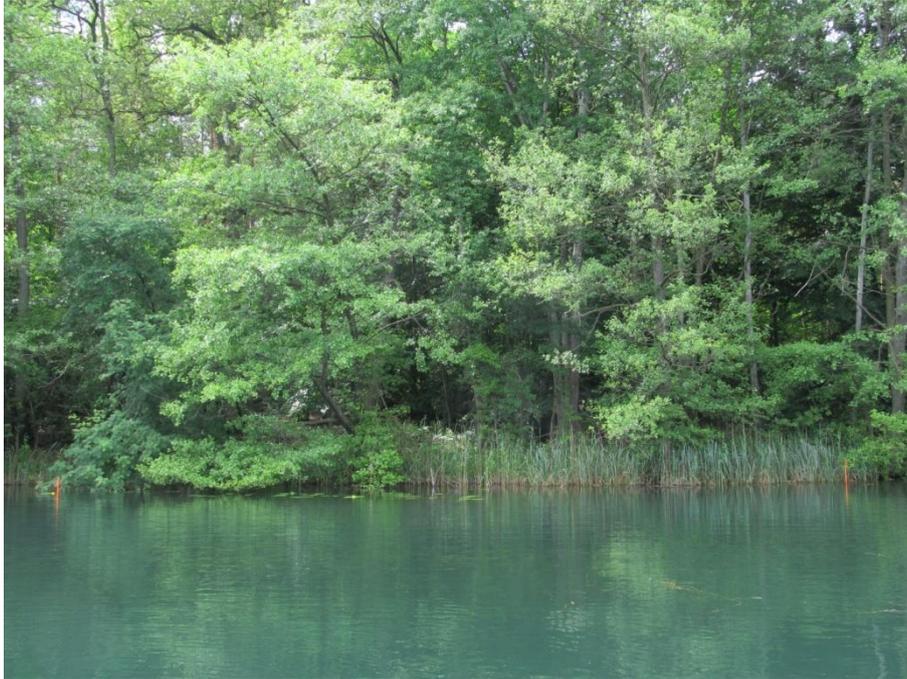
Abbildung 9: Makrophytentranspekt 1 am Westufer des Krebssees

Das untersuchte Transekt liegt am mittleren Westufer des Krebssees. Der zunächst flache etwa 10 m breite Uferbereich ist mit einem Erlengehölzsaum bestanden, in dem selten auch weitere Gehölze wie Eberesche und Zitter-Pappel vorkommen. In der Krautschicht wachsen häufig *Carex acutiformis* und zerstreut *Phragmites australis* und *Lonicera periclymenum*. Unmittelbar an der Uferlinie stocken einzelne Erlen, deren Wurzelgeflecht eine natürliche Uferkante bildet. Dazwischen siedeln vereinzelt Feuchtezeiger wie *Lysimachia vulgaris* und *Carex elata*. Die Gehölzvegetation reicht bis zu 5 m über die Uferlinie, so dass der Flachwasserbereich stärker beschattet ist. Weiter landeinwärts steigt das Ufer oberhalb einer etwa 1,5 m hohen Böschungskante leicht an. Diese Flächen sind mit Laubmischwald (Eiche, Buche, Kiefer) bestanden.

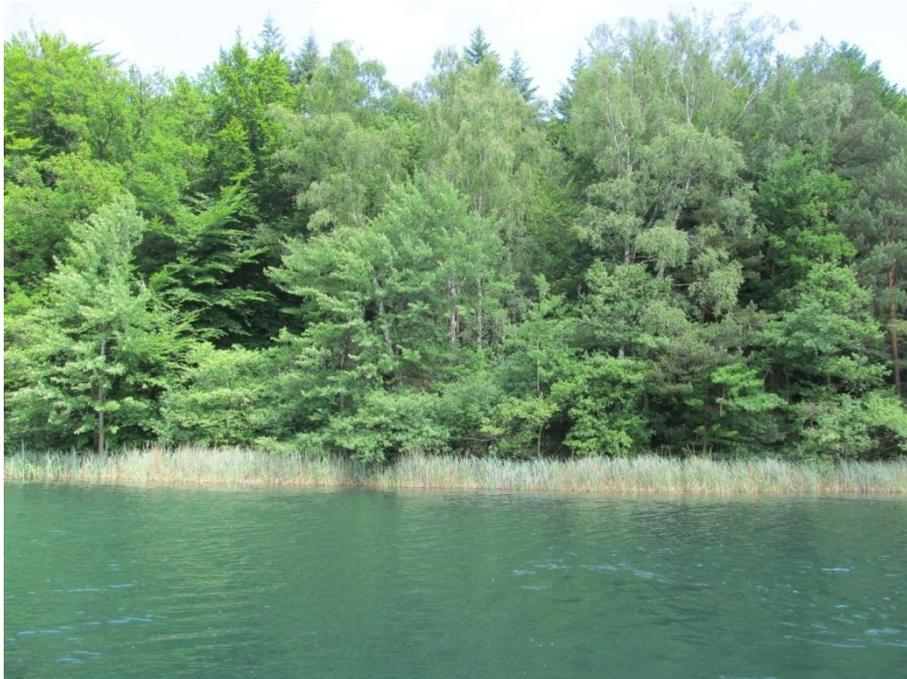
Abbildung 10: Makrophytentransekt 2 am Ostufer des Krebssees

Das am mittleren Ostufer aufgenommene Transekt 2 befindet sich ca. 100 m nördlich einer größeren Badestelle. Das Ufer steigt zunächst mäßig, hinter einem in unmittelbarer Ufernähe verlaufenden Wanderweg, dann steil an. Standorttypische Ufergehölze wie Faulbaum und Erlen sowie weitere Gehölze (Zitter-Pappel, Eberesche) finden sich nur unmittelbar an der Uferlinie. Hier treten auch sehr selten Feuchtezeiger wie *Carex elata* und *Carex acutiformis* auf. Die übrige eher spärliche Krautschicht wird von *Rubus fruticosus*, *Pteridium aquilinum*, *Lonicera periclymenum* und *Phragmites australis* bestimmt. Die Flächen oberhalb des angrenzenden Weges sind mit Nadelforst (Fichte, Kiefer) bestockt.

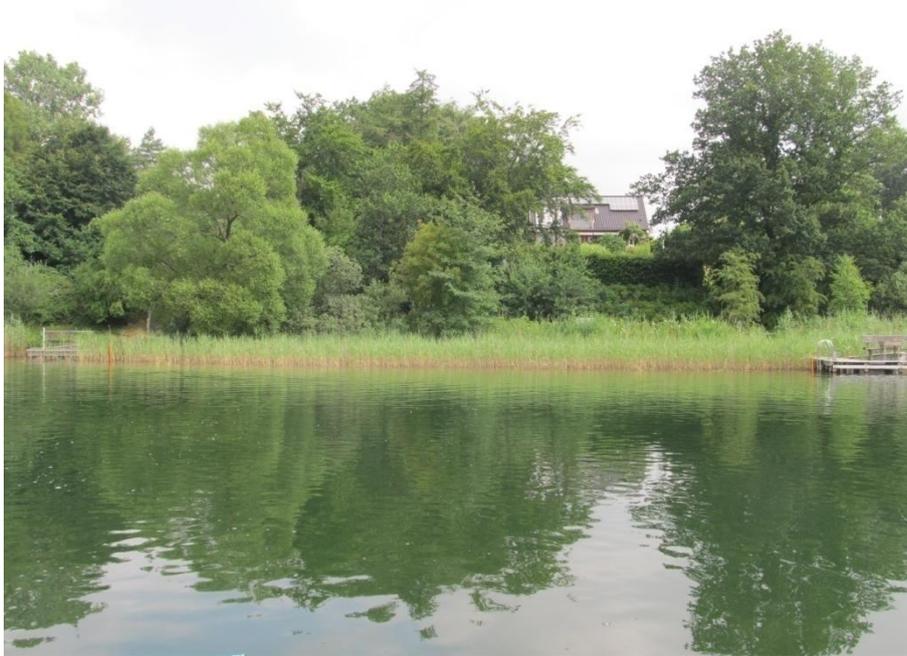
Abbildung 11: Makrophytentranspekt 1 am südöstlichen Nordufer des Langsees

Transekt 1 wurde am südöstlichen Nordufer des Langsees vor privaten Wohngrundstücken aufgenommen, die deutlich zum See hin abfallen. Beidseitig der Transektgrenze liegen kleinere Bootsstege. Der seenahe Uferbereich ist mit verschiedenen Gehölzen bewachsen, darunter *Alnus glutinosa*, *Acer pseudoplatanus*, *Quercus robur*, *Sorbus aucuparia*, *Salix cinerea* oder *Salix aurita*. Das eigentliche Ufer ist teilweise durch einige Blöcke und Steine befestigt, unmittelbar davor verläuft ein 2 m hoher Maschendrahtzaun, der die Privatgrundstücke abgrenzt. Landseitig der Uferlinie ist ein schmaler Saum mit Röhricht- und Riedarten sowie hygrophilen Stauden entwickelt (*Phragmites australis*, *Carex elata*, *Calystegia sepium*, *Solanum dulcamara*, *Lythrum salicaria*, *Filipendula ulmaria*, *Lysimachia vulgaris*, *Iris pseudacorus* etc.).

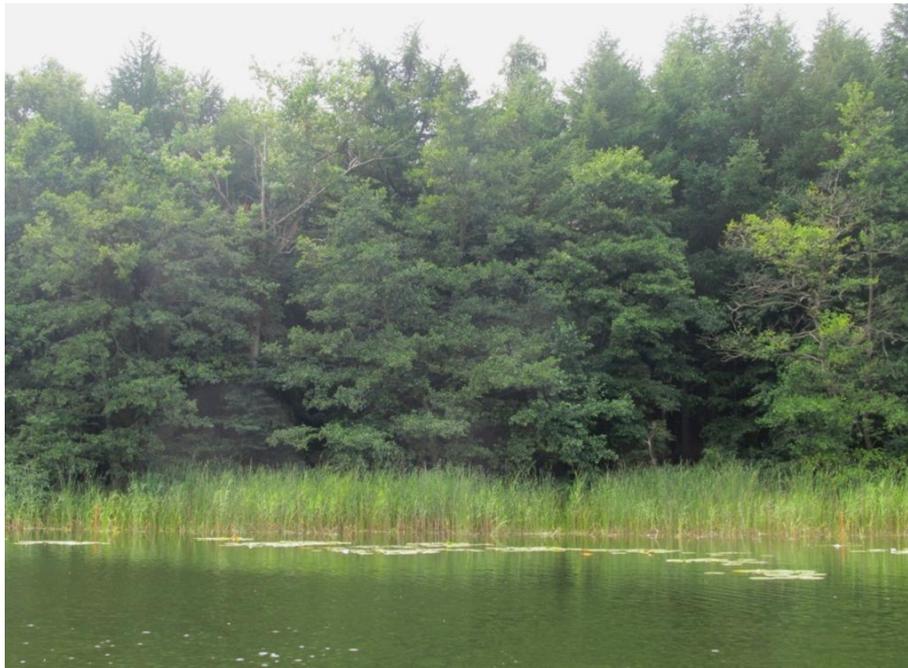
Abbildung 12: Transekt 2 am Westufer des Langsees

Transekt 2 wurde am Westufer im schmalen nördlichen Seeteil des Langsees untersucht. Landseitig reicht ein Lärchenforst bis wenige Meter vor die Uferlinie. Letztere ist landwärts flach ausgebildet und steigt nur am Rand der Forstflächen etwas an. Der eigentliche Uferbereich wird geprägt durch einen 5 m breiten Laubgehölzsaum mit *Alnus glutinosa*, *Alnus incana*, *Aesculus hippocastanum*, *Crataegus cf. monogyna* und juvenilen *Fagus sylvatica*. Diese überschirmen gut ausgeprägte Bestände von *Carex elata*. Weitere Begleitarten sind *Solanum dulcamara*, *Urtica dioica*, *Lysimachia vulgare* und kleiner Bestand von *Phragmites australis*.

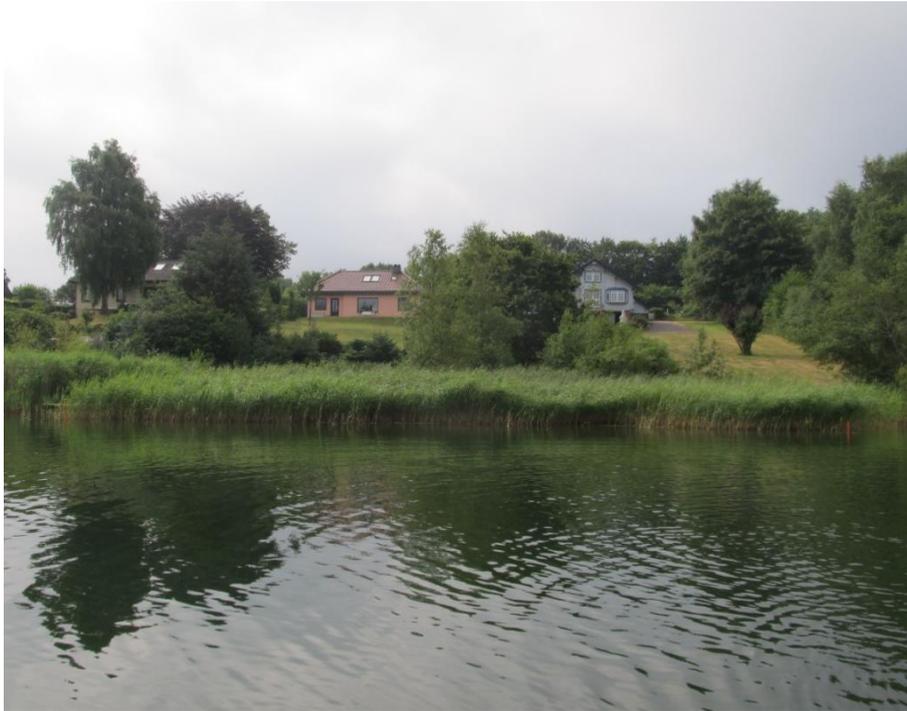
Abbildung 13: Transekt 3 am mittleren Südufer

Transekt 3 liegt am mittleren Südufer vor einem zum See abfallenden Privatgrundstück mit Wohnbebauung. Landseitig grenzen Zierrasenflächen mit punktuell vorkommenden Einzelgehölzen unmittelbar an. Die östliche Transektgrenze bildet ein kleiner Steg, den Westrand kennzeichnet ein kleiner röhrichtfreier Seezugang. Nach Osten hin ist an der Uferlinie ein schmaler Gehölzstreifen mit *Betula pendula*, *Alnus glutinosa* und *Salix cinerea* und *Rubus spec.* ausgebildet, der an ein vorgelagertes Schilf-Röhricht anschließt. Weitere Arten der krautigen Vegetation sind an der Uferkante aber nur spärlich vertreten (z.B. *Scutellaria galericulata*, *Iris pseudacorus*, *Solanum dulcamara*, *Lycopus europaeus*).

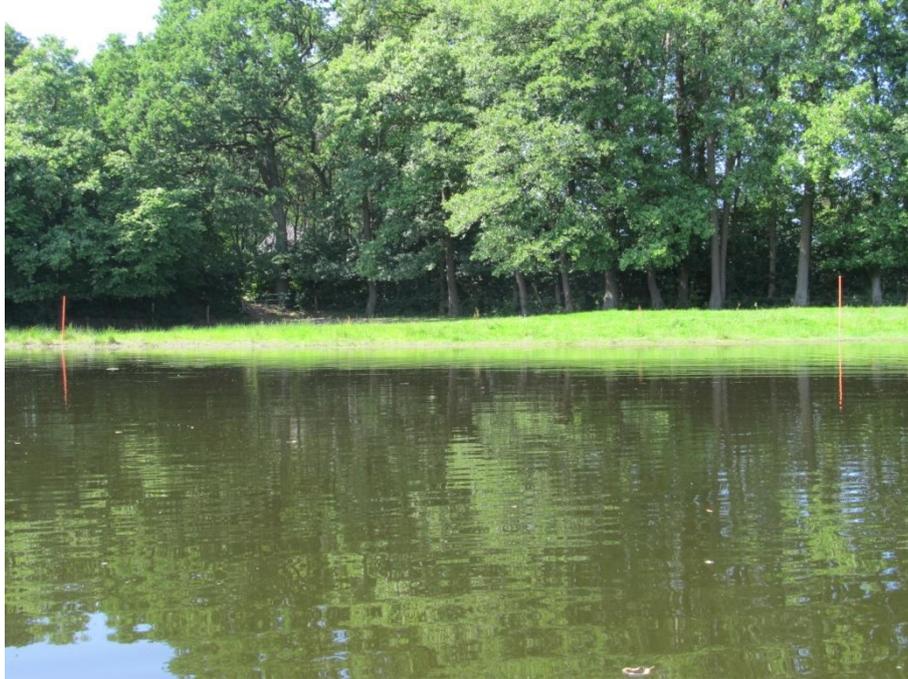
Abbildung 14: Makrophytentranspekt 1 am Westufer des Lindhorster Teiches

Transekt 1 liegt am Nordwestufer des Hauptteiches vor einer extensiven Weidefläche. Der flache Uferbereich ist durch starke Trittschäden gekennzeichnet. Landseitig steigt der Grünlandbereich flach an. *Lolium perenne* dominiert die Bestände, daneben kommen Arten wie *Juncus effusus*, *Trifolium repens*, *Taraxacum officinale*, *Agrostis capillaris*, *Plantago major*, *Ranunculus repens*, *Potentilla anserina* und *Urtica dioica*, *Rumex crispus* vor. Etwa 20 m vor der Uferlinie liegt ein Laubgehölzsaum, der durch *Alnus glutinosa* dominiert wird. Unmittelbar vor der leicht gekrümmten und stark trittbeeinflussten Uferlinie sind schütterere Bestände emerser Arten wie *Eleocharis palustris*, *Alopecurus geniculatus* und *Myosotis scorpioides*, *Ranunculus flammula* und *Plantago major* entwickelt.

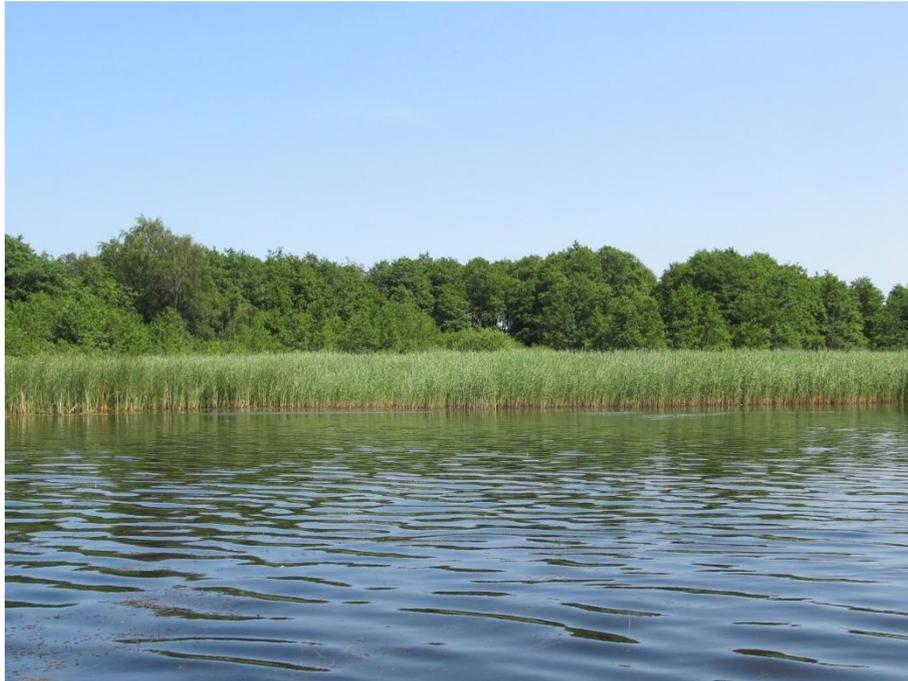
Abbildung 15: Transekt 2 am Ostufer des Lindhorster Teiches

Transekt 2 liegt am südlichen Ostufer des Hauptteiches vor einem breiten Verlandungsbe- reich. Landwärts der unausgebildeten Uferlinie setzt sich das dichte Röhricht aus *Phragmites australis* und *Typha angustifolia* in aufgelockerter Form auf ca. 15 m Breite weiter fort. Typi- sche Begleitarten sind *Juncus effusus*, *Agrostis canina*, *Hydrocotyle vulgaris*, *Myosotis scorpioides* und *Scutellaria galericulata*. Daran schließen sich Grau-Weidengebüsche und Bruchwaldflächen mit *Alnus glutinosa* und *Alnus incana* an. In der Krautschicht dieser Be- stände bilden u.a. Torfmoose (*Sphagnum palustre*) mosaikartige Bestände.

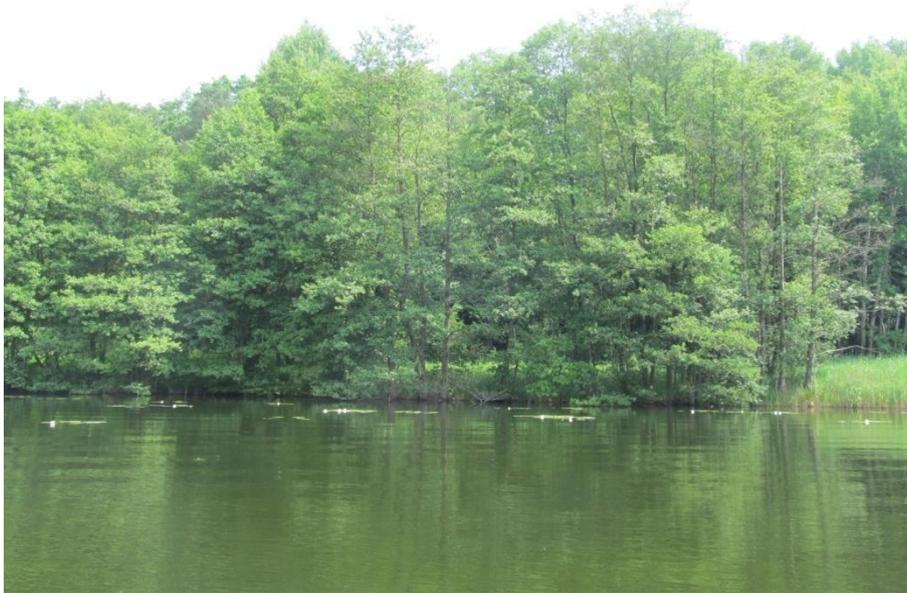
Abbildung 16: Makrophytentranspekt 1 am Ostufer des Lottsees

Transekt 1 befindet sich am Ostufer des Lottsees. Entlang der Uferlinie stocken einzelne Erlen. Dazwischen finden sich vereinzelt Feuchtezeiger wie *Phragmites australis*, *Carex paniculata*, *Solanum dulcamara*, *Lysimachia vulgaris* oder *Scutellaria galericulata*. An den Gehölzstreifen schließt sich ein Schilf-Landröhricht an in dem selten auch *Iris pseudacorus* und *Frangula alnus* auftreten. Mit zunehmendem Abstand tritt *Pteridium aquilinum* auf, der in weiterer Entfernung die Vegetation dominiert. Am nördlichen Transektrand liegt ein kleiner Seezugang, im Wasser finden sich hier auch Reste einer alten Steganlage.

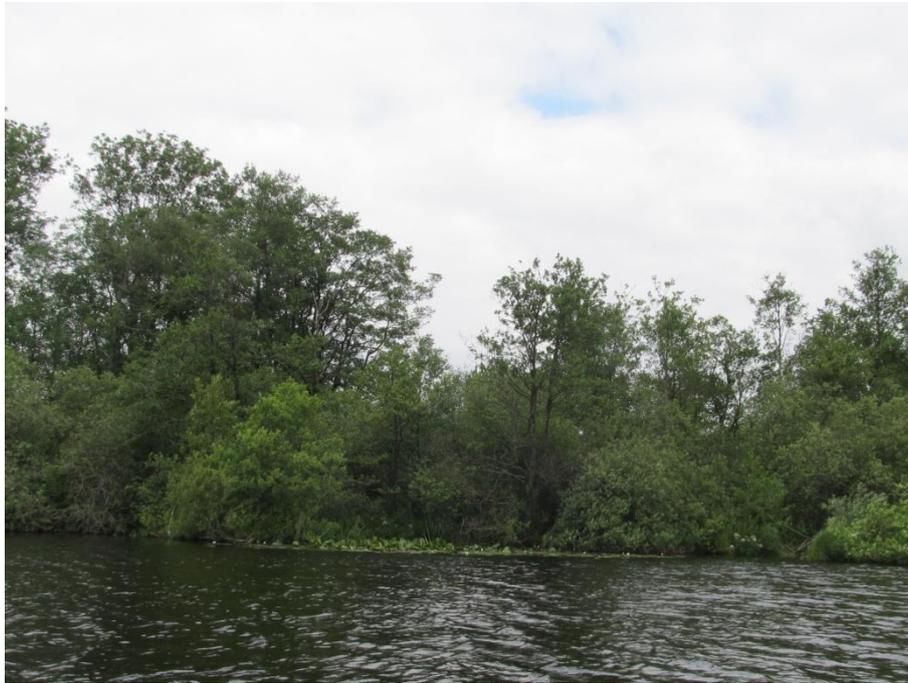
Abbildung 17: Makrophytentranspekt 1 am Nordufer des Lütjensees

Transekt 1 des Lütjensees befindet sich am Nordufer des größeren Seebeckens. Landseitig grenzt ein etwa 15-20 m breiter Verlandungssaum an, der von Ufergehölzen (*Salix cinerea*, *Alnus glutinosa*) dominiert wird. Die Gehölze siedeln auf einer Schwingdecke. Zwischen Ihnen treten typische Arten der Bruchwälder und Schwingkantenriede wie *Phragmites australis*, *Sparganium emersum*, *Cicuta virosa*, *Scutellaria galericulata*, *Carex paniculata*, *Carex pseudocyperus*, *Solanum dulcamara*, *Lysimachia vulgaris*, *Lysimachia thyrsoiflora*, *Eupatorium cannabinum*, *Lycopus europaeus* oder *Rumex hydrolapathum* auf. An die eigentliche Ufervegetation schließt sich weiter landwärts Bruchwald an.

Aus den nördlich an den Bruchwald angrenzenden intensiv landwirtschaftlich genutzten Flächen führt ein Graben Richtung See. Das Eintragspotential dieses Grabens sollte geprüft und ggf. durch geeignete Maßnahmen reduziert werden.

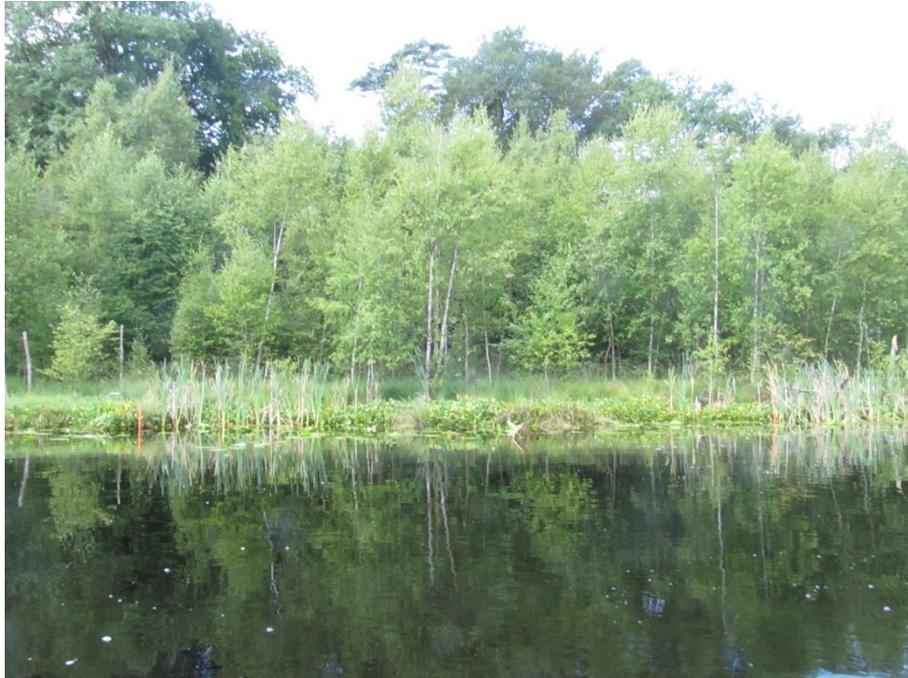
Abbildung 18: Makrophytentranspekt 1 am Westufer des Schwarzsees

Das untersuchte Transekt liegt am mittleren Westufer des Schwarzsees. An die etwa 0,6 m hohe Uferböschungskante schließt sich landseitig ein etwa 30 m breiter junger Moorbirkenbruch an. In der Krautschicht finden sich auf Bulten Pfeifengrashorste (*Molinia caerulea*) und in Schlenken Torfmoosbestände (*Sphagnum palustre*, *S. fallax*). Zwischen dem Birkenbruch und dem weiter landeinwärts angrenzenden Kiefernwald befindet sich eine 10 m breite von *Pteridium aquilinum* dominierte Schneise.

Wasserseitig schließt an die Uferlinie eine Torfmoosschwingdecke an, in der neben *Sphagnum palustre* und *Sphagnum fallax*, auch *Juncus effusus*, *Carex elata* und *Molinia caerulea* vorkommen. Der etwa 2 m breiten Torfmoosschwingdecke vorgelagert, findet sich ein bis in 1,0 m Wassertiefe aufschwimmender Bestand von *Calla palustre*. Wasserseitig siedeln Einzelpflanzen von *Typha angustifolia*. Zwischen 1 und 2 m Tiefe bestimmt ein lockerer Schwimmblattrasen von *Nuphar lutea* die Verlandungszone. Dazwischen konnte in 1,5 m ein Einzelexemplar des Laubmooses *Leptodyctium cf. riparium* gefunden werden.

Vordergründig ergibt sich keine Notwendigkeit, den Zustand des Sees zu verbessern. Dementsprechend ist es sinnvoll den bereits bestehenden hervorragenden Erhaltungszustand zu sichern. Der See und seine angrenzenden Bruchwaldflächen sollten also auch zukünftig unbewirtschaftet bleiben. Die touristische Nutzung ist nicht weiter auszudehnen.
