Monitoring der Qualitätskomponente Makrophyten/Phytobenthos für WRRL und FFH-RL in schleswig-holsteinischen Seen 2013

Los 2

(Blankensee, Großer Segeberger See, Neversdorfer See, Passader See, Ukleisee)

Endbericht 2013

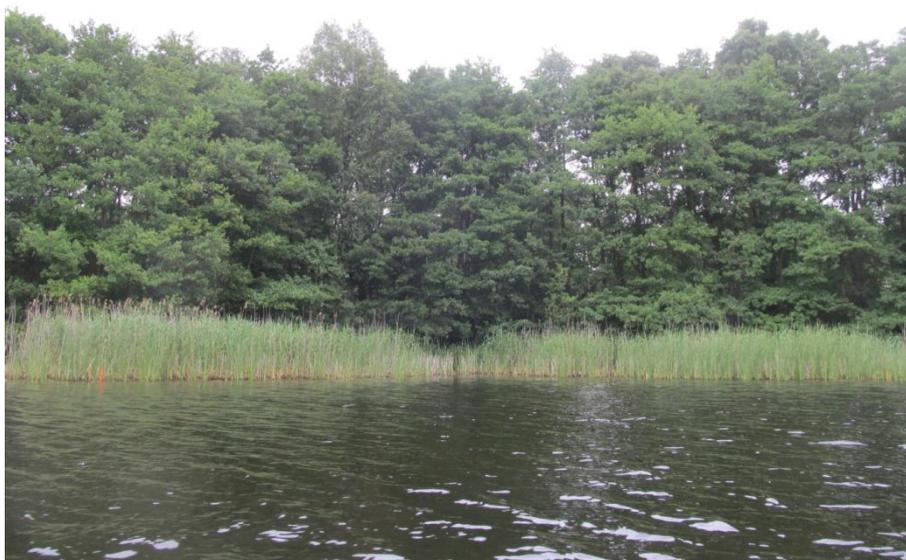
Abbildung 1: Transekt 1 am Nordufer des Blankensees

WRRL-Seentyp:	88	Zusatzkriterien: -	
ÖZK:	4		
Referenzindex:	-94,22	korr. Referenzindex: -94,22	M _{MP} : 0,03

Transekt 1 liegt am Nordufer des Blankensees auf Höhe des Siedlungsbereiches am Seekamp. Oberhalb der flach ansteigenden Uferlinie ist ein schmaler, entwässerter Bruchwaldbereich ausgebildet. In der Baumschicht dominiert Schwarz-Erle, daneben treten vor allem im hinteren Bereich weitere Begleitarten wie Moor-Birke weiter landseitig, Eberesche, Esche sowie einzelne Weiden hinzu. Die lückige Krautschicht weist nur wenige Feuchtezeiger auf, eine Strauchsicht ist großflächig ausgebildet. Dabei herrschen Him- und Brombeere vor. In etwa 30 m Uferentfernung befindet sich eine 5 m hohe Böschungskante oberhalb der die angrenzende Straße verläuft.

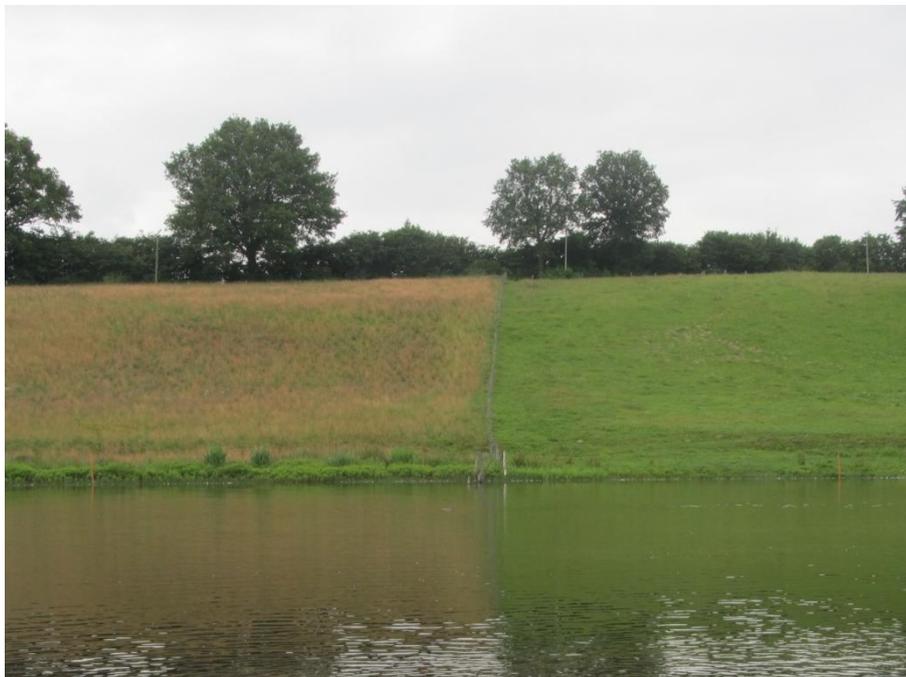
Abbildung 2: Transekt 2 am Südufer des Blankensees

WRRL-Seentyp:	88	Zusatzkriterien: -	
ÖZK:	4		
Referenzindex:	-84,58	korr. Referenzindex: -84,58	M _{MP} : 0,08

Transekt 2 befindet sich vor einer Grünlandfläche am westlichen Südufer des Blankensees. Dabei bildet ein quer zum Ufer verlaufender Koppelzaun den Mittelpunkt des Transektes.

Entlang des zunächst flach ansteigenden Ufers zieht sich ein etwa 10 m breiter unbewirtschafteter Randstreifen. Im ufernahen Bereich ist ein 2 m breiter Saum mit zahlreichen feuchtezeigenden Arten wie u.a. *Solanum dulcamara*, *Juncus effusus*, *Epilobium hirsutum*, *Iris pseudacorus*, *Mentha aquatica*, *Rumex hydrolapathum*, *Lysimachia vulgaris*, *Eleocharis palustris*, *Lysimachia thyrsoiflora* oder *Scutellaria galericulata* bewachsen. Weiter landeinwärts nimmt der Anteil von Arten frischer bis feuchter Standorte wie *Carex hirta*, *Potentilla anserina*, *Ranunculus repens* oder *Festuca rubra* bereits stärker zu. Oberhalb einer etwa 1 m hohen Böschungskante (ehemalige Uferlinie) steigt das als Weidegrünland genutzte Gelände stärker an.

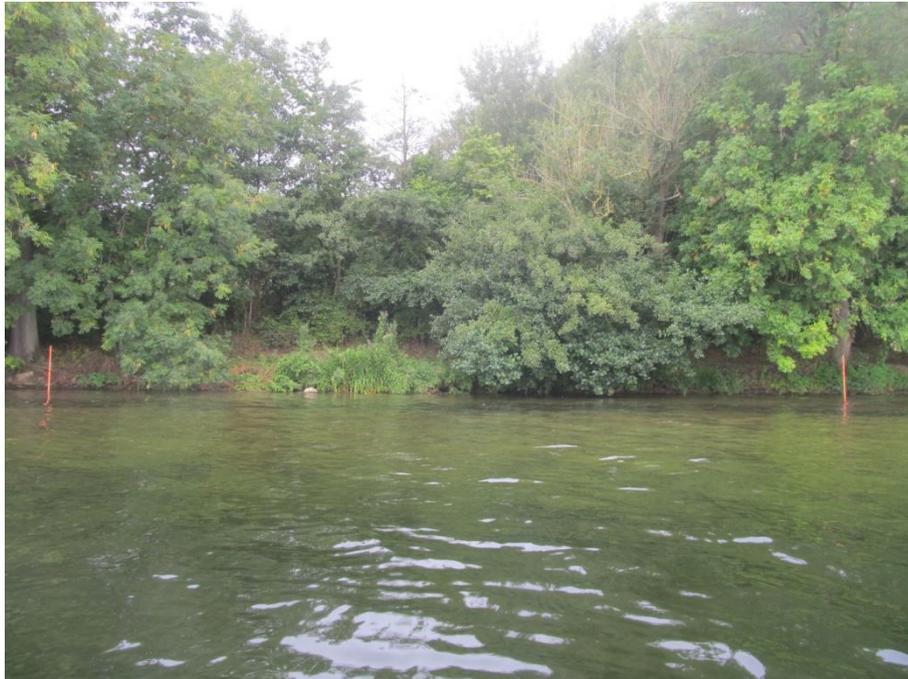
Abbildung 3: Transekt 1 am nördlichen Westufer des Großen Segeberger Sees (Abschnitt 1)

WRRL-Seentyp:	14	Zusatzkriterien: nicht relevant	
ÖZK:	3		
Referenzindex:	-28,35	korr. Referenzindex: -28,35	M _{MP} : 0,36

Transekt 1 befindet sich am nördlichen Westufer des Großen Segeberger Sees etwa 300 m südlich des Seeablaufes.

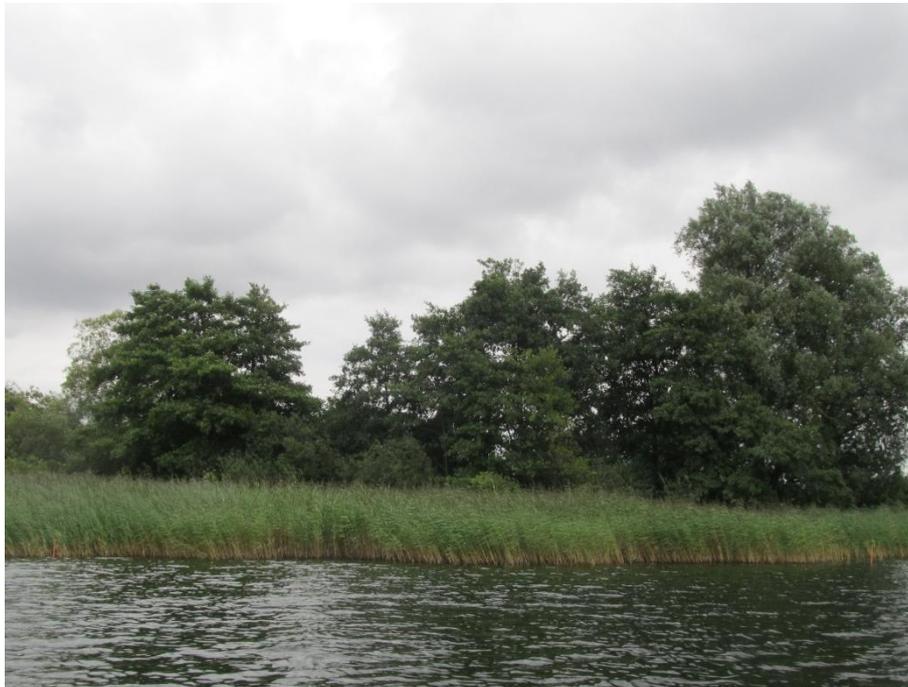
Abbildung 4: Transekt 2 am mittleren Ostufer des Großen Segeberger Sees (Abschnitt 3)

WRRL-Seentyp:	14	Zusatzkriterien: nicht relevant	
ÖZK:	3		
Referenzindex:	-7,98	korr. Referenzindex: -7,98	M _{MP} : 0,46

Transekt 2 liegt vor einer mineralischen Kuppe am Südostrand des nördlichen Seebeckens. Landseitig der deutlich abgesetzten Uferlinie stockt ein Saum aus Grau-Erlen und Weiden, deren Wurzelsysteme vereinzelt auch über die Uferlinie hinaus ins Wasser reichen. Das restliche Flachufer ist locker mit Seggen und hygrophilen Stauden (*Carex acutiformis*, *Mentha aquatica*, *Lysimachia vulgaris*, *Calystegia sepium* etc.) bewachsen. Der o.g. Gehölzsaum geht landseitig in einen Erlen-Weidenbruch mit Grau-Erle und Fahl-Weide über. In der Krautschicht tritt massenhaft *Urtica dioica* auf, andere Feuchtezeiger wie *Phalaris arundinacea*, *Mentha aquatica*, *Lysimachia vulgaris* und *Iris pseudacorus* kamen nur zerstreut vor. Die hinter einer etwa 2 m hohen Böschung angrenzenden landwirtschaftlichen Flächen werden als Acker genutzt.

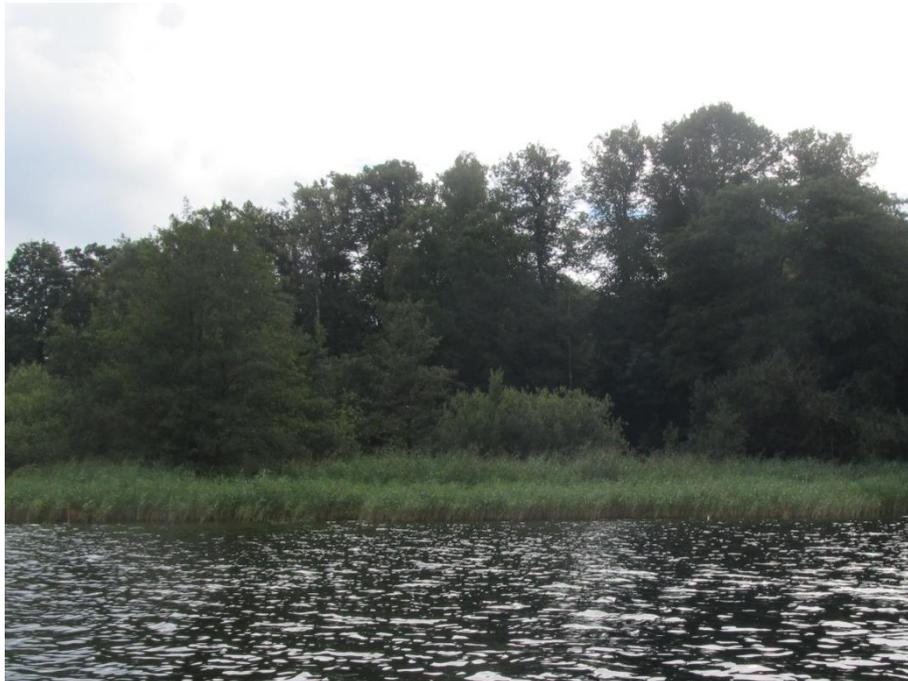
Abbildung 5: Transekt 3 am Südufer des Großen Segeberger Sees (Abschnitt 5)

WRRL-Seentyp:	14	Zusatzkriterien: nicht relevant	
ÖZK:	3		
Referenzindex:	0,00	korr. Referenzindex: 0,00	M _{MP} : 0,25

Das Untersuchungstransekt 3 befindet sich an einer kleinen in den See ragenden Landzunge am westlichen Südufer des Großen Segeberger Sees. Etwa 50 m östlich davon liegen eine Marina und das Gelände eines Freibades. An der westlichen Transektgrenze befindet sich an der Uferlinie eine kleinere Gehölzgruppe aus Schwarz-Erlen. Das übrige flache Ufer ist mosaikartig mit Schilf-Röhricht und von Hochstauden dominierten Bereichen bewachsen. Neben *Phragmites australis* finden sich hier u.a. *Eupatorium cannabinum*, *Mentha aquatica*, *Lycopus europaeus*, *Lysimachia vulgaris*, *Epilobium hirsutum*, *Phalaris arundinacea* oder *Carex acutiformis*. Auf der gesamten Fläche wachsen junge Erlen und einzelne Grau-Weiden auf. Weiter landeinwärts schließt sich ein Laubmischbestand an.

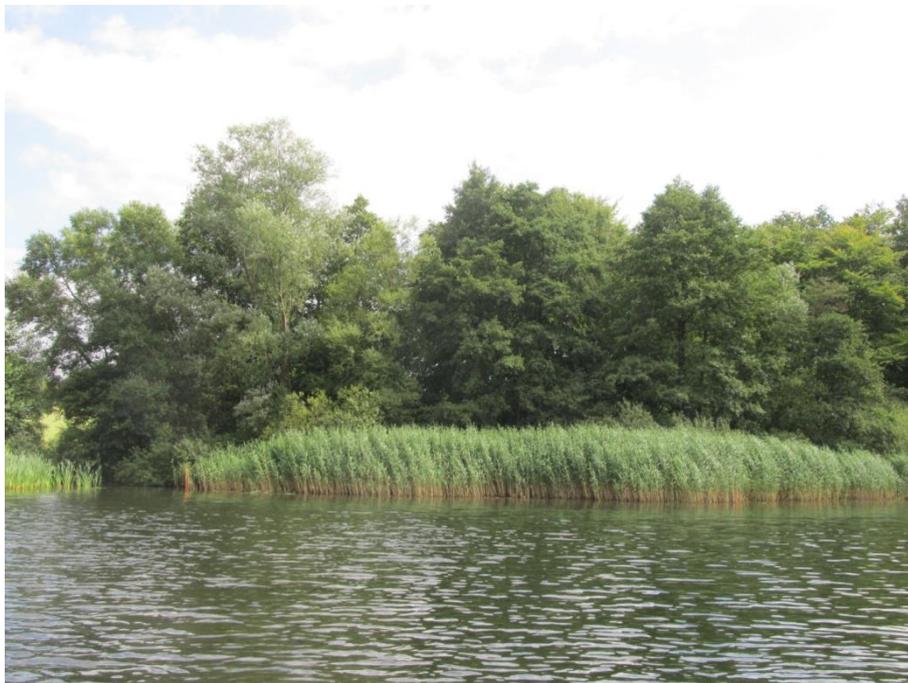
Abbildung 6: Transekt 4 liegt am Ende der Südostbucht (Abschnitt 4)

WRRL-Seentyp:	14	Zusatzkriterien: nicht relevant	
ÖZK:	3		
Referenzindex:	-23,53	korr. Referenzindex: -23,53	M _{MP} : 0,38

Das untersuchte Transekt 4 befindet sich im Bereich einer schmalen Bucht südlich der Ortslage Stipsdorf.

Das flache landseitige Ufer ist mit Bruchwald bestanden, wobei die Gehölze (*Alnus glutinosa*, *Fraxinus excelsior*) stellenweise sehr lückig auftreten. In der Krautschicht finden sich typische Arten, wie u.a. *Phalaris arundinacea*, *Carex acutiformis*, *Urtica dioica*, *Iris pseudacorus* oder *Valeriana officinalis*. Unmittelbar an der Uferlinie ragen Weidengebüsche teilweise bis in das Wasser. Hier treten neben den genannten Bruchwaldarten lückig auch hygrophile Stauden und Gräser wie *Mentha aquatica*, *Scirpus sylvaticus*, *Lysimachia vulgaris* oder *Lycopus europaeus* auf. Durch den Bruch verläuft ein kleinerer Graben, der in der Transektmitte in den See mündet.

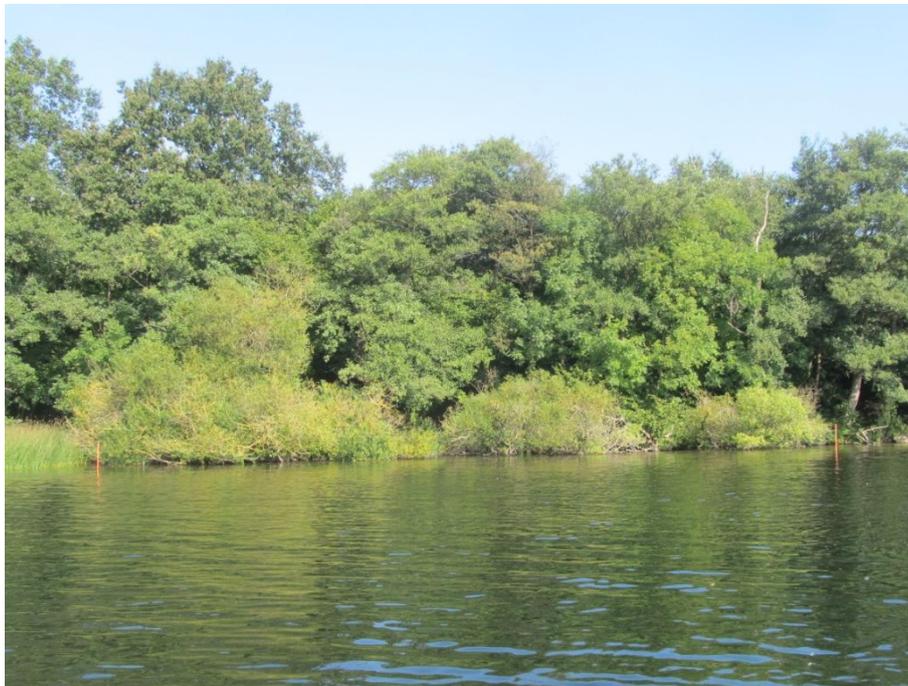
Abbildung 7: Transekt 5 am Nordufer des Großen Segeberger Sees (Abschnitt 2)

WRRL-Seentyp:	14	Zusatzkriterien: nicht relevant	
ÖZK:	3		
Referenzindex:	-8,65	korr. Referenzindex: -8,65	M _{MP} : 0,46

Transekt 5 befindet sich am Nordufer des Großen Segeberger Sees ungefähr 50 m westlich eines Boots- und Liegeplatzes. Die etwa 0,5 m hohe Uferkante ist mit Steinen und Blöcken gesichert. Entlang der Uferlinie verläuft ein vorwiegend aus Grau-Erle bestehender einreihiger Gehölzsaum. Dazwischen treten auch Esche, Grau-Weide und Brombeere auf. Die Weidengebüsche ragen stellenweise bis zu 6 m über die Uferlinie in das Gewässer rein. Zwischen den Gehölzen wachsen diverse Stauden. Neben der dominant auftretenden *Urtica dioica* kommen auch *Eupatorium cannabinum*, *Calystegia sepium*, *Lysimachia vulgaris*, *Humulus lupulus*, *Geum urbanum* und *Glechoma hederacea* vor. An den Staudensaum schließt der 2 m breite Rundwanderweg an. Hinter diesem steigt das Ufer weiter steil auf 4 m an. Die Böschung ist vorwiegend mit Sträuchern bestanden, wobei Haselsträucher überwiegen. Daneben wachsen auch Weißdorn, Schwarzer Holunder und Brombeere. Die Krautschicht ist als eher vegetationsarm einzustufen. Häufiger tritt noch *Geum urbanum*, *Geranium robertianum* und *Stellaria holostea* auf. Seltener sind hingegen *Polygonatum multiflorum* und *Urtica dioica*.

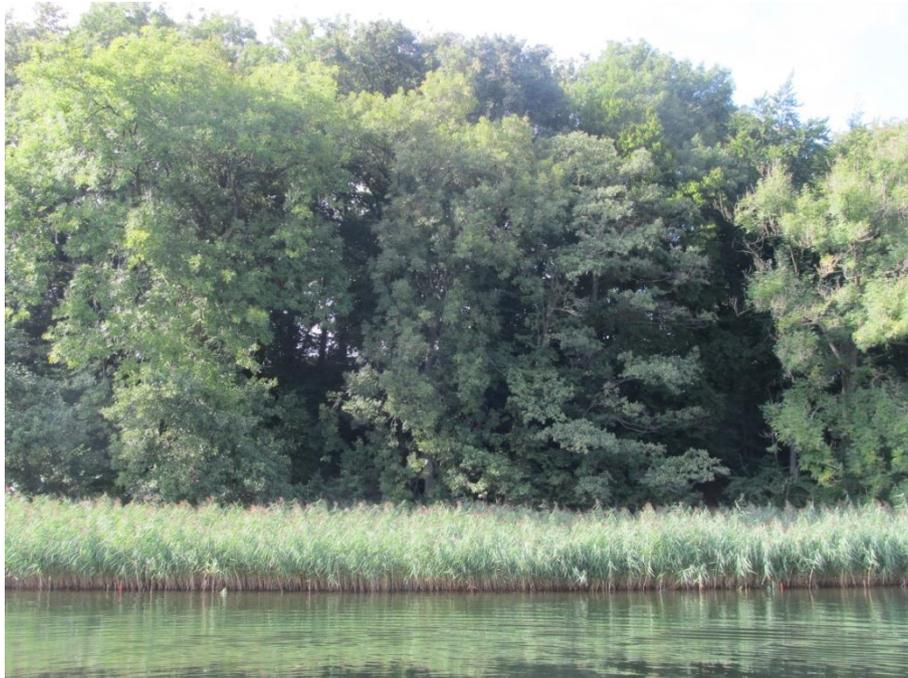
Abbildung 8: Makrophytentranssekt 6 am Westufer des Großen Segeberger Sees (Abschnitt 5)

Transekt 6 befindet sich am mittleren Westufer. Landseitig wächst entlang der 0,5 m hohen Uferkante ein etwa 3 m breiter Staudensaum. Dieser wird durch hygrophile Arten wie *Eupatorium cannabinum*, *Lysimachia vulgaris*, *Stachys palustris*, *Epilobium hirsutum*, *Angelica sylvestris* und *Calystegia sepium* geprägt. Dazwischen stehen lückig Gehölze (Esche, Grauerle und Hänge-Birke). Hinter der Staudenflur verläuft ein 2 m breiter Wanderweg, an welchen sich die auf 8 m steil ansteigende Uferböschung anschließt. Diese ist mit den zuvor genannten Gehölzen bestanden. Die artenarme Krautschicht besteht vorwiegend aus *Hedera helix* und *Lonicera periclymenum*.

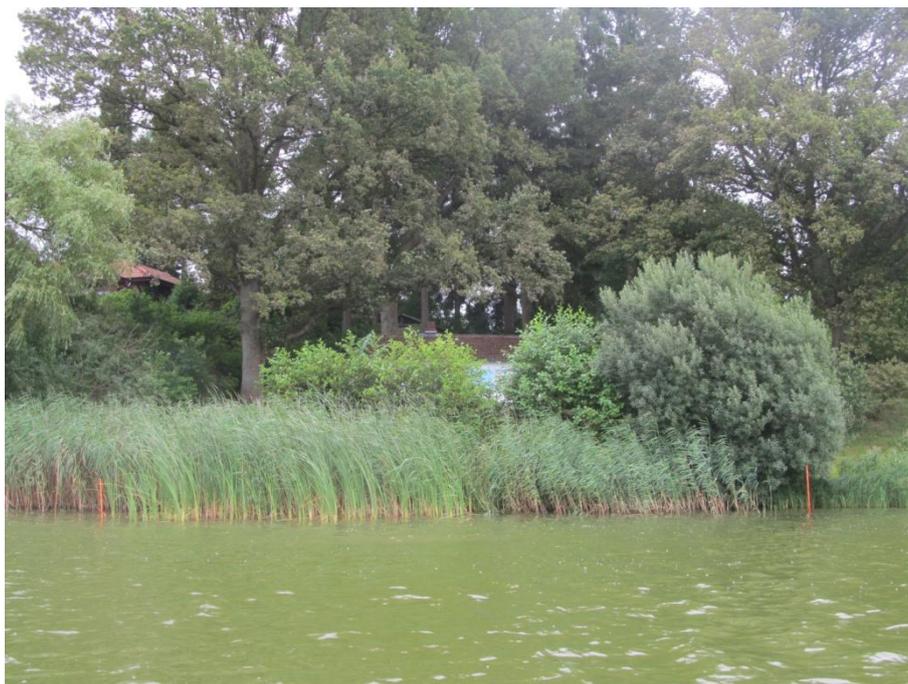
Abbildung 9: Transekt 1 am Südufer des westlichen Seebeckens (Abschnitt 6)

WRRL-Seentyp:	11	Zusatzkriterien: Gewässertyp = TKp - 11 und mittl. Vegetationsgrenze < 2,5m und maximale Seetiefe ≥ 2,5m → RI = RI - 50, Anteil <i>Elodea canadensis</i> und <i>Elodea nuttallii</i> ≥ 80% → RI = RI - 50, RI < -100 → RI - 100	
ÖZK:	5		
Referenzindex:	-27,59	korr. Referenzindex: -100,00	M _{MP} : 0,00

Transekt 1 liegt vor einem Privatgrundstück am Südufer des westlichen Seebeckens. Die etwa 0,5 m hohe Uferböschung ist mit einem wilden Verbau aus Betonelementen gesichert. An der Uferlinie wachsen junge Erlen, an der südlichen Transektgrenze ein einzelnes Grauweiden-Gebüsch. Bis auf *Calystegia sepium*, die recht häufig vorkommt treten feuchtezeitige Stauden insgesamt selten auf. Lediglich vereinzelt fanden sich *Lysimachia vulgaris*, *Lycopus europaeus* und *Iris pseudacorus*. Weiter landseitig schließen sich Rasenflächen an, auf denen ein Sommerhaus steht.

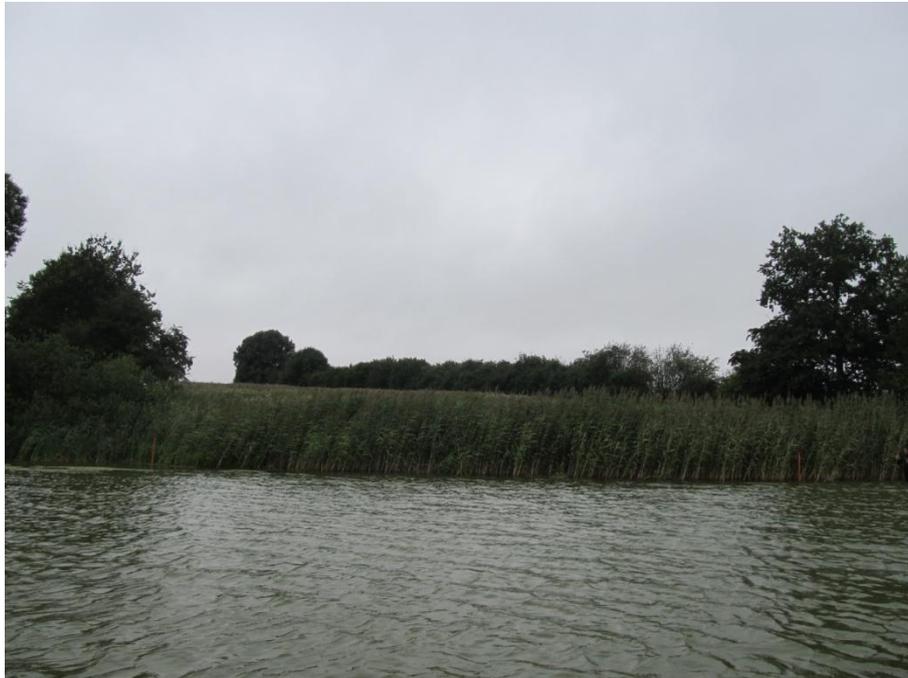
Abbildung 10: Makrophytentranspekt 2 am westlichen Nordufer des Neversdorfer Sees (Abschnitt 2)

WRRL-Seentyp:	11	Zusatzkriterien: Gewässertyp = TKp - 11 und mittl. Vegetationsgrenze < 2,5m und maximale Seetiefe ≥ 2,5m → RI = RI - 50	
ÖZK:	4		
Referenzindex:	-34,23	korr. Referenzindex: -84,23	M _{MP} : 0,08

Transekt 2 wurde am Nordufer des westlichen Seebeckens aufgenommen. Landseitig grenzt an die Uferlinie ein 2 m breites ruderalisiertes Landschilfröhricht. Daran schließt sich ein etwa 2 m vorwiegend mit *Rubus idaeus* bewachsener Hang an. Als Begleitarten fanden sich *Calystegia sepium*, *Urtica dioica* und *Phalaris arundinacea*. Oberhalb des Hanges schließt sich eine Ackerbrache an.

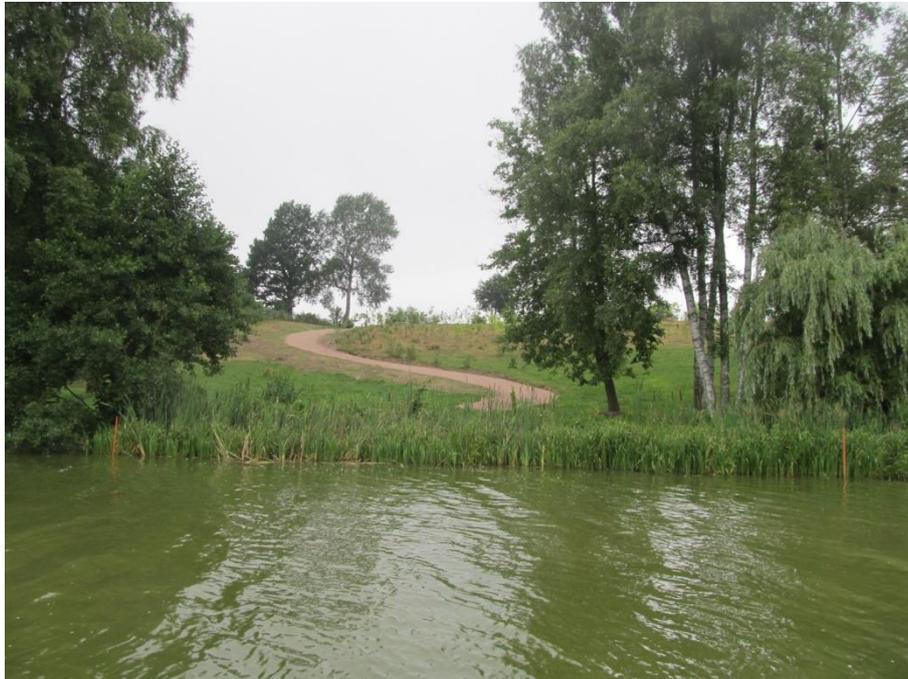
Abbildung 11: Transekt 3 am mittleren Nordufer (Abschnitt 2)

WRRL-Seentyp:	11	Zusatzkriterien: Gewässertyp = TKp - 11 und mittl. Vegetationsgrenze < 2,5m und maximale Seetiefe ≥ 2,5m → RI = RI - 50	
ÖZK:	4		
Referenzindex:	-20,21	korr. Referenzindex: -70,21	M _{MP} : 0,15

Transekt 3 befindet sich am mittleren Nordufer des Neversdorfer Sees. An der östlichen Transektgrenze markiert eine einzelne Trauerweide den Transektbereich. Auf der augenscheinlich regelmäßig unterhaltenen Grünfläche im Hinterland befindet sich eine Holzhütte.

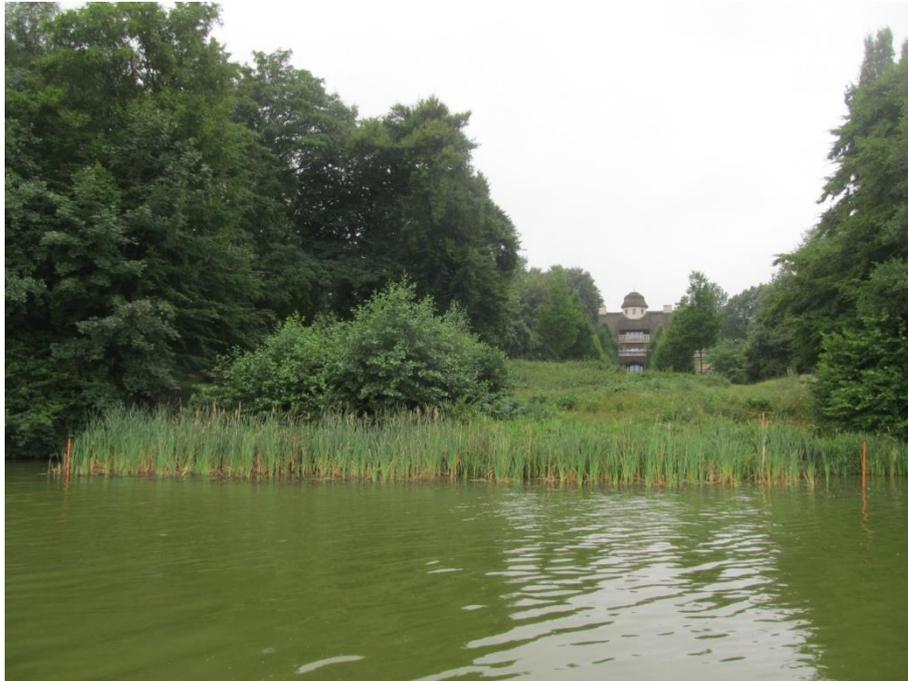
Abbildung 12: Transekt 4 am östlichen Südufer (Abschnitt 5)

WRRL-Seentyp:	11	Zusatzkriterien: Gewässertyp = TKp - 11 und mittl. Vegetationsgrenze < 2,5m und maximale Seetiefe ≥ 2,5m → RI = RI - 50	
ÖZK:	4		
Referenzindex:	0,00	korr. Referenzindex: -50,00	M _{MP} : 0,25

Transekt 4 befindet sich am östlichen Südufer des Neversdorfer Sees vor einem aufgelassenen Grundstück. In etwa 50 m Uferentfernung befindet sich ein Privathaus, von dem eine Schneise durch die angrenzenden Gehölzbestände Richtung See verläuft. Das Ufer wird in diesem Bereich von einem etwa 4 m breiten Sumpfseggenried bewachsen, in dem im unmittelbaren Uferbereich nur wenige Begleitarten wie *Typha angustifolia* und einige der nachfolgend aufgeführten Arten anzutreffen sind. Weiter landseitig nimmt der Anteil hygrophiler Stauden deutlich zu. U.a. traten hier *Calystegia sepium*, *Lysimachia vulgaris*, *Scutellaria galericulata* und *Iris pseudacorus* auf. An der östlichen Transektgrenze befindet sich ein größeres Grauweidengebüsch. Das weiter landseitig zunächst leicht, dann mäßig steil ansteigende Ufer liegt brach.

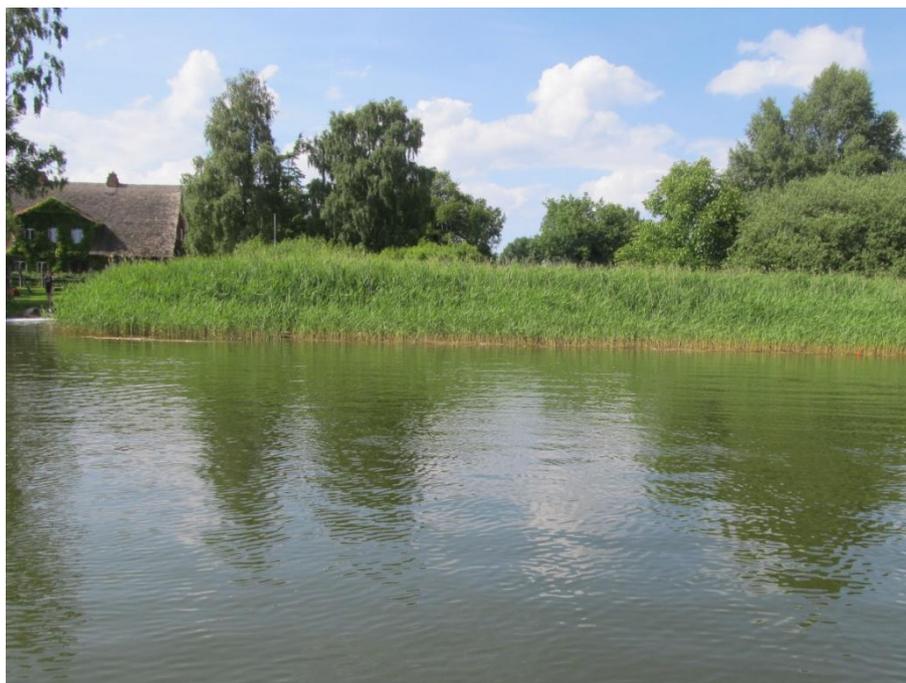
Abbildung 13: Makrophytentranspekt 1 am Nordufer neben der Badestelle der Ortschaft Passade (Abschnitt 1)

WRRL-Seentyp:	11	Zusatzkriterien: Gewässertyp = TKp - 11 und mittl. Vegetationsgrenze < 2,5m und maximale Seetiefe ≥ 2,5m → RI=RI-50	
ÖZK:	4		
Referenzindex:	0	korr. Referenzindex: -50	M _{MP} : 0,25

Transekt 1 liegt am Nordufer des Passader Sees neben einem Seezugang der örtlichen Badestelle.

Landseitig der Uferlinie schließt sich ein etwa 10 m breites Landschilfröhricht an. Dieses ist durchsetzt mit zahlreichen Feuchthochstauden wie u.a. *Calystegia sepium*, *Lysimachia vulgaris*, *Urtica dioica* und *Epilobium hirsutum*. Dazwischen kommen auch *Rubus idaeus* und einzelne Korbweiden-Gebüsche vor. Dahinter schließt sich die Liegewiese der Badestelle an, welche durch kurzrasiges Grünland geprägt ist.

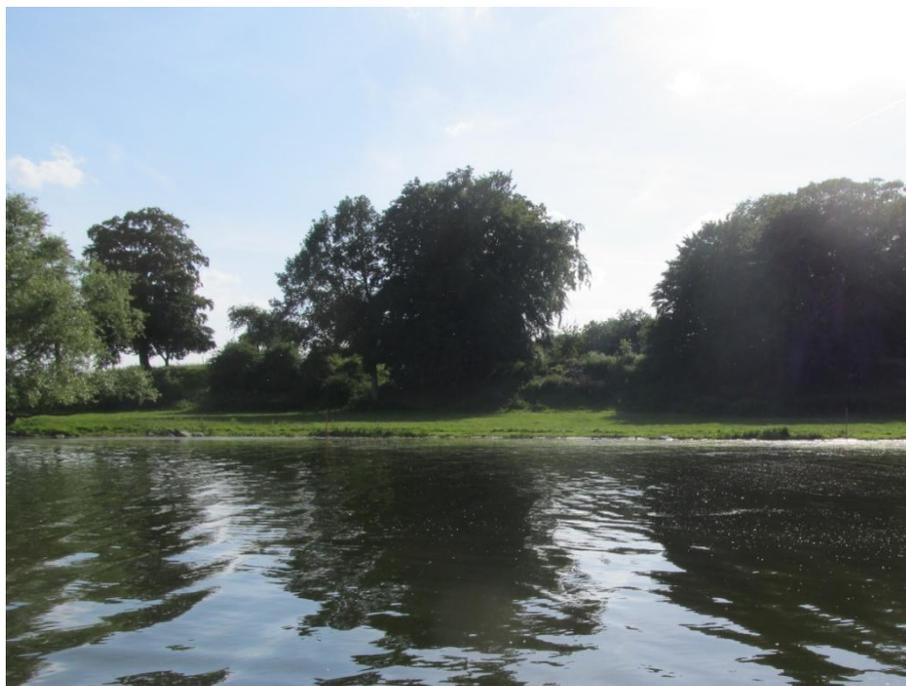
Abbildung 14: Makrophytentransekt 2 liegt am mittleren Westufer des Passader Sees (Abschnitt 6)

WRRL-Seentyp:	11	Zusatzkriterien: Gewässertyp = TKp - 11 und mittl. Vegetationsgrenze < 2,5m und maximale Seetiefe ≥ 2,5m → RI=RI-50	
ÖZK:	4		
Referenzindex:	-8,92	korr. Referenzindex: -58,92	M _{MP} : 0,21

Das Transekt befindet sich am mittleren Westufer auf Höhe der Ortslage Wulfsdorf. Der südliche Transektrand beginnt etwa 10 m vor einer am Ufer stehenden einzelnen Weide.

Entlang der leicht ausgebuchteten Uferlinie, welche durch eine kleine Uferkante gebildet wird, zieht sich ein schmaler Saum aus *Phalaris arundinacea* und *Agrostis stolonifera*. Vereinzelt finden sich auch Feuchtstauden wie *Eupatorium cannabinum*. Das daran angrenzende Ufer verläuft zunächst flach, steigt dann aber in etwa 35 m Entfernung an einer Böschungskante steil an. Der Uferbereich wird beweidet. Vorwiegend finden sich trittresistente Arten und typische Weidekräuter wie u.a. *Lolium perenne*, *Holcus lanatus*, *Trifolium repens*, *Potentilla anserina* oder *Calamagrostis canescens*.

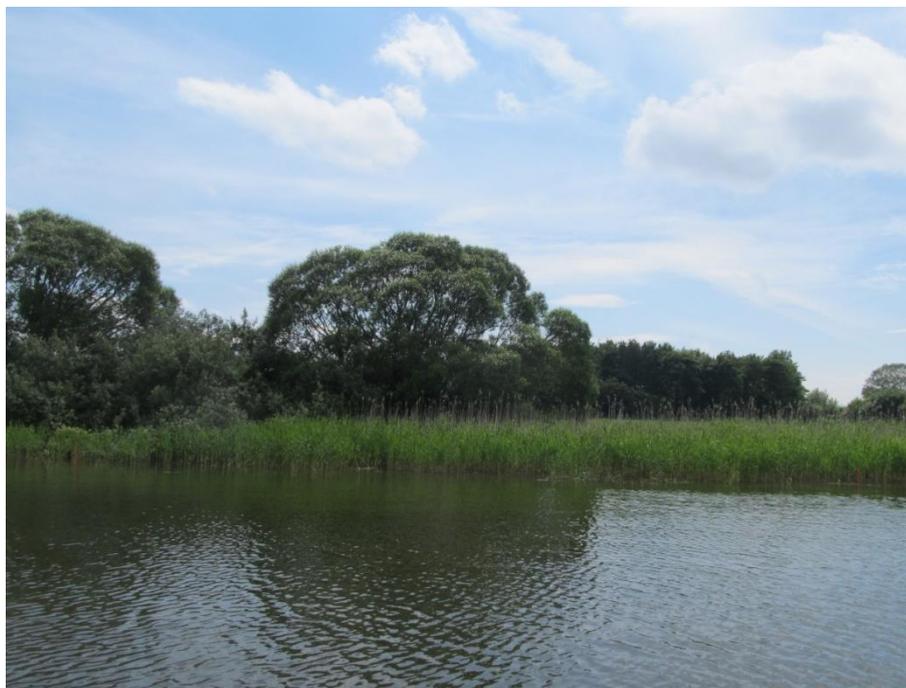
Abbildung 15: Transekt 3 am Südufer der östlichen Seebucht.

WRRL-Seentyp:	11	Zusatzkriterien: Gewässertyp = TKp - 11 und mittl. Vegetationsgrenze < 2,5m und maximale Seetiefe ≥ 2,5m → RI=RI-50	
ÖZK:	4		
Referenzindex:	-21,29	korr. Referenzindex: -71,29	M _{MP} : 0,14

Der Untersuchungsbereich befindet sich in einer flachen Ausbuchtung am Südufer des östlichen Seebeckens etwa 500 m westlich von Stoltenberg.

Landseitig ist ein etwa 8 - 10 m breites Landschilfröhricht ausgebildet. Neben *Phragmites australis* siedeln hier auch eine Vielzahl feuchtezeigender Begleitarten wie u.a. *Calystegia sepium*, *Calamagrostis canescens*, *Carex acutiformis*, *Iris pseudacorus*, *Solanum dulcamara*, *Caltha palustris*, *Filipendula ulmaria*, *Eleocharis palustris* oder *Mentha aquatica*. Im östlichen Teil treten innerhalb der Röhrichtflächen mehrere Weidengebüsche (Lorbeer- und Grau-Weide) auf. Am landseitigen Rand nimmt der Anteil von Frischezeigern und ruderalen Arten allmählich zu. An die Röhrichtflächen grenzen frische beweidete Grünländer, die nur noch vereinzelt Feuchtezeiger aufweisen.

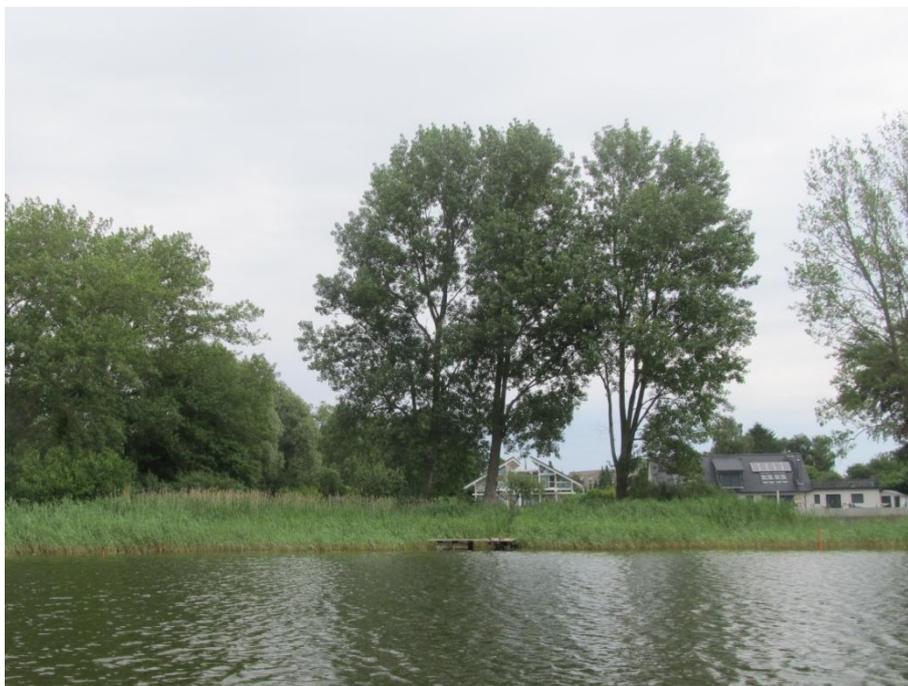
Abbildung 16: Transekt 4 am Nordostufer des östlichen Seebeckens (Abschnitt 2)

WRRL-Seentyp:	11	Zusatzkriterien: Gewässertyp = TKp - 11 und mittl. Vegetationsgrenze < 2,5m und maximale Seetiefe ≥ 2,5m → RI=RI-50	
ÖZK:	3		
Referenzindex:	13,33	korr. Referenzindex: -36,67	M _{MP} : 0,32

Das Transekt liegt in einer flachen Uferausbuchtung am Nordostrand des östlichen Seebeckens, unmittelbar südwestlich der Ortschaft Fahren. Im Zentrum befindet sich ein kleiner Holzsteg mit einem einzelnen Bootsliegendeplatz.

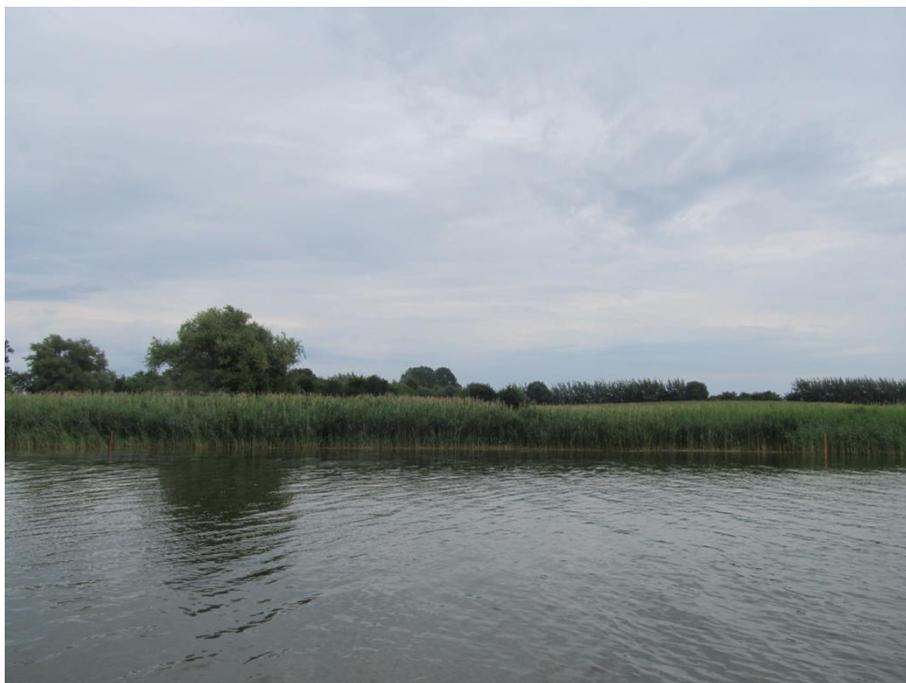
Abbildung 17: Transekt 5 am Südostufer des nördlichen Seeteils (Abschnitt 1)

WRRL-Seentyp:	11	Zusatzkriterien: Gewässertyp = TKp - 11 und mittl. Vegetationsgrenze < 2,5m und maximale Seetiefe ≥ 2,5m → RI=RI-50	
ÖZK:	4		
Referenzindex:	-8,28	korr. Referenzindex: -58,28	M _{MP} : 0,21

Transekt 5 befindet sich am Südostufer des nördlichen Seeteils. Begrenzt wird das Transekt am nördlichen Ende durch ein Weidengebüsch.

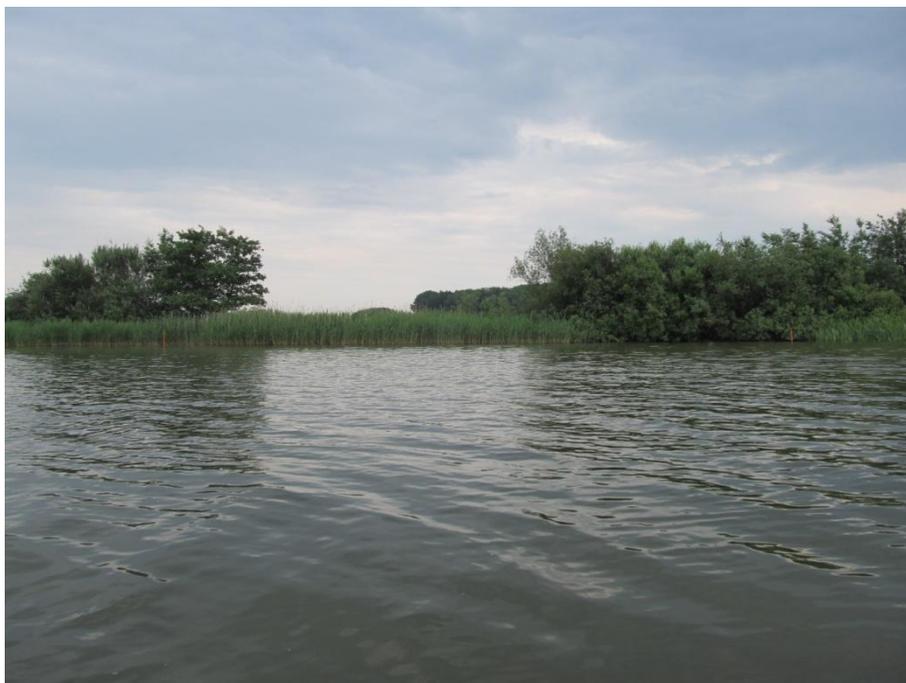
Abbildung 18: Transekt 6 am östlichen Ufer des südlichen Seeteils (Abschnitt 4)

WRRL-Seentyp:	11	Zusatzkriterien: Gewässertyp = TKp - 11 und mittl. Vegetationsgrenze < 2,5m und maximale Seetiefe ≥ 2,5m → RI=RI-50	
ÖZK:	4		
Referenzindex:	-12,22	korr. Referenzindex: -62,22	M _{MP} : 0,19

Das Makrophytentransekt 6 liegt am östlichen Ufer des südlichen Seeteils. An die nördliche Transektgrenze grenzt eine Reihe junger Erlen an. Etwa ein Drittel des südlichen Transektbereiches ist von der Uferlinie bis zum angrenzenden Grünland mit einem Gebüsch aus Erlen, Grau- und Silberweiden bestanden.

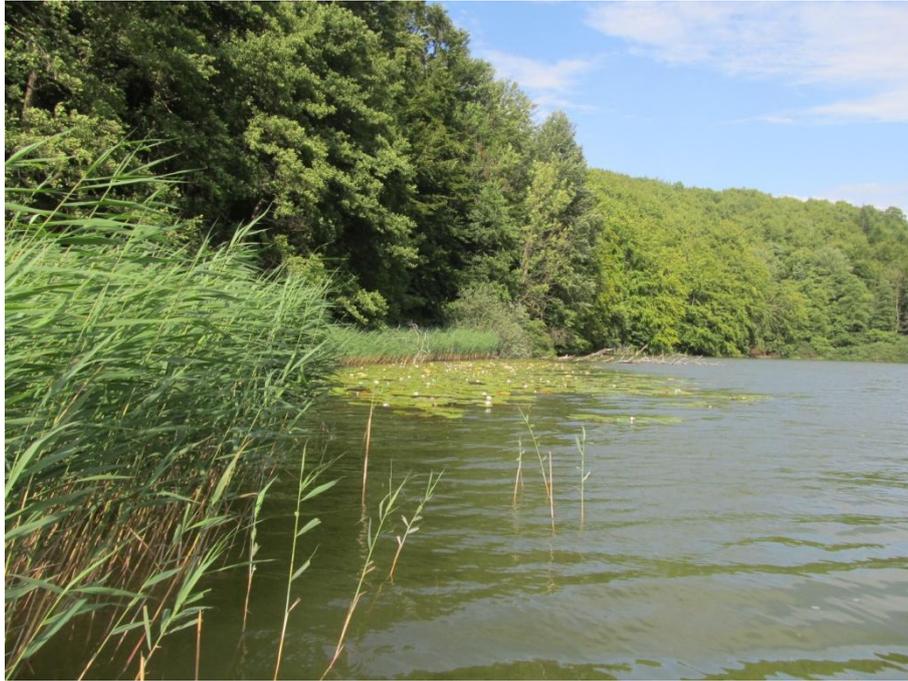
Abbildung 19: Waldbeständiges Nordufer des Abschnittes mit nach Osten schmaler werdenden Röhrichtsäumen und großflächig ausgebildeten Schwimmblattdecken von See- und Teichrose

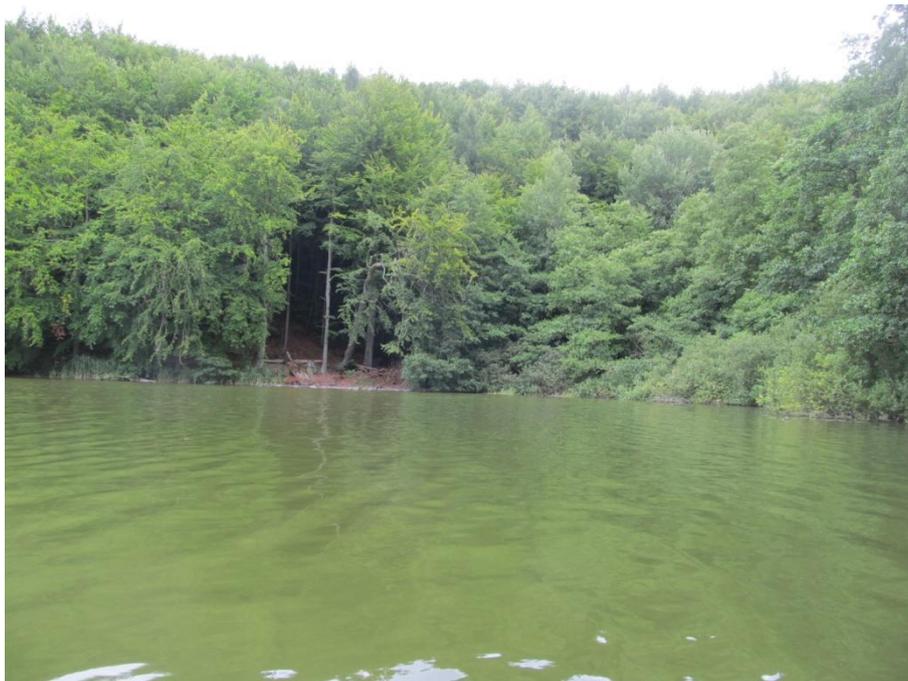
Abbildung 20: Weitgehend röhrichtfreier Ostrand der Bucht mit uferseitig ausgebildeten Buchenwäldern und einem abschnittsweise vorgelagerten Weidengebüsch (rechter Bildrand)

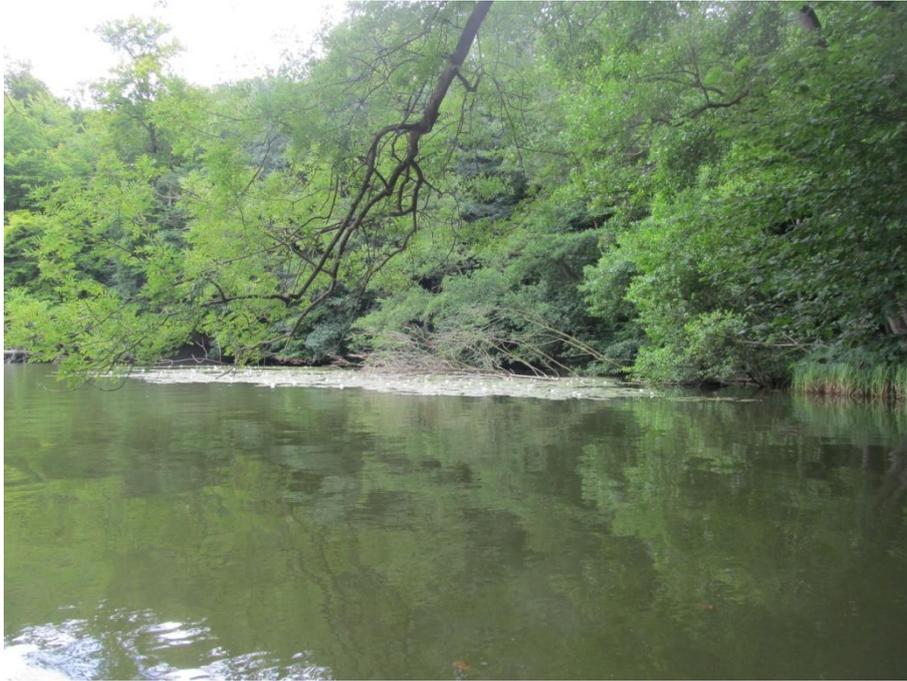
Abbildung 21: Südwestrand der Bucht mit überhängenden Ufergehölzen und hohen Totholzanteilen im Wasser, seeseitig treten lokal Schwimmblattdecken von See- und Teichrose auf.

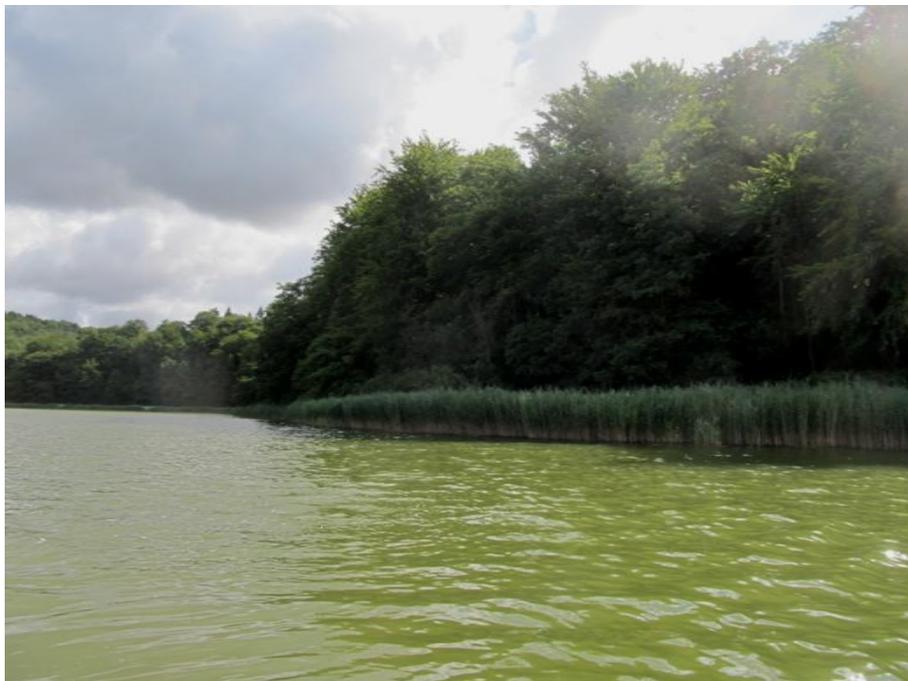
Abbildung 22: Osthälfte des Abschnittes mit angrenzenden Waldbereichen und vorgelagerten Schilf-Röhrichten

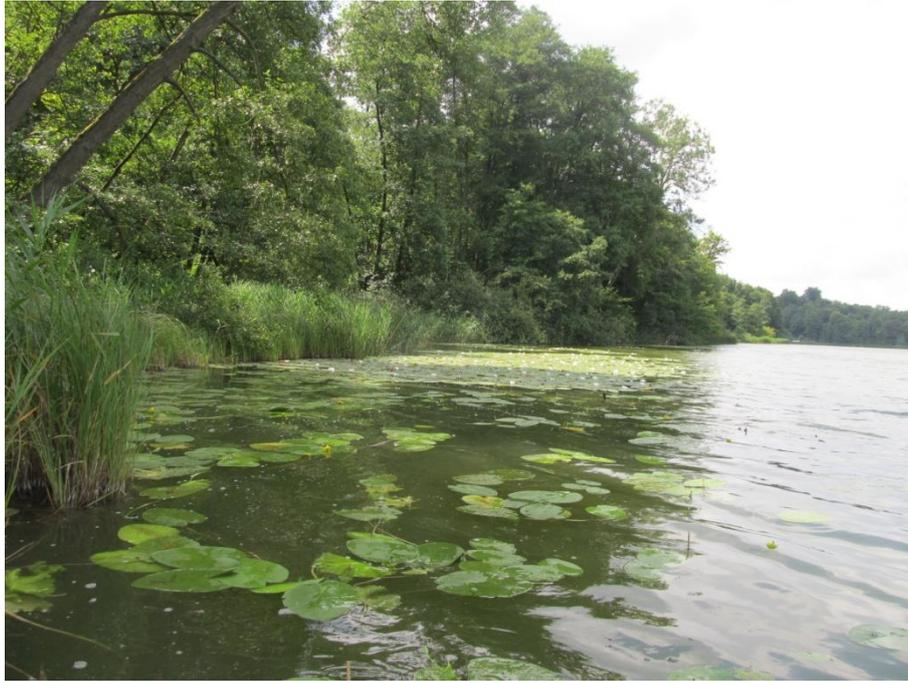
Abbildung 23: Bucht vor den Bruchwaldbereichen mit uferseitig ausgebildeten Seggenrieden und angrenzenden Schwimmblattrasen mit Dominanz von Teichrose (vorn) bzw. Seerose (hinterer Teil)

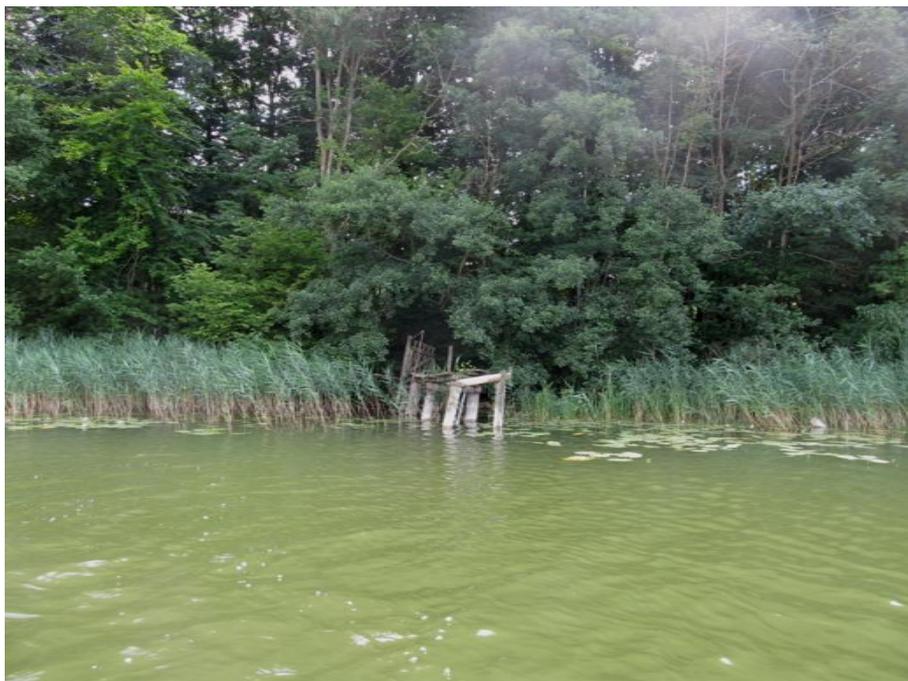
Abbildung 24: Seezugang mit verfallender Steganlage vor dem neuen Forsthaus Wüstenfelde

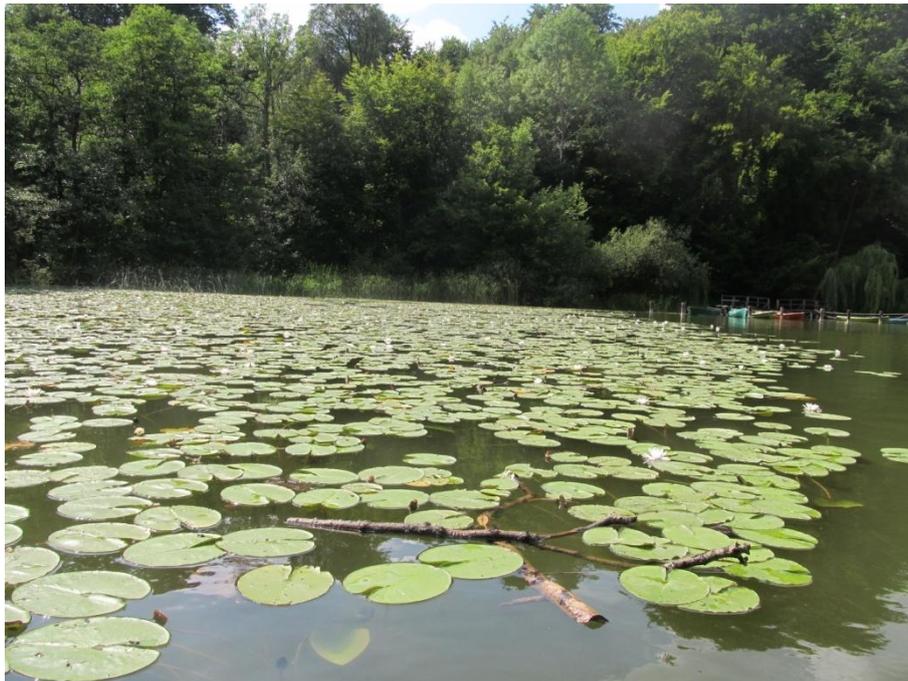
Abbildung 25: Großflächig entwickelte Schwimmblattrasen in der Südostbucht, am rechten Bildrand Steganlage des Anglervereins

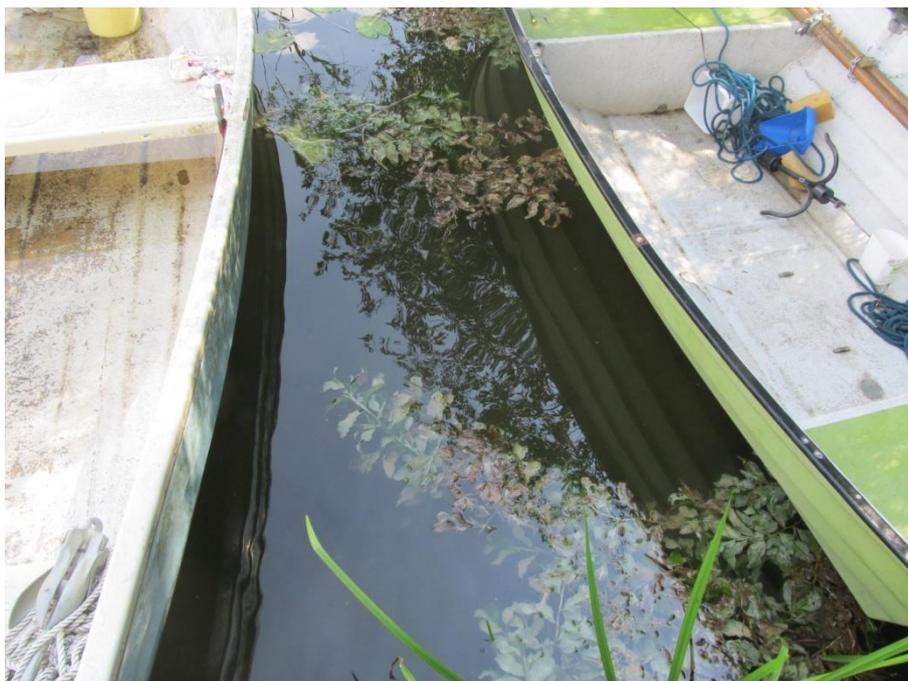
Tauchblattvegetation beschränkt sich fast ausschließlich auf einen kleinen Bestand des Glänzenden Laichkrautes (*Potamogeton lucens*; RL SH 3) an der Steganlage des Anglervereins. Die Art siedelt dort bis in 1,7 m Tiefe. Darüber hinaus konnten einzelne Exemplare der Kanadischen Wasserpest (*Elodea canadensis*) in einem Flachwasserbereich nördlich des Steges gefunden werden. An dieser Stelle trat auch die Zerbrechliche Armelechteralge (*Chara contraria*; RL D 3) mit wenigen Exemplaren in 0,2 m Tiefe auf. Weitere Tauchblattarten wurden nicht festgestellt.

Abbildung 26: Tauchblattbestand von *Potamogeton lucens* im Bereich der Steganlage am südlichen Westufer

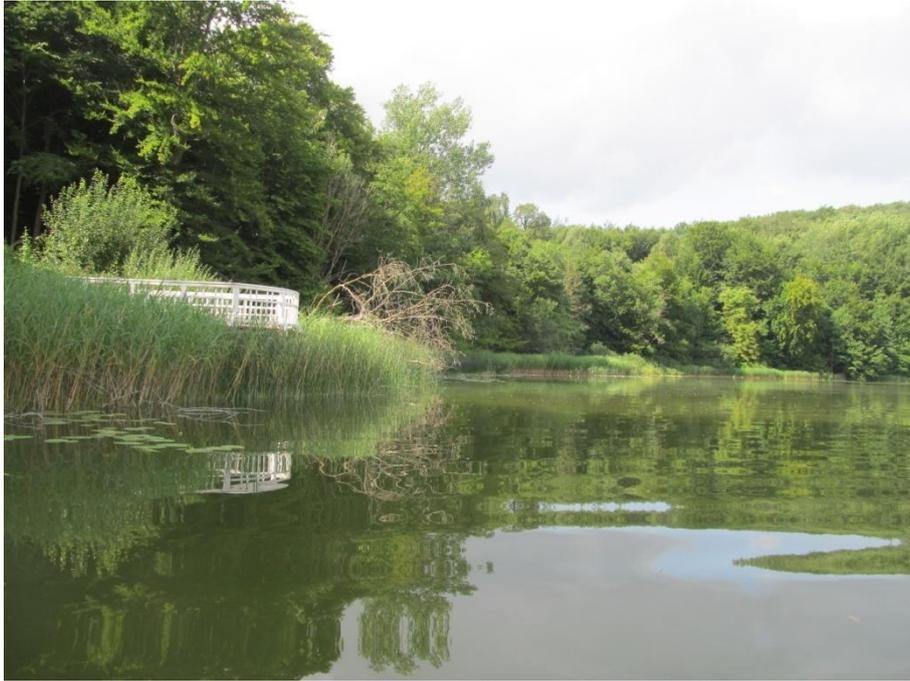
Abbildung 27: Anglerbrücke am Westufer vor dem Jagdpavillon mit vorgelagerten Röhrichtsäumen und abschnittsweise auftretenden Schwimmblattdecken

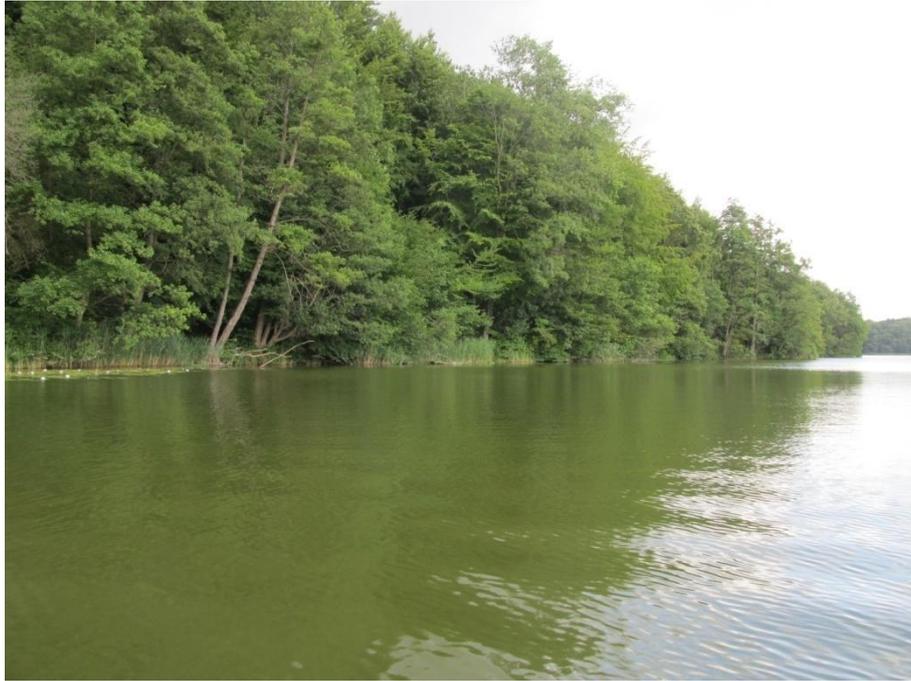
Abbildung 28: Westrand des Abschnittes mit schmalen Röhrichtinseln vor den gehölzbestandenen Uferzonen und randlich entwickelten Schwimmblattdecken

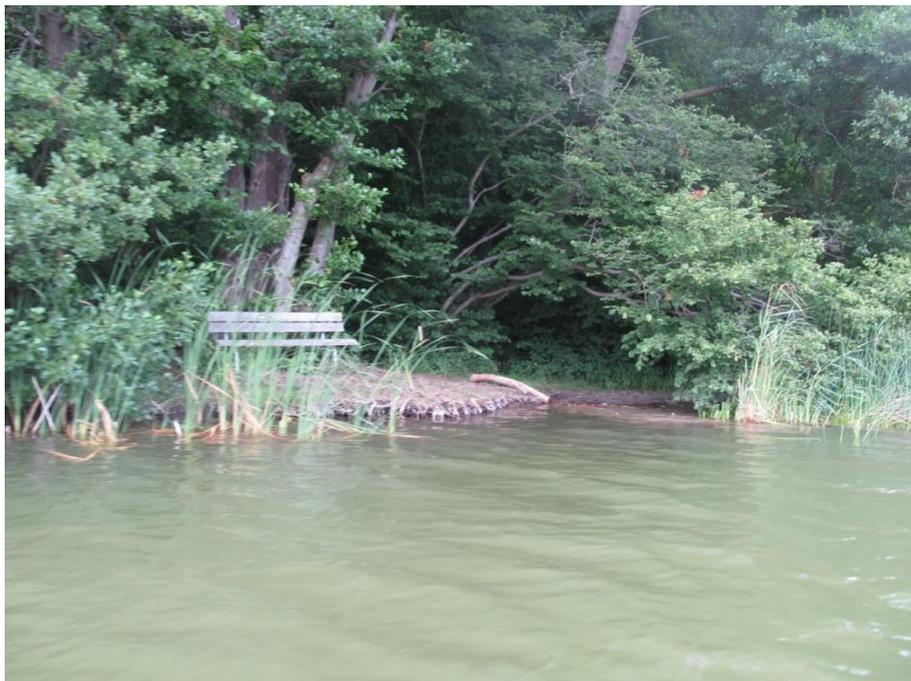
Abbildung 29: Kleiner Seezugang mit Sitzbank an der Landzunge des mittleren Nordufers
