Monitoring der Qualitätskomponente Makrophyten/Phytobenthos für WRRL und FFH-RL in schleswig-holsteinischen Seen 2013

Los 2

(Blankensee, Großer Segeberger See, Neversdorfer See, Passader See, Ukleisee)

Endbericht 2013

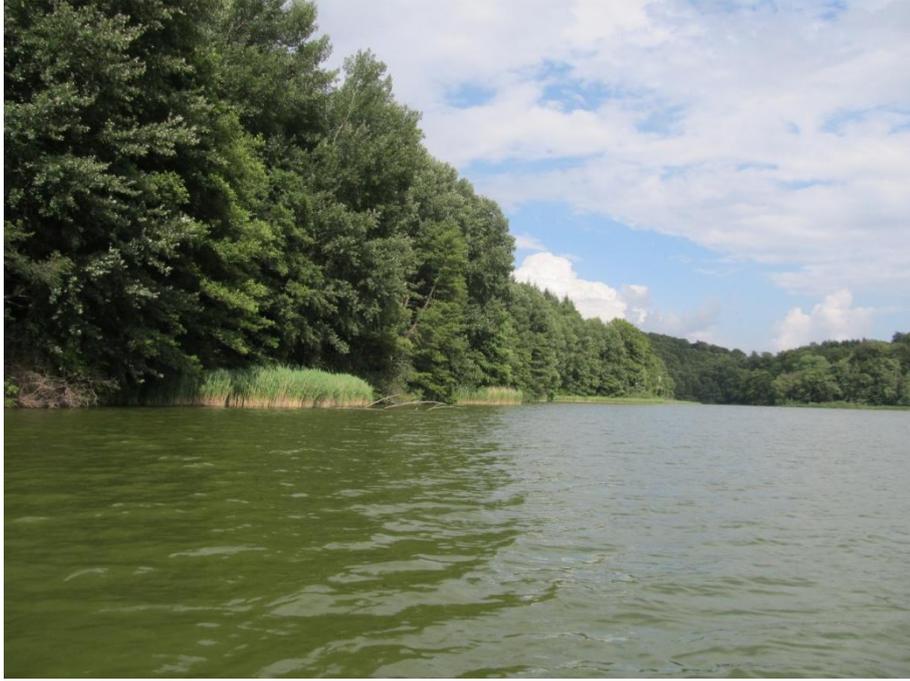
Abbildung 30: Ostrand des Abschnittes mit schmalen, z.T. durch überhängende Gehölze und Totbäume unterbrochenen Schilf-Röhrichten

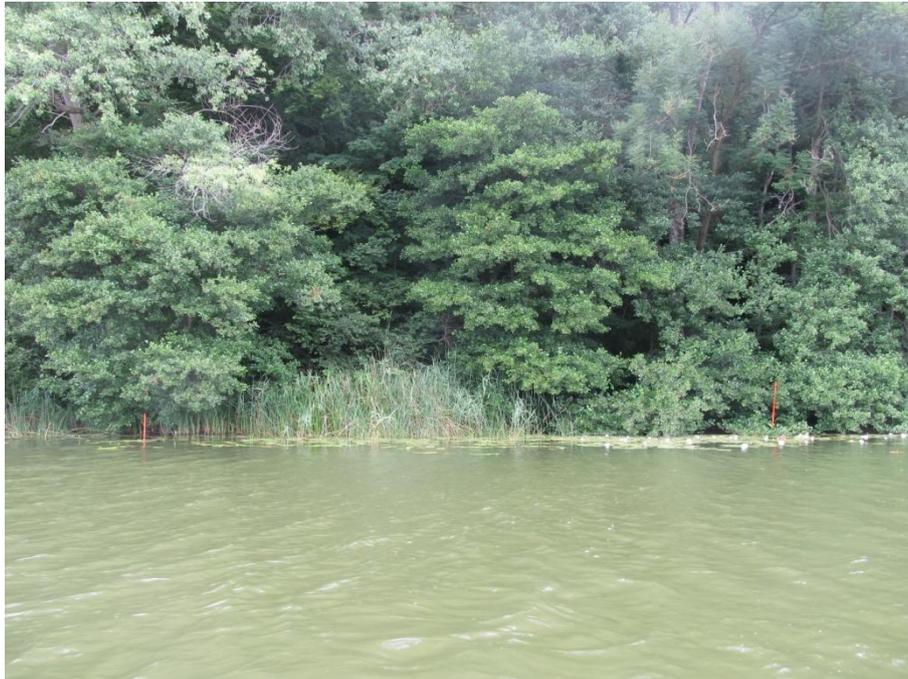
Abbildung 31: Makrophytentransekt 1 am Nordufer des Ukleisees

WRRL-Seentyp:	10	Zusatzkriterien: -	
ÖZK:	3		
Referenzindex:	0	korr. Referenzindex: 0	M _{MP} : 0,50

Transekt 1 befindet sich am mittleren Nordufer des Ukleisees. Entlang der Uferlinie stocken einzelne ältere Erlen, deren Wurzeln eine natürliche Uferkante bilden. Unmittelbar am Ufer ist ein schmaler Saum mit *Carex acutiformis* bewachsen. Auf dem weiteren zunächst flachen Ufer stehen Gehölze wie Hasel, Berg-Ahorn und Buchen. In der Krautschicht finden sich, neben aufkommendem Gehölzaufwuchs, typische Arten der Buchenwälder wie *Hedera helix* oder *Galium odoratum*. Insgesamt ist die Vegetation aber recht spärlich. In 10 m Uferentfernung verläuft entlang des Sees, oberhalb einer kleinen Böschungskante, ein Wanderweg. Das daran angrenzende, mäßig steil ansteigende Gelände ist mit Buchen bestanden.

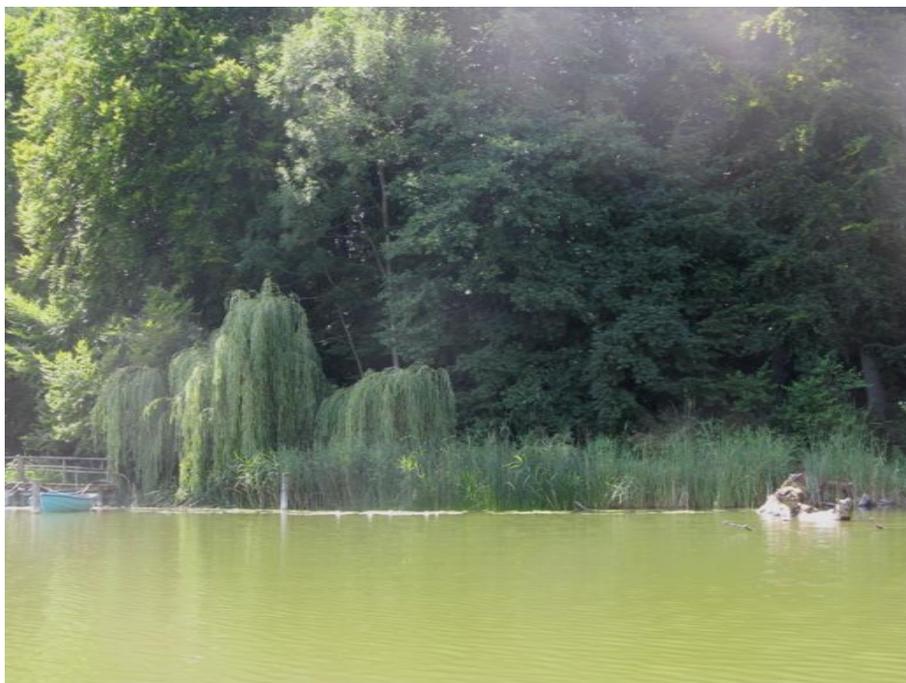
Abbildung 32: Transekt 2 am Westufer des Ukleisees

WRRL-Seentyp:	10	Zusatzkriterien: Anteil <i>Nuphar lutea</i> , <i>Nymphaea</i> und <i>Persicaria amphibia</i> \geq 80% → Modul Makrophyten nicht gesicher	
ÖZK:	n.g.		
Referenzindex:	0	korr. Referenzindex: 0	M _{MP} : 0,50

Transekt 2 liegt am südlichen Westufer am Rand einer Bucht. Im Süden grenzt unmittelbar eine kleinere Steganlage des ansässigen Angelvereins an. Am Nordrand liegt ein umgestürzter Starkbaum quer zur Uferlinie im Gewässer. In der Südhälfte ragt eine an der Uferlinie stehende Trauerweide ins Gewässer. Zudem ist entlang des Ufers viel Holzschnittgut abgelegt. Der weitere etwa 5 m breite feuchte bis frische Uferbereich ist mit einem *Carex acutiformis*-Ried bewachsen. Auf der dann leicht ansteigenden Böschung steht eine Baumreihe (Buchen, Berg-Ahorn), zwischen der in der Krautschicht *Galium odoratum*, *Circaea lutetiana* und *Arum maculatum* agg. auftreten. An die Gehölzreihe grenzt ein Wanderweg. Das dahinter bis auf 5 m ansteigende Gelände ist mit Buchenwald bestanden.
