## **Monitoring der Qualitätskomponente Makrophyten/Phytobenthos für WRRL und FFH-RL in schleswig-holsteinischen Seen 2014**

### **Los 4**

(Arenholzer See, Bistensee, Blankensee, Brahmsee, Grebiner See, Süseler See)

Endbericht 2014

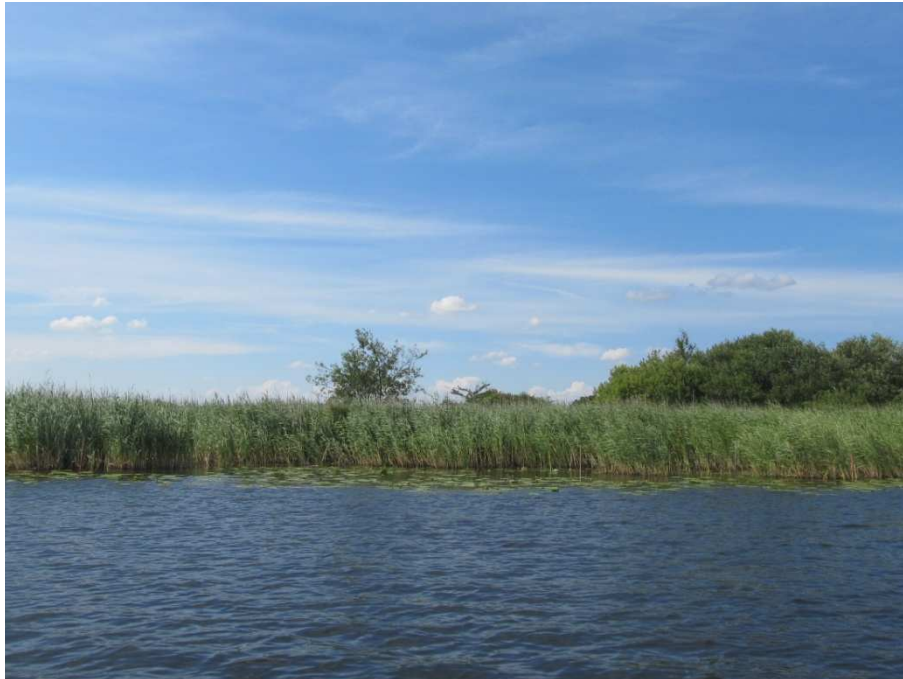
Abbildung 1: Transekt 1 am Nordufer des Arenholzer Sees westlich vom Bad (Abschnitt 3)

Das Transekt 1 liegt in der nördlichen Ausbuchtung des Arenholzer Sees. Oberhalb der Mittelwasserlinie sind ca. 20 m breite Landröhrichte entwickelt. Diese Bestände sind sehr artenreich, u.a. treten hier *Potentilla palustris*, *Peucedanum palustre*, *Carex elata*, *Galium palustre* oder *Calamagrostis canescens* auf. An das Landröhricht schließt im Bereich einer flachen Böschung ein Saum aus Ruderalarten (*Urtica dioica*) und hygrophilen Hochstauden (*Sium latifolium*, *Juncus effusus*) an. Dahinter liegen landwirtschaftliche Nutzflächen (Weidelgras-Weißklee-Weiden).

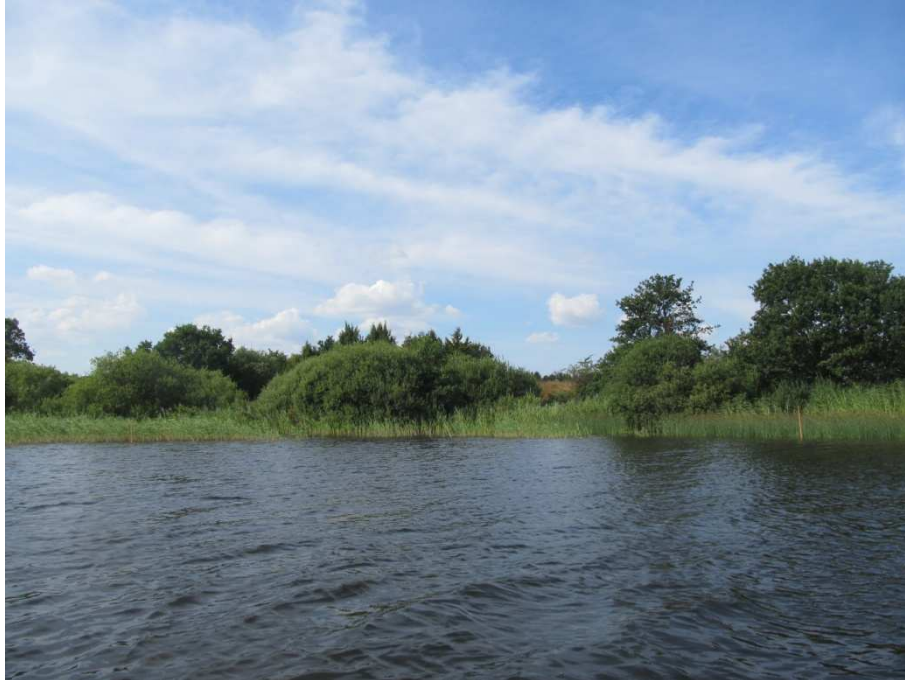
Abbildung 2: Transekt 2 am Nordufer südöstlich Arenholz (Abschnitt 2)

Das Transekt liegt am mittleren Nordufer des Arenholzer Sees. Landseitig grenzt ein Grauweiden-Erlengebüsch an die Uferlinie. In den Offenflächen dominiert *Calamagrostis canescens*, häufig sind auch *Phragmites australis* und *Mentha aquatica*. Zerstreut bis selten finden sich *Peucedanum palustre*, *Urtica dioica*, *Stachys palustre* oder *Juncus effusus*. 20 m vor der Uferlinie schließt eine steile mit Magerrasen bewachsene Böschung an. Die Flächen oberhalb werden als Grünland bewirtschaftet.

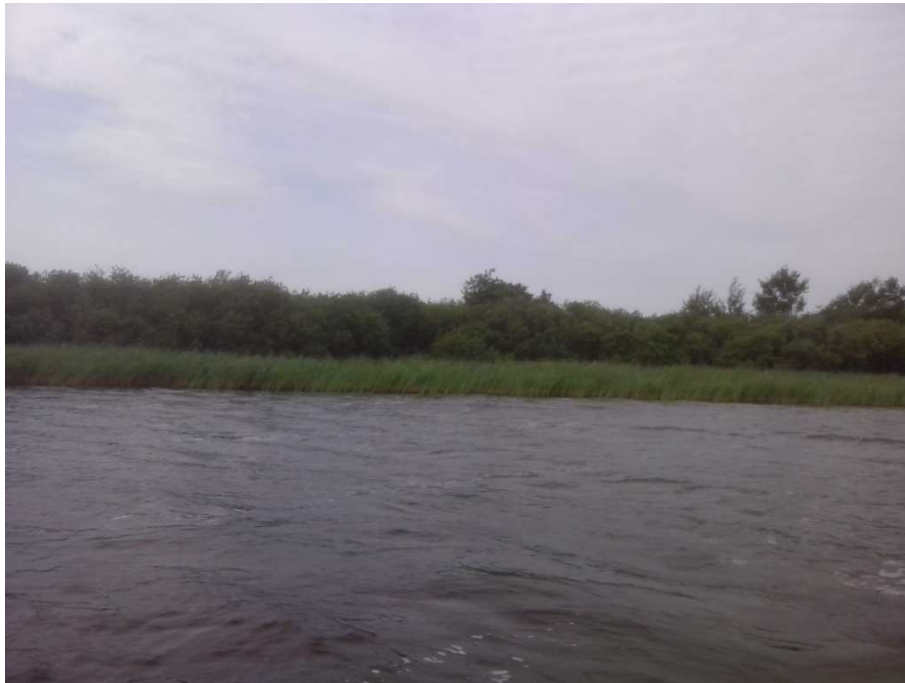
Abbildung 3: Transekt 3 am nördlichen Südwestufer unterhalb des Autobahnparkplatzes (Abschnitt 7)

Das am Südufer der westlichen Bucht liegende Transekt wird landseitig durch ein 3 m breites artenreiches Schilf-Landröhrlicht geprägt. Hier siedeln u.a. *Potentilla palustre*, *Peucedanum palustre*, *Calamagrostis canescens*, *Filipendula ulmaria* oder *Solanum dulcamara*. Die angrenzenden entwässerten Moorflächen sind mit dichten Grauweiden-Gebüsch bestanden. Häufig treten auch hier Nässezeiger wie *Lysimachia vulgaris*, *Glyceria maxima*, *Galium palustre* usw. auf.

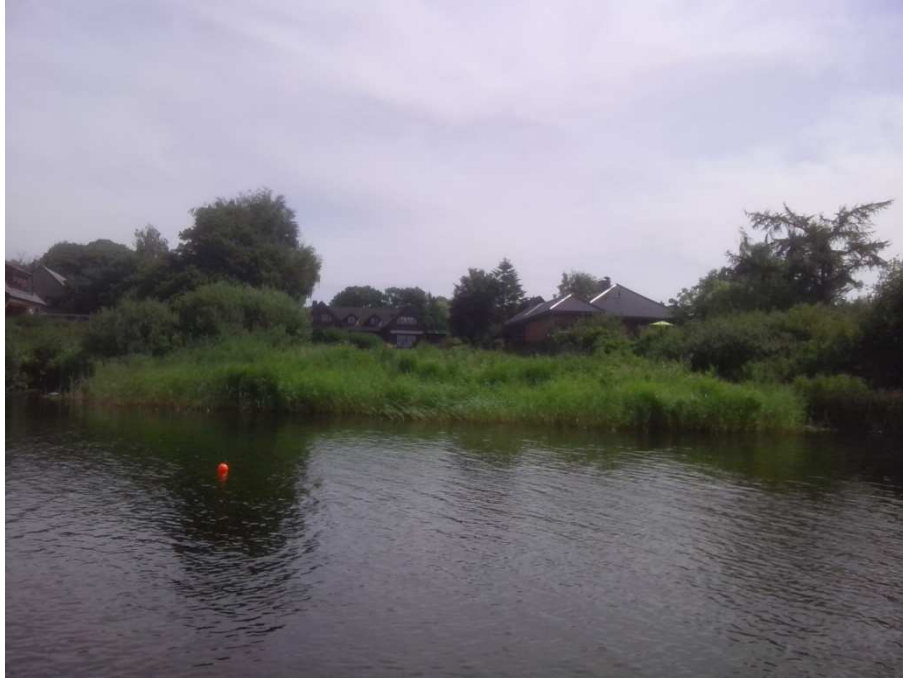
Abbildung 4: Transekt 4 am Ostufer bei Lürschau (Abschnitt 4)

Das Transekt liegt vor der Ortslage von Lürschau. Die südliche Transektgrenze markiert ein kleiner Seezugang. Landseitig grenzt an die Uferlinie ein 10 m breites Schilfröhricht, das insbesondere in den besonnten Randbereichen eine Vielzahl an Begleitarten wie *Eupatorium cannabinum*, *Myosotis scorpioides*, *Lycopus europaeus*, *Lysimachia vulgaris* oder *Filipendula ulmaria* aufweist. Die Röhrichtflächen gehen anschließend in von *Urtica dioica* und *Galium aparine* dominierte ruderale Staudenfluren über. Häufig bis zerstreut sind *Lysimachia vulgaris*, *Calystegia sepium* und *Stachys palustris*. Hinter der Staudenflur liegen die Zierrasenflächen der Anliegergrundstücke.

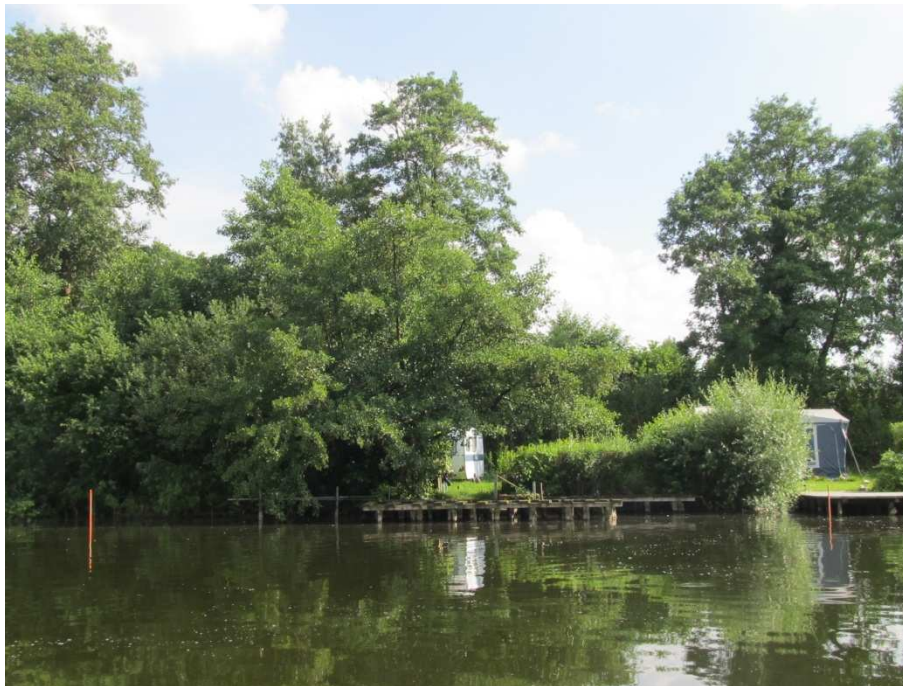
Abbildung 5: Transekt 1 am Südostufer im Bereich des Zeltplatzes (Abschnitt 1)

Das Transekt liegt am Südostufer des Bistensees am nördlichen Rand des Zeltplatzes. Es wird beidseitig von Stegen begrenzt und auch zentral findet sich eine solche Anlage. Die etwa 30 cm hohe Uferkante wurde mit Beton verbaut. An der Uferlinie siedeln Einzelgehölze wie Schwarz-Erle, Bruch- und Grau-Weide sowie als Hecke geschnittene Korbweiden. Dahinter wird die nähere Umgebung landseitig von den locker bebauten Grundstücken des Zeltplatzes mit Tritt- und Zierrasen sowie angepflanzten Gehölzen eingenommen.

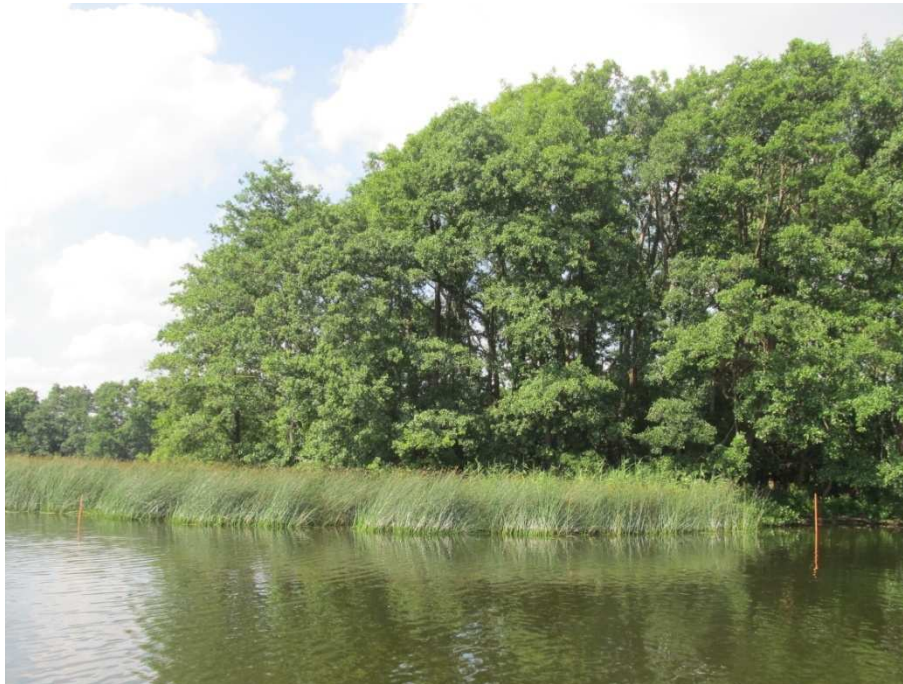
Abbildung 6: Transekt 2 vor der Halbinsel am Nordufer bei Bistensee (Abschnitt 6)

Das Transekt liegt am Nordufer, ca. 200 m westlich der Ortslage Bistensee am Rand einer bewaldeten Halbinsel. Die leicht geschwungene Uferlinie des Flachufers wird durch den angrenzenden Baumbestand beschattet. Auf der von Erlenwurzeln gebildete Uferkante wachsen lückig Feuchstauden wie *Stachys palustris*, *Lysimachia vulgaris*, *Eupatorium cannabinum* und *Filipendula ulmaria*. Der weitere Uferbereich ist mit einem Erlen-Eschengehölz bestanden in dem in der Strauchschicht zerstreut auch Weißdorn anzutreffen ist. In der Krautschicht siedeln *Urtica dioica*, *Humulus lupulus*, *Geum urbanum*, *Rubus idaeus* und einige weitere Taxa.

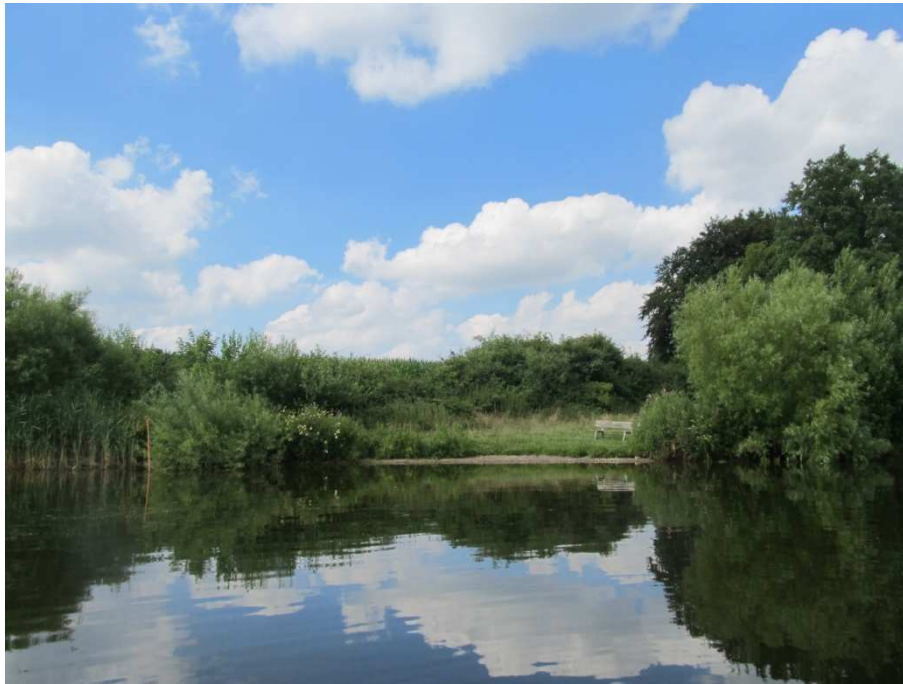
Abbildung 7: Transekt 3 am Nordwestufer (Abschnitt 5)

Das Transekt 3 liegt an der Stirnseite einer spitz zulaufenden Landzunge des mittleren Westufers. Der Untersuchungsbereich befindet an einer kleineren wilden Badestelle. An der östlichen Transektgrenze stockt an der Uferlinie ein Bruchweiden-Gebüsch. Im der Badestelle ist das Ufer auf 7 m Breite vegetationsfrei. Beidseitig davon grenzt an den Uferbereich eine Hochstaudenkrautflur mit *Filipendula ulmaria*, *Epilobium hirsutum*, *Phragmites australis*, *Lysimachia vulgaris*, *Persicaria amphibia* usw. an. Hinter der 2 m breiten Staudenflur verläuft ein 1 m breiter Pfad, der zur angrenzenden Badestelle führt. Das zunächst flache Ufer steigt hinter dem Weg an einer Böschung steil an. Diese ist mit ruderaler Vegetation (*Urtica dioica*, *Rubus fruticosus*, *Cirsium arvense*) bewachsen. Die oberhalb gelegenen Flächen werden als Acker bewirtschaftet.

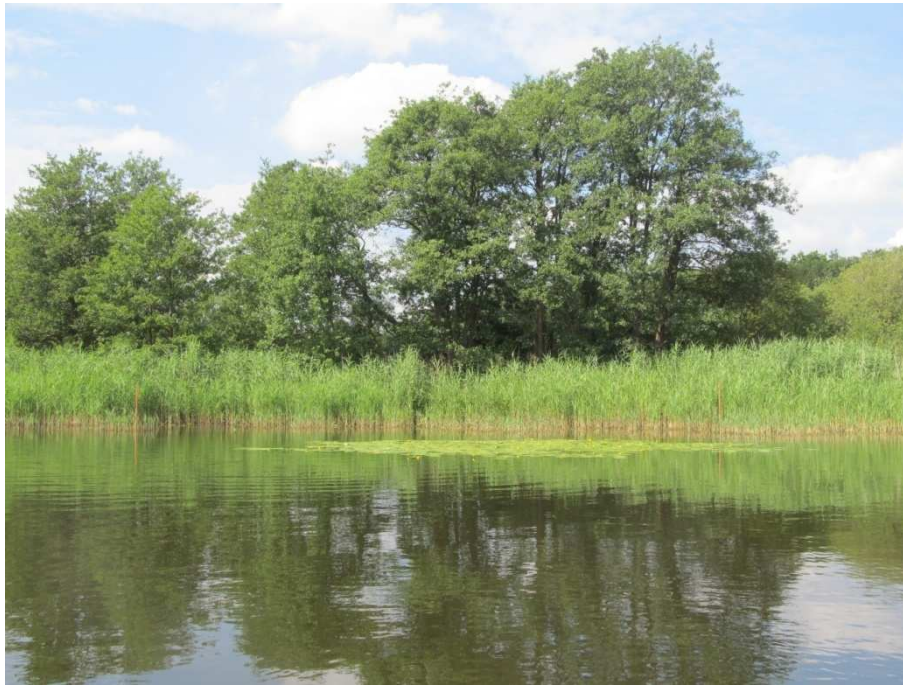
Abbildung 8: Transekt 4 am Westufer des Bistensees nördlich Schütt (Abschnitt 4)

Transekt liegt am westlichen Nordufer des Bistensees. Oberhalb der leicht geschwungenen Uferlinie setzen sich die Röhrichte in Landschilf-Beständen mit Feuchtezeigern wie *Solanum dulcamara*, *Glyceria maxima* und *Carex acutiformis* fort. Ungefähr 15 m vom Ufer entfernt ist ein Gehölzsaum aus Erlen und Grau-Weiden ausgebildet. Das weitere Hinterland wird von artenarmem Feuchtgrünland eingenommen.

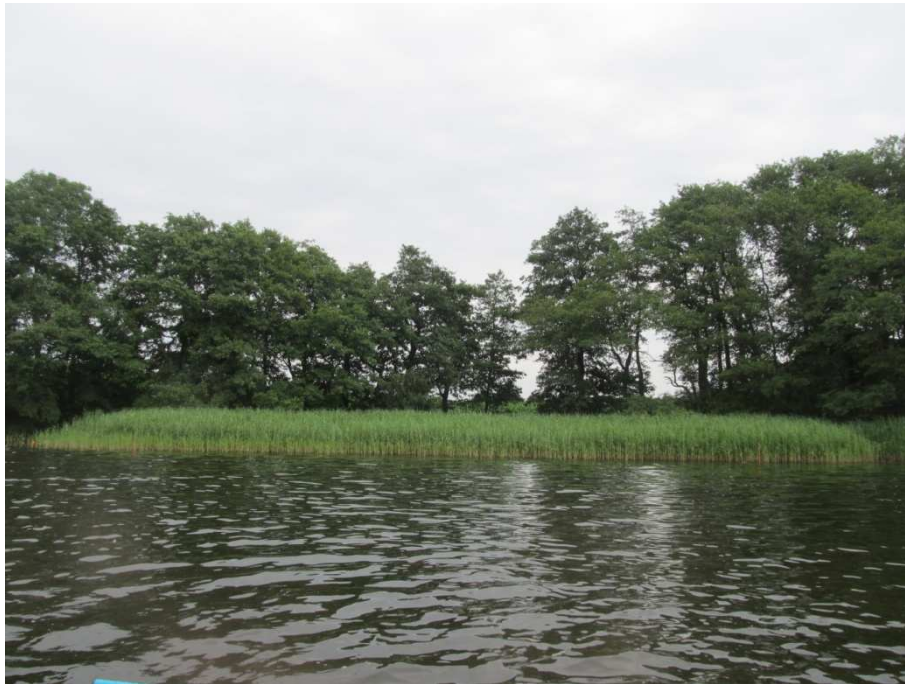
Abbildung 9: Transekt 5 am Südostufer des Bistensees zwischen Zeltplatz und Töpferhaus (Abschnitt 2)

Das Transekt liegt in einer kleinen Uferausbuchtung am Südostufer. Die Messstelle wird durch einen geschlossenen Schilfbestand charakterisiert, der im Bereich der Außengrenzen bis an die Uferkante zurückgeht. Das ansteigende Ufer wird von einem ca. 6 m breiten Erlenbestand gesäumt, der sich bis an die steile, ca. 2 m hohe Uferböschung heranzieht. Häufige Arten der Krautschicht sind *Urtica dioica*, *Eupatorium cannabinum* und *Valeriana officinalis*. Hinter der Böschung, die im Bereich der rechten Transektgrenze nahe an der Uferlinie verläuft, liegen Ackerflächen.

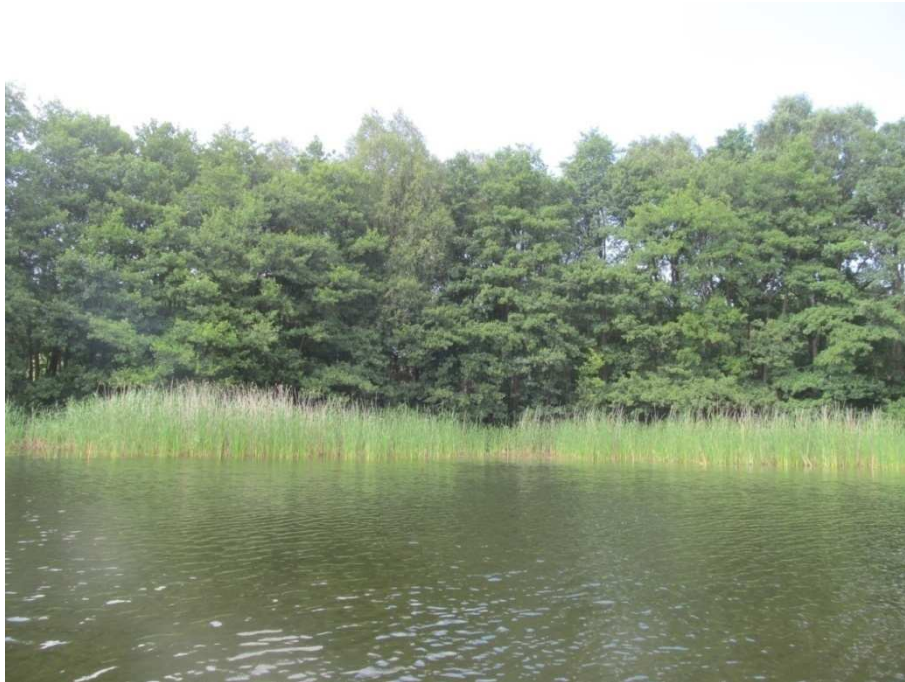
Abbildung 10: Transekt 1 am Nordufer des Blankensees (Abschnitt 1)

Transekt 1 liegt am Nordufer des Blankensees auf Höhe des Siedlungsbereiches am Seekamp. Oberhalb der flach ansteigenden Uferlinie ist ein schmaler, entwässerter Bruchwaldbereich ausgebildet. In der Baumschicht dominiert Schwarz-Erle, daneben treten vor allem im hinteren Bereich weitere Begleitarten wie Moor-Birke weiter landseitig, Eberesche, Esche sowie einzelne Weiden hinzu. Die lückige Krautschicht weist nur wenige Feuchtezeiger auf, eine Strauchsicht ist großflächig ausgebildet. Dabei herrschen Him- und Brombeere vor. In etwa 30 m Uferentfernung befindet sich eine 5 m hohe Böschungskante oberhalb der die angrenzende Straße verläuft.

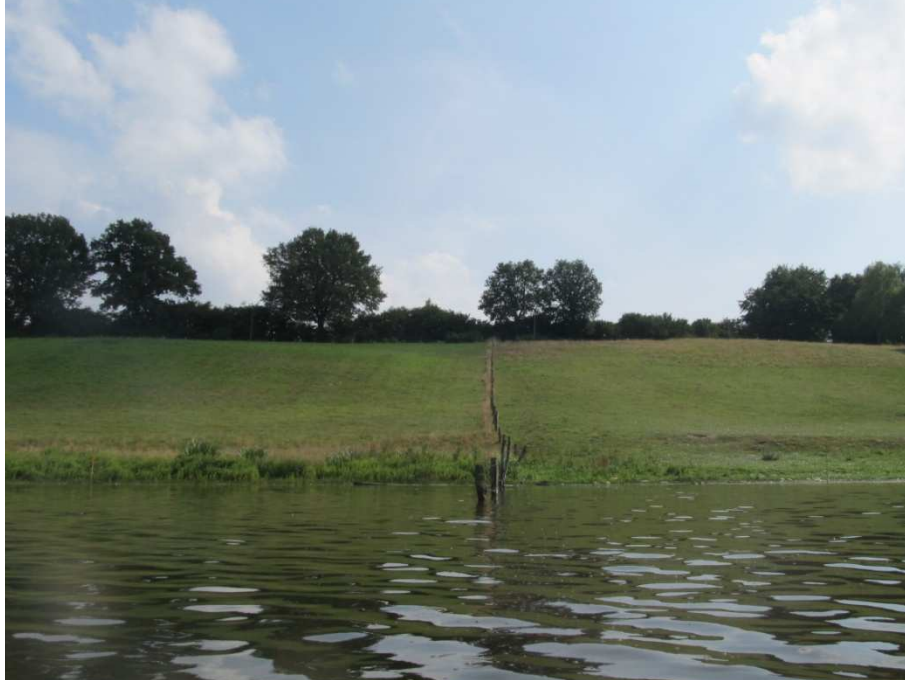
Abbildung 11: Transekt 2 am Südufer des Blankensees (Abschnitt 4)

Transekt 2 befindet sich vor einer Grünlandfläche am westlichen Südufer des Blankensees. Dabei bildet ein quer zum Ufer verlaufender Koppelzaun den Mittelpunkt des Transektes.

Entlang des zunächst flach ansteigenden Ufers zieht sich ein etwa 10 m breiter unbewirtschafteter Randstreifen. Im ufernahen Bereich ist ein 2 m breiter Saum mit zahlreichen feuchtezeigenden Arten wie u.a. *Solanum dulcamara*, *Juncus effusus*, *Epilobium hirsutum*, *Iris pseudacorus*, *Mentha aquatica*, *Rumex hydrolapathum*, *Lysimachia vulgaris*, *Eleocharis palustris*, *Lysimachia thyrsiflora* oder *Scutellaria galericulata* bewachsen. Weiter landeinwärts nimmt der Anteil von Arten frischer bis feuchter Standorte wie *Carex hirta*, *Potentilla anserina*, *Ranunculus repens* oder *Festuca rubra* bereits stärker zu. Oberhalb einer etwa 1 m hohen Böschungskante (ehemalige Uferlinie) steigt das als Weidegrünland genutzte Gelände stärker an.

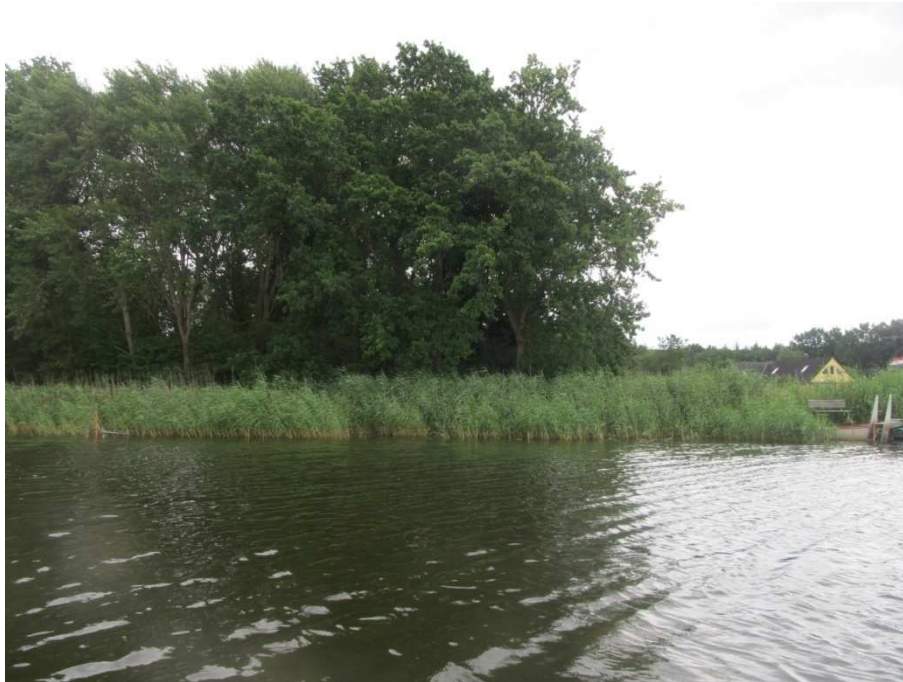
Abbildung 12: Transekt 1 am südlichen Ostufer (Abschnitt 2)

Transekt 1 liegt am südöstlichen Ufer des Brahmsees. Das Transekt wird durch zwei Stege begrenzt, wobei der nördlichere bereits verfallen ist.

Landseitig verläuft entlang der Uferlinie ein ca. 3 m breiter Saum aus Feuchthochstauden. Dominiert wird dieser durch *Calystegia sepium*. Weitere hygrophile Arten wie *Phragmites australis*, *Carex acutiformis*, *Lysimachia vulgaris*, *Filipendula ulmaria* und *Eupatorium cannabinum* sowie *Urtica dioica* treten zerstreut bis selten auf. Das anschließende leicht ansteigende Ufer und die angrenzende Kuppe sind waldbestanden. Bestandsprägende Baumarten sind Stiel-Eiche, Pappeln und Buchen. Die gut ausgebildete Strauchschicht wird durch Hasel, Weißdorn und Eberesche dominiert. In der Krautschicht findet sich neben *Lonicera periclymenum* vor allem Jungwuchs der genannten Baumarten. An der südseitigen Waldkante verläuft ein schmaler Trampelpfad von einem dahinterliegenden Erholungsgrundstück bis zum Holzsteg am linken Transektrand.

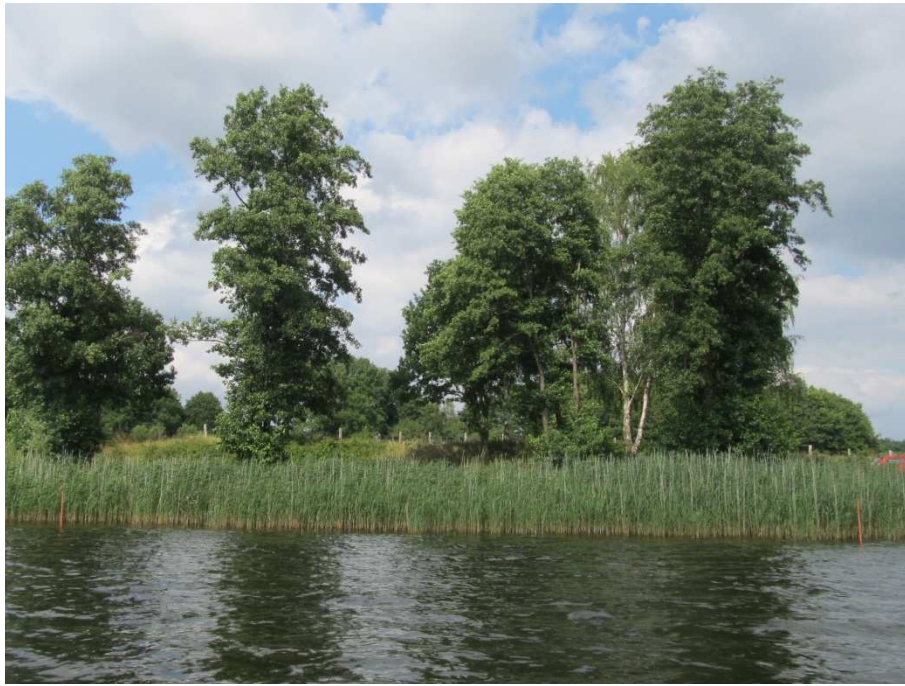
Abbildung 13: Transekt 2 am Nordufer des Brahmsees (Abschnitt 1)

Die Probestelle liegt am Nordufer des Brahmsees westlich einer größeren Steganlage. Landseitig schließt an die Uferlinie eine etwa 3 m breite Hochstaudenflur an. Diese wird vorwiegend durch hygrophile Arten geprägt wie *Phragmites australis*, *Carex paniculata*, *Calystegia sepium*, *Eupatorium cannabinum*, *Lycopus europaeus*, *Rumex hydrolapathum*, *Lythrum salicaria* oder *Valeriana officinalis*. An den Staudensaum grenzt auf der leicht geneigten Uferböschung ein 10 m breiter, regelmäßig unterhaltener Grünlandstreifen an. Oberhalb verläuft eine durch einzelne Erlen gesäumte Straße.

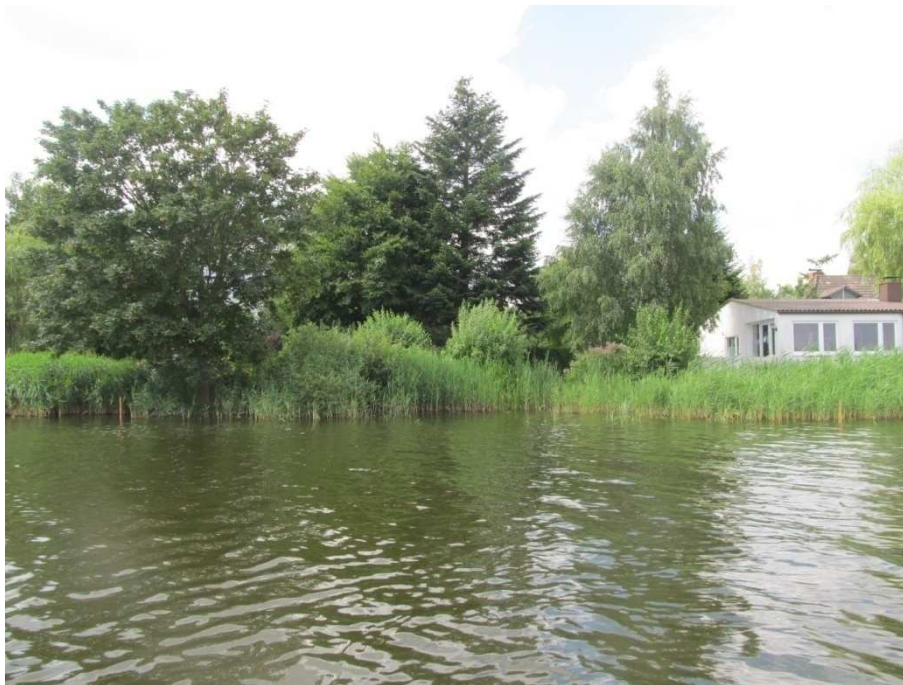
Abbildung 14: Transekt 3 liegt vor den Erholungsgrundstücken am nördlichen Westufer (Abschnitt 6).

Transekt 3 liegt im Bereich einer Bungalowsiedlung am Westufer des Sees.

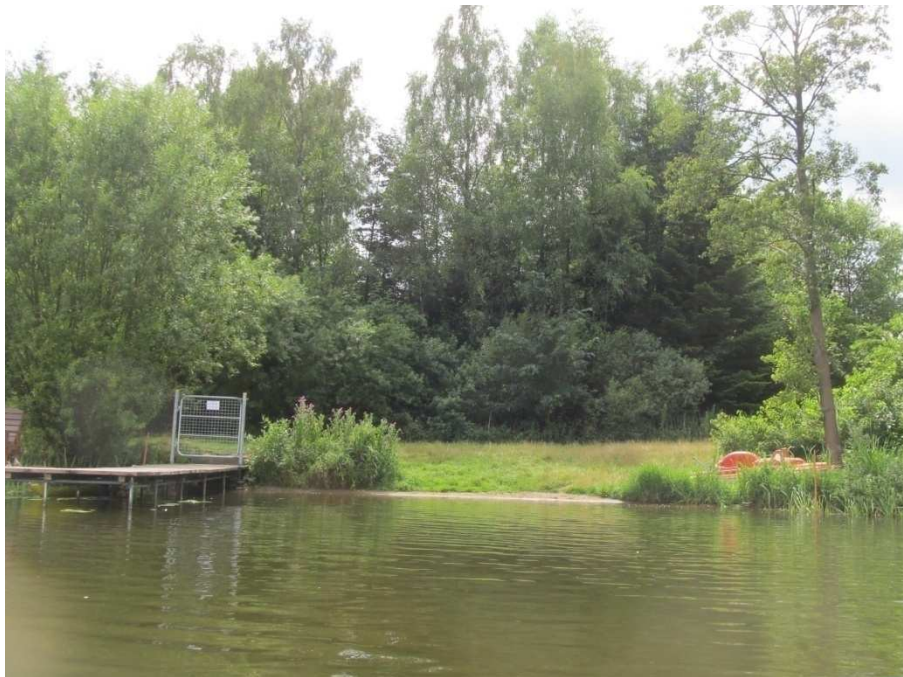
Abbildung 15: Transekt 4 liegt in einer Bucht am Südufer (Abschnitt 4)

Transekt 4 liegt an einer wilden Badestelle im Bereich einer kleineren Bucht am Südufer des Brahmsees. In östlicher Richtung wird das Transekt durch eine einzelne Weide, westlich durch eine solitär stehende Erle begrenzt. In der Transektmitte ist ein etwa 6 m breiter offener Seezugang vorhanden. Daran schließt sich beidseitig ein anderthalb Meter breiter Staudensaum an. Häufige Arten sind *Phalaris arundinacea*, *Eupatorium cannabinum*, *Epilobium hirsutum*, *Calystegia sepium* und *Mentha aquatica*. Daneben treten vereinzelt u.a. *Phragmites australis*, *Lysimachia vulgaris*, *Angelica sylvestris* und *Iris pseudacorus* auf. In ca. 5 m Uferentfernung verläuft ein einspuriger betonierter Fahrweg, an den sich ein durch Ziergehölze geprägter Baumbestand anschließt. Die Offenflächen auf der leicht geneigten Böschung sind zwischen Ufer und dem Fahrweg mit rasenartigem Grün bewachsen.

Das durchgängig flach abfallende Litoral wird in den ufernahen Bereichen durch sandiges Substrat geprägt, welches zumindest teilweise künstlich aufgeschüttet wurde. Die sandigen Flachwasserzonen bis etwa 0,3 m Tiefe lassen deutliche Trittschäden erkennen. In der Tiefenstufe 2 wird der Sand zunehmend von Detritusmudde überlagert.

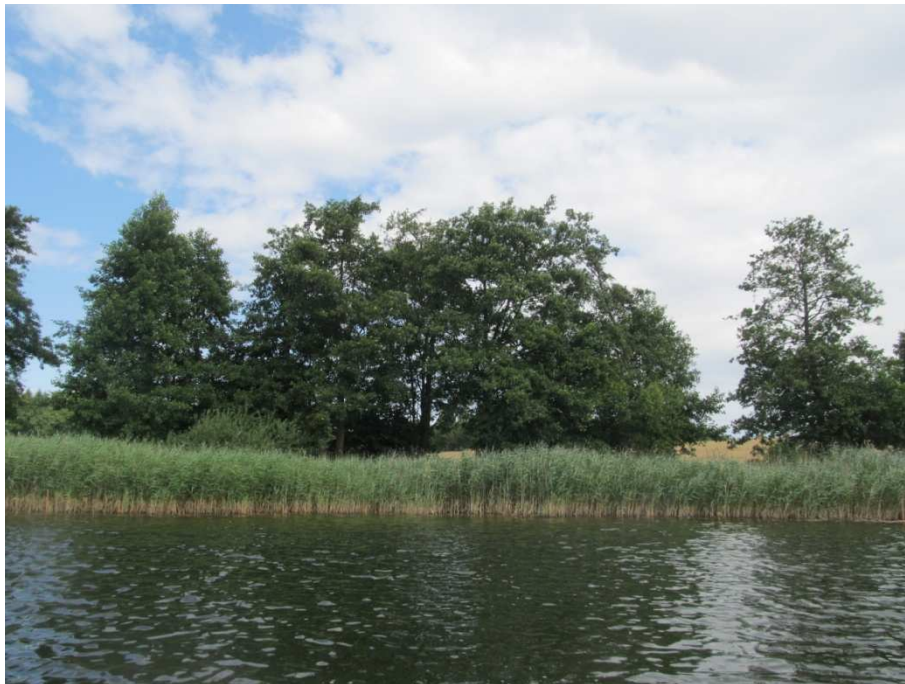
Abbildung 16: Transekt 1 am Nordufer des Grebiner Sees südwestlich Oholz (Abschnitt 3)

Die Probestelle liegt in der nördlichen Ausbuchtung des Sees. Landseitig grenzt an die Uferlinie ein schmaler von *Carex acutiformis* dominierter Saum. Weitere Arten wie *Calystegia sepium*, *Humulus lupulus*, *Phragmites australis* oder *Solanum dulcamara* treten zerstreut bis selten auf. Dahinter befindet sich auf der leicht erhöhten Böschung ein aus Schwarz-Erlen und Eschen bestehender Ufergehölzsaum. Dazwischen siedeln zerstreut Hasel, Grau-Weide, *Eupatorium cannabinum* und *Lamium album*. An den Gehölzsaum grenzt eine etwa 4 m breite Ruderalflur an die sich auf flachen, leicht seewärts geneigten Standorten Ackerflächen anschließen.

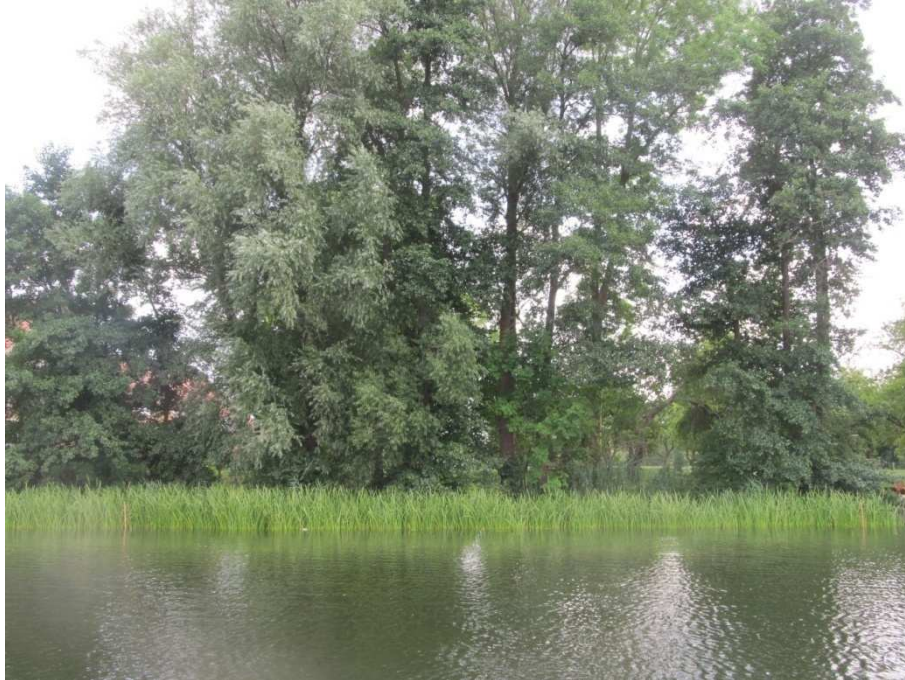
Abbildung 17: Transekt 2 am Südufer bei Grebin (Abschnitt 6)

Die Probestelle liegt im Bereich der südlichen Bucht neben einer kleinen privaten Badestelle. An die Uferlinie schließt sich ein 5 m breiter mehrreihiger Gehölzsaum mit Schwarz-Erle, Esche, Bruch-Weide und Ulme an. Dazwischen siedeln vorwiegend *Urtica dioica* und *Glechoma hederacea*. Weitere Feuchtezeiger wie *Mentha aquatica*, *Epilobium hirsutum*, *Calyptegia sepium* oder *Humulus lupulus* treten zerstreut auf. Hinter dem Gehölzsaum schließen sich Grünflächen des angrenzenden Grundstückes an.

Das flach abfallende Litoral ist in der Tiefenstufe 1 durch Schilftorf gekennzeichnet, der im Flachwasser von Sand, sowie künstlich eingebrachten Feld- und Ziegelsteinen überdeckt ist. Bei 0,8 m wird die Grenze des alten Stoppelfeldes durch eine Abbruchkante markiert, die bis in ca. 1,2 m Tiefe reicht. Unterhalb davon steht vorwiegend Kalkmudde an.

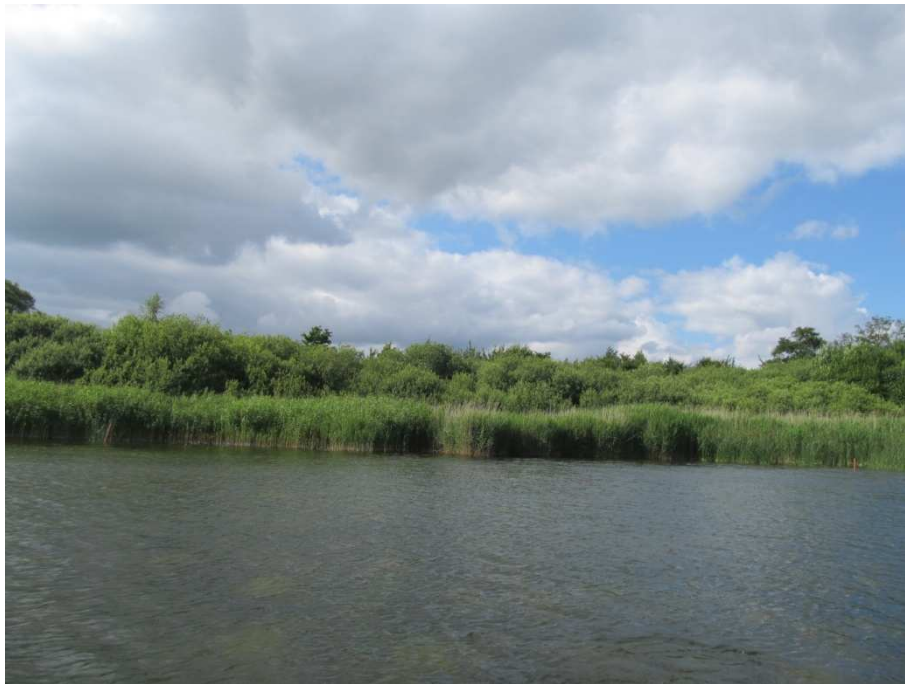
Abbildung 18: Transekt 1 in der Nordbucht des Süsser Sees (Abschnitt 1)

Transekt 1 befindet sich am Nordufer des westlichen Seeteiles. Angrenzend an die Uferlinie liegt ein 20 m breites dichtes Grauweiden-Gebüsch. Daran grenzt ein Wirtschaftsweg, hinter dem sich Grünlandflächen befinden.

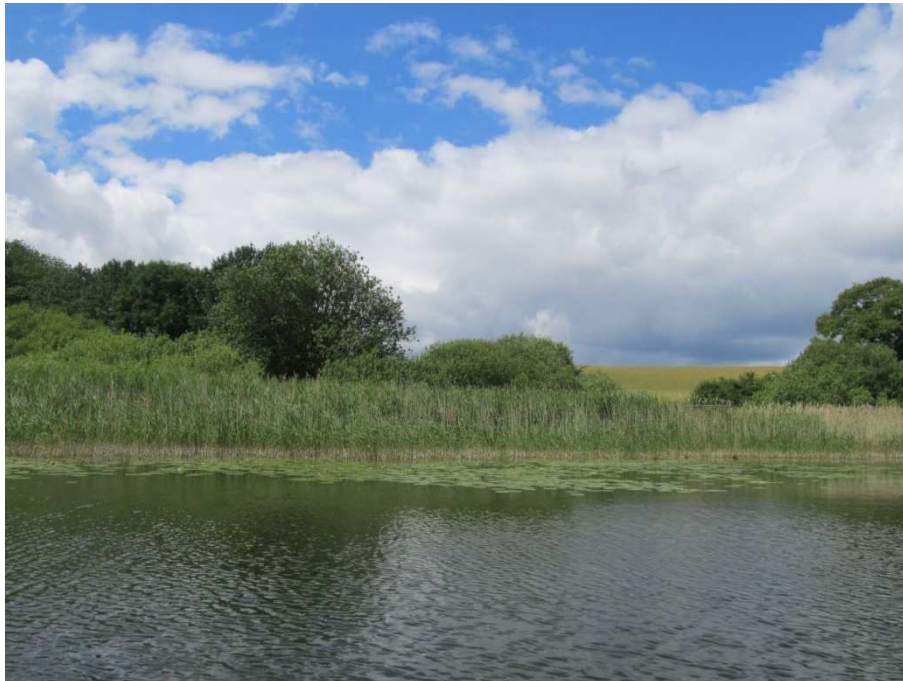
Abbildung 19: Transekt 2 in der Bucht am Südufer des Süsseler Sees (Abschnitt 2)

Das Transekt befindet sich in der Bucht am mittleren Südufer. In der Transektmitte befindet sich ein größeres Grauweidengebüsch. Der übrige Uferbereich wird von einem etwa 20 m breiten Landschilfröhricht eingenommen. Neben *Phragmites australis* treten hier weitere Begleitarten wie *Glyceria maxima*, *Calystegia sepium*, *Lysimachia vulgaris*, *Carex acutiformis* oder *Solanum dulcamara* auf. Dahinter befindet sich ein Gehölzsaum aus Grau-Weiden zwischen denen auch Stiel-Eichen vorkommen. Die angrenzenden Flächen werden als Intensivgrünland genutzt.

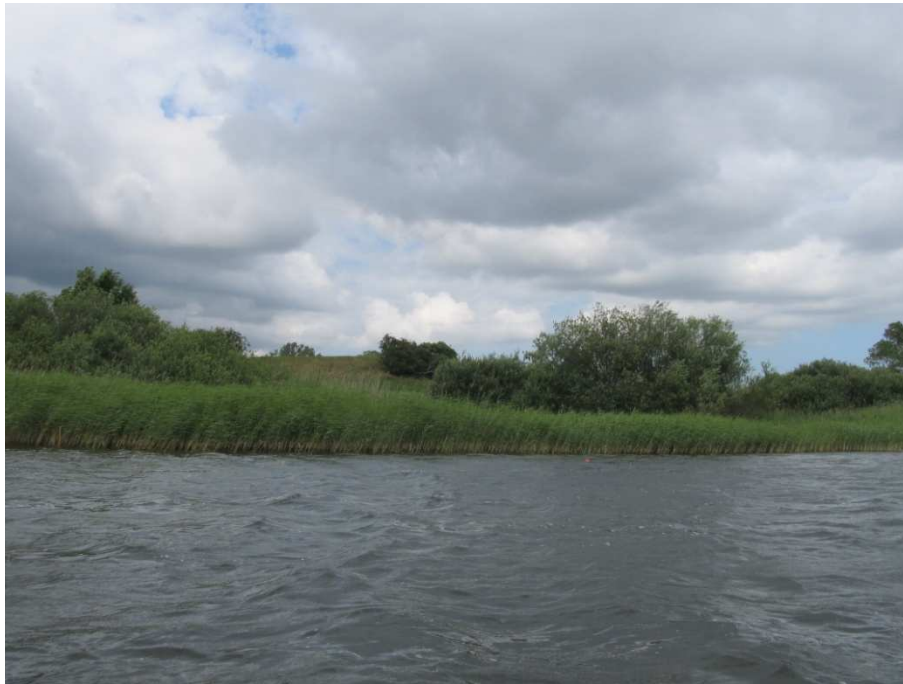
Abbildung 20: Transekt 3 vor der Landzunge am mittleren Nordufer des Süsseler Sees (Abschnitt 3)

Der Untersuchungsbereich befindet sich an der Spitze einer Landzunge am mittleren Nordufer. Der landseitige Uferbereich wird von einem artenreichen Landschilfröhricht eingenommen, dass beidseitig von Grauweiden-Gebüsch begrenzt wird. Begleitarten sind u.a. *Lysimachia vulgaris*, *Mentha aquatica*, *Glyceria maxima*, *Typha angustifolia*, *Schoenoplectus lacustris* oder *Rumex hydrolapathum*. Bereichsweise werden Teile der Flächen auch von *Phalaris arundinacea* dominiert. In 15 m Uferentfernung steigt das zunächst flache Ufer steiler an. Diese Flächen werden als Grünland genutzt.
