## **Monitoring der Qualitätskomponente Makrophyten/Phytobenthos für WRRL und FFH-RL in schleswig-holsteinischen Seen 2014**

### **Los 3**

(Großer Eutiner See, Lanker See, Sibbersdorfer See, Stendorfer See)

Endbericht 2014

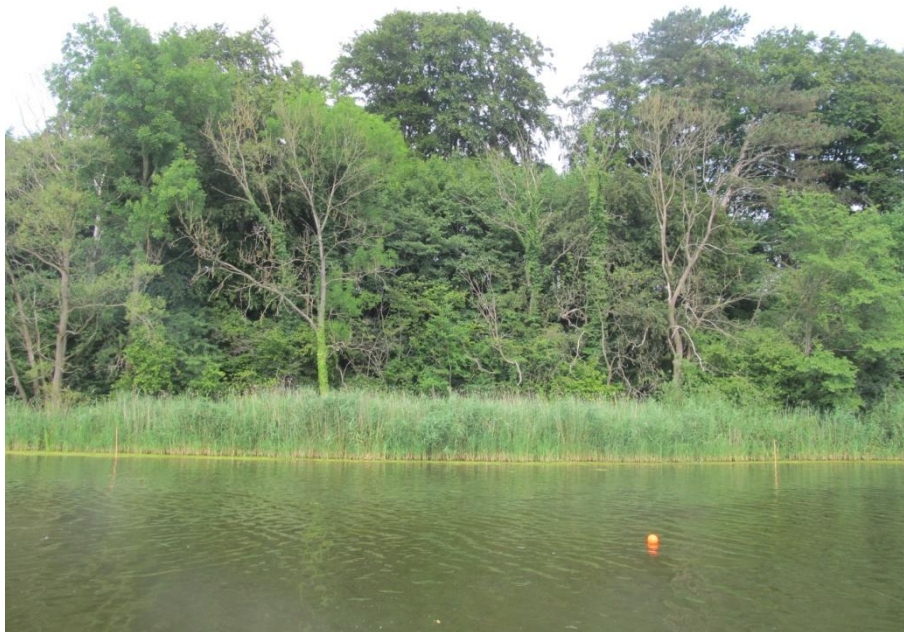
Abbildung 1: Transekt 1 in der Fissauer Bucht des Großen Eutiner Sees (Abschnitt 2)

Entlang der Uferlinie zieht sich eine schmale Hochstaudenkrautflur mit *Urtica dioica*, *Mentha aquatica*, *Epilobium hirsutum*, *Carex acutiformis* und *Calystegia sepium*. Die Eschen im Uferbereich sind weitgehend abgestorben.

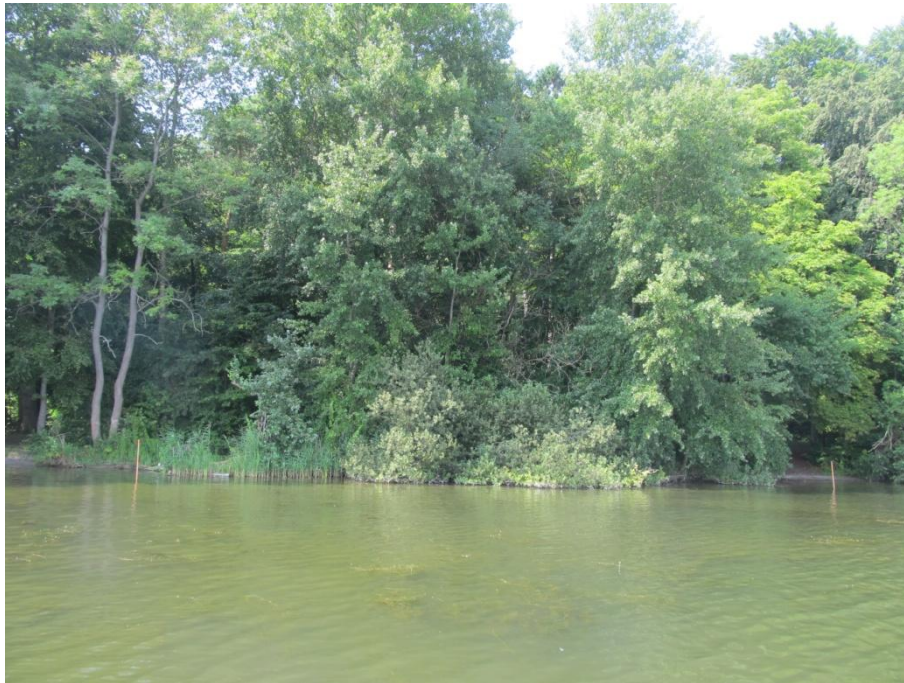
Abbildung 2: Transekt 2 am mittleren Nordufer des Großen Eutiner Sees (Abschnitt 2)

Das Transekt liegt am Nordufer des Sees östlich einer bewaldeten Landspitze. Beidseitig sind kleine Seezugänge vorhanden. In den besonnten Bereichen finden sich an der Uferlinie Feuchtezeiger wie *Lysimachia vulgaris*, *Lythrum salicaria*, *Stachys palustris*, *Humulus lupulus*, *Epilobium hirsutum* oder *Iris pseudacorus*. Im Zentrum des Transektes stockt ein Grauweidengebüsch. An den Ufersaum grenzt landseitig Laubwald mit Buchen, Kastanien und Hybrid-Pappeln an. Die Krautschicht ist dicht mit *Hedera helix* bewachsen. In 20 m Uferentfernung verläuft ein Wanderweg.

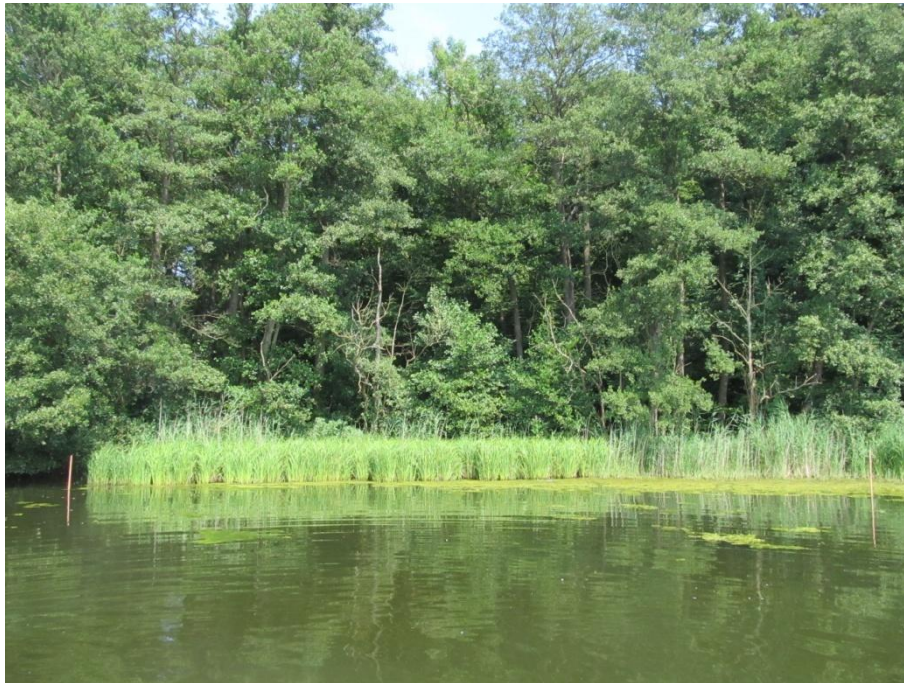
Abbildung 3: Transekt 3 in der Bucht am östlichen Nordufer des Großen Eutiner Sees (Abschnitt 2)

Das Transekt 3 des Eutiner Sees befindet sich in einer kleinen Bucht am östlichen Nordufer. An der Uferlinie zieht sich ein Sumpfschilf-Ried etwa 2 m landeinwärts. Daran grenzt ein von *Alnus glutinosa* dominierter Waldbereich. In der Krautschicht ist auch *Carex acutiformis* dominant. Daneben finden sich u.a. *Circaea lutetiana*, *Valeriana officinalis*, *Impatiens parviflora* oder *Rubus idaeus*. Sehr selten finden sich in der Strauchschicht Vogelkirsche, Weißdorn und Schneeball.

Unterhalb der Mittelwasserlinie ist im West- und Zentralteil des Transektes ein etwa 4 - 5 m breites *Carex acutiformis*-Ried entwickelt, das bis in 0,3 m Tiefe reicht und nur landseitig noch etwas Phragmites enthält. Reste der früheren Schilf-Röhrichtzone sind im östlichen Transektteil noch auf einer Breite von maximal 4 m vorhanden, die sich aber nur bis in 0,3 m Tiefe erstrecken. Die stark aufgelockerte Röhrichtaußenkante zeigt aktuell deutliche Verbisschäden. Seeseitig schließt sich bis in etwa 0,9 m Tiefe ein altes Stoppelfeld an. Sowohl die äußeren Röhrichtbereiche als auch die angrenzende Freiwasserzone weist massive Überzüge fädiger Grünalgen auf, auch Blaualgen sind vertreten. Submerse Vegetation tritt im Bereich der Röhrichtstoppelfelder nur rudimentär auf, neben Restvorkommen von *Chara globularis* konnten Einzelexemplare von *Elodea canadensis* und *Ranunculus circinatus* festgestellt werden. Eine Schwimmblattzone fehlt weitgehend. Punktuell tritt *Nuphar lutea* in 0,5 m Tiefe auf, zusätzlich kommen ufernah *Lemna minor* und Einzelexemplare von *Hydrocharis morsus-ranae* vor. Zwischen 1 und 1,8 m Tiefe sind schütterere Tauchblattbestände entwickelt, in denen neben den drei o.g. Taxa nur *Myriophyllum spicatum* etwas häufiger vorkommt, weitere seltene Begleitarten sind *Potamogeton perfoliatus* und *P. friesii*. Unterhalb von 2 m

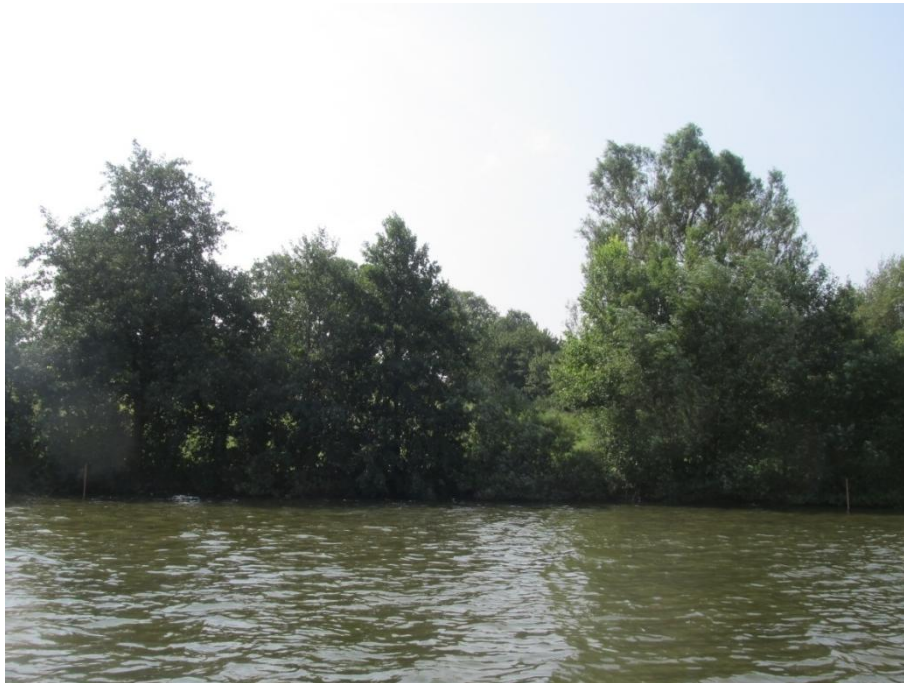
Abbildung 4: Transekt 4 am Südufer des Großen Eutiner Sees westlich Redderkrug (Abschnitt 3)

Transekt 4 liegt am östlichen Südufer westlich der Ortslage Redderkrug. Es ist frei von Röhrichten und wird am Ufer durch einen artenreichen Gehölzsaum charakterisiert. Dieser stockt oberhalb einer markanten, mit Steinen gesicherten Uferkante von ca. 0,4 m Höhe. Die reihigen Ufergehölze bestehen aus Schwarz-Erle, Bruch- und Silber-Weide, Hasel, Feld- und Spitz-Ahorn sowie Weißdorn. In besonnten Bereichen des Gehölzsaumes siedeln *Eupatorium cannabinum*, *Calystegia sepium* und *Urtica dioica*. Etwa 3 m vor dem Ufer verläuft ein geschotterter und stark frequentierter Wanderweg, hinter dem das Gelände deutlich ansteigt. Die landseitig angrenzenden Flächen werden als Intensivgrünland genutzt.

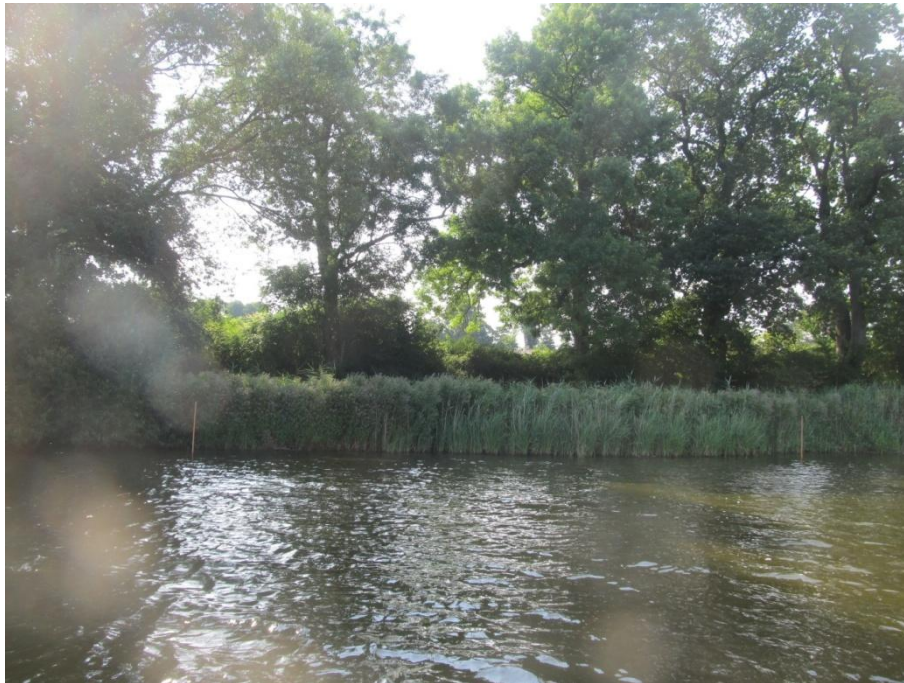
Abbildung 5: Transekt 5 am westlichen Südufer (Abschnitt 4)

Das Transekt 5 liegt am Südufer des Sees in einer kleinen Bucht etwa 200 m westlich des Forsthofes. Die gerade Uferlinie steigt landseitig wenig an. Eine Böschung mit altem Baumbestand (Stiel-Eiche, Esche) liegt etwa 10 m vom Ufer entfernt. Vor dieser Böschung verläuft der Rundwanderweg. Unter den Bäumen haben sich ausgedehnte Ruderalfluren mit einzelnen Sträuchern (Himbeere, Brombeere) ausgebildet. Typische Arten der Krautschicht sind z.B. *Artemisia vulgaris*, *Urtica dioica*, *Anthriscus sylvestris*, *Tanacetum vulgare* oder *Geum urbanum*. Oberhalb davon schließt großflächig Acker an. Seeseitig des Wanderwegs sind ruderale Staudensäume entwickelt, die in ein Landschilf-Röhricht im Uferbereich überleiten. Neben *Phragmites australis* als dominierender Art kommen hier auch einige Feuchthochstauden, wie *Calystegia sepium* und *Epilobium hirsutum* im Uferbereich häufig vor.

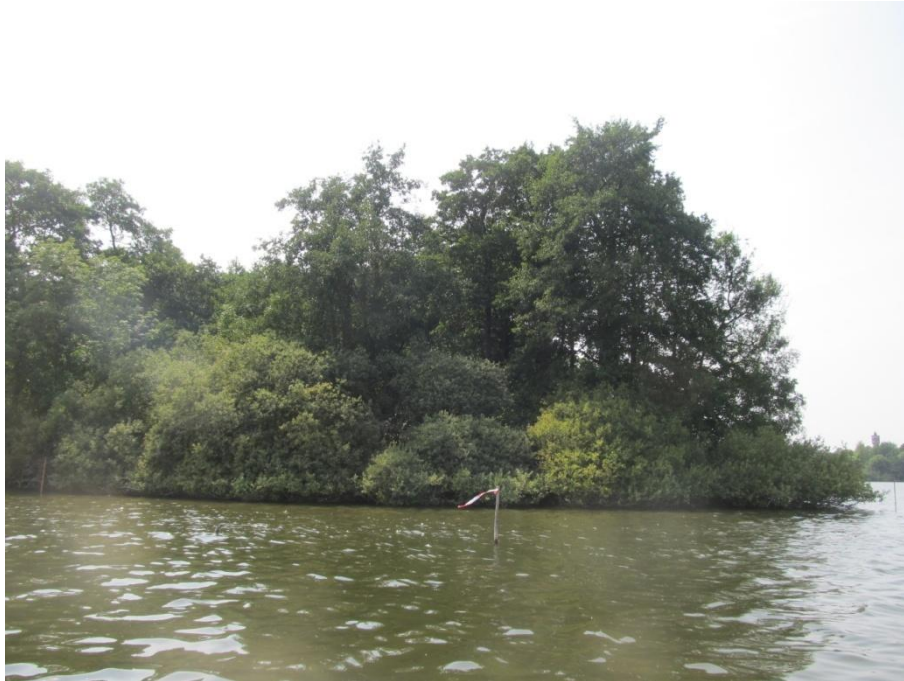
Abbildung 6: Transekt 6 am Nordostufer der Fasaneninsel (Abschnitt 6 )

Das am Nordostufer der Fasaneninsel gelegene Transekt wird durch weit überhängende Weidengebüsche (*Salix cinerea*) im Uferbereich charakterisiert. Ein 20 m breiter Bereich landseitig wird ebenfalls von Grauweidengebüschen dominiert. In der zumeist lückigen Krautschicht siedeln *Lythrum salicaria*, *Circaea lutetiana*, *Mentha aquatica*, *Lysimachia vulgaris* oder *Eupatorium cannabinum*. Zum Inselinneren hin schließt an die Ufergehölze Erlen-Eschenwald an. Innerhalb des Waldstückes finden sich einige Nebengebäude und unbefestigte Wege.

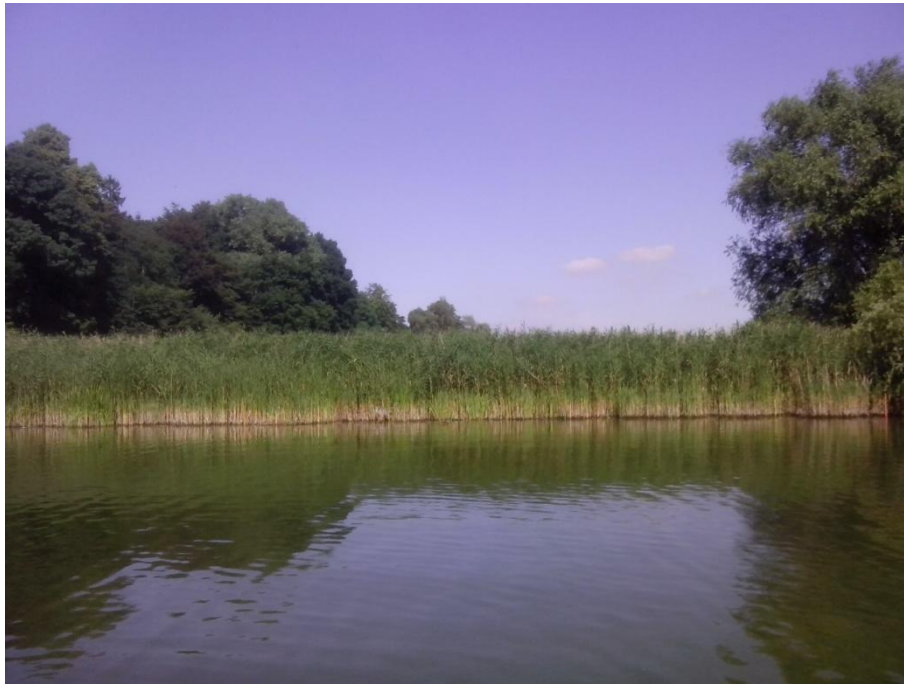
Abbildung 7: Transekt 1 des Lanker Sees in der Nordbucht bei Schellhorn (Abschnitt 1)

Das Transekt 1 liegt in der langgezogenen Nordbucht des Lanker Sees nahe Schellhorn. Diese bildet den Ablauf des Sees in Richtung des nördlich gelegenen Kirchsees, ist aber von ihrem Charakter her als Seebucht ausgebildet.

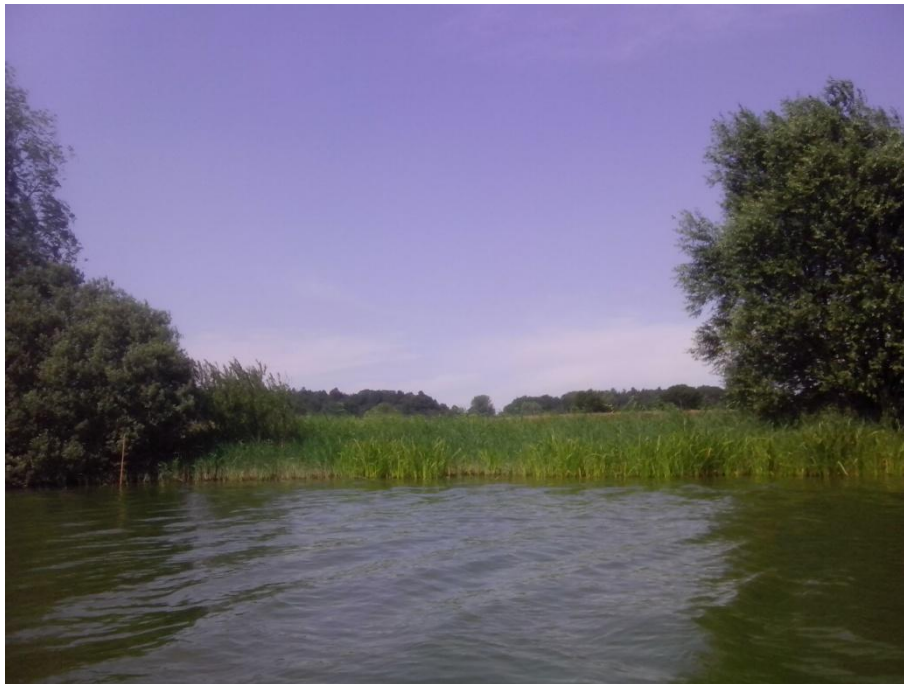
Abbildung 8: Transekt 2 am Nordufer des Lanker Sees (Abschnitt 2)

Die Messstelle liegt am Nordufer des Sees gegenüber dem Probstenerwerder. Der beidseitig angrenzende Gehölzsaum ist im Bereich des Transektes unterbrochen. Landseitig grenzt auf der flach ansteigenden Böschung ein 10 m breites artenreiches Landröhricht an. Häufige Begleitarten sind *Stachys palustris*, *Calystegia sepium*, *Phalaris arundinacea*, *Lycopus europaeus*, *Lysimachia vulgaris* und *Carex acuta*. Zerstreut treten weitere Taxa wie u.a. *Iris pseudacorus*, *Mentha aquatica* oder *Acorus calamus* auf. Das Landröhricht geht in einen von *Phalaris arundinacea* dominierten Saum über, in dem nur noch selten *Phragmites australis* siedelt. Die daran angrenzenden Grünlandflächen liegen brach.

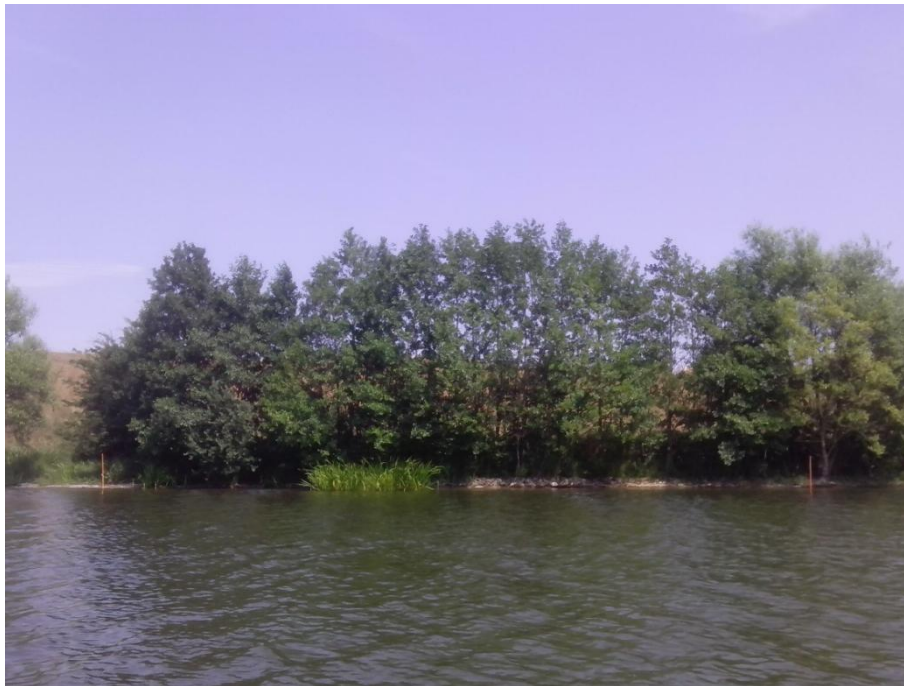
Abbildung 9: Transekt 3 am Nordostufer bei Tinnhof (Abschnitt 4)

Das Transekt liegt am Nordrand der Freudenholmer Bucht unterhalb einer mineralischen Kuppe. Entlang der Uferlinie zieht sich ein einreihiger Saum aus jungen Erlen und einzelnen Weiden (*Salix viminalis*, *Salix cinerea*). Häufig finden sich im Uferbereich *Persicaria amphibia*, *Phalaris arundinacea* und seltener *Calystegia sepium*. Der angrenzende 2 m breite flache Uferstreifen ist mit *Ranunculus repens*, *Ranunculus ficaria* und *Plantago media* bewachsen. Die steil ansteigende ehemalige Uferkante ist mit selbigen Arten bewachsen, häufig tritt hier zudem *Phalaris arundinacea* auf. Die oberhalb anschließenden mäßig ansteigenden Flächen liegen brach bzw. sie werden nur extensiv beweidet.

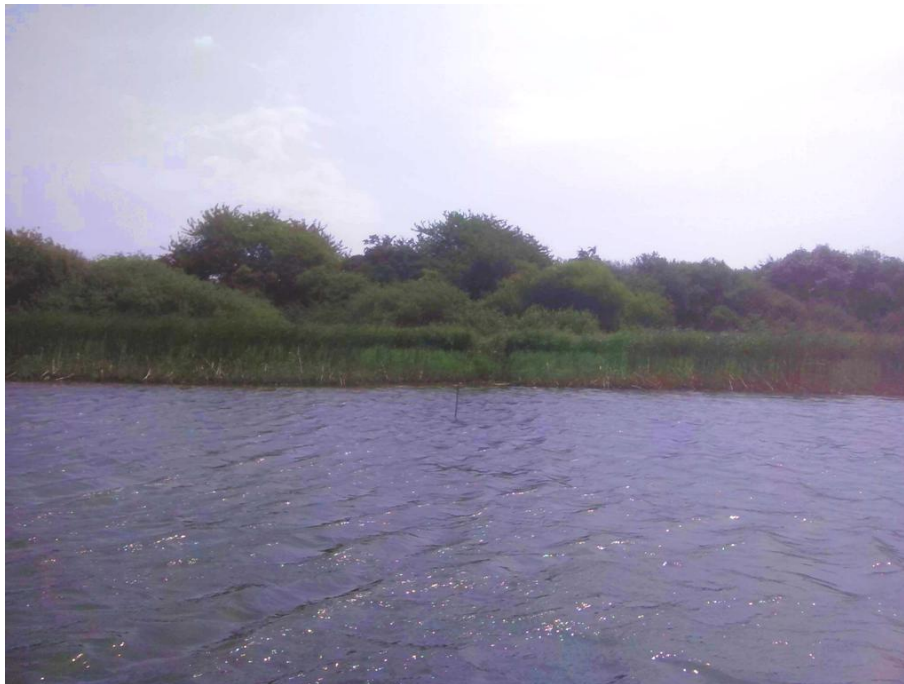
Abbildung 10: Transekt 4 am Ostufer in der Seeenge (Abschnitt 5)

Das Transekt liegt am östlichen Ufer der Engstelle, die die beiden Hauptbecken des Sees voneinander trennt. Es charakterisiert eine Verlandungszone mit dahinterliegenden Gehölzsäumen. Die Uferlinie ist aufgrund des flachen, vermoorten Ufers nur undeutlich ausgebildet. Das gesamte Rückland wird von großflächigen und dicht ausgebildeten Verlandungsröhrichten mit Dominanz von *Phragmites australis* eingenommen, die nur wenige Begleitarten aufweisen (*Solanum dulcamara*, *Phalaris arundinacea*, *Calystegia sepium* etc.) Dahinter hat sich auf mäßig feuchten Standorten ein Saum aus Grauweiden-Gebüsch entwickelt, an den ein Gehölzsaum grenzt.

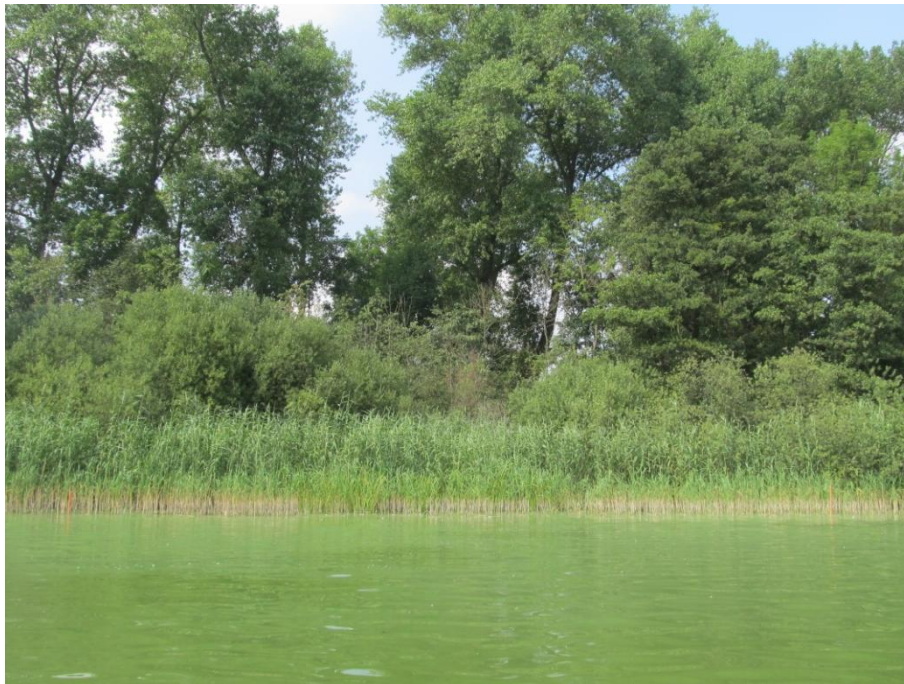
Abbildung 11: Transekt 5 am Nordufer des Südbeckens bei Vogelsang (Abschnitt 6)

Transekt 5 liegt am Nordufer des großen, südlichen Seebeckens. Der etwa 30 m breite Uferstreifen ist mit Grauweidengebüschen bestanden, zwischen denen Reste des ehemaligen Landschilfröhrichts erhalten sind. Weitere Begleitarten wie *Carex acutiformis*, *Iris pseudacorus*, *Lysimachia vulgaris* und *Solanum dulcamara* treten insgesamt selten auf. An das Grauweidengebüsch grenzt eine Baumreihe aus Hybrid-Pappeln.

Vor der Mittelwasserlinie sind ca. 3 - 5 m breite, dichte Schilfröhrichte ausgebildet, an die eine 3 m breite Ausdünnungszone mit geschädigtem Schilf und verstärktem Aufkommen von *Typha angustifolia* und *Acorus calamus* anschließt. Die Röhrichtgrenze liegt bei 0,4 m, einzelne Pflanzen siedelt auf dem anschließenden Schilftorf bis in 0,6 m Tiefe. Submerse Vegetation fehlt im Flachwasser weitgehend, erst unterhalb der, durch eine ca. 10 cm hohe Kante markierten, Grenze des alten Stoppelfeldes tritt Tauchblattvegetation auf. Diese wird durch Massenbestände von *Elodea nuttallii* gekennzeichnet, daneben ist lediglich *Ranunculus circinatus* regelmäßiger vertreten. Deren Häufigkeit nimmt in der Tiefenstufe 2 weiter zu, daneben treten in den Elodea-Beständen nur lokal weitere Begleitarten (*Potamogeton pectinatus*, *Potamogeton perfoliatus*, *Fontinalis antipyretica*) auf. Die untere Verbreitungsgrenze liegt bereits bei 1,8 m (*Elodea nuttallii*).

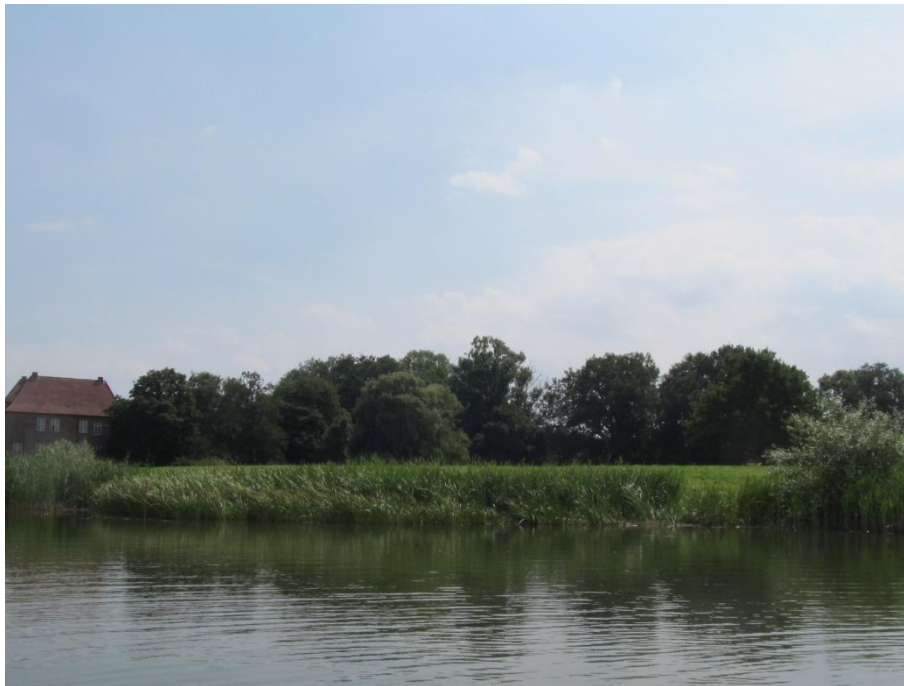
Abbildung 12: Transekt 6 am Lanker See bei Gut Wahlstorf (Abschnitt 7)

Das Transekt liegt am Südufer des Lanker Sees, unmittelbar westlich der Schwentineeinemündung. Das Gelände steigt oberhalb der Uferlinie leicht an und wird mit zunehmender Entfernung vom Gewässer flachwellig bis kuppig. Hier befinden sich intensiv beweidete Grünlandflächen mit *Potentilla anserina* und *Holcus lanatus*.

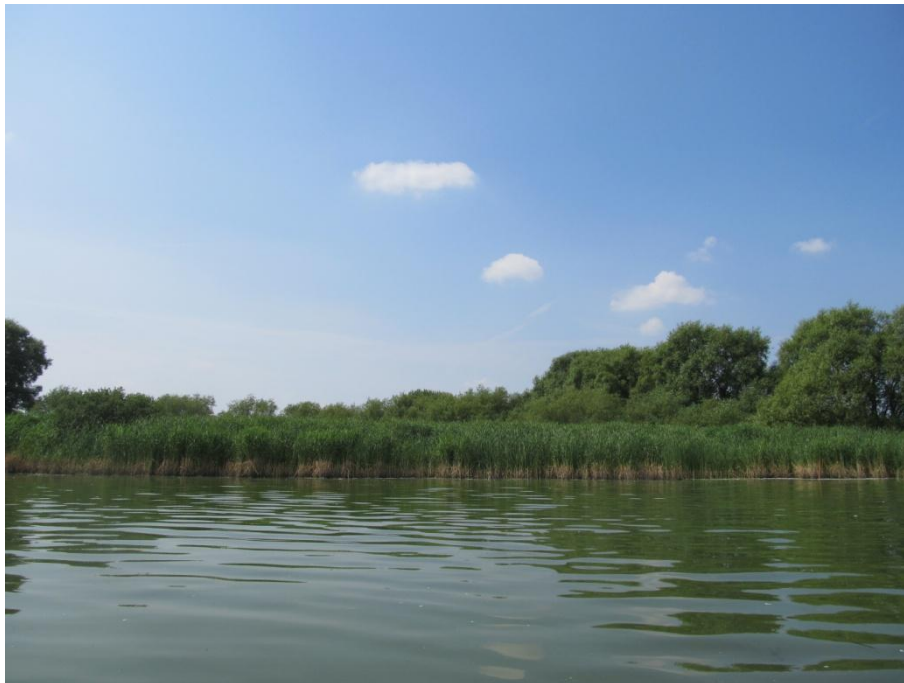
Abbildung 13: Transekt 7 am Südwestufer bei Kaiskamp (Abschnitt 7)

Das Transekt liegt am Südwestufer des südlichen Seebeckens nordwestlich von Kaiskamp. Es wird von geschlossenen Röhrichten charakterisiert, denen uferwärts ein Gehölzsaum vorgelagert ist. Dieser wird von *Salix cinerea* und einer einzelnen *Salix alba* gebildet. Da das Hinterland kaum ansteigt, ist der gesamte Uferbereich sowie die landseitige Umgebung versumpft und die Uferlinie ist nur undeutlich zu erkennen. Aufgrund der starken Verschlamung war dieser Bereich nicht betretbar.

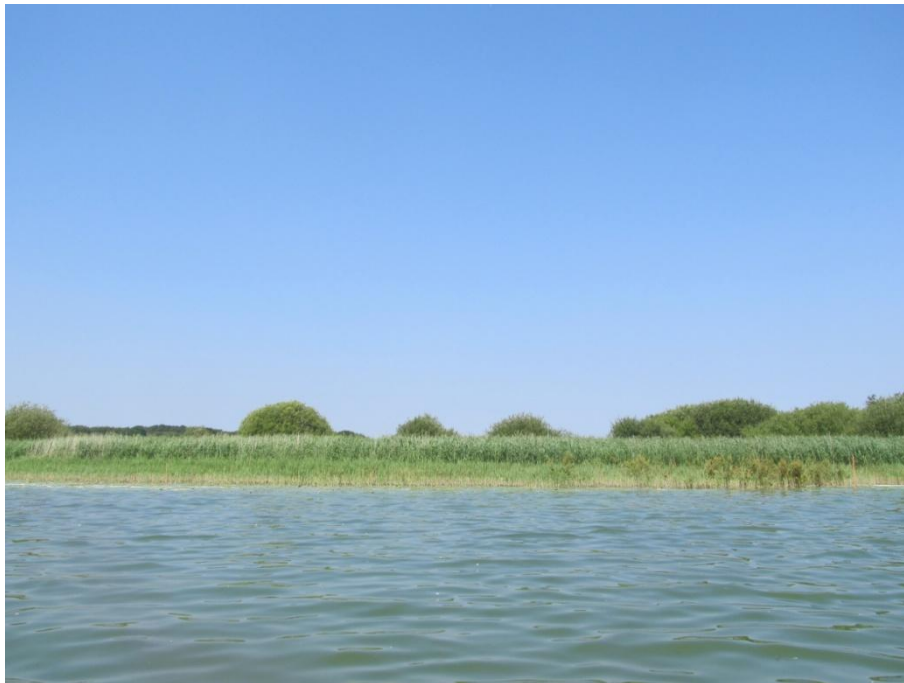
Abbildung 14: Transekt 8 am Nordufer der Seebucht bei Charlottenwerk (Abschnitt 8)

Das bearbeitete Transekt liegt am Ende der Nordwestbucht des Südbeckens. Eine erkennbare Uferlinie existiert nicht, sondern diese geht diffus in die periodisch überstauten Röhrichtsäume über. Die ausgedehnten Landröhrichtflächen sind mit zahlreichen Begleitarten wie u.a. *Lysimachia thyrsiflora*, *Lysimachia vulgaris*, *Solanum dulcamara*, *Carex acuta*, *Phalaris arundinacea*, *Iris pseudacorus* oder *Calystegia sepium* durchsetzt. Inmitten der Röhrichte wachsen vereinzelte Grauweidengebüsche.

Seeseitig der leicht gekrümmten Uferlinie sind deutlich geschädigte, schwachwüchsige Schilf-Röhrichte mit stark aufgelockerter Außenkante entwickelt. Neben der o.g. Art treten an der Kante Säume von *Typha angustifolia* und z.T. vorgelagerte kleine Inseln mit *Schoenoplectus lacustris* auf. In den lichten Bereichen des Röhrichts kommen mit *Fontinalis antipyretica*, *Lemna trisulca*, *Lemna minor* und *Spirodela polyrrhiza* lokal natante und submerse Arten vor. Ab 0,3 m Tiefe tritt zusätzlich *Nuphar lutea* auf, die im Westteil des Transektes maximal 10 m breite Schwimmblattdecken bis in 0,7 m Tiefe ausgebildet. Submerse Vegetation tritt auf den Schilftorfen zunächst lückig, ab 0,8 m Tiefe dann flächendeckend auf. Sie besteht vornehmlich aus dichten Beständen von *Elodea nuttallii*, in der Tiefenstufe 2 auch aus *Myriophyllum spicatum* und *Potamogeton pectinatus*. Weitere Begleitarten (*Ceratophyllum demersum*, *Ranunculus circinatus*, *Chara globularis*) kommen unterhalb von 1 m Tiefe nur zerstreut bis selten vor. Ab 1,6 m Tiefe lockern die Bestände deutlich auf, die Besiedlungsgrenze liegt bei 2,0 m (*Ceratophyllum demersum*, *Fontinalis antipyretica*).

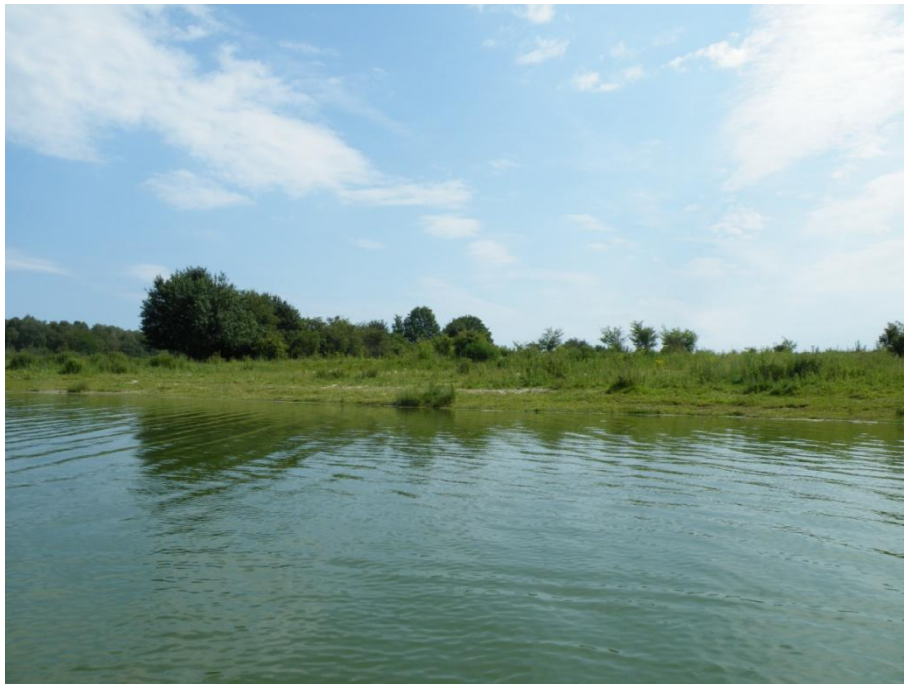
Abbildung 15: Transekt 9 des Lanker Sees am Südufer des Schweding (Abschnitt 9)

Die Probestelle wurde am Südufer der südwestlichen Bucht des Nordbeckens angelegt. Das zunächst flach, dann mäßig ansteigende Ufer wird extensiv beweidet. Im ufernahen Bereich finden sich deutliche Trittschäden. Neben hier vereinzelt siedelnden Seggen (*Carex gracilis*) treten u.a. Arten wie *Ranunculus ficaria*, *Mentha aquatica*, *Epilobium roseum* oder *Persicaria amphibia* auf. Nach etwa 10 m Breite wird die Vegetation vorwiegend von ruderalen Arten wie *Urtica dioica* und *Cirsium arvense* geprägt.

Analog zur Uferzone ist das Litoral im Flachwasserbereich durch stärkere Trittschäden gekennzeichnet, Makrophyten fehlen bis zu einer Tiefe von etwa 0,3 m weitgehend. Danach sind lockere Tauchblattfluren mit Vorkommen diverser Arten (insb. *Potamogeton pectinatus*, *Pot. pusillus*, *Zannichellia palustris*) entwickelt, ab 0,6 m nimmt der Anteil von *Elodea nuttallii* und *Myriophyllum spicatum* zu. In der Tiefenstufe 2 sind bis etwa 1,9 m Massenbestände der Wasserpest entwickelt, die als einzige häufige Begleitart *Myriophyllum spicatum* enthalten. Vereinzelt bis selten kommen bis maximal 1,7 m Tiefe auch weitere Arten vor (*Potamogeton pectinatus*, *Pot. pusillus*, *Ranunculus circinatus*). In der Tiefenstufe 3 sind nur noch inselartige Vorkommen von *Elodea nuttallii* und *Myriophyllum spicatum* nachweisbar. Die Vegetationsgrenze liegt bei 2,4 m (*Elodea nuttallii*).

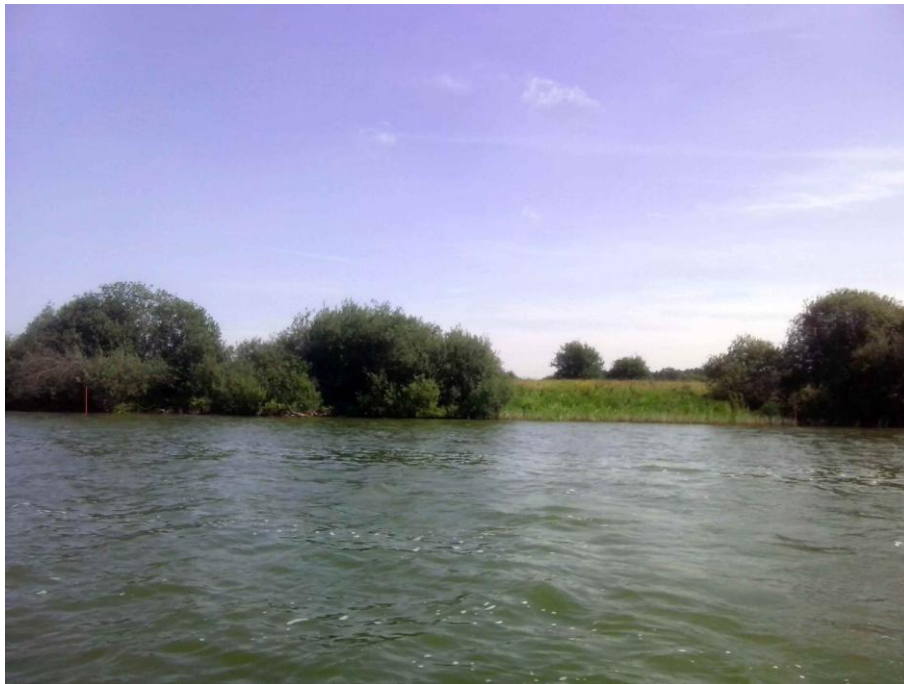
Abbildung 16: Transekt 10 am Südufer der Seebucht bei Appelwarder (Abschnitt 10)

Das Transekt liegt am Nordrand des Appelwarders, der die beiden westlichen Buchten des Nordbeckens voneinander trennt. Landseitig grenzt an die Uferlinie ein Landröhricht mit hohen Anteilen an *Carex elata* und *Phalaris arundinacea*. Zerstreut finden sich weitere Seggen und Feuchthochstauden wie u.a. *Carex acutiformis*, *Acorus calamus*, *Rumex hydrolapathum*, *Calystegia sepium* oder *Juncus effusus*. In der linken Transekthälfte reichen die angrenzenden Grauweidengebüsche unmittelbar bis an die Uferlinie. Mit zunehmender Entfernung nimmt auf dem leicht ansteigenden Uferbereich der Anteil an Feuchtezeigern ab. An den Landröhrichtbestand grenzt Weidegrünland.

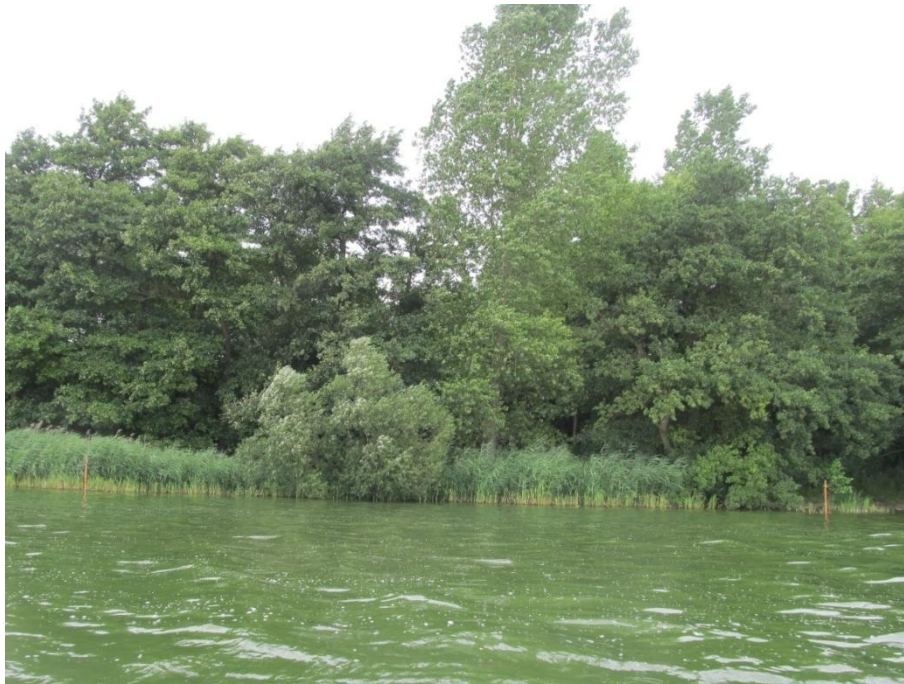
Abbildung 17: Transekt 1 am Nordostufer des Sibbersdorfer Sees (Abschnitt 1)

Die Probestelle liegt am Nordostufer einer Bucht des Sibbersdorfer Sees nördlich der Schwentineeinemündung neben einem Seezugang.

Das Ufer steigt oberhalb der Mittelwasserlinie nur schwach an. An der Uferlinie befinden sich lückig stehende Einzelgehölze wie Schwarz-Erle, Bruch-Weide und Hybrid-Pappel. Dazwischen liegen offene, von *Urtica dioica* dominierte, Bereiche, in denen zerstreut weitere Arten wie *Glechoma hederacea*, *Alliaria petiolata* oder *Arum maculatum* vorkommen. In 10 m Uferentfernung grenzt Laubmischwald an.

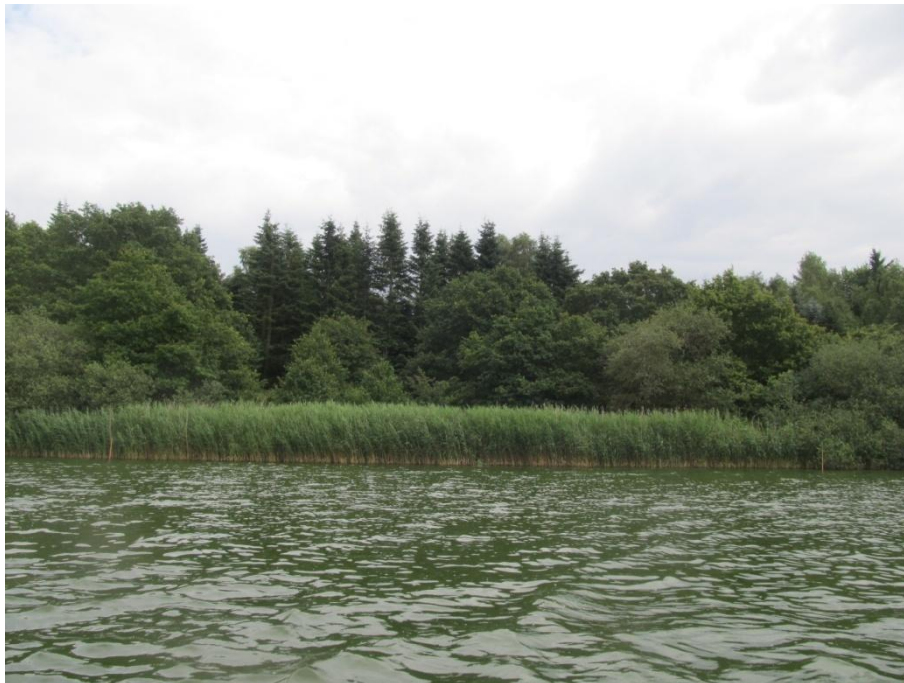
Abbildung 18: Transekt 2 am Südostufer des Sibbersdorfer Sees an den Waldflächen bei Fissau (Abschnitt 1)

Transekt 2 liegt am Südostufer unterhalb von kuppigen Waldbereichen. Die Uferlinie ist leicht eingebuchtet und das Ufer steigt seenah nur schwach an. Oberhalb der Mittelwasserlinie setzen sich die Röhrichte als ca. 2 m breiter Landröhrichtsaum fort. Die von *Phragmites australis* dominierten Bestände, in denen häufig *Calystegia sepium* und zerstreut *Solanum dulcamara* vorkommen, gehen in eine von *Urtica dioica* dominierte Ruderalflur über. Zerstreut siedeln *Galium aparine*, *Phragmites australis*, *Filipendula ulmaria* oder *Lysimachia vulgaris*. Dazwischen finden sich von Seggen (*Carex acutiformis*) und *Rubus fruticosus* dominierte Bereiche. An die Offenflächen grenzt Laubmischwald.

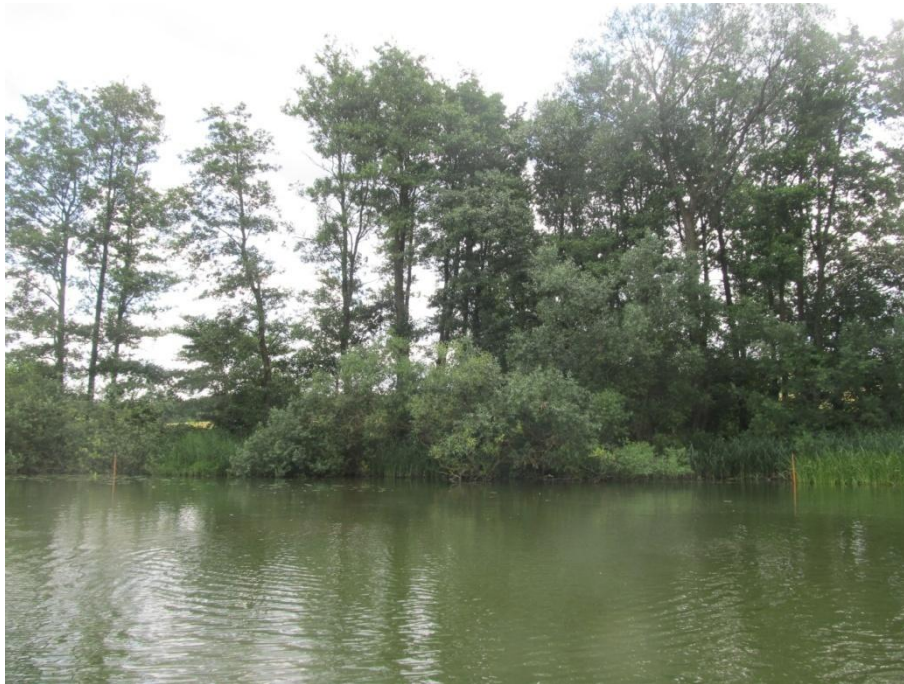
Abbildung 19: Transekt 3 am Südwestufer des Sibbersdorfer Sees bei Fissau (Abschnitt 2)

Das Transekt liegt in einer flachen Bucht am Südwestufer des Sees nordwestlich von Fissau. Am Ufer sind saumartig lockere Grauweiden-Gebüsche entwickelt, die in ein schmales Erlengehölz übergehen. Dessen Krautschicht setzt sich aus typischen hygrophilen Arten wie *Carex acutiformis*, *Calamagrostis canescens*, *Mentha aquatica*, *Iris pseudacorus* oder *Caltha palustris* zusammen. An die Ufergehölzsäume schließt landseitig extensiv genutztes Feuchtgrünland auf Flachmoorstandorten an.

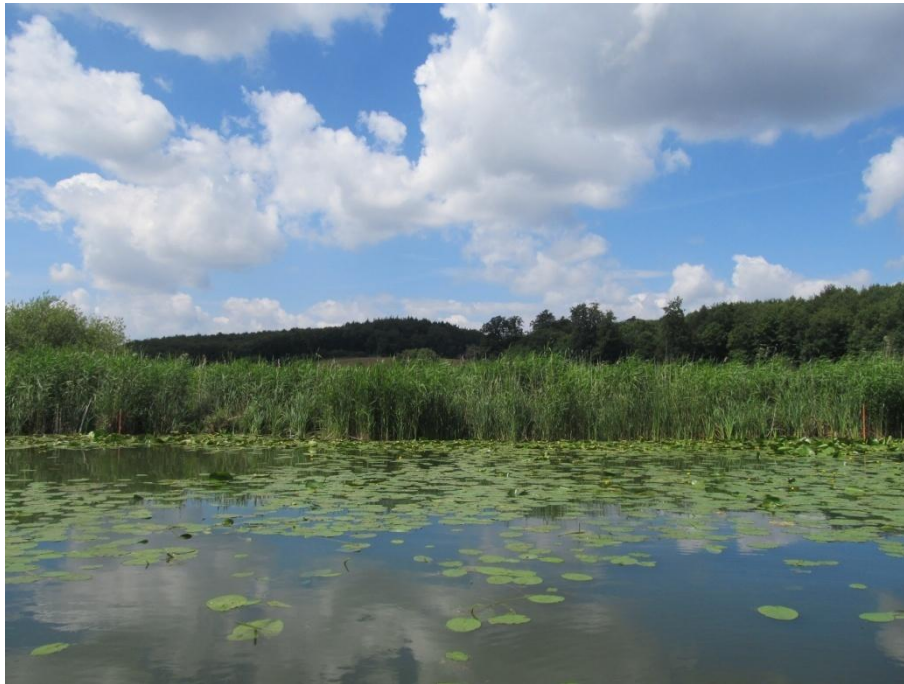
Abbildung 20: Transekt 4 in der Nordwestbucht des Sibbersdorfer Sees (Abschnitt 3)

Das Transekt liegt in der flachen Bucht des nordwestlichen Ufers. Der gesamte Uferbereich oberhalb der Mittelwasserlinie ist flach ausgebildet, so dass die seenahen Uferbereiche periodisch überstaut werden. An die Uferlinie grenzt ein etwa 6 m breites Landröhricht mit Dominanz von *Phragmites australis*. Weitere Begleitarten wie *Solanum dulcamara*, *Calystegia sepium*, *Lysimachia vulgaris* oder *Carex acuta* sind zerstreut bis häufig. An den Röhrichtbestand schließt sich ein schmales Seggenried an. Neben *Carex acuta* und *Carex acutiformis* finden sich eine Vielzahl weiterer Taxa wie u.a. *Acorus calamus*, *Lythrum salicaria*, *Rumex hydrolapathum* oder *Iris pseudacorus*. An die amphibischen Uferbereiche grenzen Grünlandflächen.

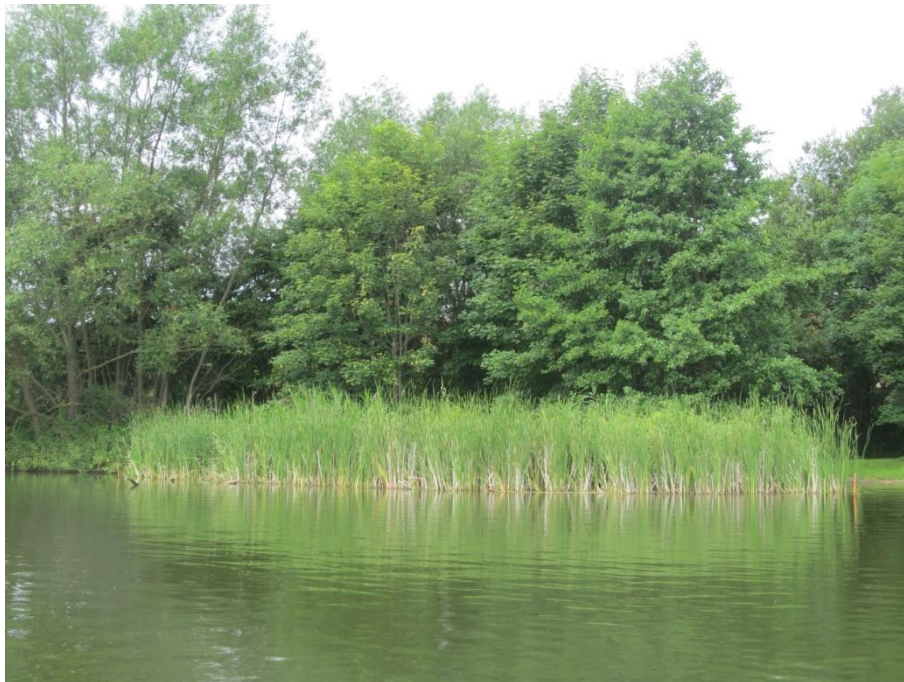
Abbildung 21: Transekt 1 am Westufer im Bereich des Gutes Stendorf (Abschnitt 1)

Transekt 1 liegt an der westlichen Seeseite im Bereich des Gutes Stendorf. Nördlich wird der Untersuchungsbereich durch eine Badestelle mit einem kleinen Holzsteg begrenzt.

Landseitig grenzt an die Uferlinie ein nitrophiler Staudensaum der von *Urtica dioica* und *Calystegia sepium* dominiert wird. Vereinzelt bis zerstreut finden sich weitere Feuchtezeiger wie u.a. *Filipendula ulmaria*, *Solanum dulcamara*, *Mentha aquatica* oder *Persicaria amphibia*. An den etwa 5 m breiten Saum schließt sich ein Gehölzstreifen an der von Ulmen dominiert wird. Daneben treten weitere Gehölze wie Schwarz-Erle, Weiden und Berg-Ahorn auf. Der Gehölzsaum wird von einer Zufahrt zur Badestelle durchschnitten. An den Gehölzsaum schließen sich weiter landseitig regelmäßig gemähte Rasenflächen an.

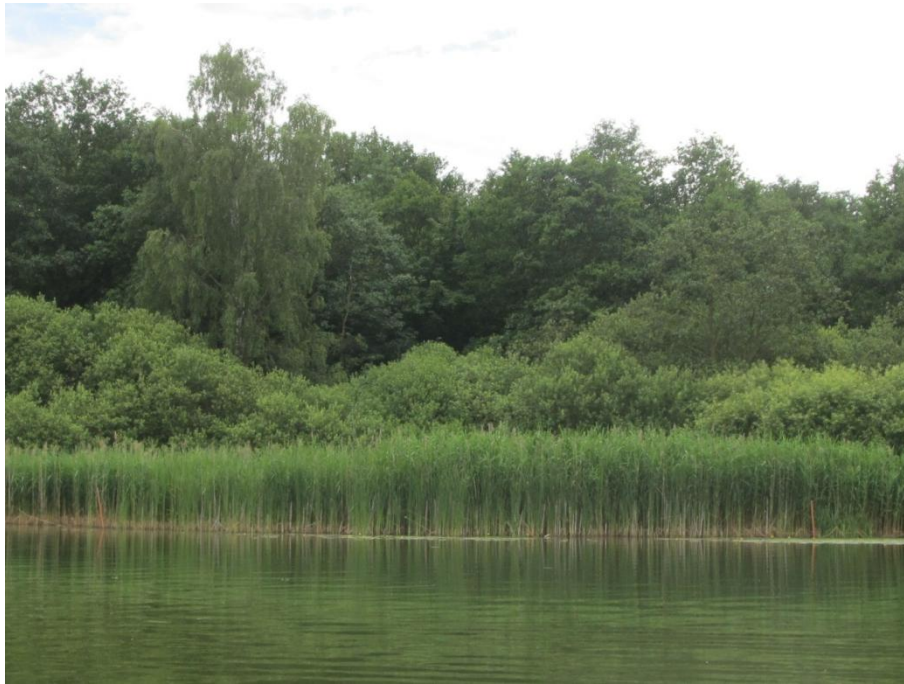
Abbildung 22: Transekt 2 am Südwestufer des Stendorfer Sees (Abschnitt 2)

Das Transekt liegt vor einer ausgedehnten Verlandungszone am Südwestufer des Sees. An die Uferlinie grenzen dichte Weidengebüsche in denen zerstreut weitere Begleitarten wie *Lycopus europaeus*, *Phragmites australis*, *Filipendula ulmaria*, *Lysimachia vulgaris* usw. auftreten. An den Weidengehölzsaum schließt auf moorigem Grund Erlenbruchwald an.

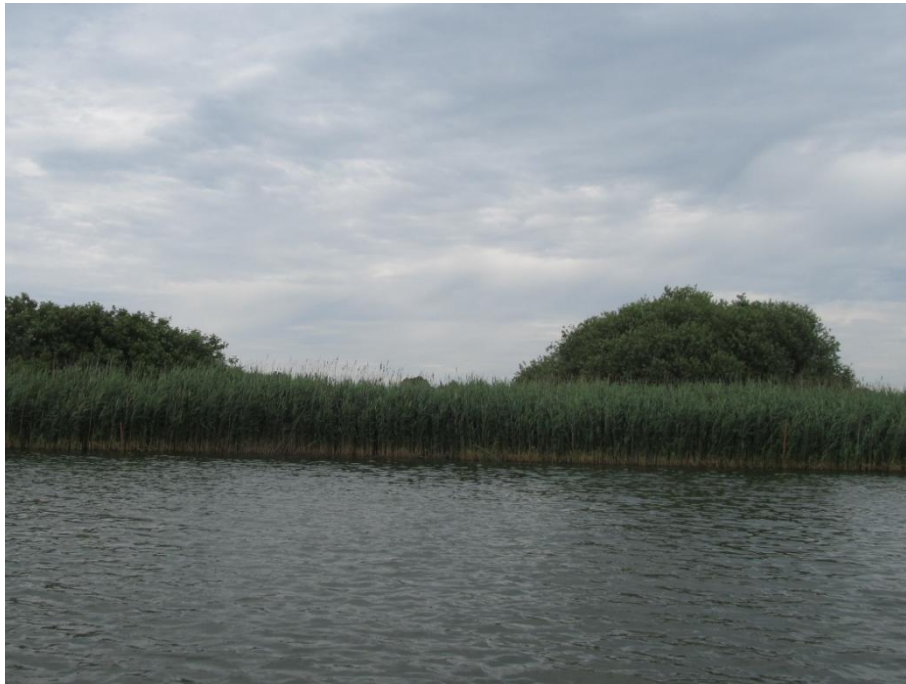
Abbildung 23: Transekt 3 am Ostufer des Stendorfer Sees nahe der Schwentineeinmündung (Abschnitt 3)

Transekt 3 liegt in einer kleinen Ausbuchtung ca. 30 m südlich der Schwentineeinmündung. Es wird beidseitig von Einzelgebüsch (Salix spec. Cornus spec.) begrenzt. Von der Uferlinie erstrecken sich Landröhrichte aus *Phragmites australis* und lokal auch *Phalaris arundinacea* etwa 12 m in das Hinterland. Innerhalb der Röhrichte treten als Begleitarten u.a. *Filipendula ulmaria*, *Valeriana officinalis*, *Calystegia sepium*, *Caltha palustris* oder *Lysimachia vulgaris* auf. An die Staudenfluren schließen sich aufgelassene Grünlandflächen mit ausgeprägtem Anteil von Nitrophyten wie *Urtica dioica* und *Galium aparine* an. Weitere Arten wie u.a. *Phalaris arundinacea*, *Glyceria maxima*, *Epilobium hirsutum* oder *Juncus effusus* treten zumeist zerstreut auf.

Das flach abfallende Litoral wird bis in 0,6 m von Schilftorfen überdeckt, die an der Abbruchkante auf 1 m Wassertiefe abfallen. Der davor liegende Bereich wird in einer Breite von 5 m noch von erodierten Altstoppelfeldern bestimmt. Im weiteren Verlauf wird das Substrat von Feindetritusmudde dominiert.

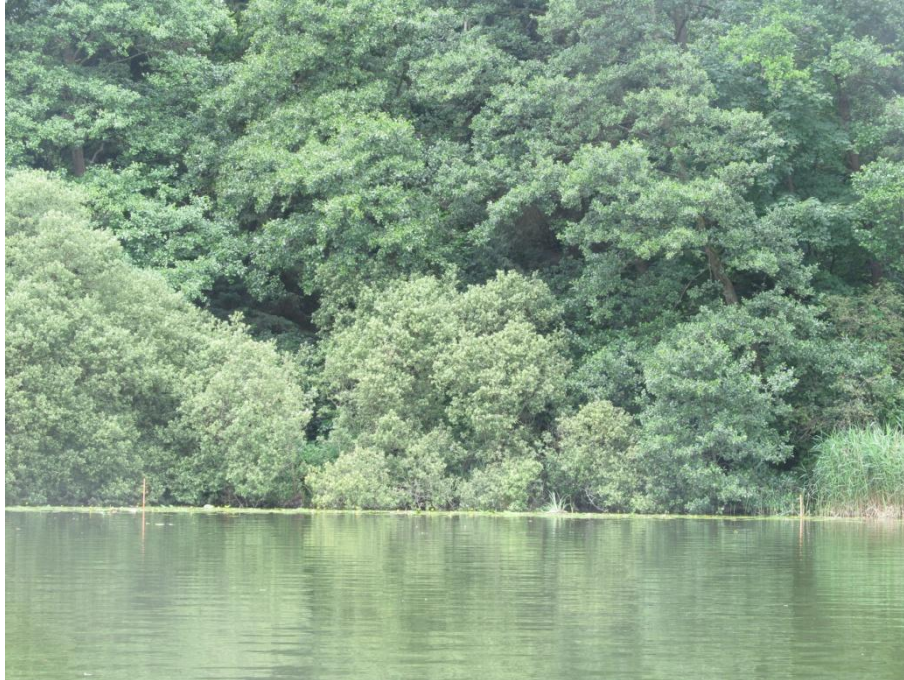
Abbildung 24: Transekt 4 in der nordwestlichen Bucht des Stendorfer Sees (Abschnitt 4)

Das Transekt 4 liegt in der nördlichen, waldumstandenen Bucht des Sees. Entlang der Uferlinie stocken Grauweiden und Schwarzerlen, die den Flachwasserbereich stärker beschatten. Die Krautschicht wird von *Urtica dioica* und *Glechoma hederacea* dominiert. Daneben treten u.a. Arten wie *Humulus lupulus*, *Galium odoratum* oder *Circaea lutetiana* auf. In dem daran angrenzende Wald dominieren Gemeine Fichte, Bergahorn gefolgt von Stiel-Eiche sowie Rot- und Hainbuche. Die Krautschicht wird von typischen Waldbodenpflanzen bestimmt.
