## **Monitoring der Qualitätskomponente Makrophyten/Phytobenthos für WRRL und FFH-RL in schleswig-holsteinischen Seen 2015**

### **Los 4**

(Bornhöveder See, Dobersdorfer See, Gammellunder See, Itzstedter See, Postsee, Schmalensee)

Endbericht 2015

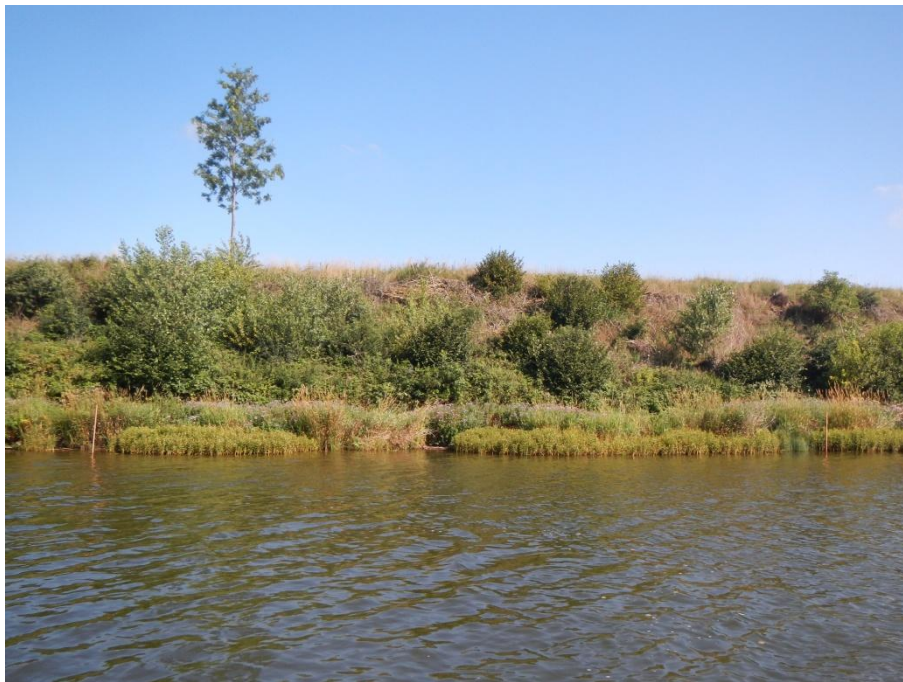
Abbildung 1: Transekt 1 am Nordufer des Bornhöveder Sees unterhalb des Langberges (Abschnitt 2)

Die gerade Uferlinie steigt oberhalb der Wasserlinie zunächst flach an. Der Ufergehölzsaum wurde im Bereich des Transektes beseitigt. An der Uferlinie finden sich nun Hygrophyten wie *Epilobium hirsutum*, *Eupatorium cannabinum*, *Lysimachia thyrsiflora*, *Phalaris arundinacea*, *Rubus fruticosus* agg., *Rumex crispus* und *Veronica beccabunga*. Es schließt sich eine etwa 5 m breite, ruderalisierte, hygrophile Staudenflur an, geprägt u.a. von *Mentha x rotundifolia*, *Eupatorium cannabinum*, *Rubus fruticosus* agg. sowie *Agrostis stolonifera*, *Carex hirta*, *Epilobium hirsutum*, *Juncus effusus* und *Phalaris arundinacea*. Anschließend steigt das Ufer steil auf 10 m an. Auf dem südexponierten Hang hat sich ein Sukzessionsgebüsch aus Hasel, Weißdorn, Esche, Pappel und Holunder entwickelt. Die nitrophytische Krautschicht wird dominiert von *Rubus fruticosus* agg. und *Urtica dioica* mit *Cirsium arvense*, *Cirsium vulgare*, *Dactylis glomerata* und *Galium aparine*. Hinter dem Hang grenzt frisches Grünland an.

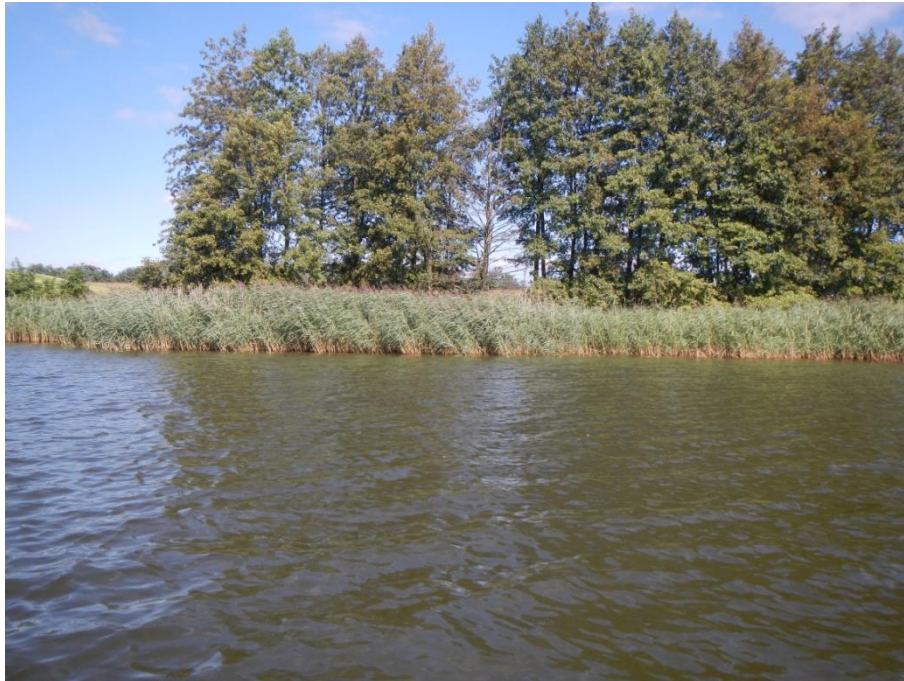
Abbildung 2: Transekt 2 am Nordufer östlich des Langberges (Abschnitt 2)

Das Transekt liegt am östlichen Nordufer des Bornhöveder Sees. Es wird durch die Außenkanten zweier markanter Röhrichtbestände begrenzt.

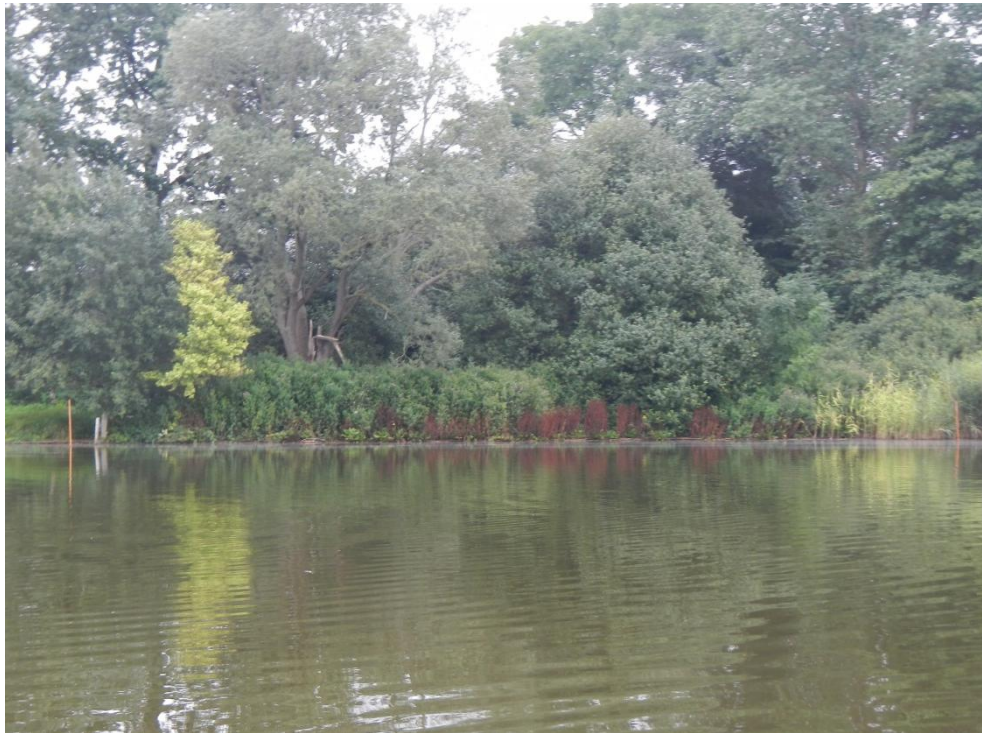
Abbildung 3: Transekt 3 am Ostufer südlich Clus (Abschnitt 3)

Das Transekt 3 liegt am Ostufer unmittelbar südlich eines kleinen Fischteiches bei Clus. Die linke Transektgrenze (in Richtung Seeufer gesehen) bildet der Rand des landseitigen Gehölzsaumes. Nach rechts wird das Transekt durch den Ausläufer des angrenzenden Schilf-Röhrichts begrenzt.

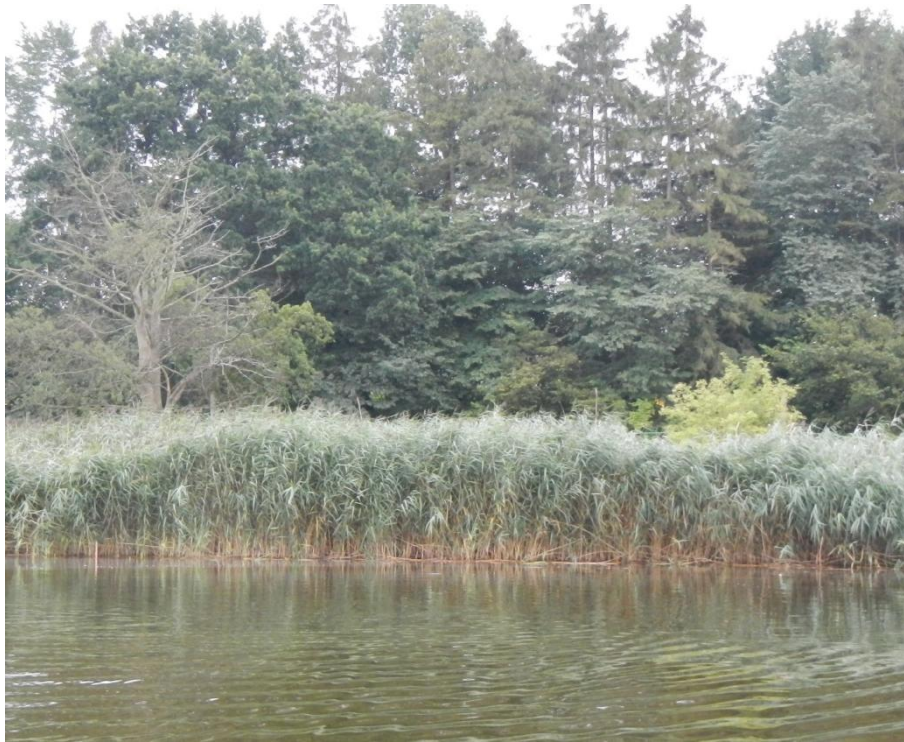
Abbildung 4: Transekt 4 am östlichen Südufer bei Bornhöved (Abschnitt 3)

Das Transekt liegt unterhalb eines Fischteichkomplexes am südöstlichen Ufer des Bornhöveder Sees. Die (in Uferichtung gesehen) rechte Transektgrenze bildet eine kleiner Holzsteg innerhalb der Röhrichtflächen.

Die gerade Uferböschung wurde oberhalb der Wasserlinie überwiegend angeschüttet, sie steigt daher mäßig an. Auf der Böschung ist ein etwa 3 - 4 m breiter Gehölzsaum aus einzelnen jüngeren Erlen mit dazwischen aufkommenden Bruch- und Grau-Weiden und Schwarzem Holunder ausgebildet. Die Krautschicht des Gehölzsaumes ist bereits stärker ruderal geprägt (*Urtica dioica*, *Galium aparine*), daneben kommen aber auch *Phragmites australis*, *Phalaris arundinacea* und einzelne Feuchthochstauden vor. Landseitig schließen Teichanlagen an, die aus parallelen Becken von 15 x 5 m Breite bestehen, welche von gemähten Dämmen und z.T. feuchten Rasenflächen eingefasst werden.

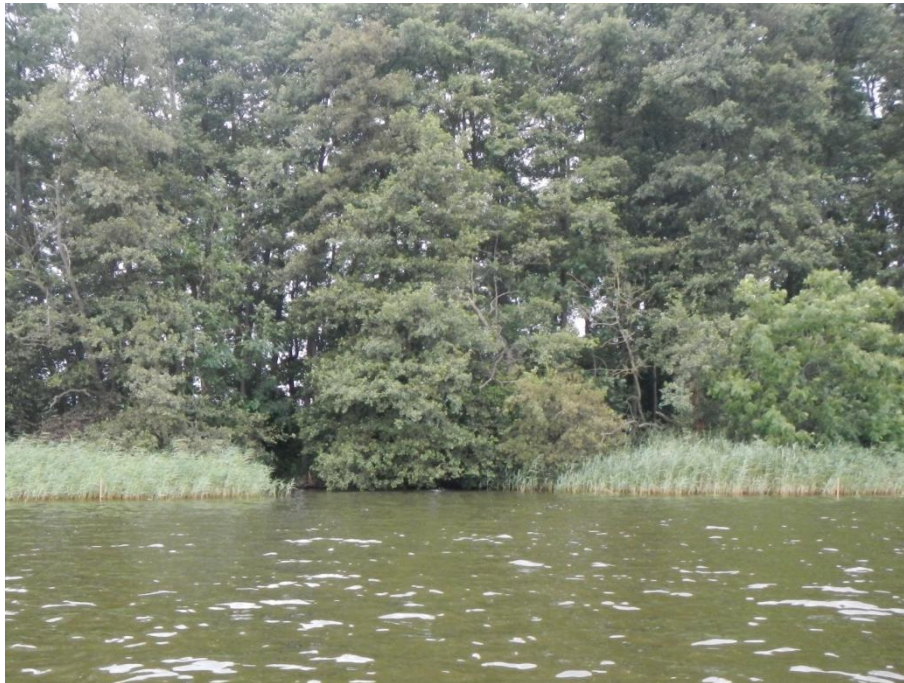
Abbildung 5: Transekt 5 am Südwestufer südlich des Strandbades (Abschnitt 1)

Das Transekt liegt vor einem Bruchwaldsaum unmittelbar südlich des Strandbades am Südwestufer des Bornhöveder Sees. Das Zentrum des Transektes ist durch einen röhrichtfreien Abschnitt gekennzeichnet.

Oberhalb der Uferlinie grenzt ein ca. 15 m breiter Erlenbruchwald-Saum mit diversen Feuchte- und Nässezeigern in der Krautschicht an. Der Bruchwald weist eine gut ausgebildete Strauchschicht mit Schwarzer Johannisbeere, Eingrifflichem Weißdorn, Eberesche, Faulbaum u.a. auf. In der Krautschicht treten z.B. Sumpf-Segge (*Carex acutiformis*), Rasen-Schmiele (*Deschampsia cespitosa*), Breitblättriger Dornfarn (*Dryopteris dilatata*) oder Mädesüß (*Filipendula ulmaria*) häufig auf. Landseitig grenzt ein aufgeschütteter Wanderweg mit westseitiger Erlenreihe an, dahinter liegen die Flächen des Campingplatzes. Im Zentrum des Transektes führt ein vegetationsloser Trampelpfad vom Wanderweg zum Seeufer hinab.

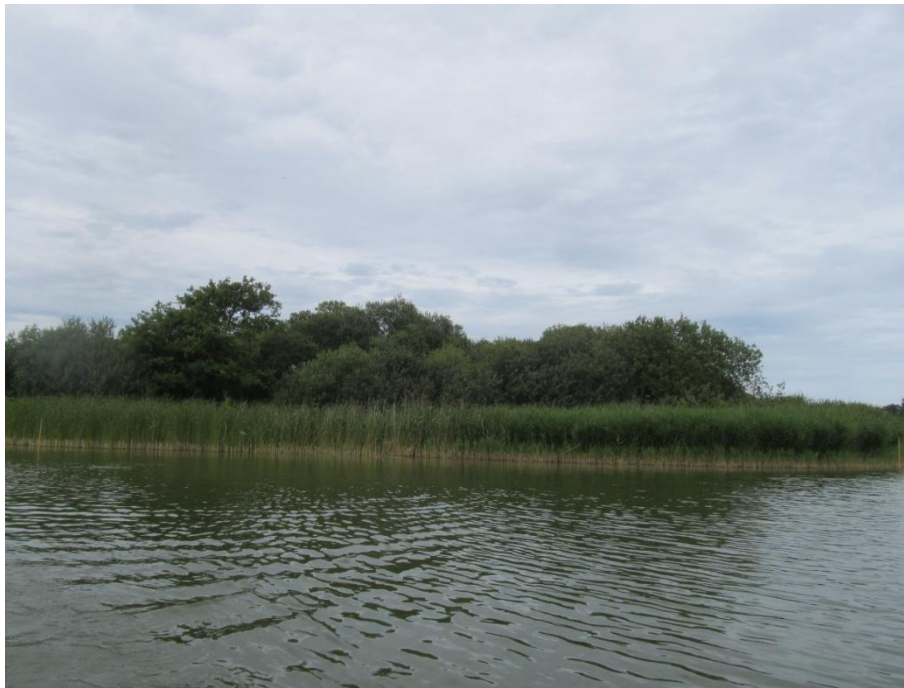
Abbildung 6: Transekt 2 vor einer Halbinsel am mittleren Nordufer (Abschnitt 1)

Das Ufer ist landseitig als sumpfiges Flachufer ausgebildet und wird in der rechten und linken Transekthälfte von nassen Weiden-Erlen-Gebüschern begrenzt. Mittig liegt eine Offenfläche auf der sich ein geschlossenes Sumpfseggen-Ried (*Carex acutiformis*) etabliert hat. Landseitig schließt sich bis etwa 8 m von der Uferlinie ein Röhricht mit Dominanz von *Phalaris arundinacea* an. Häufige Begleitarten sind u.a. *Calystegia sepium*, *Galium palustre*, *Lycopus europaeus*, *Persicaria amphibia* oder *Phragmites australis*. An einer offeneren Stelle ist das Rohrglanzgras durch *Calamagrostis canescens* ersetzt. Das anschließende Weiden-Sumpfgebüsch aus *Salix cinerea* und *Salix pentandra* ist durch eine nitrophytische Kraut-/Strauchschicht gekennzeichnet.

Wasserseitig siedelt bis in 0,3 m ein von *Phragmites australis* bestimmtes Röhricht, in dem gehäuft und im nördlichen Bereich des Transektes auch dominant *Typha angustifolia* auftritt. An einzelnen dem Schilfröhricht vorgelagerten Trieben sind deutliche Fraßschäden, vermutlich verursacht von Wasservögeln, erkennbar. Ein jüngeres Stoppelfeld reicht bis in 0,5 m Wassertiefe und kennzeichnet den Röhrichtrückgang der letzten Jahre. Auf diesem Stoppelfeld siedelt zerstreut und nur in geringer Abundanz *Chara contraria*.

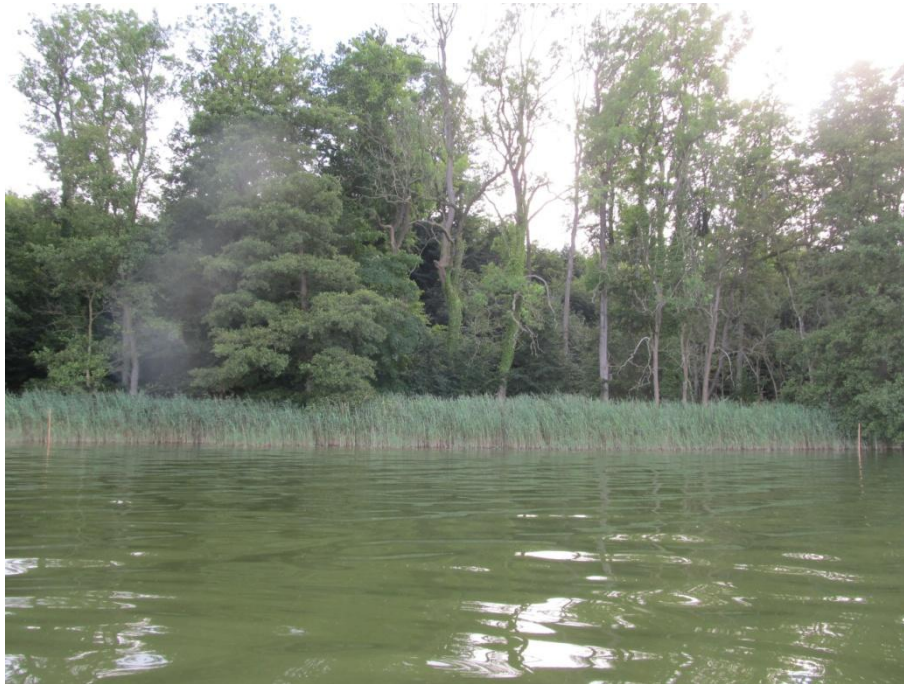
Abbildung 7: Transekt 3 am westlichen Südufer (Abschnitt 3)

Das Transekt 3 liegt am Südwestufer des Sees nordwestlich der kleinen Ortschaft Jasdorf. Im südlichen Abschnitt erstreckt sich das Schilfröhricht des Sees als Landröhricht bis etwa 2 m hinter die Geländekante. Neben *Phragmites australis* fanden sich weitere Arten wie *Calystegia sepium*, *Geranium robertianum*, *Mentha aquatica*, *Phalaris arundinacea* und *Stachys palustris*. Das Röhricht schließt an einen Erlen-Ufergehölzsaum von etwa 5 m Breite an, in dem neben dominantem Wasserdost (*Eupatorium cannabinum*) u.a. *Angelica archangelica*, *Calamagrostis canescens*, *Circaea lutetiana*, *Dactylis glomerata*, *Galium odoratum*, *Hedera helix* und *Rubus idaeus* die Kraut- und untere Strauchschicht bilden. Ein geschlossenes Sumpfseggen-Ried (*Carex acutiformis*) nimmt etwa 5 m<sup>2</sup> ein. Es folgt ein Geländeanstieg von etwa 0,5 m auf 3 m Länge. Auf der etwas höher gelegenen Fläche stockt ein Buchenwald mit Esche und Berg-Ahorn als Begleitgehölze.

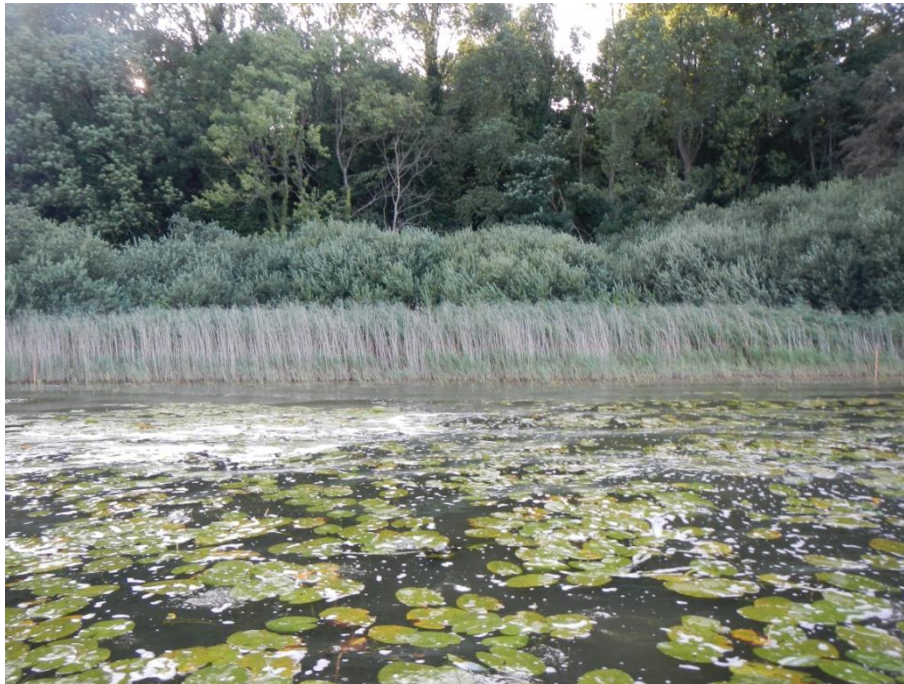
Abbildung 8: Transekt 4 am mittleren Westufer zwischen Dobersdorf und Tökendorf

Transekt 4 befindet sich am nördlichen Westufer in einer Bucht zwischen Dobersdorf und Tökendorf. Das Ufer weist einen etwa 5 m breiten, weitgehend naturnahen Verlandungsbe-  
reich mit bis an das Ufer reichendem, geschlossenem Grauweidengebüsch auf. In der lücki-  
gen Kraut- und der unteren Strauchschicht treten häufig *Calystegia sepium*, *Carex acutiformis*, *Iris pseudacorus*, *Phragmites australis* und *Urtica dioica* auf. Selten bis zerstreut sind  
*Humulus lupulus*, *Impatiens parviflora*, *Mentha aquatica*, *Ribes nigrum* und *Solanum dulca-*  
*mara*. Zwischen dem Weidengebüsch und dem angrenzenden Wald erstreckt sich ein  
Sumpfschilf-Ried von etwa 3 m Breite mit *Carex acutiformis* und weiteren Begleitarten wie  
u.a. *Hedera helix*, *Lysimachia vulgaris*, *Phragmites australis*, *Ribes nigrum* oder *Urtica dioi-*  
*ca*. Der angrenzende Wald ist als Buchen-Eschenwald mit Pappeln als Überhälter, Berg-

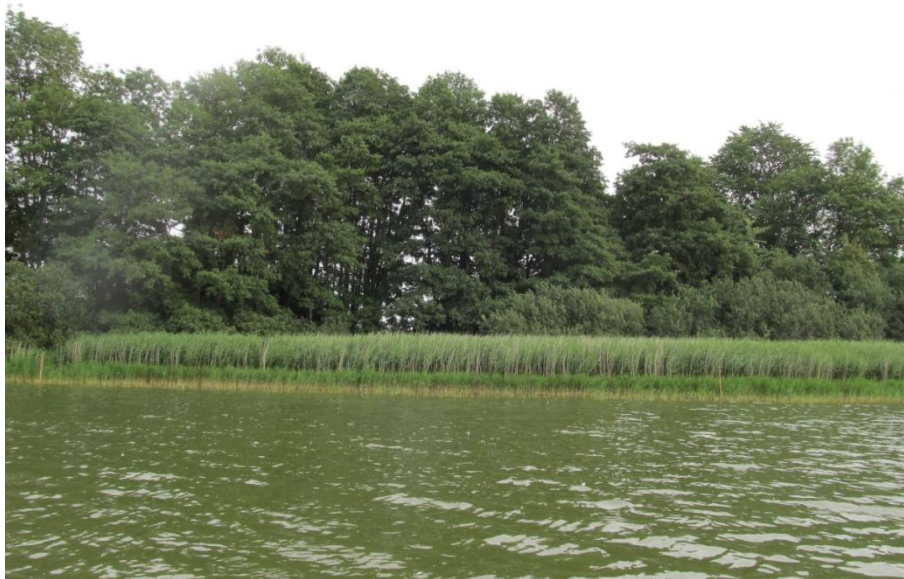
Abbildung 9: Transekt 6 vor einem größeren Röhrichtbestand am Ostufer (Abschnitt 2)

Transekt 6 wurde am Ostufer südlich der Ortschaft Schlesien aufgenommen. Das landseitige Ufer steigt flach an. Die ersten ein bis zwei Meter werden von Schilfröhricht eingenommen, das sich in den Flachwasserbereich fortsetzt. Landseitig treten häufig *Phalaris arundinacea*, *Potentilla anserina* und vereinzelt bis selten *Calystegia sepium*, *Lysimachia vulgaris* und *Rubus idaeus* als Begleitarten auf. Der sich anschließende, eutrophe, feuchte Erlenwald beschattet das Ufer und erstreckt sich über eine Breite von etwa 20 m bis zu einem befestigten Wirtschaftsweg. Häufigere Arten, der sehr artenreichen Krautschicht sind u.a. *Aegopodium podagraria*, *Alliaria petiolata*, *Calamagrostis canescens*, *Calystegia sepium*, *Phalaris arundinacea* und *Valeriana officinalis*. Unmittelbar vor dem Weg haben sich lockere Gebüsche aus *Crataegus laevigata*, *Crataegus monogyna* und *Sambucus nigra* entwickelt.

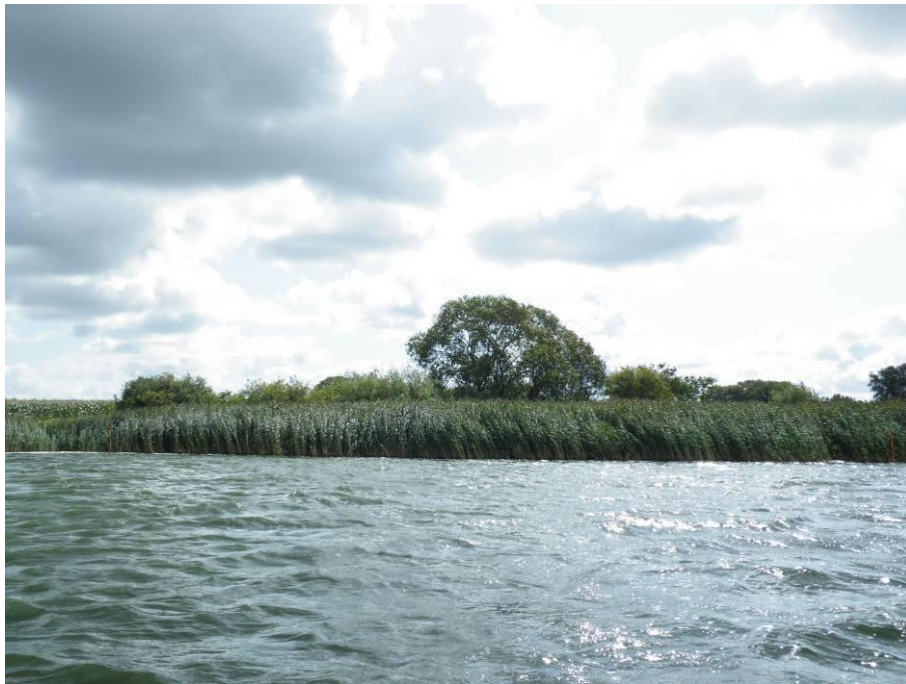
Abbildung 10: Transekt 1 am Ostufer des Gammellunder Sees (Abschnitt 3)

Transekt 1 liegt vor einem breiten Schilf-Röhricht am mittleren Ostufer des Gammellunder Sees. In der nördlichen Transekthälfte wächst bis an die Uferlinie ein größeres Weidengebüsch. Der übrige Bereich ist mit einem ca. 15 m breiten ruderalisierten Landschilfröhricht mit diversen Feuchtezeigern (*Phalaris arundinacea*, *Solanum dulcamara*, *Mentha aquatica*, *Lysimachia thyrsiflora*, *Peucedanum palustre*, *Myosotis scorpioides*, *Lycopus europaeus*, *Lysimachia vulgaris*, *Iris pseudacorus*) bewachsen. An das Landröhricht schließt sich ein etwa 4 m breiter von *Rubus fruticosus* dominierter Rudersaum an. Dahinter befinden sich Ackerflächen.

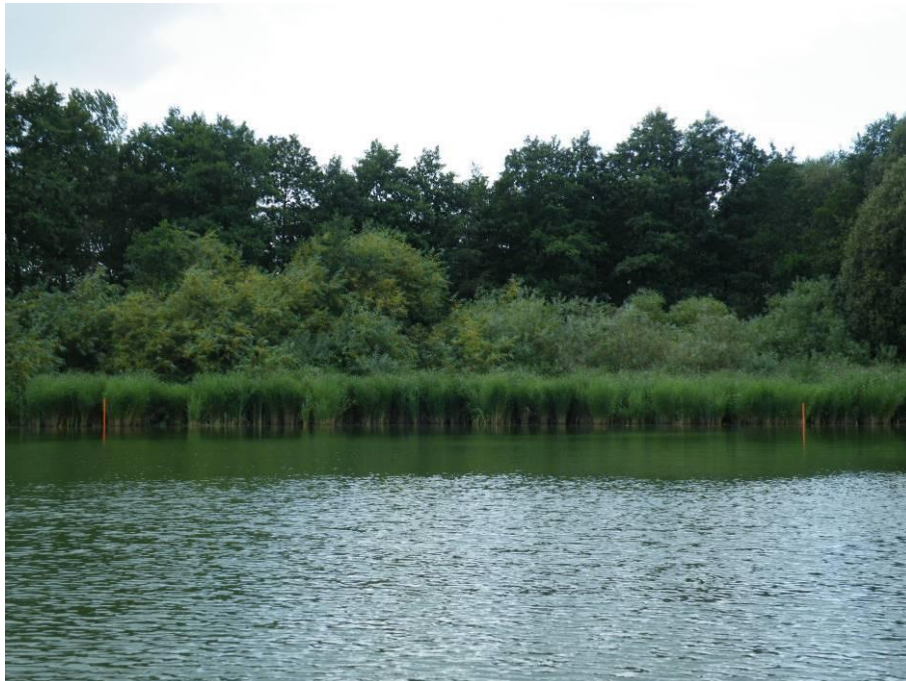
Abbildung 11: Transekt 2 am Westufer des Gammellunder Sees (Abschnitt 4)

Das Transekt liegt am Westufer des Gammellunder Sees in einer flachen Bucht. Landseitig der flachen Uferlinie ist ein nasses Weidengebüsch mit einzelnen Erlen, Silber- und Bruchweiden sowie diversen Riedarten und Feuchthochstauden entwickelt (*Phragmites australis*, *Valeriana officinalis*, *Phalaris arundinacea*, *Mentha aquatica*, *Carex acutiformis*, *C. pseudocyperus*, *Lycopus europaeus*, *Ranunculus repens*, *Agrostis stolonifera*, *Iris pseudacorus*, *Solanum dulcamara* etc.). In ca. 10 m Uferentfernung verläuft ein unbefestigter, aufgeschütteter Rundwanderweg mit randlicher Erlenreihe, dahinter liegt ein feuchter Weiden-Erlenbruch.

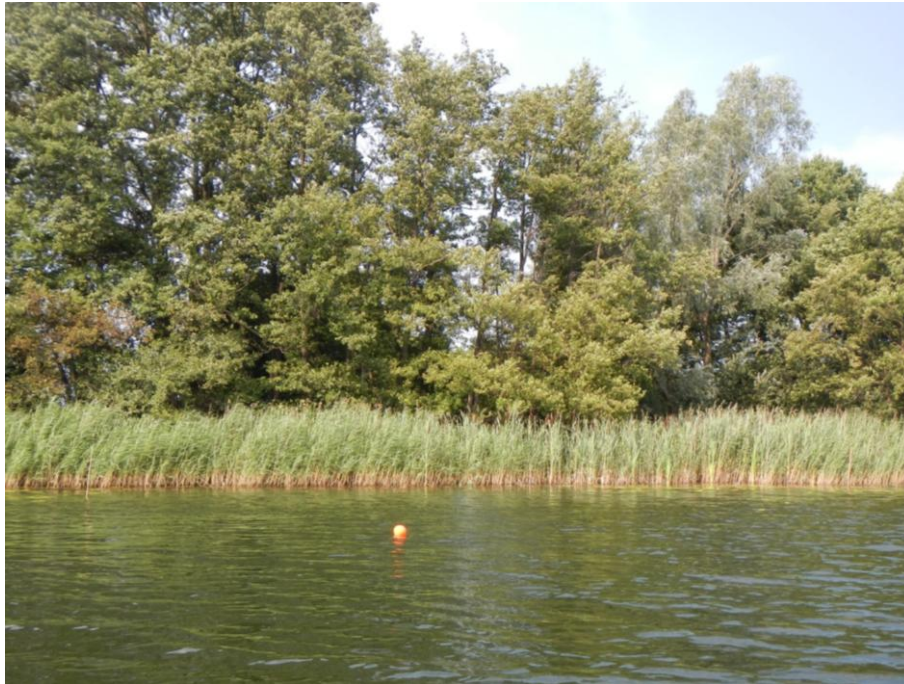
Abbildung 12: Makrophytentransekt 1 am Westufer des Itzstedter Sees (Abschnitt 2)

Die Monitoringstelle liegt am Westufer des Itzstedter Sees in einer flachen Seebucht nahe des Rönneablaufes. Nördlich grenzt ein größerer Schwimmblattbestand der Weißen Seerose an.

An der leicht gebogenen Uferlinie stockt eine Reihe Erlen unter denen landseitig ein schmaler Röhricht-/Hochstaudensaum wächst. In das Landschilfröhricht sind diverse Feuchthochstauden und Begleitarten eingestreut. Häufig treten *Dryopteris dilatata*, *Geum urbanum*, *Lycopus europaeus*, *Lysimachia vulgaris*, *Poa trivialis* und *Solanum dulcamara* auf. Selten bis zerstreut siedeln *Carex spec.*, *Scutellaria galericulata* und *Phalaris arundinacea*. Unter dem sich anschließenden, im Mittel 10 m breiten, Gebüsch aus Strauchweiden, Weißdorn und Hasel ist ein geschlossenes Brombeergestrüpp mit nitrophytischer Begleitflora (*Galium aparine*, *Geum urbanum*, *Glechoma hederacea*, *Heracleum sphondylium*, *Phragmites australis*, *Urtica dioica*) entwickelt. An der Außenkante des Gehölzsaumes verläuft ein etwa 2 m breiter Wanderweg. An letzteren grenzen landseitig Ackerflächen.

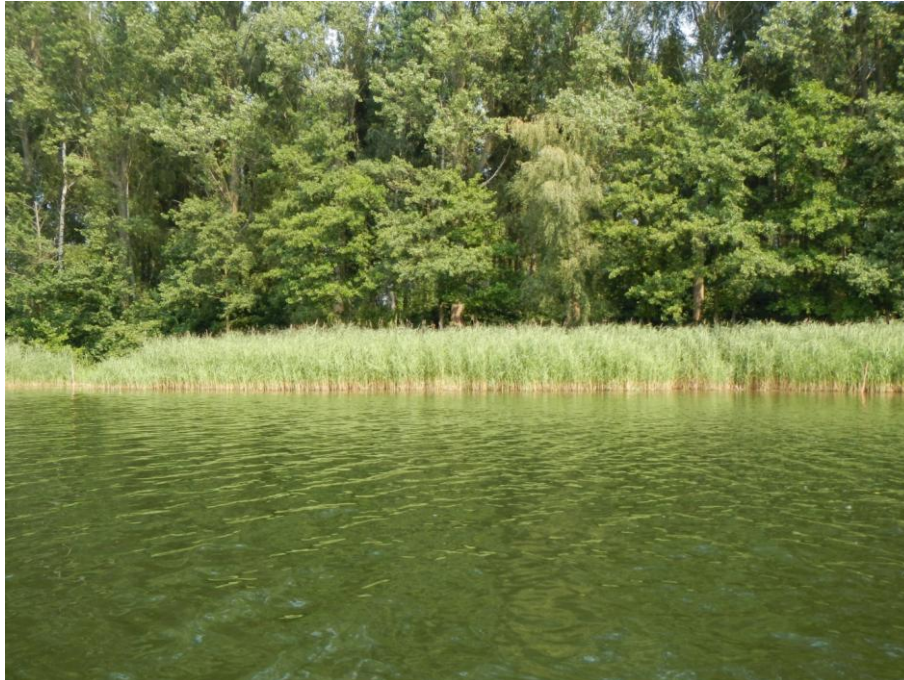
Abbildung 13: Makrophytentransekt 2 am mittleren Nordufer (Abschnitt 4)

Die Monitoringstelle repräsentiert einen typischen Abschnitt am mittleren Nordufer. Das Transekt liegt vor einem ehemaligen Nadelforst. Die linksseitige Begrenzung bildet eine kleine Zugangsstelle. Die gerade und bereichsweise mit Steinen gesicherte Uferlinie ist im Abstand von etwa 1,5 m mit einer Reihe Erlen bestanden, an die sich unmittelbar ein schmaler Fußweg anschließt. Unter den Erlen und einer Sand-Birke wächst ein ruderalisiertes Röhricht mit Arten wie u.a. *Phragmites australis*, *Phalaris arundinacea*, *Agrostis stolonifera*, *Scutellaria galericulata*, *Solanum dulcamara*, *Rubus fruticosus* agg. oder *Rubus idaeus*. Hinter dem Weg grenzt eine geschlossene, etwa 3 m hohe Rhododendron-Hecke mit einer regelmäßigen Reihe von Hybrid-Pappeln als Überhälter die Fläche vom angrenzenden ehemaligen Nadelforst mit weitgehend abgestorbenen Nadelgehölzen (Fichte), Hybrid-Pappeln und Birken ab. Die Strauchschicht und das Totholz sind entfernt. Auf der sehr lichten, ruderalisierten Fläche hat sich eine typische Brombeer-Brennnessel-Lichtungsflur mit einzelnen verbliebenen Haselsträuchern etabliert.

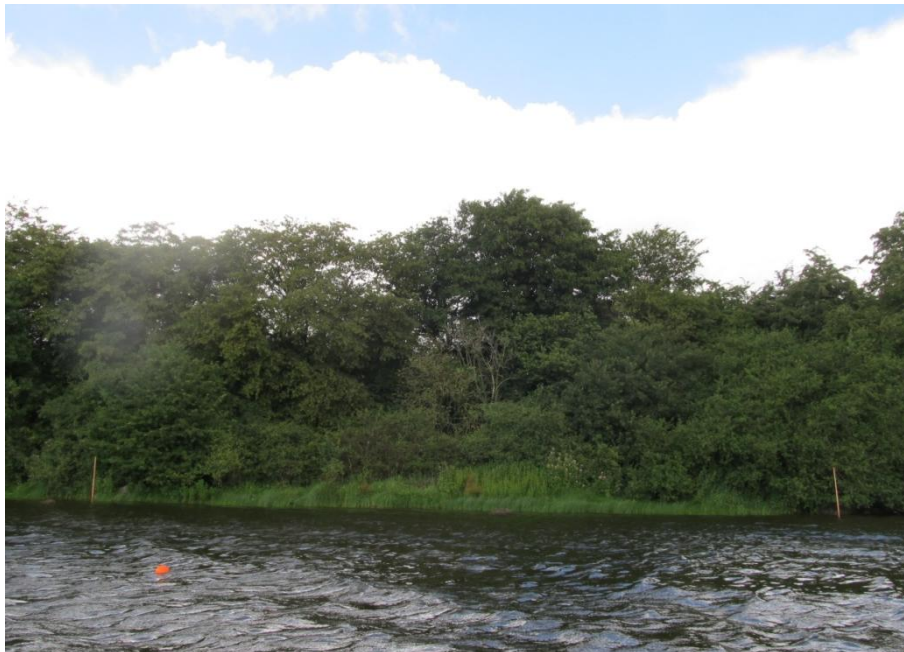
Abbildung 14: Transekt 1 wurde am beweideten Westufer des Postsees bei Preetz aufgenommen (Abschnitt 1)

Transekt 1 wurde im Nordteil des Postsees am Westufer bei Preetz aufgenommen. Das landseitige Flachufer ist auf 2 m Breite mit einer feuchten Hochstaudenflur bewachsen. Feuchtezeiger, die in diesem Bereich siedeln, sind u.a. *Lycopus europaeus*, *Eupatorium cannabinum*, *Mentha aquatica*, *Calystegia sepium*, *Eleocharis palustris*. Daneben treten auch Arten auf, die auf die ursprüngliche Grünlandnutzung (Beweidung) hindeuten, wie *Lotus corniculatus*, *Alopecurus pratensis* oder *Ranunculus ficaria*.

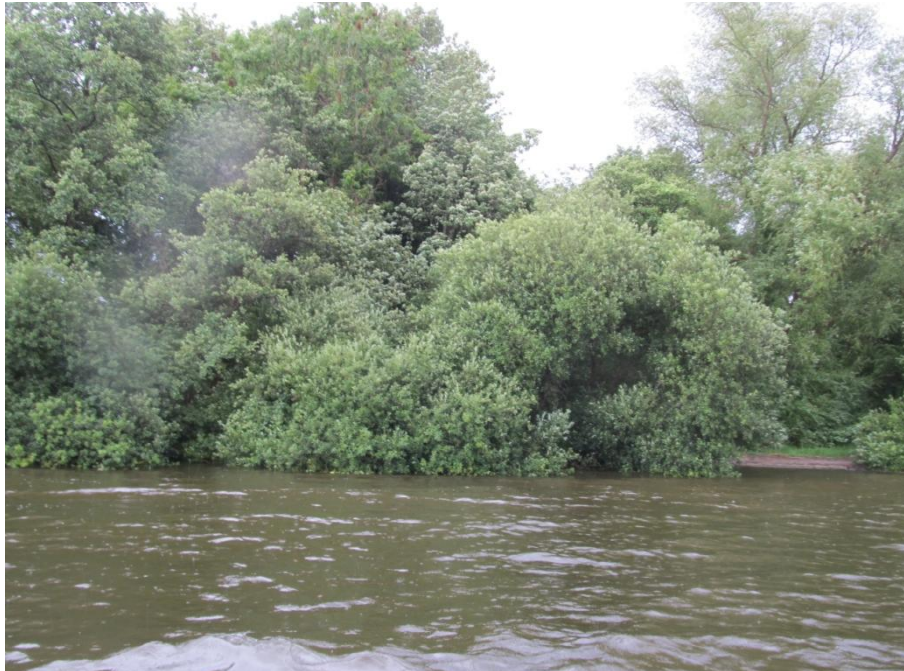
Abbildung 15: Transekt 2 wurde im Nordteil des Postsees im Bereich einer kleinen Bucht bei Preetz untersucht (Abschnitt 2)

Transekt 2 wurde direkt westlich einer kleinen Badestelle kartiert. Entlang der Uferlinie zieht sich ein Gehölzsaum aus Grau-Weide, Erle und Esche. In der Strauchschicht des Gehölzsaumes siedeln Weißdorn, Berg-Ahorn, Holunder und Schlehe. Die ruderal geprägte Krautschicht wird von *Glechoma hederacea* und *Geranium robertianum* besiedelt. Im Uferbereich treten in geringer Häufigkeit *Eupatorium cannabinum*, *Lysimachia vulgaris* und *Alliaria petiolata* auf. In 10 m Uferabstand verläuft parallel zur Uferlinie ein 3 m breiter Fußweg.

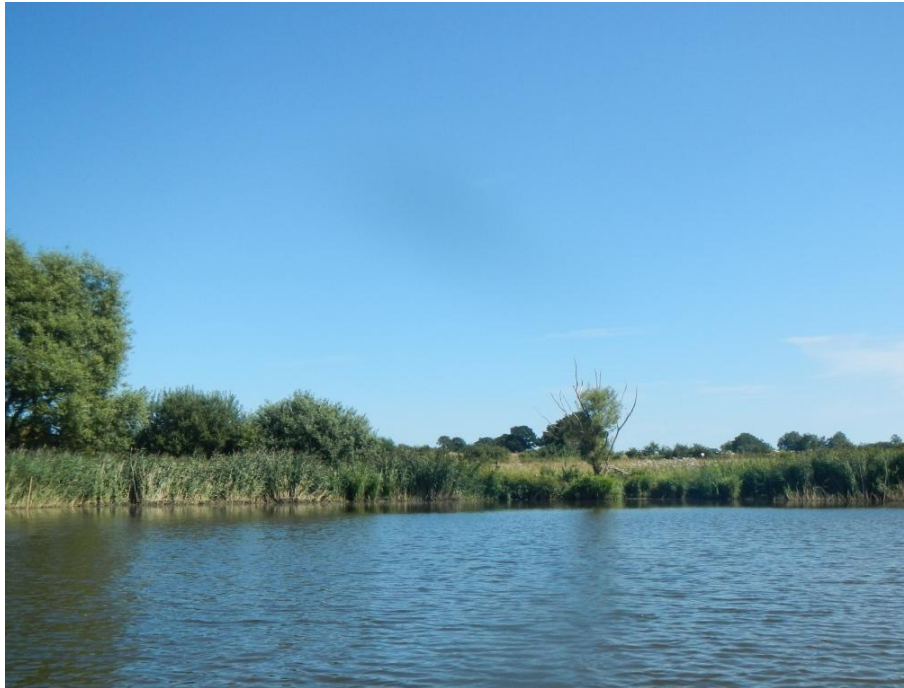
Abbildung 16: Transekt 3 am Ostufer im Süden des Postsees (Abschnitt 6)

Der untersuchte Bereich befindet sich vor einer ehemaligen Viehtränke. Das flach ansteigende Ufer ist in etwa 12 m Abstand von der Wasserlinie abgezaunt. Ein schmaler Uferstreifen wird landseitig von einem Schilfröhricht mit Begleitarten wie *Calystegia sepium*, *Stachys palustris* und *Urtica dioica* eingenommen. Bis zum Weidezaun hat sich auf einer Feuchtbrauche eine artenreiche Staudenflur entwickelt. Häufige Arten sind u.a. *Calamagrostis canescens*, *Calystegia sepium*, *Carex riparia*, *Cirsium arvense*, *Dactylis glomerata*, *Eupatorium cannabinum*, *Festuca pratensis*, *Phalaris arundinacea* oder *Galeopsis tetrahit*. Das Feuchtgrünland hinter dem Weidezaun ist durch Dominanz von *Juncus effusus* geprägt. Am linken Rand der Untersuchungsfläche ist ein junges Grauweidengebüsch entwickelt.

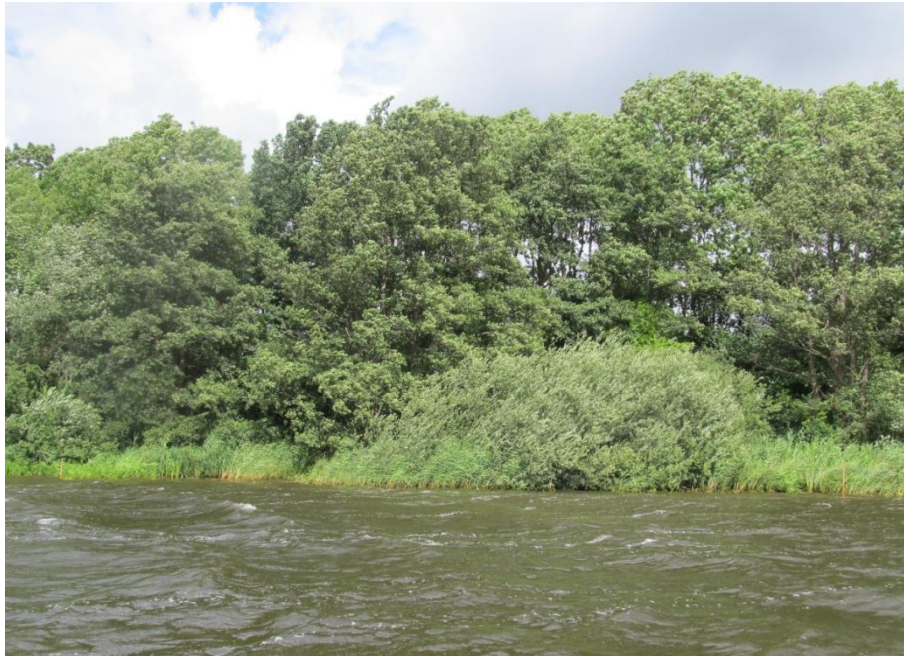
Abbildung 17: Transekt 4 vor einer großen Ackerfläche westlich von Pohnsdorf (Abschnitt 1)

Transekt 4 befindet sich am mittleren Nordufer im nördlichen Teil des Postsees. In der Transektmitte befindet sich ein einzelnes Grauweidengebüsch. An der unmittelbaren Uferlinie siedeln Feuchtezeiger wie *Carex acutiformis*, *Phragmites australis*, *Lysimachia vulgaris*, *Glyceria maxima* oder *Sparganium emersum* und zerstreut weitere Arten wie *Urtica dioica* und *Rubus idaeus*. Das landseitige Flachufer ist auf einer Breite von 15 m mit einem Erlen-Eschen-Gehölzsaum bestanden, in dem sich zerstreut auch einzelne Weiden befinden. Die Krautschicht wird vorwiegend durch *Glechoma hederacea* besiedelt. Hinter dem Gehölzsaum steigt die Uferlinie steil auf 2 m an. Auf den oberhalb gelegenen Flächen befinden sich landwirtschaftlich genutzte Ackerflächen.

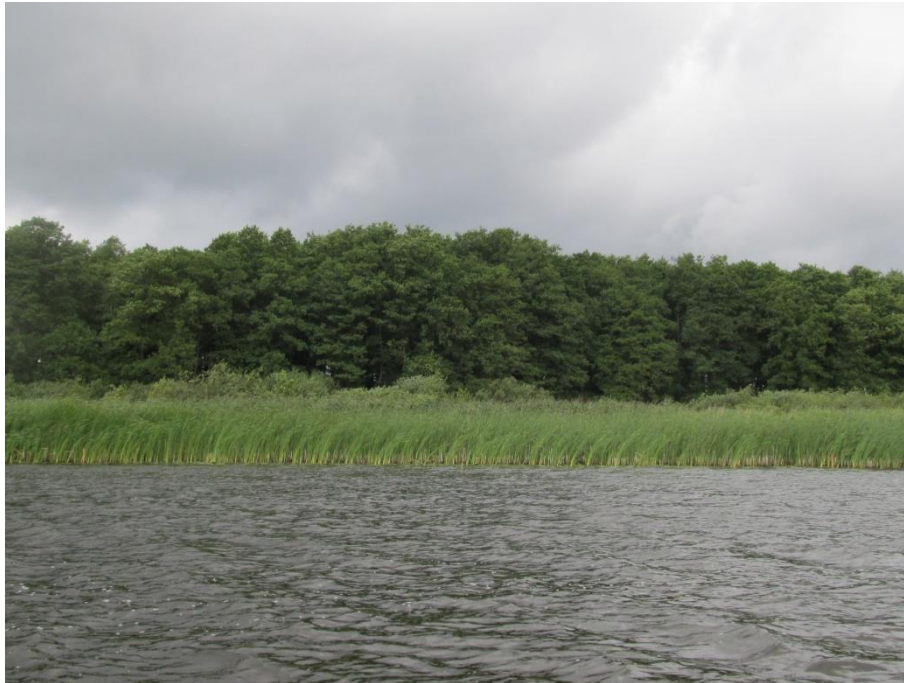
Abbildung 18: Transekt 5 am Westufer zwischen Sieversdorf und Pohnsdorf (Abschnitt 4)

Transekt 5 wurde am Westufer im nördlichen Teil des Postsees aufgenommen. Landseitig ist der Uferbereich auf etwa 40 m Breite mit Landschilfröhricht bestanden, in dem auch einzelne Weiden und Erlen aufwachsen. Neben *Phragmites australis* finden sich Begleitarten wie *Lysimachia thyrsiflora*, *Galium palustre*, *Solanum dulcamara*, *Peucedanum palustre* oder *Myosotis scorpioides*. Hinter der Landröhrichtfläche befindet sich ein Saum aus Grauweiden, der einem Erlenbruchwald vorgelagert ist.

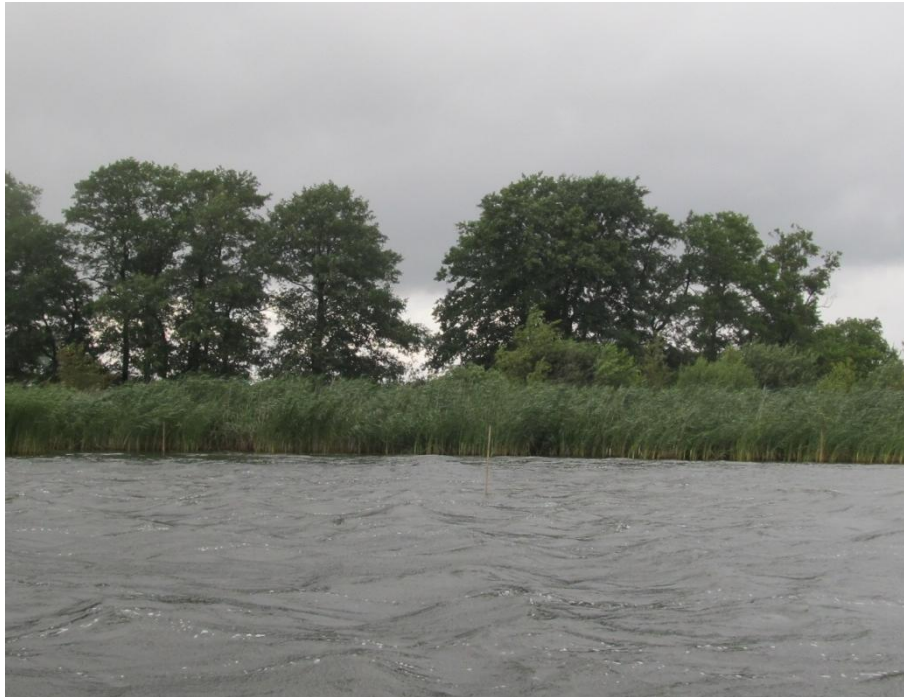
Abbildung 20: Transekt 7 am Westufer des Postsees südlich Sieversdorf (Abschnitt 5)

Transekt 7 wurde am Westufer des Südteils des Postsees aufgenommen. Landseitig wird ein Teil des Transektbereiches von einem Grauweidengebüsch eingenommen. Der übrige sumpfige Uferbereich ist von Schilfröhrich bewachsen. Häufig treten hier Begleitarten wie *Glyceria maxima* und *Carex elata* auf. Selten bis zerstreut sind *Solanum dulcamara*, *Lysimachia vulgaris*, *Mentha aquatica*, *Peucedanum palustre* und *Rumex hydrolapathum*. An das Landröhrich schließt eine Reihe Erlen an, welche die dahinter liegenden Ackerflächen abgrenzt.

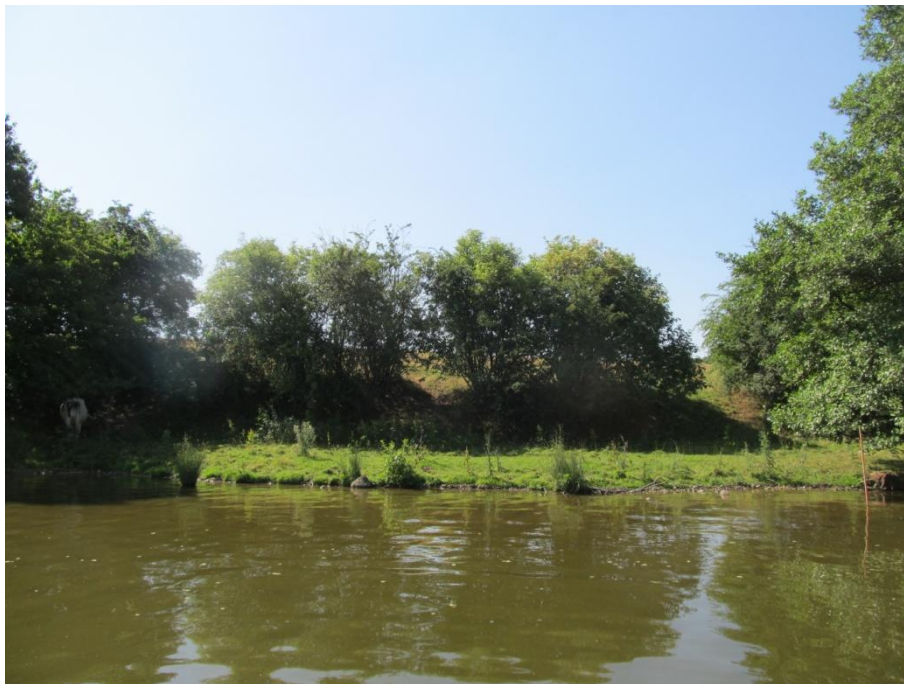
Abbildung 21: Transekt 1 am mittleren Südufer des Schmalensees (Abschnitt 1)

Die Probestelle liegt auf einer breiten Landzunge am mittleren Südufer des Schmalensees.

Das zunächst flache Ufer ist unmittelbar an der Uferlinie nur von einzelnen Feuchtezeigern besiedelt (*Juncus effusus*, *Mentha aquatica*, *Rumex hydrolapathum*).

Die ufernahen Zonen sind mit Weidegrünland bestanden, welche vorwiegend durch Trittra-senvegetation (*Cynosurus cristatus*, *Poa annua*, *Dactylus glomerata*, *Trifolium repens*) und diverse Taxa feuchter Standorte (*Ranunculus repens*, *Mentha aquatica*, *Veronica beccabunga*, *Cardamine amara* etc.) bestimmt sind. Es sind gehäuft Trittschäden durch Weidevieh erkennbar. Nach etwa 5 m steigt das Ufer mäßig steil auf 3 m an. Die Böschung ist mit Weißdorn, Holunder und Eberesche bewachsen.

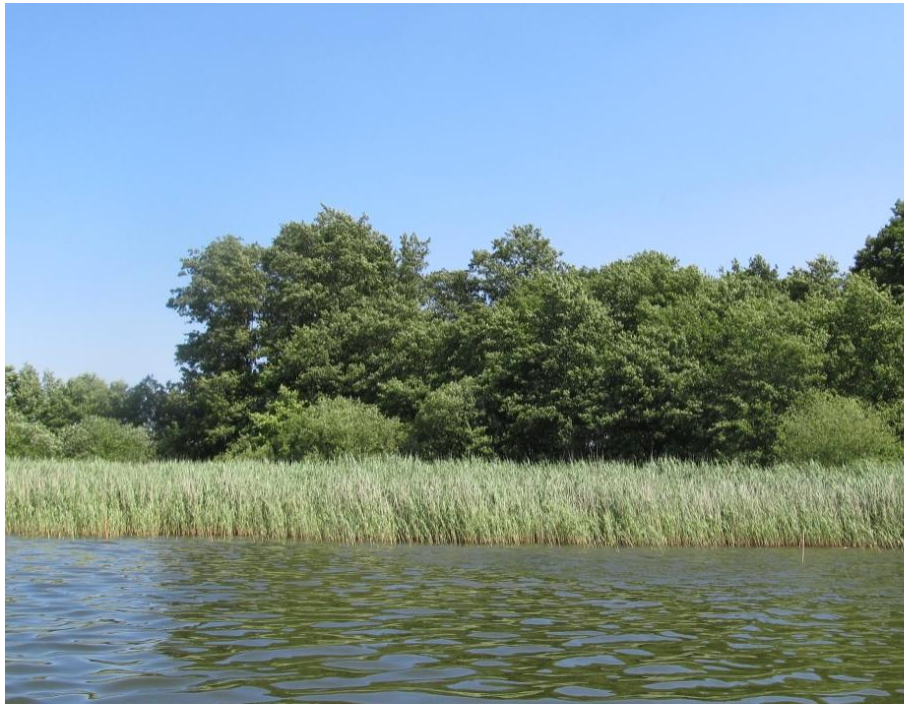
Abbildung 22: Transekt 2 in einer Bucht nahe des Schwentine-Ablaufes in der Nordwestbucht des Schmalensees (Abschnitt 3)

Das untersuchte Transekt liegt in der Nordwestbucht des Schmalensees östlich des Ablaufes der Alten Schwentine. Die Uferlinie liegt im Randbereich eines dichten Schilf-Röhrichts. Landseitig grenzt ein etwa 20 m breiter Gehölzsaum mit einzelnen Grau-Weiden und Schwarz-Erlen an. In der Krautschicht des Bruchwaldsaumes herrschen Röhrichtarten und typische Taxa feuchter Standorte vor (*Phragmites australis*, *Carex acutiformis*, *Iris pseudacorus*, *Galium palustre* etc.).

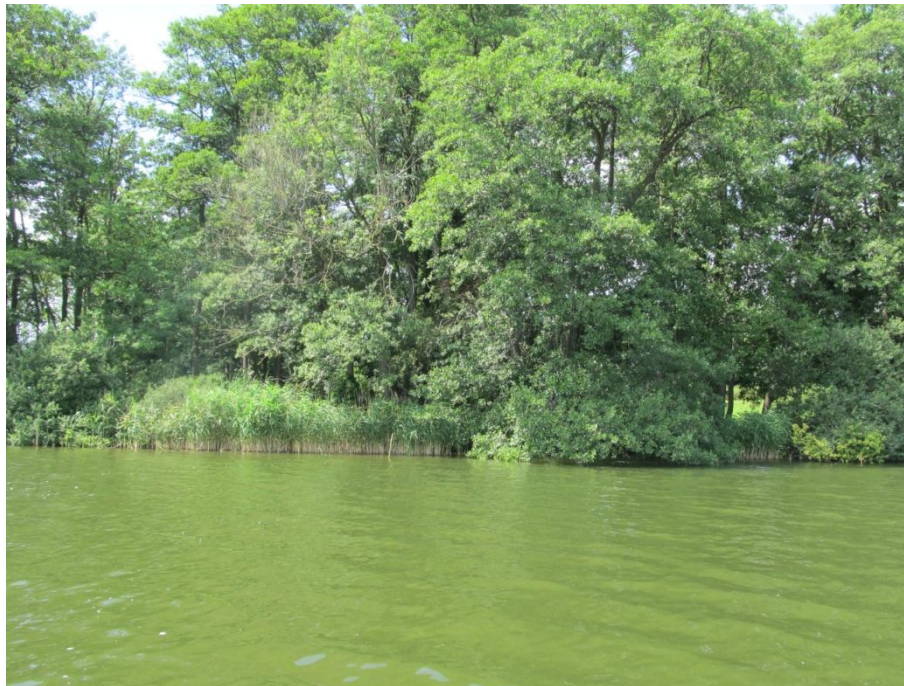
Abbildung 23: Transekt 3 am Nordwestrand der Schmalenseer Bucht (Abschnitt 5)

Die Probestelle liegt im östlichen Seeteil am Nordwestrand der Schmalenseer Bucht.

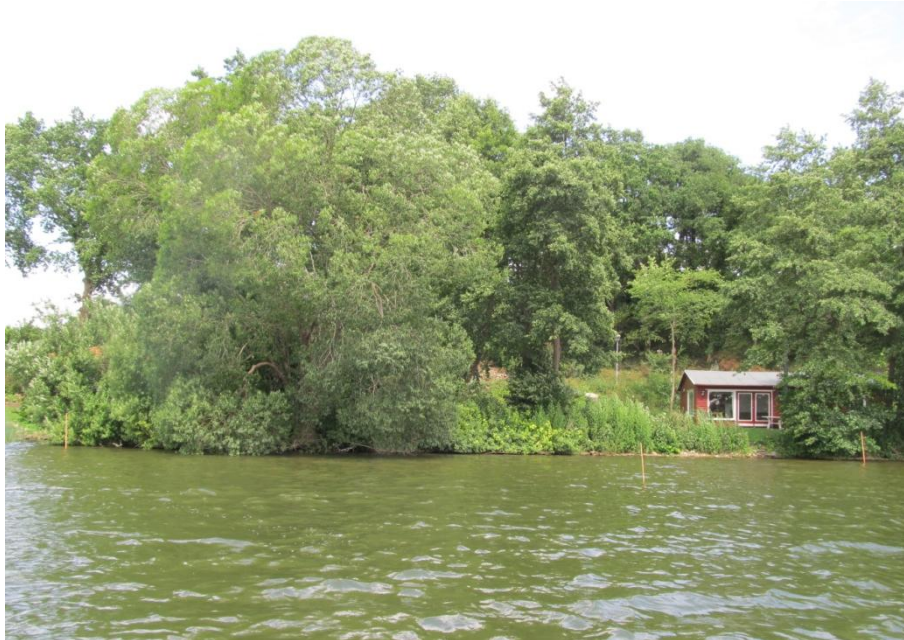
Abbildung 24: Transekt 4 am Nordostufer im Bereich der Ortslage Schmalensee (Abschnitt 5)

Die Probestelle liegt unterhalb der Siedlungsbereiche am Nordostufer in der Schmalenseer Bucht. Die Uferböschung ist mit einer 1 m breiten Steinschüttung gesichert.

In der nördlichen Transekthälfte befindet sich eine Baumgruppe mit Erlen und Weiden, die in der Krautschicht von Feuchthochstauden und ruderalen Arten bestimmt wird (*Eupatorium cannabinum*, *Solanum dulcamara*, *Rumex hydrolapathum*, *Ribes nigrum*). Im südlichen Bereich siedeln an der Uferlinie Zierstauden und die genannten Arten. An den Ufersaum grenzen Wochenendgrundstücke mit Zierrasen.

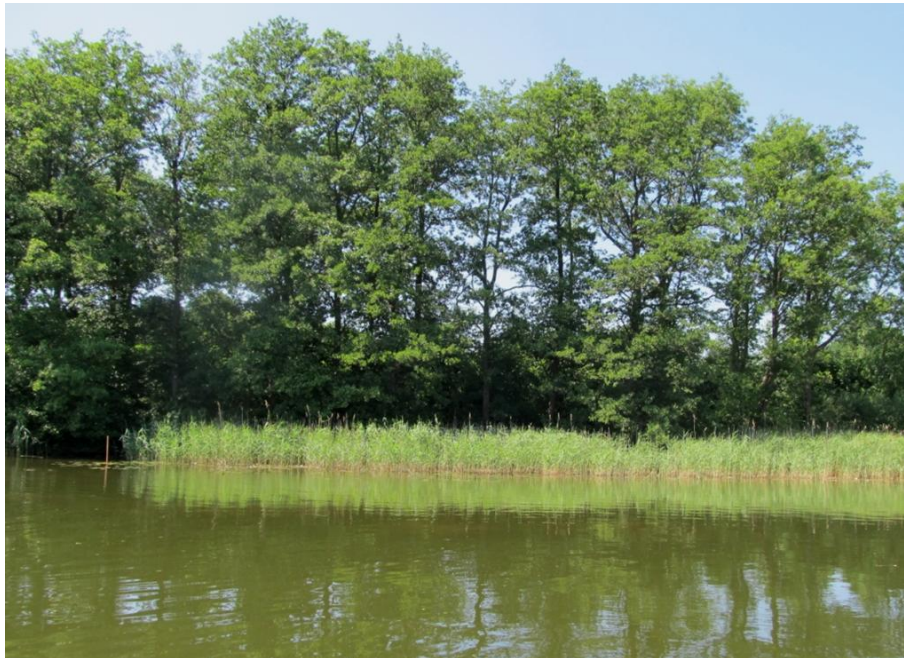
Abbildung 25: Transekt 5 am südlichen Westufer des Schmalensees (Abschnitt 2)

Der Untersuchungsabschnitt liegt am Südwestufer des westlichen Seeteils des Schmalensees. Die flache Uferlinie weist durch Gehölzwurzeln eine kleine Kante auf. An der Uferlinie befindet sich eine Reihe Schwarz-Erlen. In der stark beschatteten Krautschicht siedeln (*Lonicera periclymenum*, *Urtica dioica*, *Rubus idaeus*, *Rubus fruticosus*, *Humulus lupulus* und *Dryopteris spec.*). An den etwa 8 m breiten flachen Uferstreifen schließt sich eine mit Hasel und Erlenaufwuchs bestandene Böschung an. Die oberhalb gelegenen Flächen werden als Acker genutzt.
