Monitoring der Qualitätskomponente Makrophyten/Phytobenthos für WRRL und FFH-RL in schleswig-holsteinischen Seen 2017

Los 3

(Bistensee, Brahmsee, Langsee, Süderfahrenstedt, Sankelmarker See, Wardersee, Warder)

Endbericht 2017

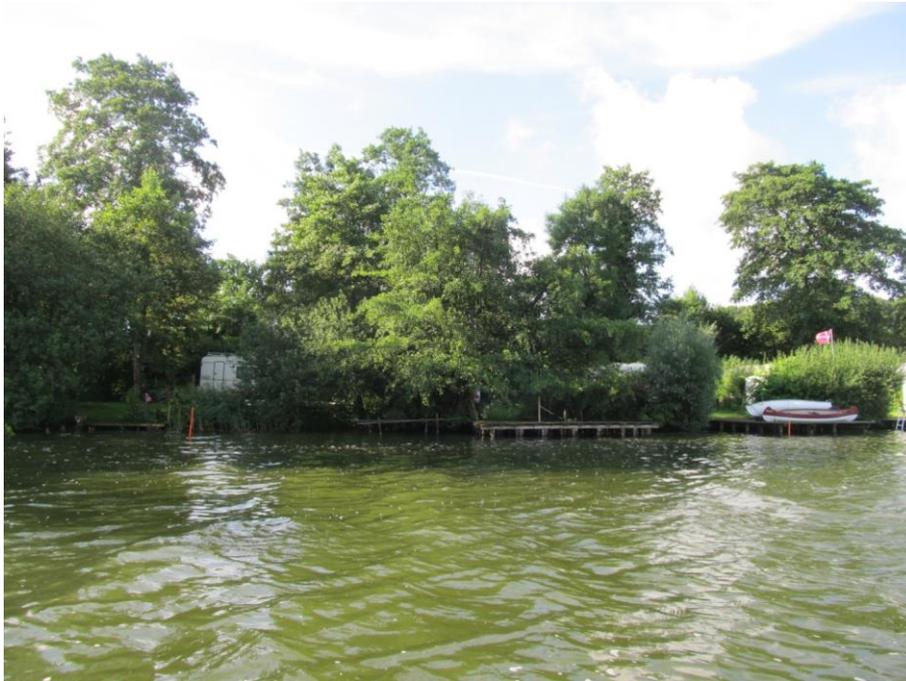
Abbildung 1: Transekt 1 am Südostufer (Abschnitt 1)

Seenummer, -name: 0025 Bistensee		Transektnummer: 1		
Wasserkörpernummer, -name: 0025 Bistensee		Transekt-Bezeichnung (MS_Name): Bistensee, Südostufer am Zeltplatz		
Messstellennummer (MS_NR): 130320				
Datum	21.07.2017	Art an der Vegetationsgrenze	<i>Potamogeton pusillus</i>	
Abschnitt-Nr.	1			
Ufer	SE	Gesamtdeckung Vegetation	55	
Uferexposition	NNW	Deckung Submerse	50	
Transektbreite (m)	25	Störungen/Anmerkungen: -		
Methodik	Rechen, Sichtkasten			
Lagepunkte	East_UTM	North_UTM	Wassertiefe (m)	Uferentfernung (m)
Transektanfang (m Wt)	32545730	6027625	0	0
1 m Wassertiefe	32545725	6027637	1,0	15
2 m Wassertiefe	32545715	6027655	2,0	35
Vegetationsgrenze (UMG)	32545713	6027658	2,2	40
Fotopunkt	32545725	6027650	Fotorichtung:	S

Wassertiefe (m)	0-1	1-2	2-4
Beschattung (WÖRLEIN 1992)	4	1	1
Sediment			
Steine	x	x	-
Grobkies	x	-	-
Fein-/ Mittelkies	x	-	-
Sand	xxx	xxx	xxx
Arten (Abundanz)			
<i>Phragmites australis</i> (- 0,3 m)	2	-	-
<i>Chara vulgaris</i> (- 1,3 m)	2	2	-
<i>Elodea nuttallii</i> (- 2,0 m)	3	3	-
<i>Myriophyllum spicatum</i> (- 0,6 m)	1	-	-
<i>Potamogeton pectinatus</i> (- 1,5 m)	3	3	-
<i>Potamogeton perfoliatus</i> (- 1,1 m)	3	2	-
<i>Potamogeton pusillus</i> (- 1,5 m)	3	4	1

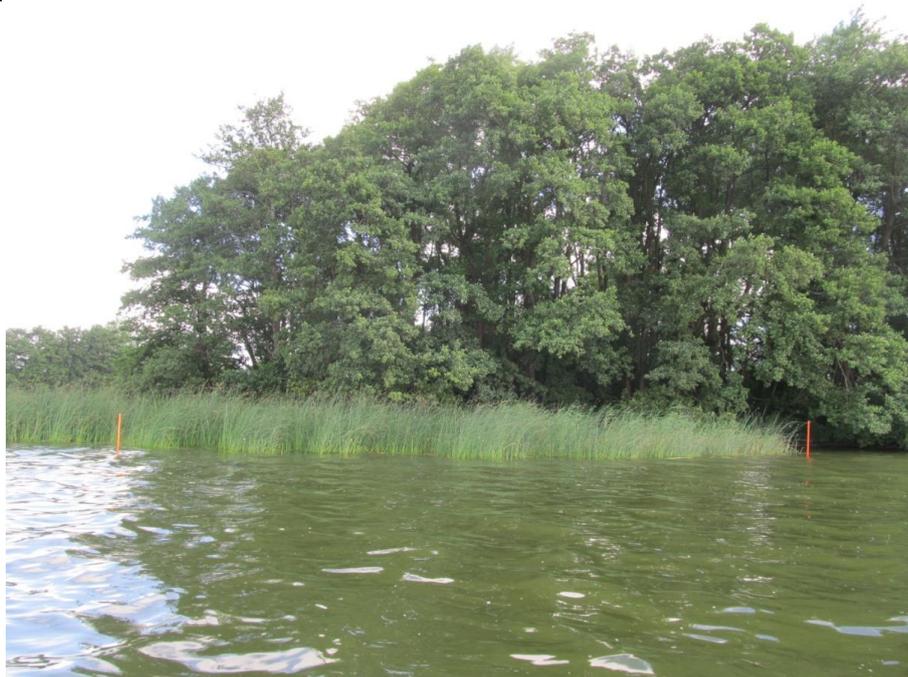
Abbildung 2: Transekt 2 am Ostufer (Abschnitt 6)

Seenummer, -name: 0025 Bistensee		Transektnummer: 2		
Wasserkörpernummer, -name: 0025 Bistensee		Transekt-Bezeichnung (MS_Name): Bistensee, Halbinsel am Westufer bei Bistensee		
Messstellennummer (MS_NR): 130321				
Datum	21.07.2017	Art an der Vegetationsgrenze	<i>Myriophyllum spicatum</i>	
Abschnitt-Nr.	6			
Ufer	NE	Gesamtdeckung Vegetation	80	
Uferexposition	SSW	Deckung Submerse	10	
Transektbreite (m)	30	Störungen/Anmerkungen: -		
Methodik	Rechen/Sichtkasten			
Lagepunkte	East_UTM	North_UTM	Wassertiefe (m)	Uferentfernung (m)
Transektanfang (m Wt)	32545245	6027869	0	0
1 m Wassertiefe	32545237	6027855	1,0	15
2 m Wassertiefe	32545221	6027821	2,0	55
Vegetationsgrenze (UMG)	32545219	6027817	2,3	60
Fotopunkt	32545230	6027844	Fotorichtung:	NNE

Wassertiefe (m)	0-1	1-2	2-4
Beschattung (WÖRLEIN 1992)	2	1	1
Sediment			
Steine	xxx	xx	x
Grobkies	xx	x	x
Fein-/ Mittelkies	x	x	x
Sand	x	xx	xxx
Arten (Abundanz)			
<i>Phragmites australis</i> (- 0,3 m)	3	-	-
<i>Schoenoplectus lacustris</i> (- 0,7 m)	4	-	-
<i>Elodea nuttallii</i> (- 2,1 m)	3	3	2
<i>Myriophyllum spicatum</i> (- 2,3 m)	3	4	2
<i>Potamogeton pectinatus</i> (- 1,3 m)	1	3	-
<i>Potamogeton perfoliatus</i> (- 1,3 m)	4	3	-
<i>Ranunculus circinatus</i> (- 1,4 m)	2	3	-

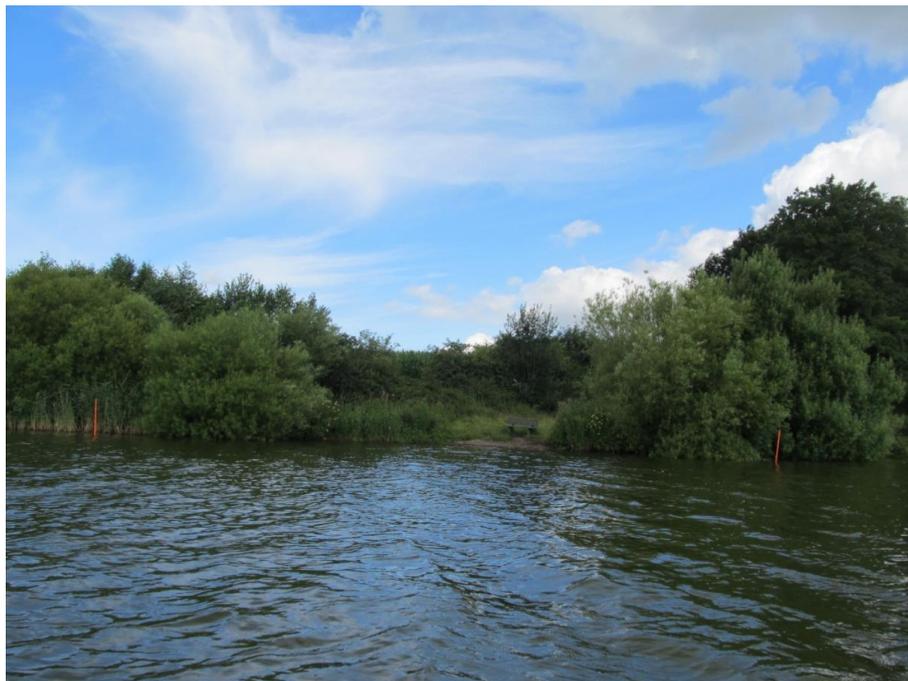
Abbildung 3: Transekt 3 am Westufer (Abschnitt 5)

Seennummer, -name: 0025 Bistensee		Transektnummer: 3		
Wasserkörpernummer, -name: 0025 Bistensee		Transekt-Bezeichnung (MS_Name): Bistensee, Ufer am Zeltplatz Hohenfelde		
Messstellennummer (MS_NR): 129705				
Datum	21.07.2017	Art an der Vegetationsgrenze	<i>Ranunculus circinatus, Elodea nuttallii</i>	
Abschnitt-Nr.	5			
Ufer	NW	Gesamtdeckung Vegetation	71	
Uferexposition	SE	Deckung Submerse	70	
Transektbreite (m)	20	Störungen/Anmerkungen: -		
Methodik	Rechen/Sichtkasten			
Lagepunkte	East_UTM	North_UTM	Wassertiefe (m)	Uferentfernung (m)
Transektanfang (m Wt)	32544508	6027301	0	0
1 m Wassertiefe	32544514	6027294	1,0	15
Vegetationsgrenze (UMG)	32544518	6027291	2,0	20
Fotopunkt	32544528	6027289	Fotorichtung:	WNW

Wassertiefe (m)	0-1	1-2
Beschattung (WÖRLEIN 1992)	2	1
Sediment		
Steine	x	x
Grobkies	xx	xx
Fein-/ Mittelkies	xx	xx
Sand	xx	xx
Arten (Abundanz)		
<i>Phragmites australis</i> (- 0,4 m)	3	
<i>Elodea nuttallii</i> (- 2,0 m)	3	3
<i>Potamogeton pectinatus</i> (- 1,5 m)	2	2
<i>Potamogeton perfoliatus</i> (- 1,5 m)	4	3
<i>Ranunculus circinatus</i> (- 2,0 m)	3	3

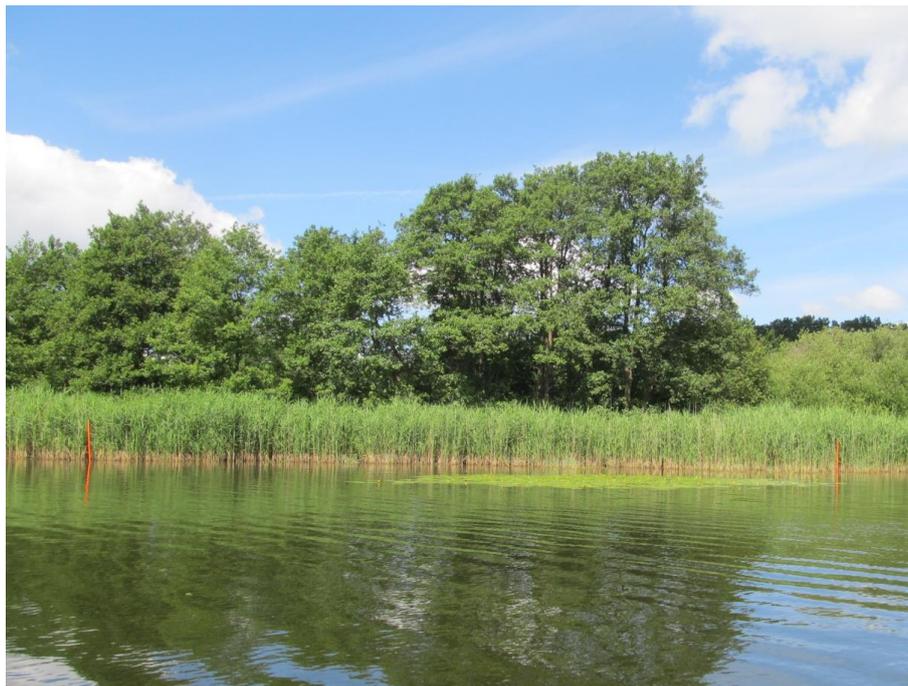
Abbildung 4: Transekt 4 am Westufer (Abschnitt 4)

Seennummer, -name: 0025 Bistensee		Transektnummer: 4		
Wasserkörpernummer, -name: 0025 Bistensee		Transekt-Bezeichnung (MS_Name): Bistensee, Westufer nördlich Schütt		
Messstellennummer (MS_NR): 130322				
Datum	21.07.2017	Art an der Vegetationsgrenze	<i>Elodea nuttallii</i> , <i>Ranunculus circinatus</i>	
Abschnitt-Nr.	4			
Ufer	W	Gesamtdeckung Vegetation	75	
Uferexposition	NNE	Deckung Submerse	65	
Transektbreite (m)	25	Störungen/Anmerkungen: -		
Methodik	Rechen/Sichtkasten			
Lagepunkte	East_UTM	North_UTM	Wassertiefe (m)	Uferentfernung (m)
Transektanfang (m Wt)	32543829	6026849	0	0
1 m Wassertiefe	32543836	6026842	1,0	10
2 m Wassertiefe	32543852	6026825	2,0	35
Fotopunkt	32543878	6026817	Fotorichtung:	NW

Wassertiefe (m)	0-1	1-2
Beschattung (WÖRLEIN 1992)	2	1
Sediment		
Grobkies	x	x
Sand	xx	xxx
Röhrichtstoppeln	xxx	-
Arten (Abundanz)		
<i>Phragmites australis</i> (- 0,8 m)	4	-
<i>Solanum dulcamara</i>	3	-
<i>Callitriche hermaphroditica</i> (- 1,8 m)		2
<i>Chara globularis</i> (- 1,3 m)	2	2
<i>Elodea nuttallii</i> (- 2,0 m)	3	4
<i>Nuphar lutea</i> (- 1,5 m)	2	4
<i>Potamogeton perfoliatus</i> (- 1,8 m)	3	3
<i>Ranunculus circinatus</i> (- 2,0 m)	4	3

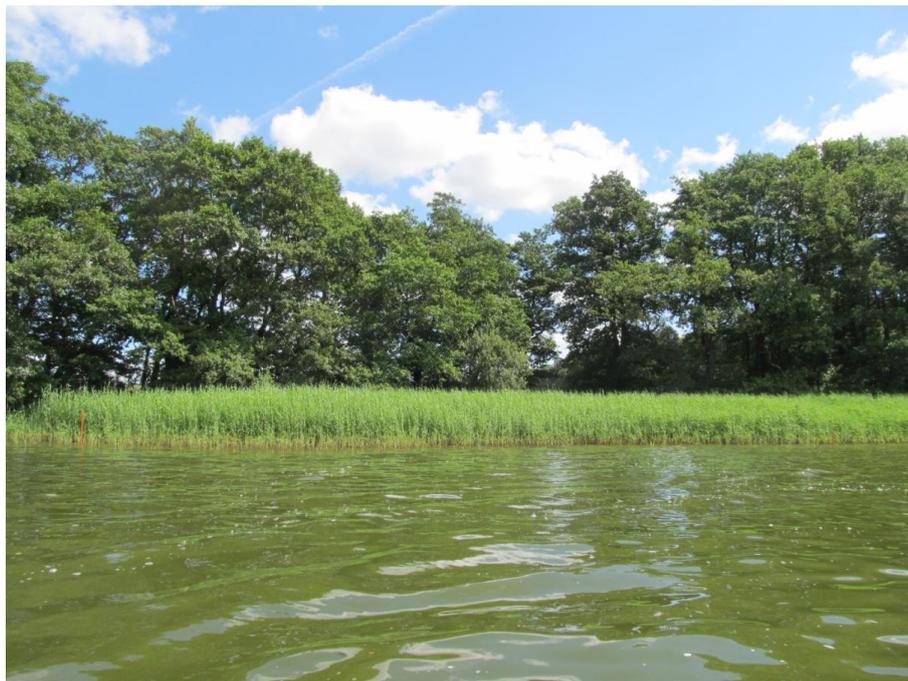
Abbildung 5: Transekt 5 am Ostufer (Abschnitt 2)

Seenummer, -name: 0025 Bistensee		Transektnummer: 5		
Wasserkörpernummer, -name: 0025 Bistensee		Transekt-Bezeichnung (MS_Name): Bistensee, Südostufer zwischen Zeltplatz und Töpfe		
Messstellennummer (MS_NR): 130323				
Datum	21.07.2017	Art an der Vegetationsgrenze	<i>Elodea nuttallii</i>	
Abschnitt-Nr.	2			
Ufer	SE	Gesamtdeckung Vegetation	60	
Uferexposition	W	Deckung Submerse	15	
Transektbreite (m)	30	Störungen/Anmerkungen: -		
Methodik	Rechen/Sichtkasten			
Lagepunkte	East_UTM	North_UTM	Wassertiefe (m)	Uferentfernung (m)
Transektanfang (m Wt)	32544732	6026924	0	0
1 m Wassertiefe	32544723	6026925	1,0	10
2 m Wassertiefe	32544697	6026924	2,0	35
Vegetationsgrenze (UMG)	32544693	6026924	2,1	40
Fotopunkt	32544638	6026934	Fotorichtung:	E

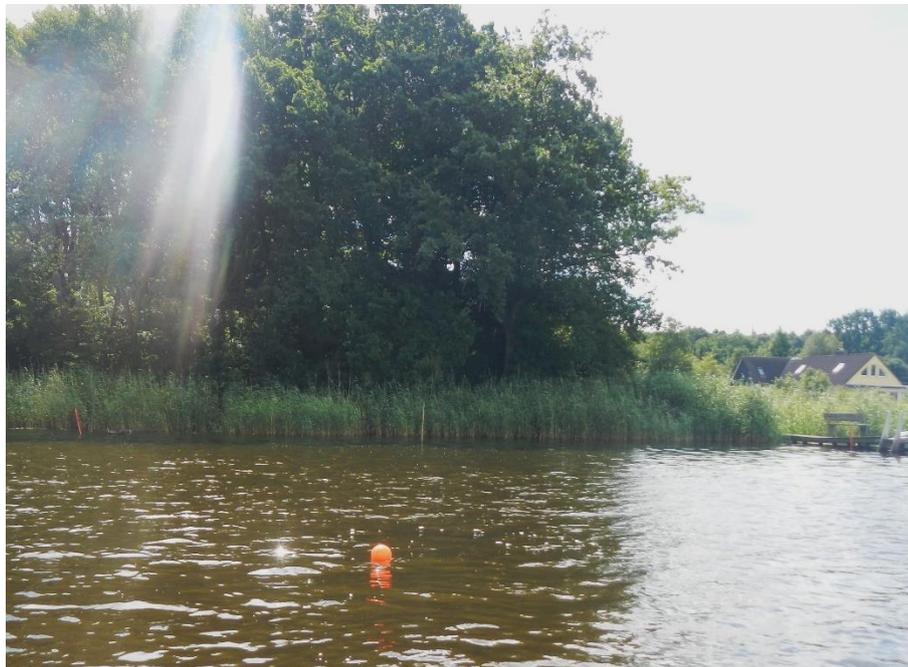
Abbildung 6: Transekt 1 am südlichen Ostufer (Abschnitt 2)

Seenummer, -name: 0042 Brahmsee		Transektnummer: 1		
Wasserkörpernummer, -name: 0042 Brahmsee		Transekt-Bezeichnung (MS_Name): Brahmsee, Ufer bei Waldheim		
Messstellennummer (MS_NR): 129755				
Datum	21.07.2017	Art an der Vegetationsgrenze	<i>Ranunculus circinatus</i>	
Abschnitt-Nr.	2	Gesamtdeckung Vegetation	30	
Ufer	E	Deckung Submerse	20	
Uferexposition	WNW	Störungen/Anmerkungen: -		
Transektbreite (m)	25			
Methodik	Rechen			
Lagepunkte	East_UTM	North_UTM	Wassertiefe (m)	Uferentfernung (m)
Transektanfang (m Wt)	32559021	6006335	0	-
1 m Wassertiefe	32559027	6006330	1,0	12
2 m Wassertiefe	32558984	6006359	2,0	36
Vegetationsgrenze (UMG)	32558973	6006367	2,8	50
Fotopunkt	32558974	6006367	Fotorichtung:	SE

Wassertiefe (m)	0-1	1-2	2-4
Beschattung (WÖRLEIN 1992)	1	1	1
Sediment			
Steine	xx	xx	x
Grobkies	xxx	xxx	xx
Fein-/ Mittelkies	xx	xx	-
Sand	x	xxx	xxx
Röhrichtstoppeln	xx	-	-
Grünalgen	xxx	xxx	xxx
Arten (Abundanz)			
<i>Phragmites australis</i> (- 0,8 m)	4	-	-
<i>Lysimachia vulgaris</i>	1	-	-
<i>Carex acuta</i> (- 0,4 m)	2	-	-
<i>Glyceria maxima</i> (- 0,6 m)	3	-	-
<i>Scirpus sylvaticus</i>	2	-	-
<i>Elodea canadensis</i> (- 0,9 m)	1	-	-
<i>Elodea nuttallii</i> (- 2,5 m)	3	4	3
<i>Potamogeton pusillus</i> (- 1,2 m)	1	3	-
<i>Ranunculus circinatus</i> (- 2,8 m)	3	3	2

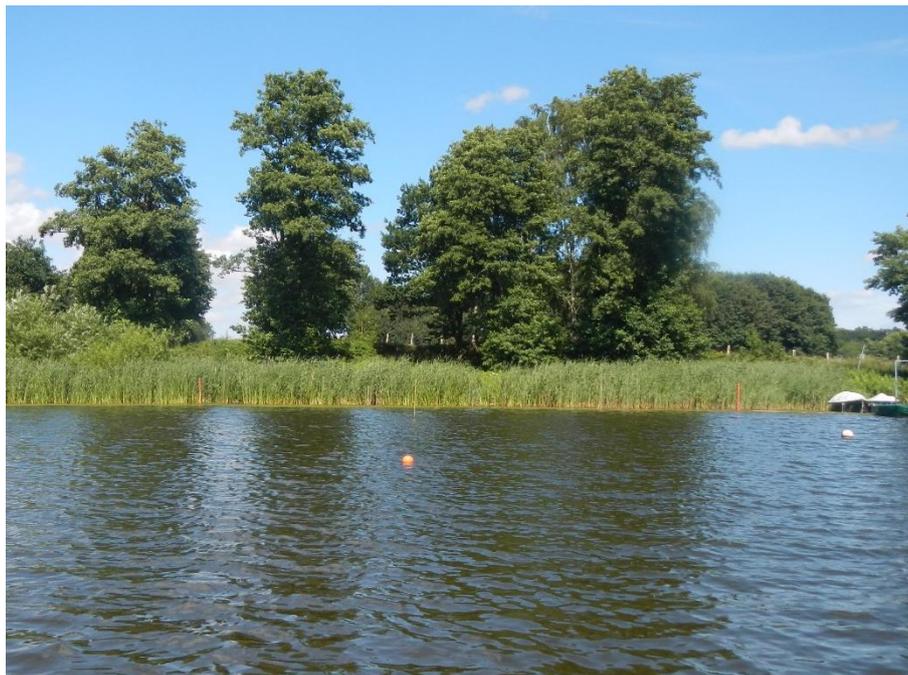
Abbildung 7: Transekt 2 am Nordufer des Brahmsees (Abschnitt 1)

Seennummer, -name: 0042 Brahmsee		Transektnummer: 2		
Wasserkörpernummer, -name: 0042 Brahmsee		Transekt-Bezeichnung (MS_Name): Brahmsee, Uferbereich		
Messstellennummer (MS_NR): 129203				
Datum	21.07.2017	Art an der Vegetationsgrenze	<i>Elodea nuttallii</i>	
Abschnitt-Nr.	1			
Ufer	N	Gesamtdeckung Vegetation	30	
Uferexposition	S	Deckung Submerse	25	
Transektbreite (m)	25	Störungen/Anmerkungen: Ankerbojen/Autoreifen im Flachwasser		
Methodik	Rechen			
Lagepunkte	East_UTM	North_UTM	Wassertiefe (m)	Uferentfernung (m)
Transekthanfang (m Wt)	32559634	6007857	0	-
1 m Wassertiefe	32559620	6007832	1,0	23
2 m Wassertiefe	32559608	6007817	2,0	45
Vegetationsgrenze (UMG)	32559602	6007803	3,0	56
Fotopunkt	32559597	6007802	Fotorichtung:	NNE

Wassertiefe (m)	0-1	1-2	2-4
Beschattung (WÖRLEIN 1992)	1	1	1
Sediment			
Sand	xxx	xxx	xxx
Sandmudde	xx	-	-
Grünalgen	xxx	xxx	xx
Arten (Abundanz)			
<i>Phragmites australis</i> (- 0,4 m)	4	-	-
<i>Sparganium erectum</i> (- 0,4 m)	3	-	-
<i>Typha latifolia</i> (- 0,4 m)	3	-	-
<i>Ceratophyllum demersum</i> (- 2,2 m)	-	-	1
<i>Elodea canadensis</i> (- 1,4 m)	-	2	-
<i>Elodea nuttallii</i> (- 3,0 m)	2	4	3
<i>Lemna minor</i>	2	-	-
<i>Potamogeton crispus</i> (- 1,6 m)	-	2	-
<i>Potamogeton friesii</i> (- 2,0 m)	-	1	-
<i>Potamogeton pectinatus</i> (- 1,5 m)	4	3	-
<i>Potamogeton perfoliatus</i> (- 1,4m)	3	3	-
<i>Potamogeton pusillus</i> (- 1,2 m)	-	1	-
<i>Ranunculus circinatus</i> (- 2,7 m)	2	4	3
<i>Zannichellia palustris</i> (- 1,3 m)	4	1	-

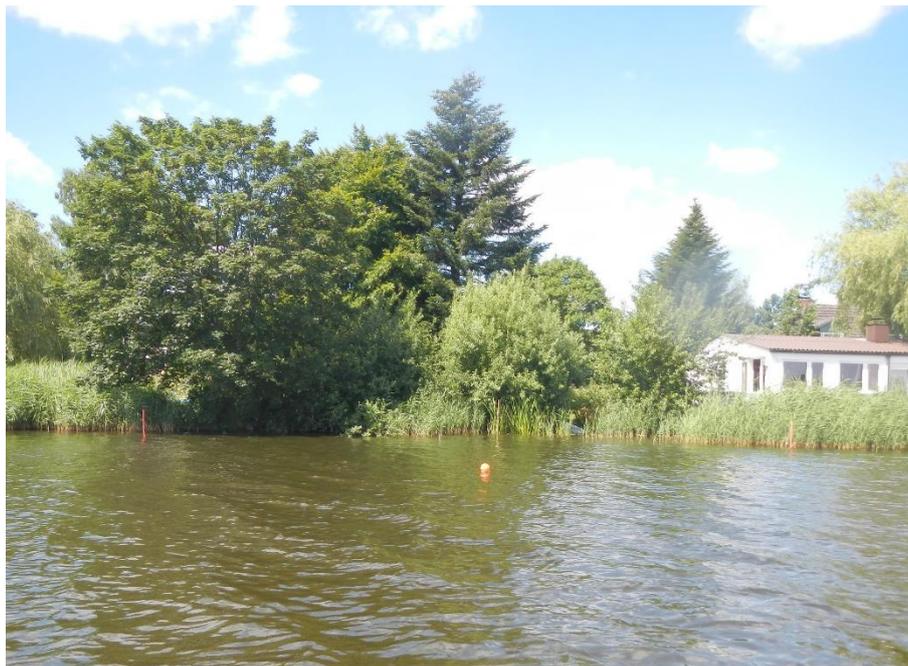
Abbildung 8: Transekt 3 liegt vor den Erholungsgrundstücken am nördlichen Westufer (Abschnitt 6).

Seenummer, -name: 0042 Brahmsee		Transektnummer: 3		
Wasserkörpernummer, -name: 0042 Brahmsee		Transekt-Bezeichnung (MS_Name): Brahmsee, Ufer südl. Warderfeld		
Messstellennummer (MS_NR): 129756				
Datum	21.07.2017	Art an der Vegetationsgrenze	<i>Phragmites australis</i>	
Abschnitt-Nr.	6	Gesamtdeckung Vegetation	15	
Ufer	W	Deckung Submerse	7	
Uferexposition	SE	Störungen/Anmerkungen: kleiner Seezugang von Privatgrundstück im Uferbereich		
Transektbreite (m)	25			
Methodik	Rechen			
Lagepunkte	East_UTM	North_UTM	Wassertiefe (m)	Uferentfernung (m)
Transektanfang (m Wt)	32559211	6007354	0	-
1 m Wassertiefe	32559217	6007345	1,0	12
2 m Wassertiefe	32559223	6007334	2,0	20
Vegetationsgrenze (UMG)	32559225	6007338	2,4	24
Fotopunkt	32559224	60073376	Fotorichtung:	NW

Wassertiefe (m)	0-1	1-2	2-4
Beschattung (WÖRLEIN 1992)	1	1	1
Sediment			
Steine	xx	x	-
Grobkies	x	xx	-
Fein-/ Mittelkies	-	xx	-
Sand	xx	xxx	xxx
Grünalgen	xx	xxx	xx
Arten (Abundanz)			
<i>Phragmites australis</i> (- 0,9 m)	3	-	-
<i>Chara globularis</i> (- 0,7 m)	1	-	-
<i>Potamogeton pectinatus</i> (- 0,8 m)	1	-	-
<i>Potamogeton pusillus</i> (- 1,4 m)	2	1	-
<i>Elodea nuttallii</i> (- 2,3 m)	2	3	2
<i>Ranunculus circinatus</i> (- 2,4 m)	-	2	1

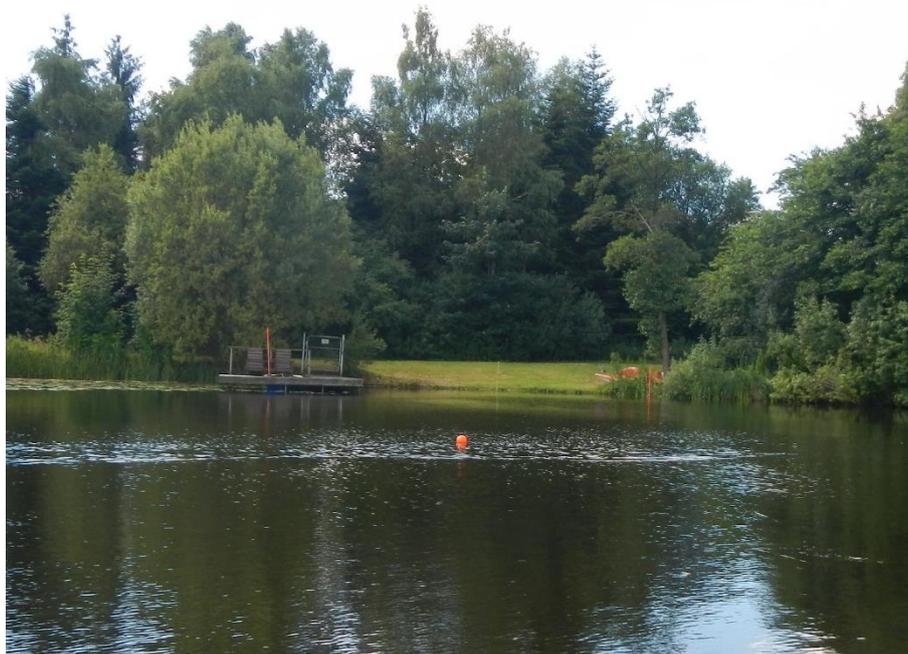
Abbildung 9: Transekt 4 liegt in einer Bucht am Südufer (Abschnitt 4)

Seennummer, -name: 0042 Brahmsee		Transektnummer: 4		
Wasserkörpernummer, -name: 0042 Brahmsee		Transekt-Bezeichnung (MS_Name): Brahmsee, Ufer bei Seewiese		
Messstellennummer (MS_NR): 129754				
Datum	21.07.2017	Art an der Vegetationsgrenze	<i>Elodea nuttallii</i>	
Abschnitt-Nr.	4	Gesamtdeckung Vegetation	20	
Ufer	S	Deckung Submerse	20	
Uferexposition	NNE	Störungen/Anmerkungen: Seezugang mit wilder Badestelle im Transektbereich, am östlichen Transektrand neugebaute Badestelle		
Transektbreite (m)	25			
Methodik	Rechen			
Lagepunkte	East_UTM	North_UTM	Wassertiefe (m)	Uferentfernung (m)
Transektanfang (m Wt)	32558217	6005890	0	-
1 m Wassertiefe	32558218	6005898	1,0	10
2 m Wassertiefe	32558231	6005925	2,0	40
Vegetationsgrenze	32558303	6006012	2,6	150
Fotopunkt	32558234	6005934	Fotorichtung:	SSE

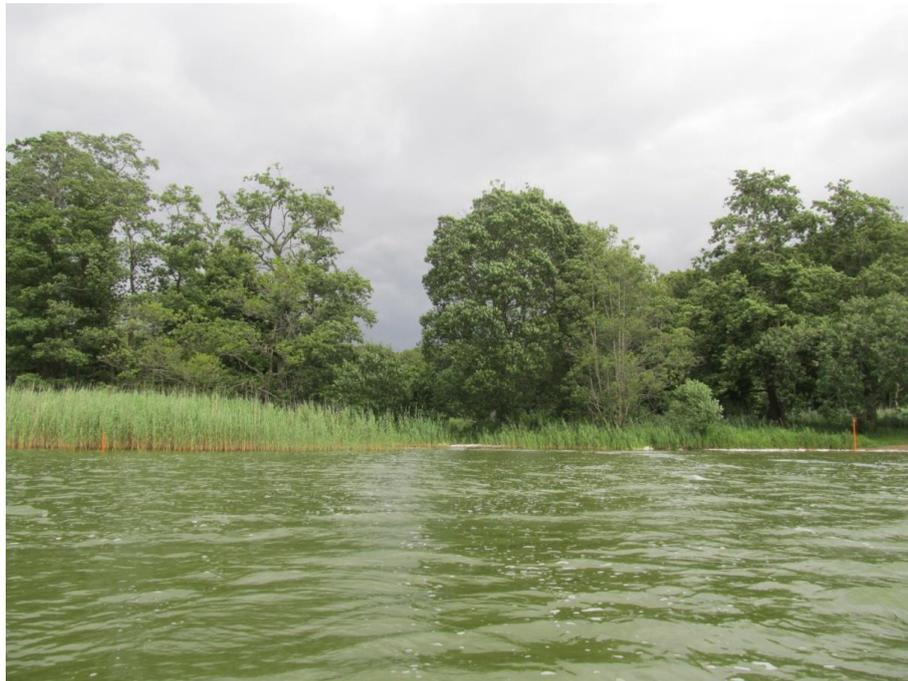
Abbildung 10: Transekt 1 am westlichen Südufer des Großen Langsee (Abschnitt 1)

Seenummer, -name: 0228 Langsee, Süderfahrenstedt		Transektnummer: 1		
Wasserkörpernummer, -name: 0228 Langsee, Süderfahrenstedt		Transekt-Bezeichnung (MS_Name): Langsee, Steg Bad Waldlust		
Messstellennummer (MS_NR): 129111				
Datum	17.07.2018	Art an der Vegetationsgrenze	<i>Ranunculus circinatus</i>	
Abschnitt-Nr.	1	Gesamtdeckung Vegetation	10	
Ufer	S	Deckung Submerse	1	
Uferexposition	ENE	Störungen/Anmerkungen: Makrophytenverödung		
Transektbreite (m)	30			
Methodik	Rechen, Sichtkasten			
Lagepunkte	East_UTM	North_UTM	Wassertiefe (m)	Uferentfernung (m)
Transektanfang (m Wt)	32538776	6048597	0	-
1 m Wassertiefe	32538757	6048599	1,0	20
Vegetationsgrenze	32538709	6048602	1,5	65
2 m Wassertiefe	32538678	6048603	2,0	100
Fotopunkt	32538722	6048612	Fotorichtung:	ESE

Wassertiefe (m)	0-1	1-2
Beschattung (WÖRLEIN 1992)	1	1
Sediment		
Blöcke	x	-
Steine	x	X
Sand	xxx	xxx
Arten (Abundanz)		
<i>Butomus umbellatus</i>	1	-
<i>Glyceria maxima</i>	2	-
<i>Phragmites australis</i> (- 0,9 m)	4	-
<i>Elodea nuttallii</i> (- 1,1 m)	-	1
<i>Ranunculus circinatus</i> (- 1,5 m)	-	1

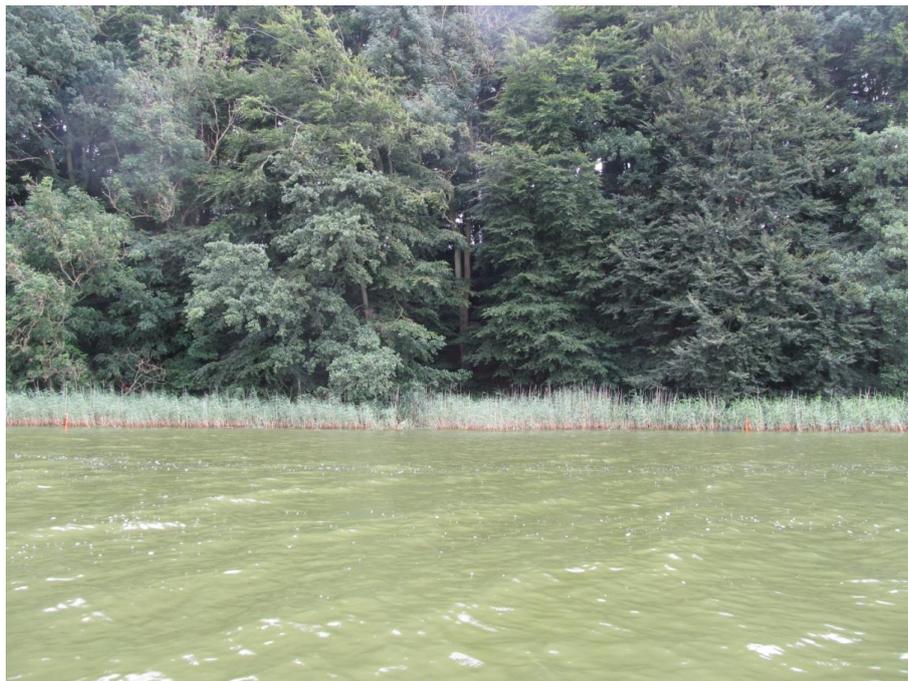
Abbildung 11: Transekt 2 am mittleren Südufer des Großen Langsees (Abschnitt 1)

Seennummer, -name: 0228 Langsee, Süderfahrenstedt		Transektnummer: 2		
Wasserkörpernummer, -name: 0228 Langsee, Süderfahrenstedt		Transekt-Bezeichnung (MS_Name): Langsee, Südufer nördl. Brekling		
Messstellennummer (MS_NR): 130405				
Datum	17.07.2017	Art an der Vegetationsgrenze	<i>Elodea nuttallii</i>	
Abschnitt-Nr.	2	Gesamtdeckung Vegetation	30	
Ufer	S	Deckung Submerse	1	
Uferexposition	NNW	Störungen/Anmerkungen: Makrophytenverödung		
Transektbreite (m)	30			
Methodik	Rechen, Sichtkasten			
Lagepunkte	East_UTM	North_UTM	Wassertiefe (m)	Uferentfernung (m)
Transekthanfang (m Wt)	32538062	6047960	0	-
1 m Wassertiefe	32538061	6047961	1,0	10
Vegetationsgrenze	32538060	6047963	1,5	15
2 m Wassertiefe	32538059	6047966	2,0	20
Fotopunkt	32538058	6047970	Fotorichtung:	SSE

Wassertiefe (m)	0-1	1-2
Beschattung (WÖRLEIN 1992)	1	1
Sediment		
Blöcke	XX	X
Steine	XX	X
Grobkies	XX	XX
Fein-/Mittelkies	XX	XX
Sand	XX	XX
Arten (Abundanz)		
<i>Phragmites australis</i> (- 1,0 m)	4	-
<i>Elodea nuttallii</i> (- 1,5 m)	-	1

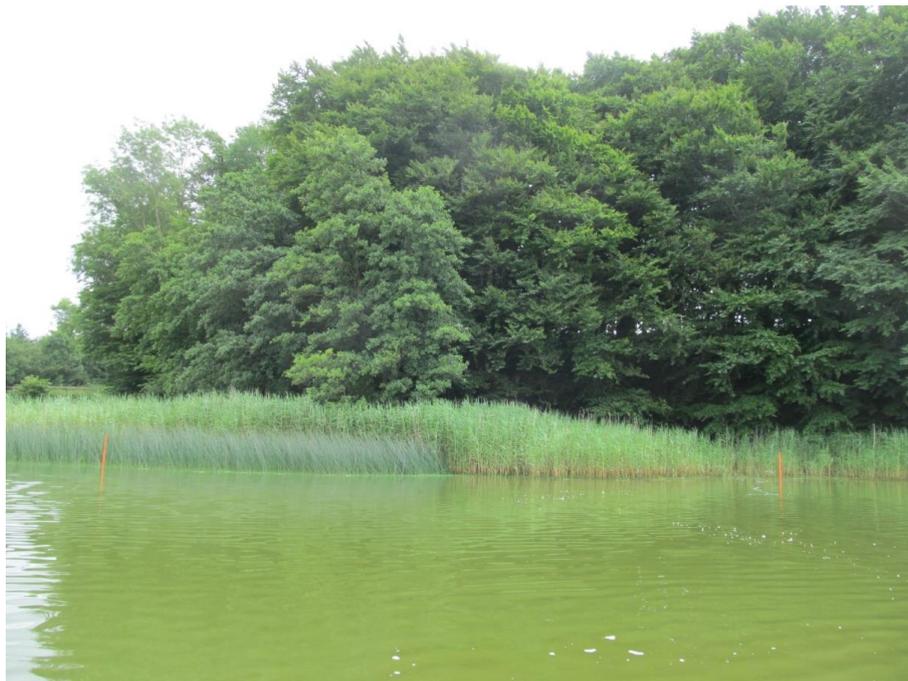
Abbildung 12: Transekt 3 am Südufer des Kleinen Langsees (Abschnitt 4)

Seenummer, -name: 0228 Langsee, Süderfahrenstedt		Transektnummer: 3		
Wasserkörpernummer, -name: 0228 Langsee, Süderfahrenstedt		Transekt-Bezeichnung (MS_Name): Langsee, Südufer bei Güldenholm		
Messstellennummer (MS_NR): 130402				
Datum	18.07.2017	Art an der Vegetationsgrenze	<i>Phragmites australis</i>	
Abschnitt-Nr.	4	Gesamtdeckung Vegetation	30	
Ufer	S	Deckung Submerse	0	
Uferexposition	NNW	Störungen/Anmerkungen: Makrophytenverödung		
Transektbreite (m)	30			
Methodik	Rechen, Sichtkassen			
Lagepunkte	East_UTM	North_UTM	Wassertiefe (m)	Uferentfernung (m)
Transektanfang (m Wt)	32535658	6047205	0	-
Vegetationsgrenze	32535650	6047214	0,9	10
1 m Wassertiefe	32535648	6047216	1,0	15
Fotopunkt	32535636	6047221	Fotorichtung:	SE

Wassertiefe (m)	0-1
Beschattung (WÖRLEIN 1992)	2
Sediment	
Steine	X
Sand	xxx
Röhrichtstoppeln	x
Arten (Abundanz)	
<i>Phragmites australis</i> (- 0,9 m)	4
<i>Schoenoplectus lacustris</i> (- 0,8 m)	3

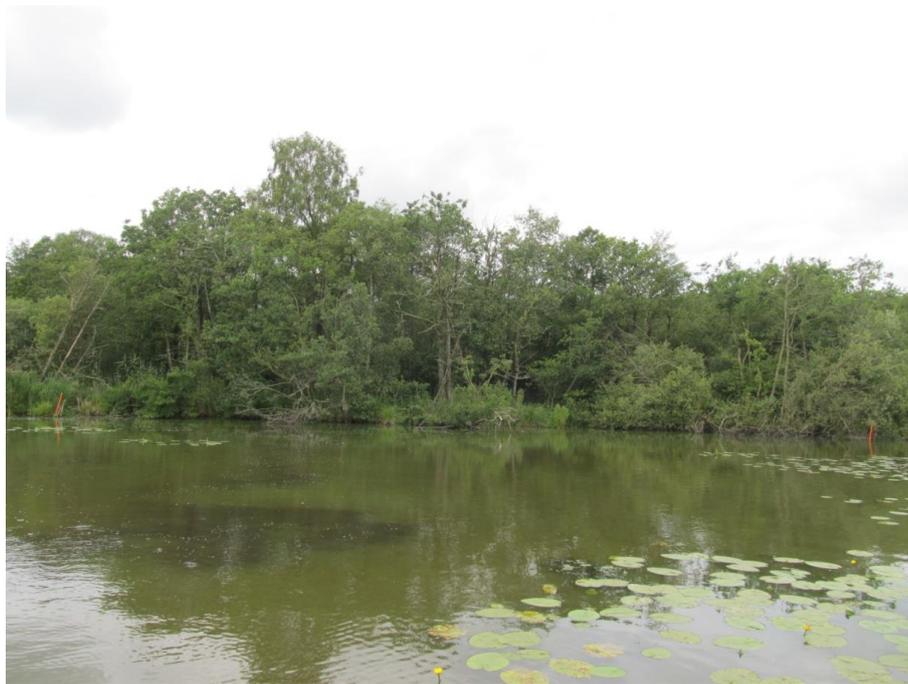
Abbildung 13: Transekt 4 in der Westbucht des Kleinen Langsees (Abschnitt 5)

Seennummer, -name: 0228 Langsee, Süderfahrenstedt		Transektnummer: 4		
Wasserkörpernummer, -name: 0228 Langsee, Süderfahrenstedt		Transekt-Bezeichnung (MS_Name): Langsee, Westufer		
Messstellennummer (MS_NR): 130401				
Datum	18.07.2017	Art an der Vegetationsgrenze	<i>Potamogeton crispus</i>	
Abschnitt-Nr.	5	Gesamtdeckung Vegetation	25	
Ufer	W	Deckung Submerse	25	
Uferexposition	NE	Störungen/Anmerkungen: -		
Transektbreite (m)	30			
Methodik	Rechen, Sichtkassen			
Lagepunkte	East_UTM	North_UTM	Wassertiefe (m)	Uferentfernung (m)
Transekthanfang (m Wt)	32534265	6047074	0	-
1 m Wassertiefe	32534331	6047107	1,0	75
Vegetationsgrenze	32534395	6047140	1,3	150
2 m Wassertiefe	32534503	6047197	2,0	270
Fotopunkt	32534353	6047095	Fotorichtung:	ESE

Wassertiefe (m)	0-1	1-2
Beschattung (WÖRLEIN 1992)	1	1
Sediment		
Detritusmudde	xxx	xxx
Torfmudde	xxx	
Arten (Abundanz)		
<i>Sparganium erectum</i> (- 0,3 m)	1	
<i>Elodea canadensis</i> (- 0,4 m)	2	
<i>Elodea nuttallii</i> (- 0,6 m)	3	
<i>Hydrocharis morsus-ranae</i> (- 0,8 m)	1	
<i>Lemna minor</i>	3	
<i>Nuphar lutea</i> (- 0,8 m)	4	
<i>Nymphaea alba</i> (- 0,4 m)	2	
<i>Potamogeton crispus</i> (- 1,3 m)	3	3
<i>Spirodela polyrhiza</i>	2

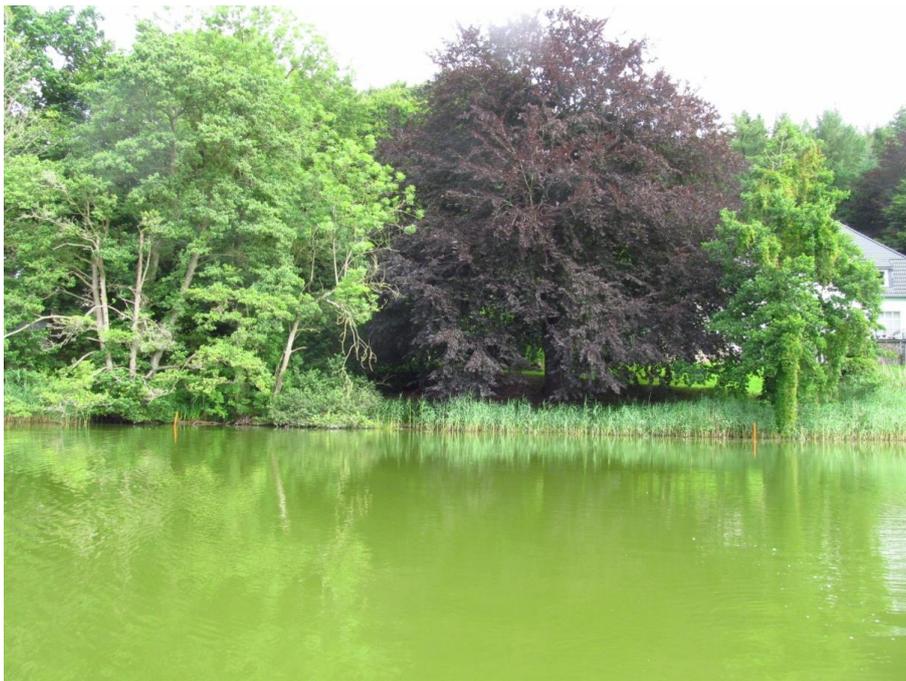
Abbildung 14: Transekt 5 am westlichen Nordufer des Großen Langsees (Abschnitt 7)

Seenummer, -name: 0228 Langsee, Süderfahrenstedt		Transektnummer: 5		
Wasserkörpernummer, -name: 0228 Langsee, Süderfahrenstedt		Transekt-Bezeichnung (MS_Name): Langsee, westl. Nordufer bei Güldenholm		
Messstellennummer (MS_NR): 130403				
Datum	18.07.2016	Art an der Vegetationsgrenze	<i>Stratiotes aloides</i>	
Abschnitt-Nr.	7	Gesamtdeckung Vegetation	10	
Ufer	SW	Deckung Submerse	1	
Uferexposition	SSE	Störungen/Anmerkungen: Makrophytenverödung		
Transektbreite (m)	30			
Methodik	Rechen, Sichtkassen			
Lagepunkte	East_UTM	North_UTM	Wassertiefe (m)	Uferentfernung (m)
Transekthanfang (m Wt)	32536090	6047676	0	-
1 m Wassertiefe	32536092	6047672	1,0	8
Vegetationsgrenze	32536104	6047674	1,1	10
2 m Wassertiefe	32536093	6047670	2,0	13
Fotopunkt	32536098	6047666	Fotorichtung:	NNW

Wassertiefe (m)	0-1	1-2
Beschattung (WÖRLEIN 1992)	3	1
Sediment		
Steine	-	x
Grobkies	x	-
Fein-/Mittelkies	x	-
Sand	xxx	xxx
Arten (Abundanz)		
<i>Phragmites australis</i> (- 0,8 m)	4	-
<i>Glyceria maxima</i> (- 0,4 m)	3	-
<i>Butomus umbellatus</i> (- 0,9 m)	2	-
<i>Stratiotes aloides</i> (- 1,1 m)	-	1

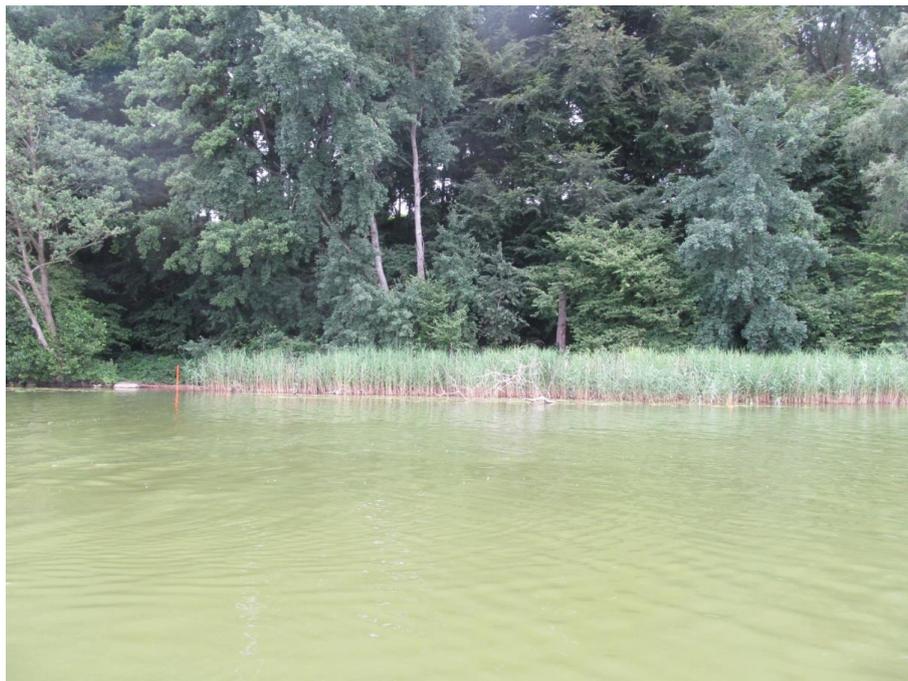
Abbildung 15: Transekt 6 am mittleren Nordufer des Großen Langsees (Abschnitt 7)

Seenummer, -name: 0228 Langsee, Süderfahrenstedt		Transektnummer: 6		
Wasserkörpernummer, -name: 0228 Langsee, Süderfahrenstedt		Transekt-Bezeichnung (MS_Name): Langsee, mittl. Nordufer bei Habeck		
Messstellennummer (MS_NR): 130404				
Datum	17.07.2017	Art an der Vegetationsgrenze	<i>Nuphar lutea</i>	
Abschnitt-Nr.	7	Gesamtdeckung Vegetation	90	
Ufer	N	Deckung Submerse	50	
Uferexposition	SE	Störungen/Anmerkungen: Makrophytenverödung		
Transektbreite (m)	30			
Methodik	Rechen, Sichtkassen			
Lagepunkte	East_UTM	North_UTM	Wassertiefe (m)	Uferentfernung (m)
Transekthanfang (m Wt)	32537064	6048088	0	-
1 m Wassertiefe	32537069	6048084	1,0	10
Vegetationsgrenze	32537069	6048084	2,0	15
Fotopunkt	32537091	6048082	Fotorichtung:	WNW

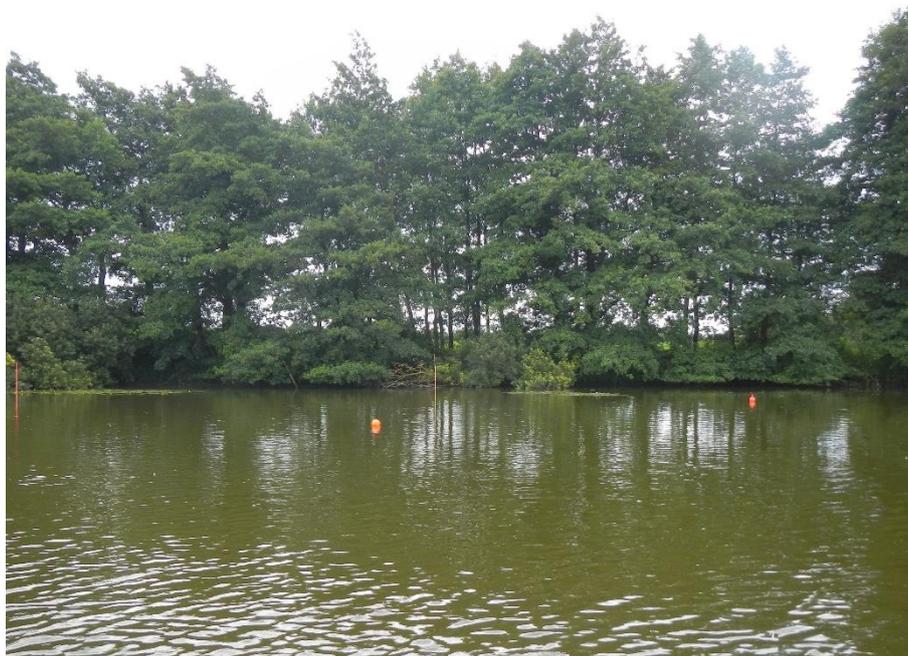
Abbildung 16: Transekt 1 in der Bucht am westlichen Südufer (Abschnitt 1)

Seenummer, -name: 0344 Sankelmarker See		Transektnummer: 1		
Wasserkörpernummer, -name: 0344 Sankelmarker See		Transekt-Bezeichnung (MS_Name): Sankelmarker See, Südufer im Westteil des Sees		
Messstellennummer (MS_NR): 130341				
Datum	18.07.2017	Art an der Vegetationsgrenze	<i>Myriophyllum spicatum</i>	
Abschnitt-Nr.	1	Gesamtdeckung Vegetation	8	
Ufer	S	Deckung Submerse	8	
Uferexposition	N	Störungen/Anmerkungen: Reusen im westlichen Transektbereich		
Transektbreite (m)	30			
Methodik	Rechen, Sichtkasten			
Lagepunkte	East_UTM	North_UTM	Wassertiefe (m)	Uferentfernung (m)
Transektanfang (m Wt)	32527315	6062428	0	-
1 m Wassertiefe	32527304	6062442	-	15
Vegetationsgrenze	32527302	6062454	2,0	28
Fotopunkt	32527302	6062454	Fotorichtung:	SW

Wassertiefe (m)	0-1	1-2
Beschattung (WÖRLEIN 1992)	2	1
Sediment		
Grobkies	x	-
Sand	xxx	xxx
Blualgen	xx	xx
Grünalgen	xx	xx
Arten (Abundanz)		
<i>Lysimachia vulgaris</i>	2	-
<i>Butomus umbellatus</i> (1,0 m)	1	-
<i>Nuphar lutea</i> (0,6 m)	3	-
<i>Nymphaea</i> x hybrid (0,5 m)	3	-
<i>Myriophyllum spicatum</i> (2,0 m)	3	3
<i>Elodea nuttallii</i> (1,2 m)	-	1
<i>Potamogeton crispus</i> (1,5 m)	-	2
<i>Potamogeton pectinatus</i> (1,0 m)	3	-
<i>Zannichellia palustris</i> (1,4 m)	-	1

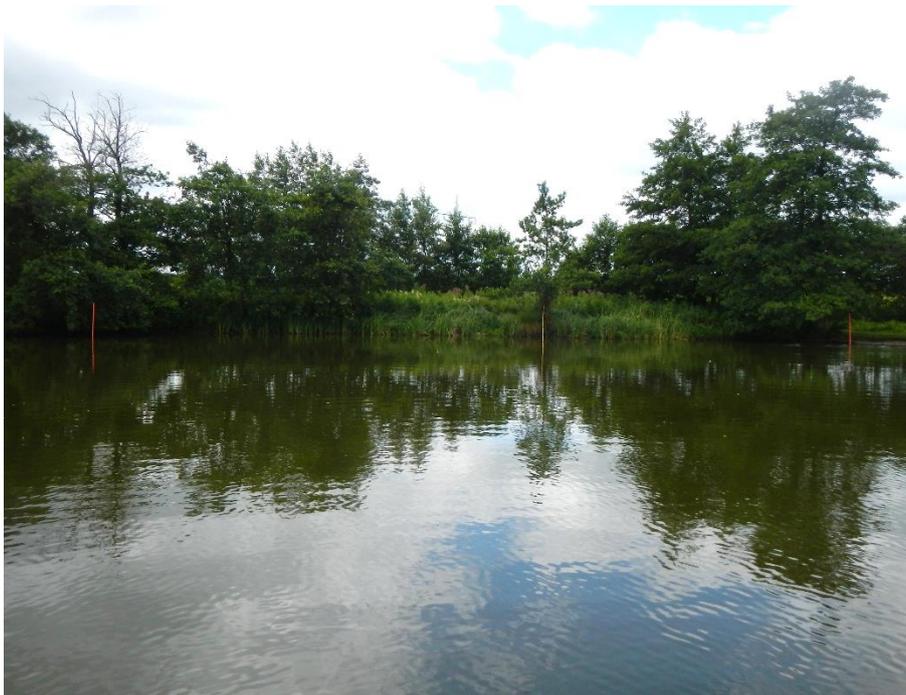
Abbildung 17: Transekt 2 am Westufer des Sankelmarker Sees (Abschnitt 2)

Seenummer, -name: 0344 Sankelmarker See		Transektnummer: 2		
Wasserkörpernummer, -name: 0344 Sankelmarker See		Transekt-Bezeichnung (MS_Name): Sankelmarker See, westl. Seeufer		
Messstellennummer (MS_NR): 129709				
Datum	18.07.2017	Art an der Vegetationsgrenze	<i>Myriophyllum spicatum</i>	
Abschnitt-Nr.	2	Gesamtdeckung Vegetation	3	
Ufer	W	Deckung Submerse	0,2	
Uferexposition	NO	Störungen/Anmerkungen: -		
Transektbreite (m)	30			
Methodik	Rechen, Sichtkasten			
Lagepunkte	East_UTM	North_UTM	Wassertiefe (m)	Uferentfernung (m)
Transektanfang (m Wt)	32526958	6062541	0	-
1 m Wassertiefe	32526966	6062540	-	10
Vegetationsgrenze	32526971	6062544	1,4	
Fotopunkt	32526972	6062547	Fotorichtung:	SW

Wassertiefe (m)	0-1	1-2
Beschattung (WÖRLEIN 1992)	2	1
Sediment		
Steine	x	-
Grobkies	-	x
Sand	xxx	xxx
Sandmudde	-	xx
Blualgen	xx	xx
Grünalgen	x	x
Arten (Abundanz)		
<i>Carex acutiformis</i> (0,2 m)	3	-
<i>Carex paniculata</i> (0,2 m)	1	-
<i>Solanum dulcamara</i>	2	-
<i>Lemna minor</i>	1	-
<i>Myriophyllum spicatum</i> (1,4 m)	-	2
<i>Elodea nuttallii</i> (1,2 m)	-	1
<i>Potamogeton crispus</i> (0,9 m)	2	-
<i>Potamogeton pectinatus</i> (1,0 m)	1	-

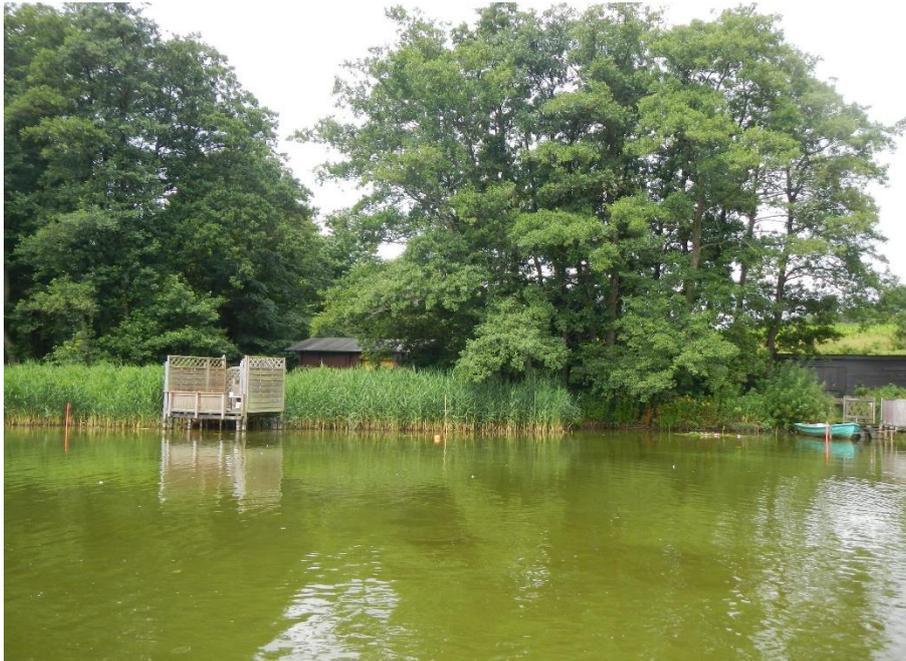
Abbildung 18: Transekt 3 am Nordufer des Sankelmarker Sees (Abschnitt 4)

Seenummer, -name: 0344 Sankelmarker See		Transektnummer: 3		
Wasserkörpernummer, -name: 0344 Sankelmarker See		Transekt-Bezeichnung (MS_Name): Sankelmarker See, Nordufer bei Steganlagen		
Messstellenummer (MS_NR): 130342				
Datum	18.07.2017	Art an der Vegetationsgrenze	<i>Nymphaea x hybrid</i>	
Abschnitt-Nr.	4	Gesamtdeckung Vegetation	20	
Ufer	N	Deckung Submerse	5	
Uferexposition	SO	Störungen/Anmerkungen: Steganlage im Transektbereich		
Transektbreite (m)	25			
Methodik	Rechen, Sichtkassen			
Lagepunkte	East_UTM	North_UTM	Wassertiefe (m)	Uferentfernung (m)
Transektanfang (m Wt)	32527595	6063136	0	-
Vegetationsgrenze	32527599	6063133	0,9	7
1 m Wassertiefe	32527601	6063133	-	11
Fotopunkt	32527613	6063129	Fotorichtung:	SW

Wassertiefe (m)	0-1	1-2
Beschattung (WÖRLEIN 1992)	2	1
Sediment		
Steine	XX	X
Grobkies	XXX	XX
Fein-/ Mittelkies	XX	X
Sand	X	XX
Blualgen	XX	-
Grünalgen	XX	X
Arten (Abundanz)		
<i>Phragmites australis</i> (0,7 m)	4	-
<i>Solanum dulcamara</i>	1	-
<i>Nymphaea</i> x hybrid (0,9 m)	3	-

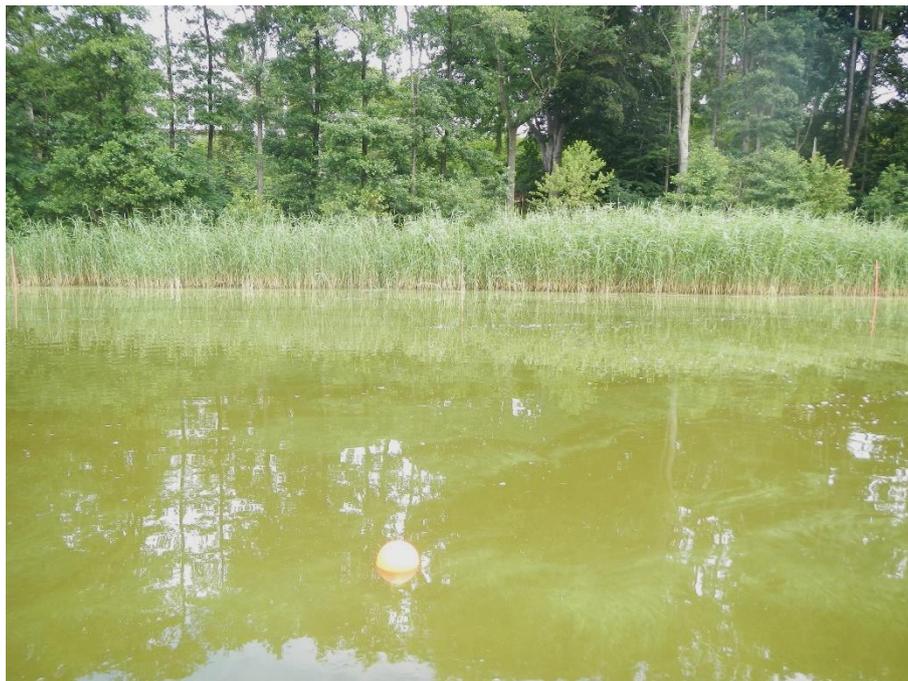
Abbildung 19: Transekt 4 am Nordostufer des Sankelmarker Sees unterhalb der Akademie (Abschnitt 5)

Seenummer, -name: 0344 Sankelmarker See		Transektnummer: 4		
Wasserkörpernummer, -name: 0344 Sankelmarker See		Transekt-Bezeichnung (MS_Name): Sankelmarker See, Nordostufer unterhalb der Akademie		
Messstellennummer (MS_NR): 130343				
Datum	18.07.2017	Art an der Vegetationsgrenze	<i>Myriophyllum spicatum</i>	
Abschnitt-Nr.	5	Gesamtdeckung Vegetation	30	
Ufer	NE	Deckung Submerse	1	
Uferexposition	SSW	Störungen/Anmerkungen: -		
Transektbreite (m)	25			
Methodik	Rechen, Sichtkasten			
Lagepunkte	East_UTM	North_UTM	Wassertiefe (m)	Uferentfernung (m)
Transekthanfang (m Wt)	32528293	6063312	0	-
1 m Wassertiefe	32528297	6063305	1	6
Vegetationsgrenze	32508295	6063298	1,7	17
Fotopunkt			Fotorichtung:	SW

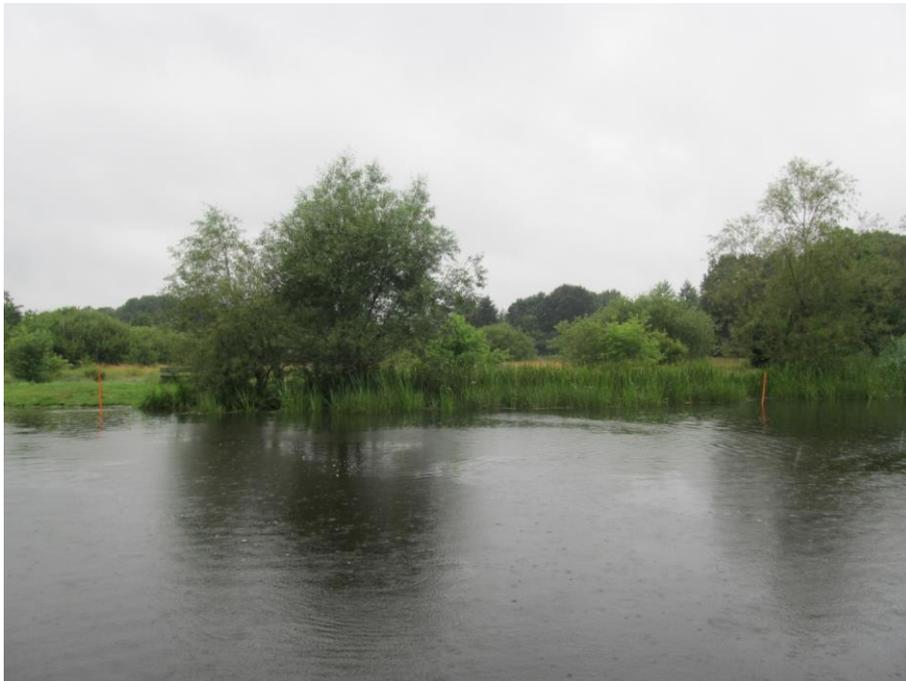
Abbildung 20: Transekt 1 am Westufer des Wardersee (Abschnitt 3)

Seenummer, -name: 0433 Wardersee, Warder		Transektnummer: 1		
Wasserkörpernummer, -name: 0433 Wardersee, Warder		Transekt-Bezeichnung (MS_Name): Wardersee_RD, Westufer nördl. Seehof		
Messstellennummer (MS_NR): 129980				
Datum	31.07.2017	Art an der Vegetationsgrenze	<i>Elodea nuttallii</i>	
Abschnitt-Nr.	3	Gesamtdeckung Vegetation	70	
Ufer	W	Deckung Submerse	65	
Uferexposition	E	Störungen/Anmerkungen: -		
Transektbreite (m)	25			
Methodik	Rechen			
Lagepunkte	East_UTM	North_UTM	Wassertiefe (m)	Uferentfernung (m)
Transektanfang (m Wt)	32556889	6007439	0	-
1 m Wassertiefe	32556899	6007439	1,0	10
2 m Wassertiefe	32556910	6007438	2,0	20
Vegetationsgrenze	32556915	6007438	2,8	25
4 m Wassertiefe	32556965	6007436	4,0	75
Fotopunkt	32556914	6007433	Fotorichtung:	W

Wassertiefe (m)	0-1	1-2	2-4
Beschattung (WÖRLEIN 1992)	1	1	1
Sediment			
Sand	xxx	xxx	xxx
Arten (Abundanz)			
<i>Glyceria maxima</i> (- 0,6 m)	3	-	-
<i>Lysimachia thyrsiflora</i>	2	-	-
<i>Mentha aquatica</i>	2	-	-
<i>Phalaris arundinacea</i> (- 0,6 m)	2	-	-
<i>Rorippa amphibia</i>	2	-	-
<i>Rumex hydrolapathum</i>	1	-	-
<i>Sparganium erectum</i> (- 0,6 m)	3	-	-
<i>Butomus umbellatus</i> (- 2,2 m)	3	1	2
<i>Elodea canadensis</i> (- 1,8 m)	2	4	-
<i>Elodea nuttallii</i> (- 2,8 m)	3	4	3
<i>Potamogeton crispus</i> (- 0,4 m)	1	-	-
<i>Potamogeton pectinatus</i> (- 1,8 m)	-	3	-
<i>Potamogeton perfoliatus</i> (- 0,8 m)	3	-	-
<i>Potamogeton pusillus</i> (- 2,2 m)	-	-	2
<i>Ranunculus circinatus</i> (- 2,5 m)	3	4	3
<i>Sparganium emersum</i> (- 1,8 m)	-	1	-
<i>Zannichellia palustris</i> (- 2,1 m)	-	-	1

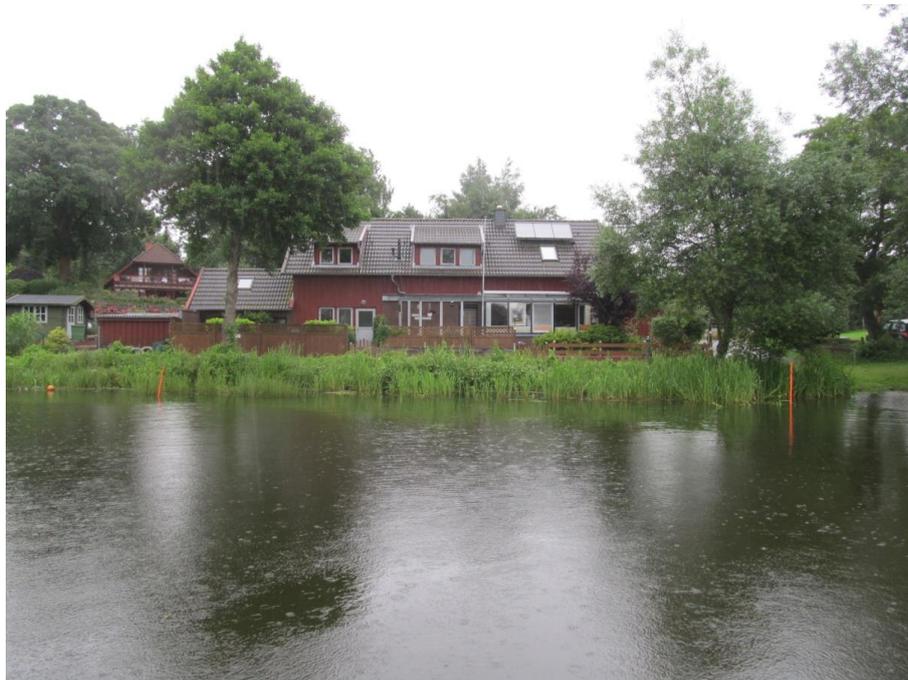
Abbildung 21: Transekt 2 am mittleren Nordufer (Abschnitt 1)

Seenummer, -name: 0433 Wardersee, Warder		Transektnummer: 2		
Wasserkörpernummer, -name: 0433 Wardersee, Warder		Transekt-Bezeichnung (MS_Name): Wardersee_RD, Nordufer östl. Westerkamp		
Messstellennummer (MS_NR): 129981				
Datum	25.07.2016	Art an der Vegetationsgrenze	<i>Elodea nuttallii</i>	
Abschnitt-Nr.	1	Gesamtdeckung Vegetation	80	
Ufer	N	Deckung Submerse	75	
Uferexposition	S	Störungen/Anmerkungen: -		
Transektbreite (m)	25			
Methodik	Rechen			
Lagepunkte	East_UTM	North_UTM	Wassertiefe (m)	Uferentfernung (m)
Transektanfang (m Wt)	32557502	6007544	0	-
1 m Wassertiefe	32557493	6007532	1,0	10
2 m Wassertiefe	32557488	6007528	2,0	15
Vegetationsgrenze	32557487	6007526	3,0	20
4 m Wassertiefe	32557485	6007524	4,0	25
Fotopunkt	32557478	6007528	Fotorichtung:	NNE

Wassertiefe (m)	0-1	1-2	2-4
Beschattung (WÖRLEIN 1992)	1	1	1
Sediment			
Steine	x	-	-
Grobkies	xx	xx	-
Fein-/Mittelkies	xx	x	-
Sand	xx	xxx	xxx
Arten (Abundanz)			
<i>Berula erecta</i>	2	-	-
<i>Glyceria maxima</i>	3	-	-
<i>Mentha aquatica</i>	2	-	-
<i>Rorippa amphibia</i>	2	-	-
<i>Rumex hydrolapathum</i>	1	-	-
<i>Butomus umbellatus</i> (- 1,5 m)	2	2	-
<i>Elodea nuttallii</i> (- 3,0 m)	4	5	3
<i>Potamogeton friesii</i> (- 2,0 m)	-	3	-
<i>Potamogeton perfoliatus</i> (- 2,0 m)	4	2	-
<i>Ranunculus circinatus</i> (- 2,7 m)	4	4	3

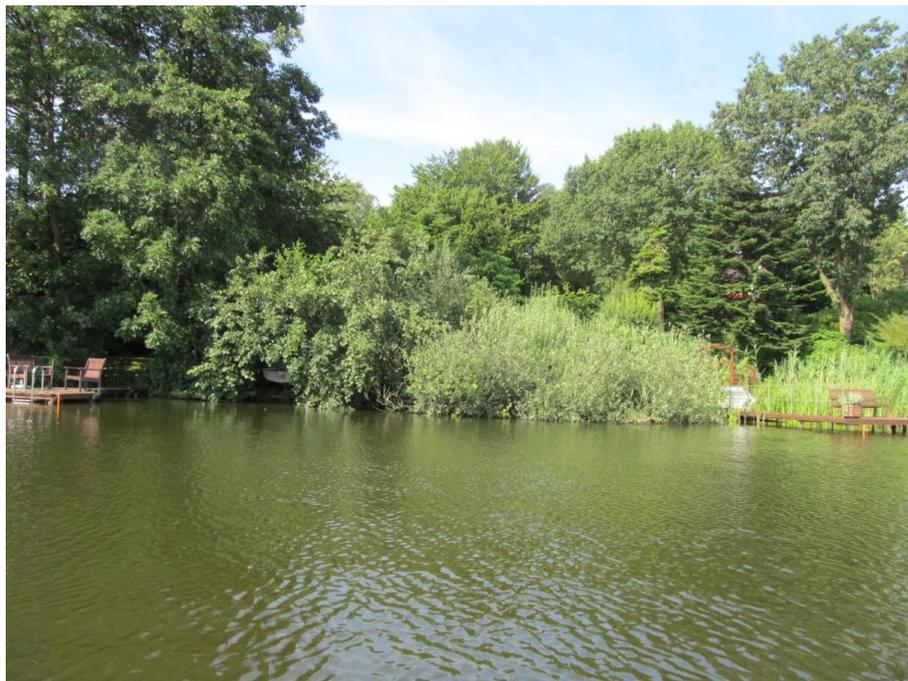
Abbildung 22: Transekt 3 am südlichen Ostufer (Abschnitt 1)

Seenummer, -name: 0433 Wardersee, Warder		Transektnummer: 3		
Wasserkörpernummer, -name: 0433 Wardersee, Warder		Transekt-Bezeichnung (MS_Name): Wardersee, Südostufer bei Warderfeld		
Messstellennummer (MS_NR): 130704				
Datum	31.07.2016	Art an der Vegetationsgrenze	<i>Elodea nuttallii</i>	
Abschnitt-Nr.	1	Gesamtdeckung Vegetation	75	
Ufer	SE	Deckung Submerse	75	
Uferexposition	S	Störungen/Anmerkungen: -		
Transektbreite (m)	25			
Methodik	Rechen			
Lagepunkte	East_UTM	North_UTM	Wassertiefe (m)	Uferentfernung (m)
Transektanfang (m Wt)	32558237	6006784	0	-
1 m Wassertiefe	32558233	6006774	1,0	10
2 m Wassertiefe	32558233	6006770	2,0	15
Vegetationsgrenze	32558233	6006768	2,5	17
4 m Wassertiefe	32558232	6006758	4,0	25
Fotopunkt	32558229	6006761	Fotorichtung:	NNE

Wassertiefe (m)	0-1	1-2	2-4
Beschattung (WÖRLEIN 1992)	3	1	1
Sediment			
Grobkies	XX	X	-
Fein-/Mittelkies	XX	XX	XX
Sand	XXX	XXX	XXX
Arten (Abundanz)			
<i>Phragmites australis</i>	2	-	-
<i>Solanum dulcamara</i>	1	-	-
<i>Sparganium erectum</i>	2	-	-
<i>Eloдея nuttallii</i> (- 2,5 m)	4	5	3

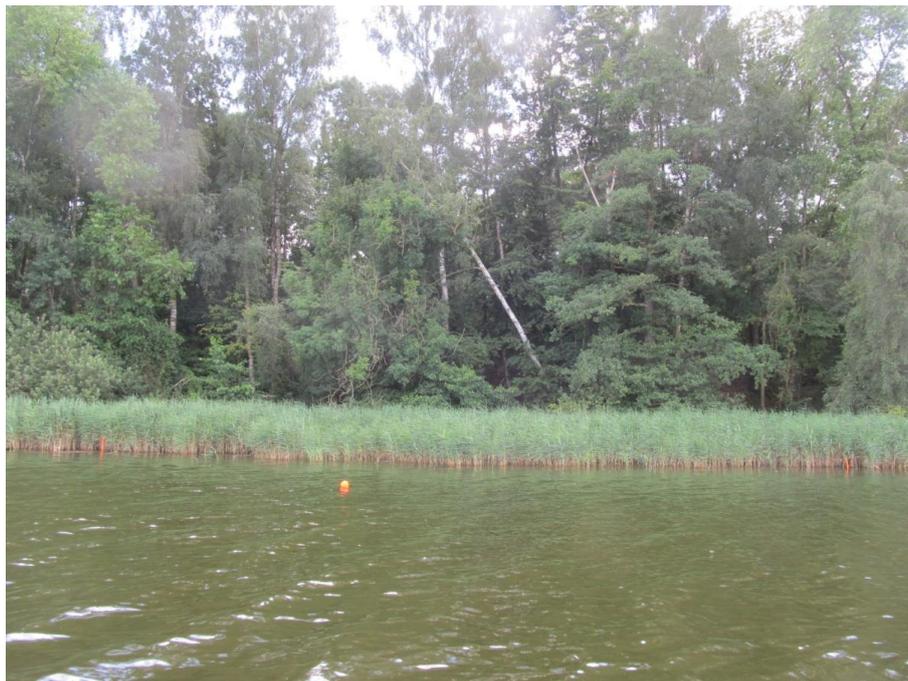
Abbildung 23: Transekt 4 am mittleren Südufer (Abschnitt 2)

Seenummer, -name: 0433 Wardersee, Warder		Transektnummer: 4		
Wasserkörpernummer, -name: 0433 Wardersee, Warder		Transekt-Bezeichnung (MS_Name): Wardersee, mittleres Südufer		
Messstellennummer (MS_NR): 130705				
Datum	31.07.2017	Art an der Vegetationsgrenze	<i>Elodea nuttallii</i>	
Abschnitt-Nr.	2	Gesamtdeckung Vegetation	43	
Ufer	S	Deckung Submerse	2	
Uferexposition	N	Störungen/Anmerkungen: Makrophytenverödung		
Transektbreite (m)	30			
Methodik	Rechen			
Lagepunkte	East_UTM	North_UTM	Wassertiefe (m)	Uferentfernung (m)
Transektanfang (m Wt)	32557853	6007049	0	-
1 m Wassertiefe	32557856	6007060	1,0	10
2 m Wassertiefe	32557858	6007071	2,0	20
Vegetationsgrenze	32557859	6007073	2,1	25
4 m Wassertiefe	32557866	6007102	4,0	55
Fotopunkt	32557856	6007102	Fotorichtung:	S
