Monitoring der Qualitätskomponente Makro- phyten/Phytobenthos für WRRL und FFH-RL in schleswig-holsteinischen Seen, 2019

ENDBERICHT LOS 4

(GROßER BINNENSEE, SCHWANSENER SEE, SEHLENDORFER BINNENSEE, WINDEBYER NOOR)

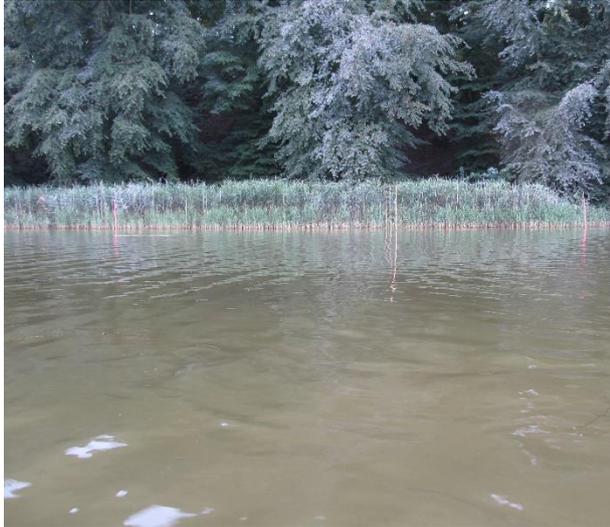
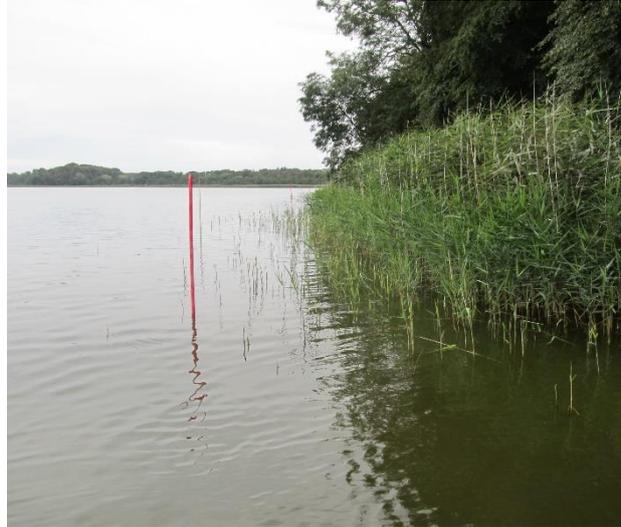
Abbildung 1: Transekt 1 am Südufer des Großen Binnensees (Abschnitt 5)

Abbildung 2: Transekt 1 am Südufer des Großen Binnensees / Röhricht Detail

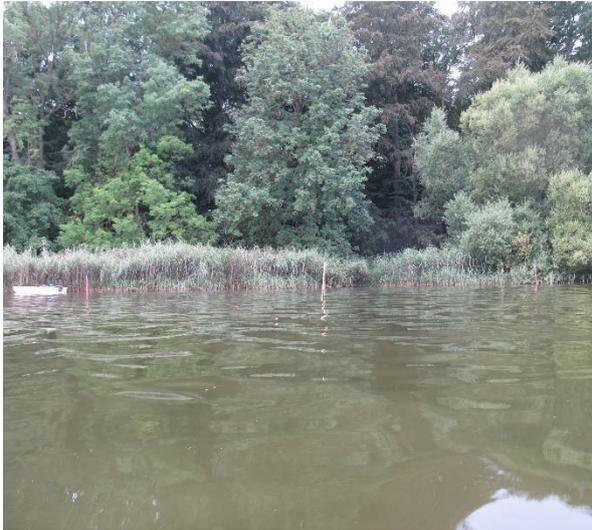
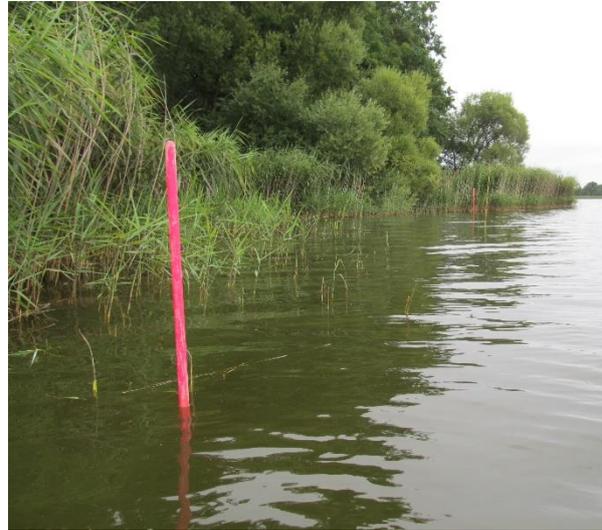
Abbildung 3: Transekt 3 am südlichen Westufer des Großen Binnensees (Abschnitt 5)

Abbildung 4: Transekt 3 am südlichen Westufer des Großen Binnensees /Röhricht Detail

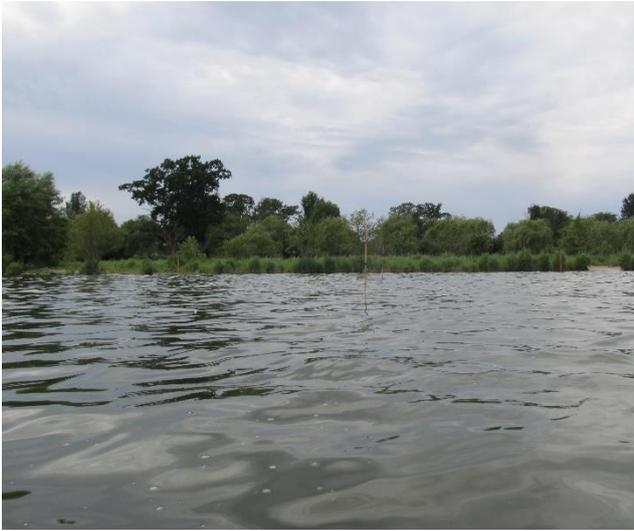
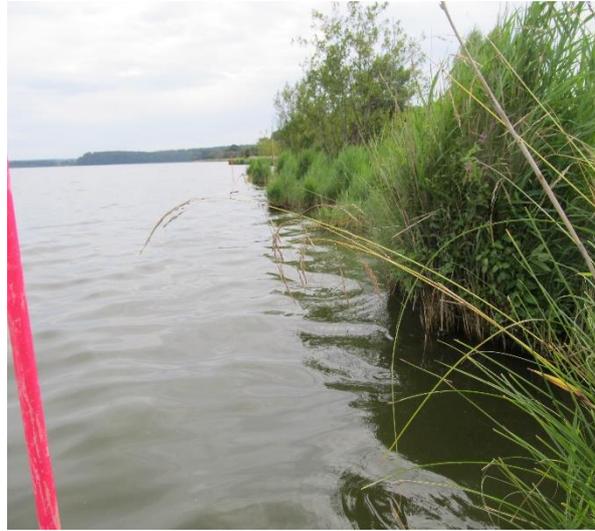
Transekt 6

Abbildung 5: Makrophytentranspekt 6 am nördlichen Westufer des Großen Binnensees (Abschnitt 1)

Abbildung 6: Makrophytentranspekt 6 am nördlichen Westufer des Großen Binnensees /Uferlinie Detail

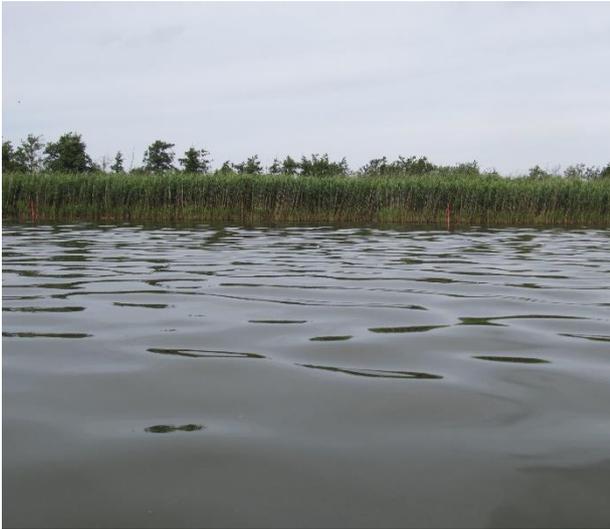
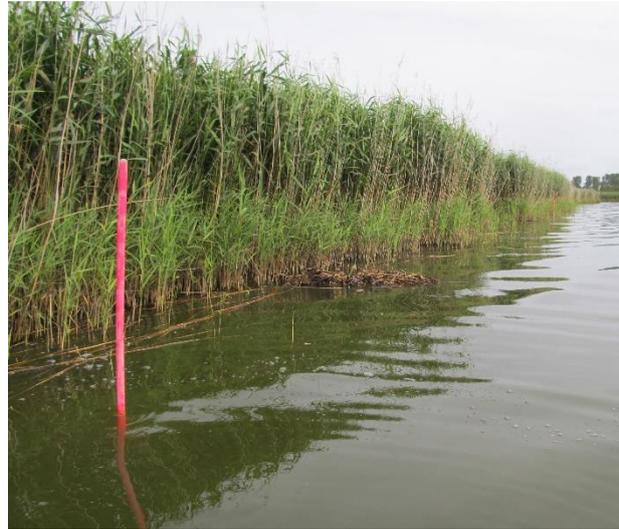
Transekt 14

Abbildung 7: Makrophytentransekt 14 am östlichen Nordufer des Großen Binnensees

Abbildung 8: Makrophytentransekt 14 am östlichen Nordufer des Großen Binnensees /Röhricht Detail

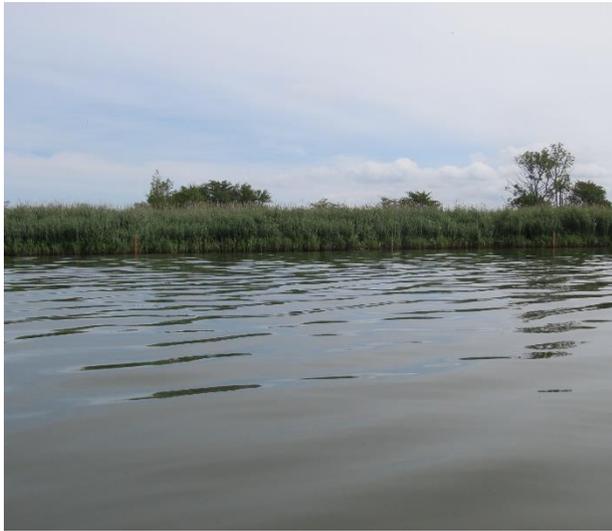
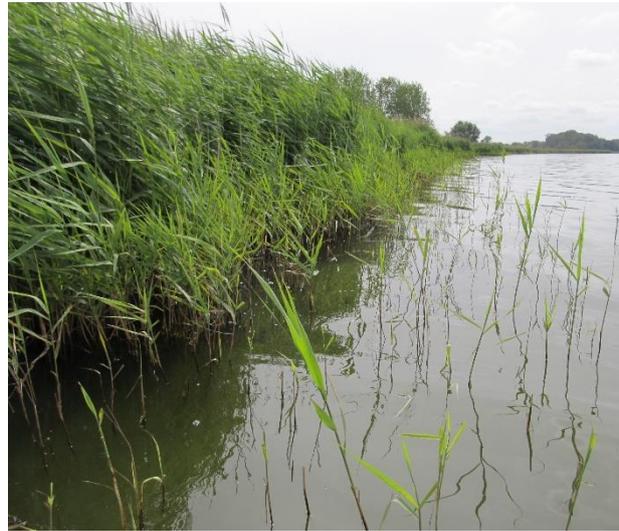
Transekt 17

Abbildung 9: Makrophytentransekt 17 am Ostufer des Großen Binnensees (Abschnitt 3)

Abbildung 10: Makrophytentransekt 17 am Ostufer des Großen Binnensees /Röhricht Detail

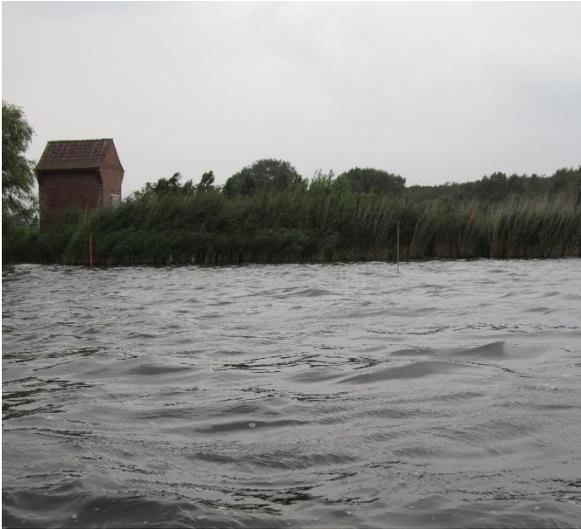
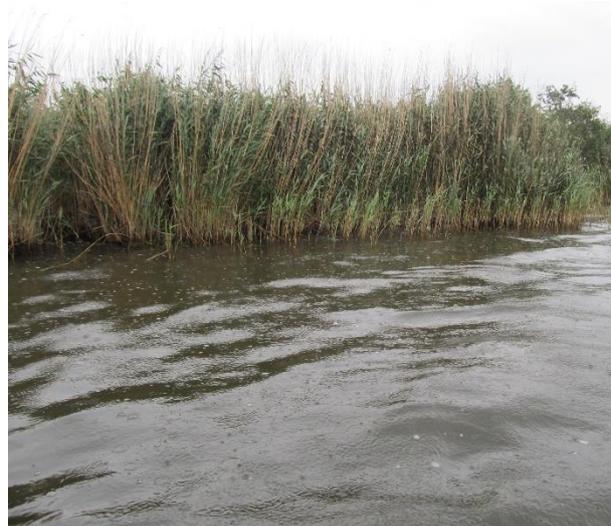
Abbildung 11: Transekt 1 am mittleren Nordufer des Schwansener Sees (Abschnitt 1)

Abbildung 12: Transekt 1 am mittleren Nordufer des Schwansener Sees /Röhricht Detail

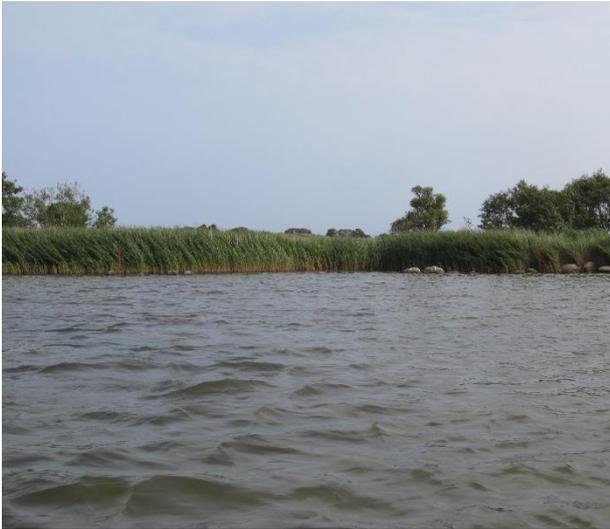
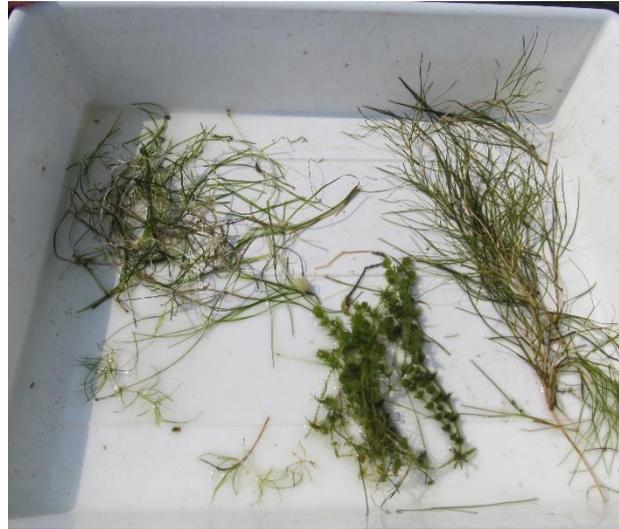
Abbildung 13: Transekt 2 am östlichen Nordufer des Schwansener Sees (Abschnitt 1)

Abbildung 14: Transekt 2 am östlichen Nordufer des Schwansener Sees /Vegetation Detail

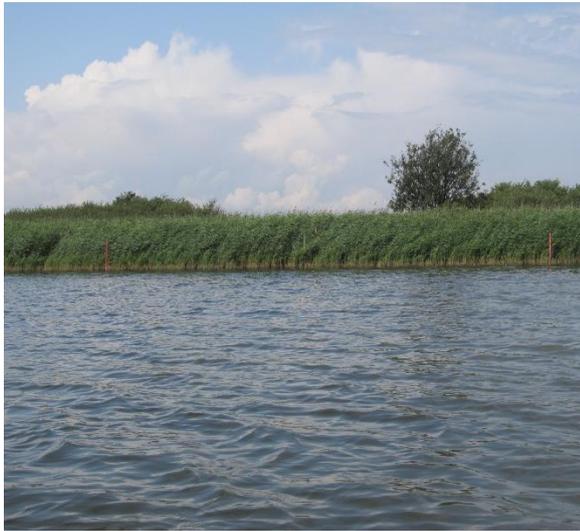
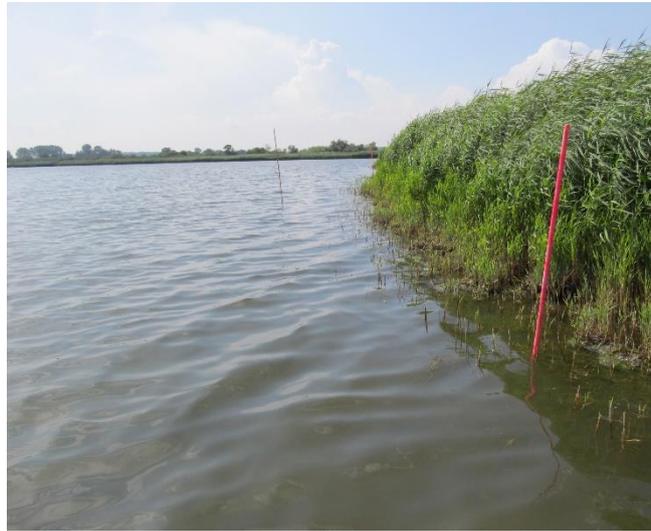
Abbildung 15: Transekt 3 am mittleren Westufer des Schwansener Sees (Abschnitt 1)

Abbildung 16: Transekt 3 am mittleren Westufer des Schwansener Sees /Röhricht Detail

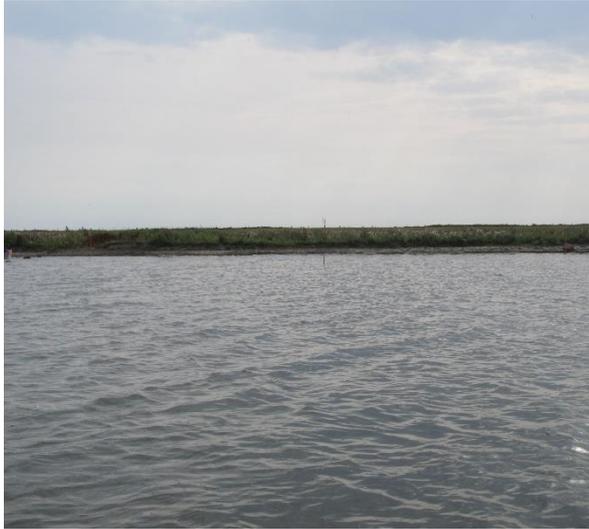
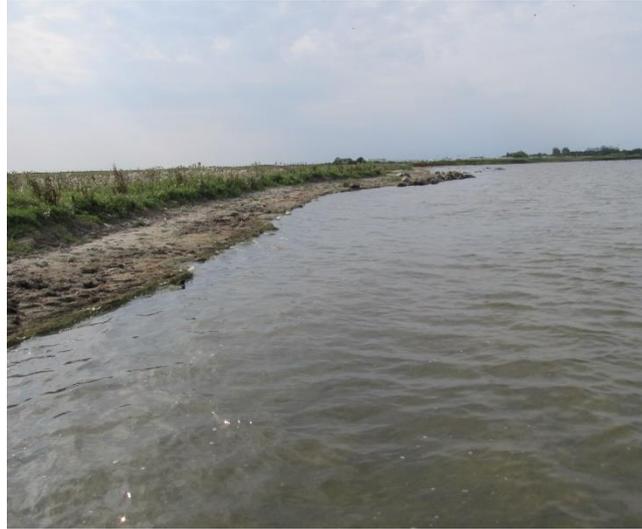
Transekt 4

Abbildung 17: Makrophyten transekt 4 am mittleren Ostufer des Schwansener Sees (Abschnitt 2)

Abbildung 18: Makrophyten transekt 4 am mittleren Ostufer des Schwansener Sees /Detail Uferlinie

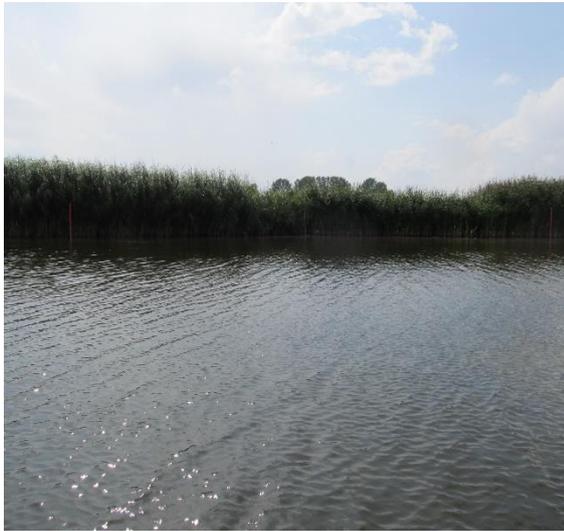
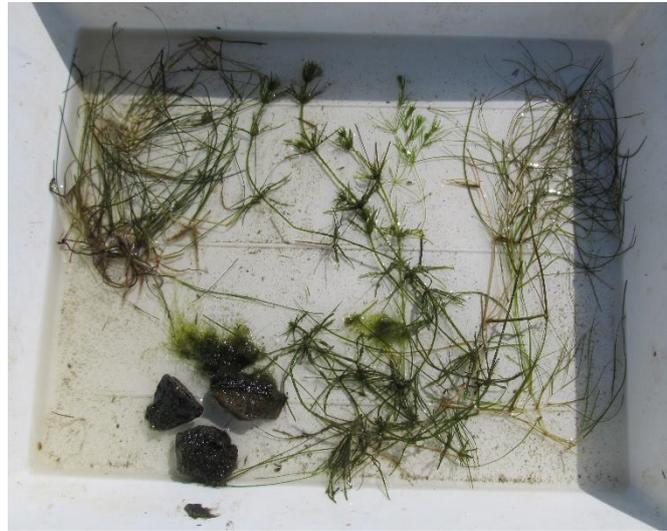
Abbildung 19: Transekt 5 am südlichen Westufer des Schwansener Sees (Abschnitt 1)

Abbildung 20: Transekt 5 am südlichen Westufer des Schwansener Sees /Detail Vegetation

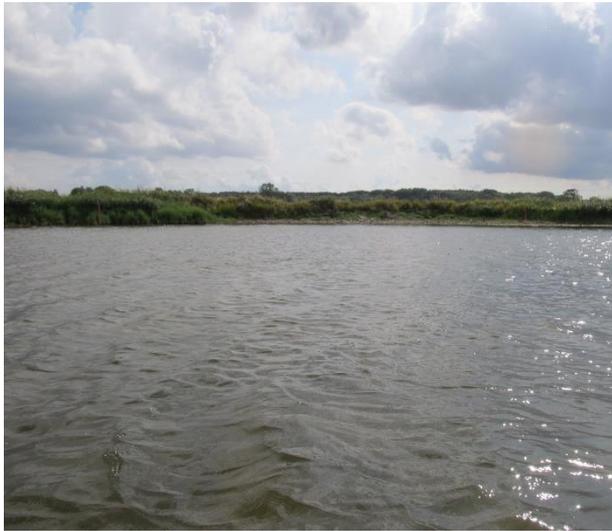
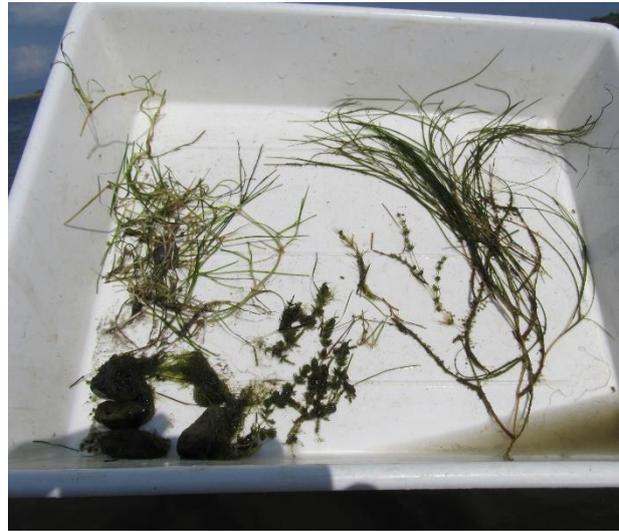
Abbildung 21: Transekt 6 am mittleren Südufer des Schwansener Sees (Abschnitt 1)

Abbildung 22: Transekt 6 am mittleren Südufer des Schwansener Sees /Detail Vegetation

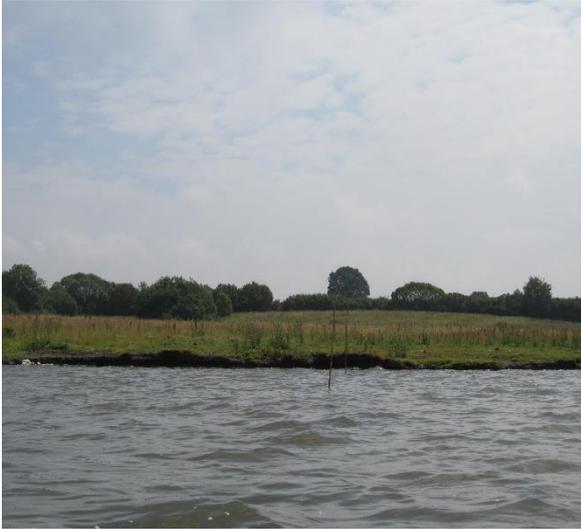
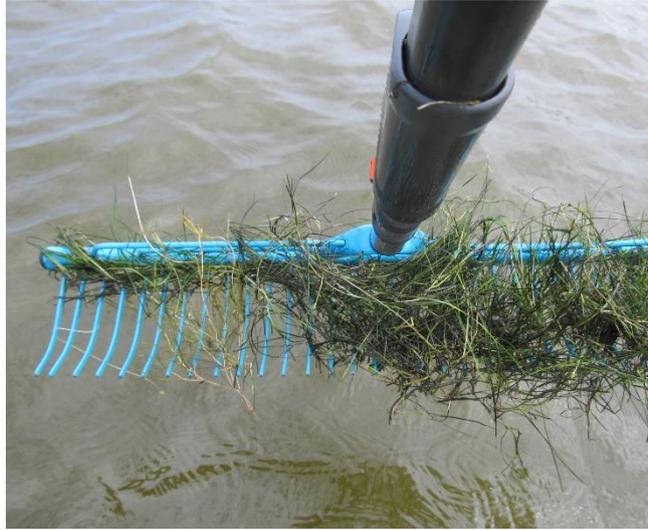
Abbildung 23: Transekt 1 am östlichen Südufer des Sehlendorfer Binnensees (Abschnitt 2)

Abbildung 24: Transekt 1 am östlichen Südufer des Sehlendorfer Binnensees/ Detail Vegetation

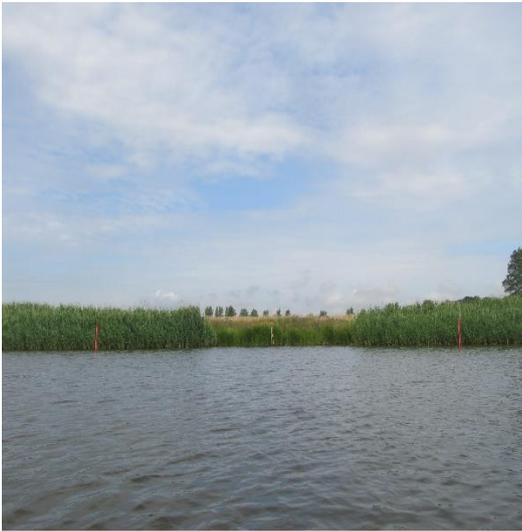
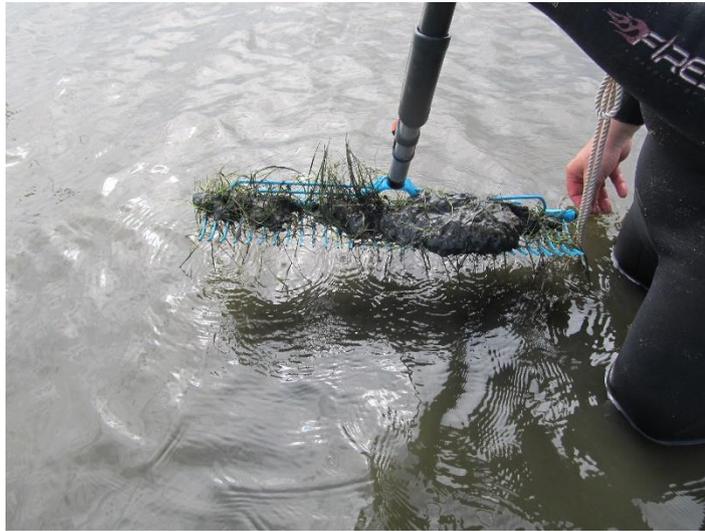
Abbildung 25: Transekt 2 am südlichen Westufer des Sehlendorfer Binnensees (Abschnitt 8)

Abbildung 26: Transekt 2 am südlichen Westufer des Sehlendorfer Binnensees /Detail Vegetation

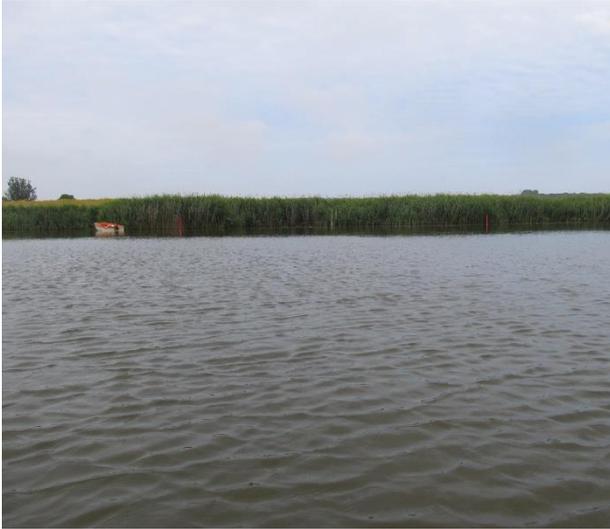
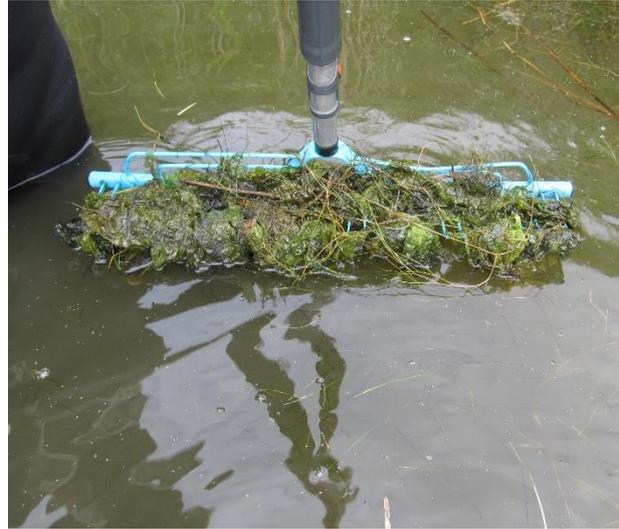
Transekt 3

Abbildung 27: Makrophytentransekt 3 am Nordufer an der Engstelle zwischen den beiden Becken des Sehlendorfer Binnensees (Abschnitt 8)

Abbildung 28: Makrophytentransekt 3 am Nordufer an der Engstelle zwischen den beiden Becken des Sehlendorfer Binnensees /Detail Vegetation

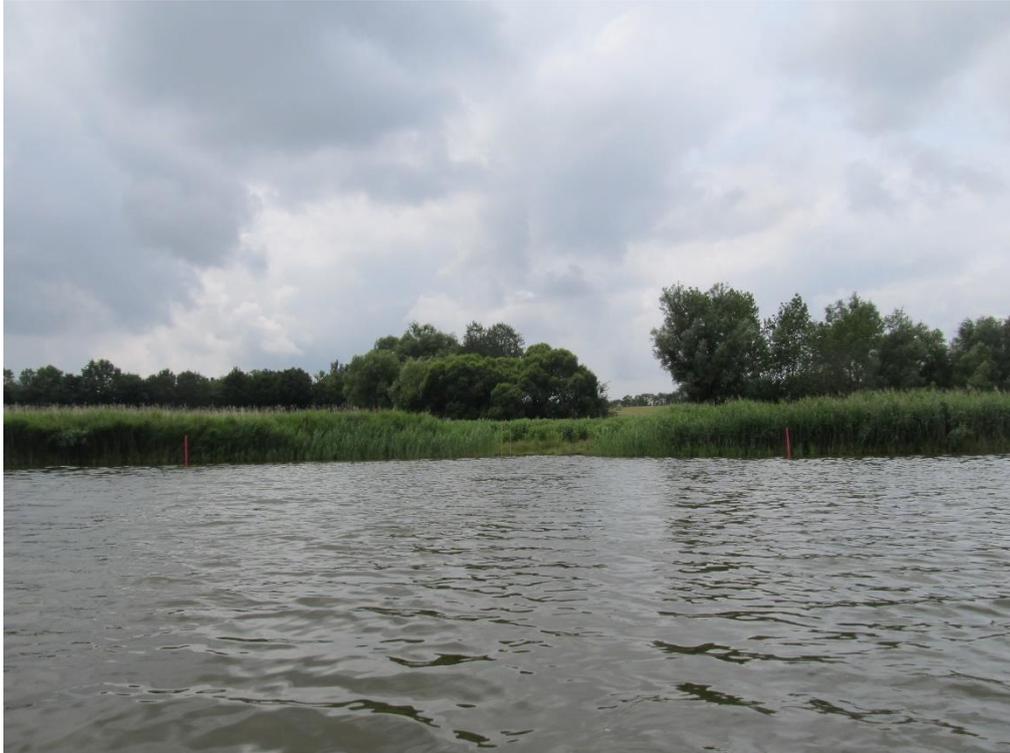
Abbildung 29: Transekt 4 am östlichen Südufer des Sehlendorfer Binnensees (Abschnitt 2)

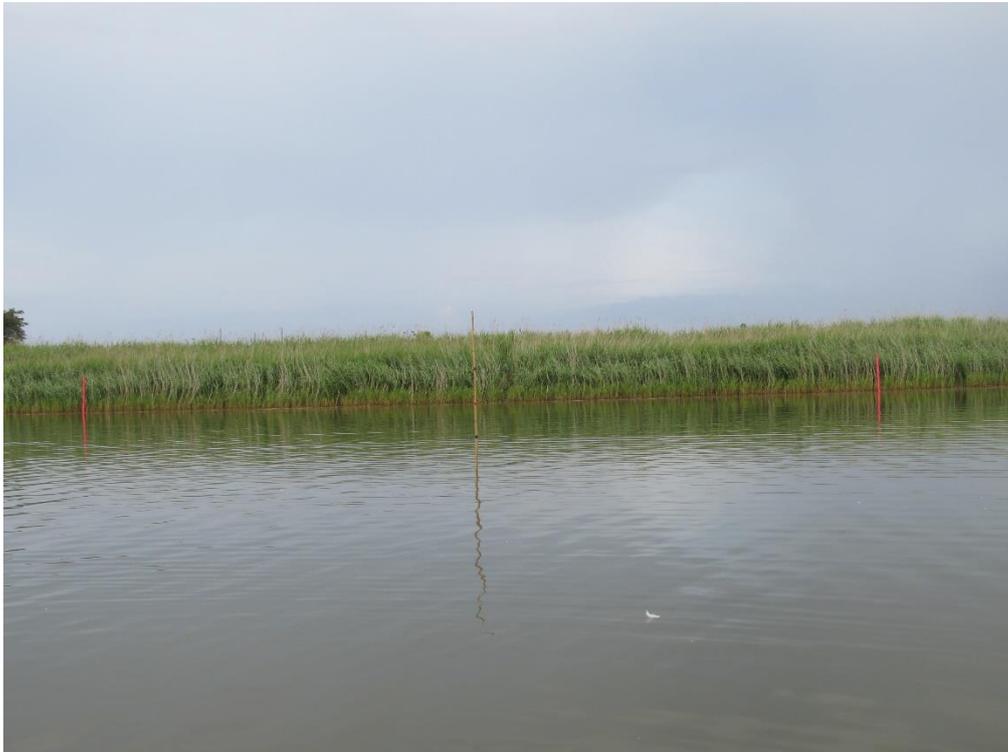
Abbildung 30: Transekt 5 am östlichen Nordufer des Sehlendorfer Binnensees (Abschnitt 3)

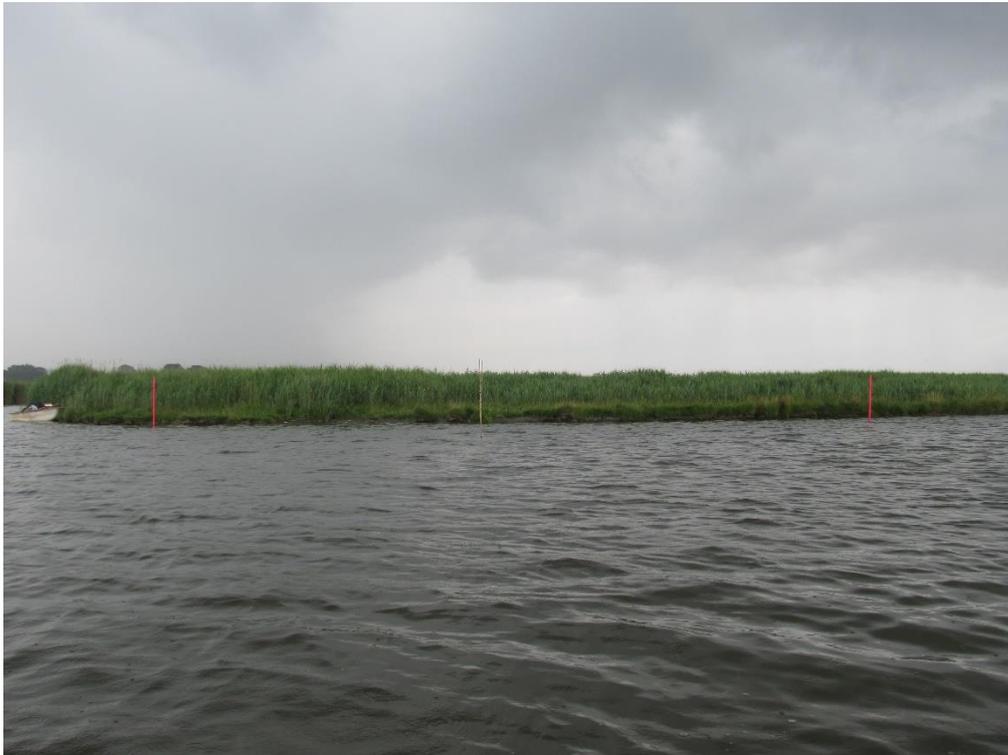
Abbildung 31: Transekt 6 in der Bucht am Nordufer des Sehlendorfer Binnensees (Abschnitt 6)

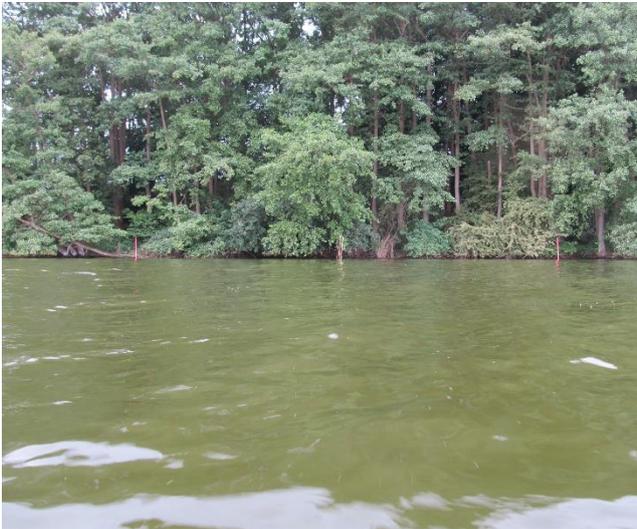
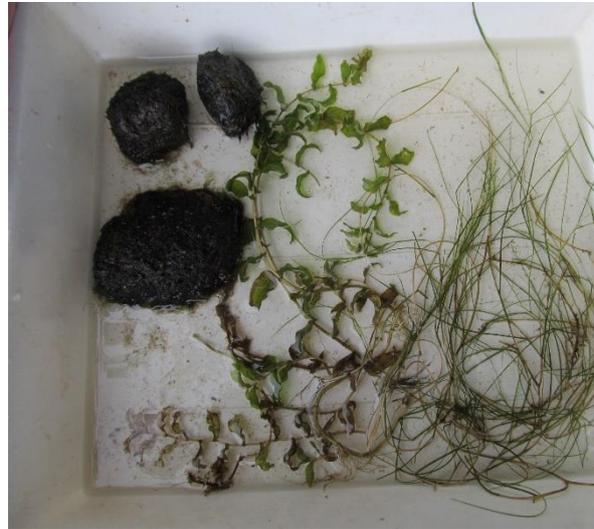
Transekt 2

Abbildung 32: Makrophytentransekt 2 am Südostufer des Windebyer Noors (Abschnitt 3)

Abbildung 33: Makrophytentransekt 2 am Südostufer des Windebyer Noors /Detail Vegetation

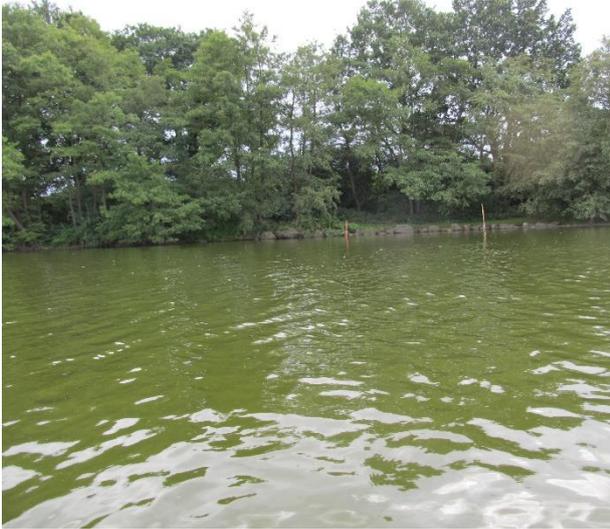
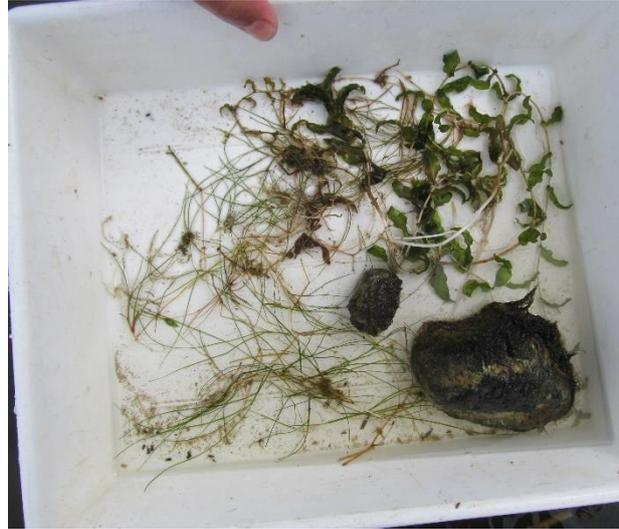
Abbildung 34: Transekt 3 am Südwestufer des Windebyer Noors (Abschnitt 3)

Abbildung 35: Transekt 3 am Südwestufer des Windebyer Noors /Detail Vegetation

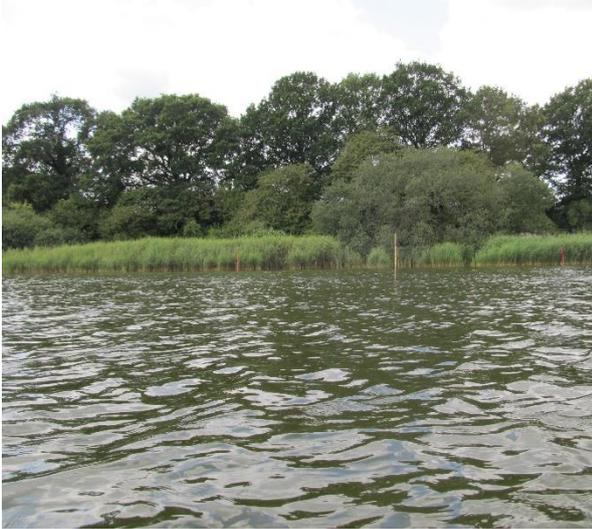
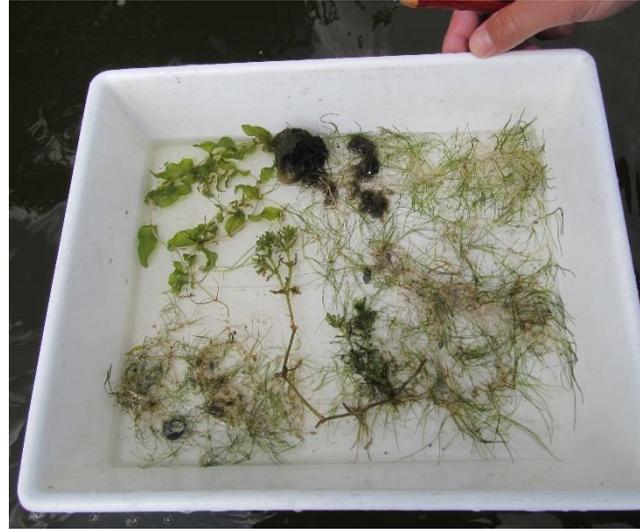
Transekt 7

Abbildung 36: Makrophyten transekt 7 am mittleren Westufer beim Weißen Stein (Abschnitt 3)

Abbildung 37: Makrophyten transekt 7 am mittleren Westufer beim Weißen Stein /Detail Vegetation

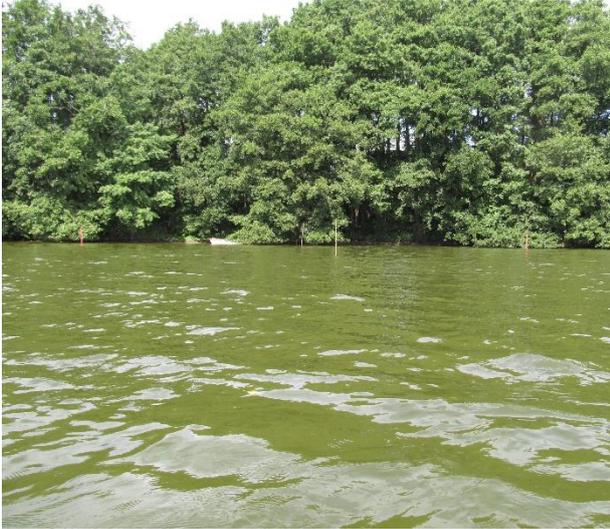
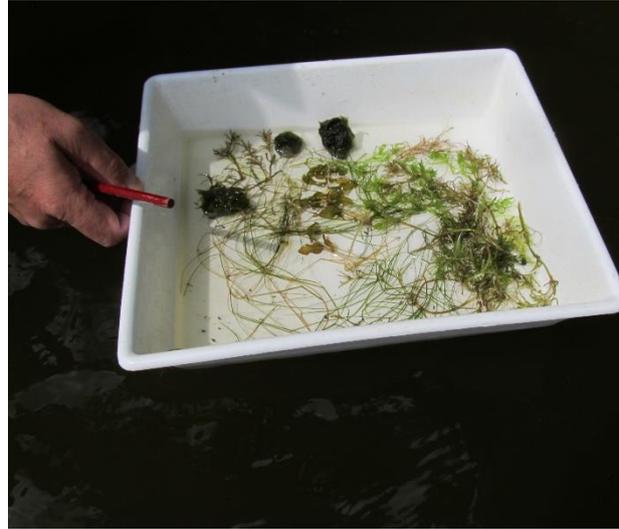
Transekt 9

Abbildung 38: Makrophytentranspekt 9 am Nordufer des Windebyer Noors (Abschnitt 3)

Abbildung 39: Makrophytentranspekt 9 am Nordufer des Windebyer Noors /Detail Vegetation

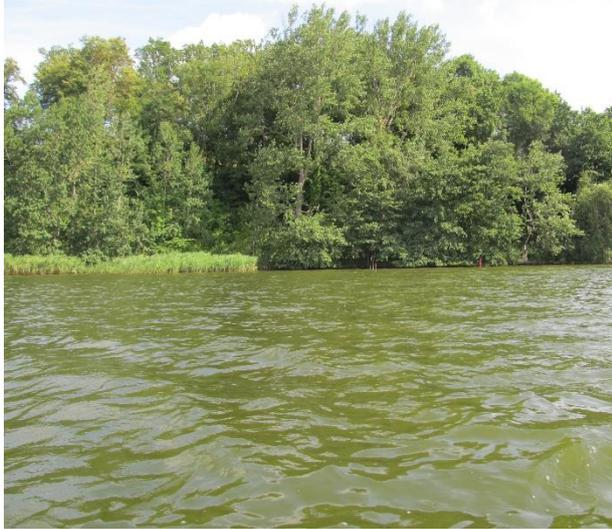
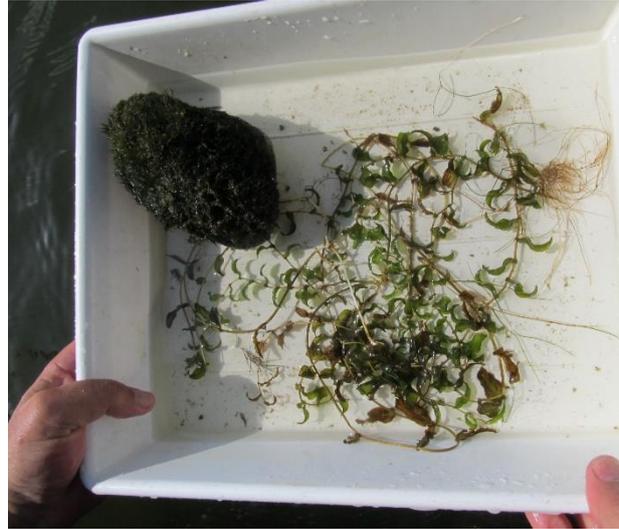
Transekt 12

Abbildung 40: Makrophyten transekt 12 liegt am Nordufer des Sees vor der tiefsten Stelle des Windebyer Noors (Abschnitt 1)

Abbildung 41: Makrophyten transekt 12 liegt am Nordufer des Sees vor der tiefsten Stelle des Windebyer Noors /Detail Vegetation

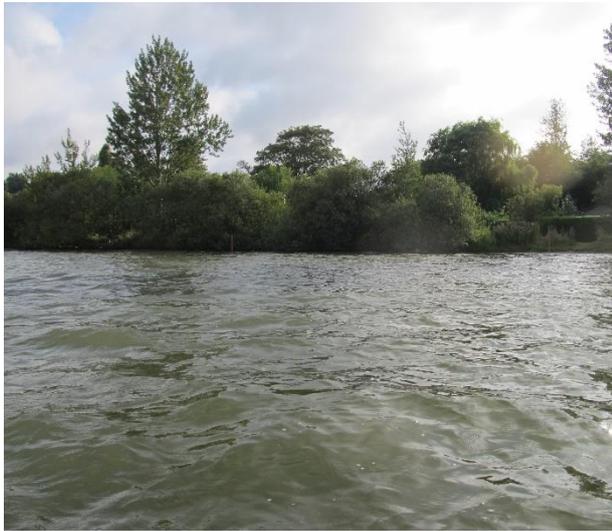
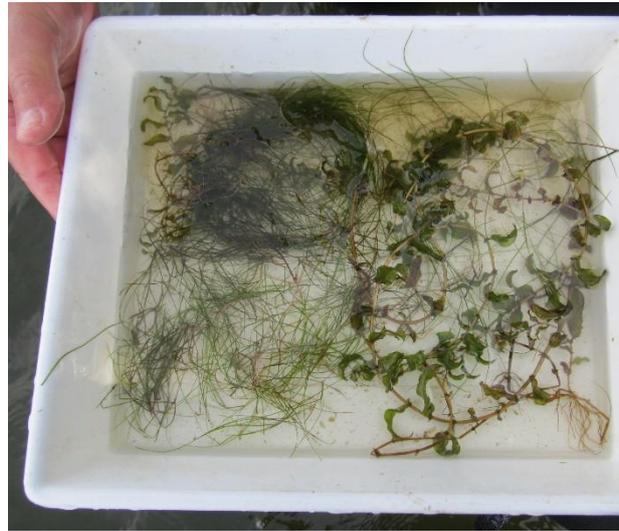
Abbildung 42: Transekt 15 am Ostufer des Windebyer Noors (Abschnitt 1)

Abbildung 43: Transekt 15 am Ostufer des Windebyer Noors /Detail Vegetation
