Kartierung und Klassifizierung der Uferstruktur von 20 Seen in Schleswig-Holstein nach dem LAWA-Übersichtsverfahren

Abschlussbericht

Bonn, November 2019

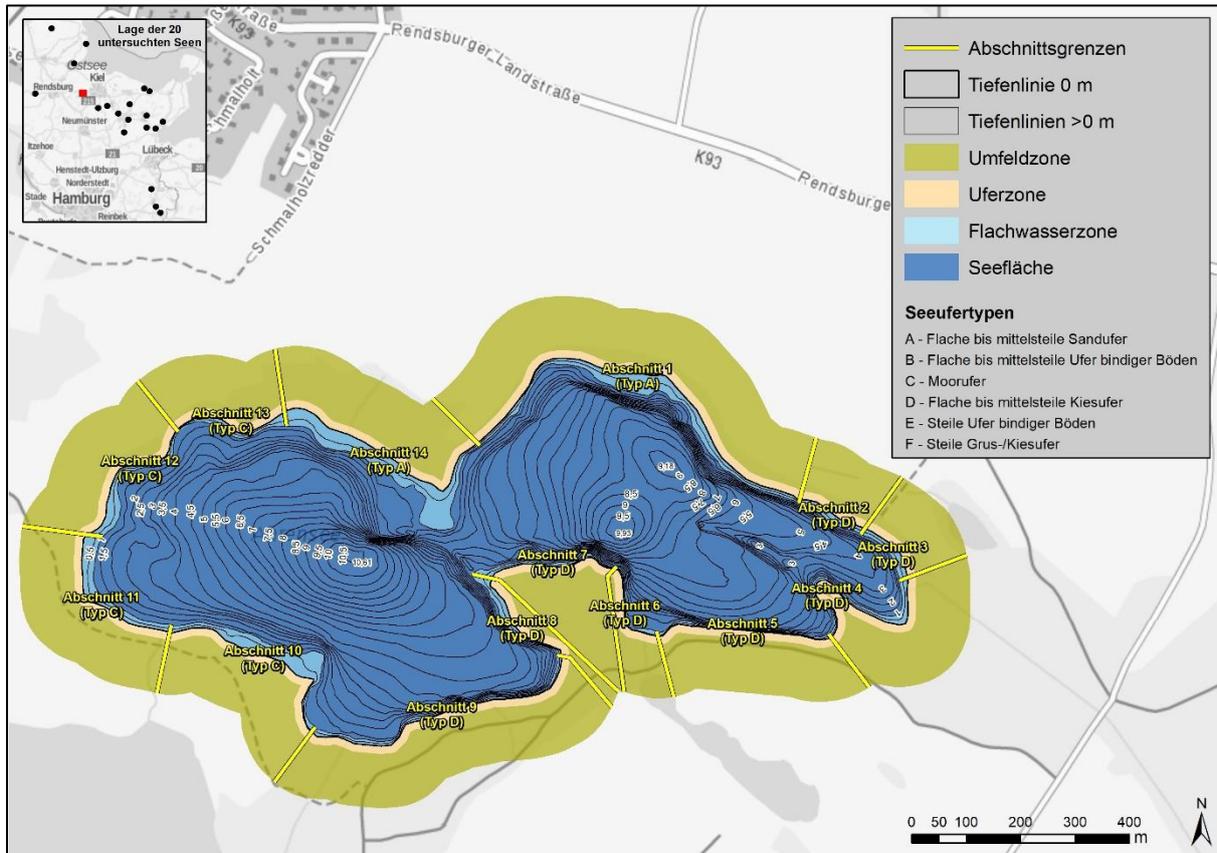
Abbildung 4-1: Zonen, Abschnitte und Typisierung (Ahrensee).

Abschnittsbildung und Typisierung: Der See ist in 14 Abschnitte unterteilt (**Abbildung 4-1**). Die Zuweisung des Seeuertyps erfolgt bei relativ flachen bis mittelsteilen Ufer- und Umfeldbereichen ausschließlich durch die anstehende Bodenart. Die Abschnittsbildung erfolgt weiterhin aufgrund der Exposition und den vorhandenen Schadstrukturen. 8 der insgesamt 14 Abschnitte sind dem Seeuertyp D (flache bis mittelsteile Kiesufer) zugeordnet, 4 weitere Abschnitte entsprechen dem Typ C (Moorufer). Die Abschnitte 1 und 14 gehören dem Typ A (flache bis mittelsteile Sandufer) an.

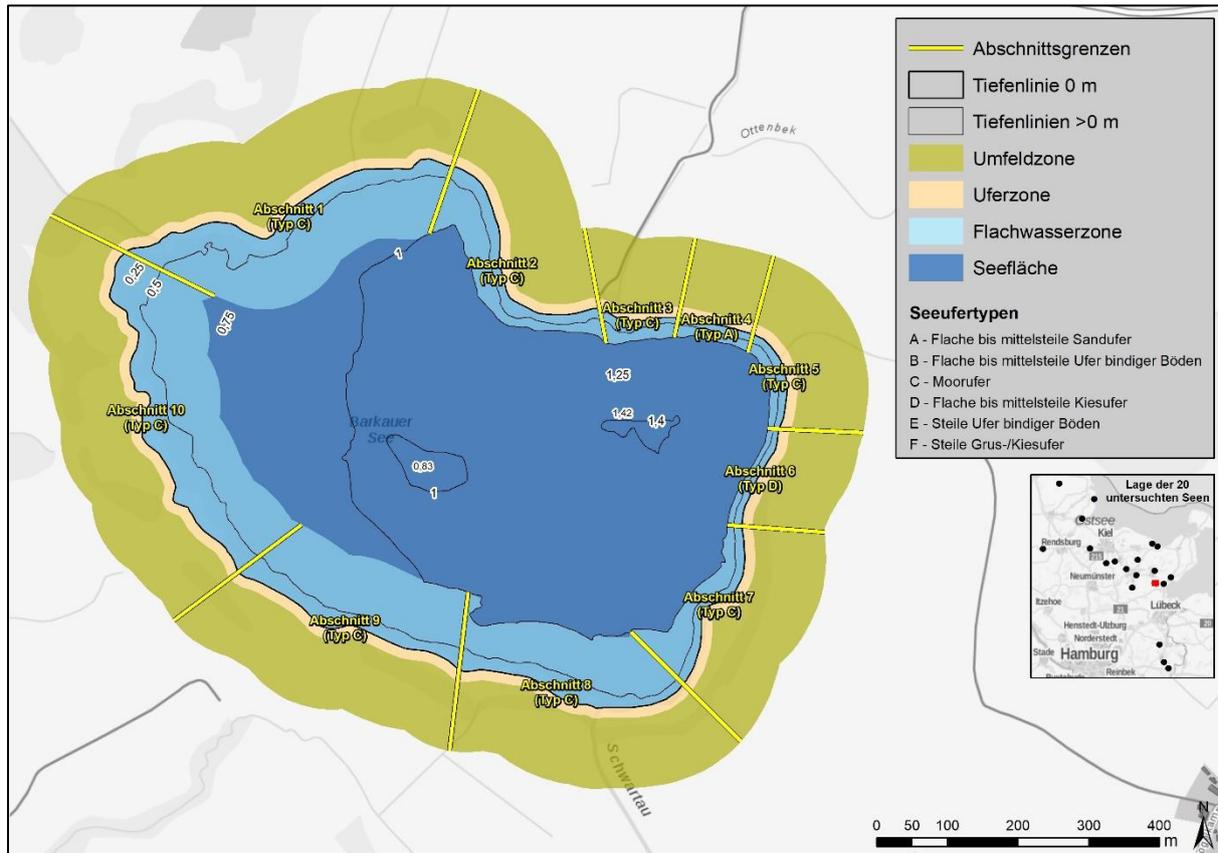
Abbildung 4-2: Zonen, Abschnitte und Typisierung (Barkauer See).

Abschnittsbildung und Typisierung: Der See ist in 10 Abschnitte unterteilt (**Abbildung 4-2**). Die Zuweisung des Seeuertyps erfolgt bei relativ flachen bis mittelsteilen Ufer- und Umfeldbereichen ausschließlich durch die anstehende Bodenart. Die Abschnittsbildung erfolgt weiterhin aufgrund der Exposition und den vorhandenen Schadstrukturen in der Flachwasser-, Ufer- und Umfeldzone. 8 der insgesamt 10 Abschnitte sind dem Seeuertyp C (Moorufer) zugeordnet, Abschnitt 4 entspricht Typ A (flache bis mittelsteile Sandufer) und Abschnitt 6 gehört zum Typ D (flache bis mittelsteile Kiesufer).

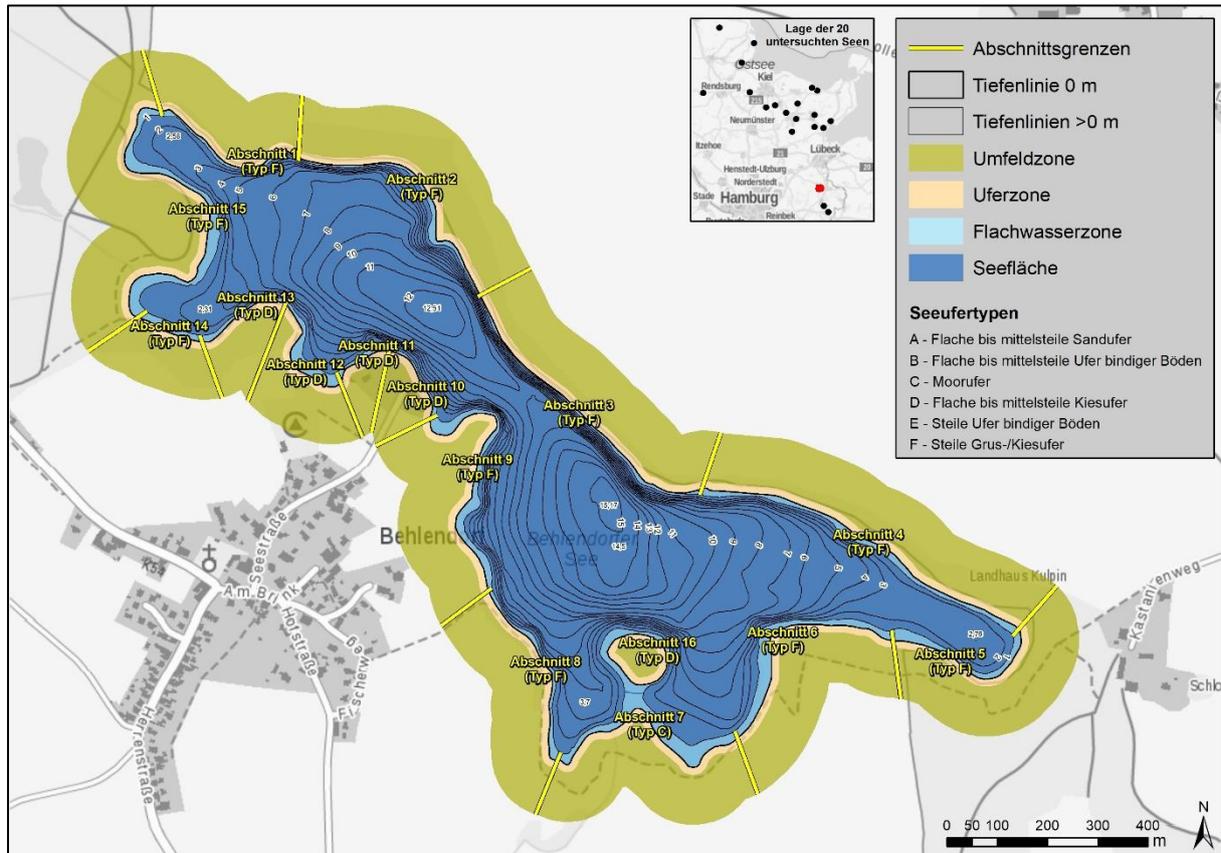
Abbildung 4-3: Zonen, Abschnitte und Typisierung (Behlendorfer See).

Abschnittsbildung und Typisierung: Der See ist in 16 Abschnitte unterteilt (**Abbildung 4-3**). Die zunächst entsprechend der Neigung und Bodenart generierten Abschnitte wurden weiter aufgrund von Exposition und den vorhandenen Schadstrukturen unterteilt. Entsprechend der auftretenden Bodenarten und Neigungswinkel finden sich am Behlendorfer See drei Seeufertypen: 10 der 16 Abschnitte entsprechen Typ F (steile Grus-/Kiesufer), 5 weitere Abschnitte dem Typ D (flache bis mittelsteile Kiesufer) und 1 Abschnitt entspricht dem Typ C (Moorufer).

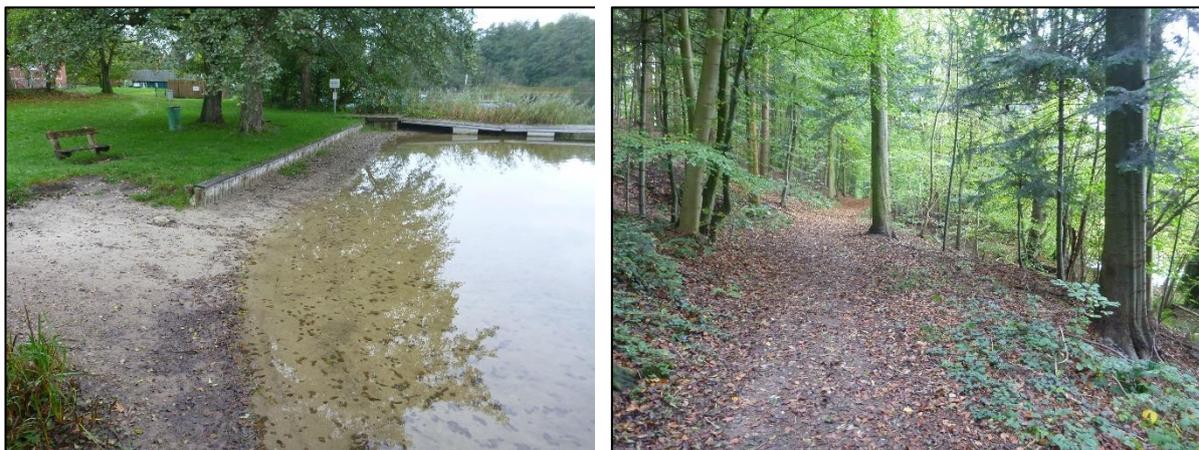
Im Zuge der Vor-Ort-Kartierung konnte die Typisierung der einzelnen Abschnitte bestätigt werden (Substrat und Neigung). Auch die Einschätzung des Uferverbbaus auf Grundlage der Luftbilddauswertung (Verbau nur in Abschnitt 11) konnte durch die Vor-Ort-Kartierung bestätigt werden (**Abbildung 4-4**).

Abbildung 4-4: Holzverbau an der Badestelle in Abschnitt 11 (links); steiles Ufer in Abschnitt 14 (rechts).

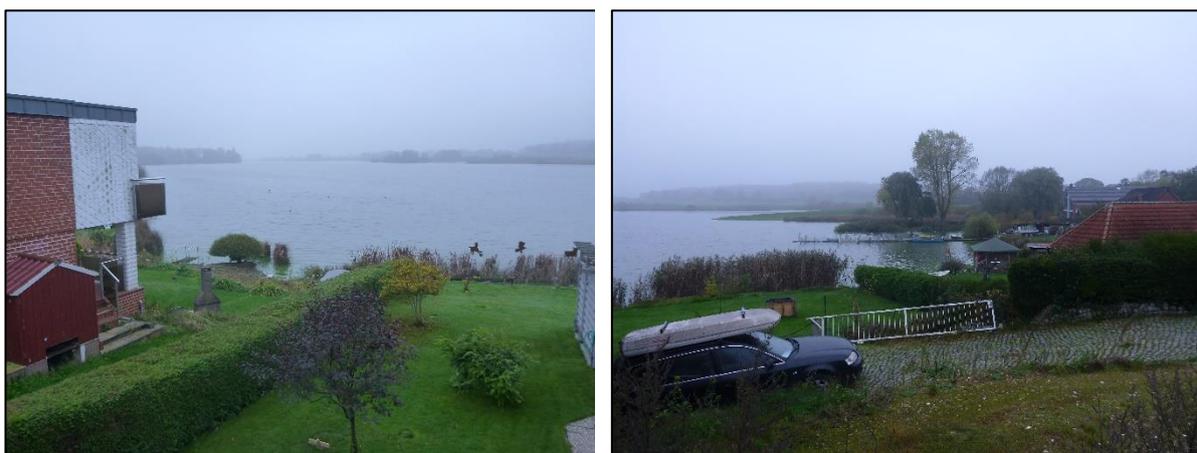
Durch die Vor-Ort-Kartierung bestätigte sich der Uferverbau in Abschnitt 2 und die teilweise sehr starke Beeinträchtigung aller Zonen in den Abschnitten 2 bis 7. (**Abbildung 4-6**).

Abbildung 4-6: Bebauung und Gärten mit Uferverbau im Abschnitt 2 des Bothkamper Sees.

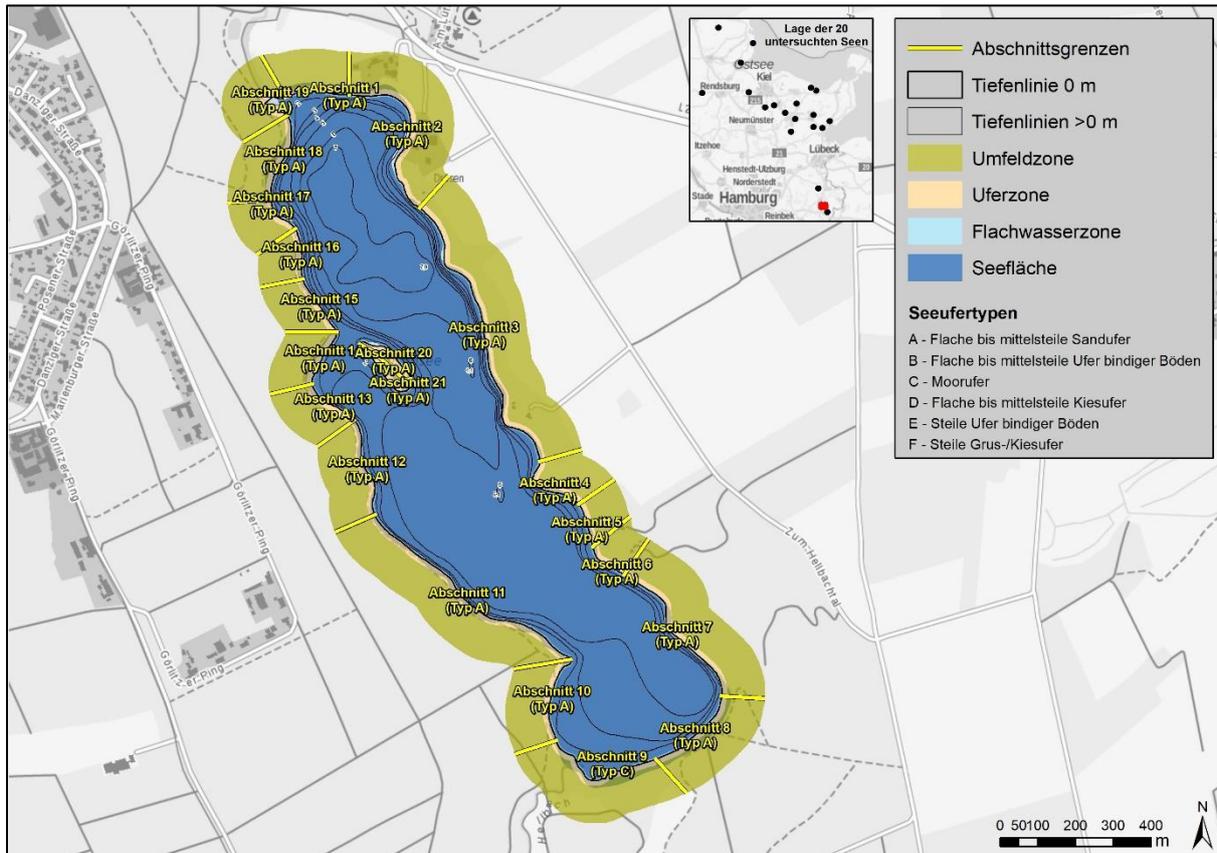
Abbildung 4-7: Zonen, Abschnitte und Typisierung (Drüsensee).

Abschnittsbildung und Typisierung: Der See ist in 21 Abschnitte unterteilt (**Abbildung 4-7**). Die zunächst entsprechend der Neigung und Bodenart generierten Abschnitte wurden weiter aufgrund von Exposition und den vorhandenen Schadstrukturen unterteilt. 20 Abschnitte wurden dem Seeufertyp A (flache bis mittelsteile Sandufer) zugeordnet. Ein Abschnitt wurde dem Seeufertyp C (Moorufer) zugewiesen.

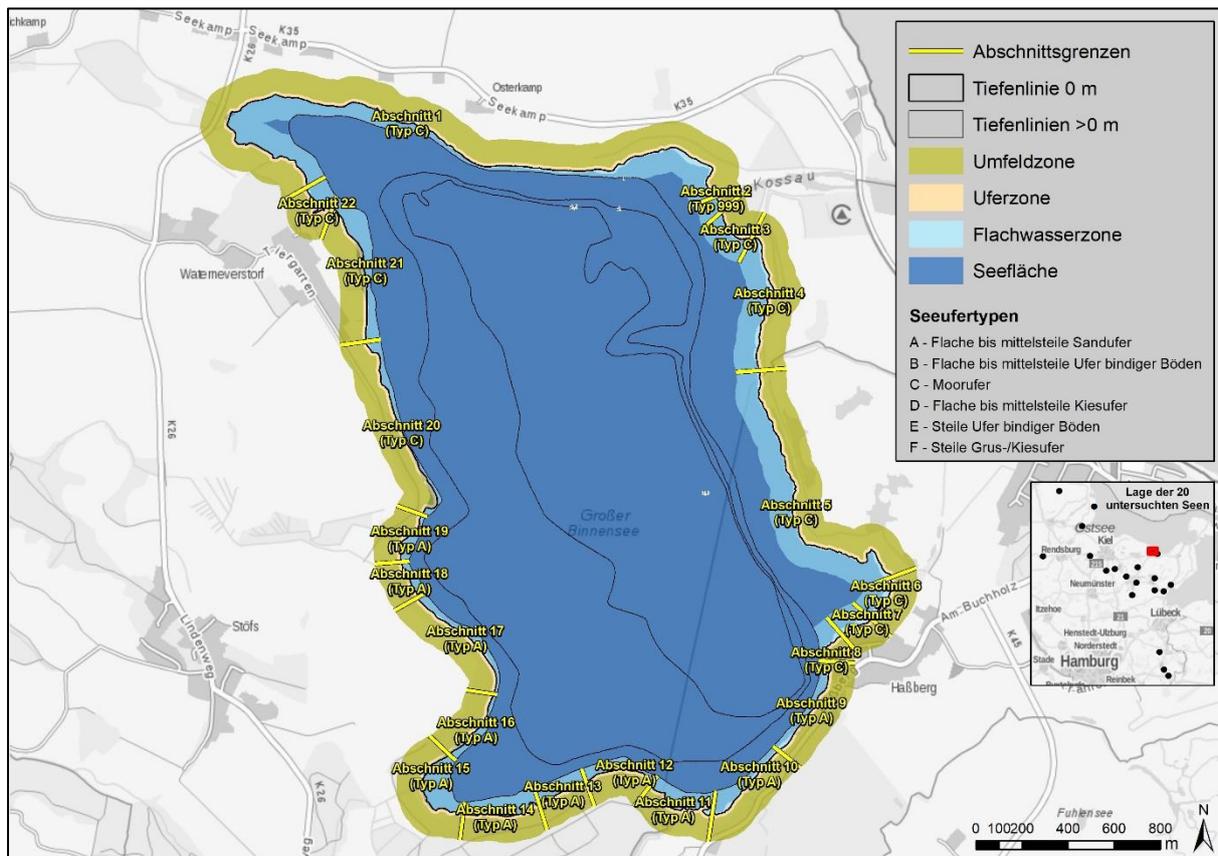
Abbildung 4-8: Zonen, Abschnitte und Typisierung (Großer Binnensee).

Abschnittsbildung und Typisierung: Der See ist in 22 Abschnitte unterteilt, wobei Abschnitt 2 als Abfluss in die Ostsee nicht klassifiziert ist (**Abbildung 4-8**). Die Zuweisung des Seeuertyps erfolgt bei relativ flachen Ufer- und Umfeldbereichen ausschließlich durch die anstehende Bodenart. Die Abschnittsbildung erfolgt weiterhin aufgrund der Exposition und den vorhandenen Schadstrukturen. 11 Abschnitten ist der Seeuertyp A (flache bis mittelsteile Sandufer) und 10 Abschnitten der Typ C (Moorufer) zugewiesen. Der nordwestliche Abfluss in die Ostsee (Abschnitt 2) ist nicht typisiert.

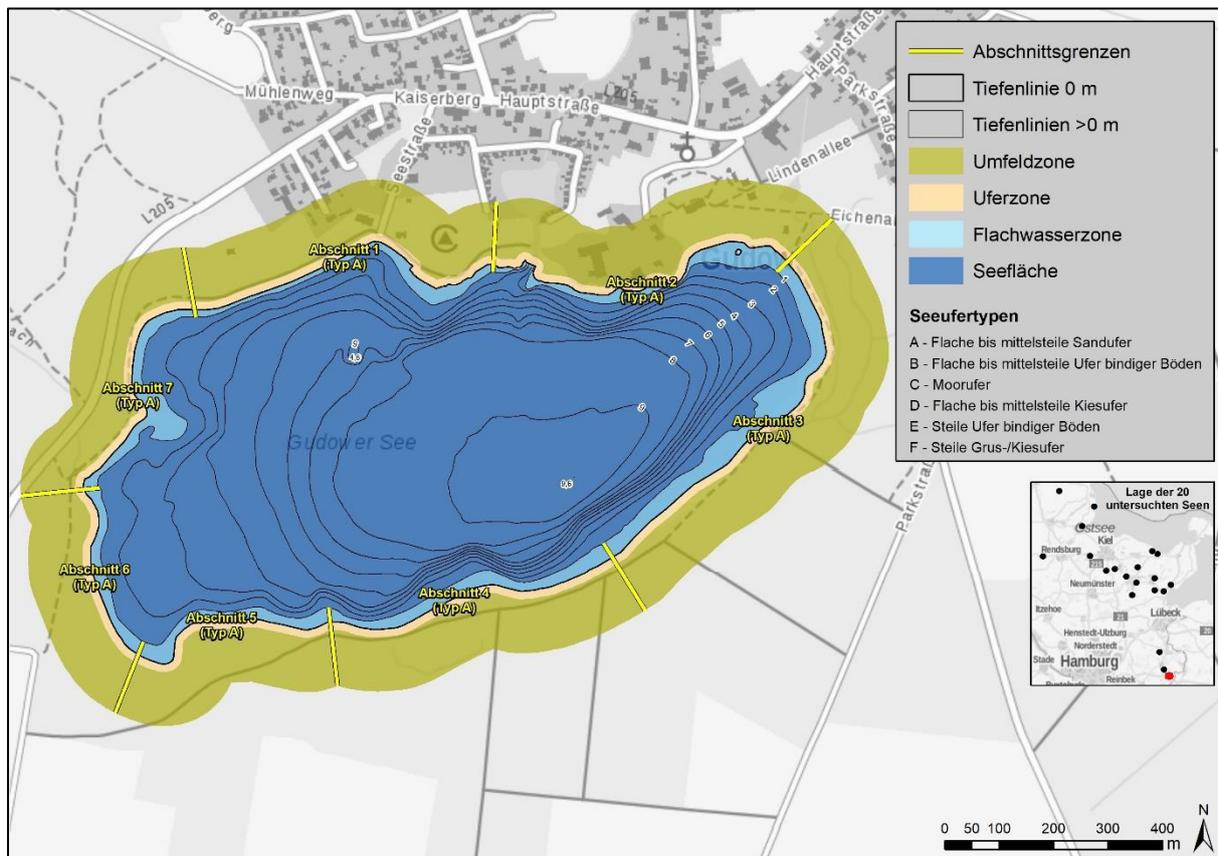
Abbildung 4-9: Zonen, Abschnitte und Typisierung (Gudower See)

Abschnittsbildung und Typisierung: Der See ist in 7 Abschnitte unterteilt (**Abbildung 4-9**). Die Zuweisung des Seeufertyps erfolgt bei relativ flachen Ufer- und Umfeldbereichen und einheitlichen Böden aufgrund der Exposition und den vorhandenen Schadstrukturen. Allen Abschnitten ist der Seeufertyp A (flache bis mittelsteile Sandufer) zugewiesen.

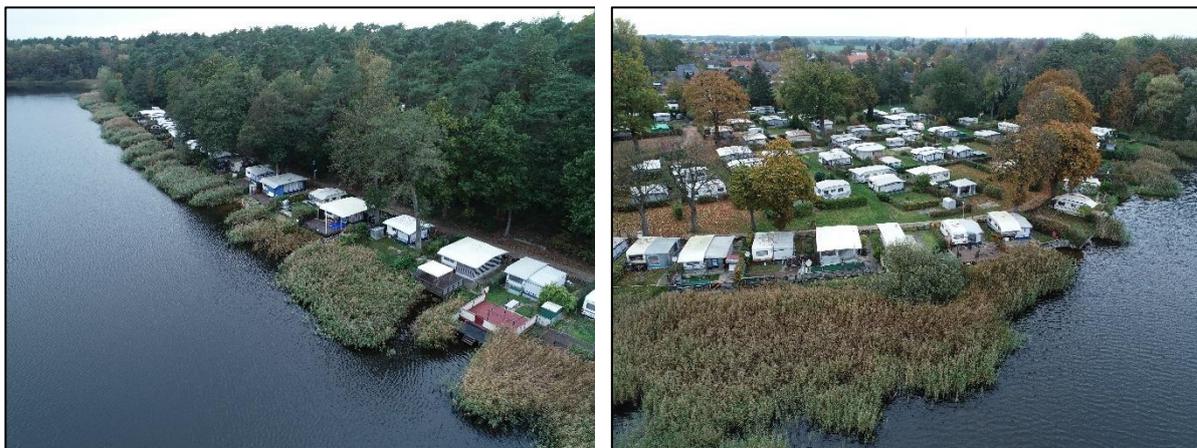
Die Vor-Ort-Kartierung bestätigte den nahezu durchgehenden, heterogenen Uferverbau in Abschnitt 1 und die vereinzelt Uferverbauungen in Abschnitt 2 (**Abbildung 4-10**).

Abbildung 4-10: Starke Beeinträchtigung der Flachwasser- und Uferzone in Abschnitt 1 (links) und vereinzelt Uferverbau im Übergangsbereich zwischen Abschnitt 1 und 2 (rechts).

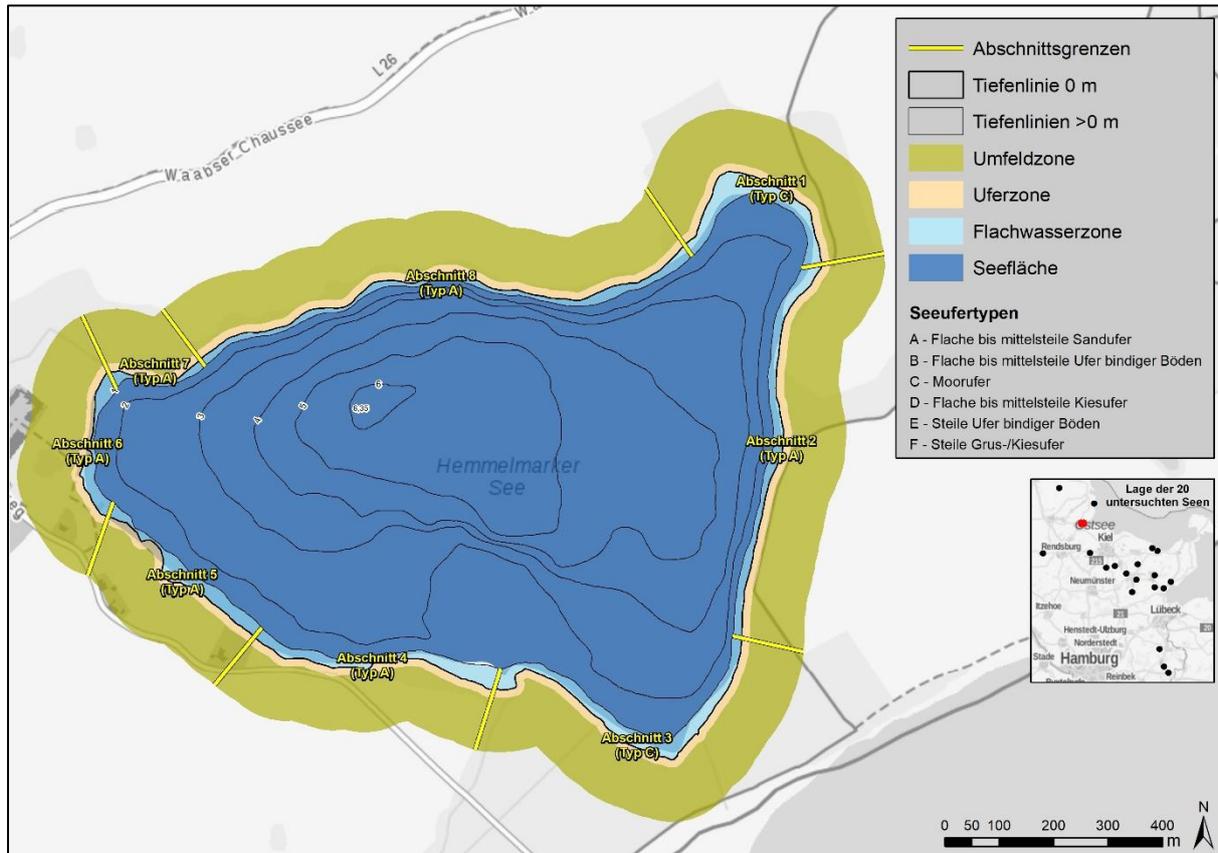
Abbildung 4-11: Zonen, Abschnitte und Typisierung (Hemmelmarker See).

Abschnittsbildung und Typisierung: Der See ist in 8 Abschnitte unterteilt (**Abbildung 4-11**). Die Zuweisung des Seeufertyps erfolgt bei relativ flachen Ufer- und Umfeldbereichen ausschließlich durch die anstehende Bodenart. Die Abschnittsbildung erfolgt weiterhin aufgrund der Exposition und den vorhandenen Schadstrukturen. 6 Abschnitten ist der Seeufertyp A (flache bis mittelsteile Sandufer) und 2 Abschnitten der Seeufertyp C (Moorufer) zugewiesen.

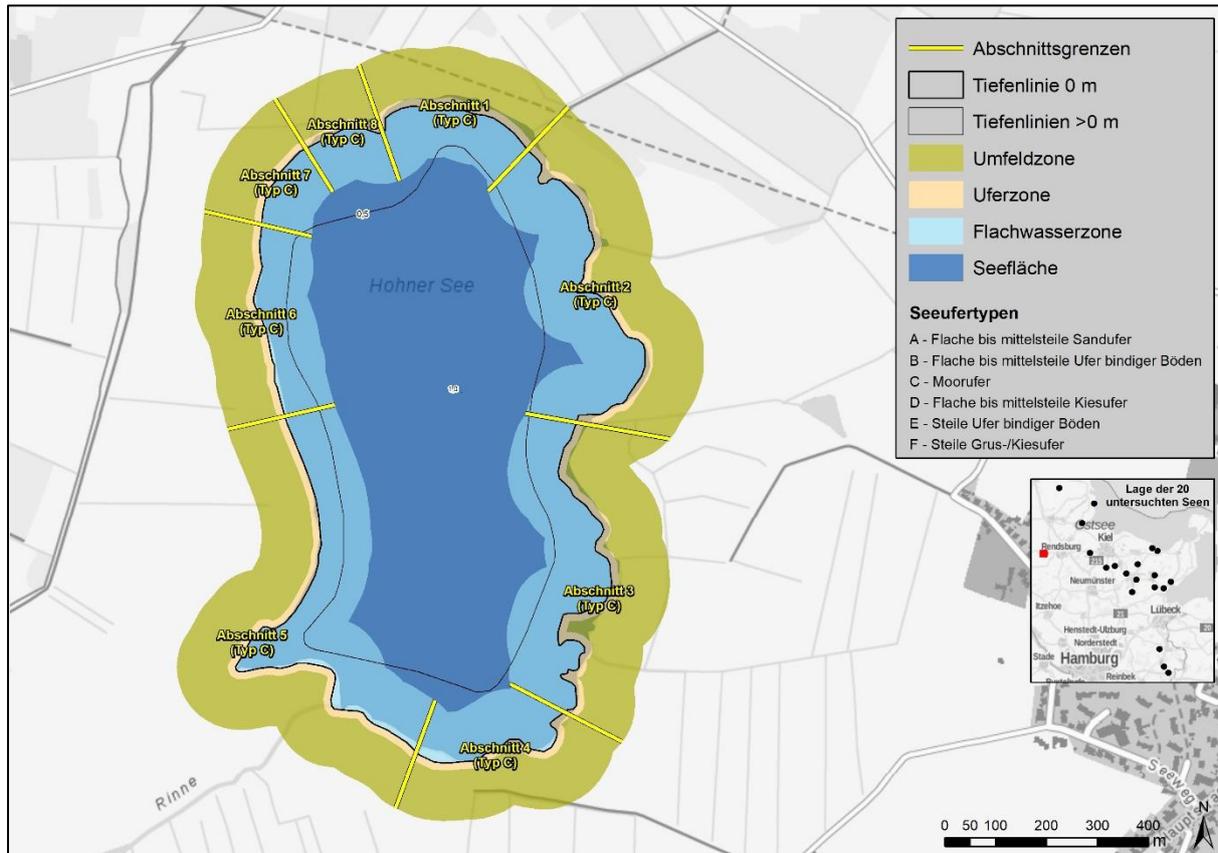
Abbildung 4-12: Zonen, Abschnitte und Typisierung (Hohner See).

Abschnittsbildung und Typisierung: Der See ist in 8 Abschnitte unterteilt (**Abbildung 4-12**). Die Zuweisung des Seeuertyps erfolgt bei relativ flachen Ufer- und Umfeldbereichen sowie gleichbleibender Bodenart aufgrund der Exposition und den vorhandenen Schadstrukturen. Allen Abschnitten ist der Seeuertyp C „Moorufer“ zugewiesen.

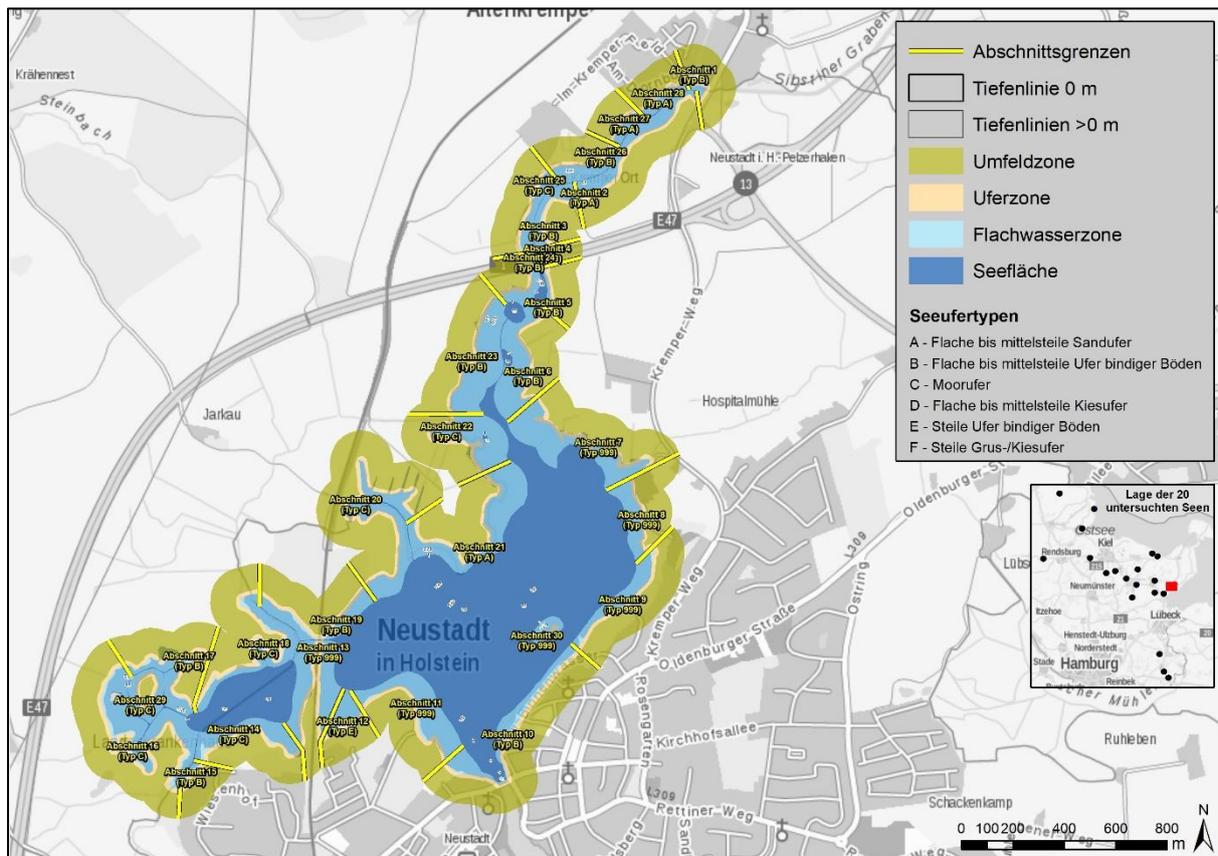
Abbildung 4-13: Zonen, Abschnitte und Typisierung (Neustädter Binnenwasser).

Abschnittsbildung und Typisierung: Da bis auf den Abschnitt 12 in allen Abschnitten die Neigung flach bis mittelsteil ist, erfolgt die Abschnittsbildung vorwiegend aufgrund der Bodenart. Diese so generierten Abschnitte wurden weiter aufgrund von Exposition und den vorhandenen Schadstrukturen unterteilt. Aufgrund der anthropogenen Aufschüttungen in den Abschnitten 7 bis 9, 11 und 13 kann hier kein Seeufertyp bestimmt werden. Ansonsten finden sich die Ufertypen A (flache bis mittelsteile Sandufer), B (flache bis mittelsteile Ufer bindiger Böden), C (Moorufer) und E (steile Ufer bindiger Böden) (**Abbildung 4-13**).

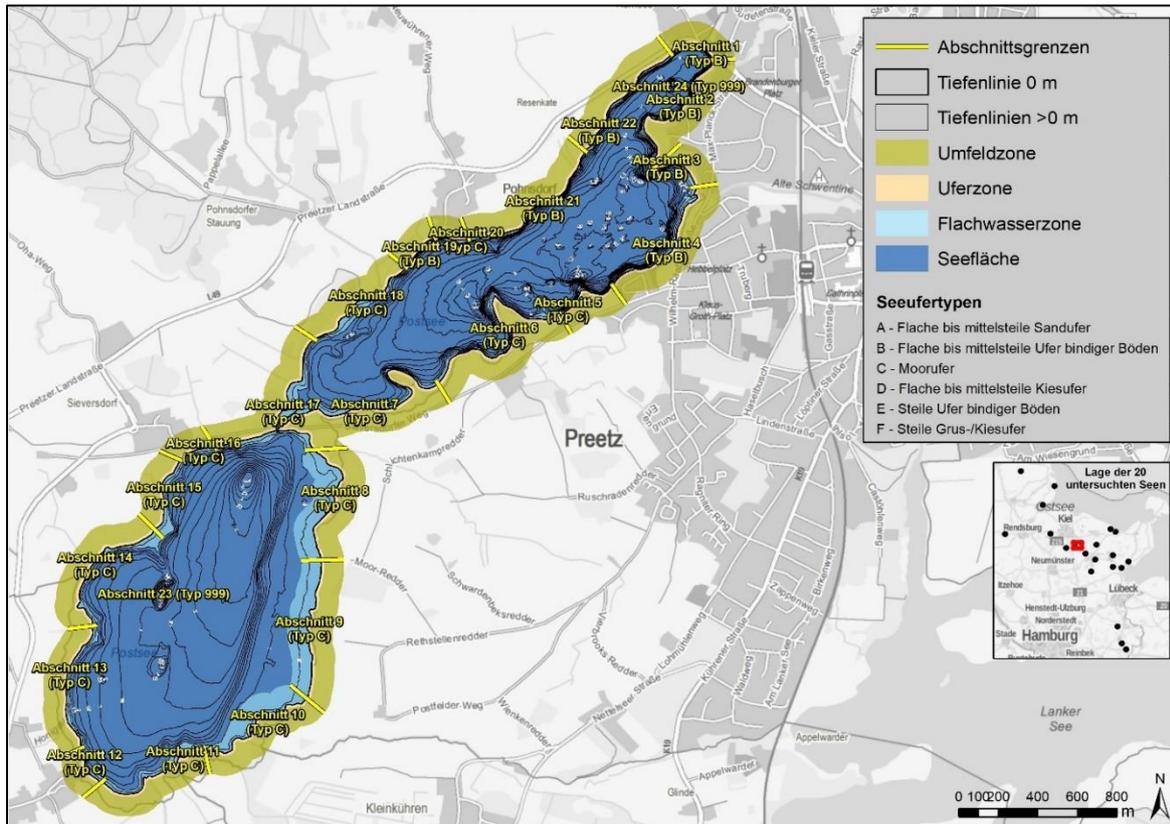
Abbildung 4-14: Zonen, Abschnitte und Typisierung (Postsee)

Abschnittsbildung und Typisierung: Der See ist in 24 Abschnitte unterteilt (**Abbildung 4-14**). Die Zuweisung des Seeufertyps erfolgt bei relativ flachen Ufer- und Umfeldbereichen ausschließlich durch die anstehende Bodenart. Die Abschnittsbildung erfolgt weiterhin aufgrund der Exposition und den vorhandenen Schadstrukturen. 7 Abschnitten ist der Seeufertyp B (flache bis mittelsteile Ufer bindiger Böden) und 15 Abschnitten der Typ C (Moorufer) zugewiesen. Den beiden Inseln (Abschnitt 23 und 24) sind keine Seeufertypen zugewiesen.

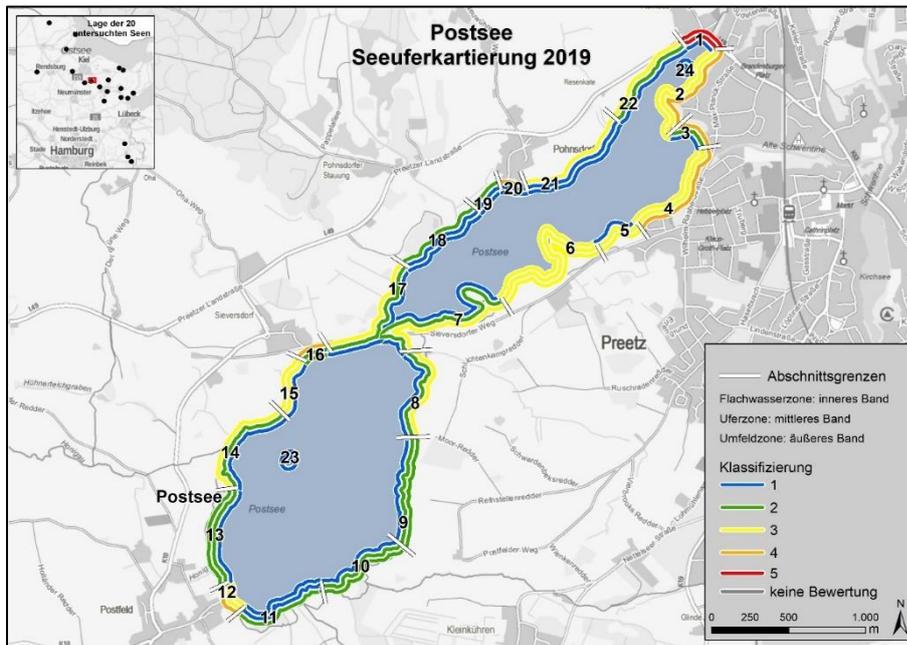
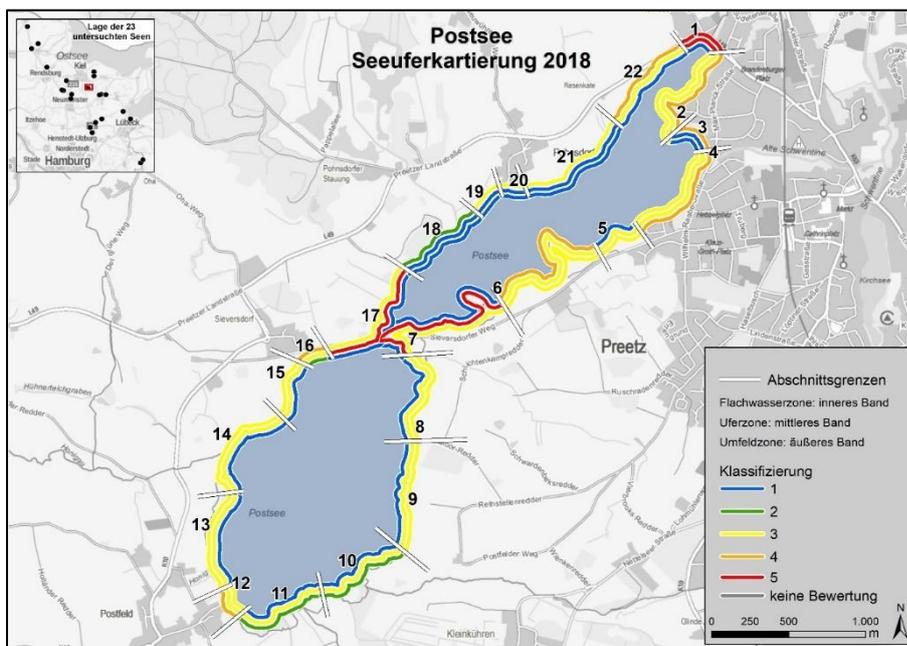
Insbesondere im Bereich der Abschnitte 7 bis 17 konnte während der Vor-Ort-Kartierung 2019 die im Zuge der Luftbildauswertung 2018 festgestellte Beeinträchtigung der Ufer- und Umfeldzone durch Äcker nicht bestätigt werden (**Abbildung 4-15**). Auch die Beeinträchtigung der Uferzone durch den ehemaligen Bahndamm in den Abschnitten 7 und 17 sind als gering einzustufen. Die Klassifizierung des Röhricht in Abschnitt 6 wurde von „vereinzelt Bestände“ (Klasse 4) auf „inhomogen“ (Klasse 3) angehoben.

Abbildung 4-15: Klassifizierung der Uferstruktur des Postsees 2019 (oben) und 2018 (unten).

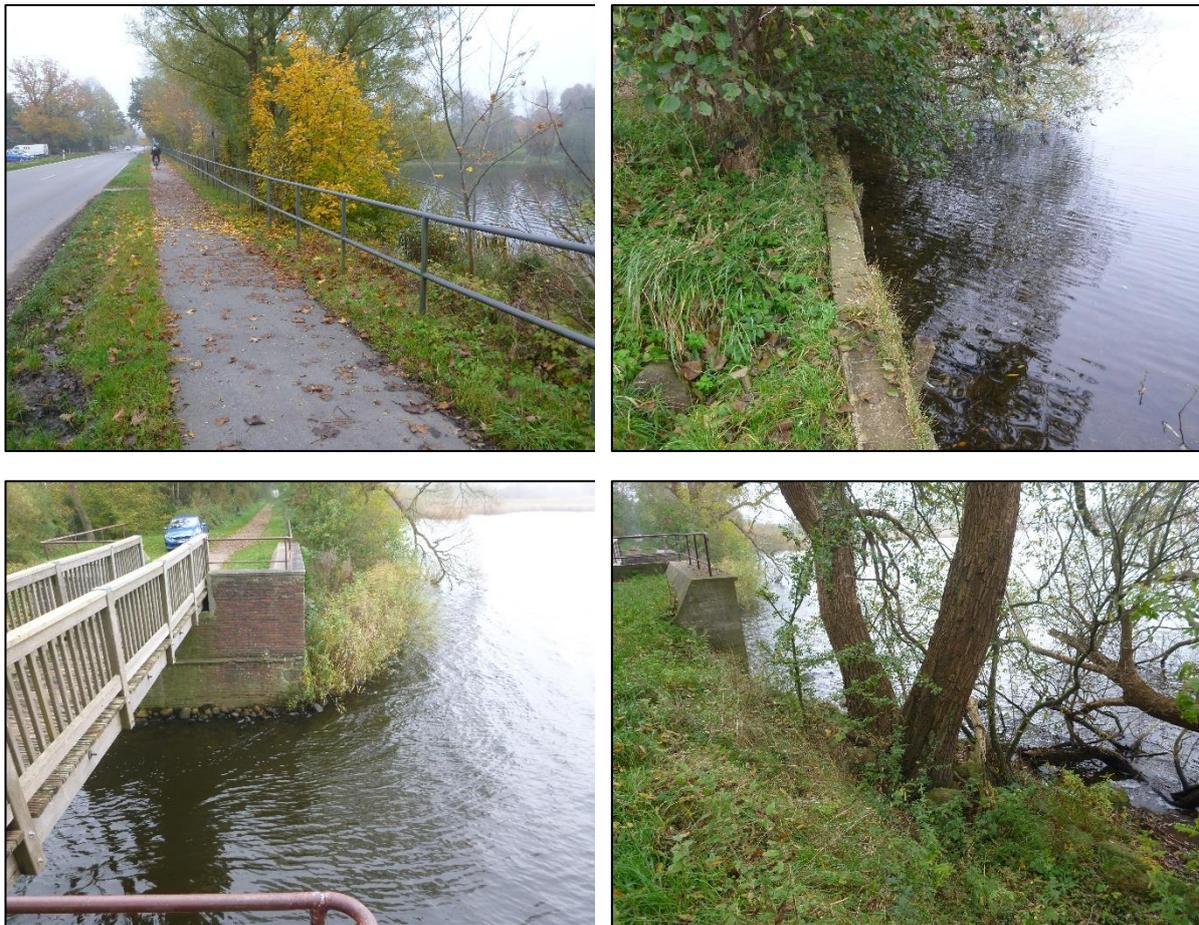
Im Zuge der Vor-Ort-Kartierung konnten Strukturelemente festgestellt und der Beeinträchtigungsgrad von Schadstrukturen differenzierter ermittelt werden als dies durch reine Luftbilddauswertung möglich ist: In Abschnitt 1 ist der durchgehende Uferverbau zur Straßensicherung zwar naheliegend, im Luftbild aber nicht erkennbar. Auch die nahezu durchgehende, verfallende Ufermauer in Abschnitt 4 war nur durch die Vor-Ort-Kartierung feststellbar. In den Abschnitten 7 und 17 ist der Durchlass, der die beiden Seeteile verbindet, mit großen Wasserbausteinen gesichert, dennoch ist Beeinträchtigung der Abschnitte 7 und 17 durch dieses Bauwerk als gering einzustufen (**Abbildung 4-10**).

Abbildung 4-16: Zum See hin befestigte Straße in Abschnitt 1 (links oben), durch Vegetation verdeckte Ufermauer in Abschnitt 4 (rechts oben) und durch Wasserbausteine gesicherter Durchlass in den Abschnitten 7 und 17 (unten).

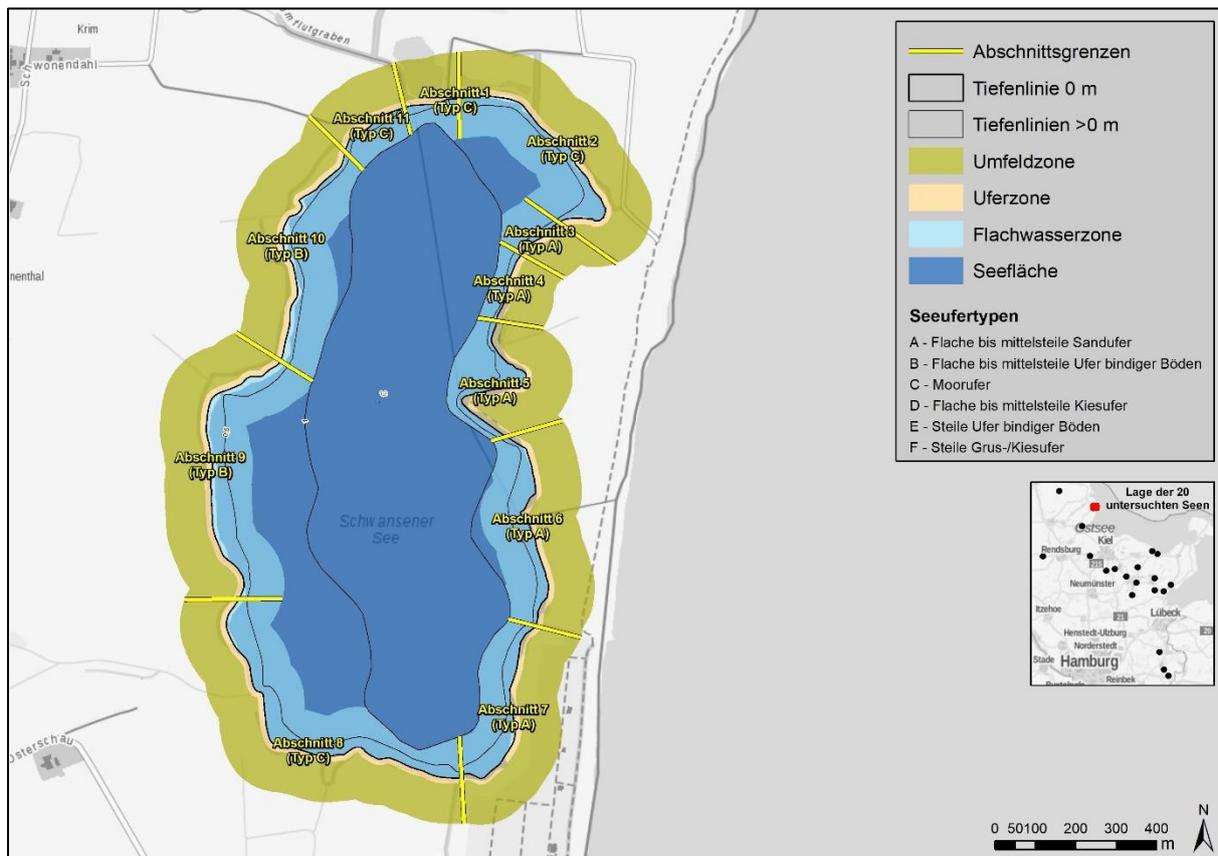
Abbildung 4-17: Zonen, Abschnitte und Typisierung (Schwansener See).

Abschnittsbildung und Typisierung: Da in allen Abschnitten die Neigung flach bis mittelsteil ist, erfolgt die Abschnittsbildung ausschließlich aufgrund der Bodenart. Diese so generierten Abschnitte wurden weiter aufgrund von Exposition und den vorhandenen Schadstrukturen unterteilt. Die Ufer der Abschnitte 3-7 sind dem Seeufertyp A (flache bis mittelsteile Sandufer) zuzuordnen, die Abschnitte 9 und 10 gehören zum Typ B (flache bis mittelsteile Ufer bindiger Böden). Die übrigen Uferabschnitte (1, 2, 8 und 11) sind als Typ C (Moorufer) typisiert (**Abbildung 4-17**).

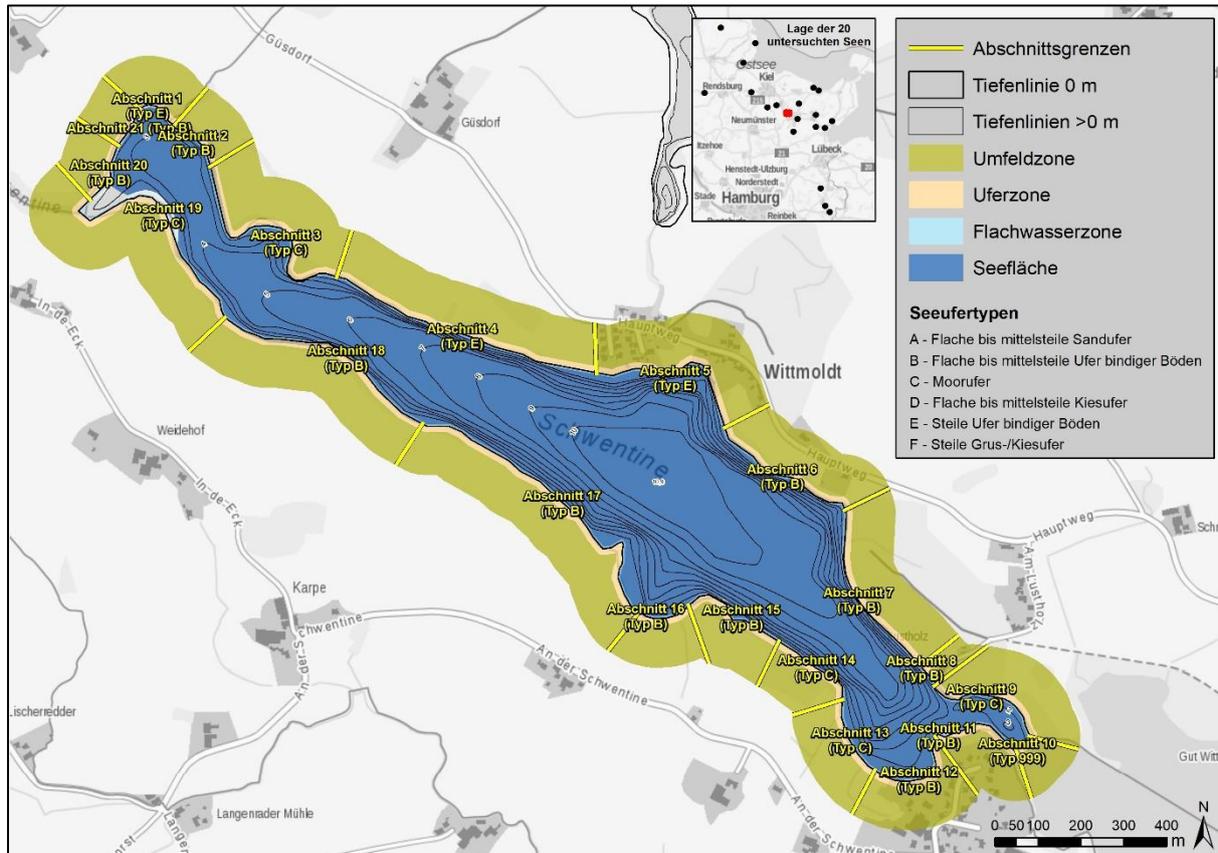
Abbildung 4-18: Zonen, Abschnitte und Typisierung (Schwentinesees).

Abschnittsbildung und Typisierung: Die aufgrund von Neigung und Boden generierten Abschnitte wurden weiter aufgrund von Exposition und den vorhandenen Schadstrukturen unterteilt. Entsprechend der auftretenden Bodenarten und Neigungswinkel finden sich drei Seeufertypen: Typ E (steile Ufer bindiger Böden), Typ B (flache bis mittelsteile Ufer bindiger Böden) sowie Typ C (Moorufer) (**Abbildung 4-18**).

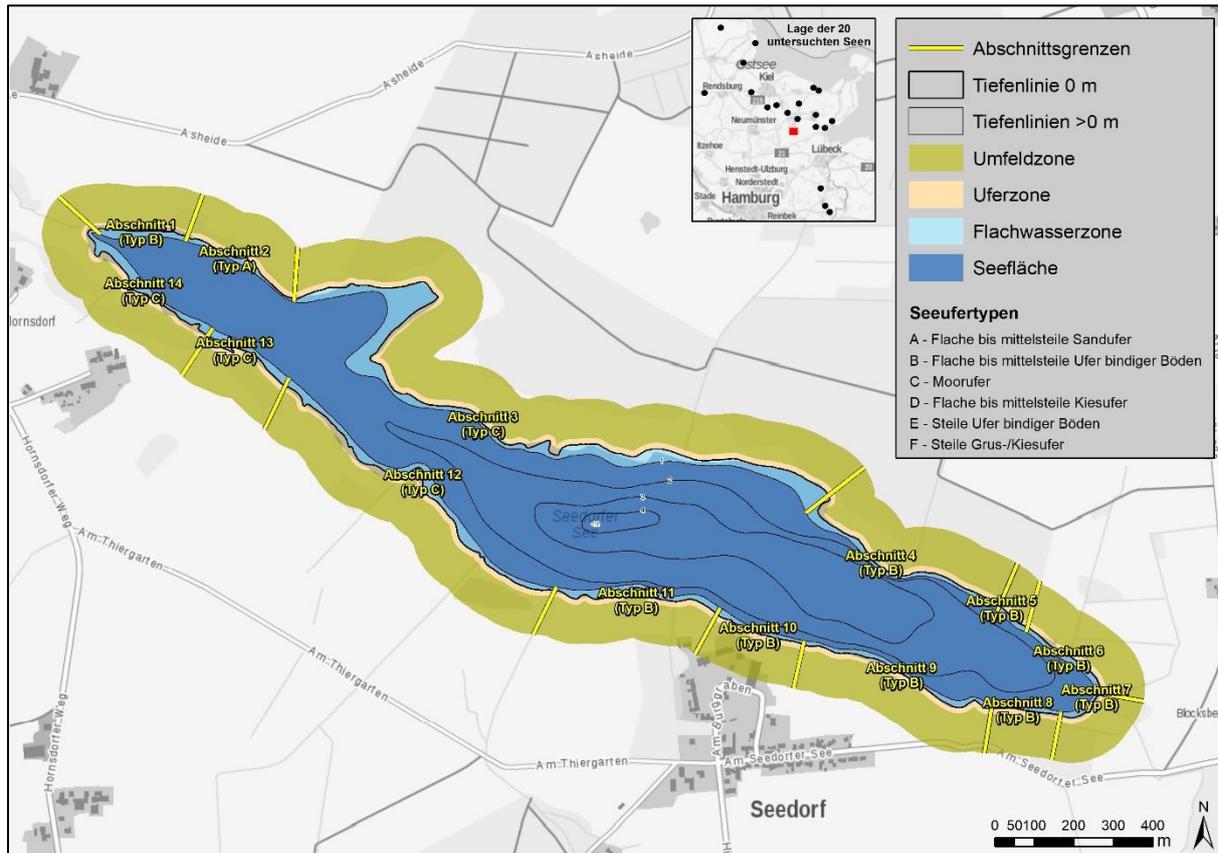
Abbildung 4-19: Zonen, Abschnitte und Typisierung (Seedorfer See).

Abschnittsbildung und Typisierung: Da in allen Abschnitten die Neigung flach bis mittelsteil ist, erfolgt die Abschnittsbildung ausschließlich aufgrund der Bodenart. Diese so generierten Abschnitte wurden weiter aufgrund von Exposition und den vorhandenen Schadstrukturen unterteilt. Entsprechend der auftretenden Bodenarten finden sich die drei Seeufertypen A (flache bis mittelsteile Sandufer), B (flache bis mittelsteile Ufer bindiger Böden) und C (Moorufer) (**Abbildung 4-19**).

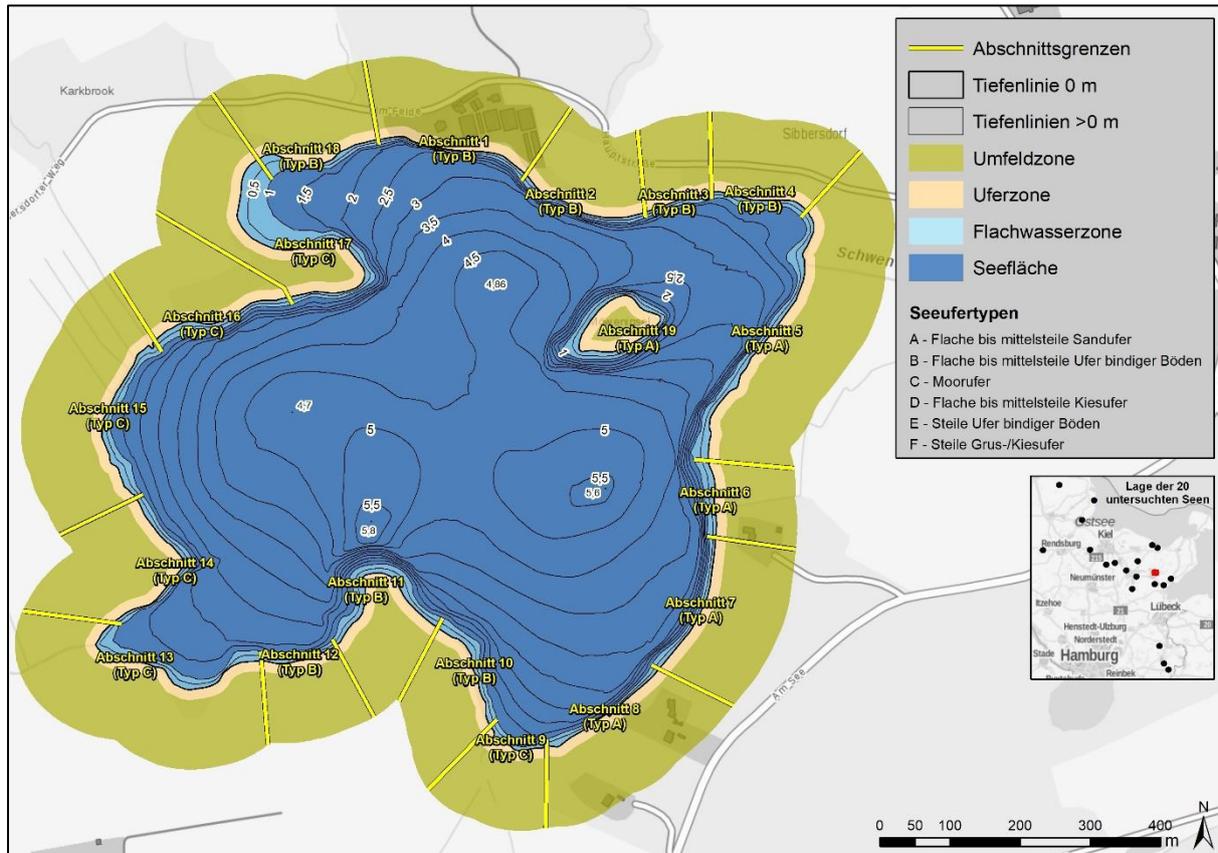
Abbildung 4-21: Zonen, Abschnitte und Typisierung (Sibbersdorfer See).

Abschnittsbildung und Typisierung: Da in allen Abschnitten die Neigung flach bis mittelsteil ist, erfolgt die Abschnittsbildung ausschließlich aufgrund der Bodenart. Diese so generierten Abschnitte wurden weiter aufgrund von Exposition und den vorhandenen Schadstrukturen unterteilt. Entsprechend der auftretenden Bodenarten findet sich in den Abschnitten 5-8 sowie auf der Insel (Abschnitt 19) der Seeufertyp A (flache bis mittelsteile Sandufer), in den Abschnitten 1-4, 10-12 und 18 der Seeufertyp B (flache bis mittelsteile Ufer bindiger Böden) und in den Abschnitten 13-17 und 9 der Seeufertyp C (Moorufer) (**Abbildung 4-21**).

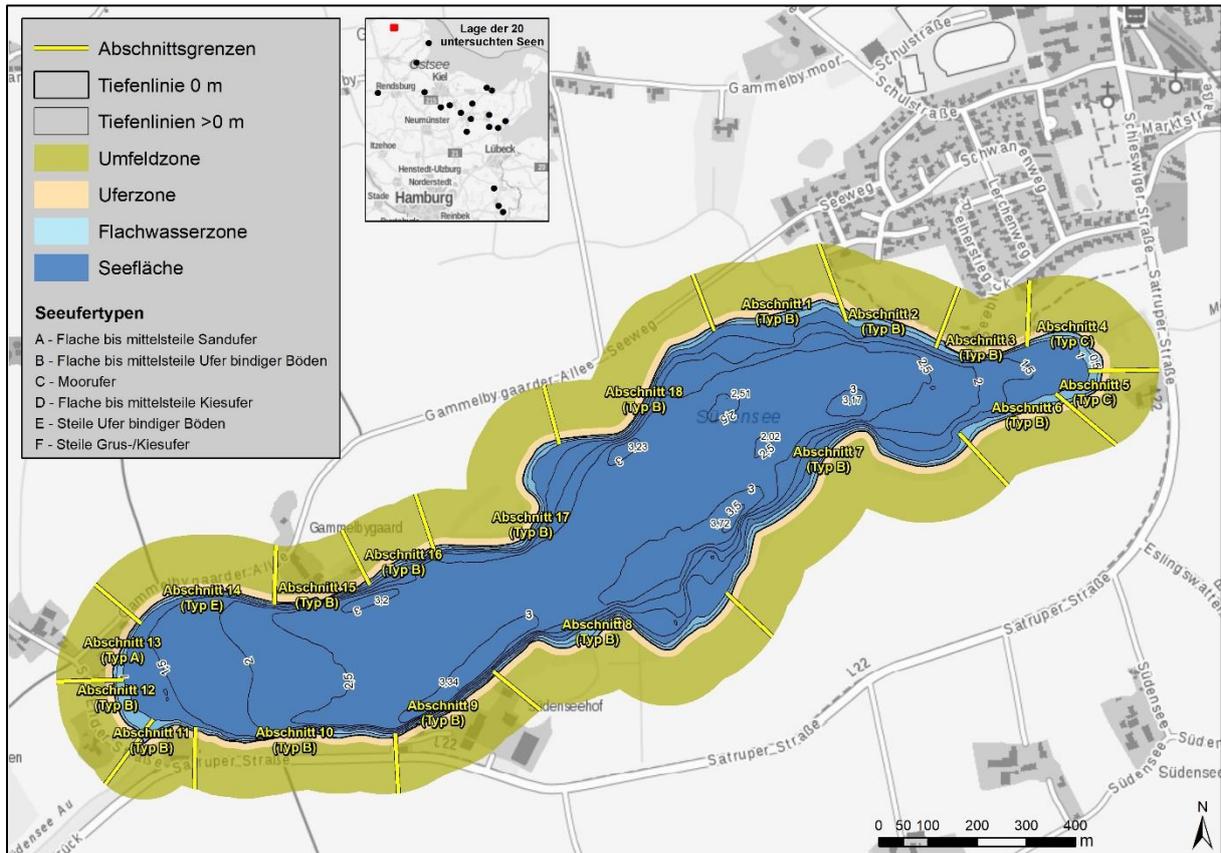
Abbildung 4-22: Zonen, Abschnitte und Typisierung (Südensee).

Abschnittsbildung und Typisierung: Da die Neigung überwiegend flach bis mittelsteil ist, erfolgt die Abschnittsbildung hauptsächlich aufgrund der Bodenart. Diese so generierten Abschnitte wurden weiter aufgrund von Exposition und den vorhandenen Schadstrukturen unterteilt. Der Großteil der Abschnitte gehört dem Seeufertyp B an (flache bis mittelsteile Ufer bindiger Böden). Die Abschnitte 4 und 5 sind dem Typ C (Moorufer) zugeordnet, Abschnitt 13 gehört dem Typ A (flache bis mittelsteile Sandufer) und Abschnitt 14 dem Typ E (steile Ufer bindiger Böden) an (**Abbildung 4-22**).
