Kartierung und Klassifizierung der Uferstruktur von 20 Seen in Schleswig-Holstein nach dem LAWA-Übersichtsverfahren

Abschlussbericht

Bonn, November 2019

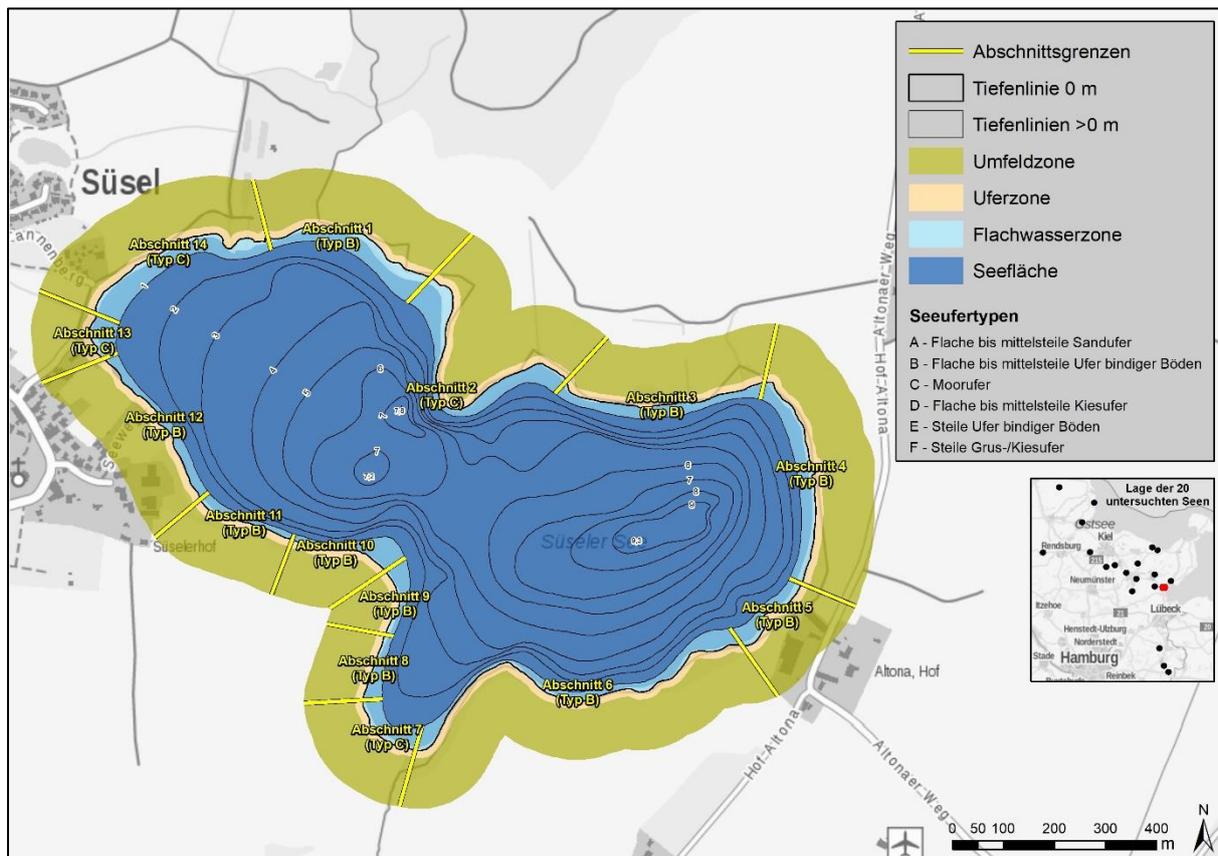
Abbildung 4-23: Zonen, Abschnitte und Typisierung (Süseler See).

Abschnittsbildung und Typisierung: Da die Neigung im gesamten Uferbereich flach bis mittelsteil ist, erfolgt die Abschnittsbildung aufgrund der Bodenart. Diese so generierten Abschnitte wurden weiter aufgrund von Exposition und den vorhandenen Schadstrukturen unterteilt. Es finden sich überwiegend Ufer des Typs B (flache bis mittelsteile Ufer bindiger Böden). Die Abschnitte 2, 7, 13 und 14 sind dem Seeufertyp C (Moorufer) zugeordnet (**Abbildung 4-23**).

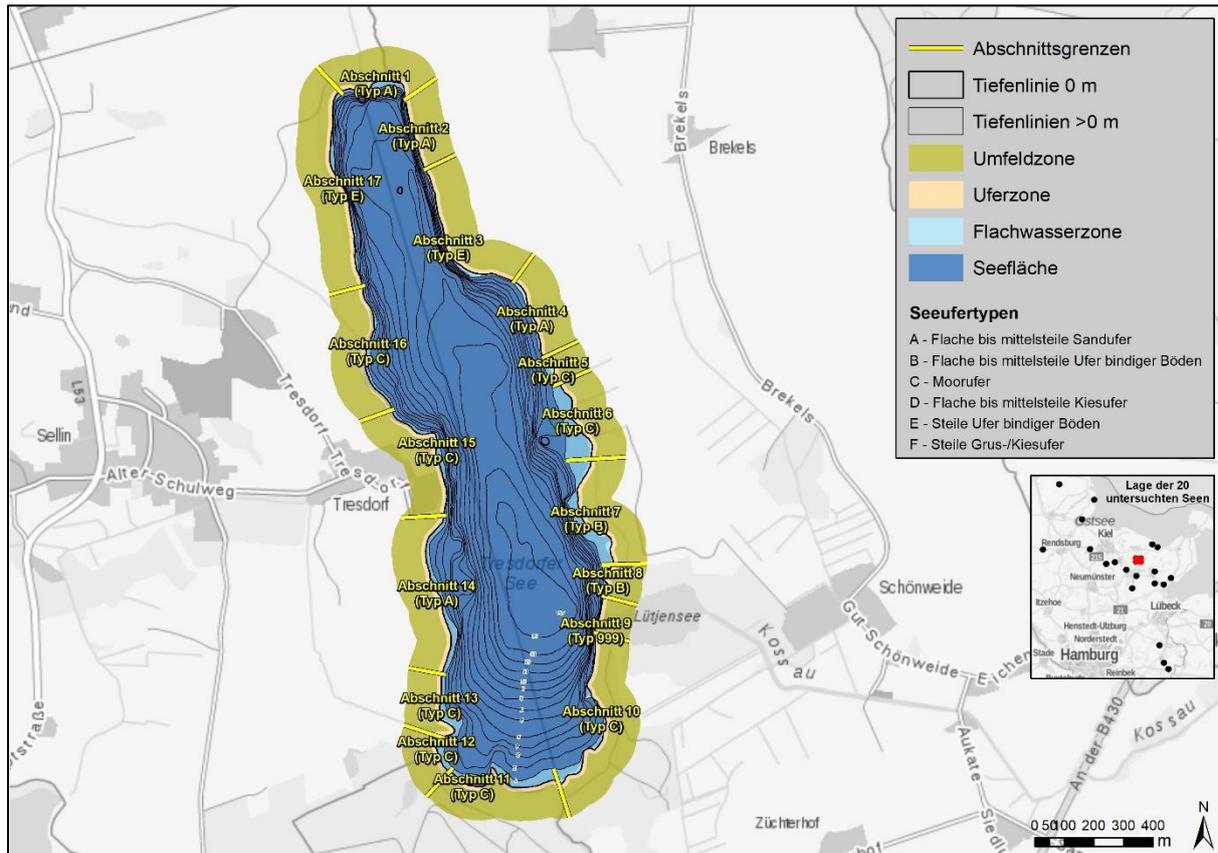
Abbildung 4-24: Zonen, Abschnitte und Typisierung (Trespolder See).

Abschnittsbildung und Typisierung: Da die Neigung bis auf zwei Abschnitte (3 und 17) im gesamten Uferbereich flach bis mittelsteil ist, erfolgt die Abschnittsbildung hauptsächlich aufgrund der Bodenart. Die so generierten Abschnitte wurden weiter aufgrund von Exposition und den vorhandenen Schadstrukturen unterteilt. Es treten die Ufertypen A (flache bis mittelsteile Sandufer), B (flache bis mittelsteile Ufer bindiger Böden), C (Moorufer) und E (steile Ufer bindige Böden) auf (**Abbildung 4-24**).

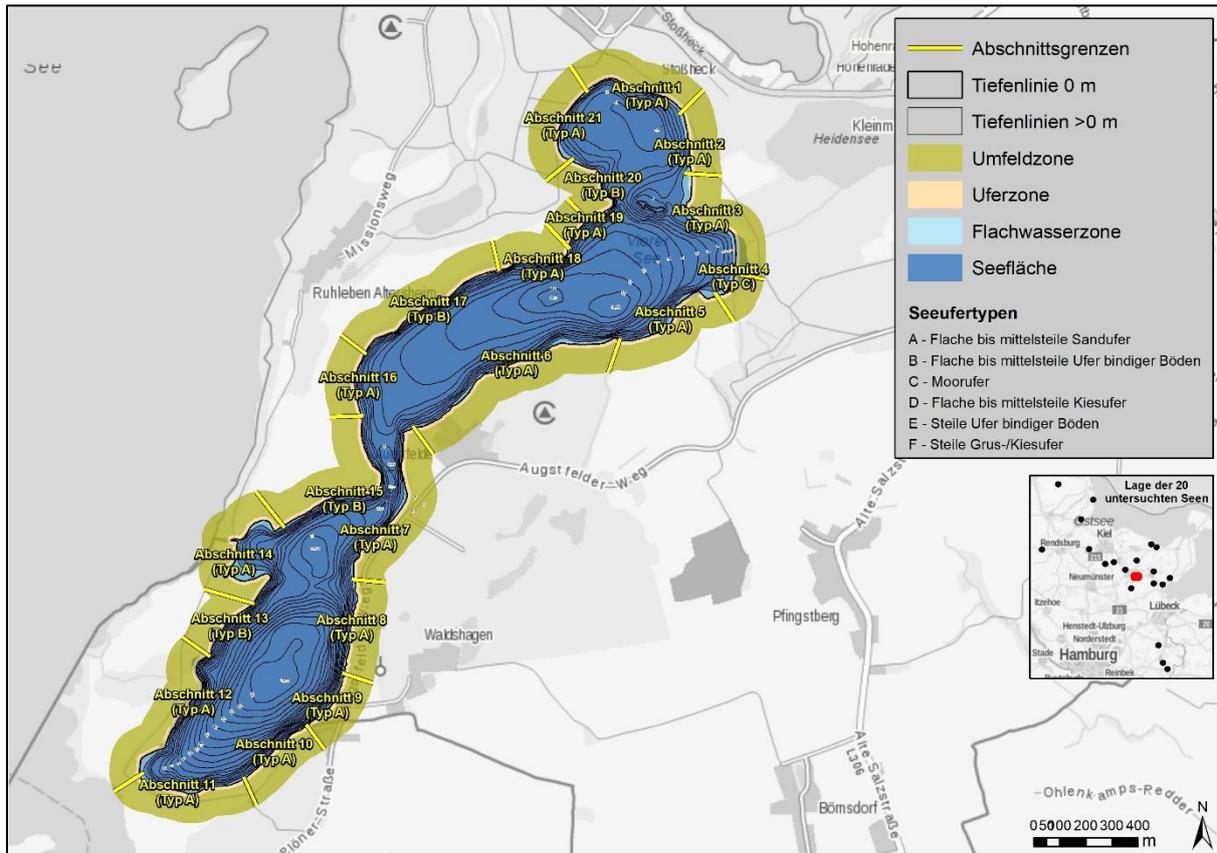
Abbildung 4-25: Zonen, Abschnitte und Typisierung (Vierer See).

Abschnittsbildung und Typisierung: Da die Neigung im gesamten Uferbereich flach bis mittelsteil ist, erfolgt die Abschnittsbildung aufgrund der Bodenart. Diese so generierten Abschnitte wurden weiter aufgrund von Exposition und den vorhandenen Schadstrukturen unterteilt. Fast alle Abschnitte sind dem Seeufertyp A (flache bis mittelsteile Sandufer) zugeordnet. Abschnitt 4 ist dem Typ C (Moorufer) zugeordnet. Die Abschnitte 13, 15, 17 und 20 gehören dem Typ B (flache bis mittelsteile Ufer bindiger Böden) an (**Abbildung 4-25**).
