## Entwicklung und Wirksamkeit des Sedimentationsbeckens Bellin

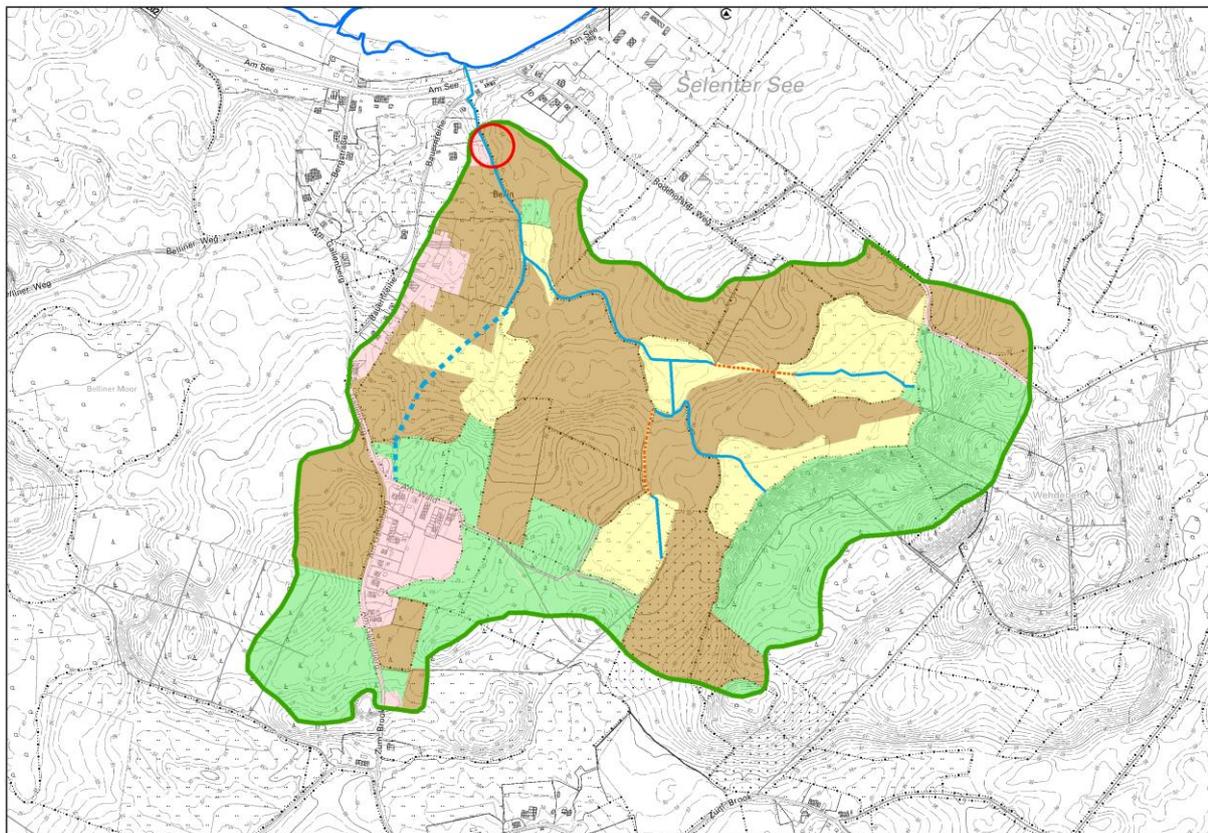
Das Einzugsgebiet des Gewässers 3.37 umfasst ca. 84 ha und gliedert sich in 12 ha Grünland und 42 ha Ackernutzung sowie einer Waldfläche von 25 ha und einem Siedlungsbereich von 5 ha (Abbildung 1).

Abbildung 1: Einzugsgebiet des Sedimentationsbeckens  
(gelb = Grünland, braun = Acker, grün = Wald, rot = versiegelte Fläche)

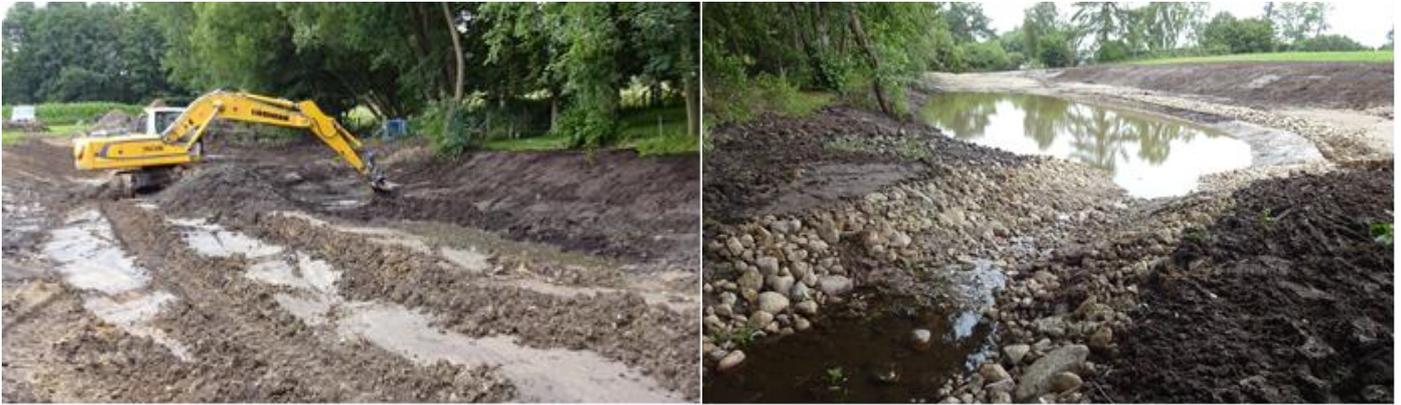
Das Sedimentationsbecken wurde im Hauptschluss des Gewässers angelegt und im August 2015 fertiggestellt. Bodentransporte waren nicht erforderlich, da sich Aushub- und Auftragsmengen ausglich. Der beim Ausheben des Tiefenwasserbereiches anfallende Boden wurde zum Anheben der Fläche für das Schilfbeet (Abbildung 3) sowie zum Verfüllen des bisherigen Grabenbettes verwendet, so dass auf der Westseite des Beckens ein kleiner Längswall entstanden ist. Insgesamt wurden an Boden bei der Profilierung des Beckens ca. 200 m<sup>3</sup> abgeschoben sowie ca. 700 m<sup>3</sup> ausgehoben (Abbildung 2).

Abbildung 2: Links: Aushub des Sedimentationsbeckens; Rechts: Erstes Befüllen (König 2015)

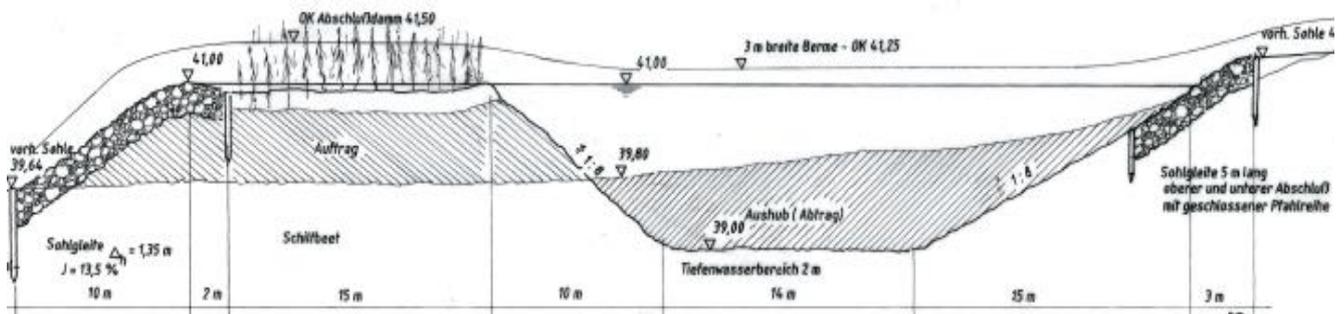
Die ständige Wasserfläche des Sedimentationsbeckens ist ca. 410 m<sup>2</sup> groß und hat ein Volumen von anfangs rund 251 m<sup>3</sup>. Die größte Länge beträgt 35 m, die größte Breite 15 m und es wird eine Wassertiefe von max. 2 m erreicht. Die Tiefe von 2 m gewährleistet ein Absetzen für Korngrößen um 0,02 mm (Ingenieurbüro Heidelberg, Feb. 2015). An die Wasserfläche schließt eine Schilffläche von 155 m<sup>2</sup> an bevor der Ablauf über eine kleine Sohlgleite in Richtung See erfolgt (Abbildung 3).

Abbildung 3: Querschnitt des Sedimentationsbeckens

Bei einer Tiefe des Sedimentationsbeckens von max. 2 m, die für das Absetzen von Korngrößen von 0,02 mm als hinreichend berechnet wurde, sollte daher frühzeitig eine Prüfung und evtl. Entnahme des abgelagerten Materials eingeplant werden, um zumindest die Funktion als Sandfang weiter zu gewährleisten.

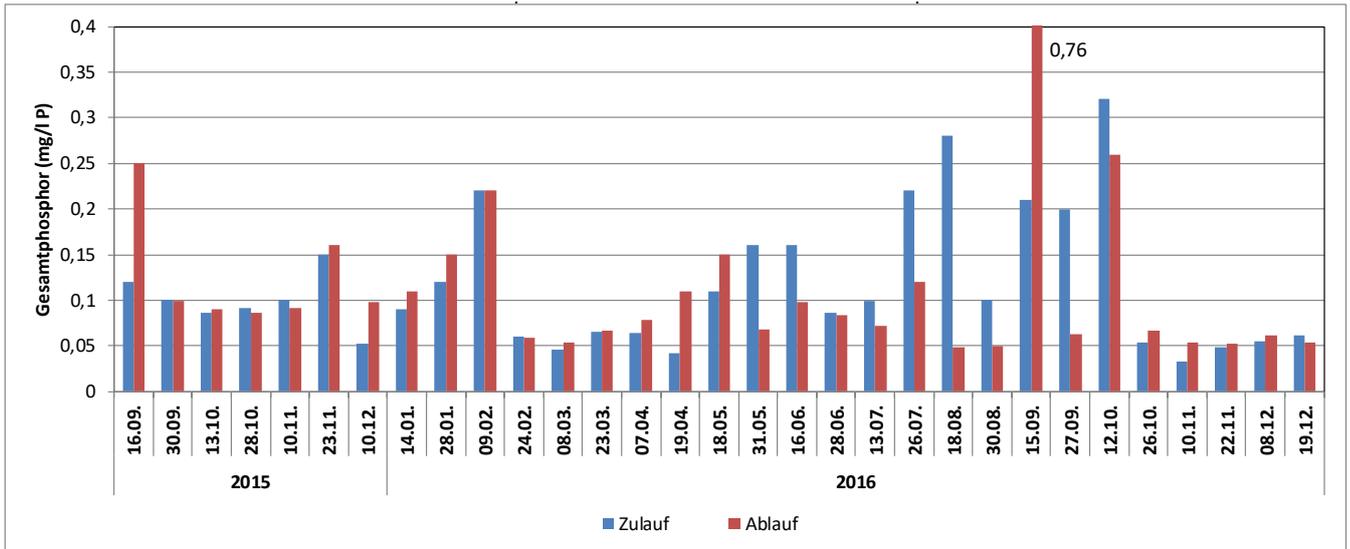
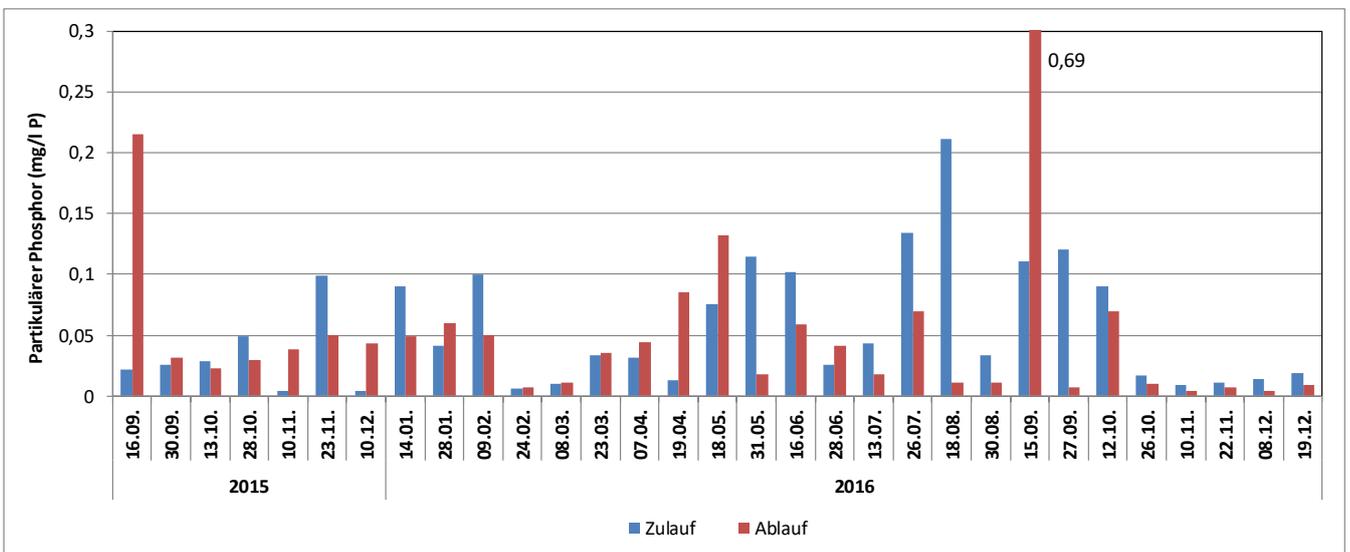
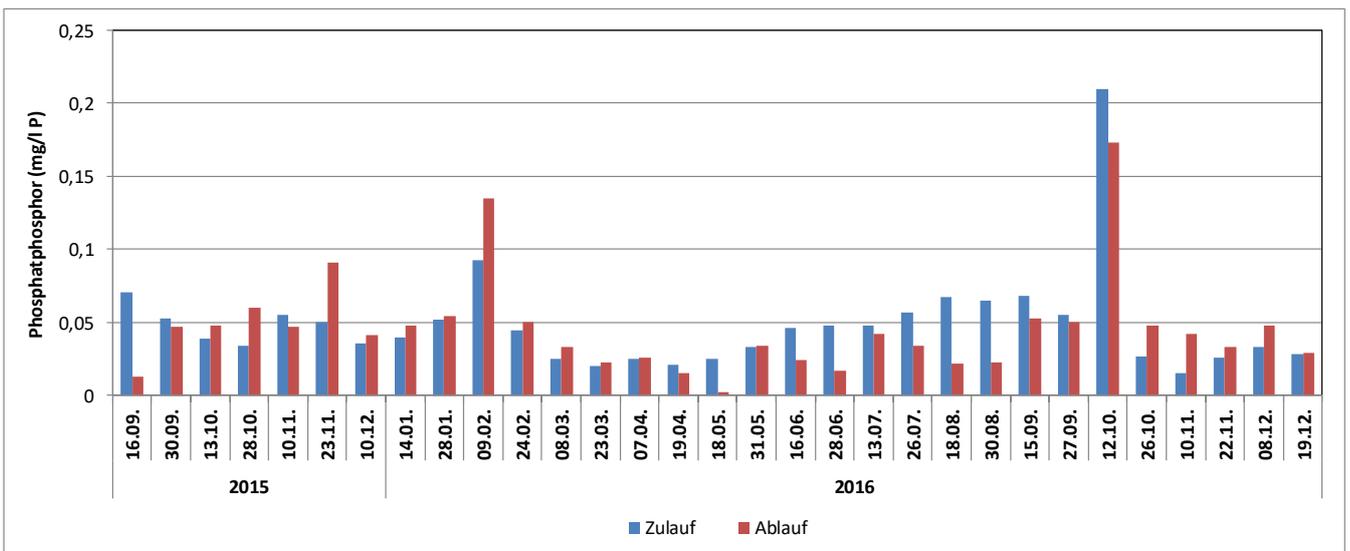
Abbildung 4: Phosphorkonzentrationen (Gesamt-, Partikulär-, und Phosphatphosphor) im Zu- und Ablauf des Sedimentationsbeckens 2015/2016

Von den insgesamt 31 Messtagen hat an etwa der Hälfte der Termine ein Rückhalt an partikulär gebundenem Phosphor (18) und an gelöstem Phosphor (14) stattgefunden. Die Termine deckten sich nicht immer, beide Fraktionen zusammen waren lediglich an 7 Tagen reduziert. Zu berücksichtigen ist hierbei, dass bis Mitte Mai überwiegend kein Rückhalt stattgefunden hat, was wohl auf die Mobilisierung von Nährstoffen durch die Bodenbewegung (s.o.) beim Bau des Beckens zurückzuführen ist. Weiterhin hat sich die Schilfanpflanzung nicht wie geplant entwickelt, so dass hier ebenfalls nicht vom dem theoretisch möglichen Rückhalt (s.o.) auszugehen ist.

Auffällig waren der 15.9.2016 hinsichtlich der relativ hohen Konzentration an partikulärem Phosphor im Ablauf sowie der 12.10.2016 wegen ungewöhnlich hoher Konzentrationen des gelösten Phosphors im Zu- und Ablauf.

Anhand der Aufzeichnungen war dokumentiert, dass am 15.9., wie auch am Tag vorher kein Niederschlag gefallen ist. Fast der gesamte Phosphor der zum Abfluss kam war partikulär gebunden. Ein „Hochwasserereignis“, das bereits sedimentierte Teilchen mitgerissen haben könnte, kann jedoch ausgeschlossen werden.

Am 12.10. waren 13 mm, am Tag zuvor 25 mm Niederschlag zu verzeichnen. Die Gesamtposphorkonzentrationen an Zu- und Ablauf waren mit etwa 0,3 mg/l P relativ hoch, der partikuläre Phosphor war daran zu einem Drittel beteiligt, während gelöster Phosphor in hoher Konzentration zu- und abgeflossen war.

Auffällig waren außerdem der 26.7. und insbesondere der 18.8., wo im Zulauf neben hohen Konzentrationen an Gesamtposphor - der hauptsächlich partikulär vorlag – Ammonium mit über 0,3 mg/l Ammoniumstickstoff (18.8.) vorlag. Möglicherweise war es hier zu Einträgen von Gülle aus der landwirtschaftlichen Flächennutzung in den oberhalb der Messstelle gelegenen Zulauf gekommen.

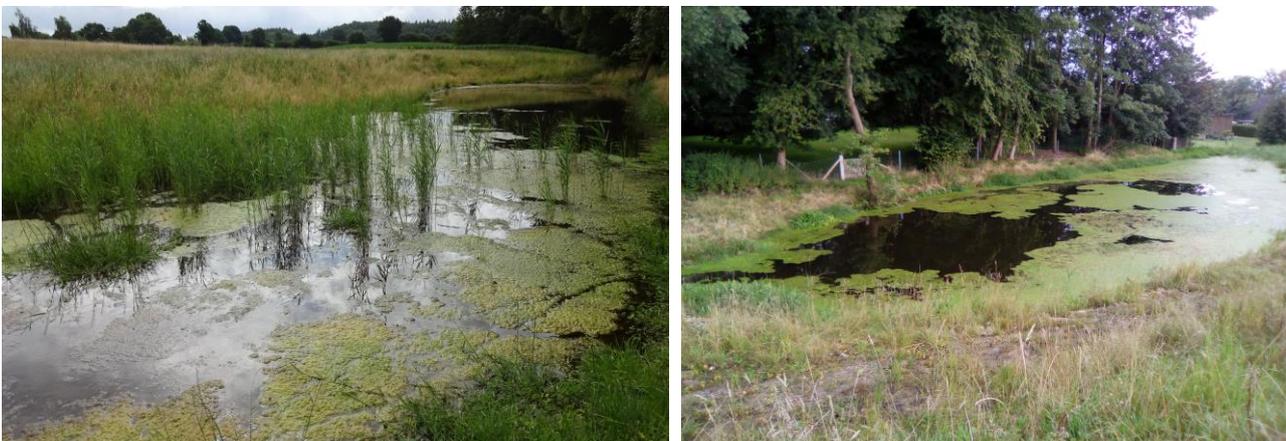
In den Sommermonaten entwickelten sich Fadenalgen im Sedimentationsbecken, im Juli war davon der hintere Teil im Bereich des Schilfes (Abbildung 5, links) betroffen, im August war die gesamte Wasserfläche bedeckt (Abbildung 5, rechts). Dabei handelte es sich um Zusammenballungen von Grünalgen der Gattung *Cladophora*, die oft lange, meist an festem Substrat angeheftet wachsende Fäden bilden, die später meistens aufschwimmen. In jedem Fall ist dies als Zeichen übermäßig vorhandener Nährstoffe bzw. auch von Nährstoffrückhalt im Becken zu sehen. In beiden Monaten waren die Gesamtposphorkonzentrationen im Zulauf auffällig hoch. Ein weiterer Faktor für das Fadenalgenwachstum ist das gute Lichtangebot.

Abbildung 5: Links: Fadenalgenentwicklung im Juli; Rechts: Fadenalgenentwicklung im August (König 2016)

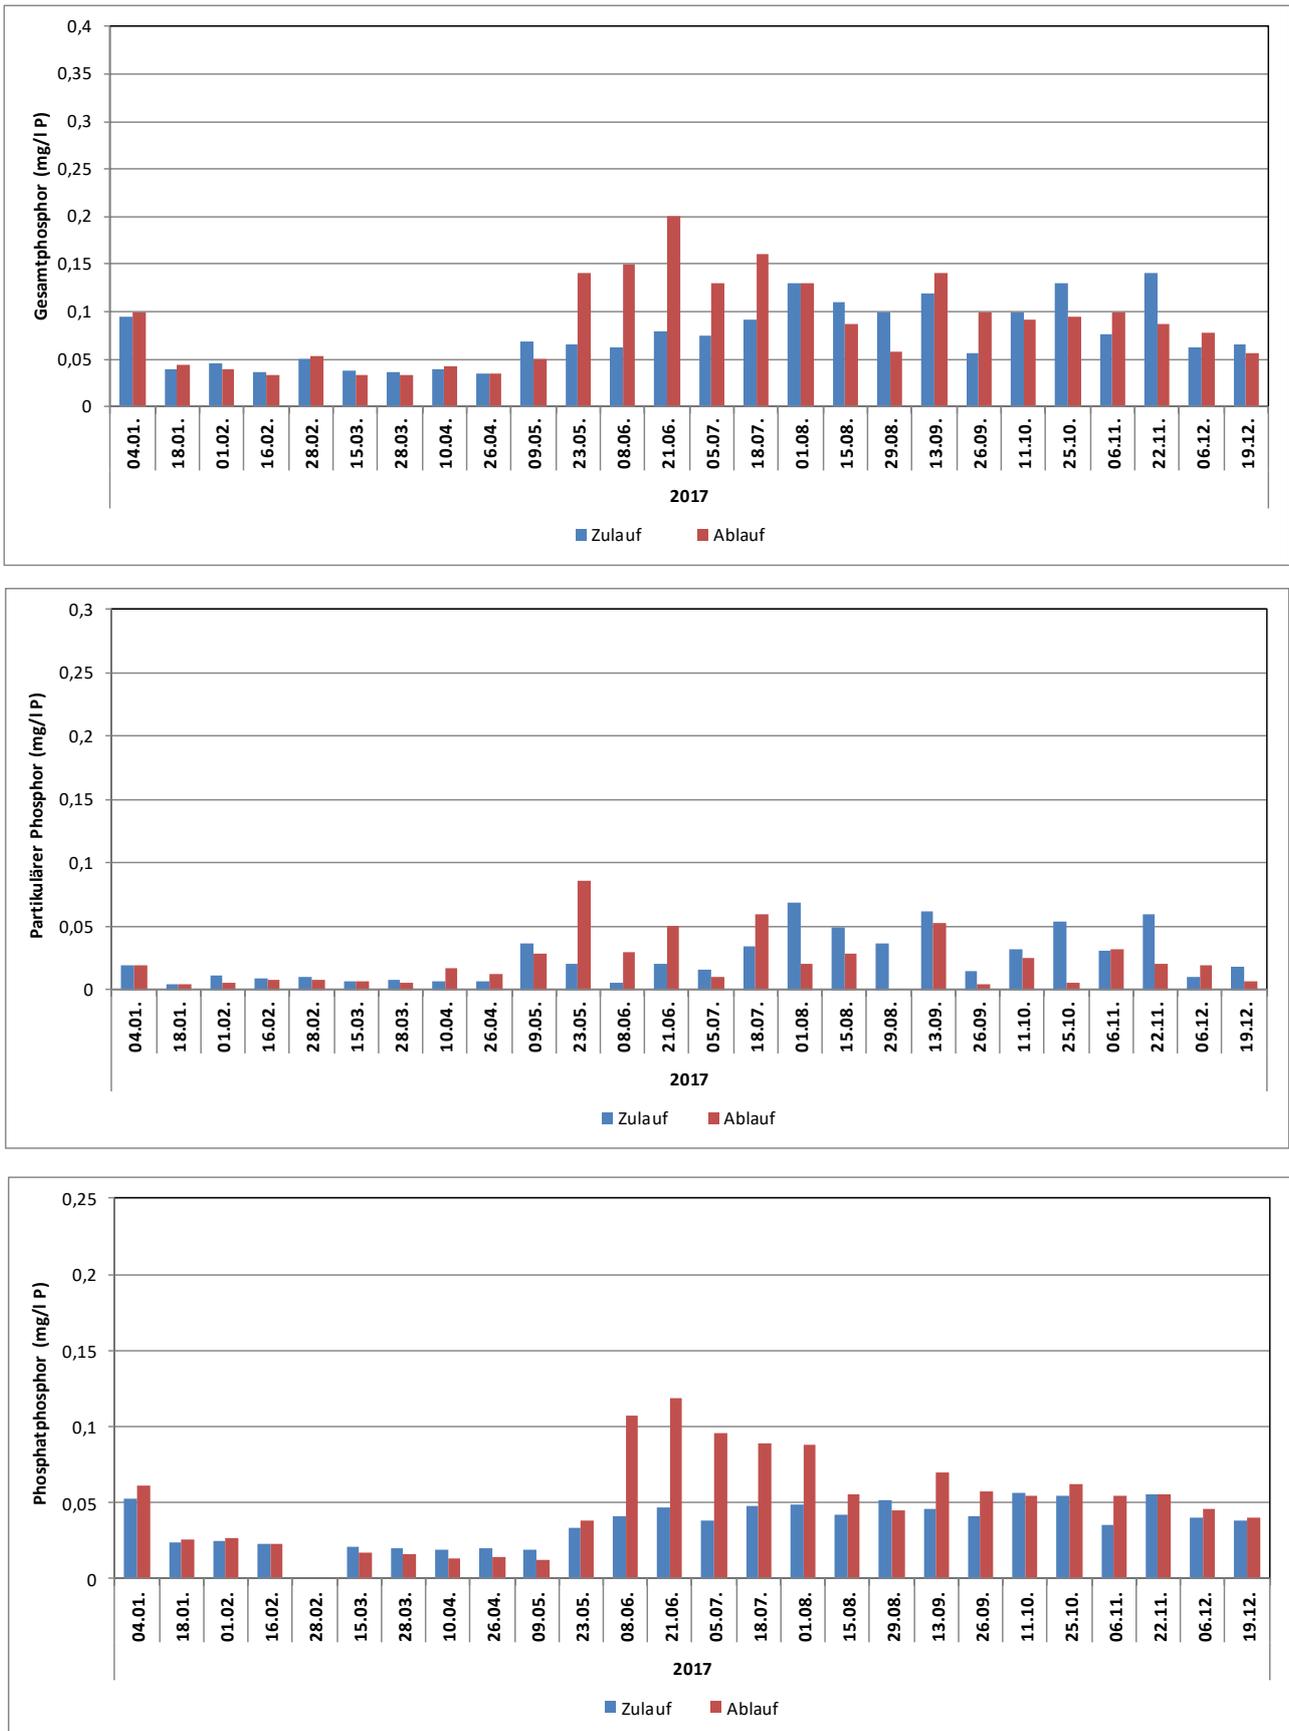
Abbildung 6: Phosphorkonzentrationen (Gesamt-, Partikulär-, und Phosphatphosphor) im Zu- und Ablauf des Sedimentationsbeckens 2017

Die Gesamt-Phosphor-Konzentrationen im Zulauf des Beckens lagen sowohl im Winterhalbjahr 2016/17, als auch im Sommerhalbjahr 2017 im Mittel nur etwa halb so hoch wie in den entsprechenden Vorjahreszeiträumen. Erklären lässt sich dies durch die höheren Niederschlagsmengen in 2017. Die vermutlich höheren Zuflussmengen haben eine geringere Konzentration an Phosphor bewirkt.

Vergleicht man die Konzentrationen im Zulauf mit denen des Ablaufs, so waren im Winterhalbjahr 2016/17 die mittleren Phosphorkonzentrationen mit 0,04 mg/l P gleich. Hingegen war im Sommerhalbjahr 2017 die mittlere Ablaufkonzentration (0,12 mg/l P) höher, als die des Zulaufs (0,09 mg/l P).

Bei insgesamt 26 Probenahmen 2017 (Abbildung 6) gelangte Gesamtphosphor an 11 Tagen in niedrigerer Konzentration zum Ablauf, an 2 Tagen waren die Zu- und Ablaufkonzentrationen gleich. An 14 Tagen hatte ein Rückhalt an partikulär gebundenem Phosphor stattgefunden, an gelöstem Phosphor sogar nur an 7 Tagen. Insbesondere in den Monaten Juni bis Anfang August zeigte sich gelöster Phosphor in hohen Ablaufkonzentrationen, die doppelt so hoch waren wie die des Zulaufs. Von Mai bis Juli wurde auch partikulär gebundener Phosphor überwiegend nicht zurückgehalten. In diesem Jahr waren die Monate Juni und Juli sehr niederschlagreich, so dass hier sicherlich ein Zusammenhang gegeben ist. Möglicherweise haben zudem interne Phosphor-Rücklösungsprozesse aus dem bereits sedimentierten Material im Tiefenbereich des Beckens stattgefunden.

Zeitweise haben wohl auch interne Phosphor-Rücklösungsprozesse aus dem bereits sedimentierten Material im Tiefenbereich des Beckens stattgefunden (siehe z.B. Abbildung 6, Juni bis August 2017) und zu höheren Ablaufkonzentrationen an gelöstem Phosphor geführt.

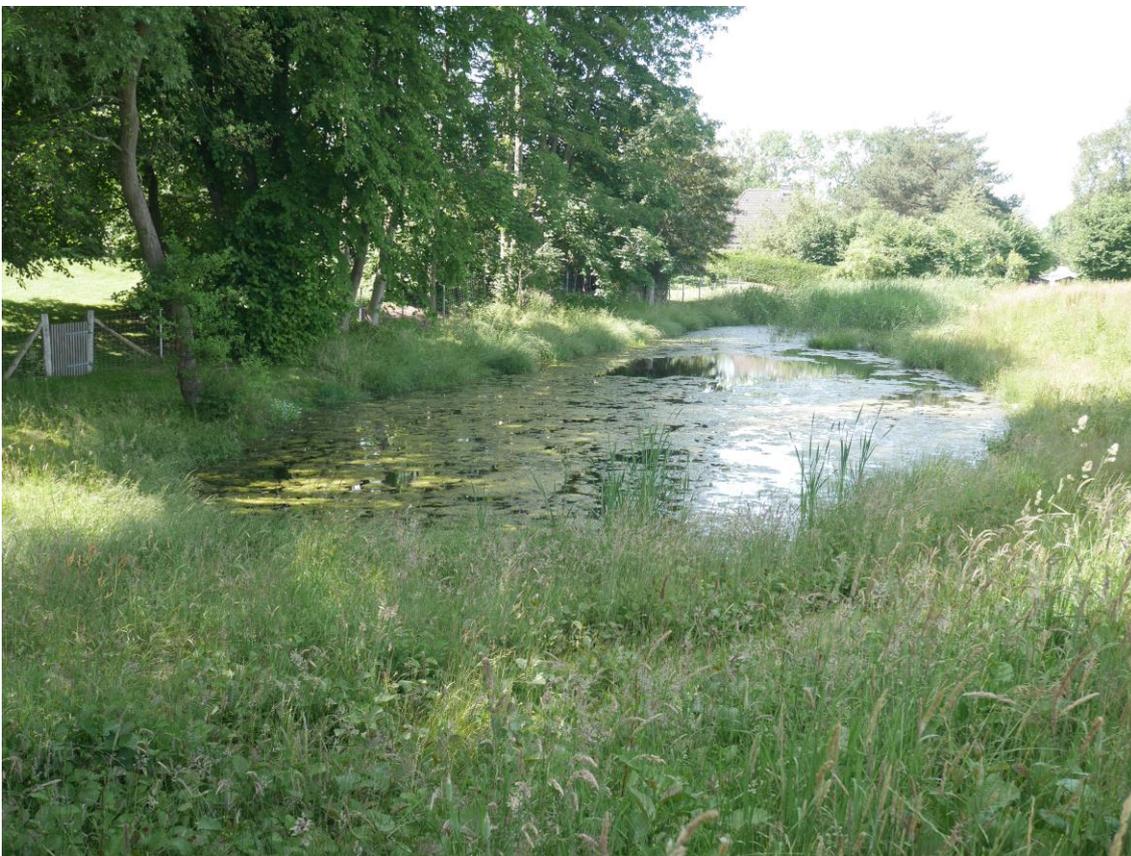
Auch in diesem Jahr war die Wasseroberfläche weitgehend mit Fadenalgen (Abbildung 7) bedeckt.

Im Südosten gab es Entwicklungen von Breitblättrigem Rohrkolben *Typha latifolia*, die nährstoffreiche Verhältnisse anzeigten (Abbildung 7). Am gesamten östlichen Uferbereich hatte sich Erlenjungwuchs etabliert, d.h. auch die 3 m breite Berme, zwischen dem Grünland und dem Gewässerrand, die für spätere Unterhaltungsarbeiten angelegt worden war, war besiedelt worden.

Abbildung 7: Breitblättriger Rohrkolben (etwa Bildmitte) am südöstlichen Ufer (Lang Juni 2017)

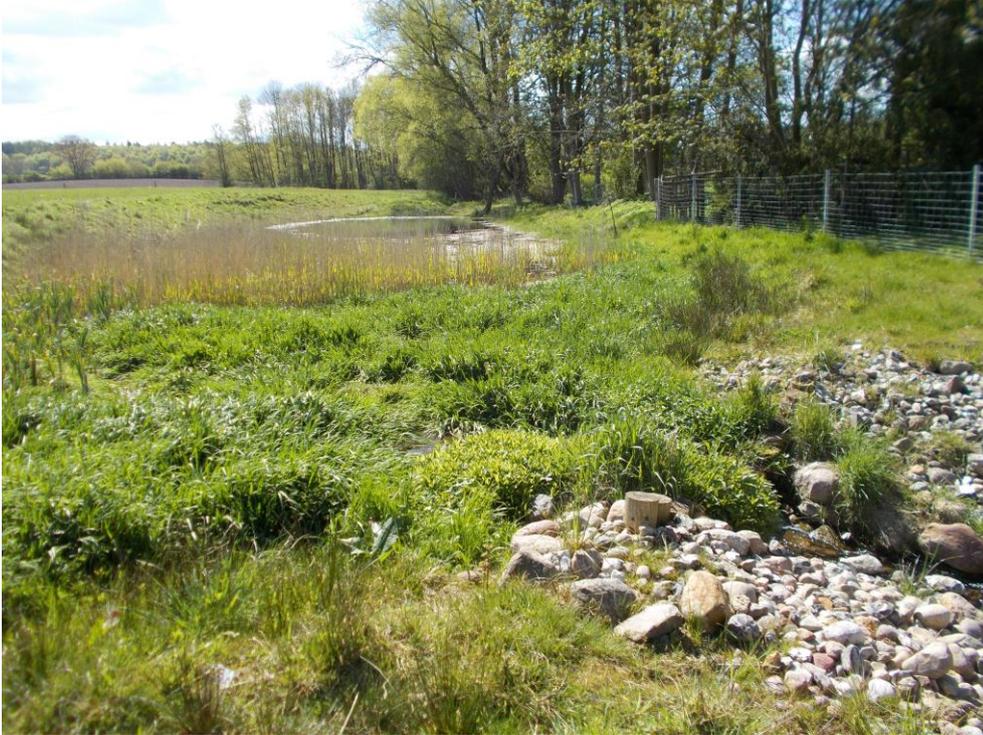
Das gepflanzte Schilf hatte sich im ersten Jahr nicht zufriedenstellend entwickelt, daher sollte die Ausbreitung nach dem Frühjahr 2017 erneut geprüft und ggfs. eine Nachpflanzung in Betracht gezogen werden. Bei einer Begutachtung im Mai 2017 zeigte sich jedoch im Bereich des Ablaufs, dass sich großflächig Flutender Schwaden *Glyceria fluitans* angesiedelt hatte (Abbildung 8). Das „Wassergras“ gehört zur Familie der Süßgräser und es ist davon auszugehen, dass es hier die Filterwirkung des lückigen Röhrichts ergänzt. Zudem hatte sich am nordöstlichen Uferrand zwischen Schilf und Schwaden ebenfalls Breitblättriger Rohrkolben *Typha latifolia* angesiedelt (Abbildung 9).

Abbildung 8: Flutender Schwaden am Auslauf des Sedimentationsbeckens (Lauch Mai 2017)

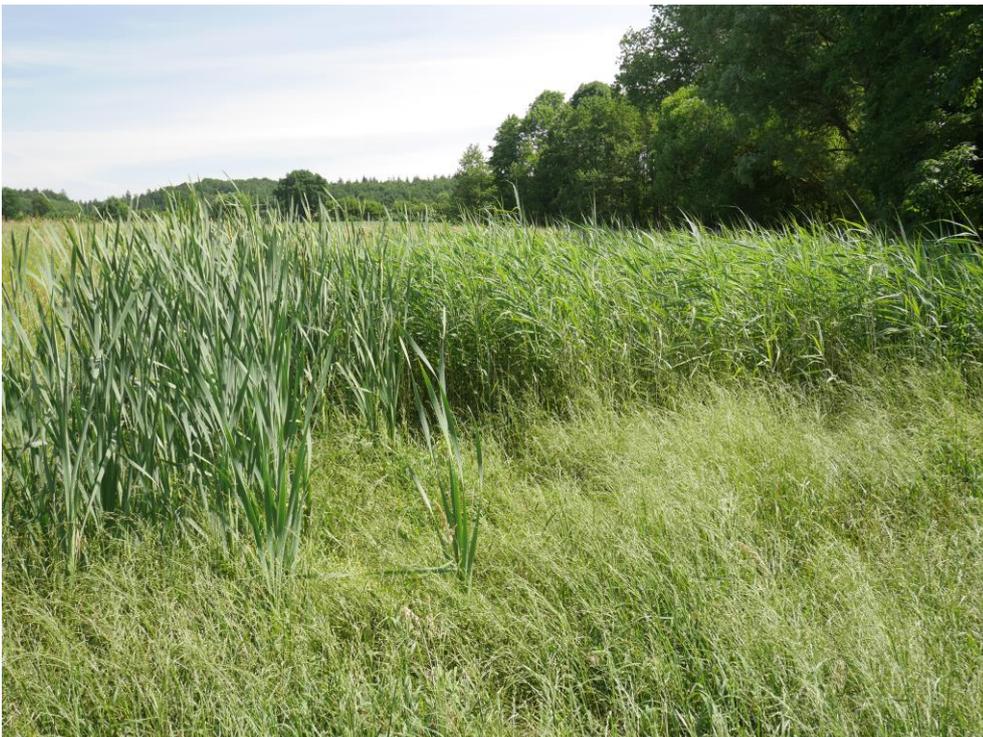
Abbildung 9: Breitblättriger Rohrkolben (linker Bildrand) am nordöstlichen Uferrand des Sedimentationsbeckens (Lang 2017)

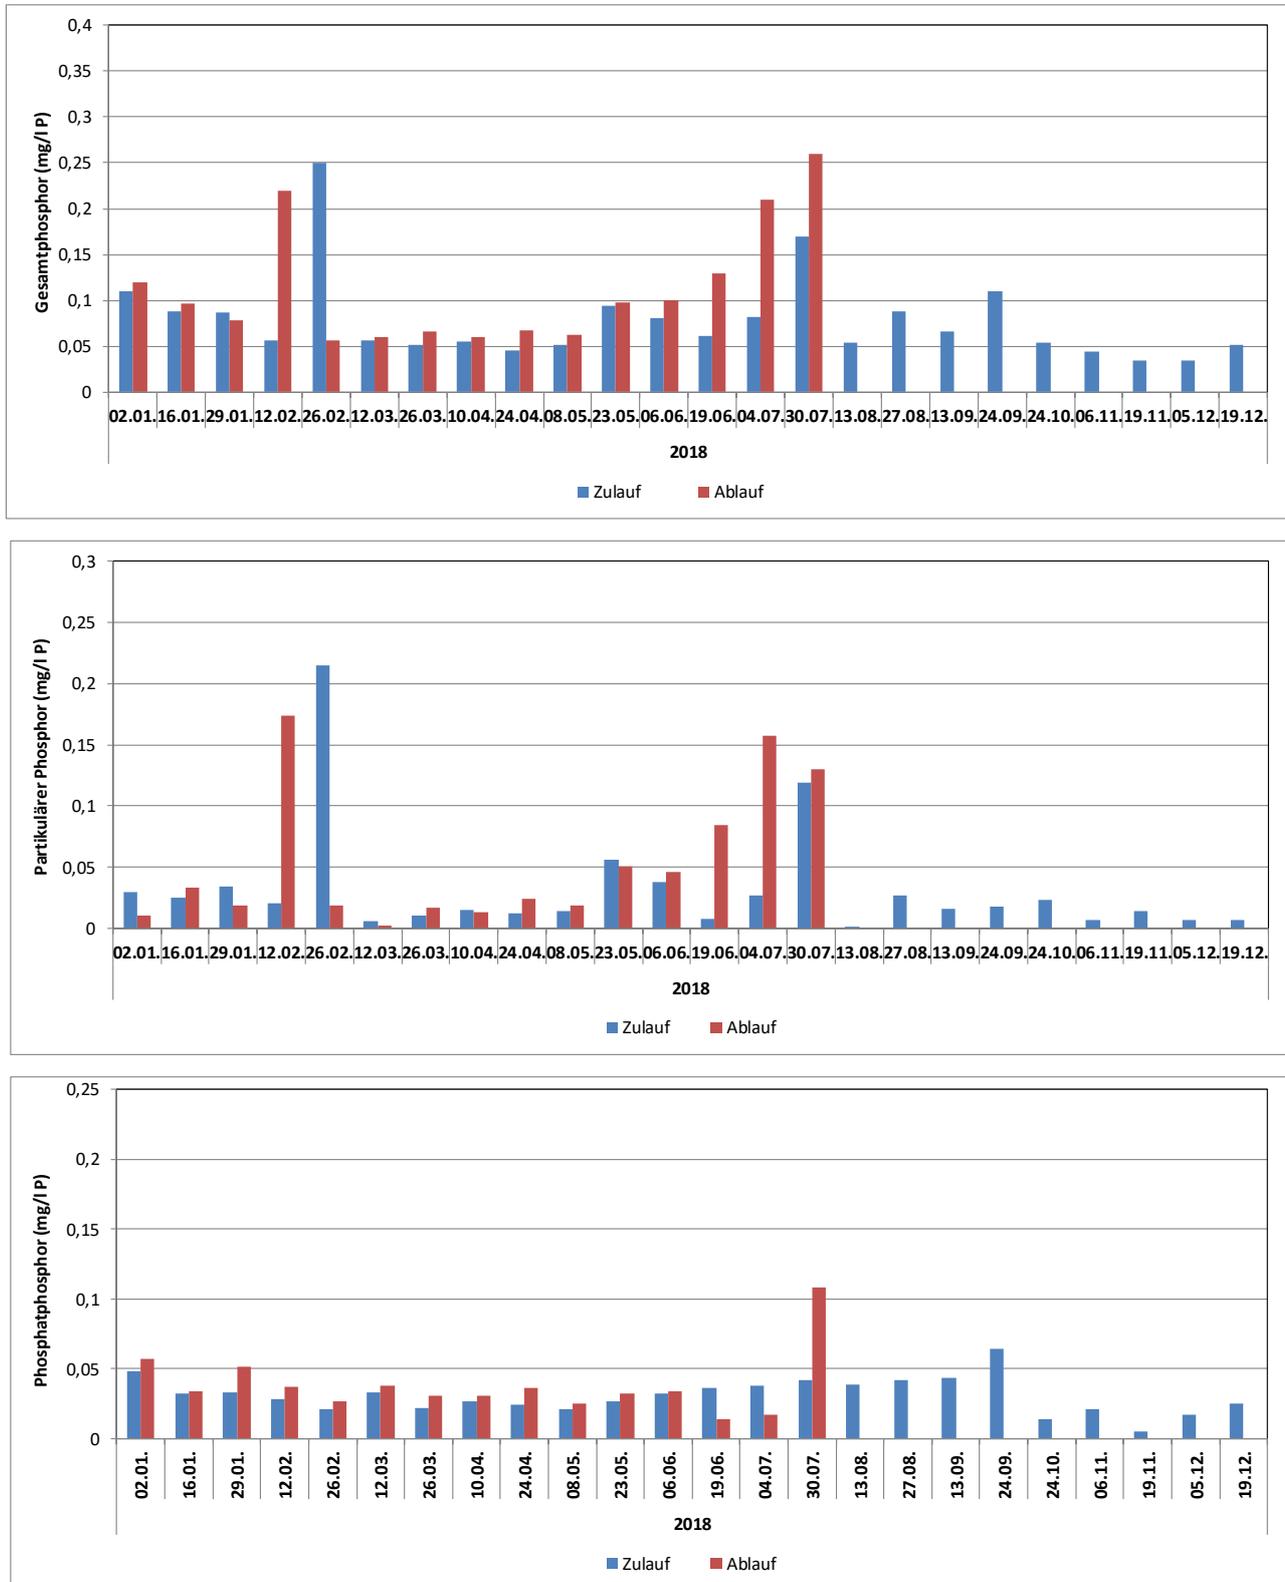
Abbildung 10: Phosphorkonzentrationen (Gesamt-, Partikulär-, und Phosphatphosphor) im Zu- und Ablauf des Sedimentationsbeckens 2018

Von den insgesamt 15 Probenahmen gelangte Gesamtphosphor an lediglich zwei Tagen in niedrigerer Konzentration zum Ablauf. An nur 5 Tagen hatte ein Rückhalt an partikulär gebundenem Phosphor stattgefunden, an gelöstem Phosphor sogar nur an 2 Tagen.

Die Gesamt-Phosphorkonzentrationen im Zulauf waren im Winterhalbjahr 2017/18 (1.11. – 30.4.) etwa doppelt so hoch wie die des Winterhalbjahres 2016/17 (0,047 mg/l).

Insbesondere in den Monaten Juni und Juli waren die Ablaufkonzentrationen von partikulär gebundenem Phosphor auffällig hoch.

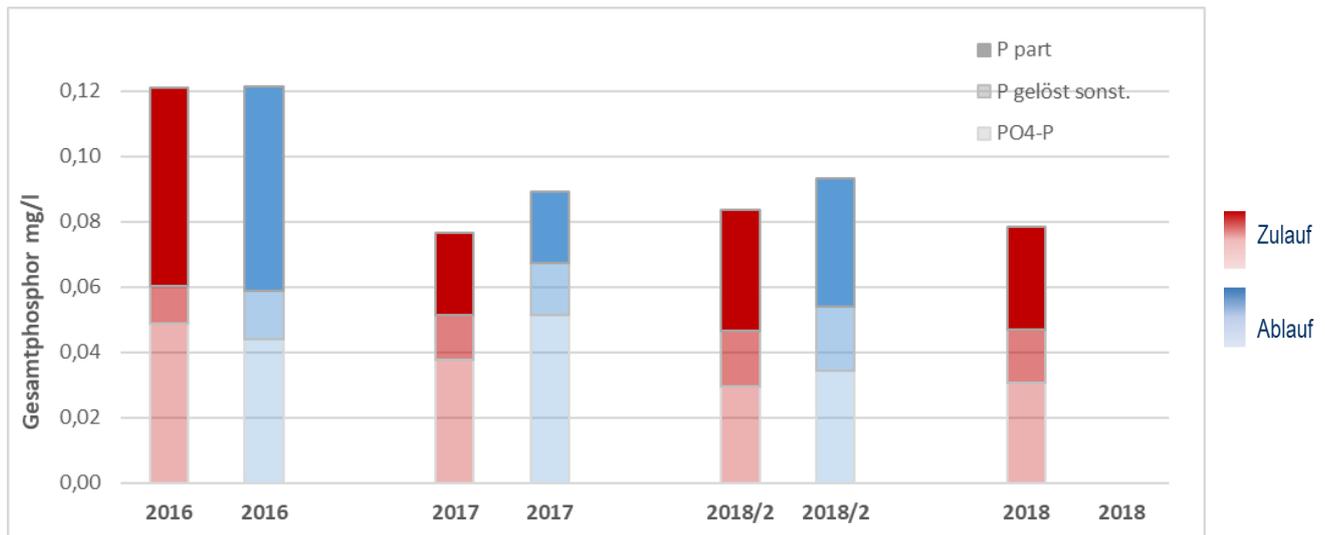
Die jahresweise Darstellung des Gesamtphosphors in den Fraktionen partikulär gebundener Phosphor sowie gelöstem Phosphor - als anorganisch gelöstem Phosphatphosphor und den sonstigen gelösten Phosphorbestandteilen - zeigt ebenfalls, dass insbesondere 2017 und 2018 (erstes Halbjahr) die gelösten Fraktionen im Mittel im Ablauf höher lagen als im Zulauf.

Abbildung 11: Jahresmittelwerte der Phosphorfraktionen im Zu- und Ablauf des Sedimentationsbeckens

Insgesamt gesehen fand ein Phosphorrückhalt im Retentionsbecken Bellin kaum statt. Ursächlich ist die relativ geringe Größe des Beckens mit 400 m<sup>2</sup>, entsprechend 0,05 % der Einzugsgebietsgröße und die somit kurze theoretische Wasseraufenthaltszeit von nur 1,5 Tagen. Nach Feuerbach und Strand (2010) sollte die Beckengröße so angelegt werden, dass sie 0,5 – 1 % - bezogen auf die Einzugsgebietsgröße - beträgt. Die theor. Wasseraufenthaltszeit sollte dabei möglichst 3 Tage betragen.
