Dezember 2018

Entwicklung des Blankensees nach einer internen Phosphatfällung mit Bentophos

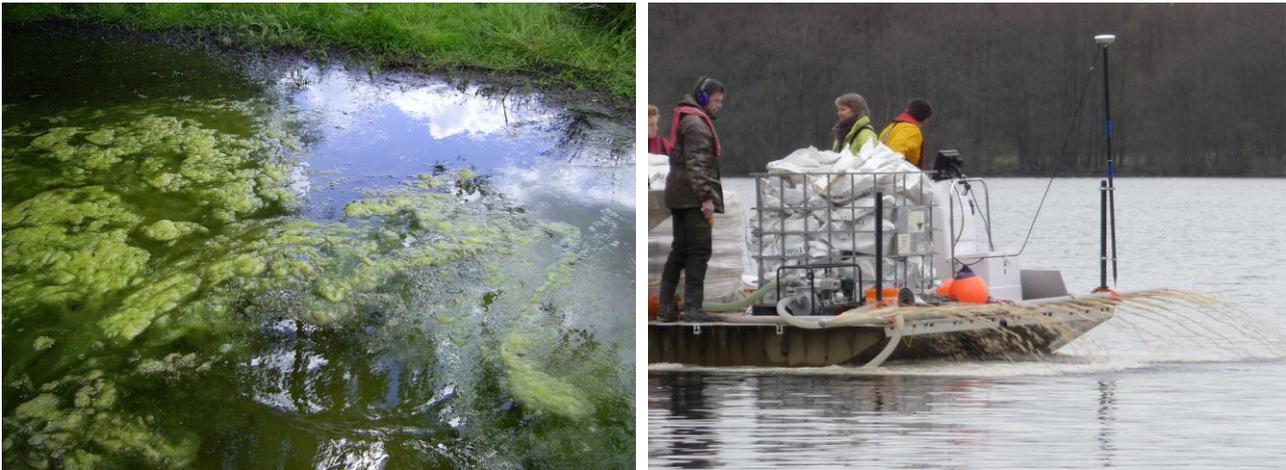
Abbildung 2: Links: Grünalgenwatten (Mahnelt 2006); Rechts: Einbringen von Bentophos (König 2009)

Als Folge der übermäßig vorhandenen Nährstoffe bildeten sich intensive Algenblüten und treibende Grünalgenwatten (Abbildung 2), die den Stoffhaushalt des Sees nachhaltig beeinträchtigten.

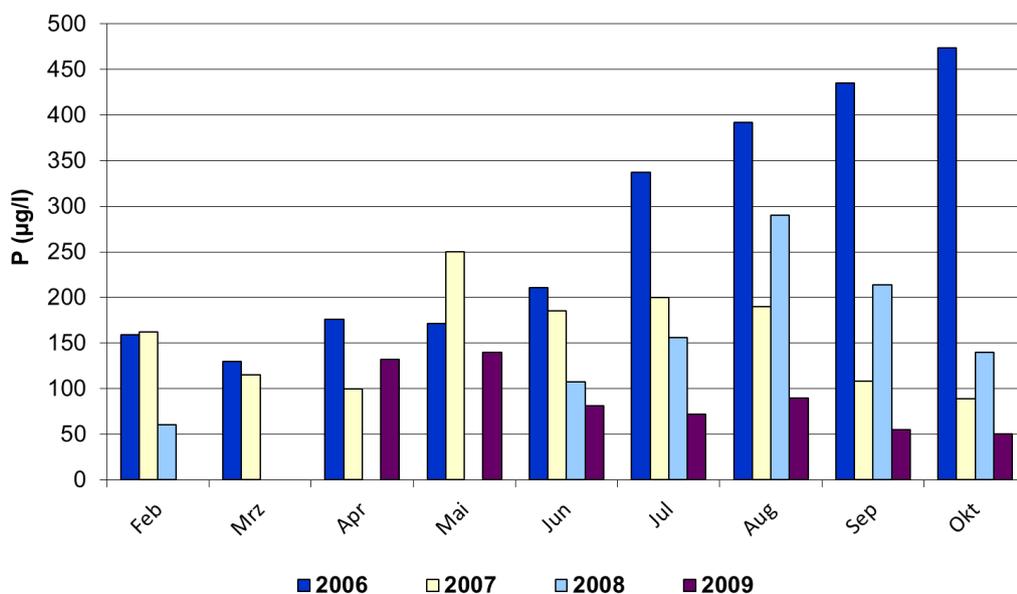
Abbildung 3: Gesamt-Phosphorkonzentrationen (µg/l) im Blankensee
Daten Umweltlabor Lübeck

Aufgrund seiner Lage inmitten einer ehemaligen Heide- und Moorlandschaft wird von ehemals nährstoffärmeren Verhältnissen ausgegangen. Regelmäßige physikalisch-chemische Untersuchungen (Landesamt (LLUR) und Hansestadt Lübeck) bescheinigten dem Blankensee seit 2006 jedoch einen stark nährstoffreichen Zustand (Abbildung 3). Die Bewertung des FFH-Lebensraumtyps ergab einen ungünstigen Erhaltungszustand (C).

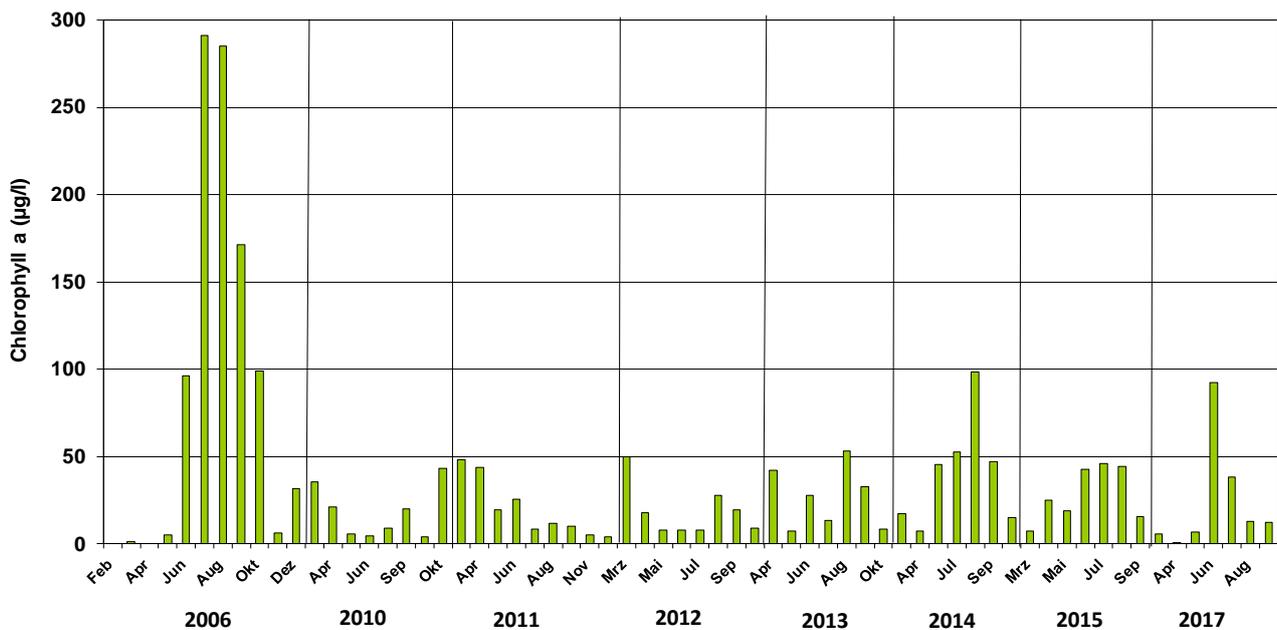
Abbildung 4: Chlorophyll a-Konzentrationen (µg/l) im Blankensee
Daten Umweltlabor Lübeck bzw. LLUR

Zudem war die bisher starke Wassertrübung zugunsten eines „klaren Sees“ verschwunden. Dies war auch anhand einer geringen Primärproduktion im Wasser sichtbar mit Chlorophyll a-Konzentrationen (Abbildung 4), die während des Sommers (Mai bis September) im Mittel weniger als 10 µg/l Chl a betragen. Extreme Entwicklungen von Cyanobakterien und das Vorkommen fädiger Grünalgen wie in vorangegangenen Jahren blieben aus.

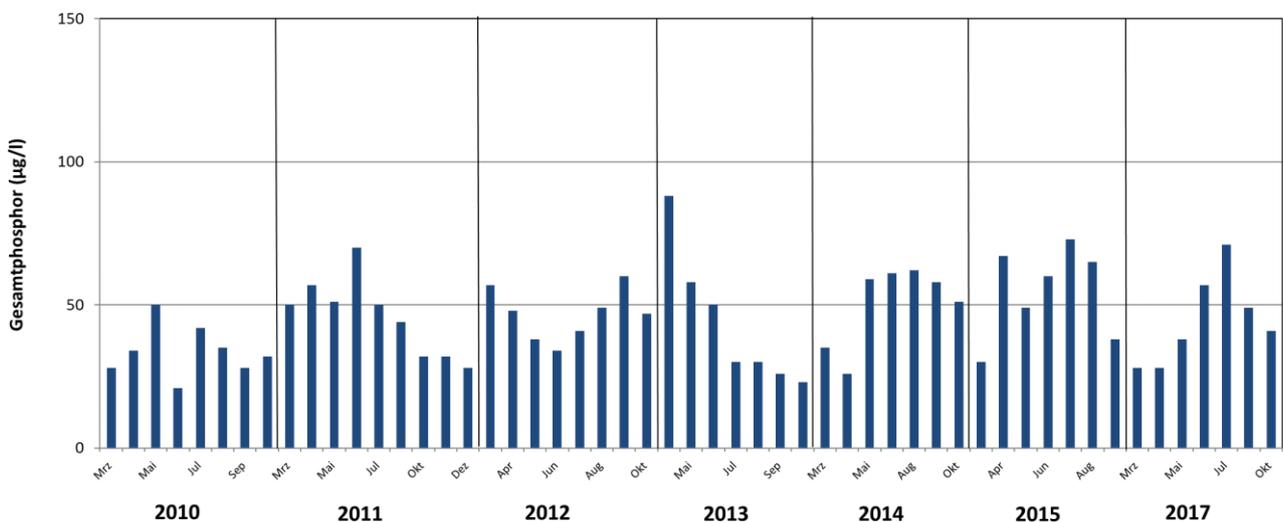
Abbildung 5: Phosphorkonzentrationen (µg/l) im Blankensee nach der Phosphatfällung
Daten Umweltlabor Lübeck bzw. Landeslabor SH

Während im ersten Jahr nach der Phosphatfällung die gesetzten Rahmenbedingungen weitgehend eingehalten werden konnten (vergl. Abbildung 5), lagen **2011** die Phosphorkonzentrationen im See im Frühjahr bei 50 µg/l und der sommerliche Mittelwert bei 48 µg/l.

Im Frühjahr **2012** hielt die Tendenz zu höheren Phosphorkonzentrationen mit 57 µg/l Gesamt-Phosphor (Abbildung 5) weiter an. Als sommerliche Mittelwerte stellten sich - ähnlich wie 2011 - Konzentrationen von 47 µg/l Gesamt-Phosphor und 18 µg/l Chl a ein (Tabelle 1). Fädige Grünalgen der Gattung *Spirogyra* (Abbildung 6) bedeckten große Bereiche beim Zulauf und im westlichen Teil des Sees. Insgesamt ergab sich jedoch für den Blankensee auch im dritten Jahr nach der Fällung noch ein schwach eutropher Zustand (e1).

Zudem beinhaltet der flache Wasserkörper des Blankensees keine große Wärmepufferkapazität. Mit sinkender Umgebungstemperatur kühlt er sehr schnell ab und ist nach kurzer Frostperiode lange vor anderen Seen mit einer Eisdecke überzogen. Da kein Sauerstoff aus der Luft mehr eingetragen wird, kann es unter langer Eisbedeckung in einigen Seebereichen zu Sauerstoffmangel und Phosphatfreisetzungen aus dem Sediment kommen (vgl. Abbildung 5, April 2013).

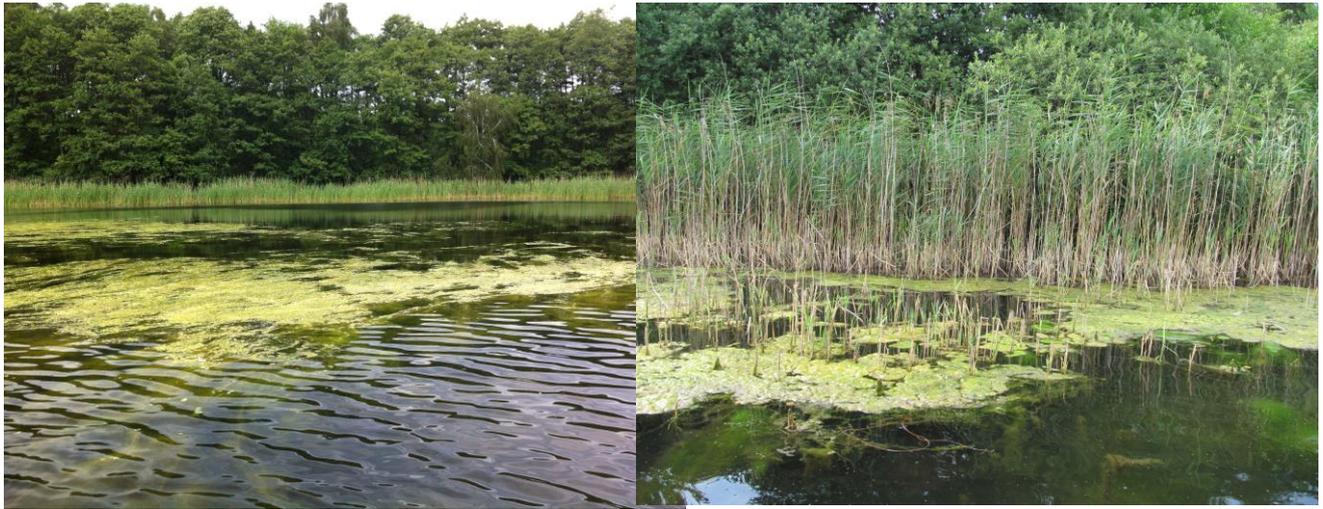
Abbildung 6: Ausbildung von Fadenalgen im Blankensee 2012
 Links: westlicher Seeteil (Yasseri 2012); Rechts: Nordufer (Degen 2012)

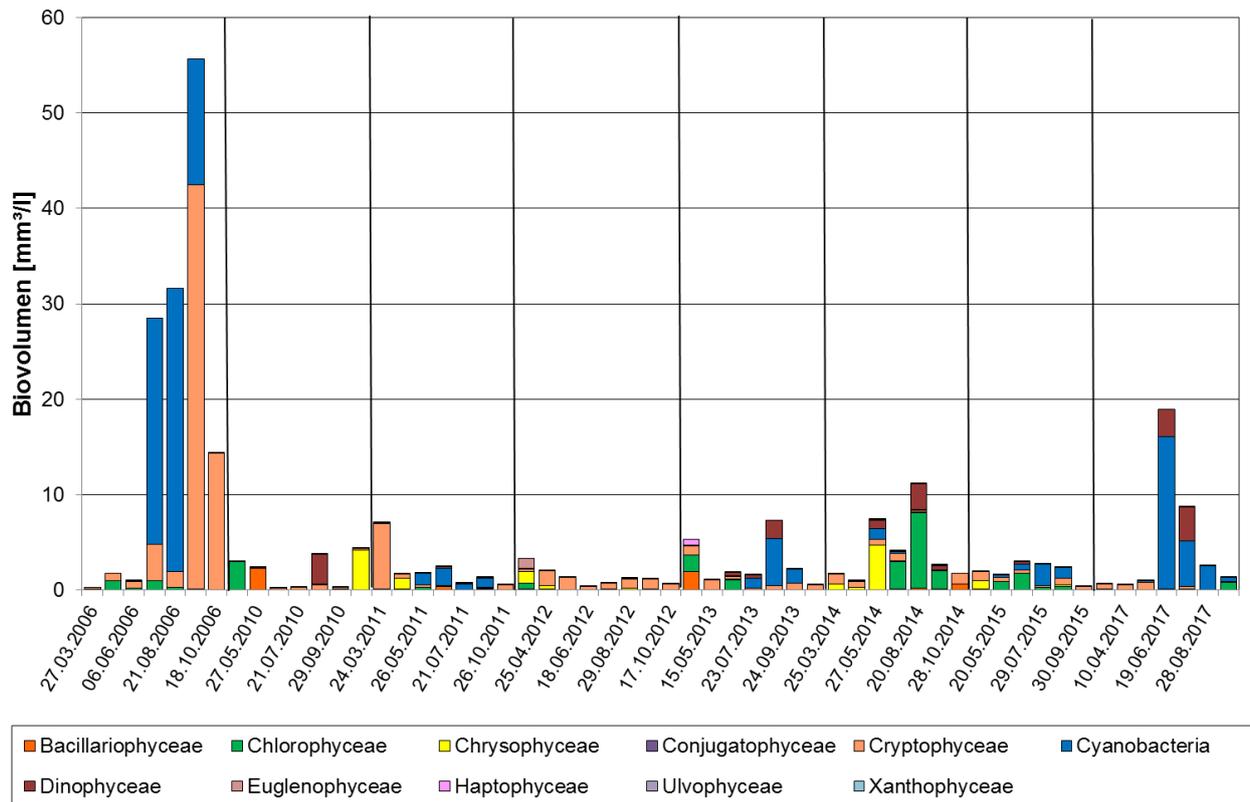
Abbildung 7: Biovolumen (mm³/l) der Phytoplanktongroßgruppen im Blankensee

Die vor allem jahreszeitlich teils stärkeren Schwankungen der Chlorophyllkonzentrationen (siehe auch Planktonbiovolumen, Abbildung 7) sind typisch für sehr flache Gewässer, in denen die Witterung besonders starken Einfluss hat, z.B. hohe Peaks im Sommer 2014 und 2017. Auch die erhöhten Phosphorkonzentrationen in den Jahren 2011, 2012 und 2013 zu Jahresbeginn (und auch 2015 und 2017 im Sommer) könnten auf verschiedene meteorologische Einflüsse zurückzuführen sein, die sich in dem kleinen Blankensee(volumen) relativ stark auswirken. So ist es z.B. im Frühjahr 2011 möglicherweise zu Nährstoffeinträgen gekommen, die auf Zustrom oder Abschwemmungen von gewässernahen Flächen infolge von Niederschlägen zurückzuführen sind, die den See von Oktober 2010 bis Januar 2011 mit einem Wasservolumen von rund 75.000 m³ gespeist hatten. Das entspricht etwa einem Fünftel des gesamten Seewasservolumens bei Normalwasserstand. Zudem hat es Anfang Februar 2011 an drei aufeinanderfolgenden Tagen 50 l/m² Niederschlag gegeben.

Innerhalb des **Phytoplanktons** traten zum einen, wie vor 2010, Schlundalgen (Cryptophyceen) hervor, die typisch für Flachseen mit starker Unterwasservegetation sind, des Weiteren Blaualgen (Cyanobakterien), wenn auch teils mit anderen Arten als vor 2010 (*Anabaena flos-aquae*, *A. crassa*, *A. lemmermannii* und besonders *Microcystis*). Daneben sind neue Algengruppen vertreten, zum einen Goldalgen (Chrysophyceen) mit den Vertretern *Dinobryon divergens* und *Uroglena*, die Indikatoren für eine geringe Trophie sind. Ebenso sind auch Hornalgen (Dinophyceen, *Ceratium hirundinella*), Grünalgen (Chlorophyceen, *Monoraphidium contortum*) und kleine centrische (zylinderförmige) Kieselalgen (Bacillariophyceen) häufiger vertreten. Von Jahr zu Jahr wurden unterschiedliche Dominanzen beobachtet (Abbildung 7).

Im Jahr 2010 waren zahlreiche Großgruppen abwechselnd dominant. Cyanobakterien (*Microcystis*) waren 2011 und Cryptophyceen 2012 sehr vorherrschend. 2013 und 2015 dominierten im Sommer erneut vor allem picoplanktische und nostocale Cyanobakterien, wenn auch meist mit nur moderat erhöhten Biomassen. 2014 war der Anteil der Chrysophyceen ähnlich hoch wie 2010, ansonsten dominierten Chlorophyceen. 2017 entwickelten die nostocalen Blaualgen (*Anabaena circinalis*) ab Juni eine starke Blüte, die später wiederum durch *Microcystis*-Arten verdrängt wurde.
