Managementplan

**Vogelschutzgebiet DE 1622-493 Moore der Eider-Treene-Sorge Niederung
und FFH Gebiet 1622-391 Moore der Eider-Treene-Sorge Niederung
Teilgebiet: Hartshoper Moor**

Karte 3 b - Entwicklungsmaßnahmen -	 NATURA 2000	
Ministerium für Landwirtschaft, Umwelt und ländliche Räume des Landes Schleswig-Holstein	Maßstab: ca. 1:15000	Stand: 11.04.12
Kartengrundlage: DGK5-V, © LVerMA-SH	Bearbeitung: Projektgruppe NATURA 2000	Landesamt für Landwirtschaft, Umwelt und ländliche Räume Schleswig-Holstein
fachlich: B. Lezius 5020	kartogr./GIS: M. Mielke 5021

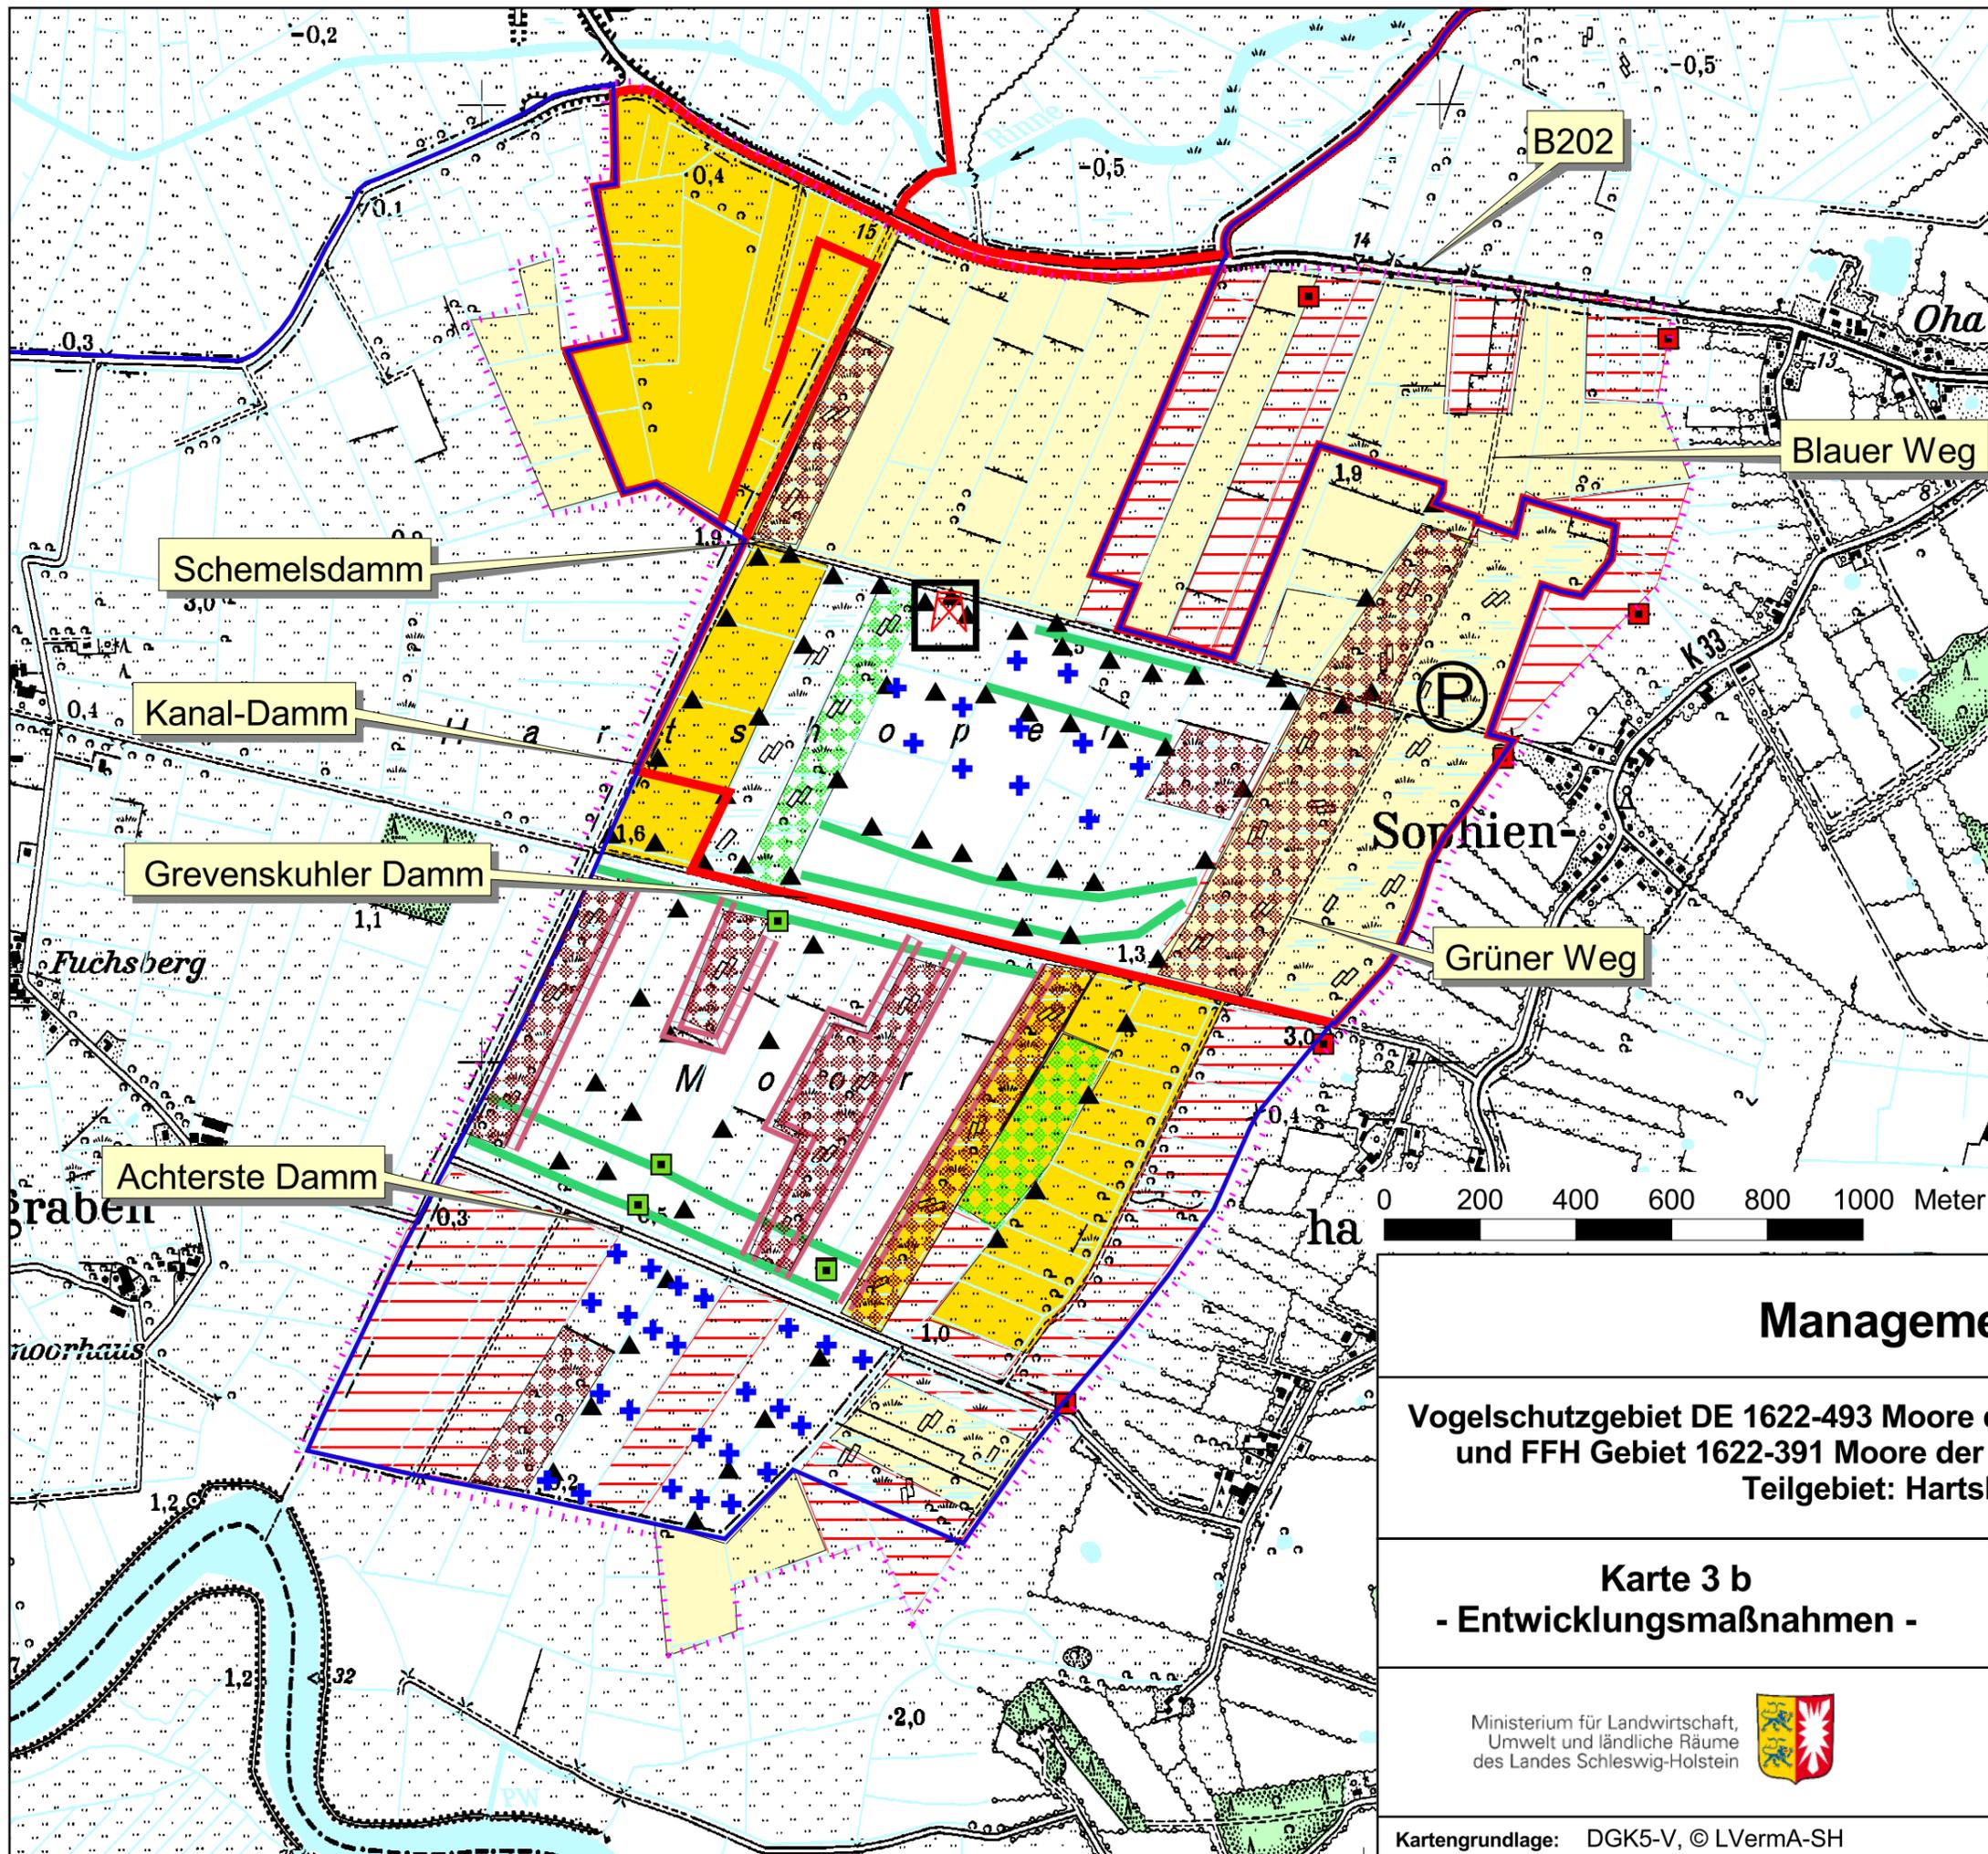
Bisher durchgeführte Maßnahmen:

- Bau eines Beobachtungshügels
- Entnahme von Jungbirken
- + Drainagen zerstört
- > Verwaltung
- Stau regulierbar fertig
- ▲ Erdstau
- Vollständige Grabenverfüllung

1) Notwendige Entwicklungsmaßnahmen:

- Optimale Vernässung (detaillierte Maßnahmen laut vorhandenem Gutachten)
- Optimale Vernässung (Drainage zerstören, Binnengräben verschließen)

2) Weitergehende Entwicklungsmaßnahmen:

- Stau regulierbar (geplant)
- Ankauf / langfristige Pacht
- Entnahme von einzelnen Birken
